# Program prac konserwatorskich do wnętrza Kościoła pw. Matki Boskiej Różańcowej w Nowym Kościele

województwo dolnośląskie / powiat złotoryjski / gmina Świerzawa

Legnica, styczeń 2019

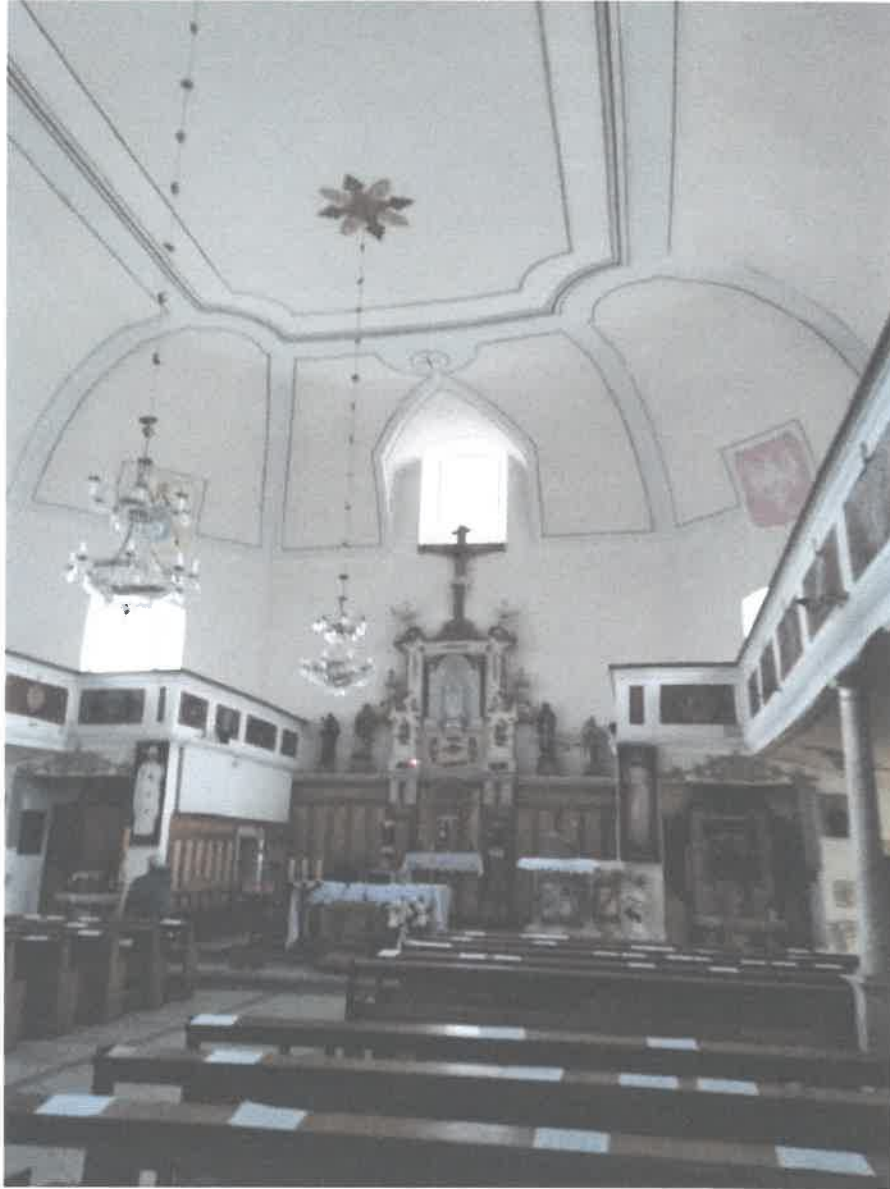
Fot. 1 Wnętrze Kościoła pw. Matki Boskiej Różańcowej, Nowy Kościół. Stan przed konserwacją, widok ogólny na ołtarz, styczeń 2019 r.

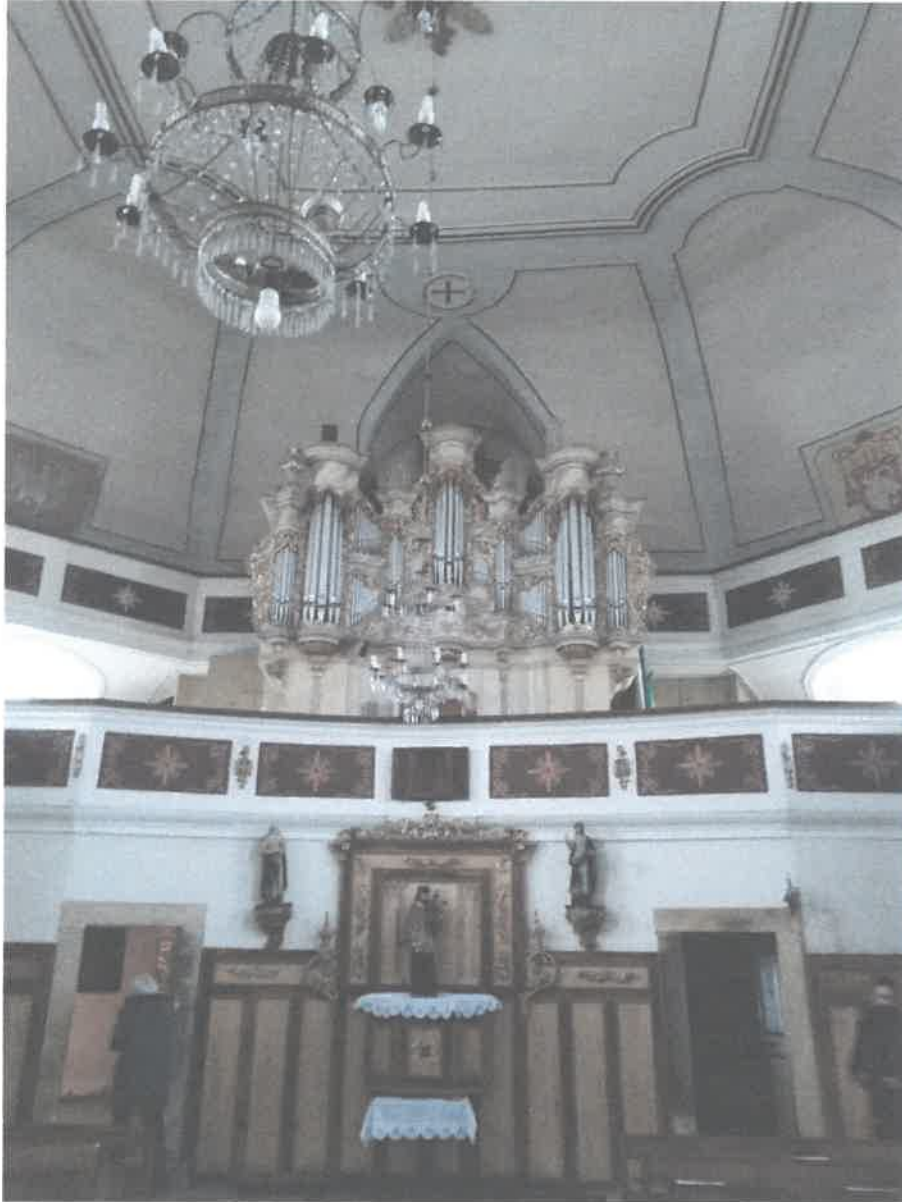
Fot. 2 Wnętrze Kościoła pw. Matki Boskiej Różańcowej, Nowy Kościół. Stan przed konserwacją, widok ogólny na chór, styczeń 2019 r.

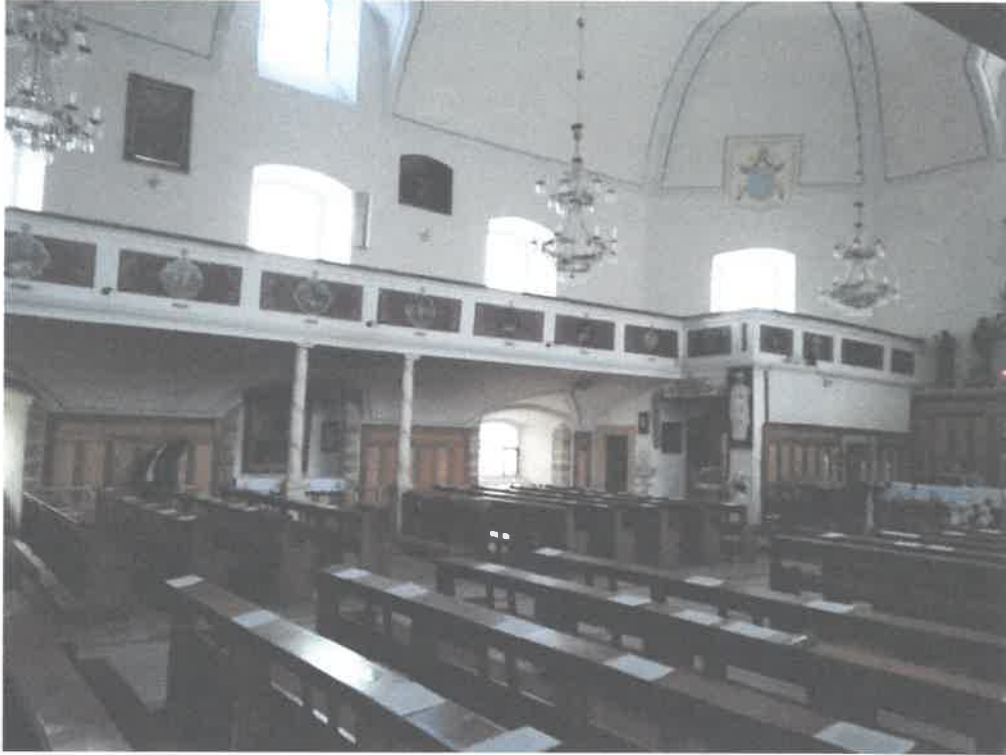
Fot. 3 Wnętrze Kościoła pw. Matki Boskiej Różańcowej, Nowy Kościół. Stan przed konserwacją, widok ogólny na empory, styczeń 2019 r.

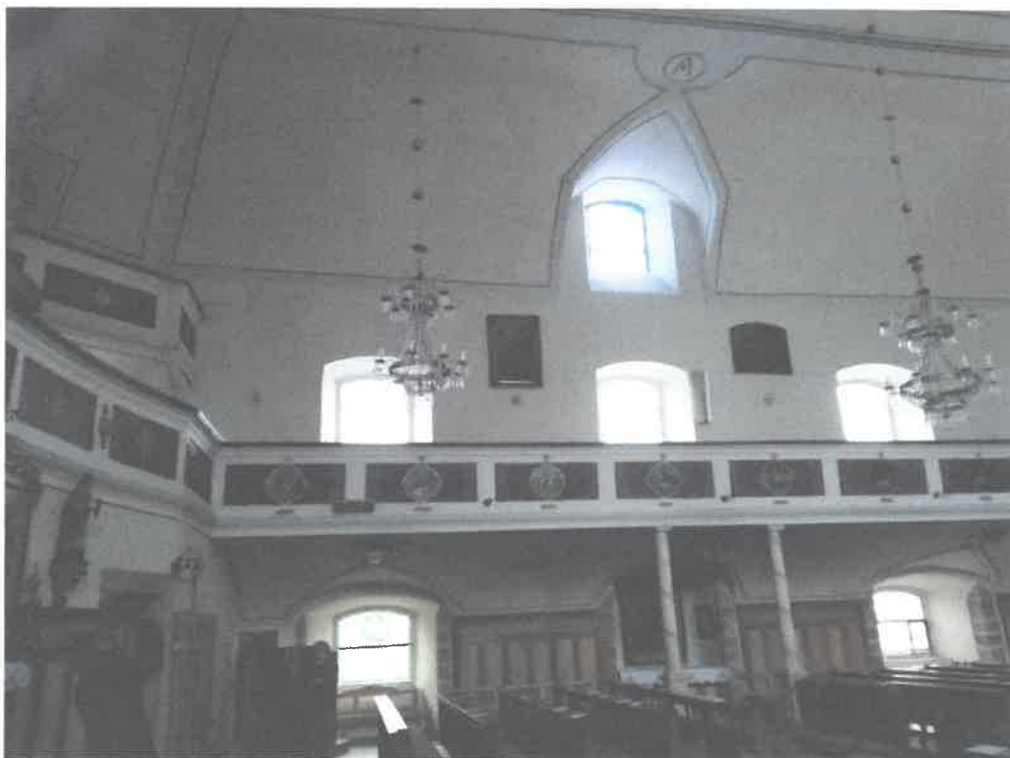
Fot. 4 Wnętrze Kościoła pw. Matki Boskiej Różańcowej, Nowy Kościół. Stan przed konserwacją, widok ogólny na empory, styczeń 2019 r.

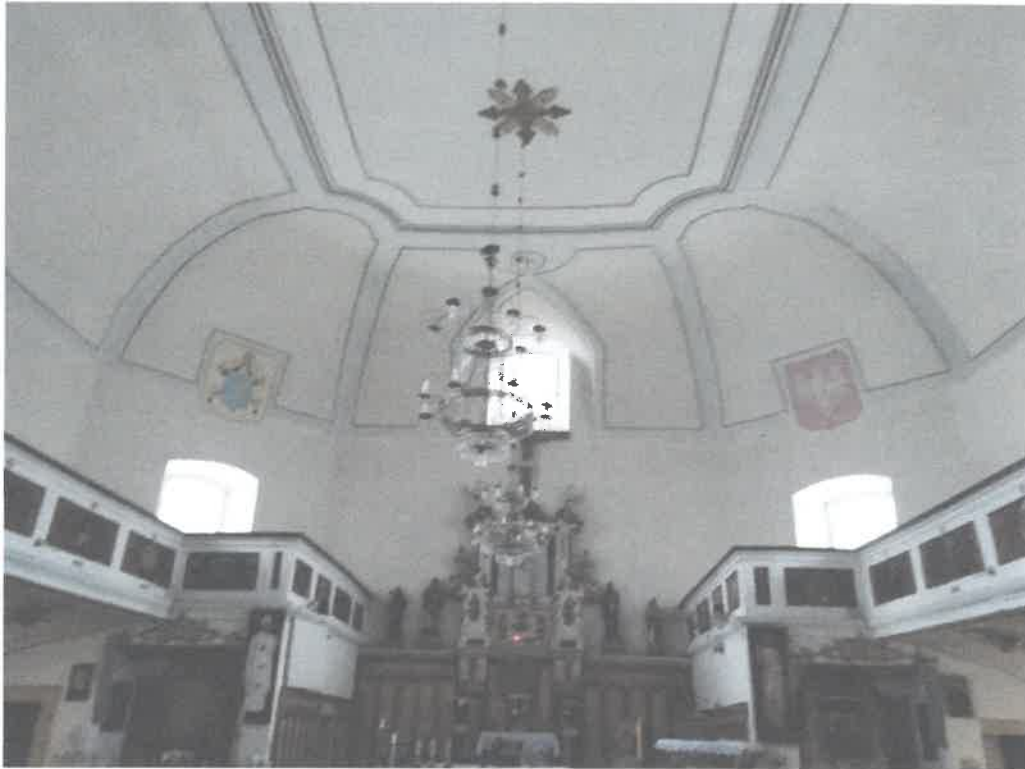
Fot. 5 Wnętrze Kościoła pw. Matki Boskiej Różańcowej, Nowy Kościół. Stan przed konserwacją, widok ogólny na prezbiterium, styczeń 2019 r.

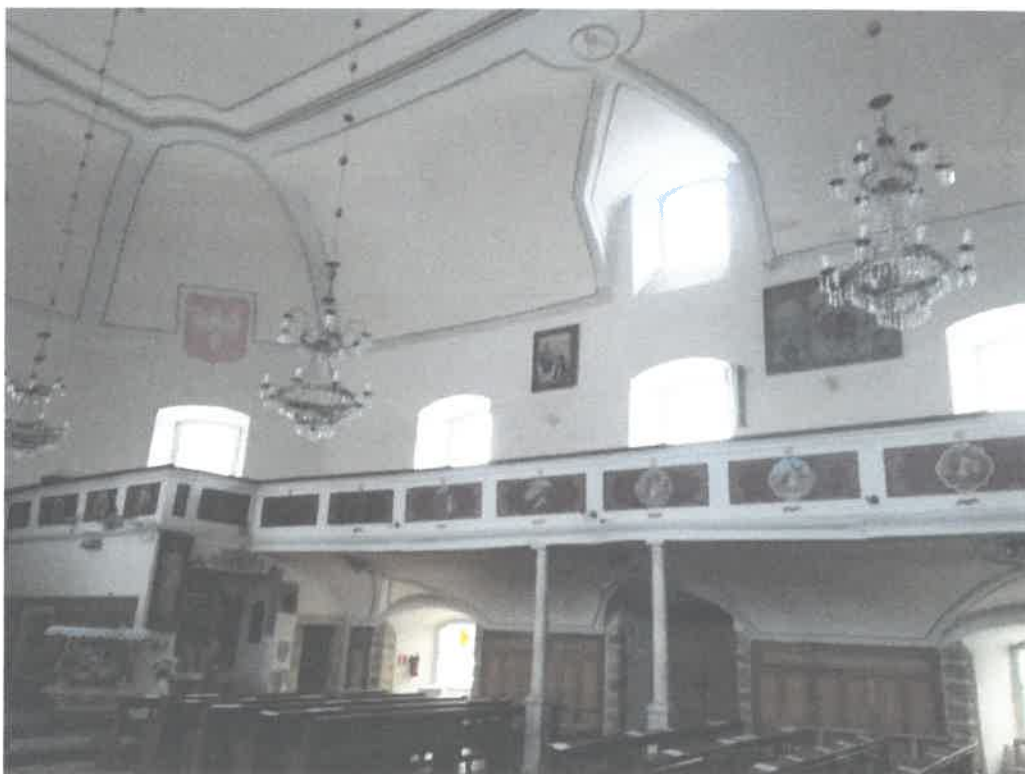
Fot. 6 Wnętrze Kościoła pw. Matki Boskiej Różańcowej, Nowy Kościół. Stan przed konserwacją, widok ogólny na empory, styczeń 2019 r.

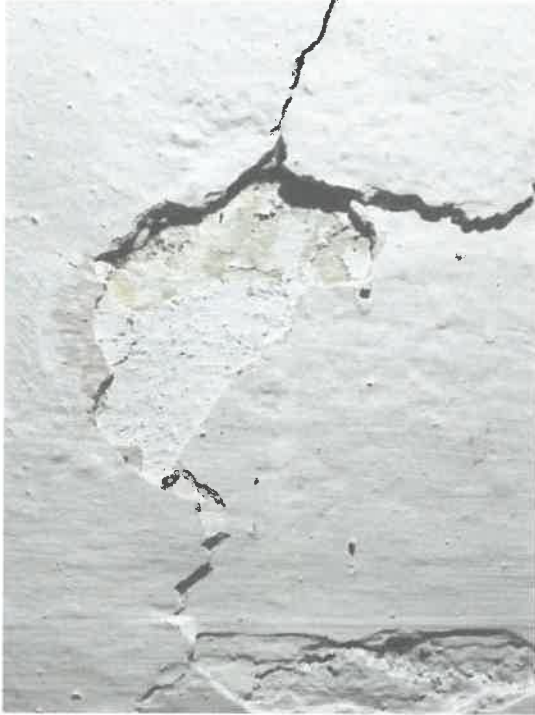
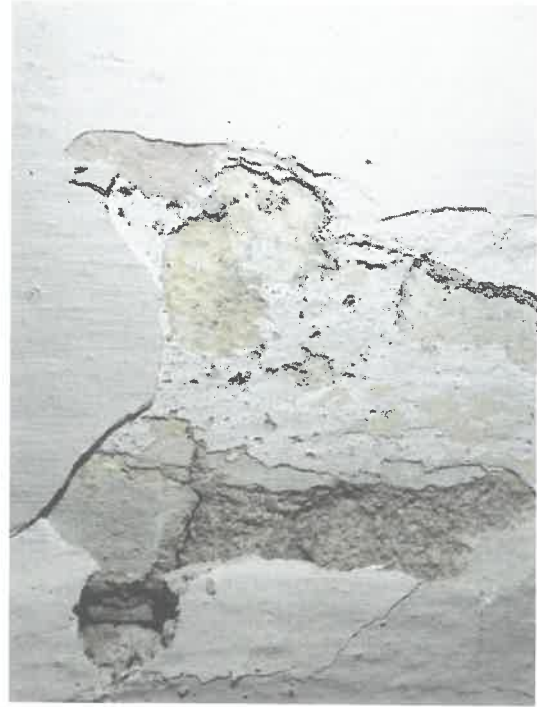
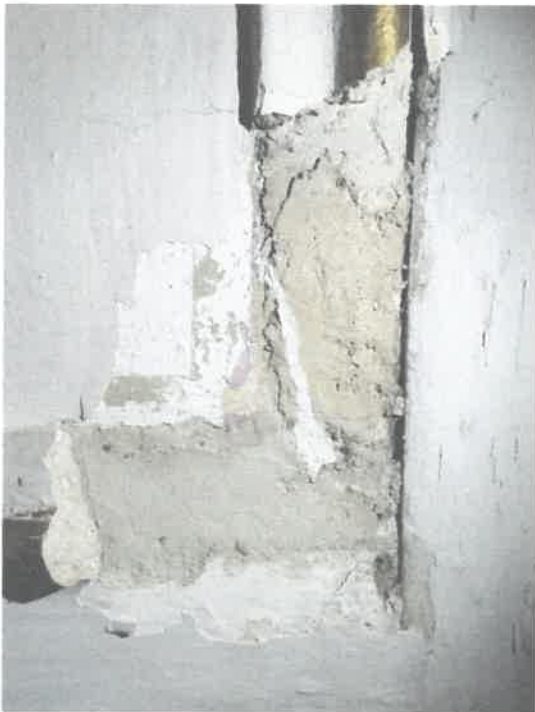
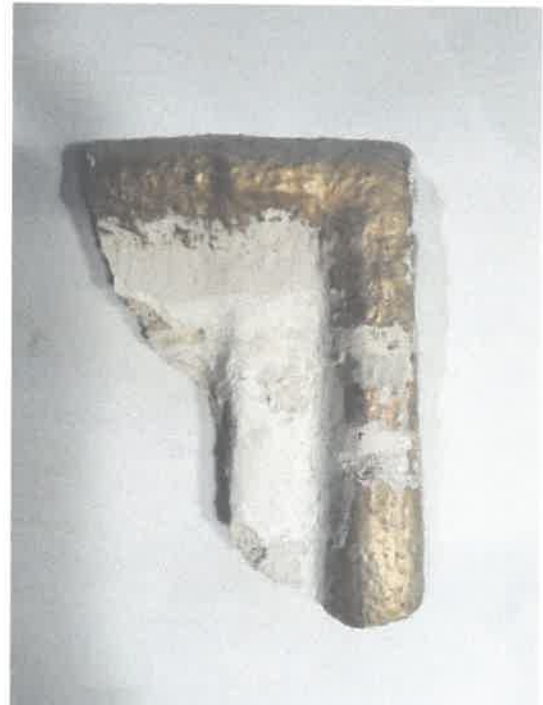
Od strony estetycznej strop jest źle zachowany. Pojawiają się liczne warstwy przemalowań, które zupełnie zatarty oryginalną jego formę jak i kolorystykę. Trudno bez szczegółowych badań określić stan zachowania oryginalnej warstwy malarskiej. Prawdopodobnie jest ona w złym stanie, spudrowana, zdeintegrowana i zapewne o rozległych ubytkach zarówno w warstwie malarskiej jak i w warstwie oryginalnego tynku.

Fot. 7 Wnętrze Kościoła pw. Matki Boskiej Różańcowej, Nowy Kościół. Stan przed konserwacją, detal, widoczne uszkodzenia warstwy tynku, monochromii, elementów ciągnionych oraz złożonych. Obserwuje się liczne warstwy stratygraficzne, styczeń 2019 r.

Podstawowym założeniem planowanych prac jest przeprowadzenie pełnej konserwacji technicznej uwzględniając w tym zakresie podklejenie rozwarstwień, uzupełnienie pęknięć oraz konsolidację warstwy tynku i warstw malarskich. Istotne będzie wykonanie zbrojenia tynku w formie pajęczków, tak aby skonsolidować je z drewnianym podłożem. Ponadto należy usunąć wszelkie wtórne uzupełnienia będące w złym stanie technicznym: spękane czy odspojone oraz uzupełnienia, które mogą działać destrukcyjnie na substancję zabytkową. Zakłada się również usunięcie boazerii i uzupełnienie tej przestrzeni tynkiem renowacyjnym, co umożliwi rozwiązanie problemu wysokiej wilgotności ścian w obrębie przyziemia.

W ramach konserwacji estetycznej zakłada się odczyszczenie powierzchni z nawarstwień kurzu i brudu, uzupełnienie drobnych ubytków, ewentualną konsolidację pudrujących się warstw malarskich, uczytelnienie formy elementów ciągnionych. Istotnym zagadnieniem jest określenie pierwotnej kolorystyki. Konieczne jest wykonanie sond stratygraficznych w trakcie wstępnych prac konserwatorskich, które umożliwią szczegółowe określenie stanu zachowania warstw, ewentualną formę pierwotnej dekoracji jak i ocenę czy
