## 2. DOKUMENTACJA FOTOGRAFICZNA STANU ISTNIEJĄCEGO

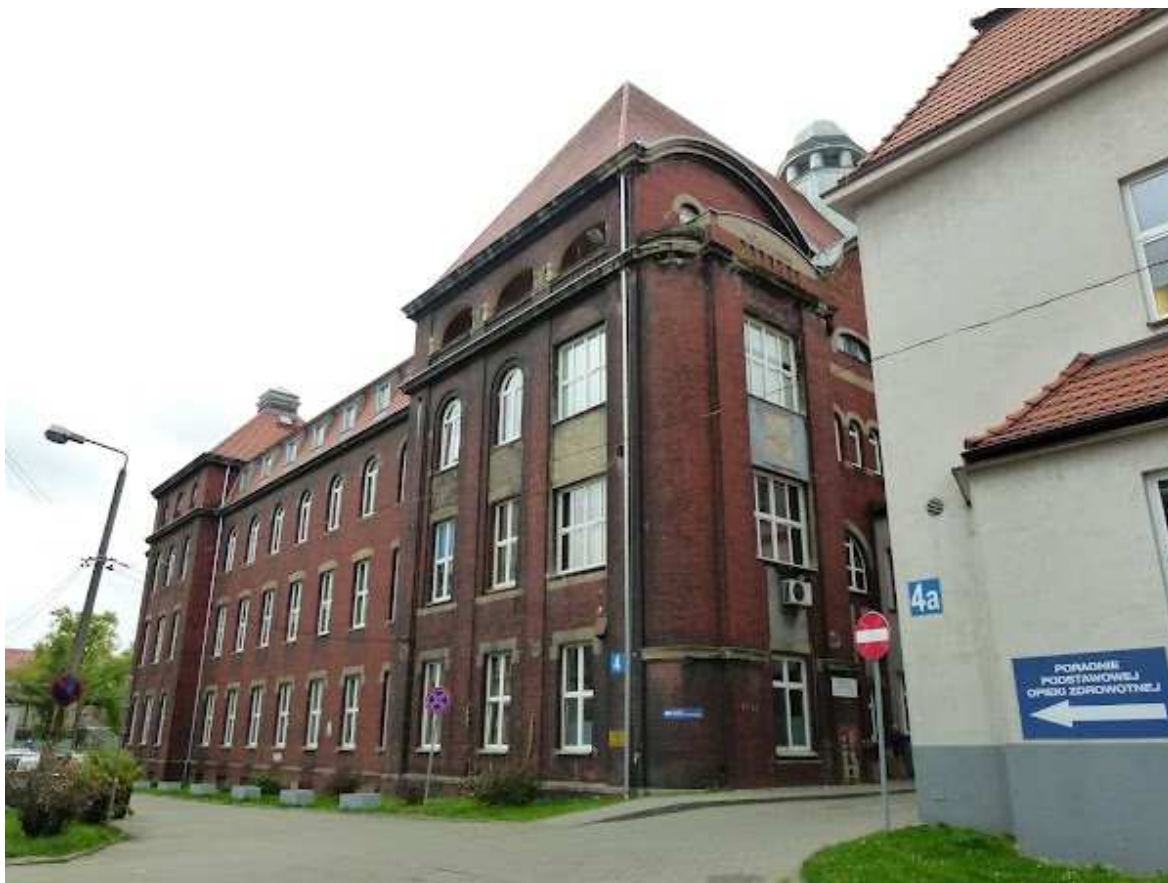
Zdjęcie 1. Widok naroża elewacji od strony północno-wschodniej przed ustawieniem rusztowań. Widoczne uszkodzenia gzymsów w attyce ryzalitów. (źródło: <https://2pos.pl/7866/31402>)

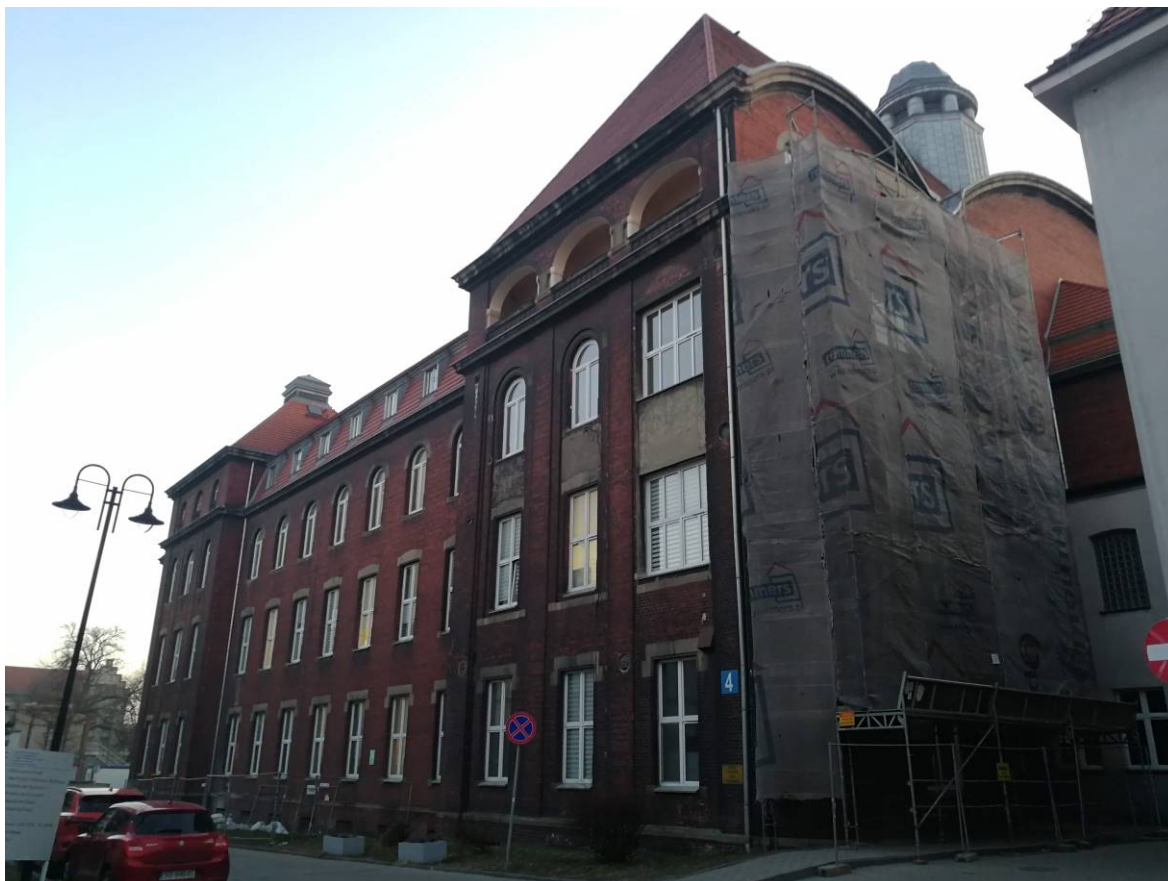
Zdjęcie 2. Widok naroża elewacji od strony północno-wschodniej (po ustawieniu rusztowań zabezpieczających).

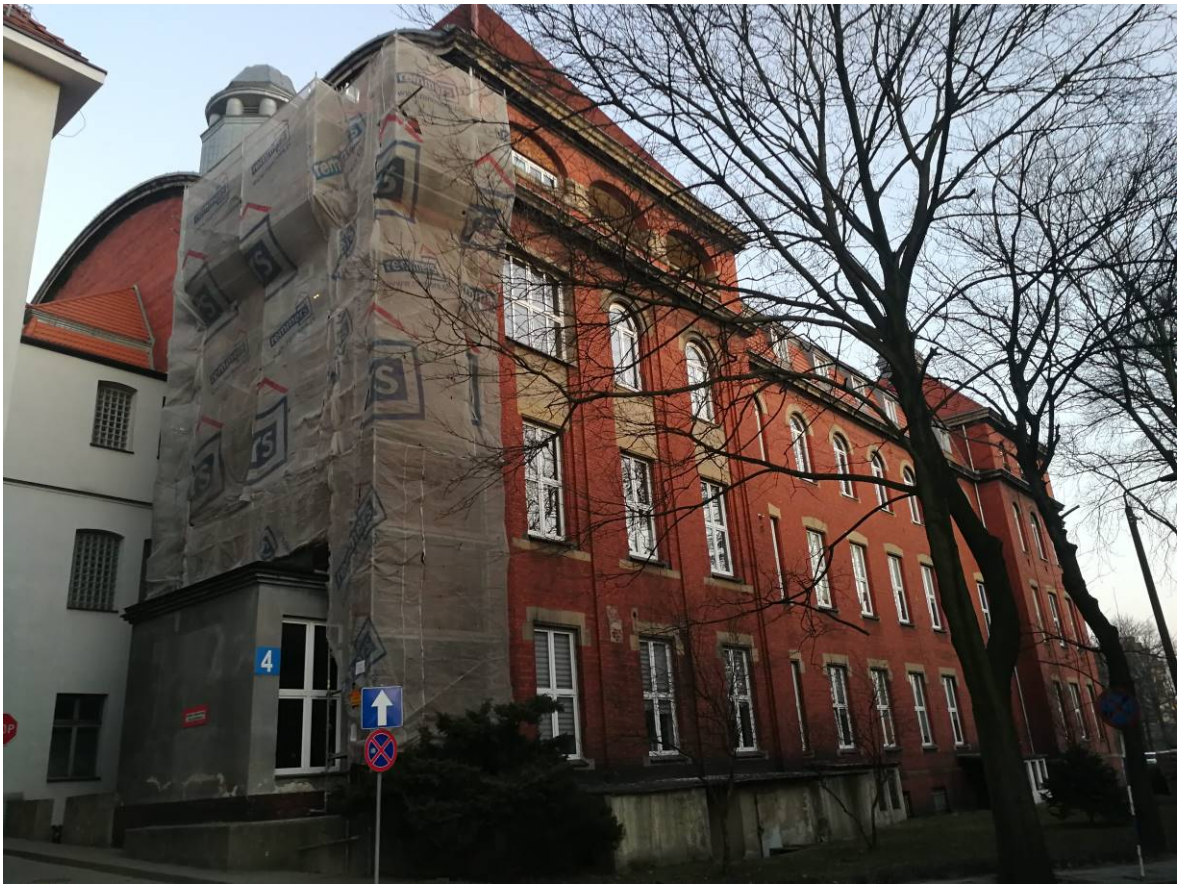
Zdjęcie 3. Widok naroża elewacji od strony północno-zachodniej (po ustawieniu rusztowań zabezpieczających).

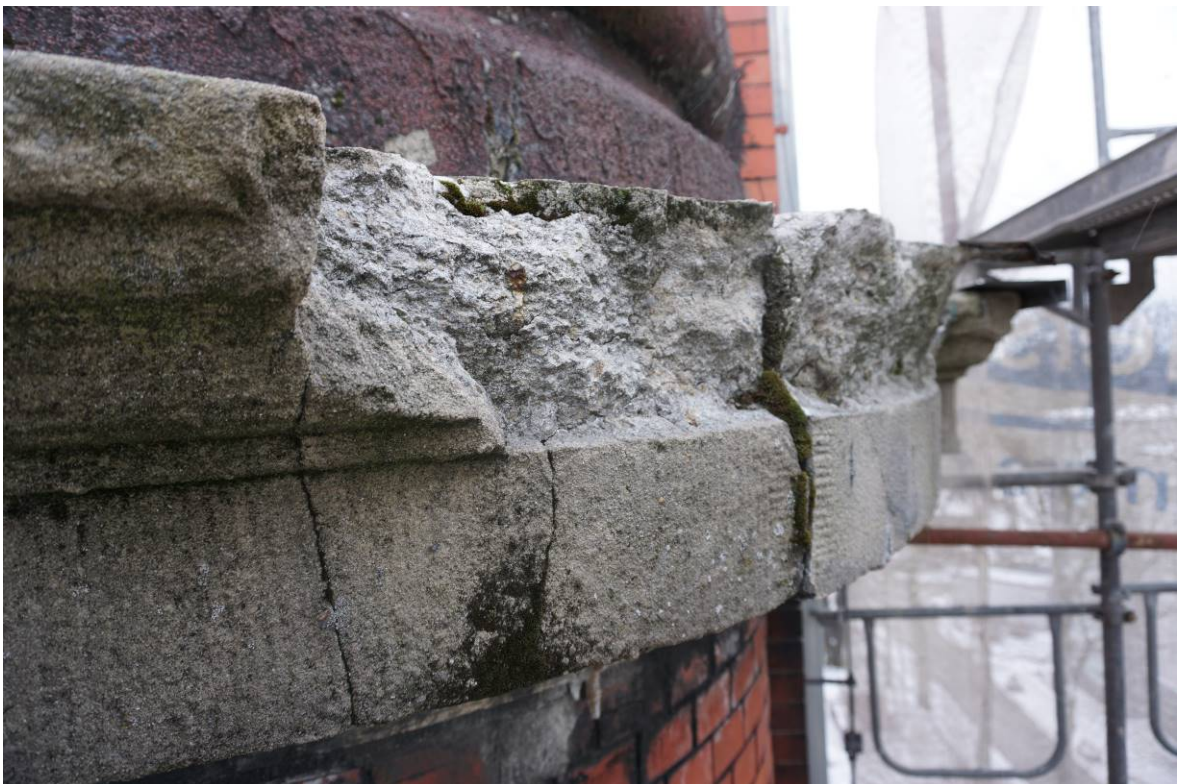
Zdjęcie 4. Widok uszkodzonego gzymsu wieńczącego. Widoczne ryflowania w wykończeniu gzymsów. W górnej części zdjęcia widoczna kopułka narożna.

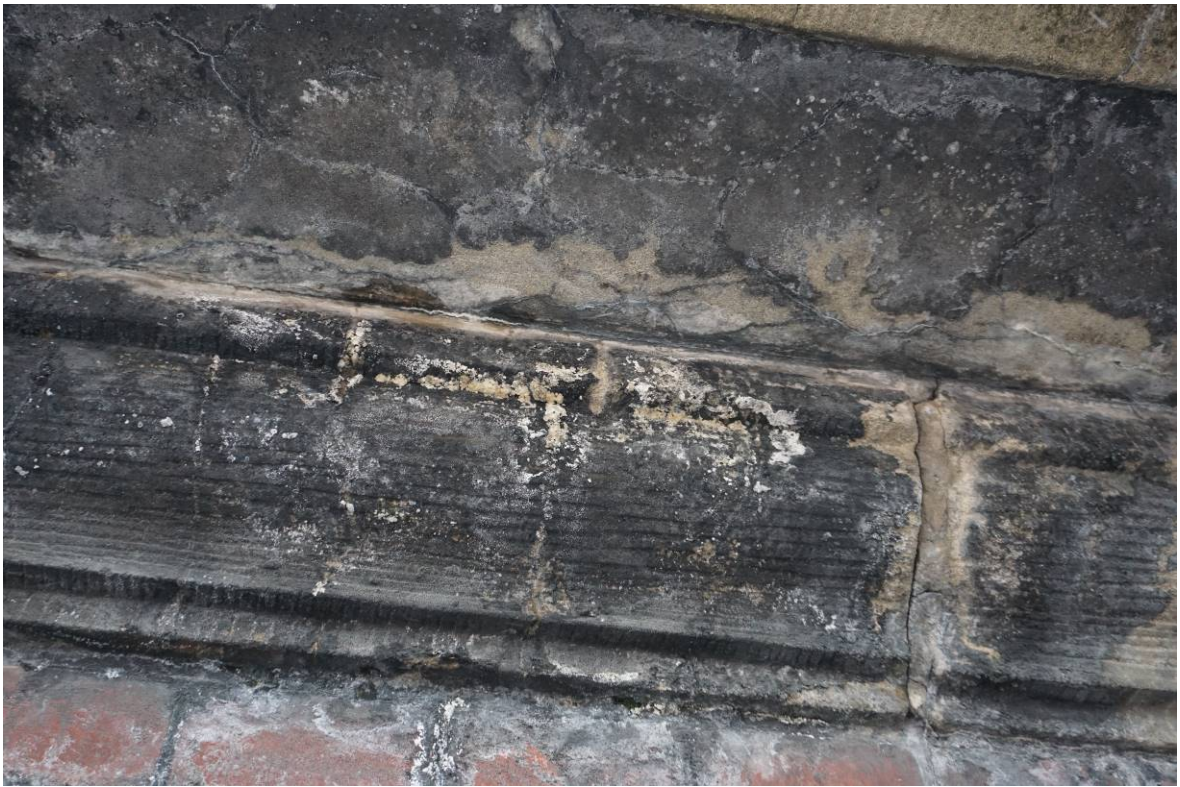
Zdjęcie 5. Widok uszkodzonego gzymsu wieńczącego. Widoczne ryflowania w wykończeniu gzymsów oraz spękania.

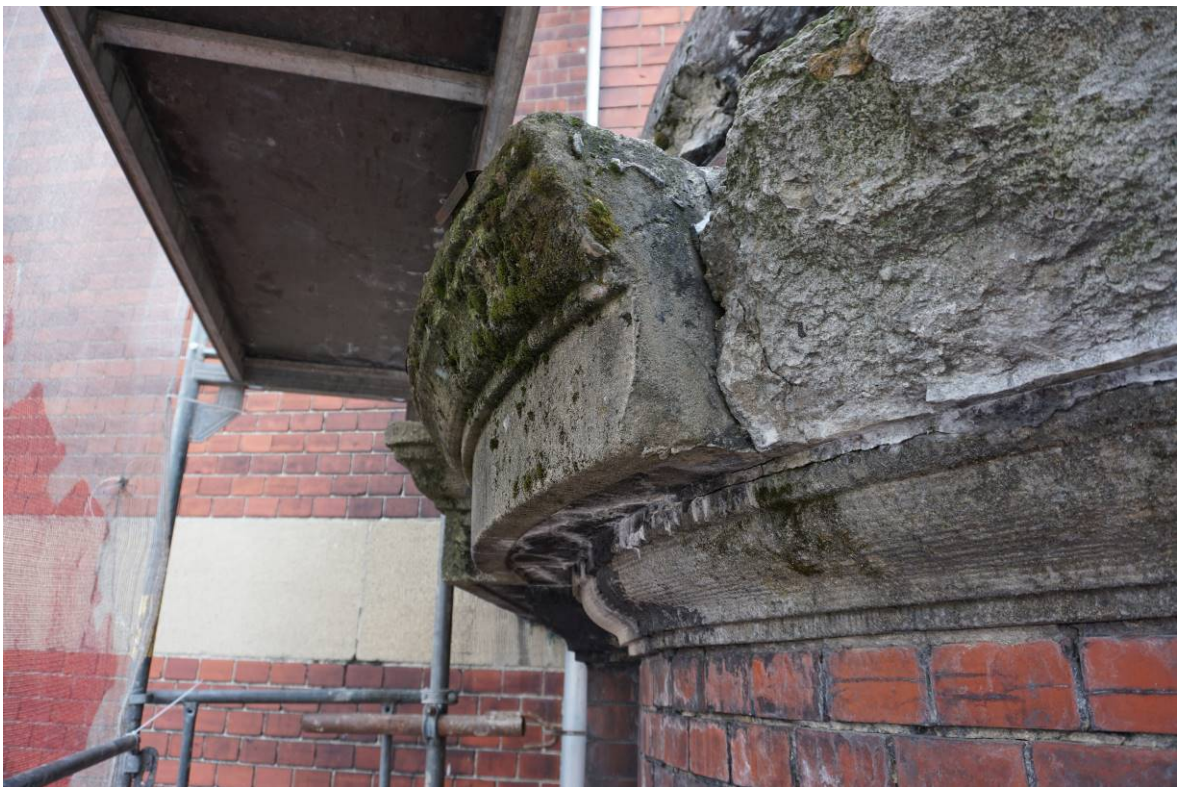
Zdjęcie 6. Widok uszkodzonego gzymsu wieńczącego na fragmencie narożnym (łukowym). Widoczne podziały pierwotnych gzymsów oraz ryflowane wykończenia (do odtworzenia w nowych elementach).

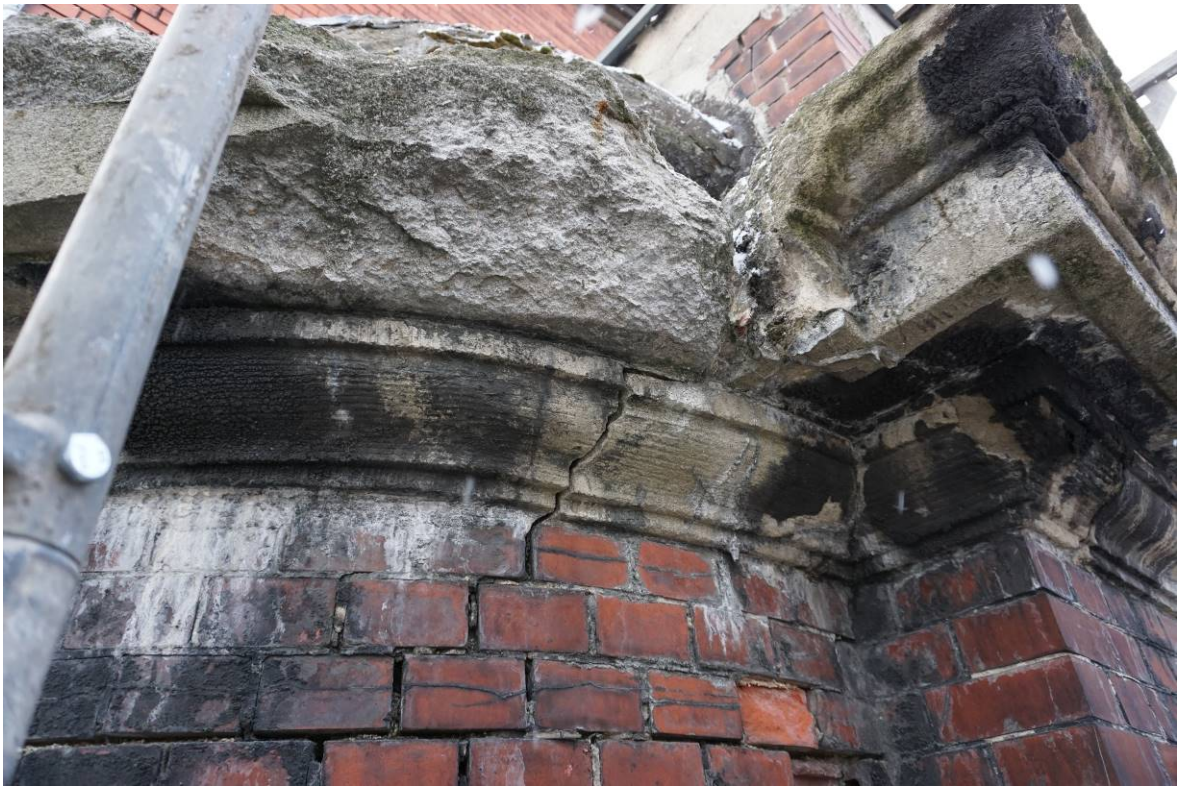
Zdjęcie 7. Widok narożnika łukowego. Wyraźne spękanie gzymsu oraz elewacji ceglanej.

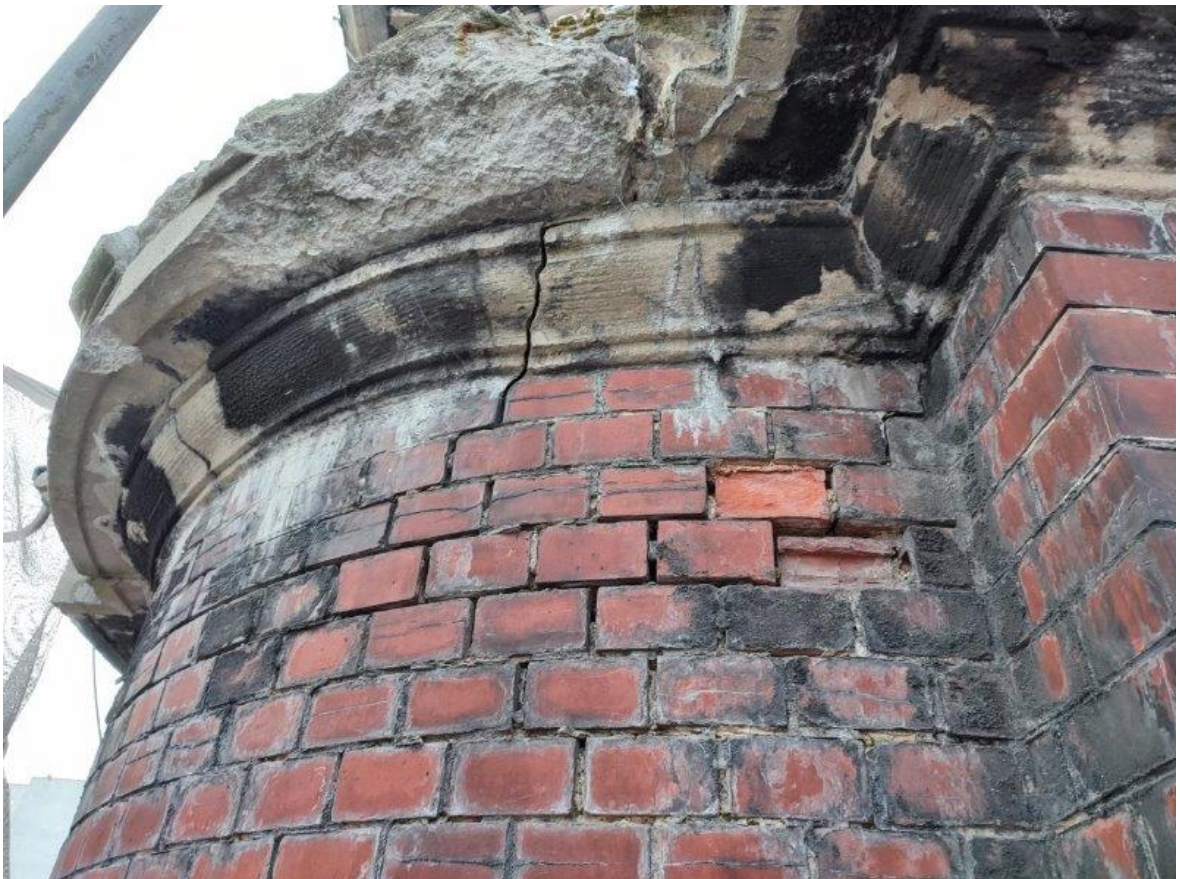
Zdjęcie 8. Widok narożnika łukowego. Wyraźne spękanie gzymsu oraz elewacji ceglanej. Widoczne ubytki w wątku ceglanym (do uzupełnienia).

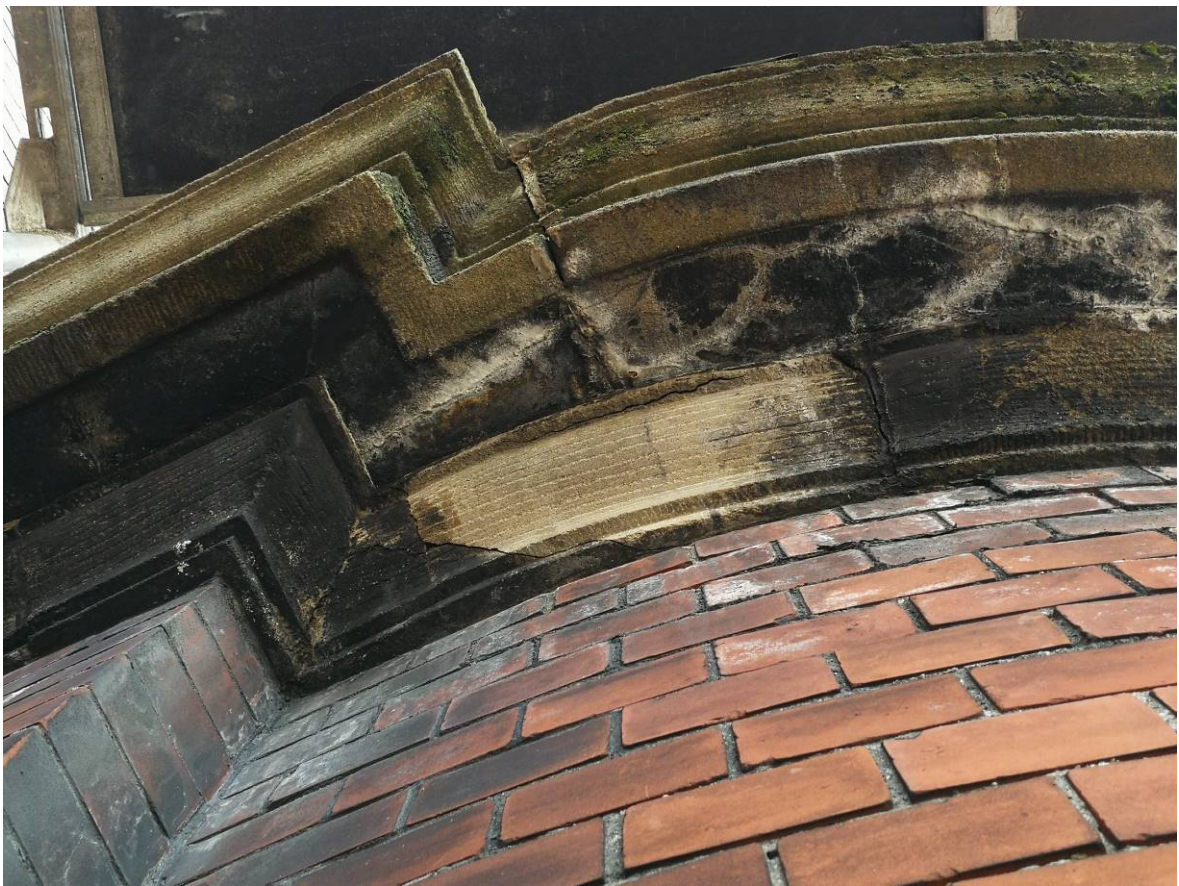
Zdjęcie 9. Widok gzymsu od dołu. Uwidoczniony rysunek ryflowania pierwotnego (do odtworzenia w nowych i naprawianych elementach)

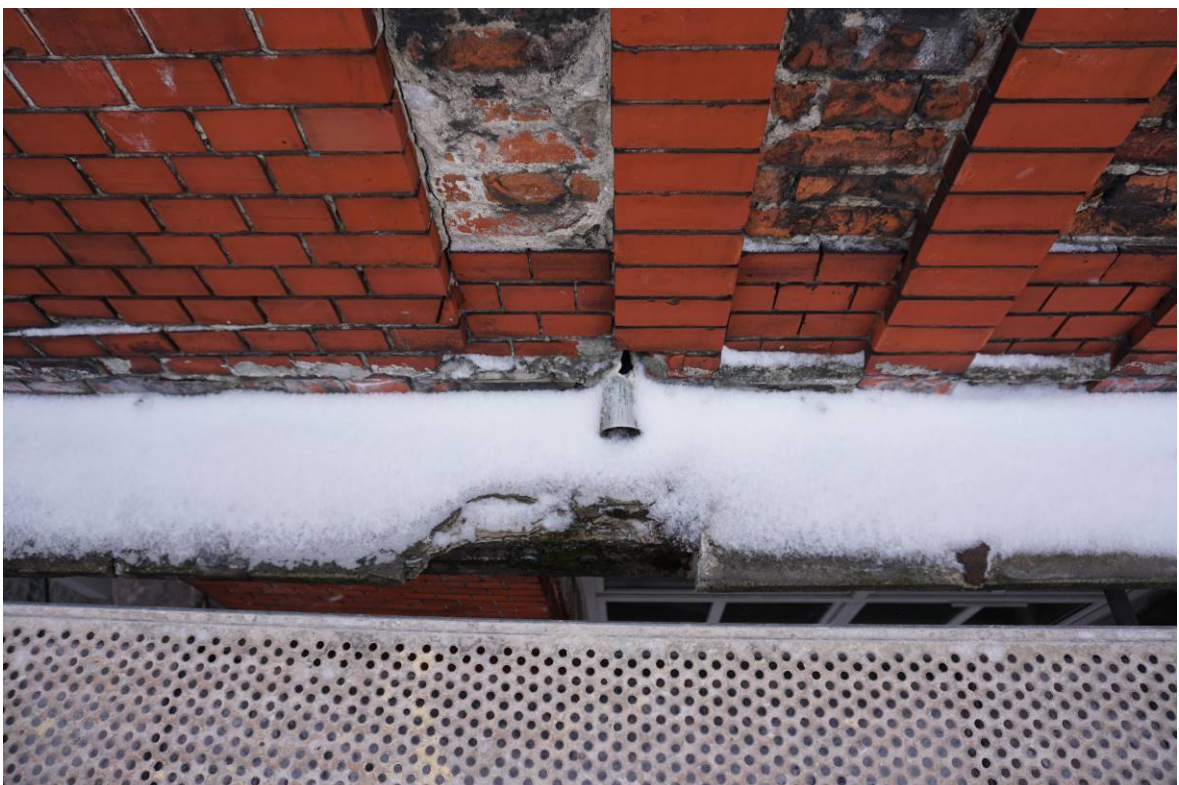
Zdjęcie 10. Istniejący przelew w attyce oraz ubytki w gzymsie spowodowane działaniem erozyjnym wody opadowej wynikającym z braku obróbek blacharskich na gzymsach opracowywanych ryzalitów.

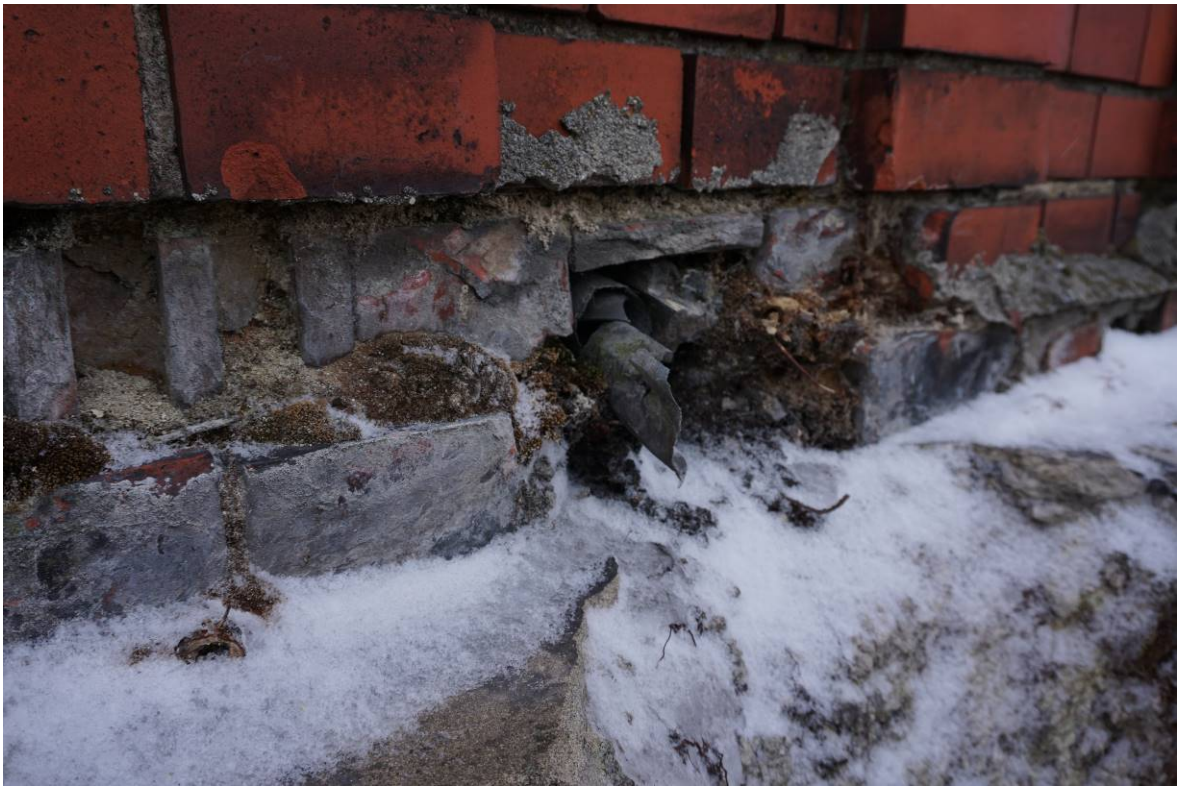
Zdjęcie 11. Uszkodzony i skorodowany przelew w attyce ryzalitów.

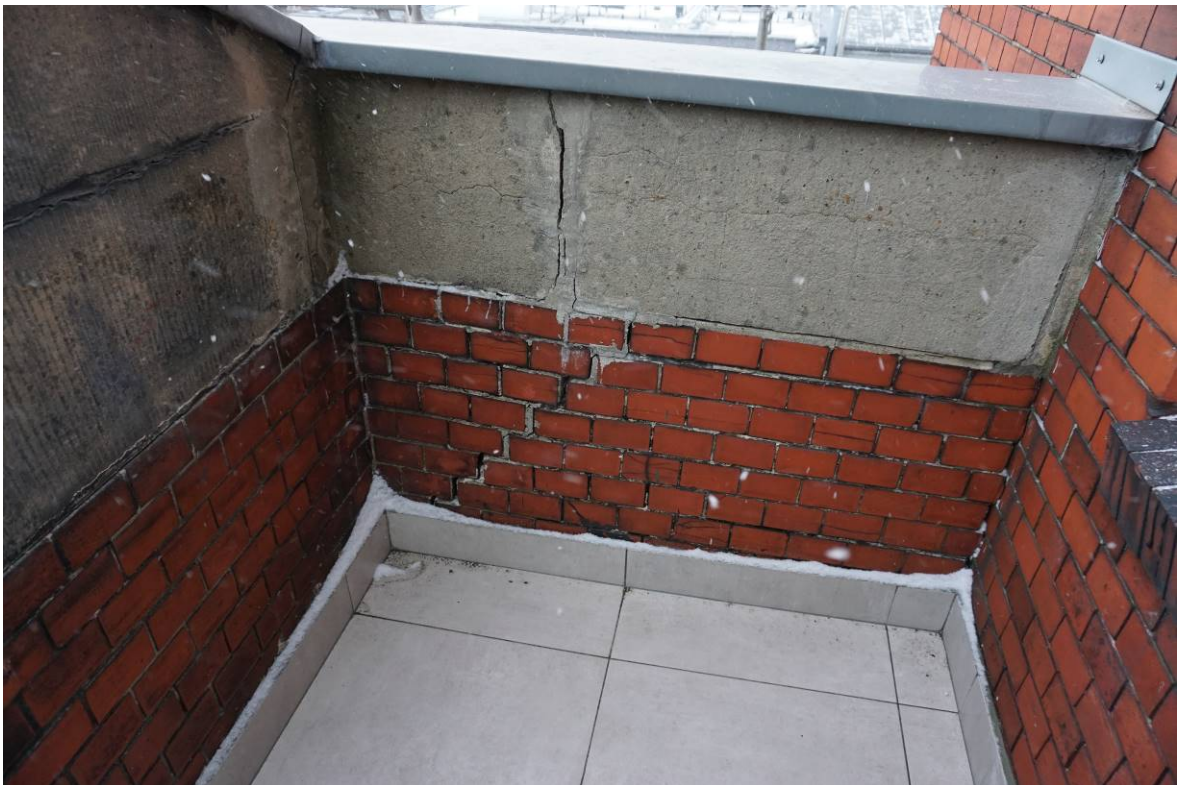
Zdjęcie 12. Widok attyki ryzalitów od strony wewnętrznej. Widoczne spękania ściany ceglanej oraz bloków betonowych.

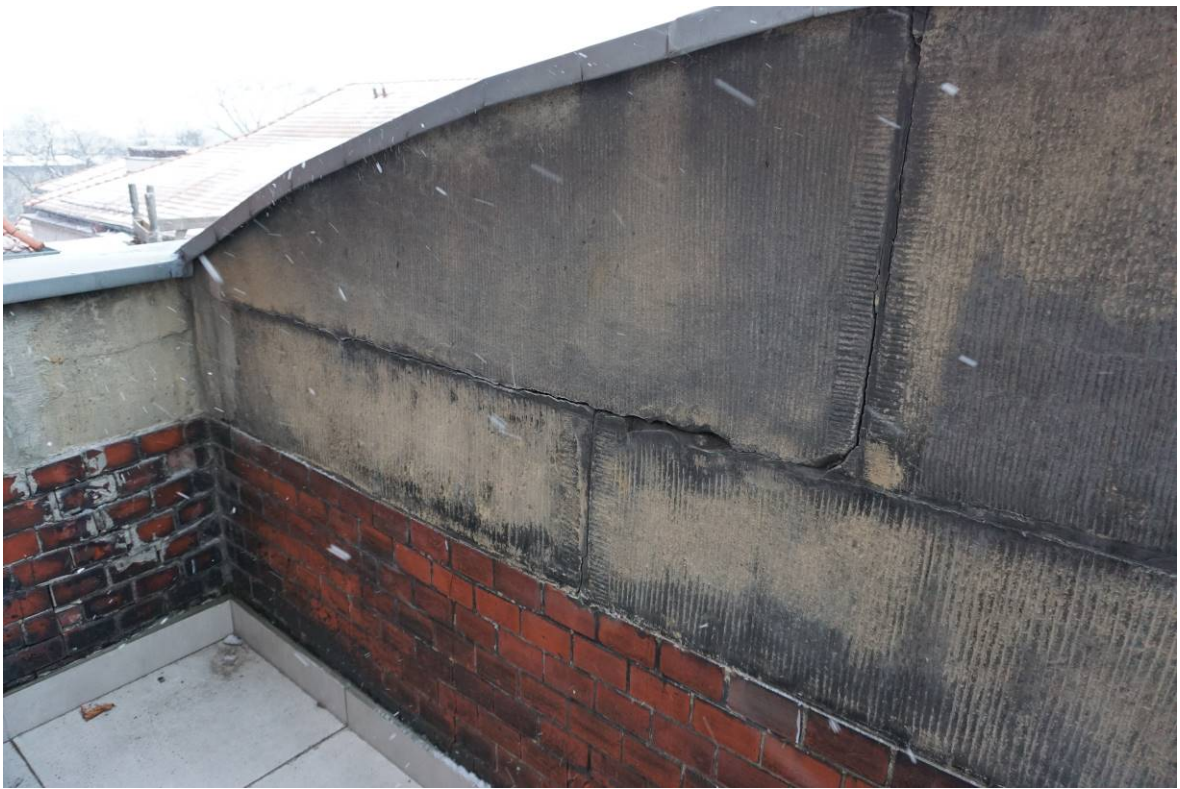
Zdjęcie 13. Widok attyki ryzalitów od strony wewnętrznej. Widoczne odspojenia bloków betonowych.

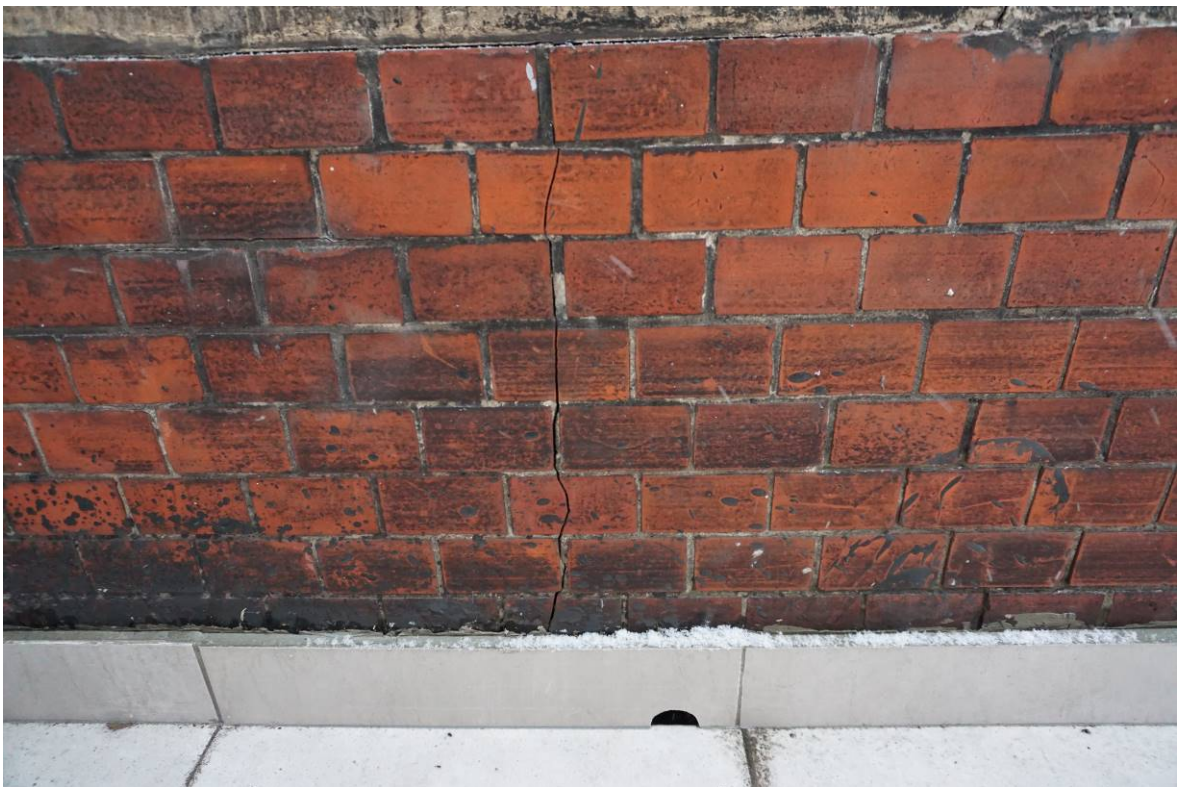
Zdjęcie 14. Przelew w attyce widoczny od strony wewnętrznej

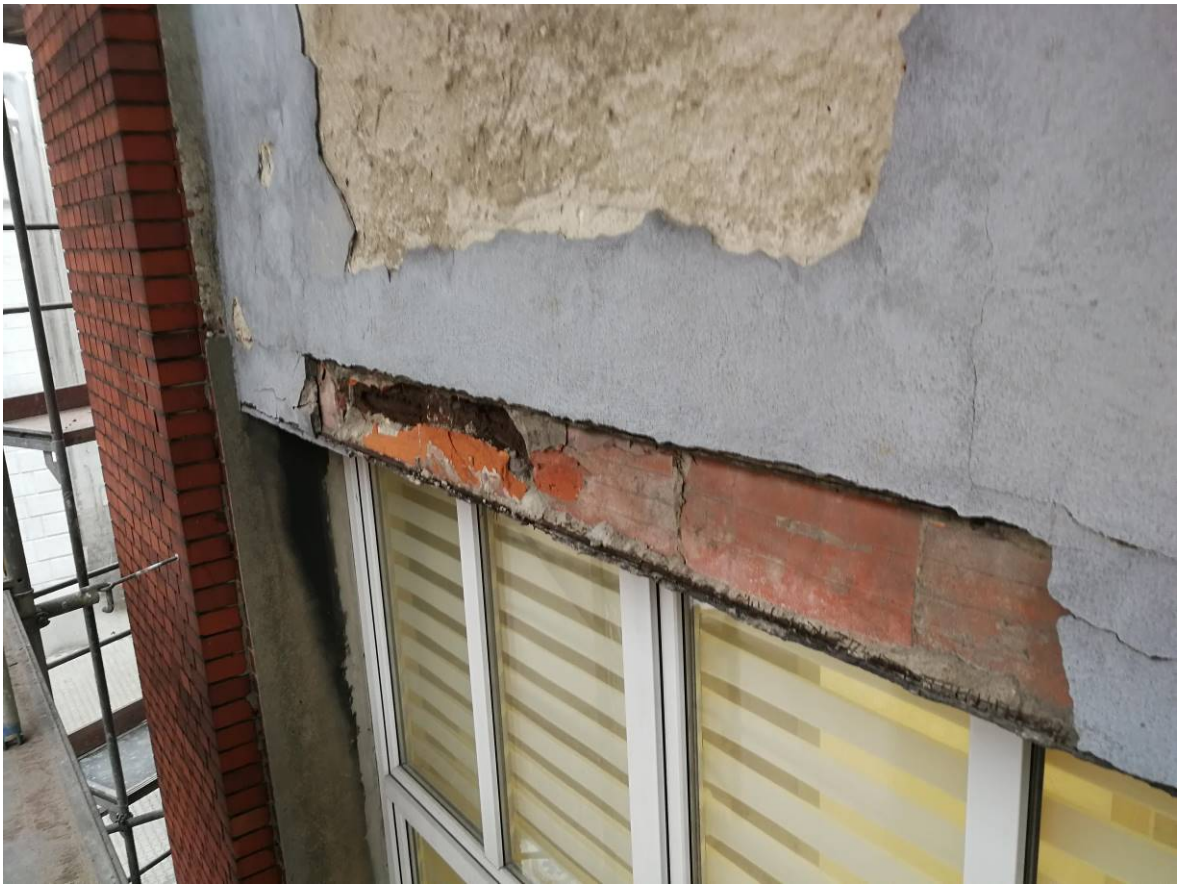
Zdjęcie 15. Widok skorodowanego nadproża okiennego.

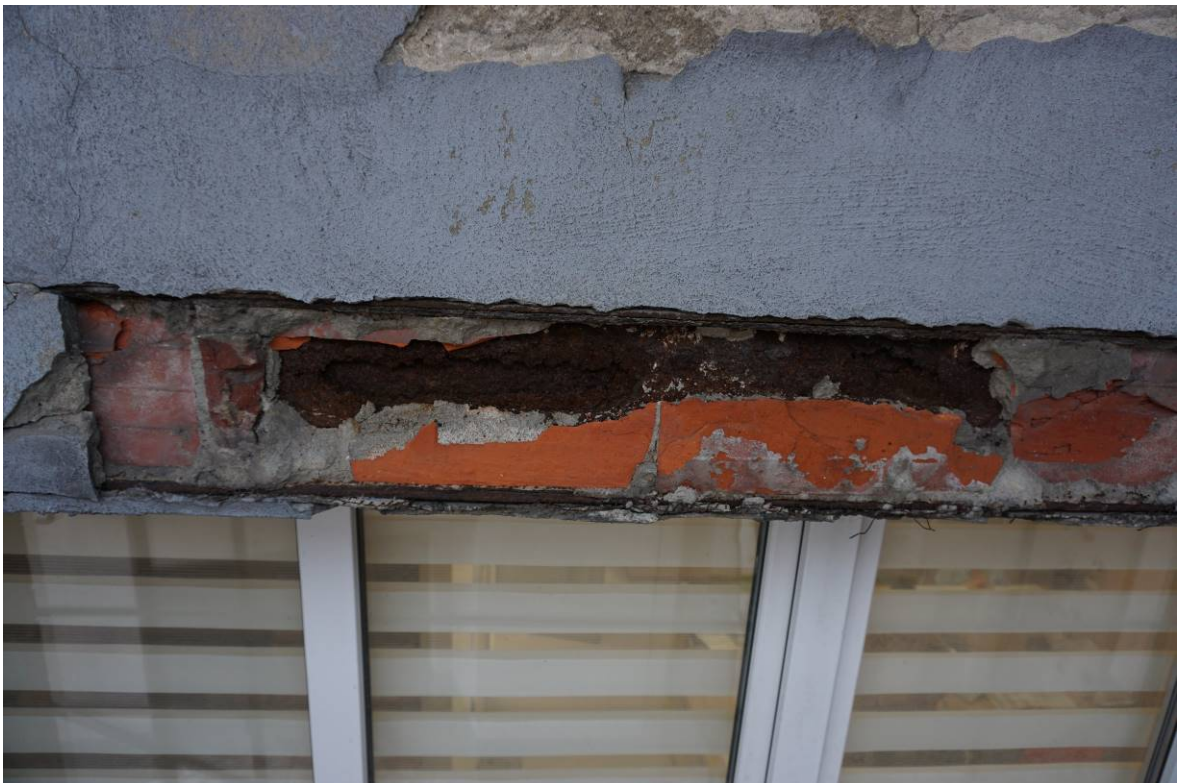
Zdjęcie 16. Widok skorodowanego nadproża okiennego - zbliżenie.

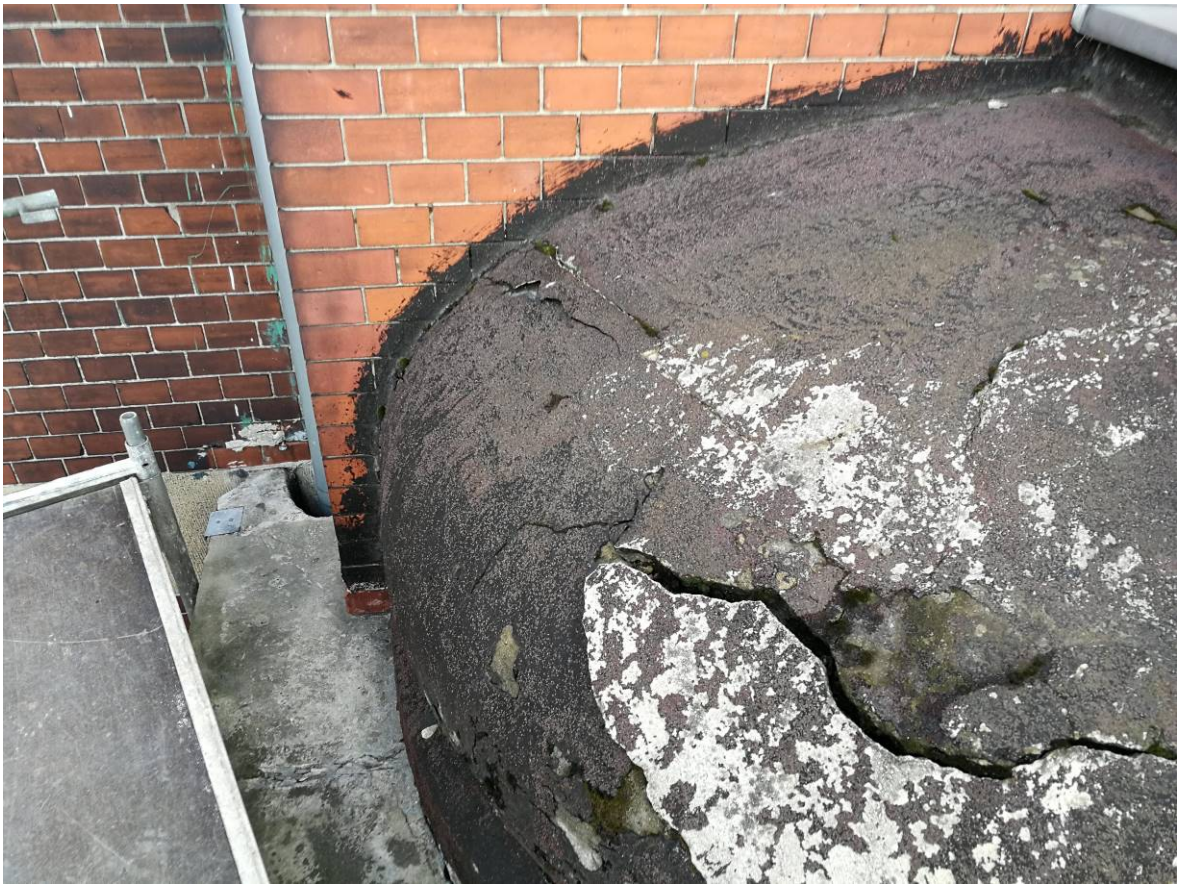
Zdjęcie 17. Kopułka wieńcząca narożna w ryzalicie północno-wschodnim. Widoczne spękanie erozyjne betonu..

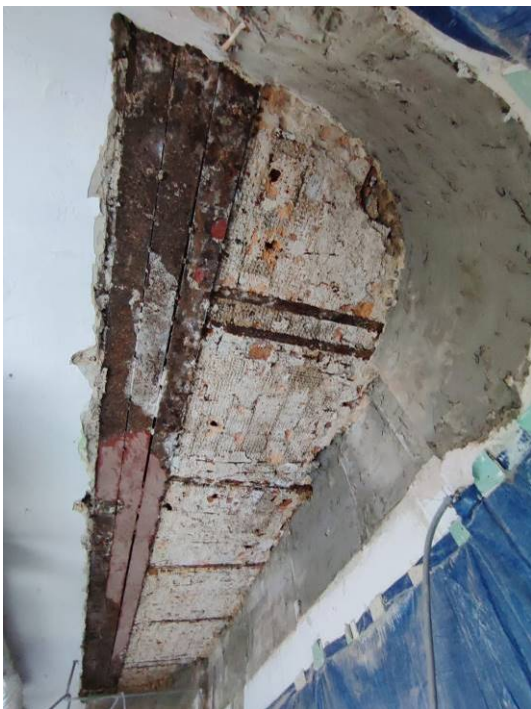
Zdjęcie 18. Strop wieńczący ryzality. Odkrywka tynku wewnętrznego ukazująca konstrukcję stalowo-ceglaną narożnika.

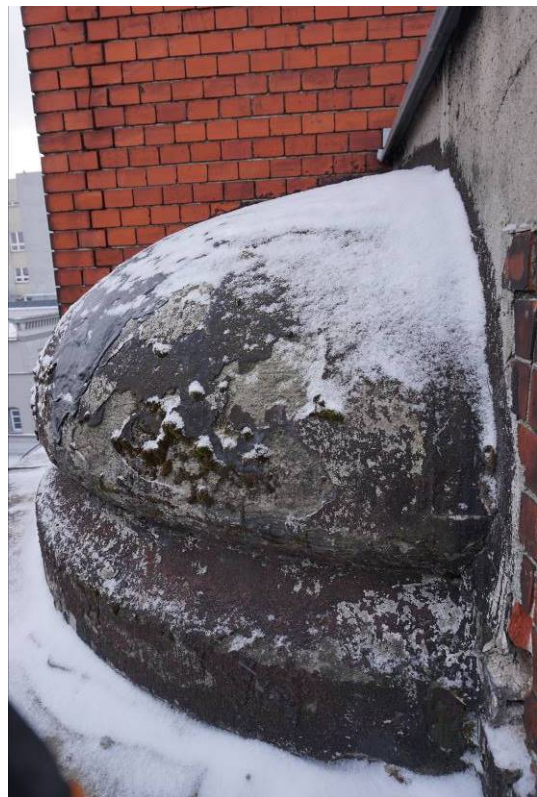
Zdjęcie 19. Kopułka wieńcząca narożna ryzalit. Widoczne złuszczone powłoki zabezpieczające przed wilgocią.

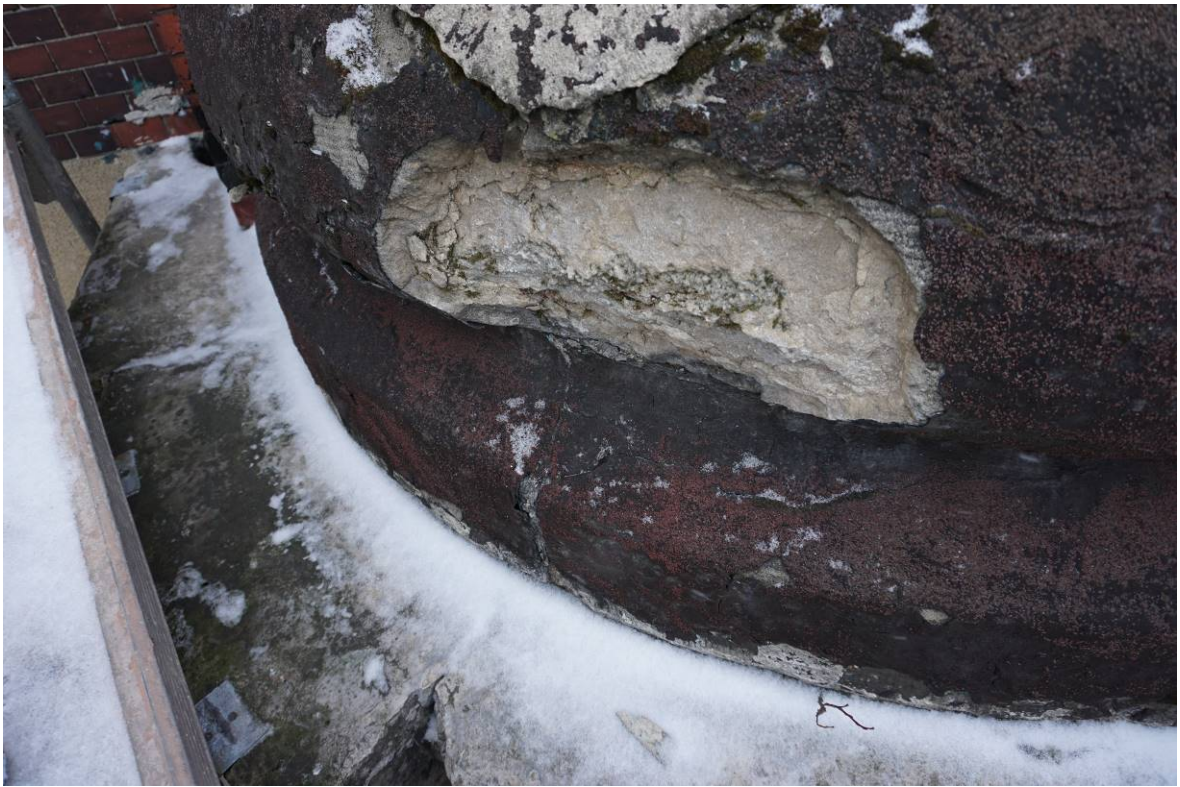
Zdjęcie 20. Uszkodzony fragment kopułki betonowej.
