**EKSPERTYZA KONSTRUKCYJNA GZYMSÓW BETONOWYCH  
W ŚCIANIE FRONTOWEJ SEGMENTU GŁÓWNEGO BUDYNKU  
SAMODZIELNEGO PUBLICZNEGO SZPITALA KLINICZNEGO  
W ZABRZU.**

**41 – 800 Zabrze**  
**ul. 3 Maja 13-15**

Ekspertyza stanu technicznego gzymsów wieńczących ryzality  
ściany frontowej budynku polikliniki Samodzielnego  
Publicznego Szpitala Klinicznego w Zabrze.

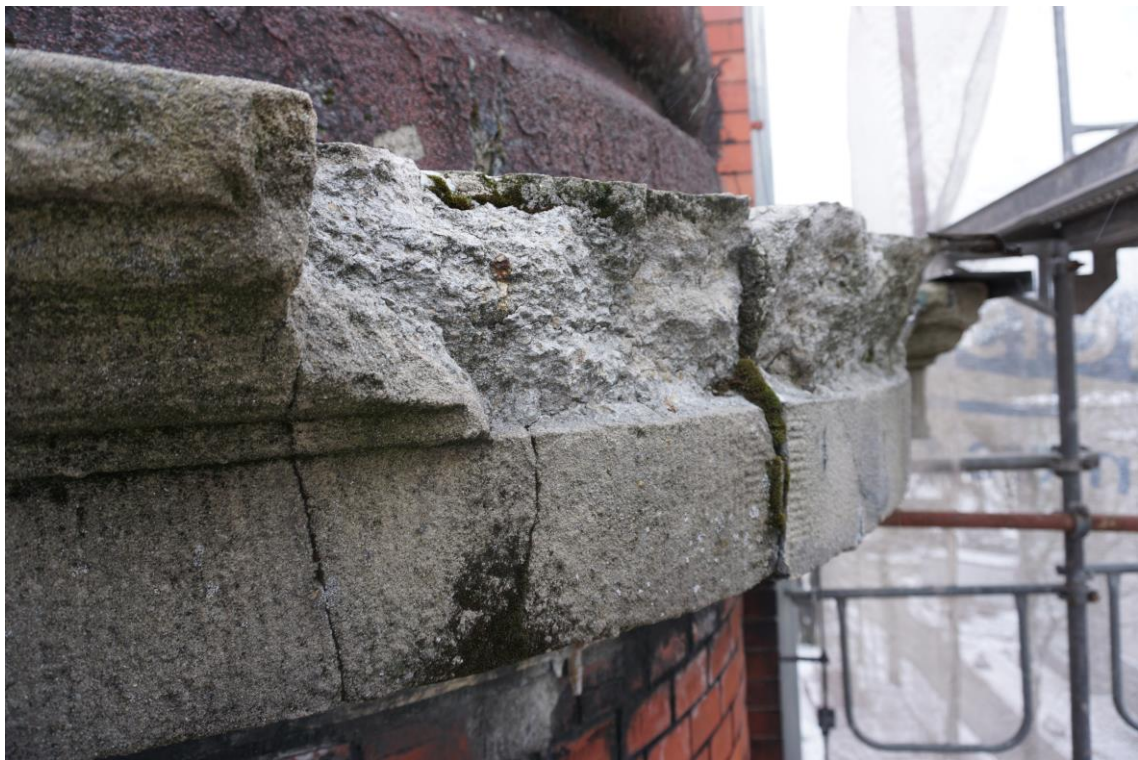
Wszystkie gzymsy betonowe wieńczące ryzality boczne znajdują się w stanie awaryjnym. Degradacja przebiega w sposób bardzo dynamiczny. W trakcie dwóch wizji lokalnych przeprowadzonych w odstępie tygodniowym na podestach rusztowań zabezpieczających znaleziono odpadnięte duże fragmenty betonu gzymsów. W najgorszym stanie znajdują się gzymsy przylegające do ozdobnych kopuł gdzie odspoiły się i odpadły duże ich fragmenty. W trakcie wizji lokalnej stwierdzono że beton budujący gzymsy uległ rozwarstwieniu. Na całej długości gzymsów na górnej i dolnej powierzchni widoczne są podłużne zarysowania. W miejscach największych uszkodzeń przeanalizować można przekrój poprzeczny gzymsów. Stwierdzono, że zarysowania widoczne na górnej i dolnej powierzchni łączą się ze sobą w przekroju co prowadzi do rozwarstwienia betonu i odpadaniu dużych fragmentów.

Główną przyczyną uszkodzeń jest bardzo duże zawilgocenie betonu wynikające z braku obróbek blacharskich w połączeniu z procesami zamrażania wody w porach. Procesy zamarzania wody z porach betonu powoduje zwiększenie jego objętości i pojawienie się dużych naprężeń w przekroju poprzecznym gzymsów co prowadzi do pojawiania się zarysowań. Zarysowania z kolei stanowią drogą do dalszej penetracji wody w głąb przekroju gzymsów.

Fot. 9 Uszkodzenie gzymsów przylegających do kopuł ozdobnych.

Ze względu na zły stan techniczny gzymsów, rozwarstwienie struktury betonu oraz bardzo duże zawilgocenie zaleca się usunięcie istniejących gzymsów oraz ich odtworzenie. Gzymsy należy skuć na głębokości ~ 5 cm poza lico ścian nośnych na których są oparte. Do odtworzenia należy stosować betony odporne na namakanie co najmniej W8 oraz o mrozoodporności co najmniej F75. Nowe gzymsy należy zamocować do podłoża betonowego z zastosowaniem nierdzewnych helikalnych prętów np. typu STATIbar wklejanych do podłoża betonowego.

- Ze względu na stan techniczny niezbędne jest wyburzenie i odtworzenie gzymsów. Gzymsy należy odtworzyć z betonu wodoszczelnego oraz odpornego na zamarzanie. Gzymsy należy mocować do ścian nośnych za pomocą helikalnego zbrojenia nierdzewnego stosowanego do napraw elementów murowych.

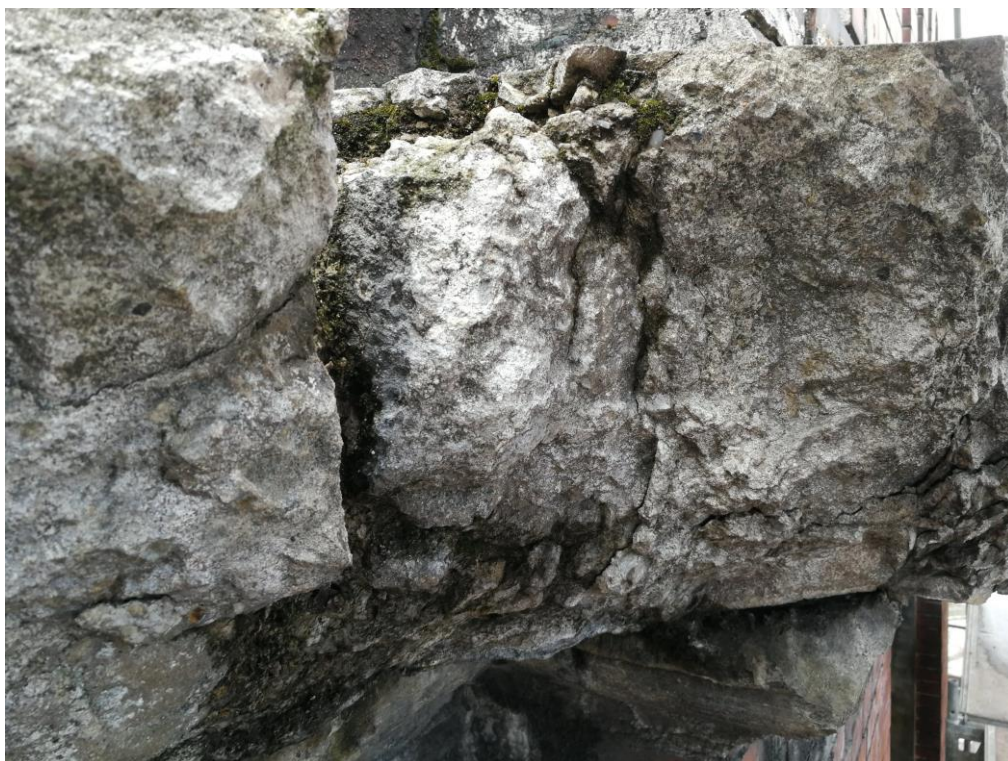
Fot. 10 Rozwarstwienie betonu w przekroju poprzecznym gzymsów.

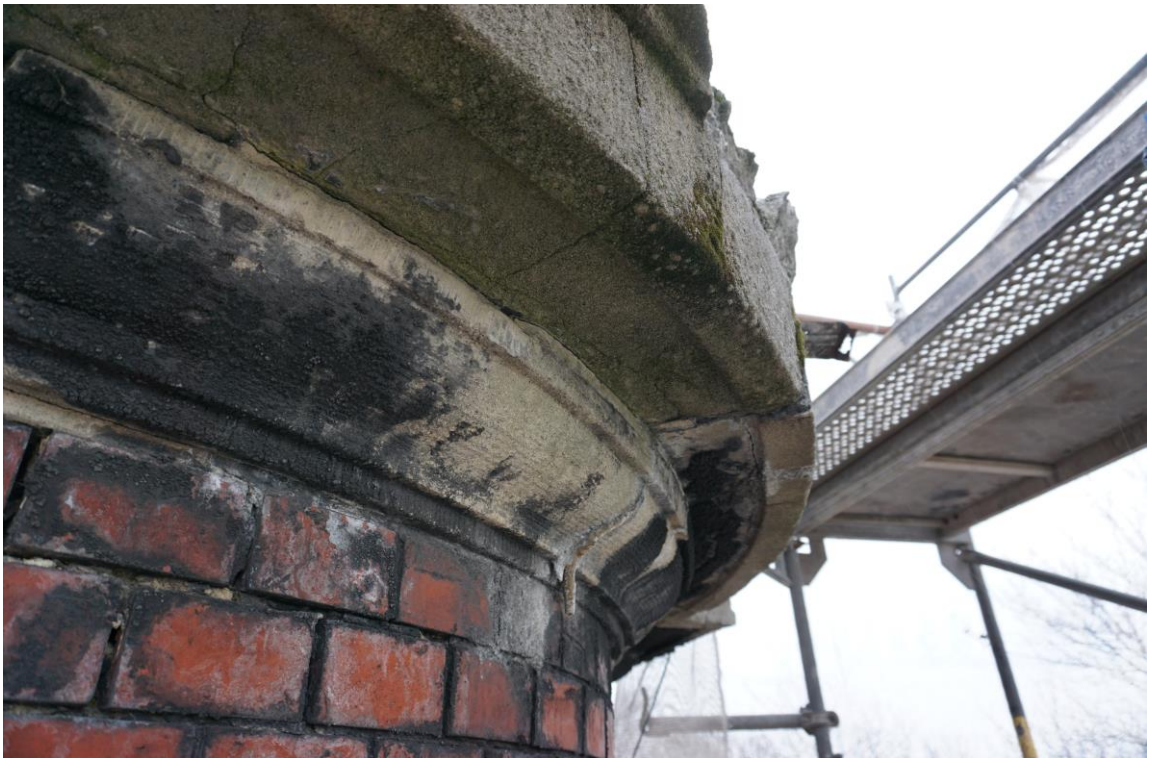
Fot. 11 Zarysowanie podłużne na dolnej powierzchni gzymsów.

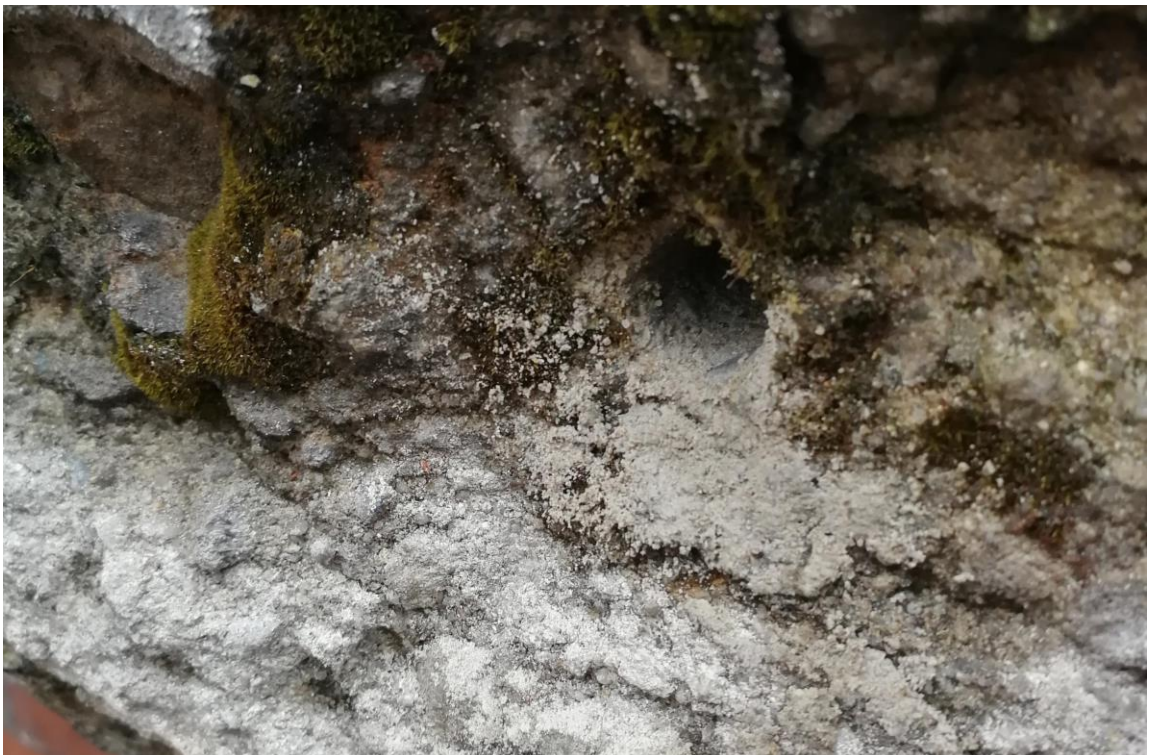
Na potrzeby przyszłego remontu gzymsów przeprowadzono badania nośności na wrywanie prętów wklejonych w beton budujący gzyms. Pręty wklejono na głębokości 20 cm. Do badań wybrano miejsca gdzie gzymsy są najbardziej zdegradowane tak aby wklejać się poza strefą wspornikową gzymsów. Do badań użyto helikalnych prętów nierdzewnych typu STATIbar z zastosowaniem zapraw systemowych. W trakcie wiercenia otworów badawczych stwierdzono że zwierciny betonu wydobywane z otworów są zawilgocone również w głębi ścian ryzalitów (poza strefami wspornikowymi gzymsów).

Fot. 12 Zawilgocone zwierciny w odwiertach.

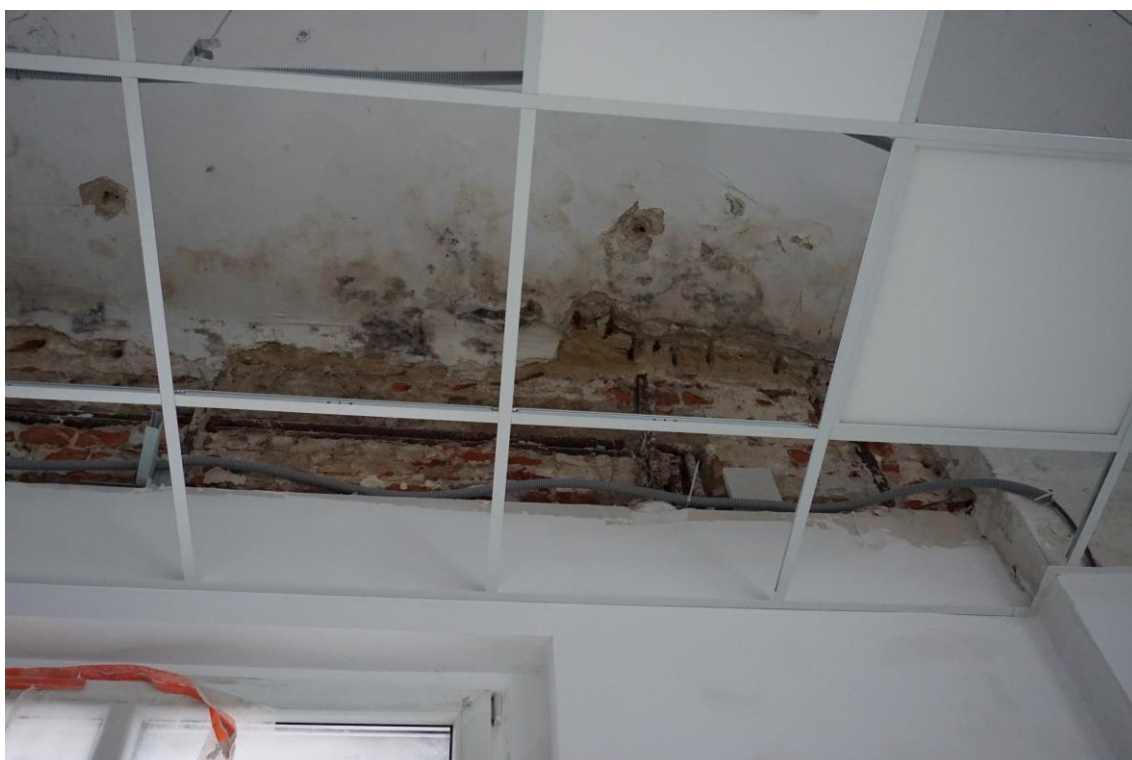
Stwierdzono duże zawilgocenie stropu oraz ścian zewnętrznych nad piętrem w obszarze tarasów. Wynika to prawdopodobnie z niewłaściwie wykonanej izolacji przeciwwilgociowej tarasów oraz niewłaściwego odwodnienia tarasów.

Fot. 13 Zawilgocenia stropu nad piętrem od strony północno wschodniej.

W ramach aktualnie prowadzonych prac remontowych części północno-wschodniej budynku wszystkie zawilgocone tynki w tym obszarze zostały skute i zastąpione tynkami renowacyjnymi. Dodatkowo odsłonięto stopki wszystkich belek stalowych stropu w celu zabezpieczenia antykorozyjnego. Analogiczne prace należy wykonać w ramach remontu części północno - zachodniej budynku

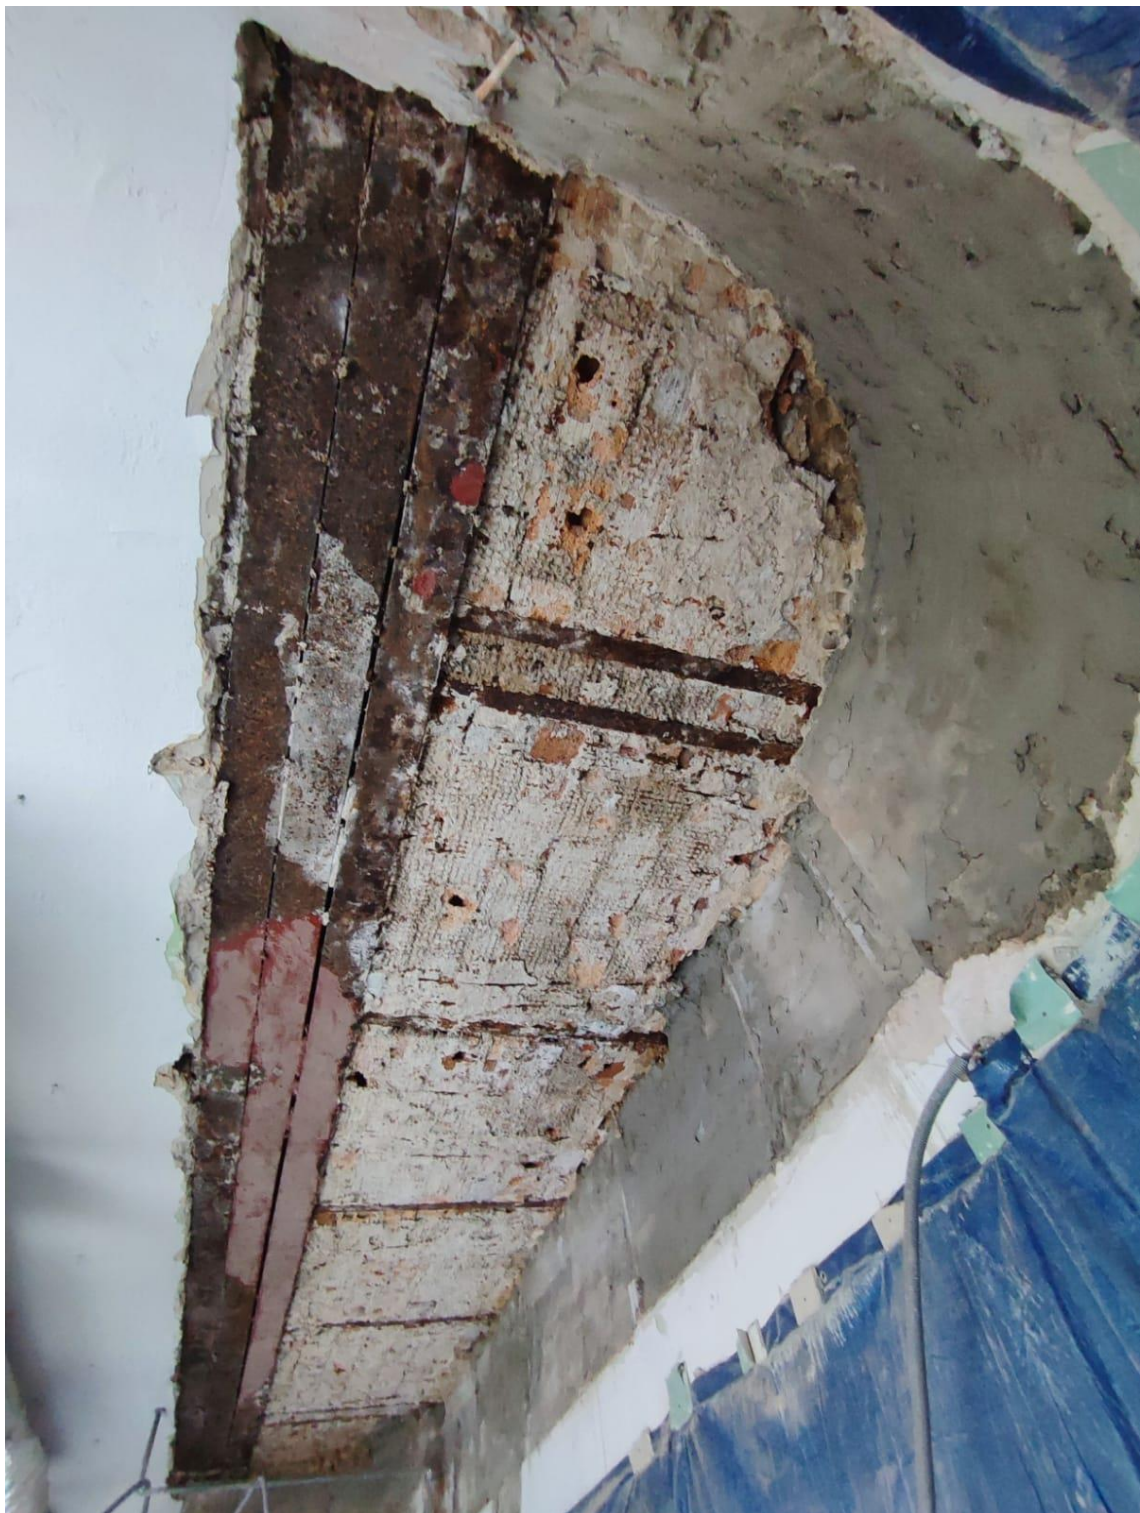
Fot. 14 Skute tynki oraz odsłonięte belki stalowe przygotowane do renowacji.

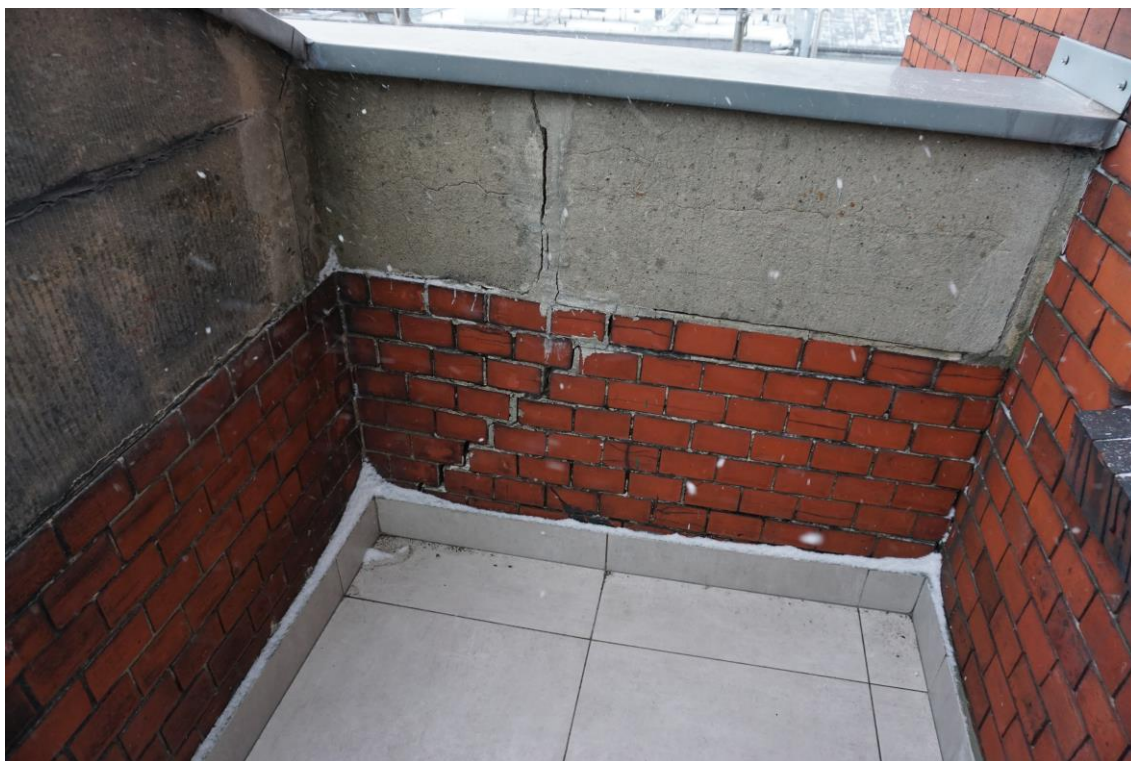
Na wszystkich ścianach murowanych okalających tarasy zinwentaryzowano skośne oraz pionowe zarysowania. W większości zarysowania przebiegają po spoinach. Zarysowania pionowe przebiegające przez spoiny i cegły zinwentaryzowano na ścianie podłużnej w środku długości. Na ścianach z bloków betonowych zarysowania zinwentaryzowano w spoinach pomiędzy blokami. Wszystkie zinwentaryzowane zarysowania wynikają z naprężeń termicznych (nagrzewania nieosłoniętych ścian) a przede wszystkim w zamarzaniu bardzo mocno zawilgoconej zaprawy cementowo wapiennej w spoinach.

Fot. 15 Zarysowanie ściany murowanej, rozwarstwienie bloków betonowych

- Wszystkie zinwentaryzowane zarysowania ścian murowanych należy zszyć w spoinach poziomym zbrojeniem helikalnym do naprawy murów. Zaletą tej metody jest niewielka inwazyjność ponieważ pręty można zamontować w spoinach muru bez uszkodzenia ścian. Naprawy są niewidoczne po odtworzeniu warstw wykończeniowych (tynkowanie, fugowanie spoin).

- Przy spękaniach o rozwarości powyżej 5 mm ściany należy przemurować.
- Po wykonaniu niezbędnych napraw zaleca się oczyszczenie i hydrofobizację ścian w celu zabezpieczenia przed dalszym wnikaniem wilgoci w strukturę.

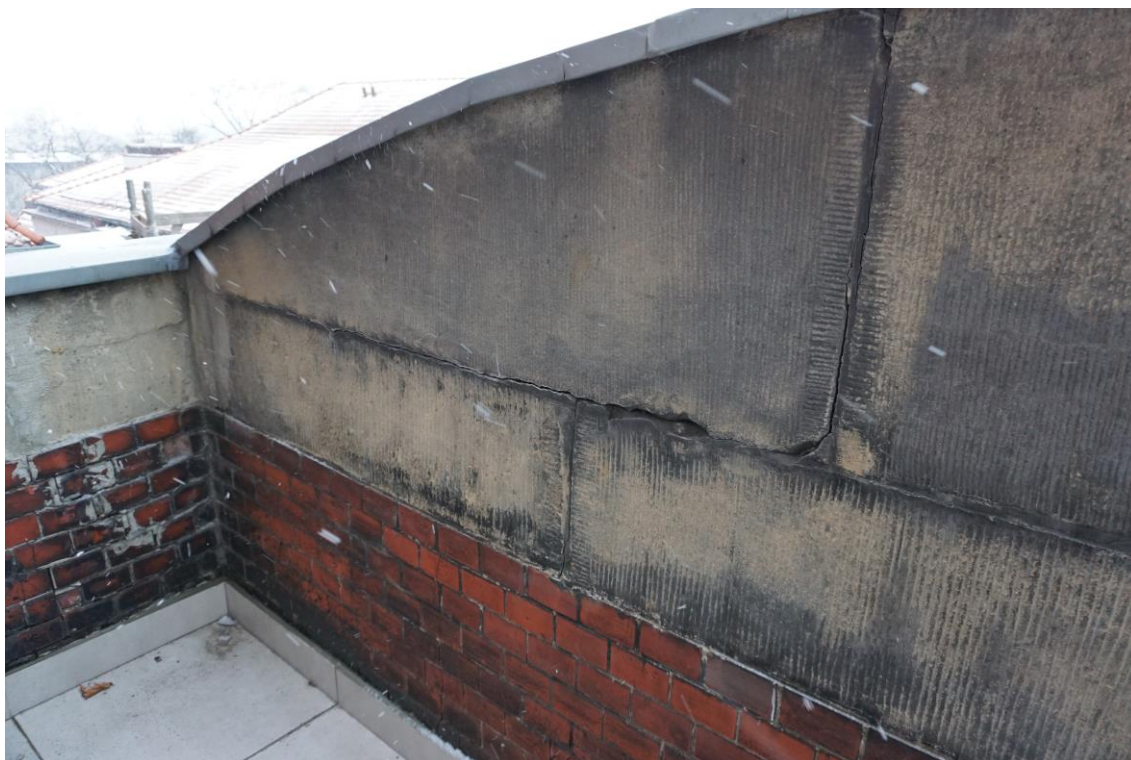
Lokalnie zinwentaryzowano również uszkodzenia struktury bloków betonowych, spękanie oraz odpadanie luźnych fragmentów betonu.

Fot. 16 Rozwarstwienie bloków betonowych

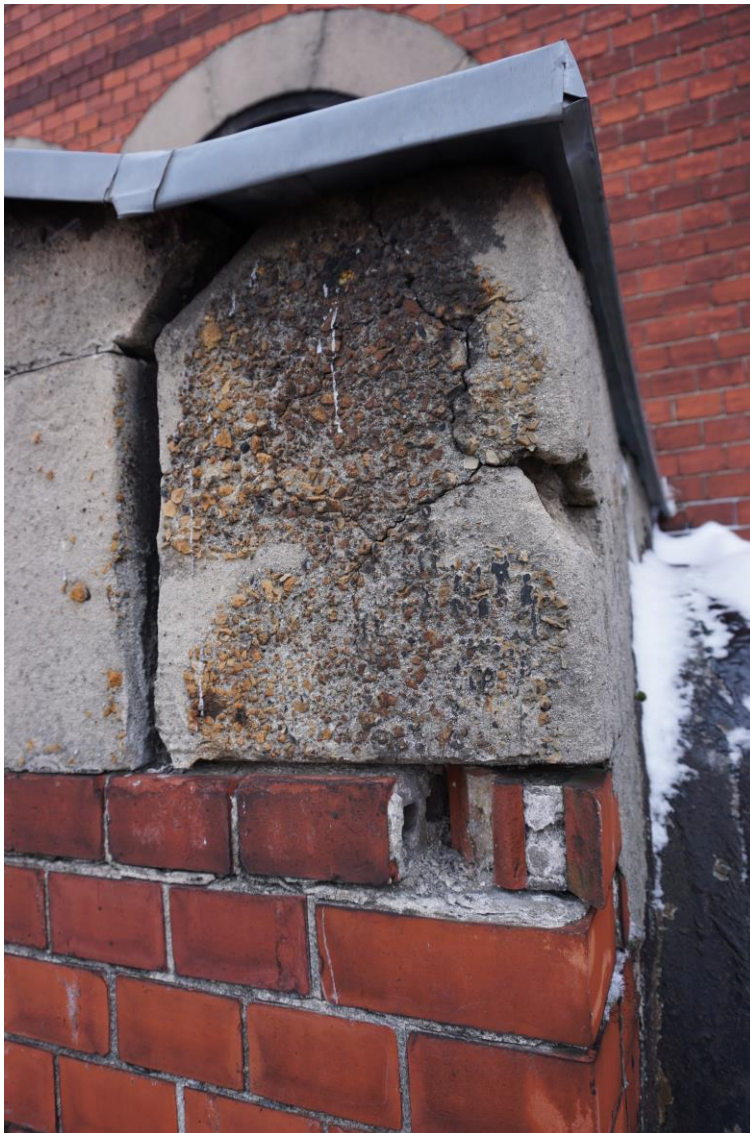
Zasadniczo stan większości cegieł licowych należy określić jako dobry. Jedynie lokalnie zinwentaryzowano uszkodzenia i spękania cegły licowej związane z procesem zamarzania wody w zawilgoconych spoinach oraz samych ceglach. Dodatkowo zinwentaryzowano uszkodzenia cegieł spowodowane wrastaniem korzeni samosiejek w strukturę muru.

Fot. 17 Uszkodzenie cegieł, spękanie bloków betonowych.

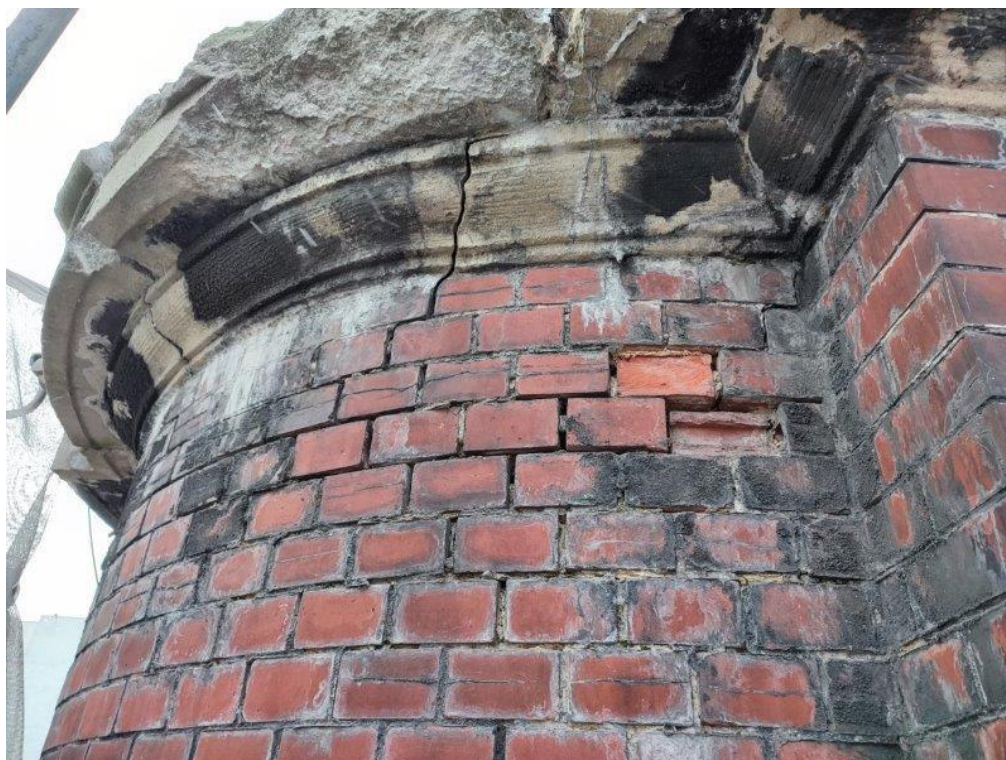
Ściany nośne poniżej poziomu oparcia gzymsów są w dostatecznym stanie technicznym. Stwierdzono lokalne zarysowania przebiegające po spoinach jak również spękanie cegieł. Dodatkowo na wszystkich ścianach poniżej gzymsów stwierdzono duże wykwyty soli oraz degradację i wypłukiwanie zaprawy ze spoin. Wszystkie te uszkodzenia mają związek z dużym zawilgoceniem ścian wynikającym przede wszystkim z braku obróbek blacharskich na gzymsach i ściakaniu wody opadowej po gzymsie na ściany.

Fot. 18 Degradacja cegieł i zaprawy, zarysowanie ściany poniżej gzymsu.

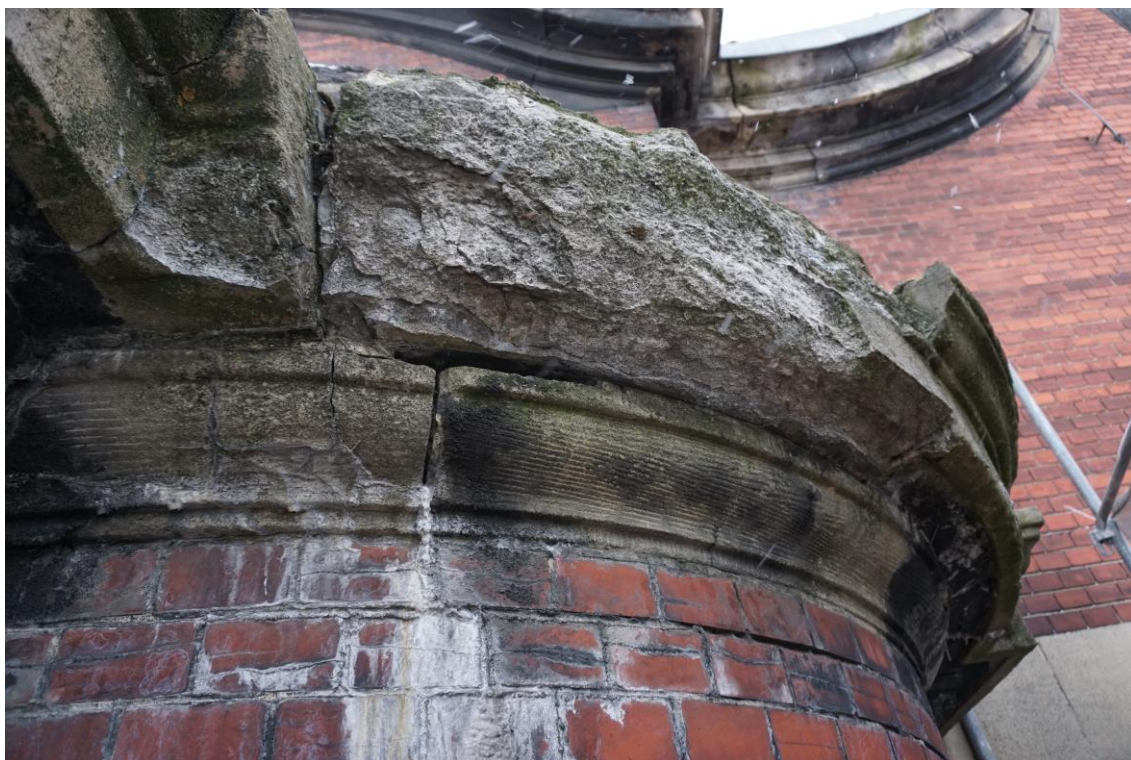
Fot. 19 Wykwity soli, zarysowanie wzdluzne zawilgoconych cegieł poniżej gzymsu.

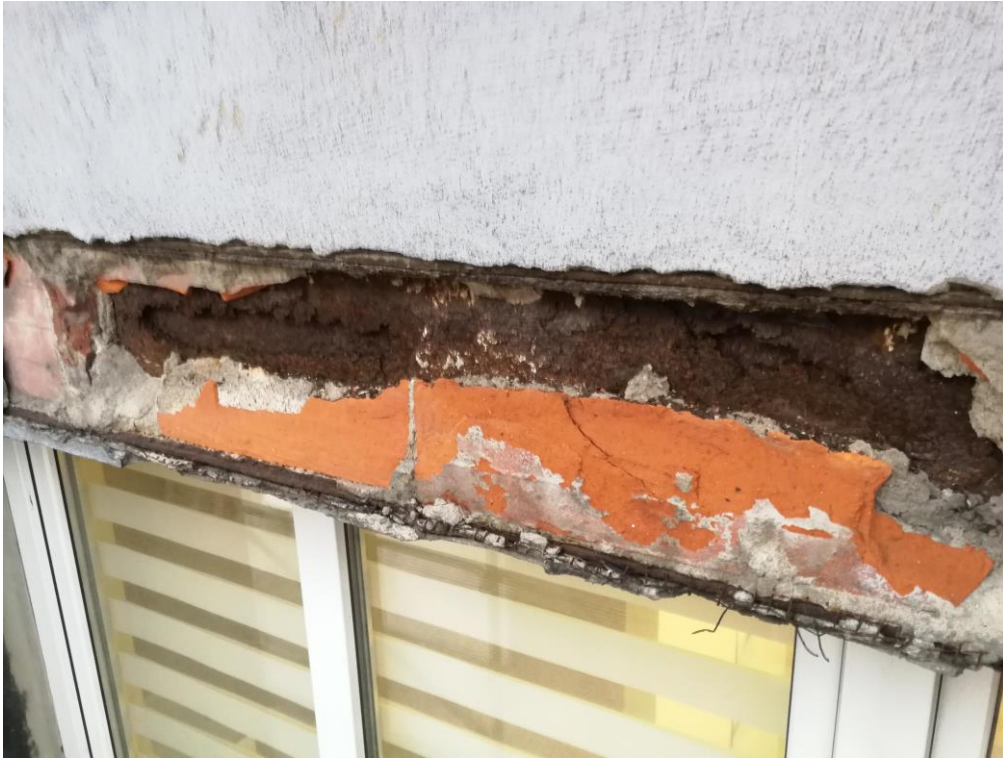
Profile stalowe budujące nadproża okienne w większości zasłonięte tynkiem elewacyjnym. Jedynie z nadproża okiennego nad parterem od strony północno wschodniej odpadły duże fragmenty tynku odsłaniając profil stalowych. Stwierdzono całkowitą korozję belki znajdującej się na krawędzi muru. Środek belki skorodowany na wskroś. Stan tego nadproża należy określić jako awaryjny wymagający natychmiastowego remontu.

Fot. 20 Korozja nadproża okiennego nad piętrem od strony północno-wschodniej

W trakcie remontu nadproży zaleca się skucie tynków ze wszystkich nadproży w celu określenia ich stanu technicznego i ewentualnej wymiany.

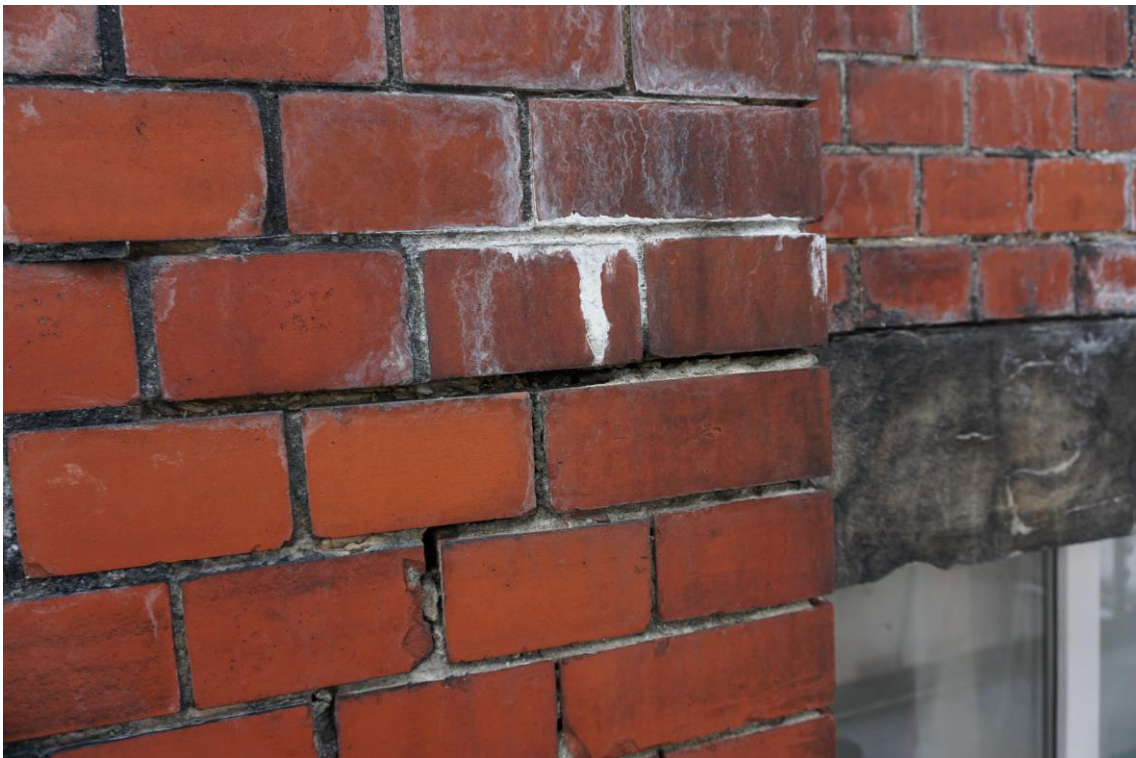
Dodatkowo w strefie oparcia nadproży na murze stwierdzono drobne zarysowania cegieł mogące świadczyć o korozji belek stalowych, ich pęcznienia co skutkuje naprężeniami w murze i jego pękaniem.

Fot. 21 Zarysowania ściany w rejonie oparcia nadproży okiennych.

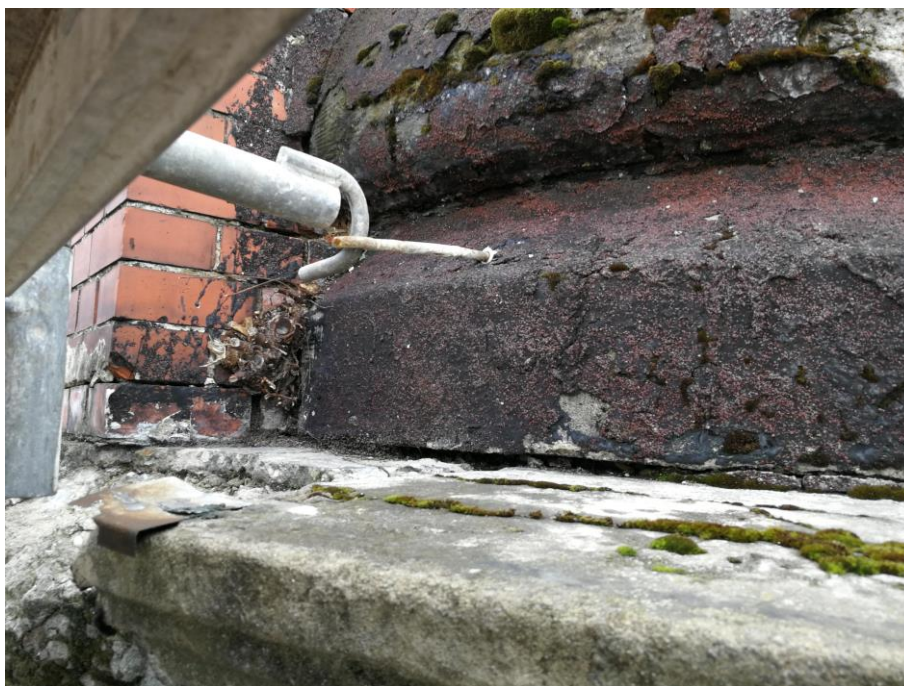
Wszystkie obróbki blacharskie istniejące wcześniej na górnej powierzchni gzymsów są całkowicie zniszczone. W trakcie wizji lokalnej zinventaryzowano jedynie niewielkie fragmenty blachy stalowej w miejscu mocowania obróbek blacharskich do gzymsów. Brak obróbek blacharskich należy uznać za główną przyczynę degradacji gzymsów.

Fot. 22 Pozostałości obróbki blacharskiej na górnej powierzchni gzymsu

- Po odtworzeniu gzymsów niezbędne jest wykonanie nowych obróbek blacharskich na ich górnej powierzchni.
- Niezbędne jest wykonanie właściwego odwonienia tarasów z wyprowadzeniem rur spustowych poza obrys gzymsów.

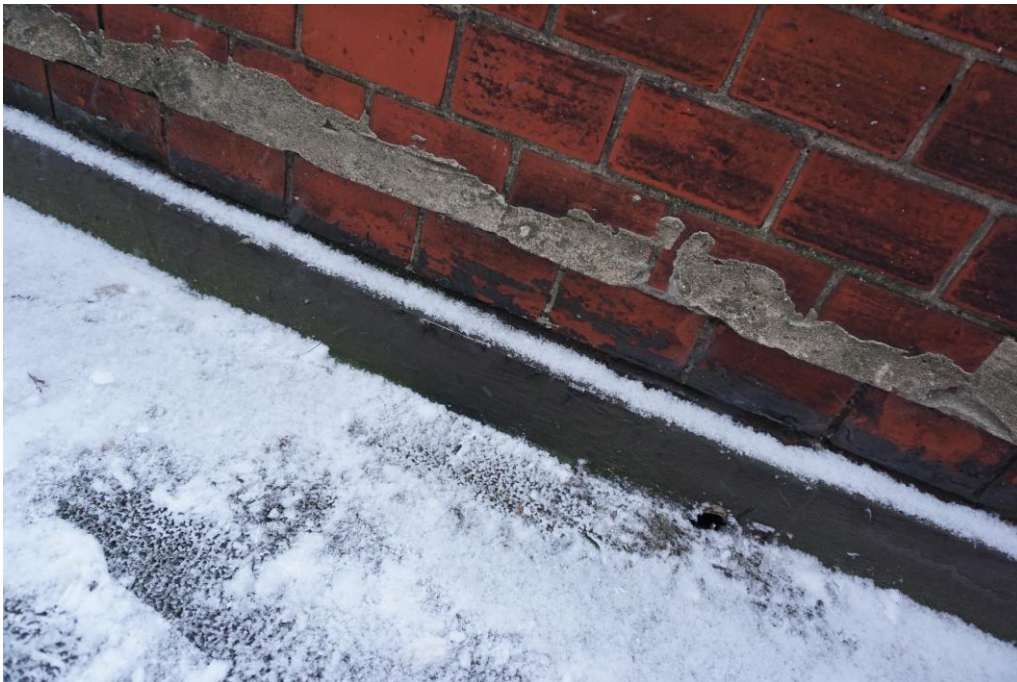
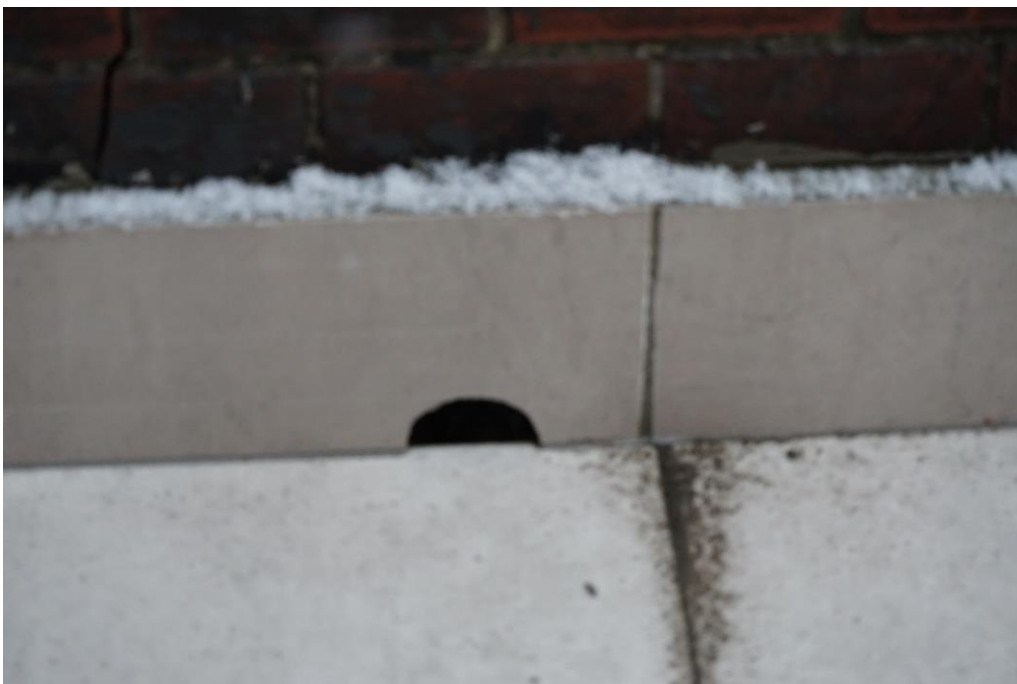
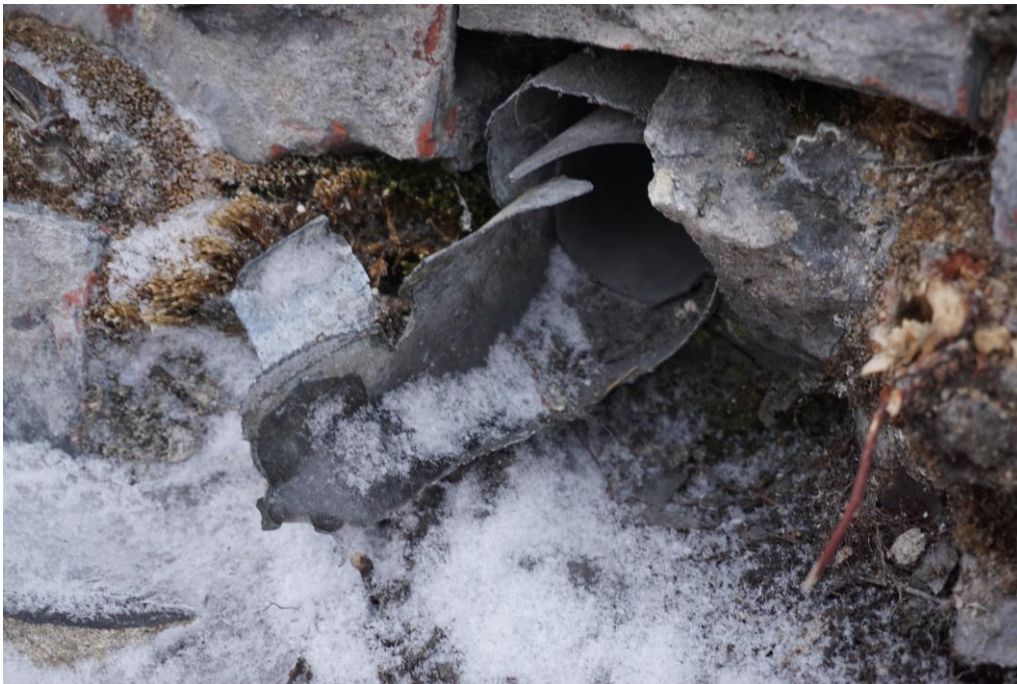
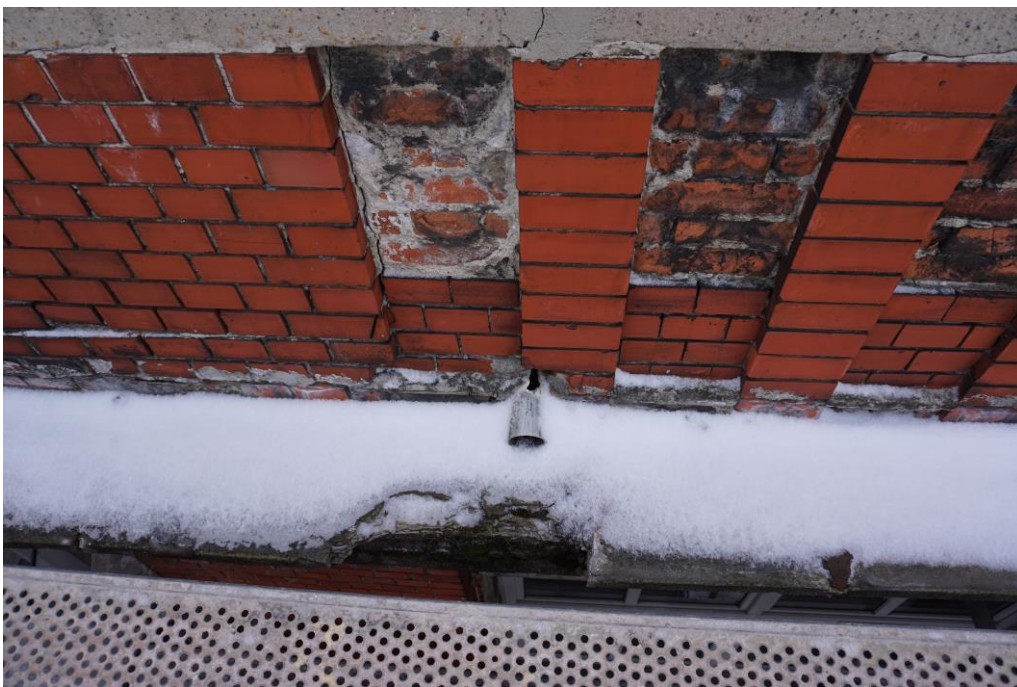
Oba tarasy odwadniane są przez przelewy wykonane w ścianach – barierkach frontowych. Stwierdzono że przekrój odwodnienia jest bardzo mały (średnica do 5 cm). Przekrój odwodnienia jest zbyt mały w stosunku do powierzchni tarasu co skutkuje zaleganiem wody przy intensywnych opadach atmosferycznych. Zabetonowane w ścianie rury spustowe są uszkodzone, co powoduje rozsączanie wody opadowej w murze oraz przy braku obróbek blacharskich rozlewanie się jej na gzymsy i namakanie betonu budującego gzymsy.

Fot. 23 Odwodnienie tarasu północno zachodniego od strony tarasu.

Fot. 24 Odwodnienie tarasu północno wschodniego od strony tarasu.

Fot. 25 Odwodnienie tarasu od strony zewnętrznej.

Fot. 26 Odwodnienie tarasu od strony zewnętrznej.

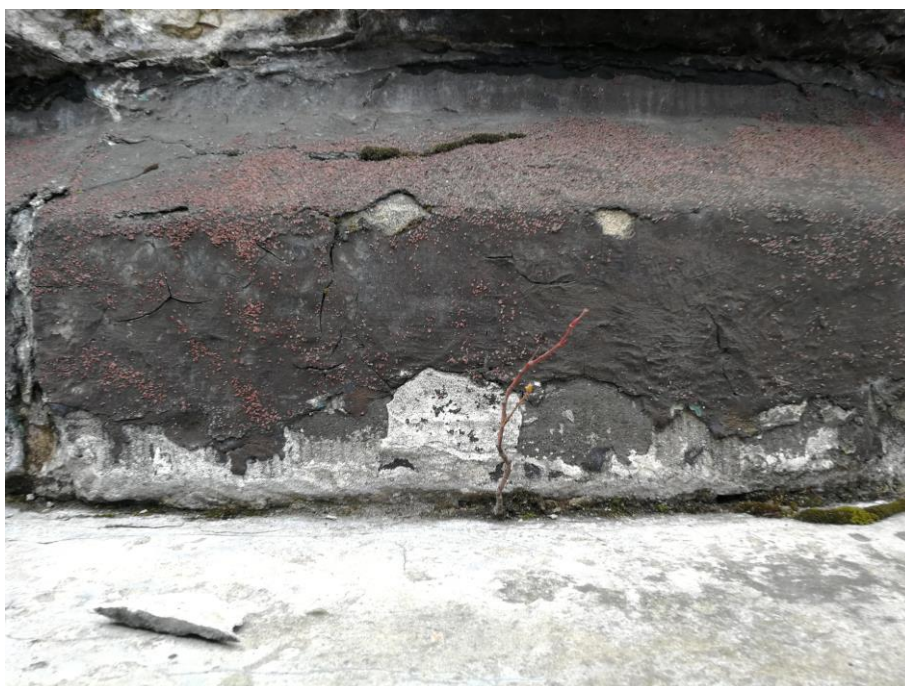
W trakcie wizji lokalnej zinwentaryzowano jednoroczne pędy samosiejek brzozy wrastające w spoiny między gzymsem i murami oraz pozostałości większych samosiejek wrośniętych w spoiny wyciętych w trakcie doraźnych prac remontowych. Prowadzą one do bardzo szybkiej degradacji murów przez ich rozsadzanie oraz korozję biologiczną (butwienie korzeni wyciętych samosiejek)

Fot. 27 Jednoroczny pęd brzozy wrastający w spoinę.

- Wszystkie zinwentaryzowane samosiejki drzew należy całkowicie zlikwidować. W przypadku pozostałości pod dużych pędach wrośniętych głęboko w spoiny muru wymagana jest ich całkowita likwidacja. Niezbędne jest rozebranie i ponowne przemurowanie fragmentów ścian

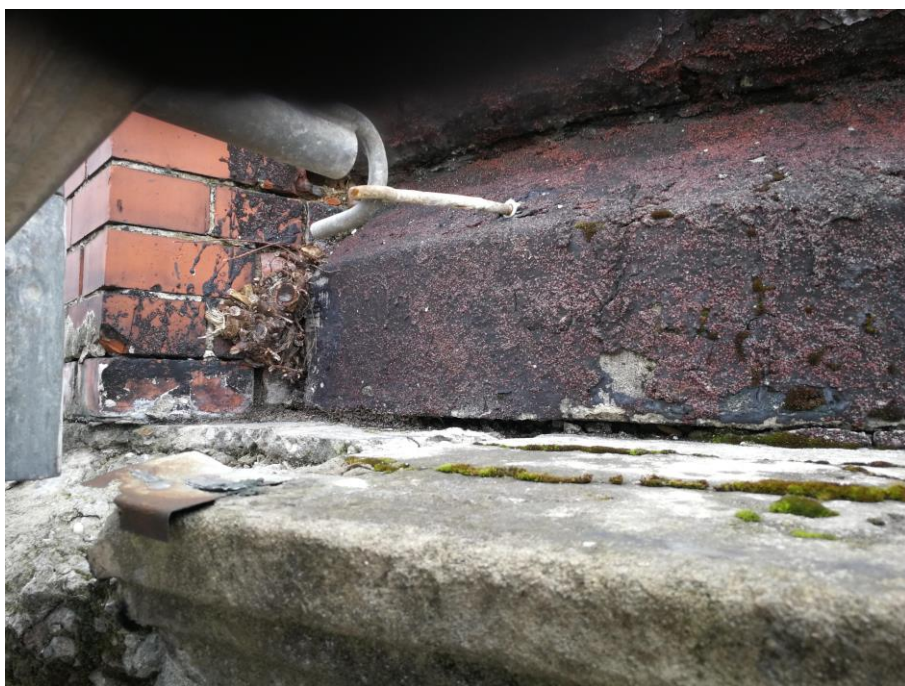
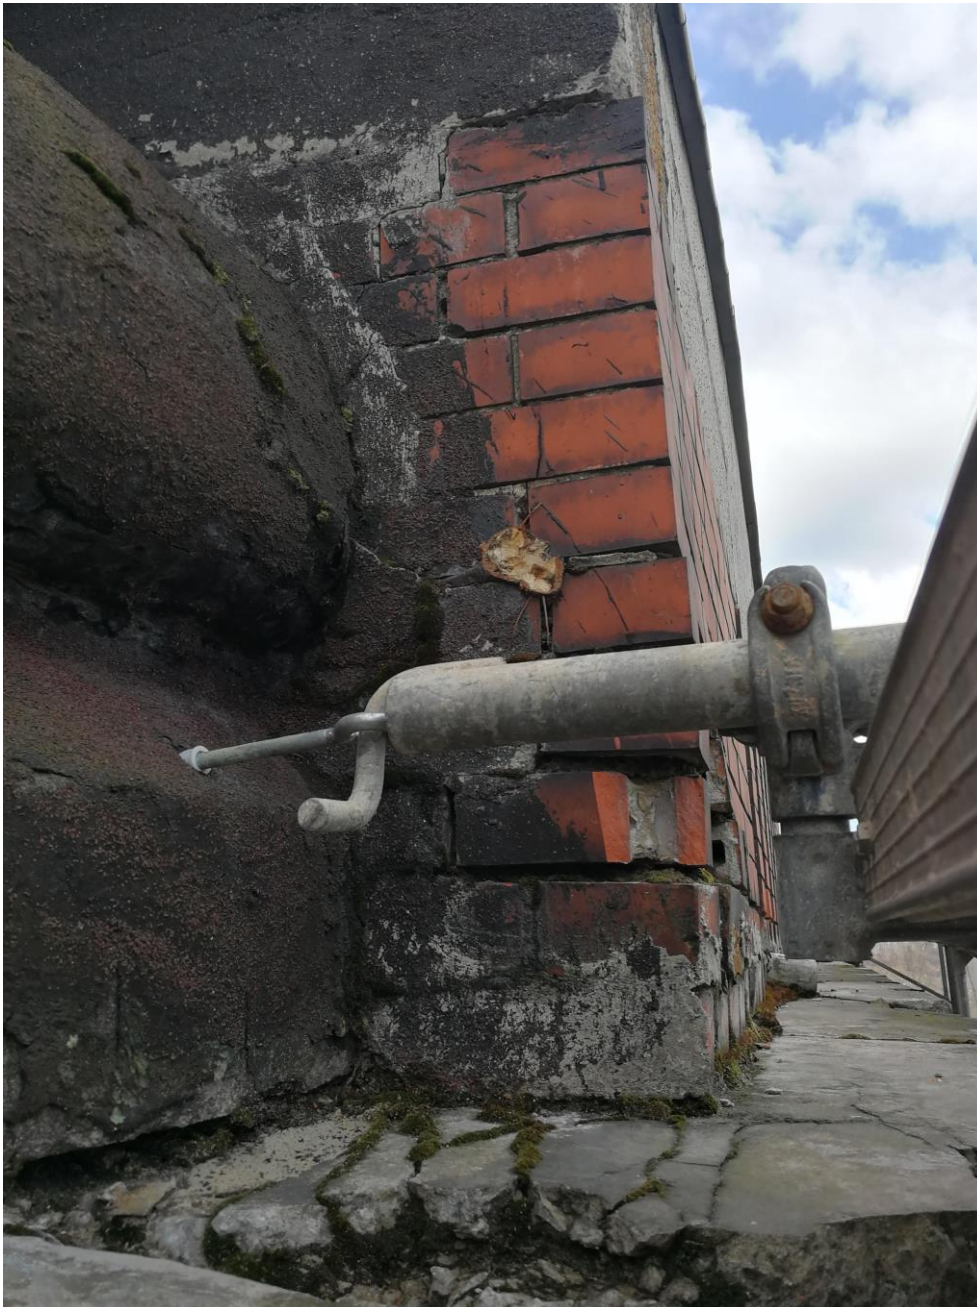
Fot. 28 Pozostałości samosiejki brzozy wrosnięte w spoiny muru ceglanego.

Fot. 29 Pozostałości samosiejki brzozy wrosnięte w spoiny muru ceglanego.

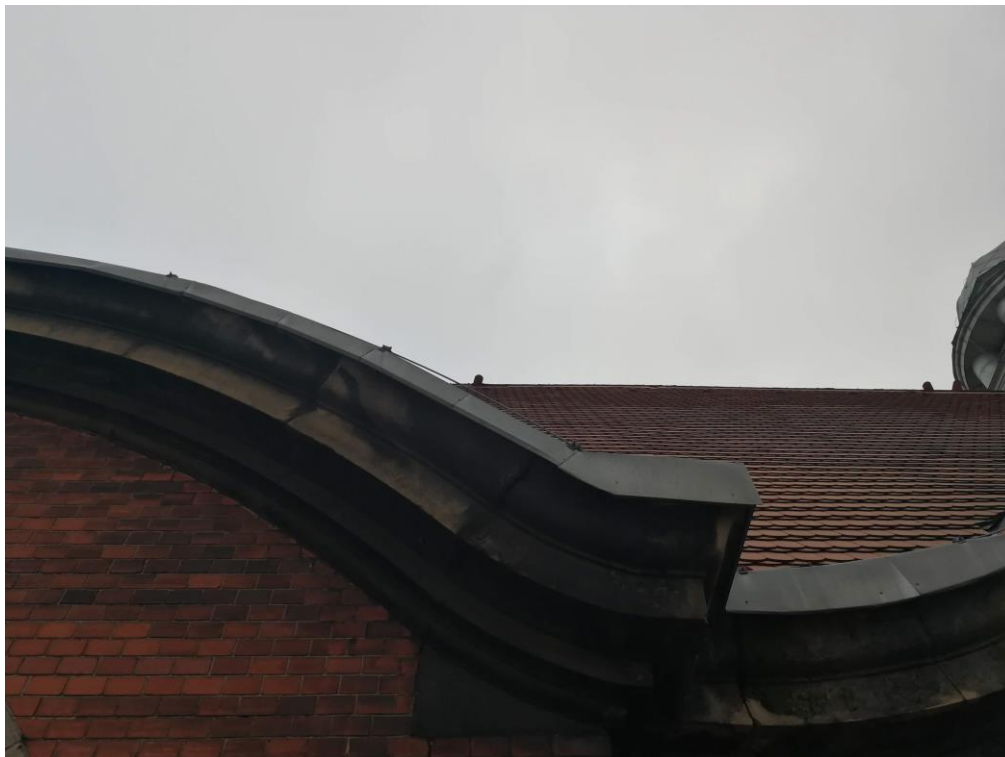
W trakcie wizji lokalnej w dniach bezpośrednio po przejściu przez południową Polskę bardzo silnych wiatrów zauważono że część dachówek została „podwiana” i może zsunąć się po połaci dachu stwarzając zagrożenie dla przechodniów. Po silnych powiewach wiatru zaleca się przegląd dachów oraz usuwanie luźnych dachówek.

Fot. 30. Luźne dachówki na szczycie dachu,
