EKSPERTYZA TECHNICZNA DLA ZAMIERZENIA BUDOWLANEGO – Remont sufitu podwieszanego w Hali sportowej na terenie Państwowej Uczelni Stanisława Staszica w Pile przy ul. Podchorążych 10

Przedmiotem niniejszego ekspertyzy jest budynek Hali sportowej w związku z planowanym remontem sufitu podwieszanego polegającej na jego wymianie wraz z konstrukcją.

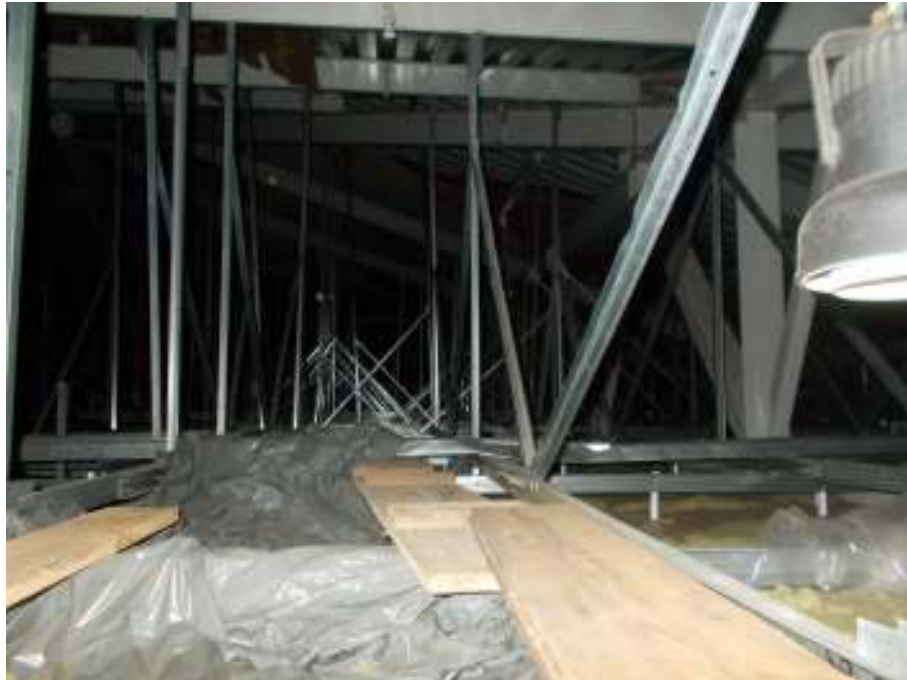
Zdjęcie nr 1 – Fragment poddasza. Po lewej widoczne pola sufitu bez izolacji termicznej. Zastrzał po prawej pogięty.

4. Konstrukcję nośną sufitu podwieszono w całości kwalifikuje się do wymiany ze względu na występujące wady konstrukcyjne, niezapewniające dalszego bezpiecznego użytkowania. Wykonać konstrukcję nową, spełniającą wymagania odnośnie nośności.

6. Należy wymienić paroizolację i izolację termiczną na stropie, gdyż obecna posiada liczne wady takie jak: brak ciągłości, występujące mostki termiczne, wątpliwa jakość zastosowanych folii paroizolacyjnej.

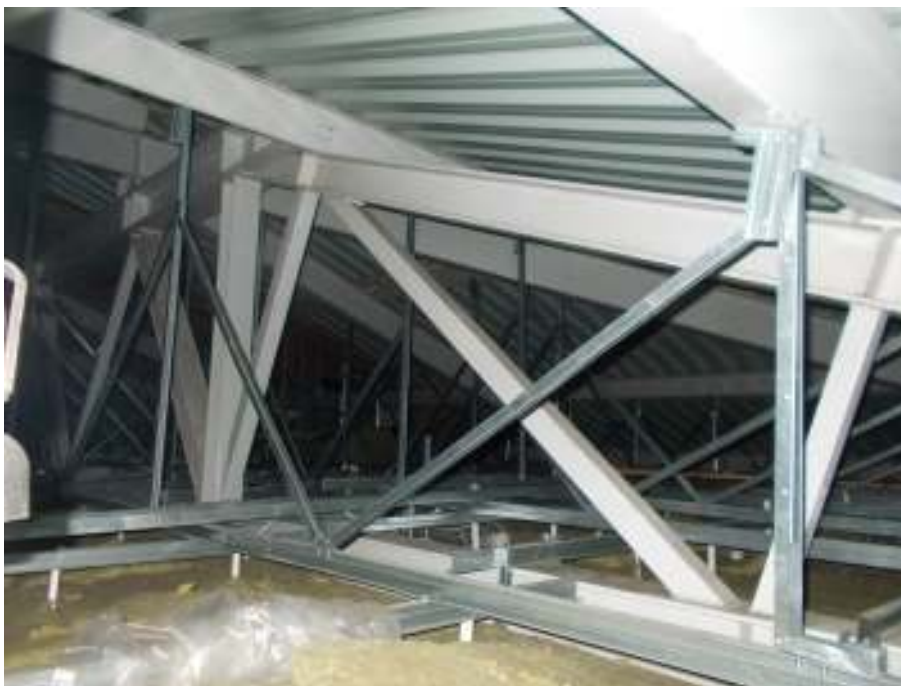
4. Występują wady w ułożeniu paroizolacji nad sufitem. Paroizolacja ta jest ułożona w sposób niedbały, bez zachowania uciągających połączeń styków arkuszy folii, często wywinięta jest ponad poziom izolacji termicznej, jest pofałdowana i pomarszczona. Występują różne rodzaje folii, w tym również takie, które budzą zastrzeżenia co do odpowiedniej jakości i parametrów technicznych.

5. Występują wady w ułożeniu izolacji termicznej z wełny mineralnej. Arkusze wełny ułożone są w sposób niedbały, wełna jest pozaginana, styki między arkuszami nie są uszczelnione. Na fragmentach arkusze są uniesione, tak że możliwa jest cyrkulacja powietrza pod izolacją, co sprawia, że jest ona w tych miejscach całkowicie nieskuteczna. Stwierdzono także lokalne zawilgocenia wełny mineralnej.

Zdjęcie nr 2 – Na zdjęciu pokazane połączenie wieszaka sufitu z płatwią dachową. W dole zdjęcia płyta wełny mineralnej uniesiona i ułożona ukośnie. Folia paroizolacji pomarszczona i wywinięta nad izolację termiczną.

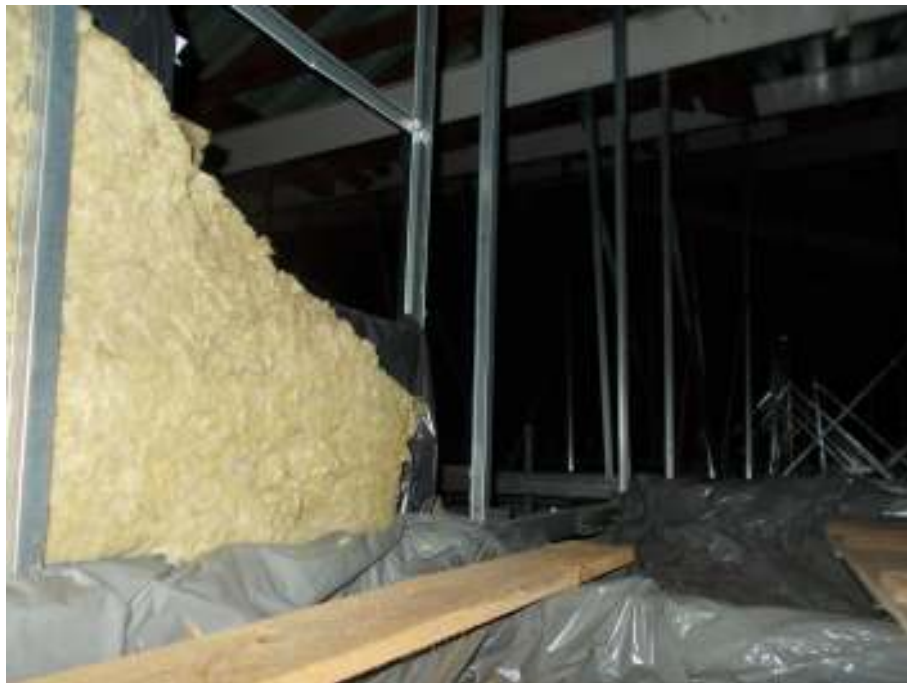
Zdjęcie nr 3 – Widok na ocieplenie ścianki bocznej lukarny dachowej. Płyty pionowe bez stabilizacji położenia, niezabezpieczone przed zsunięciem. Na płaszczyźnie poziomej widoczna folia, brak wełny mineralnej.

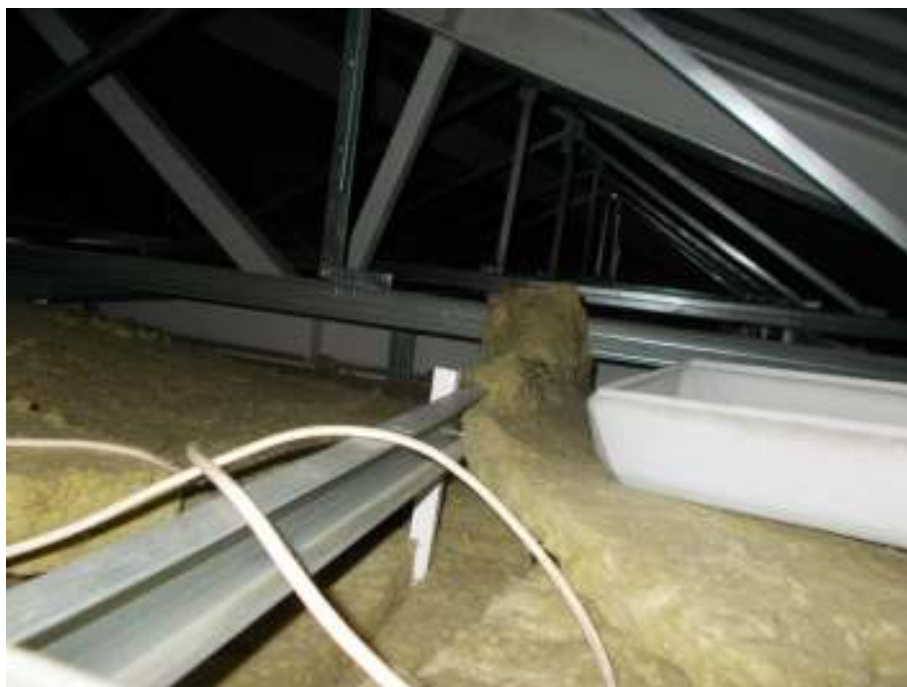
Zdjęcie nr 4 – Na zdjęciu widoczne niedokładności w ułożeniu izolacji termicznej z wełny mineralnej. Płyty wygięte na konstrukcję, brak uszczelnienia styku między arkuszami.

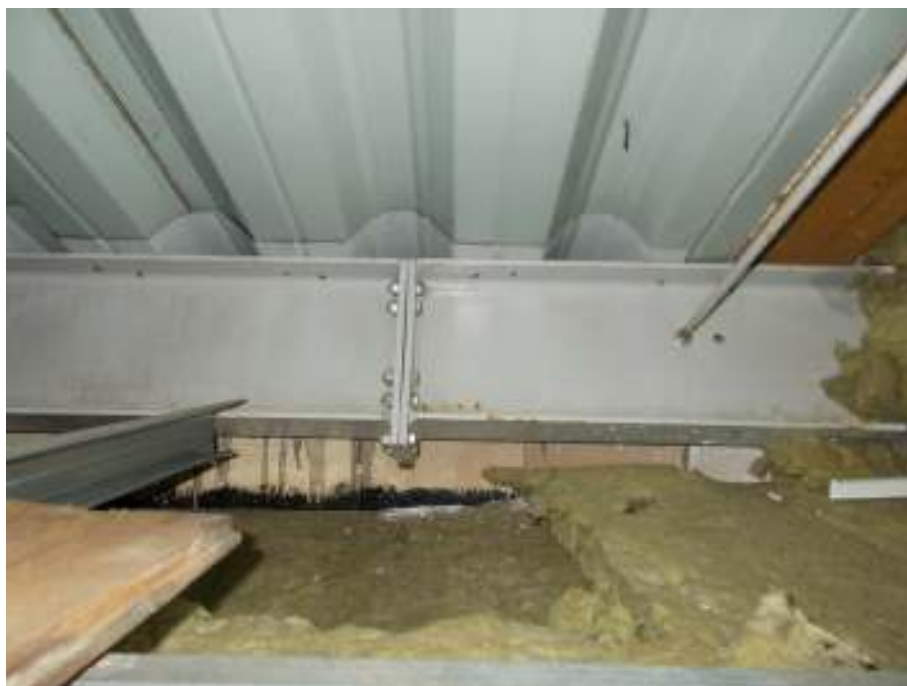
Stan techniczny głównej konstrukcji dachu na podstawie ogólnej oceny wizualnej nie budzi zastrzeżeń. Nie stwierdzono nadmiernych przemieszczeń i odkształceń. Stan powłok malarskich, stanowiących zabezpieczenie antykorozyjne konstrukcji na przeważającej powierzchni jest dobry. Niemniej zauważalne są początki procesów korozyjnych mających charakter lokalny. Stwierdzono punktowe ogniska korozyjne, głównie na płatach dachowych z dwuteowników.

Zdjęcie nr 5 – Widok na płatew dachową. Przebarwienia punktowe wskazują początkowe ogniska korozji. Widoczne także niedokładności ułożenia wełny mineralnej.

3. W trakcie robót po demontażu sufitu należy dokonać przeglądu odkrytej konstrukcji, głównie pod kątem oceny stanu korozyjnego. Wszelkie stwierdzone ubytki korozyjne usunąć, miejsca uszkodzone oczyścić i zabezpieczyć poprzez malowanie.

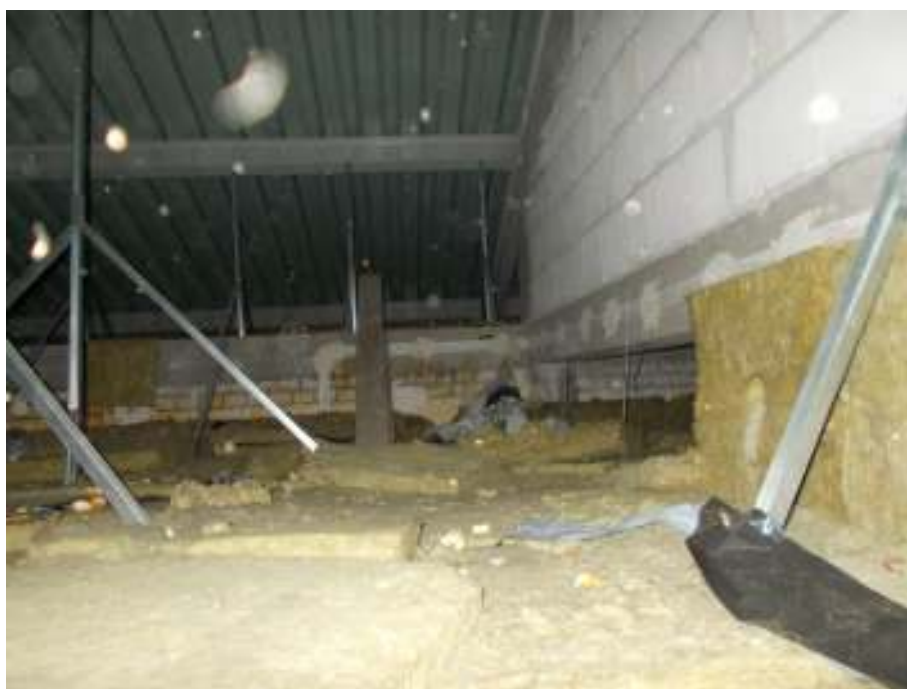
Zdjęcie nr 6 – Inny fragment poddasza. Widoczne niedokładności ułożenia izolacji termicznej – arkusze płyt przemieszczane, uniesione, fragmentaryczne braki. W tle pofalowana folia paroizolacyjna.
