PRZEGLĄD ROZSZERZONY
mostu drogowego przez Kanał Notecki
położonego w m. Dziarnowo w ciągu drogi gminnej nr 150413 C
Dziarnowo – Leszyce w km 0 + 725

PROTOKÓŁ OKRESOWEJ KONTROLI PIĘCIOLETNIEJ NR1...../2012.....

- PRZEGLĄDU ROZSZERZONEGO OBIEKTU MOSTOWEGO

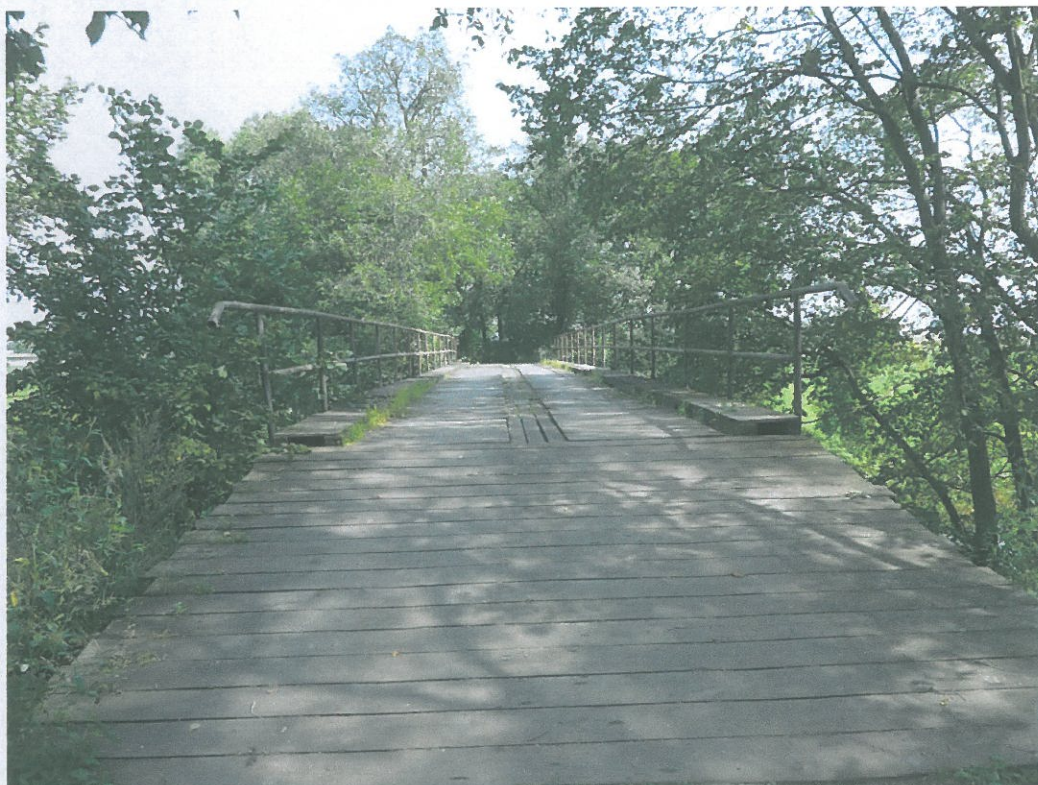
4.1. Usytuowanie mostu.

Szerokość drogi dojazdowej do mostu (3,0 m) oraz jezdni na moście (3,2 m) spełnia warunki ruchu jednokierunkowego. Obustronne duże spadki dojazdów do mostu uniemożliwiają widzenie pojazdu nadjeżdżającego z przeciwka. Z obu stron brak możliwości przepuszczenia pojazdu nadjeżdżającego z przeciwka. Ten stan stwarza zagrożenie dla ruchu.

Wniosek: z jednej strony mostu poszerzyć nasyp w celu budowy mijanki.

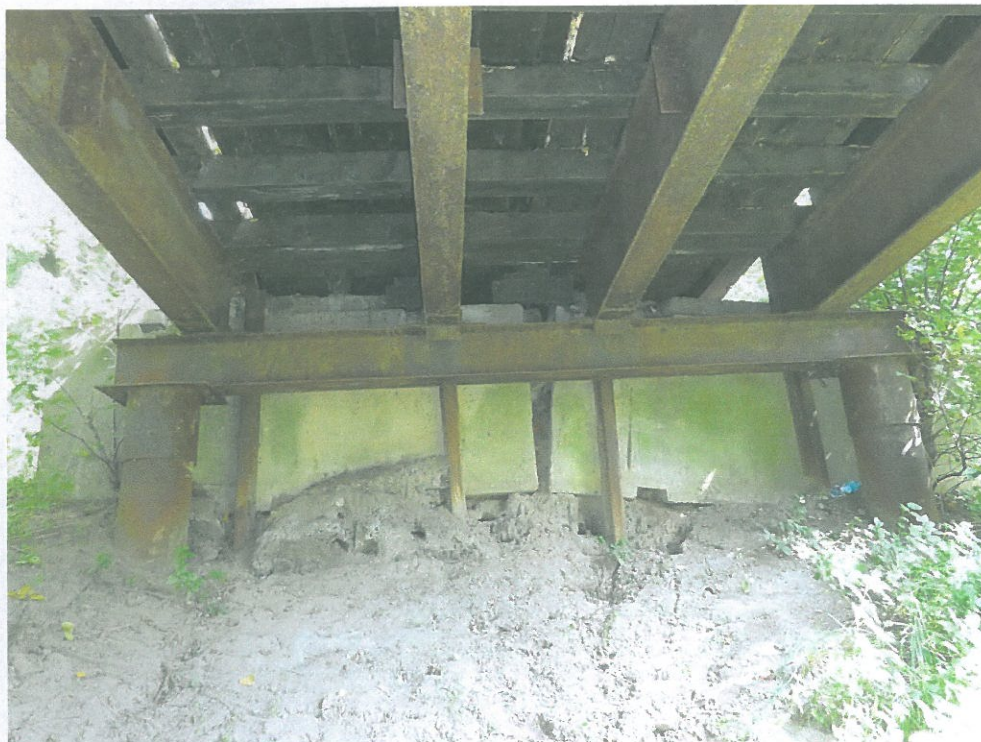
4.2. Ustrój nośny mostu.

Dźwigary mostu (dwuteowniki 550)- w wyniku zniszczenia powłok malarskich uległy powierzchniowej korozji i wymagają czyszczenia i zabezpieczenia antykorozyjnego. Brak odkształceń i deformacji.

- zaplanować remont mostu polegający na wymianie oczepów podpor palowych przyczółków, czyszczeniu i zabezpieczeniu antykorozyjnym elementów stalowych mostu, wymianie elementów drewnianych mostu.

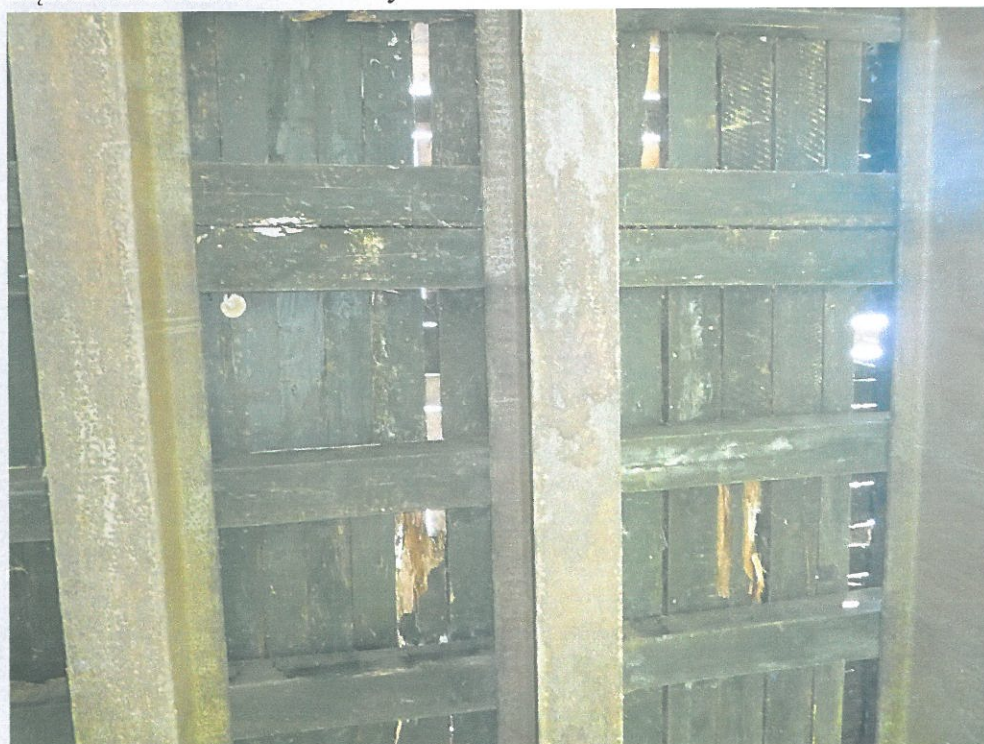
4.3. Pomost.

Widoczne nazdjęciu poniżej poprzecznice i podłużnice zaatakowane przez brzyby uległy częściowemu butwieniu i utraciły nośność w 40%.

- z uwagi na korozję oczepów przyczółków oraz obniżenie nośności elementów drewnianych mostu wprowadzić ograniczenie nośności mostu do 3,5 t ;
- uzupełnić braki oraz wymienić spróchniałe deski pokładu górnego (nawierzchni);
- wymienić spróchniałe odcinki krawężnika oraz deski kap chodnikowych, uzupełnić brakujące;
- poprawić ustawienie płyt drogowych ścian oporowych , uzupełnić i zagęścić grunt za ścinkami;
- opracować i wprowadzić organizację ruchu dla mostu jednokierunkowego;

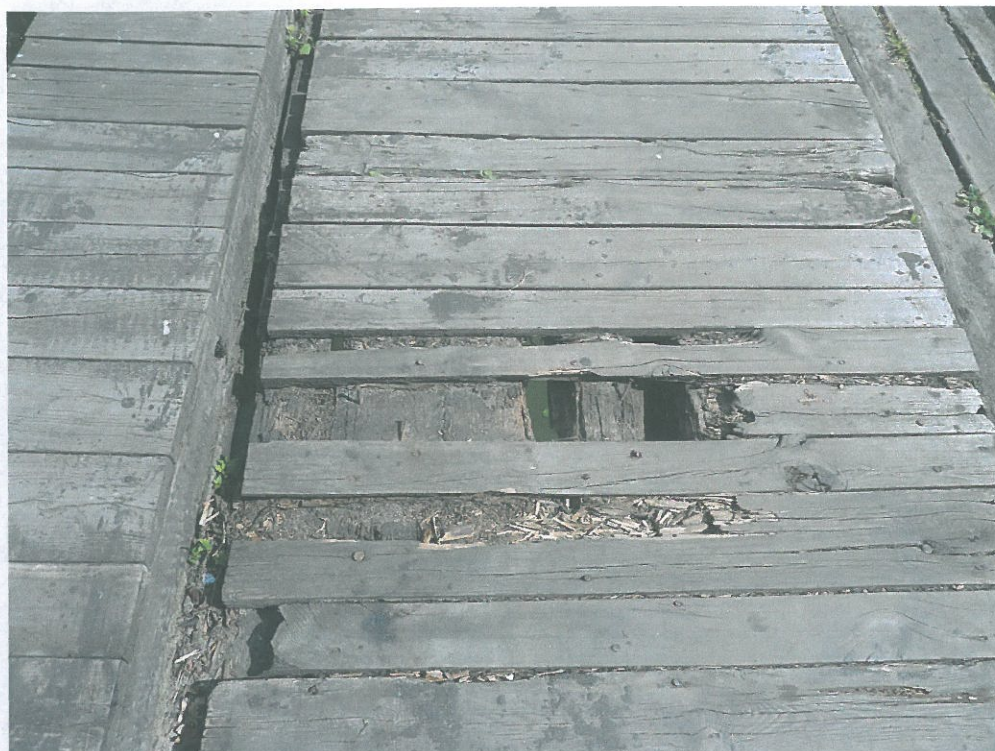
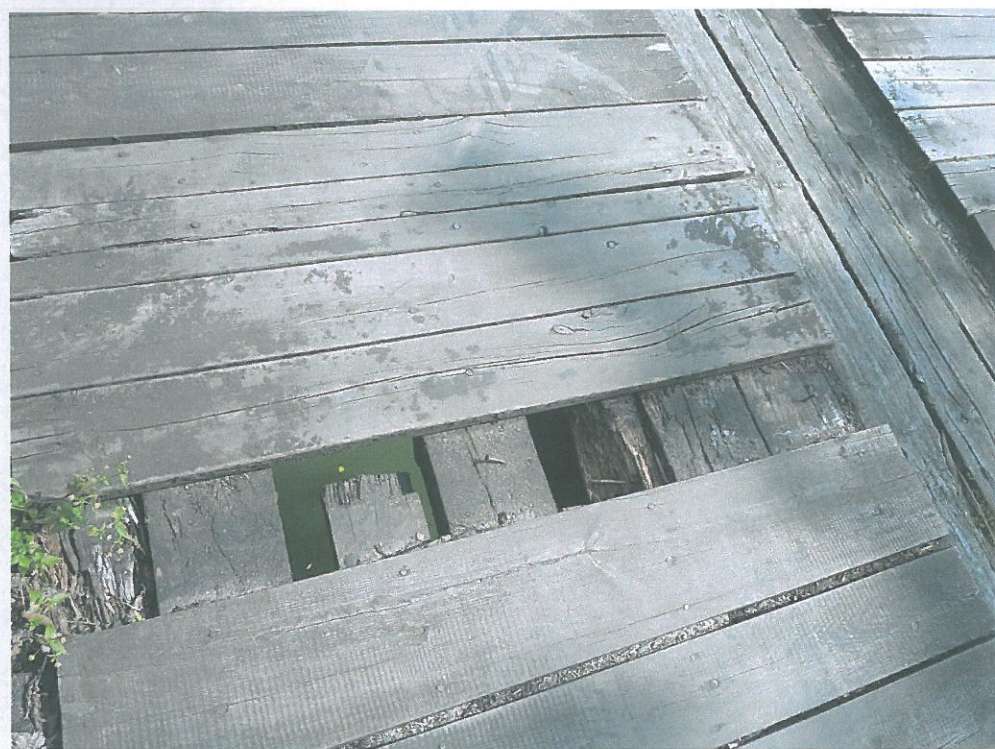
4.4. Jezdnia mostu.

Koleinowo ułożona jezdnia mostu z desek grubości 3,2 cm zniszczona w wyniku oddziaływania ruchu oraz warunków atmosferycznych. W miejscach ubytków wystają gwoździe.

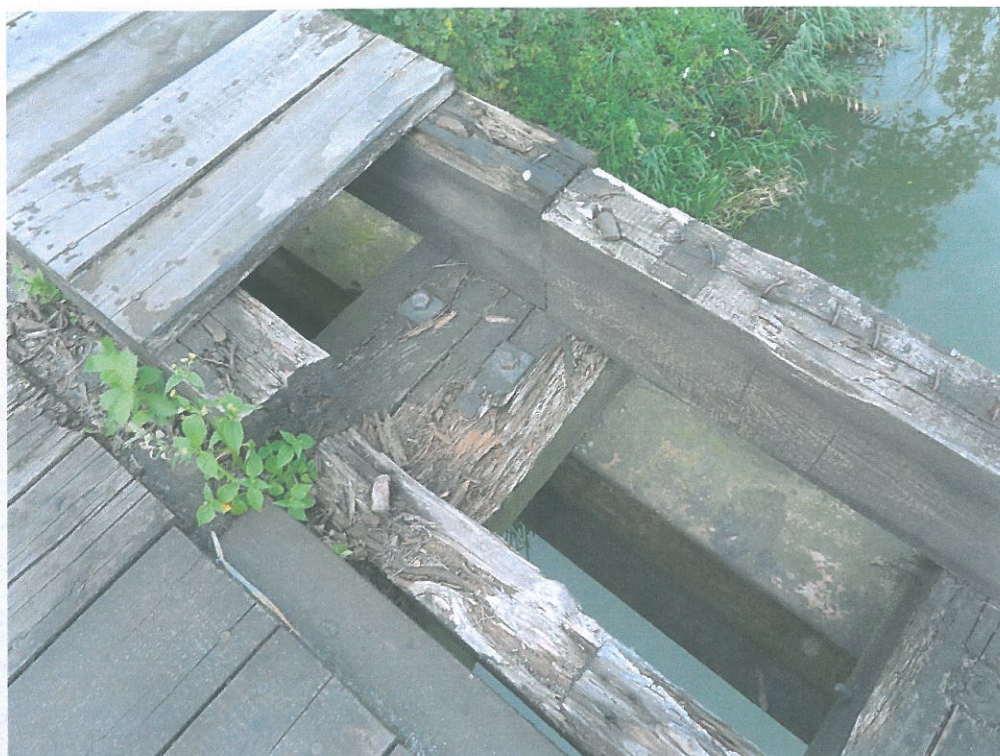
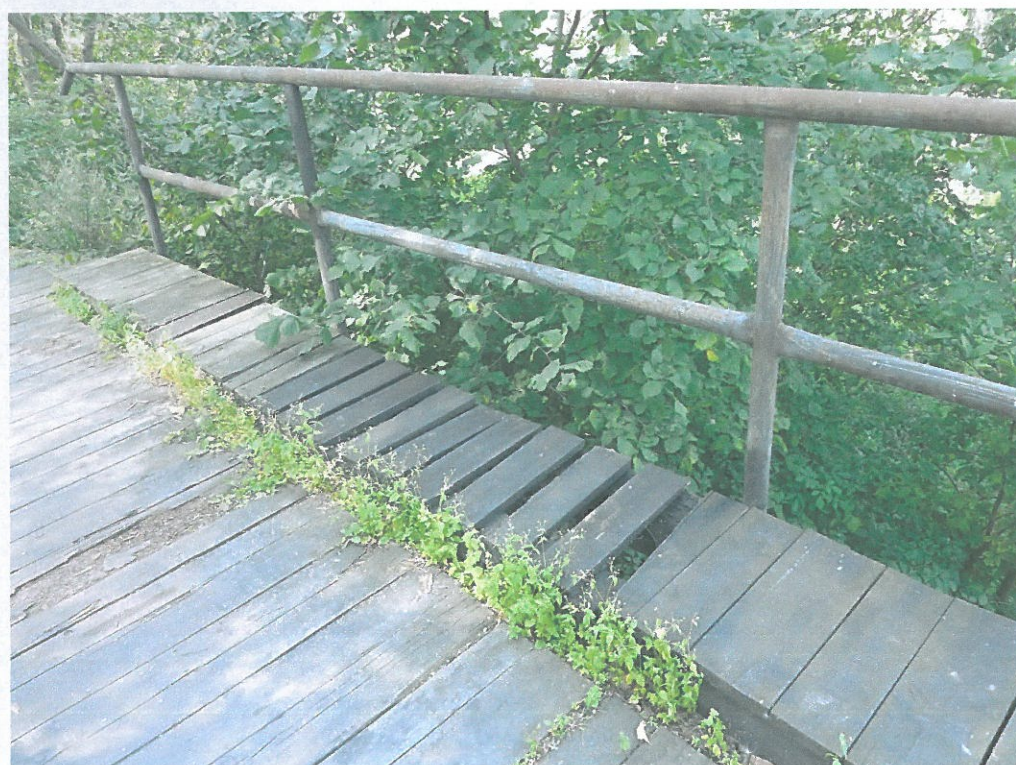
Liczne ubytki i butwienie odbojnic w postaci pasow chodnikowych szerokości 0,5 m. Widoczna
wegetacja roślinności. Stopień zniszczenia w 60 %.

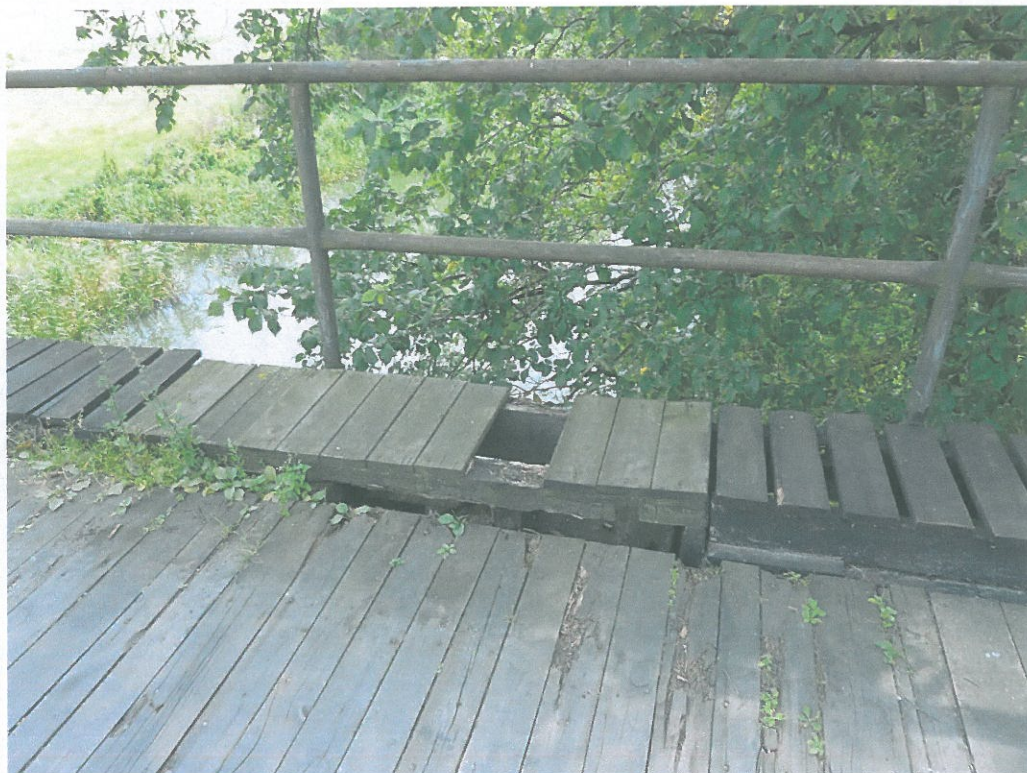
4.5. Poręcze .

Poręcze z rur stalowych – całkowite zniszczenie powłok malarskich, korozja. Poręcze nienormalne: niskie (100 cm), duży odstęp pomiędzy przecięgami (wymagany 20 cm).

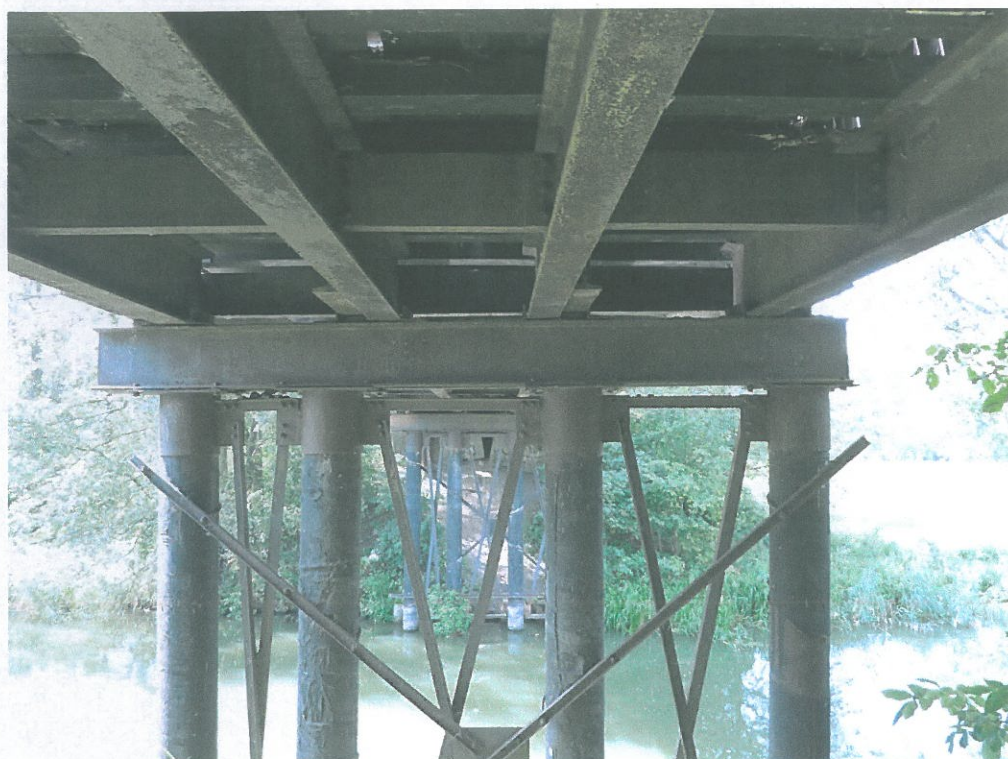
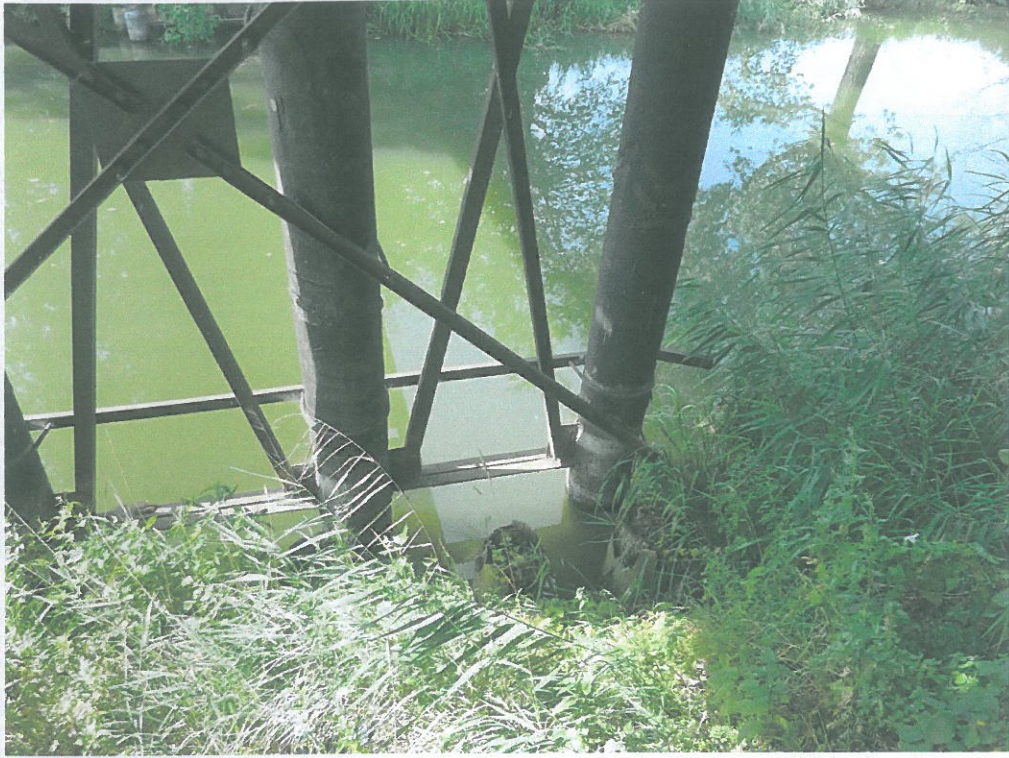
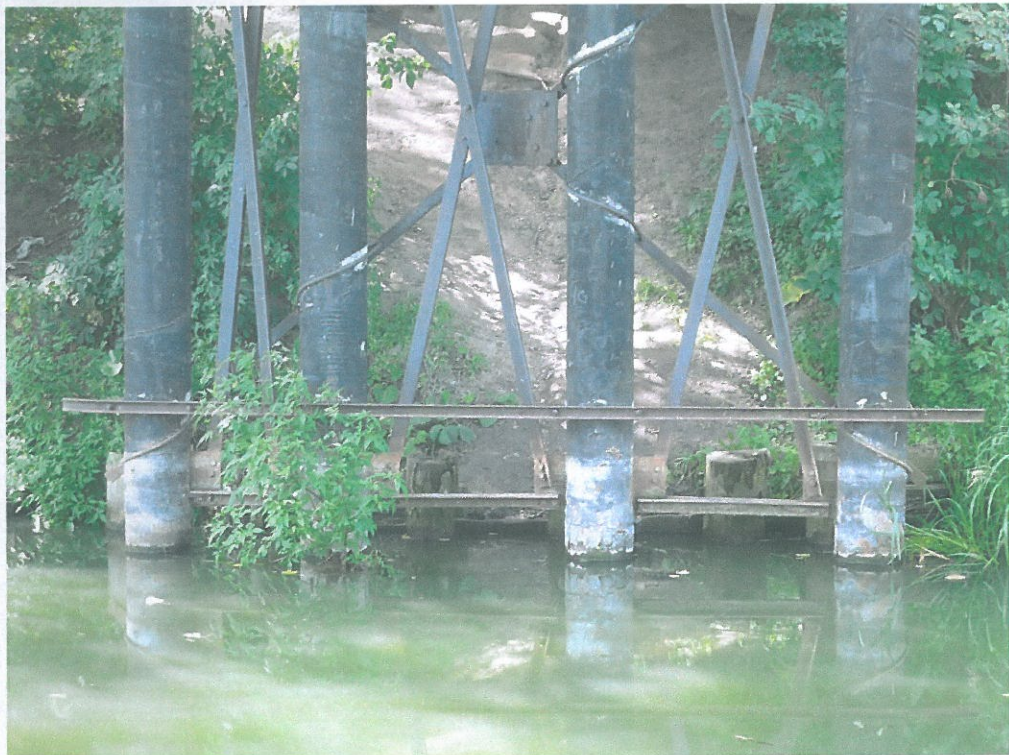
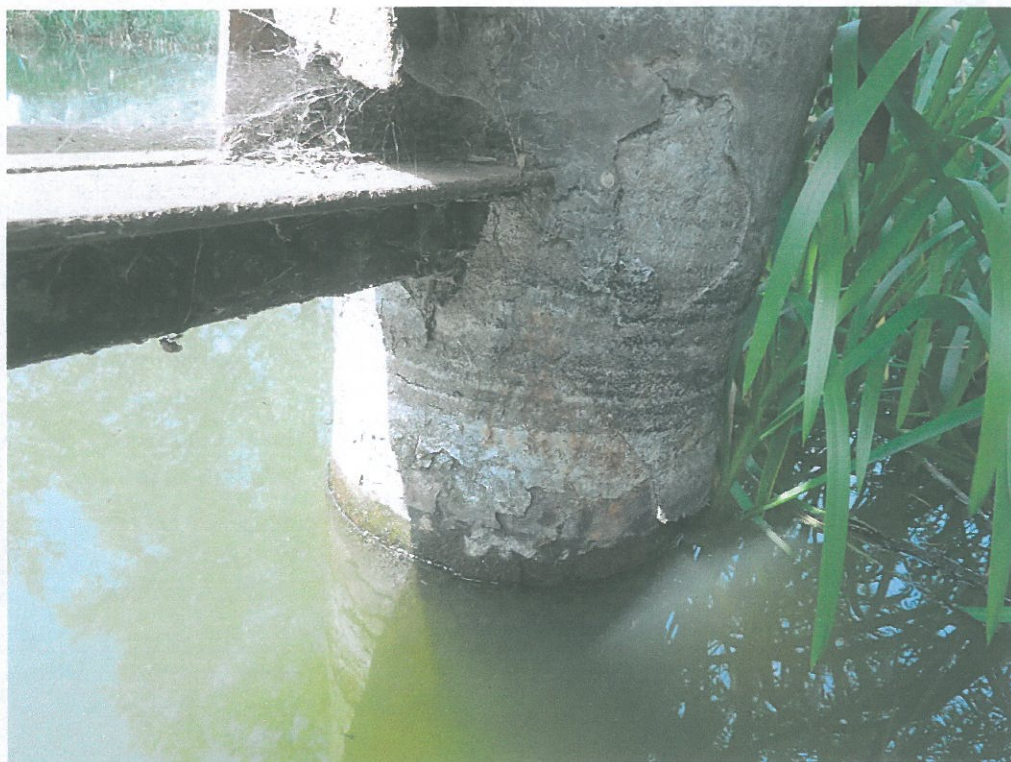
4.6.1. Podpory pośrednie (filary).

Oczepy filarów palowych oraz stężenia uległy powierzchniowej korozji , nie utraciły nośności.

Podczas nawiercania pali stwierdzono przestrzeń pomiędzy powłoką bitumiczną a stalą rury wypełnioną rdzą. Grubość ścianki rury 10 mm. Rury wypełnione betonem słabej jakości.

Oczepy i stężenia należy oczyścić i zabezpieczyć przed korozją powłokami malarskimi. Pale należy oczyścić z powłoki bitumicznej i nałożyć nową powłokę lub zabezpieczyć powłokami malarskimi.

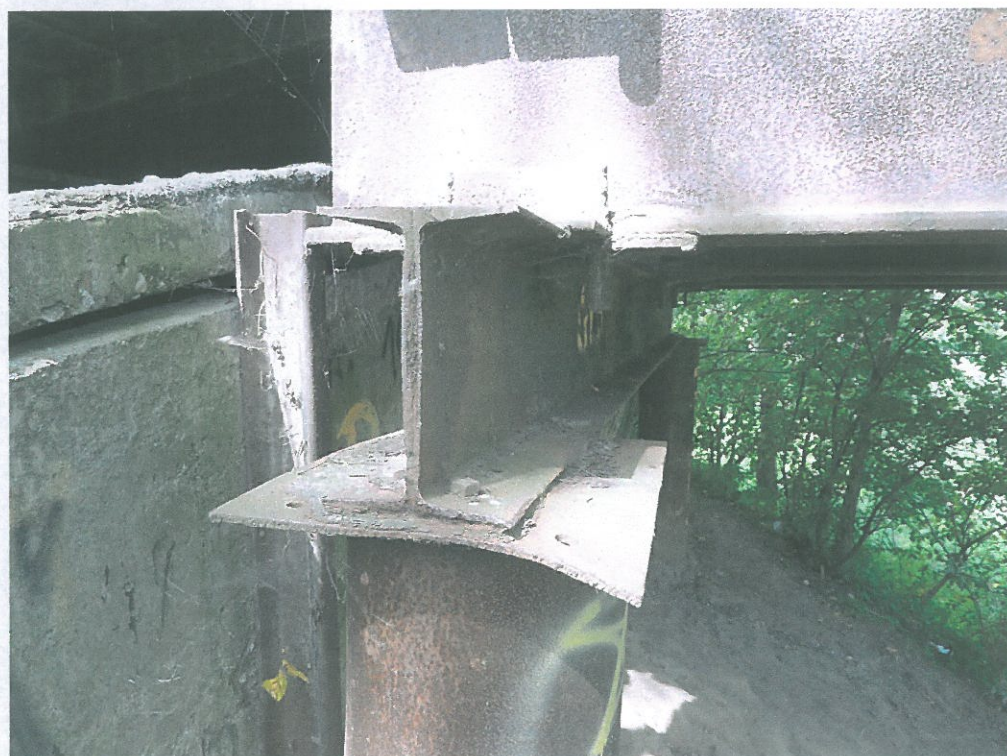
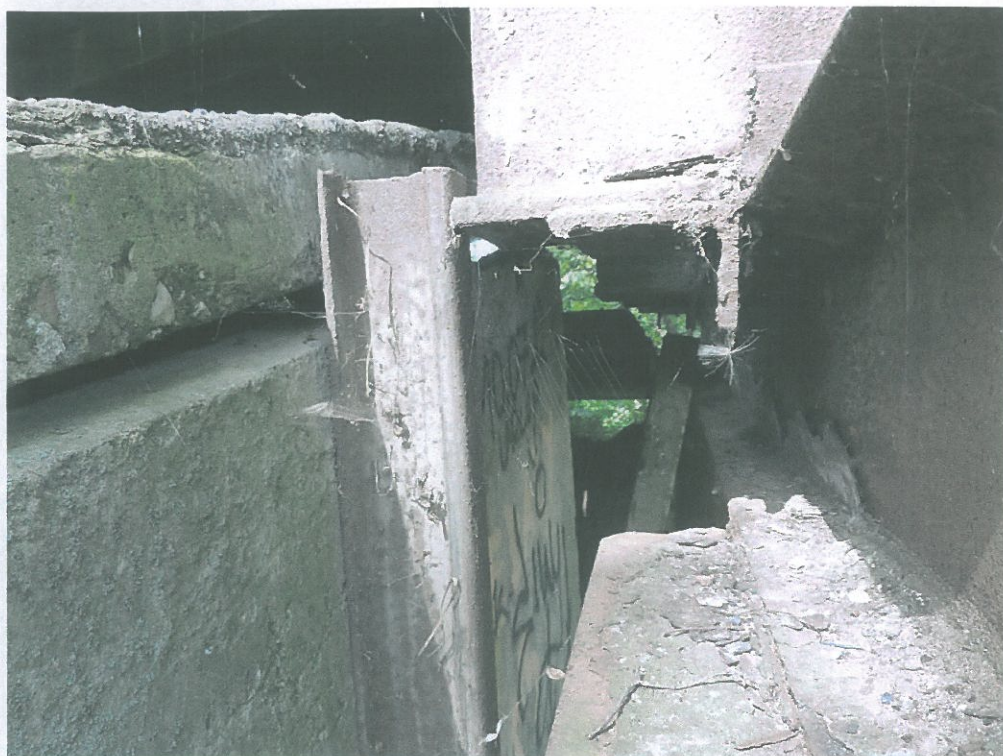
4.6.2. Pdpory skrajne (przyczółki).

Pale przyczółków bez zabezpieczenia antykorozyjnego - powierzchniowa korozja. Oczepy wykonane z ceowników 300 – głęboka korozja , w znacznym stopniu utraciły wymaganą nośność.

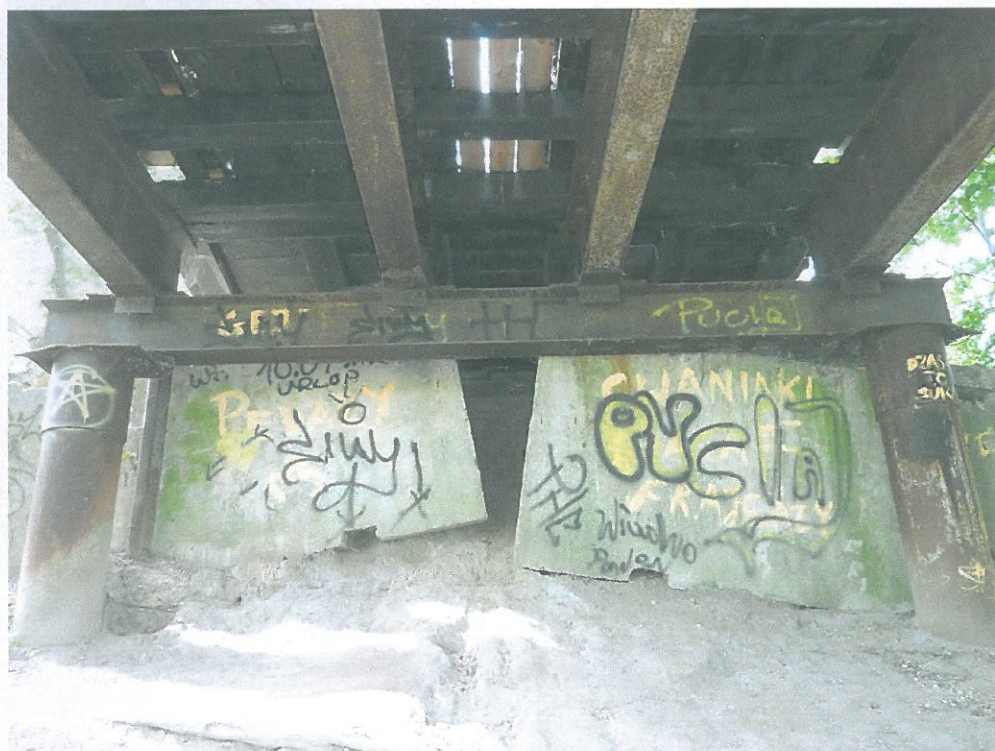
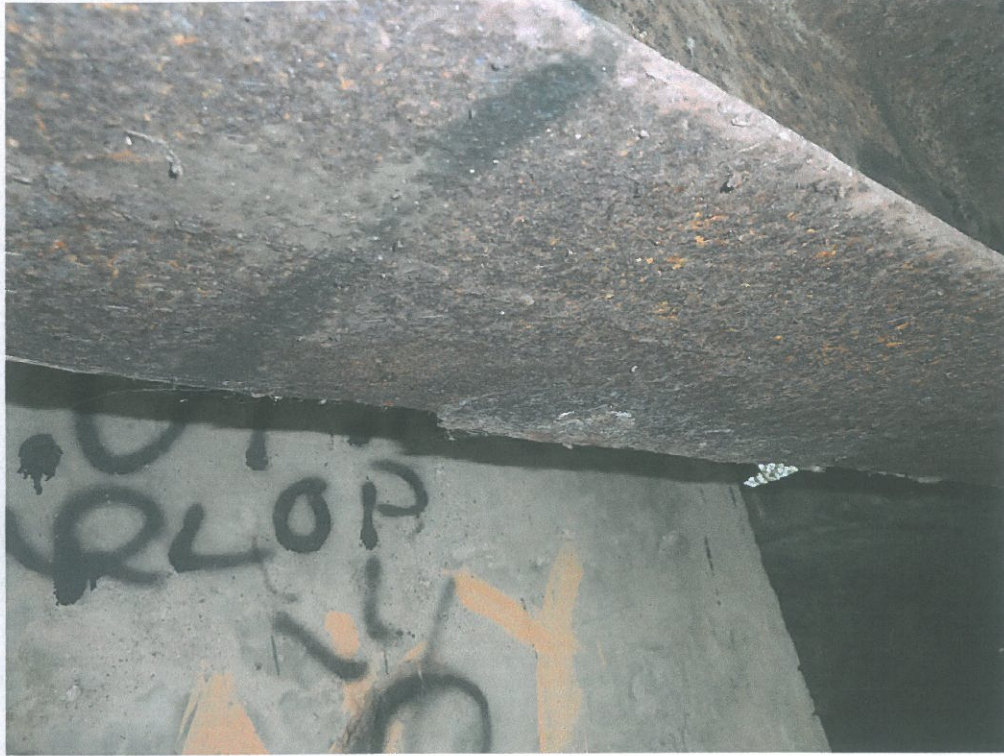
Płyty drogowe oparte o szyny kolejowe tanowiące ściny oporowe przyczółków na skutek wypłukania gruntu za ścianami uległy przemieszczeniom. W trybie pilnym należy poprawić ułożenie płyt, uzupełnić i zagęścić grunt za płytami.

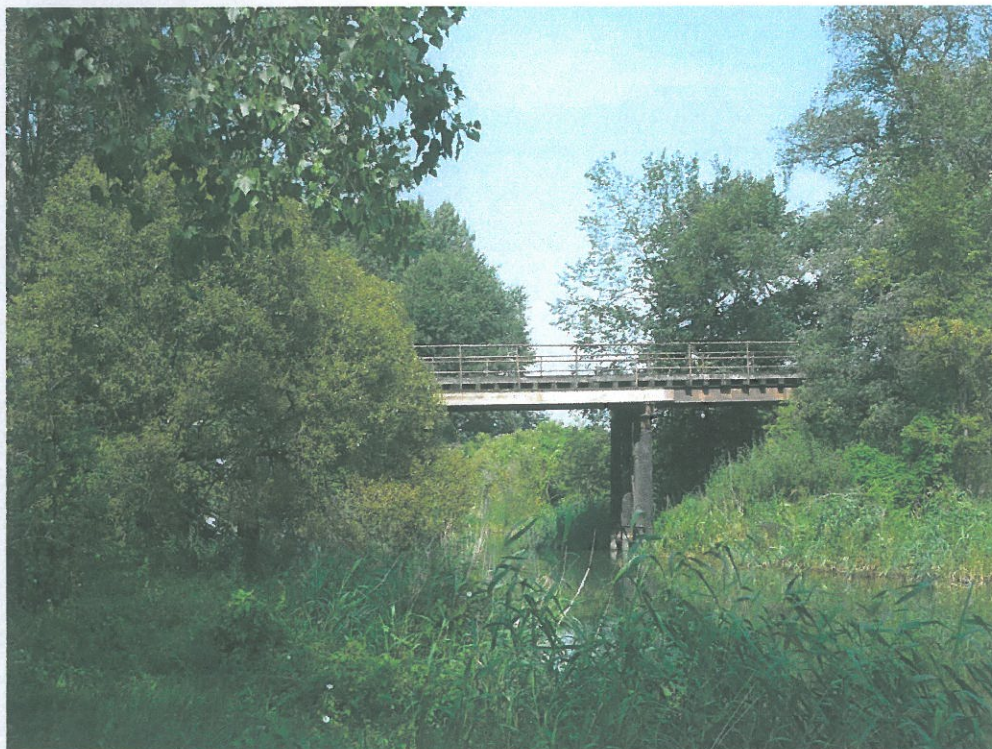
4.7. Stożki nasypowe i skarpy.

Stożki nasypowe i skarpy niewyprofilowane z ubytkami gruntu, bez umocnień porośnięte roślinnością.

- oczyścić skarpy stożków nasypowych z roślinności, uzupełnić ubytki gruntu, uporządkować przestrzeń pod mostem;
