ADRES INWESTYCJI: 96-300 Żyrardów, ul. 1-go Maja 25
NR.DZIAŁKI: 3577 obręb 3

**PROJEKT NA ROBOTY BUDOWLANE-
REMONT DACHU Z ROBOTAMI
TOWARZYSZĄCYMI BUDYNKU USŁUGOWO
MIESZKALNEGO**

Żyrardów Sierpień 2011

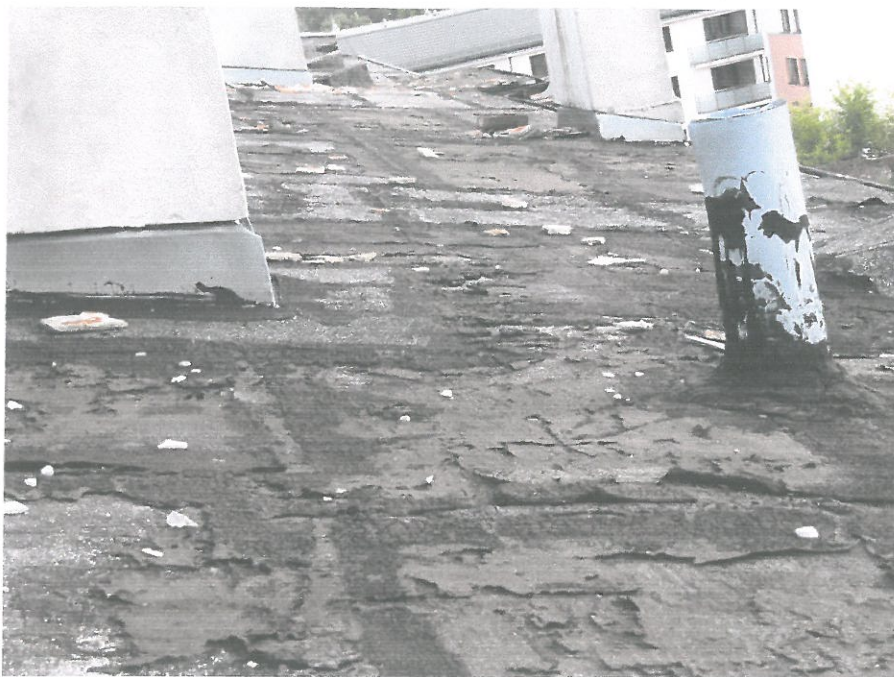
Połączenia papy odspajające się. Widoczne spulchnienia papy i przecieki dachu. Widoczne rozklejenia na złączach, uszkodzenia mechaniczne. Widoczne nieszczelności przy kominach, wywiewkach kanalizacyjnych i masztach anten TV. Ogólny stan pokrycia uznano za zły.

Widoczne zniszczenia pokrycia

Wykonać wymianę pokrycia dachowego na papę termozgrzewalną x2. Papa podkładowa i nawierzchniowa wykonana na osnowie z włókna poliestrowego zgodnie z dokumentacją. Wszystkie elementy projektowanego dachu należy 3 krotnie opryskać środkiem grzybobójczym i owadobójczym posiadającym aprobatę techniczną. Wymianę elementów obróbek należy wykonać zachowując istniejącą formę profili i wystrój.

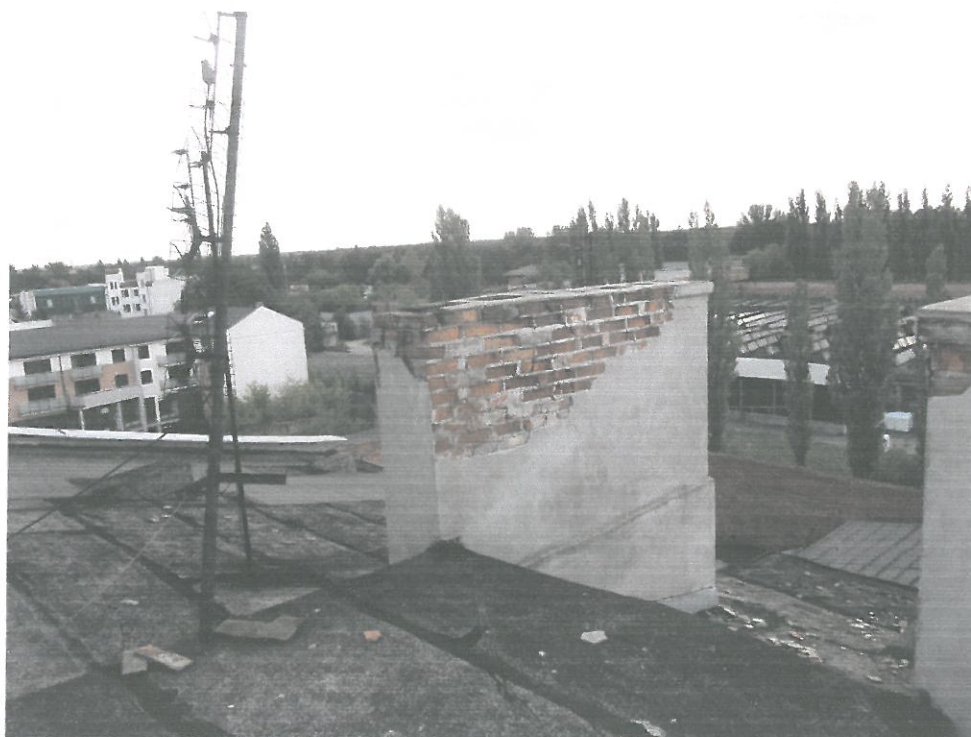
Kominy ponad dachem wykonane z cegły ceramicznej otynkowane zaprawą cementowo-wapienną. Widoczne odparzenia tynków, uszkodzenia czap oraz korozję biologiczną cegieł oraz liczne spękania. Ogólny stan kominów ponad dachem zły.

Uszkodzenia kominów(tynków i czap kominiarskich):

8.2 Przemurowanie uszkodzonych kominów na wysokości śr. ok. 1m z odtworzeniem czap kominowych.

8.3 Skucie tynków z kominów na strychu i ponad dachem(odpadających).

8.4 Odtworzenie tynków na kominach wraz z impregnacją środkiem hydrofobizującym oraz pomalowaniem.

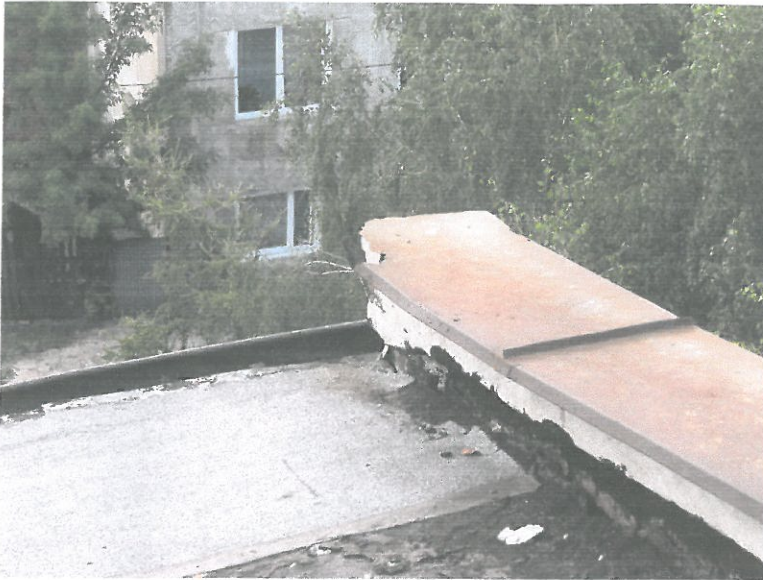
Obróbki blacharskie w stanie złym miejscowo widoczna korozja i występujące przeciekami. Rynny i rury spustowe z widocznymi przeciekami i uszkodzeniami. Miejscowo rynny porośnięte roślinnością. Ogólny stan obróbek, rynien i rur spustowych uznano jako zły.

Stan zachowania obróbek blacharskich

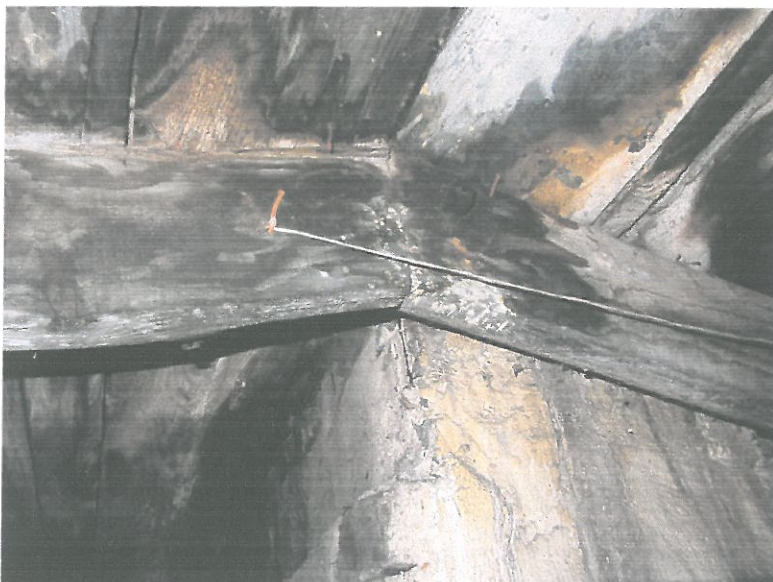
Elementy konstrukcyjne dachu z widocznymi miejscowymi zaciekami, zagrzybieniami oraz miejscowo porażone korozją biologiczną oraz porażenia owadami. Miejscowo widoczne pęknięcia oraz zwichrzenia i nadmierne ugięcia. Część elementów konstrukcyjnych zbutwiała z powodu upływu czasu i bezpośredniego działania wody. Część elementów całkowicie zniszczona.

Wilgotność elementów konstrukcyjnych dachu: Konstrukcja drewniana w stanie wilgotnym od 16-26% wilgotności. Podwyższona wilgotność drewna zwiększa jego podatność na rozwój grzybów i owadów.

Widoczne zawilgocenia i zagrzybienie elementów konstrukcyjnych oraz odeskowania

Jak stwierdzono w pkt. 7.1.6 stan techniczny konstrukcji więźby dachowej jest zły, stopień zużycia wynosi 100%. W związku z powyższym zaleca się wymianę całości pokrycia dachu, odeskowania, obróbek blacharskich i konstrukcję.

Wszystkie elementy konstrukcyjne należy wymienić zgodnie z projektem drewno sosnowe klasy C35.
