## DOKUMENTACJA FOTOGRAFICZNA

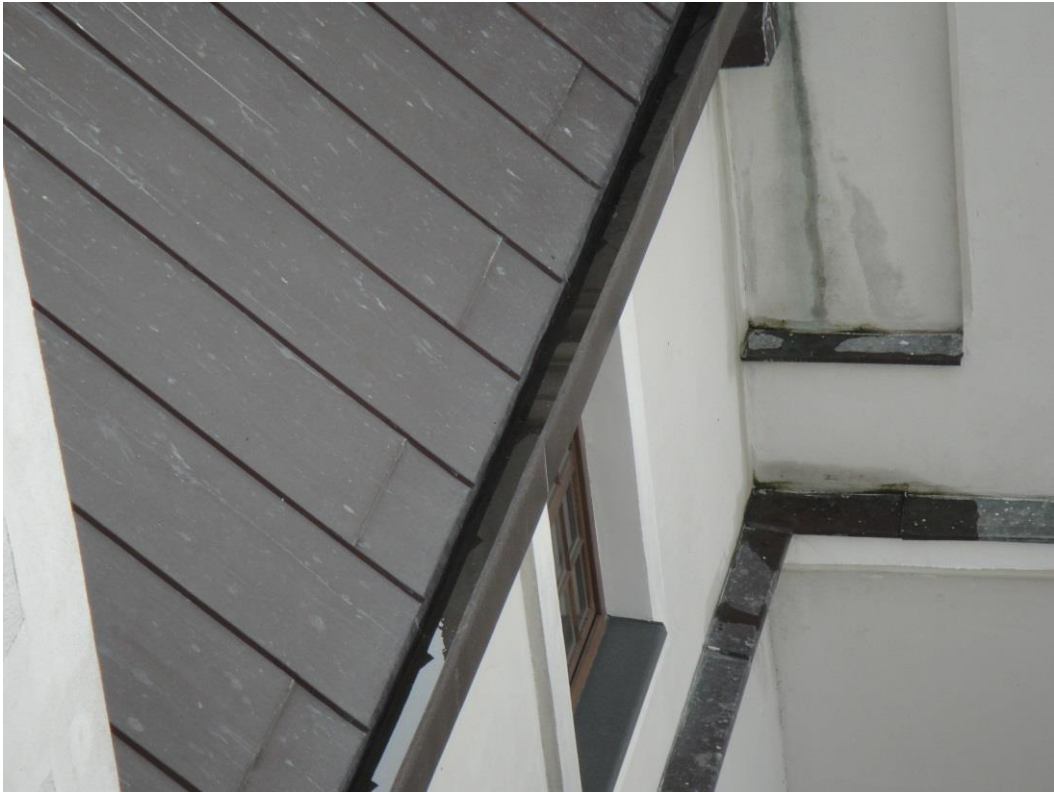
Brak odpływu na łączniku skrzydła południowego z zachodnim

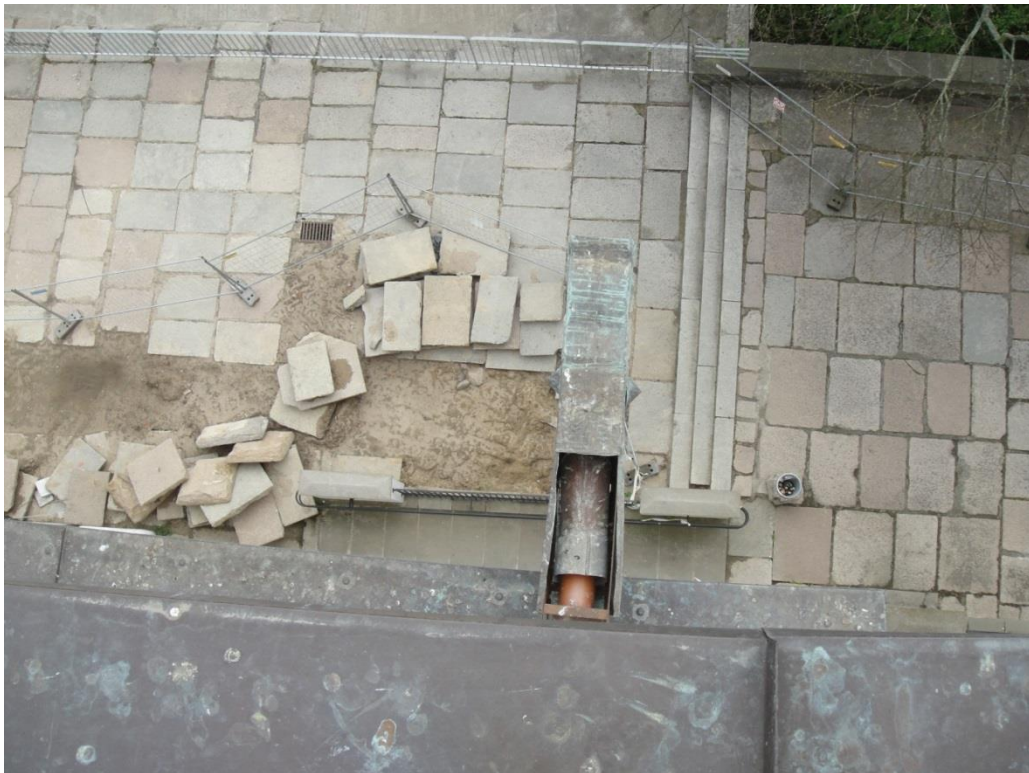
Brak pokrywy „żygacza” na ścianie wschodniej skrzydła wschodniego

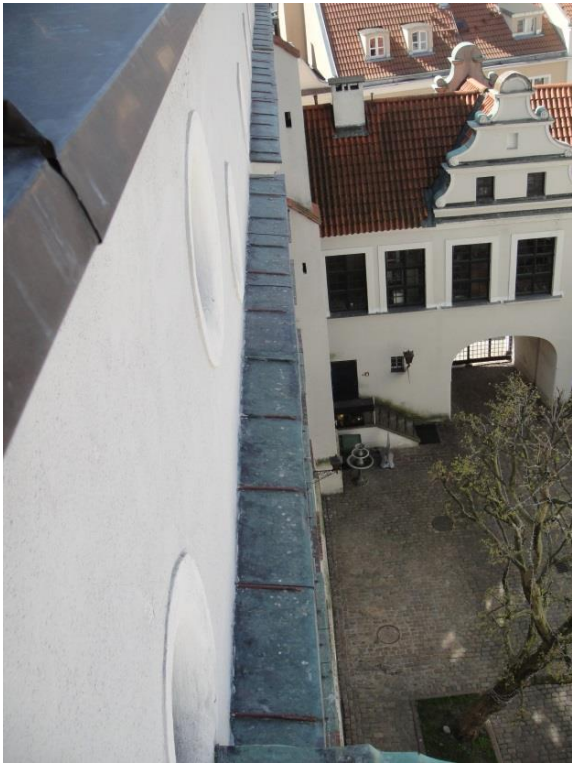
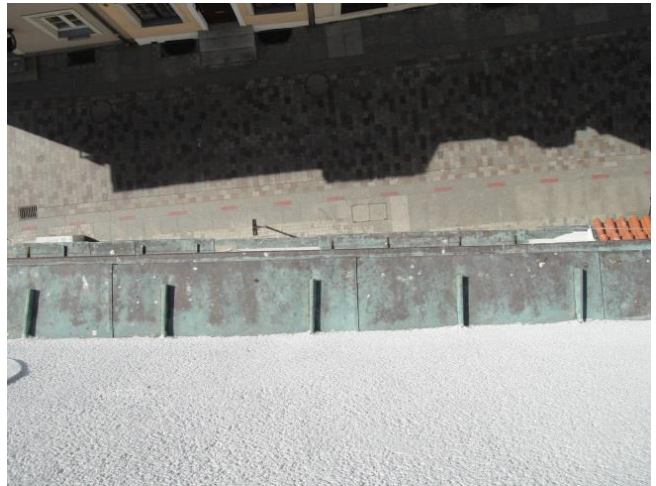
Brak osłon z blachy na prętach - dolny poziom ściany pd ,skrzydło zachodnie

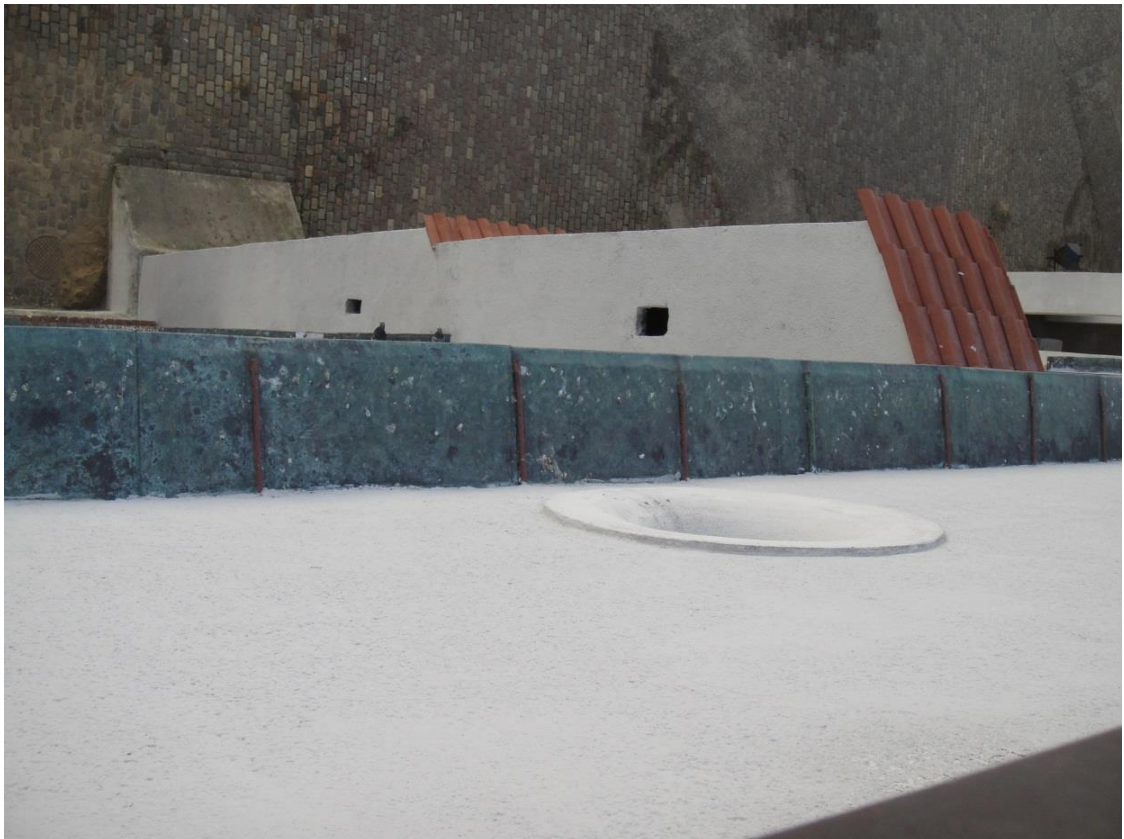
Brak osłon - skrzydło zachodnie

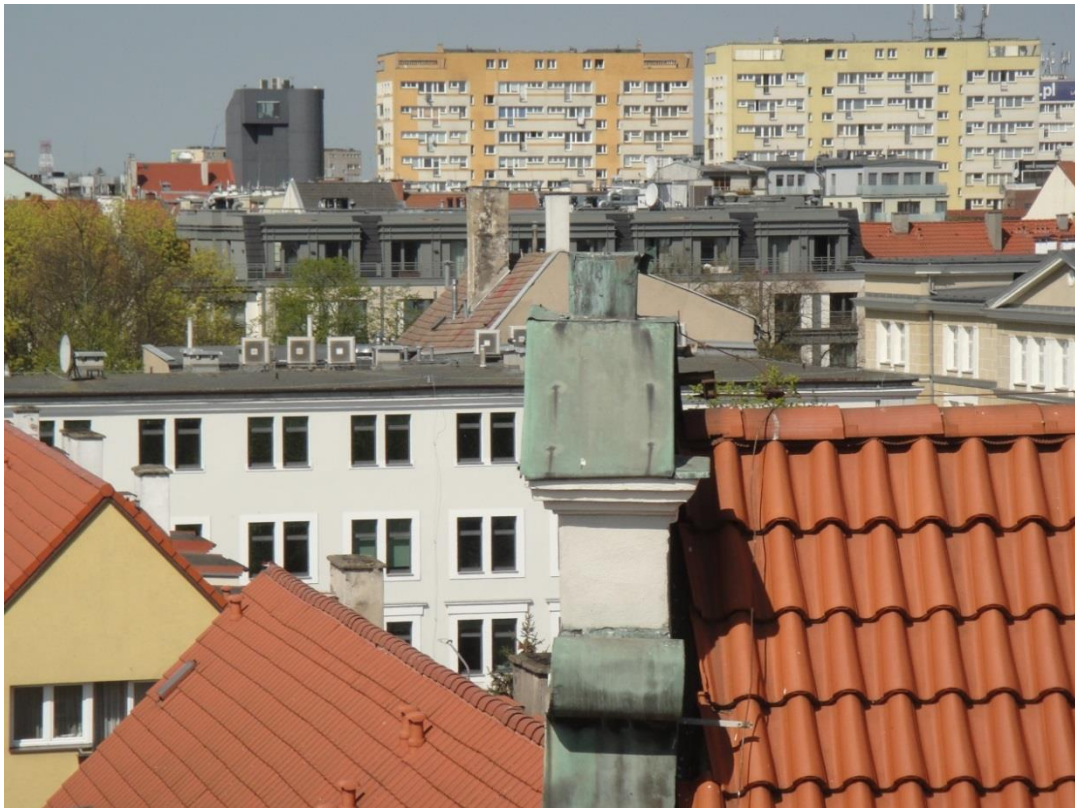
Luźna blacha na szczycie-Skrzydła Menniczego

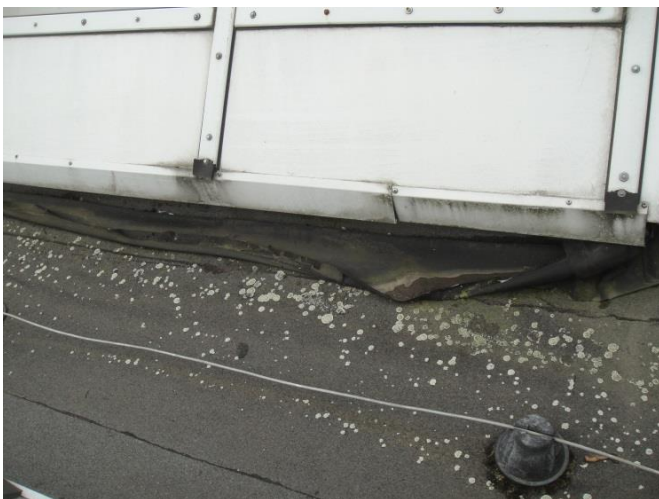
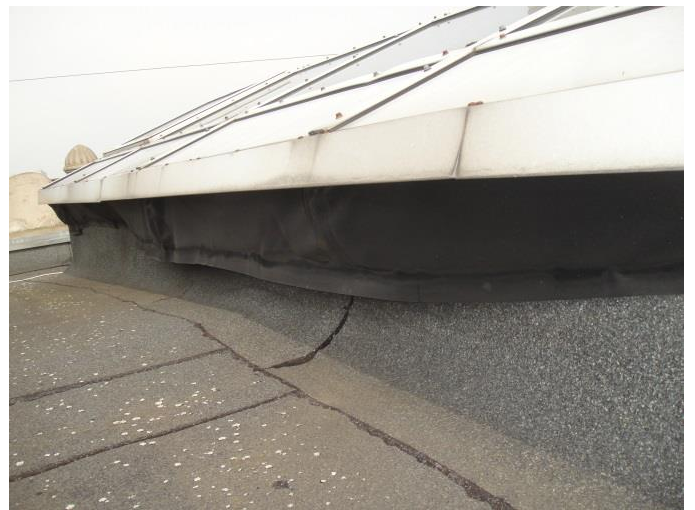
Odklejone gumy na świetlikach skrzydła zachodniego

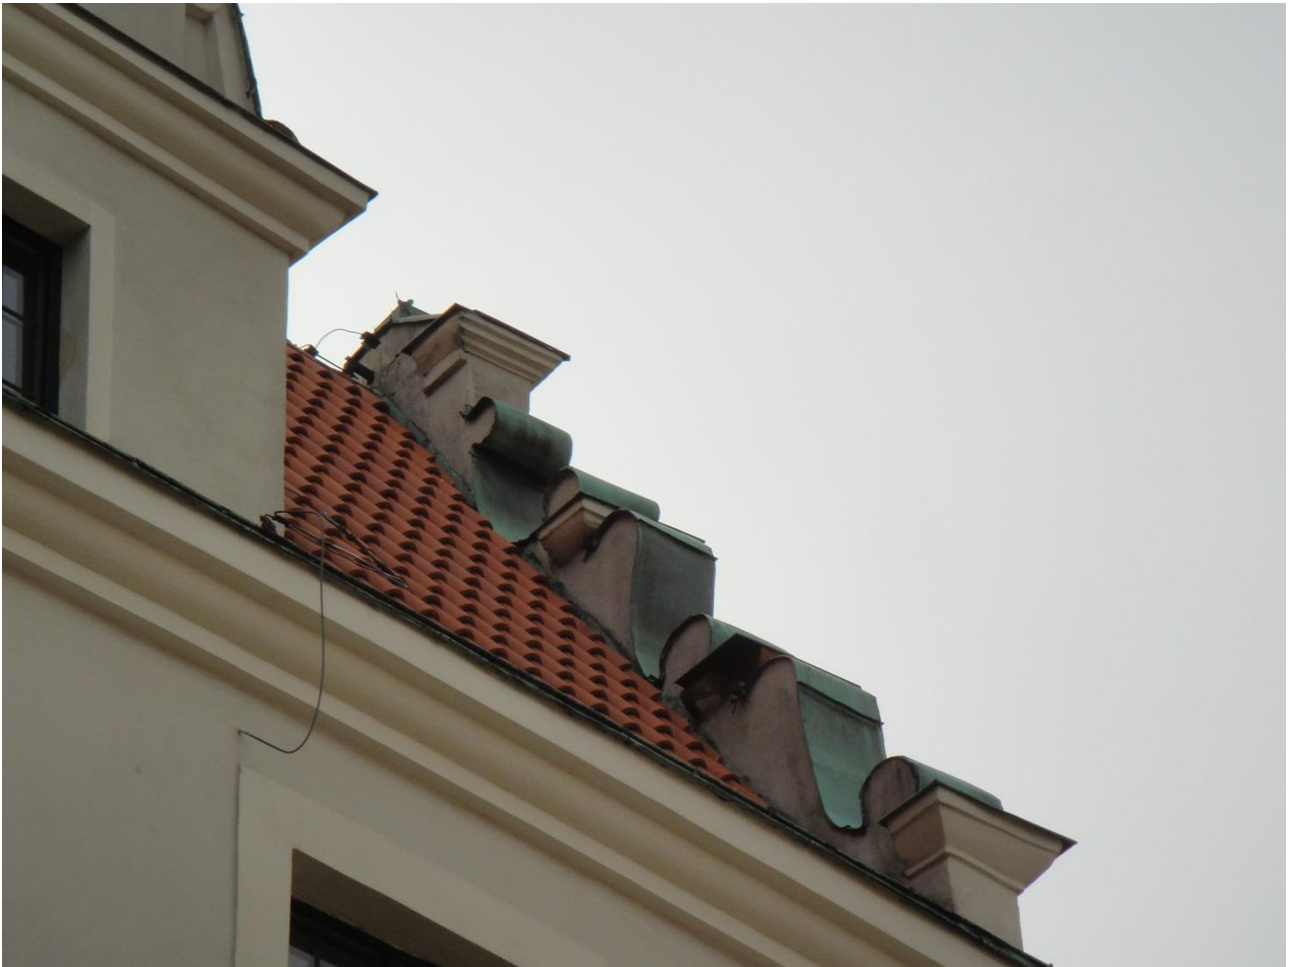
Skrzydło mennicze- widoczna dziura pod blachą

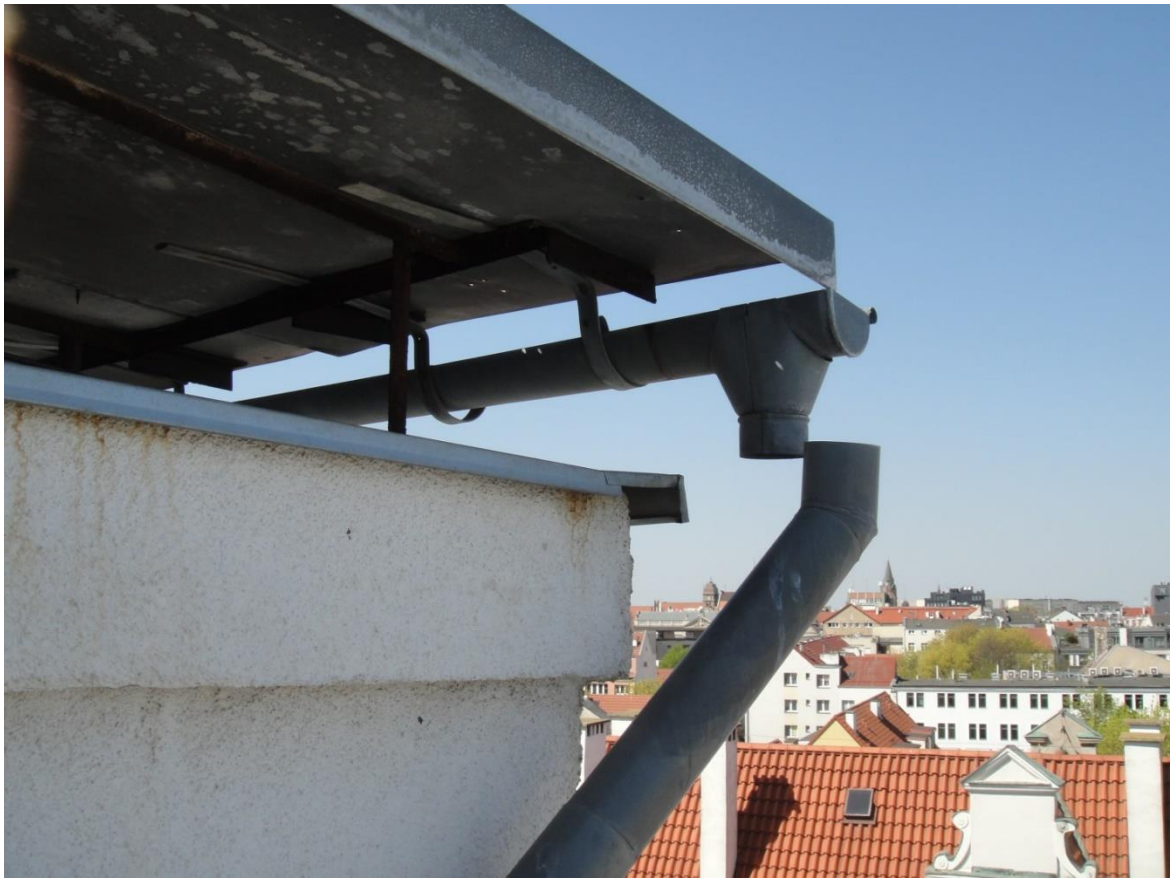
Usterka na Skrzydle zachodnim

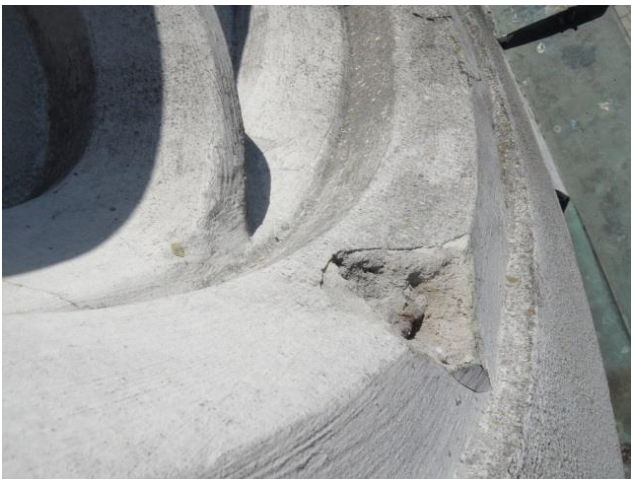
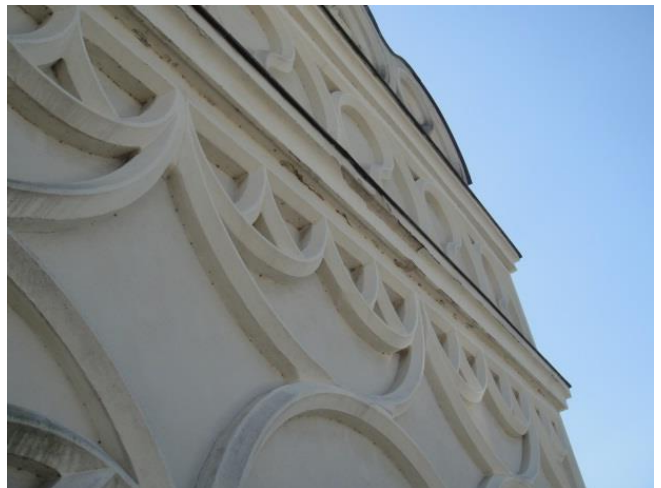
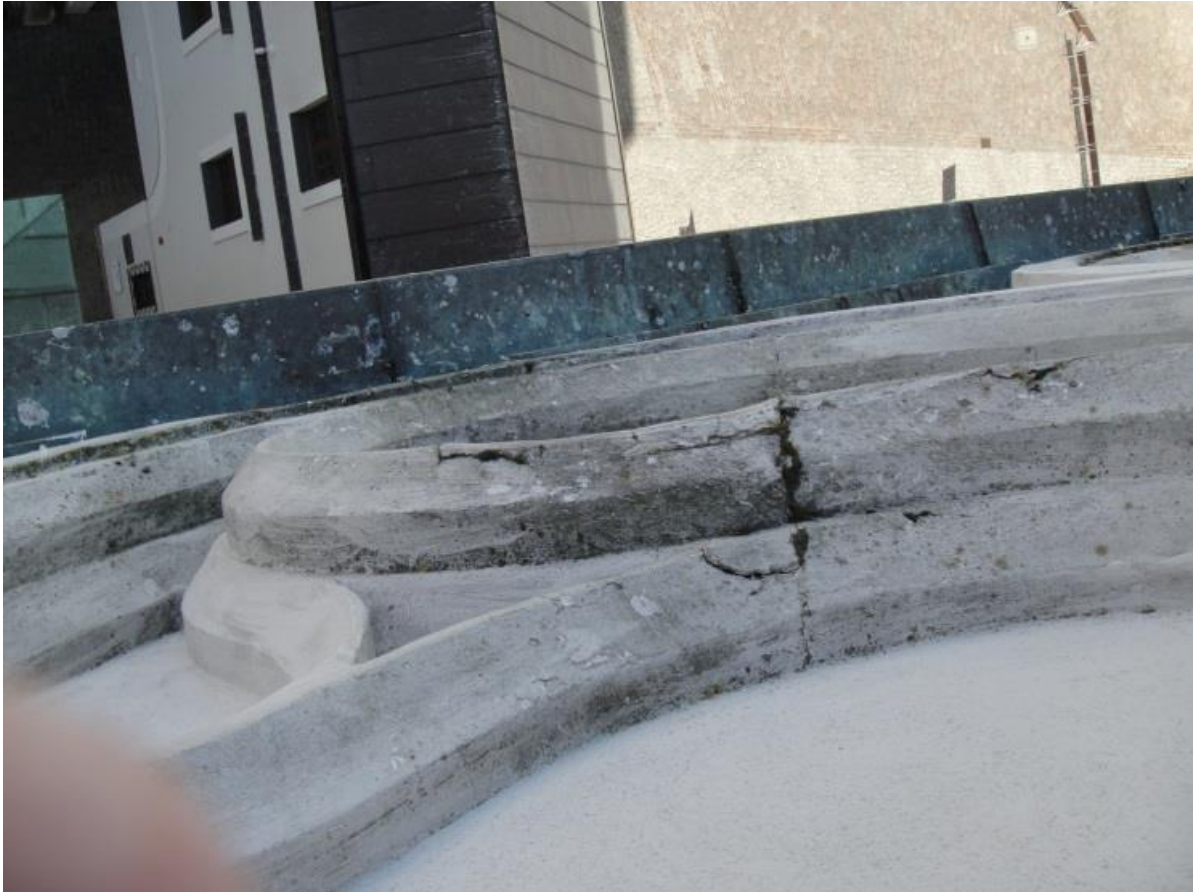
Ozdobne elementy na dachu Opery („ślimaki”)- znaczne uszkodzenia

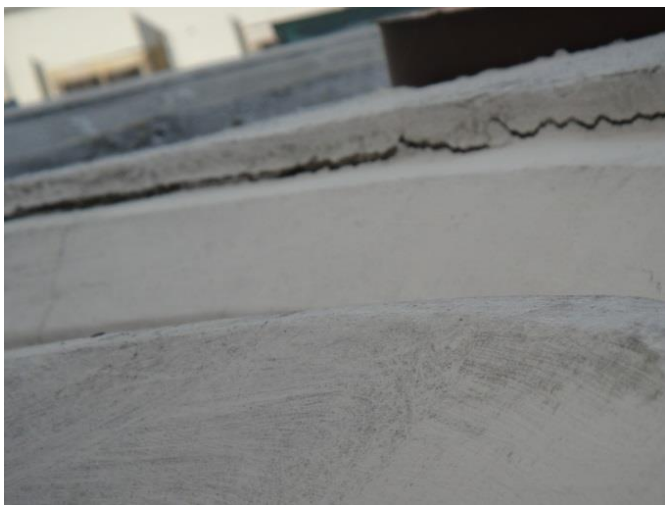
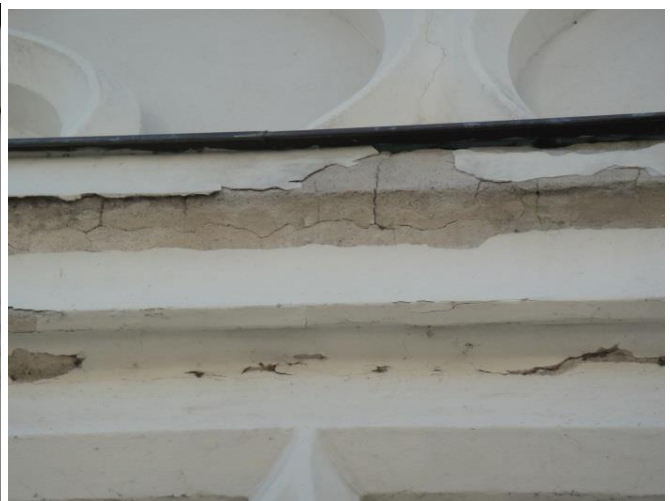
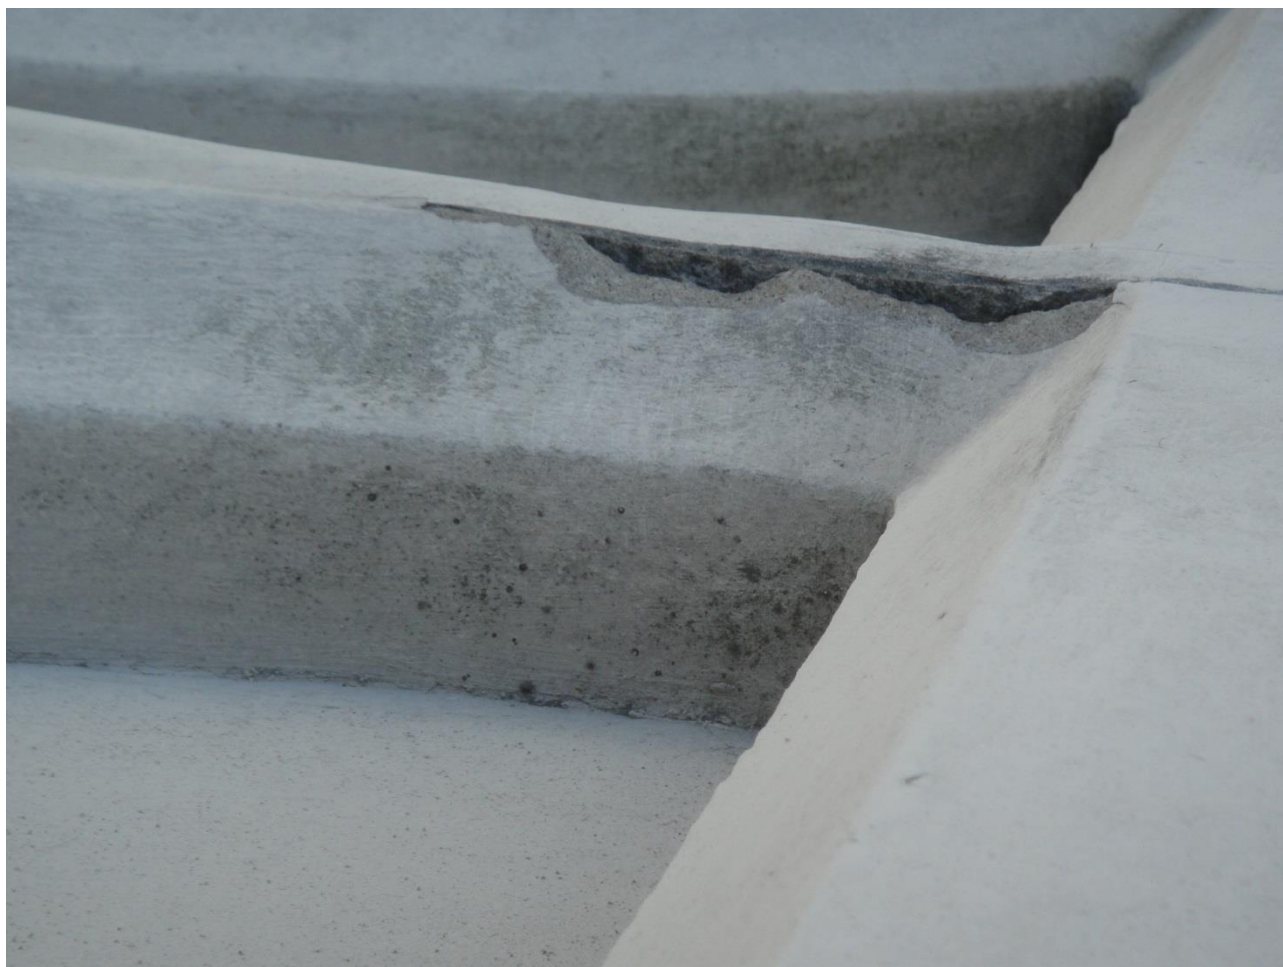
Gzyms pod „ślimakami” oraz widoczne zbrojenie (skrzydło południowe)

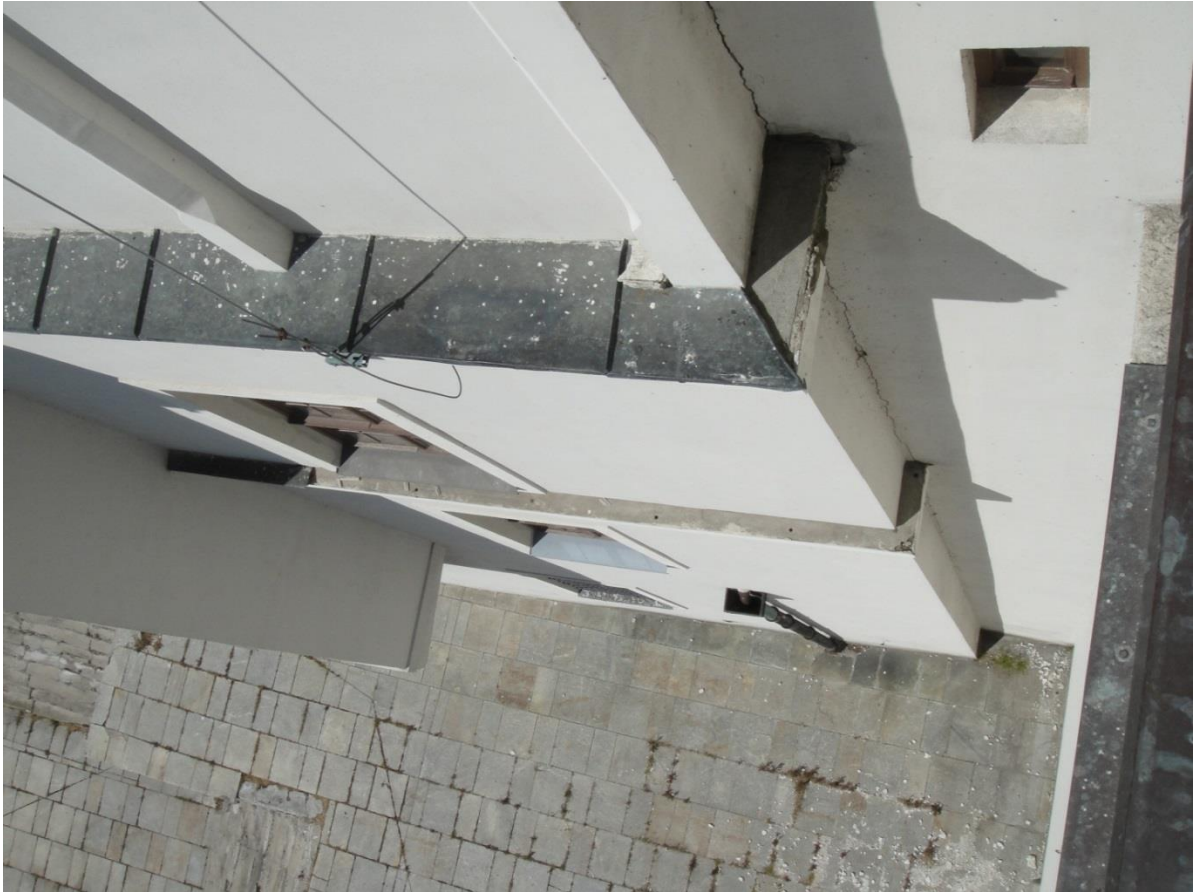
Brak parapetu na odcinku 5 metrów-ściana wschodnia

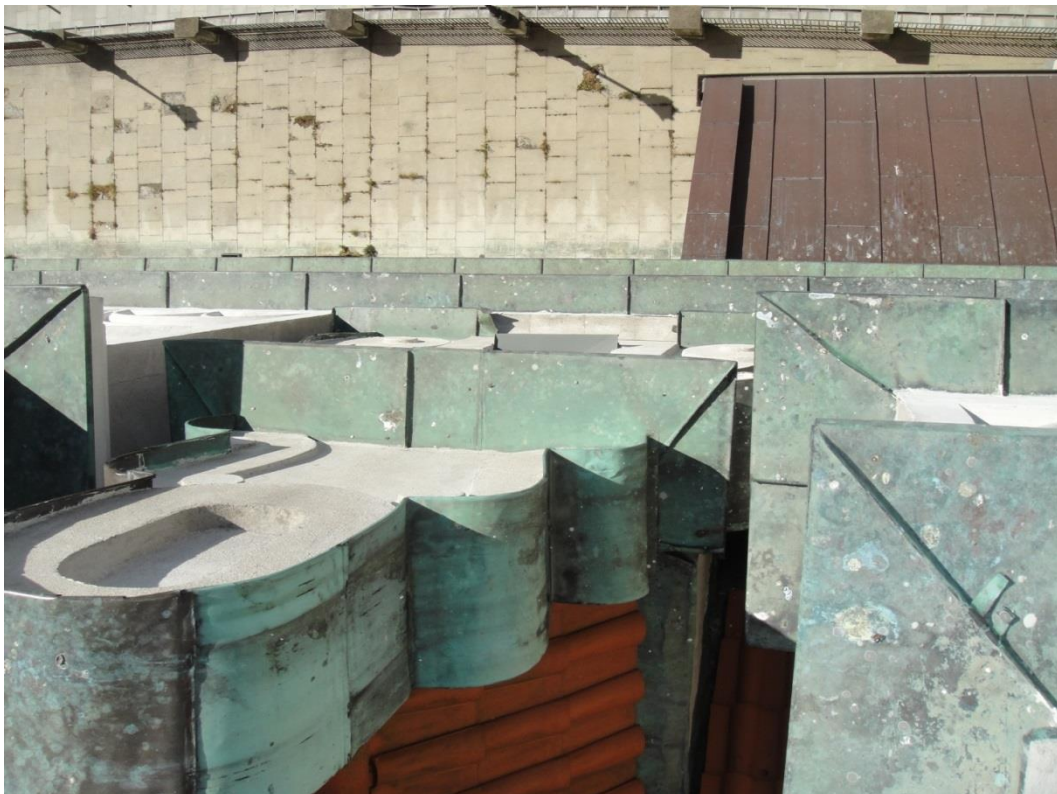
Brak parapetu-ściana południowa skrzydła menniczego

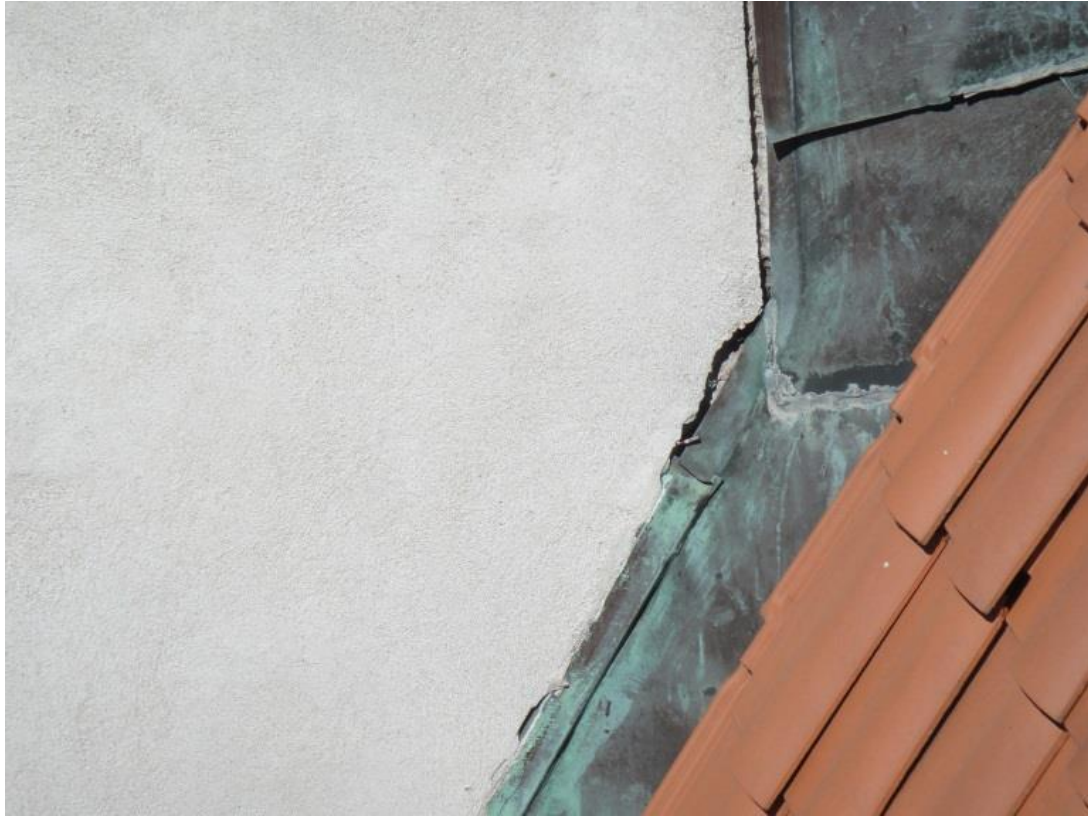
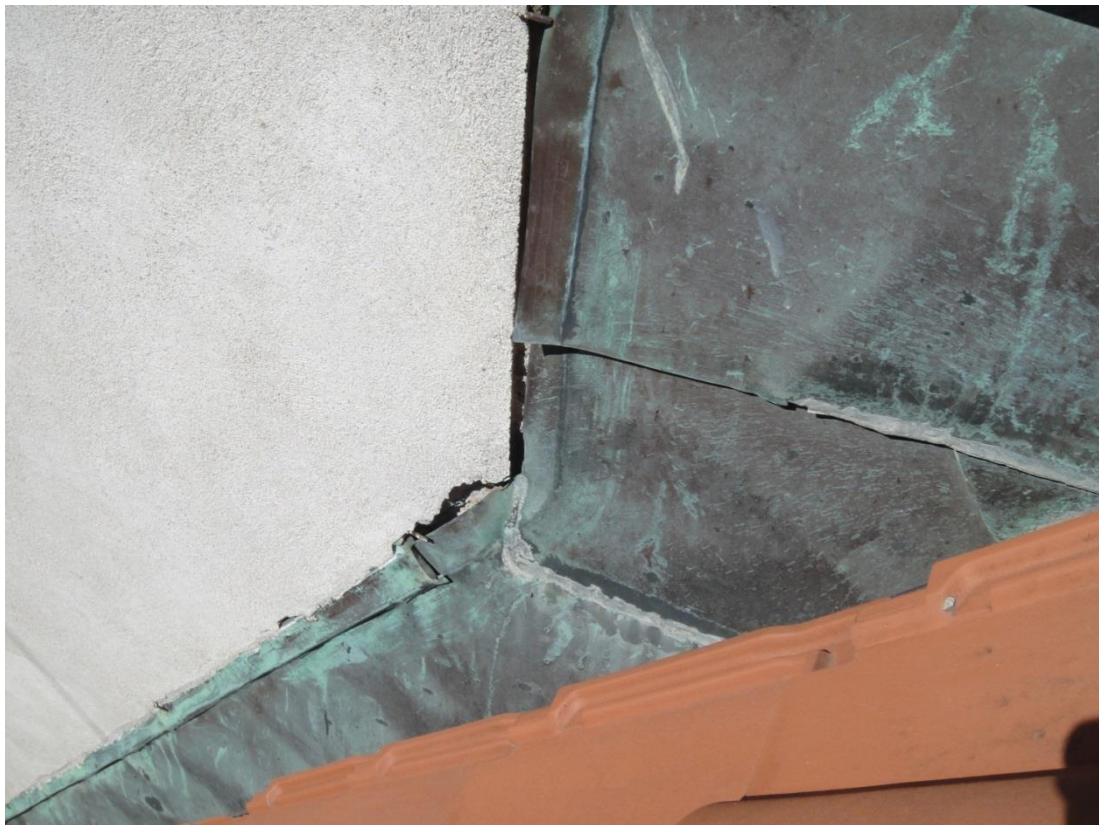
Widoczny brak elementów opierzenia z blachy

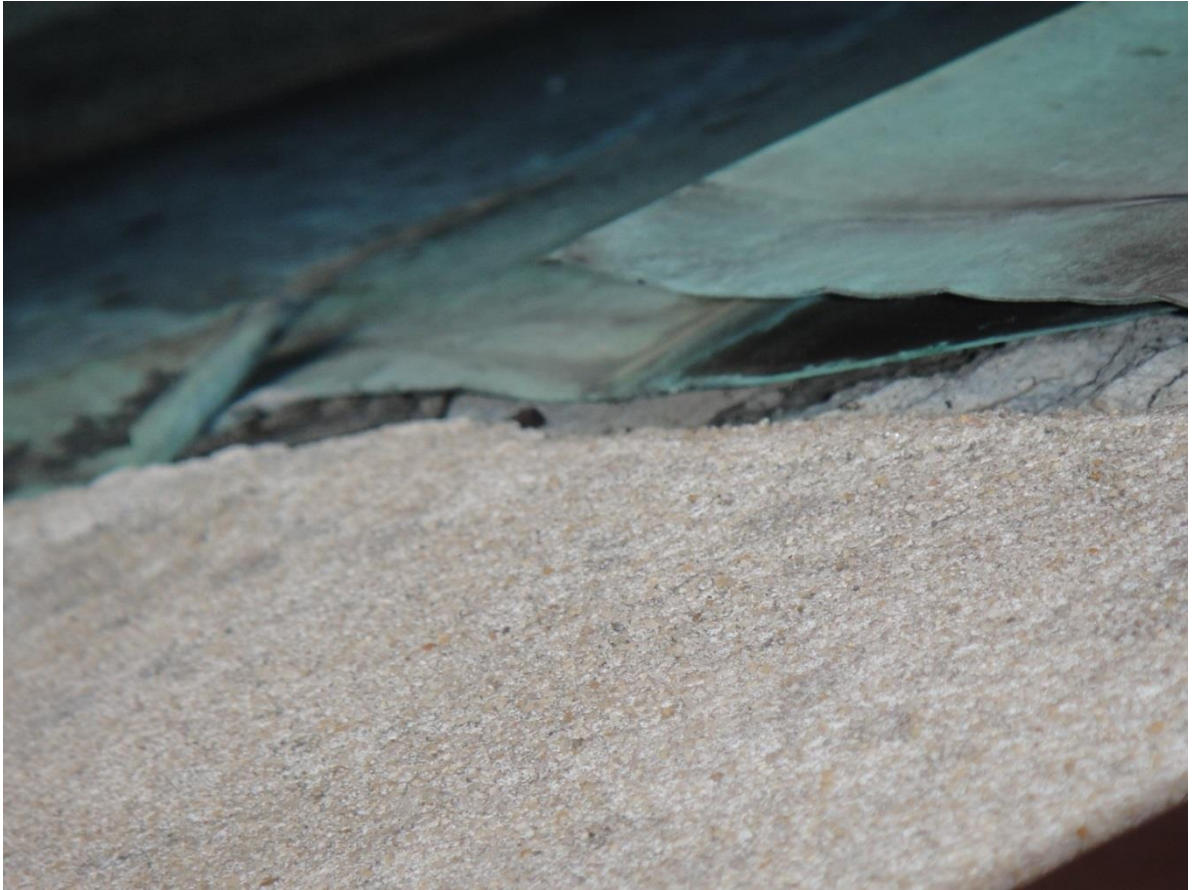
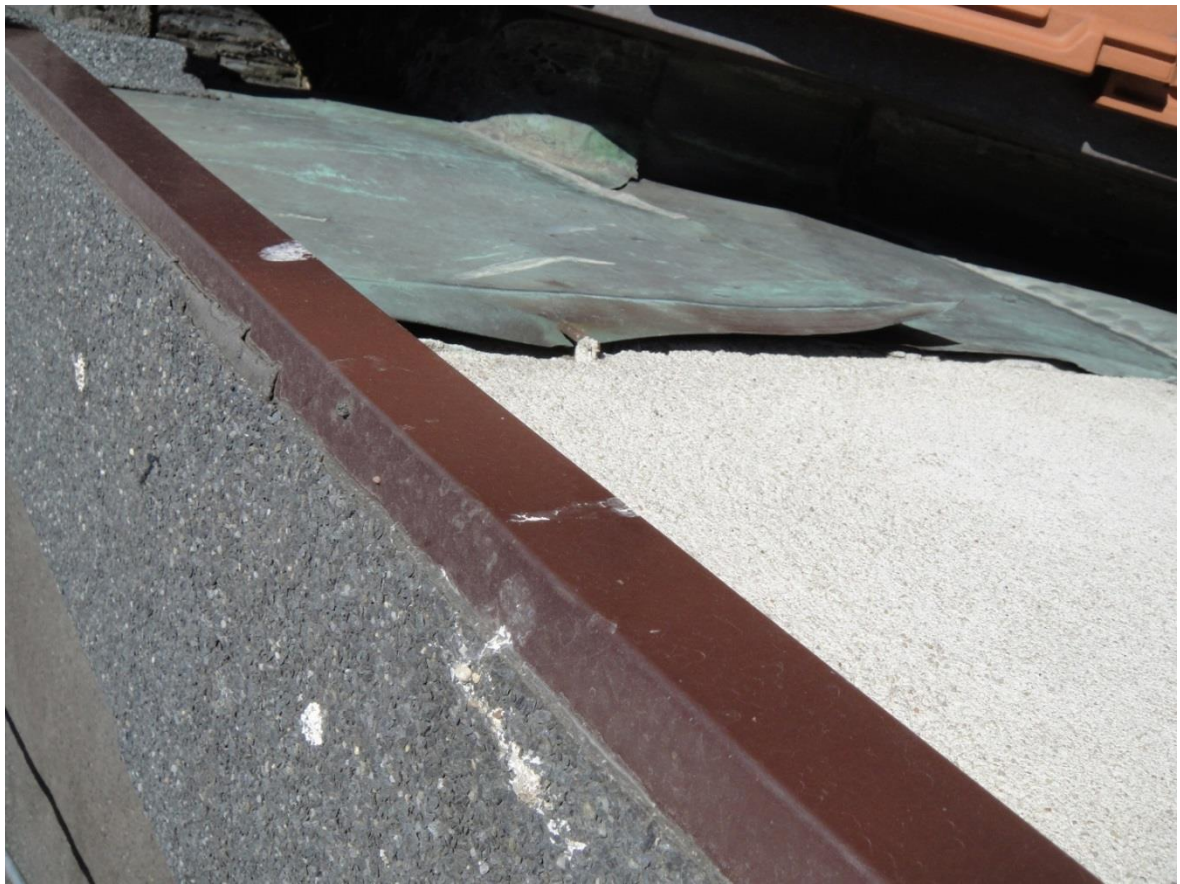
Brak opierzenia z blachy, nieszczelne opierzenia blacharskie

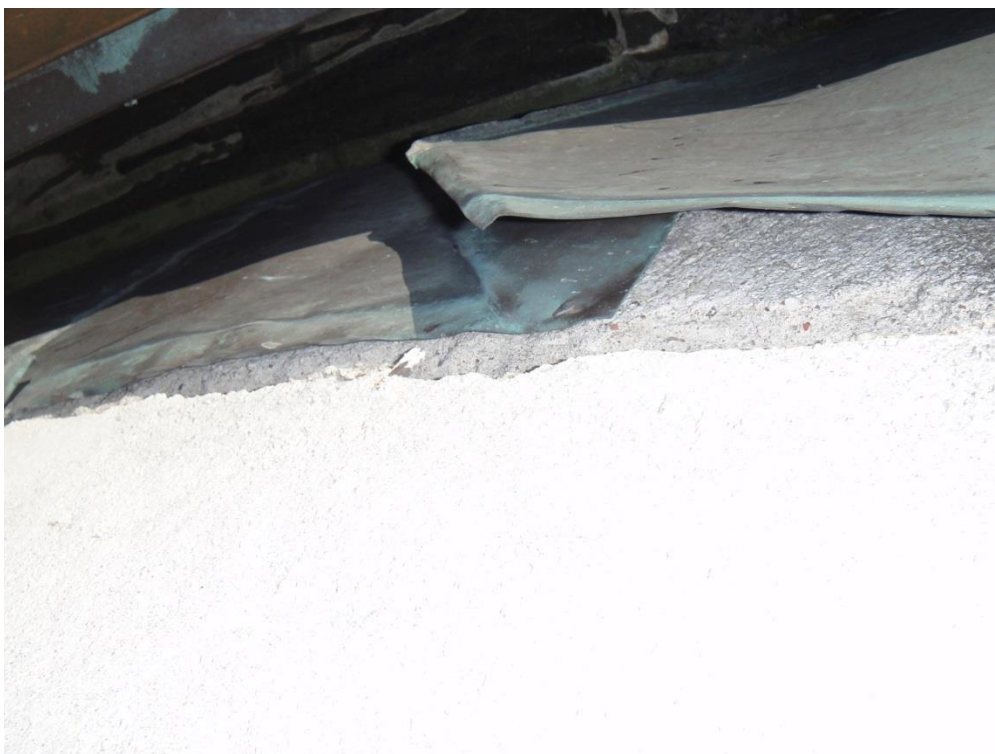
c.d. nieszczelności opierzeni blacharskich

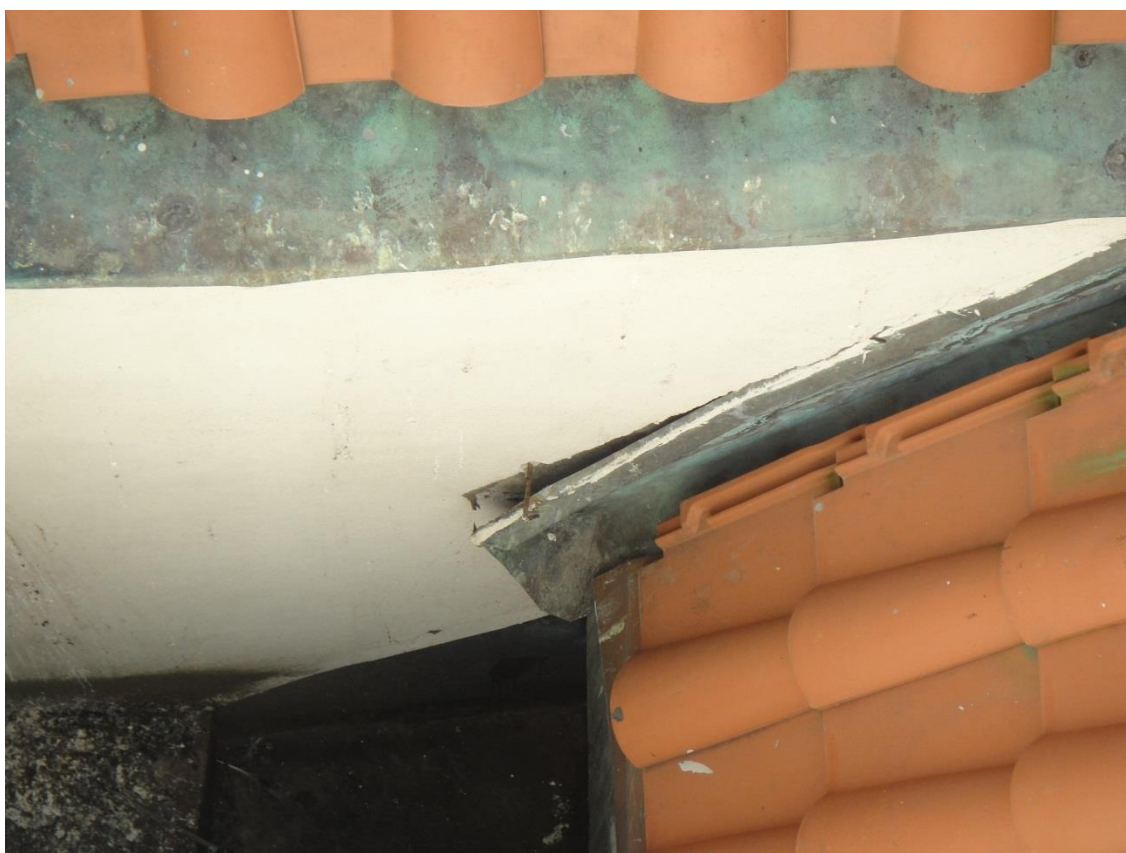
Uszkodzony Opierzenie na styku dachu i ściany

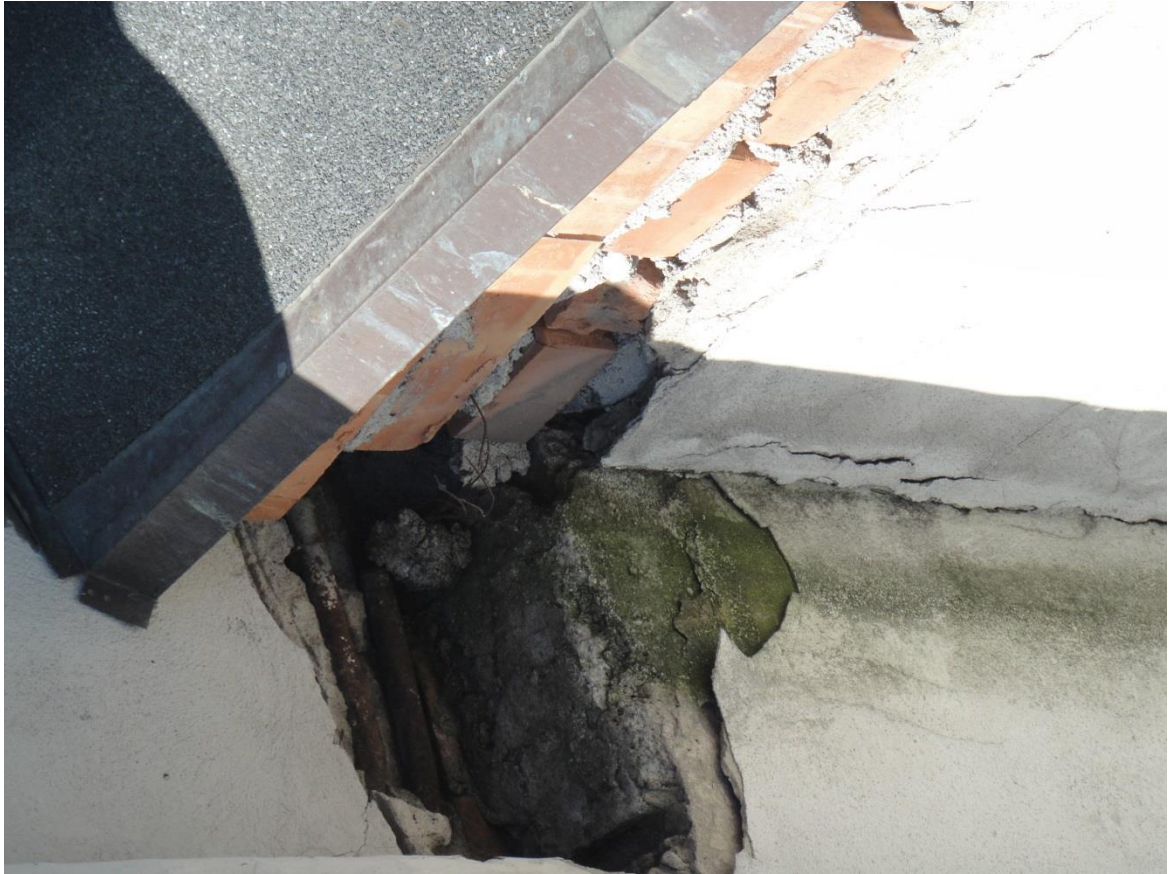
Widoczne zbrojenie na połączeniu skrzydła wschodniego z Operą

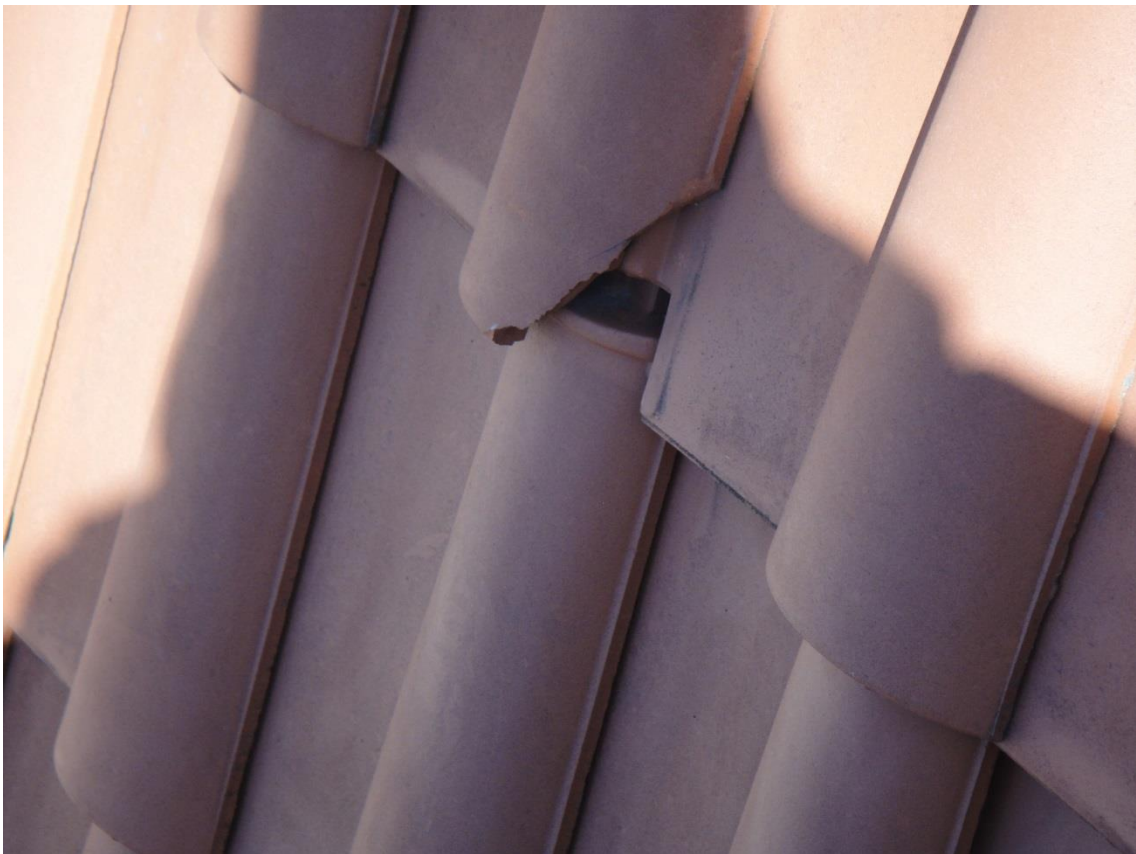
Złamana dachówka skrzydła mennisznego
