BADANIA STRATYGRAFICZNE NA OBECNOŚĆ WYSTĘPOWANIA HISTORYCZNEJ  
POLICHROMII NA ELEWACJACH ZABYTKOWEGO BUDYNKU  
PRZY UL. STARY RYNEK NR 19 W ZIELONEJ GÓRZE  
WRAZ Z PROGRAMEM PRAC RENOWATORSKICH

Zielona Góra, sierpień 2019r.

Rodzaj: Stratygrafia nawarstwień malarskich elewacji budynku przy ul. Stary Rynek 19 w Zielonej Górze wraz z programem prac renowatorskich.

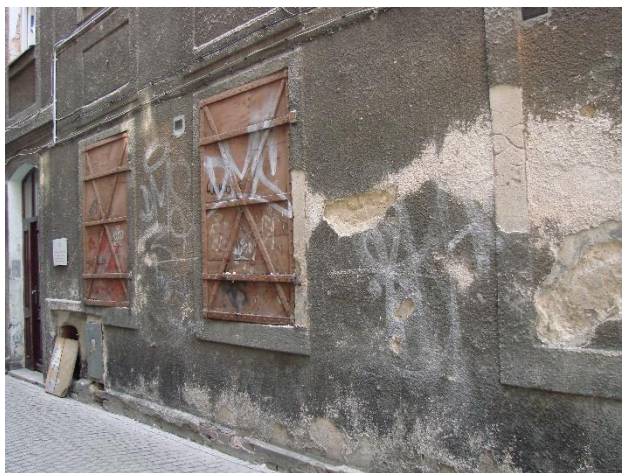
il.6 ubytki tynku w partii przyziemia elewacji bocznej

- usunięcie partii zdegradowanych, zasolonych, odparzonych, silnie zdeintegrowanych. Wszystkie partie słabe, wykruszające się należy usunąć do zdrowego podłoża,

- w miejscach zawilgoconych wykonanie tynków renowacyjnych WTA w systemie KEIM lub równoważnym,
- w pozostałych partiach proponuje się wykonanie nowych tynków wapiennych np. KEIM NHL-Kalkputz-Fein lub równoważnych,

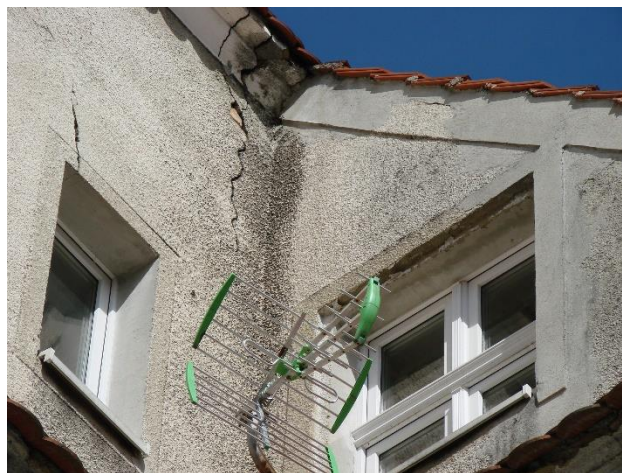
il.7 spękania i rysy na narożniku elewacji bocznej

- w miejscach spękań – w przypadku rys i drobnych spękań poszerzyć je i uzupełnić w technologii mineralnej. W przypadku większych spękań należy sprawdzić czy nie ulegają one pogłębieniu. Jeśli spękania są stabilne fragmenty należy przemurować cegłą o tożsamy parametrach, na zaprawie wapiennej z niewielkim dodatkiem cementu, wzmocnienie nadproży przez osadzenie kątownika stalowego, wzmocnienie miejsc spękanych na elewacji przy pomocy metod wzmacniania murów np. Helifix,

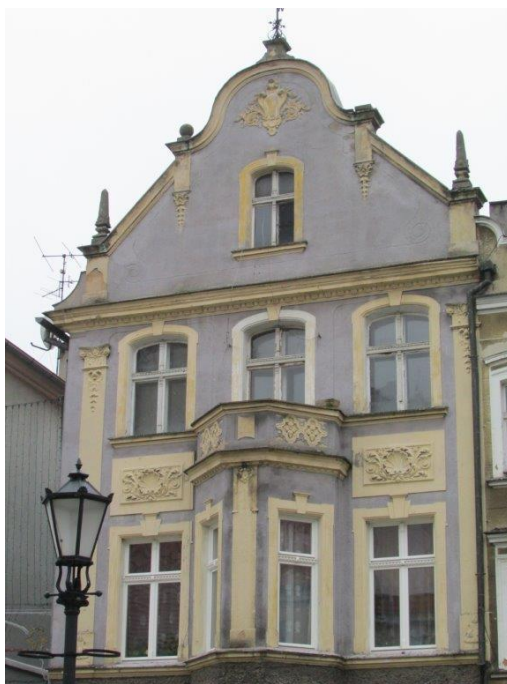
Budynek posiada detal architektoniczny na elewacjach frontowej i bocznej w postaci cokołu, gzymsów, płycin, opasek, lizen, pilastrów, sterczyn. Elementy z ubytkami, spękaniami, zabrudzeniami, zaciekami, o zatartym rysunku na skutek nakładania kolejnych warstw wymagają naprawy i odtworzenia wg zachowanych partii.

il.8 elewacja frontowa powyżej parteru z widoczną dekoracją sztukatorską

- usunięcie partii zdegradowanych, odparzonych,
- usunięcie wtórnych narzutów i nieestetycznych uzupełnień tynków,
- usunięcie wtórnych wymalowań z fragmentów stabilnych,
- zmycie pod ciśnieniem wodą ze środkiem biodegradowalnym,
- w miejscach występowania rys i drobnych spękań- poszerzenie i uzupełnienie w technologii mineralnej,
- uzupełnienie drobnych ubytków przy użyciu zaprawy sztukatorskiej z ręki,
- naprawa gzymsu wieńczącego poprzez ewentualne przemurowanie cegłą przyciętą wg stanu istniejącego, odtworzenie profilowania wg stanu istniejącego i wyostrzenie rysunku,
- odtworzenie brakujących detali np. kuli wieńczącej szczyt elewacji frontowej,
- uczytelnienie i wyostrzenie rysunku
- malowanie w kolorystyce ustalonej na podstawie badań stratygraficznych przy użyciu farb krzemianowych.

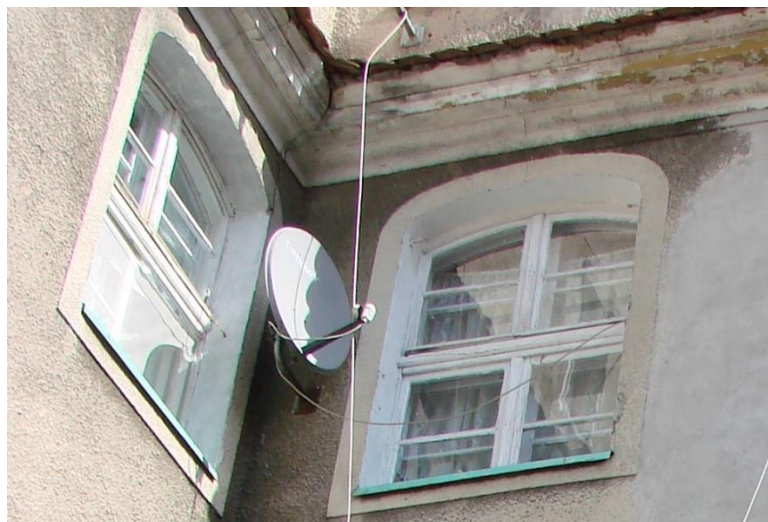
Stan zachowania: w oknach historycznych widoczne ubytki i wypaczenia drewnianych ramiaków i ubytki warstwy malarskiej, ubytki kitów.

il.9 historyczna stolarka okienna w elewacji bocznej

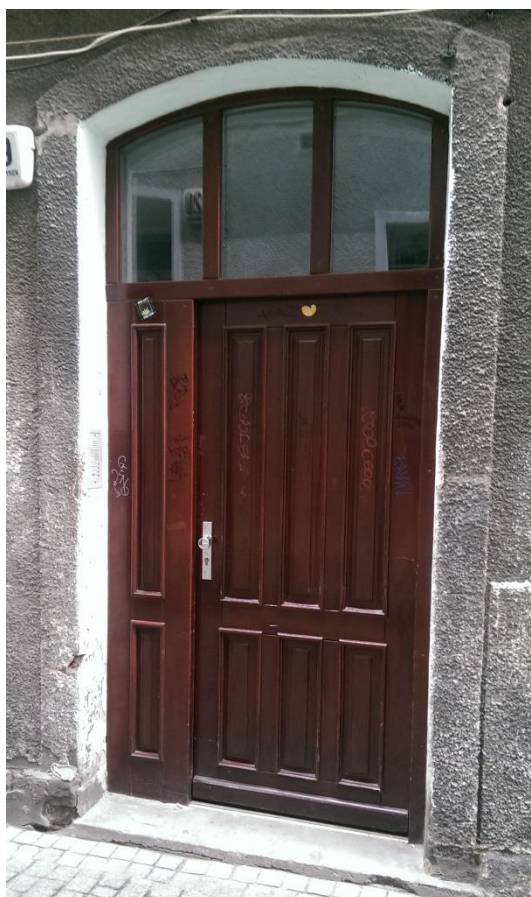
Główne wejście do budynku znajduje się w elewacji bocznej w formie półtoraskrzydłowych prostokątnych drewnianych drzwi o konstrukcji ramowo-płycinowej ze skrzydłami dekorowanymi profilowanymi prostokątnymi płycinami. Przed wejściem niski pojedynczy stopień. Stolarka drzwiowa jest wtórna, wymieniona na nową.

il.10 wejście główne do budynku

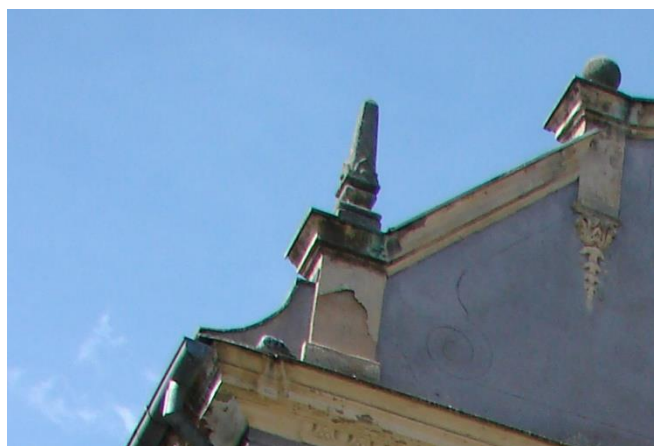
il.14 odkrywka nr 1

| Nr warstwy | Faza chronologiczna | datowanie | Charakterystyka warstwy | kolor |
|---|---|---|---|---|
| 1 | I | XIX/XX w. | tynk | piaskowy |
| 2 | I | XIX/XX w. | warstwa malarska | ugier |
| 3 | II | 2 poł. XXw. | warstwa malarska | jasnożółty |

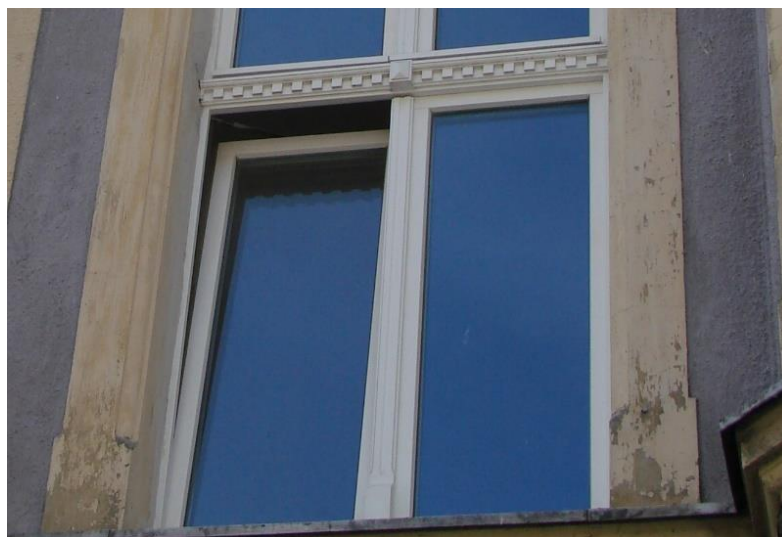
il.15 odkrywka nr 32

| Nr warstwy | Faza chronologiczna | datowanie | Charakterystyka warstwy | kolor |
|---|---|---|---|---|
| 1 | I | XIX/XX w. | tynk | piaskowy |
| 2 | I | XIX/XX w. | warstwa malarska | ugier |
| 3 | II | 2 poł. XXw. | warstwa malarska | jasnożółty |

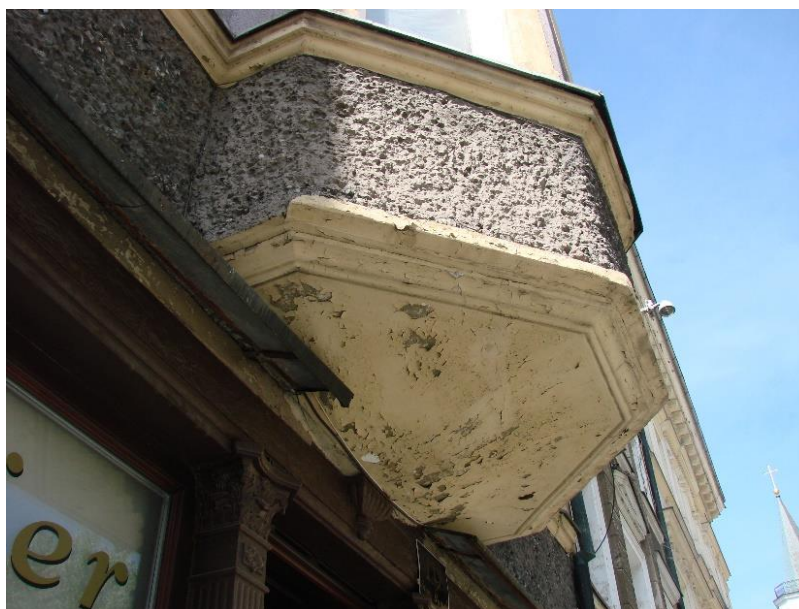
il.16 odkrywka nr 3

| Nr warstwy | Faza chronologiczna | datowanie | Charakterystyka warstwy | kolor |
|---|---|---|---|---|
| 1 | I | XIX/XX w. | tynk | piaskowy |
| 2 | I | XIX/XX w. | warstwa malarska | ugier |
| 3 | II | 2 poł. XX w. | warstwa malarska | jasnożółty |

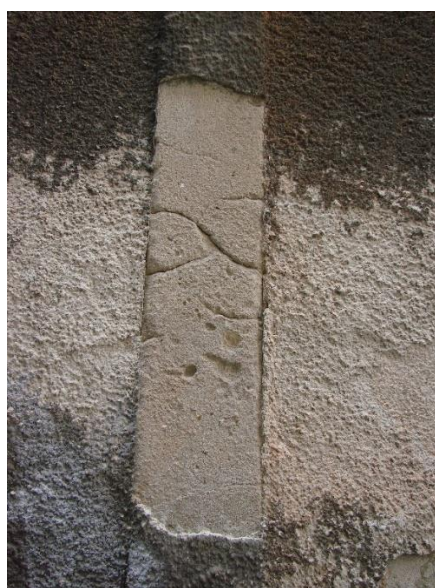
il.18 odkrywka nr 4

| Nr warstwy | Faza chronologiczna | datowanie | Charakterystyka warstwy | kolor |
|---|---|---|---|---|
| 1 | I | XIX/XX w. | tynk | piaskowy |
| 2 | I | XIX/XX w. | warstwa malarska | ugier |
| 3 | II | 2 poł. XX w. | tynk | szary |

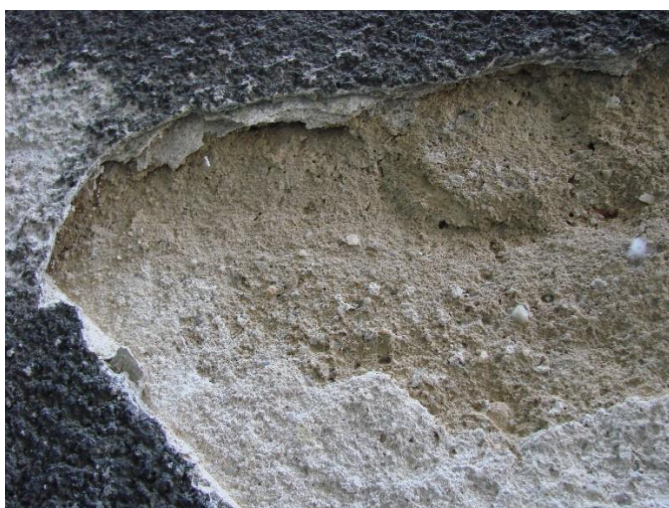
il.19 odkrywka 5 – mur

| Nr warstwy | Faza chronologiczna | datowanie | Charakterystyka warstwy | kolor |
|---|---|---|---|---|
| 1 | I | XIX w. | tynek | piaskowy |
| 2 | I | XIX/XX w. | tynek | jasny kremowy |
| 3 | I | XIX/XX w. | Warstwa malarska | jasnoszary |
| 4 | II | 2 poł XXw. | tynek | szary |

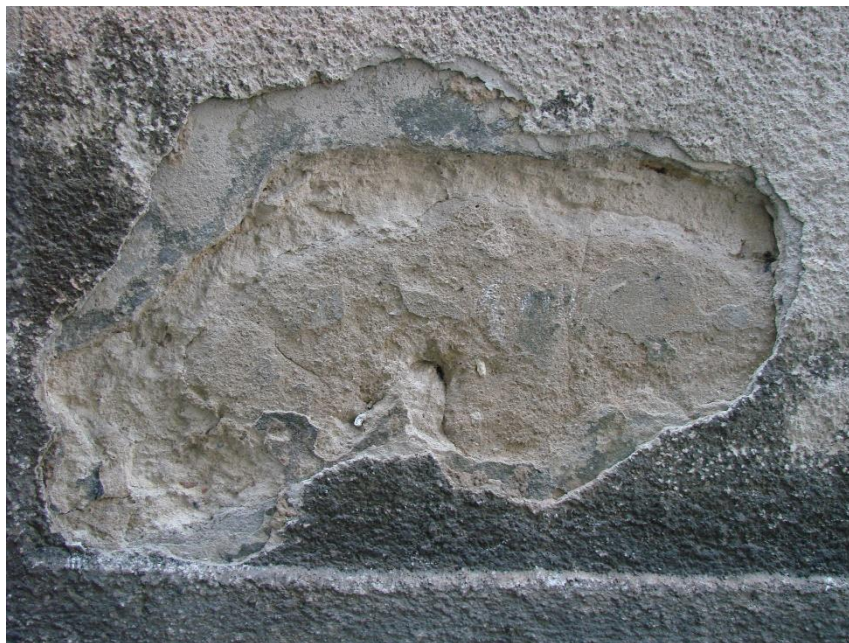
il.20 odkrywka 6 -blenda

| Nr warstwy | Faza chronologiczna | datowanie | Charakterystyka warstwy | kolor |
|---|---|---|---|---|
| 1 | I | XIX w. | tynek | piaskowy |
| 2 | I | XIX/XX w. | Warstwa malarska | jasnoszary |
| 3 | II | 2 poł XXw. | tynek | szary |

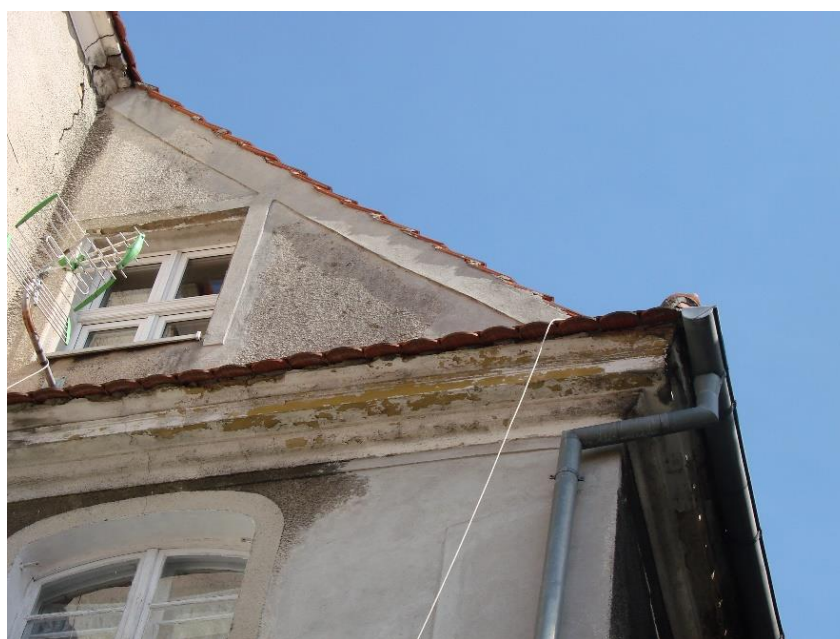
il.21 odkrywka 7 – gzyms koronujący –elewacja tylna

| Nr warstwy | Faza chronologiczna | datowanie | Charakterystyka warstwy | kolor |
|---|---|---|---|---|
| 1 | I | XIX/XX w. | tynek | piaskowy |
| 2 | I | XIX/XX w. | warstwa malarska | ugier |
| 3 | II | 2 poł. XX w. | warstwa malarska | biały |
