Zestaw 2.

Usterki i wady w poddaszu skrzydła północnego.

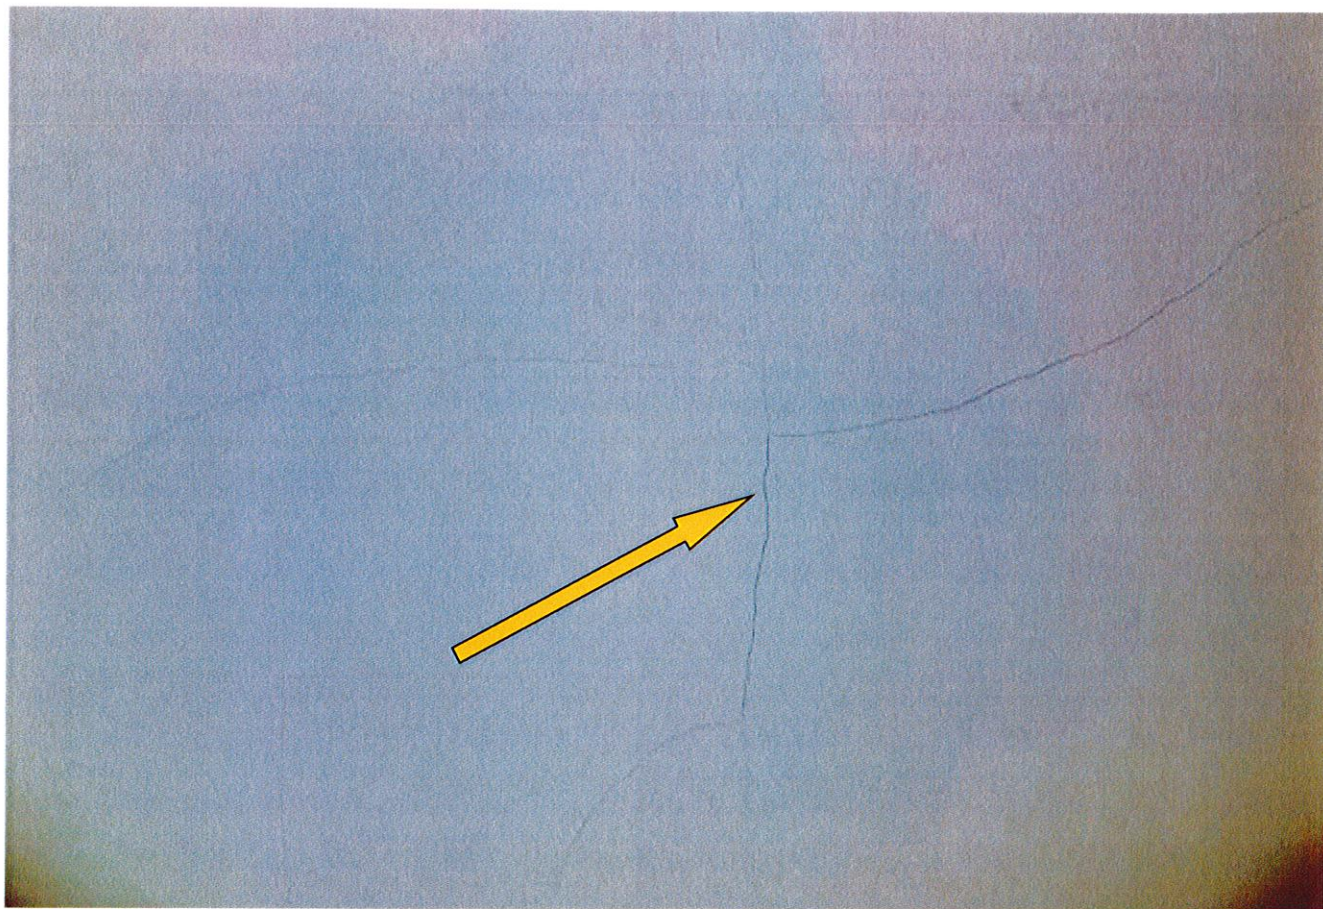
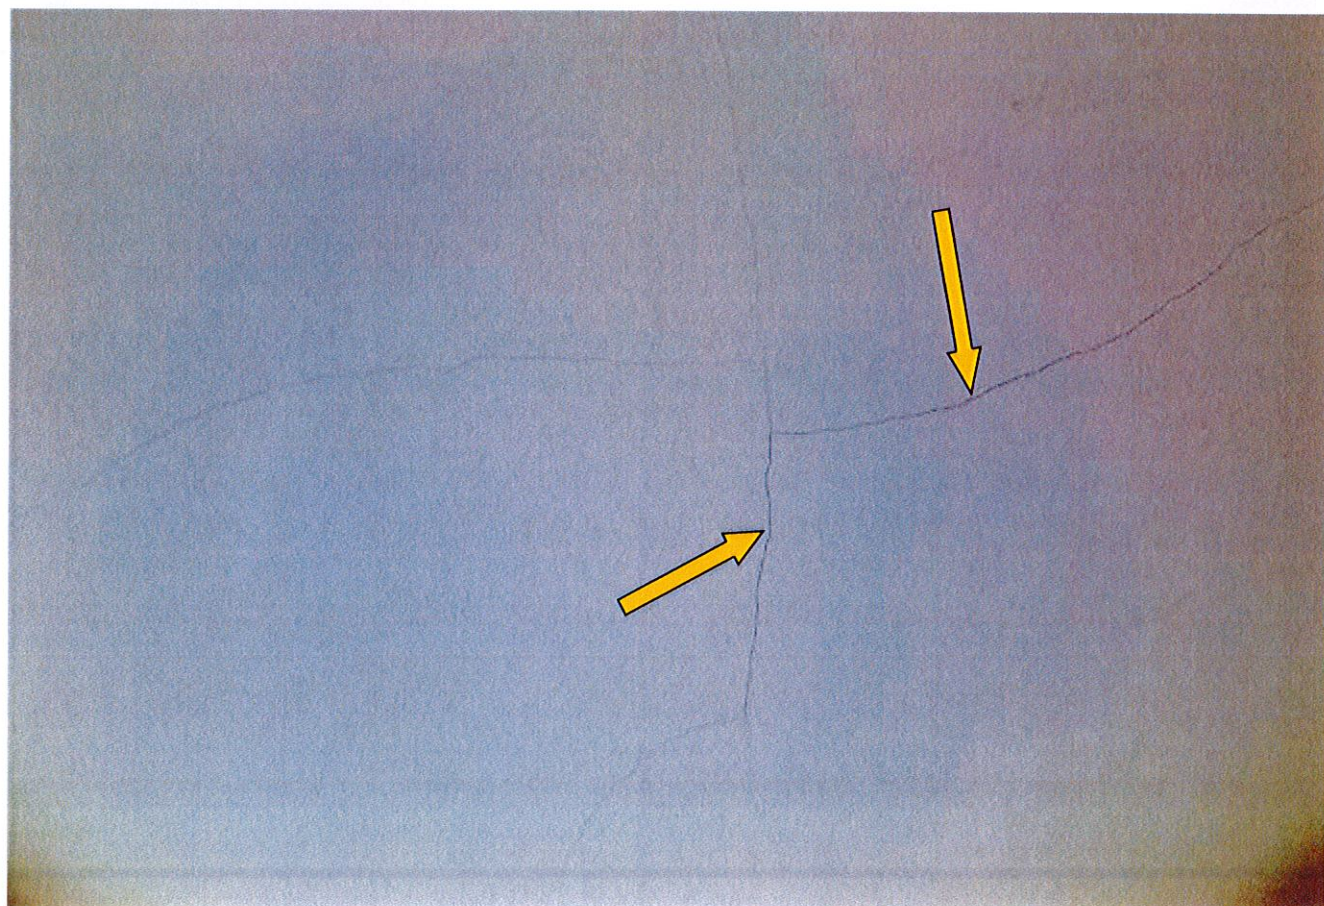
1. Piwnica- Sala Barnima. Pęknięcia tynku spowodowane wykonaniem tynku bez właściwego podkładu cementowego (warstwy podkładowej cementowej) . Tynk „odparzony”, wymaga usunięcia warstwy odspojonej i wykonania ponownego. [Fot. 1, 2].

Fot. 1, 2. Sala Barnima. Pęknięcia tynku spowodowane wykonaniem tynku bez podkładu cementowego (warstwy podkładowej cementowej). Tynk „odparzony”, wymaga usunięcia warstwy odspojonej i wykonania ponownego.

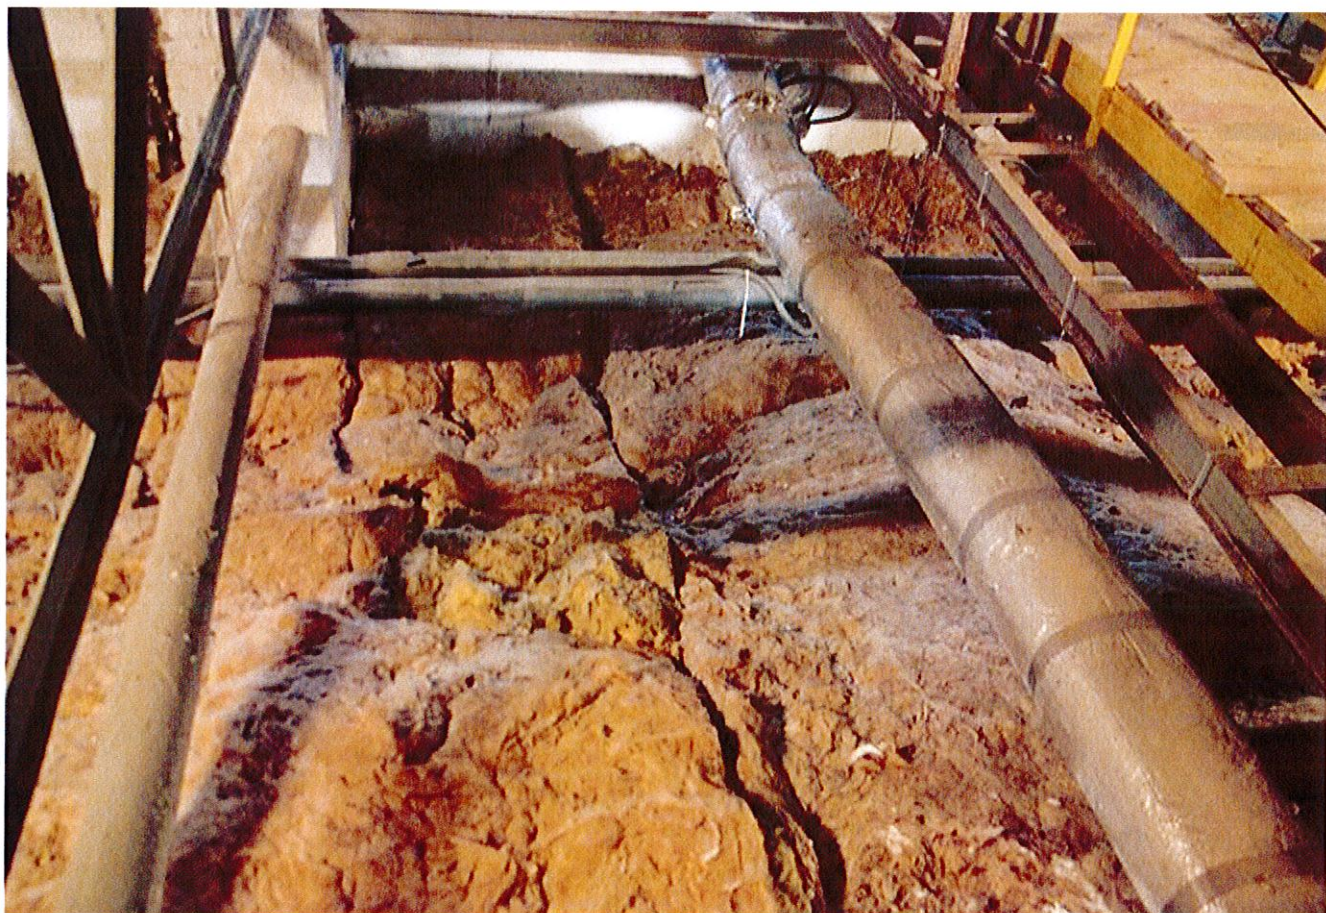
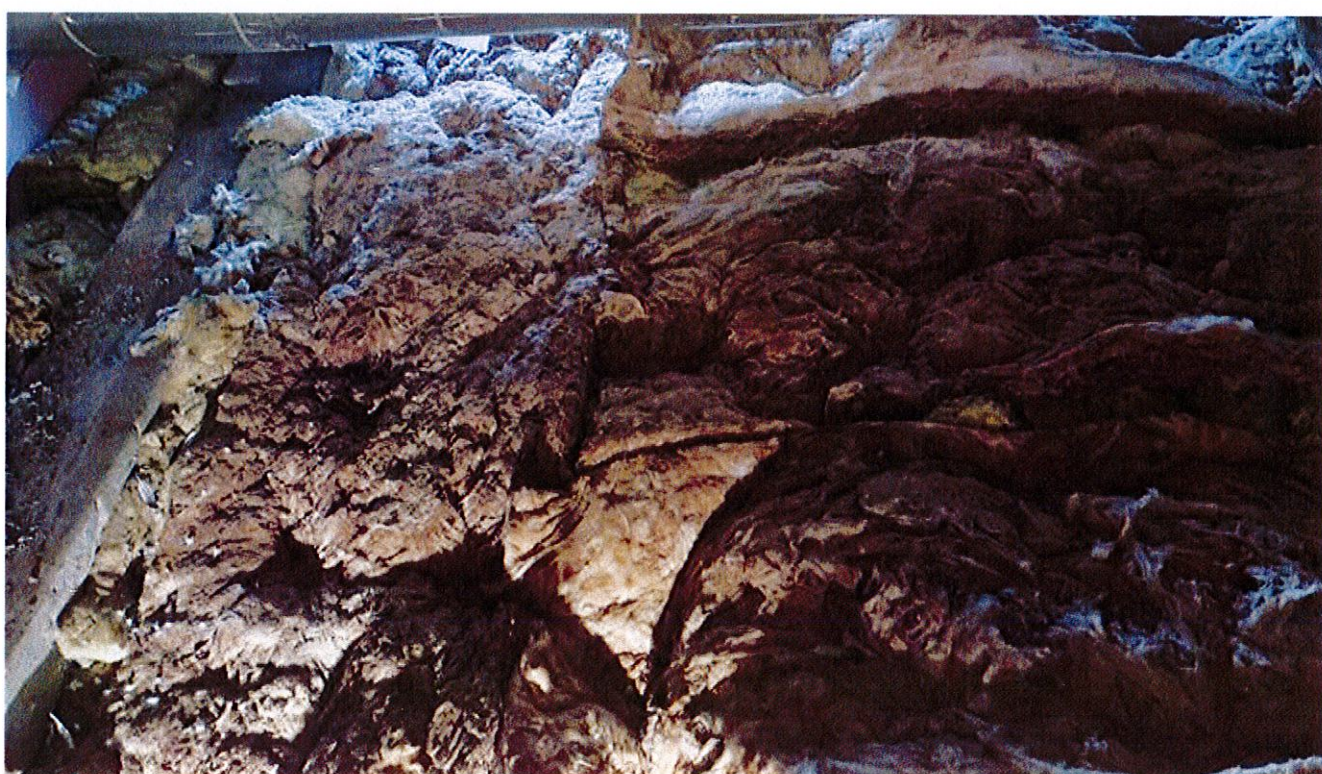
2. Strop (poddasze) nad Salą Bogusława. Warstwa izolacji termicznej na stropie - zdeformowana wełna mineralna z pozostałościami budowy, nie zabezpieczona folią. [Fot. 3, 4].

Fot. 3, 4. Warstwa izolacji termicznej na stropie nad salą Bogusława. Wełna mineralna zdeformowana, z pozostałościami budowy, nie zabezpieczona folią.

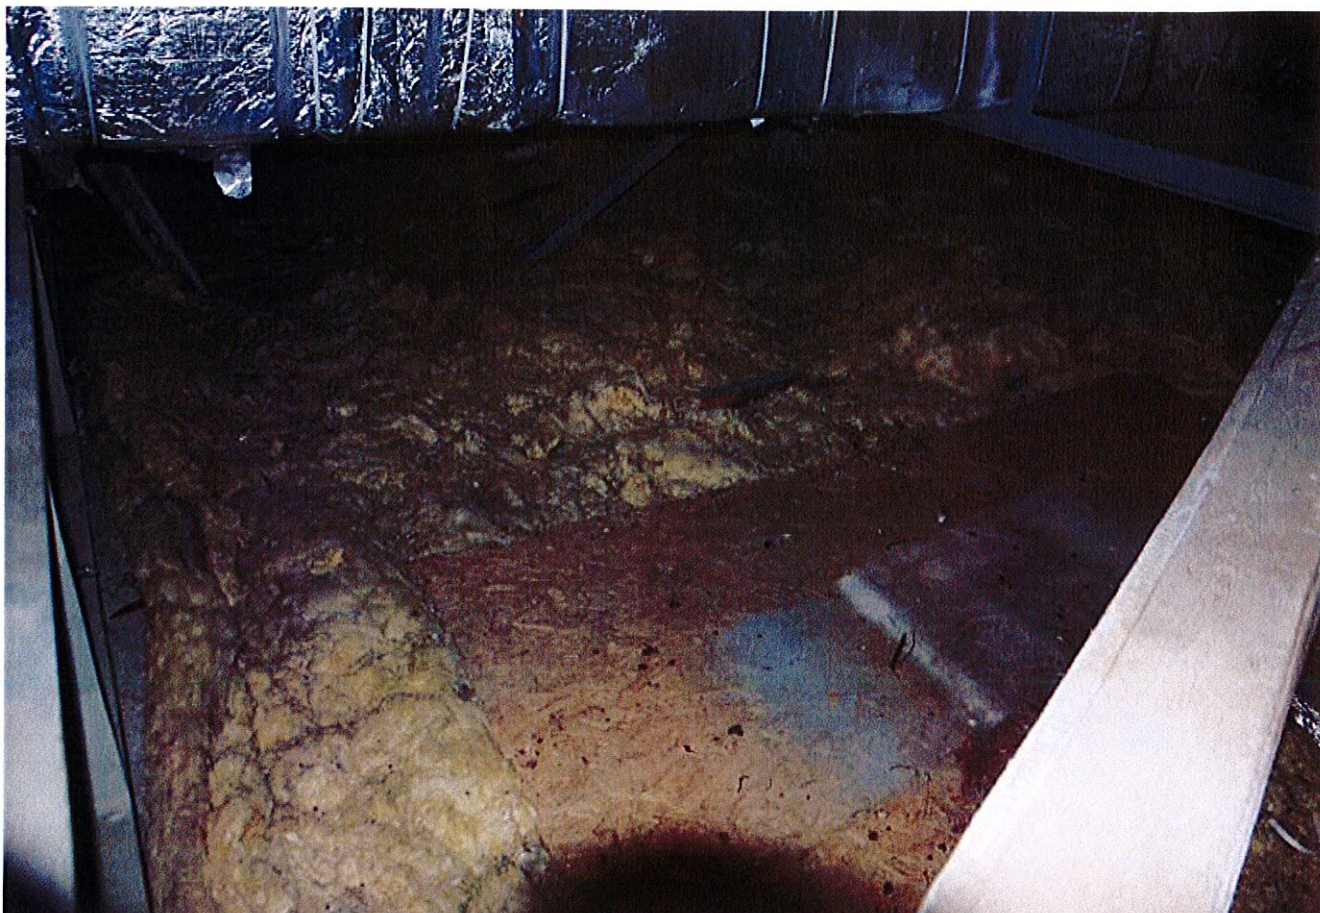
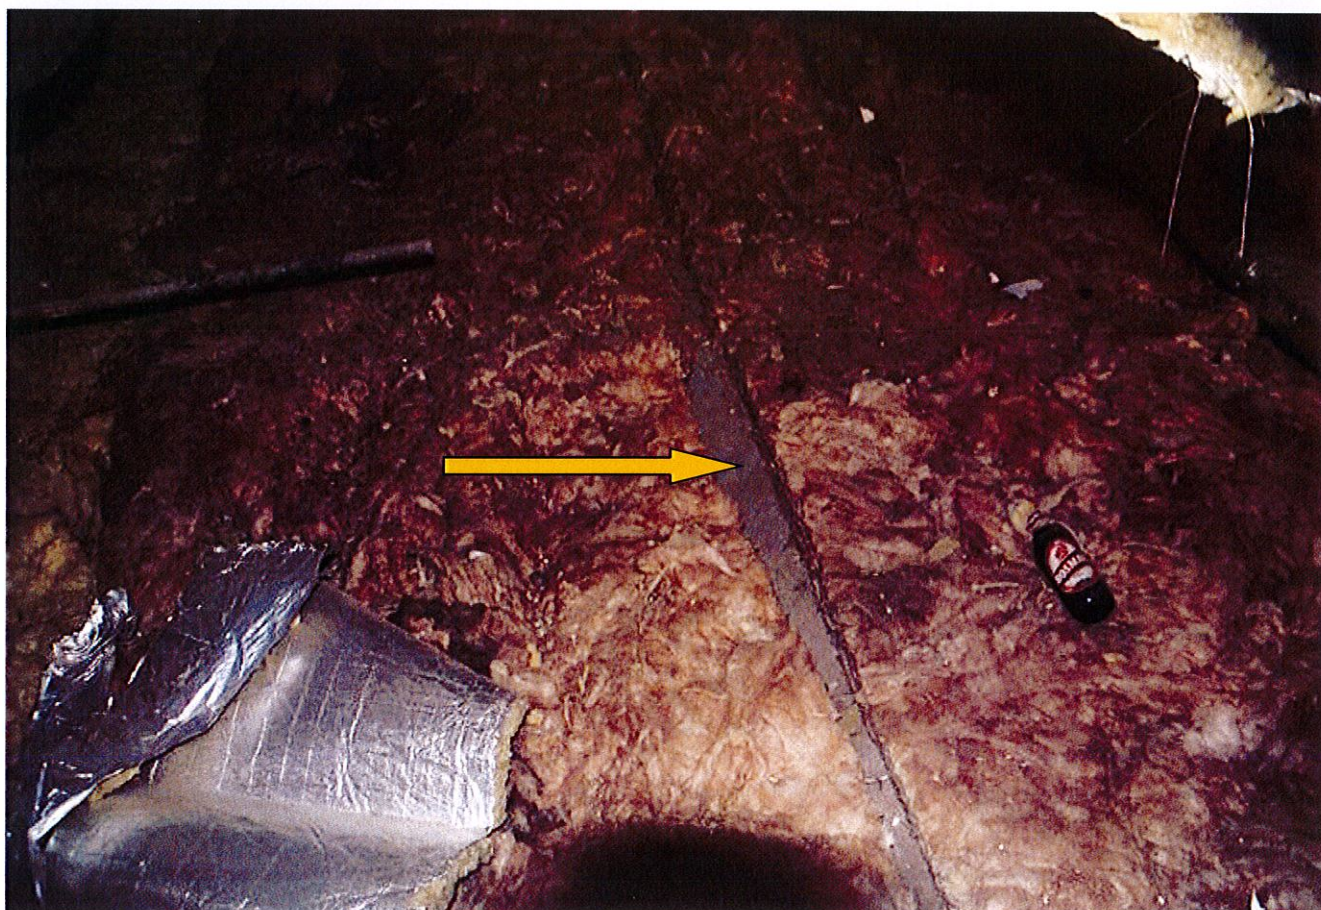
3. Izolacja termiczna nad Salą Króla Stan. Leszczyńskiego. Pozostałości budowlane (resztki materiałów budowlanych, butelki, płyta OSB nie usunięta po budowie). Wełna zniszczona, występują fragmenty gołego, nie ocieplonego stropu [Fot. 5, 6,]

Fot. 5, 6. Izolacja termiczna nad salą Króla Stan. Leszczyńskiego. . Pozostałości budowlane (resztki materiałów budowlanych, płyta OSB nie usunięta po budowie).

Włna zniszczona, występują fragmenty gołego, nie ocieplonego stropu [Fot. 6]

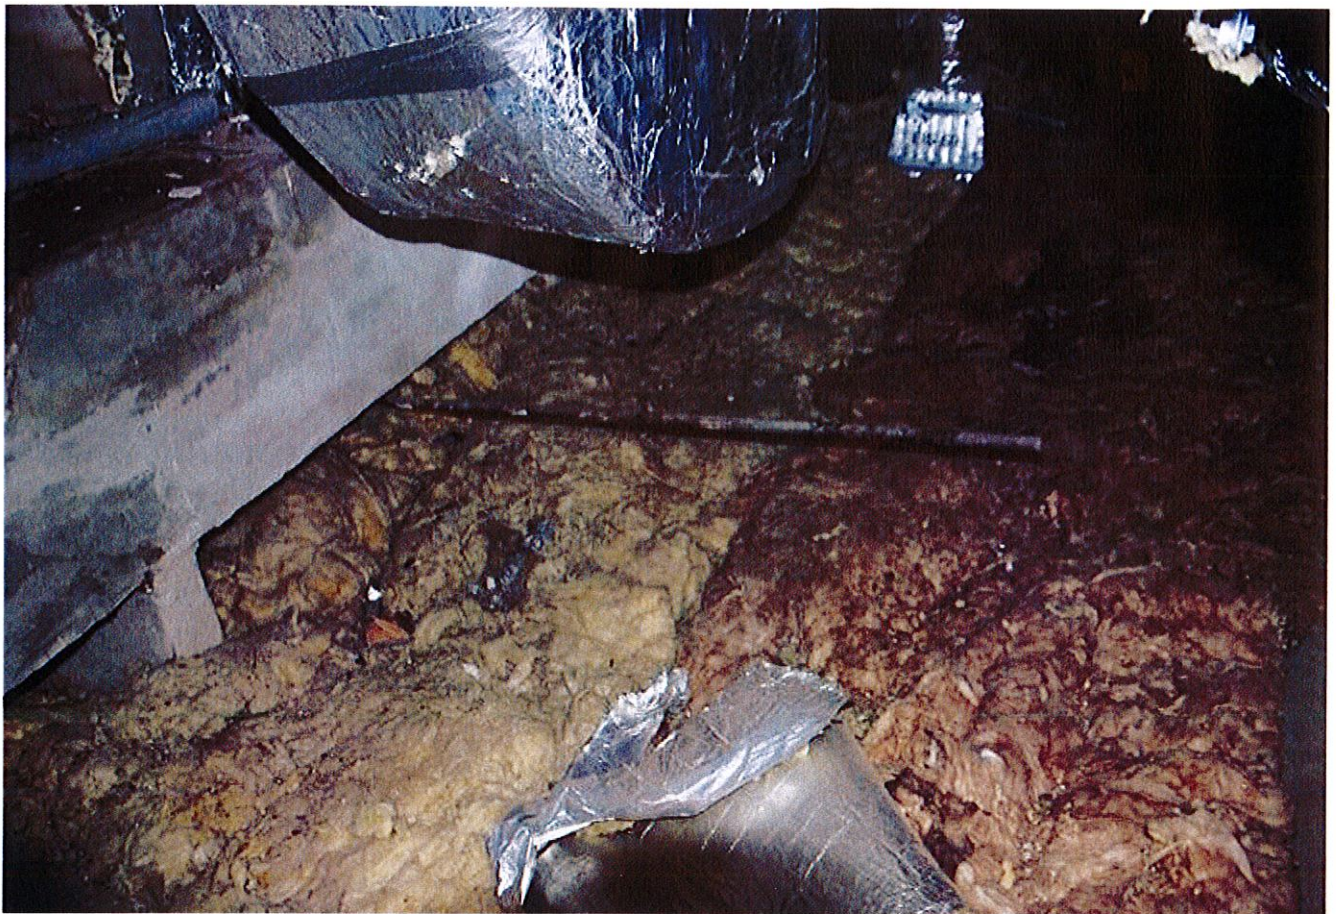
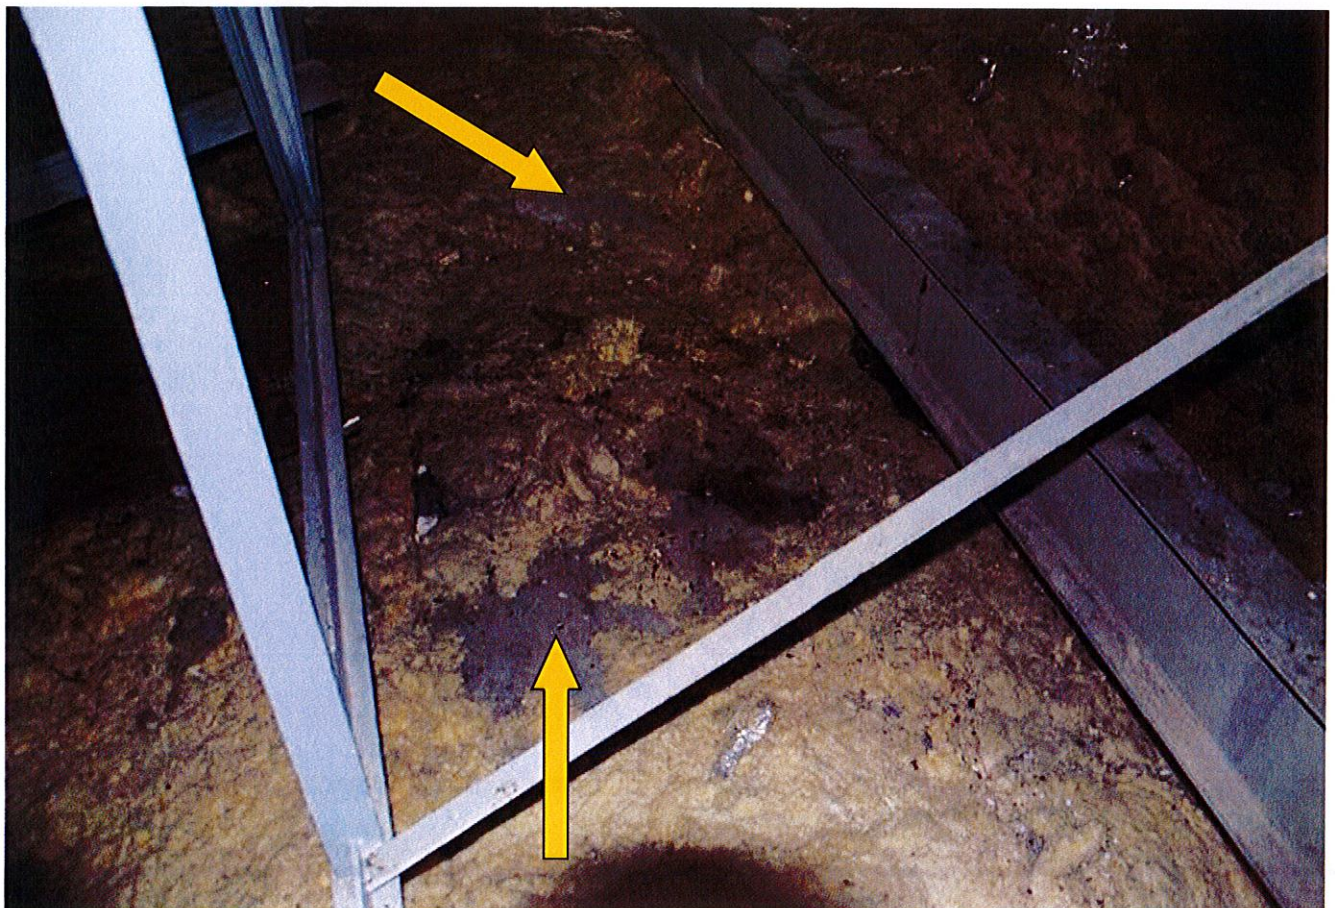
Fot. 7, 8. Poddasze nad Salą Króla Stan. Leszczyńskiego. Ucięty pręt stężenia stropu– do uzupełnienia (przywrócenia)
Fot. 8. Gole, nie ocieplone fragmenty stropu.

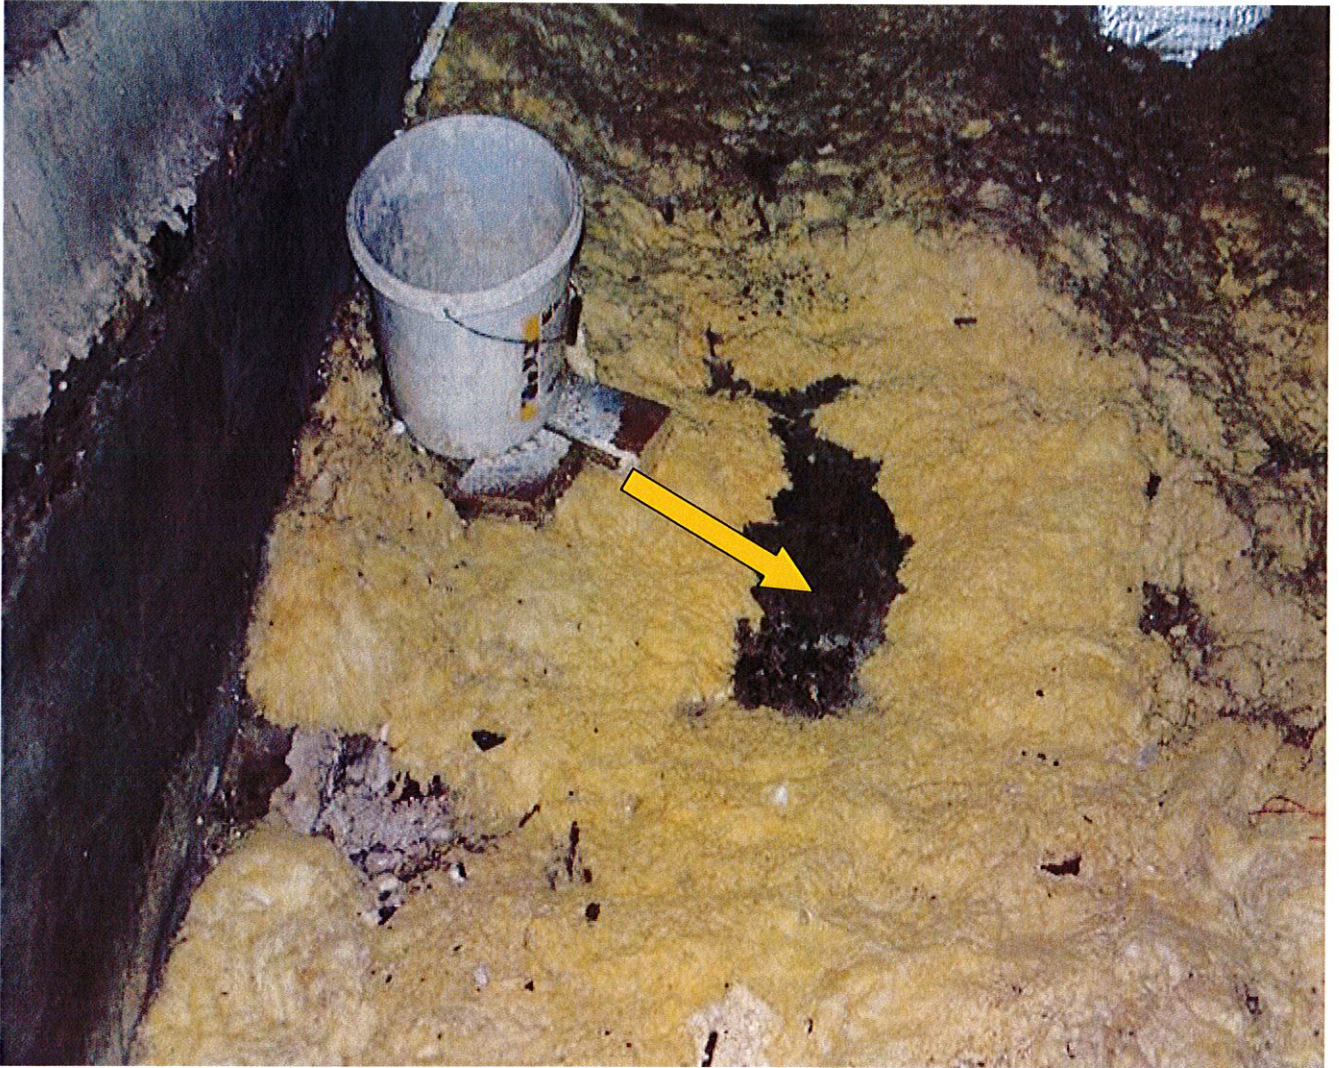
Fot. 9. Poddasze nad Salą Króla Stan. Leszczyńskiego. Gole, nie ocieplone fragmenty stropu, zniszczona warstwa ocieplenia.

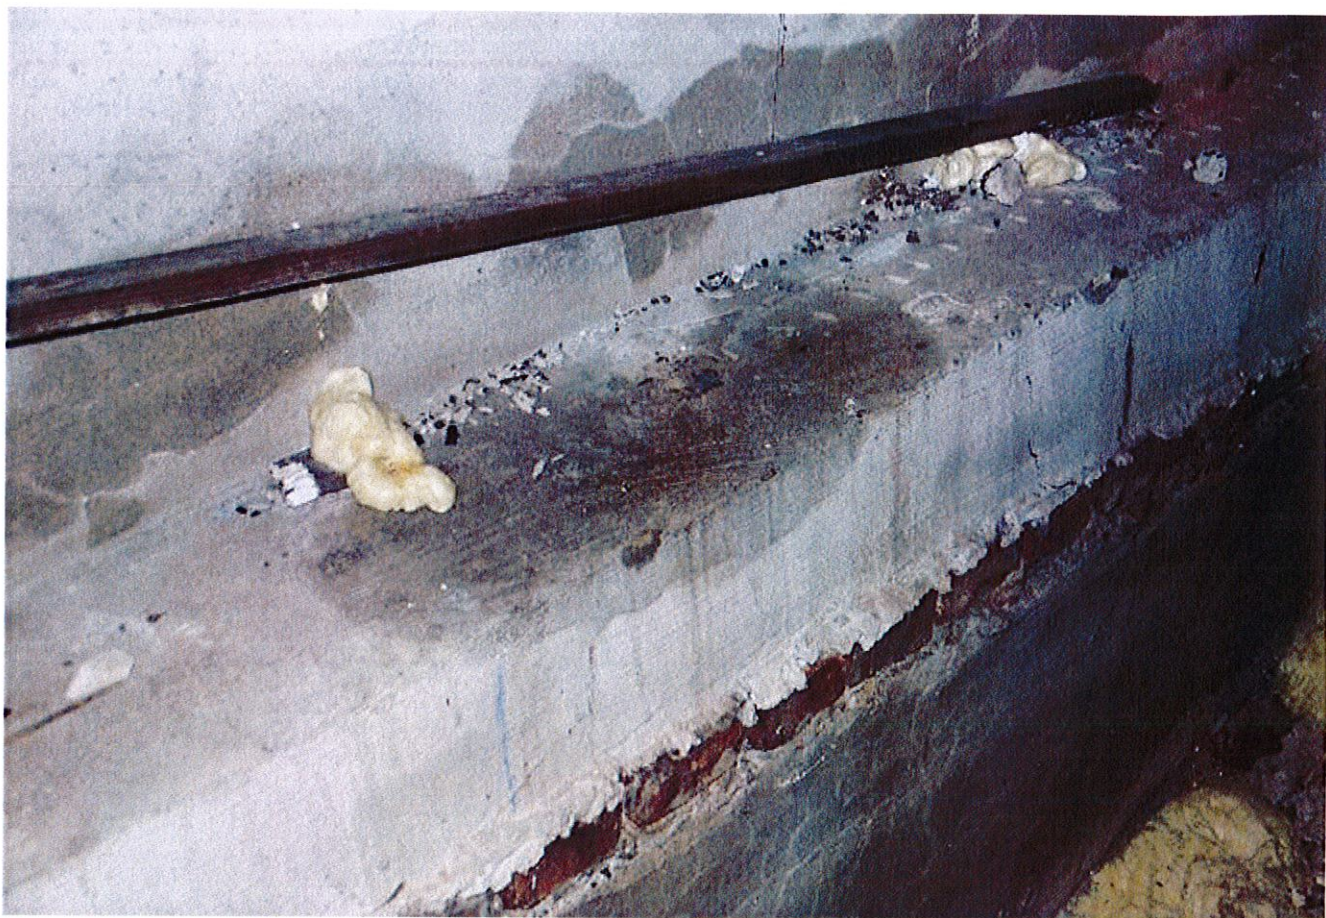
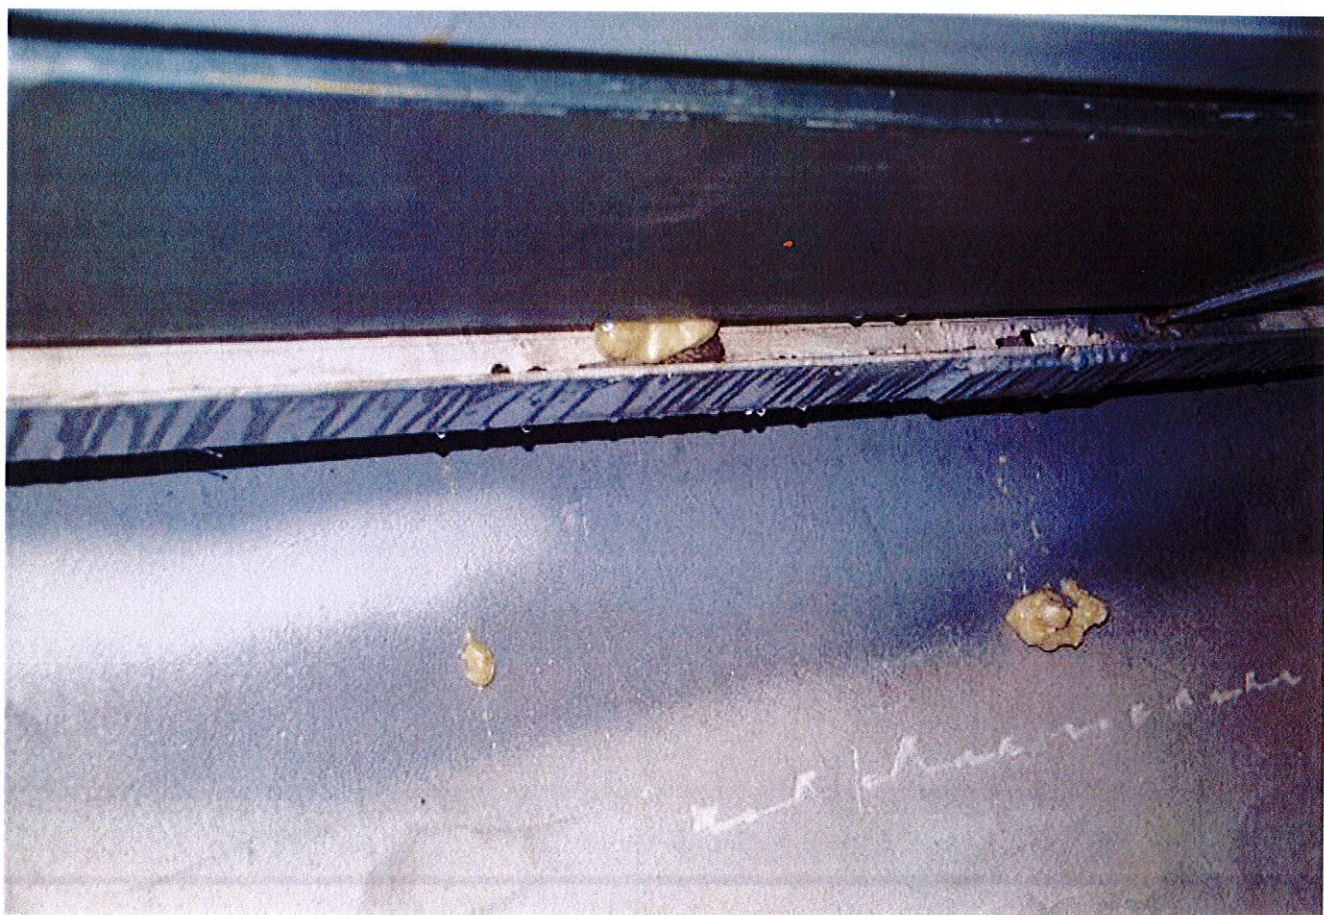
Fot. 10, 11. Zacieki na wieńcu pomieszczenia nad salą . Pozostałości budowlane .

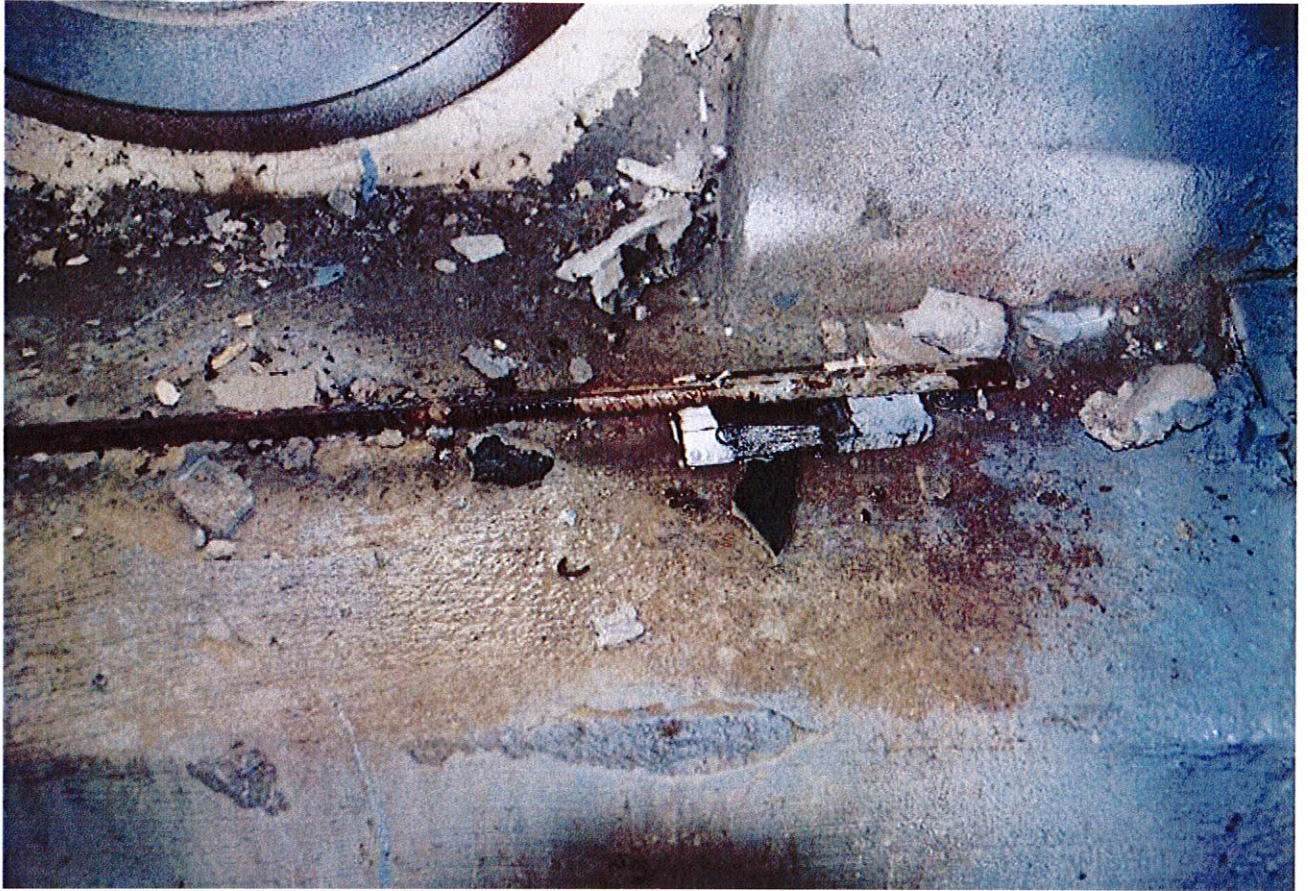
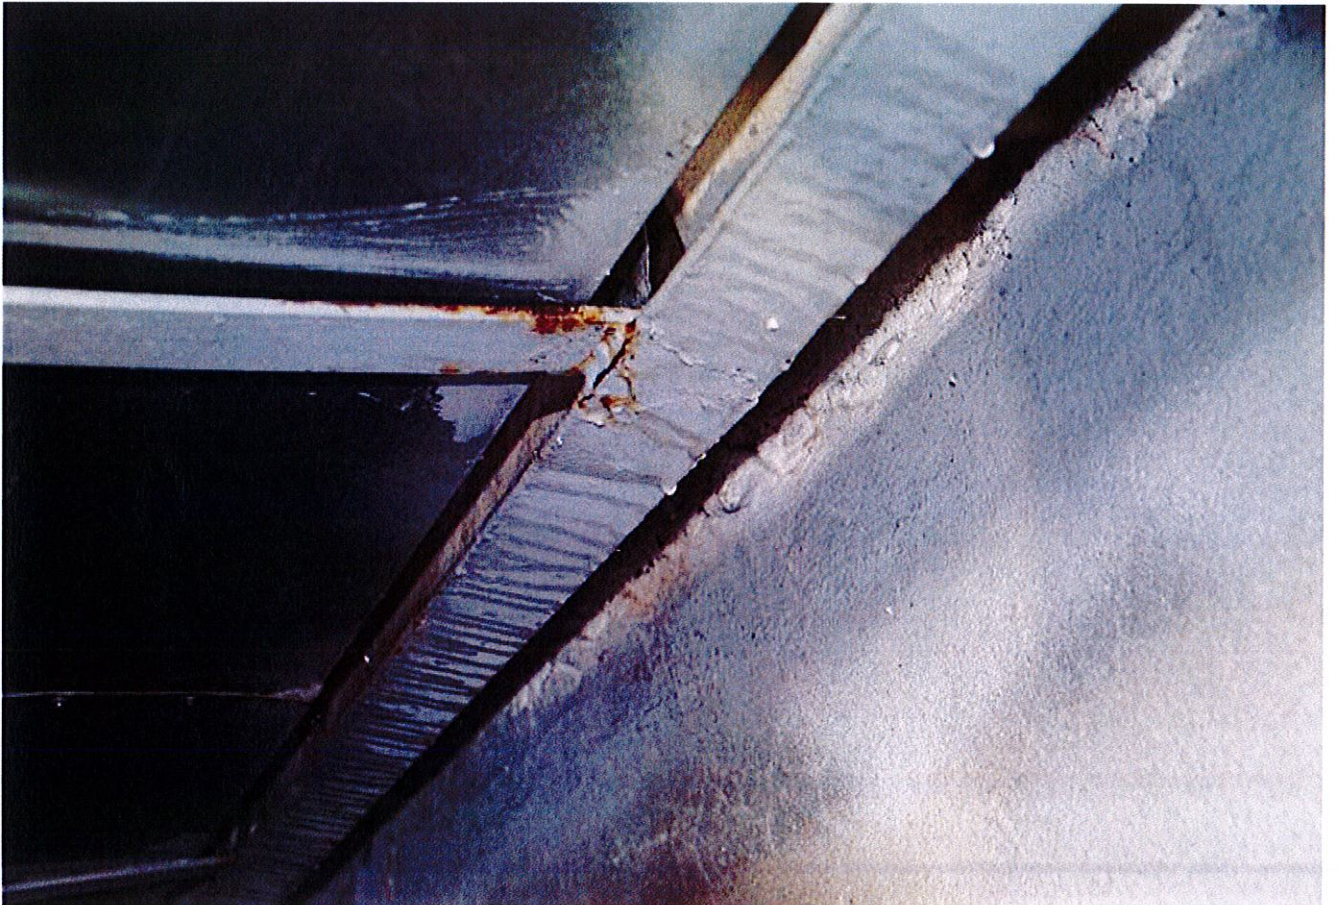
Fot. 12, 13. Zacieki na wieńcu pomieszczenia nad salą Salą Króla Stan. Leszczyńskiego. W trakcie opadów deszczu woda intensywnie przecieka z połaci dachu. Pozostałości budowlane .

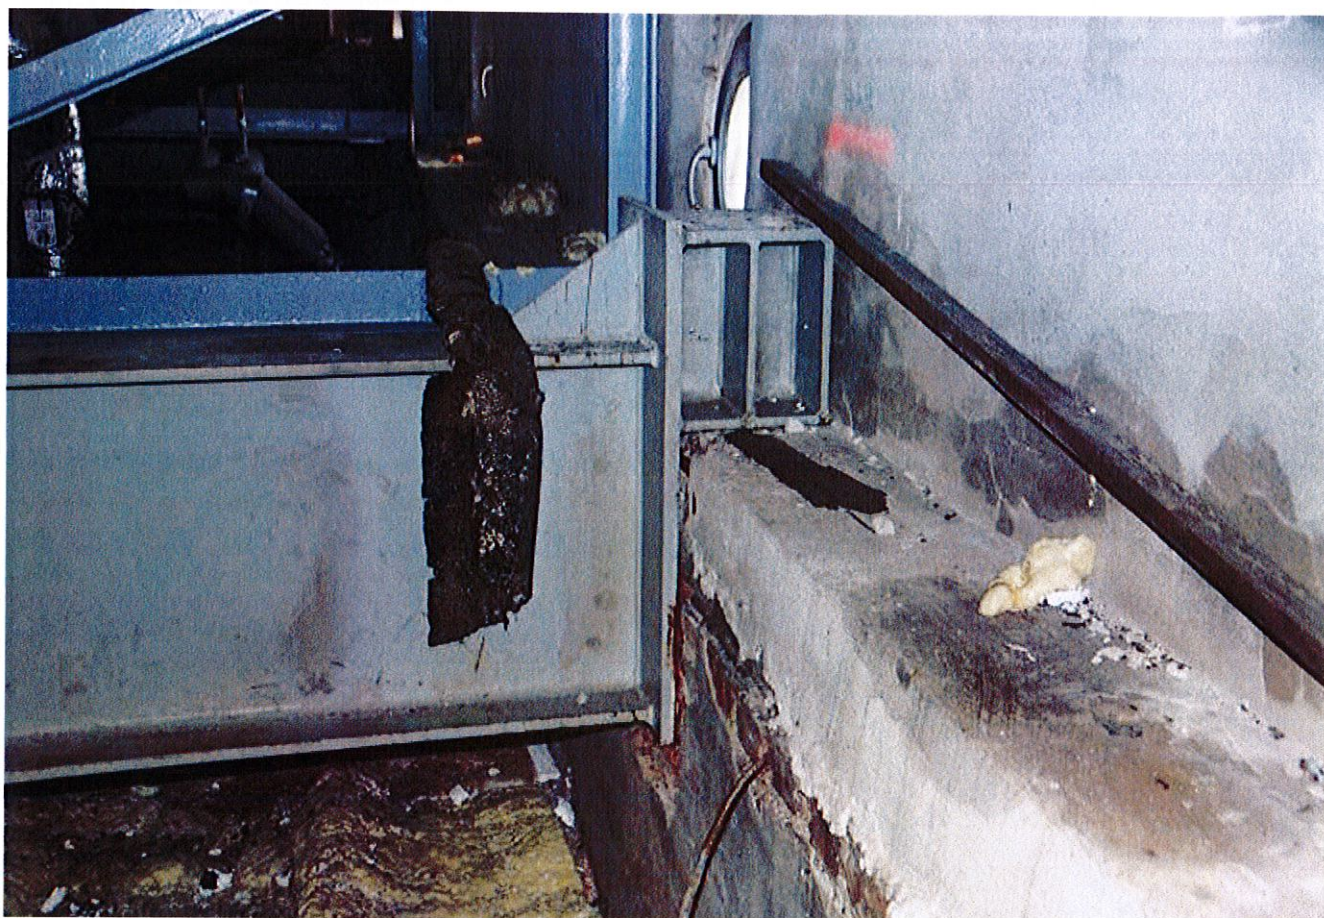
6. Oparcie stalowego podciągu na wieńcu (konstrukcja wentylatorni w osiach konstrukcyjnych F-H nad Salą Króla Stan. Leszczyńskiego) Oparcia wszystkich belek konstrukcji wentylatorni sa wykonane bez umożliwienia przesuwu termicznego. . [Fot. 14].

Fot. 14. Oparcie stalowego podciągu na wieńcu (konstrukcja wentylatorni w osiach konstrukcyjnych F-H—nad Salą Króla Stan. Leszczyńskiego.

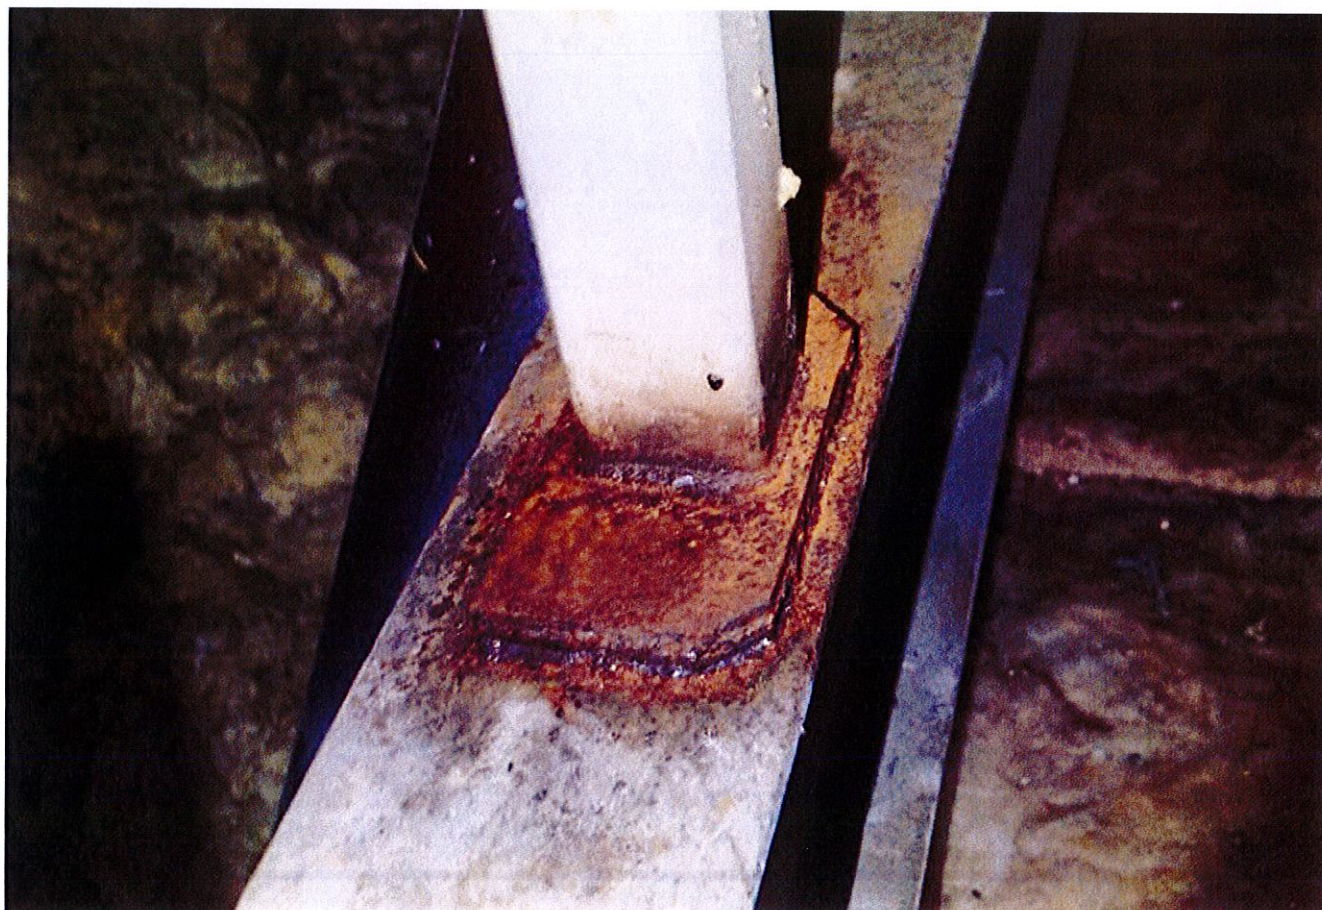
7. Na niektórych elementach stalowych są ogniska korozji będącej skutkiem przecieków z dachu. [Fot. 15].
8. Przecieki występują również wokół przejść instalacji wentylacyjnych nad dach. Wykonane wcześniej próby uszczelnienia pianką są nieskuteczne. [Fot. 16– 17].

Fot. 15. Korozja stali skutkiem przecieków z dachu.

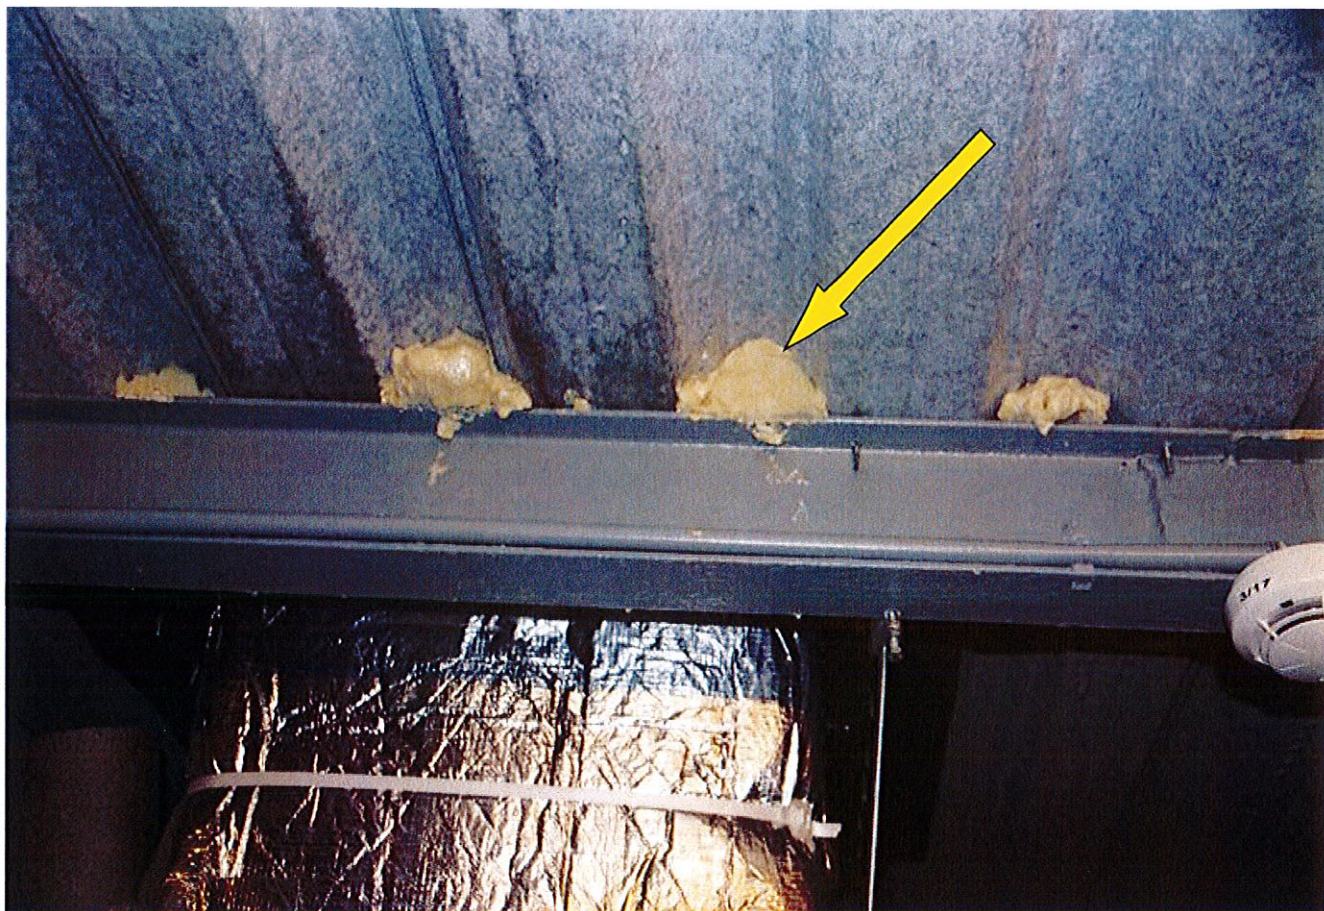
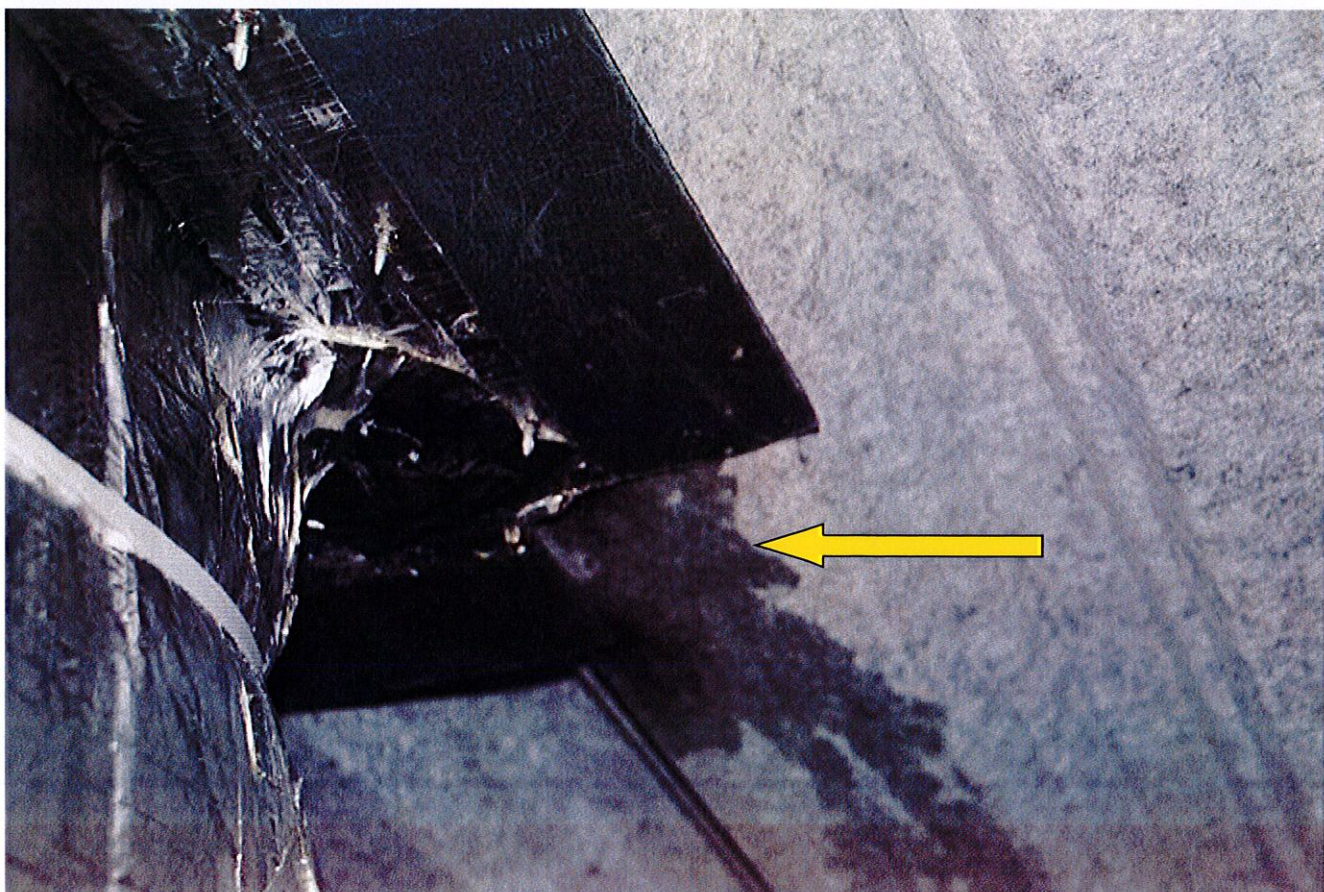
Fot. 16– 17. Przekieki wokół przejścia instalacji wentylacyjnych nad dach. Próby uszczelnienia pianka nieskuteczne.
