Zestaw 2.

Usterki i wady w poddaszu skrzydła północnego.

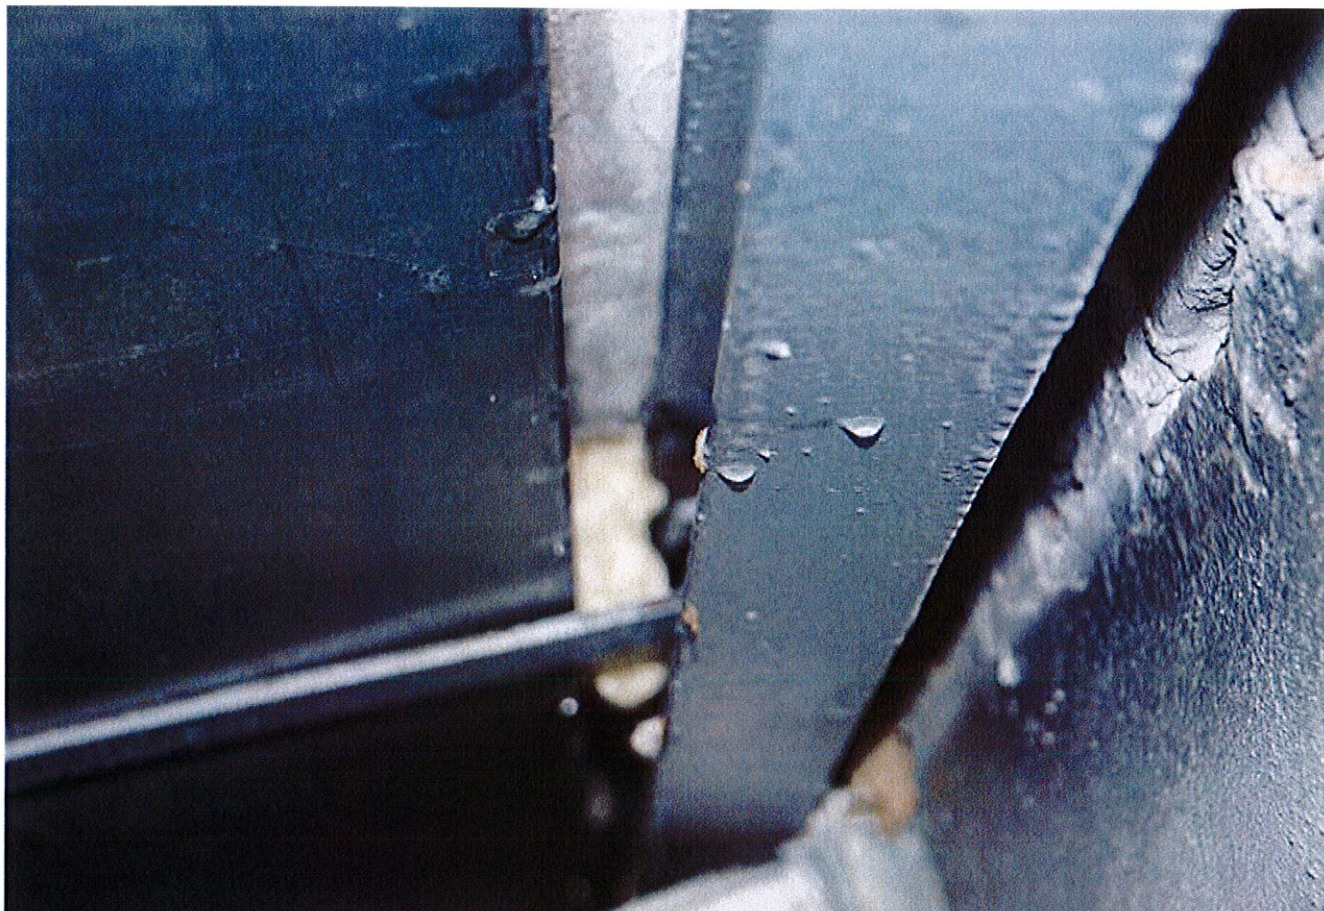
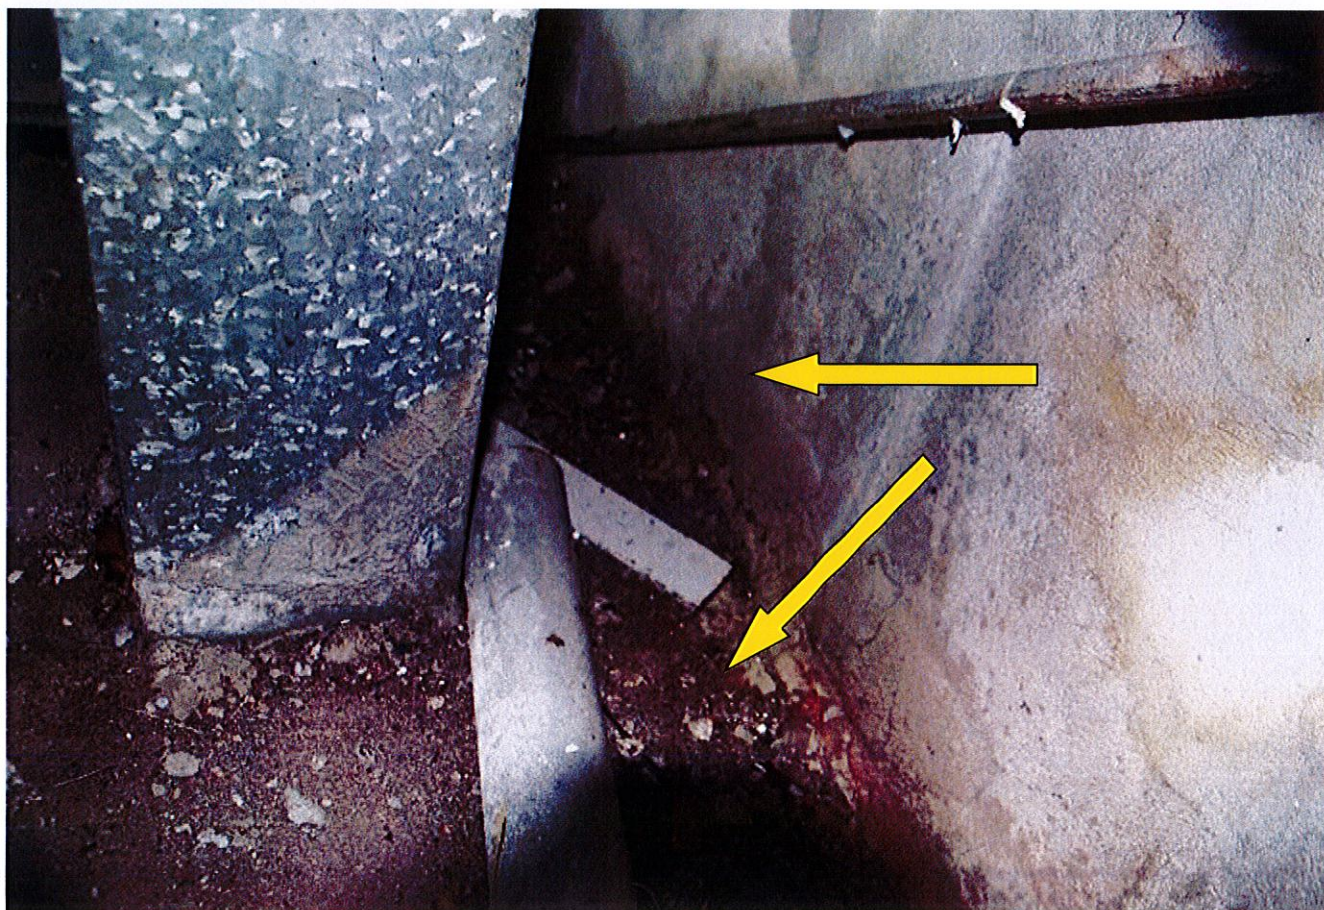
9. Wzdłuż wszystkich połaci dachów blaszanych są przecieki przy krawędziach połaci. Na krańcach balach nie ma uszczelek zamykających trapezy blach. Wymagane jest zamontowanie uszczelek i zamknięcie otworów. Skutkiem nie zamknięcia otworów są zawilgocona powierzchni murów [Fot. 18, 19].

Fot. 18, 19. Przekieki z dachu przy krawędzi połaci. Zawilgocona powierzchnia muru. Pozostałości budowlane.

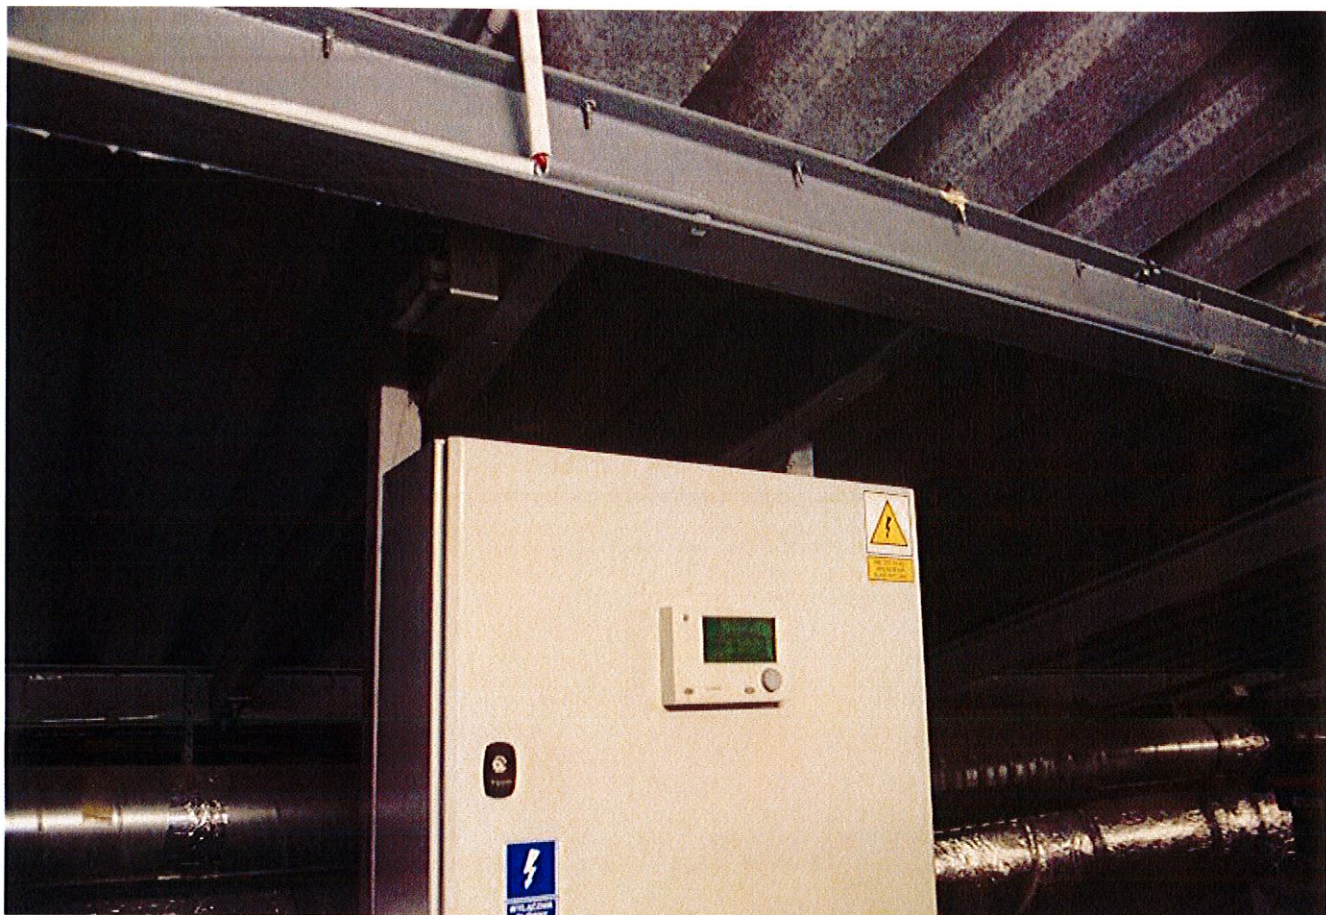
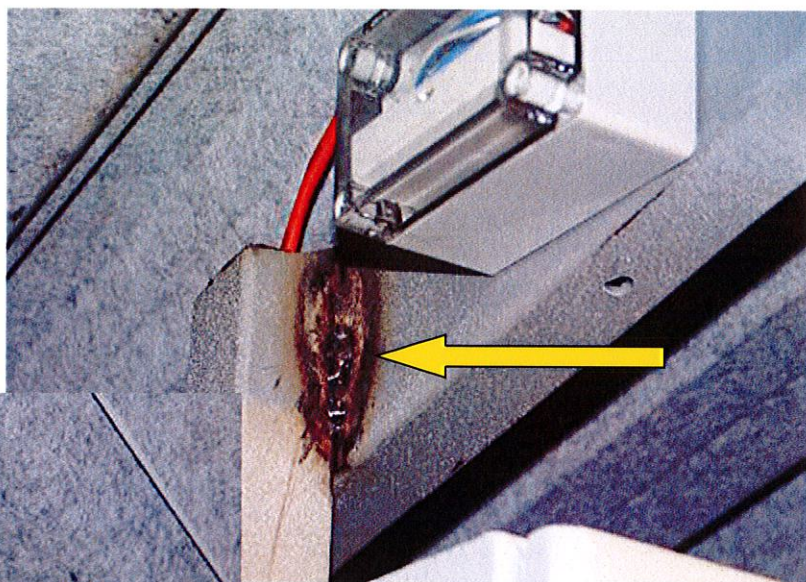
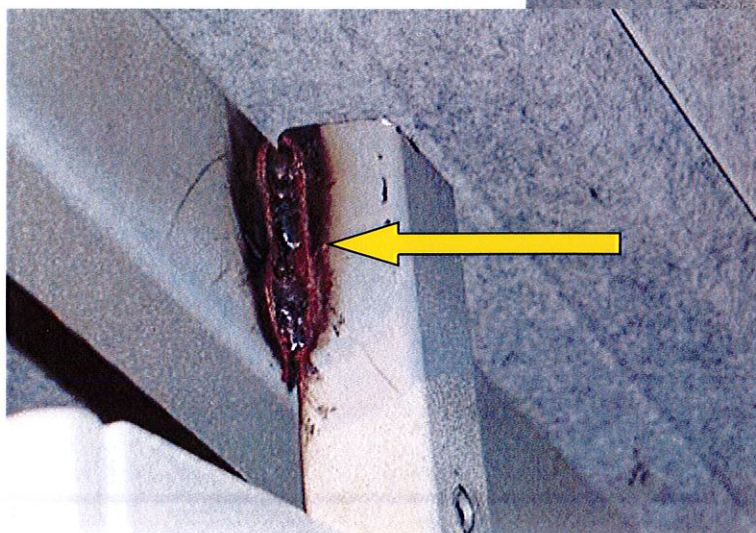
Fot. 20, 21. Szafa elektryczna zamontowana do konstrukcji dachu spawaniem –0 bez pomalowania miejsca spawania — korozja stali.

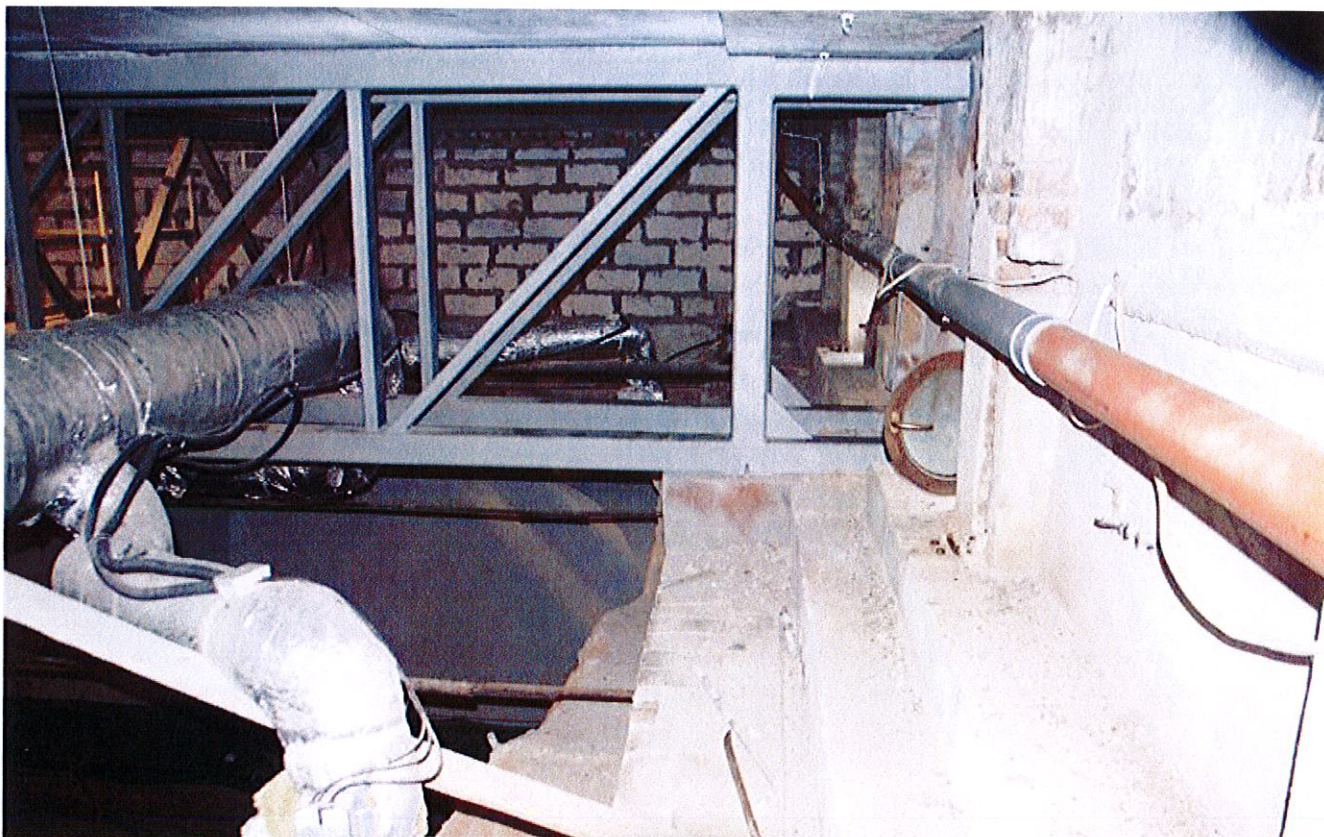
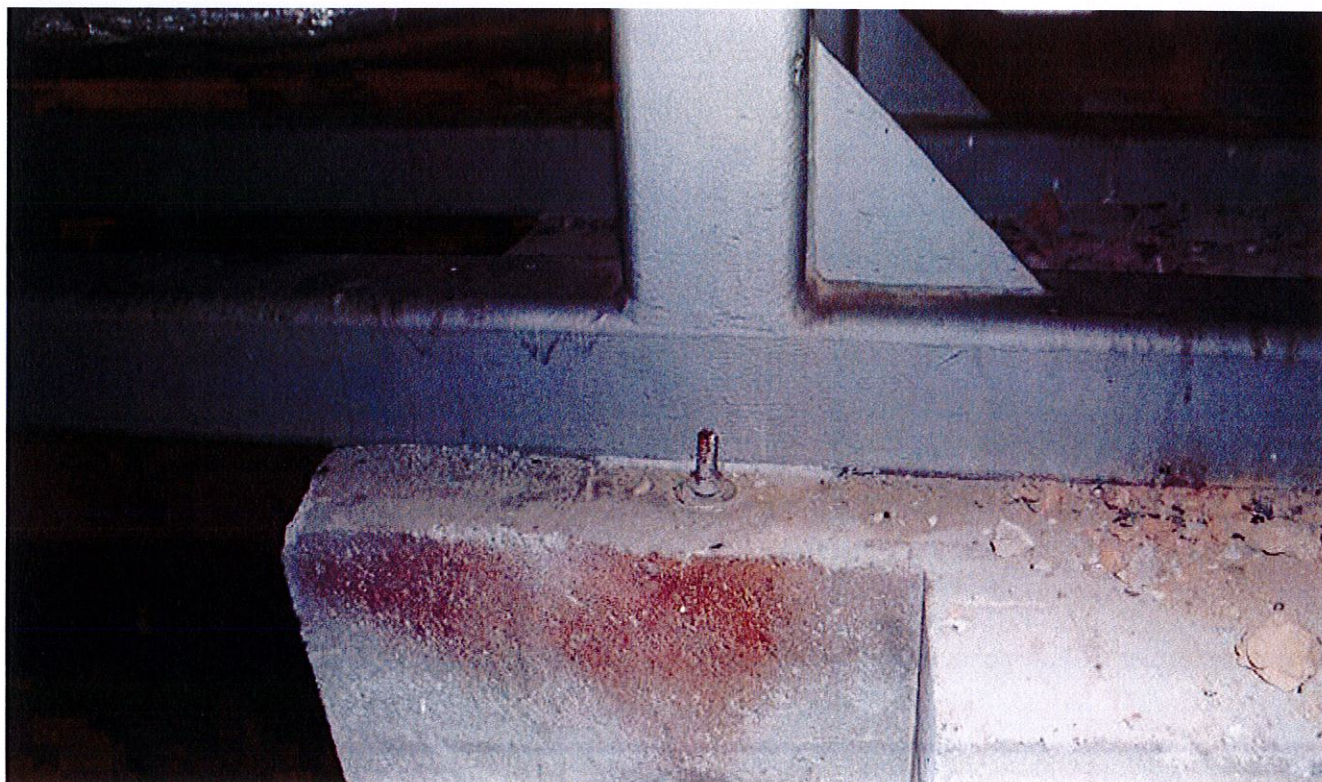
Fot. 22, 23. Oparcie kratownic konstrukcji dachu w osiach konstrukcyjnych E- F (nad Salą Eryka Pomorskiego). Oparcie bez możliwości przesuwu termicznego.

Fot. 23. Blacha oparcia zatopiona w betonie, powinno być zamontowanie blachy na poduszce, z możliwością przemieszczenia termicznego.

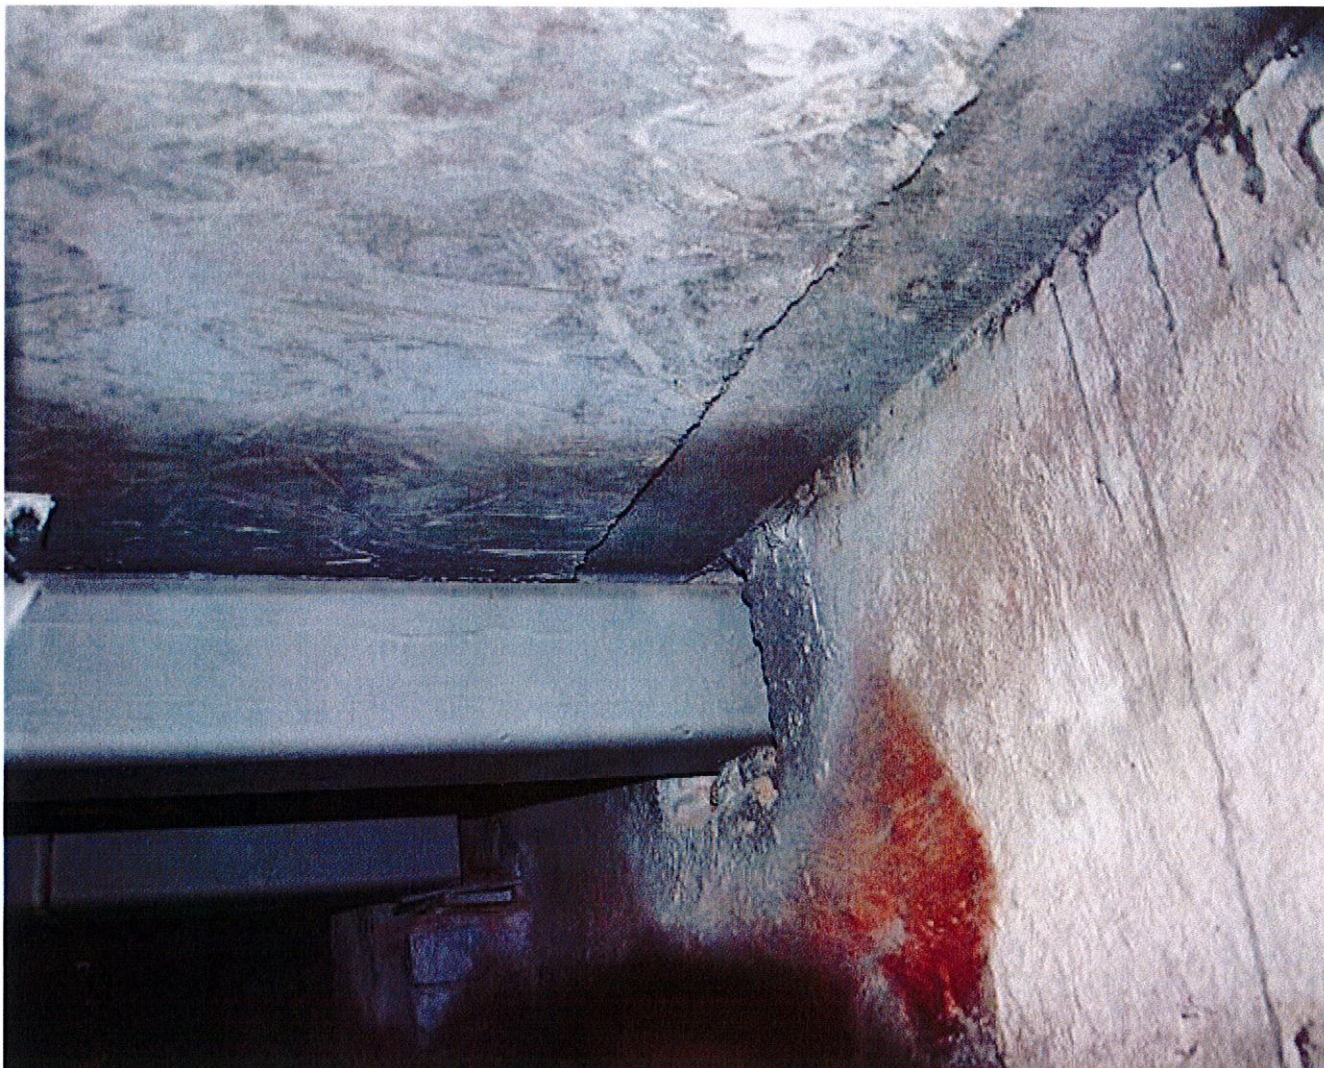
Fot. 24. Plyta betonowa nad Salą Eryka Pomorskiego.

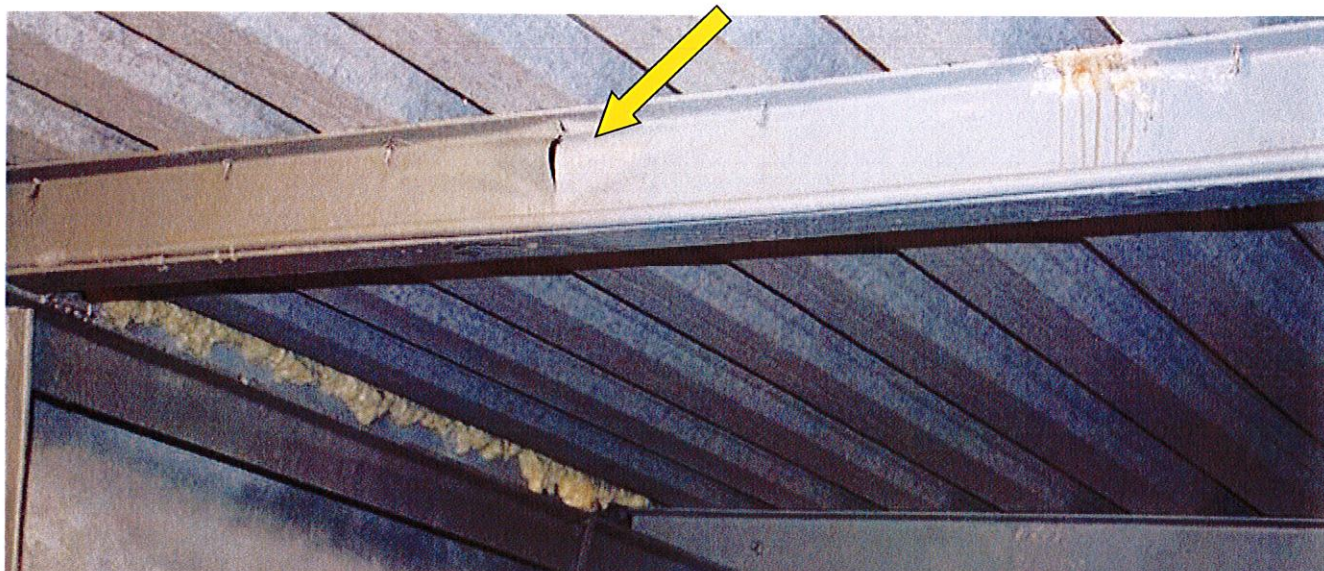
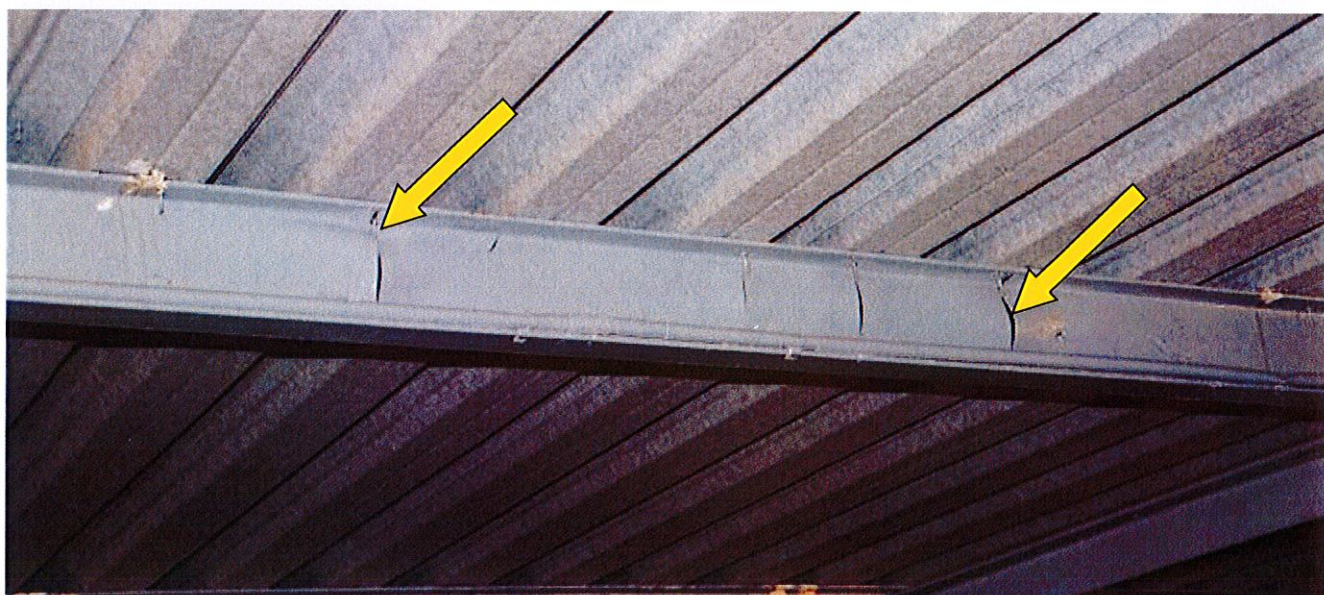
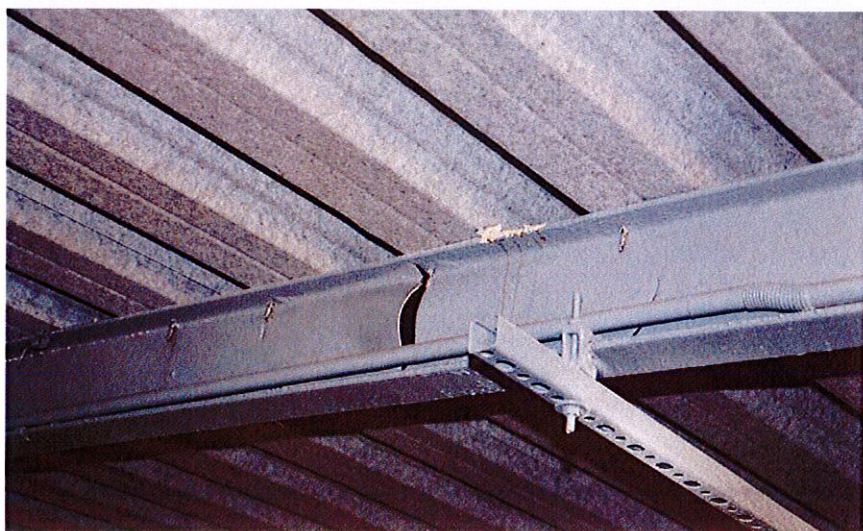
12. Poddasze w osiach konstrukcyjnych F– H. Płatwie stalowe są skorodowane, na elementach stalowych bez odpowiedniego czyszczenia nałożono farbę ochronną pęczniejącą, zapewniającą odporność pożarową. Obecnie malowanie nie spełnia swojej roli, ponieważ farba odspaja się ukazując gołe, skorodowane płaszczyzny stali . Cała konstrukcja dachu pod blachą trapezową wadliwie pomalowana, bez oczyszczenia z korozji. Wymagane jest ponowne czyszczenie i malowanie całej konstrukcji pokrycia dachu (**uwaga: malowanie farbą „pęczniejącą”, dającą ochronę p-poż.)** . [Fot. 25– 35]. Czyszczenie wykonane w 50%. Malowanie farbą pęczniejąca do wykonania ponownie.

Fot. 25– 26. Poddasze w osiach konstrukcyjnych F– H. Płatwie stalowe z korozją pod warstwą farby. Cała konstrukcja dachu pod blachą trapezową wadliwie pomalowana, bez oczyszczenia z korozji. Wymagane jest ponowne czyszczenie i malowanie całej konstrukcji pokrycia dachu (uwaga: malowanie farbą „pęczniejącą”, dającą ochronę p-poz.) .

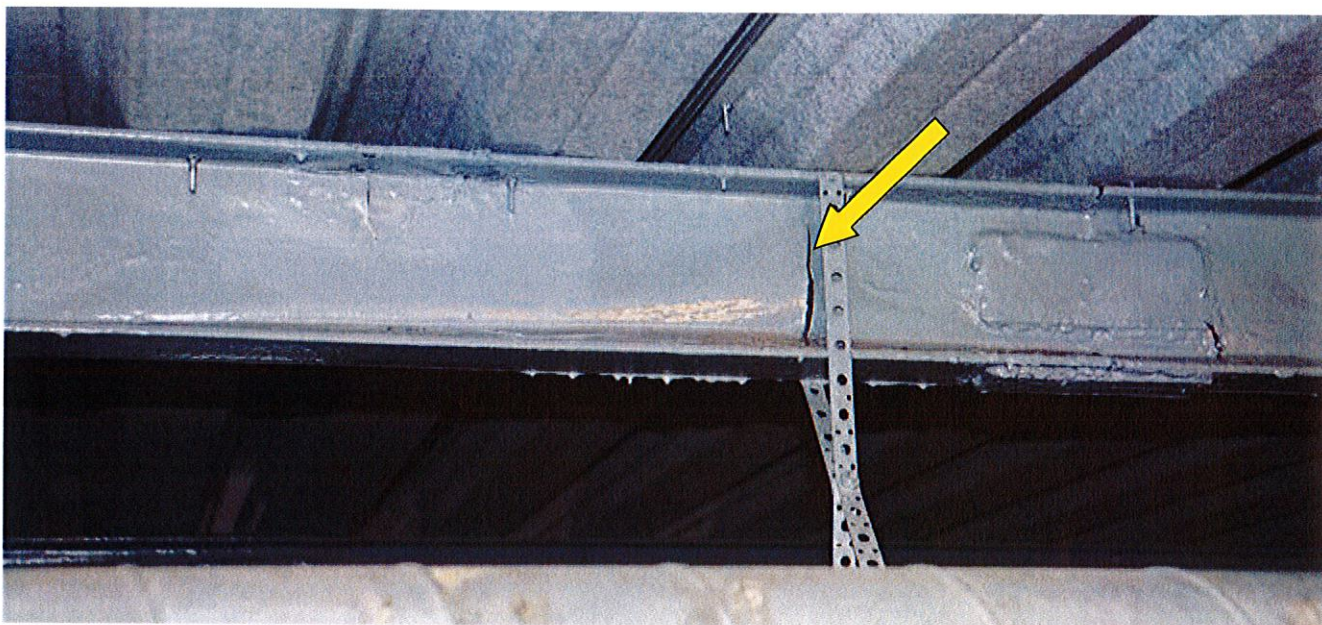
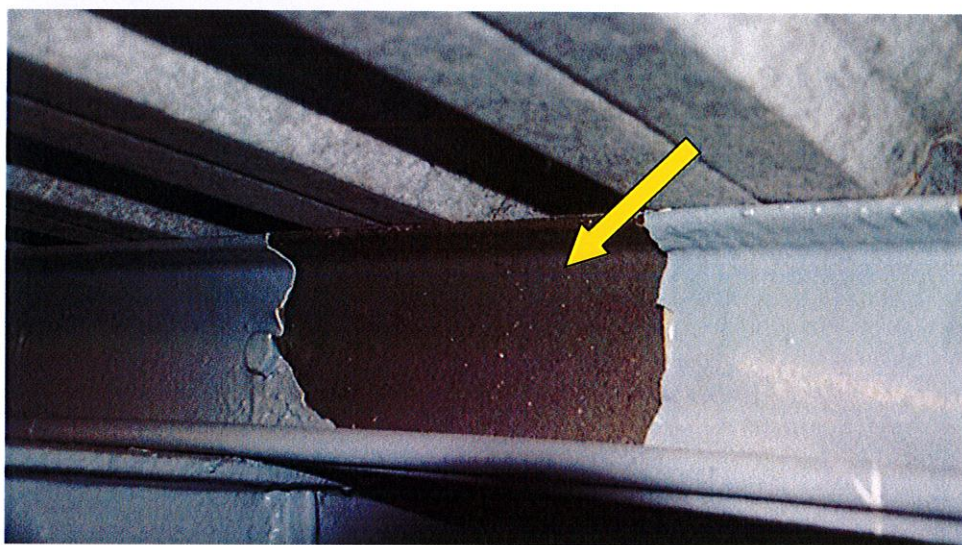
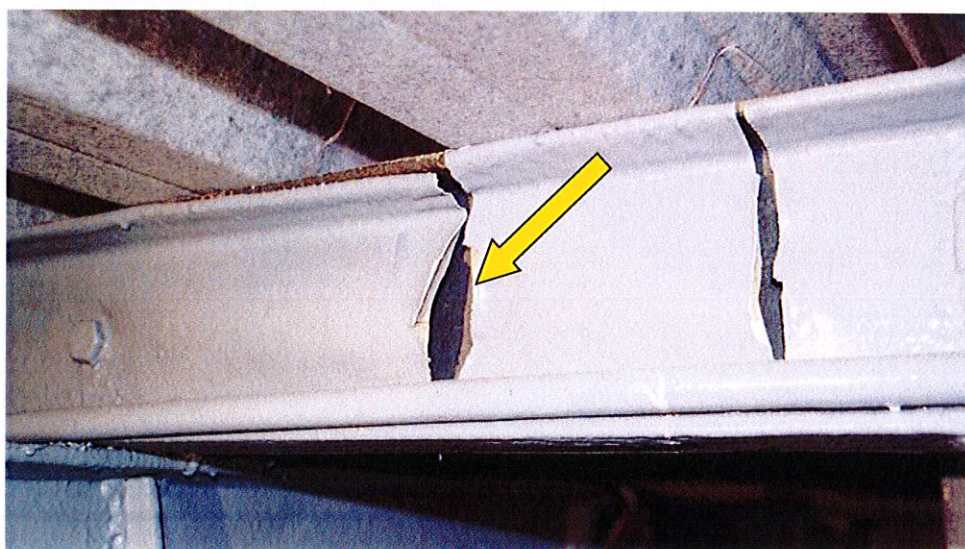
Fot. 27– 29. Poddasze w osiach konstrukcyjnych F– H. Płatwie stalowe z korozją pod warstwa farby. Cała konstrukcja dachu pod blachą trapezową wadliwie pomalowana, bez oczyszczenia z korozji. Wymagane jest ponowne czyszczenie i malowanie całej konstrukcji pokrycia dachu. (uwaga: malowanie farbą „pęcznijącą”, dającą ochronę p-pož.)

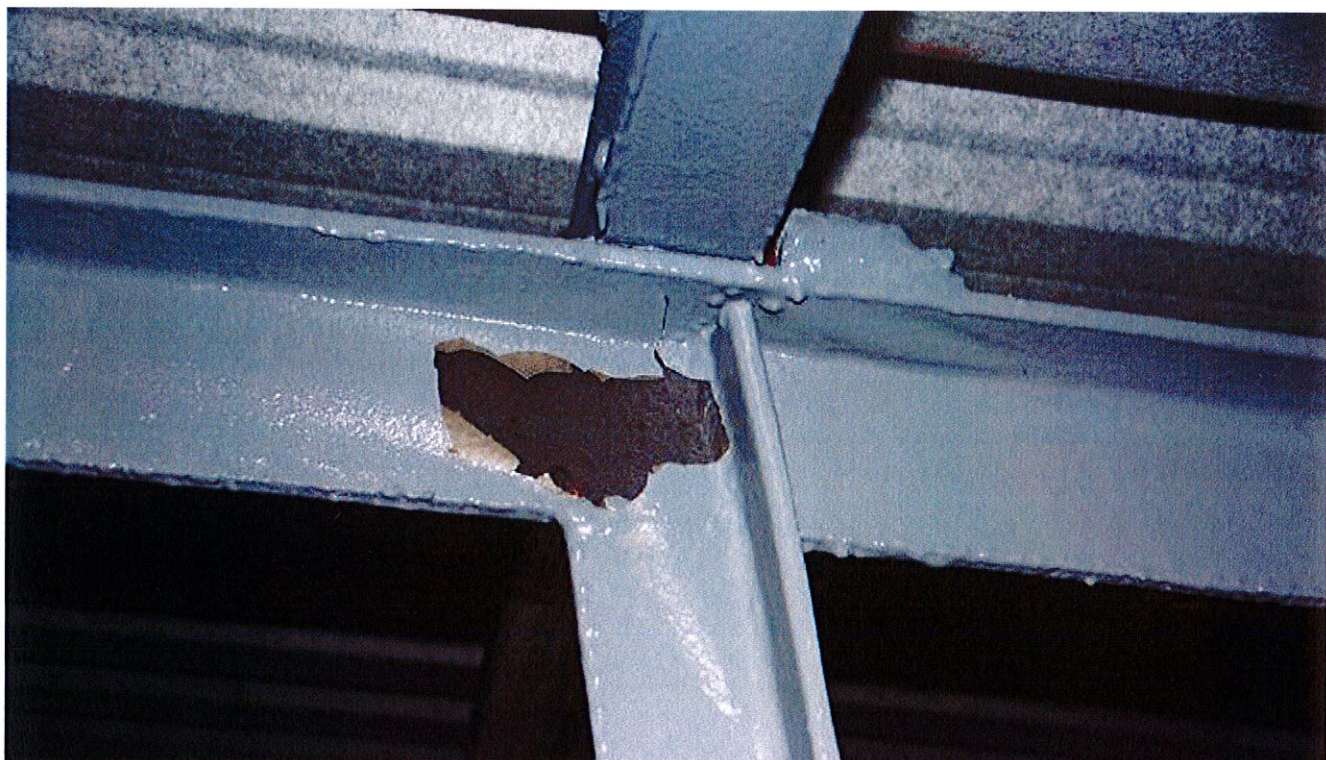
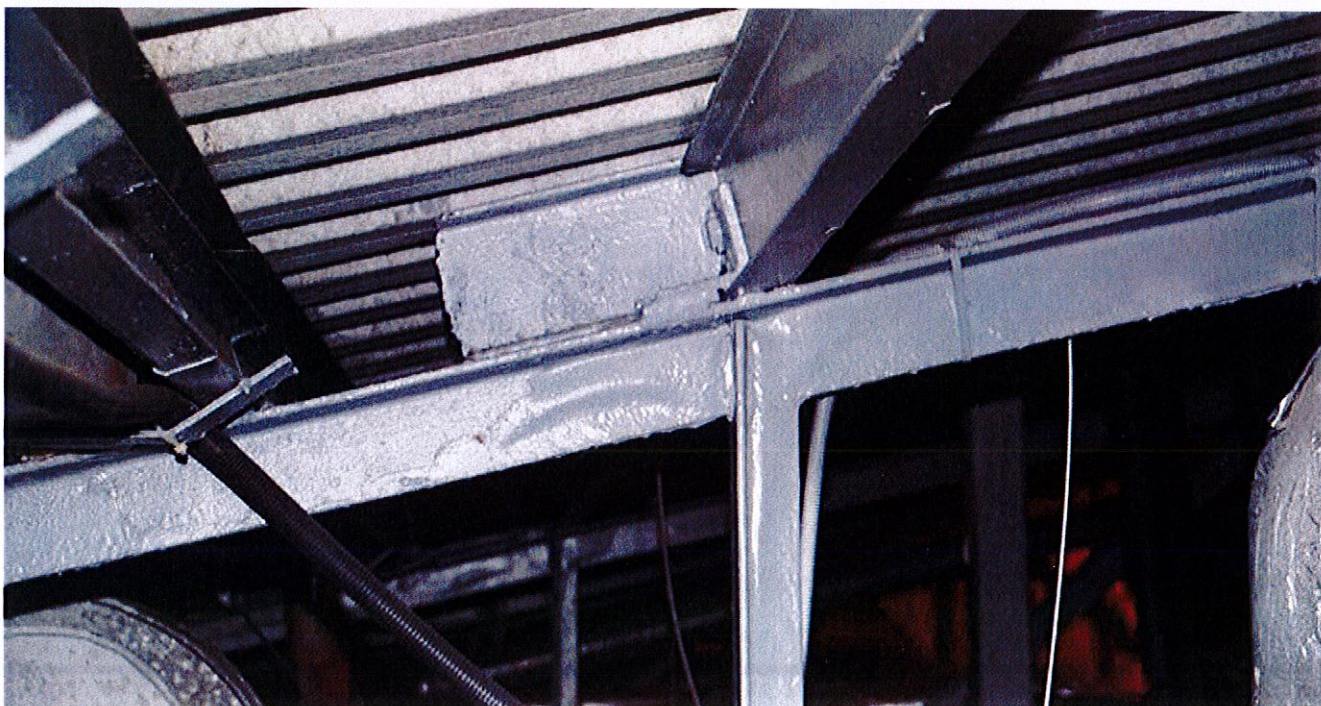
Fot. 30, 31. Kratownice stalowe z korozją pod warstwa farby. Cała konstrukcja dachu pod blachą trapezową wadliwie pomalowana, bez oczyszczenia z korozji. Wymagane jest ponowne czyszczenie i malowanie całej konstrukcji pokrycia dachu. (uwaga: malowanie farbą „pęczniejącą”, dającą ochronę p-poż.)

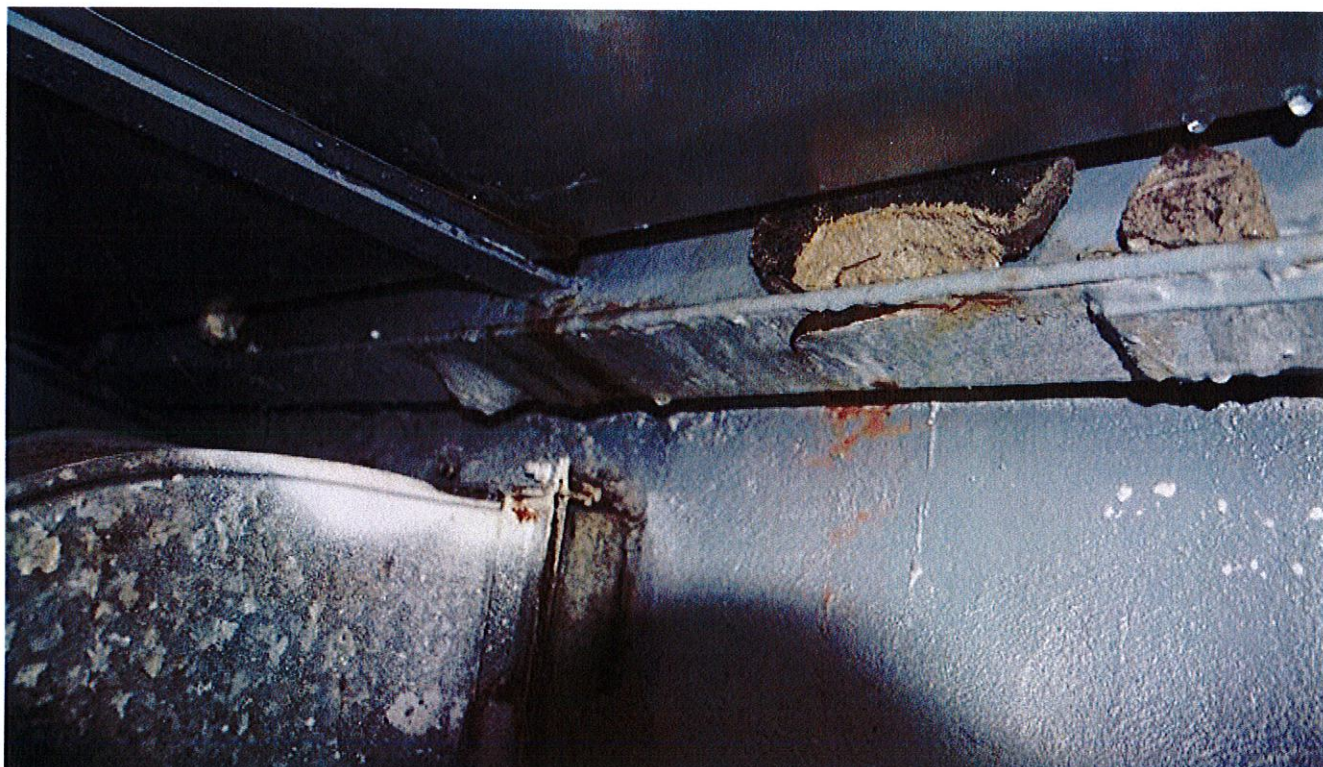
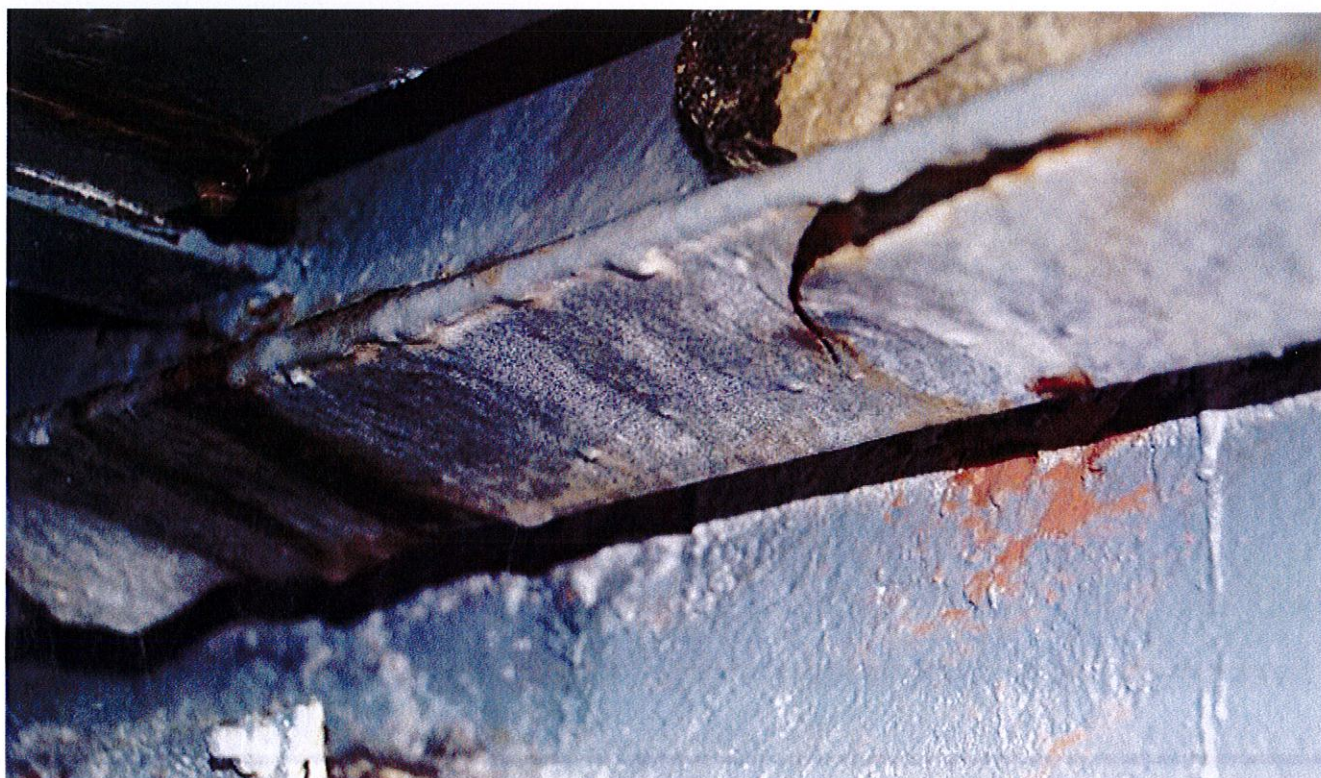
Fot. 32, 33. Płatwie i kratownice stalowe z korozją pod warstwą farby. Cała konstrukcja dachu pod blachą trapezową wadliwie pomalowana, bez oczyszczenia z korozji. Wymagane jest ponowne czyszczenie i malowanie całej konstrukcji pokrycia dachu. (uwaga: malowanie farbą „pęczniejącą”, dającą ochronę p-pož.)

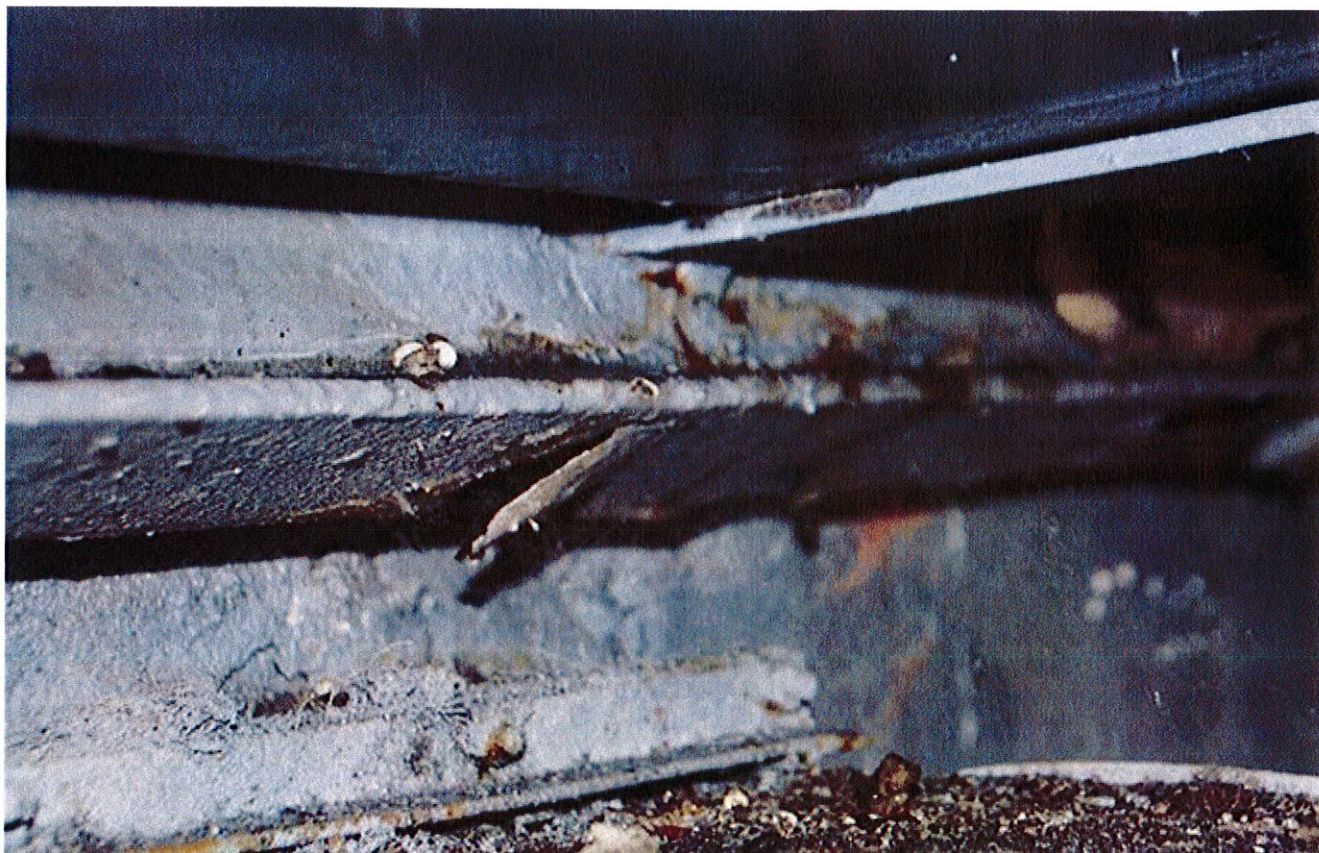
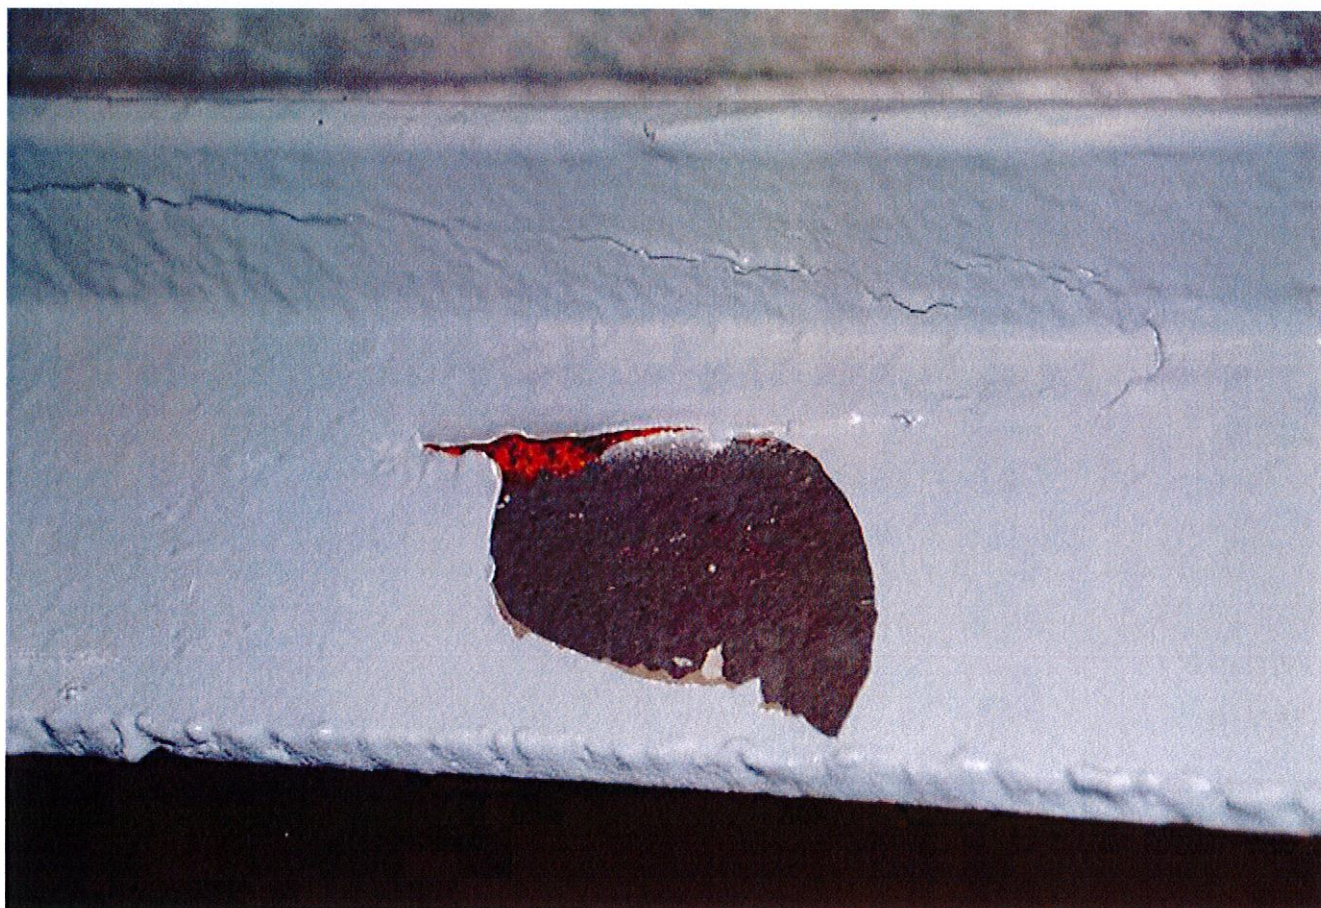
Fot. 34, 35. Kratownice i inne elementy stalowe z korozją pod warstwa farby. (uwaga: wymagane malowanie farbą „pęczniejącą”, dającą ochronę p-poz.)

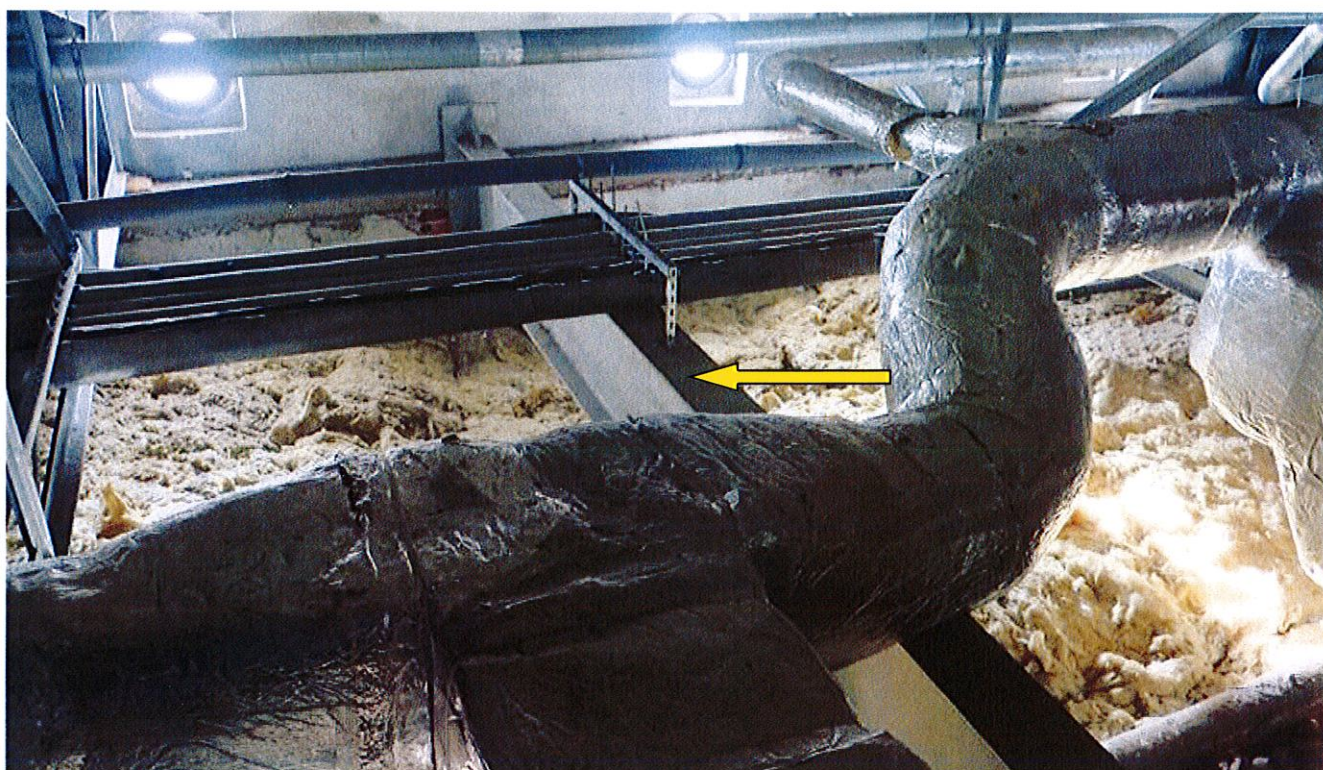
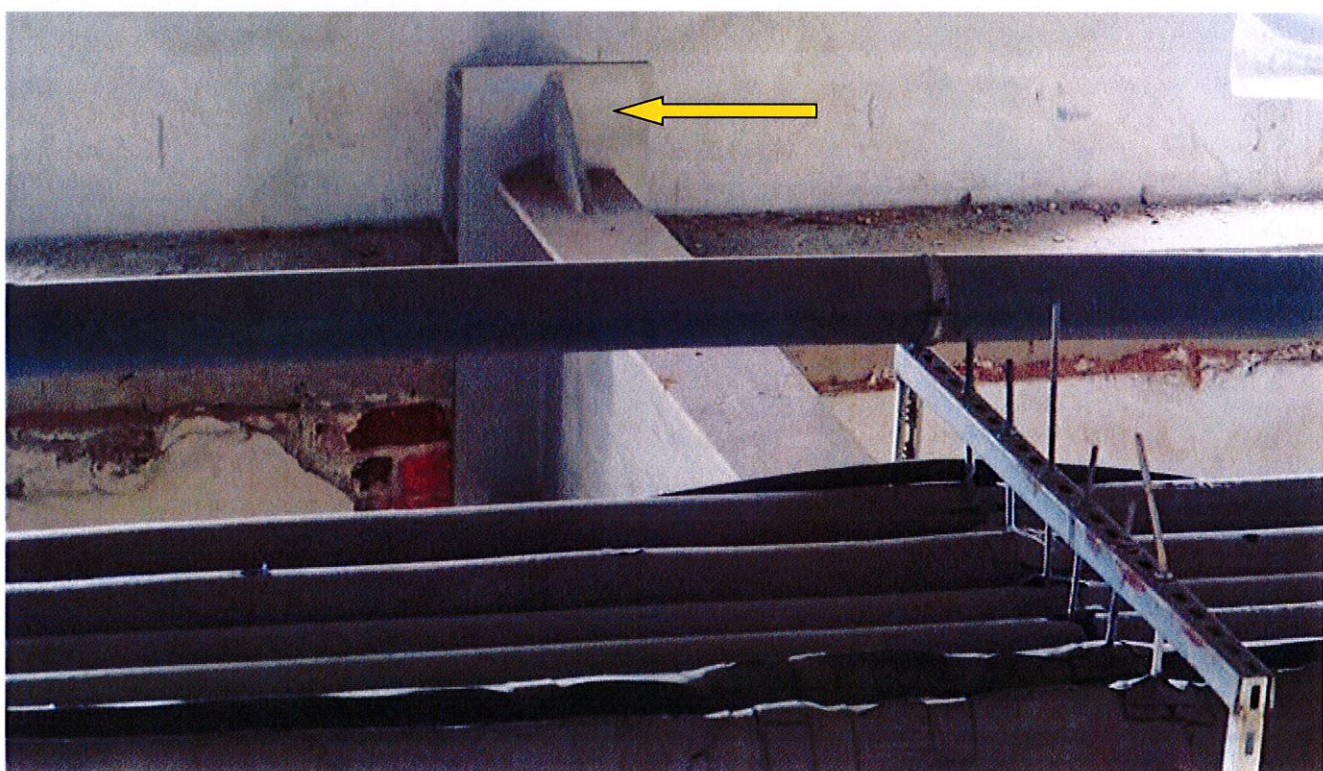
13. Nad Salą Króla Stanisława Leszczyńskiego w poddaszu w osiach konstrukcyjnych F– H.) podciąg pod klimatyzację jest wykonany z oparciem na ścianie zewnętrznej od strony dziedzińca bez możliwości przesuwu. Oparcia tych belek i brak możliwości termicznego przesuwu doprowadziły do zarysowań sklepień w salach pod poddaszem. Wcześniej błędnie próbowano wiązać te zarysowania ze skutkami

katastrofy w skrzydle północnym. Problem jest trudny do opanowania, ponieważ zmiana termiczna belek stalowych osiąga ponad 10 mm, a przy takiej wielkości przemieszczeń konieczne jest zapewnienie swobodnego przesuwu na oparciach belek, bez przenoszenia przemieszczeń na wieńce i mury. [Fot. 36 - 42].

Fot. 36, 37. Poddasze w osiach konstrukcyjnych F– H. (nad Salą Króla Stanisława Leszczyńskiego). Podciąg pod klimatyzację z oparciem na ścianie zewnętrznej od strony dziedzińca. Oparcie bez możliwości przesuwu.
