Zestaw 2.

Usterki i wady w poddaszu skrzydła północnego.

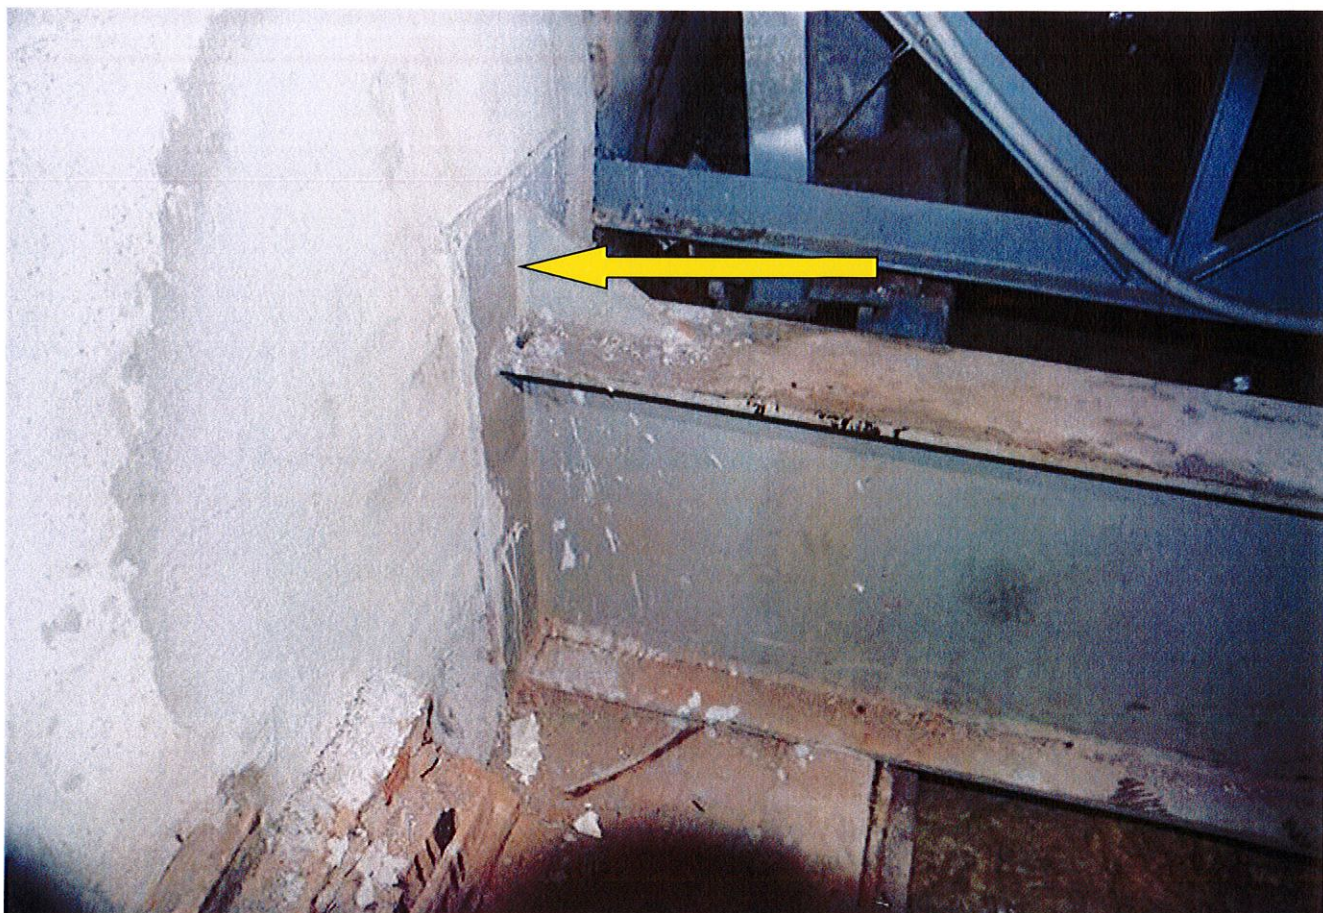
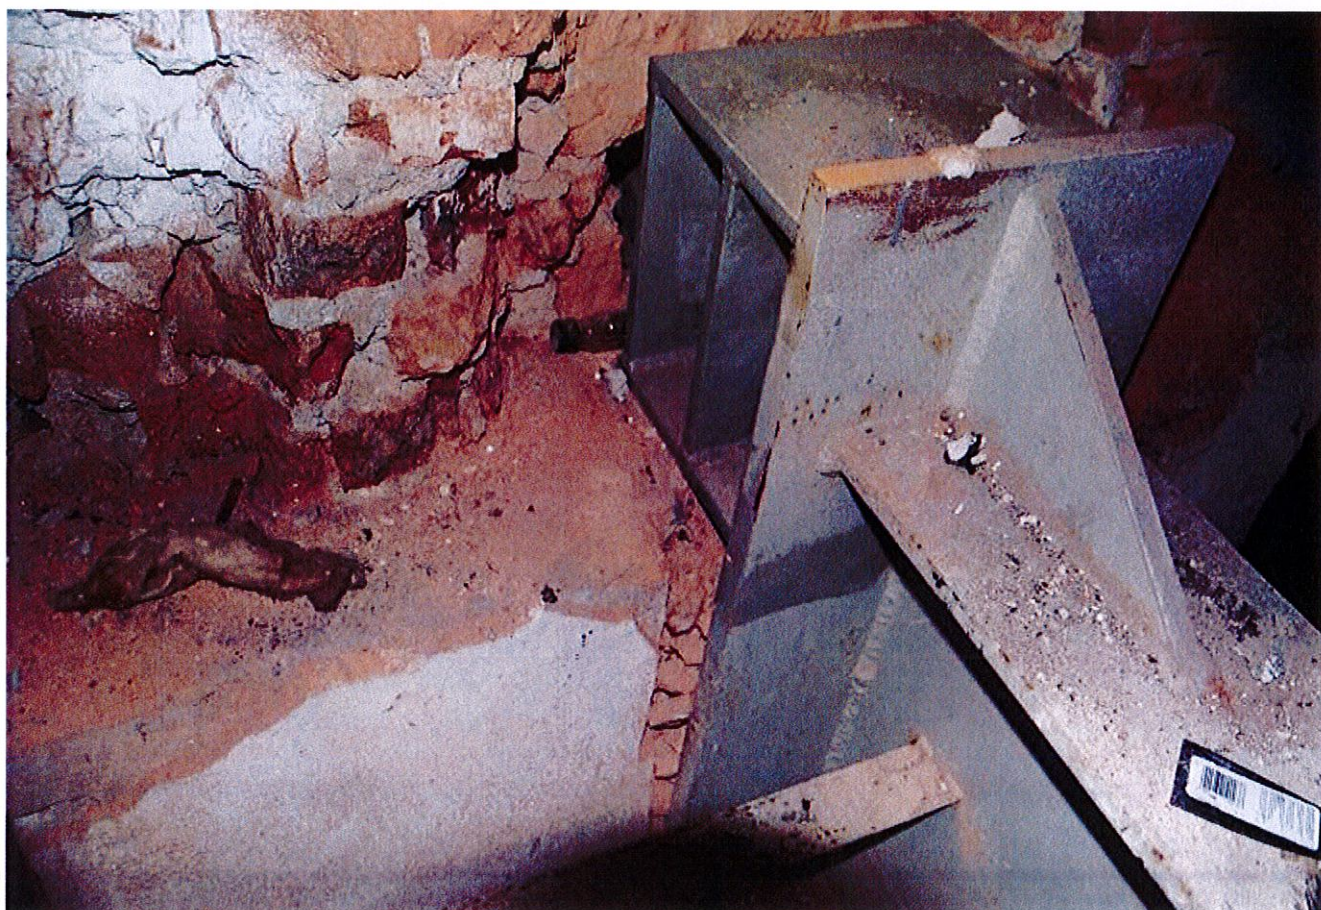
Fot. 38, 39. Poddasze nad Salą Króla Stan. Leszczyńskiego.
Belka stalowa zamontowana czołowo do ściany nad stropem pomieszczenia. Poziome termiczne wydłużenie przesuwa ścianę.

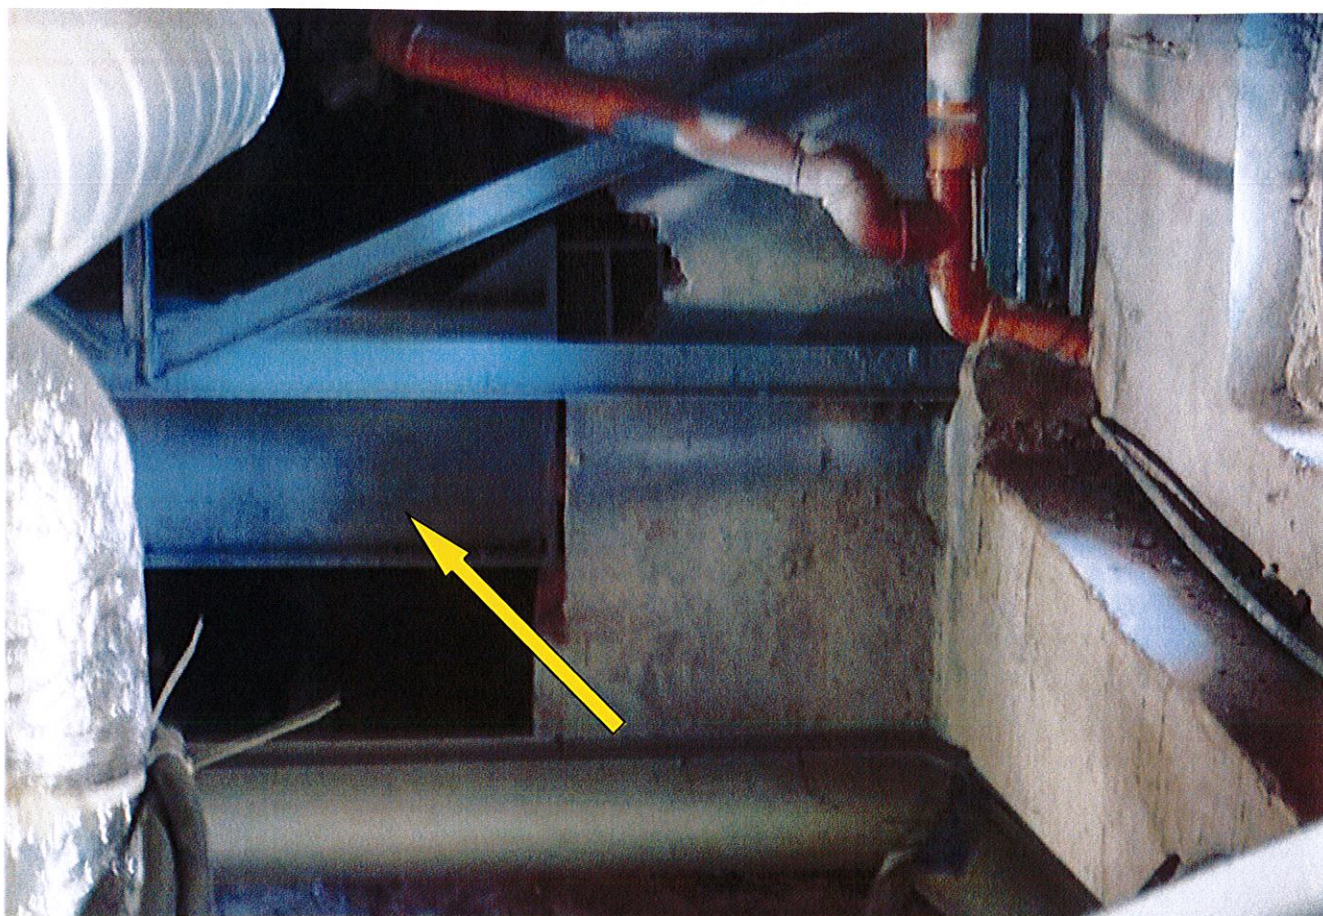
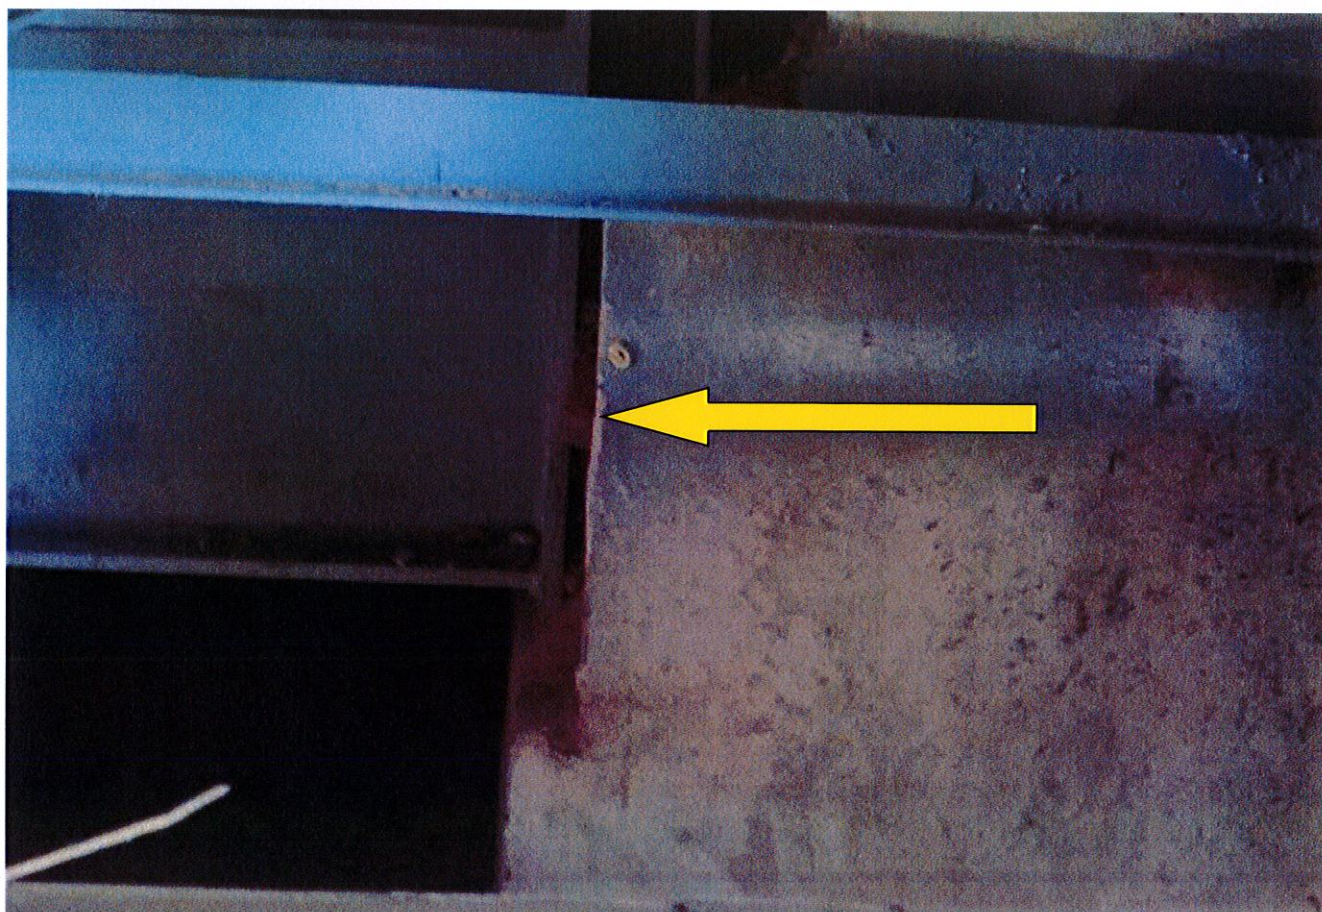
Fot. 40. Poddasze nad Salą Króla Stan. Leszczyńskiego. Belka wskazana strzałką czołowo styka się z murem z małym dystansem.

Fot. 41. Zagruzowana szczelna między belką a murem uniemożliwia swobodny (termiczny) przesuw belki.

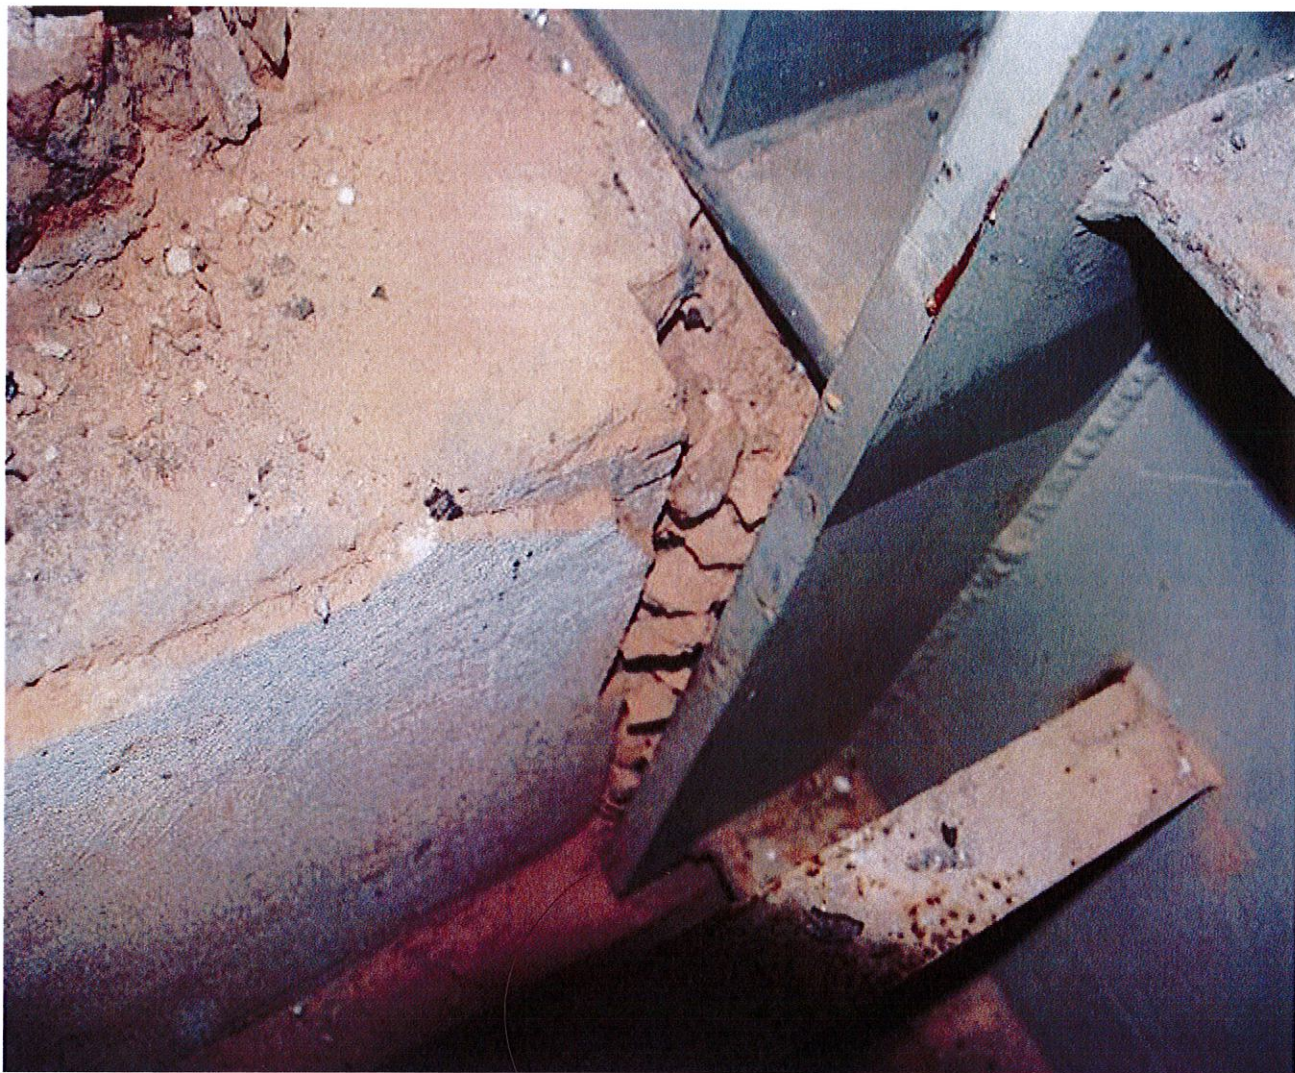
Fot. 42. Zagruzowana szczelina między podciągami stalowymi a ścianą – belka stalowa „rozpycha” ścianę wskutek ruchów termicznych. Kurczenie w okresie zimowym dogęszcza gruz w szczelinie, w okresie letnim każdorazowo będzie następowały przemieszczenia poziome.

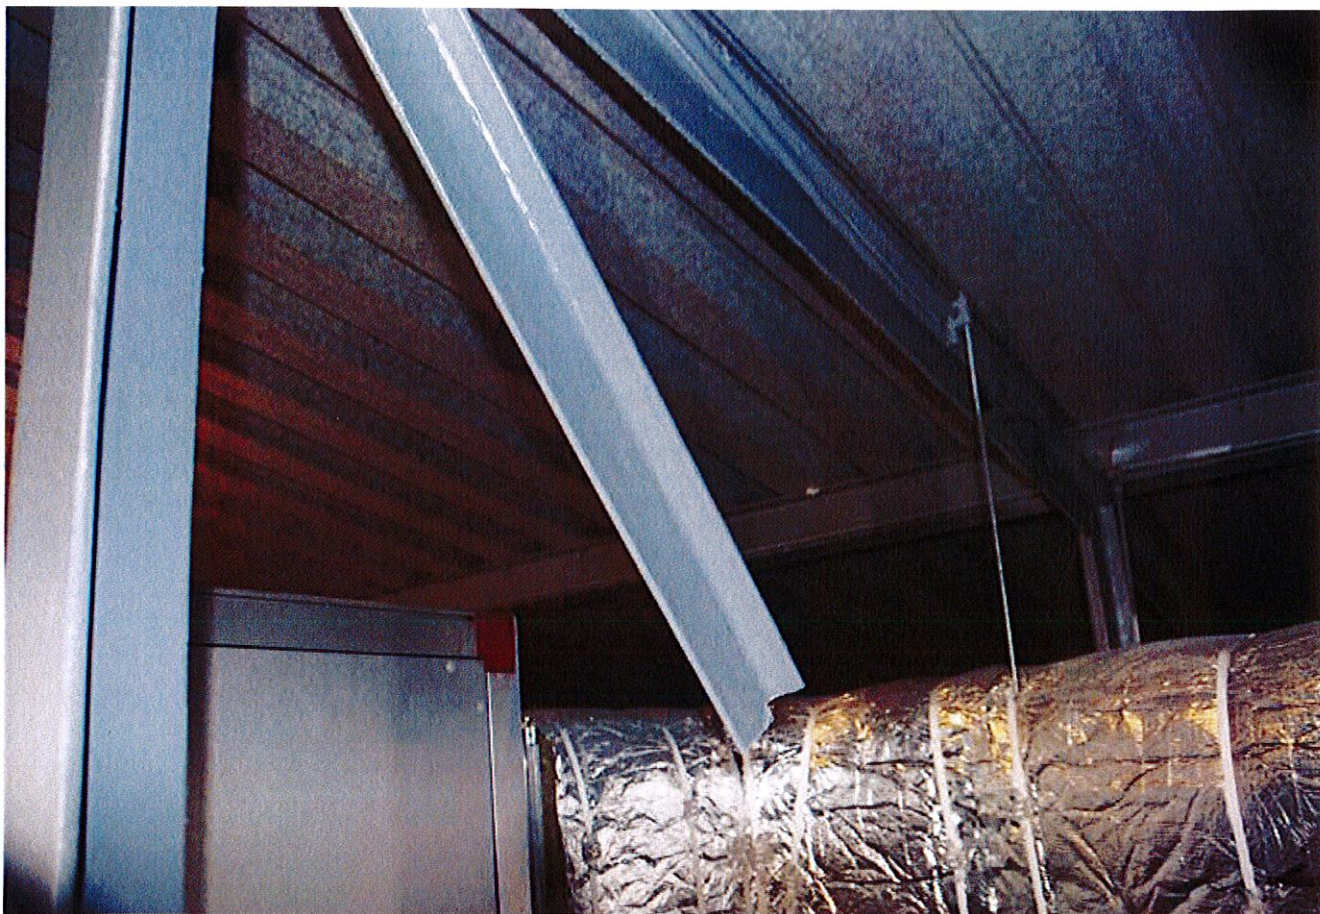
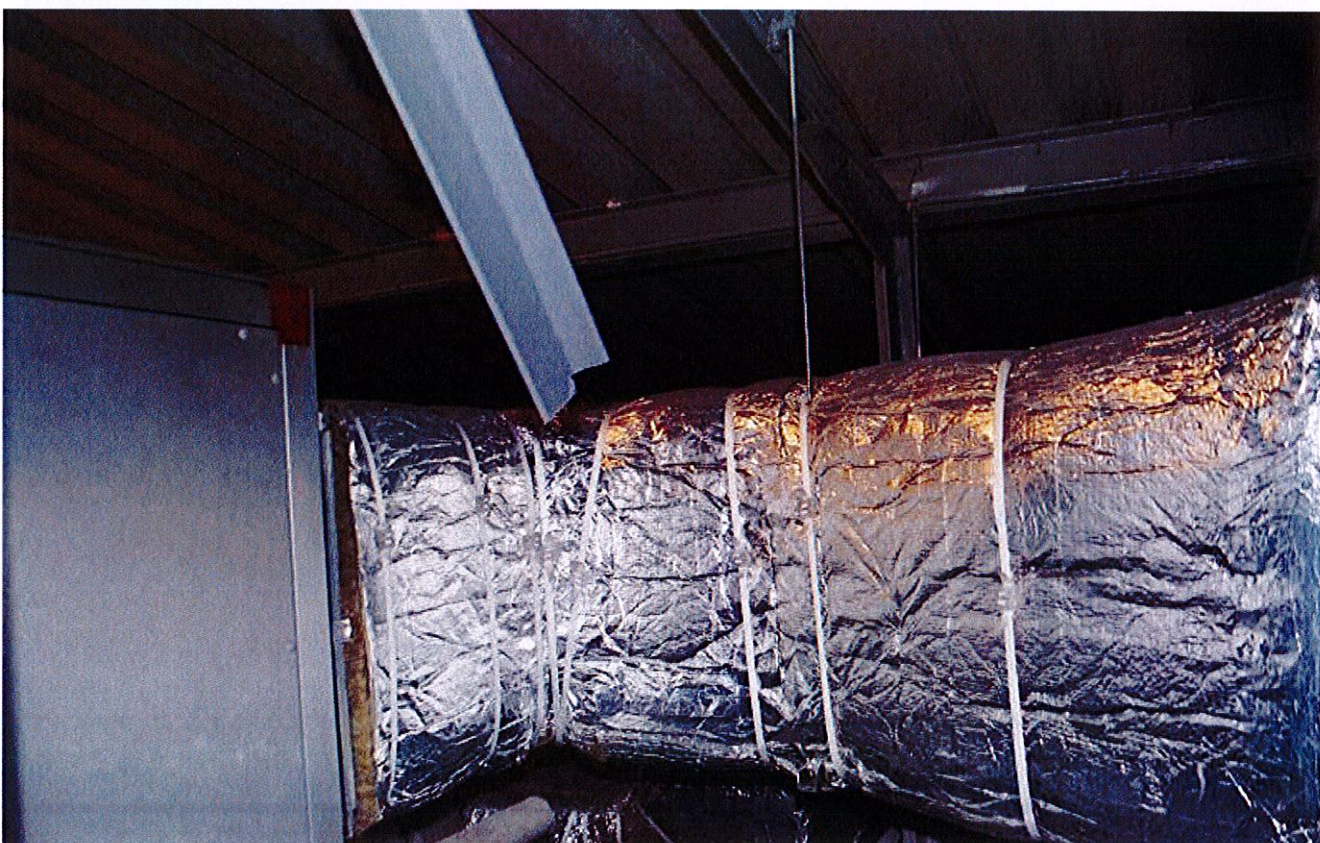
Fot. 45, 46. Konstrukcja dachu nad Salą Króla S. Leszczyńskiego. Ucięty konstrukcyjny krzyżulec kratownicy dachowej. Element do natychmiastowego uzupełnienia.

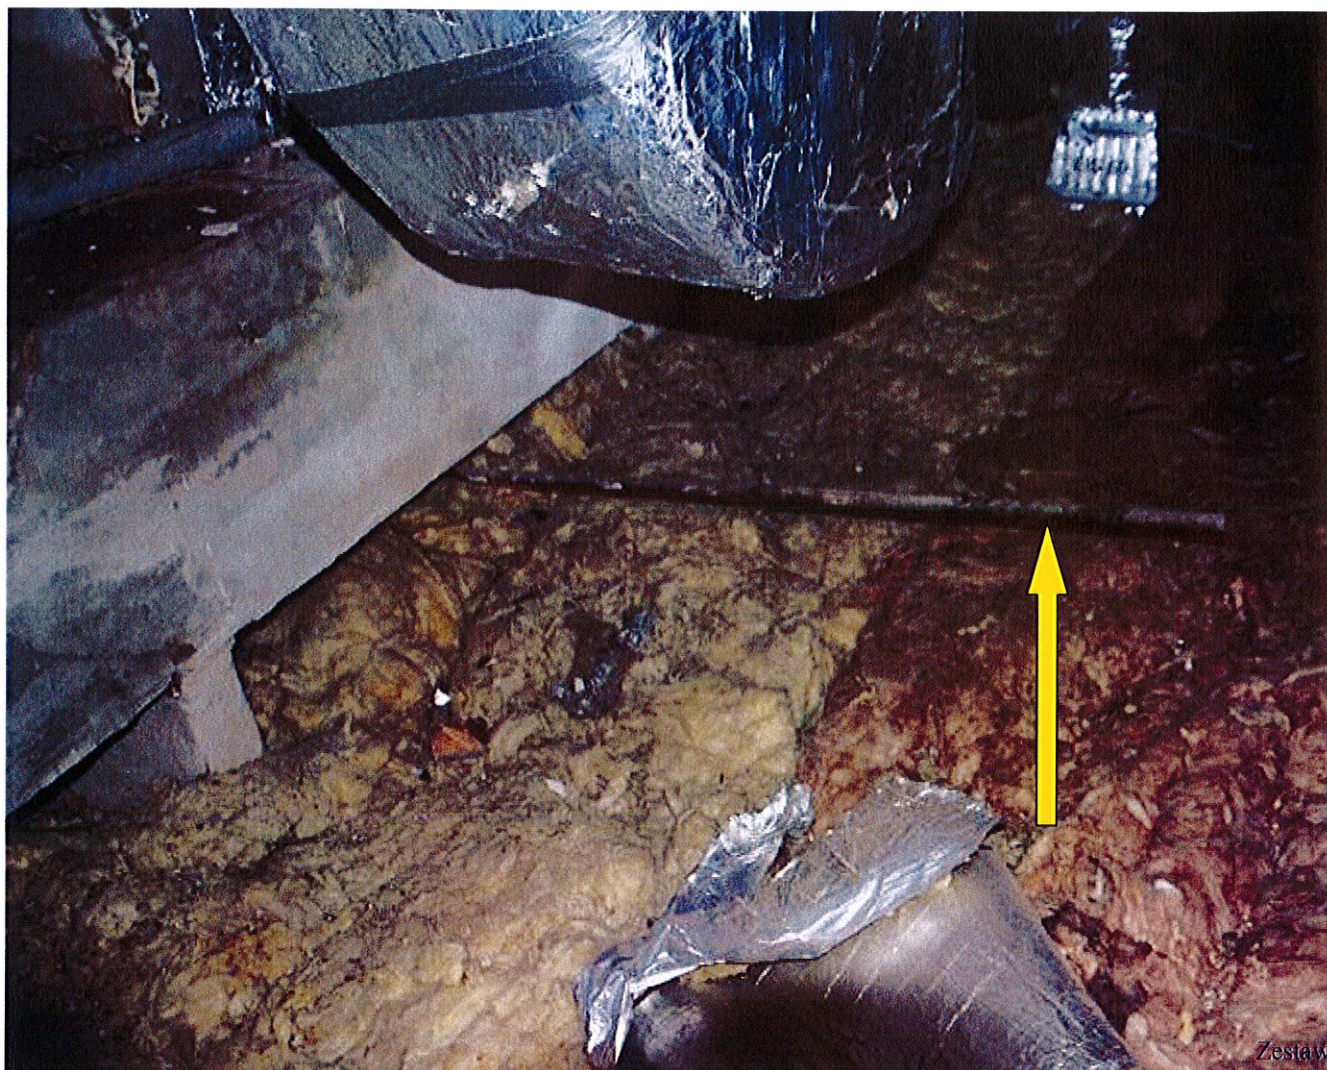
Fot. 47. Ucięty pręt stężenia poziomego – do natychmiastowego odtworzenia (zniszczono pręt stężący sklepienie).

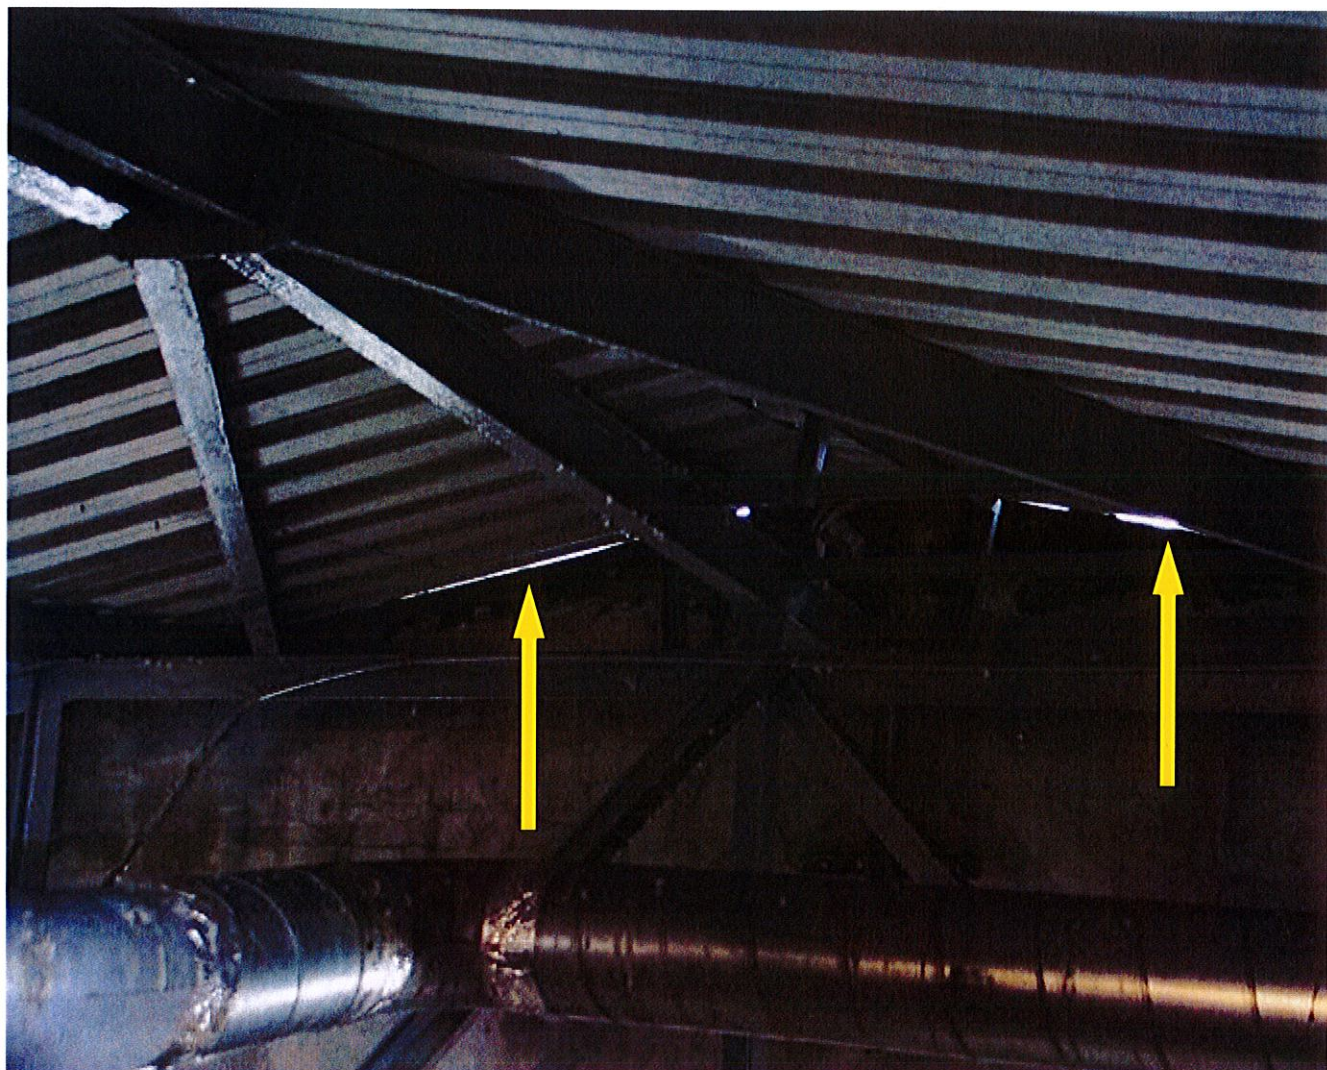
Fot. 48. Szczeliny pod pokryciem blaszanym . Konieczność uszczelnienia.

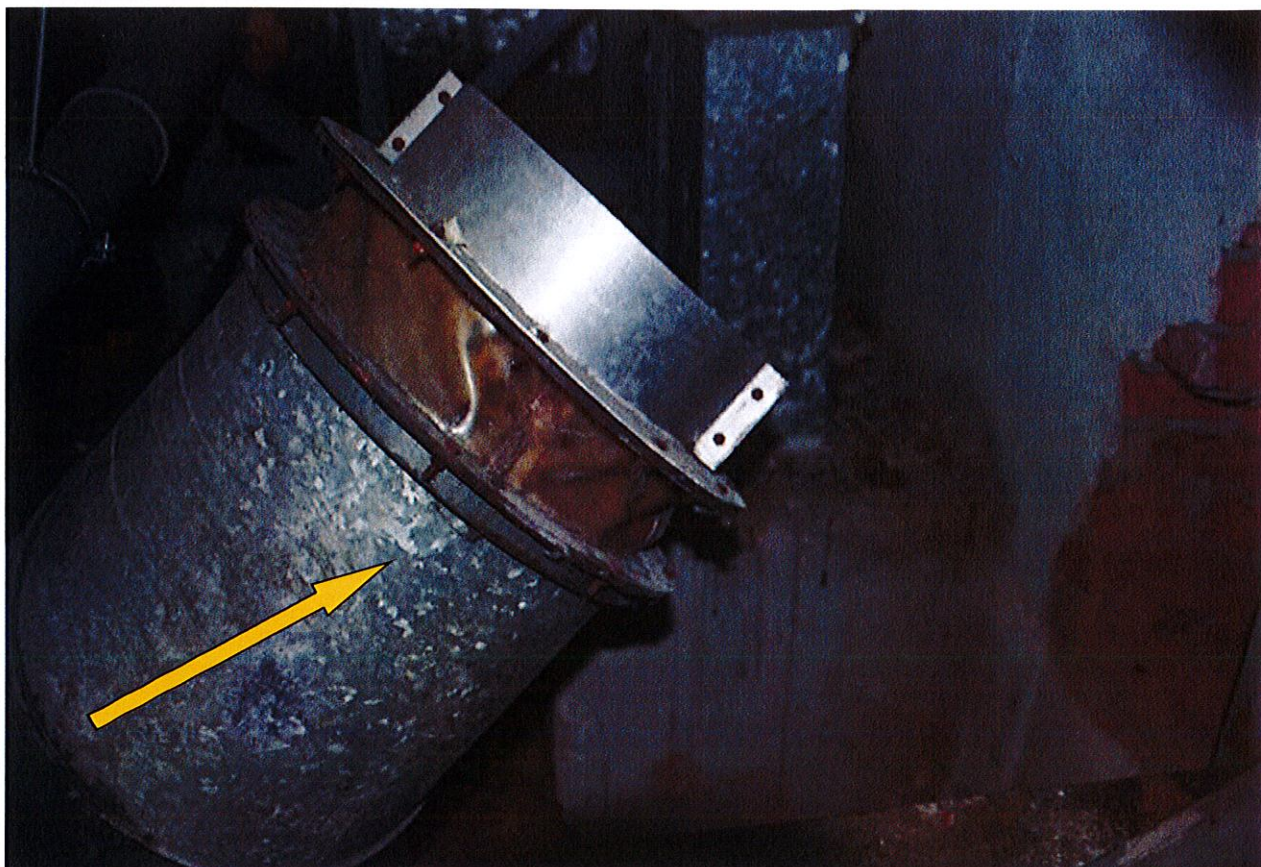
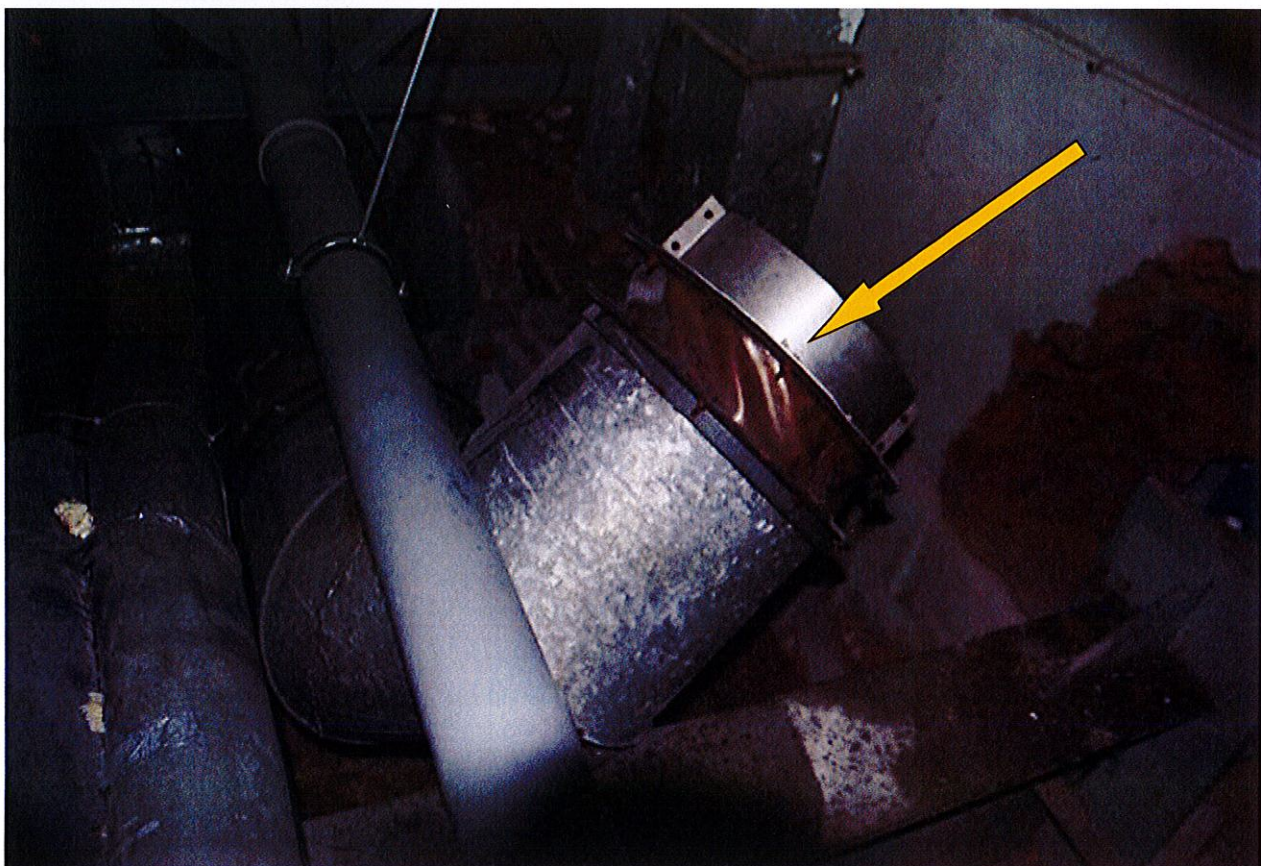
Fot. 49, 50. Kanaly starych wentylacji nie usunięte z pomieszczenia poddasza.
