DOKUMENTACJA KONSERWATORSKA

WYNIKI BADAŃ KONSERWATORSKICH ELEWACJI BUDYNKU

PRZY UL. KOŚCIELNEJ 33 W BISZTYNKU

Olsztyn, 2024 rok

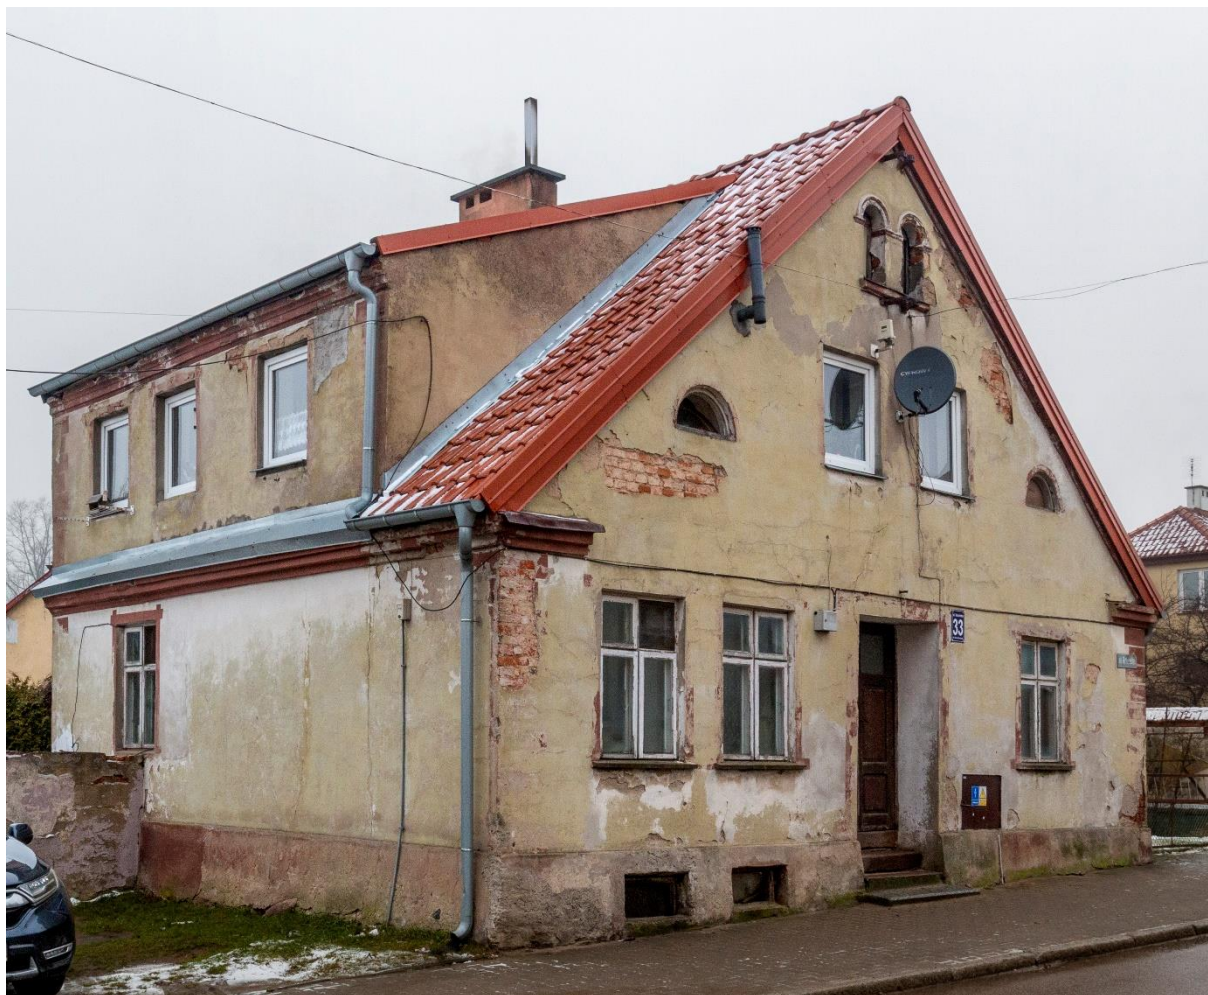
Fot. 6. Elewacja frontowa, południowo-wschodnia oraz boczna, południowo-zachodnia. Na zniszczonej powierzchni tynku widoczne są dwie fazy opracowania kolorystycznego. Najmłodsza chronologicznie warstwa malarska (z czasu ostatniego remontu budynku) ma odcień jasnoszary z brązowym detalem oraz namalowaną imitacją boniowania w narożnikach i ciemnymi bordiurami imitującymi opaski wokół okien. Warstwa została najprawdopodobniej położona na nieumytą i niezagruntowaną powierzchnię ścian – remontującym zapewne zależało na szybkim efekcie. Po czasie powłoka została splukana, a najlepiej zachowane fragmenty można zaobserwować w miejscach najmniej narażonych na działanie wody opadowej, w całości na ścianie północno-wschodniej.

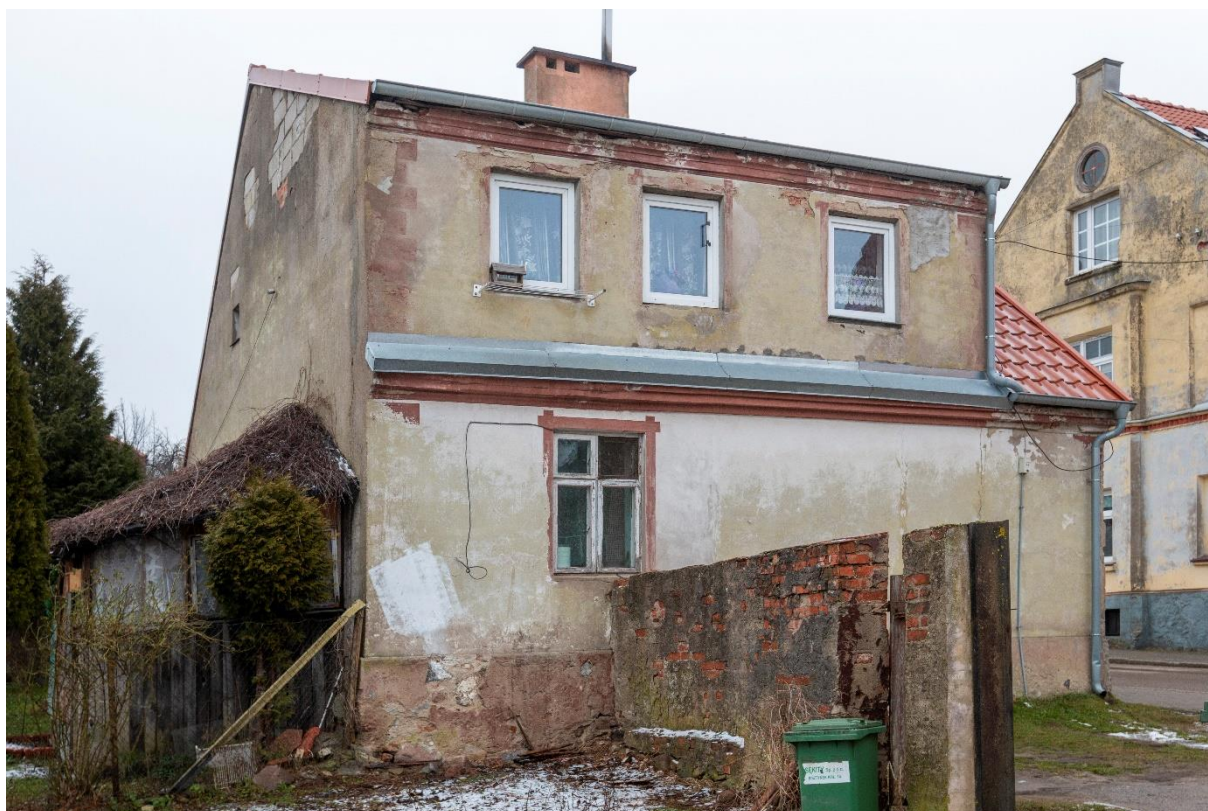
Fot. 7. Elewacja boczna, południowo-zachodnia oraz fragment elewacji podwórzowej. Mur zamykający podwórze nie jest przewiązany ze ścianą. Lukarna jest najprawdopodobniej późniejsza niż zasadnicza bryła budynku, jednak profil gzymsu dowodzi, że powstała jeszcze przed 1945 rokiem. Współcześnie naprawiane gzymsy podokapowe wykonano bez szablonu, otynkowano jedynie wymurowane schodkowo cegły, które pierwotnie służyły do osadzenia rdzenia profilu.

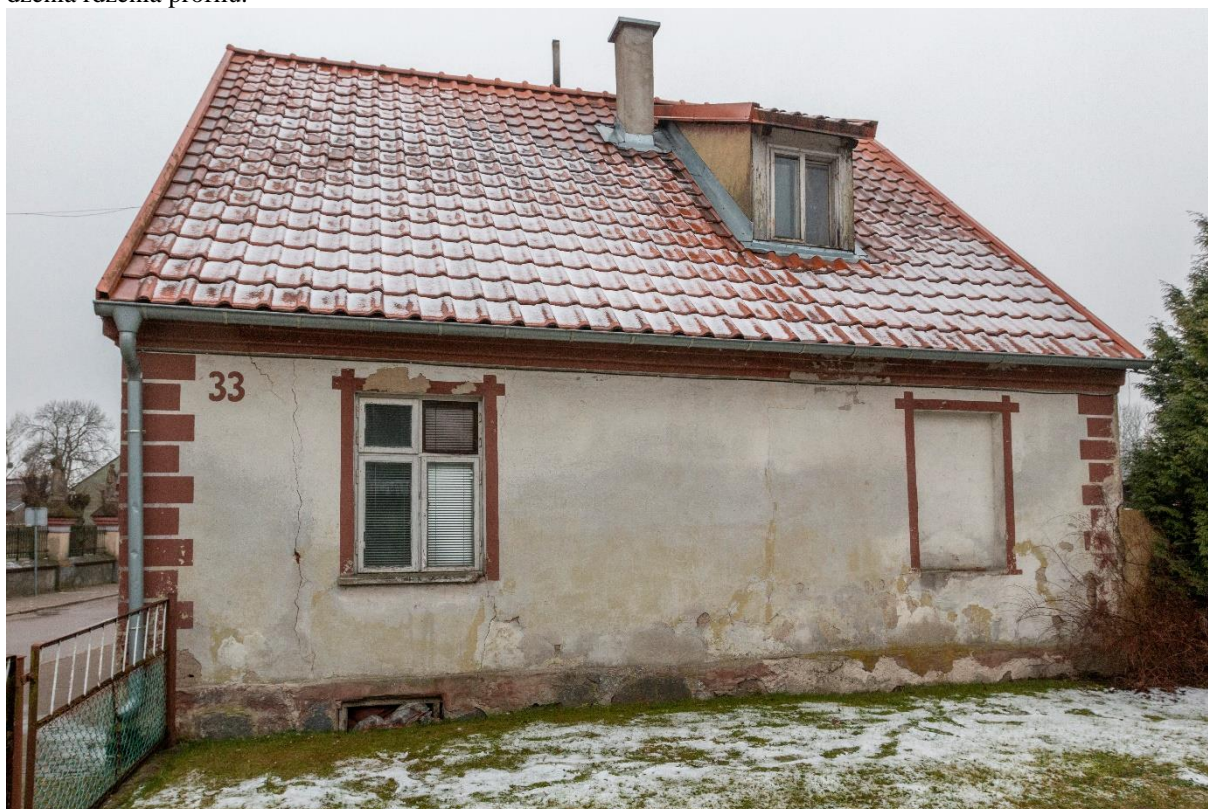
Fot. 8. Elewacja boczna, północno-wschodnia. Rysa widoczna jest w tej samej odległości od narożnika, co pionowe pęknięcie na przeciwległej ścianie, gdzie uszkodzenie znajduje się na osi krawędzi lukarny dachowej.

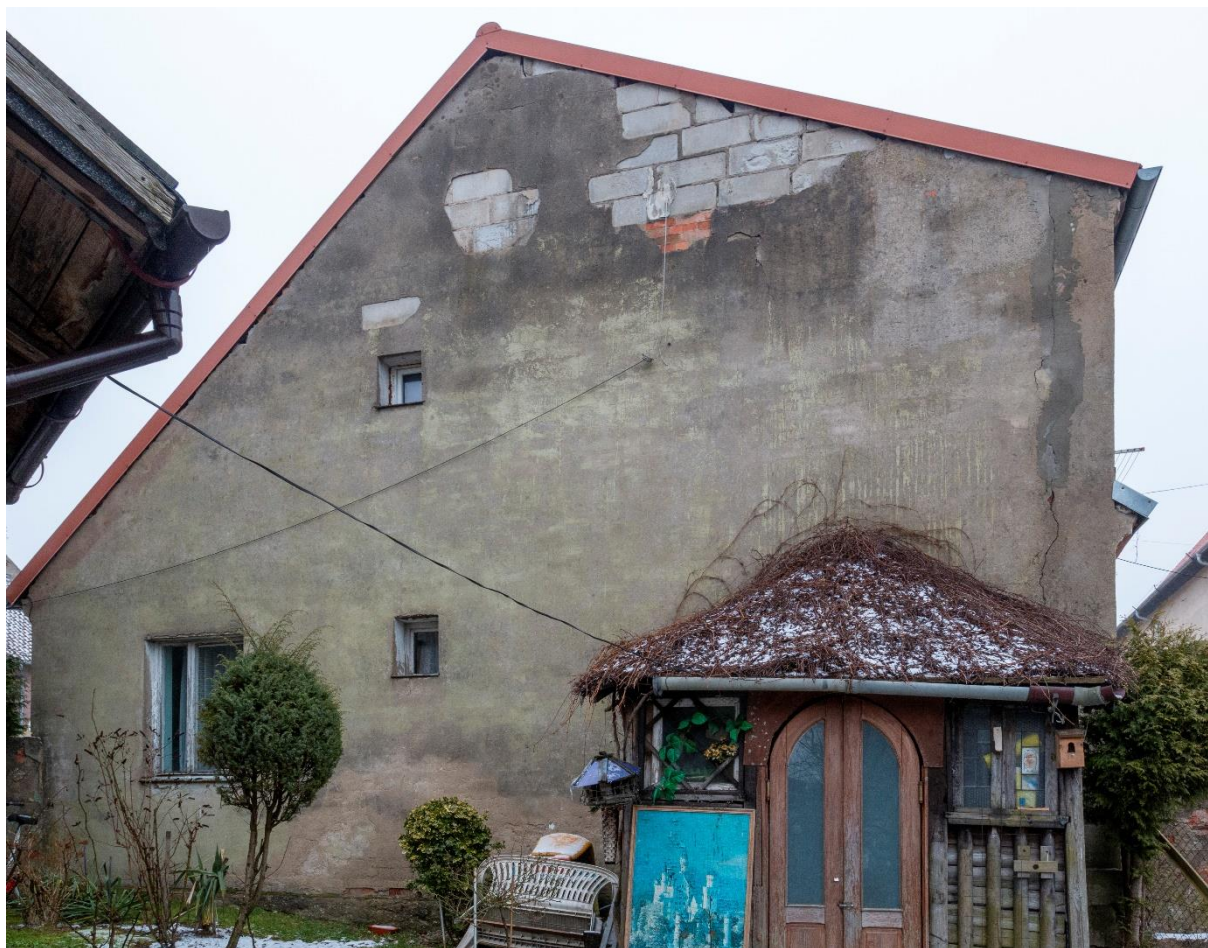
Fot. 9. Elewacja tylna, północno-zachodnia. Górna część ściany wymurowana jest z betonowych bloczków, co wskazuje na przebudowę lub naprawę górnej części muru.

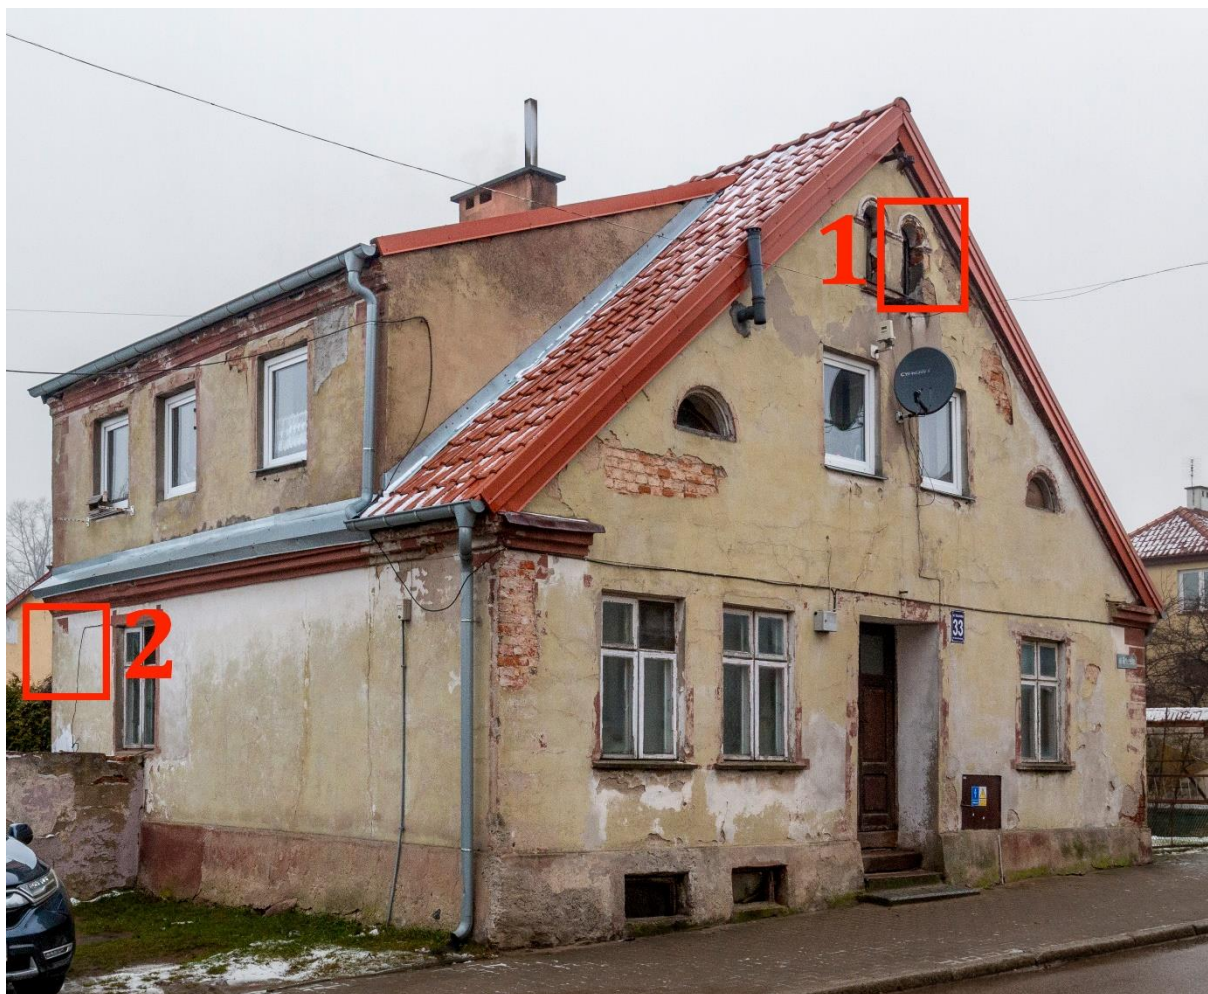
Fot. 10. Budynek przy ul. Kościelnej 33 w Bisztynku – elewacja frontowa oraz boczna. Na zdjęciu zaznaczono lokalizację odkrywek. Na przeważającej powierzchni elewację pokrywa wtórny, współczesny tynk. W trakcie oględzin wytypowano miejsca, w których zachowały się relikty starszej, oryginalnej dekoracji. Lokalizację wykonanych odkrywek zaznaczono na fotografii.

Pas połaci dachowej poniżej lukarny w przeszłości pokrywał rząd dachówek, po remoncie zastąpiony szeroką obróbką blacharską w kolorze naturalnym. Szeroki pas metalu znacząco zmienił estetykę tej części budynku. Obróbka jest położona nierówno, zbyt szeroki okap przysłania profil gzymsu.

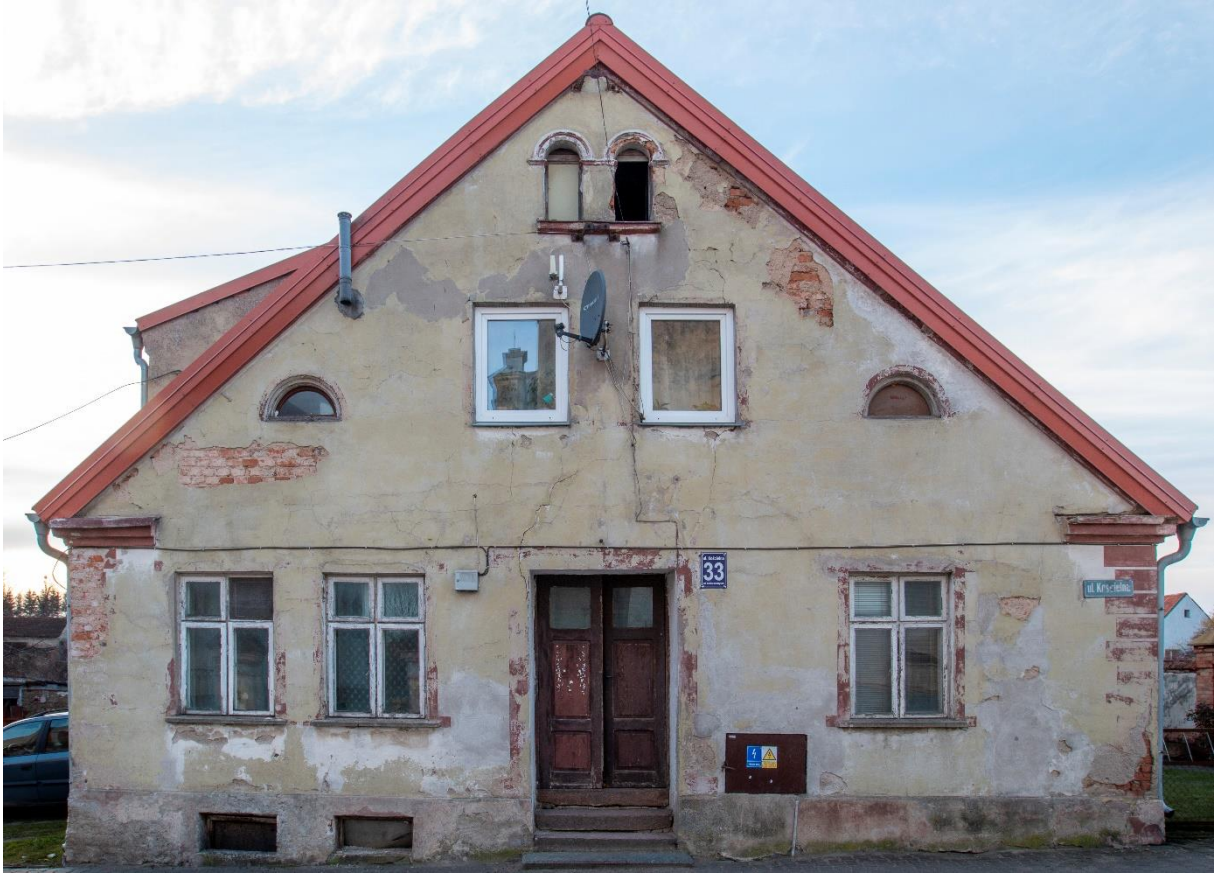
Fot. 11. Elewacja frontowa. Fragmenty pierwotnego opracowania zachowały się wokół dwóch pionowych, wąskich okienek doświetlających strych. Są to obramienia górnej części otworów oraz połączony gzyms parapetowy. Z pozostałej powierzchni oryginalny detal usunięto podczas prowadzonych w przeszłości remontów. Ściany pokrywa wtórna, załagdzona wyprawa, którą położono także na kamienno-ceglanym cokole. Wtórne są betonowe parapety pod oknami parteru. Drewniana stolarka na parterze ma historyczną formę okien polskich, jednak okucia oraz wykonanie wskazują na jej powojenne pochodzenia (analogicznie do okienek na strychu). Wtórne są także zdegradowane drzwi, najprawdopodobniej wykonano je równoległe ze stolarką okienną.

Podczas remontu dachu na krawędziach szczytu przymocowano metalowe listwy w kolorze ceramicznej dachówki. Elementy te przysłoniły profilowany, zapewne bardzo zniszczony gzyms. Podczas prac konserwatorskich elewacji listwy powinny zostać usunięte, a po wykonaniu naprawy profilowanego gzymsu zastąpione innym rozwiązaniem (np. dodatkową obróbką blacharską, nie zasłoni profilowanego gzymsu).

1. Demontaż obróbek blacharskich oraz metalowych listew przysłaniających krawędzie szczytu elewacji frontowej jak również dawnych elementów montażowych w sąsiedztwie pionowych okienek doświetlających strych (jeżeli elementy zostaną obcięte należy pozostałą powierzchnię metalu oczyścić z produktów korozji i zabezpieczyć powłoką z farby antykorozyjnej).

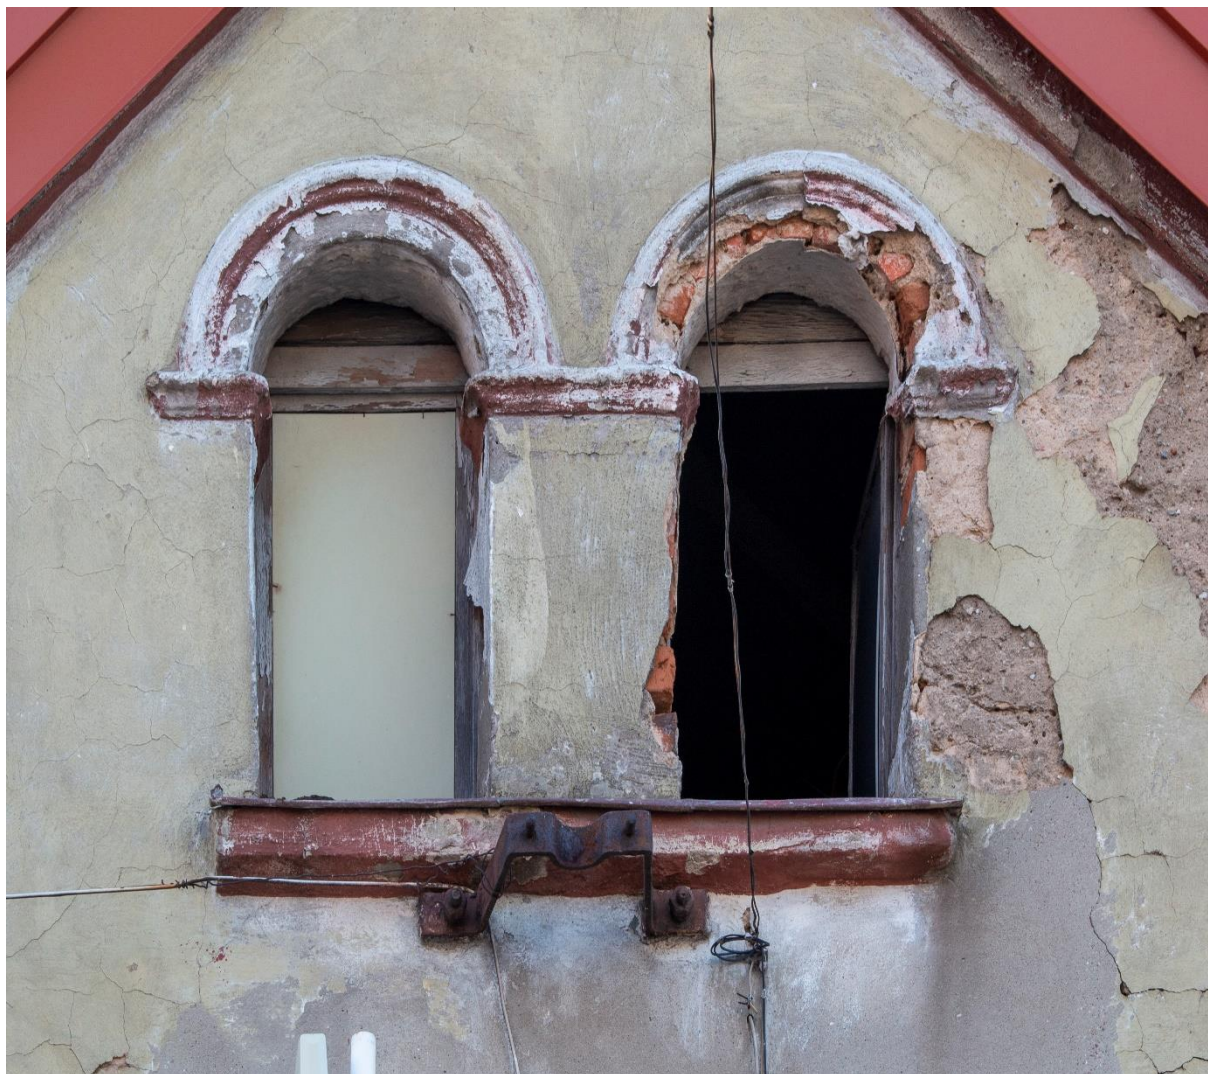
Fot. 12. Okna na poddaszu elewacji frontowej. Profilowane opaski otaczały także otwory na pierwszym piętrze. Forma gzymsu parapetowego jest zniekształcona, jednak obserwacja najprawdopodobniej pierwotna, co potwierdza analiza archiwalnej fotografii. Stolarka jest wtórna, skrzydła prostokątne. Górna, zamknięta łukiem część otworu została zaślepiona. Od strony wnętrza drewno nie zostało pomalowane.

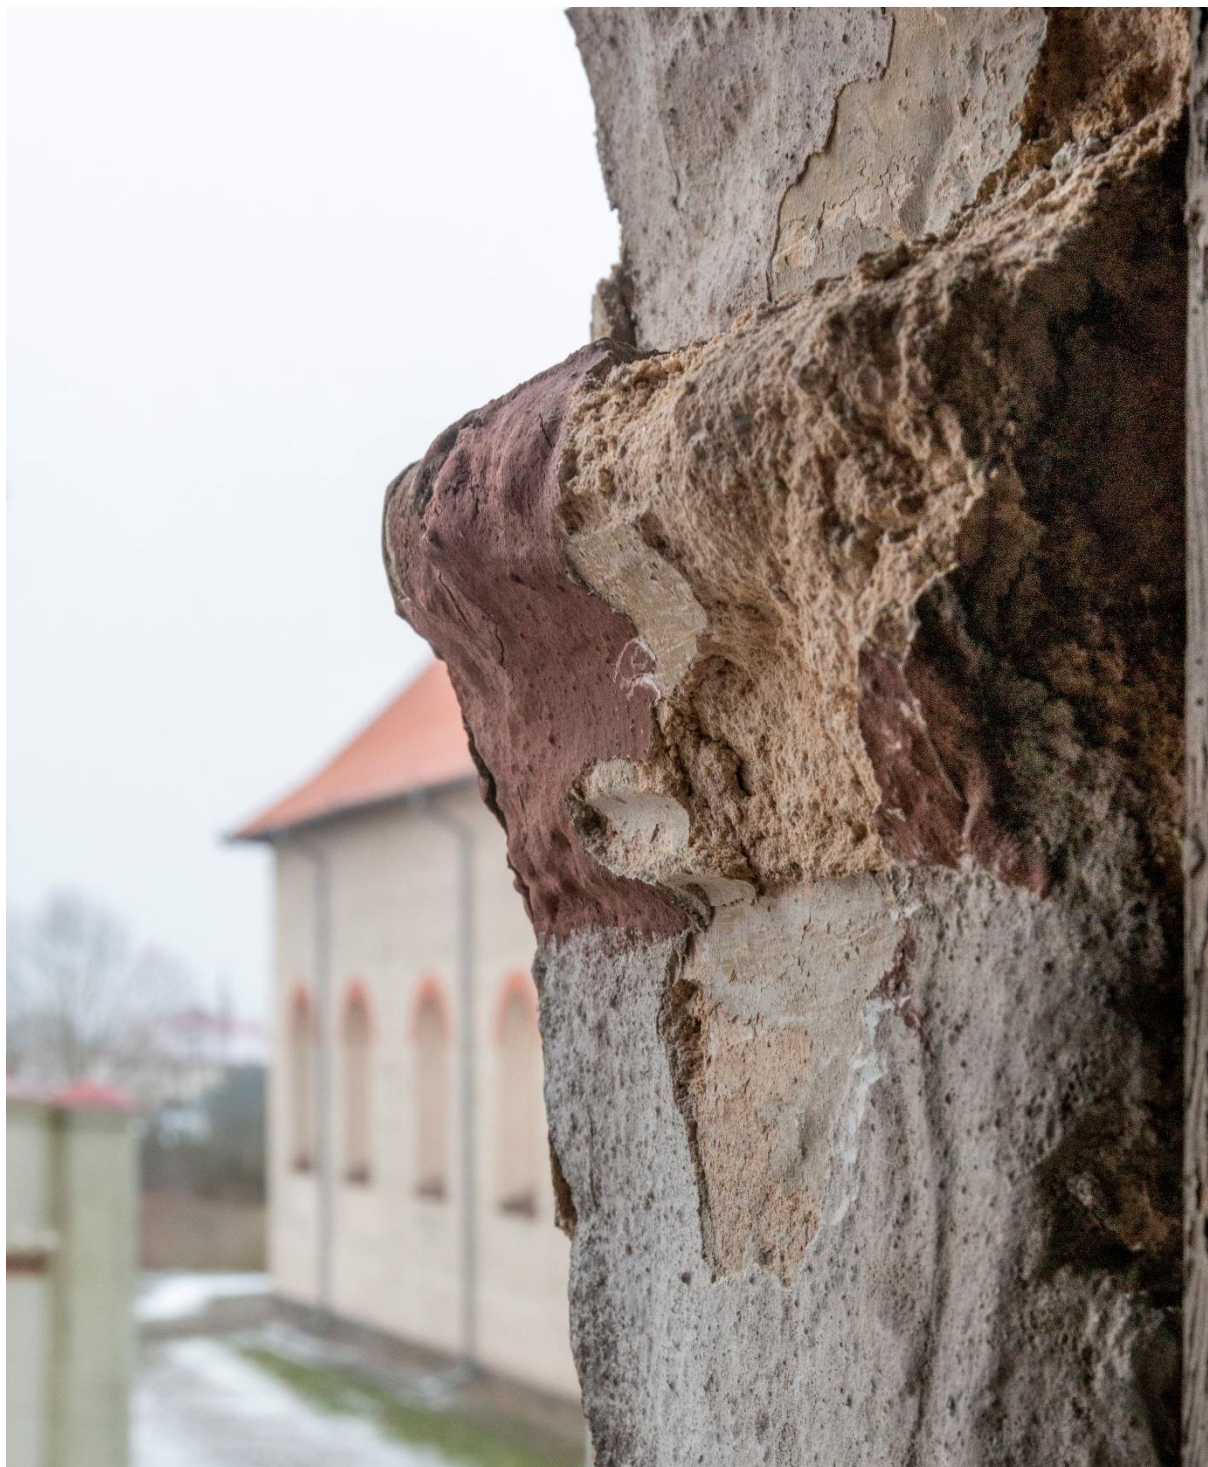
Fot. 13. Odkrywka nr 1 – fragment wnętrza jednego z dwóch okien doświetlających poddasze. Pod warstwieniami zachował się fragment gzymsu, na którym wspierają się połączone obramienia okien. Na oryginalnym tynku widoczna jest jasna, kremowa warstwa malarska (być może przybrudzona pobiałą). Podobne opracowanie zaobserwowano na zachowanym fragmencie gzymsu podokapowego na ścianie południowo-zachodniej (odkrywka nr 2).

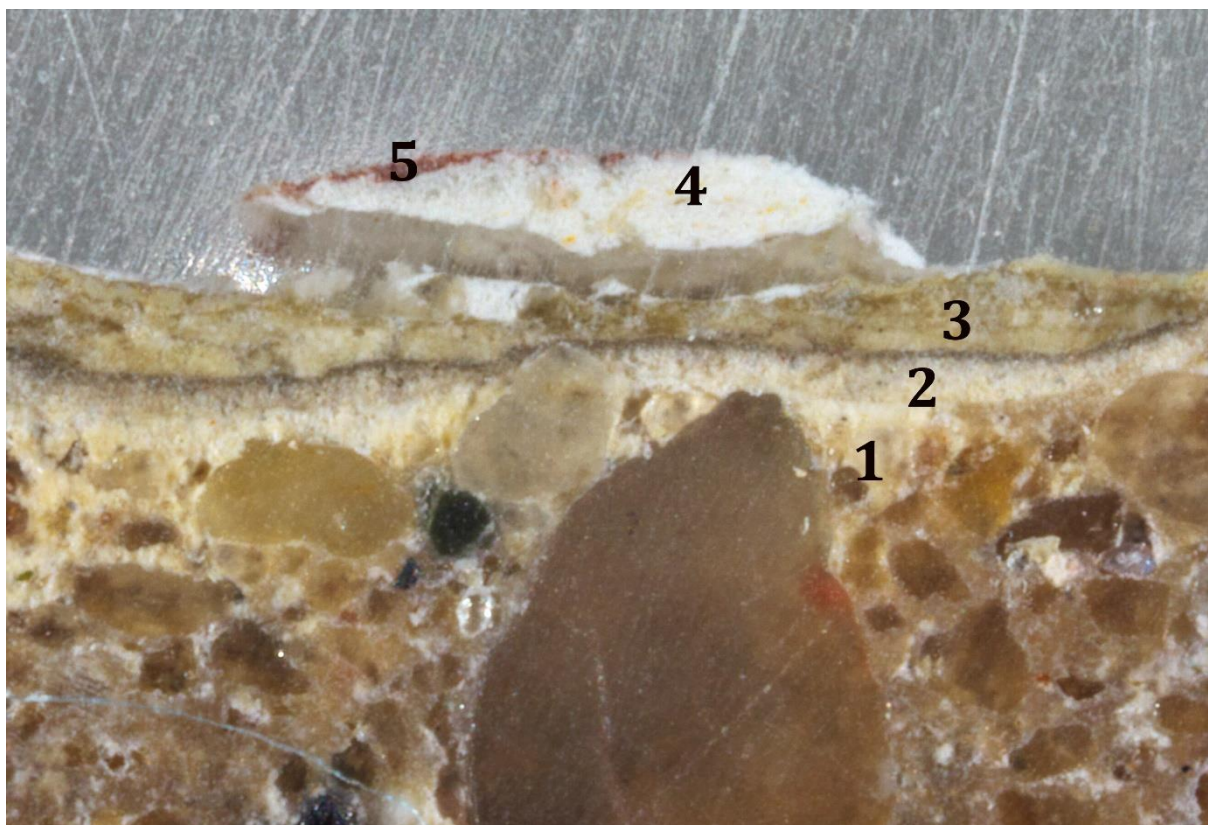
Fot. 14. Odkrywka nr 1 – fotografia przekroju szlifowanego stratygraficznego próbki pobranej z zachowanego fragmentu profilowanego gzymsu na obramieniu okna poddasza w elewacji frontowej.

Stratygrafia – odkrywka nr 1, elewacja frontowa, obramienie okna na poddaszu (fot. 10-14)

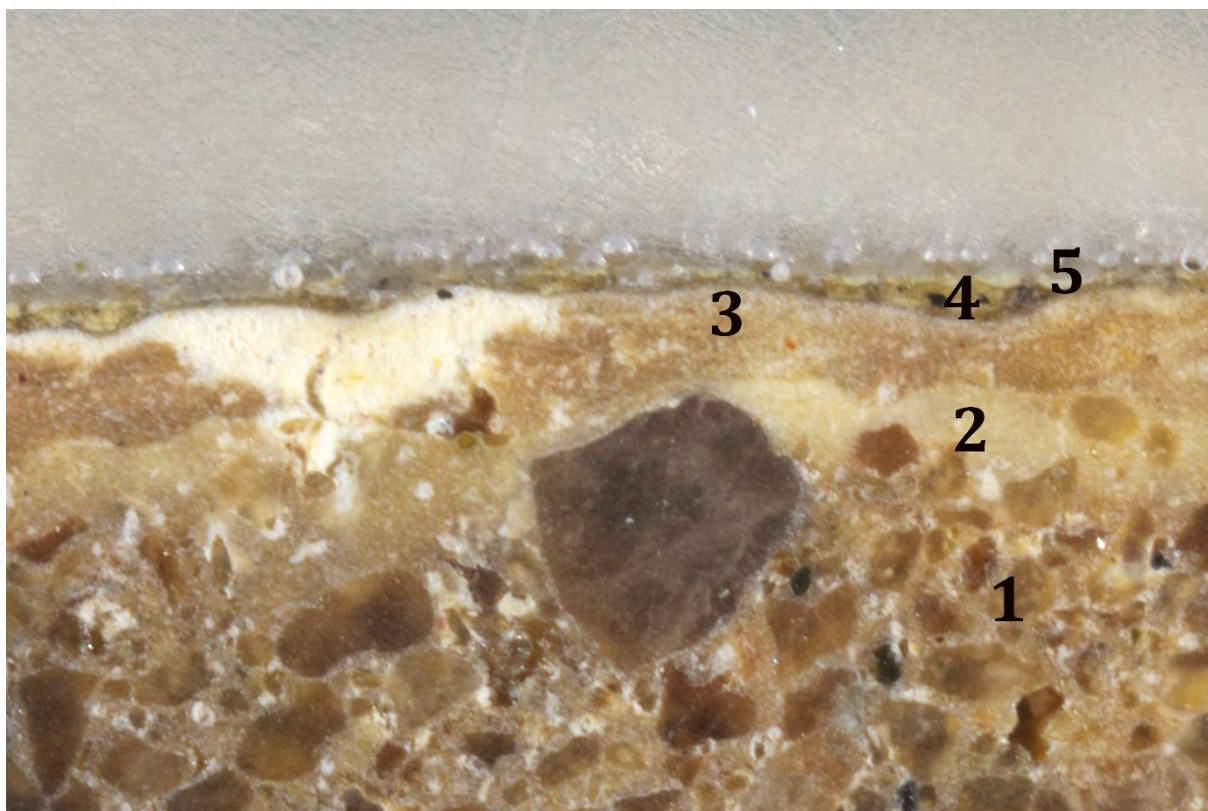
Fot. 15. Odkrywka nr 1 na elewacji frontowej – fotografia szlifu przekroju stratygraficznego próbki pobranej z wnętrza okna doświetlającego poddasze.

Stratygrafia – odkrywka nr 1, elewacja frontowa, wnęka okna na poddaszu (fot. 10-13,15)

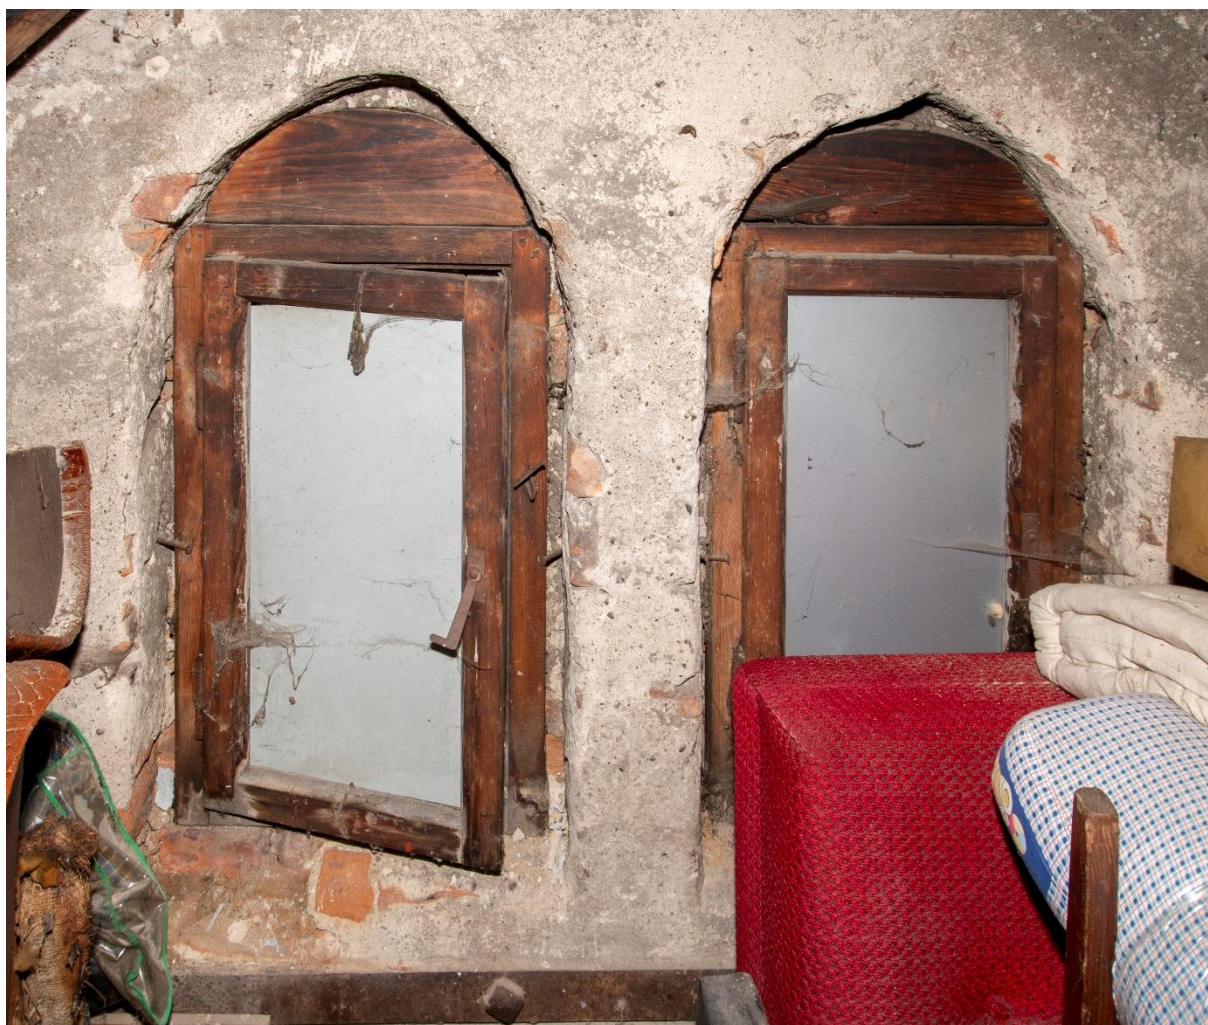
Fot. 16. Okna na poddaszu – widok od strony wnętrza. Stolarka osadzona jest za pomocą gwoździ i wkrętów. Zawiasy i klamki są współczesne, skorodowane. Górna część otworów zamkniętych łukiem jest zaślepiona. Od strony wnętrza drewno nie zostało zabezpieczone powłoką malarską. Od zewnątrz zaobserwowano złuszczone warstwy w kolorze białym.

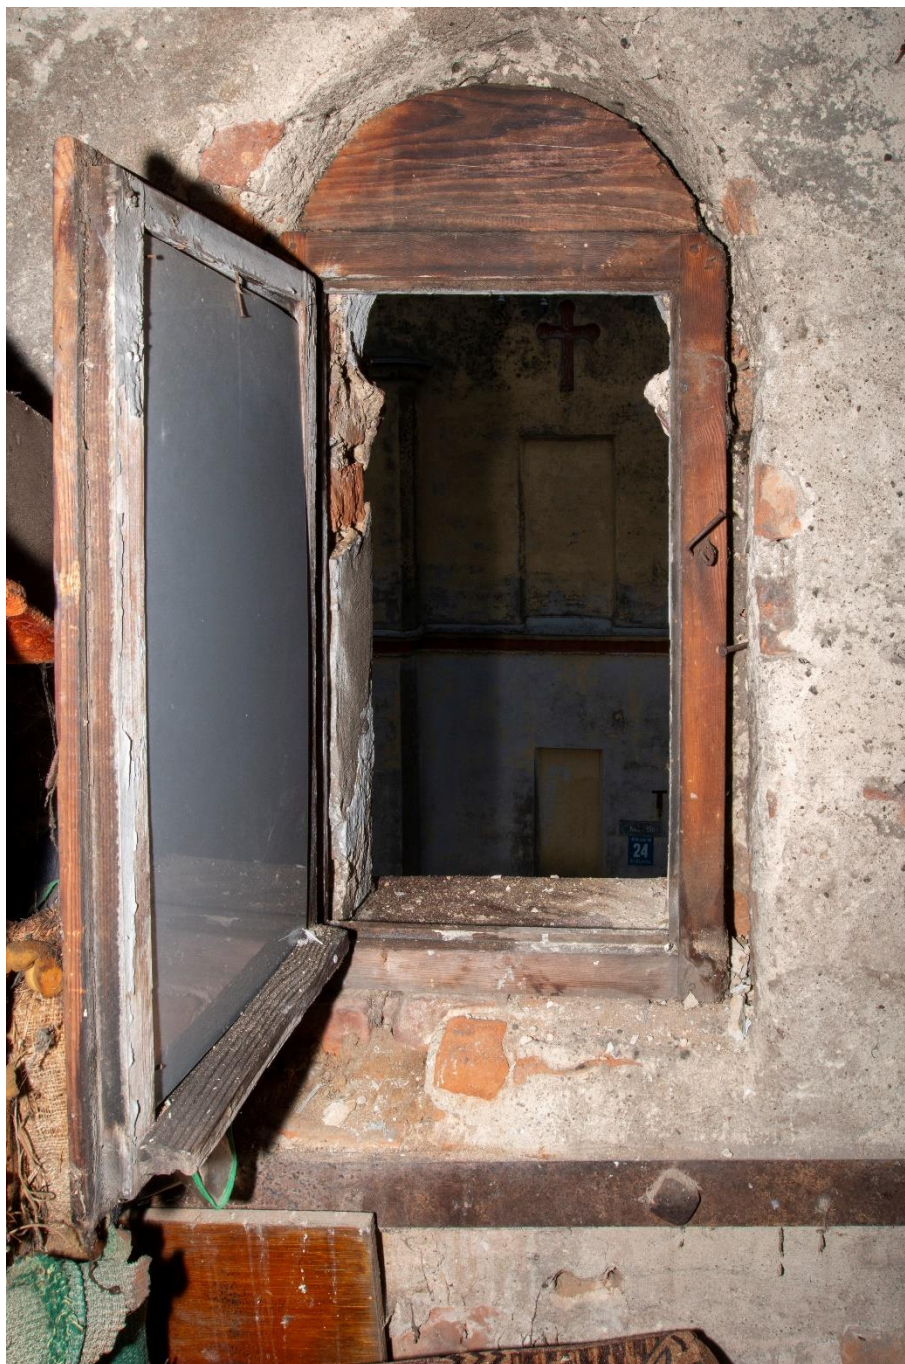
Fot. 17. Otwarte okno poddasza. Na zewnętrznej powierzchni skrzydła widoczne fragmenty łuszczącej się warstwy malarskiej w kolorze białym.

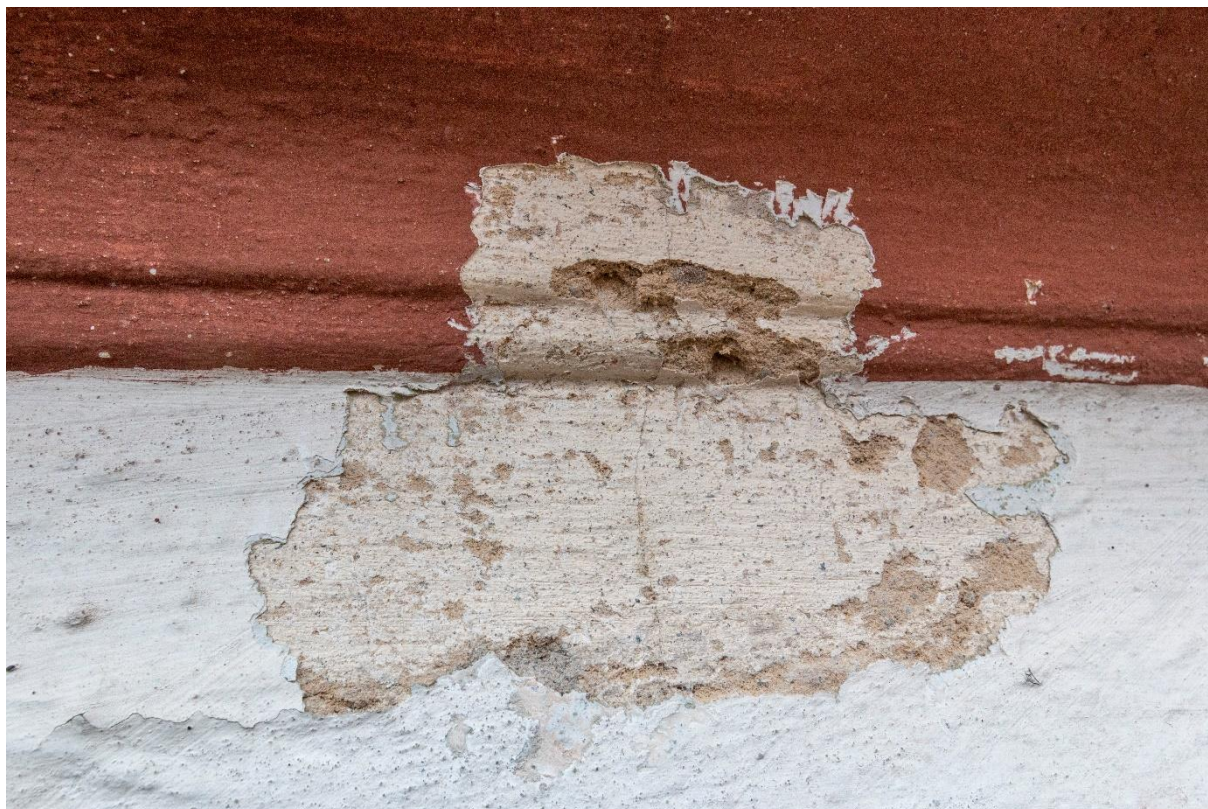
Fot. 18. *Odkrywka nr 2* na elewacji bocznej, południowo-zachodniej. Przy krawędzi ściany po lewej stronie zachował się fragment pierwotnego profilu gzymsu oraz pas tynku poniżej. Wyprawa jest w znacznym stopniu zdegradowana.

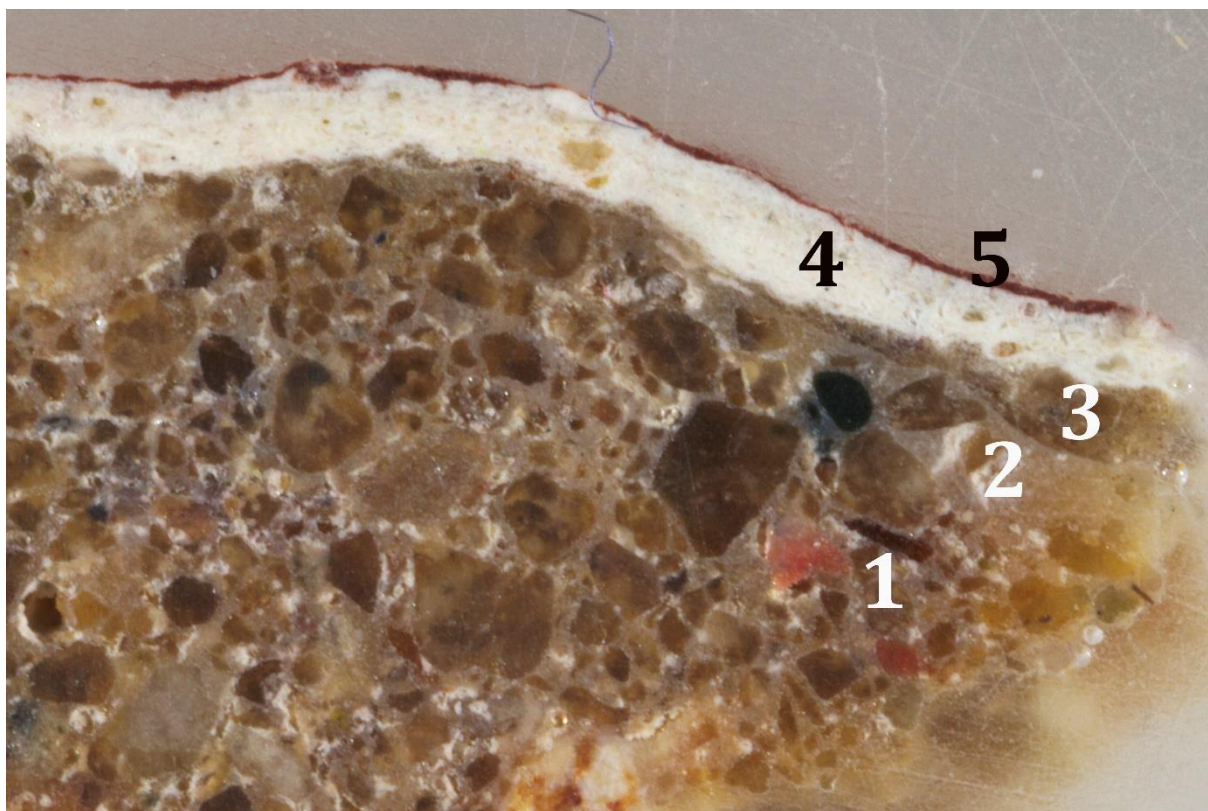
Fot. 19. Odkrywka nr 2 na elewacji bocznej, południowo-zachodniej – fotografia szlifowanego przekroju stratygraficznego – próbkę pobrano z dolnego, wąskiego wałka profilu. Tradycyjna pobiała wapienna jest na przekroju stratygraficznym znacznie słabiej czytelna niż warstwy współczesne, z dużym dodatkiem bieli tytanowej.

Stratygrafia – odkrywka nr 2, elewacja boczna, południowo-zachodnia, gzyms podokapowy (fot. 10, 18-19)

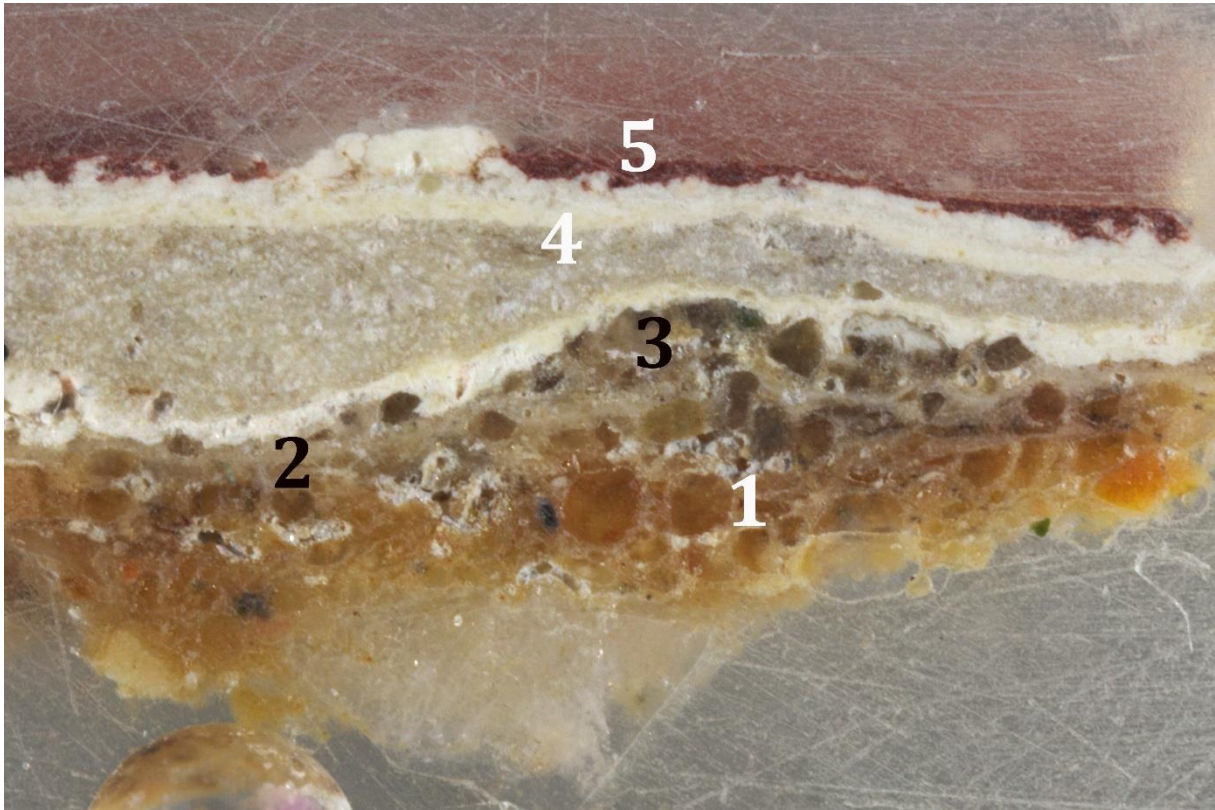
Fot. 20. Odkrywka nr 2 – gzyms na elewacji bocznej, południowo-zachodniej – fotografia szlifu przekroju stratygraficznego – próbkę pobrano z szerokiego profilu gzymsu.

Stratygrafia – odkrywka nr 2, elewacja boczna, południowo-zachodnia, gzyms podokapowy (fot. 10, 18, 20)

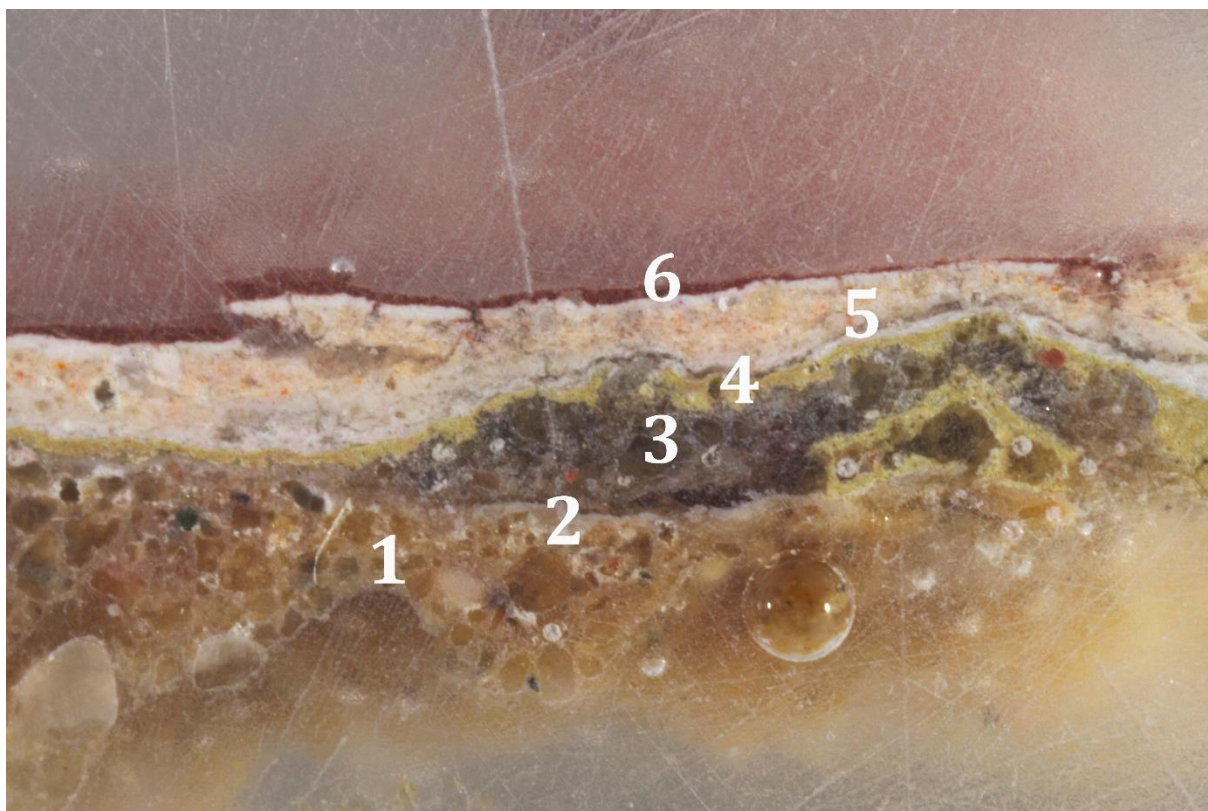
Fot. 21. Odkrywka nr 2 – fotografia przekroju stratygraficznego – próbkę pobrano z zachowanego pasa oryginalnego tynku poniżej gzymsu.

Stratygrafia – odkrywka nr 2, elewacja boczna, południowo-zachodnia, tynk poniżej gzymsu podokapowego (fot. 10, 18, 21)

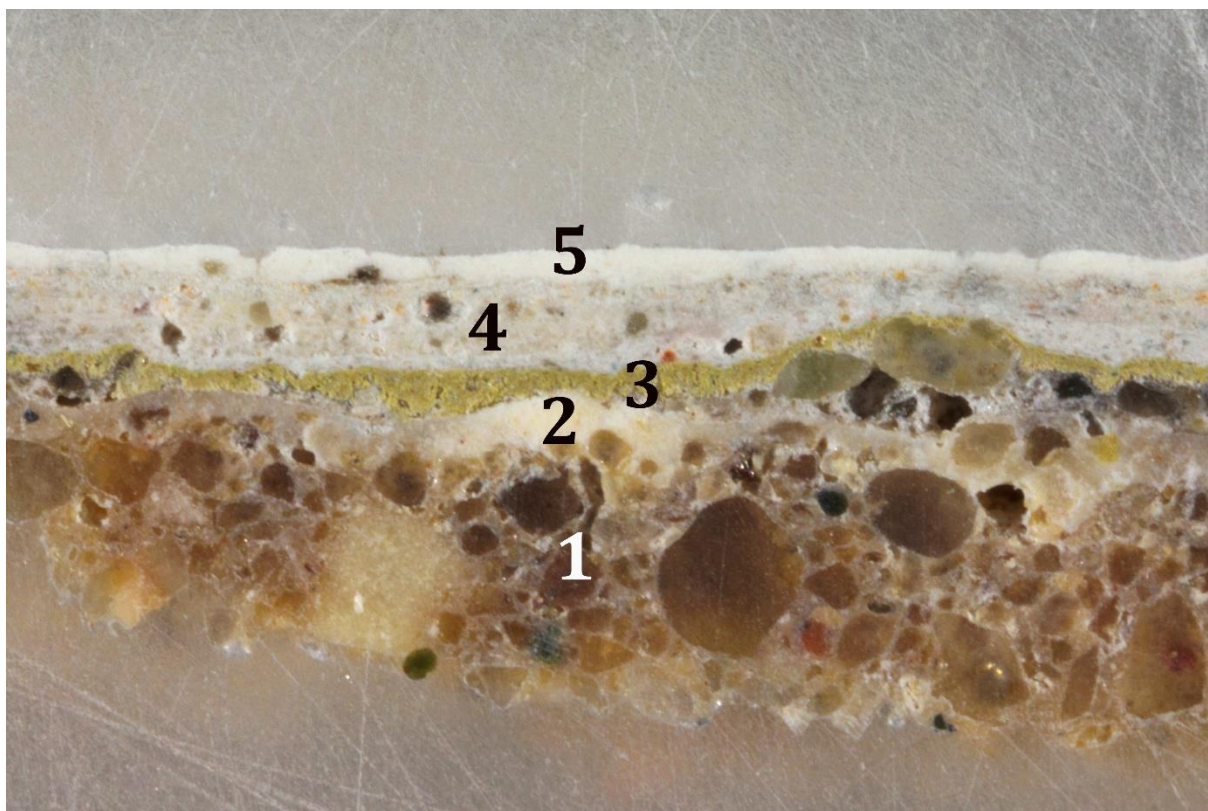
Fot. 22. Odkrywka nr 2 – fotografia przekroju stratygraficznego – próbkę pobrano z oryginalnego pasa tynku zachowanego poniżej gzymsu.

Stratygrafia – odkrywka nr 2, elewacja boczna, południowo-zachodnia, tynk poniżej gzymsu podokapowego (fot. 10, 18, 22)

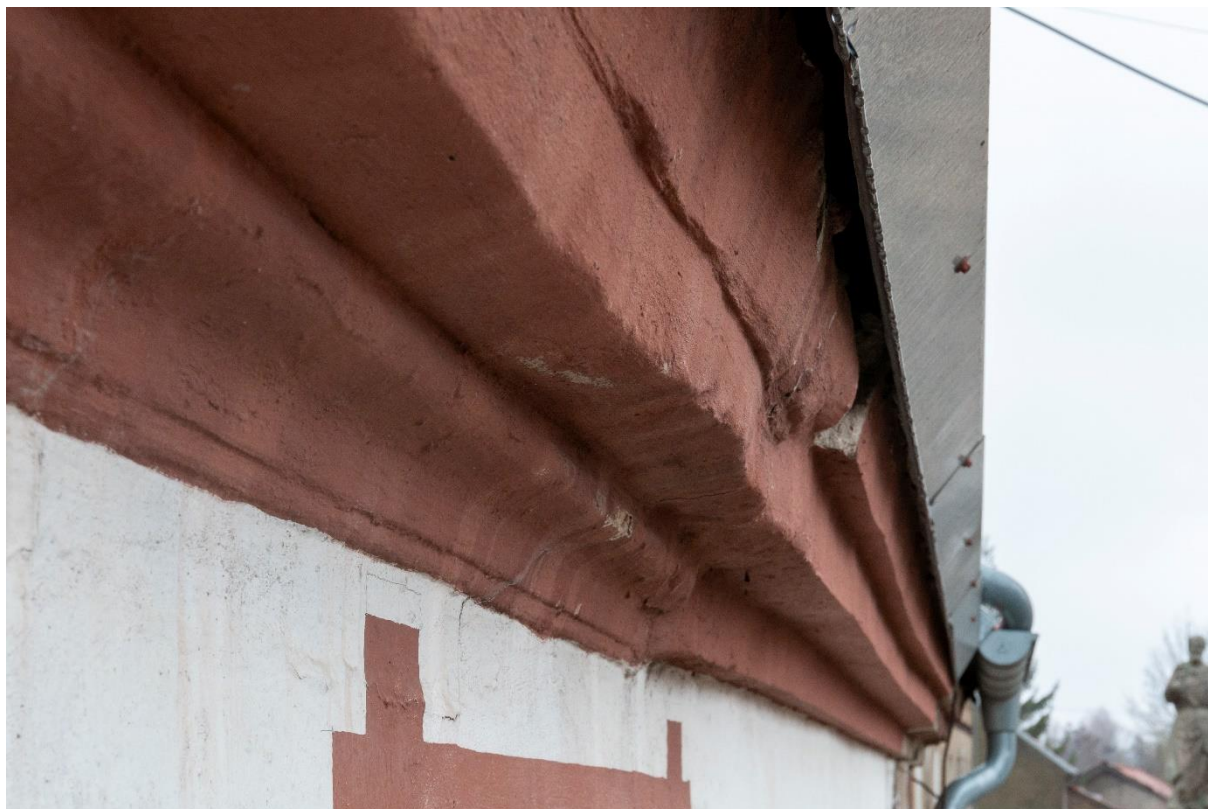
Fot. 23. Gzyms podokapowy na elewacji bocznej, południowo-zachodniej. Po lewej stronie zachował się fragment oryginalnego profilu. W dalszej części (po prawej stronie elewacji, a na fotografii w głębi) pierwotny profil (tzw. ciągniony) usunięto. Otynkowane zostały trzy rzędy cegieł, które stanowiły podłoże pod rdzeń profilu.

8. Naprawa uszkodzonych profili gzymsu podokapowego (także późniejszego chronologicznie, zachowanego na lukarnie) oraz gzymsu otaczającego krawędzie szczytu elewacji frontowej z zastosowaniem materiałów do wykonywania profili, np. Kabe Kombi Stone lub Baunit Stuccoco Grobzug FG 88 do rdzenia oraz Baunit Stuccoco Mono SM 86, Kabe Kombi Finisz G5, Mape-Antique FC Civile, Keim NHL-Kalputz Fein 0.6 do opracowania powierzchni. Prace należy wykonać technikami sztukatorskimi, a więc

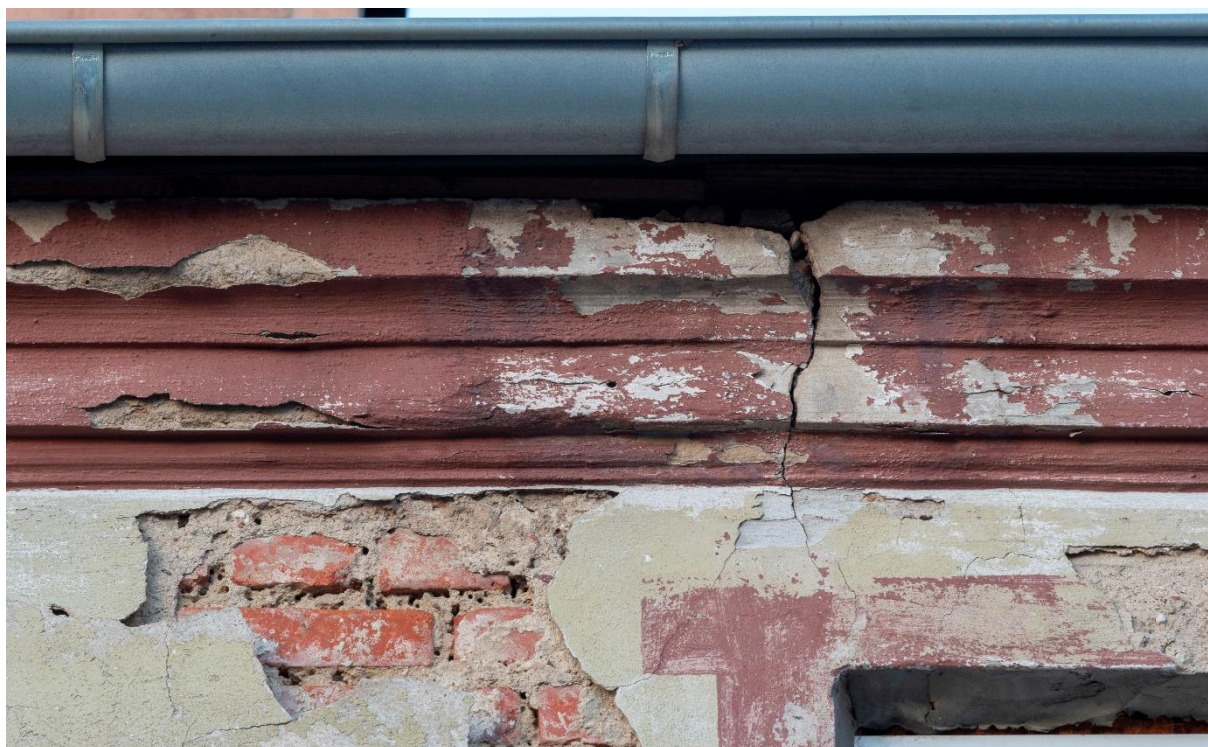
Fot. 24. Fragment gzymsu wieńczącego lukarnę w elewacji południowo-zachodniej. Profil inny niż na zachowanym fragmencie gzymsu poniżej, lepiej zachowany, najprawdopodobniej wykonany został w trakcie budowy lukarny później niż pozostałe elementy dekoracji elewacji, jednak przed 1945 r.
