DOKUMENTACJA KONSERWATORSKA

WYNIKI BADAŃ KONSERWATORSKICH ELEWACJI BUDYNKU

PRZY UL. KOŚCIELNEJ 33 W BISZTYNKU

Olsztyn, 2024 rok

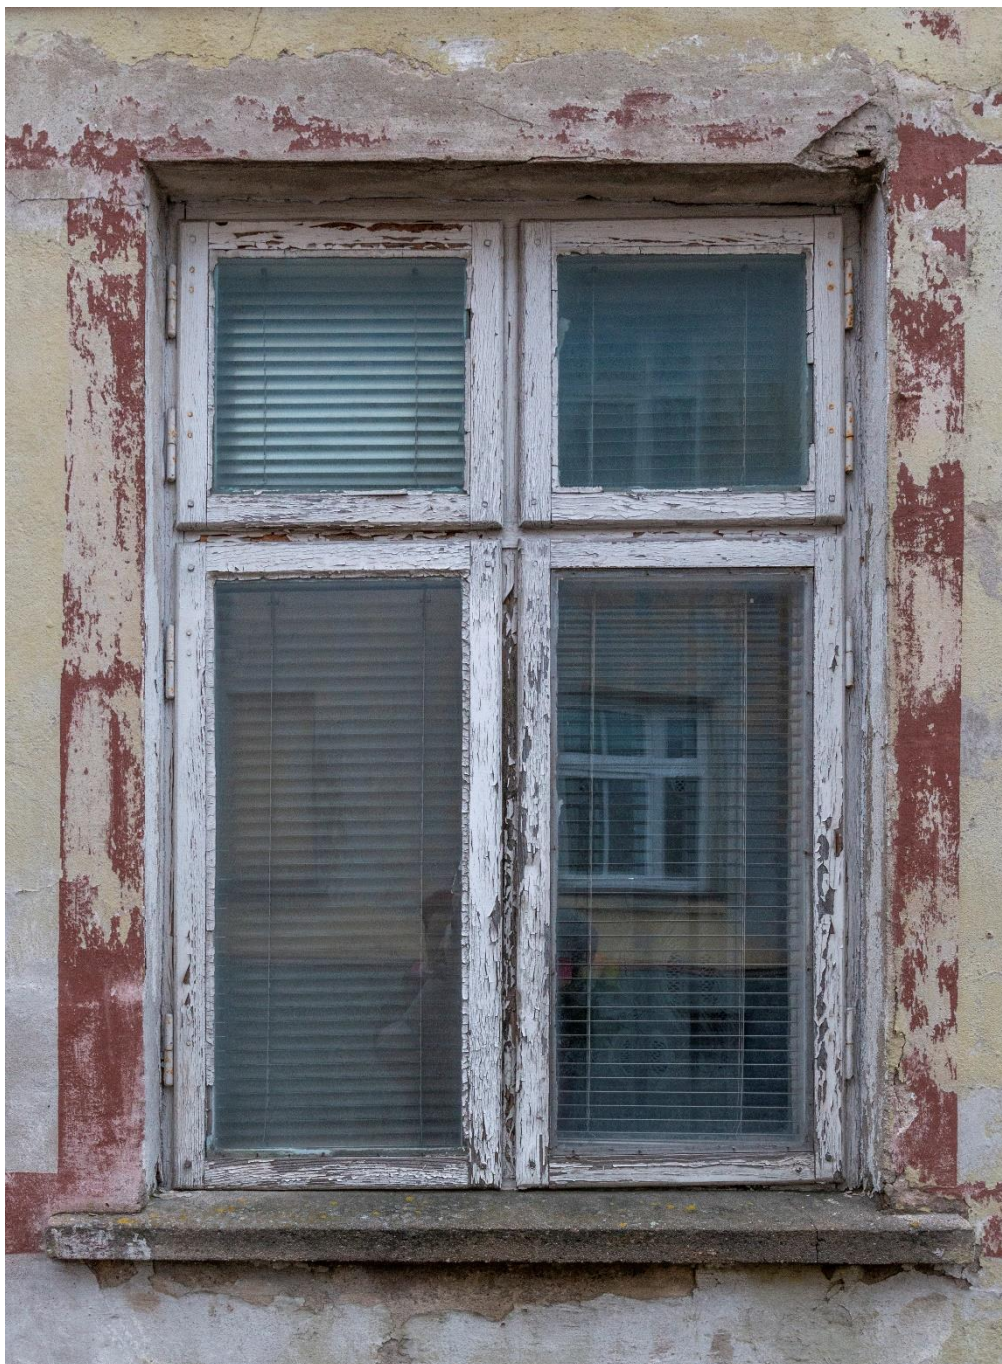
Fot. 25. Okno w elewacji frontowej po prawej stronie drzwi wejściowych. Wszystkie okna na parterze mają konstrukcję polską, jednak sposób wykonania oraz forma klamek i zawiasów (analogiczna do elementów zaobserwowanych na poddaszu) mogą dowodzić, iż stolarka została wykonana po wojnie (na wzór starych okien, w sposób najtańszy i najprostszy).

Wymiany wymaga stolarka okienna oraz drzwi. Zdegradowane drewniane okna o konstrukcji polskiej najprawdopodobniej wykonano na wzór starszych, jednak wszystkie okucia są współczesne. Oryginalne okna były sześciopolowe (dolne skrzydła podzielone były szczeblinami na dwa pola, co potwierdza fragment widocznego na fotografii okna w elewacji bocznej). Wąskie okna doświetlające poddasze powinny zostać wykonane tak, aby powtarzały formę i prześwitem kształt otworu.

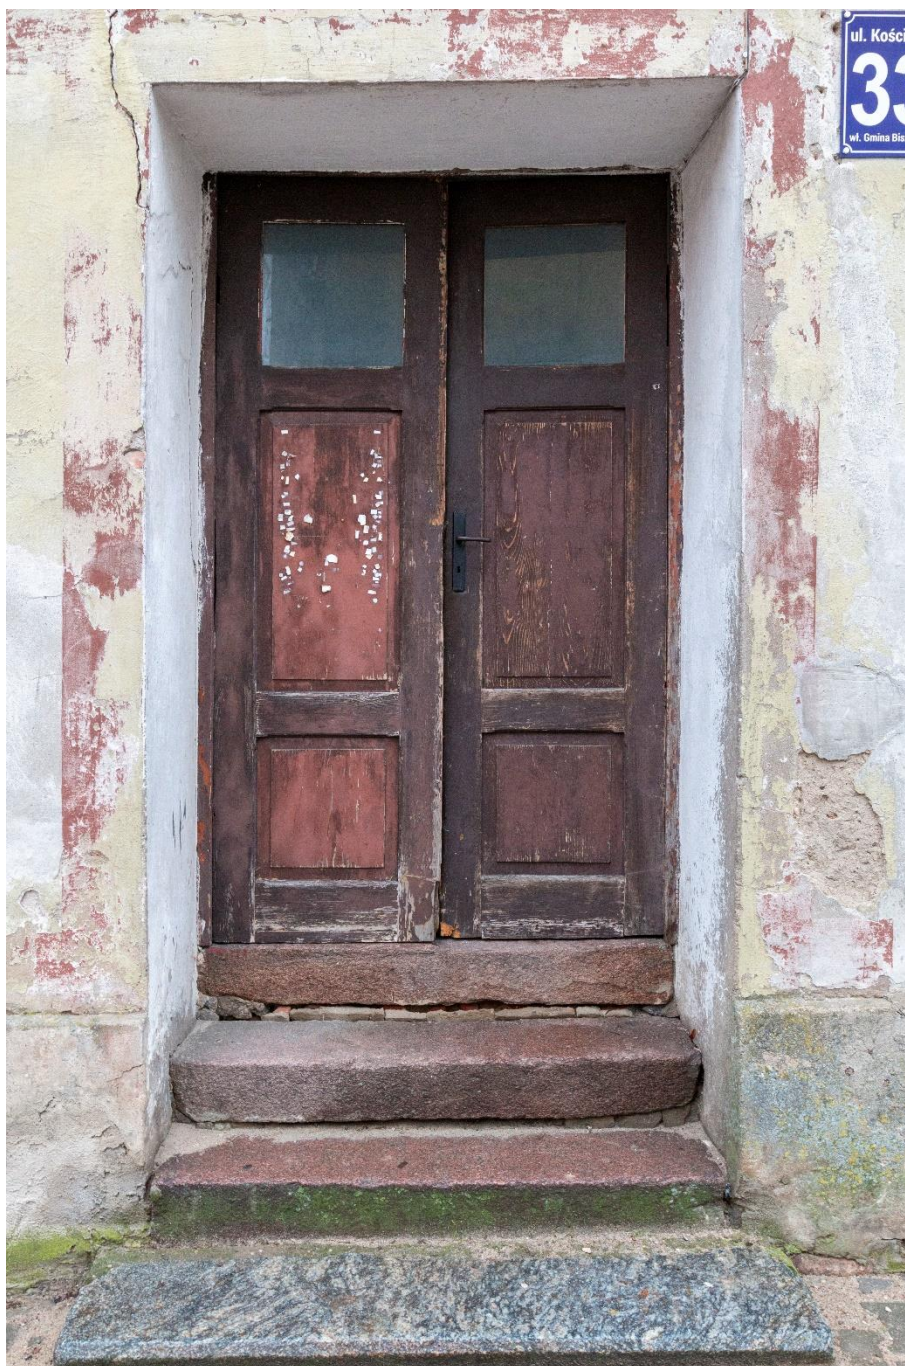
Fot. 26. Drzwi wejściowe. Podobnie jak okna najprawdopodobniej wykonane wtórnie, po wojnie. Skrzydła oraz ościeżnice drzwi wejściowych wykonywanych na początku XX w. zazwyczaj były bardziej masywne niż stolarka, którą w latach powojennych zastępowano oryginalne, zniszczone drzwi.

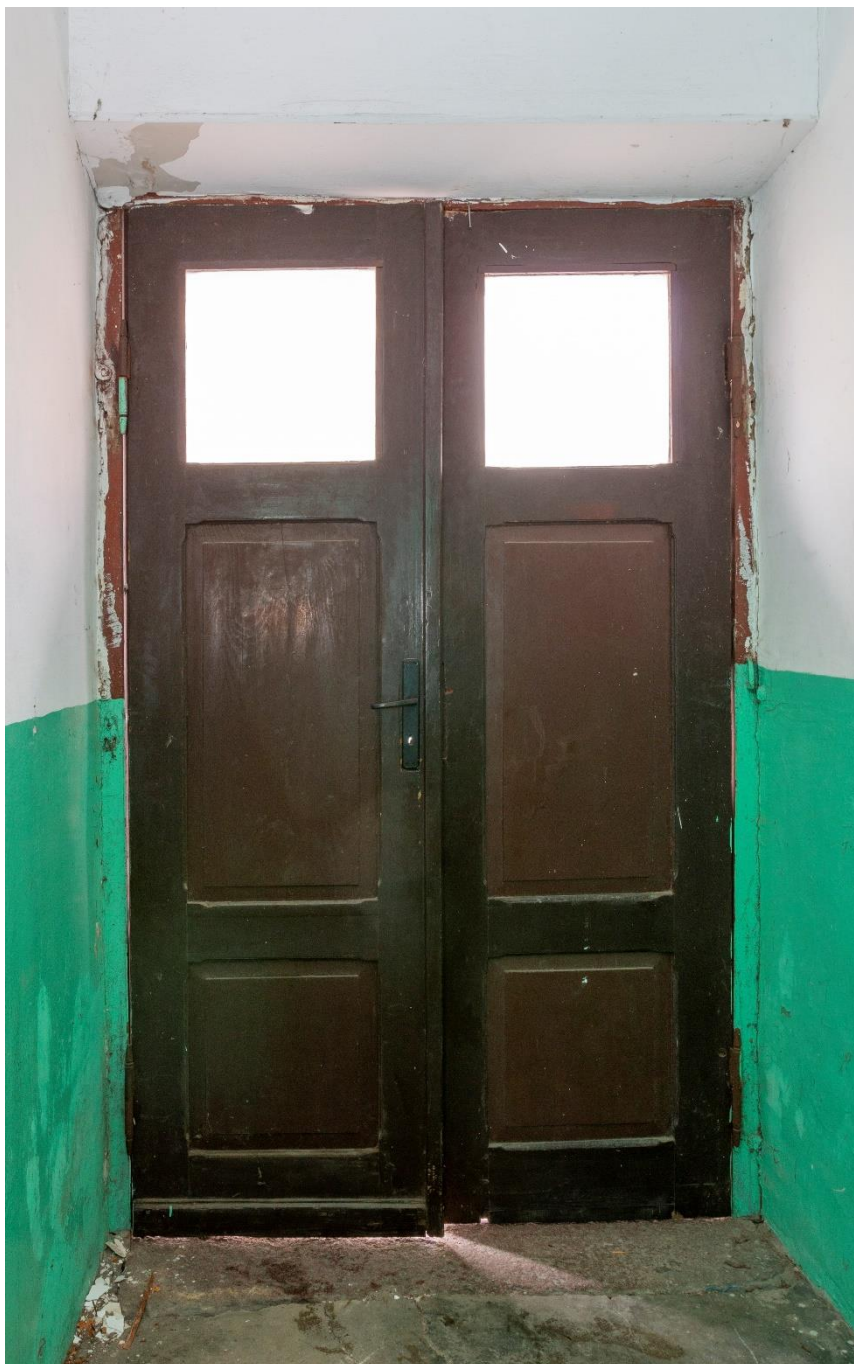
Fot. 27. Drzwi od strony wnętrza. Niewykluczone, że w zabudowie powyżej nadproża w przeszłości umieszczona była skrzynka na roletę, którą zabezpieczano drzwi mieszczącego się na parterze sklepu lub zakładu rzemieślniczego. Powłoka malarska jest cienka, na powierzchni drzwi czytelne jest usłojenie drewna.

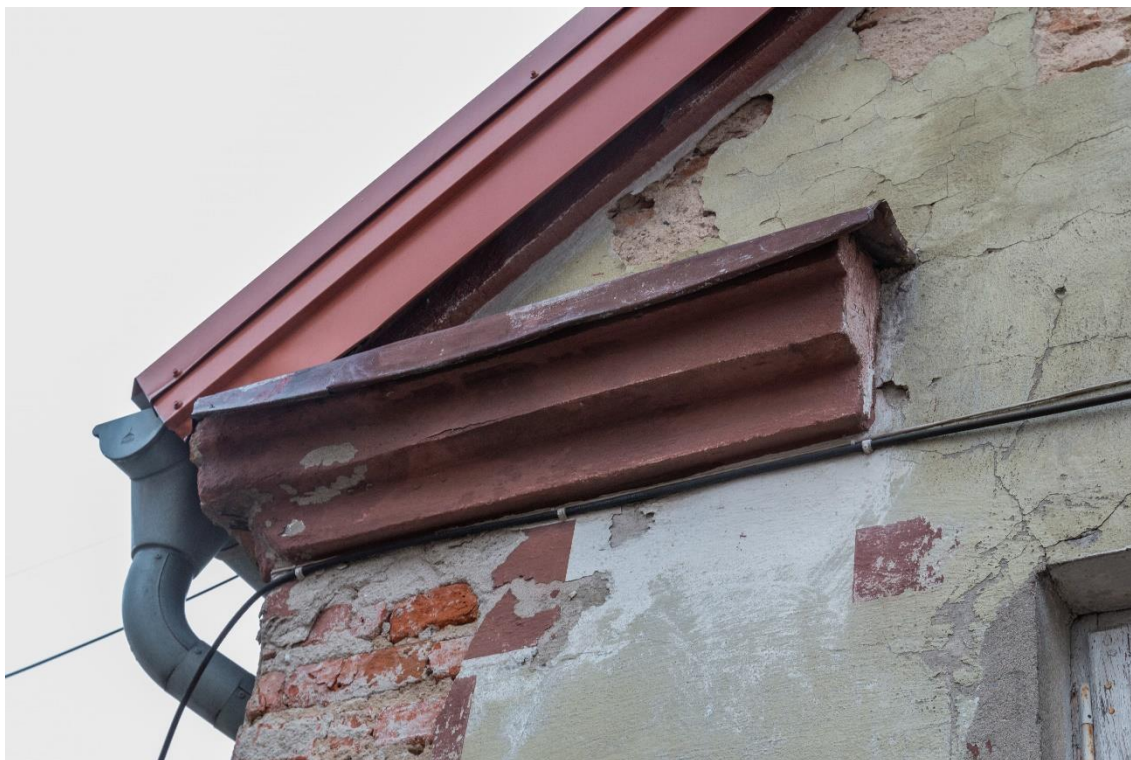
Fot. 28. Elewacja frontowa. Odcinek gzymsu przy bocznej krawędzi elewacji. Profil ma wtórną, niehistoryczną formę.

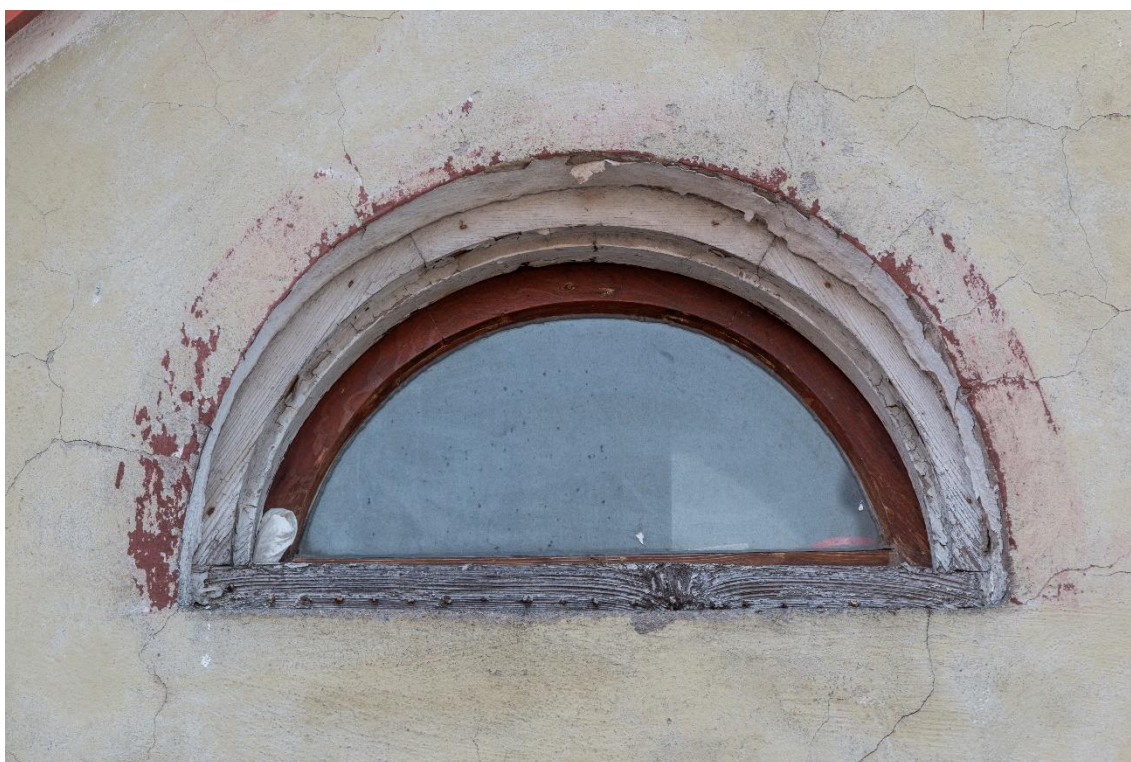
Fot. 29. Okno po lewej stronie na piętrze elewacji frontowej. Ościeżnica jest najprawdopodobniej starsza niż pozostałe okna. Niewykluczone, że zewnętrzne, niezachowane skrzydło okna podzielone było szczeblinami w dekoracyjnym, promienistym układzie.

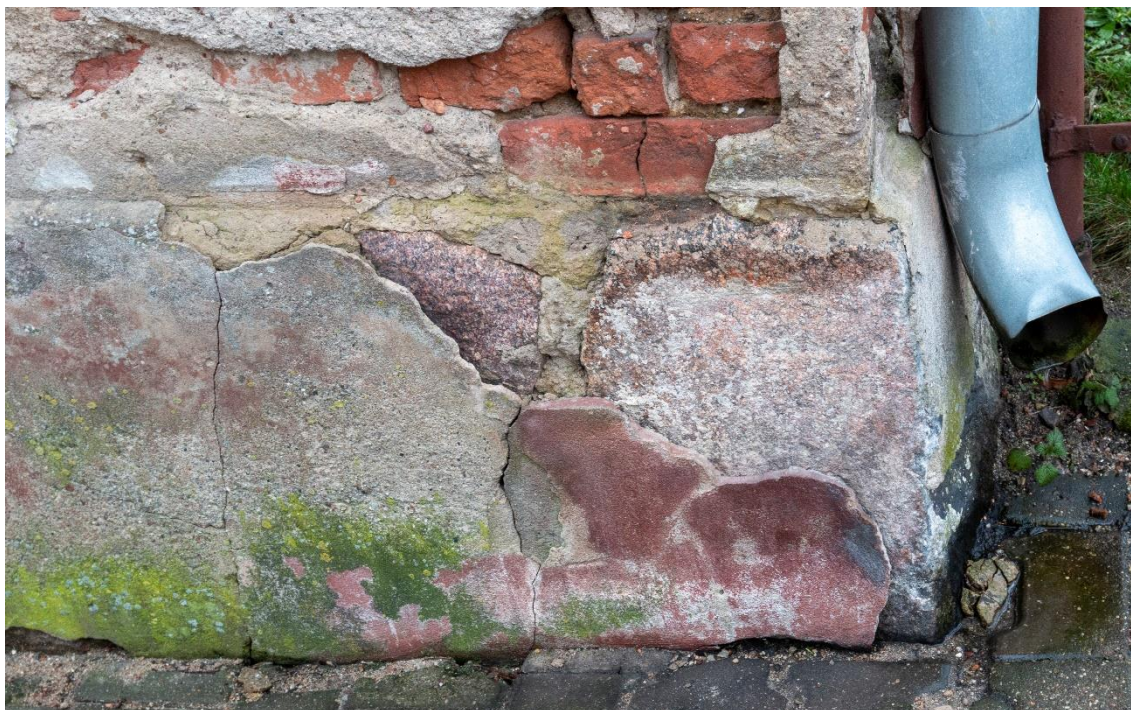
Fot. 30. Kamienny cokół, prawy narożnik elewacji frontowej. Podczas prowadzonych wspólnie remontów wążek kamienny pokryto tynkiem cementowym.

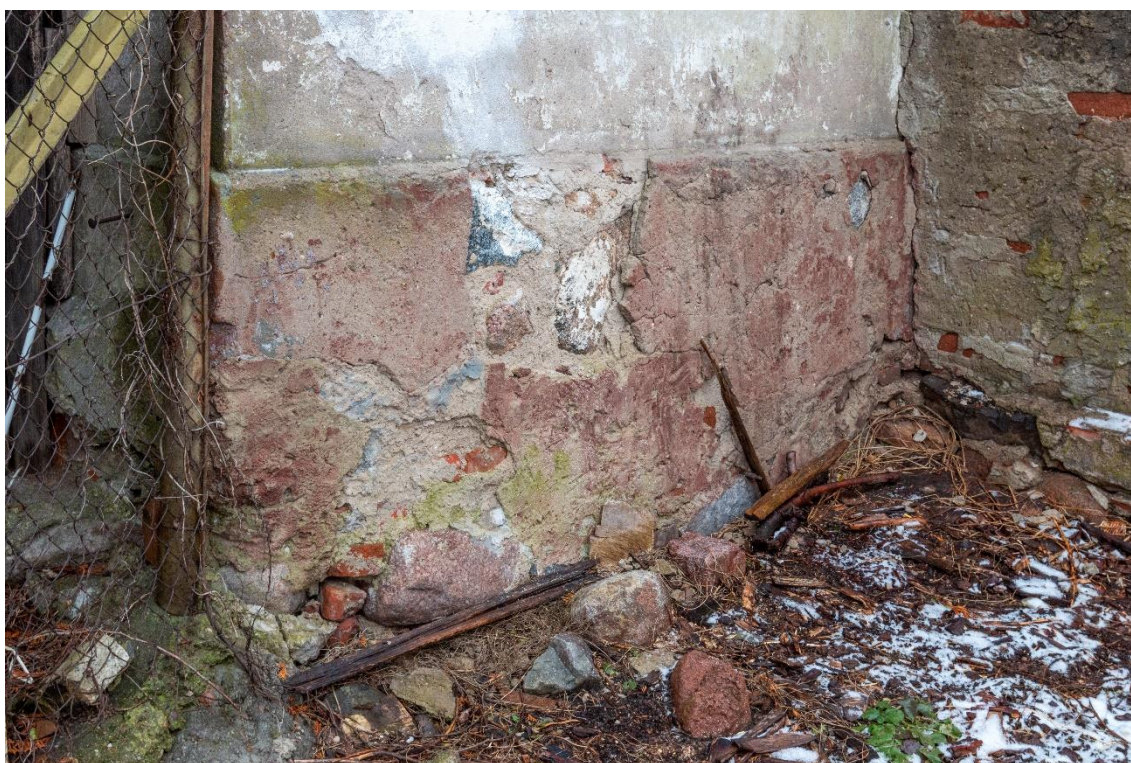
Fot. 31. Elewacja boczna, południowo-zachodnia, prawy, południowy narożnik. W tej części budynku ze względu na ukształtowanie terenu cokół jest wyższy. Pod wtórnym tynkiem widoczny jest wążek kamienny.

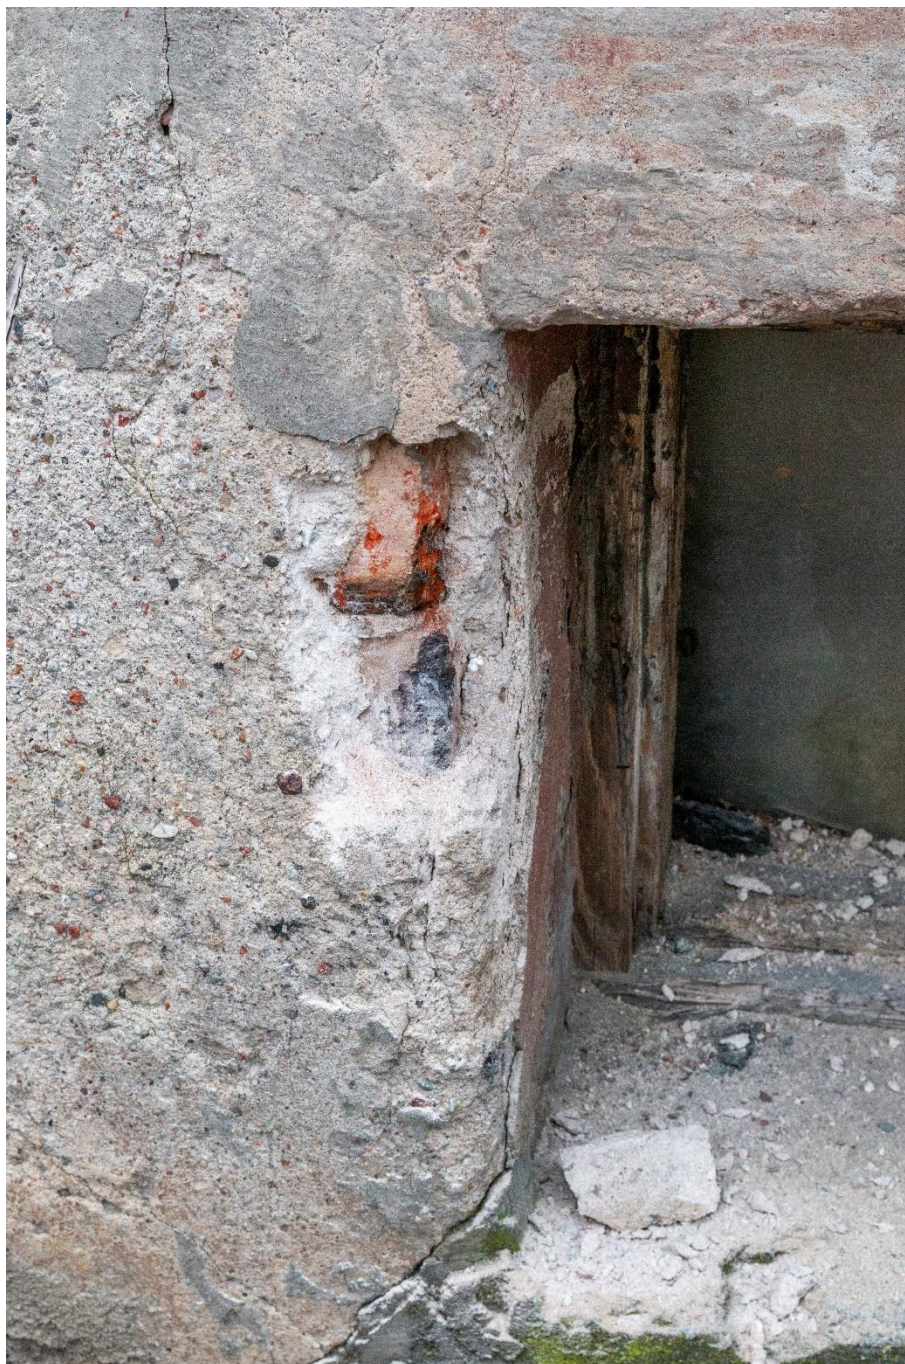
Fot. 32. Cokół po prawej stronie elewacji frontowej. Ościeża okienka piwnicznego po lewej stronie elewacji frontowej wymurowano z cegły.
