## **RAPORT Z PRZEGLĄDU ~~ROCZNEGO~~ PIĘCIOLETNIEGO OBIEKTU MOSTOWEGO**

**NR 8/2019**

**Nazwa obiektu:** kładka piesza

**Miejscowość:** Krępsko

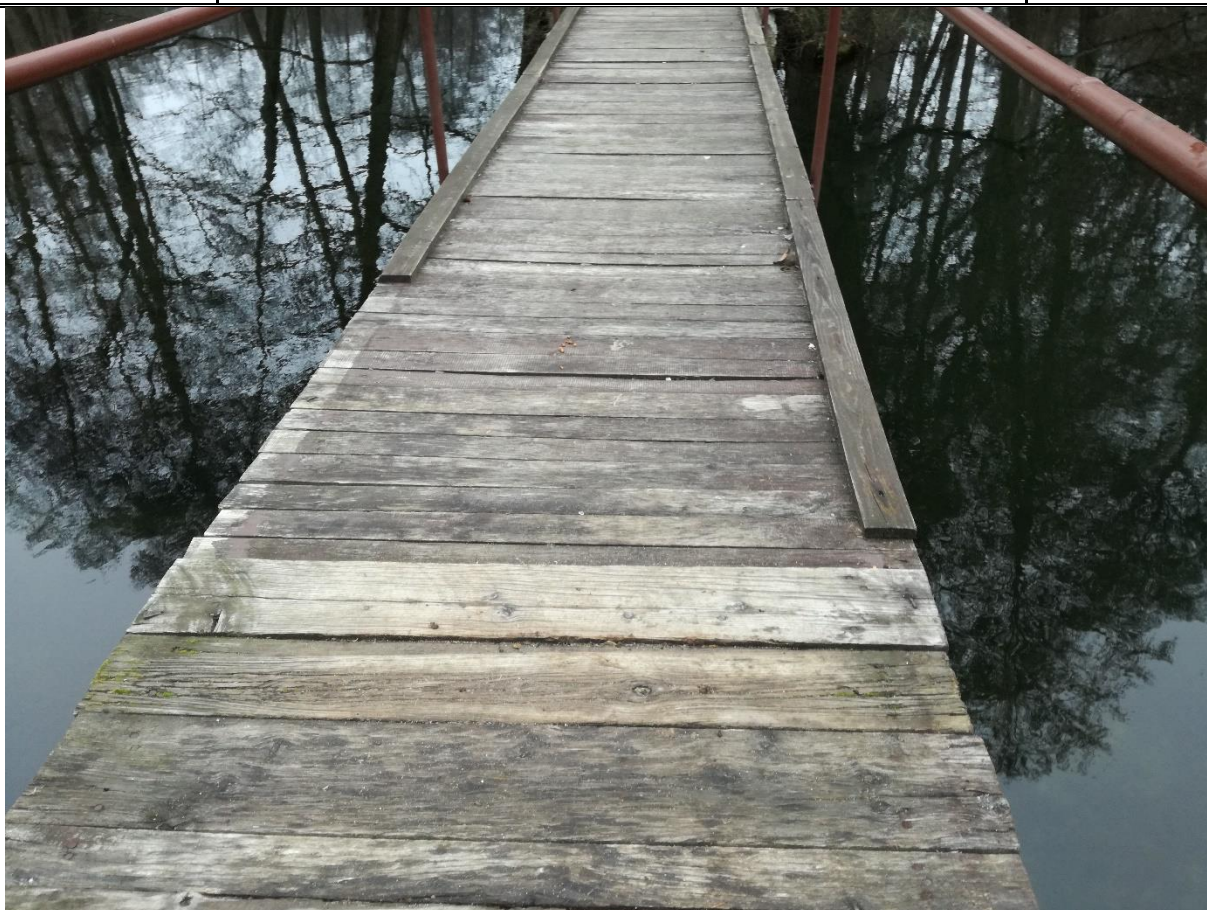
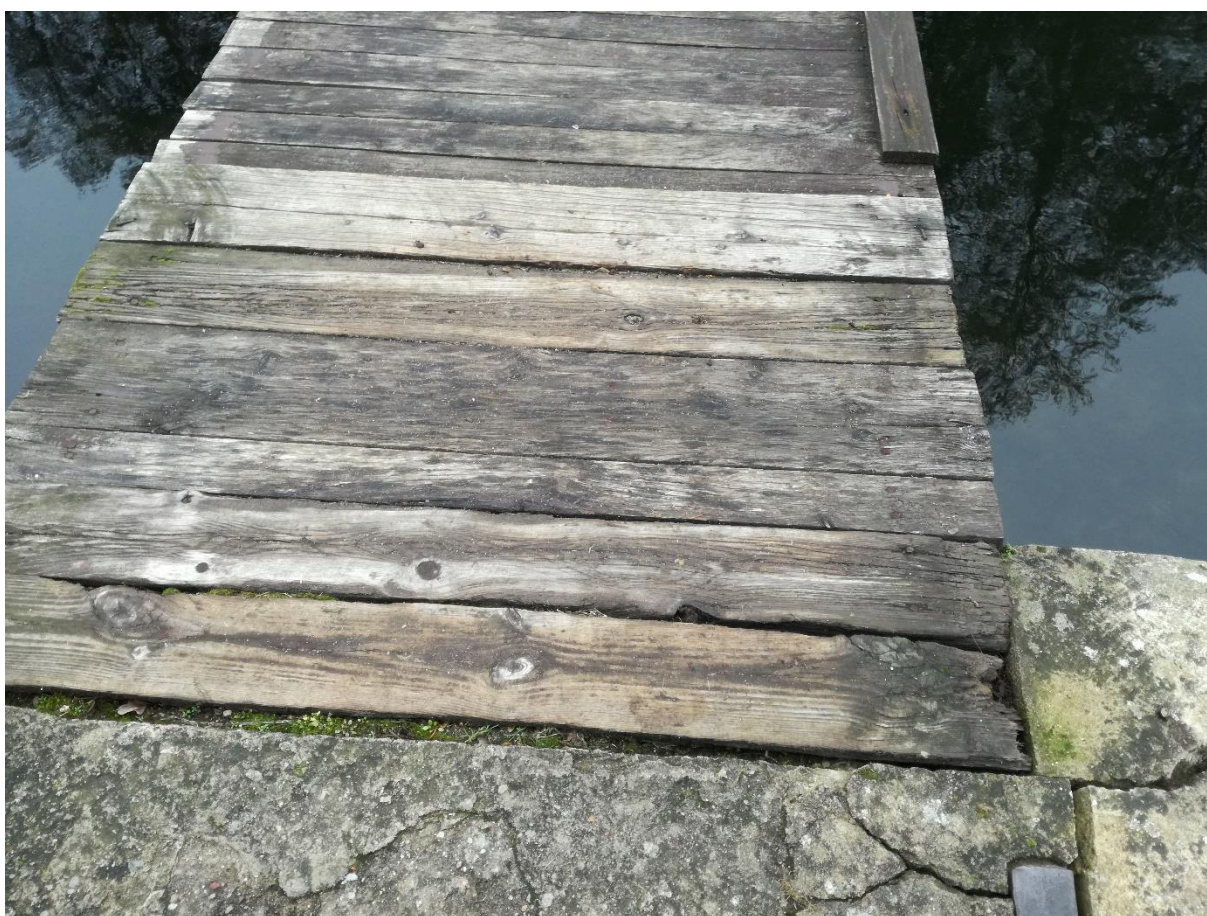
Drewniana nawierzchnia pomostu z oznakami starzenia i gnicia materiału, ubytkami materiałowymi, z występującą korozją biologiczną.

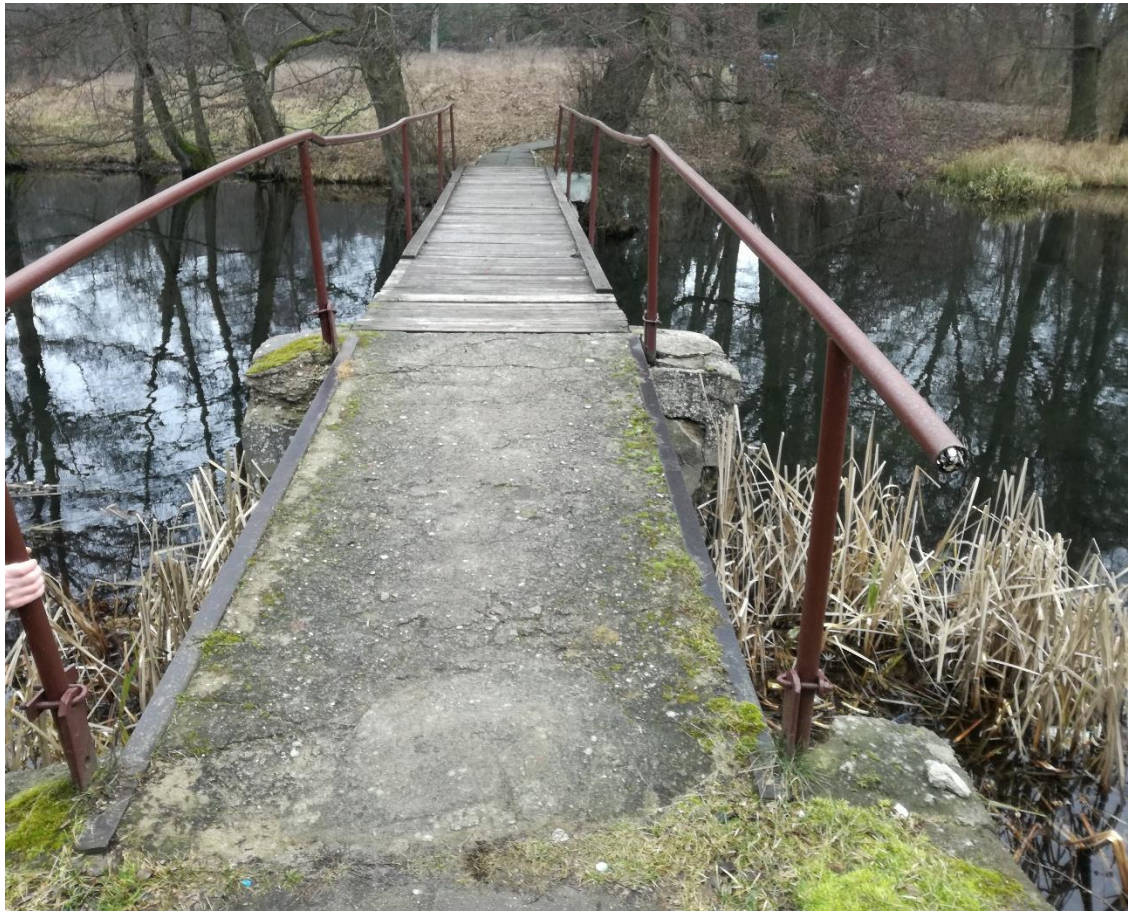
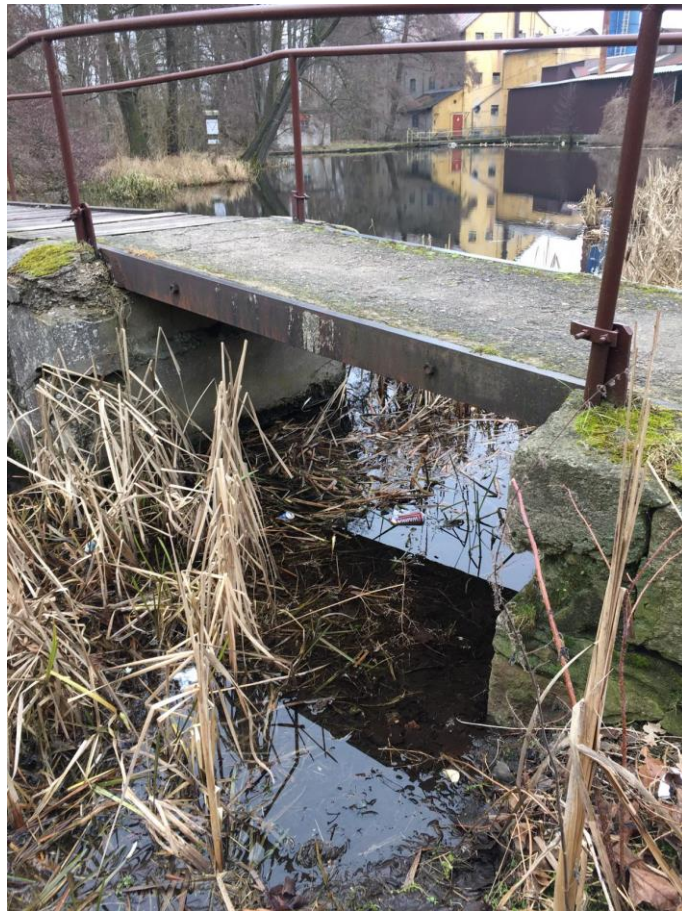
Widok nawierzchni betonowej kładki z licznymi pęknięciami, korozją biologiczną i wegetacją roślin, korozją stali skrajnych elementów stalowych. Zarośnięta przestrzeń podobiektowa. Przyczółek i filar kamiennieo-betonowy ze znacznymi ubytkami materiałowymi, pęknięciami. Deformacje balustrad.

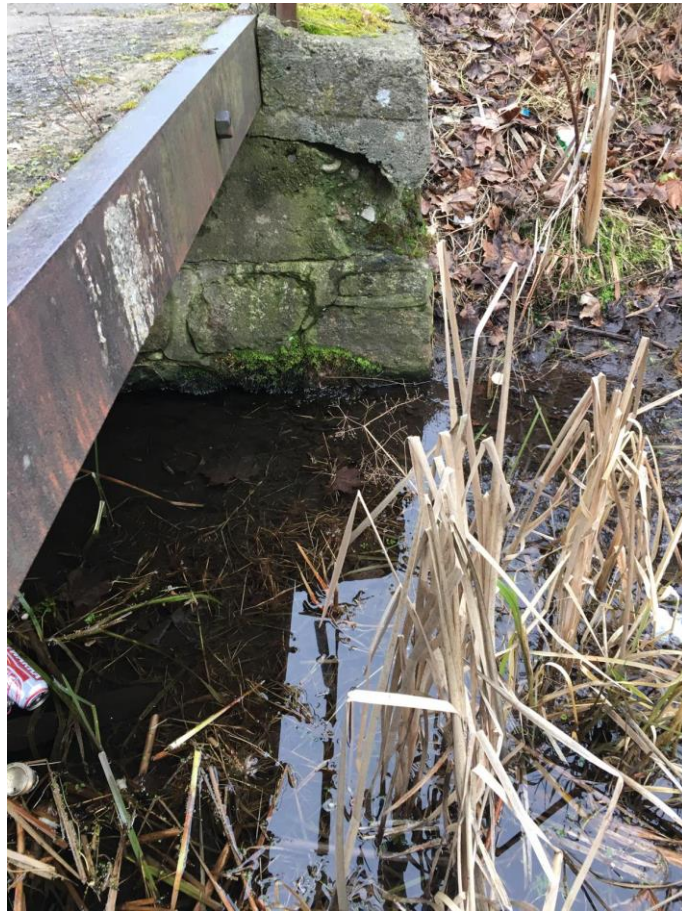
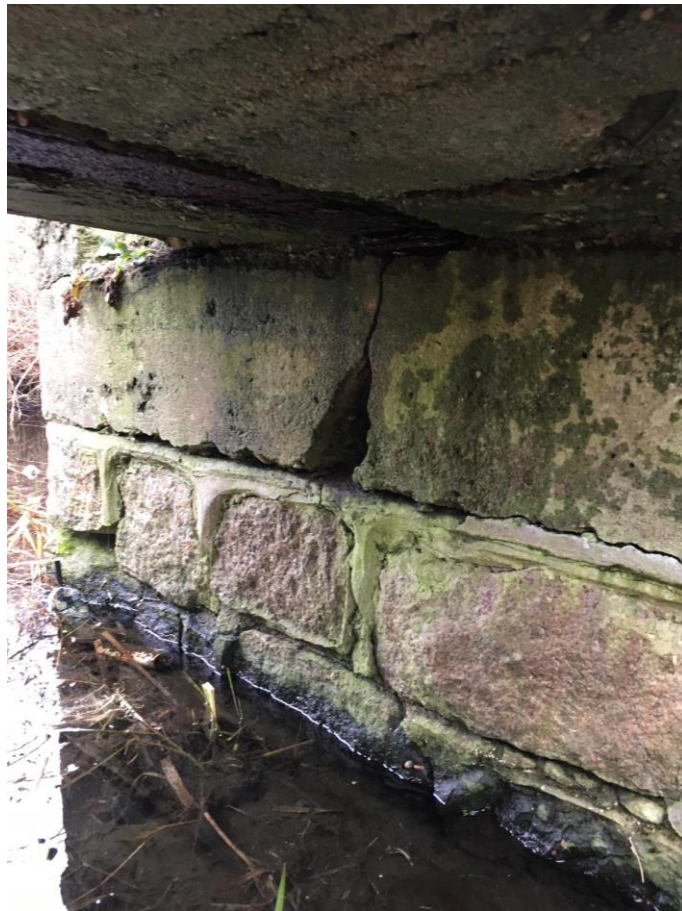
Przyczółek z pęknięciami, ubytkami materiałowymi, korozją biologiczną. Korozja skrajnych elementów stalowych pomostu.

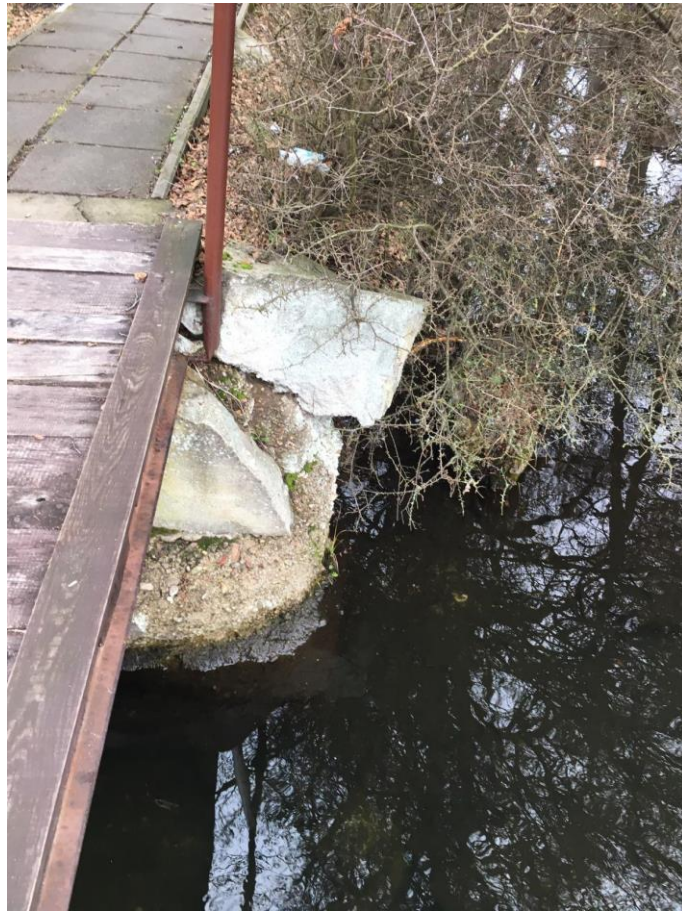
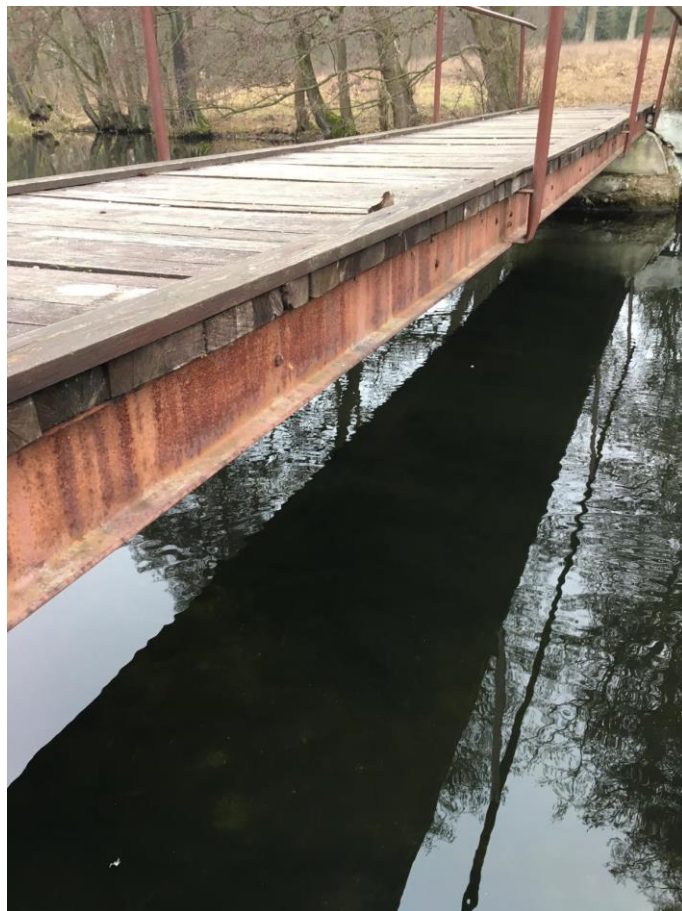
Przyczółek od strony kościoła z przemieszczeniami, ubytkami materiałowymi, pęknięciami, wymyciami przez rzekę.  
Korozja stalowej belki podłużnej, utrata stateczności belki.

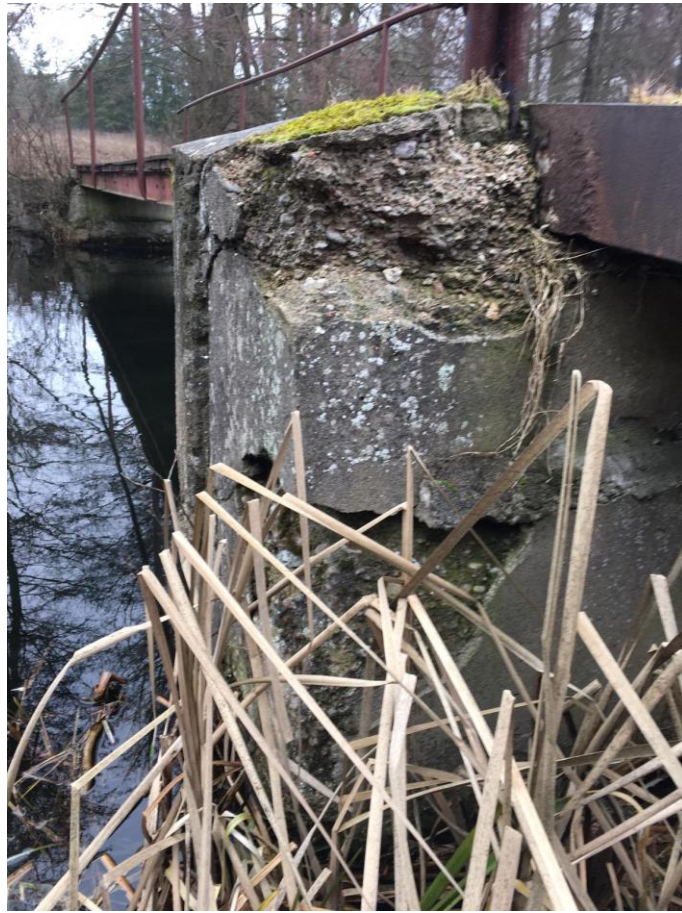
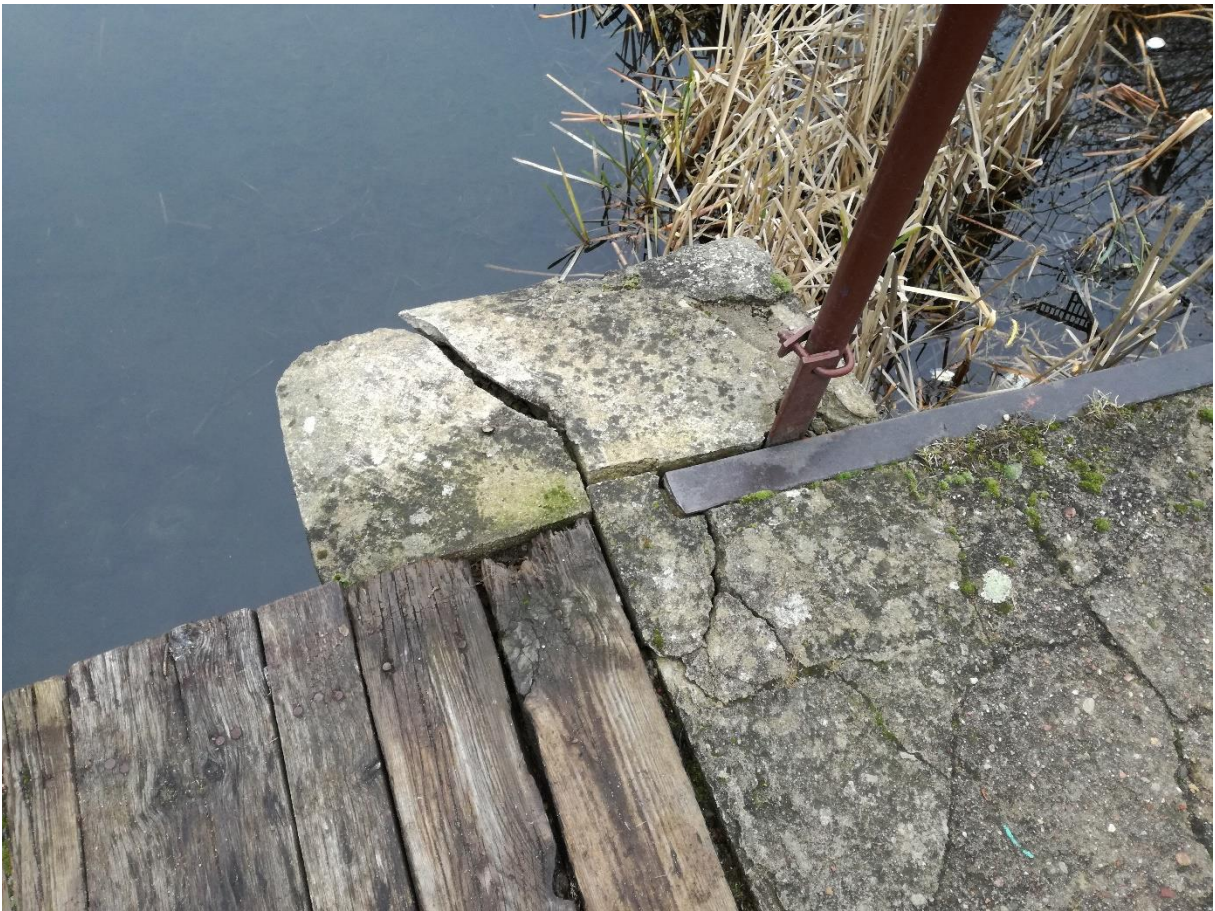
Filar kamiennieo-betonowy z ubytkami materiałowymi, pęknięciami.

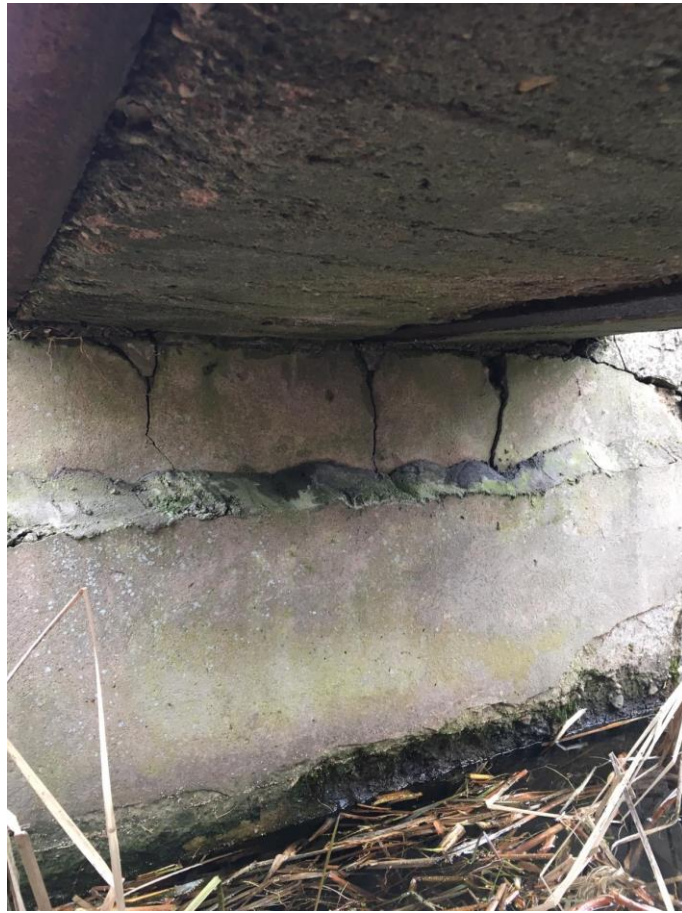
Intensywne pęknięcie filara.

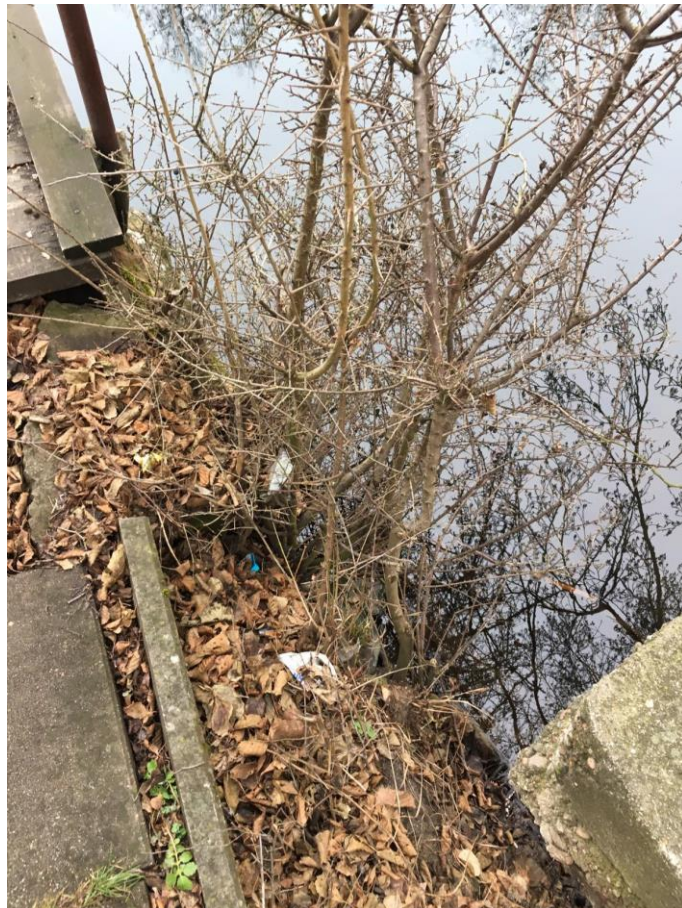
Zarośnięta krzewami przestrzeń przy obiekcie.

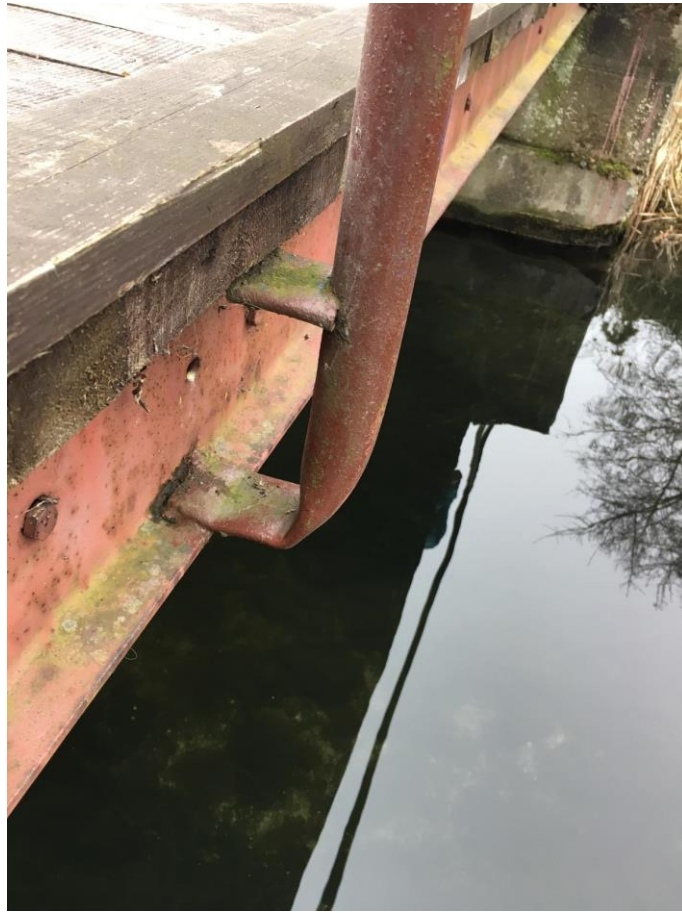
Korozja biologiczna i korozja stali w miejscu mocowania balustrad.
