## EKSPERTYZA TECHNICZNA

<b>Nazwa zamierzenia budowlanego:</b>	BUDOWA INSTALACJI FOTOWOLTAICZNEJ NA DACHU BUDYNKU ADMINISTRACYJNO-SOCJALNEGO (14) ZLOKALIZOWANYCH W ZAKŁADZIE/INSTALACJI „EKO-REGION” SP. Z O. W BEŁCHATOWIE PRZY UL. PRZEMYSŁOWEJ 14 i 16.
<b>Kat. Obiektu budowlanego:</b>	KAT. OBIEKTU BUD. XVI , XVIII BUDYNKI BIUROWE, OBIEKTY MAGAZYNOWE
<b>Adres budowy:</b>	0017 MIASTO BEŁCHATÓW NUMERY EWIDENCYJNE DZIAŁEK: 76/13, 77/2, 79/3, 80/3
<b>Id działki:</b>	100101_1 MIASTO BEŁCHATÓW
<b>Inwestor:</b>	„EKO-REGION” SP. Z O. O. Z/S W BEŁCHATOWIE UL. BAWĘŁNIANA 18 97-400 BEŁCHATÓW
<b>Projektant:</b>	<u>Ekspertyzę wykonał:</u> mgr inż. Przemysław Adamski upr. nr LOD/1771/PWOK/11

Bełchatów, 12.06.2024r.

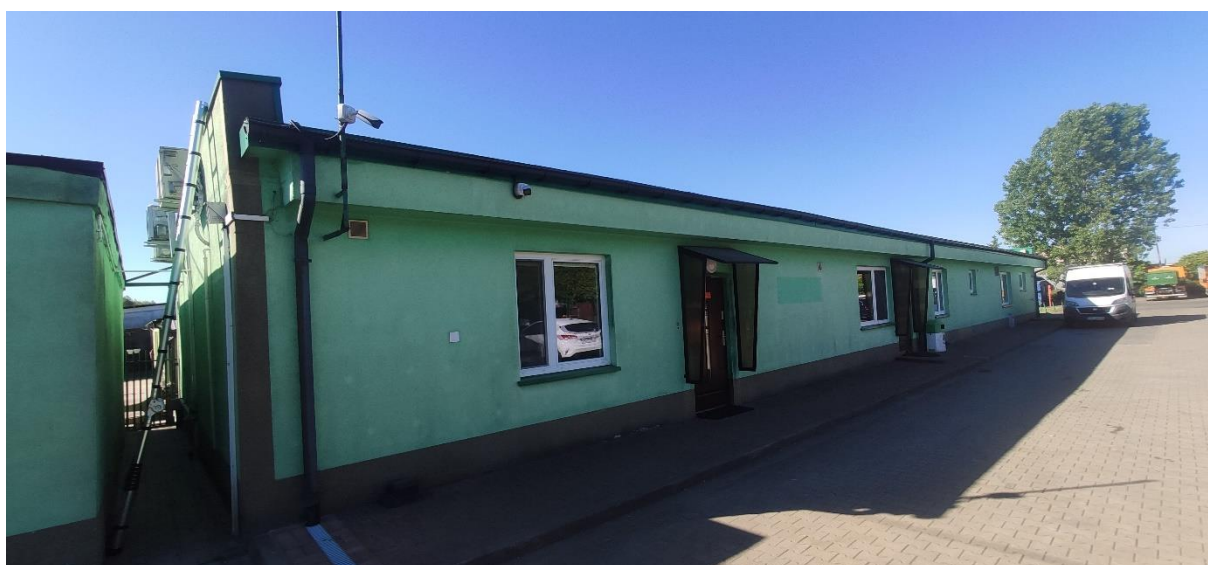
Układ konstrukcyjny

Budynek z jedną kondygnacją nadziemną. Na konstrukcji murowanej oparto stropodach z prefabrykowanych płyt korytkowych oraz płyty żelbetowej monolitycznej

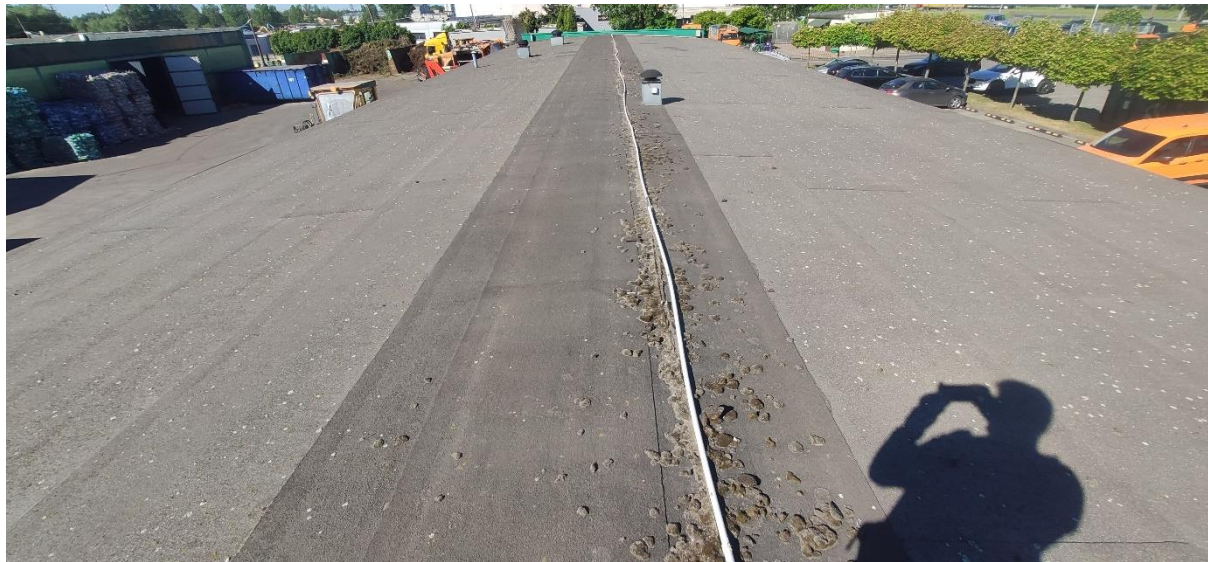
Na ścianach murowanych oparto płyty korytkowe

Konstrukcja w stanie bardzo dobrym nie stwierdzono śladów zużycia.

Konstrukcja dachu w stanie zadowalającym nie wymaga naprawy.

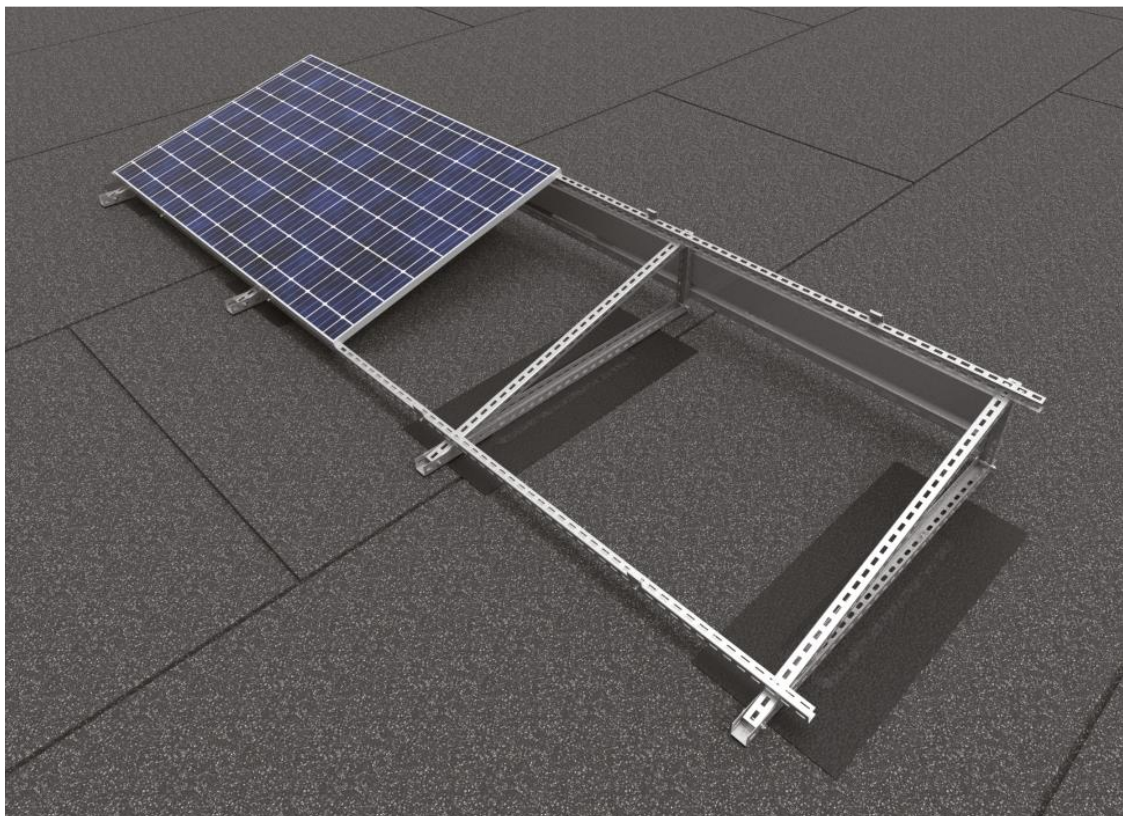
Na dachu planowany jest montaż paneli fotowoltaicznych. Planowany system montażu bez balastu. Rozstaw paneli według projektu elektrycznego.
