PROGRAM KONSERWATORSKI

KAMIENNY DETAL ARCHITEKTONICZNY BUDYNKÓW
POBENEKTYŃSKIEGO ZESPOŁU KLASZTORNEGO
W LEGNICKIM POLU
WOJ. DOLNOŚLĄSKIE

Wrocław 15.11.2015r.

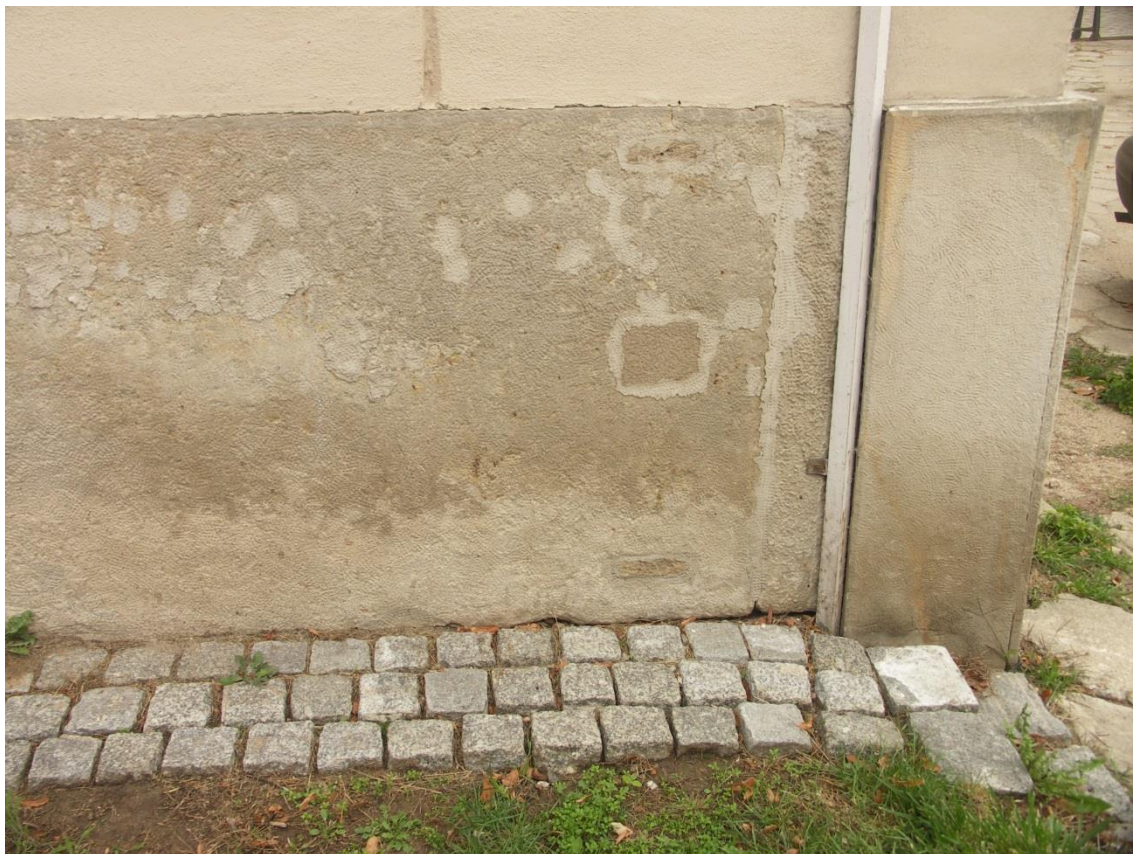
Powstał podczas rozbudowy założenia przez Karla Friedrich Schinkla w latach 1836-41. Jedynym detalem elewacji wykonanym z kamienia jest piaskowcowa okładzina cokołu. Kilka lat wcześniej elewacja była remontowana. Okładzina została oczyszczona, a spoiny i ubytki uzupełnione zaprawą mineralną. Braki elementów od strony szczytowej uzupełnione zostały cienkimi płytami z kompozytu imitującego piaskowiec (fot. 1,2).

Obecnie głównym problemem konserwatorskim jest pękanie i odpadanie od ściany płyt wykonanych ze sztucznego kamienia. W miejscach uszkodzeń można zaobserwować przyczyny zniszczeń. Płyty są cienkie i przyklejone tylko na zaprawę, bez kotwień do ściany. Mur pod spodem jest nierówny – ceglano-kamienny, co powoduje, że zaprawa trzyma okładzinę w niewielu punktach. Niektóre pęknięcia sklezione są zaprawą cementową. Zabrudzenia kamienia niewielkie. Uzupełnienia wykonane zaprawą mineralną w wielu miejscach złuszcza się i odpadają, zwłaszcza tam, gdzie nałożone są cienką warstwą. Większe uszkodzenia i miejsca po zamurowanych okienkach piwnicznych wypełnione również flekami z kompozytu kamiennego. Stan ich jest dobry. Okładzina zawilgocona na styku z opaską z kostki brukowej. Od strony południowej opaska nałożona jest powyżej dolnej krawędzi cokołu i tutaj zawilgocenie jest większe.

1. Budynek nr 4.okładzina cokołu. Złuszczenie się uzupełnień z powierzchni kamienia.

1. Oczyszczenie powierzchni.
2. Usunięcie odspojonych uzupełnień ze sztucznego kamienia.
3. Usunięcie płyt z kompozytu.
4. Wyrównanie powierzchni muru zaprawą – przygotowanie podłoża pod okładzinę.

5. Montaż nowych płyt z piaskowca zbliżonego wizualnie do pierwotnego. Zastosowanie płyt o większej grubości niż użyty wcześniej kompozyt. Montaż z użyciem nierdzewnych klamer i wsporników oraz zaprawy o dużej porowatości.

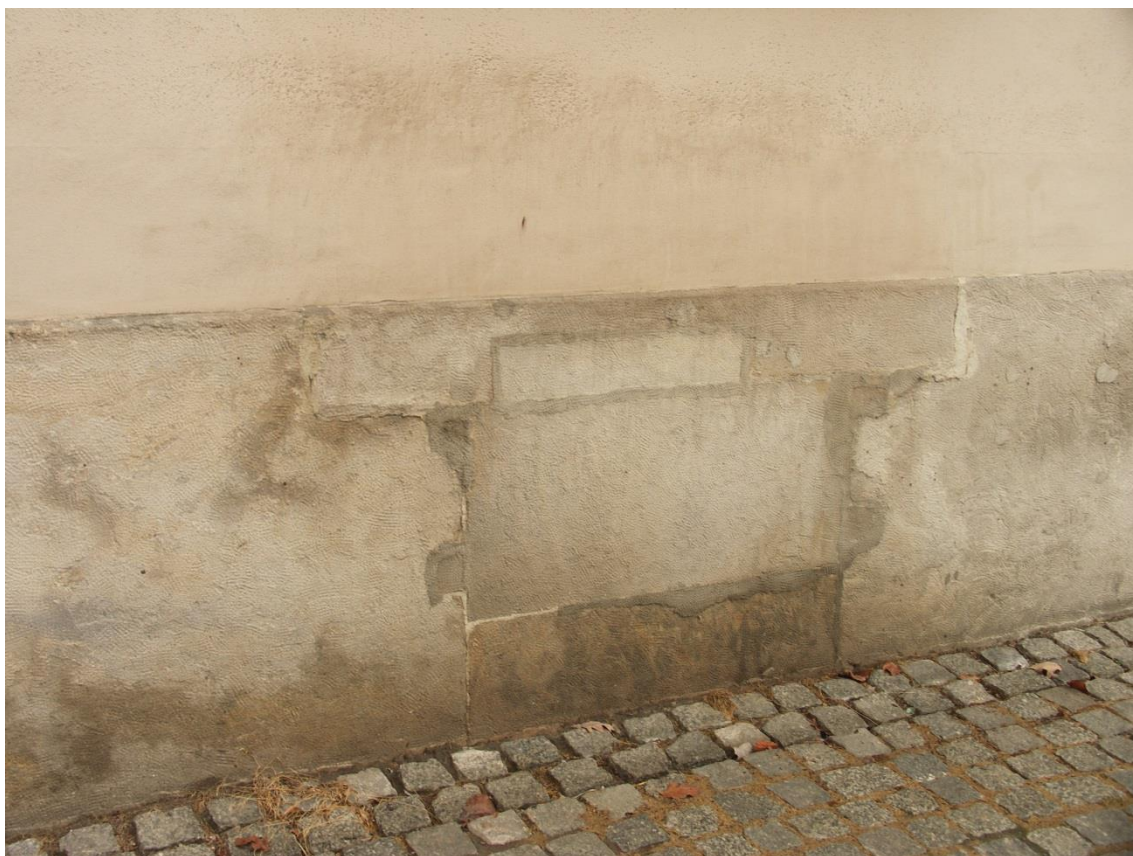
2. Budynek nr 4.okładzina cokołu. Miejsce po zamurowanym oknie piwnicznym.

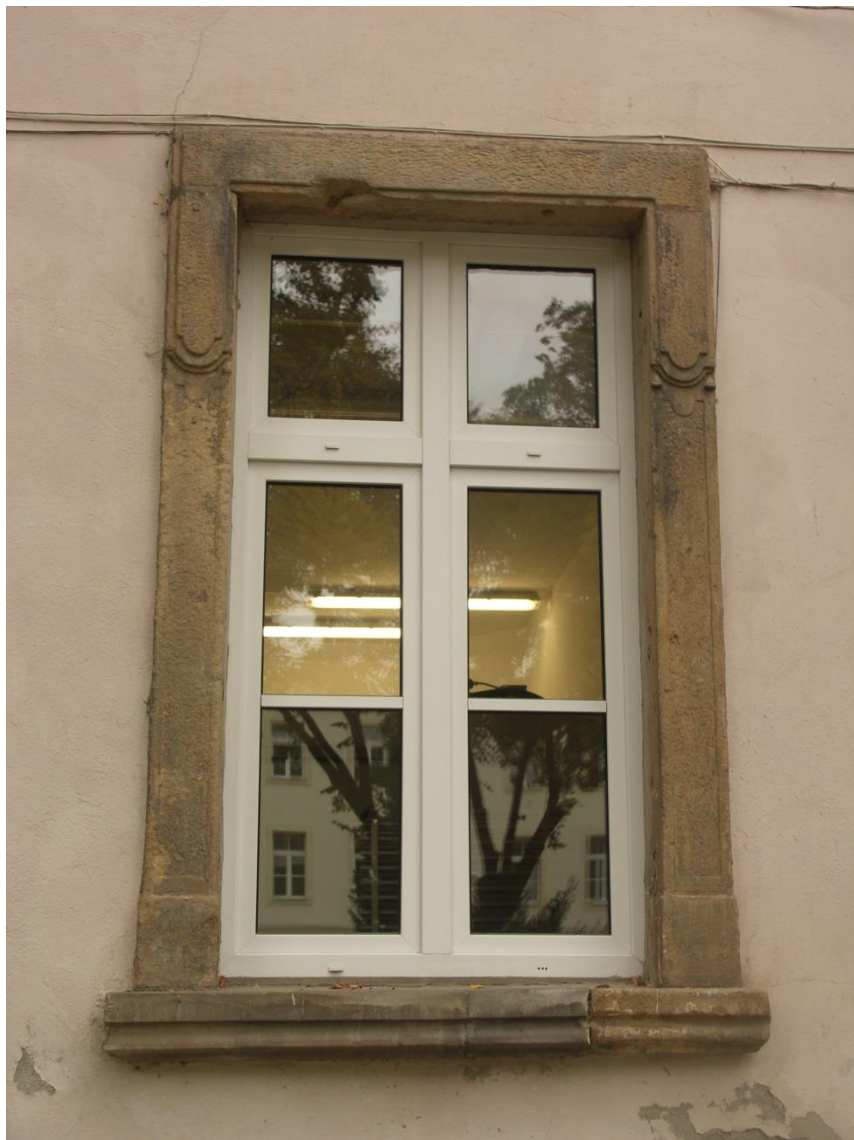
3. Okno budynku nr 5. Parapet uzupełniony innym kamieniem.

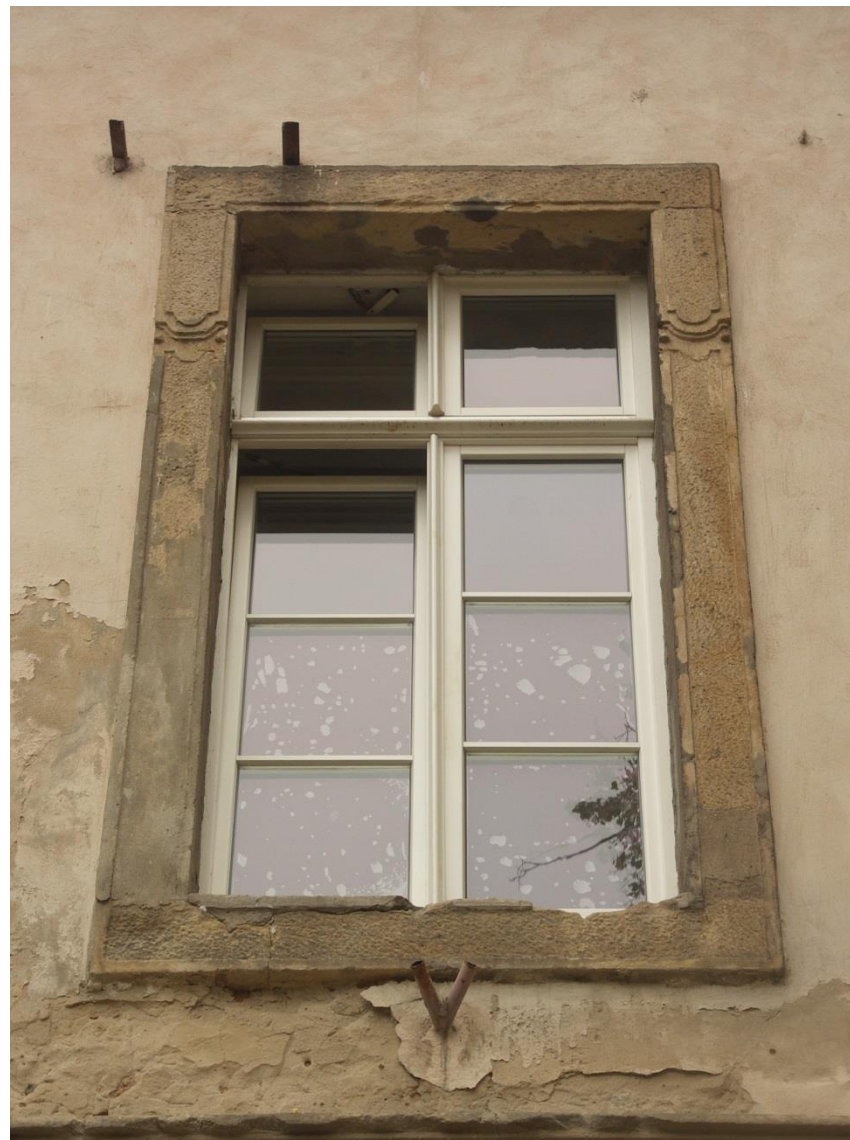
4. Okno budynku nr 5. Liczne uzupełnienia zaprawami cementowymi.

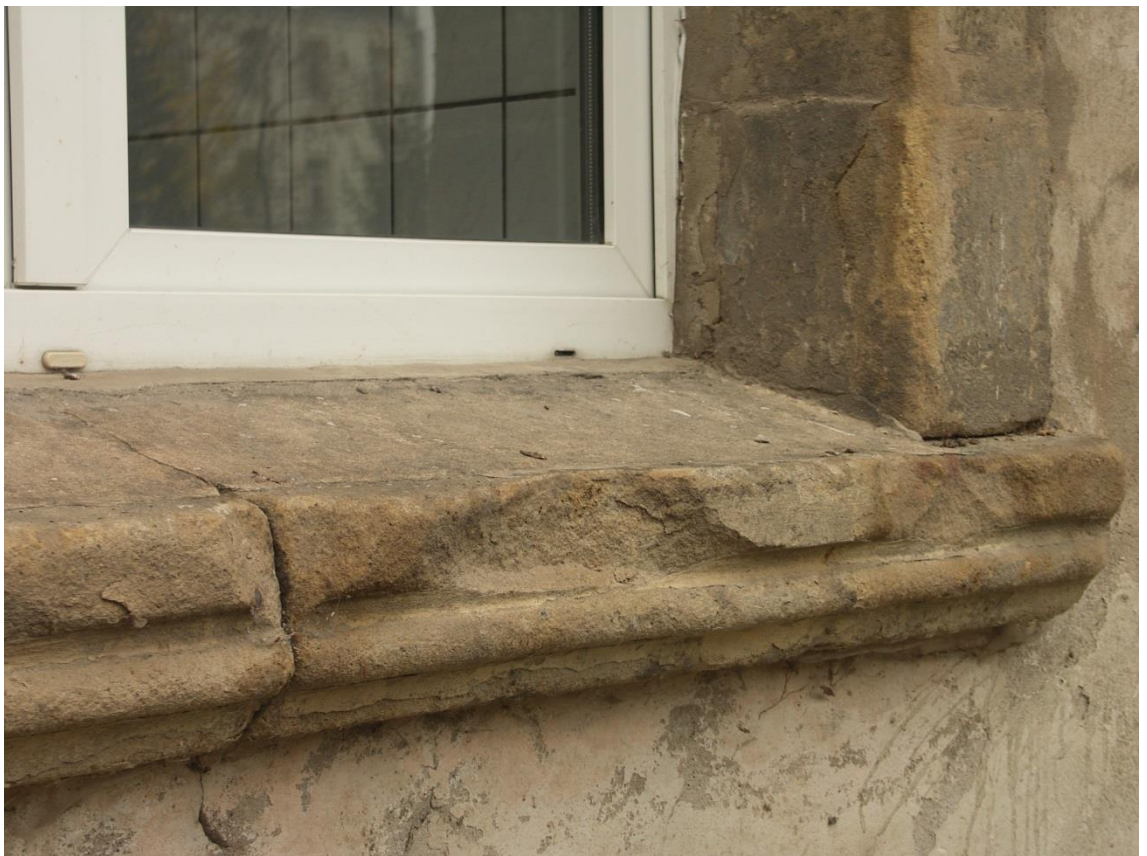
Obramienia otworów okiennych zróżnicowane kształtem na parterze i piętrze. Parapety parteru z dużą ilością uzupełnień nowszym kamieniem – drobnoziarnistym, szarym. Fleki wklejone za pomocą szarej zaprawy cementowej. Parapety pokryte grubą warstwą zaprawy cementowej tworzącej spad dla wody (fot. 5). Nowe okna mają wymiary dostosowane do tego zmniejszonego wymiaru otworu. Kamień wypłukany, powierzchniowo, osłabiony i kruchy, pokryty zabrudzeniami, resztkami farb i zapraw. W obramieniach okien I piętra od strony wschodniej elementy pionowe są uzupełnione zaprawami (fot. 4, 10). Fragmenty węgarów wymurowane są z cegły i obłożone tynkiem z naśladowaniem opracowania kamieniarskiego. Część tynków odpadła i odsłoniła cegły. Nie wiadomo kiedy dokonano takich przeróbek, z jakiego powodu te fragmenty obramień okiennych uległy zniszczeniu. Nowa stolarka zamontowana jest z użyciem współczesnych klejów i zapraw, które są z reguły roztarte szeroko także na powierzchni kamienia.

5. Parapet okna – budynek nr 5. Liczne ubytki mechaniczne.
Parapet z wyrobionym spadem z betonu.

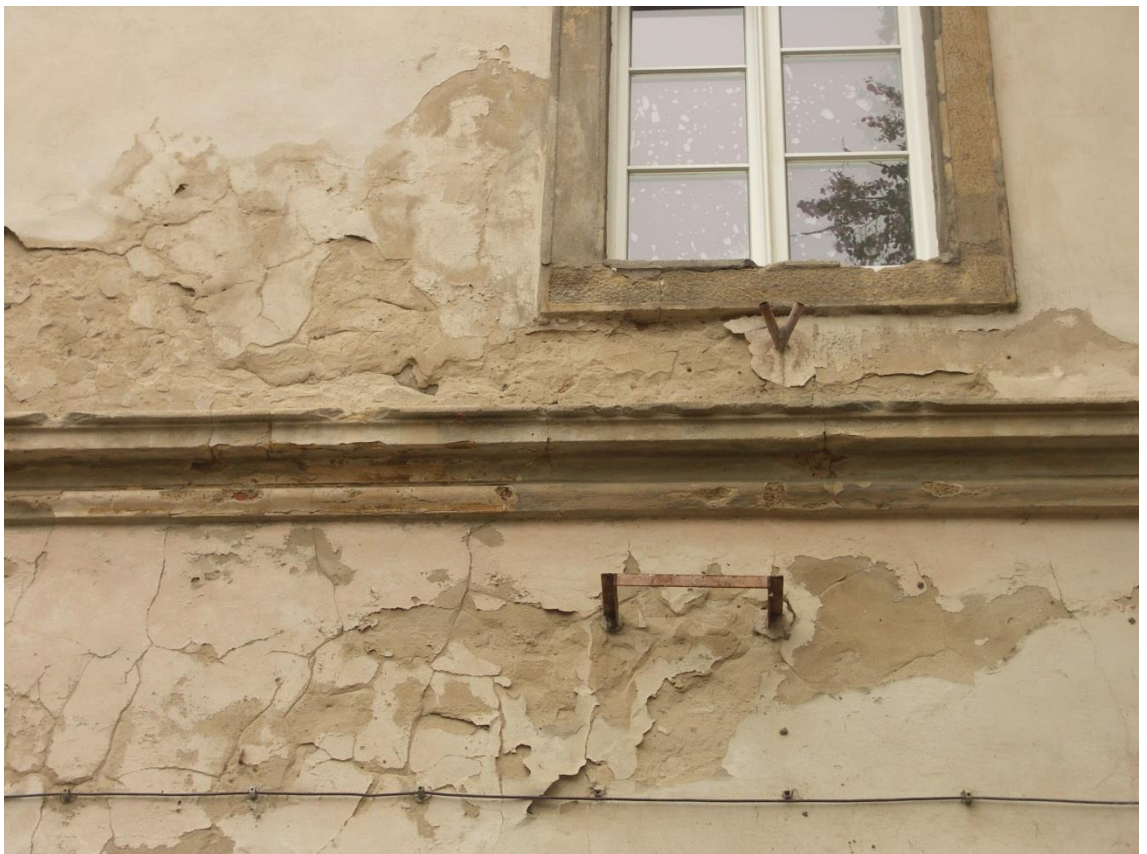
6. Fragment elewacji budynku nr 5. Piaskowcowy gzyms zakryty zaprawami.

Gzyms. Znaczne uzupełnienia i zmiany występują w gzymsie budynku nr 5. Jest on niemal w całości przeprofilowany za pomocą zapraw. Jeżeli technicznie będzie to możliwe, proponuje się zdjęcie warstwy zapraw. Jeśli okaże się, że stan kamienia jest bardzo zły, proponuje się reprofilację w zaprawie.

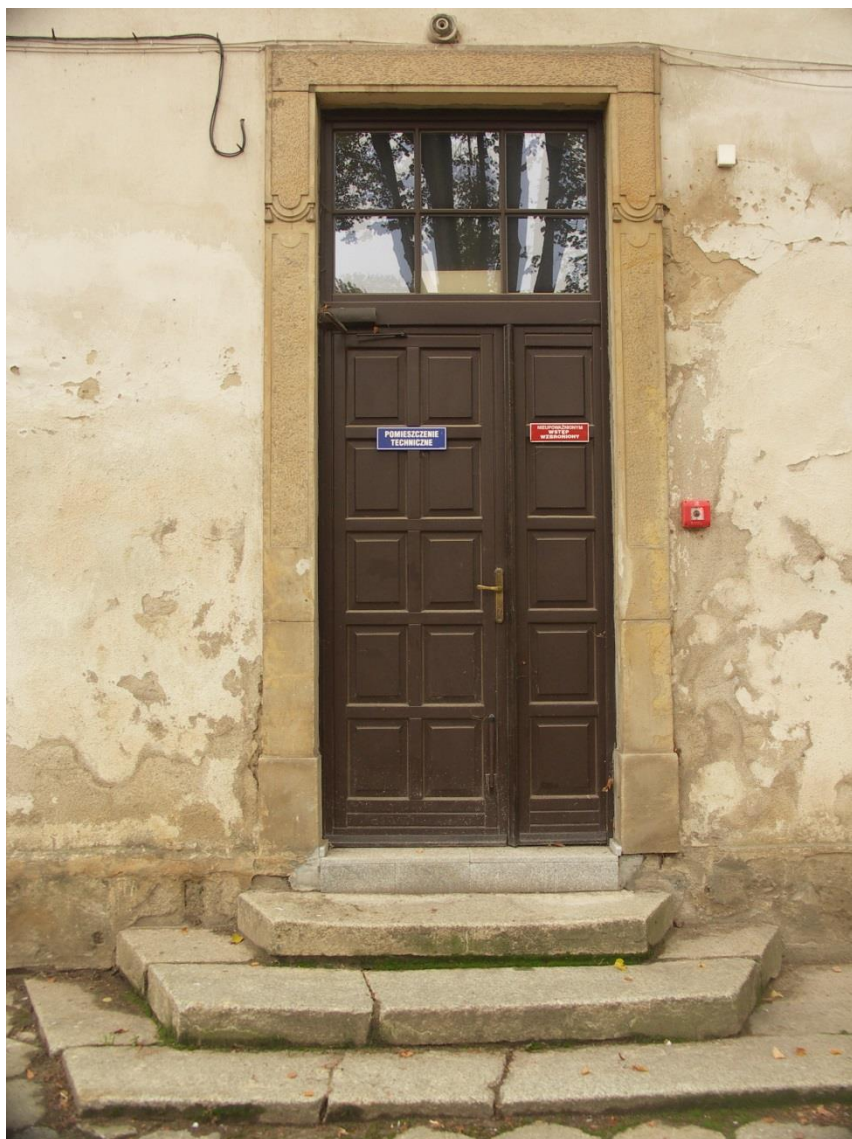
Portale – znajdują się w elewacji wschodniej i w elewacjach od strony dziedzińca. Stan kamienia jest podobny do obramień okiennych. Pokrywają go zabrudzenia, miejscami zanieczyszczenia farbami i zaprawami. Dwa portale od strony dziedzińca mają węgary wykonane całkowicie w technice murowanej – jest to mur ceglany obłożony zaprawą, w której odtworzone są formy i faktura detalu kamiennego (fot. 8). Przed niektórymi portalami znajdują się schody wykonane z bloków granitu. Elementy stopni są przemieszczane, zapadnięte, zaprawa wykruszona. Betonowe progi obłożone cienkimi płytami granitowymi (fot. 7).

7. Jeden z portali budynku nr 5. Przemieszczone stopnie schodów. Próg obłożony cienkimi płytami granitowymi.

10. **Naprawa schodów.**
Demontaż granitowych stopni. Naprawa podmurówki schodów. Ułożenie stopni. Obłożenie progów odpowiednio dobranymi elementami kamiennymi granitowymi.

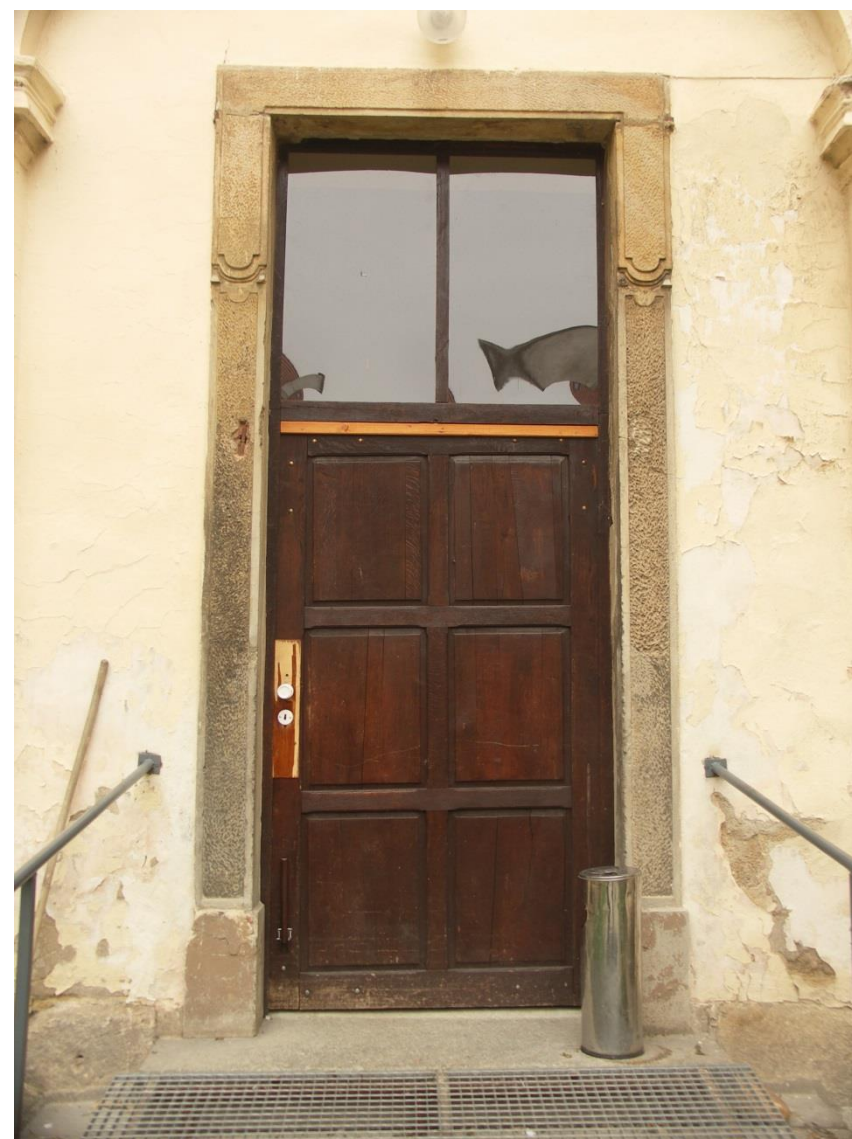
8. Portal w budynku nr 5 – od strony dziedzińca. Węgry odtworzone w zaprawie cementowej.

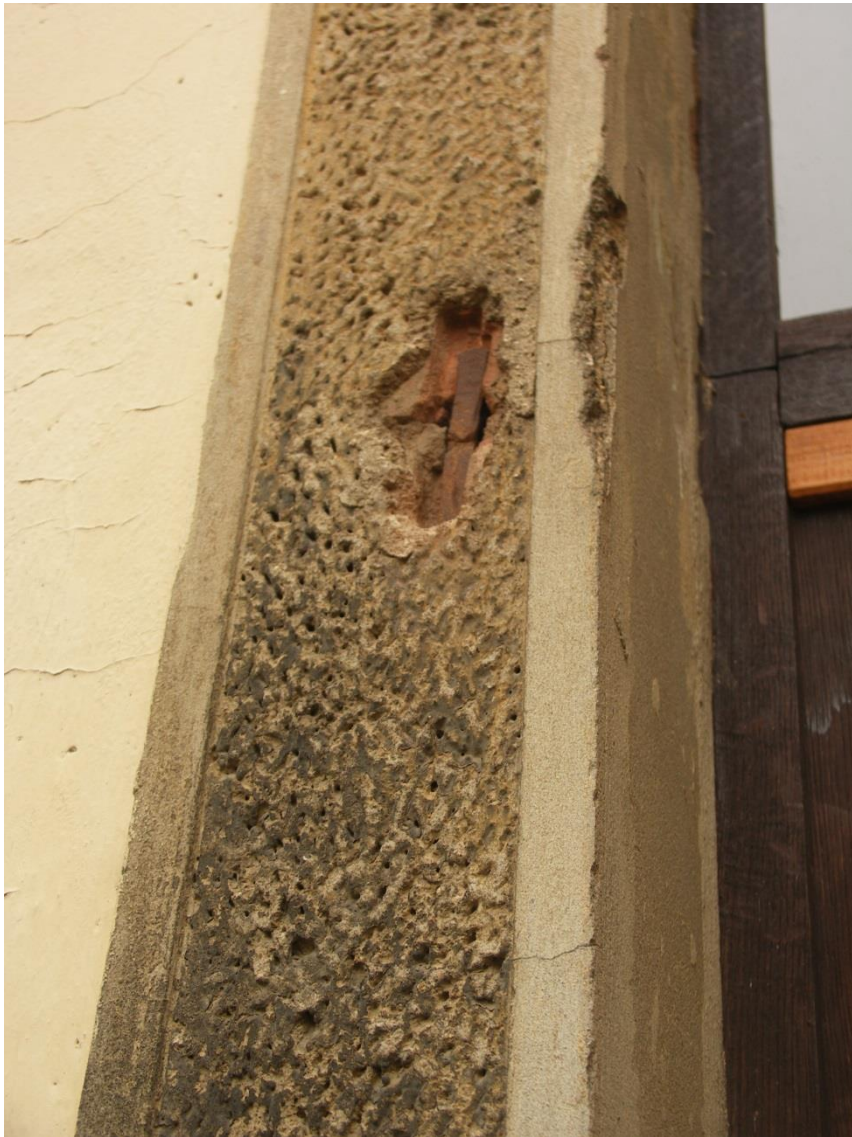
9. Fragment węgara z zaprawy cementowej.

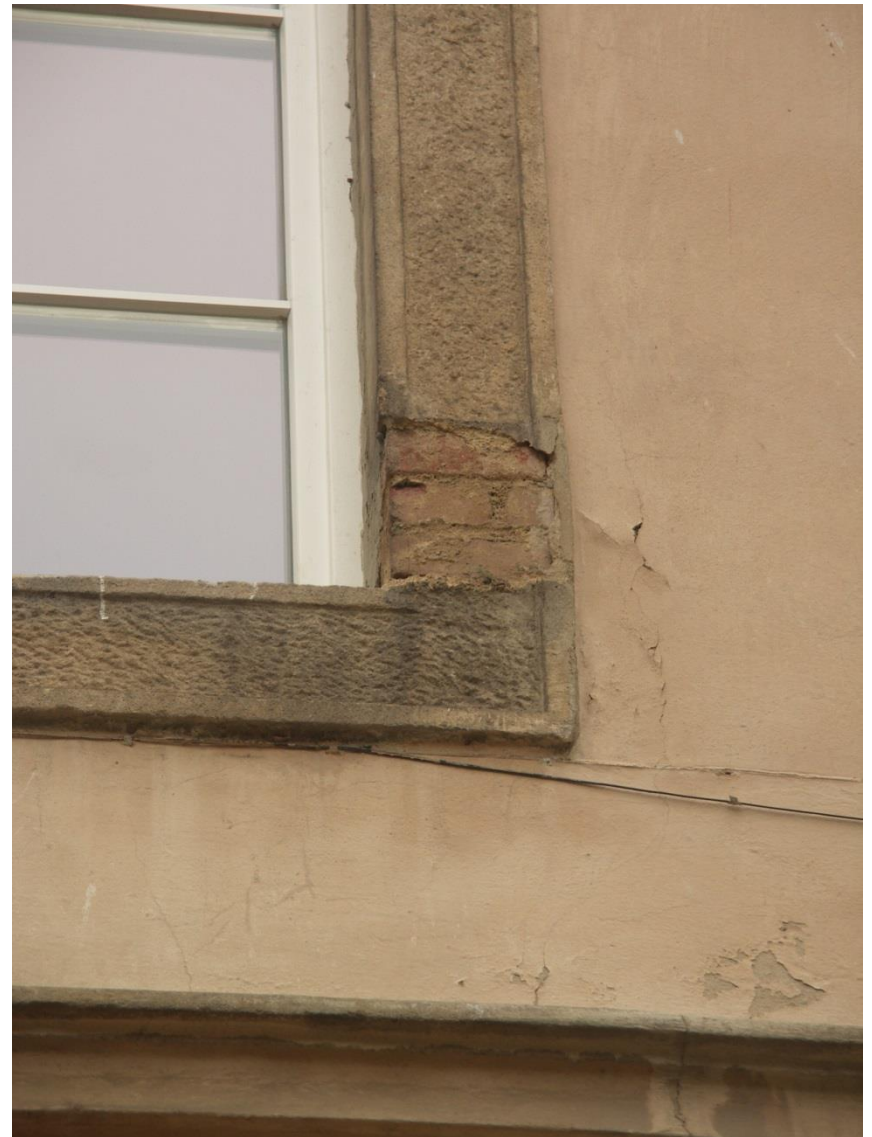
10. Fragment okna I piętra. Uzupełnienie obramienia cegłą.

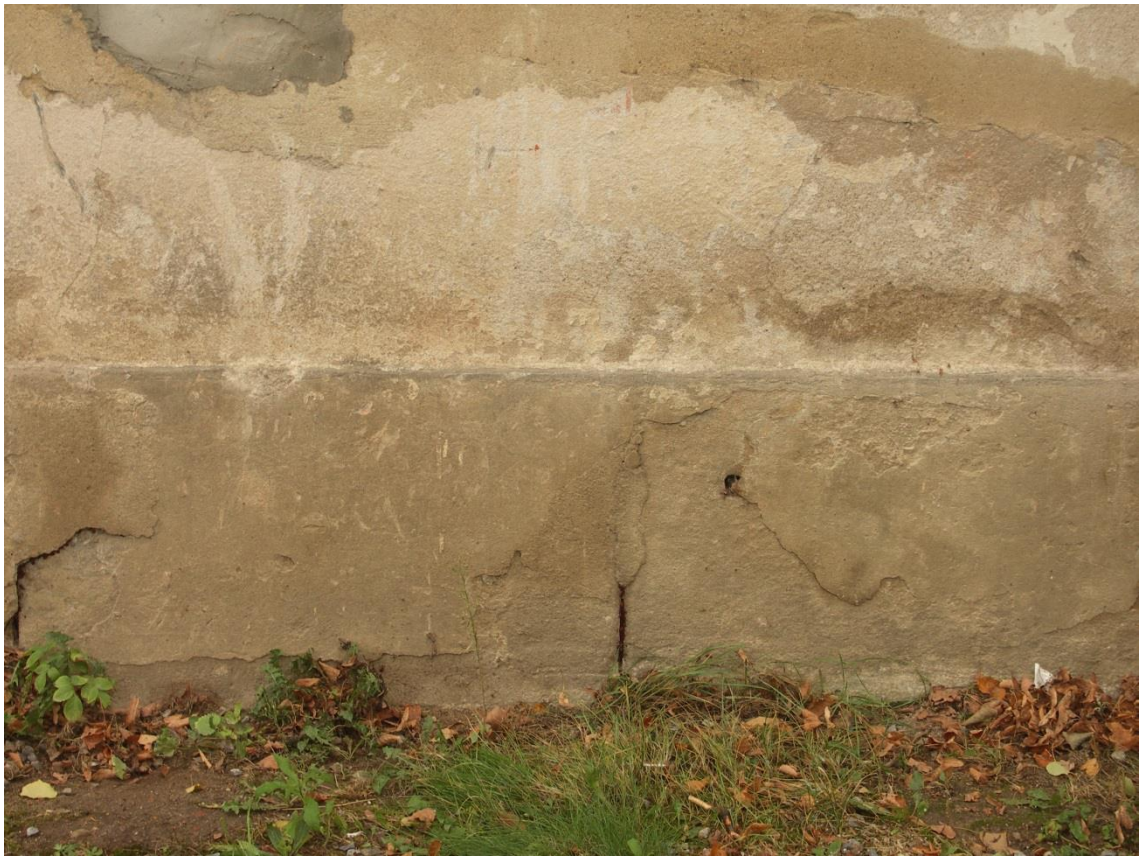
11. Cokół budynku nr 5. Tynk cementowy na okładzinie.

Cokoły - mechaniczne usunięcie zapraw, tynków i przecierek cementowych, którymi łątano uszkodzenia, a także cementowych spoin. Miejsca po zamurowanych okienkach piwnicznych proponuje się wypełnić płytami z piaskowca, dlatego usunąć trzeba tynk i pewną warstwę muru, stosownie do przewidzianej grubości płyt. Obramienia okienne – usunięcie uzupełnień ubytków kamienia szarą zaprawą cementową, skucie wykonanych w tynku fragmentów obramień okiennych (pozostawienie rdzenia murowanego). Proponuje się usunięcie betonowych nadkładów na parapetach parteru budynku nr 5 od strony wschodniej. Nie przewiduje się usuwania uzupełnień (fleków) z naturalnego kamienia. Zdjąć należy warstwy zapraw rozsmarowanych na wewnętrznej stronie obramień podczas montażu stolarki. Portale. Dwa portale znajdujące się od strony dziedzińców, w znacznej części zrekonstruowane w zaprawie cementowej można pozostawić ze względu na dobry stan i jakość rekonstrukcji, chyba że inwestor zdecyduje się na rekonstrukcję w naturalnym kamieniu. Proponuje się usunięcie wszystkich uzupełnień ubytków zaprawami. Przewiduje się usunięcie nowych granitowych okładzin progów w portalach – płyty są zbyt cienkie, z licznymi łączeniami, co stylistycznie nie pasuje do całości.

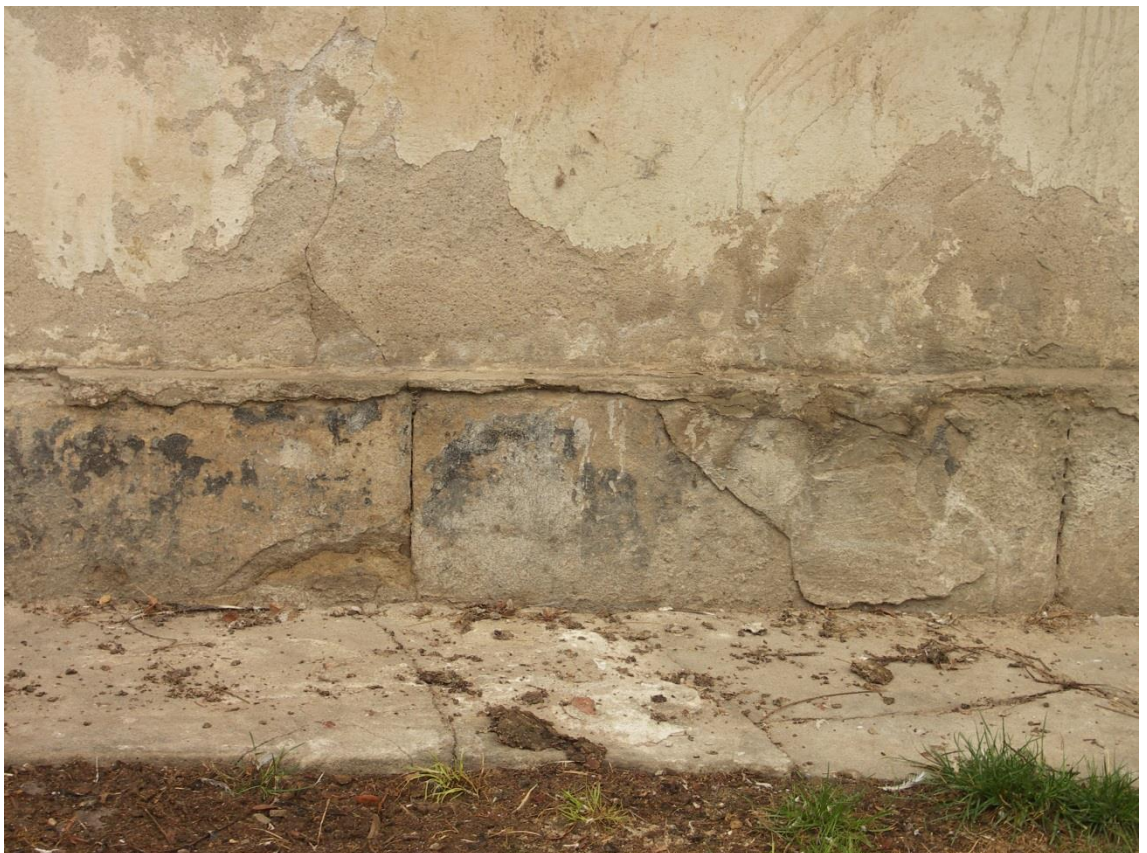
12. Cokół od strony dziedzińca. Uszkodzenia okładziny, uzupełnienia cementowe.

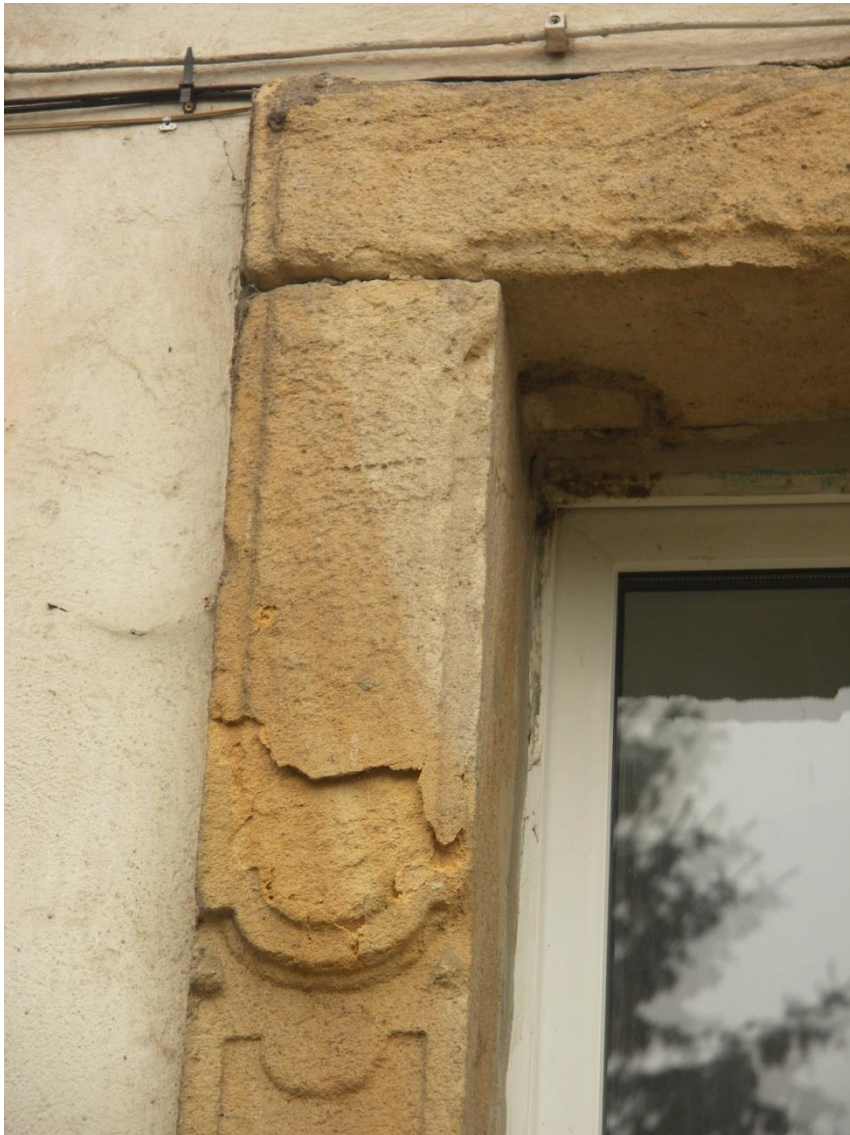
13. Fragment obramienia okiennego. Korozja strukturalna piaskowca.

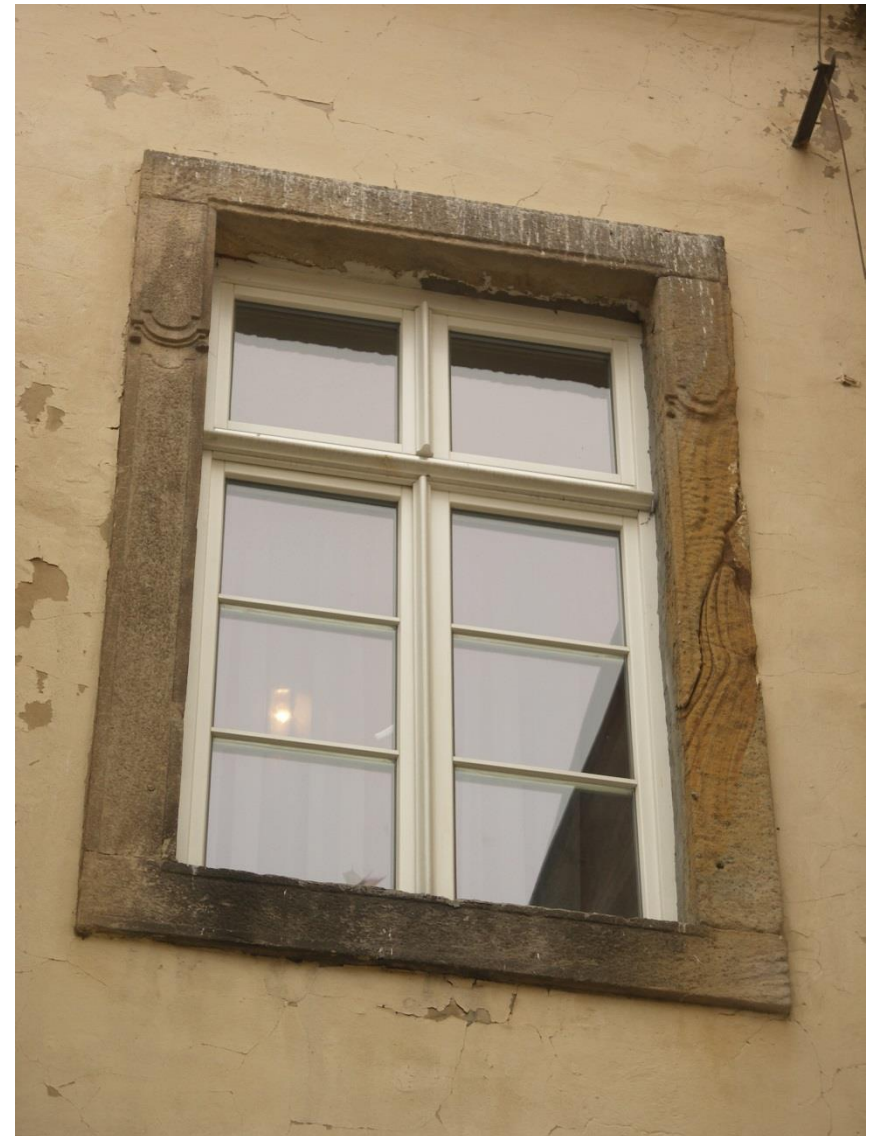
14. Obramienie okienne I piętra. Korozja piaskowca – wymycie wzdłuż warstw sedymentacyjnych.

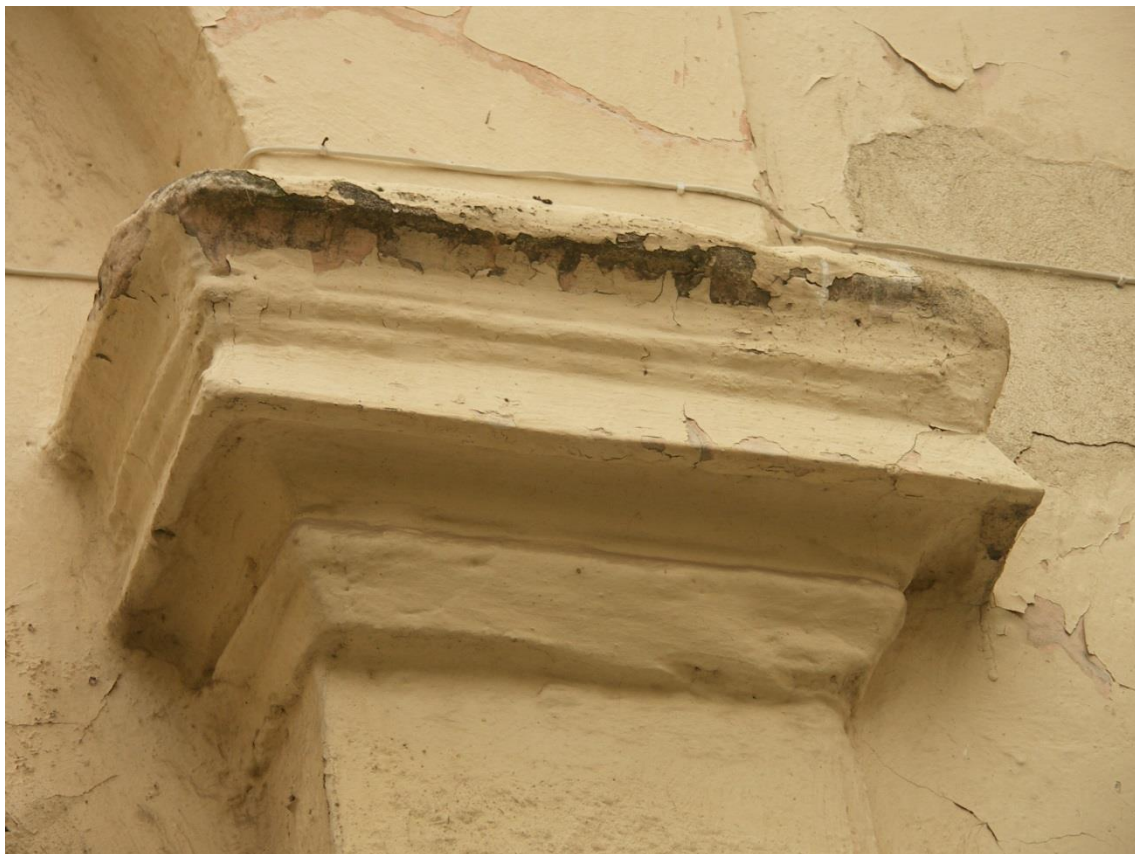
Od strony dziedzińców znajduje się kilka piaskowcowych impostów (fot. 15) podtrzymujących łuki otaczające portale. Piaskowiec pokrywają farby i zaprawy tak, że jest trudny do zauważenia. Profile impostów są mocno uszkodzone, wyszczerbione.

15. Impost z piaskowca. Powierzchnia zakryta farbami. Liczne uszkodzenia mechaniczne.

Oczyszczenie z farb elementów pomalowanych – jeden z portali od strony wschodniej, imposty łuków w elewacjach od strony dziedzińca, fragmenty obramień okiennych i cokołu. Dobranie metody poprzez wykonanie prób (mechanicznie lub chemicznie przez rozpuszczenie farb).

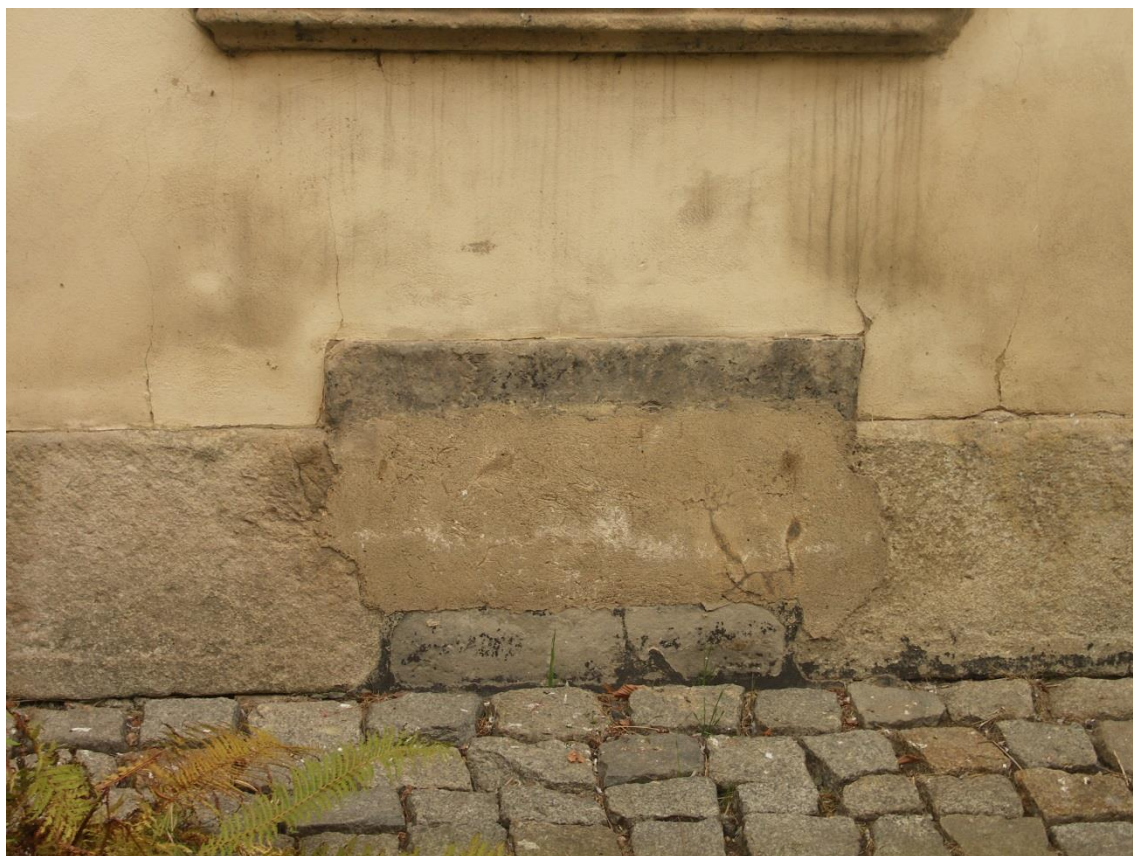
Okładzina cokołu. Kamień zabrudzony, miejscami zanieczyszczony zaprawami. Wokół okienek piwnicznych liczne uszkodzenia okładziny, pęknięcia, uzupełnienia zaprawami cementowymi. Niektóre otwory zamurowane i zatynkowane (fot. 16). Granitowe opaski na ogół są umieszczone prawidłowo – poniżej dolnej krawędzi okładziny. Powierzchnia płyt jest osłabiona, miejscami się złuszcza, rozwarstwia.

16. Fragment cokołu z zamurowanym okienkiem .

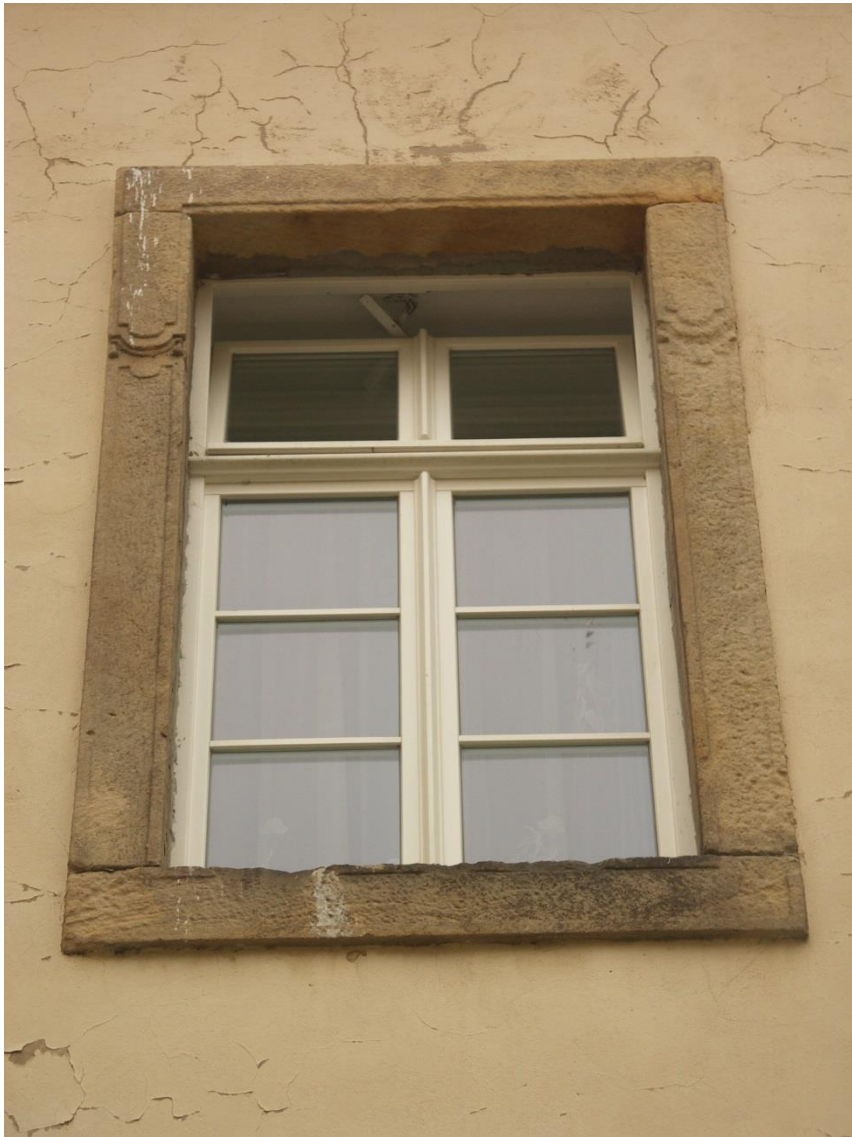
17. Jedno z okien I piętra. Zatarcie szczegółów rzeźbiarskich i faktury na obramieniu.

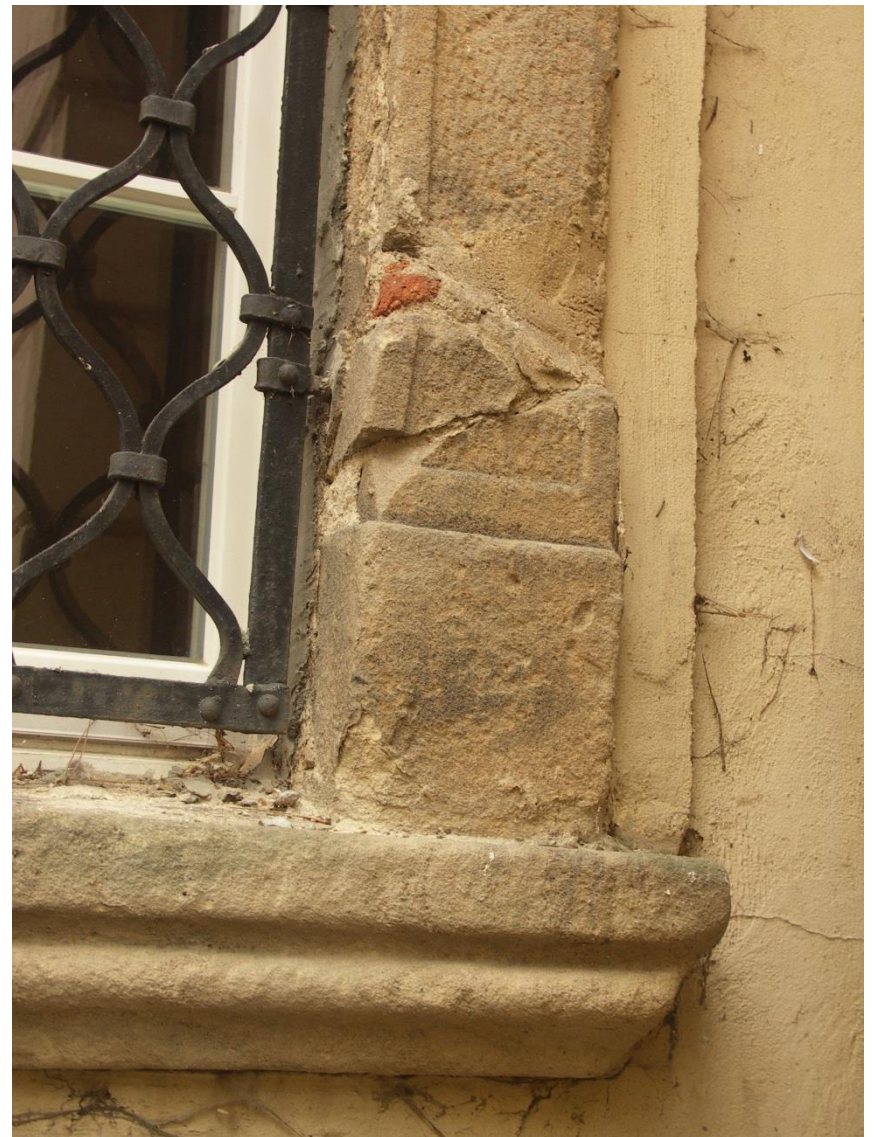
18. Okno od strony dziedzińca. Uszkodzenia sklejone cementem .
