**PROJEKT ARCHITEKTONICZNO -BUDOWLANY**

**KOŚCIÓŁ P.W. NAJŚWIETSZEGO SERCA PANA JEZUSA**

**REMONT KONSTRUKCJI KOŚCIOŁA**

## **OPINIA TECHNICZNA**

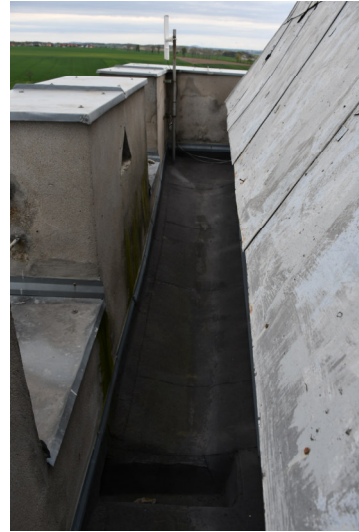
Zdj. 2 Taras wieży

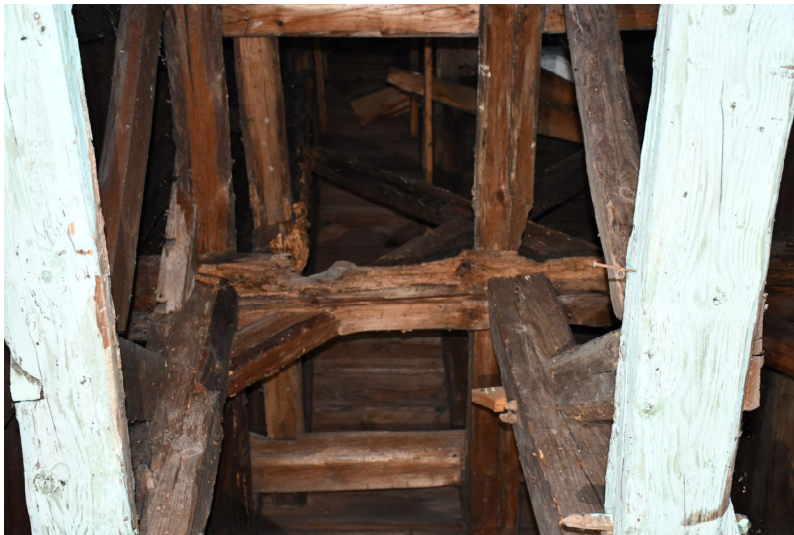
- 8.1. Kościół jest zabytkiem, podlega ochronie konserwatorskiej i wymaga szczególnej troski. Użytkowany, lecz znacznie uszkodzony i częściowo zagrożony.
- 8.2. Uszkodzenia opisano w p.5., niektóre zilustrowano zdjęciami fotograficznymi i opisano na rysunkach.
- 8.3. Uszkodzenia konstrukcji drewnianych w wieży nie naprawiono do końca (uszkodzenia – patrz zdj. nr 3). Brak jest pomostów umożliwiających dostęp do górnych partii wieży.

Zdj. 3 Uszkodzone elementy konstrukcji w wieży poz. 27,44 m

- Na wieży naprawy obejmują wzmocnienie uszkodzonej belki poziomu +27,44 w wieży i słupa, wymiany deskowania, oraz wykonanie pomostów na poziomach +21,95, +25,48, +27,44, +29,66. Belki naprawia się przez flekowanie uszkodzonego fragmentu. Słup naprawia się analogicznie. Pomosty wykonują się z desek grubości 32 mm. Deskowanie pod łupek z desek gr. 28mm.

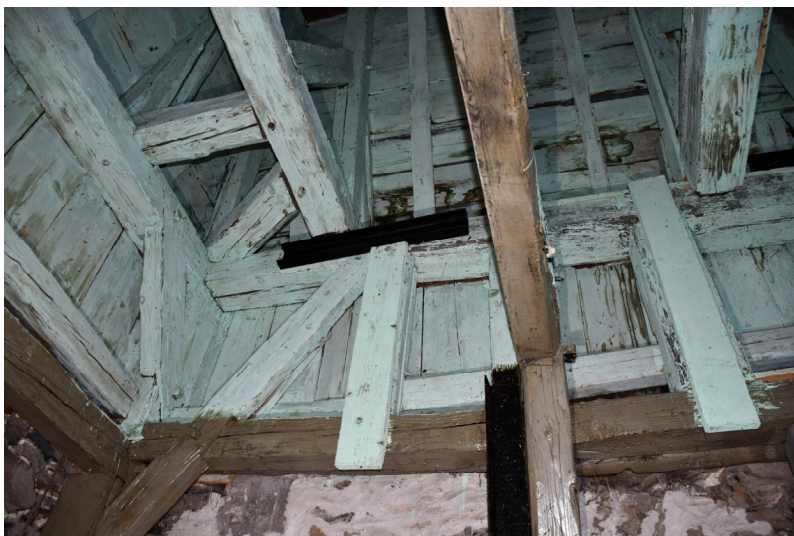
Zdj. 4 Wzmocnienie konstrukcji wieży, zagrzybione deskowanie

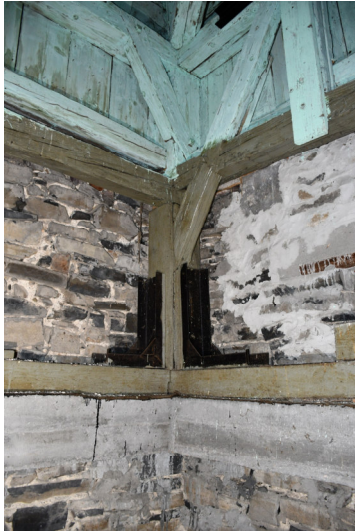
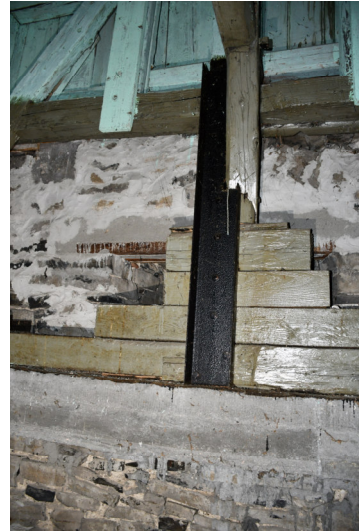
Zdj. 5, 6 Konstrukcje kotwiące w wieży widoczna belka żelbetowa oczepowa

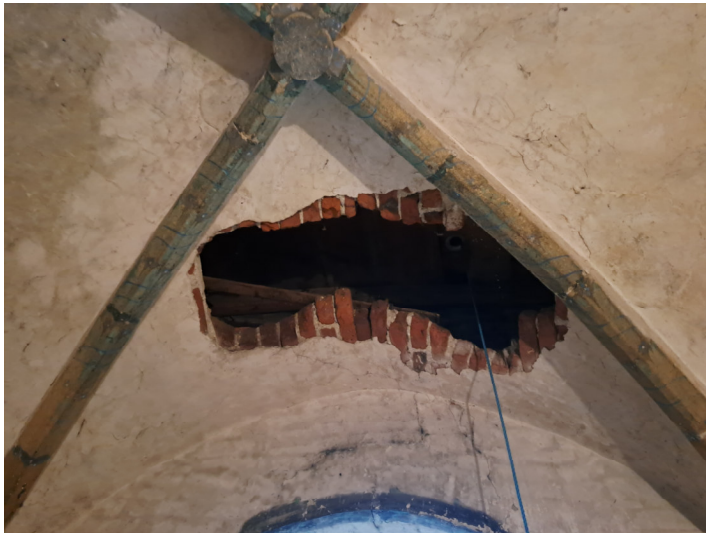
Zdj. 7 Uszkodzenie sklepienia

- 10.5. Naprawa sklepienia w wieży polegać będzie na uzupełnieniu uszkodzonej powłoki cegłą kl. 10 o wymiarach oryginału układaną na zaprawie wapiennej na bazie wapna trasowego.

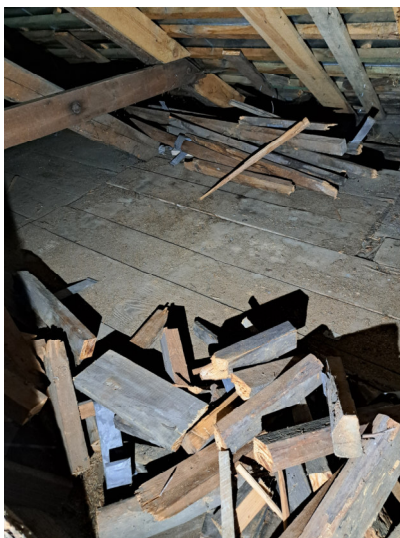
Zdj. 8 Konstrukcje dachu pulpitowego  
strona północna

- Na dachach pulpitowych nad emporami w miejsce uszkodzonych murłat projektuje się ich usunięcie i w tym miejscu wykonanie wieńca żelbetowego 25x45 cm zbrojonego stalą B500 pręty Ø 6 i 12. Węzły podporowe belek stropowych oraz krokwi naprawia się za pomocą przykładek i nakładek.

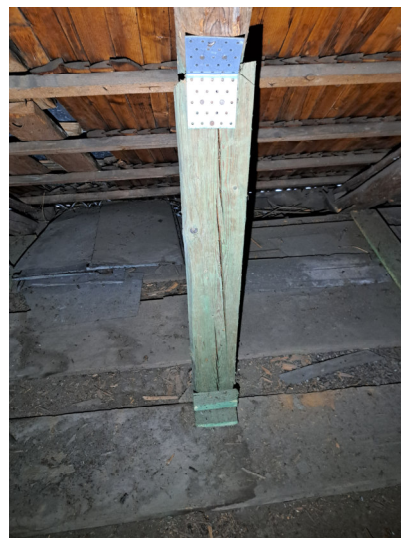
Zdj.9 Podparcie tymczasowe  
krokwi

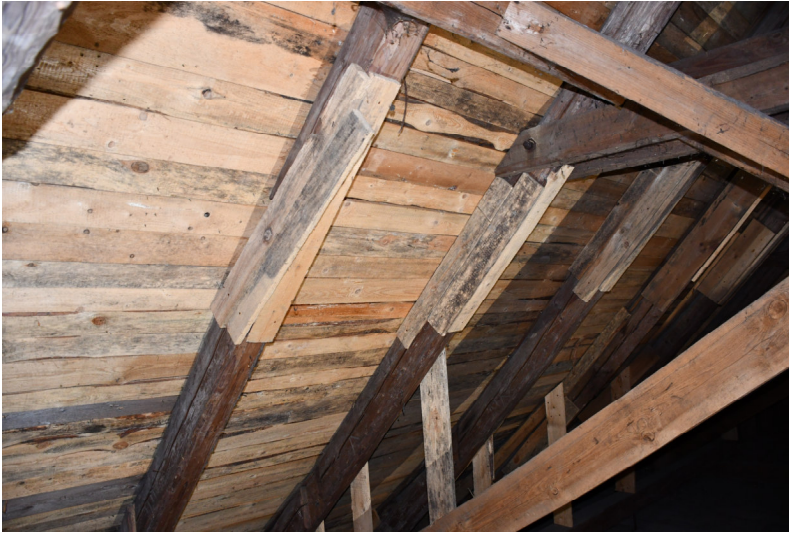
5.4. Konstrukcje dachu nad nawą główną pozbawione są częściowo jętek, podpór krokwi przy węzłach okapowych wiązarów, niektóre elementy wysuwają się z gniazd (patrz zdj. nr 10). Wiązary pełne więźby dachowej pozbawiono pierwotnych elementów składowych, wbudowano nowe zastrzały i ściągi i do nowego ustroju wieszakowego podwieszono strop nad nawą. Nowe elementy konstrukcji zachowane są w dobrym stanie. Lokalnie drewno uszkodzone jest przez owady, techniczne szkodniki drewna. W dużym stopniu owady, próchnica i zgnilizna uszkodziły konstrukcje dachowe w nawach bocznych. Od strony północnej nad nawą boczną są duże przecieki wody opadowej. Stropodach nad przybudówką do wieży jest niedostępny do zbadania. Powyżej dachu tynk jest zawilgocony.

Zdj.10 Dach nad nawą główną połąć północna

- Nad nawą główną uzupełnia się brakujące elementy więźby : jętki poz.+13,17. Dodatkowo stabilizuje się jętki które wypadły z węzłów. Wzmacnia się pierwszy wiązar pełny od strony wschodniej za pomocą dodatkowych łączników śrubowych. Głównym elementem konstrukcyjnym który wbudowuje się na strychu są wiązary dwuwieszakowe. Służą one do przeniesienia obciążeń z nadciągów do których podwiesza się belki stropowe celem zwiększenia ich nośności. Na stropie projektuje się ułożenie maty z wełny szklanej gr.20 cm.

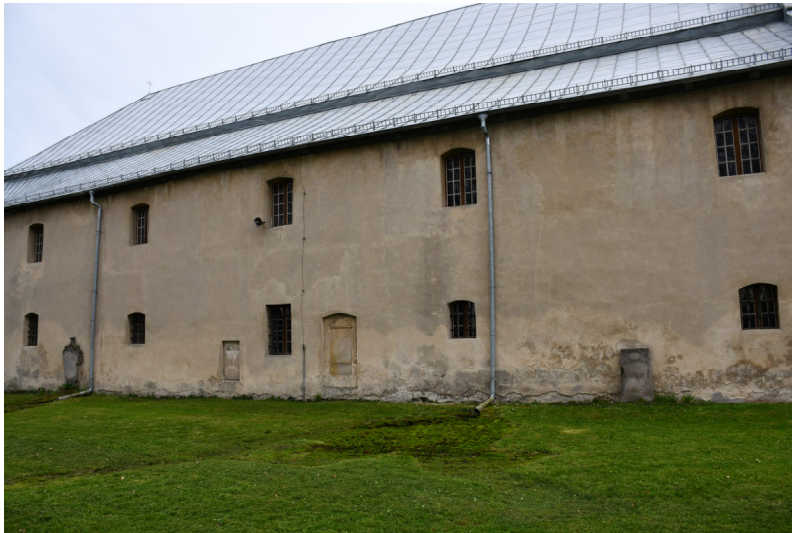
- 5.1. Ściany zewnętrzne w wielu miejscach, głównie w pionach okien, spękane są na całej wysokości, do posadowienia. Tynk na elewacjach w przyziemiu zawilgocony (patrz zdj. nr od 11 do 20 włącznie). Ściany wieży posiadają zarysowania na poziomie +3,82. Korona ścian wieży naprawiona pokryta blachą lokalnie ze śladami korozji (patrz zdj. nr 1 i 2). Taras pokryty papą.
- 5.2. Sklepienia pracują prawidłowo, bez pęknięć i odkształceń., a sklepienie w wieży jest częściowo wyłamane (patrz zdj. nr 7)
- 5.3. Szkielet konstrukcji drewnianych we wnętrzu kościoła ogólnie zachowany jest w dość dobrym stanie, lecz znacznie odkształcony. Balustrady empor „falują” w pionie, strop nad nawą główną jest bardzo ugięty, stropy w nawach bocznych znacznie odbiegają od

Zdj.11 Elewacja północna uszkodzenia tynków

- 10.9. W miejscach uszkodzeń tynków na ścianach wewnętrznych i zewnętrznych tynki skuć na wysokość +0,5m powyżej uszkodzeń, a następnie wykonać tynki renowacyjne.

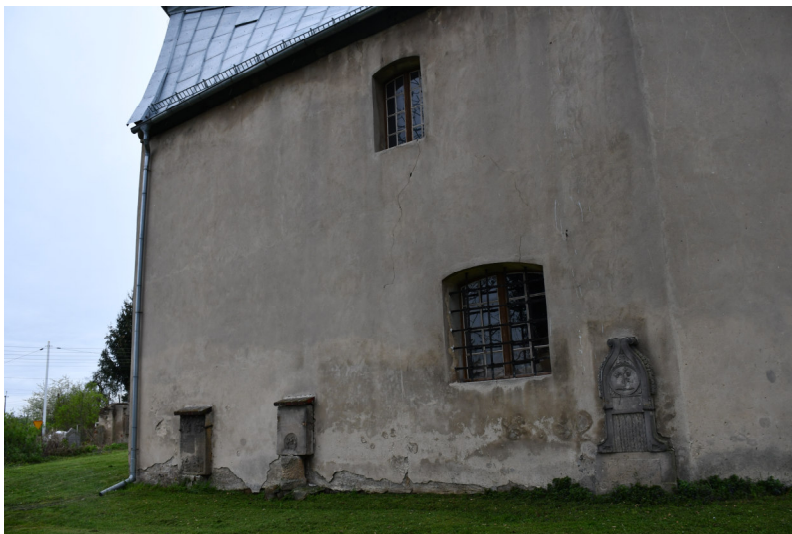
Zdj.12 Elewacja północno-wsch. uszkodzenia tynków, zarysowania ścian

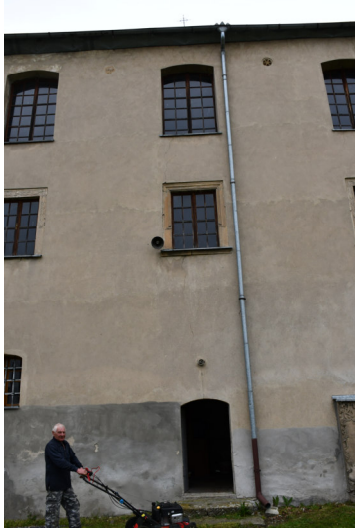
Zdj.13 Elewacja wsch. uszkodzenia tynków, zarysowania ścian

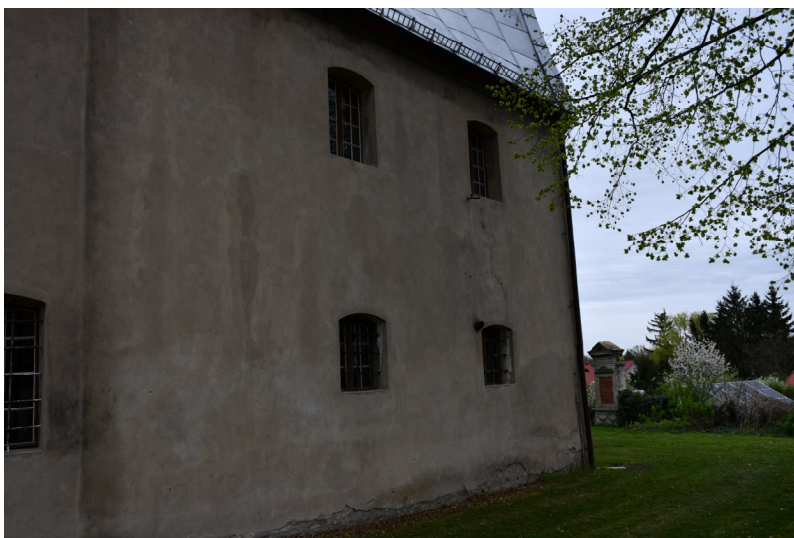
Zdj.14 Elewacja płd- wsch. uszkodzenia tynków, zarysowania ścian

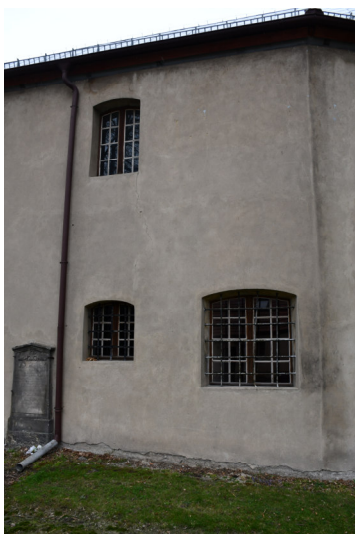
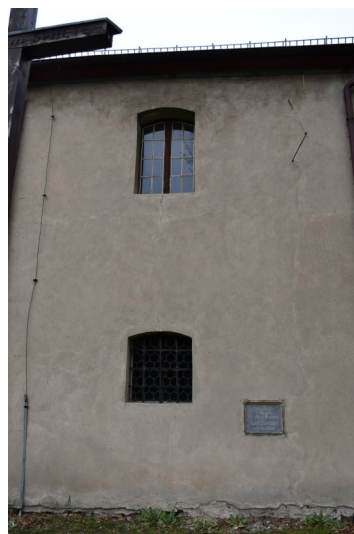
Zdj. 16,16 Elewacja płd uszkodzenia tynków i zarysowania

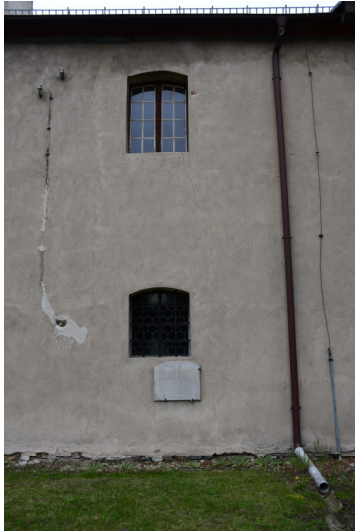
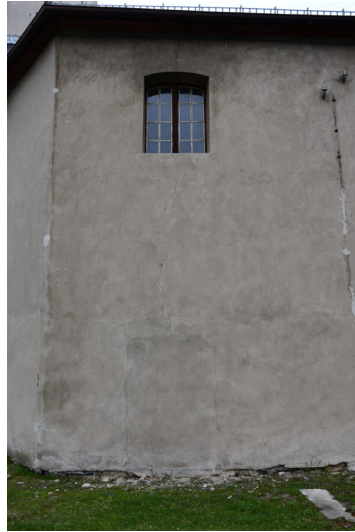
Zdj. 17,18 Elewacja płd uszkodzenia tynków i zarysowania

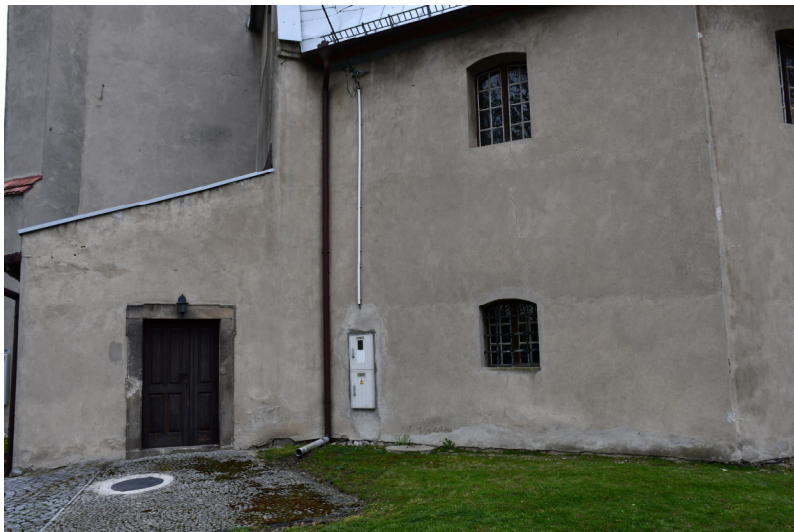
Zdj. 19 Elewacja płd-zach. uszkodzenia tynków i zarysowania

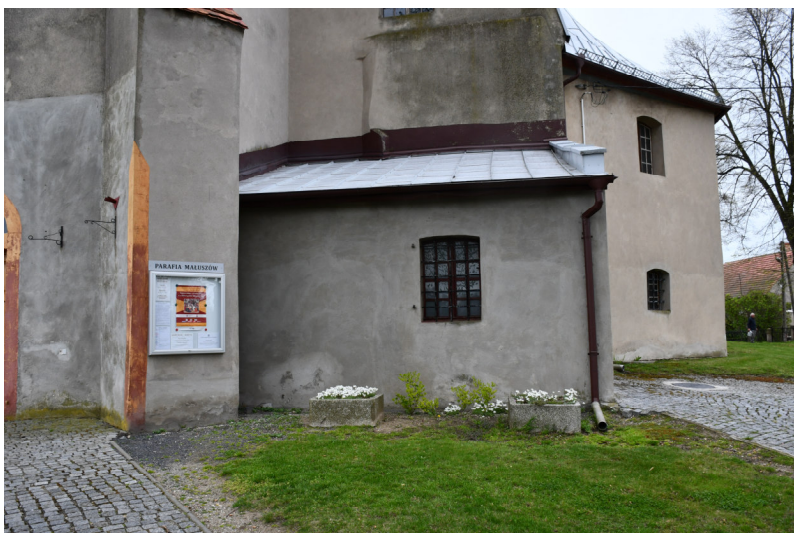
Zdj. 20 Elewacja zach. uszkodzenia tynków i zarysowania w kaplicy
