Proj.M.		Jacek Magiera				
		ul. STAROMIEJSKA 8/2u, 58-560 JELENIA GÓRA, tel.: 508396919, e-mail: projm@interia.pl				
	Imię i Nazwisko	Podpis	Data	Nr uprawnień	Nr archiw.:	
Projektant:	mgr inż. Tomasz MAGIERA	<i>Mag</i>	12.2017	662/01/DUW	OCENA STANU TECHNICZNEGO	
Opracował:	inż. Jacek MAGIERA				Część:	
Sprawdzający					Skala: 1:100	
Zleceniodawca:	ZAKŁAD GOSPODARKI MIEJSKIEJ W LUBWACIE z siedzibą przy ul. Zielonej nr 12					
Temat:	OCENA STANU TECHNICZNEGO BUDYNKU W ZAKRESIE WYKONANIA HYDROIZOLACJI ŚCIAN PIWNICZNYCH WRAZ Z ICH OSUSZCZENIEM I WYKONANIEM ODWODNIENIA TERENU, działka nr 374/6, obr.: 0003 LUBAWKA_3, jed. ewid.: 020703_4 (Lubawka - miasto), arkusz mapy 5.139.29.05.1.3					
Tytuł rysunku:	ELEWACJA PÓLNOCNA - STAN ISTNIEJĄCY				Nr rys.: IN-1

Imię i Nazwisko	Podpis	Data	Nr uprawnień	Nr archiw.
mgr inż. Tomasz MAGIERA		12.2017	662/01/DJW	
Opracował:				
inż. Jacek MAGIERA				
Sprawdzający				
Zlecił:				
ZAKŁAD GOSPODARKI MIEJSKIEJ W LUBIWIE z siedzibą przy ul. Zielonej nr 12				
Temat:				
OCENA STANU TECHNICZNEGO BUDYNKU W ZAKRESIE WYKONANIA HYDROIZOLACJI ŚCIAN PIONOWYCH WRAZ Z CHI OSUSZENIEM I WYKONANIEM ODWODNIENIA TERENU, oznaka nr 3/4/6, otr.: 0005 LUBAWKA_3, jed.

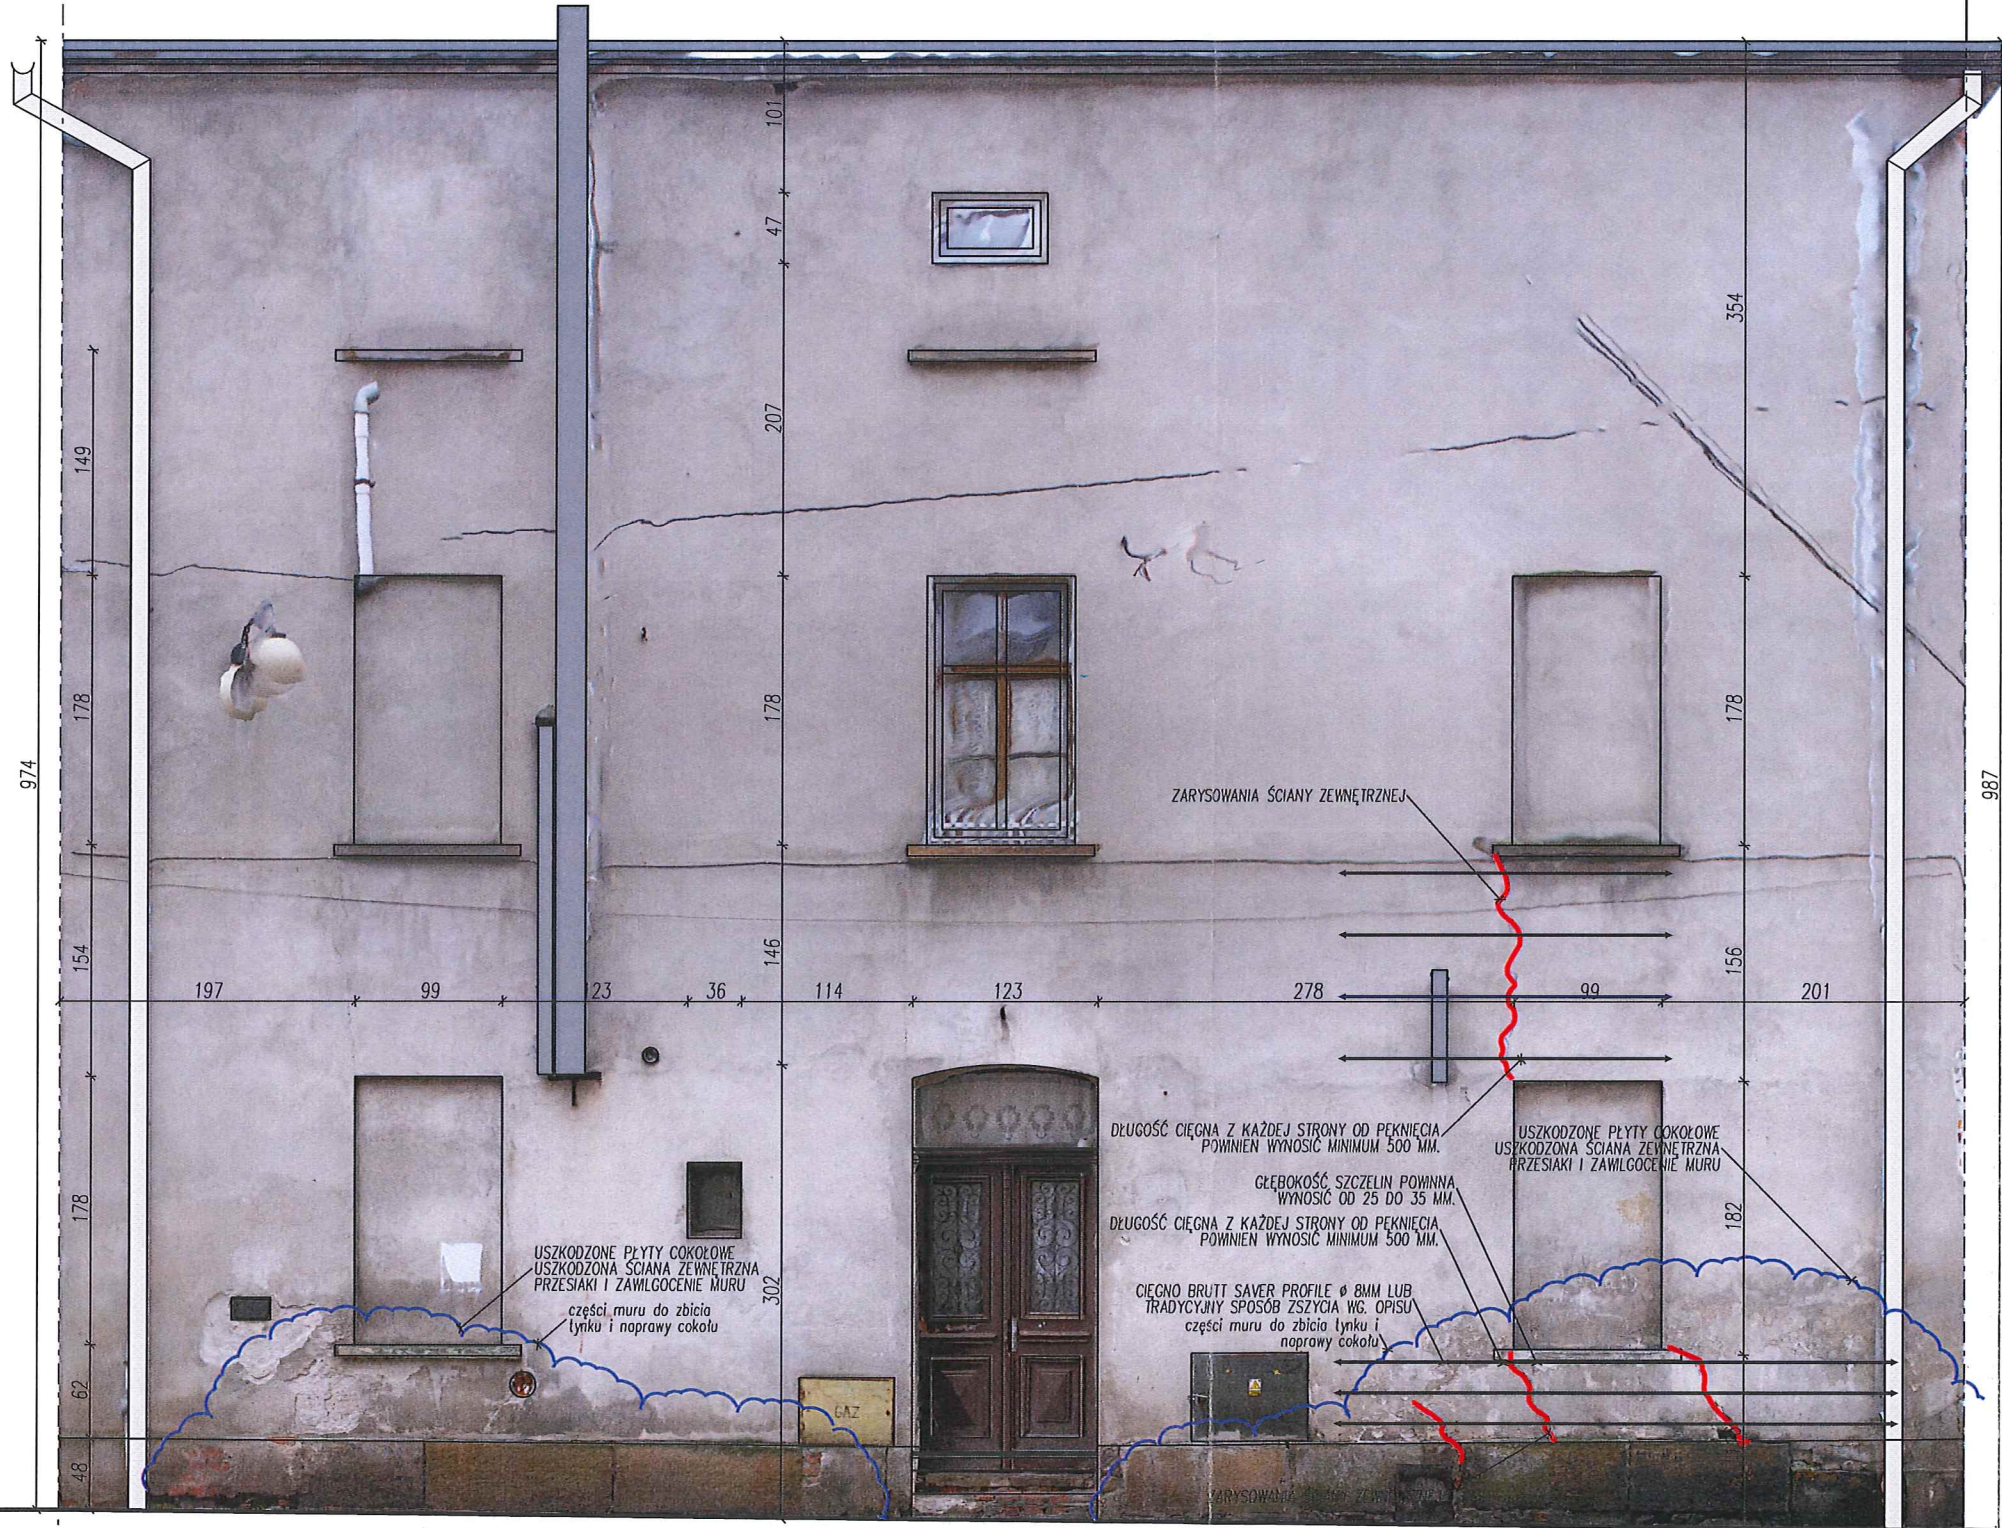
ZARYSOWANIA ŚCIANY ZEWNĘTRZNEJ

USZKODZONE PŁYTY COKOŁOWE USZKODZONA ŚCIANA ZEWNĘTRZNA PRZESIAKI I ZAWILGOĆCIE MURU

USZKODZONE PŁYTY COKOŁOWE USZKODZONA ŚCIANA ZEWNĘTRZNA PRZESIAKI I ZAWILGOĆCIE MURU części muru do zbitcia liny i naprawy cokołu

DLUGOŚĆ CIĘGNA Z KAŻDEJ STRONY OD PEKNIĘCIA POWINIEN WYNOŚĆ MINIMUM 500 MM.

GŁĘBOKOŚĆ SZCZELIN POWINNA WYNOŚĆ OD 25 DO 35 MM.

CIĘGNO BRUTT SAVER PROFILE Ø 8MM LUB TRADYCYJNY SPOSÓB ZSZYCIA WG. OPISU części muru do zbitcia liny i naprawy cokołu
