EKSPERTYZA TECHNICZNA

DOTYCZĄCA STANU TECHNICZNEGO ZABYTKOWEGO MOSTU DROGOWEGO NAD RZEKĄ REGĄ W TRZEBIATOWIE

GDAŃSK, 9-05-2022r.

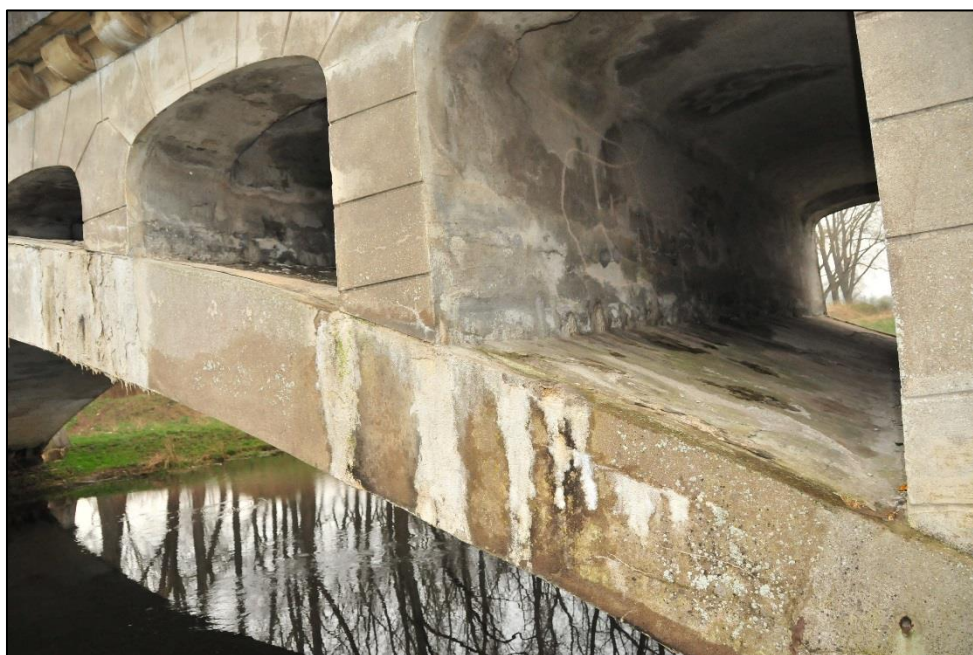
- 1) globalne przecieki i przesiąki wody przez całą strukturę konstrukcji mostu zarówno w przęśle głównym jak i przęsłach bocznych,

- I. nieszczelność izolacji pomostu,
- II. nieszczelność nawierzchni jezdni i chodnika,
- III. brak odpowiednich połączeń pomiędzy elementami balustrady betonowej,
- IV. brak właściwego mocowania balustrady kamiennej do belki gzymsowej,
- V. niska trwałość napraw elementów kamiennych i fugowania,
- VI. niewłaściwie wykonany drenaż przyczółkowy,
- VII. niska trwałość naprawionych wypraw tynkarskich i powierzchniowego zabezpieczenia betonu konstrukcji łuków.

- uszczelnienie pomostu przez wykonanie systemu izolacji,
- wykonanie nowej konstrukcji jezdni wraz z szczelną nawierzchnią z asfaltu lanego,
- usunięcie skarbonatyzowanych i porysowanych powierzchni betonu konstrukcji łuków na głębokość 1-2cm,

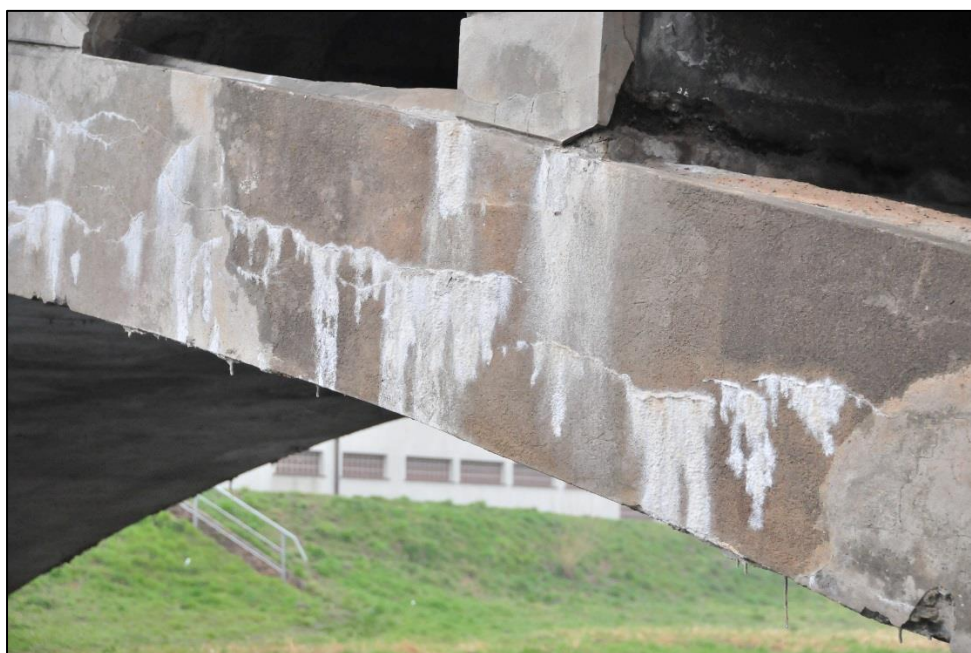
- 2) wykwyty solne z przecieków wody przez konstrukcję,

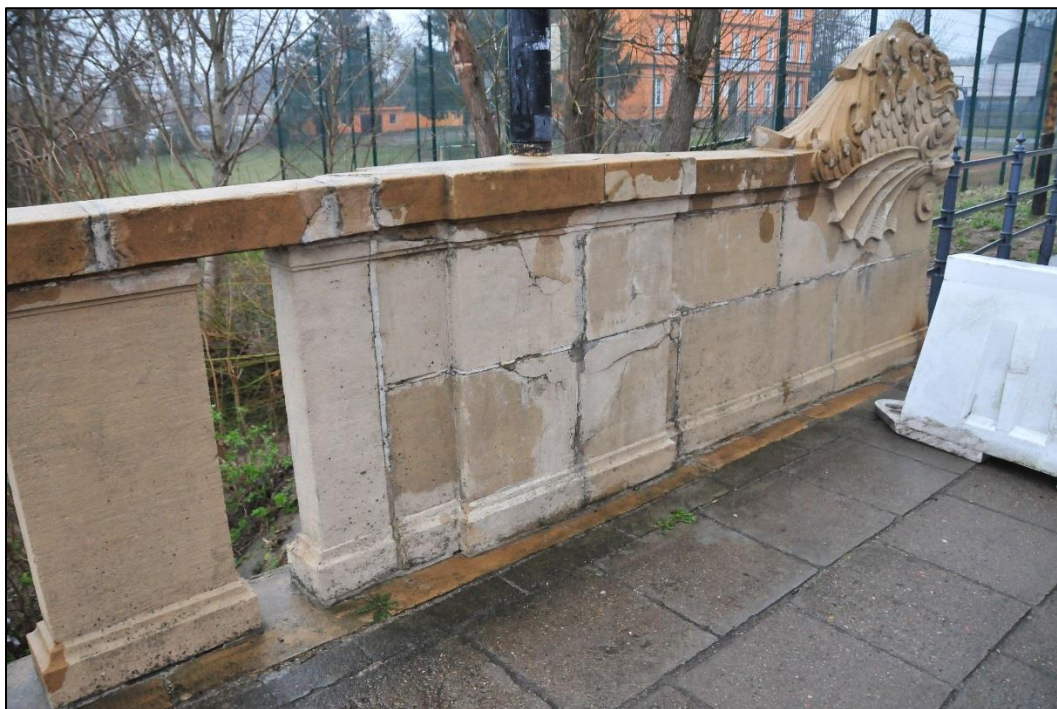
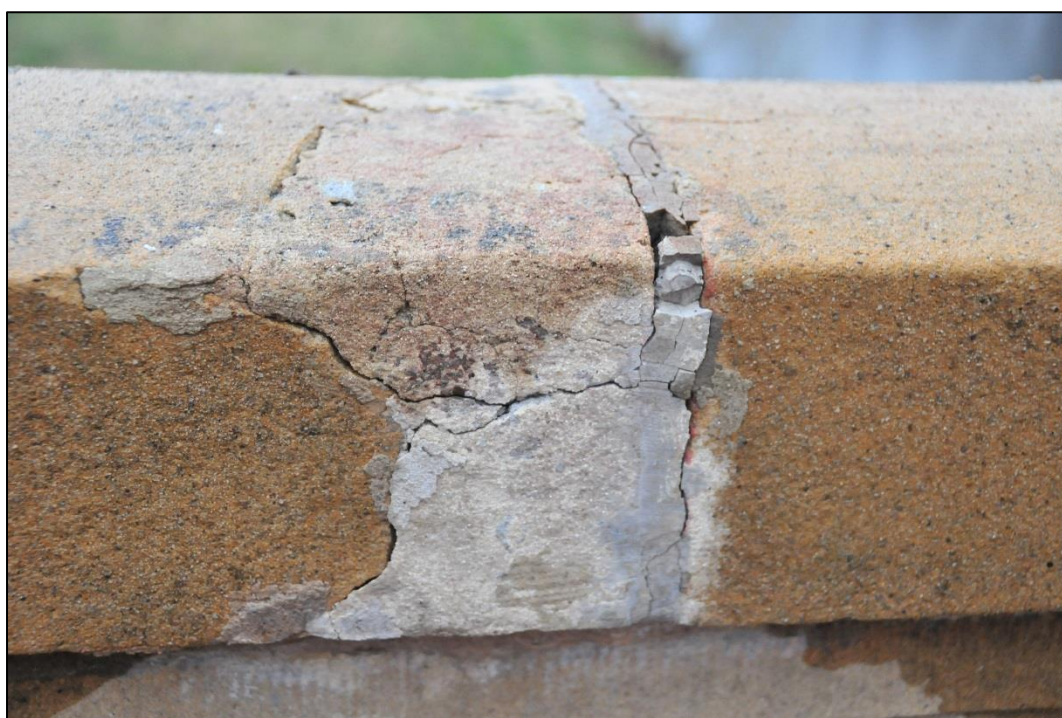
3) spękania elementów balustrad, sztukaterii tynków i elementów ozdobnych,

- wykonanie wzmocnienia strefy przegubu od góry betonem wysokiej wytrzymałości,
- oczyszczenie wszystkich zanieczyszczonych powierzchni betonowych,
- wykonanie napraw elementów ozdobnych i balustrad wraz z naprawą mocowania zgodnie z zaleceniami konserwatorskimi,

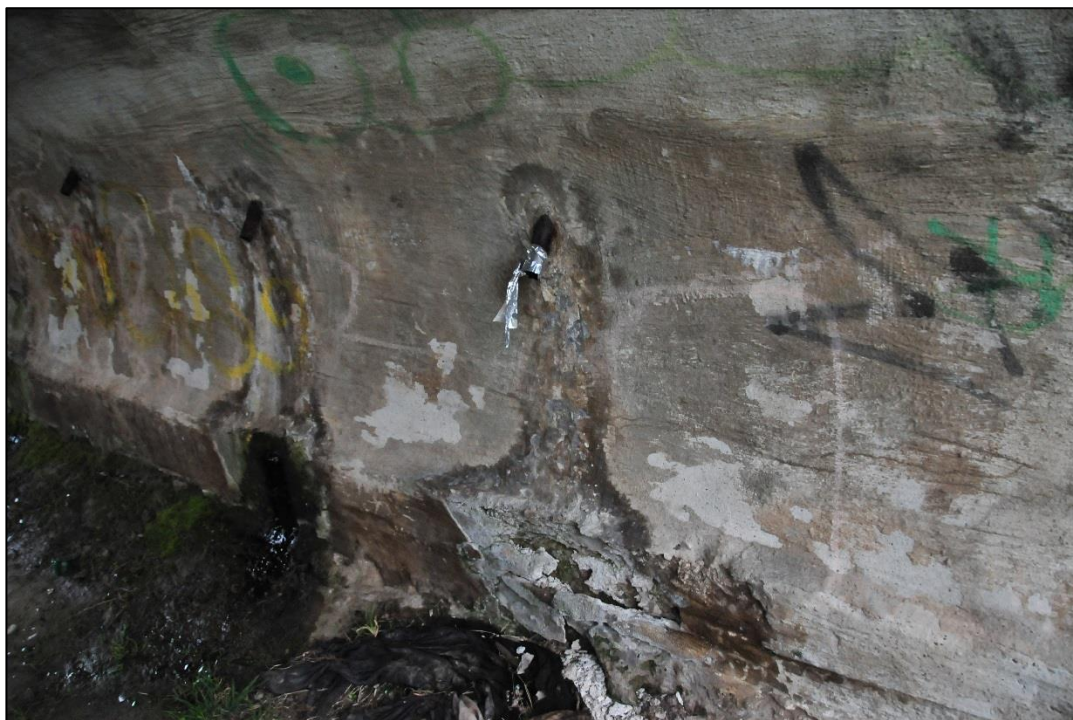
- 4) uszkodzenia drenażu przyczółkowego,

- poprawa systemu odwodnienia przez poprawę kształtowania spadków nawierzchni z odprowadzeniem obustronnym do wpustów kanalizacji deszczowej (należy wykonać dodatkowy 1 wpust i połączyć go odprowadzeniem jak dla istniejącego wpustu).

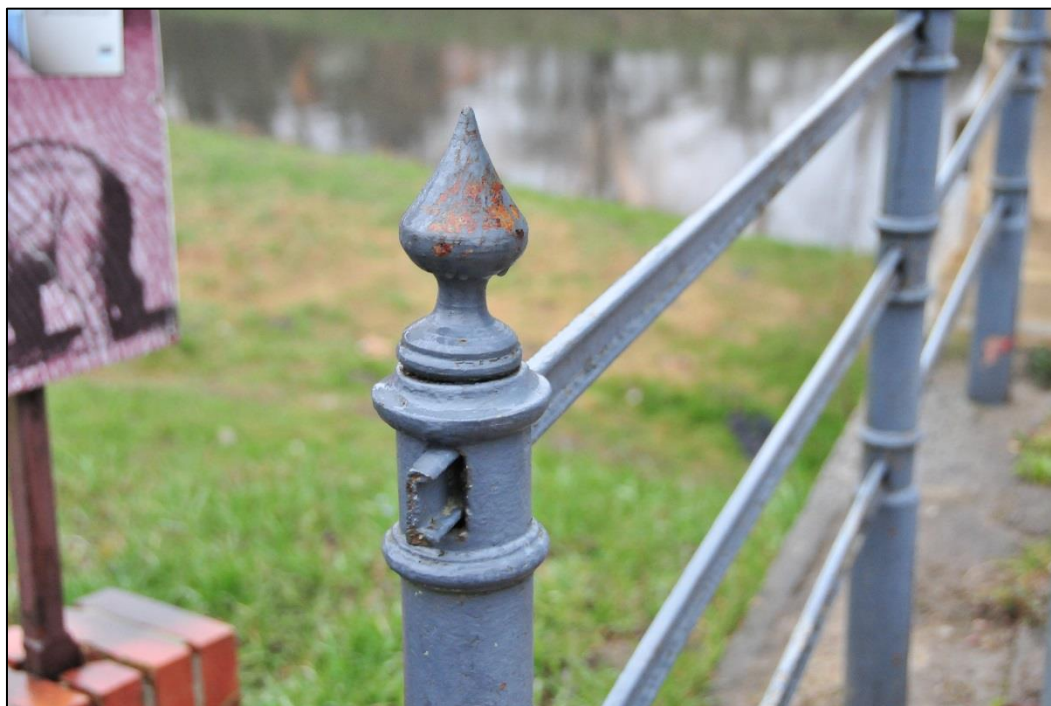
- 5) uszkodzenia stalowych balustrad,

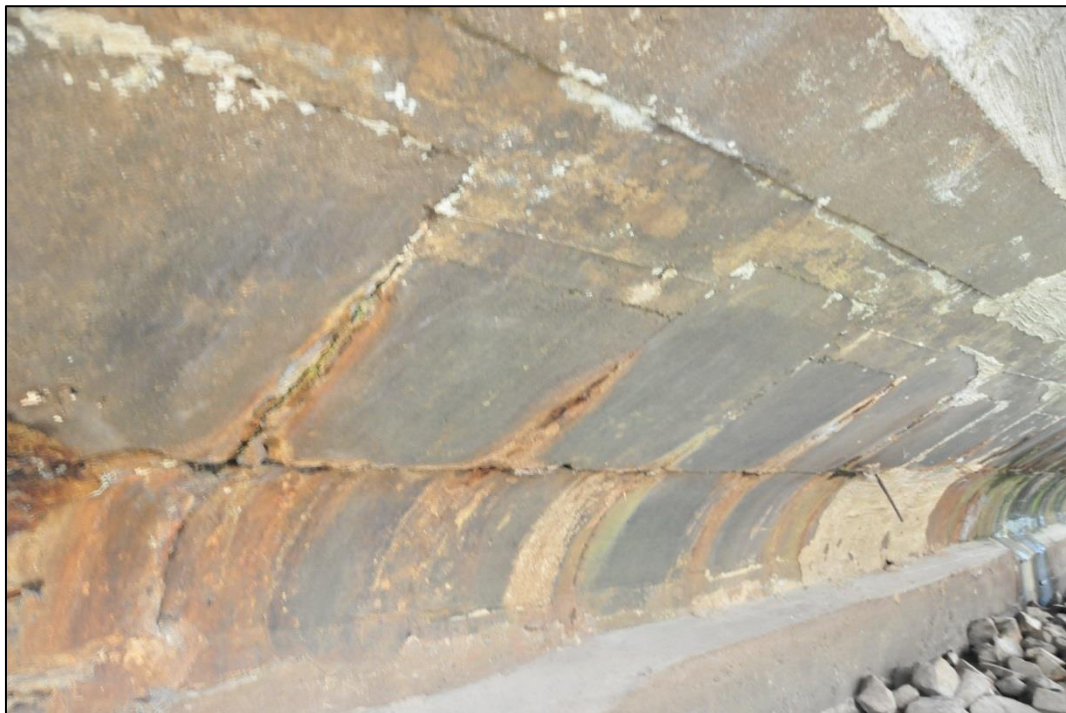
- 6) spękania stref węzłowi łuku środkowego,

- wykonanie wypraw z mas PCC dla w/w powierzchni,
- iniekcja niskociśnieniowa rys (mineralna epoksydowa),
- wykonanie wzmocnienia powierzchniowego całości łuku za pomocą warstwy zbrojonego betonu gr. ok. 10cm,

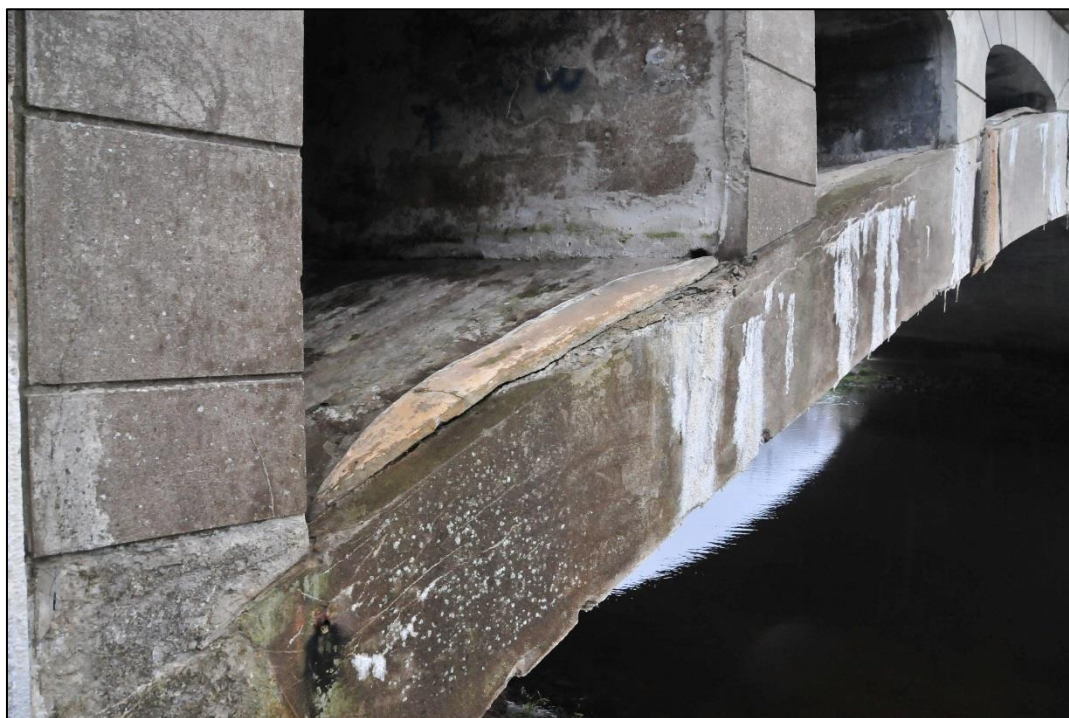
- 7) odspojenia otuliny bocznej łuku środkowego,

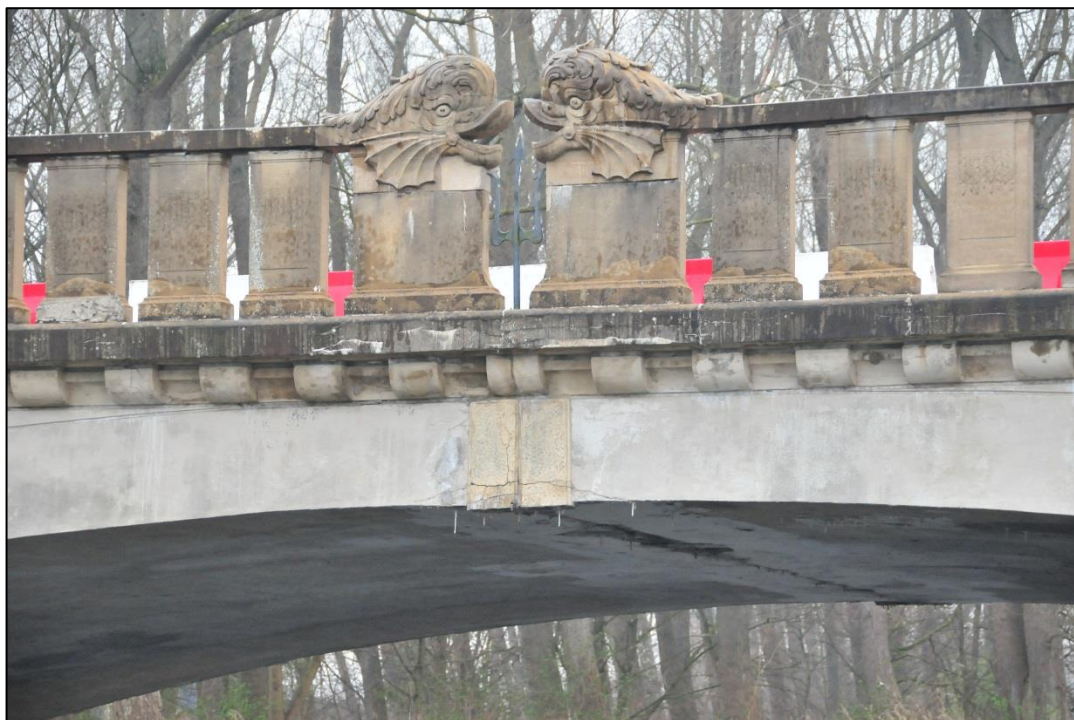
- 8) spękania w kluczu łuku środkowego,

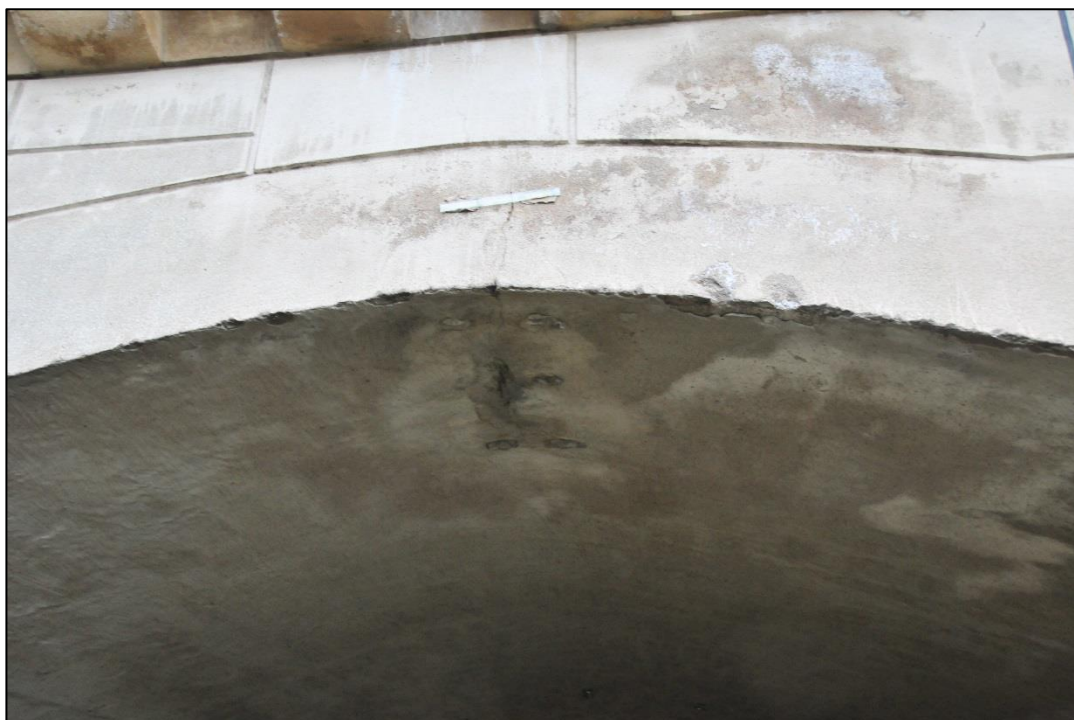
- 9) spękania w kluczu łuków skrajnych,

Uszkodzenia 9) mają charakter konstrukcyjny. Na podstawie badań konstrukcji łuków stwierdzono całkowity brak zbrojenia betonu łuków skrajnych (skanowania). Ponadto badania betonu wykazały, że beton ma strukturę o znacznej porowatości. W efekcie parametry wytrzymałościowe betonu sklasyfikowane jako C16/20 dla naprężeń ściskających nie budzą wątpliwości. Jednak w przypadku naprężeń rozciągających przy porowatej strukturze można spodziewać się mniejszej niż normowej wytrzymałości na rozciąganie betonu. Dlatego też wystarczyło jedno zdarzenie przeciążenia w ponad 100-letniej historii obiektu, które spowodowało takie uszkodzenie. Uszkodzenie to ma charakter lokalny dotyczący tylko części przekroju. Takie częściowe zarysowanie spowodowało nieco większe naprężenia ściskające w pozostałym przekroju, jednak z wystarczającą wytrzymałością, bez konsekwencji utraty bezpieczeństwa. Inicjacja zarysowania, czyli utraty monolitycznej wytrzymałości na rozciąganie przekroju betonowego powoduje, że w wyniku pracy mostu - oddziaływań dynamicznych i szczególnie zmian temperatury - konstrukcja będzie pracować, ale już w stanie zarysowanym, dlatego plomby kontrolne będą ulegały zerwaniu po pewnym czasie. W podsumowaniu należy stwierdzić, że rezerwy wytrzymałości betonu łuków skrajnych pomimo tych zarysowań nie skutkują utratą bezpieczeństwa użytkowania. Niemniej jednak zaleca się przy naprawie łuku i jego odkopaniu wzmocnienie od góry dodatkowym płaszczem żelbetowym oraz iniekcję rys.

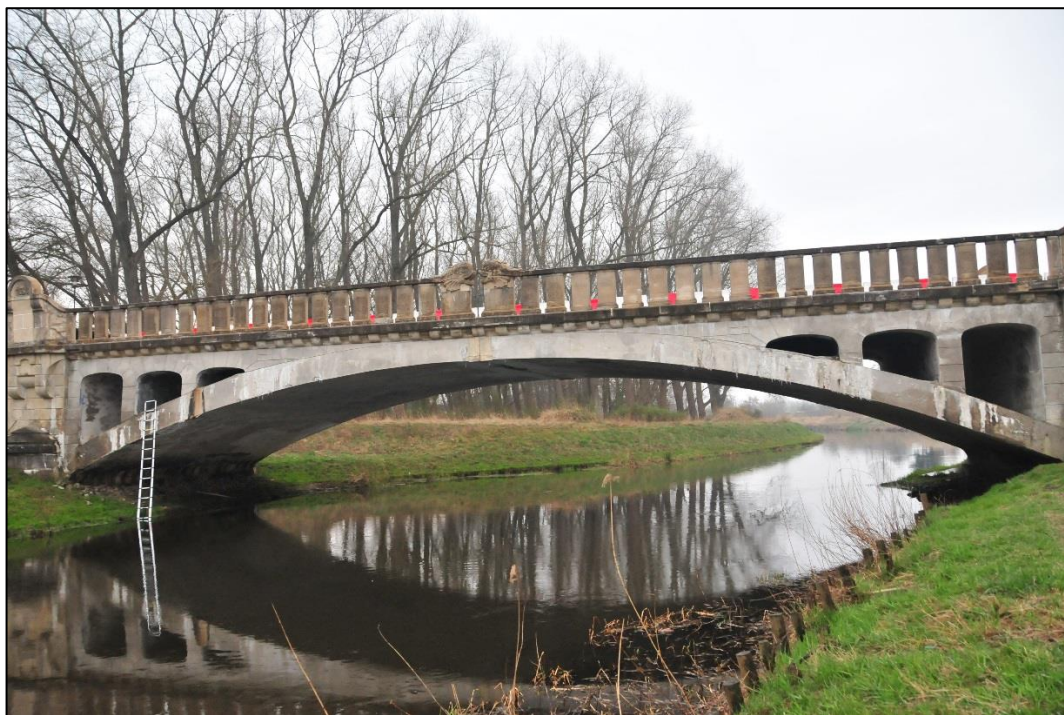
10) obniżenie (przemieszczenie) klucza łuku środkowego.

Uszkodzenia 10) mają także charakter konstrukcyjny. Najbardziej prawdopodobnym powodem zaistniałej sytuacji są efekty reologiczne skurczu i pęcznienia betonu, które objawiły się już w trakcie budowy. Potwierdzeniem takiego przypuszczenia jest analiza geometrii linii pochwytu balustrad i wyniki wykonanych badań materiałowych betonu. Ze względów statycznych dla 3-przegubowego statycznie wyznaczanego łuku przemieszczenia w miejscu przegubu (kluczu) nie mają większego wytrzymałościowego znaczenia. Zaleca się jednak przy naprawie łuku i odkryciu góry wzmocnienie górnym dodatkowym płaszczem żelbetowym szczególnie w obrębie przegubu.
