Badania konserwatorskie  
XIX wiecznej kamienicy położonej przy ul. Jedności 46 w Zielonej Górze.

Opracował:

Dyplomowany Konserwator Dział Sztuki  
Dyplom UMK nr 2064  
specjalizacja - konserwacja kamienia,  
elementów i detali architektonicznych  
mgr Tomasz Filar  
ul. Technologów 13/8 65-115 Zielona Góra

Zielona Góra 2018

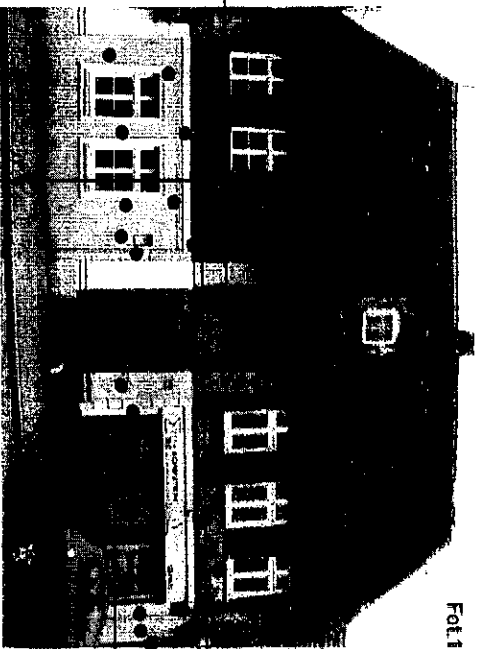
Fot. 1.

Elewacja frontowa budynku.

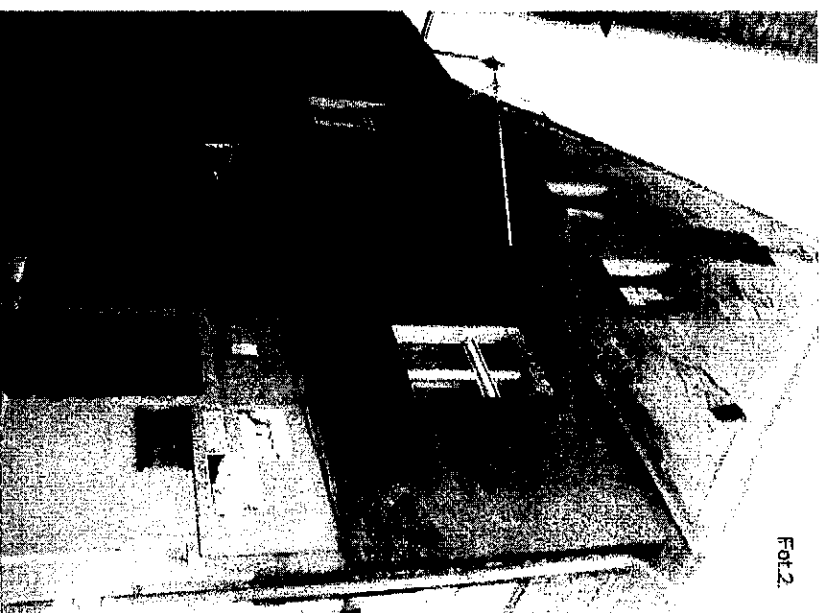
Fot. 2

Elewacja wschodnia pokryta dwiema warstwami tynku.

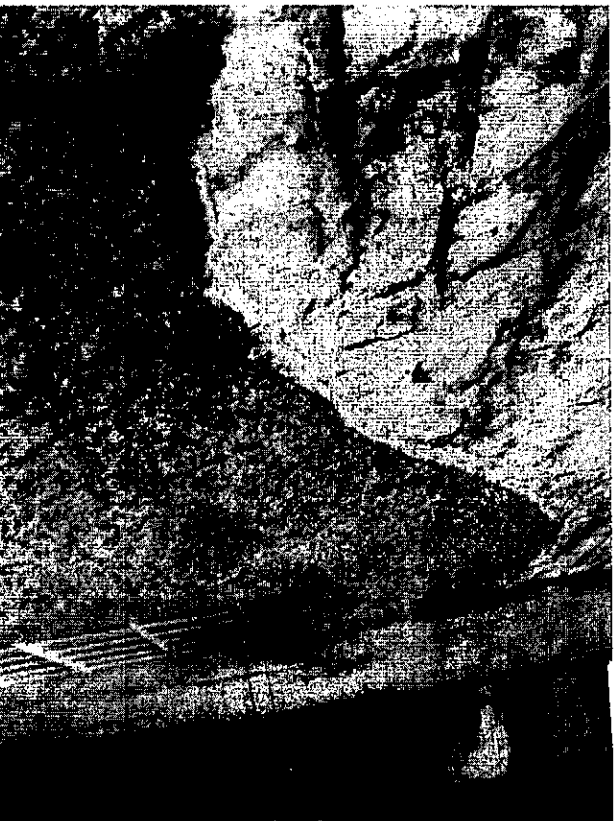
Warstwa współczesnego tynku na elewacji wschodniego skrzydła kamienicy.

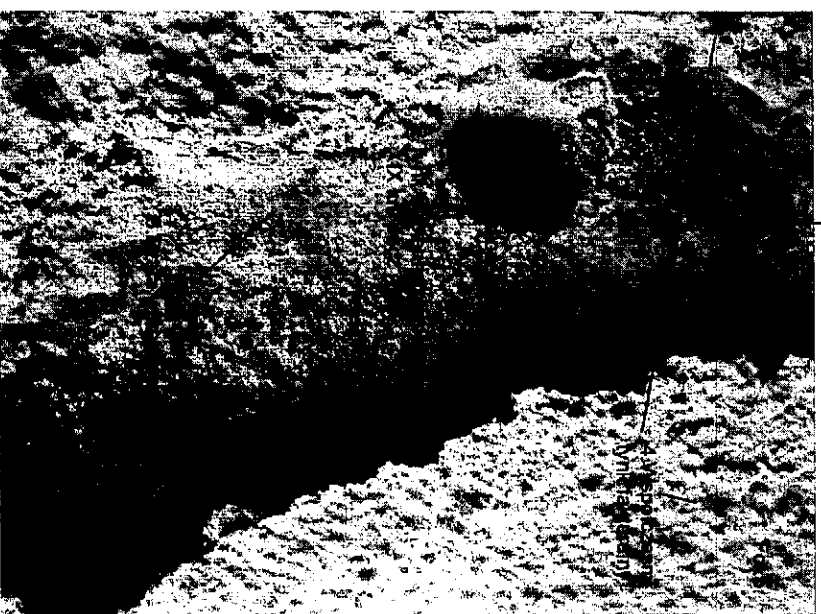
Stratygrafia nawarstwień tynkarsko malarskich zaobserwowanych na elewacji wschodniej kamienicy.

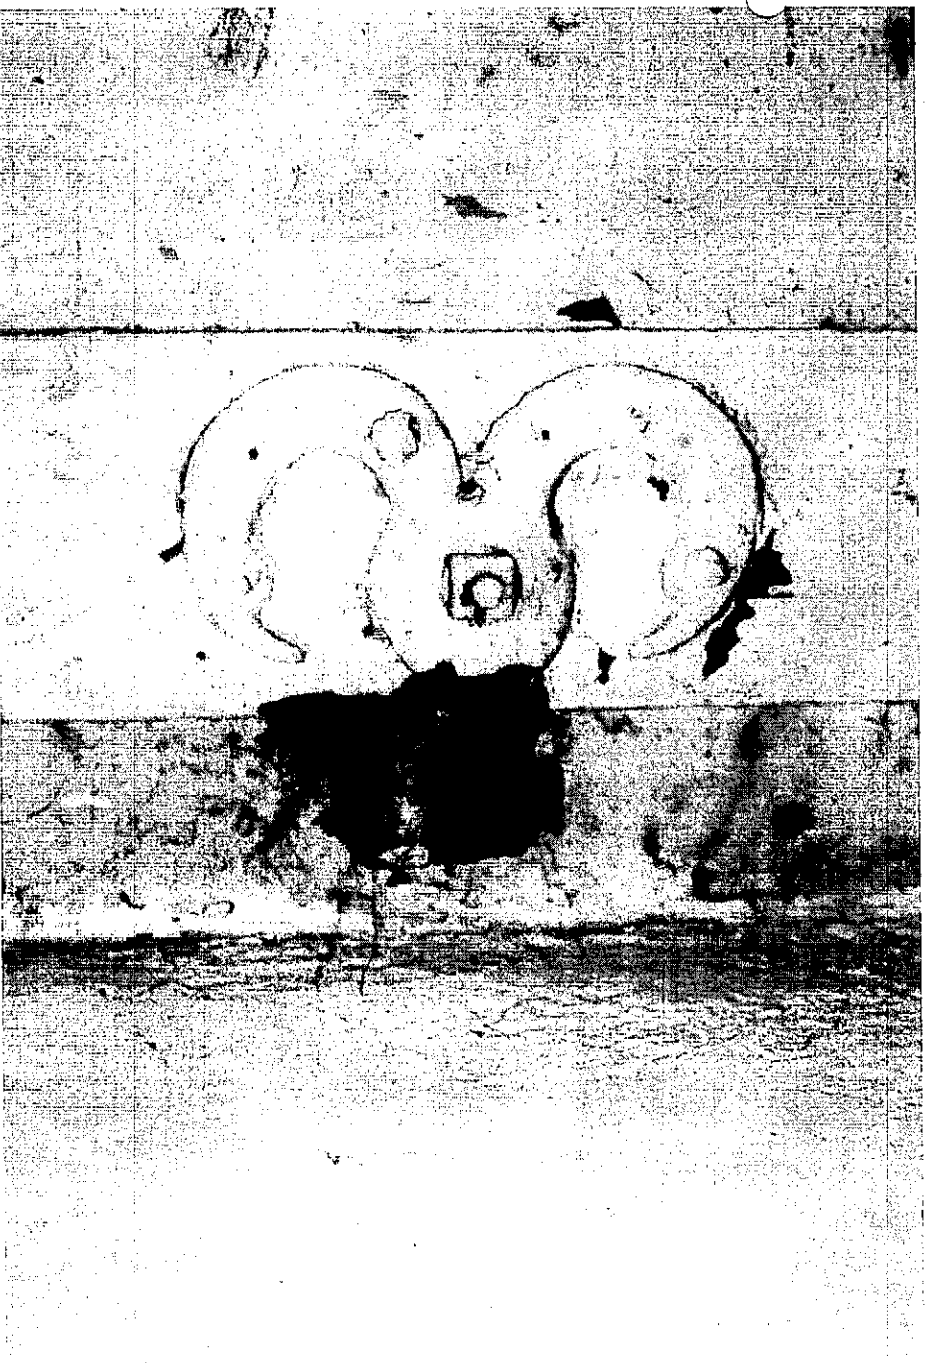
Fot. 11. Elewacja frontowa- stolarka drzwi głównych wejściowych widok od wewnątrz - XIX wieczny zawias plakiętowy .
