PROTOKÓŁ
KONTROLI OKRESOWEJ OBIEKTU INŻYNIERSKIEGO
(Kontrola okresowa, co najmniej raz na 5 lat)

Jednolity Numer Inwentarzowy:	2
Rodzaj obiektu:	most
Numer drogi:	720036Z, ul. Lipowa
Kilometraż:	0+243
Kategoria drogi:	gminna
Najbliższa miejscowość:	Wałcz
Rodzaj i nazwa przeszkody:	Rzeka Pilica (Żydówka)

Wałcz, listopad 2023

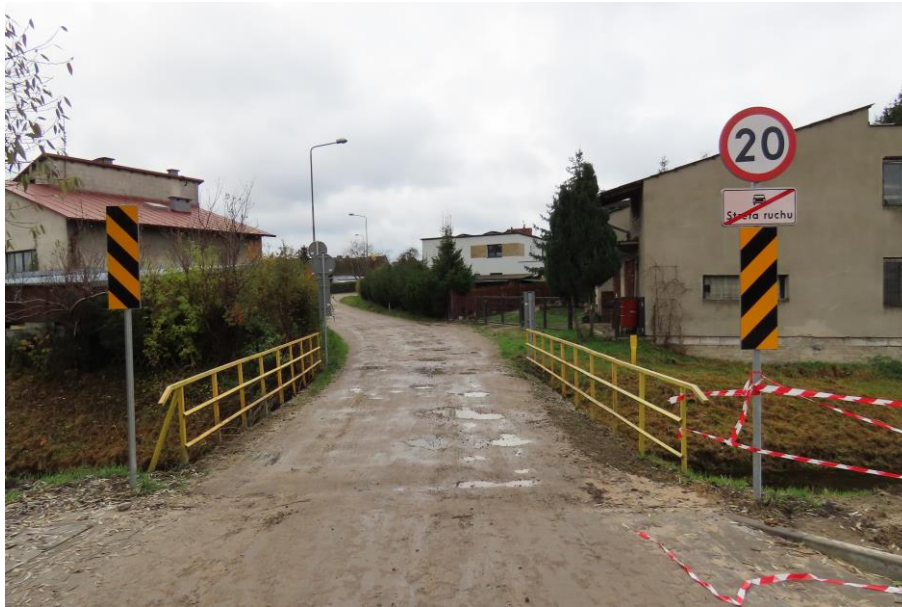
Fot. 1.1. Widok na jezdnię na obiekcie

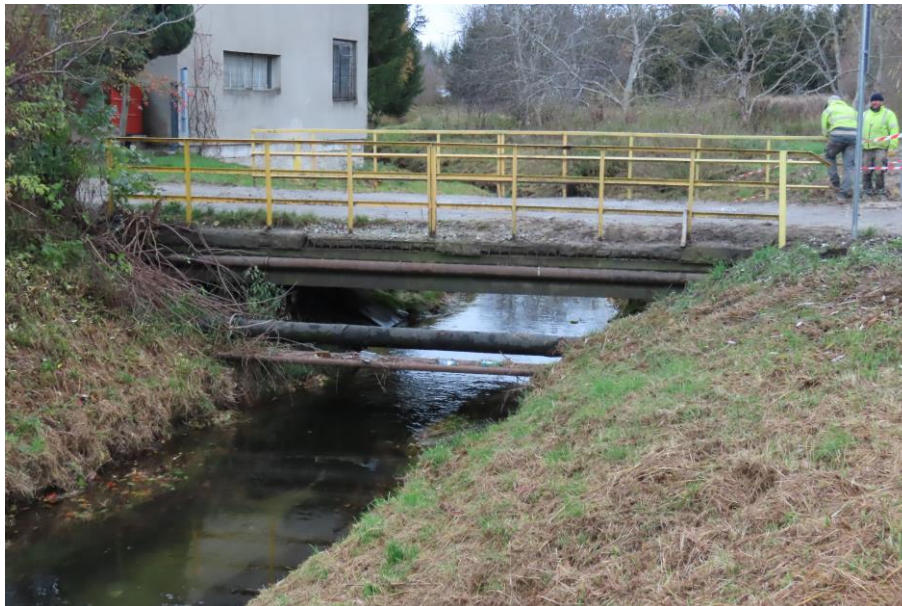
Fot. 1.2. Widok mostu od strony górnej wody

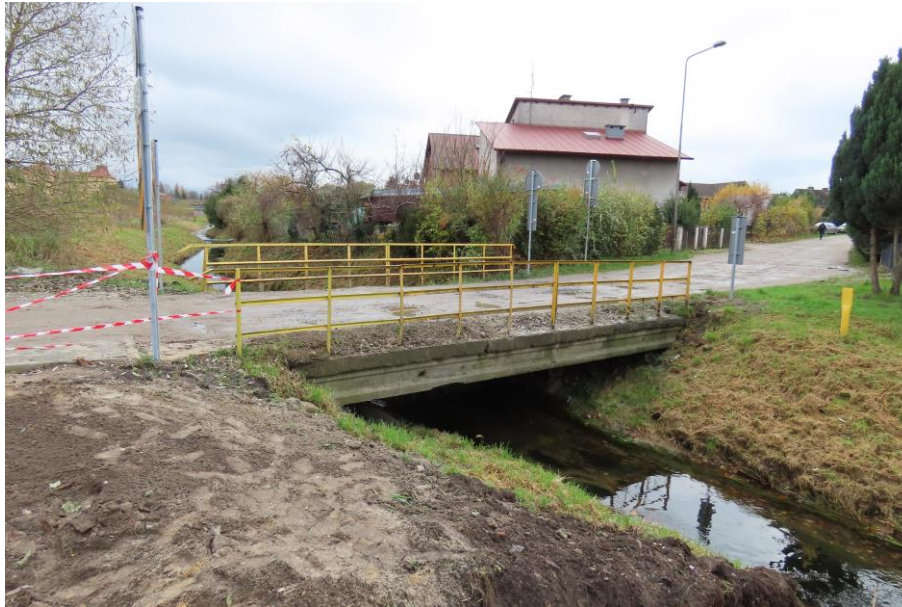
Fot. 1.3. Widok mostu od strony dolnej wody

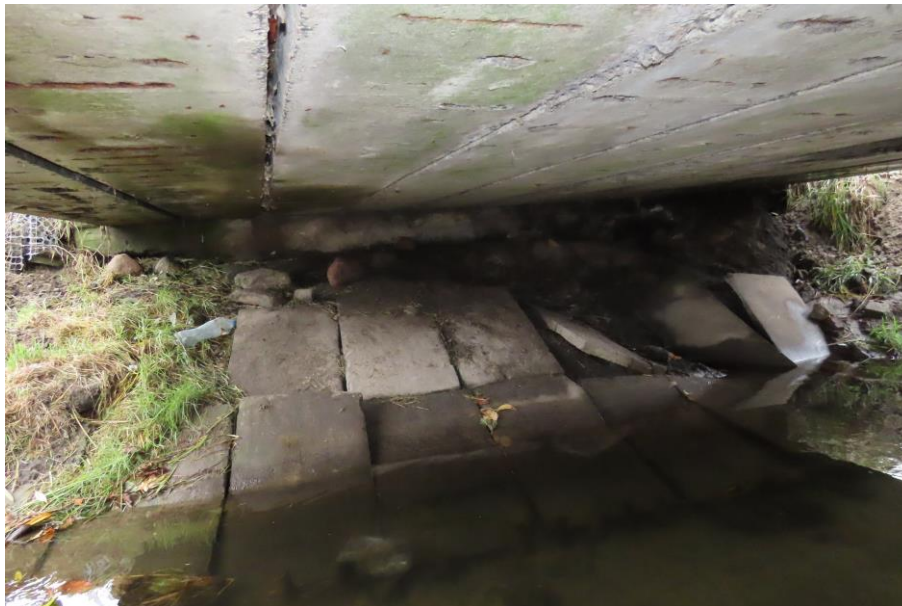
Fot. 1.4. Widok spodu mostu i koryta rzeki pod mostem

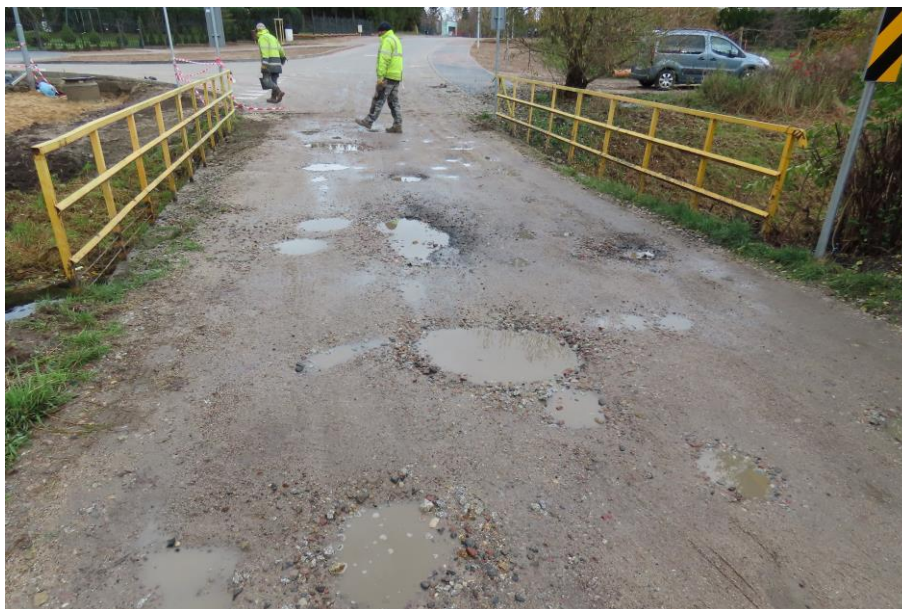
Fot. 2.1. Nawierzchnia tłuczniowa na obiekcie i dojazdach charakteryzuje się występowaniem licznych kolein z zastoiskami wody po opadach, zaś na poboczach wegetacja trawy

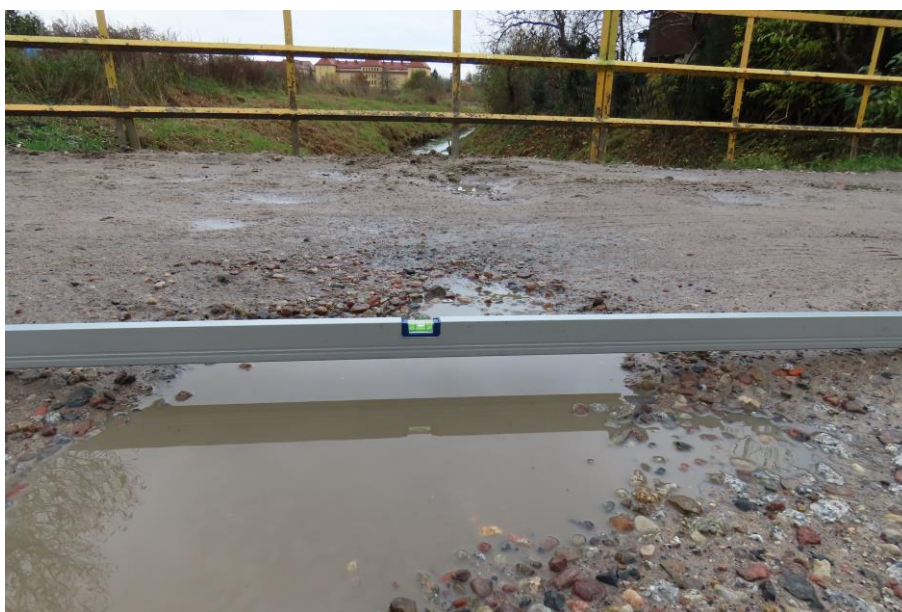
Fot. 2.2. Typowy wygląd koleiny na jezdni: głębokość około 80 mm, wymiary poprzeczne około 1x1 m

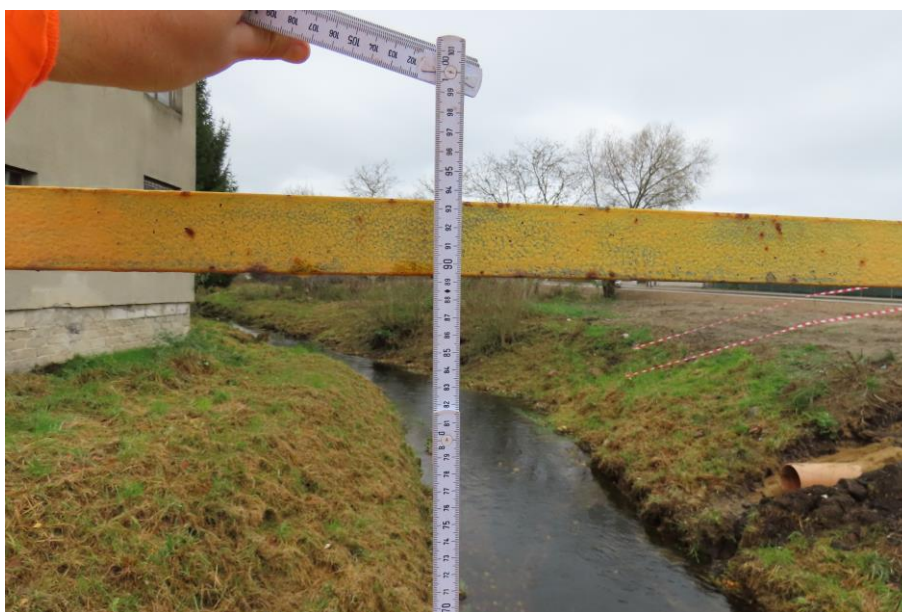
Fot. 2.3. Balustrada na obiekcie: wysokość balustrady 1,12 m, natomiast mierząc od nawierzchni tłuczniowej 0,93 m, na balustradach występują liczne drobne wykwity ognisk korozji

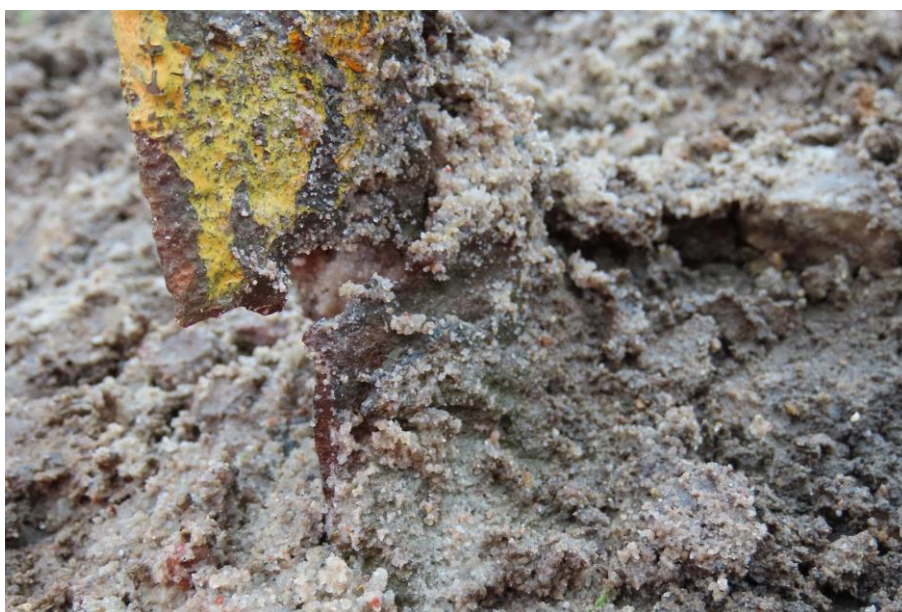
Fot. 2.4. Zaawansowana korozja słupka balustrady w utwierdzeniu (perforacja ścianek kształtownika) – pojedynczy przypadek po stronie górnej wody

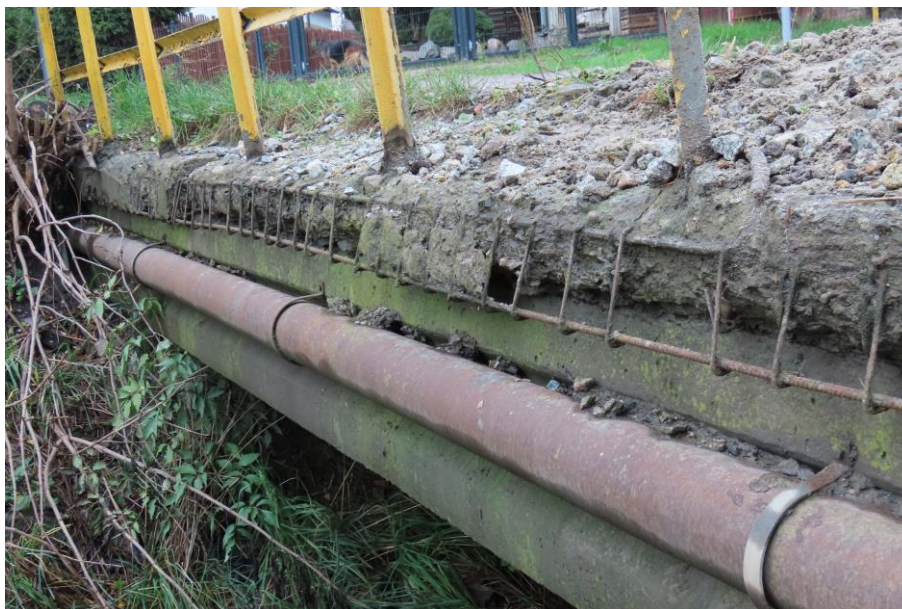
Fot. 2.5. Typowy wygląd gzymsu od strony górnej wody: destrukcja prefabrykatu gzymsu, na znacznej długości pozostała tylko siatka korodującego zbrojenia, korozja powierzchniowa rury osłonowej sieci przesyłowej

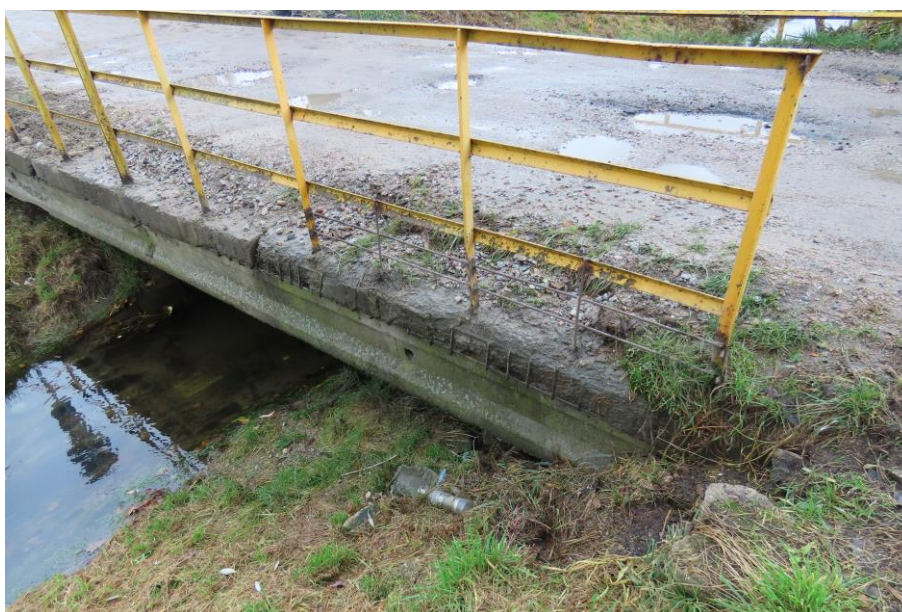
Fot. 2.6. Gzyms od strony dolnej wody: znaczne ubytki betonu i korozja zbrojenia, na skarpach brak korytek ścieków skarpowych do odprowadzenia wody

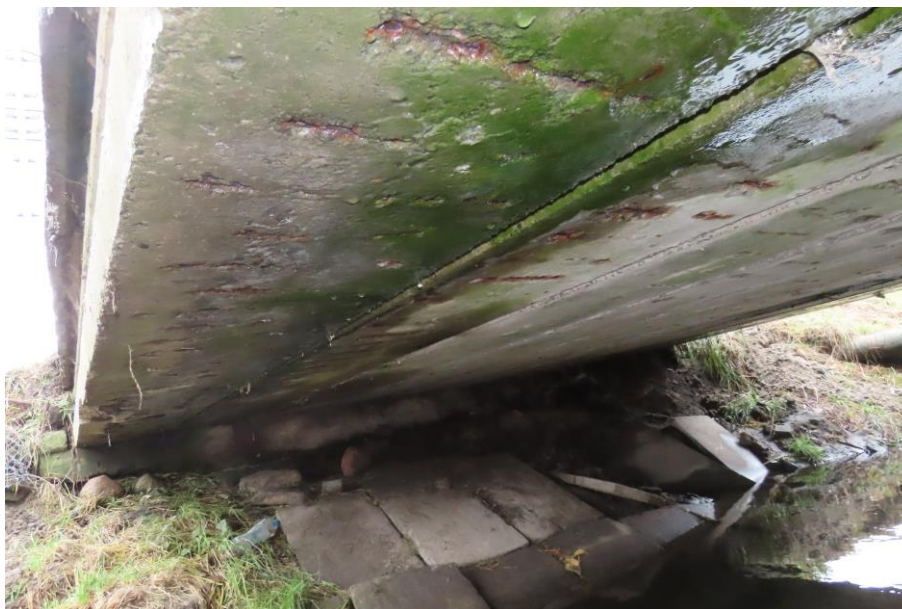
Fot. 2.7. Typowy wygląd dźwigarów skrajnych: zawilgocenia, wegetacja glonów, ubytki otuliny i postępująca korozja głównie strzemion, rzadziej zbrojenia głównego

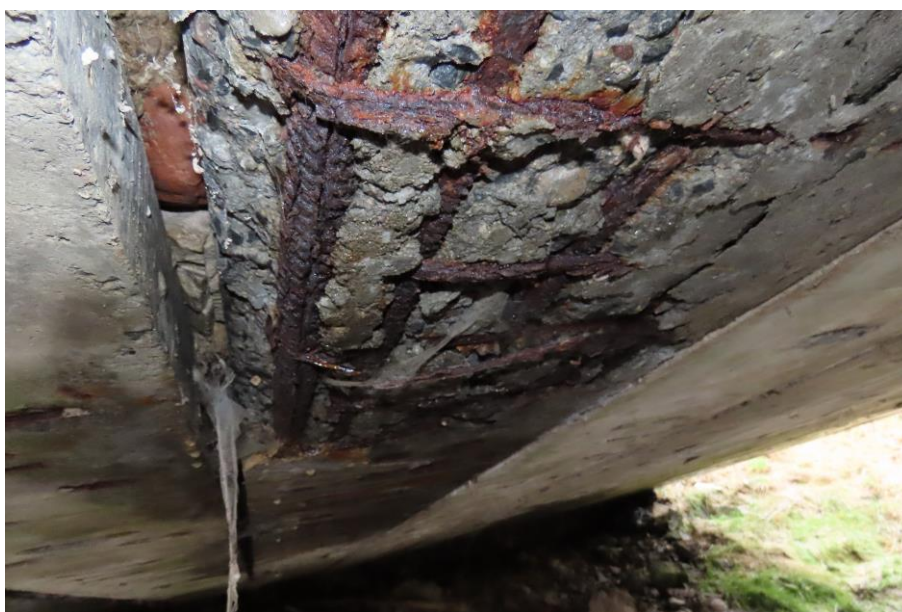
Fot. 2.8. Dźwigar czwarty licząc od strony górnej wody: lokalna zaawansowana korozja zbrojenia (strzemiona w wyniku korozji utraciły ciągłość), zacieki wody, ubytki betonu

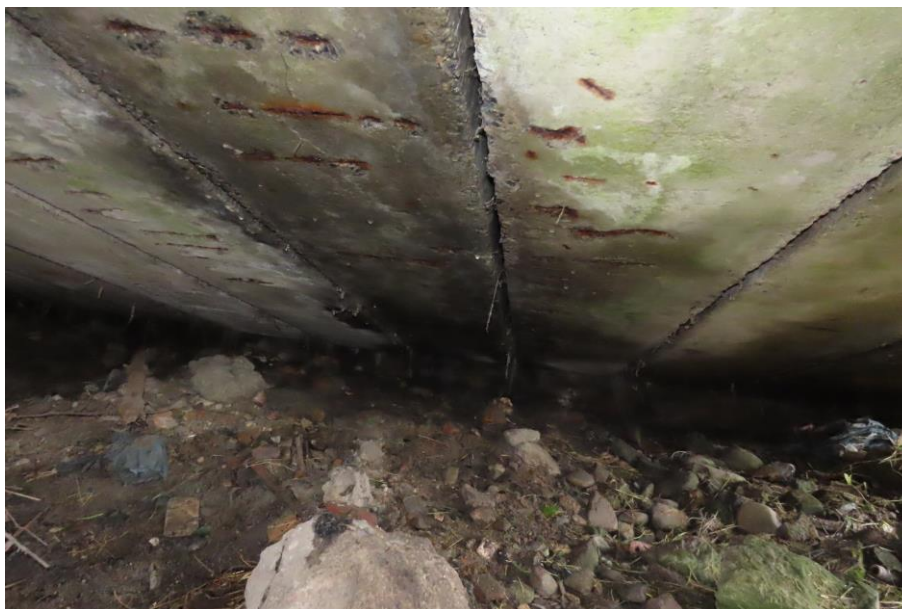
Fot. 2.9. Typowy wygląd dźwigarów pośrednich: zawilgocenia, wegetacja glonów, ubytki otuliny i postępująca korozja głównie strzemion, rzadziej zbrojenia głównego

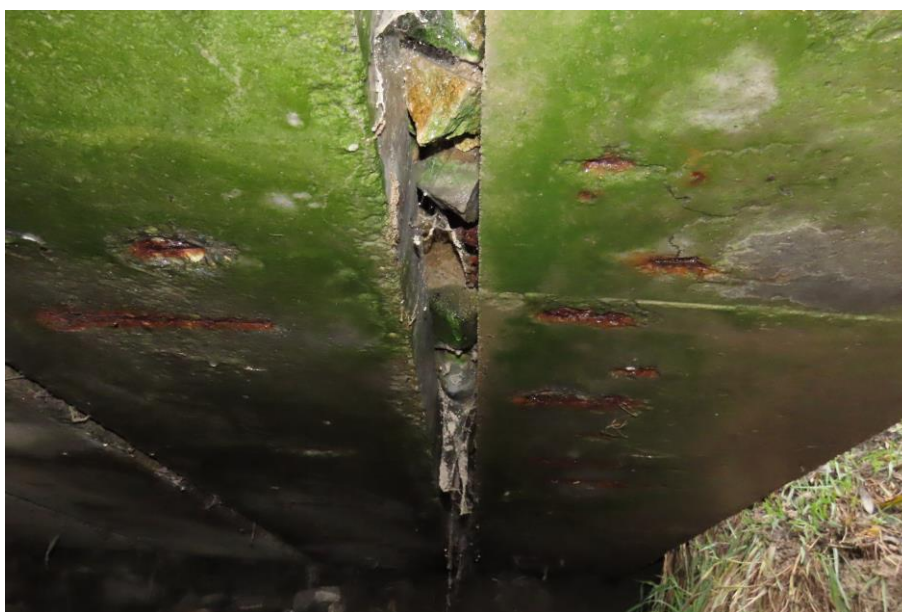
Fot. 2.10. Szczelina między dźwigarami wypełniona tłuczniem, co oznacza, że ustrój nośny nie jest zespolony nadbetonem, nie ma też izolacji, natomiast bezpośrednio na dźwigarach ułożona jest nawierzchnia tłuczniowa

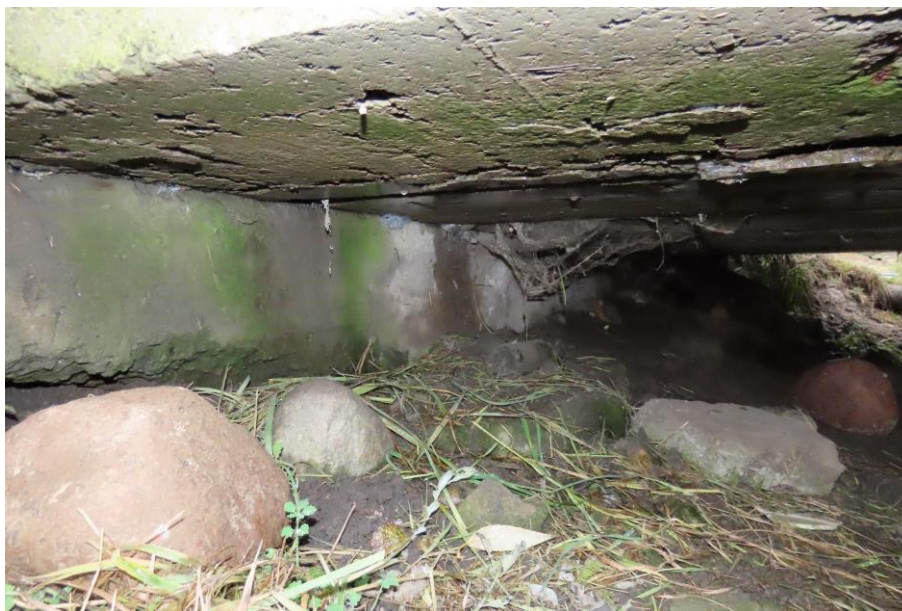
Fot. 2.11. Typowy widok podpory: ubytki betonu, zacieki wody, wegetacja glonów, zanieczyszczenia

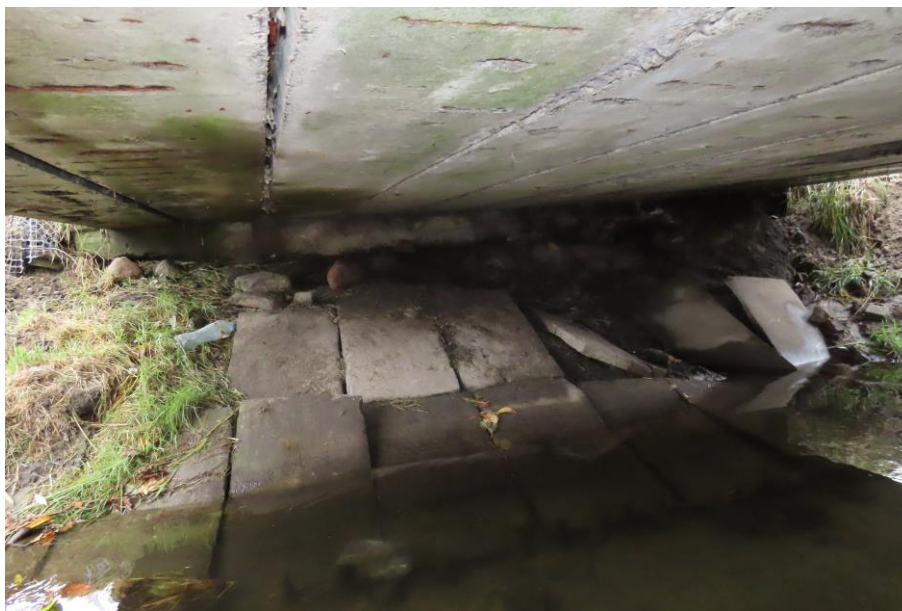
Fot. 2.12. Widok umocnień prawego brzegu koryta rzeki pod mostem: wypłukana i rozmyta skarpa, zapadnięcie prefabrykowanych umocnień

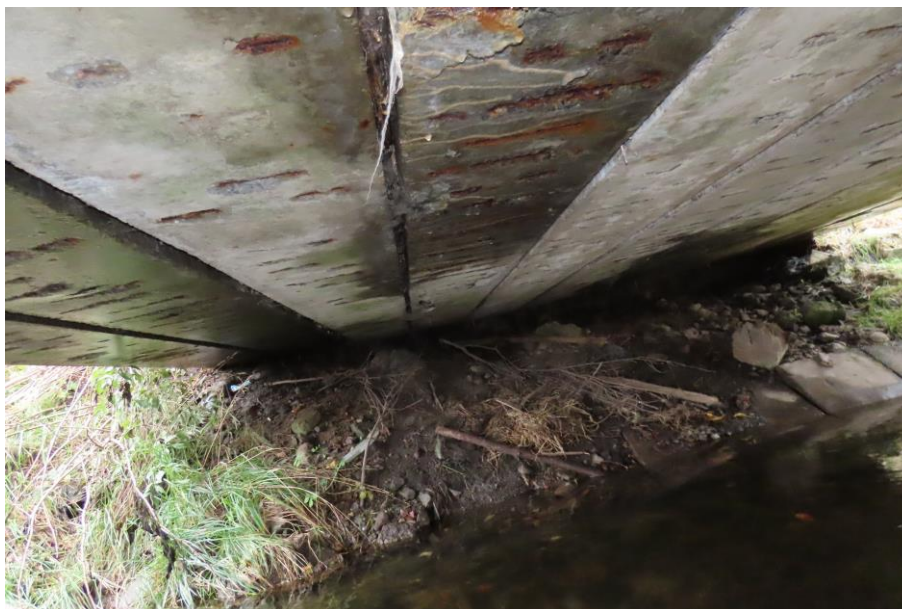
Fot. 2.11. Widok umocnień lewego brzegu koryta rzeki pod mostem: ubytki terenu, przemieszczenia i ubytki prefabrykowanych umocnień, zanieczyszczenia organiczne
