BADANIA KONSERWATORSKIE
ANALIZA STRATYGRAFII WARSTW MALARSKICH
PORTYKU BUDYNKU STOŁÓWKI MARYNARSKIEJ AKADEMII MARYNARKI WOJENNEJ
GDYNIA, WOJEWÓDZTWO POMORSKIE,
UL. INŻ. JANA ŚMIDOWICZA 69,
DZIAŁKA EW. NR 2098/2, OBRĘB OKSYWIE

Patrycja Głuszko

AES Pracownia badań archeologicznych

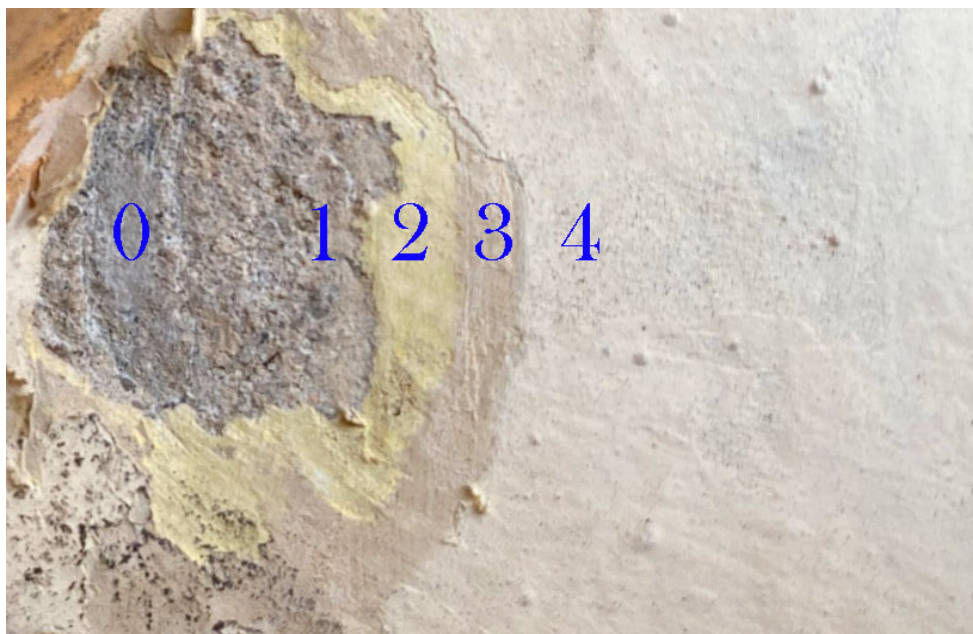
We wszystkich badanych elementach wystroju portyku pierwsza warstwa barwna została naniesiona bezpośrednio na porowaty, wapienny tynk. Warstwa ta posiada kolor piaskowy o dość chłodnym odcieniu. Stan zachowania warstwy barwnej o potencjale historycznym określa się jako zły. Pod kilkoma warstwami przemalowań zachowały się jedynie jej relikty, często wypłukane przez wodę opadową lub uszkodzone mechanicznie. Warstwę barwną leżącą bezpośrednio na tynku najlepiej obrazuje rozwarstwienie stratygraficzne (Ilustracja 8), na którym wyraźnie dostrzec można piaskowy kolor malatury. Warstwa barwna jest zbliżona do koloru Keim z wzornika Historisch, w zakresie nr 50012 – 50013.

Ilustracja 7: Fotografia makroskopowa odkrywki inspekcyjnej ilustrująca stratygrafię warstw malarskich w obrębie portyku.

W trakcie wykonywania badań konserwatorskich ustalono, że oryginalna warstwa barwna jest zbliżona do koloru Keim z wzornika Historisch, w zakresie nr 50012–50013. Podczas prowadzenia prac remontowo-konserwatorskich, należy wykonać niezbędne próby kolorystyczne wybranych elementów, a następnie przedstawić je do zaakceptowania Wojewódzkiemu Konserwatorowi Zabytków.

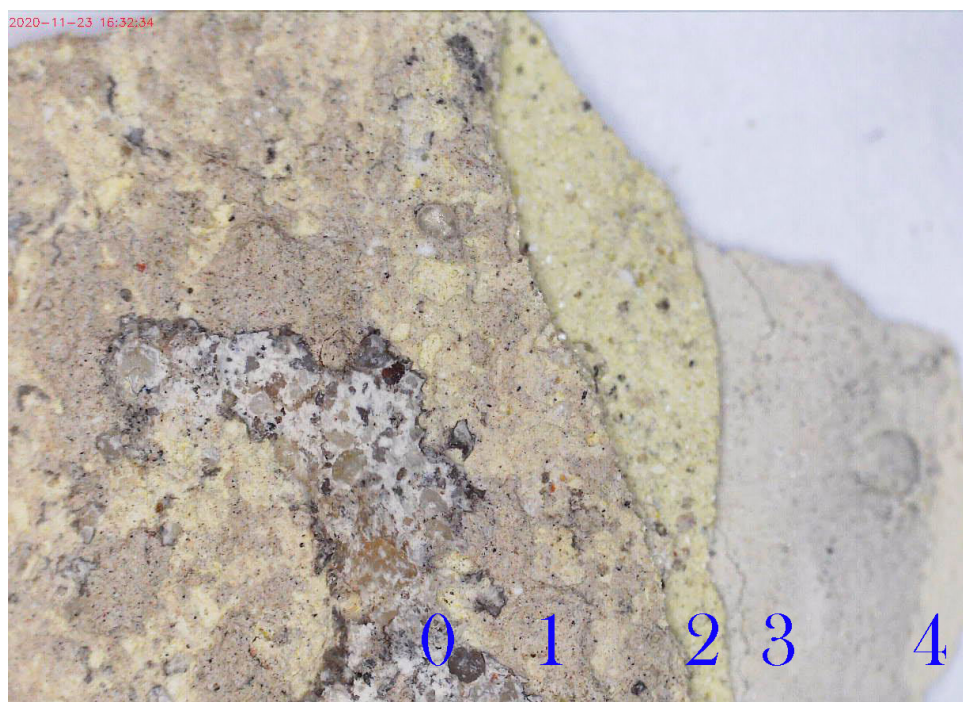
Ilustracja 8: Rozwarstwienie stratygraficzne próbki na fotografii mikroskopowej.

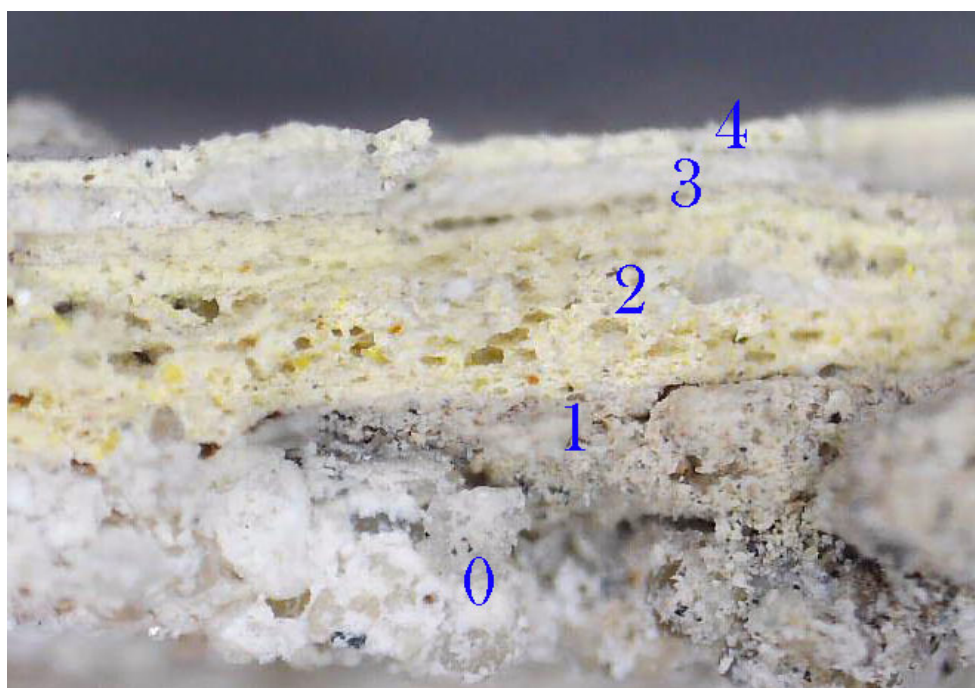
Ilustracja 9: Fotografia mikroskopowa naszlifu poprzecznego próbki.

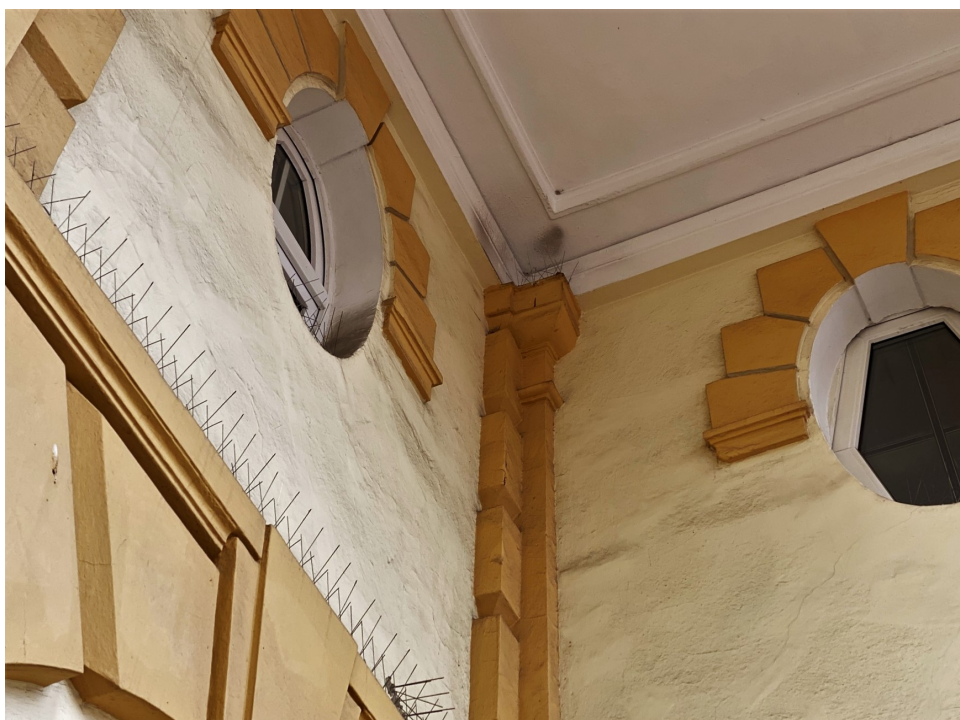
Ilustracja 18: Nierówna powierzchnia tynku powyżej boniowanej pierwszej kondygnacji portyku. fot. P. Głuszko

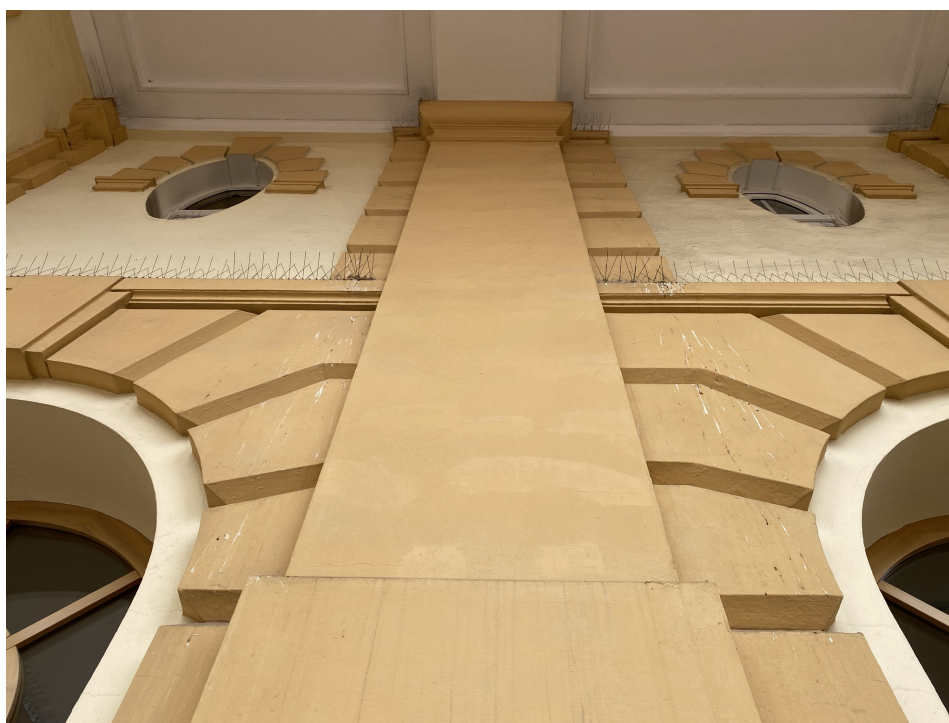
Ilustracja 19: Nieestetyczne naprawy w obrębie pilastrów. fot. P. Głuszko

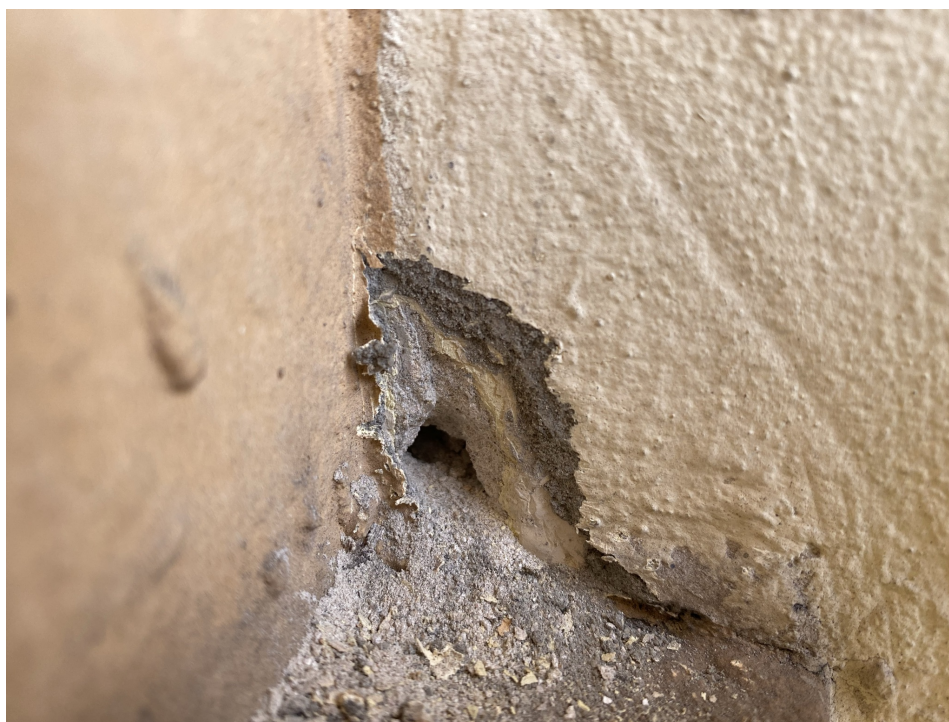
Ilustracja 20: Uszkodzenia tynku oraz warstw malarskich. fot. P. Głuszko

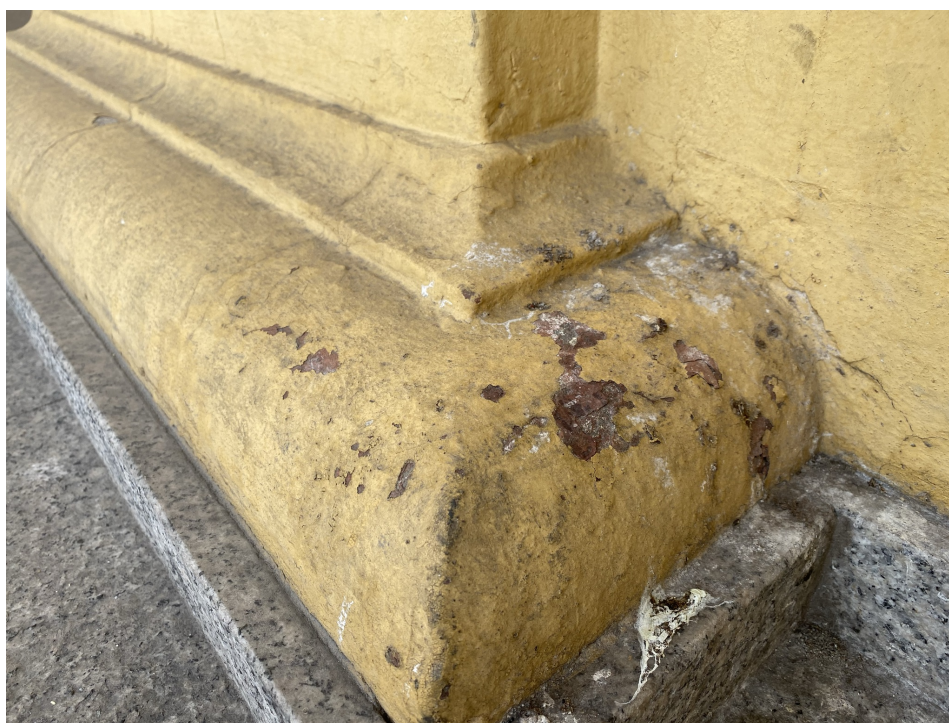
Ilustracja 21: Liczne przemalowania zatracają rzeźbiarski modelunek poszczególnych elementów wystroju portyku. fot. P. Głuszko

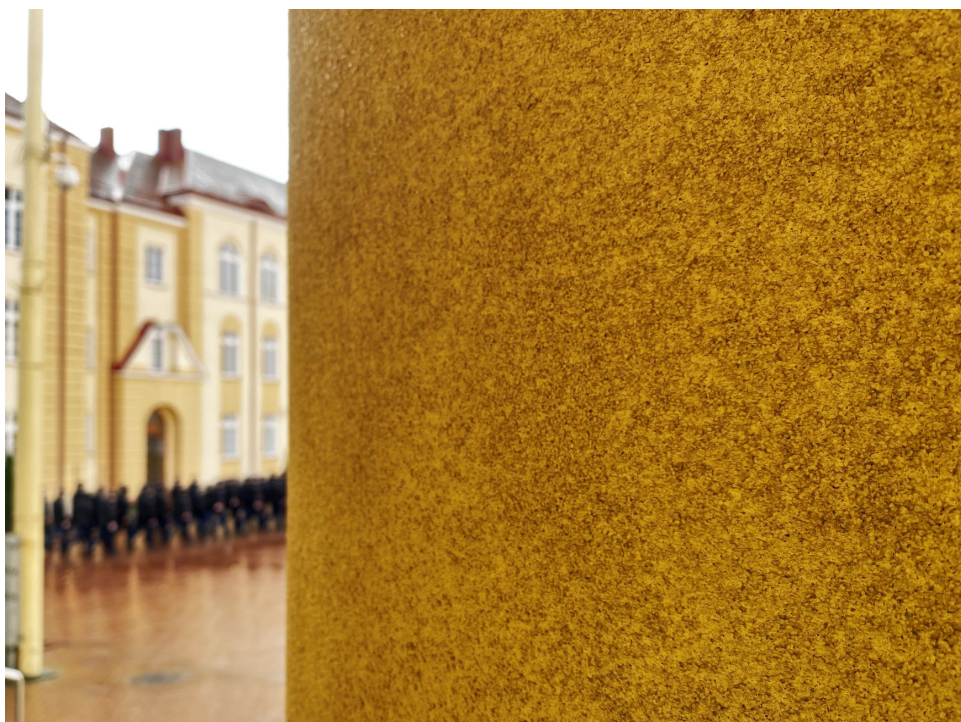
Ilustracja 22: Faktura wtórnego tynku odbiega od jego formy oryginalnej. fot. P. Głuszko
