Budynek zabytkowego kasyna oficerskiego znajduje się na terenie Miejsca Pamięci Narodowej w Łąmbinowicach na działkach nr 592/9 i 592/26. Jest to obiekt wolnostojący, czterobryłowy, składający się z: sali (byłej jadalni kasyna oficerskiego), dwukondygnacyjnej części administracyjnej wraz z dobudowaną częścią parterową, oraz parterowego zaplecza kuchennego wraz z magazynami.

1/ SALA spotkań.

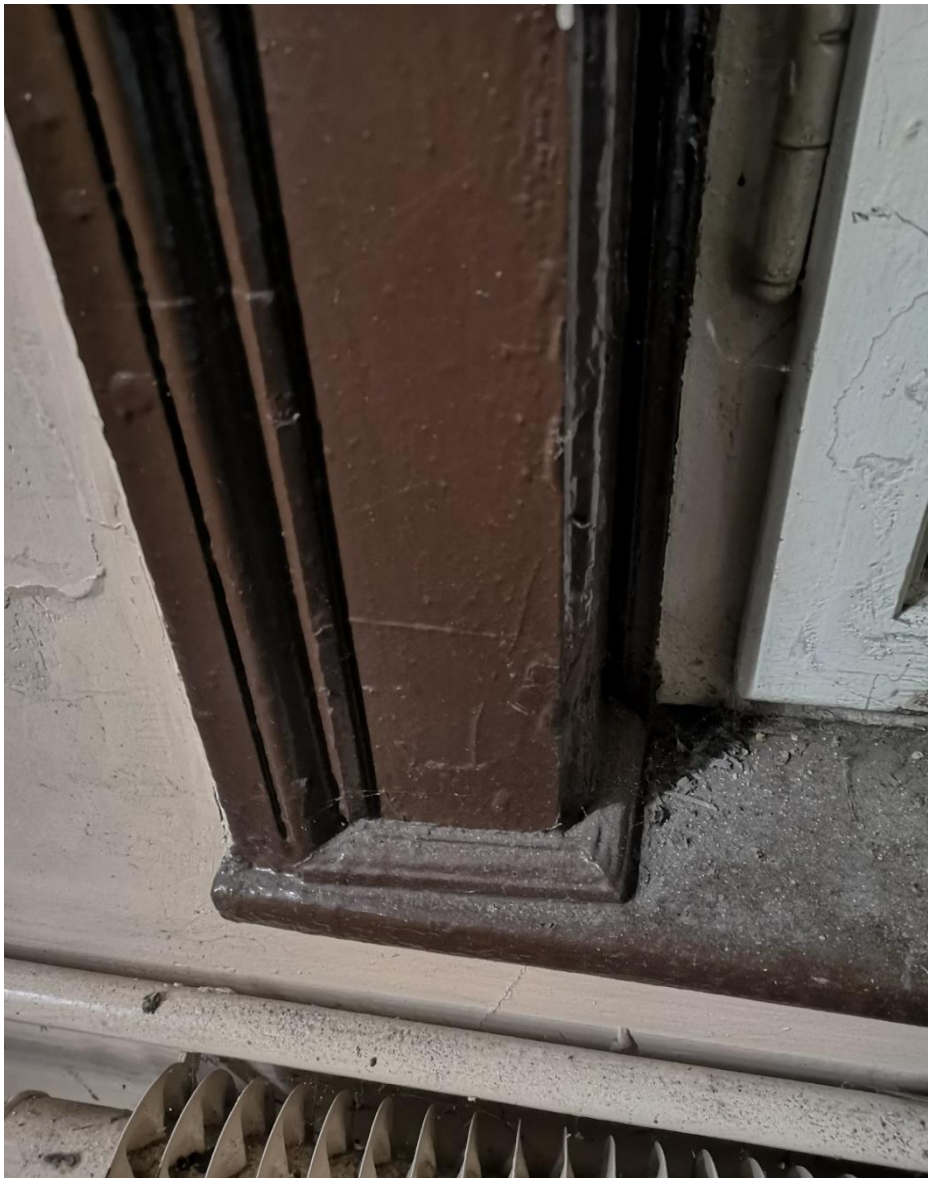
Detal ościeża

Stolarka okienna sali wykonana jest z drewna z pojedynczym przeszkleniem.

Docieplenie Sali i jej ogrzanie będzie powodowało ciągłe roszczenie szyb i duże straty w ogrzewaniu. Proponuje się delikatnie odspoić frezowane obudowy wnęk ościeży okiennych od strony wewnętrznej wraz z górnym obramowaniem okien oraz drzwi wejściowych. Okna należy poddać konserwacji, oczyścić z pozostałości farb i pozostawić w kolorze pierwotnym, o ile będzie to możliwe. Decyzję należy podjąć po konsultacji z Opolskim Wojewódzkim Konserwatorem Zabytków. Uzupełnić należy brakujące elementy wg istniejącego wzoru. Wymienić zniszczone elementy szkła i całość zakitować.

Zamki, uchwyty i zawiasy oryginalne oczyścić i pozostawić w kolorze naturalnym metalu. Brakujące elementy wykonać na wzór istniejących. Projektuje się dodanie do pojedynczego istniejącego okna Sali nowe okno zespolone od strony wewnętrznej i uzupełnić brakujący element ościeża fragmentem deski o tym samym kolorze co okna. Oczyszczone elementy obramowań okiennych zamontować ponownie za nowym oknem, na strefie ocieplenia.

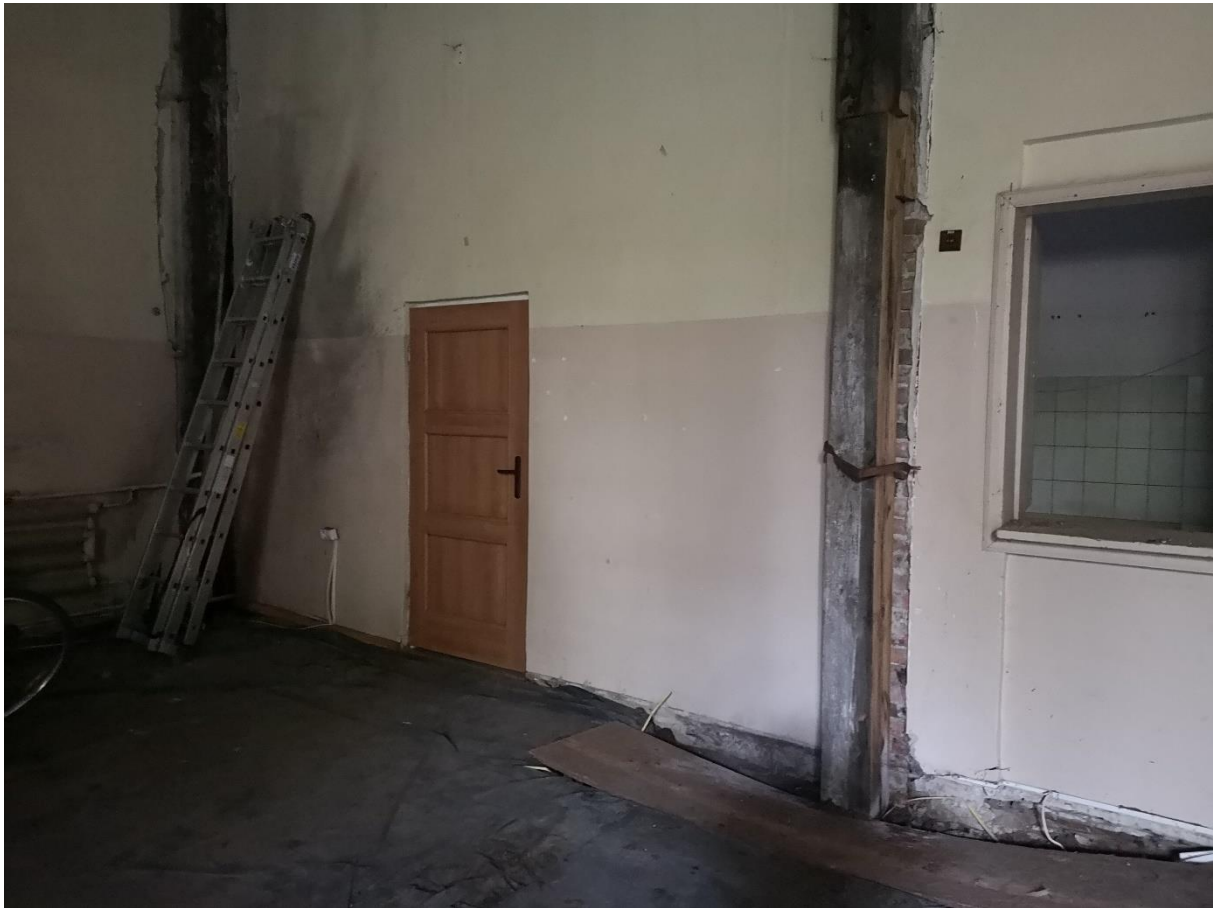
Oryginalne słupy i belki konstrukcyjne miały dodatkową obudowę drewnianą ozdobną, co jest widoczne na zdjęciach archiwalnych. W trakcie użytkowania słupy konstrukcyjne były niejednokrotnie wymieniane w częściach zniszczonych i uzupełniane nowymi, były też nadbitki dla wzmocnienia belek drewnianych stropu i słupów.

Nowe drzwi i słupek „tatan” kawałkami nowych elementów

Dla zachowania proporcji wysunięcia słupa z płaszczyzny ściany i zachowania warunków pożarowych istniejący słupek należy zabezpieczyć przeciwwgrzybicznie i przeciw owadom, technicznym szkodnikom drewna np. Xilix-em żel. Projektuje się obłożenie słupa warstwą 5 cm wełny mineralnej twardej i opłytowaniem 2x 1 GKF dla odcięcia dostępu ognia do konstrukcji drewnianej Sali. Na płytę GKF zostanie zamocowana obudowa drewniana ozdobna z płycinami, zabezpieczona lakierem pęczniącym. Proporcja wysunięcia słupa w stosunku do ściany zostanie zachowana. Formę ozdobną słupa i belek wykonać jako odrębne zadanie w uzgodnieniu z OWKZ.

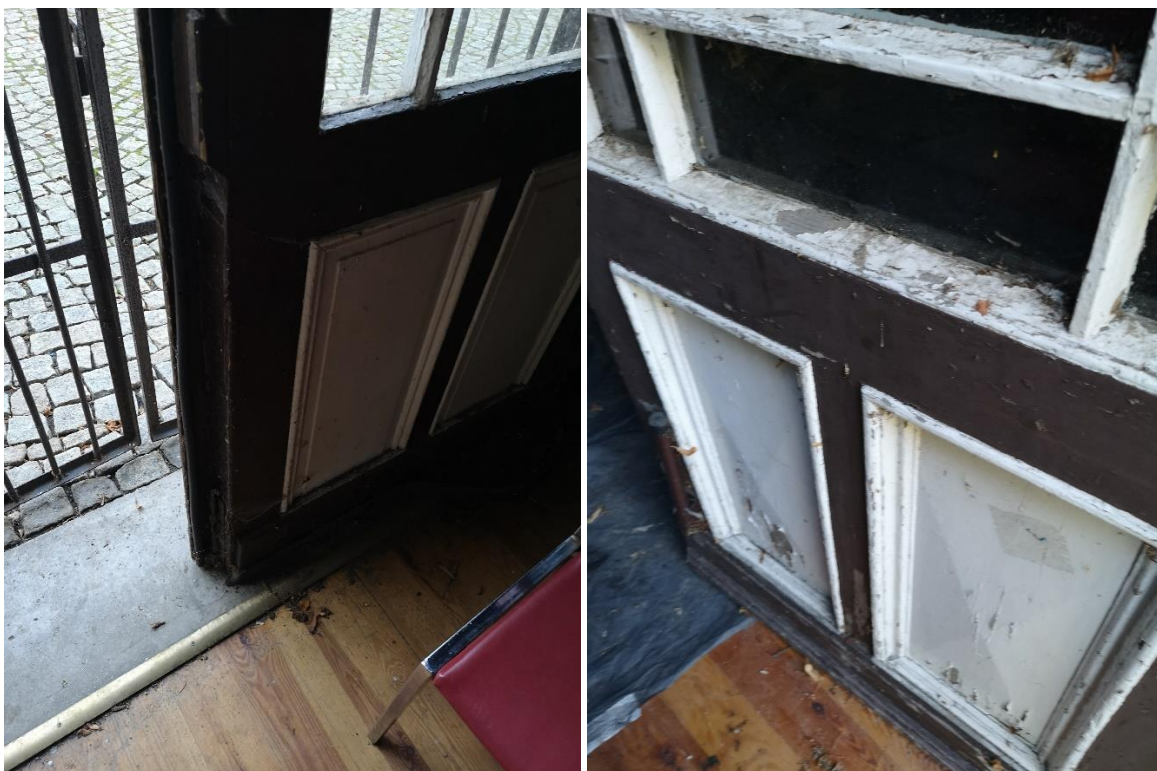
Drzwi zewnętrzne

Istniejące drzwi wejściowe z naświetlem, oryginalne, należy poddać pracom remontowym i konserwatorskim. Pozostałe drzwi w nowych otworach drzwiowych indywidualne z dekoracyjnym obramowaniem w kolorze całej stolarki. W związku z brakiem ościeża niemożliwe jest wykonanie zdublowanych drzwi podwójnie przeszklonych. Należy podczas usuwania licznych warstw farb sprawdzić czy możliwe jest zastąpienie szyb pojedynczych wkładami termoizolacyjnymi.

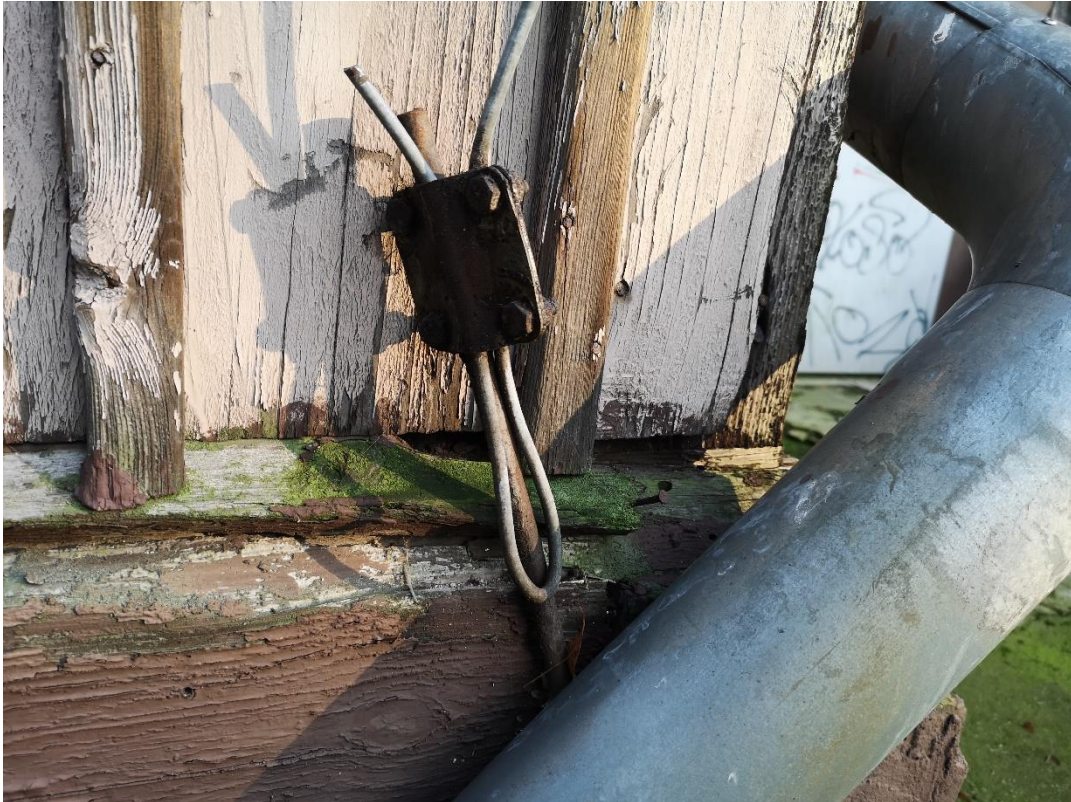
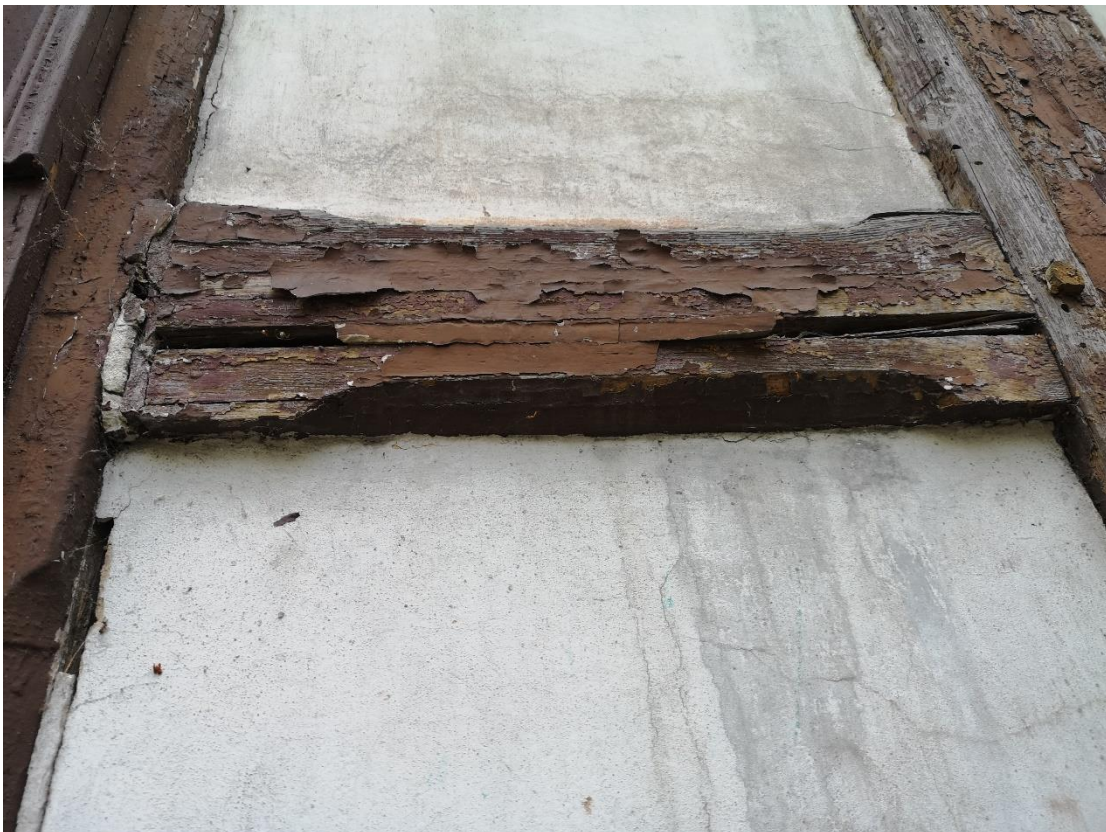
Drewno na elewacji północno-wschodniej i północno zachodniej uległo największej destrukcji. Widoczne są ślady żerowania owadów, porosty mchu i zniszczenia biologiczne struktury drewna. Konieczne jest oczyszczenie czoła belek stropowych jak i całej widocznej konstrukcji drewnianej elewacji z wielu warstw farb kryjących. Nie należy oczyszczać drewna metodą strumieniowo-ścierną, chemiczną ani sprężonym powietrzem pod wysokim ciśnieniem. Najmniej inwazyjne byłoby oczyszczenie powierzchni drewna laserem. Po oczyszczeniu należy nasączyć wszystkie elementy preparatem Xilix żel. Wykonać to do pełnego wchłonięcia preparatu całym przekrojem belek. Duże ubytki drewna jak i otwory wlotowe zakitować i pokryć farbą kryjącą w kolorze STO Oliv-Esche. Wymienić uszkodzone i zbutwiałe deski.

Stan techniczny drewna na elewacji

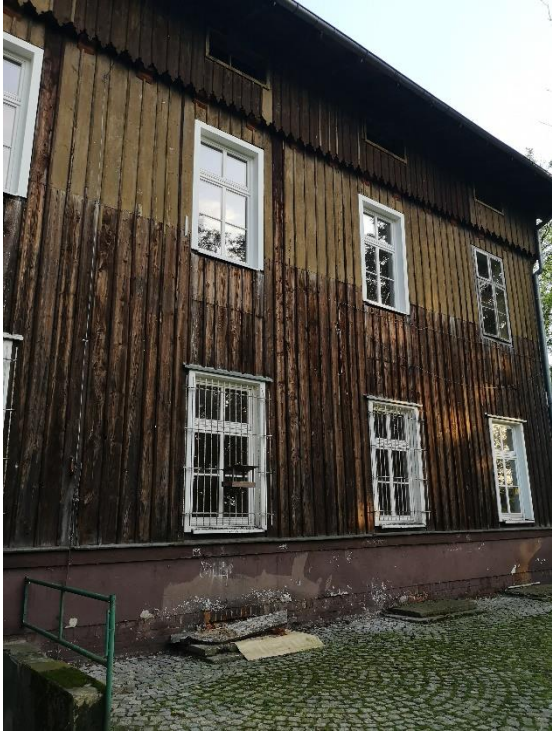
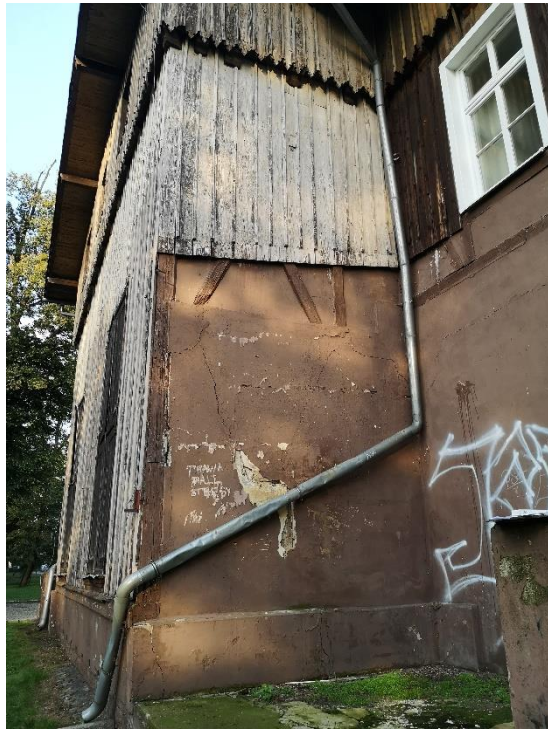
Największym zniszczeniom uległa elewacja północno-wschodnia

W okresie powojennym zasłonięto elewację odeskowaniem całej elewacji. Podczas kolejnego remontu przebito otwór wejściowy, wycięto deskowanie i wykonano zadaszenie tarasu

Deskowanie na elewacji północno-wschodniej należy zdemontować do poziomu poddasza. Oczyszczyć elewację zakonserwować drewno i wykonać nowe tynki, o ile istniejące tego wymagają.

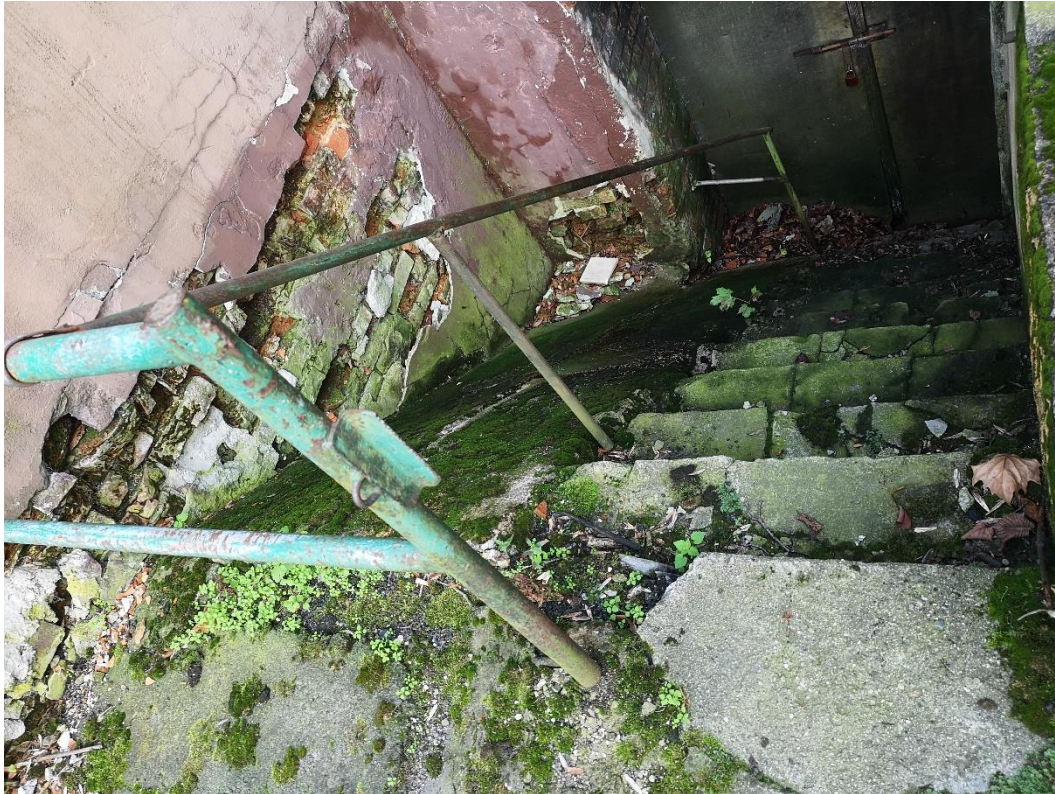
Zsyp i wejście do piwnicy

Dodatkowo wykonano zejście do piwnicy z pochylnią do zrzutu węgla. Źle wykonany zsyp spowodował olbrzymie zawilgocenie i destrukcję ściany piwnic w tej części.

Projektuje się rozbiórkę wejścia do piwnicy i wykonanie nowego wejścia z murami oporowymi i z odwodnieniem przed wejściem do piwnicy. Ściany budynku należy osuszyć przed wykonaniem nowych tynków. W związku z procesem wysalania na wys. 80 cm powyżej obecnego zawilgocenia zastosować tynk renowacyjny. Po skuciu tynków i usunięciu przyczyny zawilgocenia, mury powinny w sposób naturalny obniżyć swoją wilgotność.
