PROTOKÓŁ OKRESOWEJ KONTROLI PIĘCIOLETNIEJ NR 30/2018

- PRZEGLĄDU ROZSZERZONEGO OBIEKTU MOSTOWEGO

Dane identyfikacyjne obiektu											
1	Numer ewidencyjny (JNI): 01024083				5	LNI: -					
2	Nr drogi: 3462D				6	Lokalizacja: Okrzeszyn					
3	W ciągu ulicy:-				7	Rodzaj i nazwa przeszkody: Rzeka Szkło					
4	Materiał konstrukcji dźwigarów: Beton zbrojony				8	Długość obiektu: 9,6					
STAN TECHNICZNY OBIEKTU										EKSPERTYZA	
Lp.	Element	Kod rodzaju uszkodzenia							Ocena stanu	Potrzeba wykonania**	Tryb wykonania
1	Nasypy i skarpy	WT							4	NIE	
2	Dojazdy w obrębie skrzydeł								5	NIE	
3	Nawierzchnia jezdni								5	NIE	
4	Nawierzchnia chodników, krawężniki								5	NIE	
5	Balustrady, bariery ochronne, osłony	DS							4	NIE	
6	Belki podporęczowe, gzymsy	NB	KB						3	NIE	
7	Urządzenia odwadniające								-		
8	Izolacja pomostu	CA							2	NIE	
9	Konstrukcja pomostu								-		
10	Konstrukcja dźwigarów głównych	AS	KB	UB	RB	KZ	CB	OB	2	NIE	
11	Łożyska								-		
12	Urządzenia dylatacyjne								-		
13	Przyczółki	KB	UB	RB	ZB				1	NIE

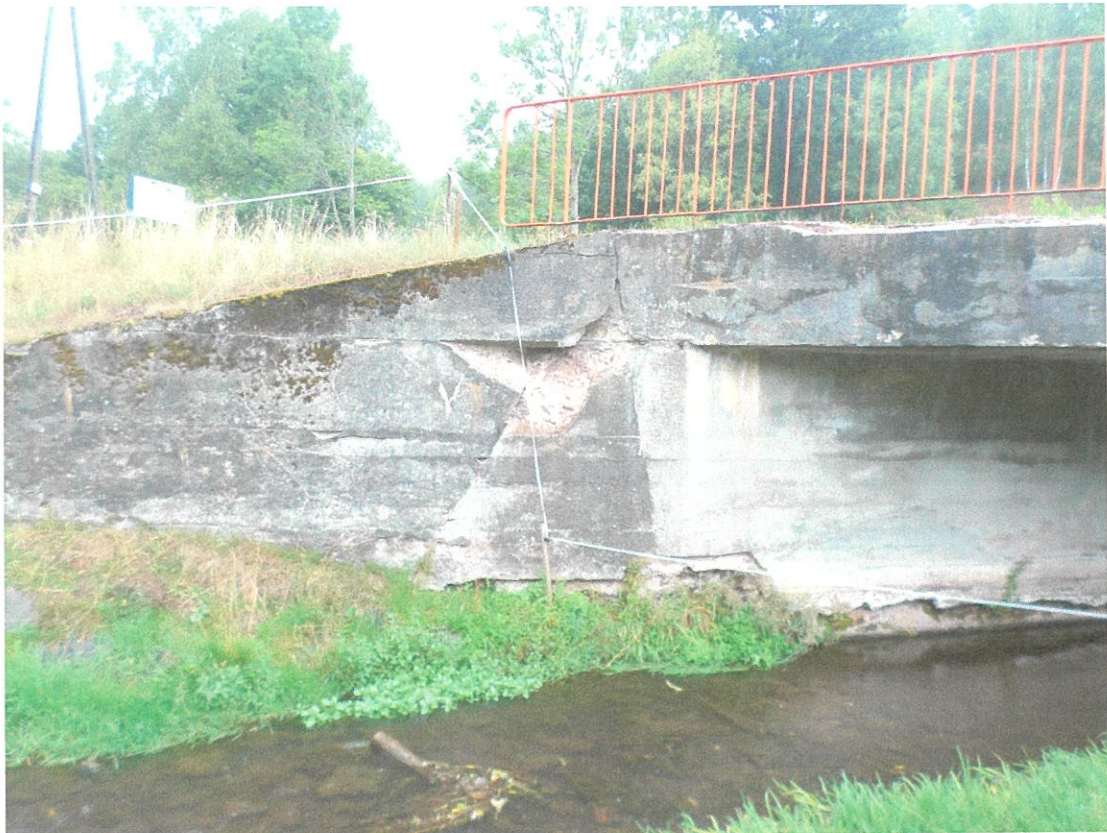
Fot. 1 . Erozja betonu skrzydełka i przyczółków, złuszczenia, ubytki.

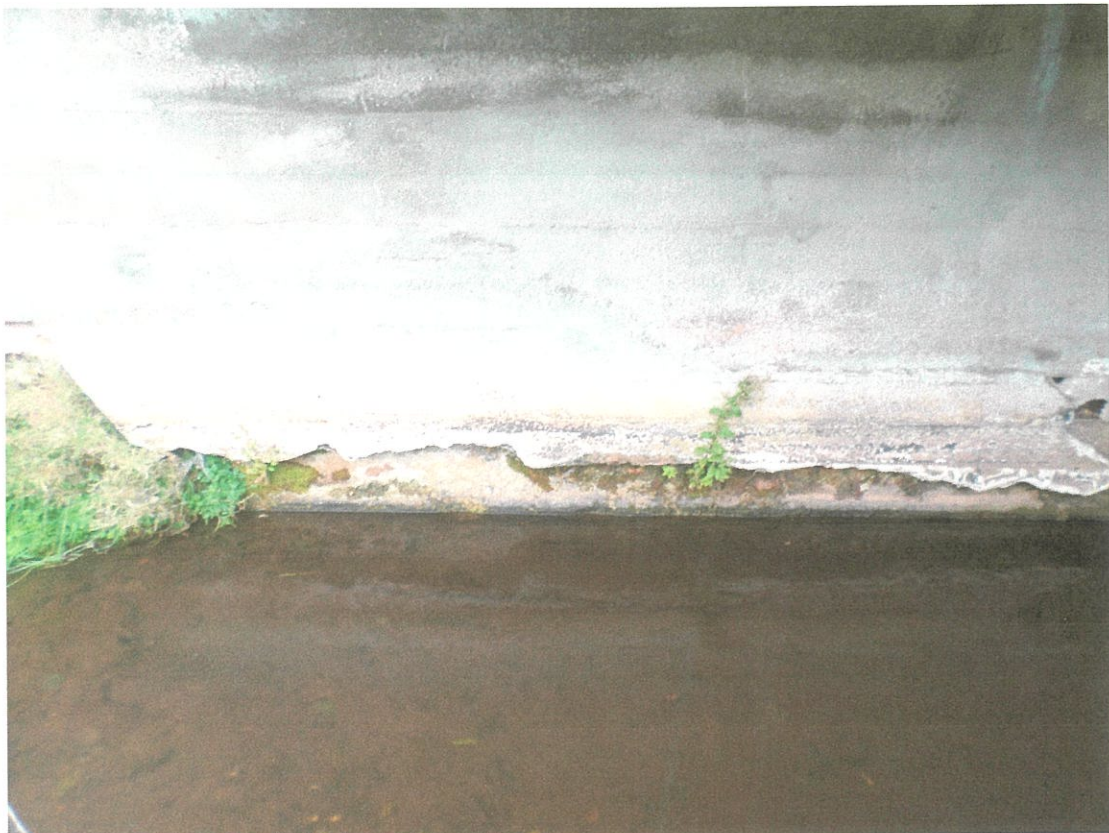
Fot. 2 . Erozja betonu przyczółków, złuszczenia, ubytki.

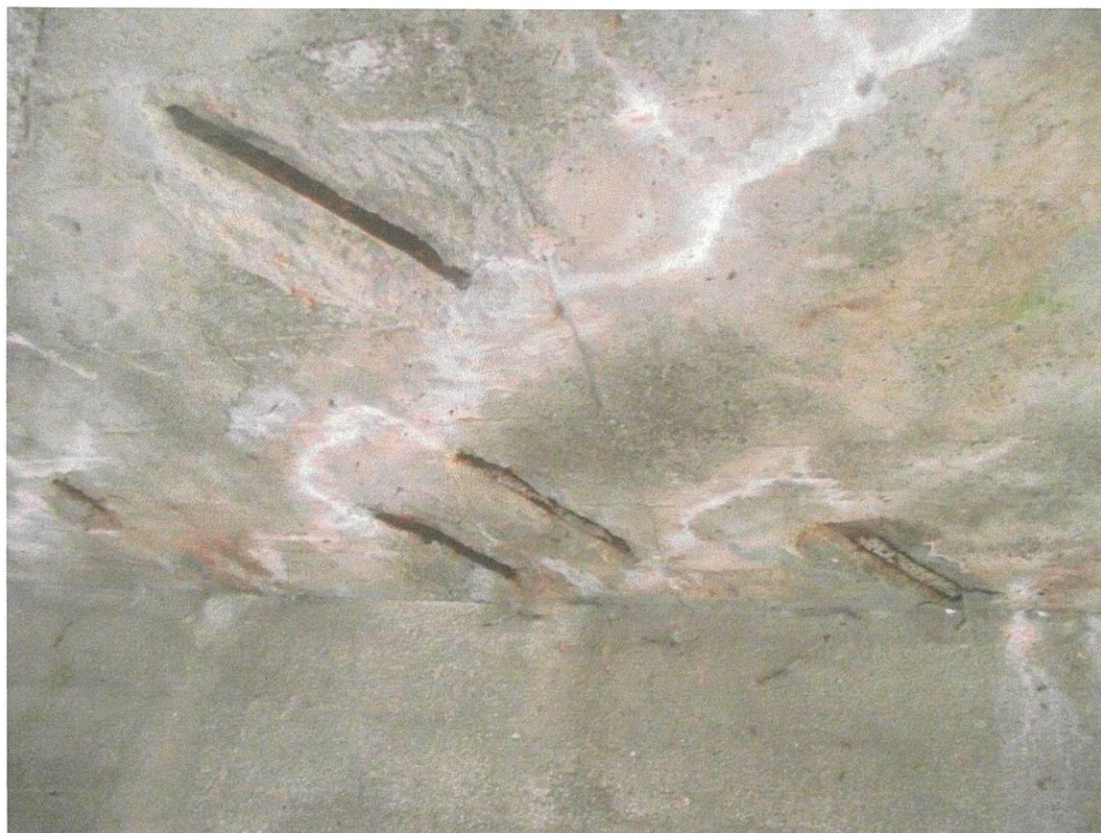
Fot. 3 . Płyta pomostowa, ubytki betonu, przecieki i wykwity. Korozja odsłoniętego zbrojenia.

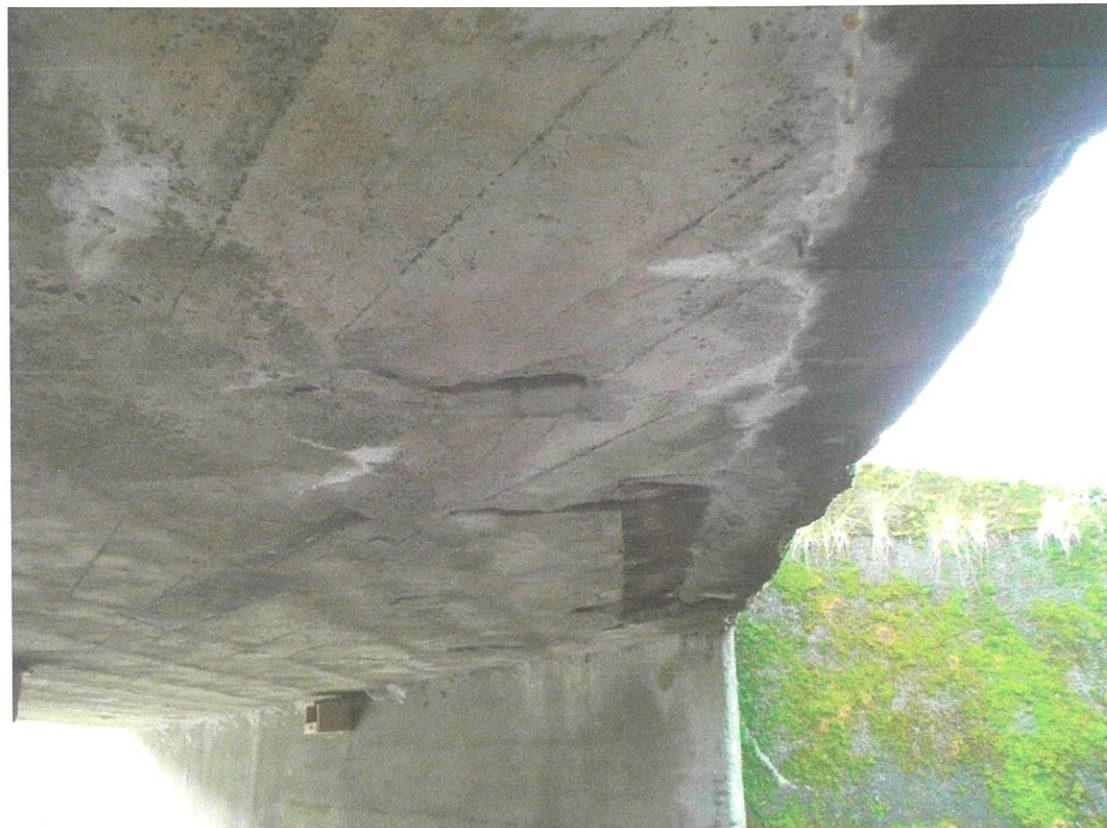
Fot. 4 . Uszkodzenia płyty pomostowej, korozja i ubytki betonu, przecieki wody, korozja odsłoniętych dźwigarów stalowych i zbrojenia.
