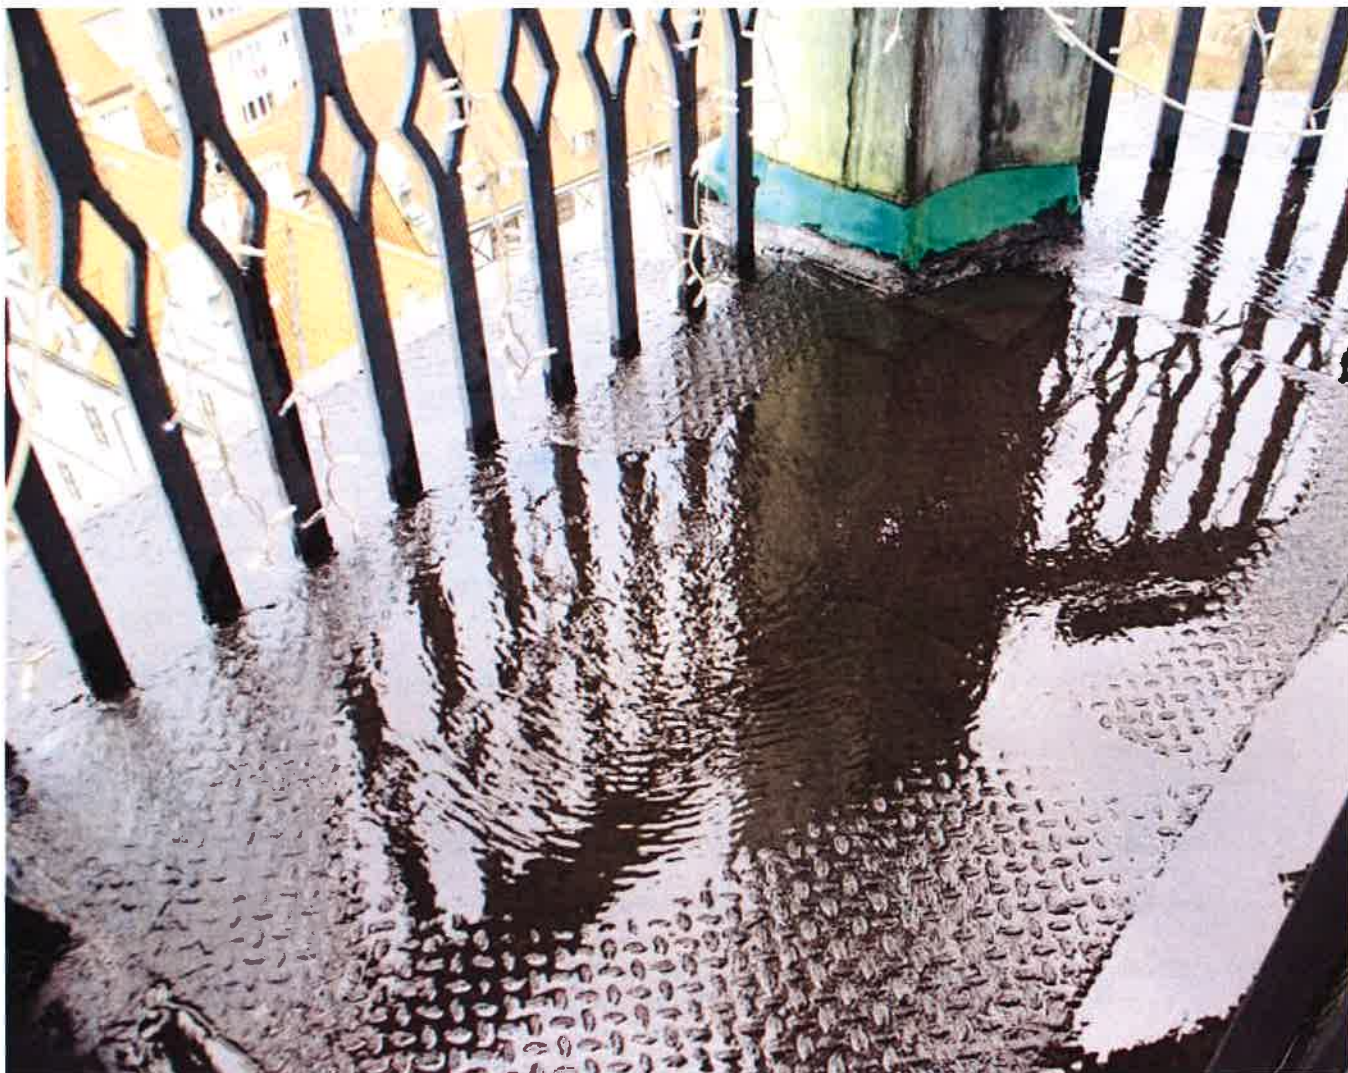
Fot. 36. Zastoiska wody opadowej na pomoście.

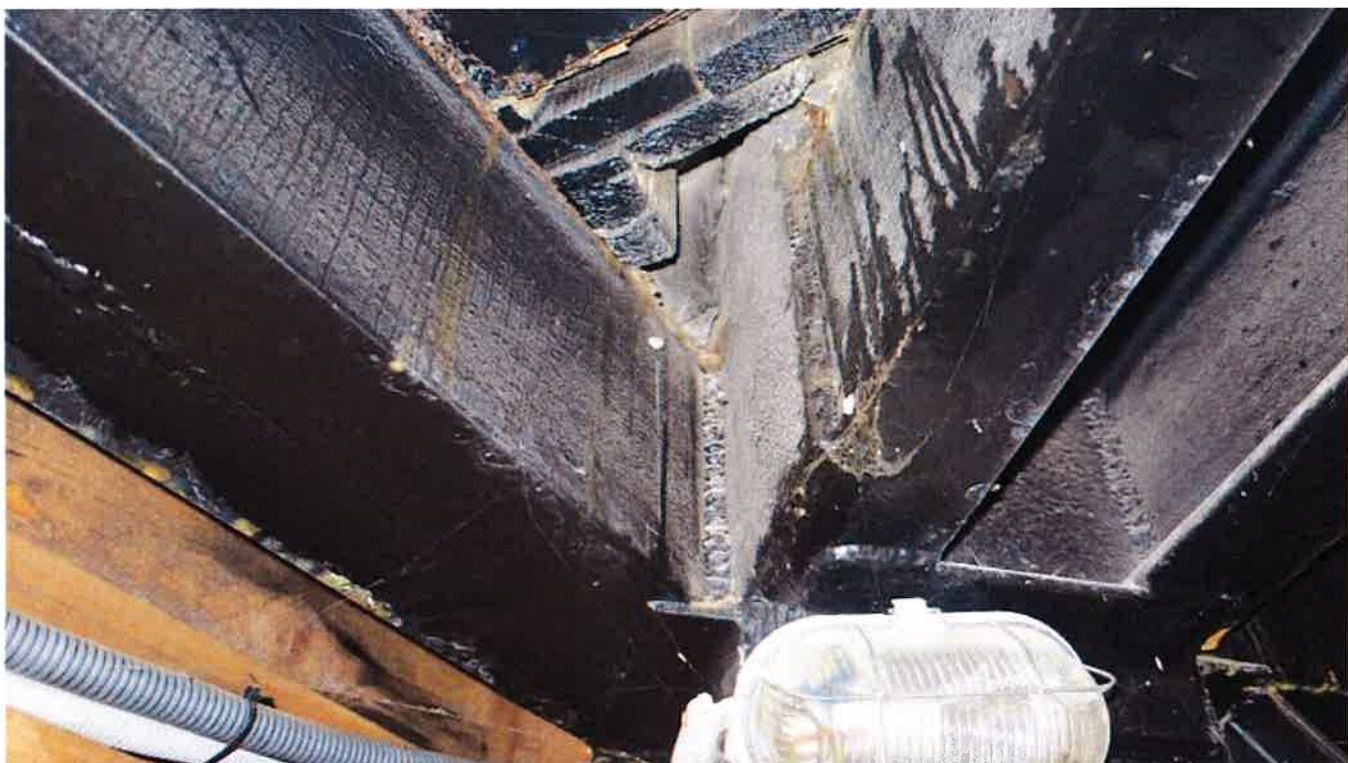
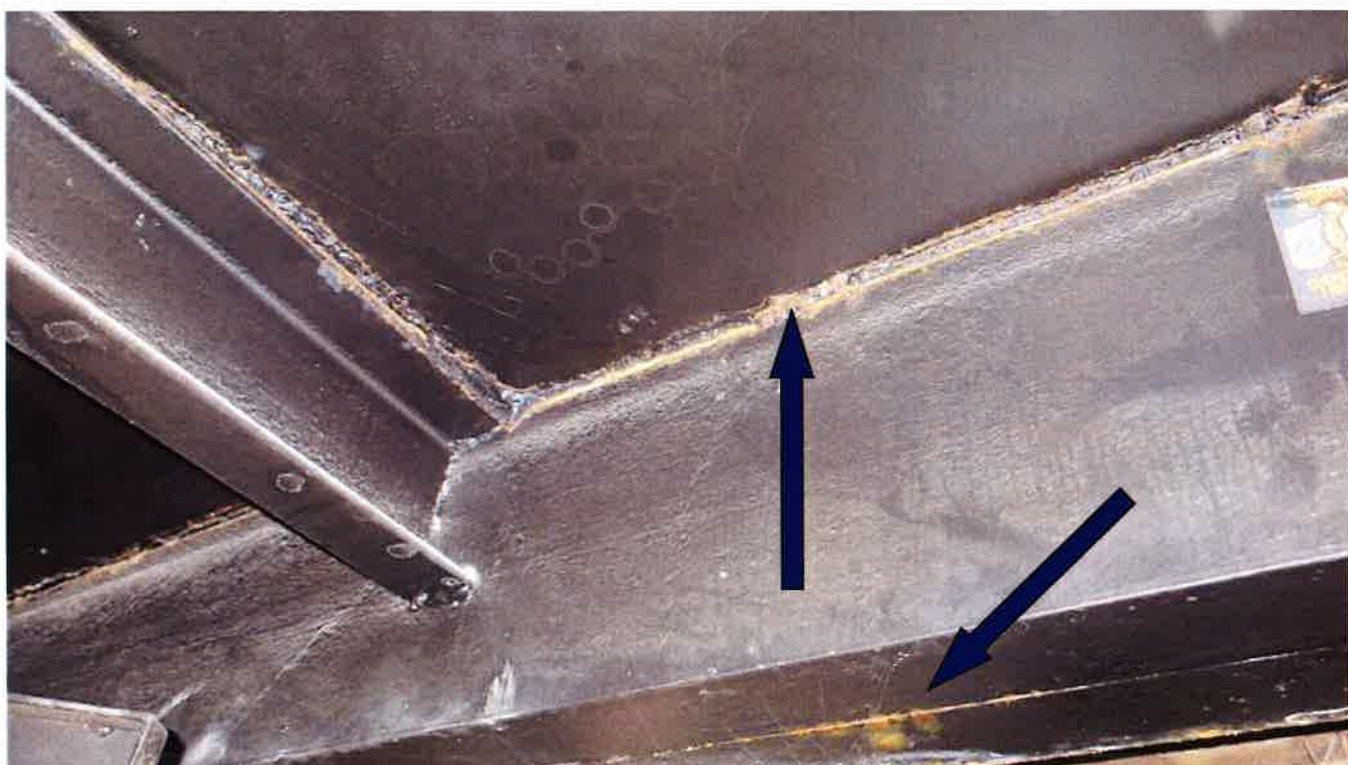
Fot. 37, 38. Konstrukcja pomostu wieży widoczna od spodu. Zacieki, korozja stali.

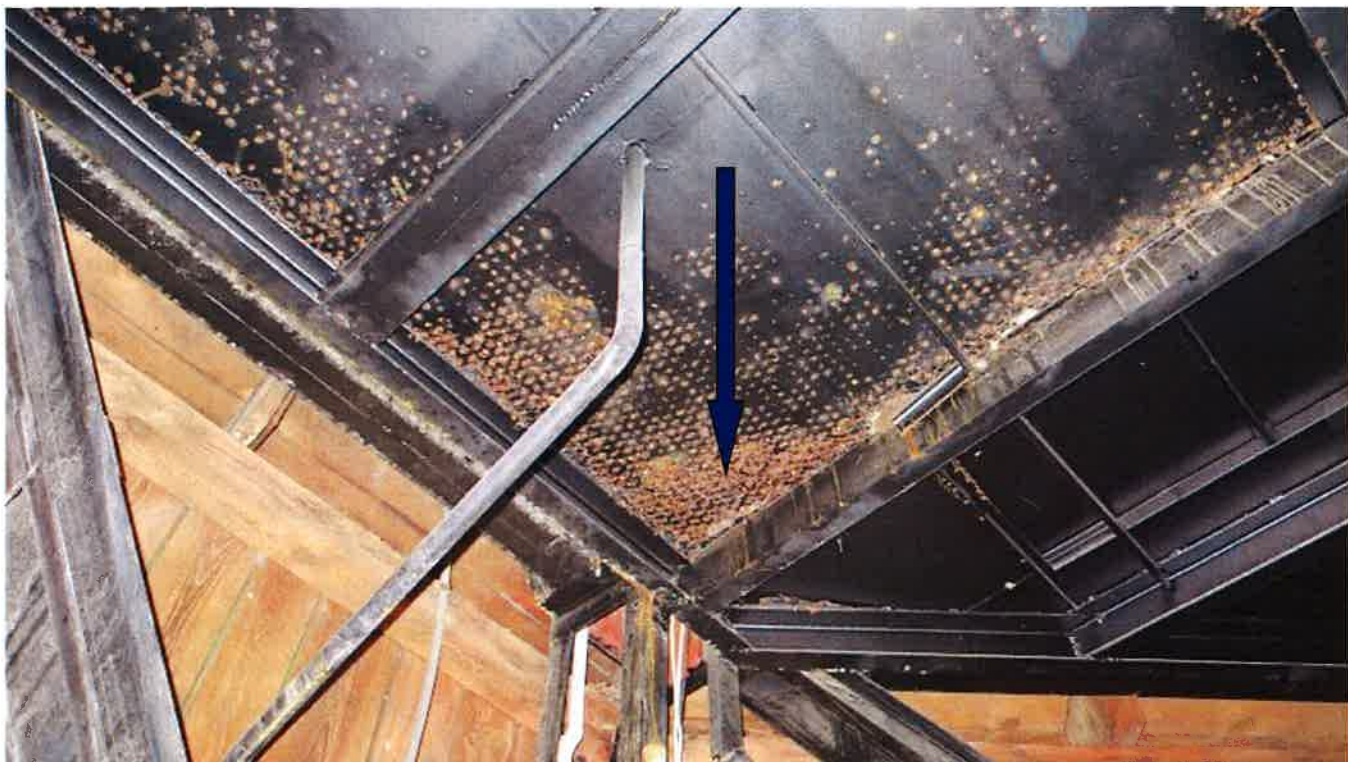
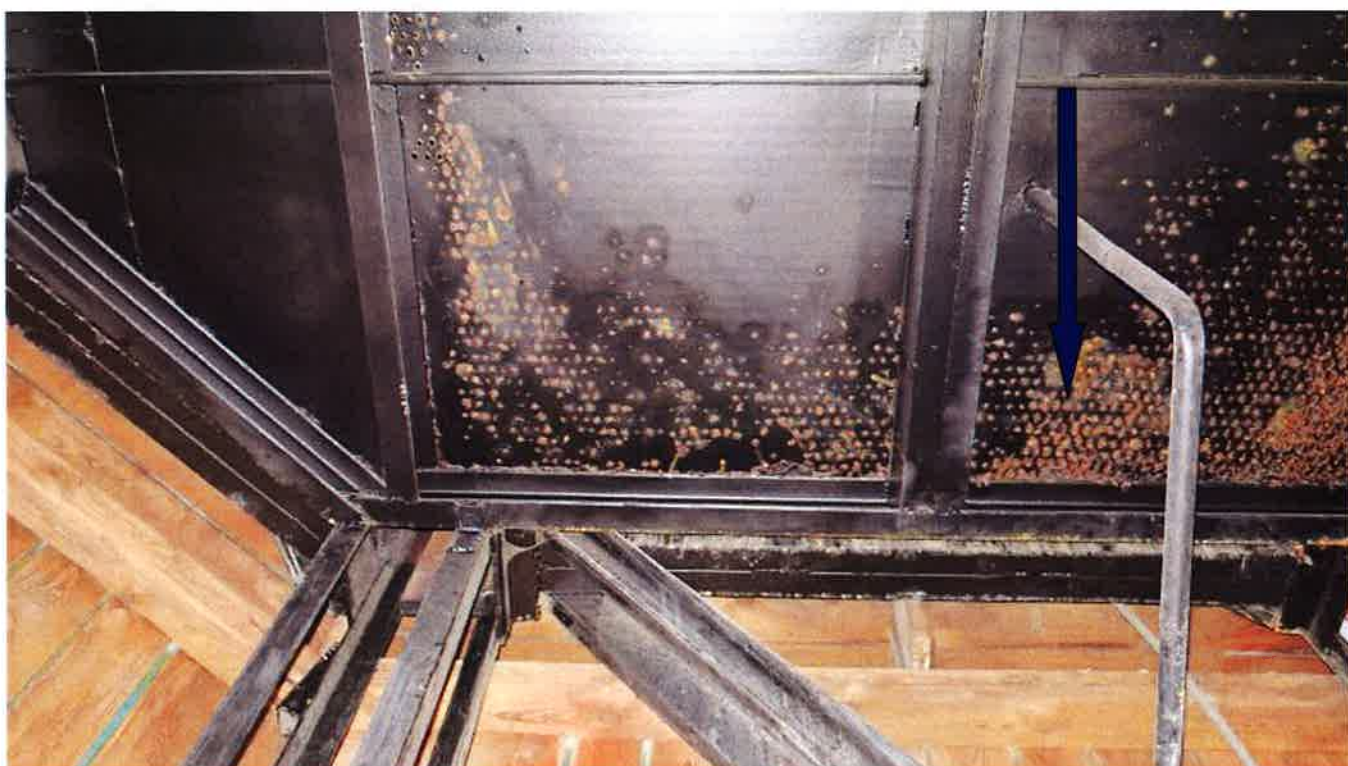
Fot. 39, 40. Konstrukcja pomostu wieży widoczna od spodu. Korozja stali- blach pomostowych.

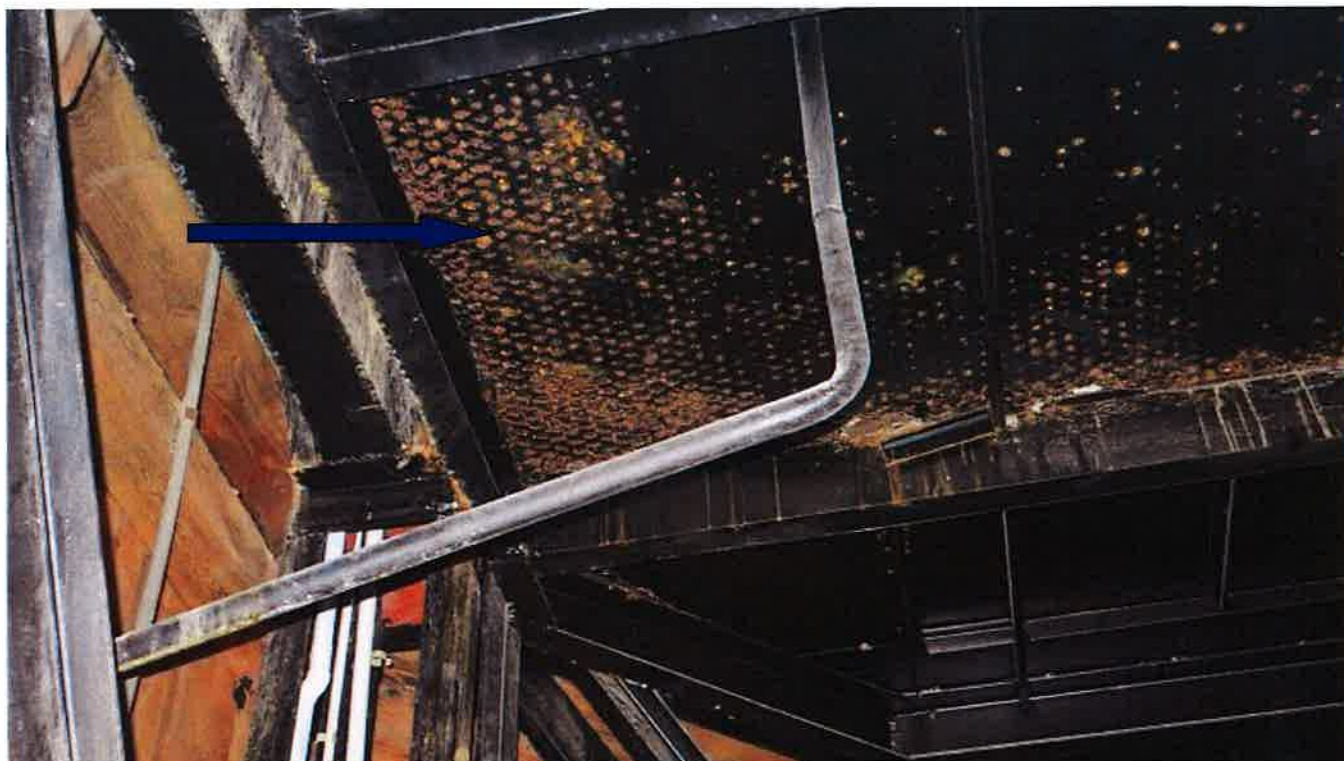
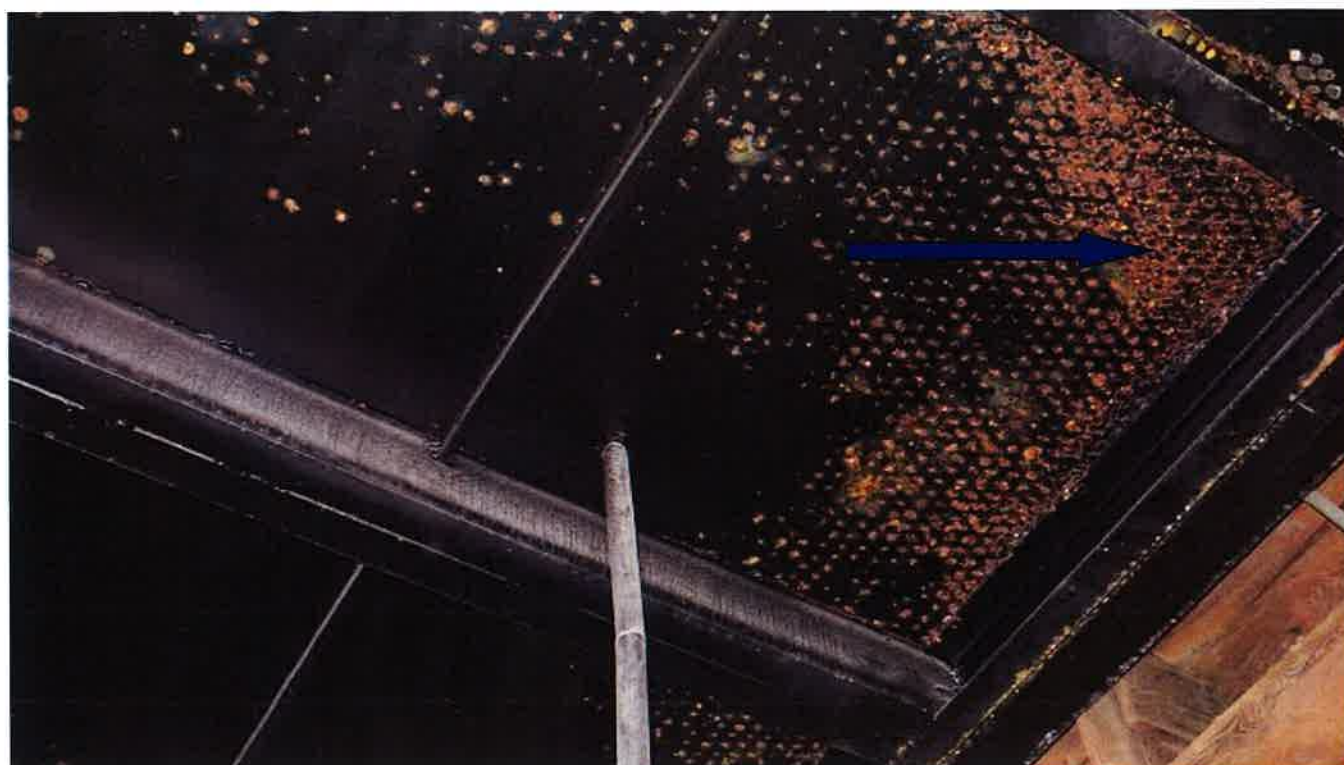
Fot. 41, 42. Konstrukcja pomostu wieży widoczna od spodu. Zacieki, korozja stali.

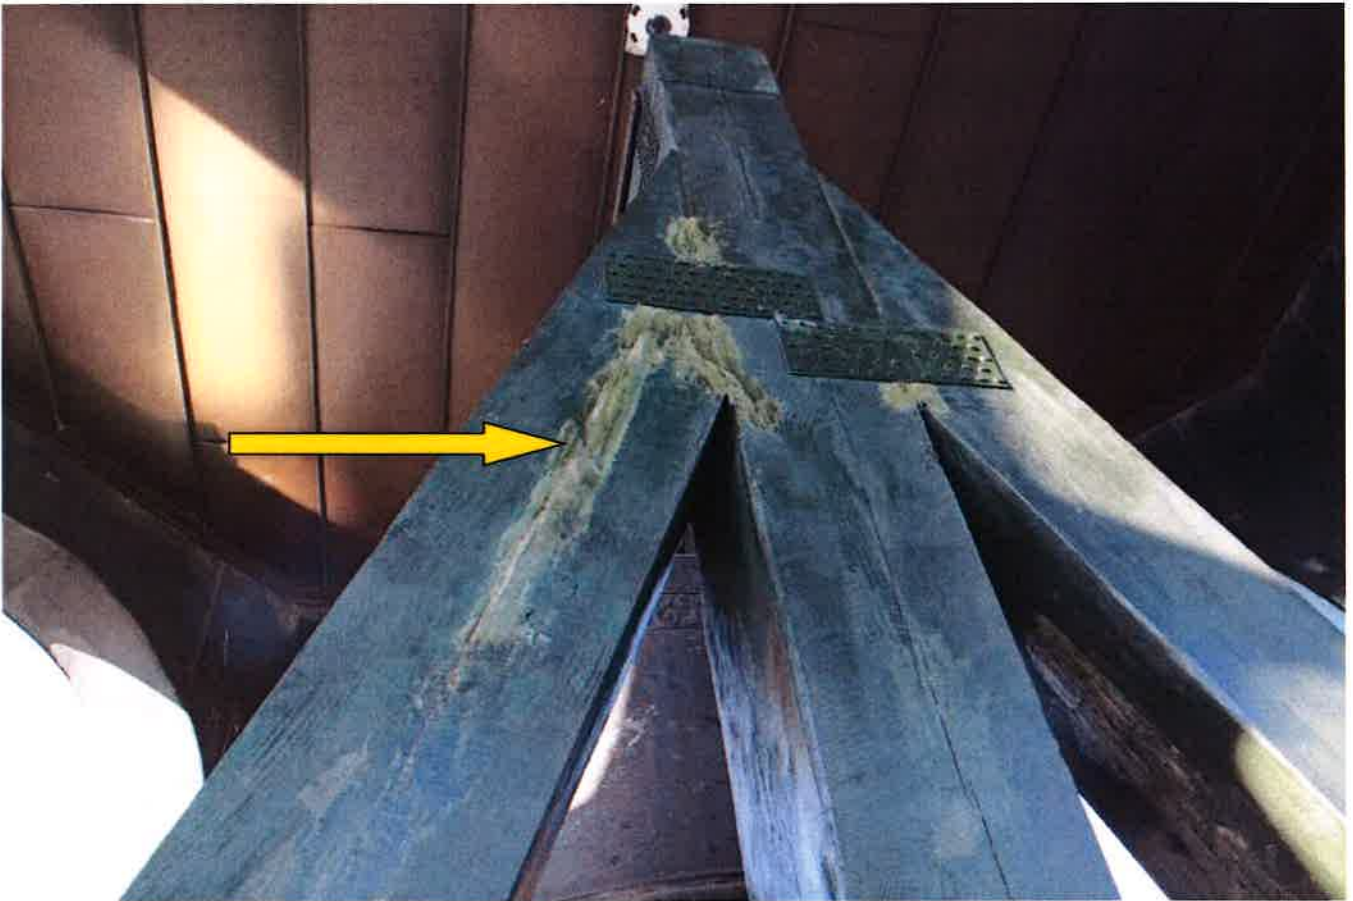
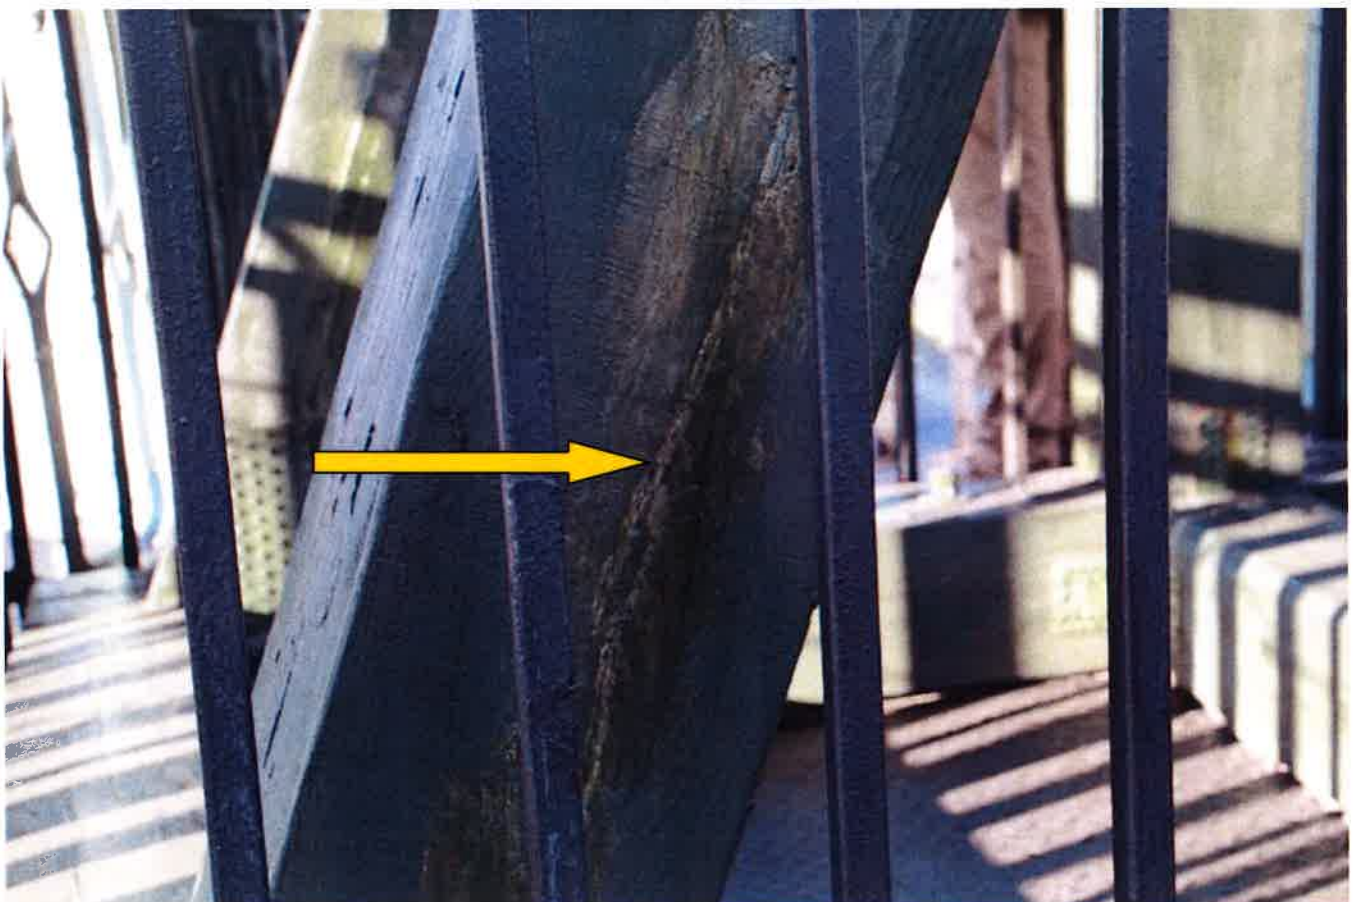
Fot. 43, 44. Konstrukcja stojaka dzwonu . Wykonanie z drewna sosnowego nie sezonowanego. Zbyt mokre drewno spęka-
ne w trakcie wysychania po zamontowaniu . Pęknięcia powstałe w trakcie wysychania zaszpachlowane masą w sposób
nieestetyczny, szpecący ogólny widok. Drewno powinno być sezonowane i odpowiednio segregowane z usunięciem
elementów nadmiernie spękanych.

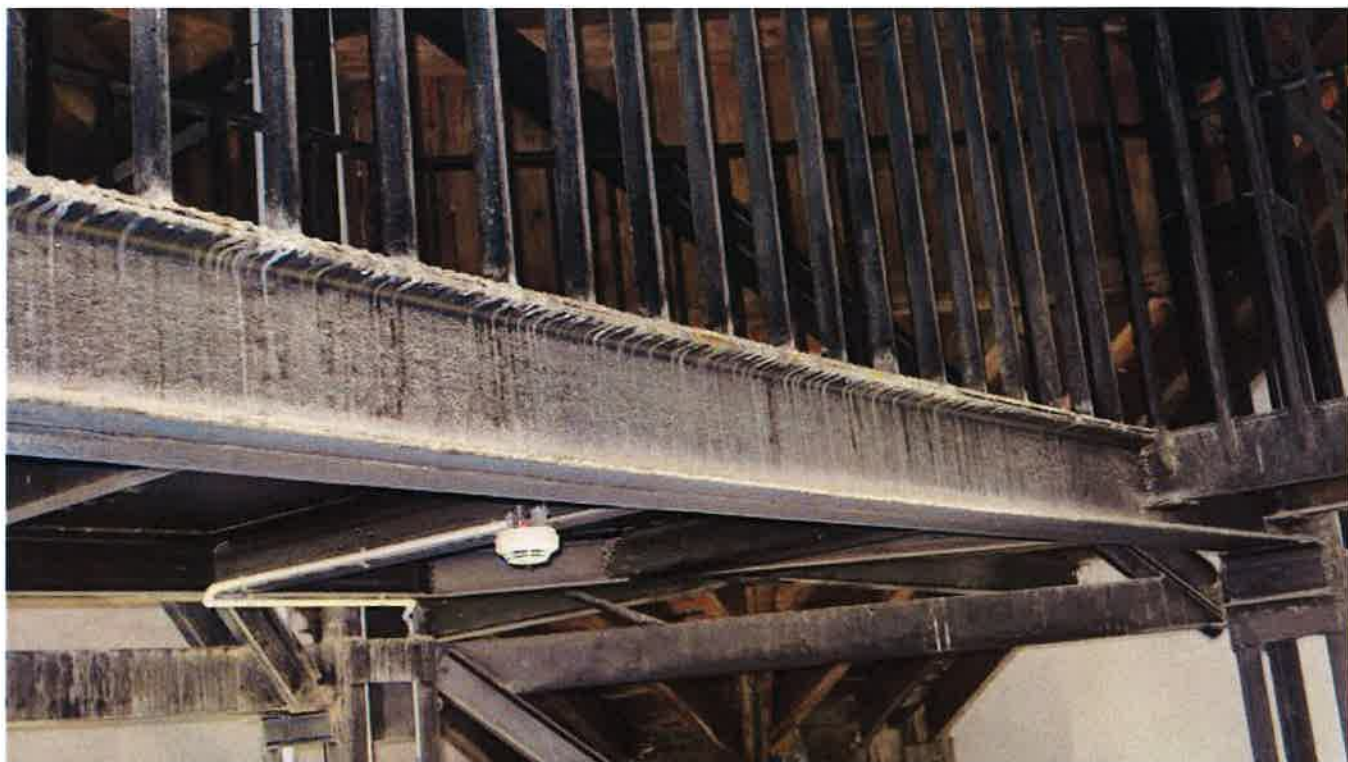
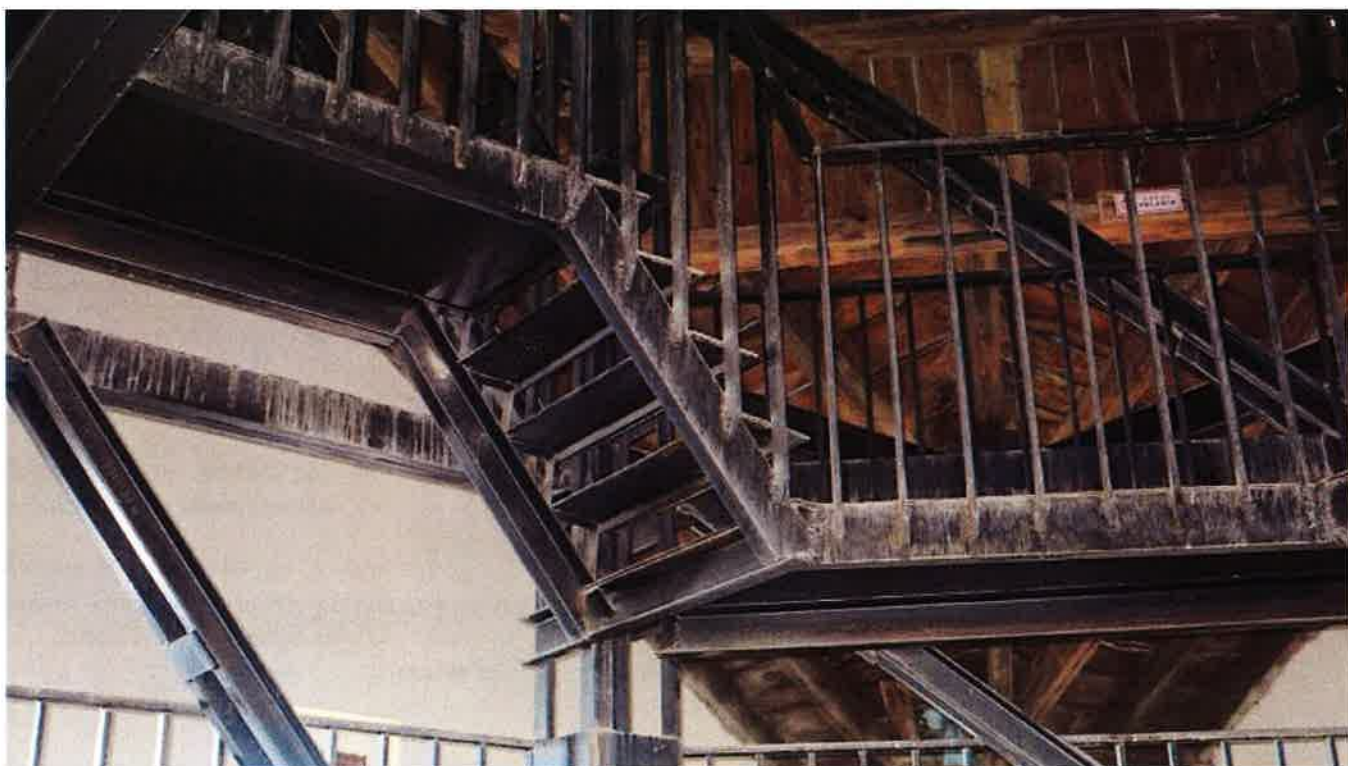
Fot. 45, 46. Wieża Dzwonów wewnątrz (schody) . Zacieki, zabrudzenia po robotach budowlanych.

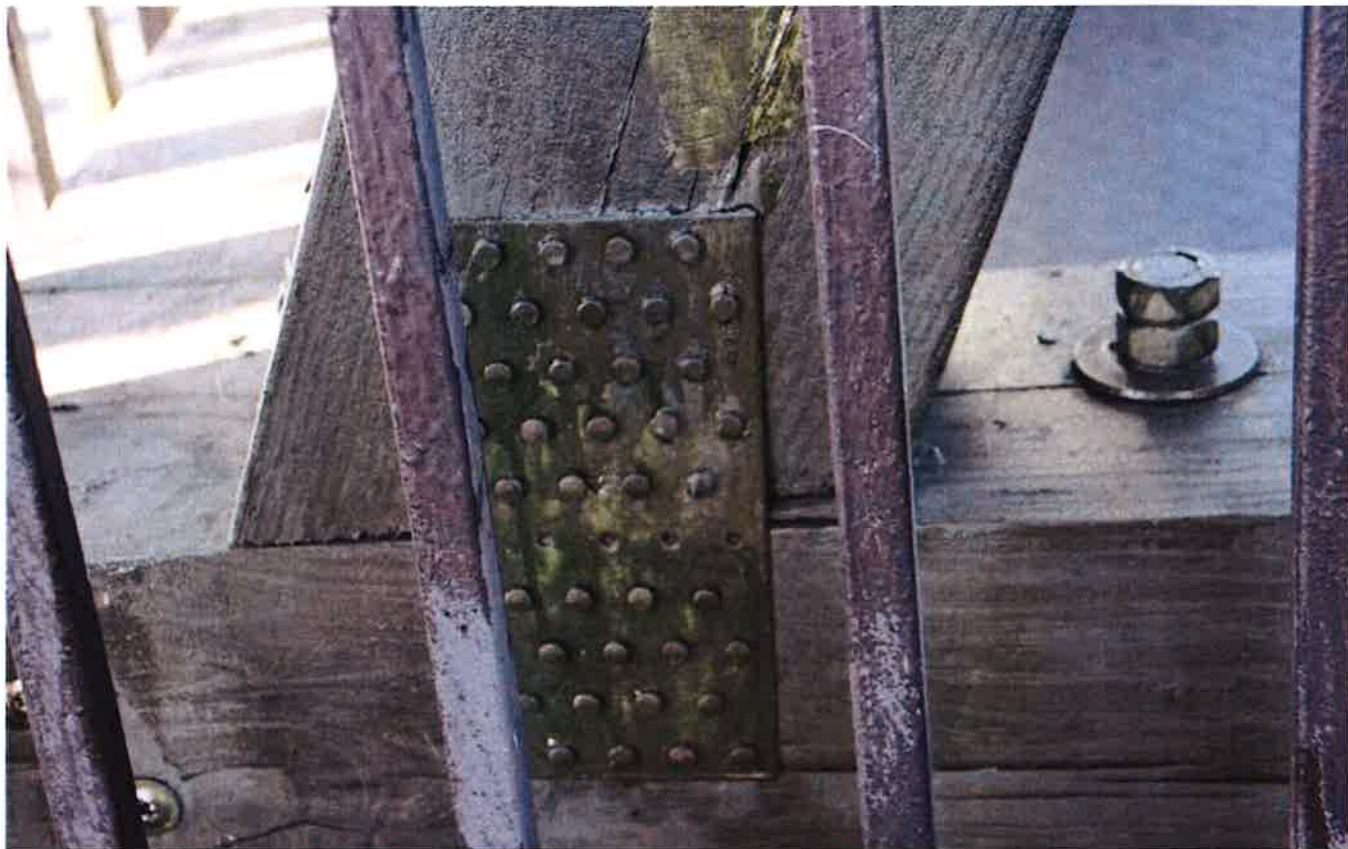
Fot. 47. Płytki perforowane na połączeniu belki podwalinowej z belką podporową. Rozwiązanie wadliwe ze względu na nietrwałość połączenia- odległości między gwoździami a krawędzią powinny wynosić minimum 15 średnic (45 mm zgodnie z normą PN-B-3150-2000) ,

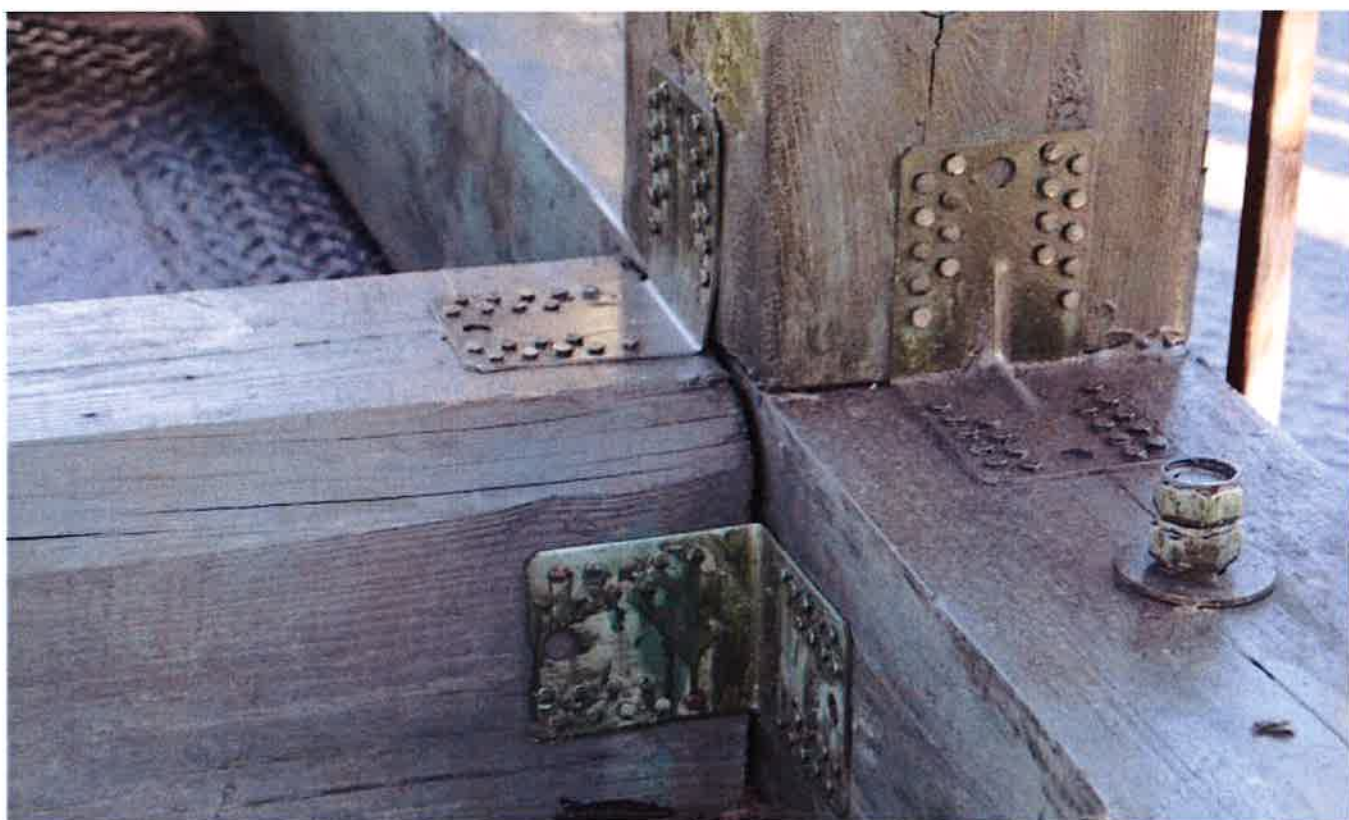
Fot. 48. Zastosowane blachy kątowe są podatne (nie zabezpieczają dostatecznie przed możliwością przesuwu poziomego belki z lewej strony— widoczne jest już wygięcie blachy kątovej). Malowanie blach środkiem do drewna- nie estetyczne, do poprawienia).

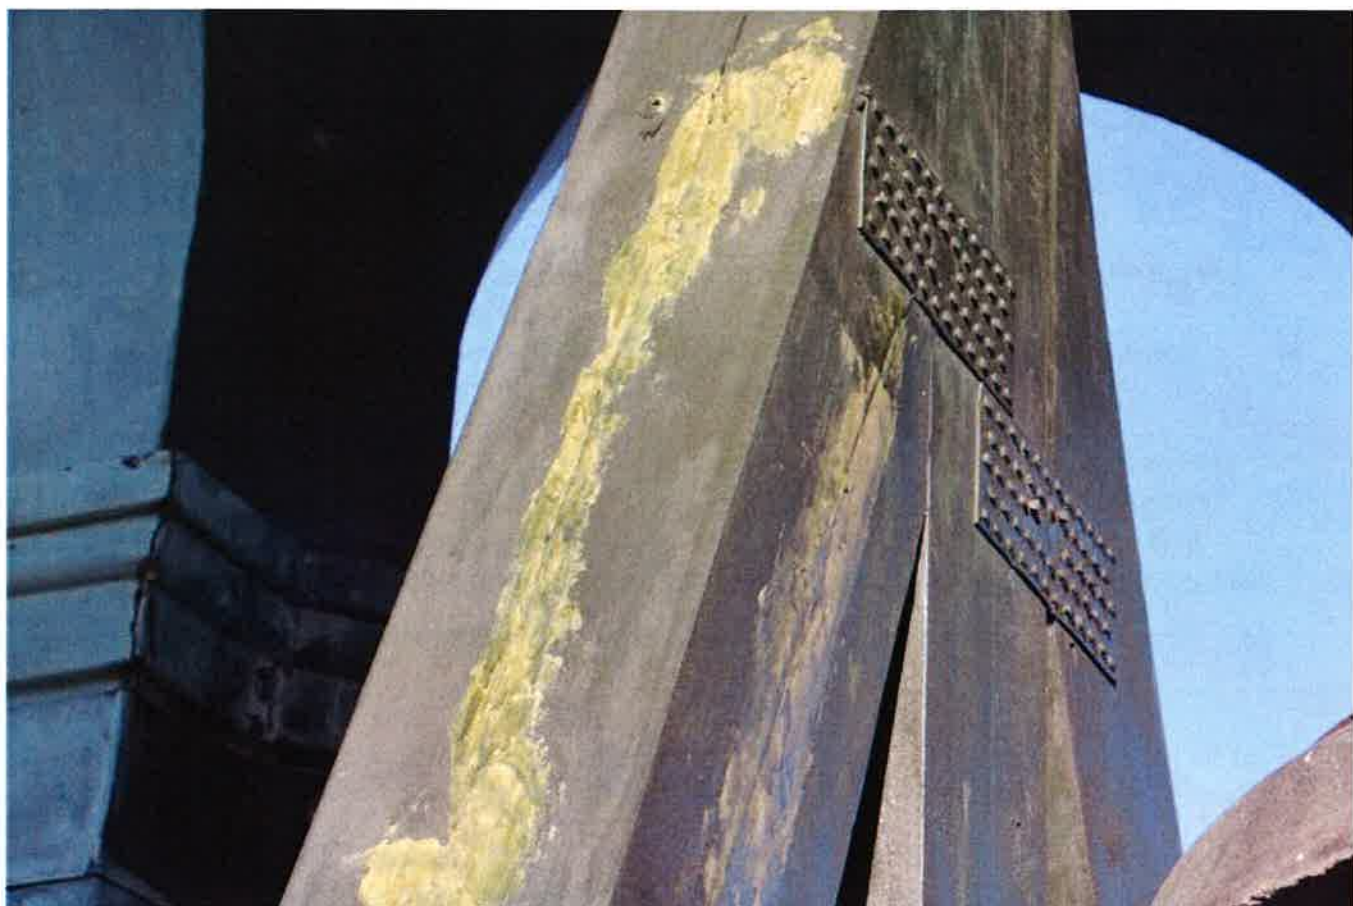
Fot. 49. Pęknięcia nie sezonowanego drewna– zaszpachlowane nieestetycznie masą (kitem).

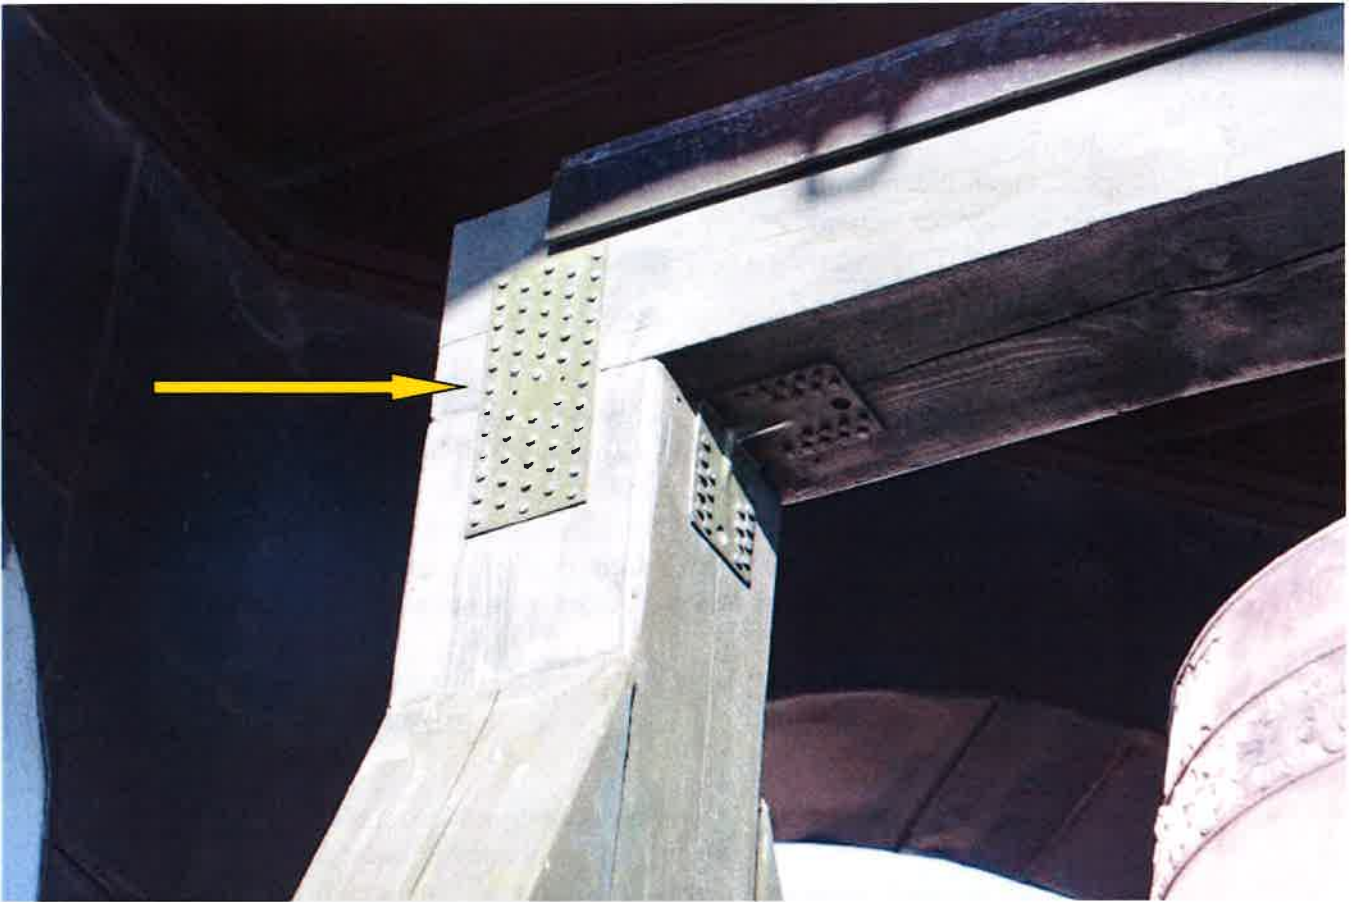
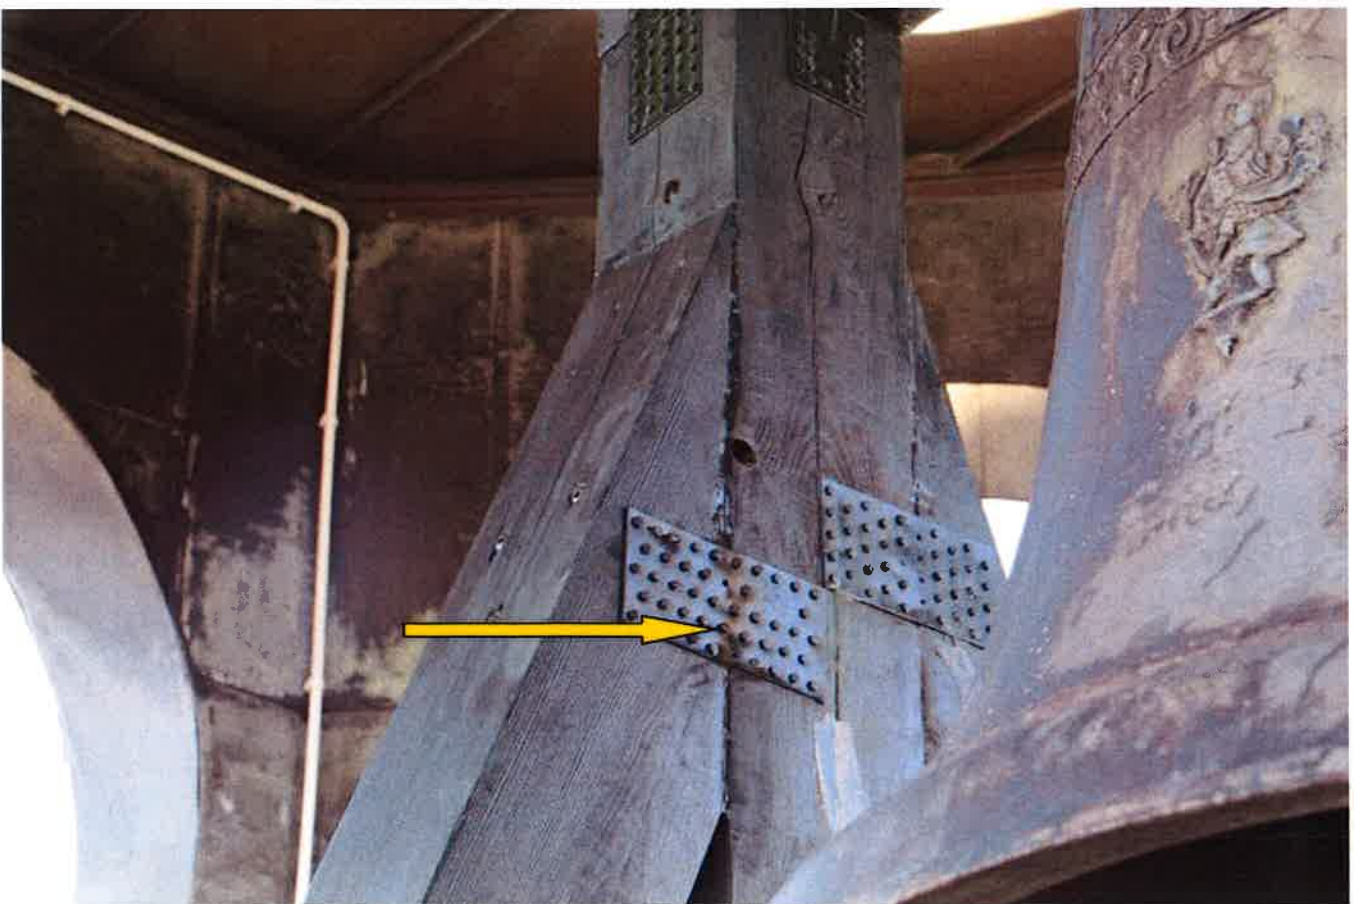
Fot. 50, 51. Połączenia drewna z wadliwym osadzeniem gwoździ – zbyt mała odległość od krawędzi drewna. Popłacenie nie zapewnia dostatecznej sztywności konstrukcji.

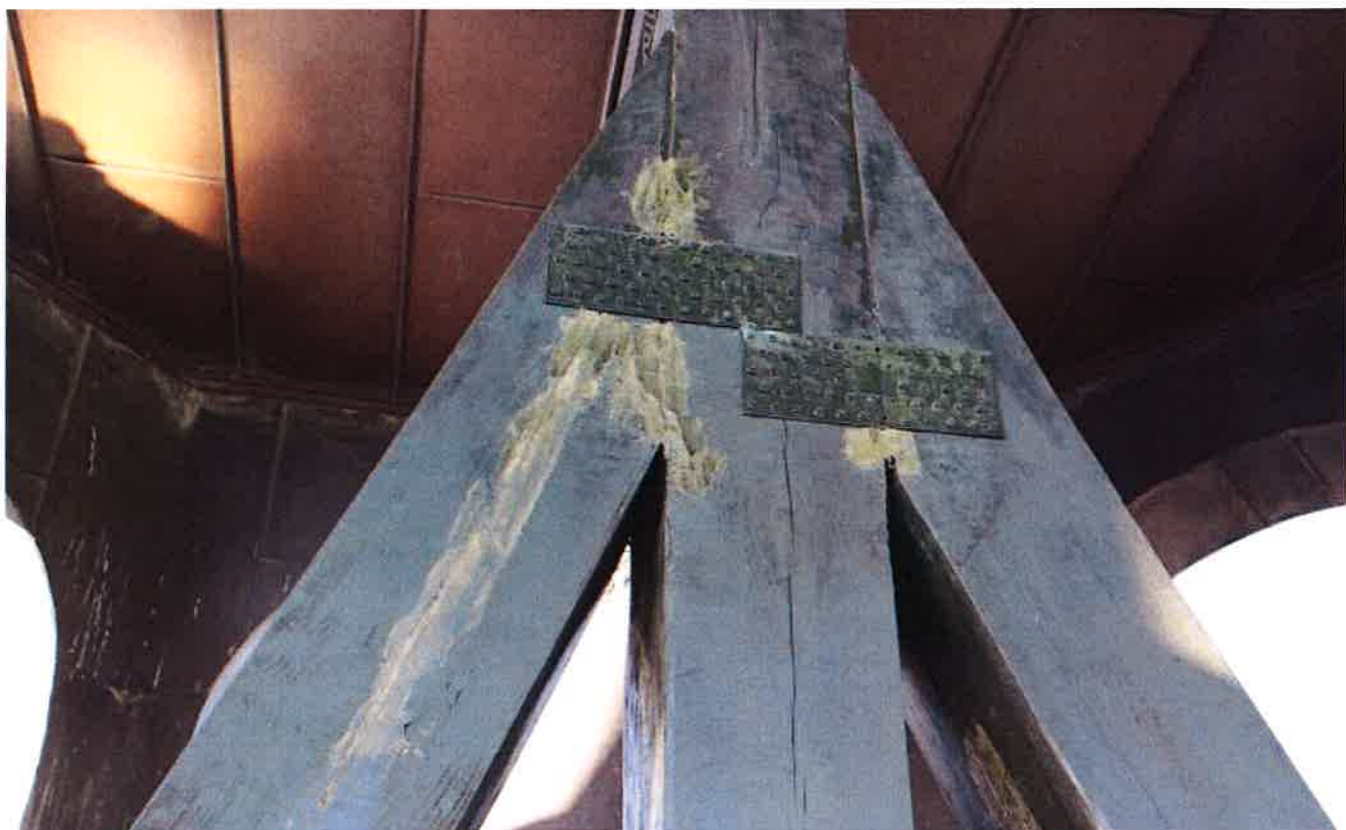
Fot. 52, 53. Jak na fot. Poprzedniej.

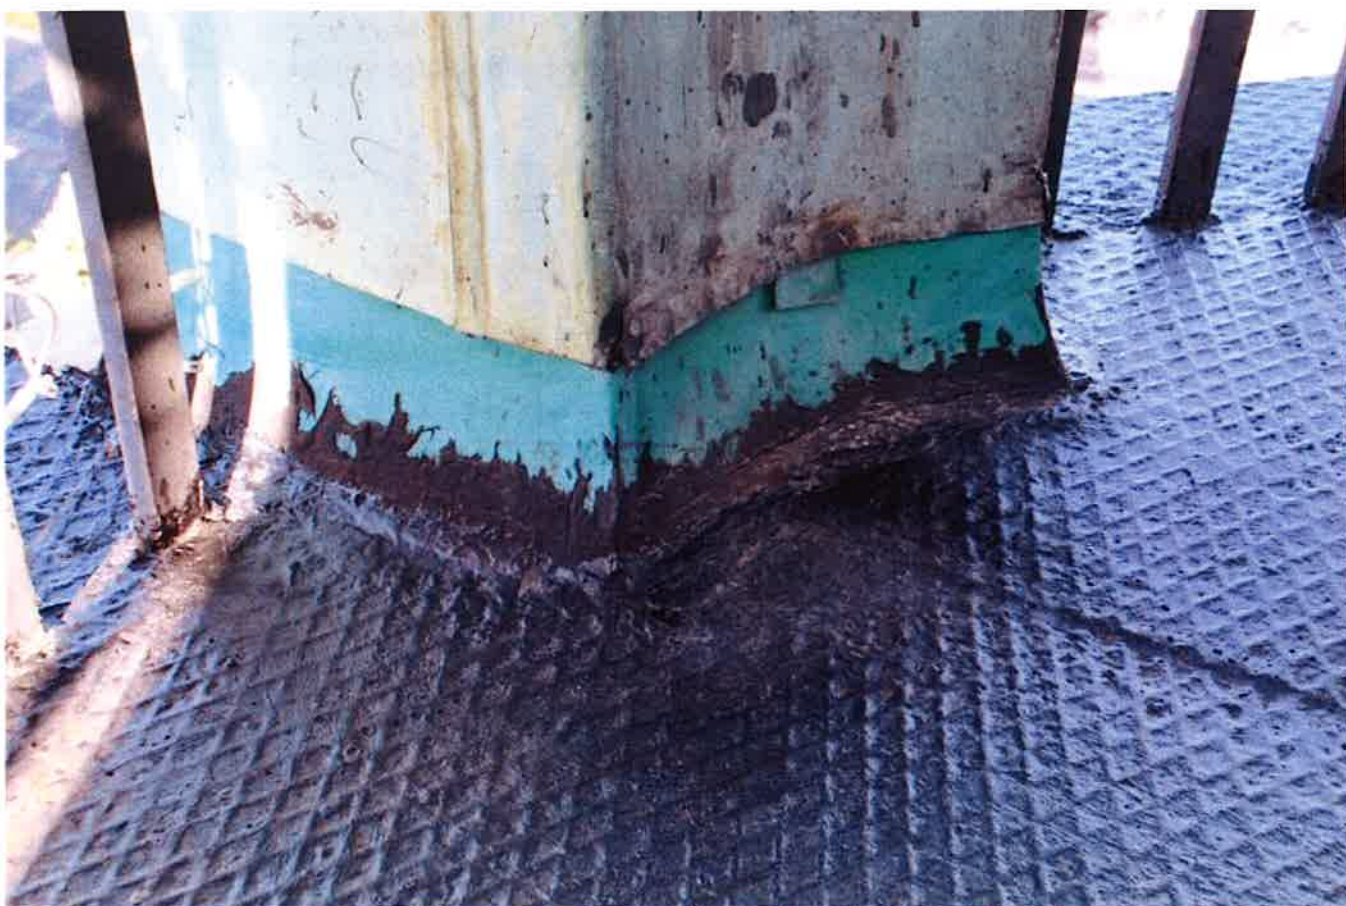
Fot. 53. Niestaranne wykonanie smarowania blach podłogowych tarasu (warstwa do usunięcia).

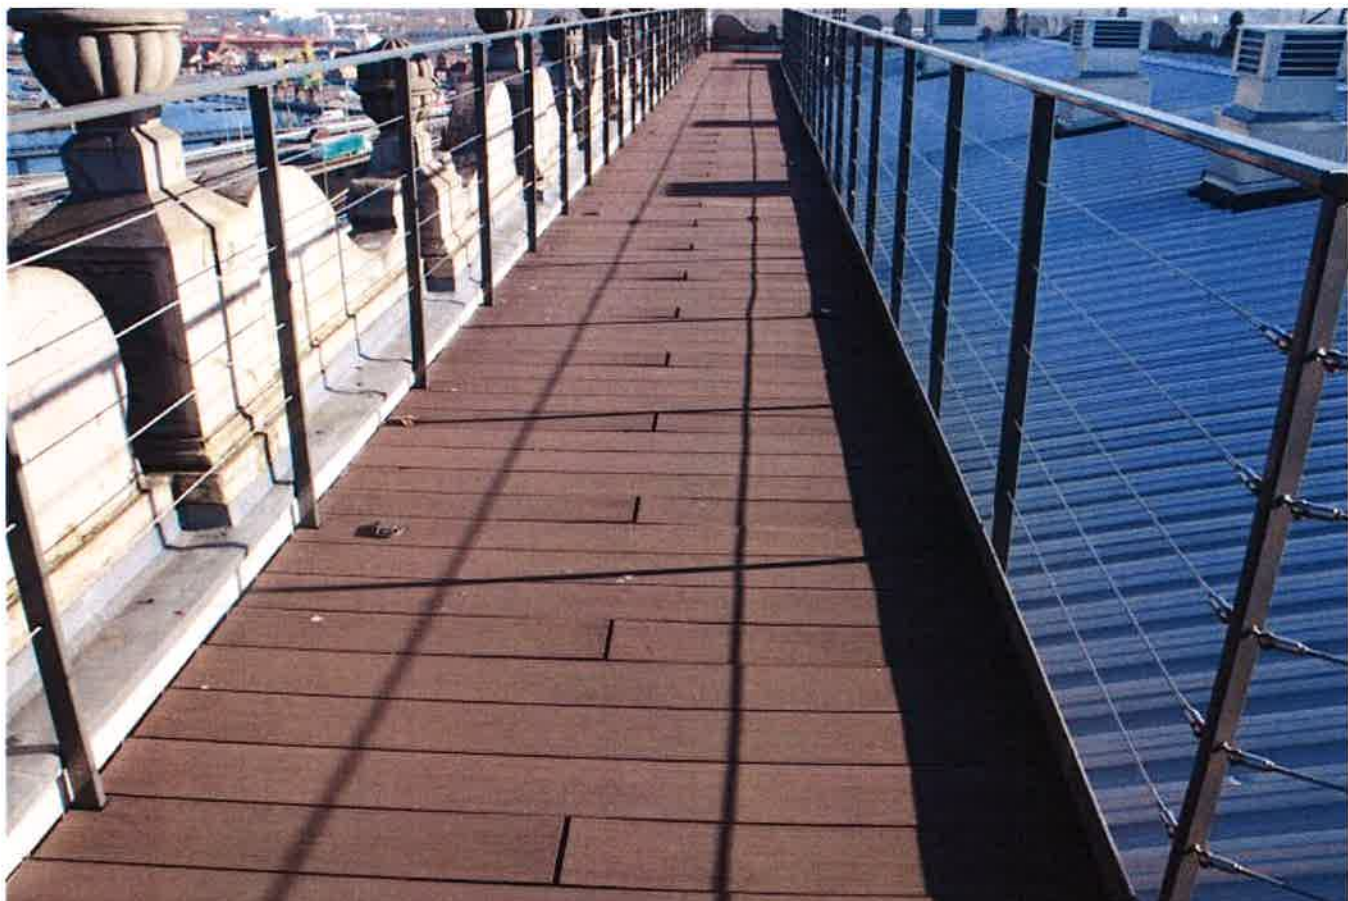
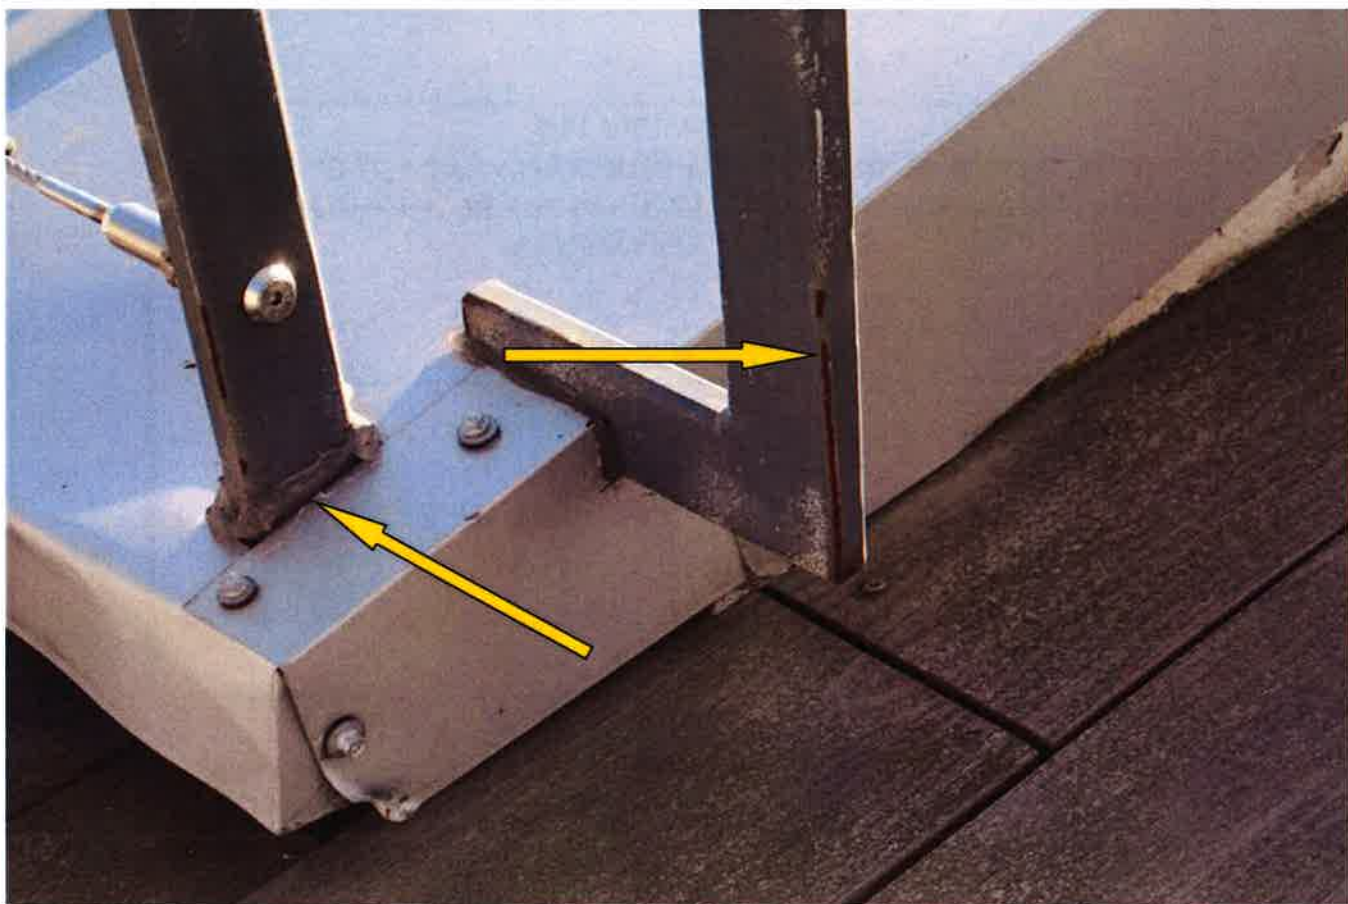
Fot. 54, 55. Taras widokowy. Widoczne słupki balustrady. Korozja stali słupków . Uszczelnienia silikonowe wykruszone (nieskuteczne).
