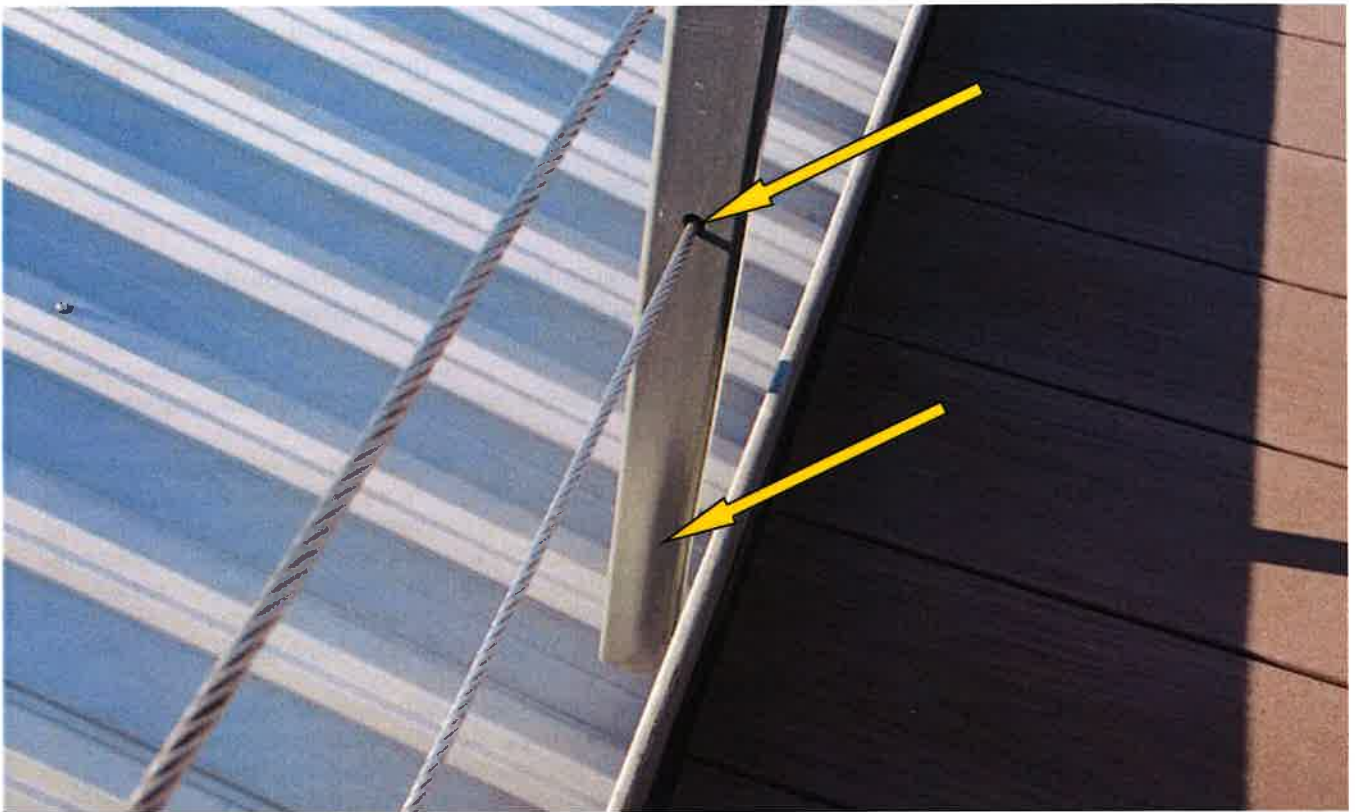
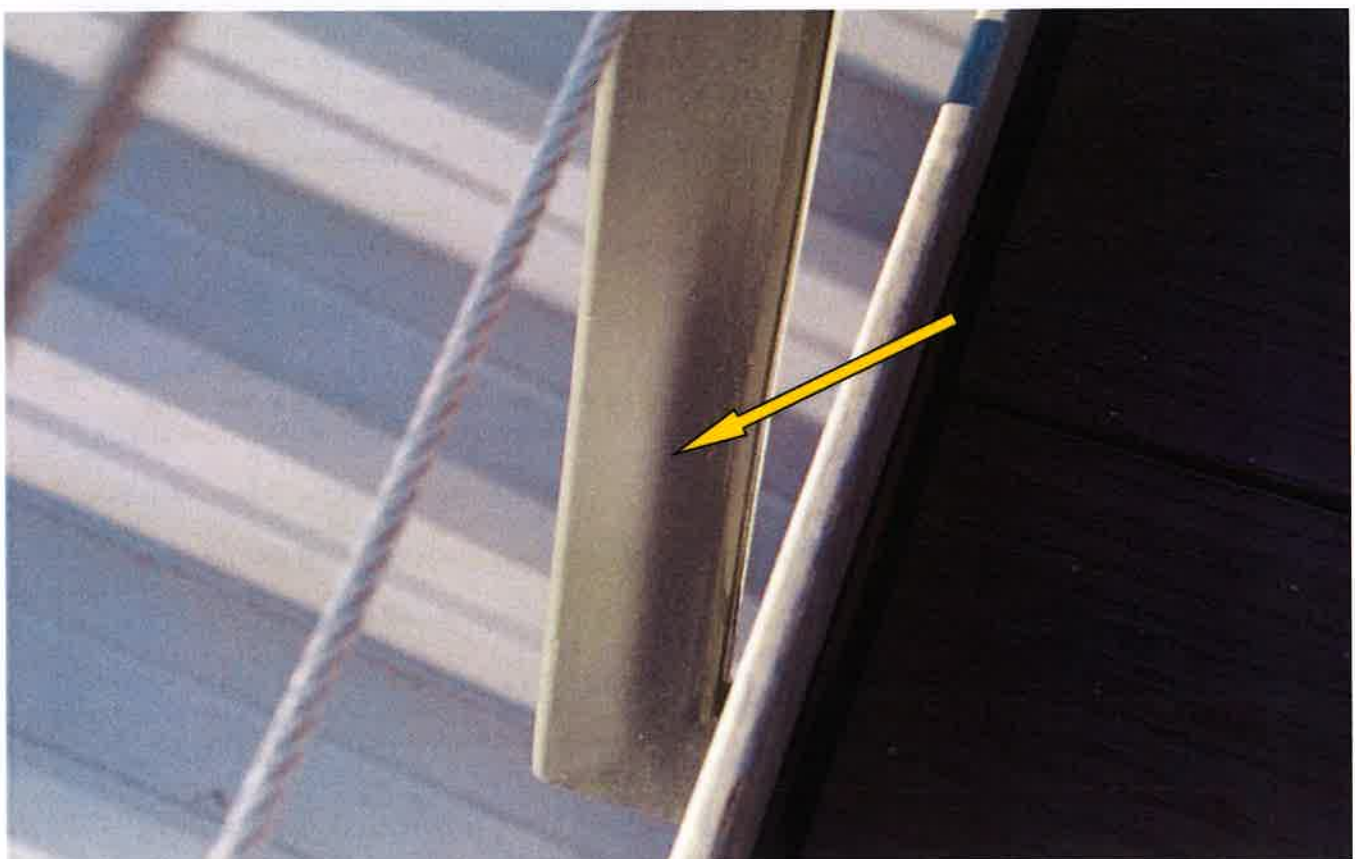
Fot. 56, 57. Otwory w słupkach balustrady nie uszczelnione. Woda dostająca się do słupków rozsądza je w okresie zimowym [Fot. 57– strzałka]. W trakcie obecnego okresu zimowego słupki zostaną uszkodzone (pęknięte na złączach— zgrzewach) Problem dotyczy wszystkich słupków (większość jest już zdeformowana— do wymiany). Niektóre słupki mają nie zaslepione otwory , przez które nie są przeciągnięte pręty, a woda swobodnie wsącza się do wnętrza.

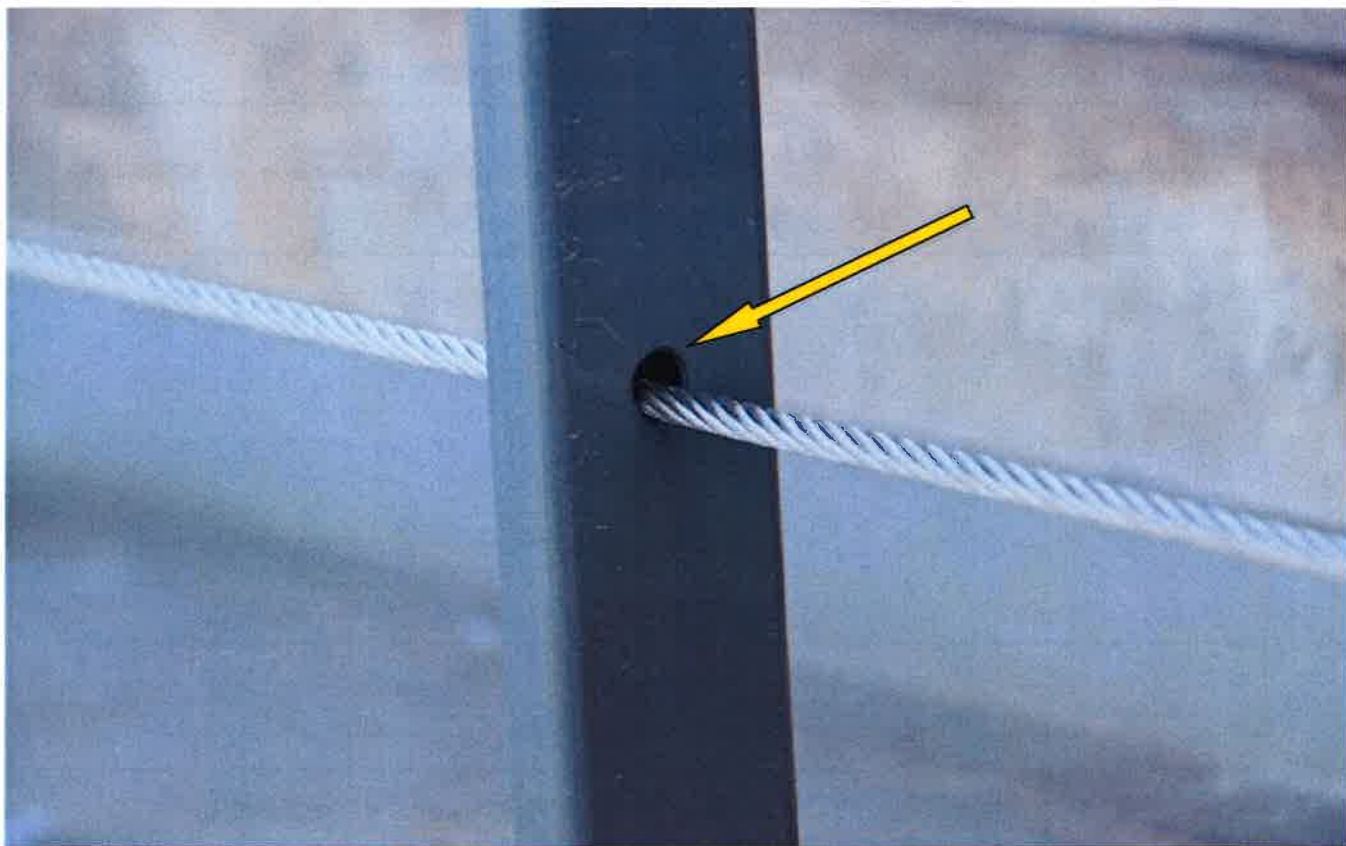
Fot. 58. Nie uszczelnione otwory w słupkach. Woda dostająca się do wnętrza skoroduje stal w szybkim czasie.

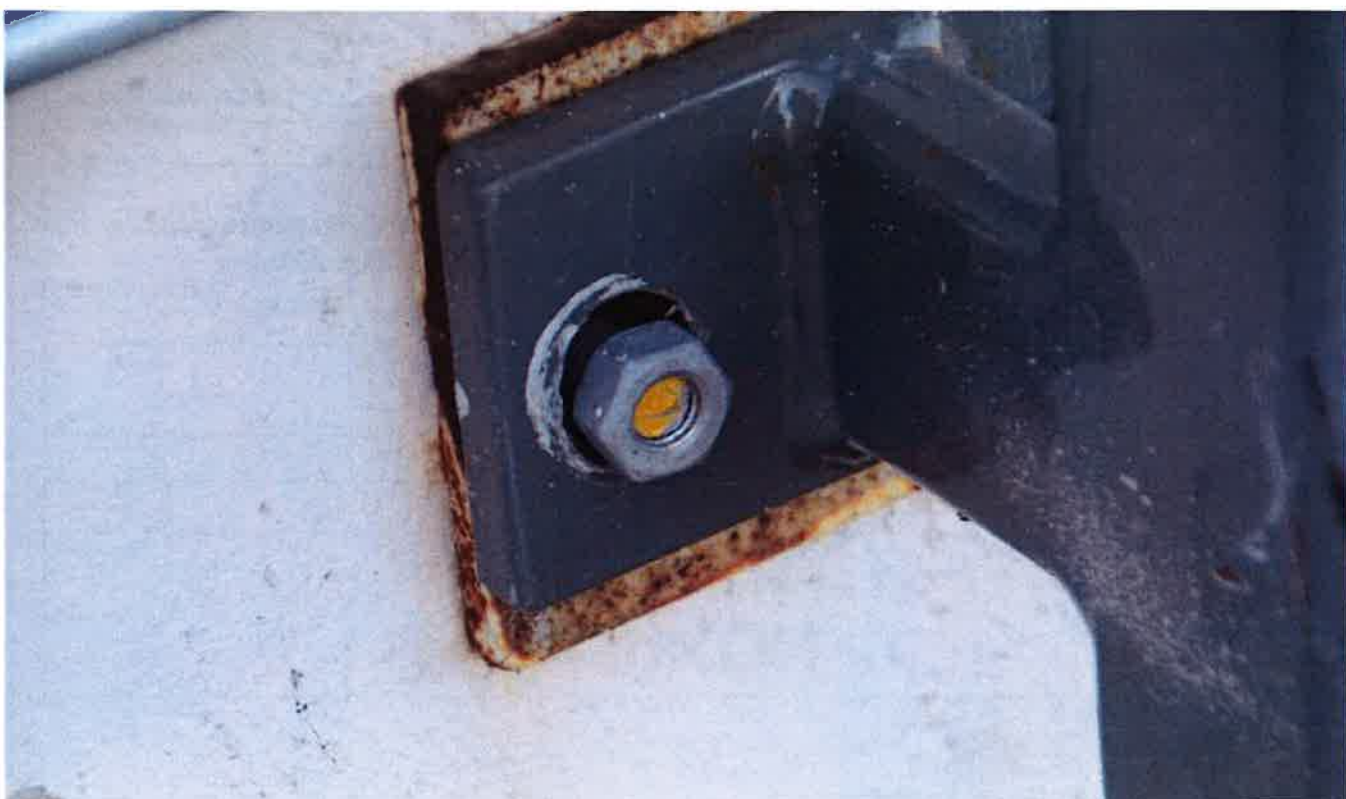
Fot. 59. Śruba mocująca balustradę nie dokręcona, brak podkładki, korozja blachy podkładowej.

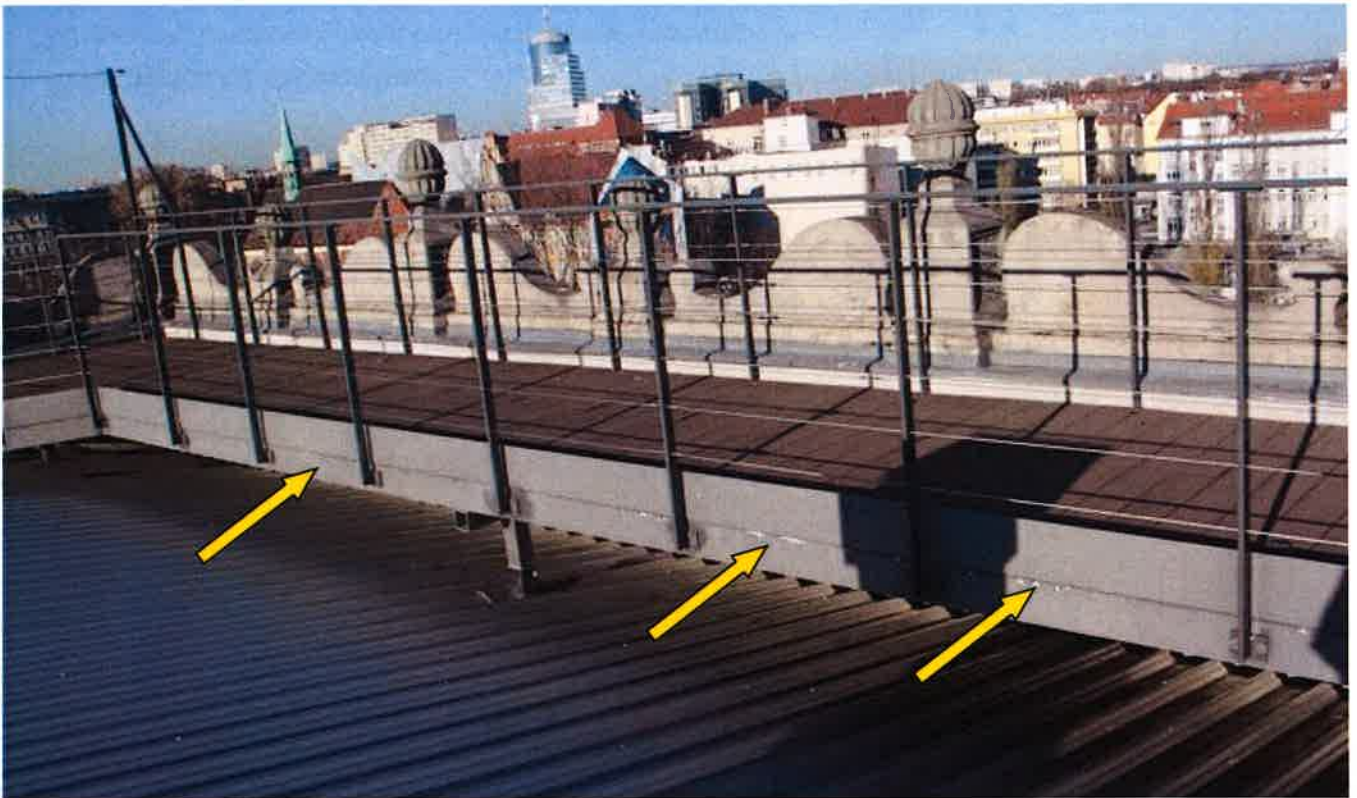
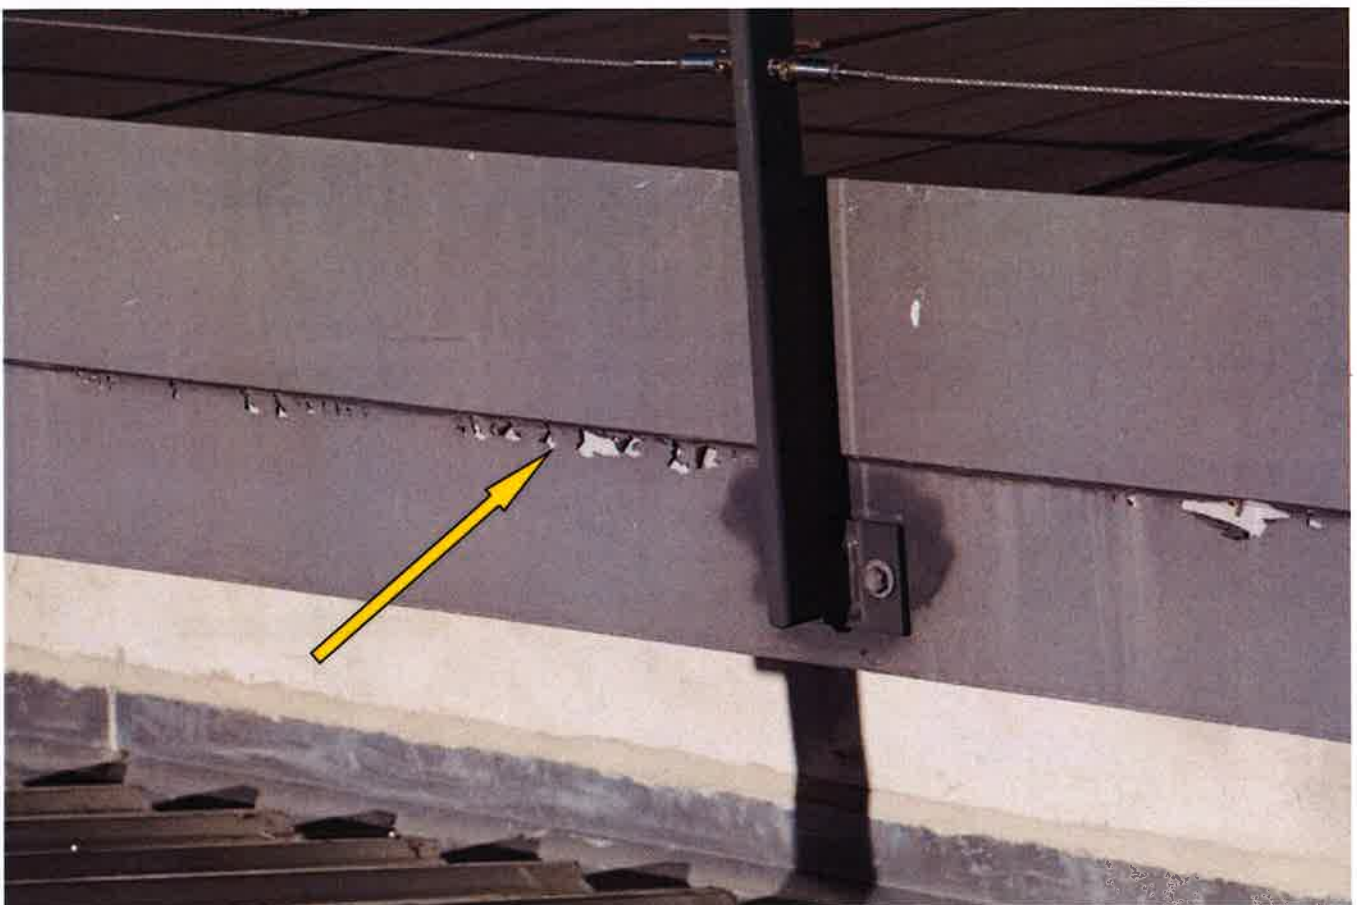
Fot. 60, 61. Konstrukcja pomostu- tarasu- farba odpaja sie od powierzchni malowanej.

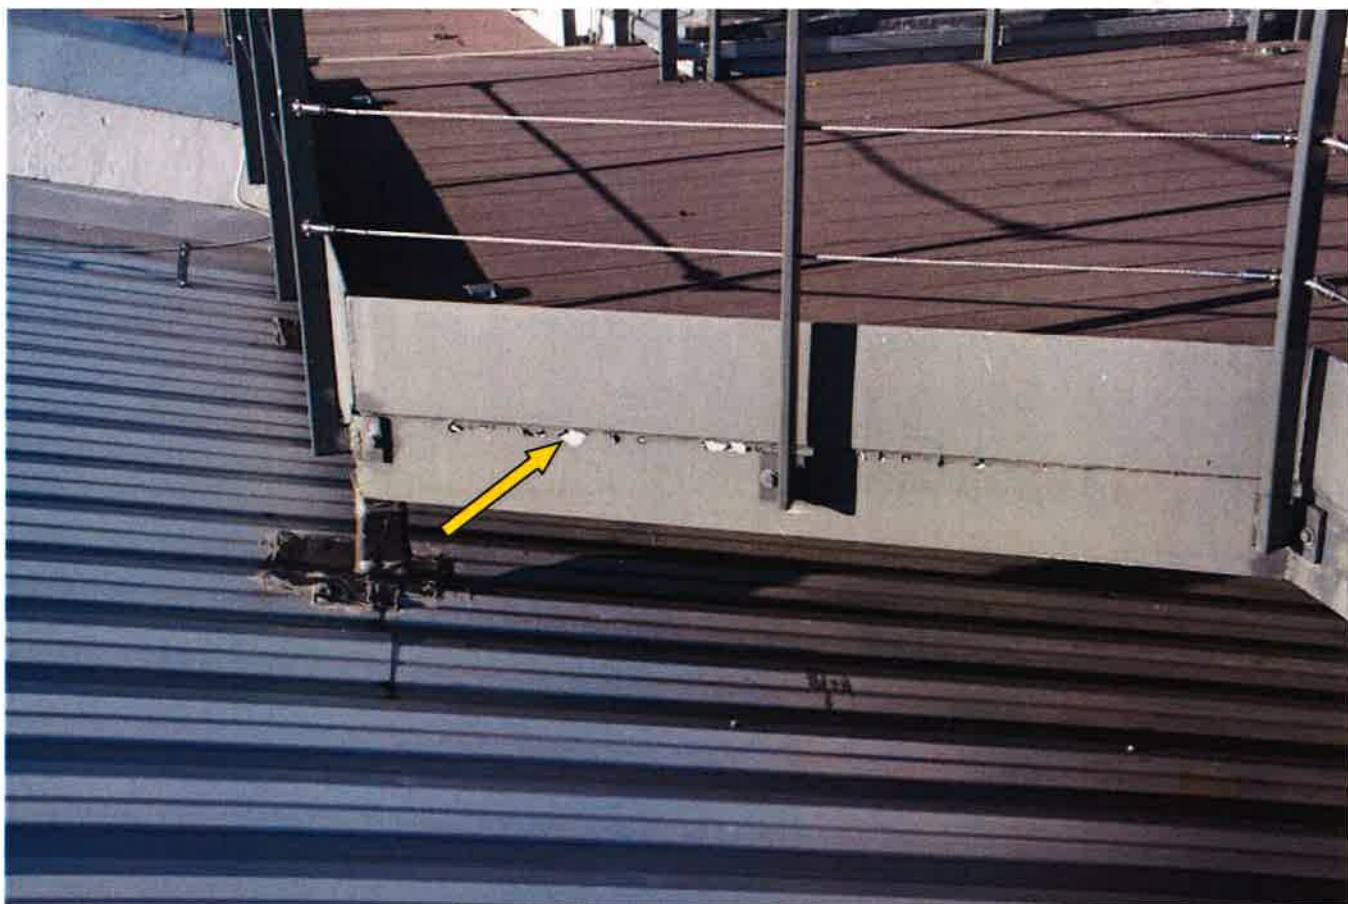
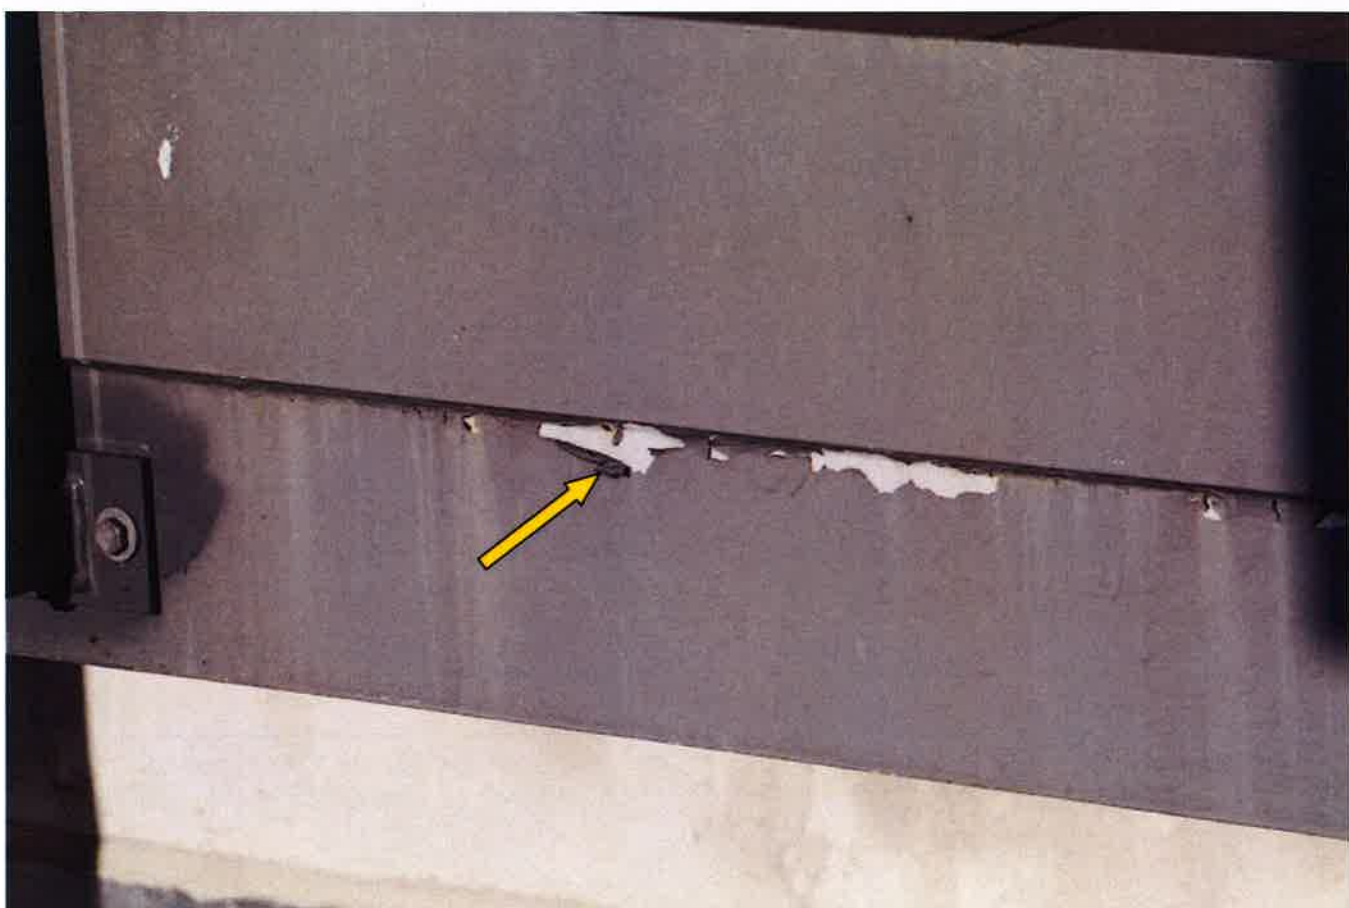
Fot. 62, 63 . Odspajana farba z konstrukcji pomostu.

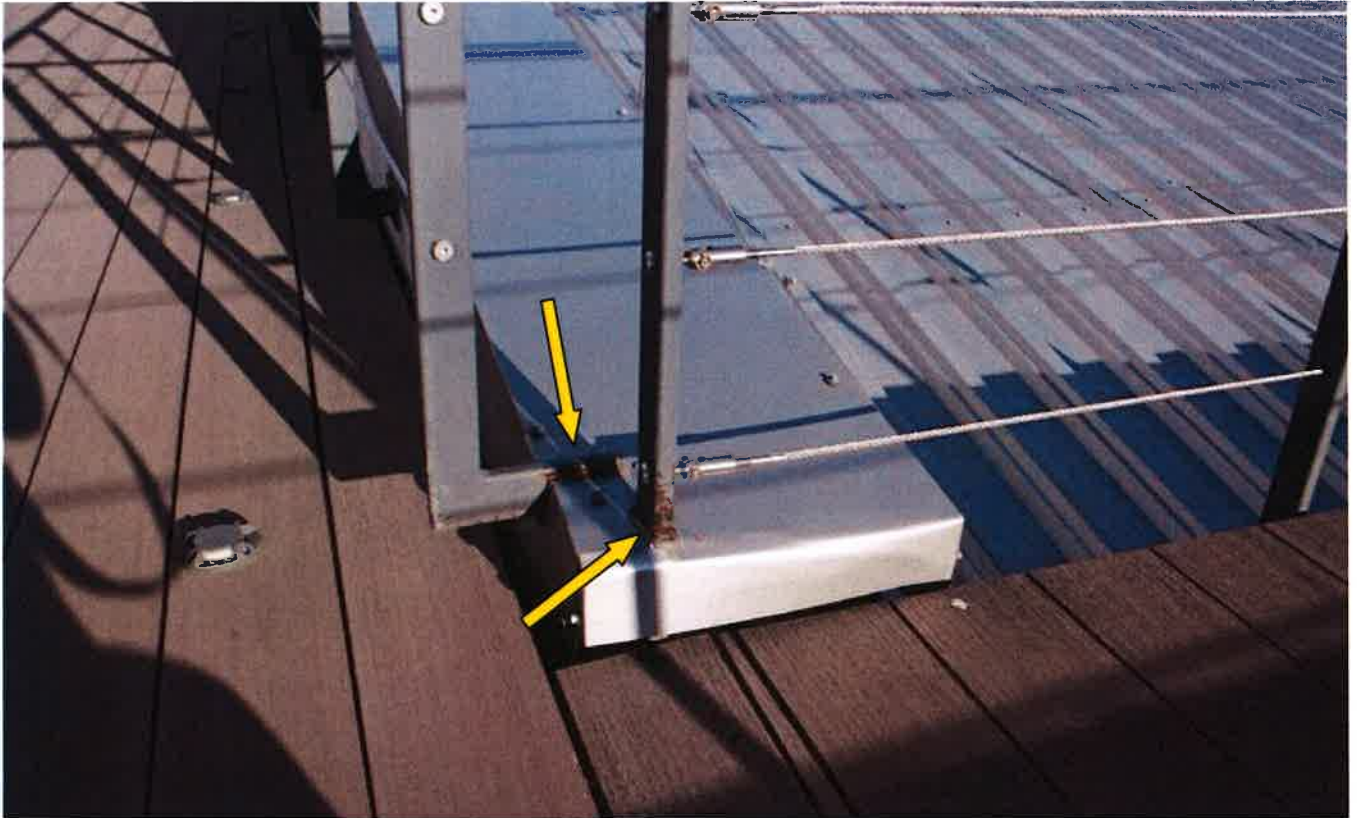
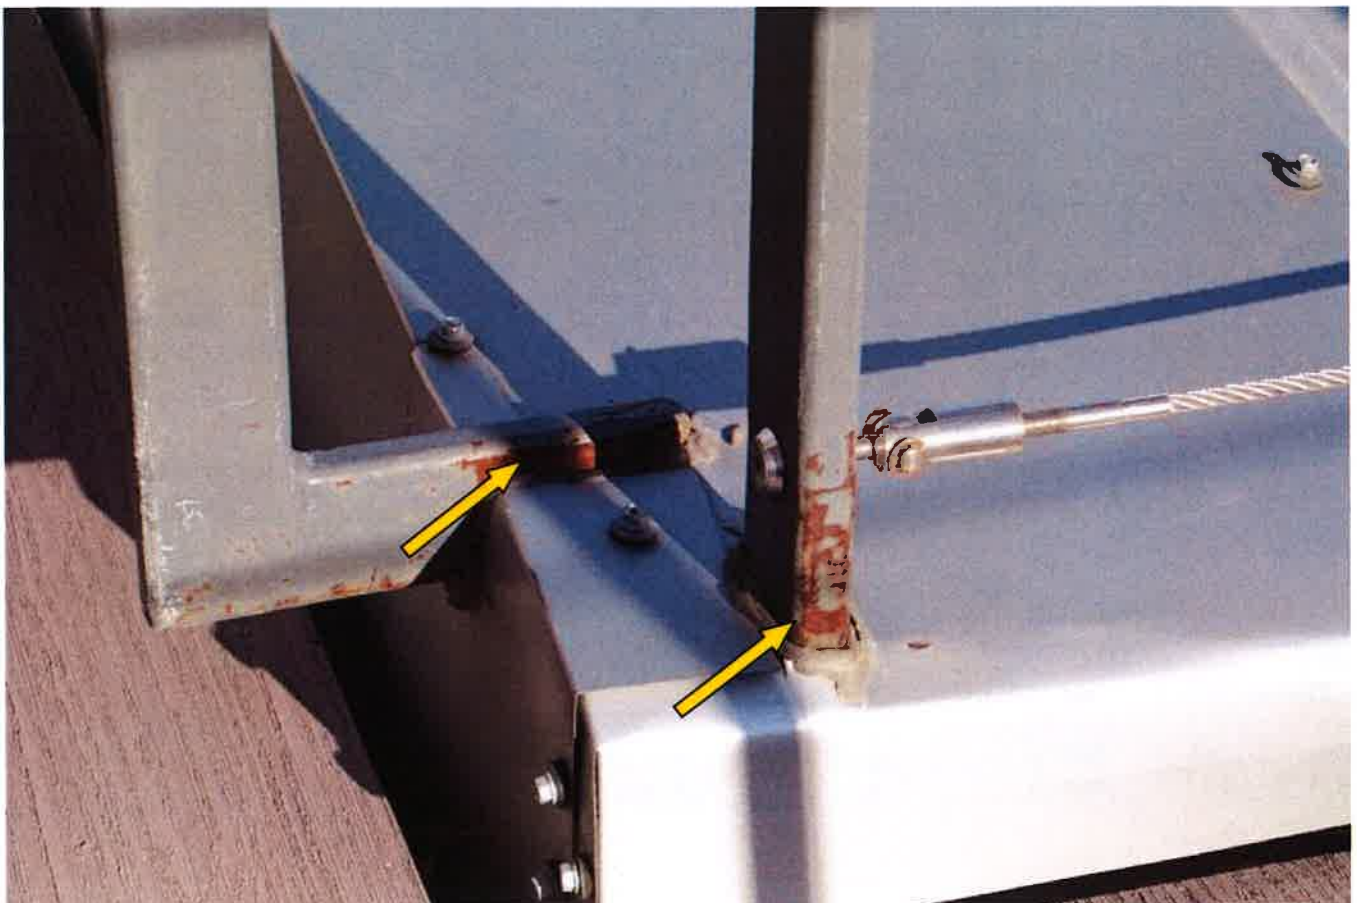
Fot. 64, 65. Balustrada na pomoście. Korozja stali słupków

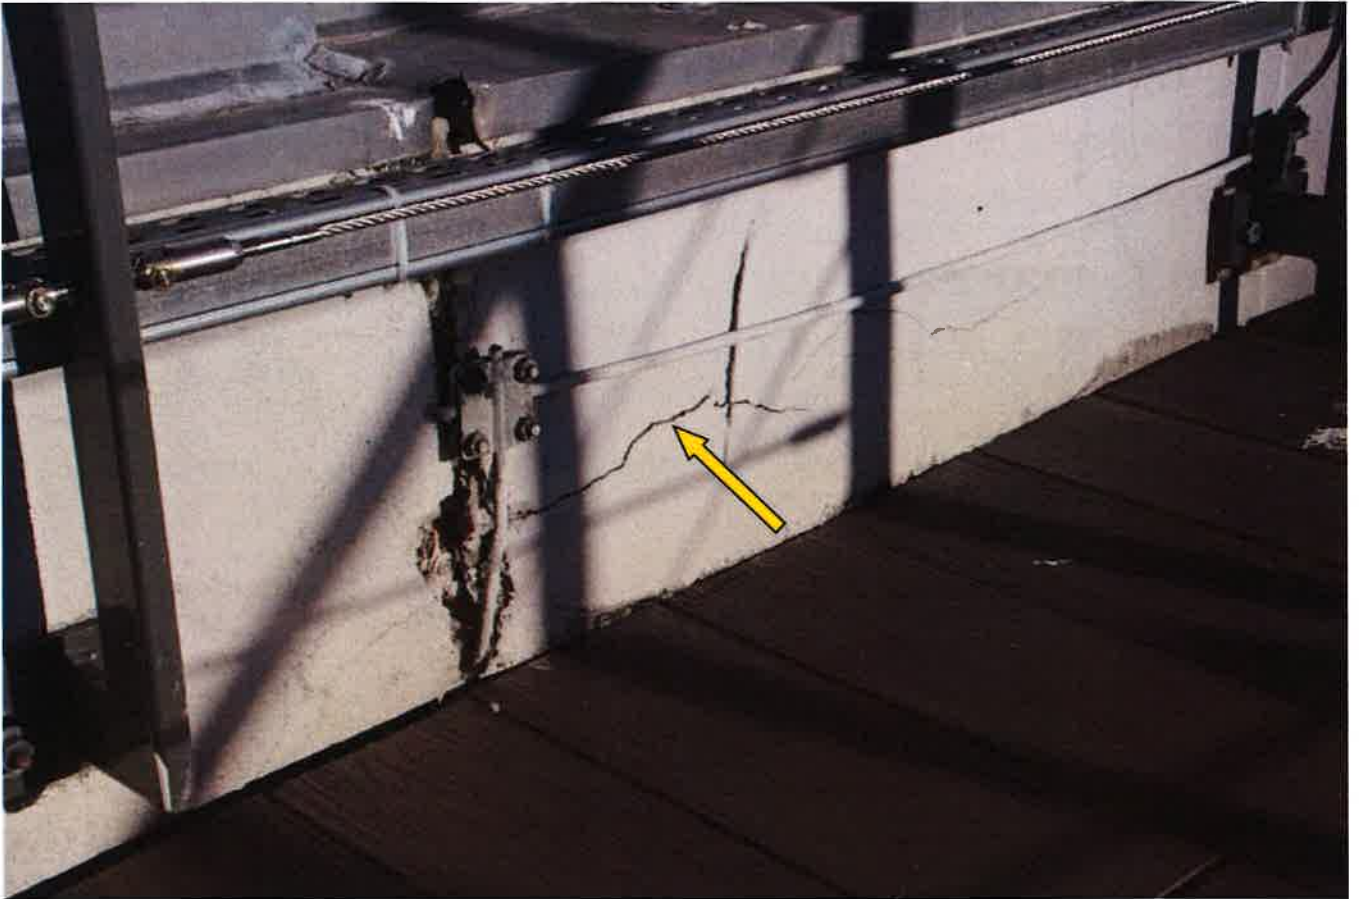
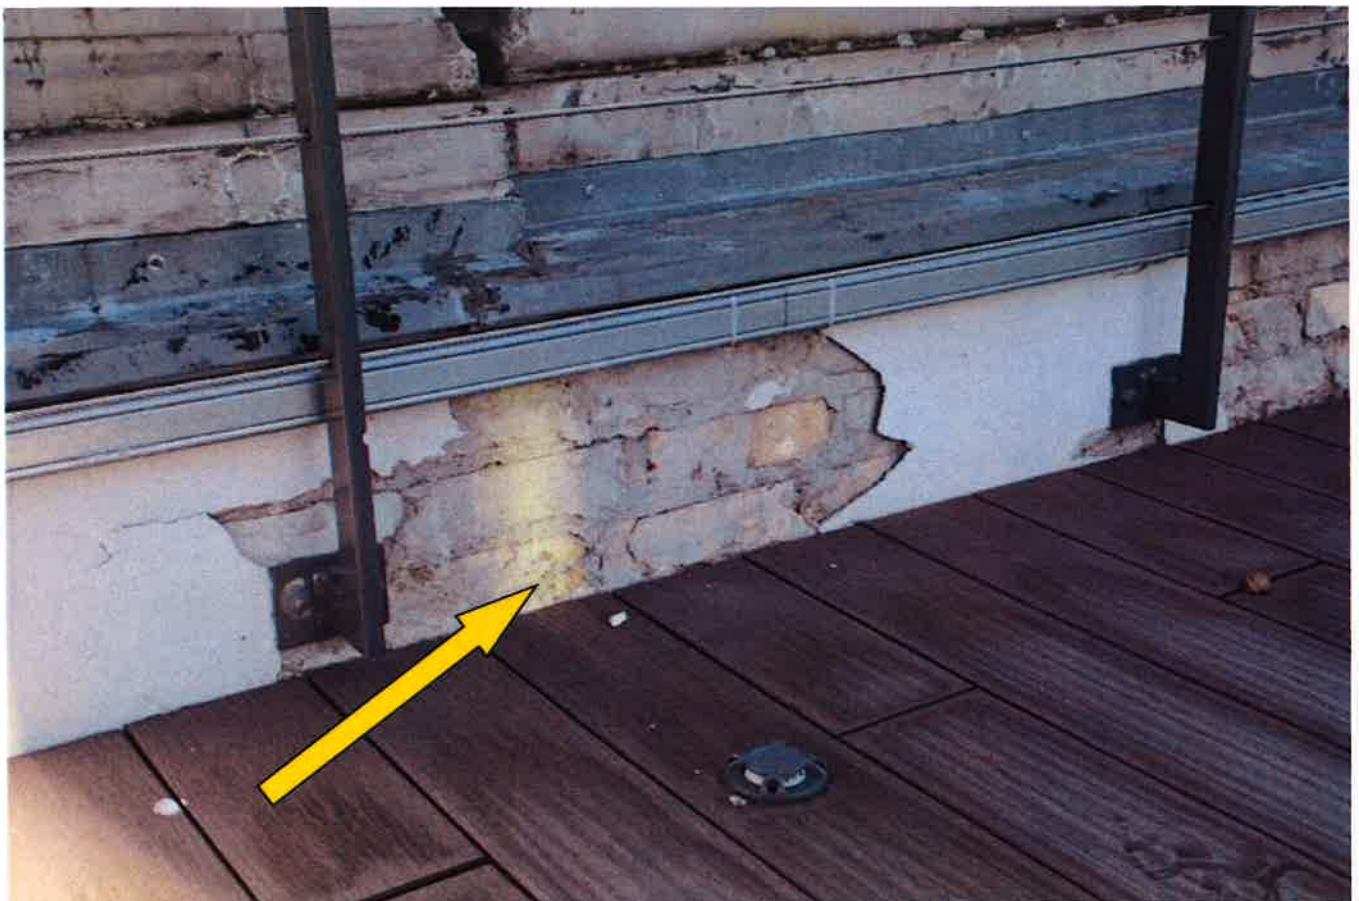
Fot. 66, 67. Uszkodzenia tynku attyki wokół tarasu.

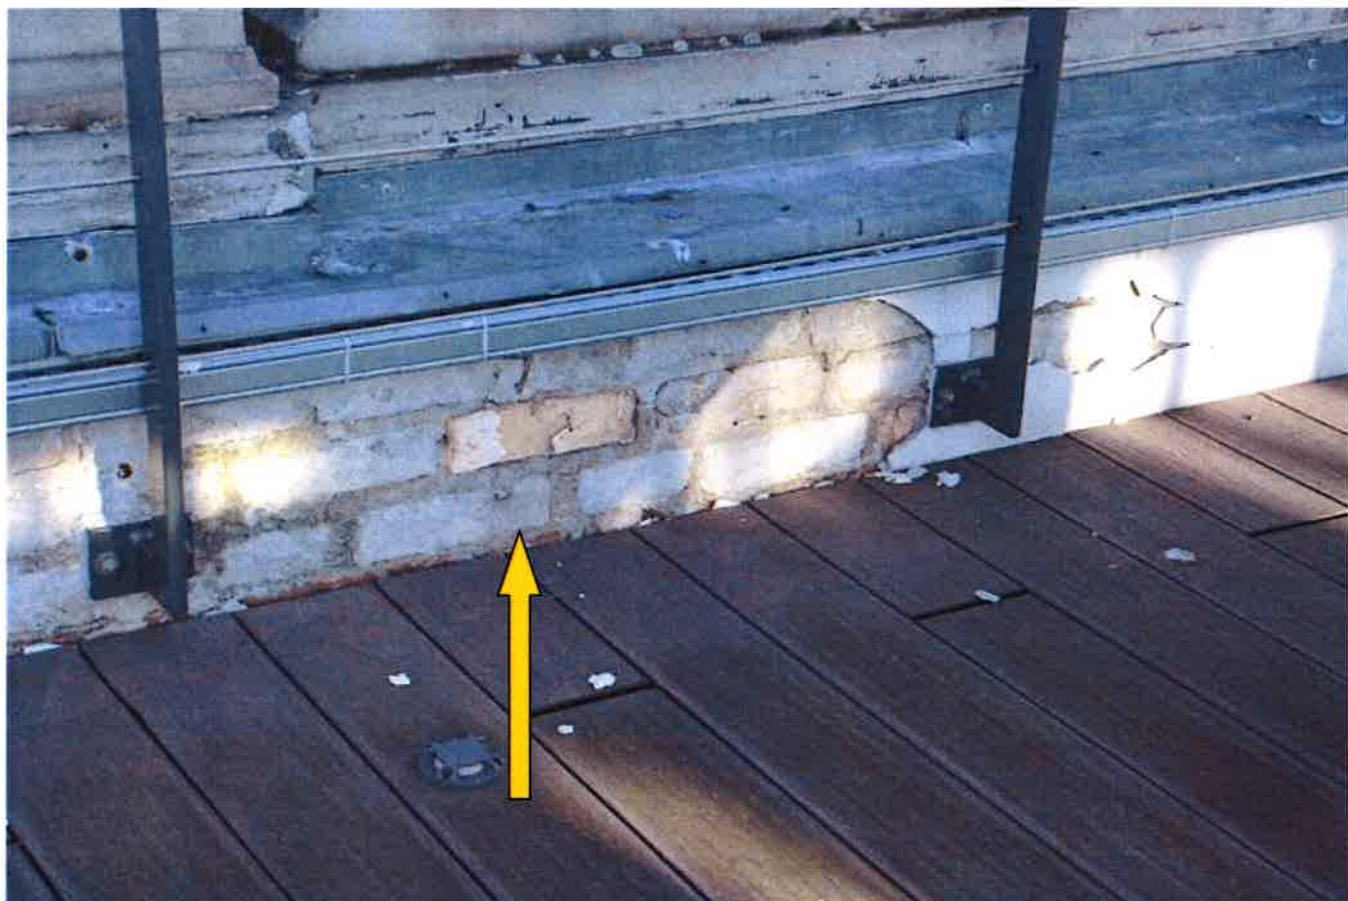
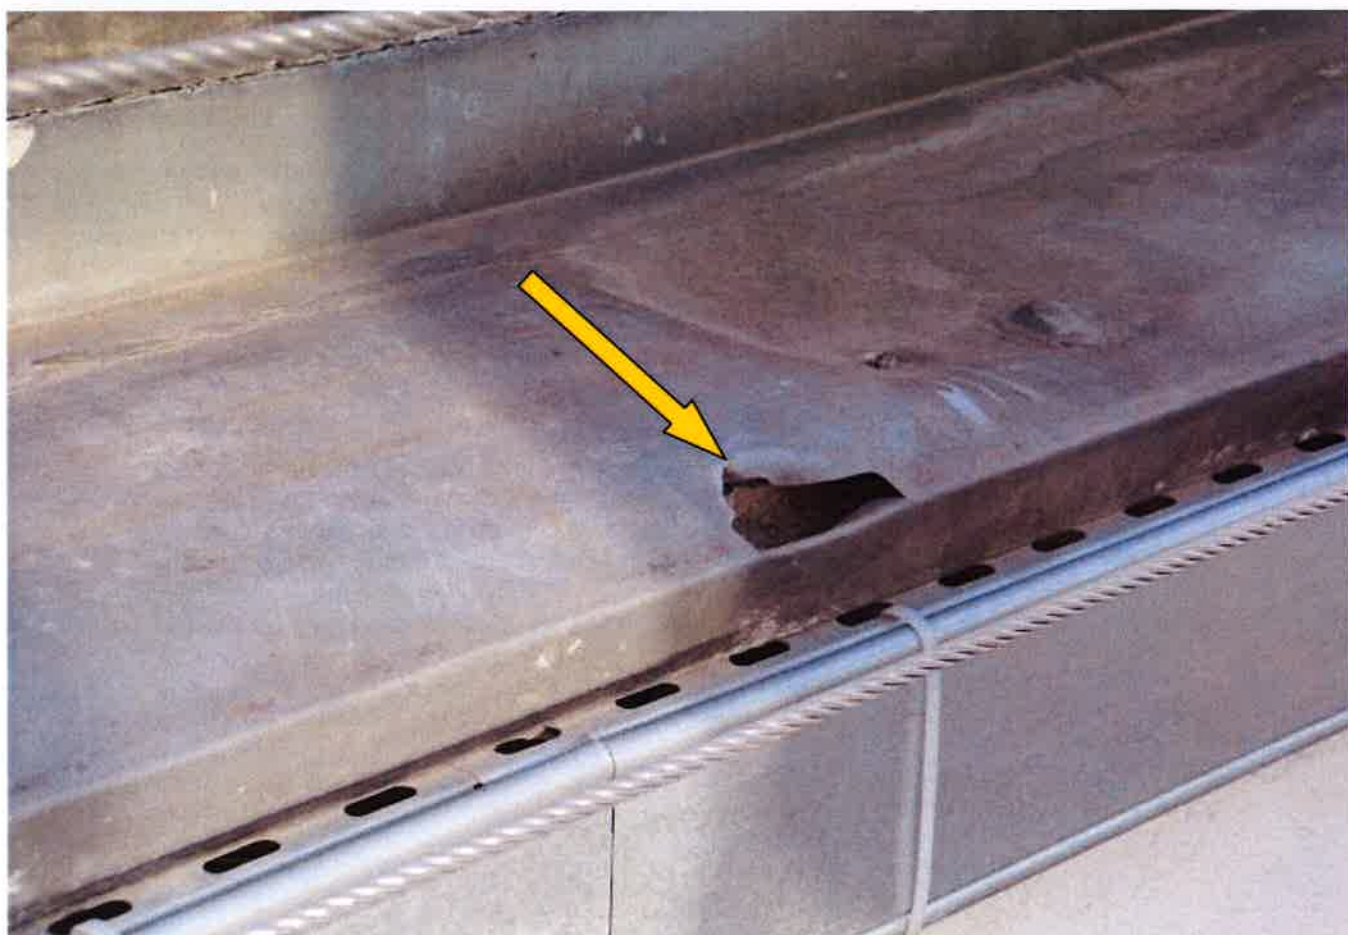
Fot. 68, 69. Uszkodzenia tynku attyki wokół tarasu. Uszkodzenia blacharki.

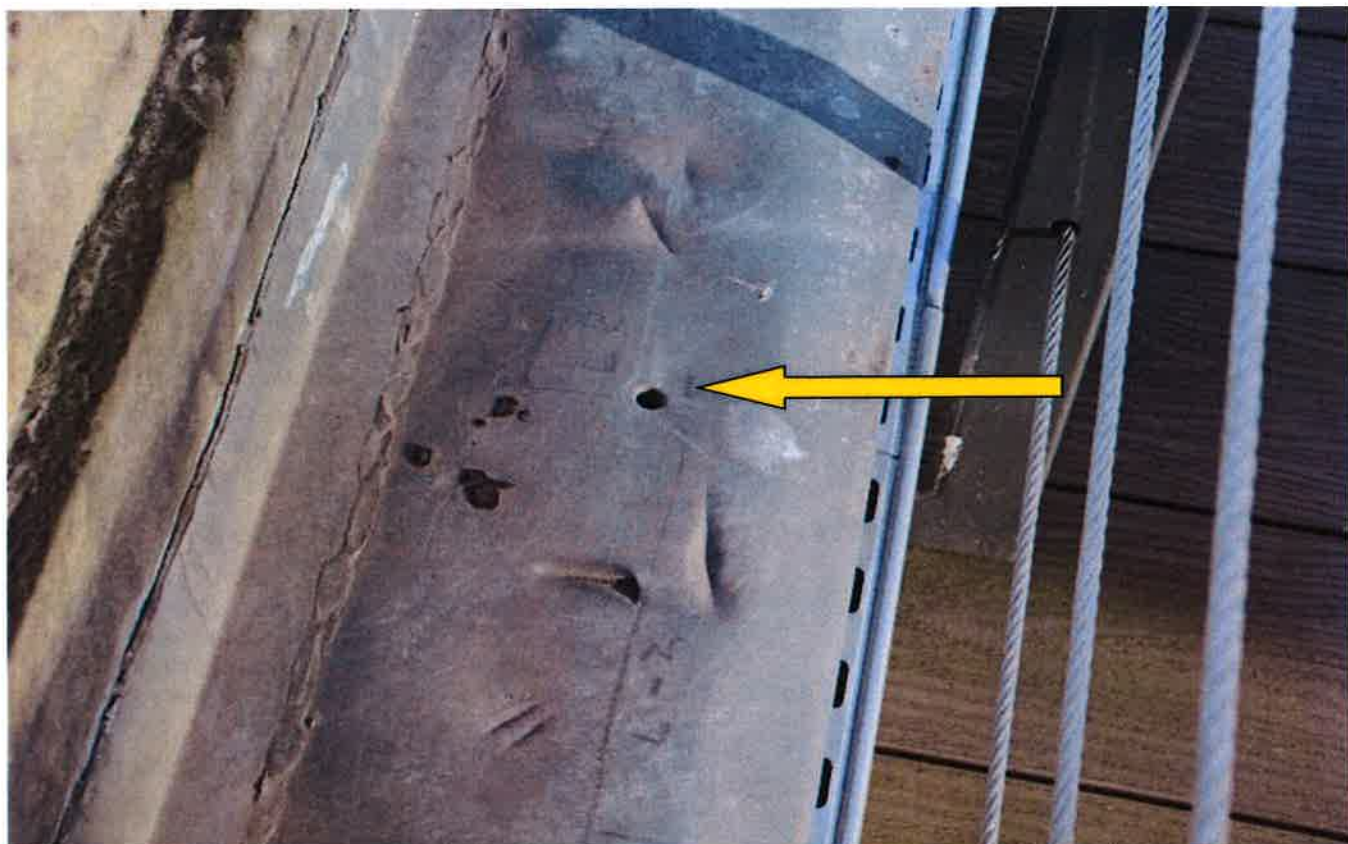
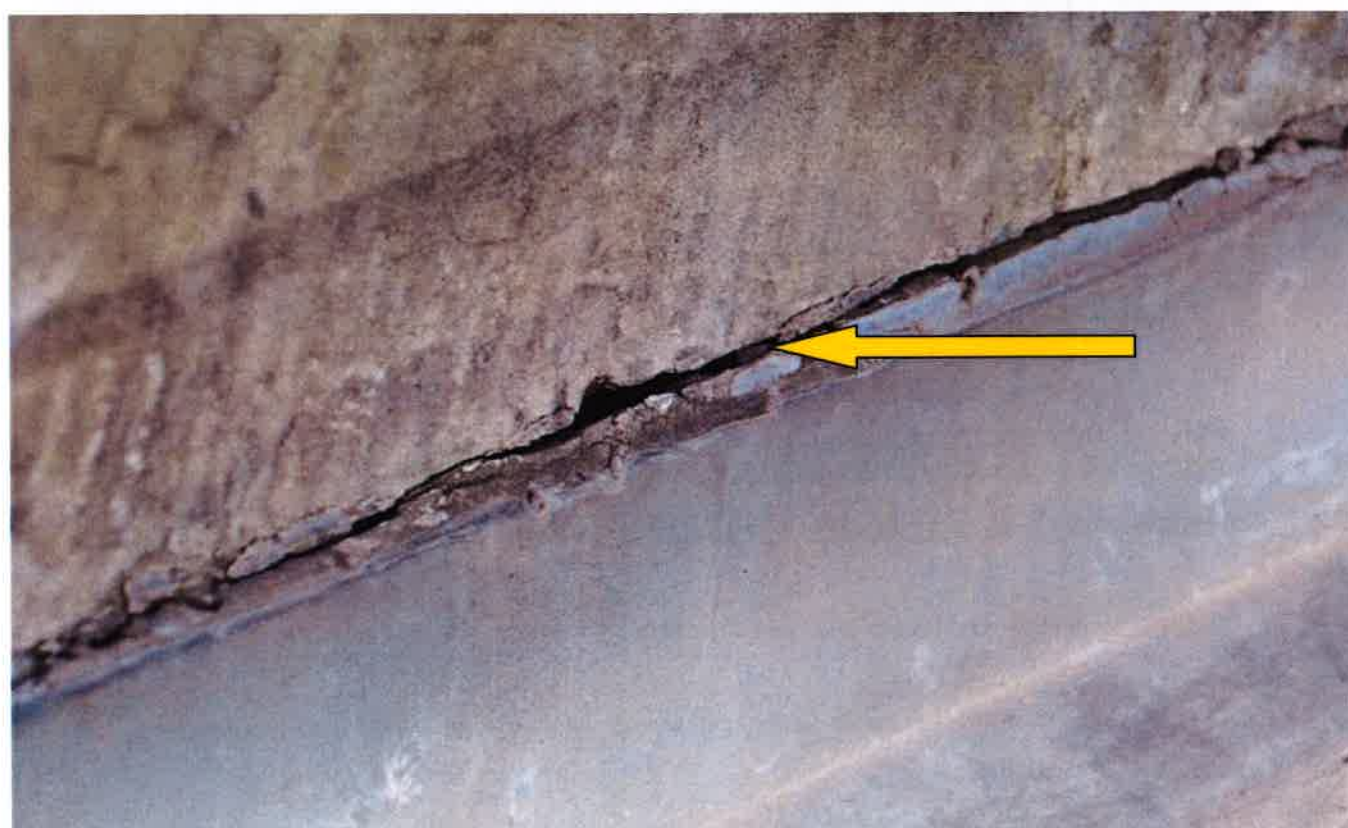
Fot. 70, 71. Uszkodzenia attyki wokół tarasu. Uszkodzenia blacharki.

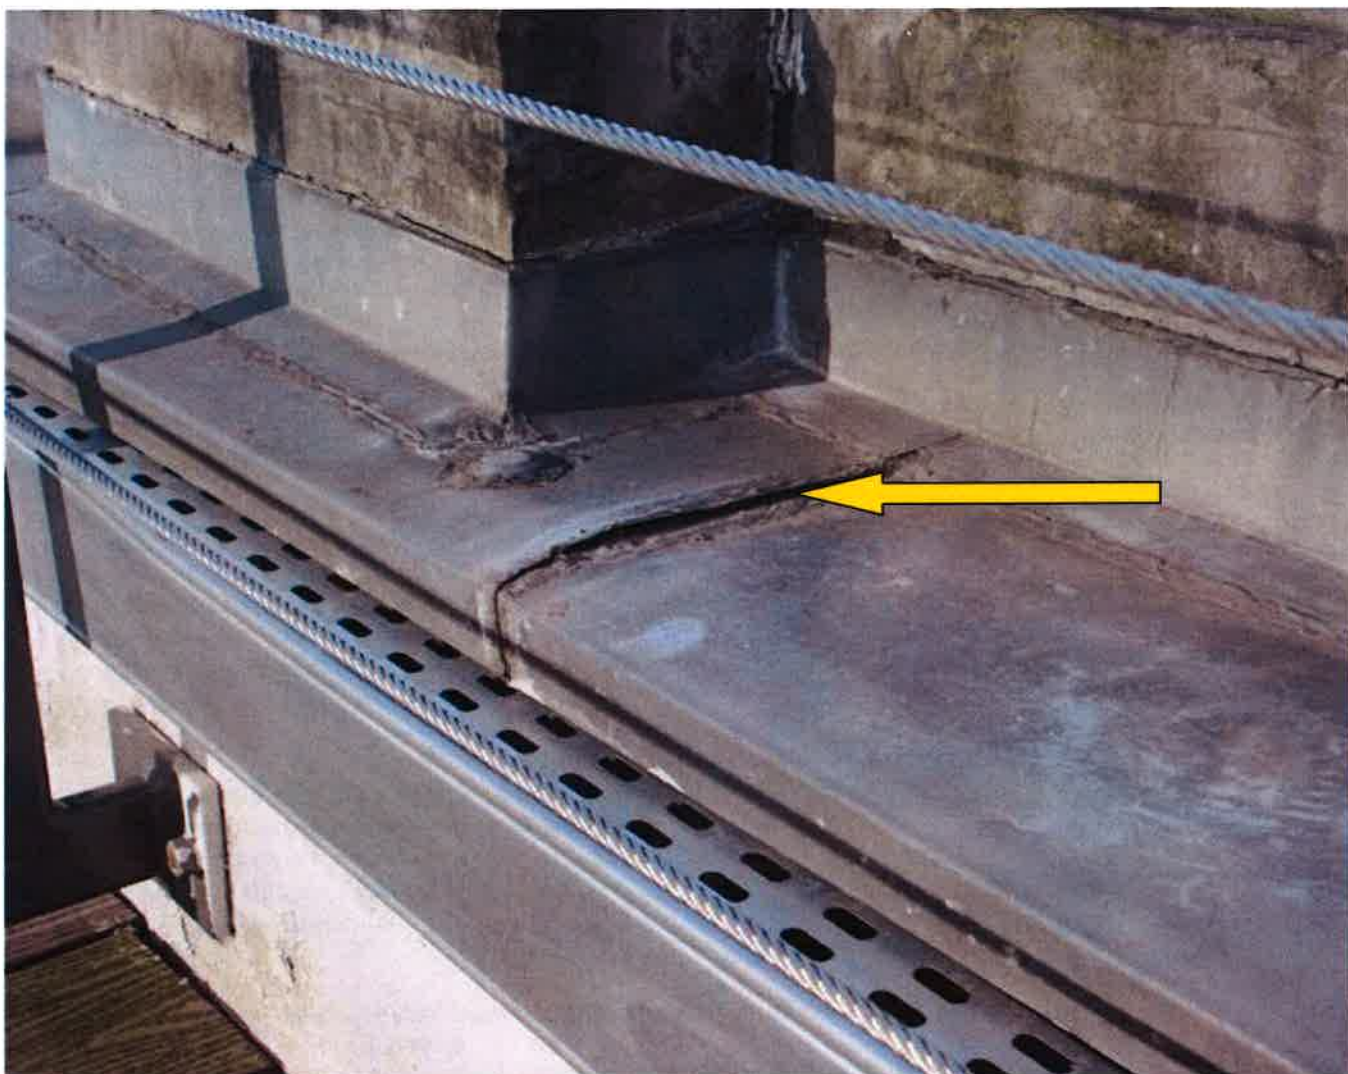
Fot. 72. Uszkodzenia attyki wokół tarasu. Uszkodzenia blacharki.

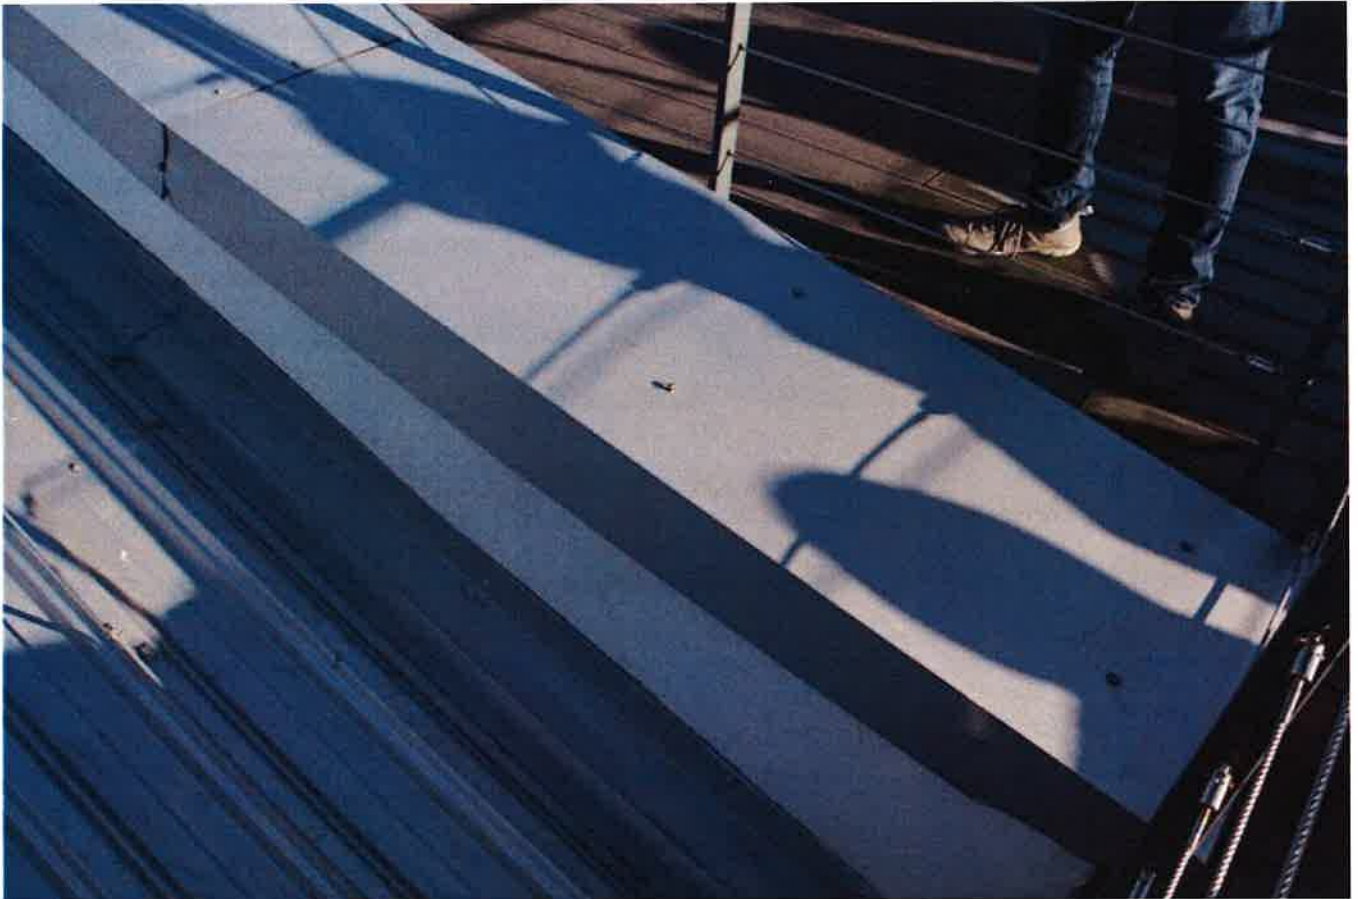
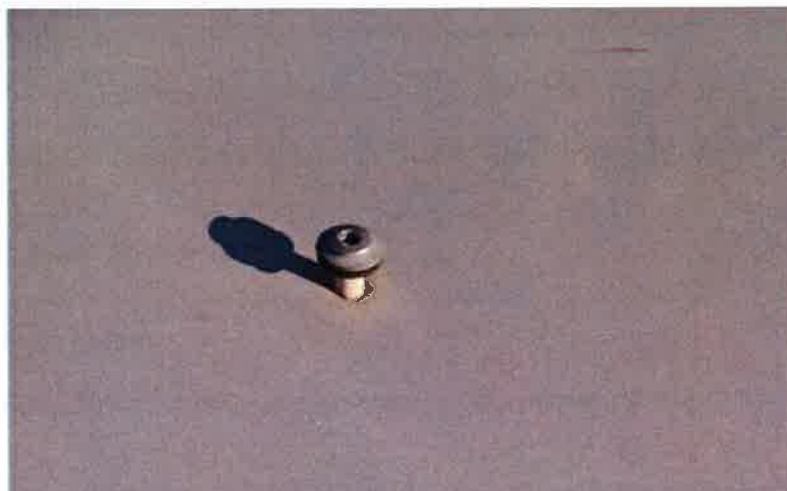
Fot. 73. Obróbki blacharskie na Tarsie. Uszkodzone śruby kotwiące blachy na murkach . Uszkodzenia są skutkiem zbyt rzadkiego osadzenia śrub i luzowanie przez porywy wiatru.
