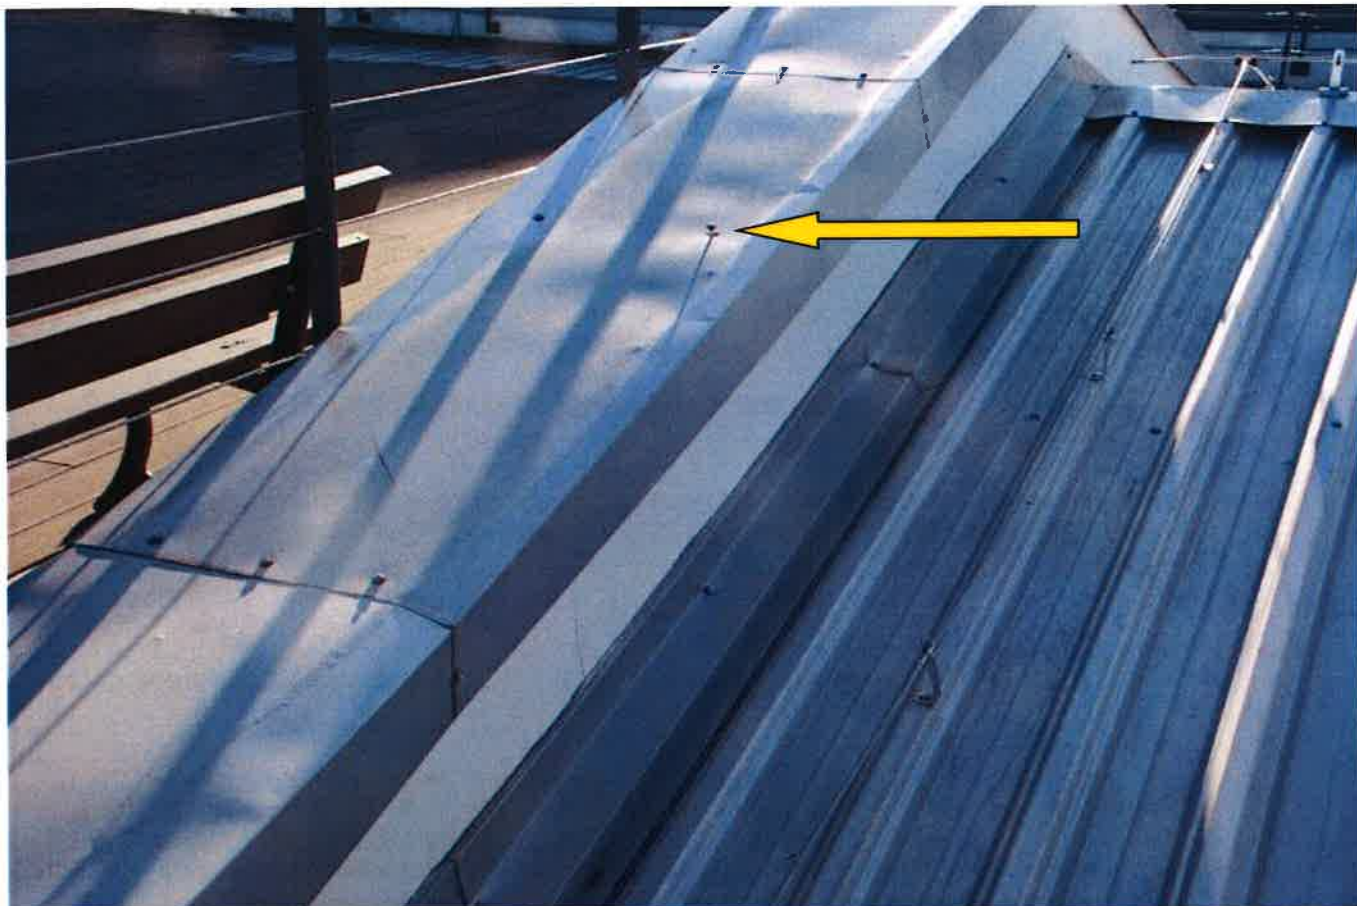
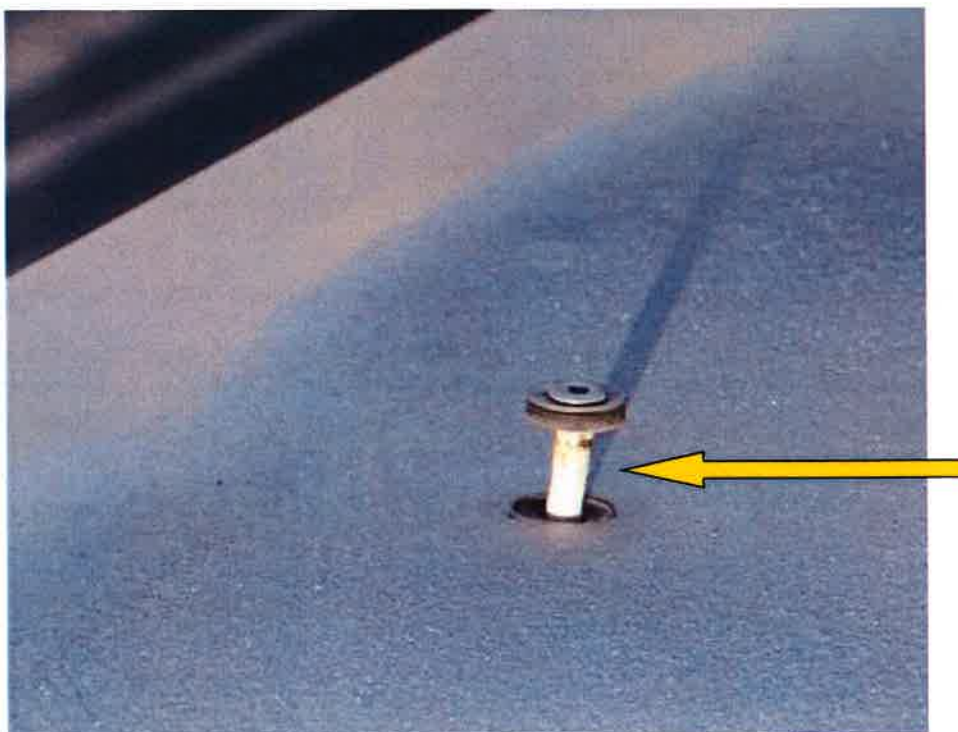
Fot. 74– 75. Zbyt rzadkie kotwienie blach do podłoża. Porywy wiatru luzują kolki osadzone w podłożu. Blachy mocno zdeformowane.

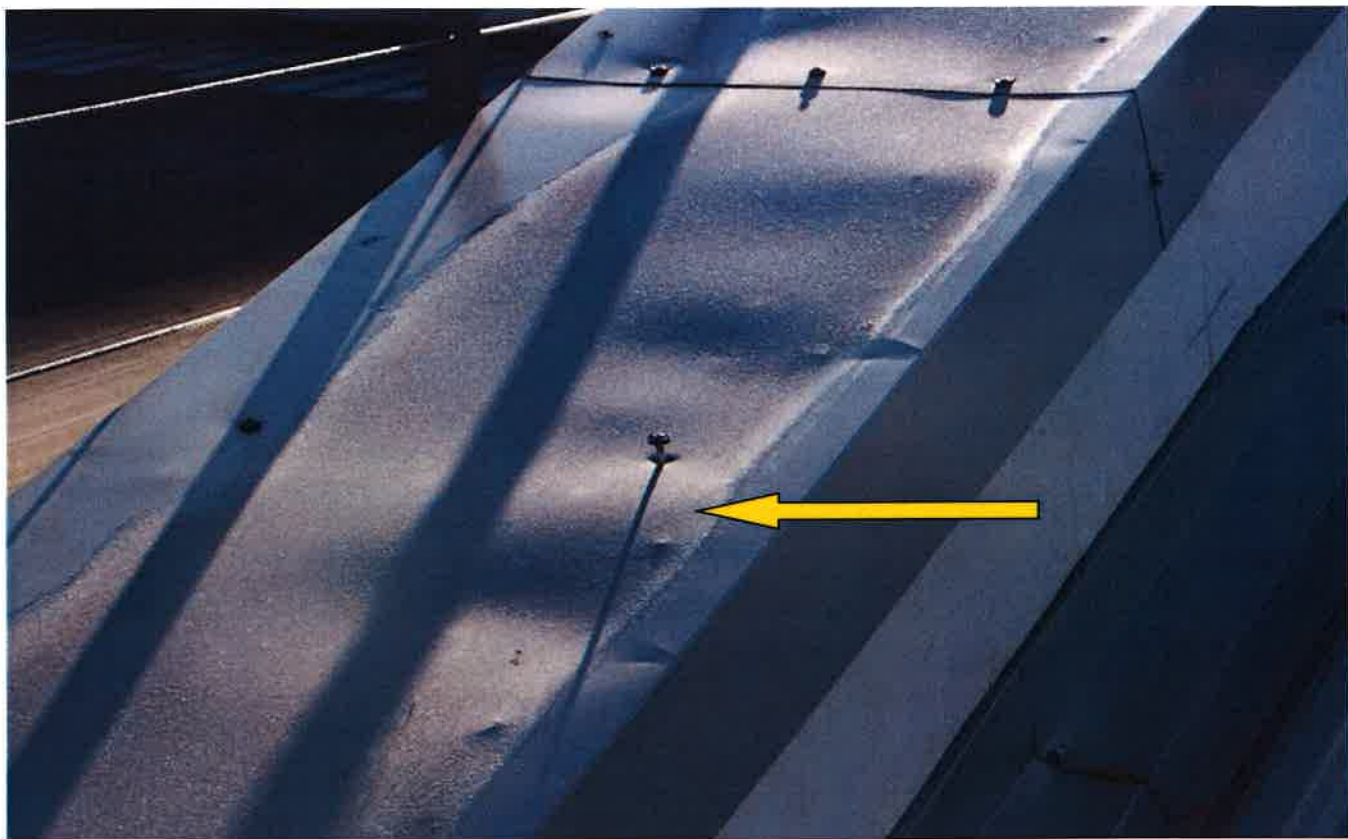
Fot. 76. Jak na fot. Poprzedniej.

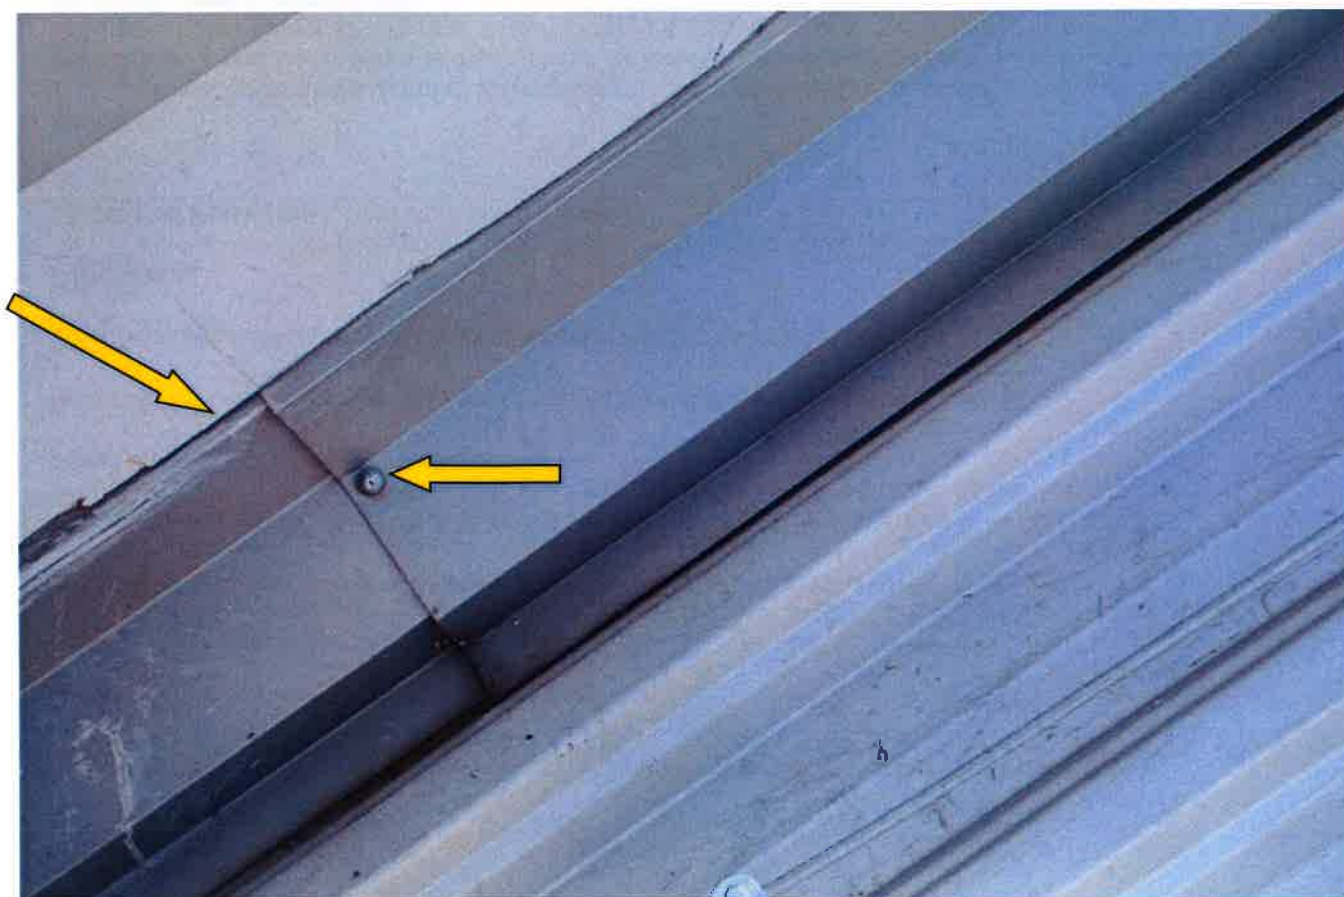
Fot. 77. Zbyt rzadkie osadzenie kołków mocujących blachę opierzenia (kołki tylko na końcach blachy). Nie uszczelniona wcięcie w tynku ściany.

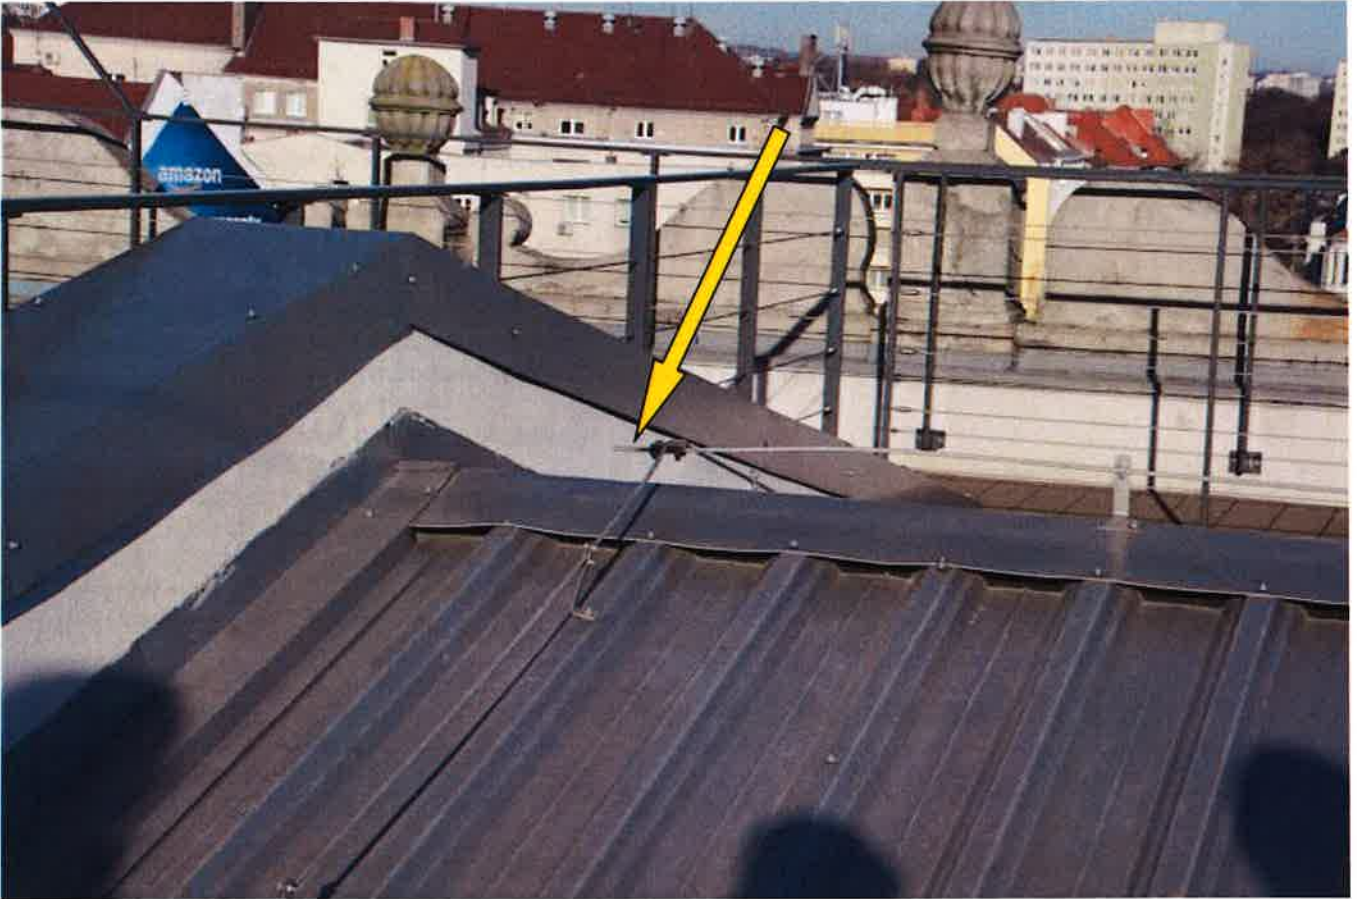
Fot. 78. Instalacja odgromowa za krótka, bez zamontowania na blasze obróbki ściany atykowej.

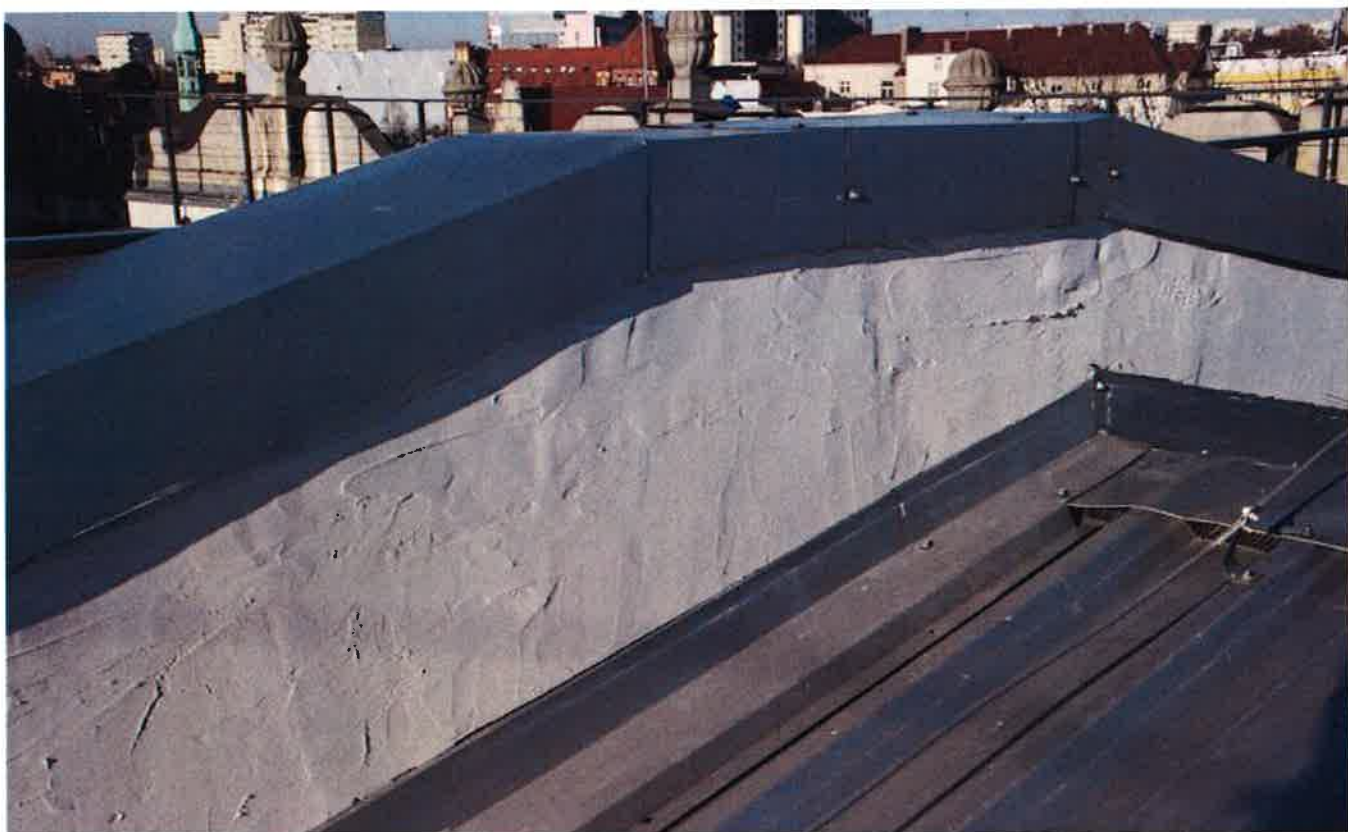
Fot. 79. Tynk na ścianie attykowej zadaszzenia nad salą Bogusława. Nierówności tynku nie do przyjęcia. Zbyt rzadkie mocowanie blachy na murze.

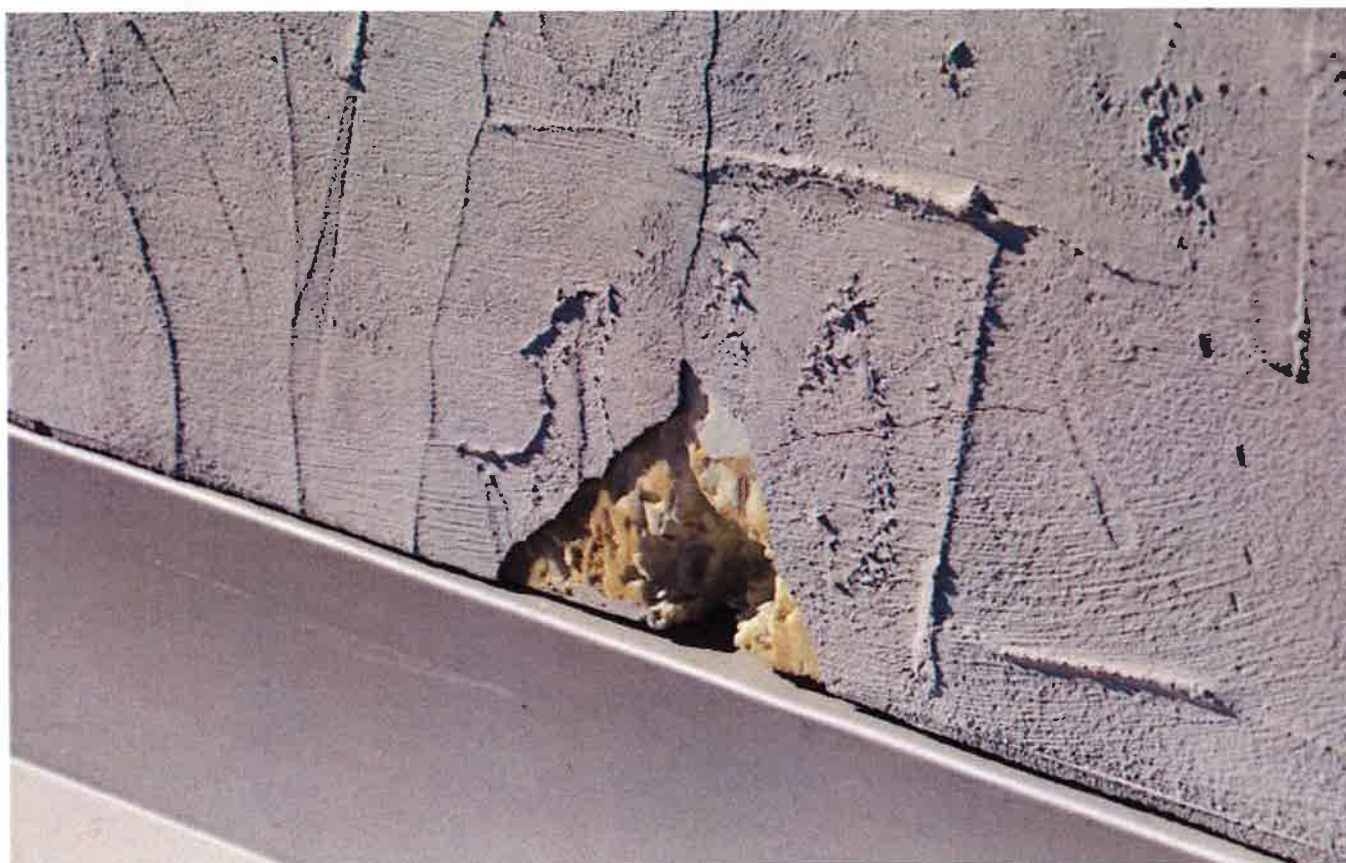
Fot. 80. Tynk na ścianie attykowej z dużymi nierównościami. Brak siatki zbrojącej pod warstwą tynku (peknięcia tynku, odpryski spowodowane brakiem siatki).

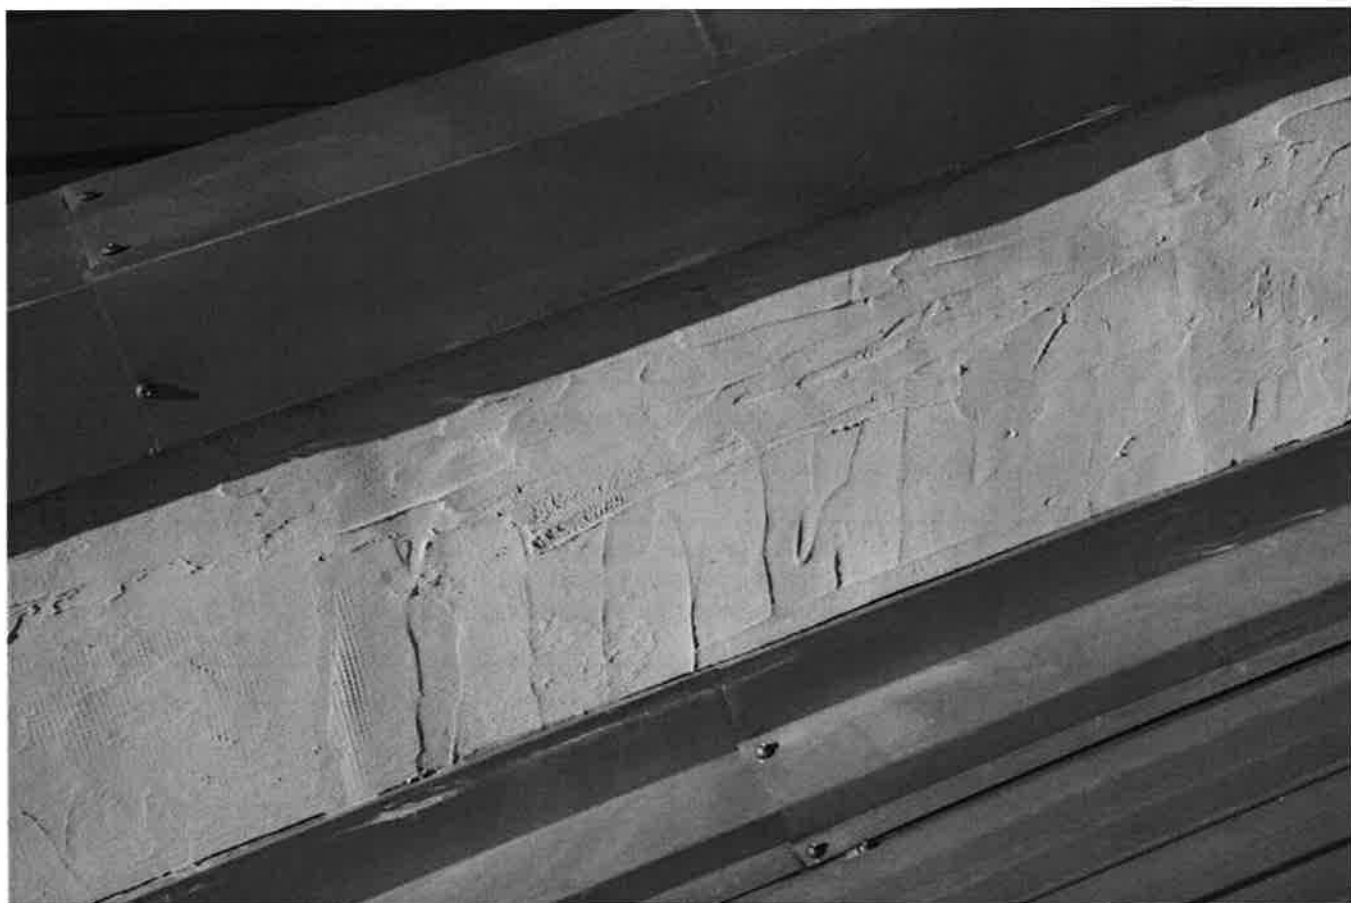
Fot. 81. Nierówności tynku.

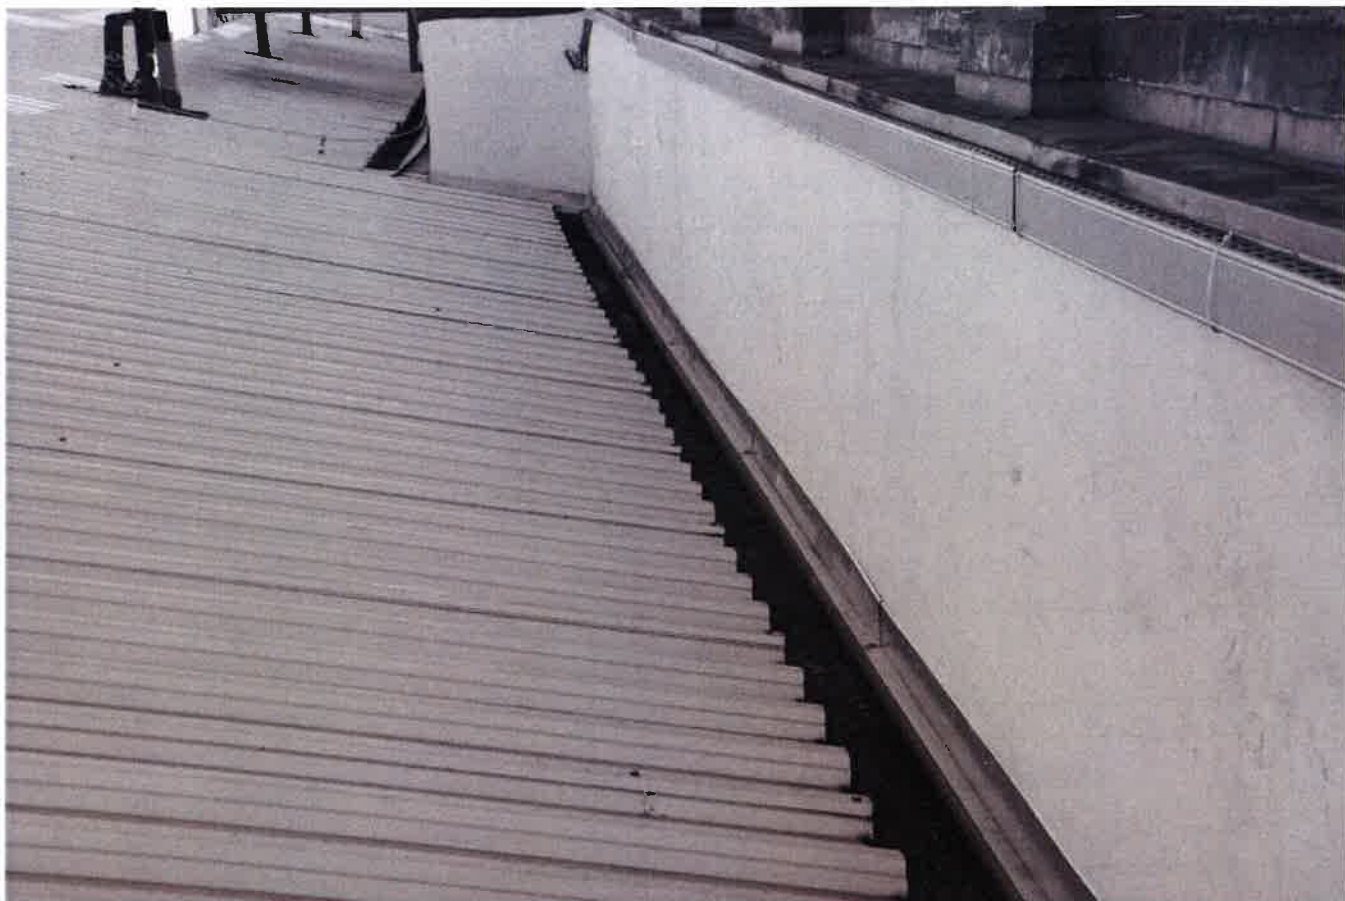
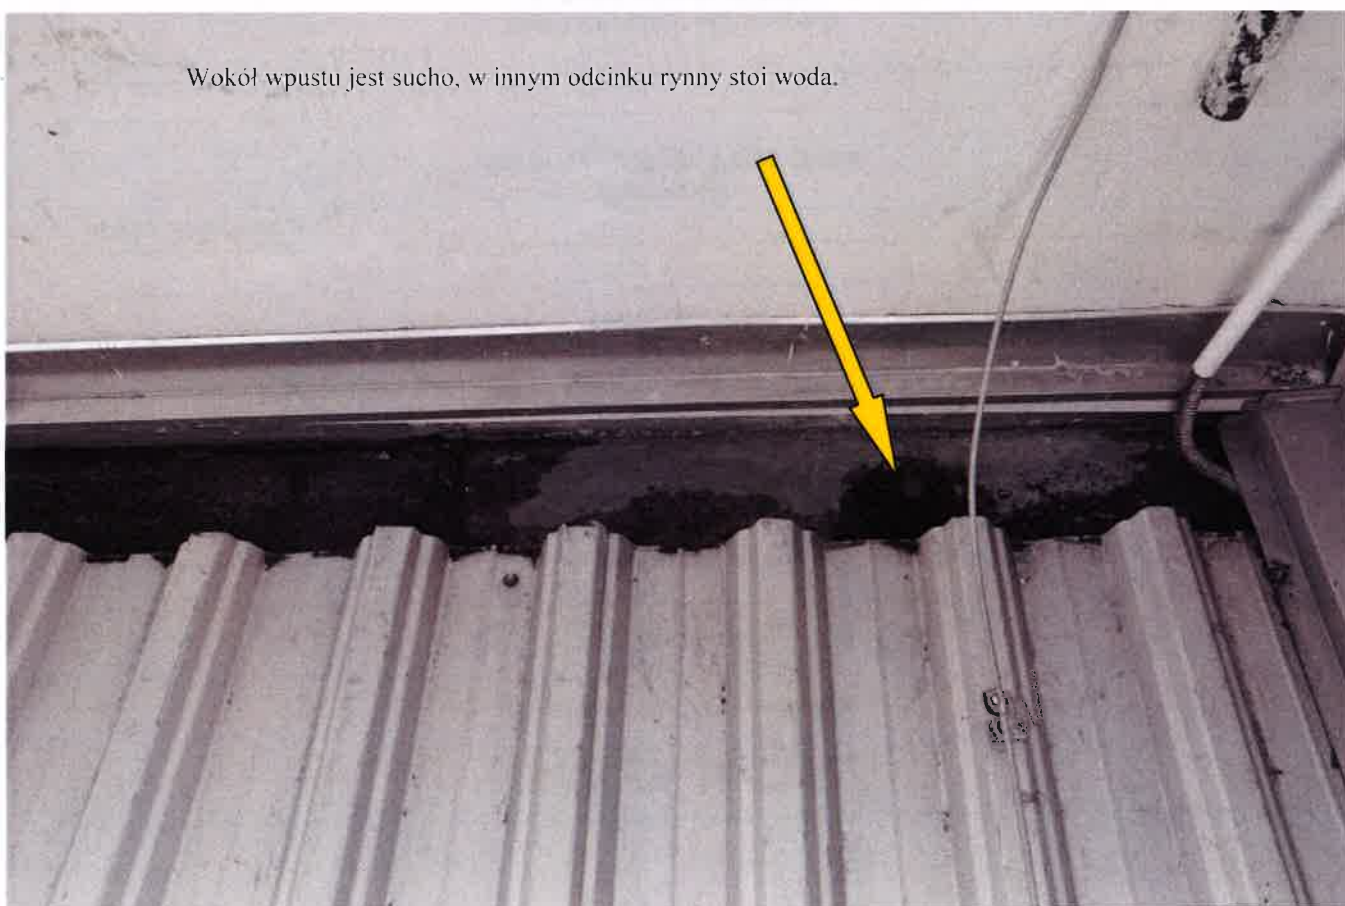
Fot. 82, 83. Pokrycie dachu blachą. Koryto rynnowe nie ma właściwego spadku. Wpust wody znajduje się wyżej od rynny w innym miejscu, przez co woda nie spływa w całości do wpustu.

Wokół wpustu jest sucho, w innym odcinku rynny stoi woda.

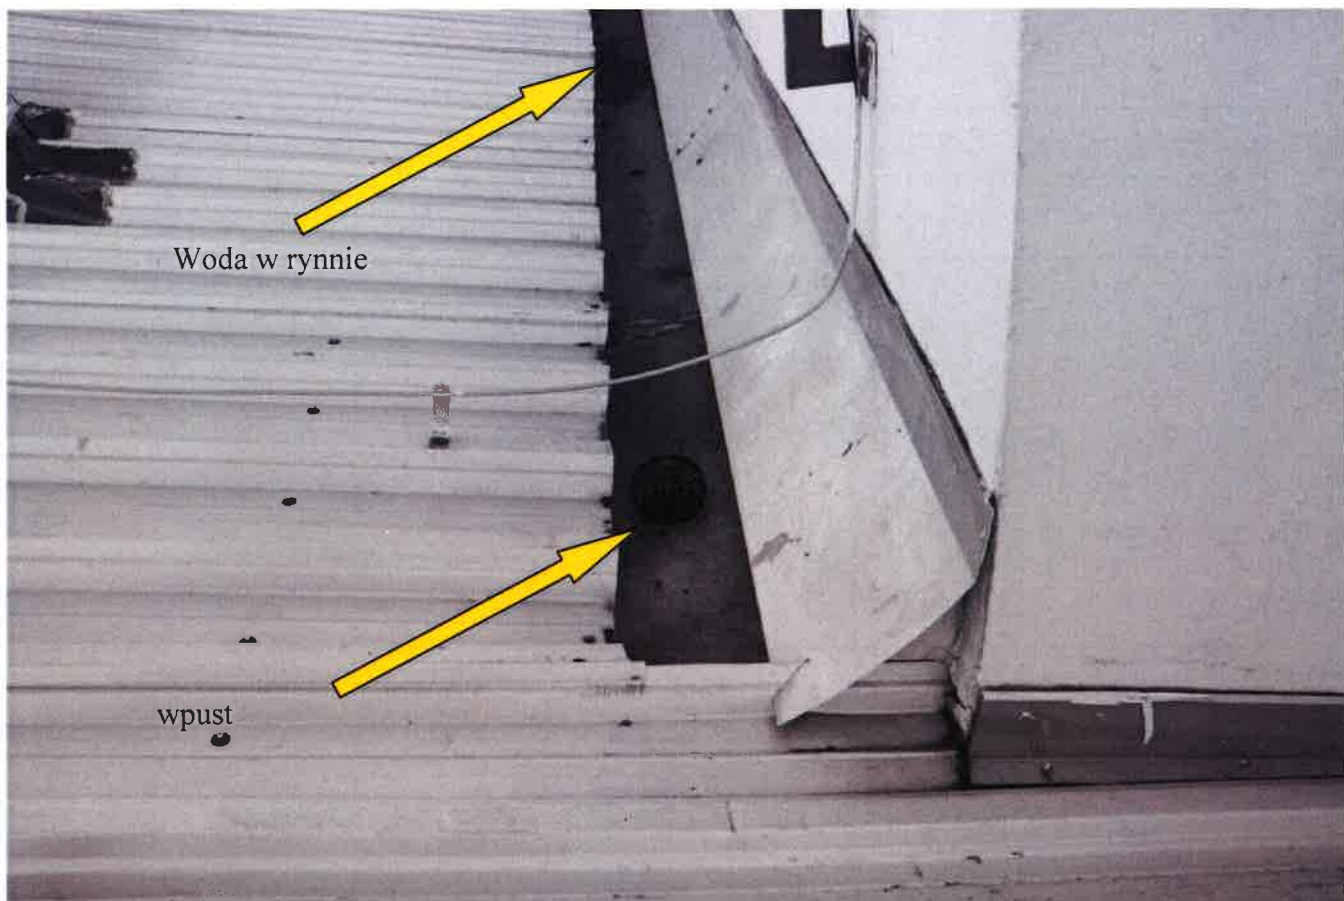
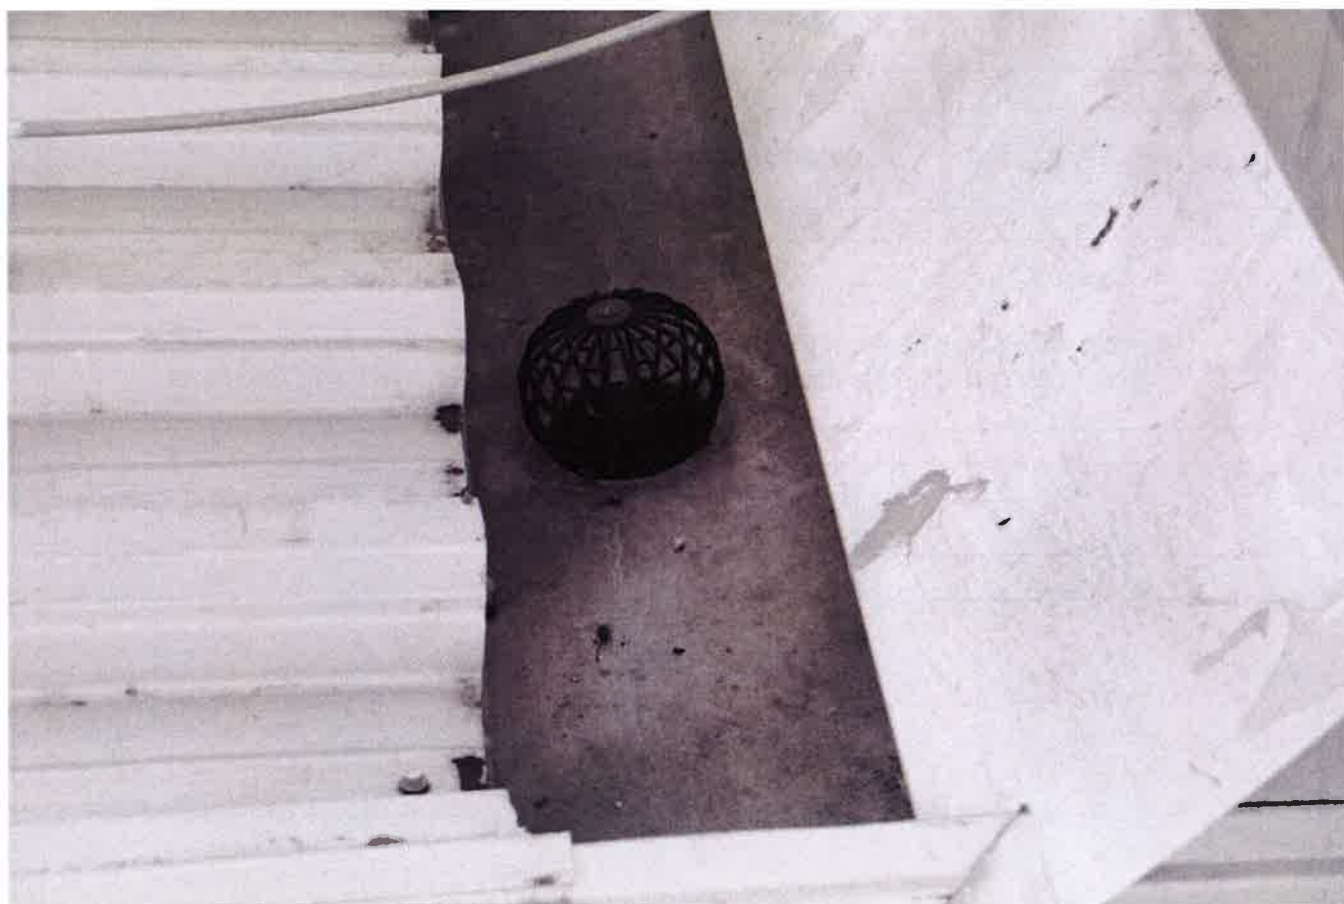
Fot. 84. Wadliwe spadki rynny.

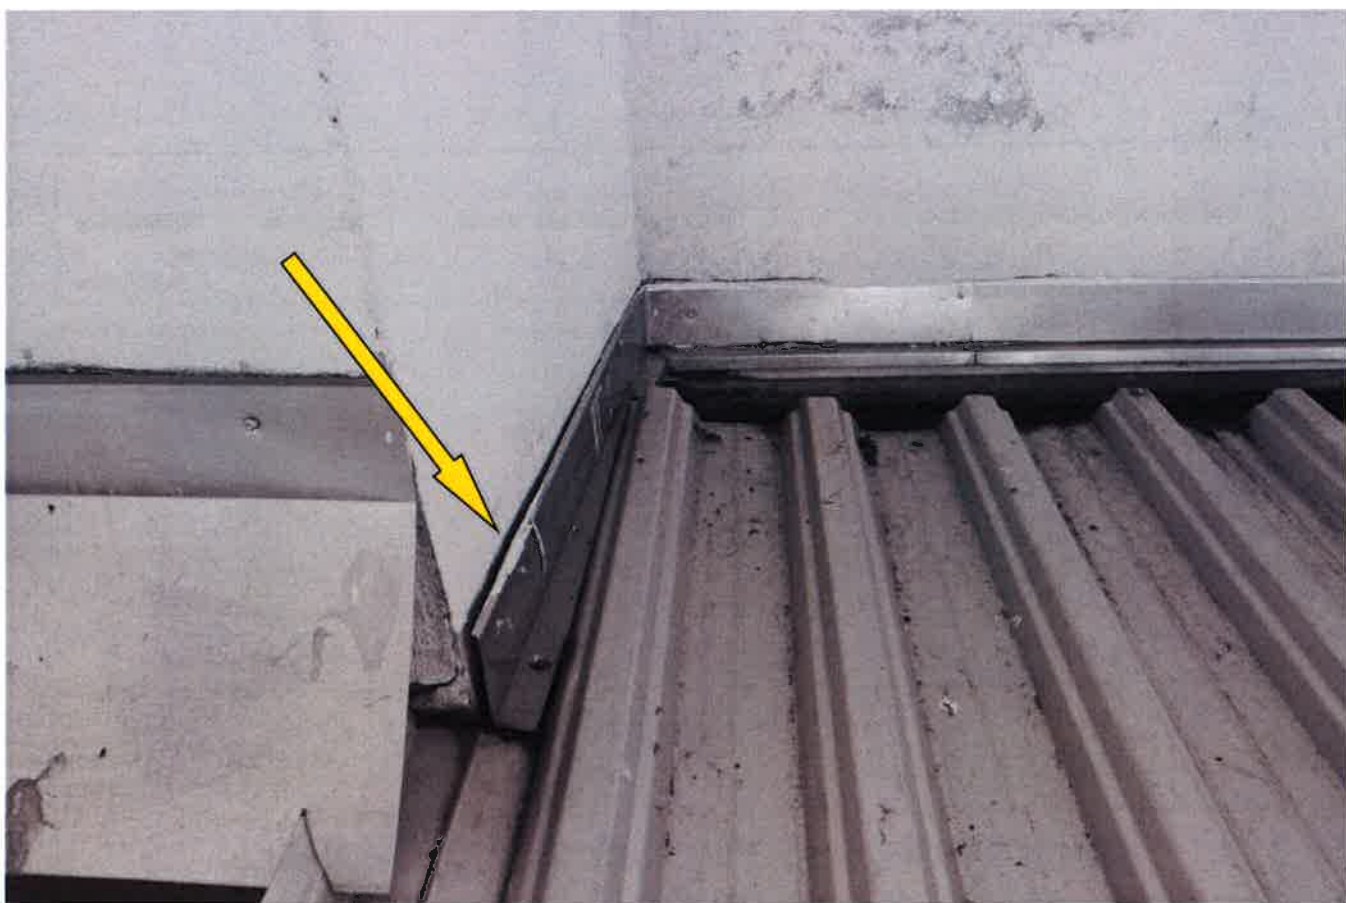
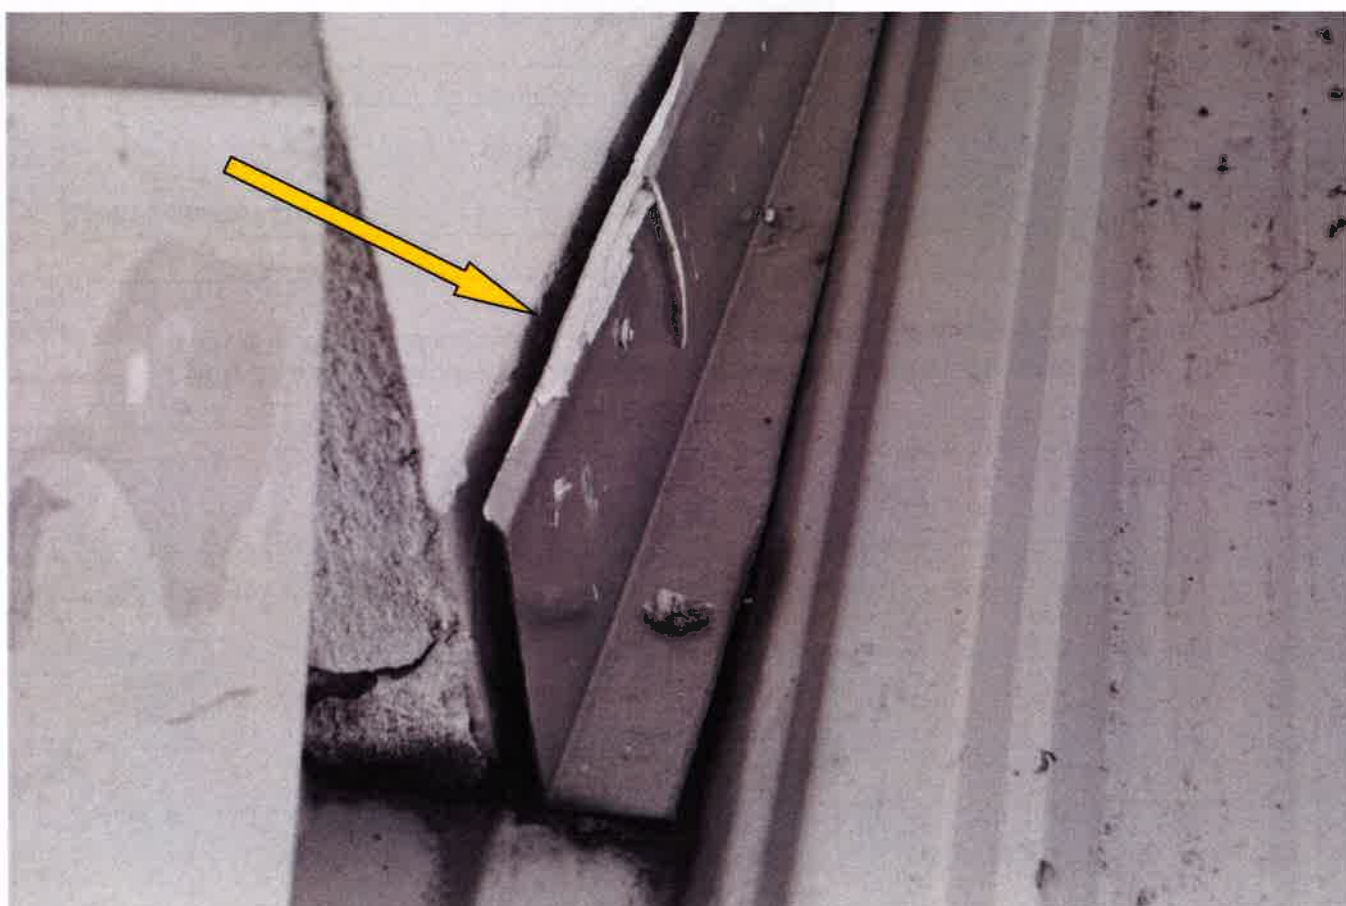
Fot. 85, 86. Szpary między ścianą a obróbka blacharską. Możliwość zaciekania wody pod obróbkę. Blacha nie umocowana.

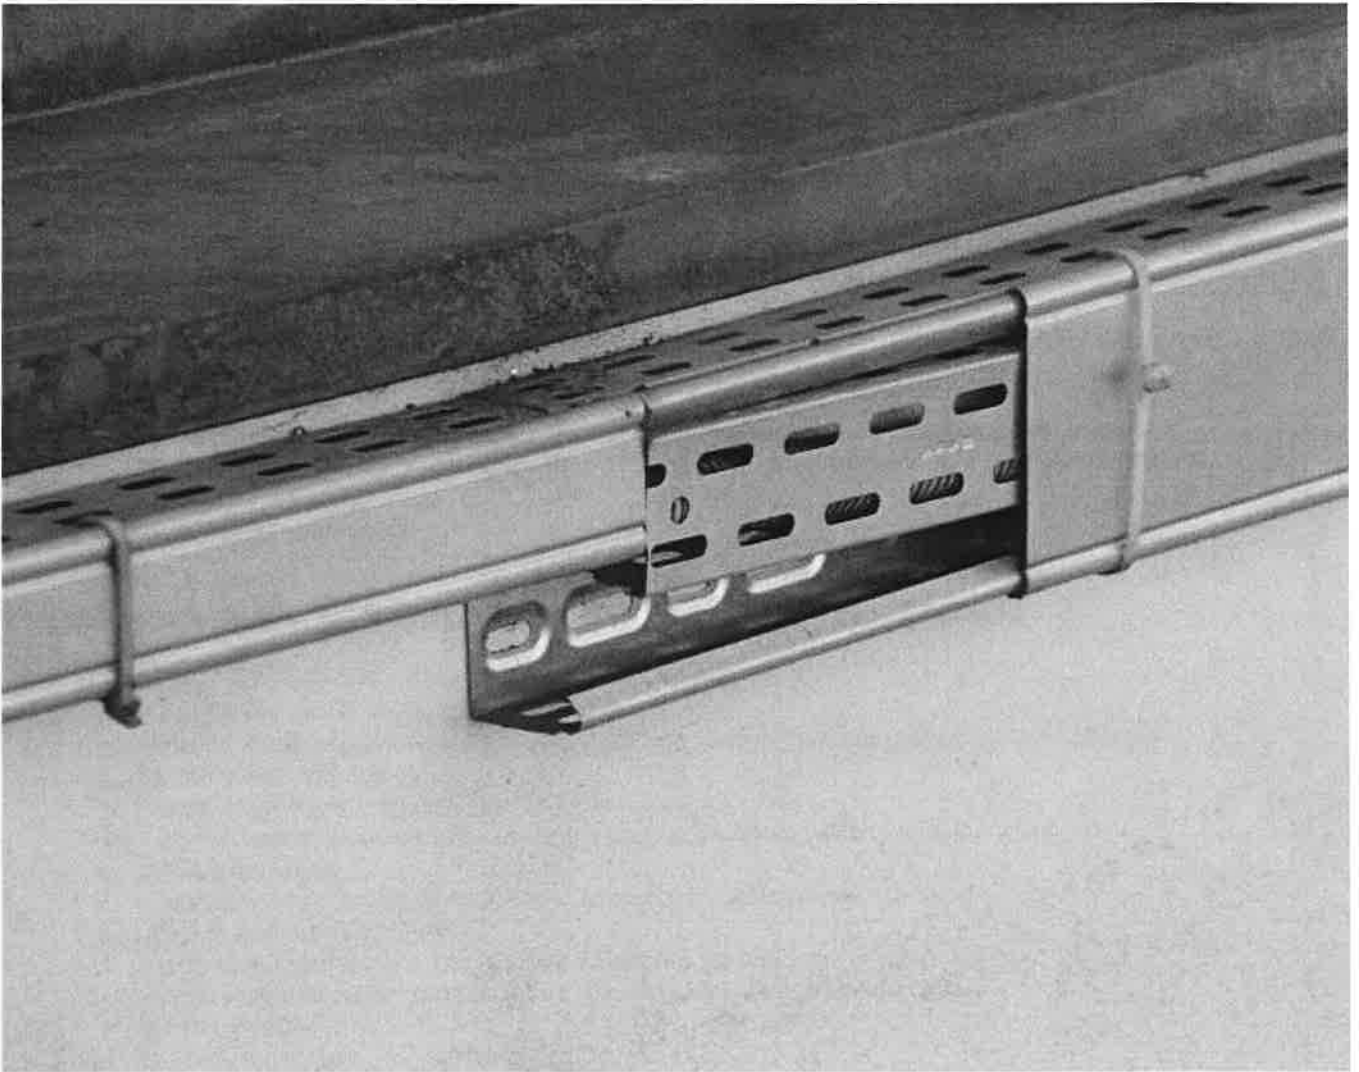
Fot. 87. Kanały osłonowe instalacji elektrycznej nie połączone właściwie.

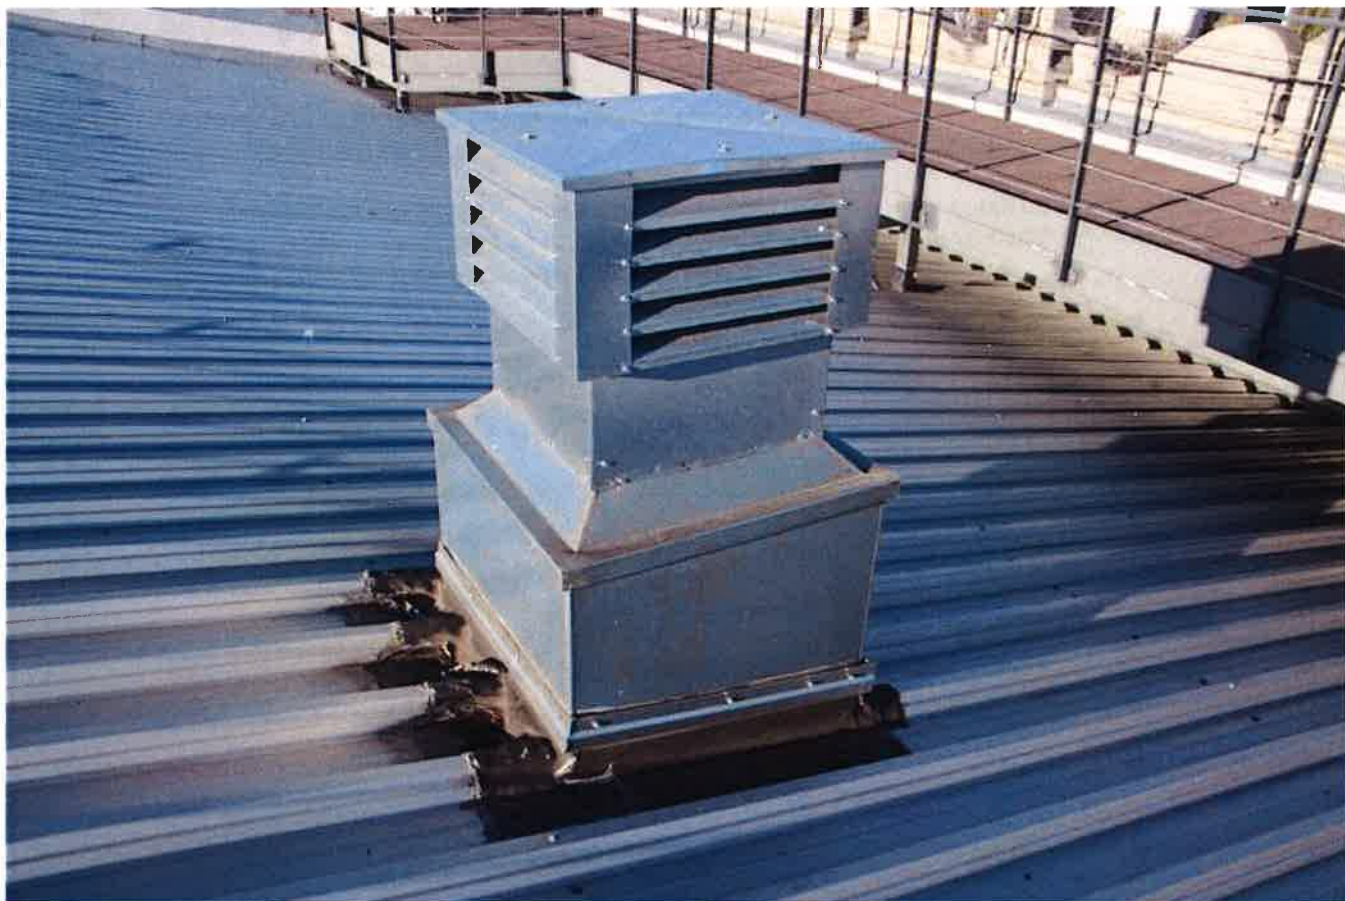
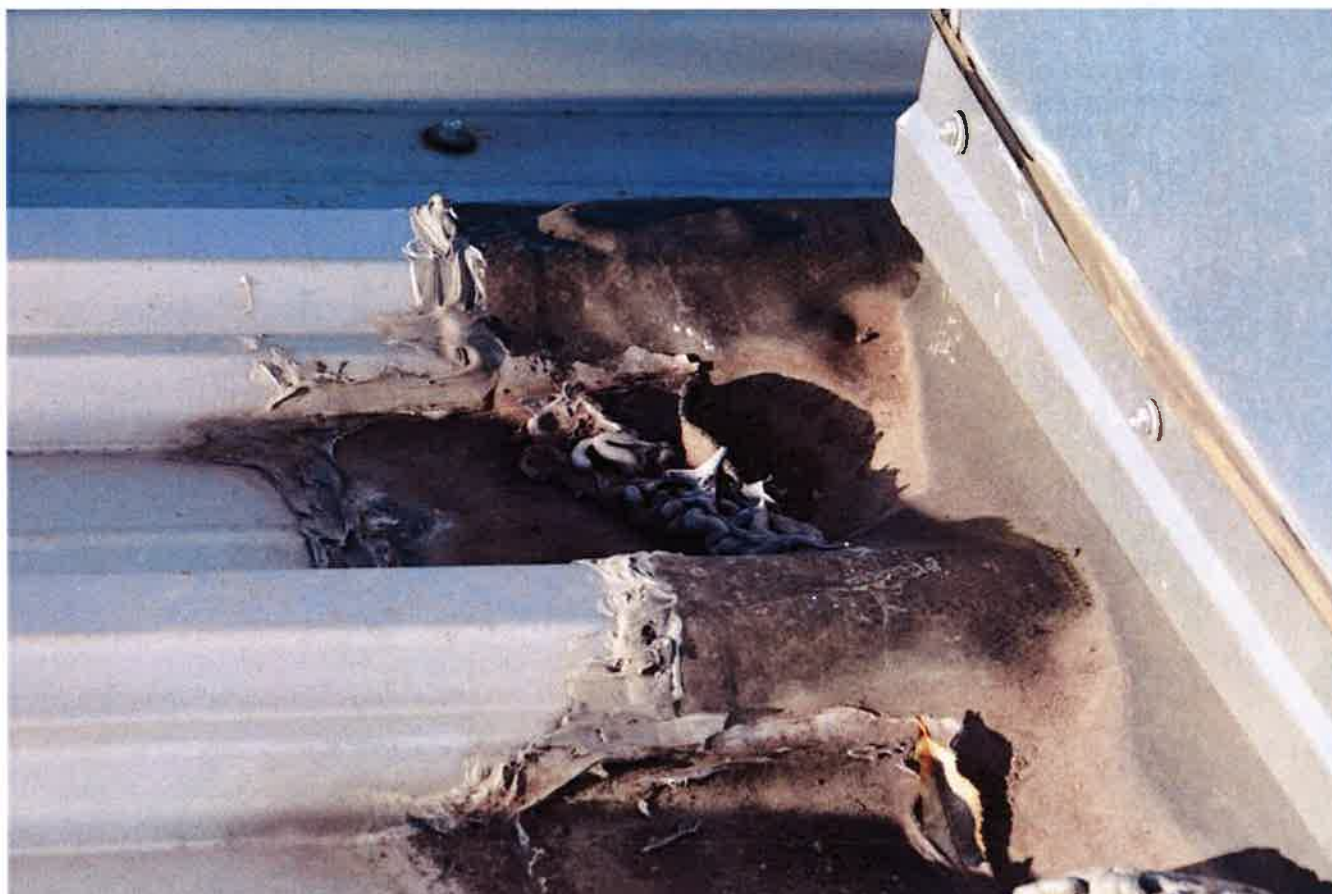
Fot. 88, 89. Uszczelnienie przejścia kanału wentylacyjnego przez dach. Widoczne niestaranne wykończenie, od spodu pokrycia przecieki wody.

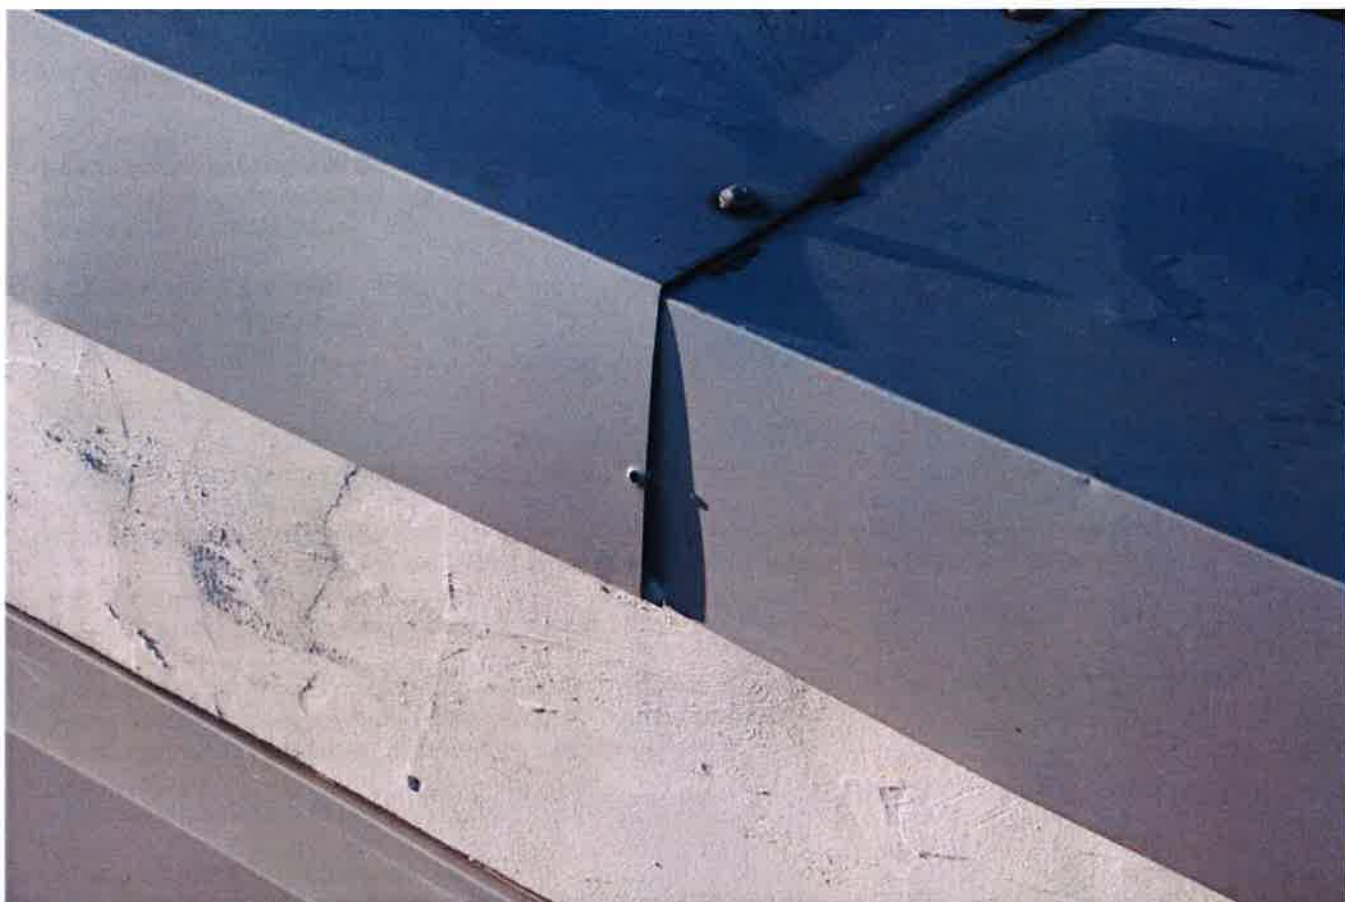
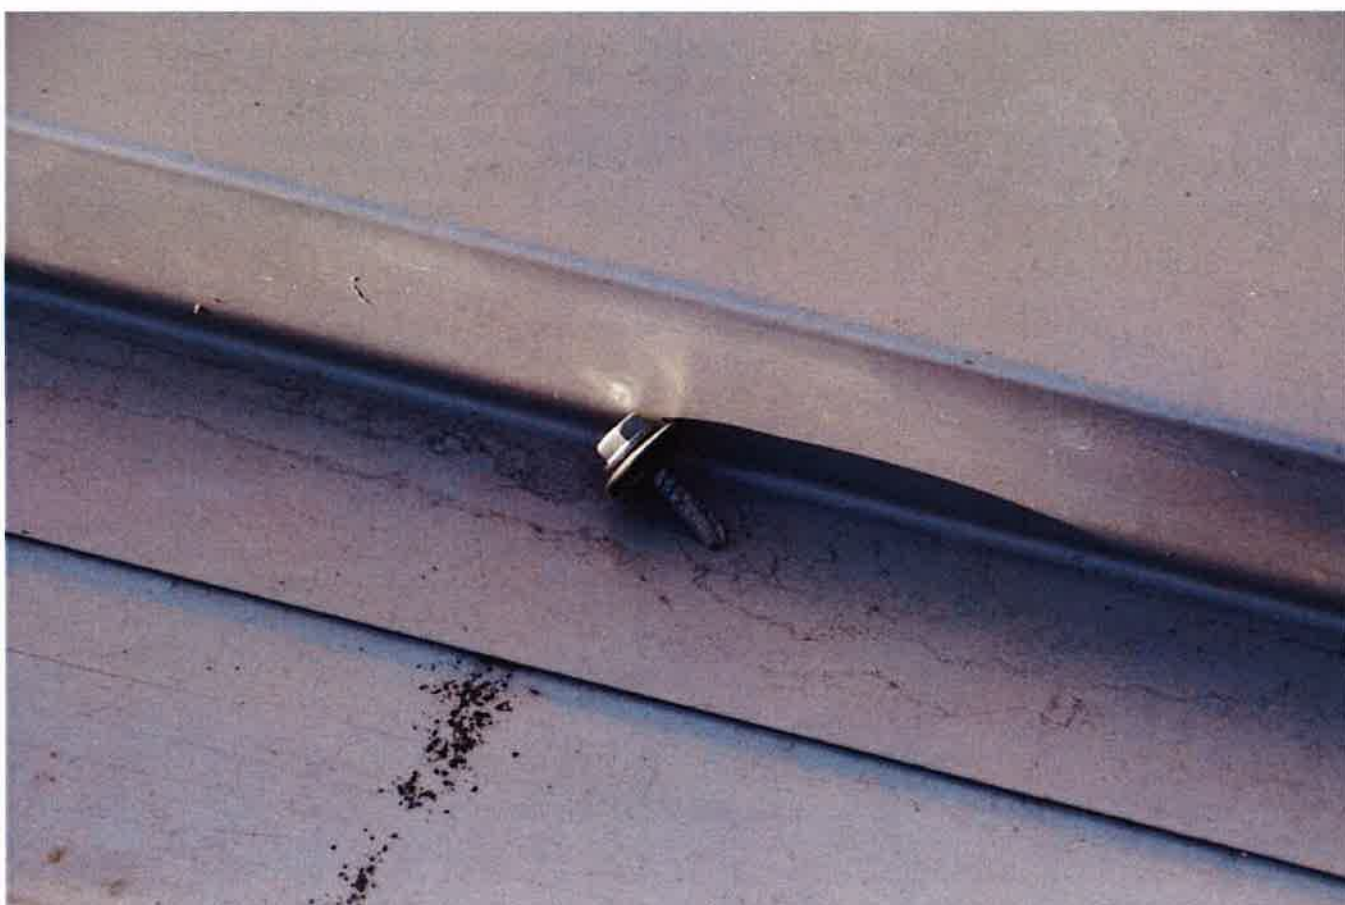
Fot. 90, 91. Wypadające kołki mocujące blachy na murkach tarasu (działanie wiatru, zbyt rzadki montaż)
