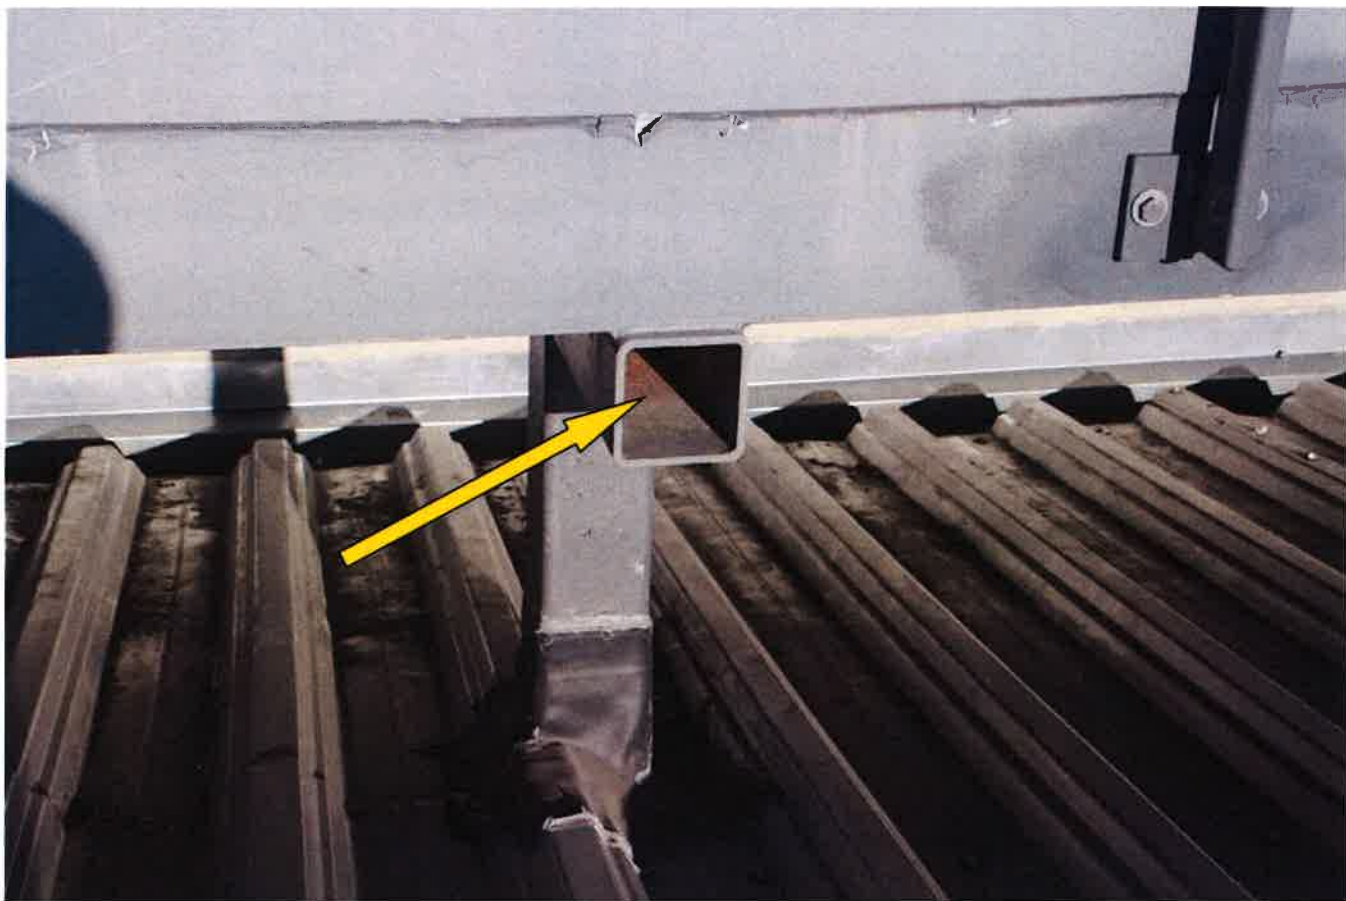
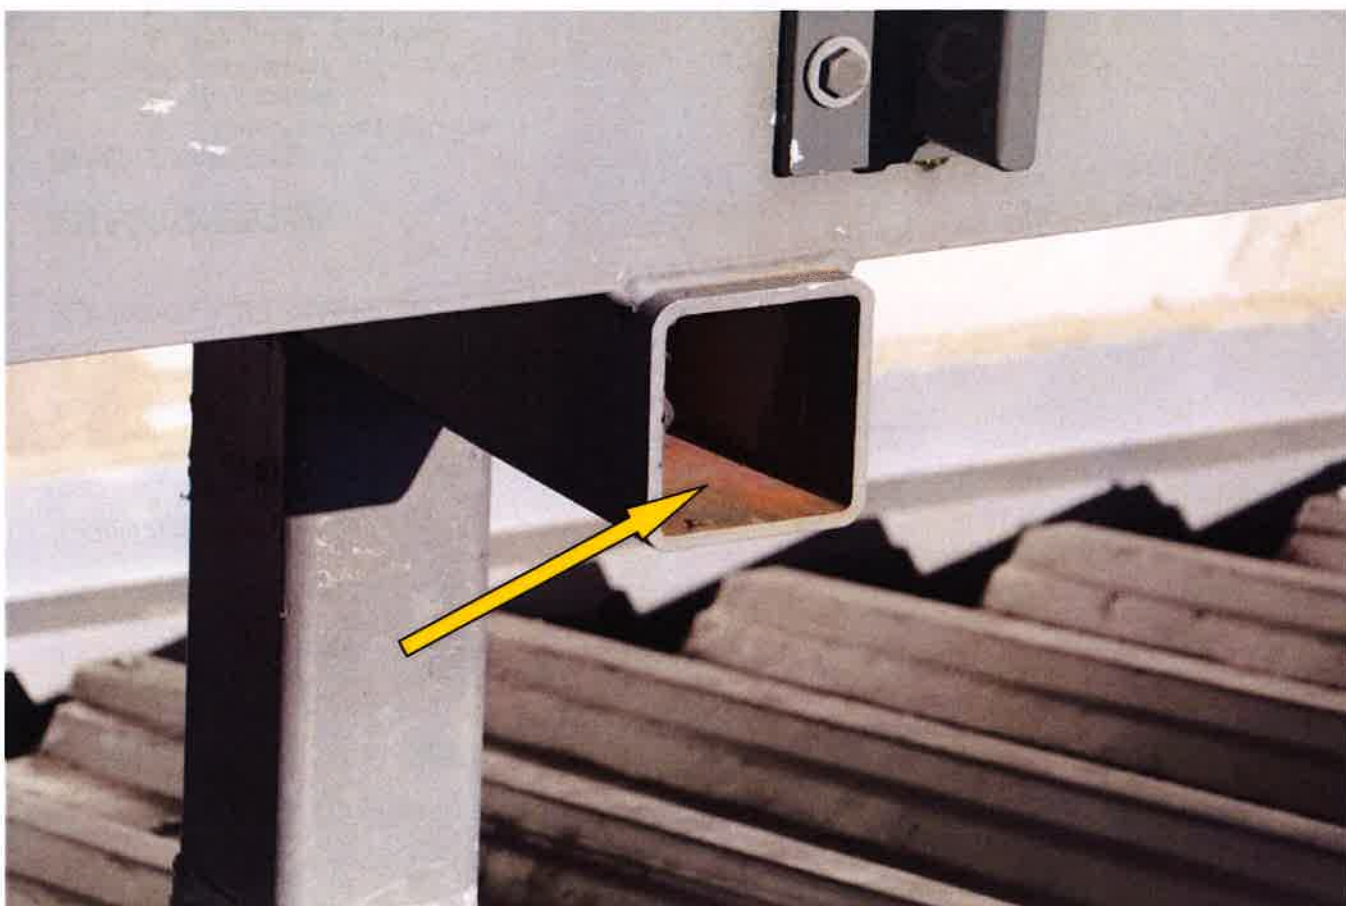
Fot. 92, 93. Konstrukcja tarasów. Belki podporowe bez zabezpieczenia przed wodą deszczową— widoczna korozja.

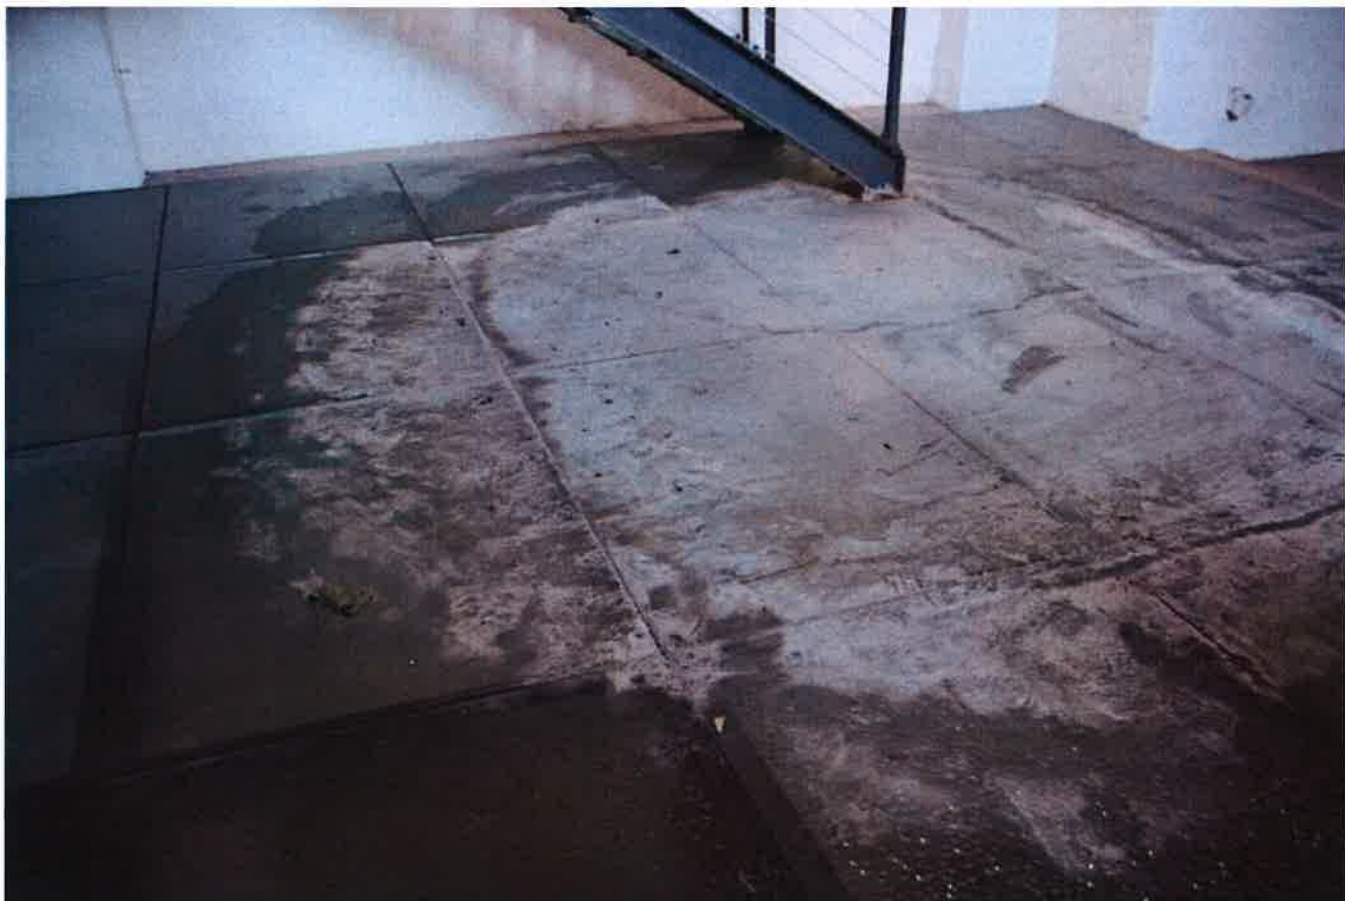
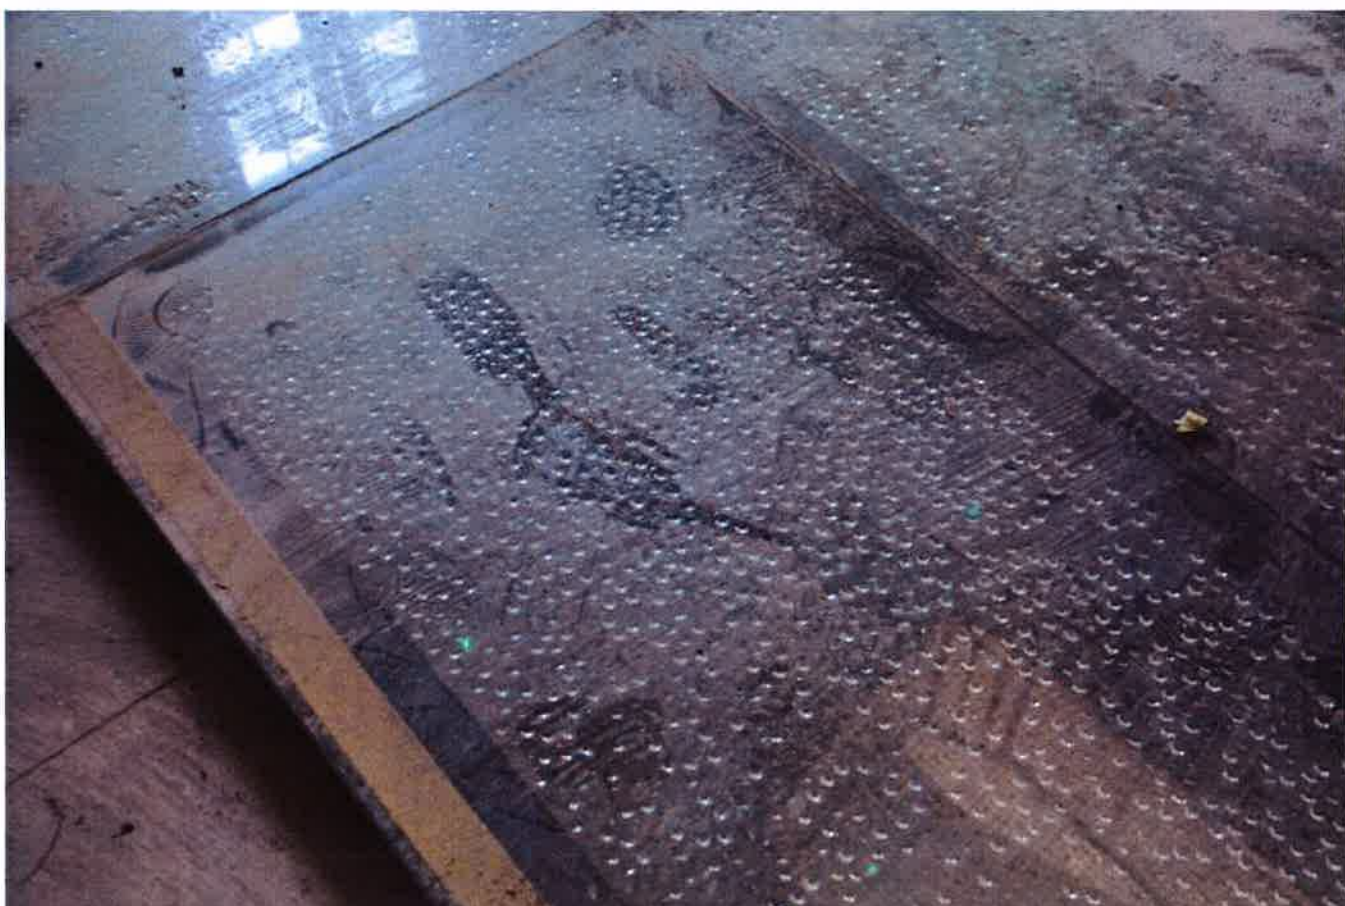
Fot. 94, 95. Wieża Dzwonów. Pozostałości po opadach deszczu- wypłuczyny budowlane osadziły się na szybach i posadzce w parterze wieży.
Fot. 96. Zaparowane szyby reliktyw- brak wentylacji komór.
