Program prac konserwatorskich wraz z dokumentacją badań konserwatorskich i architektonicznych dla kamienicy przy ulicy Spichrzowej 37 w Grudziądzu

KARTA IDENTYFIKACYJNA PROGRAMU PRAC KONSERWATORSKICH

Opracowanie zawiera program prac konserwatorskich oraz dokumentację z badań konserwatorskich i architektonicznych kamienicy przy ulicy Spichrzowej 37 w Grudziądzu. Wytyczono priorytety konserwatorskie uwzględniające oryginalny, zabytkowy charakter obiektu. Sporządzona ekspertyza zawiera wskazówki niezbędne w tworzeniu projektu prac remontowych w budynku.

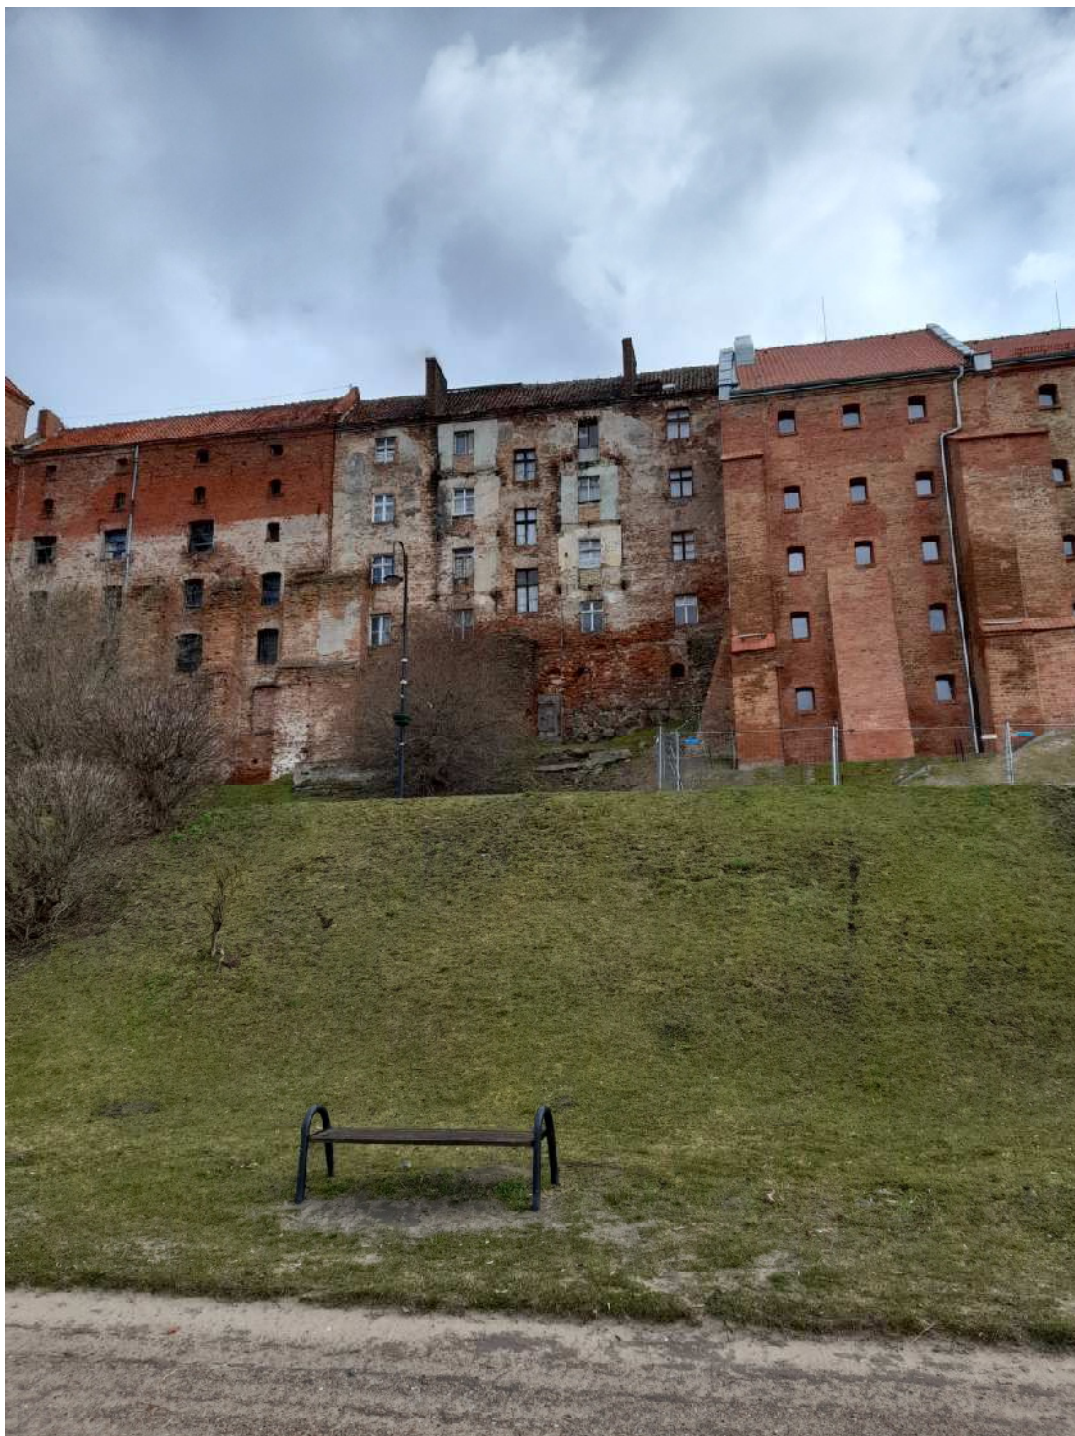
Fot. 1. Kamienica przy ul. Spichrzowej 37, elewacja zachodnia. Stan zachowania z maja 2022 roku.

Elewacja zachodnia mimo negatywnego odbioru wizualnego spowodowanego chaosem przemurowań, resztek tynku i przemalowań jest w dobrym stanie technicznym. Najbardziej zdegradowane są przypory, na których notuje się spękania, lasowanie się cegły i liczne ubytki. W dolnej partii w ceglach notuje się pudrowanie i osypywanie się powierzchni, brak spieku, liczne głębokie ubytki, spękania, brak fugi i kolonizację biologiczną. Na górnych kondygnacjach odsłonięta cegła jest stosunkowo zdrowa, jedynie lekko zabrudzona, miejscowo brakuje fugi. Rażące są przemurowania w obrębie zlikwidowanych balkonów z cegły w źle dobranych kolorze i rozmiarze oraz łaty tynków przemalowane na różne kolory.

Po rozłożeniu rusztowań należy zabezpieczyć teren prac oraz wykonać dodatkową dokumentację fotograficzną. Należy usunąć wszystkie pozostałości tynków. Elewacje ceglaną od zachodu należy wymyć lub oczyścić laserowo, ewentualnie metodą pudrowania czy suchego lodu, na koniec oczyścić sprężonym powietrzem. Przy czym w miesiącach ciepłych zaleca się oczyszczanie na mokro, wspomagane metodami chemicznymi jako najbardziej efektywne. Usunięcie porostów i śladów zapraw bez naruszania spieku, zwłaszcza na XIX wiecznej cegle jest niezwykle trudne i może być nieosiągalne metodami ścierno strumieniowymi (suchymi) oraz laserem. Na podstawie oceny stanu zachowania należy przeprowadzić konieczne naprawy murów. Uwagi wymagają zwłaszcza przypory. Należy przed przystąpieniem do prac dokonać komisyjnej oceny ich stanu zachowania w obecności przedstawiciela Biura Wojewódzkiego Konserwatora Zabytków. W związku z zakresem zniszczeń może istnieć konieczność przemurowania wierzchniej warstwy wszystkich przypór i naprawy ich koron, z zachowaniem wykończenia ceglanego. Spękania należy zszyć kotwami spiralnymi na dedykowaną dla nich zaprawę z zachowaniem marginesu 0,5 m po obu stronach spękania. Przypory należy przewiązać ze ścianami kotwami spiralnymi, z materiałów nierdzewnych co ok. 1 m licząc od gruntu. W przypadku ścian i przypór zdeintegrowane cegły należy wymienić lub wzmocnić strukturalnie preparatem krzemooorganicznym, np. KSE 300, firmy Remmers. Do przemurowań należy użyć cegły o wielkości i właściwościach zbliżonych do oryginału (punkt 4) i zapraw czysto wapiennych np. KP1 firmy Schwepa (lub inne spełniające kryterium tożsamości) lub wapiennych z przymieszkami hydraulicznymi. Po wzmocnieniu, cegły o silnie naruszonym licu należy obrócić w murze a uszkodzone w niewielkim stopniu należy uzupełnić materiałami imitującymi cegłę ceramiczną, przy czym należy zwrócić uwagę, że zastosowana w wyższych kondygnacjach cegła, silnie spieczona ma gładką powierzchnię i gotowe mieszanki do uzupełniania ubytków w ceglach, np. firmy Schwepa, Remmers lub Optholith mogą mieć zbyt wysokie frakcje kruszywa. Należy samodzielnie przygotować

Zaleca się zaniechać odbudowy drewnianych balkonów. Nieestetyczne przemurowania z różnych typów cegły współczesnej należy usunąć i zastąpić uzupełnieniami z cegły wielkością, kolorem i fakturą lepiej dopasowanej do otoczenia. Przy czym na wniosek WUOZ sugeruje się zaniechać przewiązywania cegły z murem, żeby lekko uczytelnić miejsca po drzwiach balkonowych. Na ostatnim piętrze traktu południowego należy zamurować drzwi balkonowe do tej samej wysokości co pozostałe.

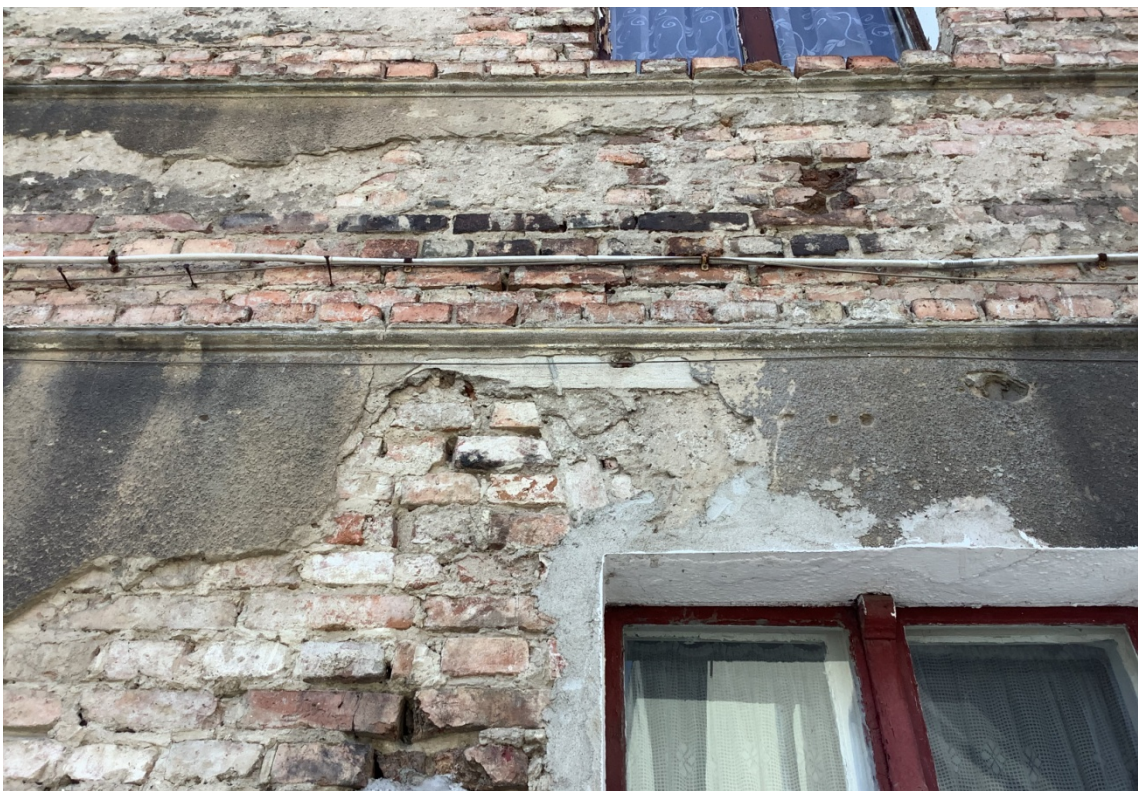
Fot. 13. Kamienica przy ul. Spichrzowej 37, elewacja wschodnia, widoczne pozostałości pierwotnych tynków.

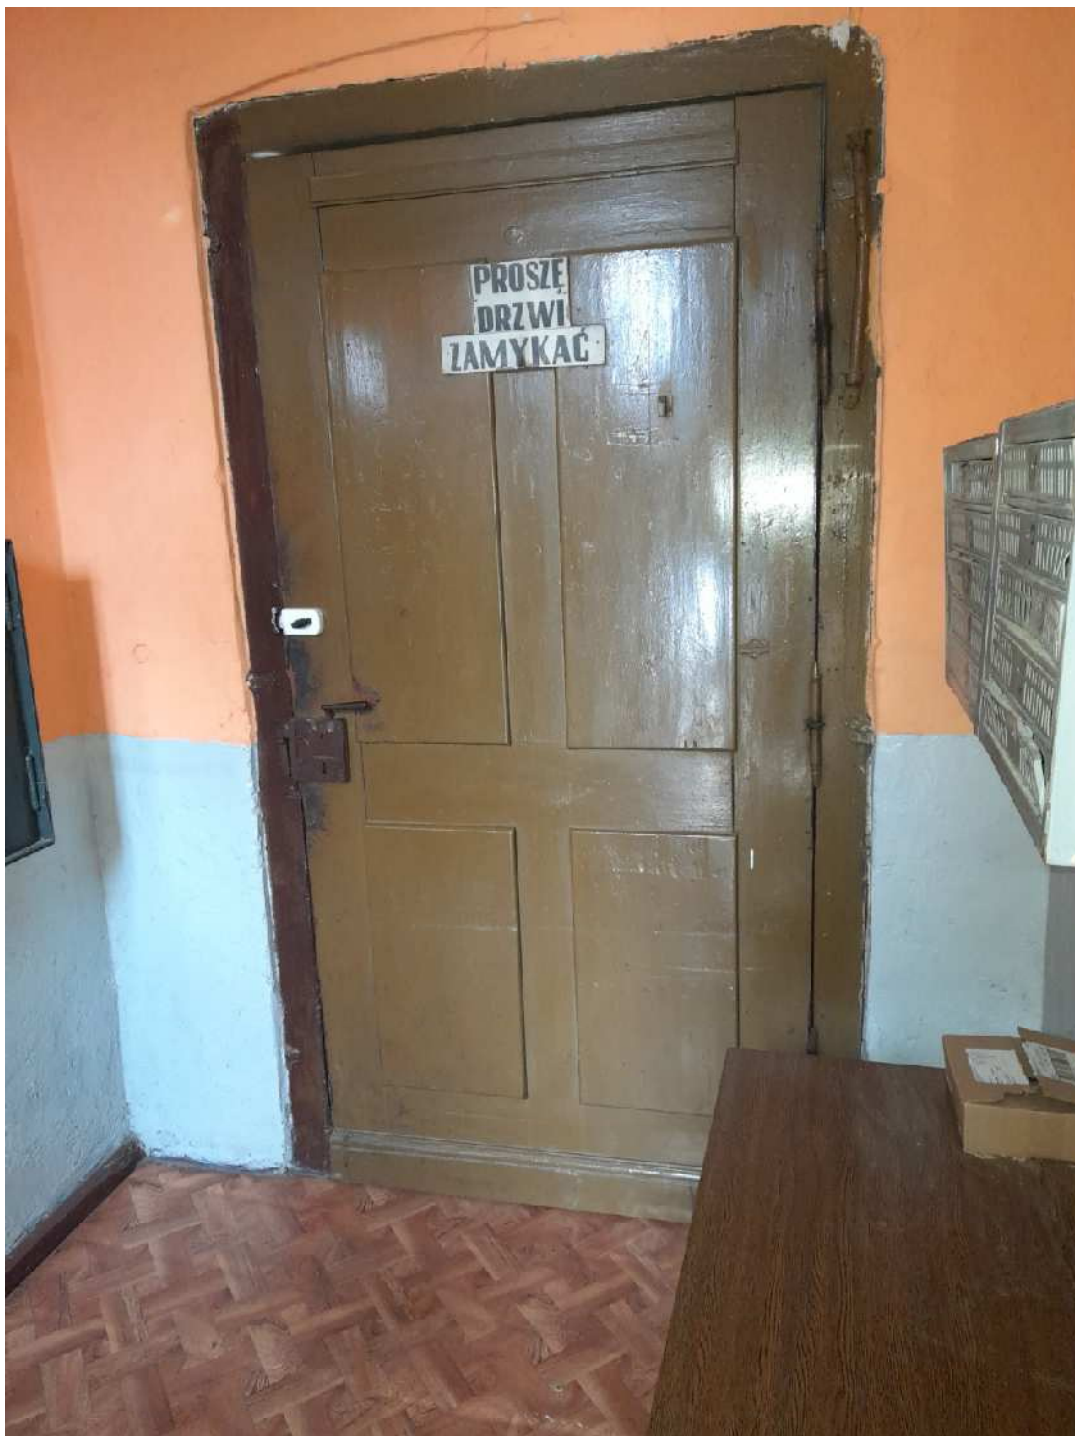
Fot. 14. Kamienica przy ul. Spichrzowej 37, drzwi zewnętrzne.

Od frontu zachowały się drzwi zewnętrzne w stanie ogólnie dobrym. Drewno z licznymi niewielkimi ubytkami. W dolnej partii na skutek działania wilgoci profile są wyoblone i zatarte. Drzwi pokryte są licznymi warstwami wtórnej farby. Na drzwiach zawieszono skrzynkę na listy. Brak oryginalnej klamki. Zachowała się część stolarek okiennych, mają jednak zróżnicowany charakter, część uległa przekształceniu z zachowaniem oryginalnych skrzydeł (wymiana zawiasów) lub poprzez dodanie dodatkowych skrzydeł z zachowaniem pierwotnych okuć.

przeprowadzonych prób. Można podjąć próby zastosowania metod chemicznych (pasta do usuwania przemałowań np. VITAF firmy Levis lub SCANSOL firmy Scandia Cosmetics), metody zmiękczenia warstw gorącym powietrzem przy użyciu opalarki lub metody oczyszczania suchym lodem. Nie dopuszcza się metody piaskowania. Po oczyszczeniu i dokonaniu koniecznych napraw lekkimi szpachlówkami o niskim skurczu liniowym i wysokiej elastyczności, odporności na naprężenia i łatwości obróbki drzwi należy pomalować w półmacie na kolor morskiej zieleni z zastosowaniem farb olejnych na bazie naturalnego oleju lnianego np. firmy Allbäck. Zachować zamek skrzynkowy

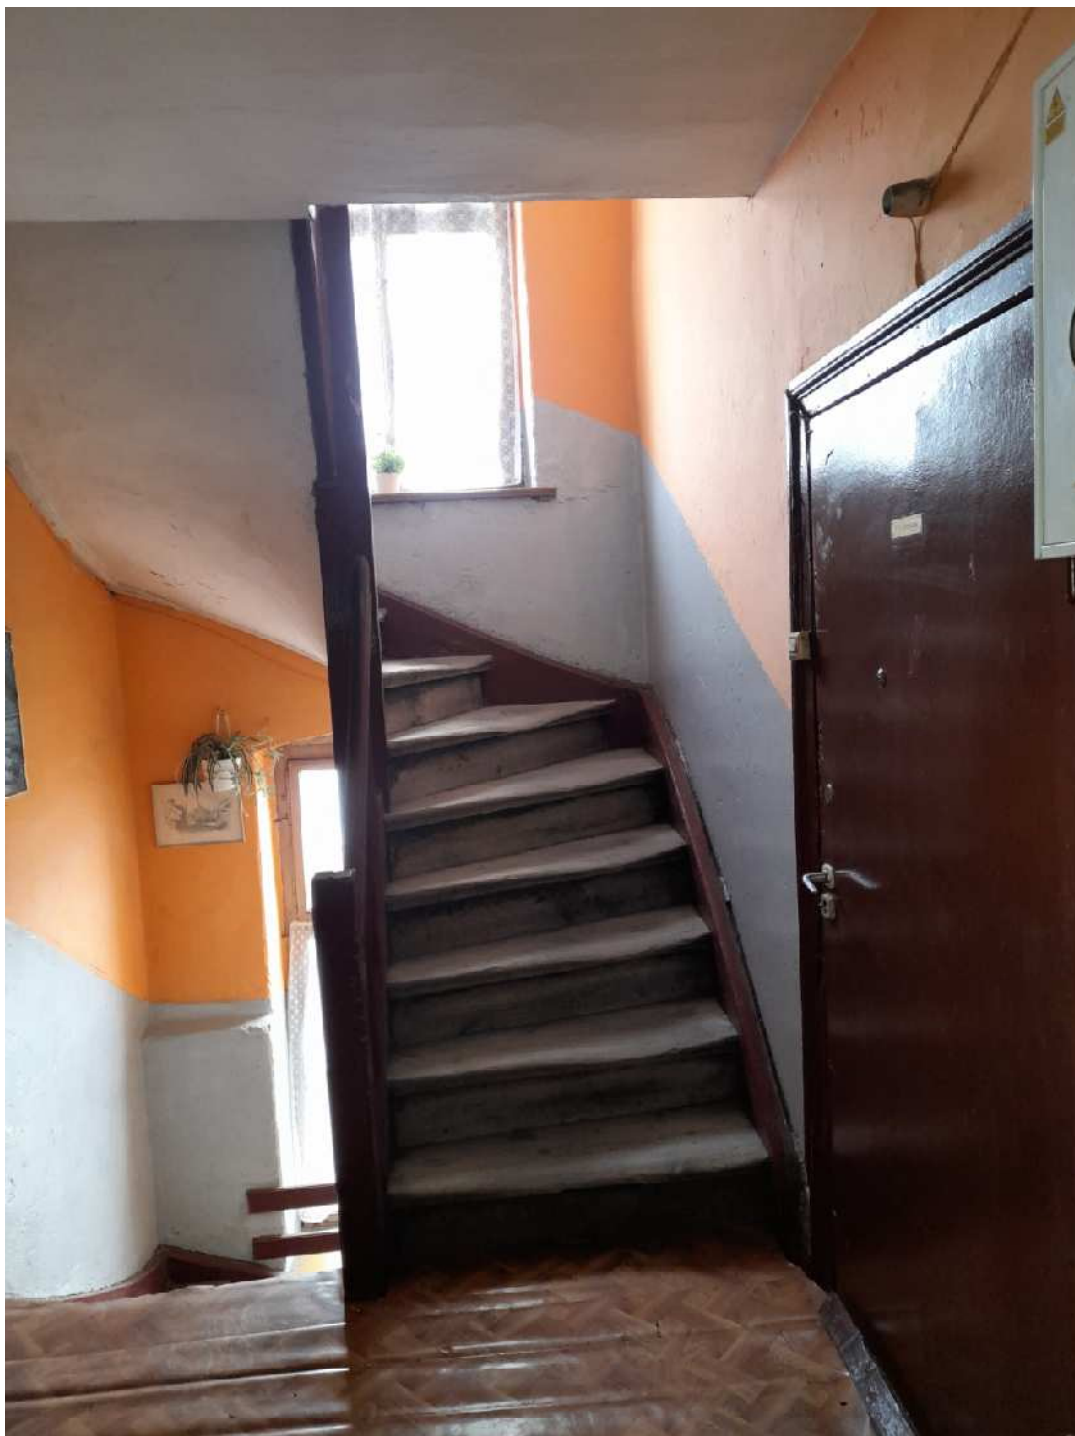
Fot. 18. Kamienica przy ul. Spichrzowej 37, klatka schodowa.

Stan techniczny klatki schodowej jest stosunkowo dobry, balustrada schodów zachowała się w komplecie, na drewnianych elementach notuje się drobne ubytki, zarysowania, wgniecenia. Całość była wielokrotnie przemalowywana. Stopnie są mocno wyoblone, na półpiętrach leży okładzina winylowa. Zachowały się oryginalne drzwi do mieszkań i wewnętrzne. Drzwi są w niewielkim stopniu uszkodzone mechanicznie (zarysowania, drobne ubytki), wielokrotnie przemalowane, z po części zachowanymi oryginalnymi klamkami. Drzwi na klatce schodowej są zdublowane drzwiami współczesnymi.

Stan zachowania schodów jest problematyczny. Są stabilne, wolne od szkodników drewna i zasadniczo można je poddać konserwacji zachowawczej. Stopnie są jednak mocno wyoblone, co nie utrudnia ich użytkowania przez osoby bez ograniczeń motorycznych ale może być problematyczne pod kątem dostępności dla osób starszych, poruszających się o kulach lub młodszych dzieci. Dlatego sugeruje się w przypadku najbardziej uszkodzonych

stopni ich wymianę z zachowaniem profili lub uzupełnienie ubytków w stopniach żywicą z wypełniaczem drewnianym i pomalowanie stopni kryjąco. Metodę oczyszczania należy wybrać na podstawie przeprowadzonych prób. Można podjąć próby zastosowania metod chemicznych (pasta do usuwania przemalowań np. VITAF firmy Levis lub SCANSOL firmy Scandia Cosmetics), metody zmiękczenia warstw gorącym powietrzem przy użyciu opalarki lub metodę oczyszczania suchym lodem. Nie dopuszcza się metody piaskowania. Po oczyszczeniu wszystkich zachowanych elementów schodów z wtórnych warstw technologicznych i dokonaniu koniecznych napraw, zgodnie z technologią wskazaną w punkcie 7.o., należy ocenić, czy w przypadku stopnic i podstopnic, wang i policzków możliwe będzie zabezpieczenie ich preparatem niekryjącym: olejem, woskiem lub olejo-woskiem w kolorze orzechowo brązowym czy wymagają wykończenia kryjącego. W przypadku dużej ilości uzupełnień i kitów do malowania można użyć farb olejnych na bazie naturalnego oleju lnianego np. firmy Allbäck czy Bowl&Farrow albo akrylowo-alkidowej farby półmatowej wraz z odpowiednim podkładem. Tymi samymi farbami na kolor jasnego brązu należy pomalować balustradę. Przy czym ze względu na charakter użytkowania poręczy, z której wszelkie powłoki łatwiej ulegają starciu i odślania się drewno, proponuje się zaniechać uzupełnień i pokryć ją olejem lub woskiem w zbliżonym do schodów i podłogi kolorze orzechowo brązowym nawet przy kryjącym wykończeniu tralek, słupków i policzków.

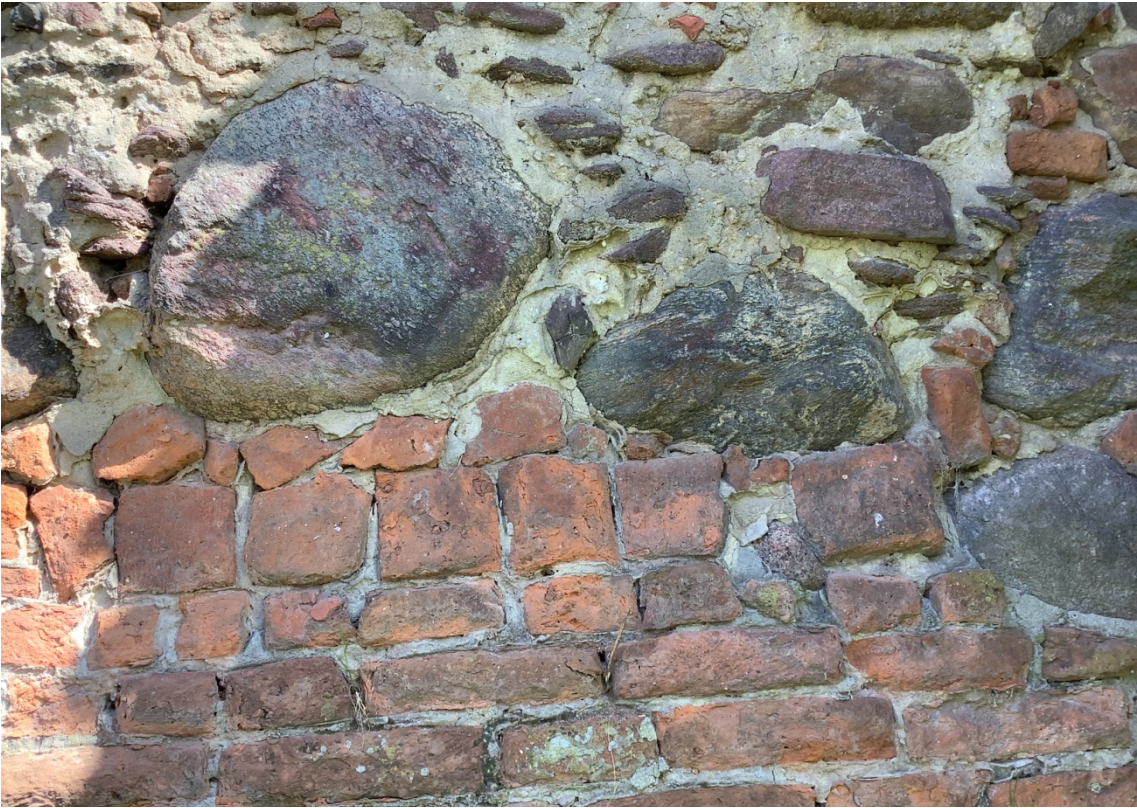
Fot. 30. Kamienie i cegły o dużych wymiarach w dolnej części murów elewacji zachodniej, część wmurowana podstawą względem lica ściany.

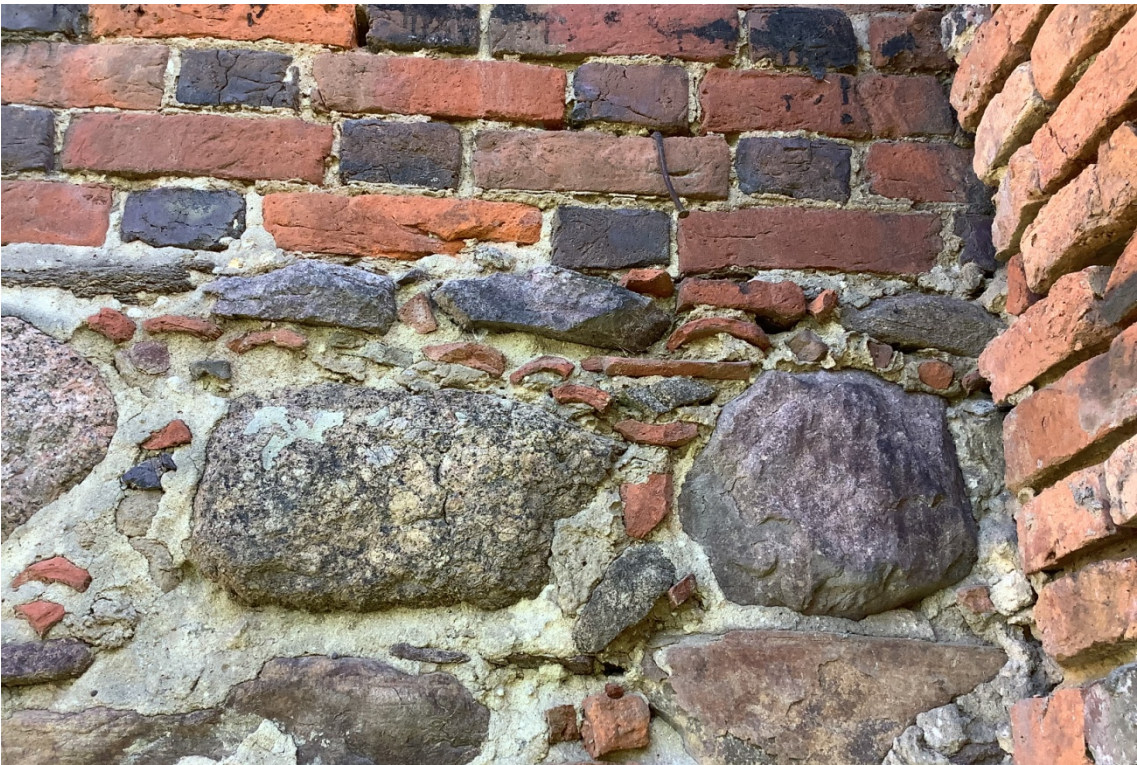
Fot. 31. Kamienie i cegły o dużych wymiarach w dolnej części murów elewacji zachodniej, cegła zendrówka i fragmenty dachówki.

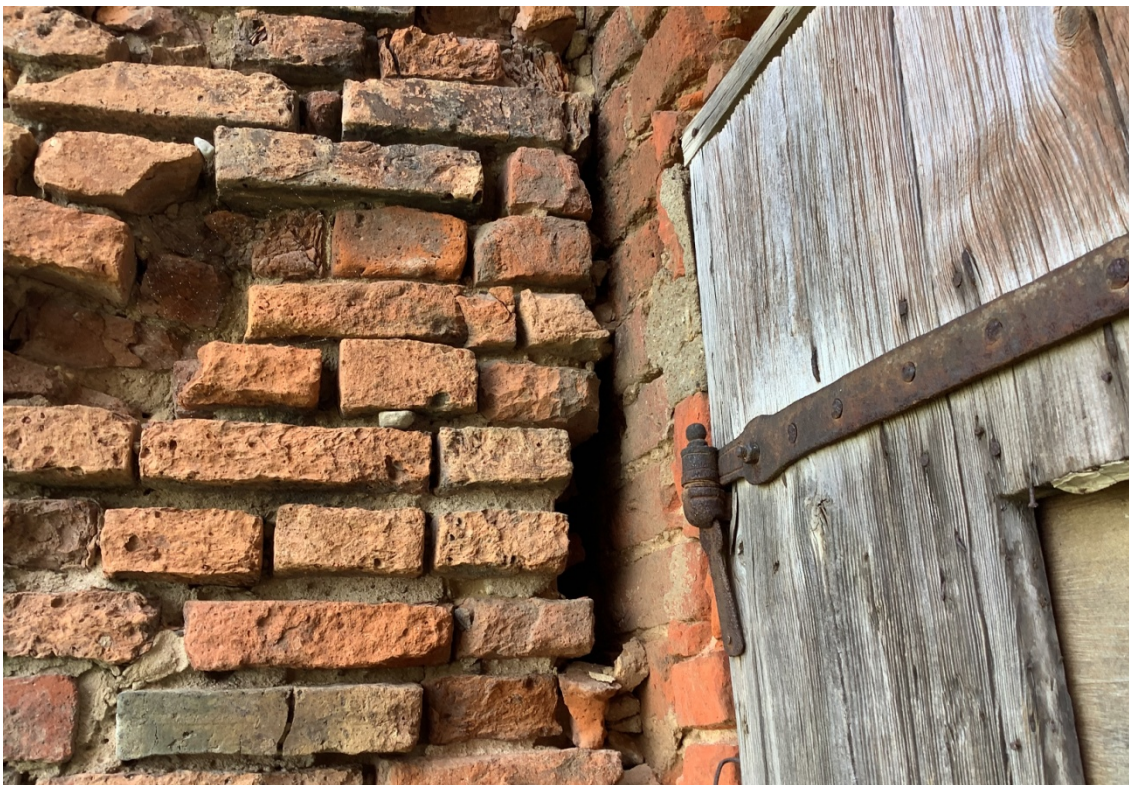
Fot. 32. Nie przewiązana przypora z cegły o zróżnicowanych wymiarach na elewacji zachodniej.

6. Mechaniczne pogłębienie uszkodzonych partii fugi.
7. Przemurowanie przypowierzchniowych warstw przypór, nakrywy ceglane.
8. Szycie spękań kotwami spiralnymi, wiązanie przypór z murem.

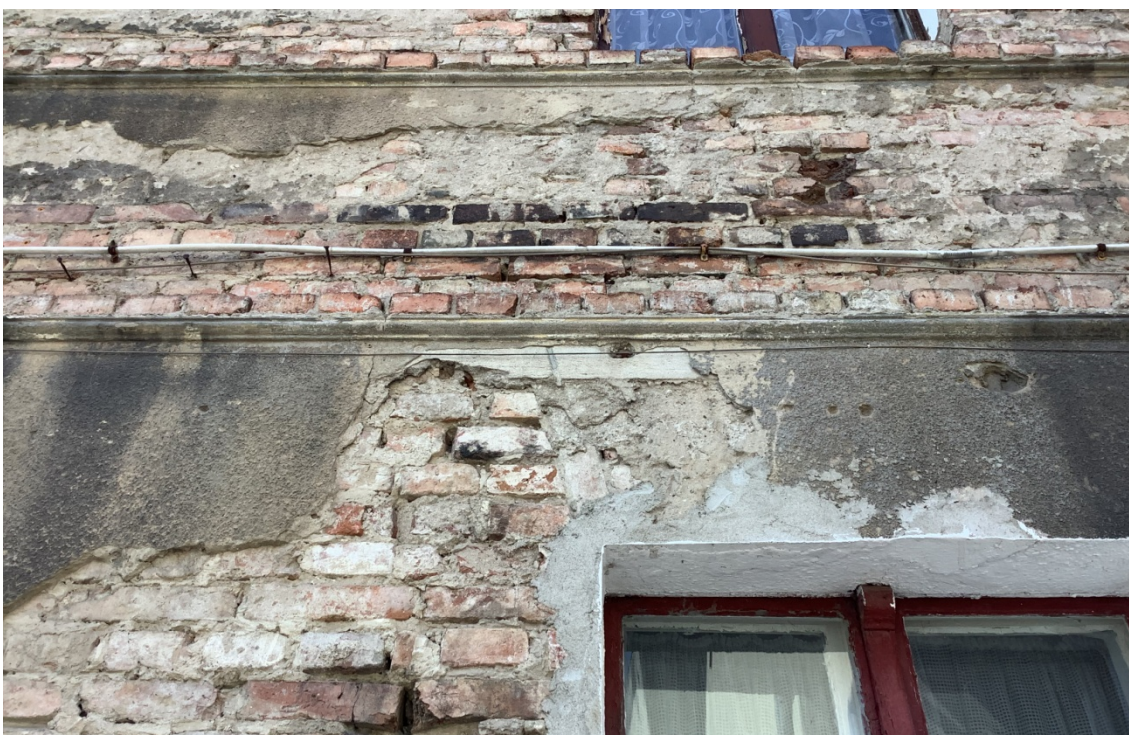
Fot. 33. Relikty tynków z przebudowy w 4 ćwierci XIX wieku ze śladami pseudo klińców nadokiennych, zachowane fragmenty gzymsów.

Zastane, dolne partie historycznych sztukaterii należy w jak największym stopniu zachować i oczyścić z nawarstwień zgodnie z technologią przyjętą na podstawie prób (mycie, oczyszczanie przetwornicami pary wodnej wspomagane metodami mechanicznymi, oczyszczanie laserowe, metodą pudrowania lub suchego lodu). Odspojone fragmenty gzymsów zaleca się kotwić mechanicznie z zastosowaniem prętów z materiałów nierdzewnych i podkleić lekkimi zaprawami iniekcyjnymi. Powierzchniowo zdeintegrowane zaprawy należy wzmocnić, np. preparatem Calosil E-25 bądź KSE 300 (konieczność sezonowania w podwyższonej wilgotności). Oględziny wskazują na bardzo dobry stan zachowania sztukaterii jednak w przypadku fragmentów zachowanych w gorszym stanie gdzie zaprawy odspajają się w całości, a nawarstwienia odrywają powierzchnie oryginalnych wypraw dopuszcza się całkowitą rekonstrukcję detali na podstawie szablonów zdjętych z dobrze zachowanych fragmentów. Szablony należy zdejmować po oczyszczeniu detalu z wtórnych warstw technologicznych. Ze względu na brak dokumentacji fotograficznej, brakujące górne partie gzymsów i belek nadokiennych proponuje się zrekonstruować w sposób możliwie prosty (ANEKS 1), gzymsy zabezpieczyć blacharką wykończoną na tzw. wulstwę z blachy ocynkowanej w kolorze naturalnym.

Po wykonaniu szablonów rekonstrukcje brakujących fragmentów gzymsów należy wykonać tradycyjnymi technikami sztukatorskimi, metodą ciągnięcia z odpowiednio przygotowanych zapraw dobranych do faktury oryginału. W warstwach podkładowych dopuszcza się zastosowanie gotowych zapraw sztukatorskich przeznaczonych do obiektów zabytkowych np. firmy Schwepa, Haering, Mapei (seria Antique), Optholith, Remmers. W warstwach zewnętrznych zaprawa fakturą musi być dobrana do charakteru oryginału, bardzo gładka. Drobne ubytki należy zrekonstruować z ręki. Gzymsy należy pomalować na kolor tynków przy użyciu wysoce paro przepuszczalnych farb krzemianowo-zolowych
