**Stan techniczny konstrukcji budynku mieszkalnego  
po pożarze oraz zakres remontu**

# **EKSPERTYZA TECHNICZNA**

**Budynek mieszkalny wielorodzinny przy ul. Wąskiej nr 10  
w Zielonej Górze**

*Zielona Góra, styczeń 2022r.*

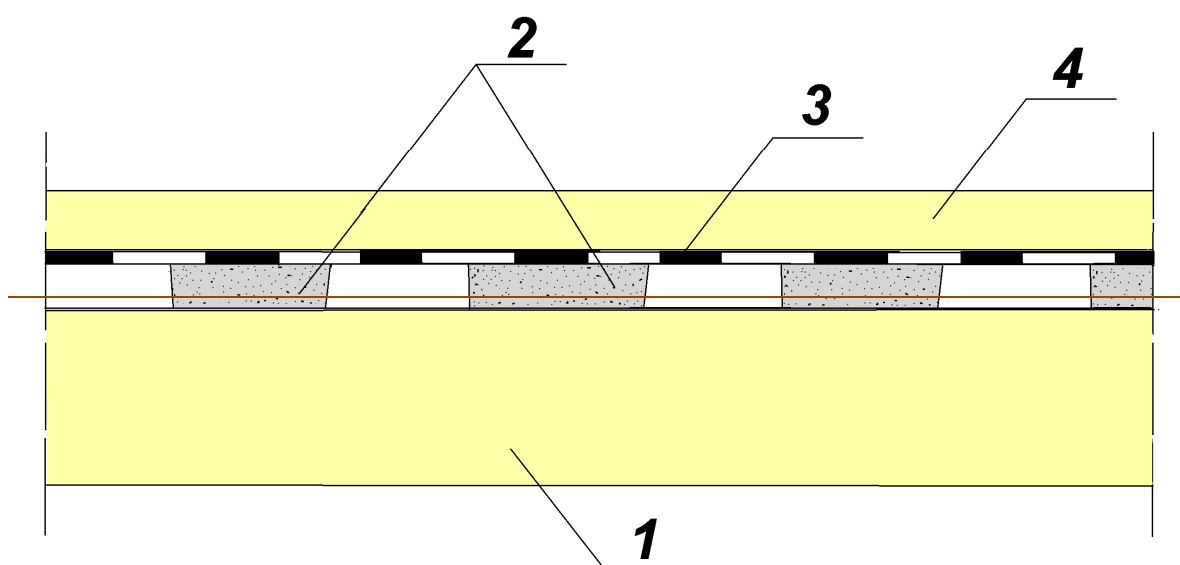
**Uwaga:** Z uwagi na lekką konstrukcję oraz lekkie pokrycie dachowe (plandeka) konieczne jest dobre zakotwienie konstrukcji dachu tymczasowego w istniejącym stropie nad mansardą: słupki 10/10cm oraz podwaliny i murłaty połączyć z istniejącymi belkami stropowymi.

Zabezpieczenie przed odrywaniem przez wiatr stanowią kontrłaty drewniane 5/2,5cm w rozstawie ok. 50cm przymocowane gwoździami do krokwi.

**Pokrycie dachowe:** wykonać zgodnie ze szkicem A poniżej. Krokwie pokryć deskowaniem ażurowym z prześwitami o szerokości ok. 8-10cm. Zastosować deski nieobryznane o gr. 25mm i szerokości ok. 150mm. Na deskach ułożyć jako pokrycie dachowe typową plandekę ochronną PE o gramaturze 90 g/m<sup>2</sup> (wymiary handlowe 6x12m) stosowaną przez Straż Pożarną.

- 1 – krokiew 6x10cm – rozstaw wg rys ET-04 (zbliżony do rozstawu belek stropowych).
- 2 – deski grub. 25mm nieobryznane ułożone z prześwitem ok. 80mm
- 3 – plandeka ochronna PE o wymiarach 6x12m gramatura 90 g/m<sup>2</sup>
- 4 – kontrłata min. 25x45mm w rozstawie 500÷600mm
