Zamawiający: Gmina Miasto Świnoujście

Opinia techniczna stanu budynku przy ul. Wojska Polskiego 1/19 w Świnoujściu

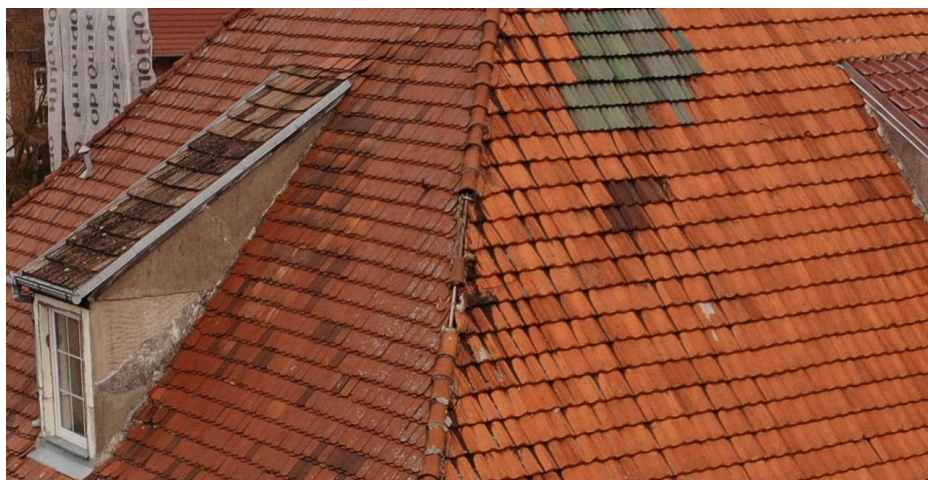
Fot. 7 Zdjęcie fragmentu poszycia dachu wykonane z nalogu dronem.

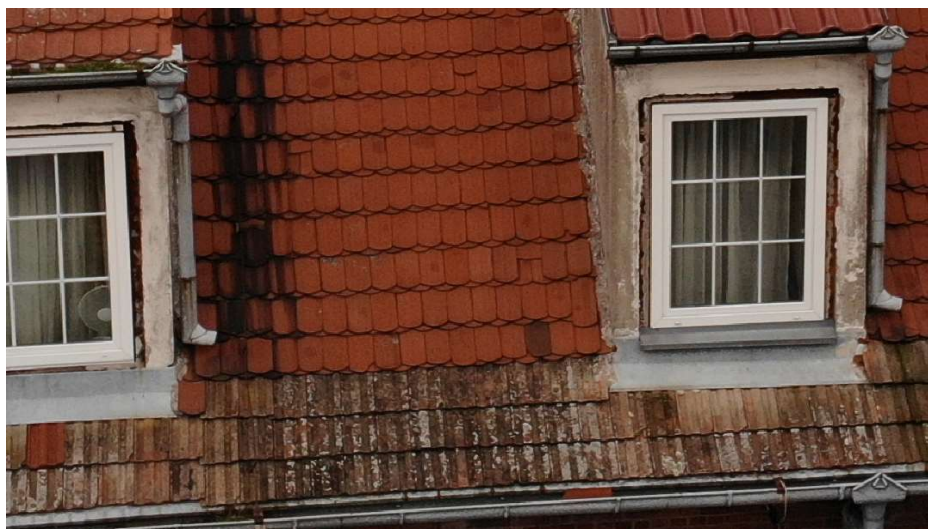
Fot. 8 Widok stanu rynien, rur spustowych i obróbek blacharskich wykonany z nalogu dronem.

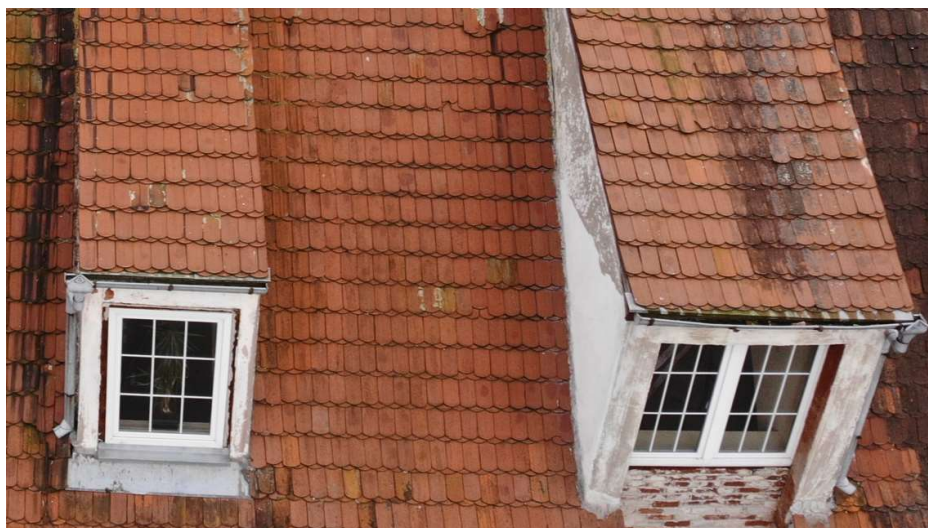
Fot. 9 Widok stanu lukarn dachowych wykonany z nalogu dronem.

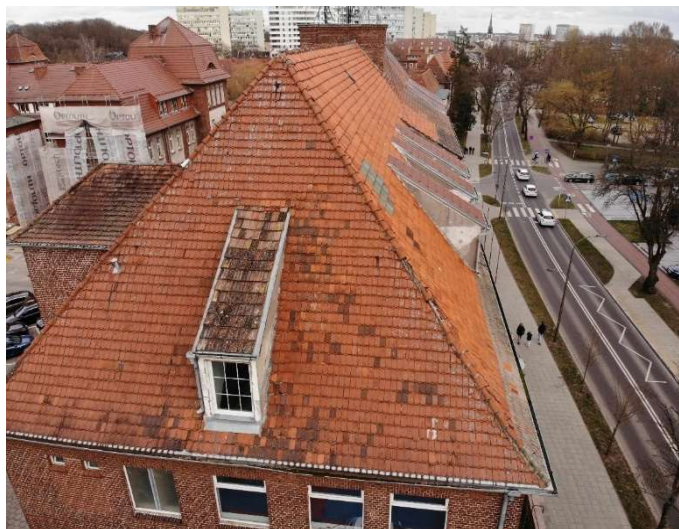
Fot.K2

Opis: Na zdjęciu widoczne jest po prawej stronie uszkodzone pokrycie krawężnicy dachu w postaci brakujących gąsiorów. Na ściankach bocznych lukarn widać braki ostatecznego wykończenia ścianek. U dołu po prawej widać uszkodzoną rynnę.

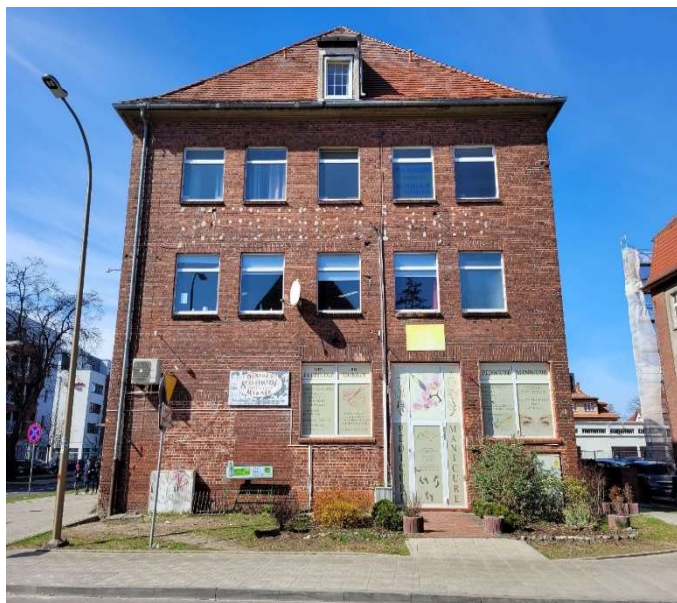
Fot.K3

Opis: Na zdjęciu widoczna jest ściana szczytowa wschodniej elewacji z tzw. "plackami" po zamocowaniu szyldów reklamowych. Na ścianach widać miejsca zamurowanych otworów drzwiowych i okiennych. Rura spustowa po lewej stronie budynku nosi ślady rdzy. Przy elewacji w poziomie trawnika widać uszkodzoną opaskę z płyt chodnikowych.

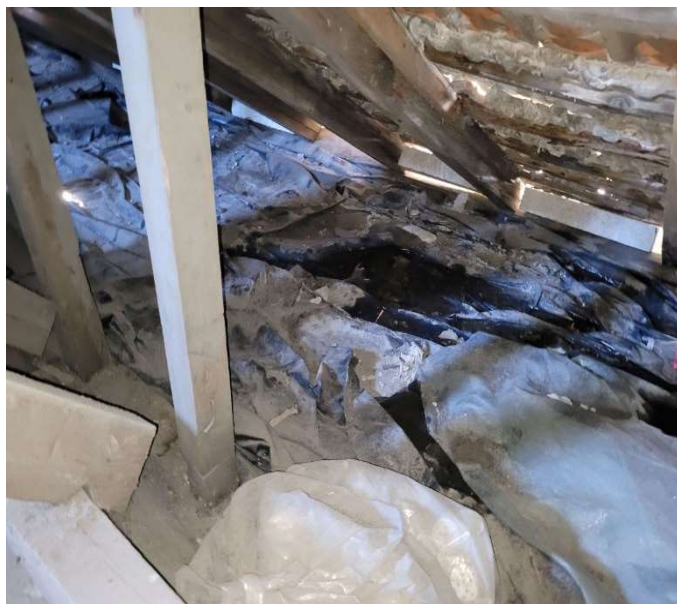
Fot.K4

Opis: Poddasze budynku. Na zdjęciu widoczna jest folia ułożona na stropie nad długą lukarną. Na powierzchni folii zalega gruz oraz woda spływająca nieszczelnościami przez dach. Jasne punkty przy dachówkach to nieszczelności w dachu.

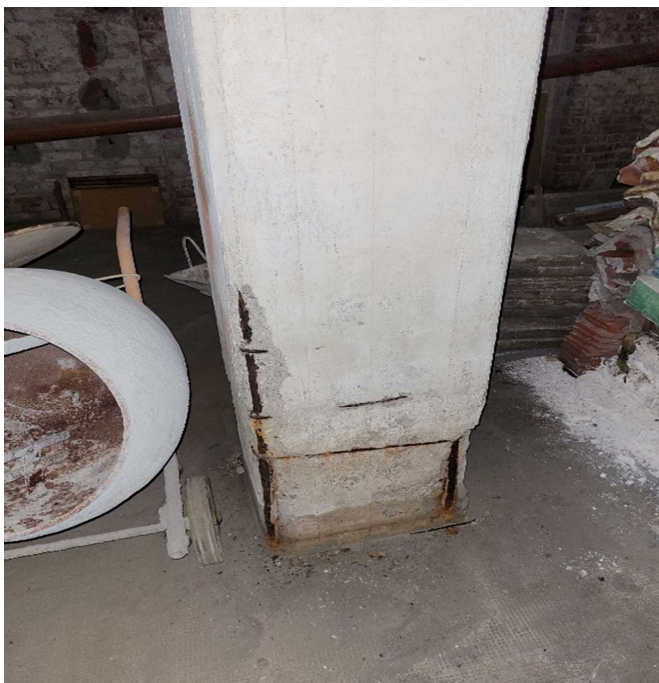
Fot.K12

Opis: Na zdjęciu widać odkryte i skorodowane zbrojenie główne słupa żelbetowego podtrzymujące belkę stropową, żelbetową w pomieszczeniu piwnicznym przy wychodnej ścianie szczytowej.

W przypadku belki stropu w piwnicy należy wykonać systemową naprawę zbrojenia w miejscu uszkodzenia.

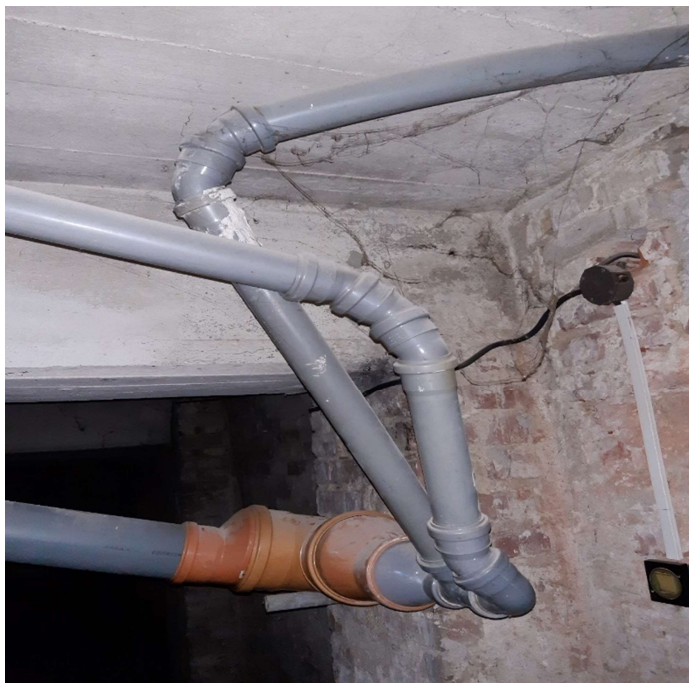
Fot.E1

Opis: Niewłaściwy sposób prowadzenia instalacji w bezpośredniej bliskości instalacji wodnych.

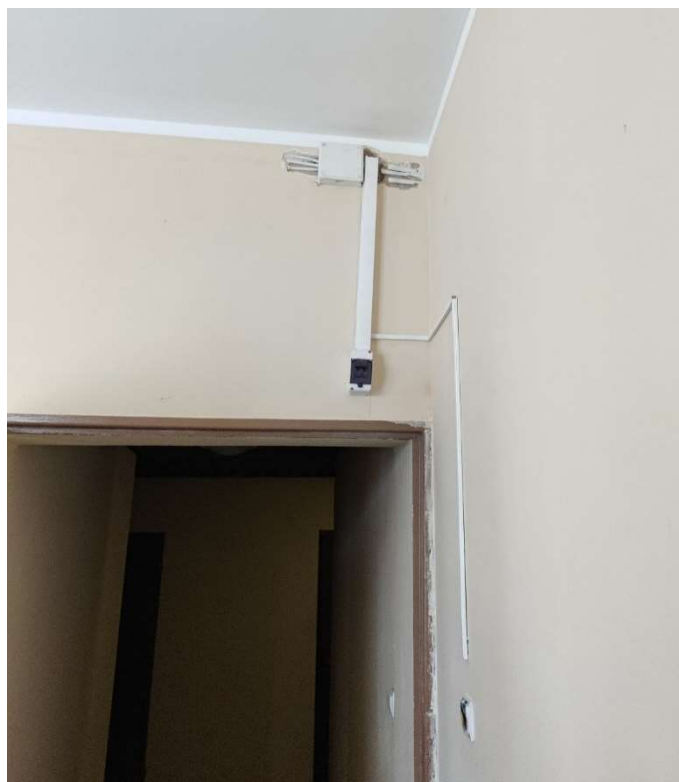
Fot.E10

Opis: Poszczególni najemcy aranżowali dowolnie instalację elektryczną przysposabiając ją do własnych potrzeb.

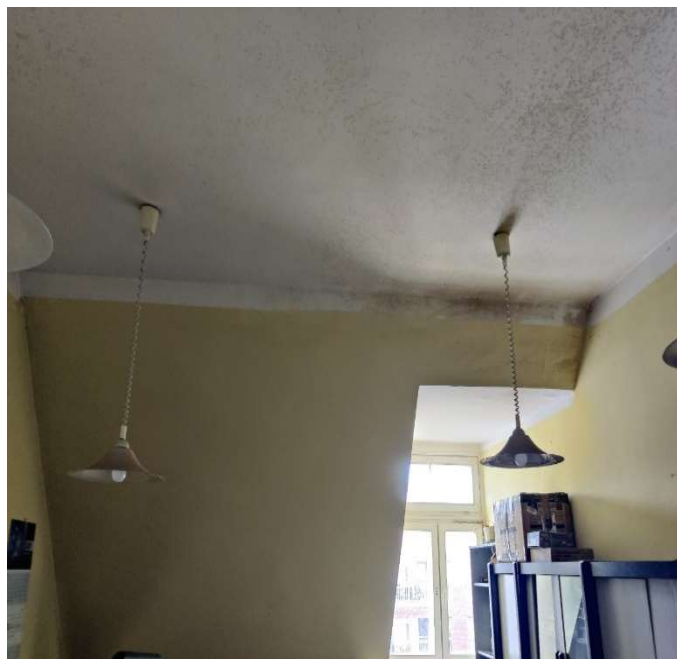
Fot.E11

Opis: Oświetlenie żarowe występuje w wielu biurach.

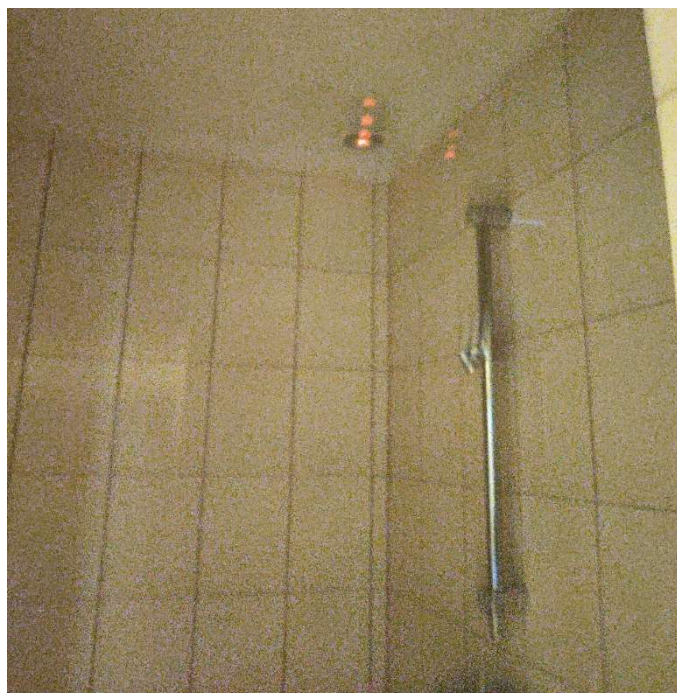
Fot.E12

Opis: Wentylator wyciągowy zamontowany bezpośrednio w kabinie natryskowej w strefie 1- zagrożenie porażeniem.

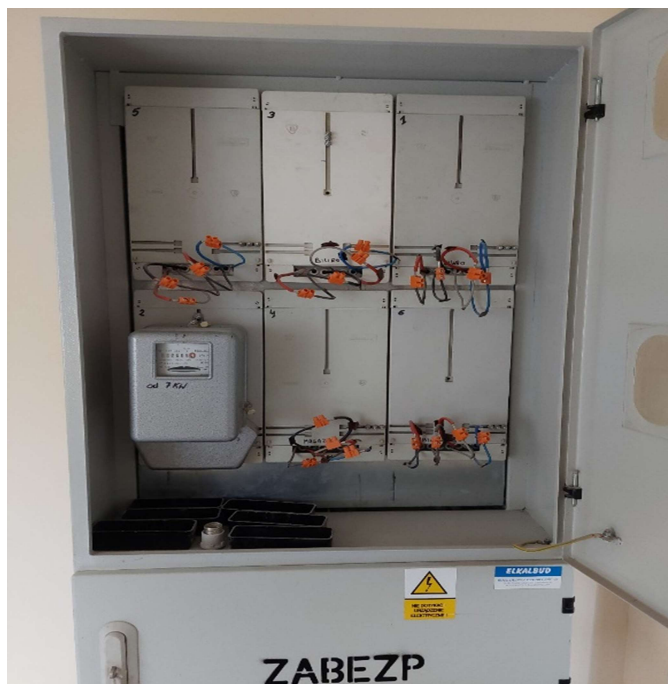
Fot.E18

Opis: W częściach wspólnych ogólnodostępne, otwarte rozdzielnice z niewłaściwie zabezpieczonymi przewodami pod napięciem.

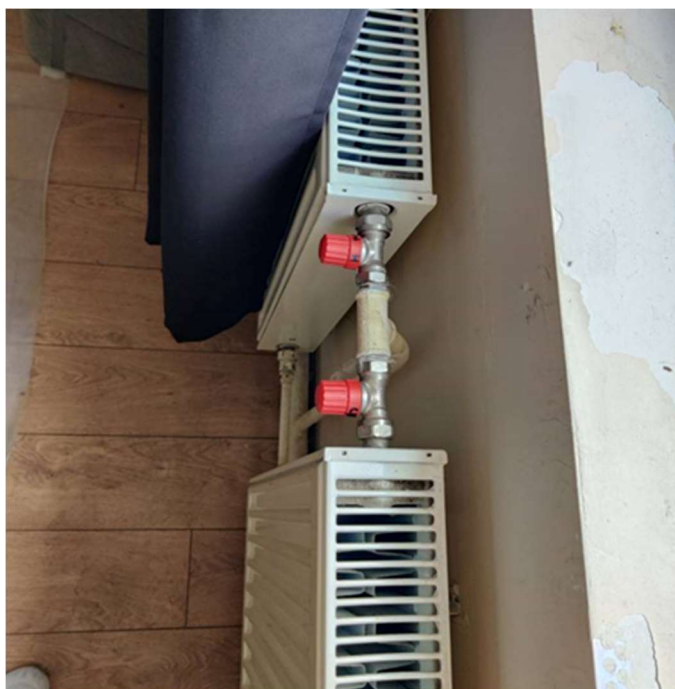
Fot.S1

Opis: Uwaga ogólna- brak głowic termostatycznych.

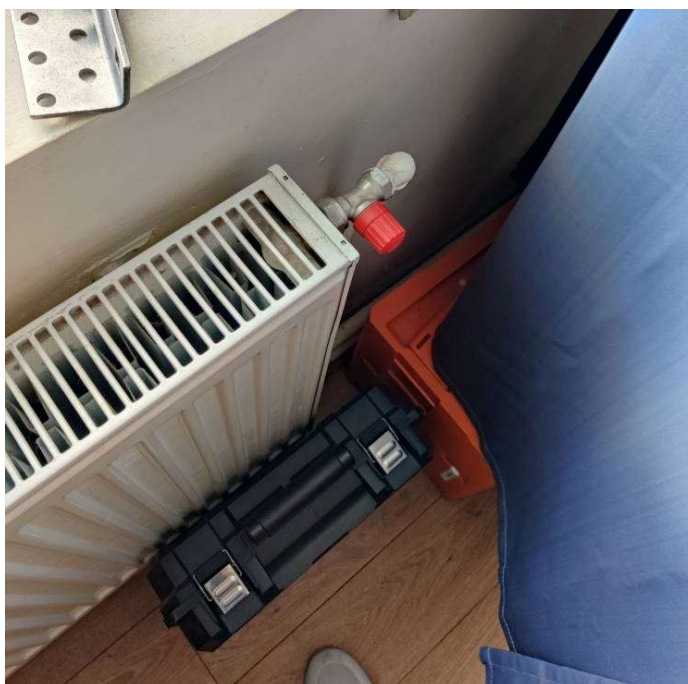
Fot.S2

Opis: Uwaga ogólna- brak głowic termostatycznych.

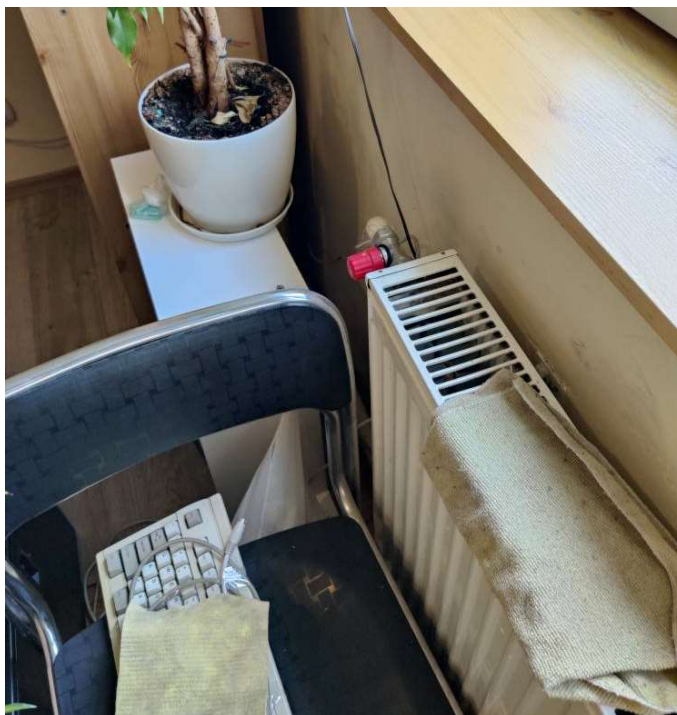
Fot.S5

Opis: Uwaga ogólna- brak głowic termostatycznych.

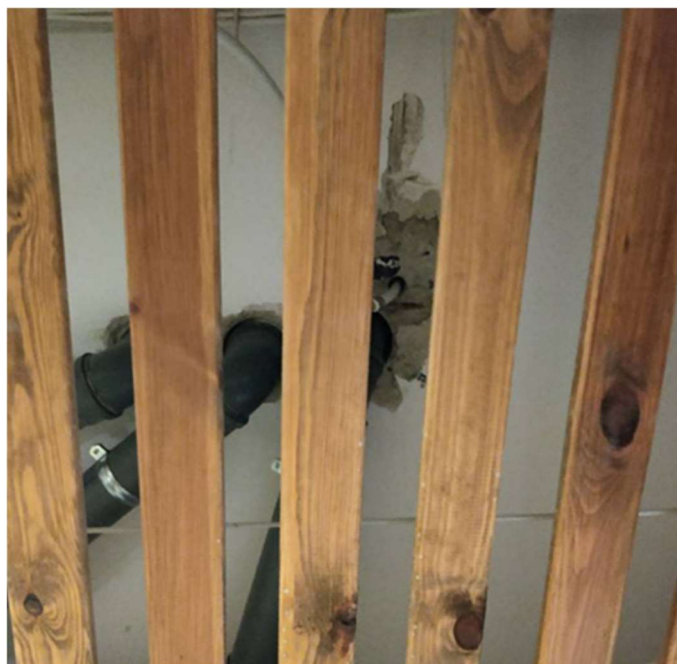
Fot.S7

Opis: Uwaga ogólna- przejścia rur wod-kan przez stropy i ściany bez tulei

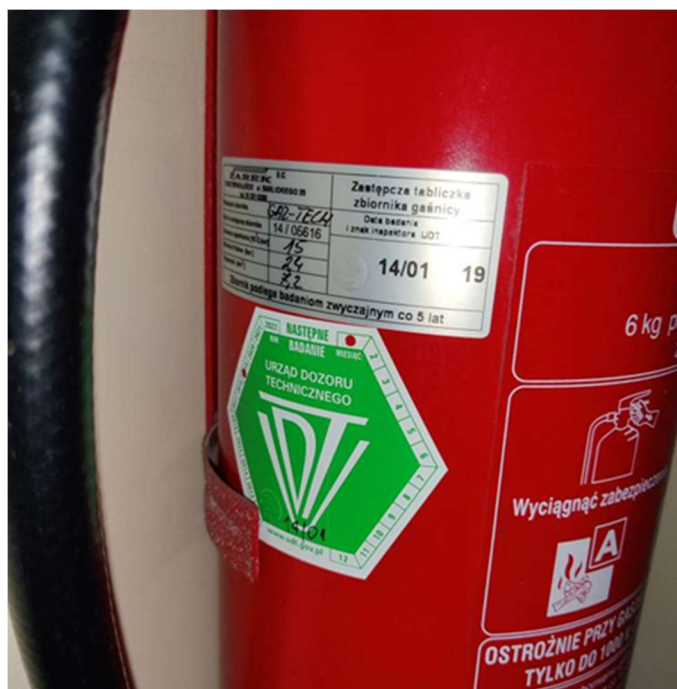
Fot.S8

Opis: Uwaga ogólna- brak przeglądów gaśnic

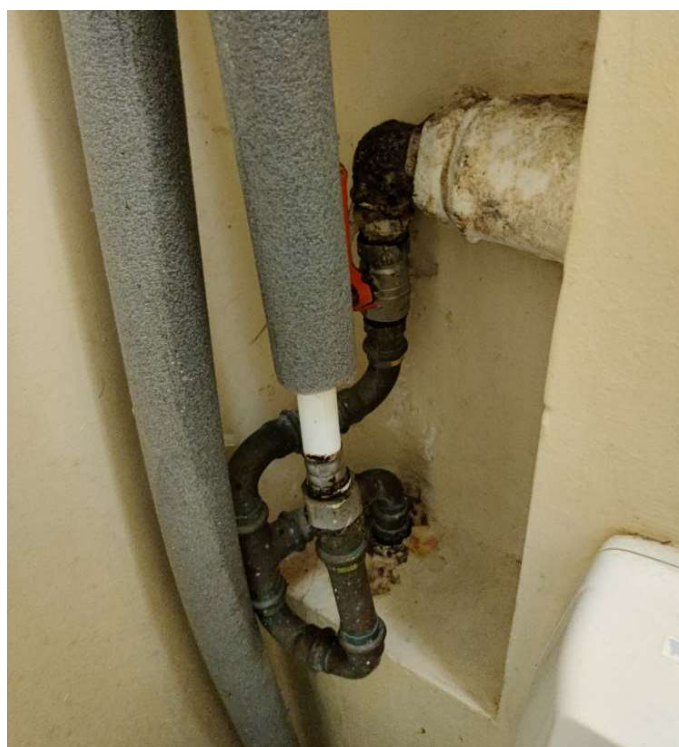
Fot.S12

Opis: Łazienki- instalacja wodna zasilająca podejścia pod przybory sanitarne w złym stanie. Występują przecieki.

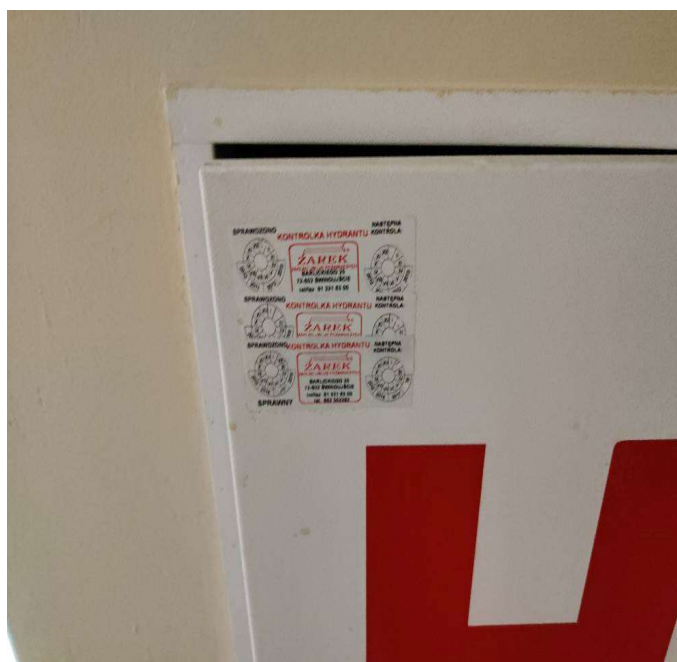
Fot.S15

Opis: Uwaga ogólna- brak przeglądów hydrantów.

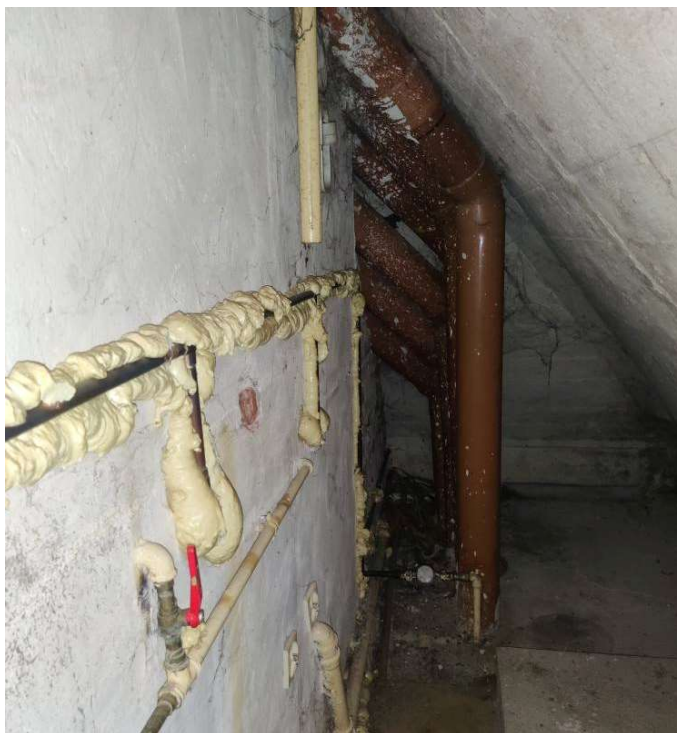
Fot.S22

Opis: Uwaga ogólna- instalacje wod-kan w złym stanie technicznym, brak izolacji.

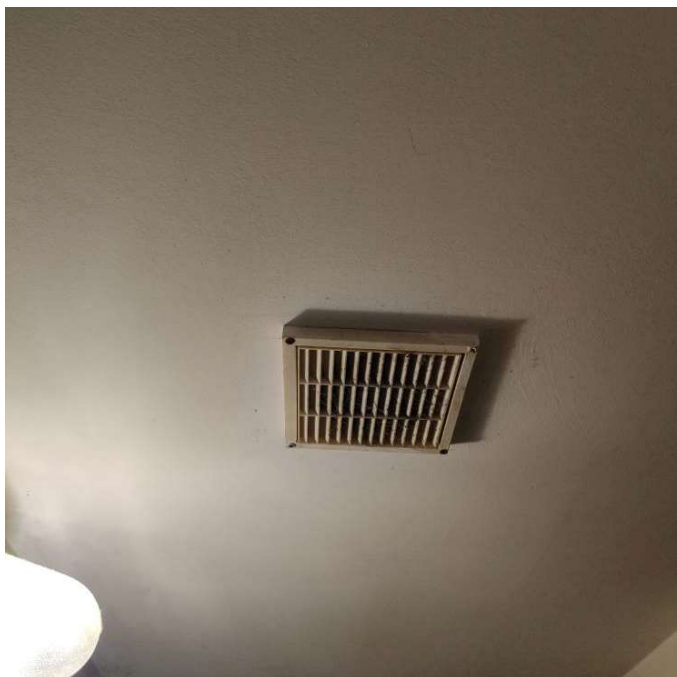
Fot.S25

Opis: Uwaga ogólna- kratki wentylacyjne zabrudzone.

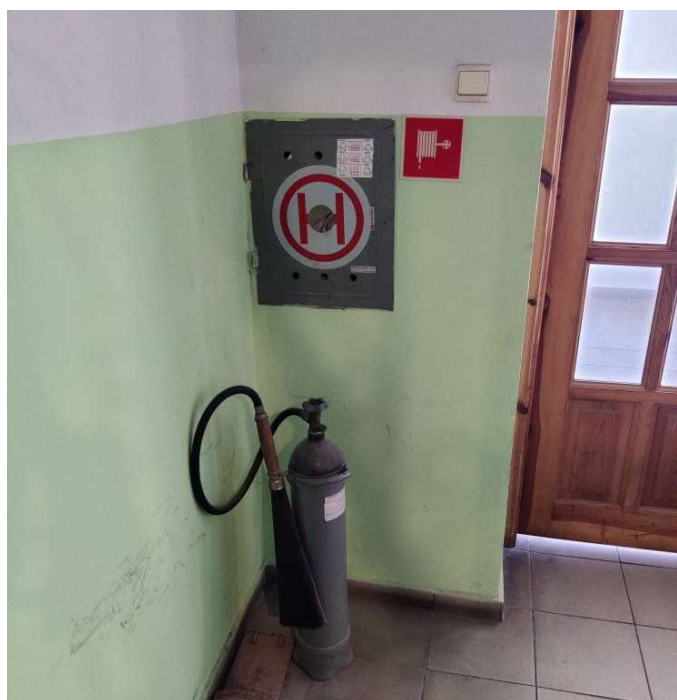
Fot.S27

Opis: Uwaga ogólna- brak przeglądów hydrantów i gaśnic.

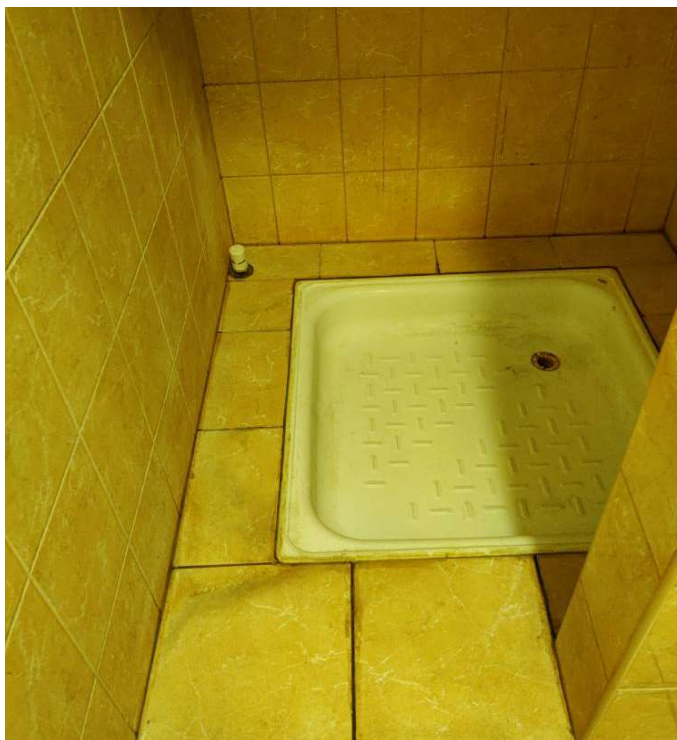
Fot.S29

Opis: Uwaga ogólna- przybory sanitarne w złym stanie.

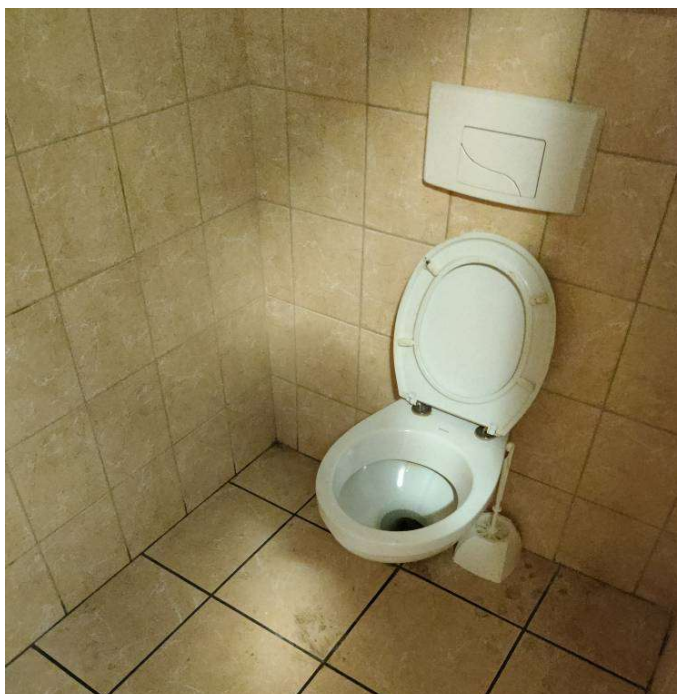
Fot.S30

Opis: Uwaga ogólna- przybory sanitarne w złym stanie.

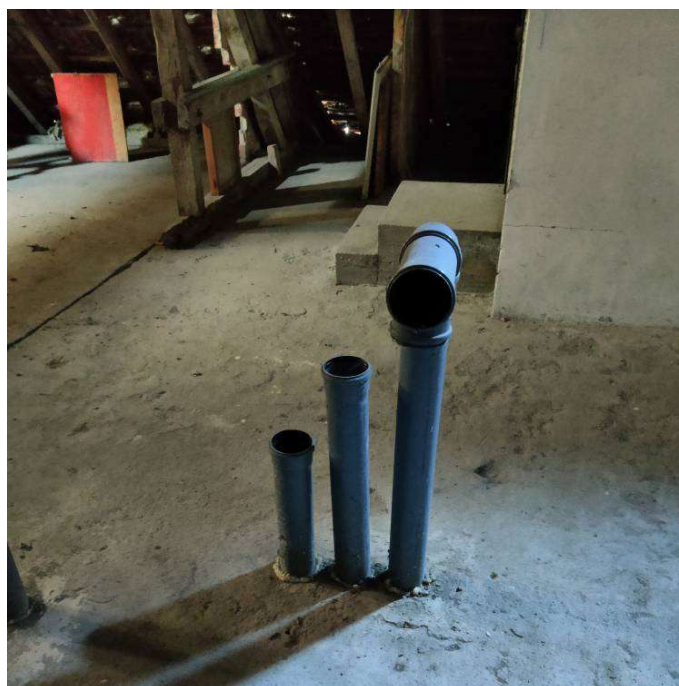
Fot.S36

Opis: Wewnętrzna kanalizacja sanitarna- brak wyprowadzenia odpowietrzenia instalacji ponad dach.

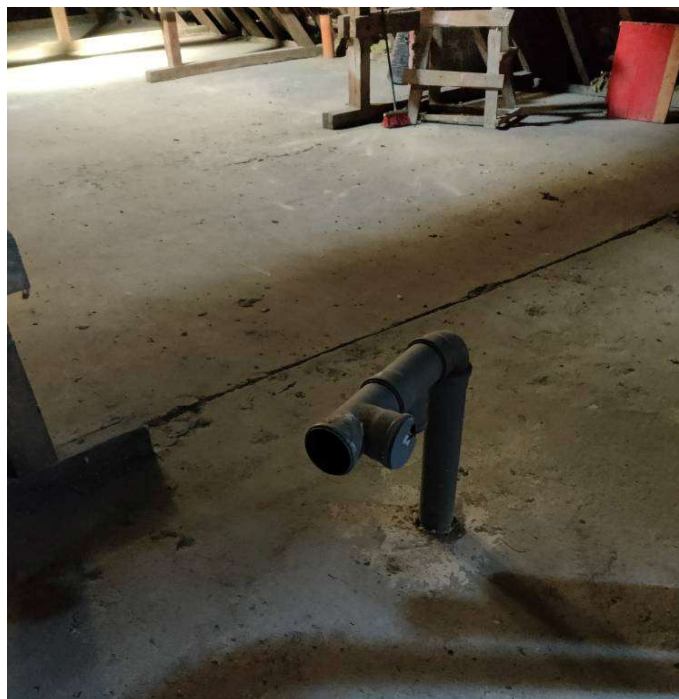
Fot.S37

Opis: Wewnętrzna kanalizacja sanitarna- brak wyprowadzenia odpowietrzenia instalacji ponad dach.

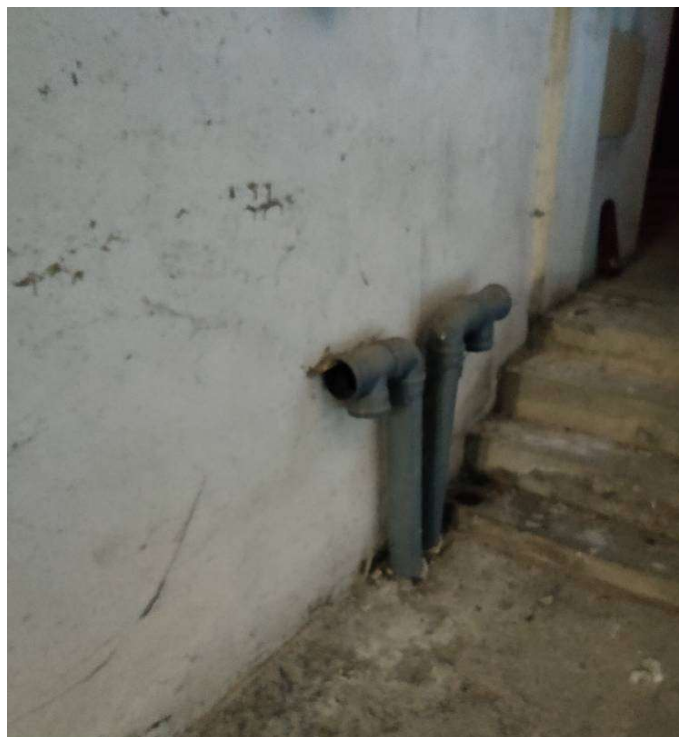
Fot.S39

Opis: Wewnętrzna kanalizacja sanitarna- brak wyprowadzenia odpowietrzenia instalacji ponad dach.

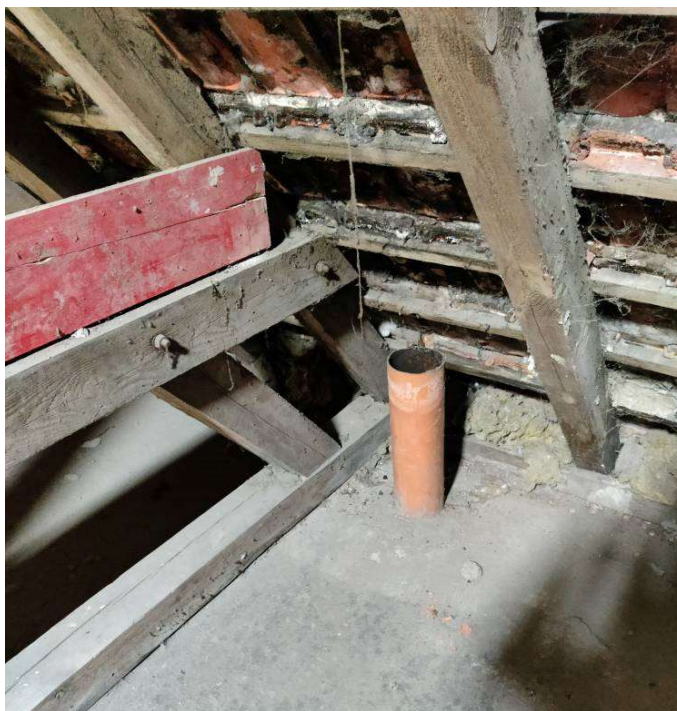
Fot.S41

Opis: Niezidentyfikowana instalacja na strychu.

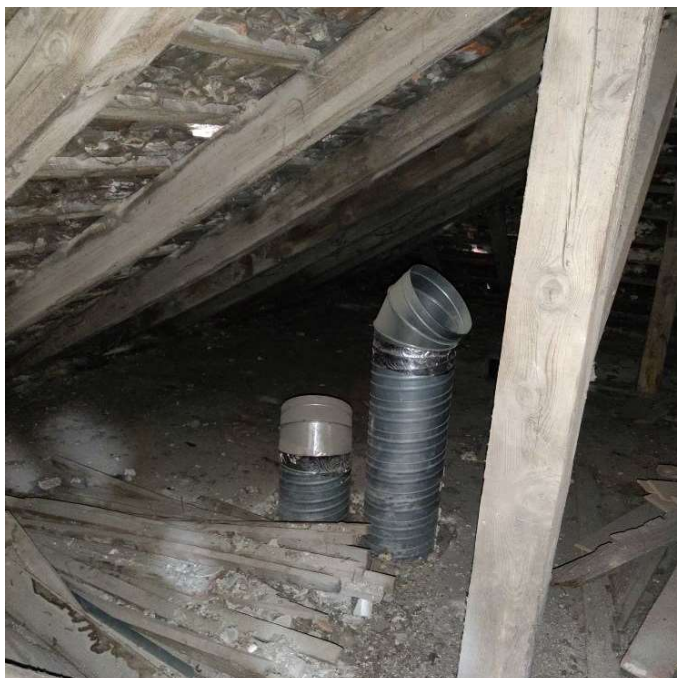
Fot.S42

Opis: Wentylacja mechaniczna na strychu- montaż instalacji niedokończony.

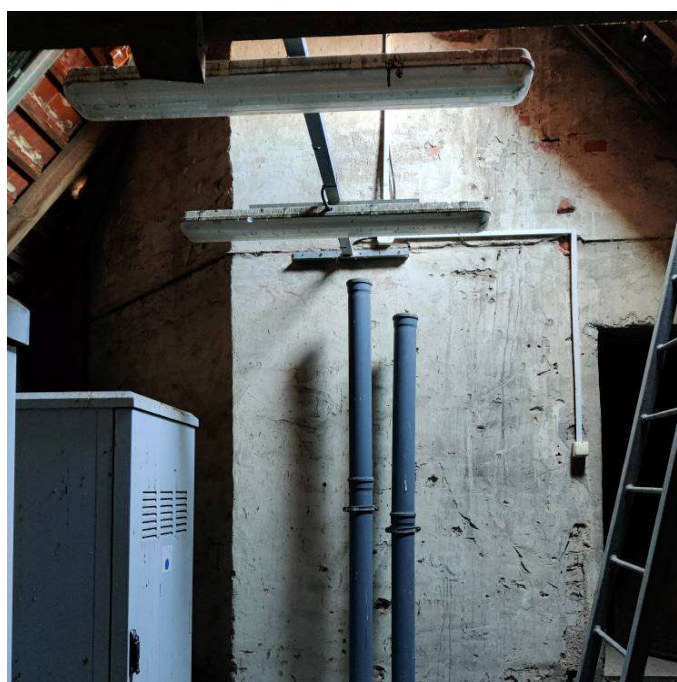
Fot.S44

Opis: Wewnętrzna kanalizacja sanitarna- brak wyprowadzenia odpowietrzenia instalacji ponad dach.

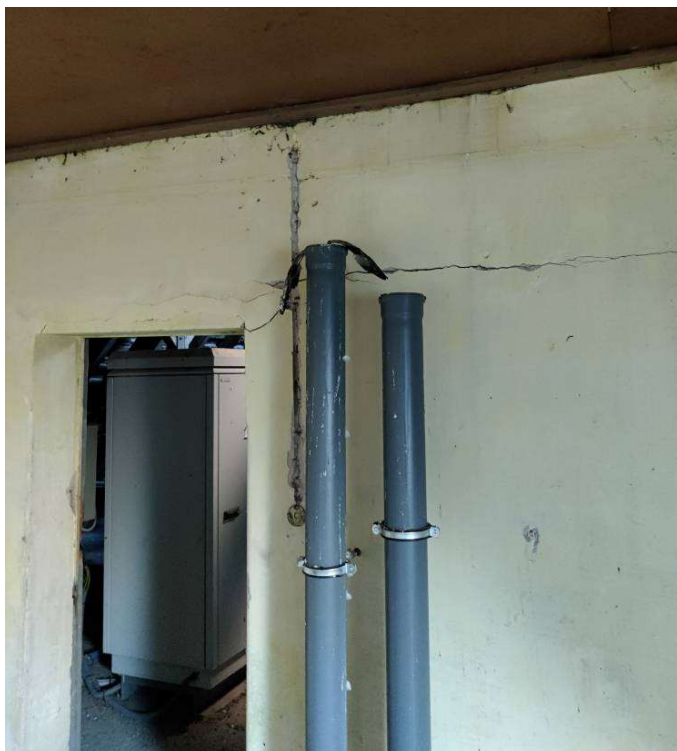
Fot.S46

Opis: Wewnętrzna kanalizacja sanitarna- brak wyprowadzenia instalacji ponad dach.

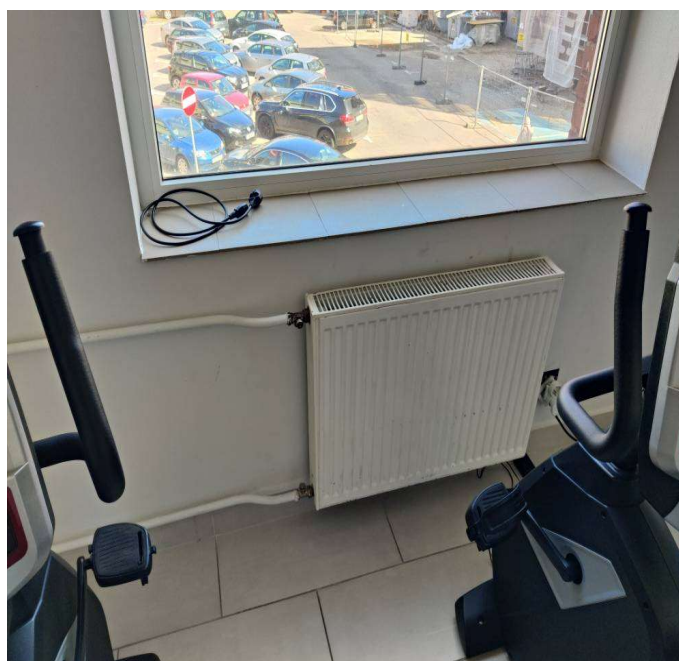
Fot.S50

Opis: Uwaga ogólna- grzejniki w złym stanie technicznym

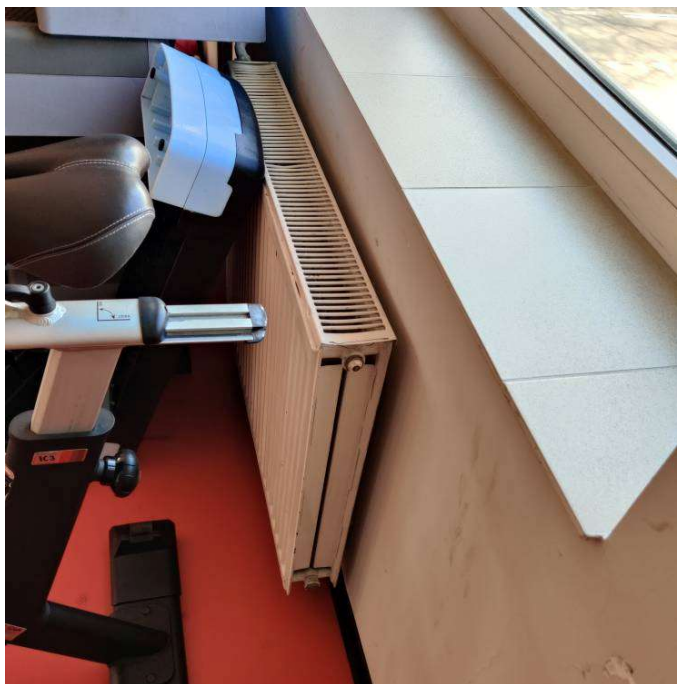
Fot.S51

Opis: Uwaga ogólna- grzejniki w złym stanie technicznym.

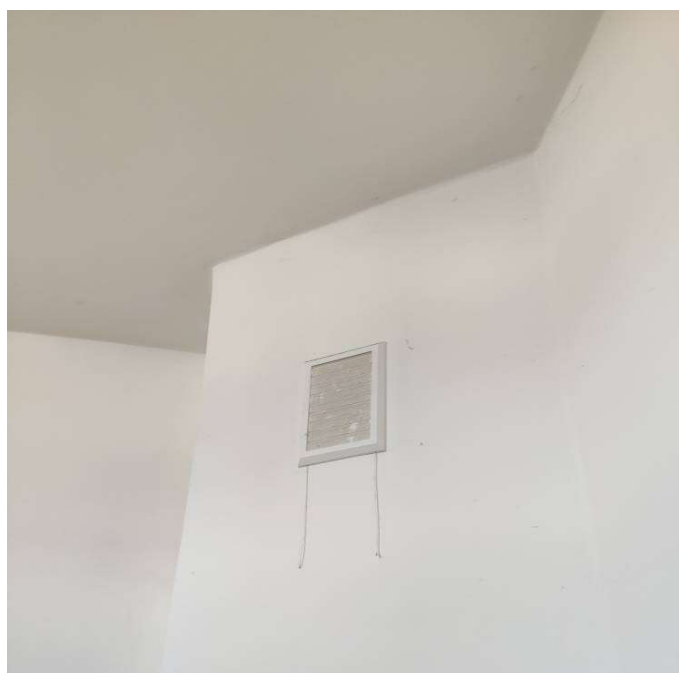
Fot.S53

Opis: Wentylacja na klatkach schodowych- kratki wentylacyjne zamknięte, zamieszczone.
