PROJEKT KONSERWATORSKI

BADANIA KONSERWATORSKIE I PROGRAM PRAC KONSERWATORSKO - RESTAURATORSKICH

ELEWACJI KAMIENICY PRZY UL. PAŃSKIEJ 2/REJA 1 W GRUDZIĄDZU

Toruń 2018

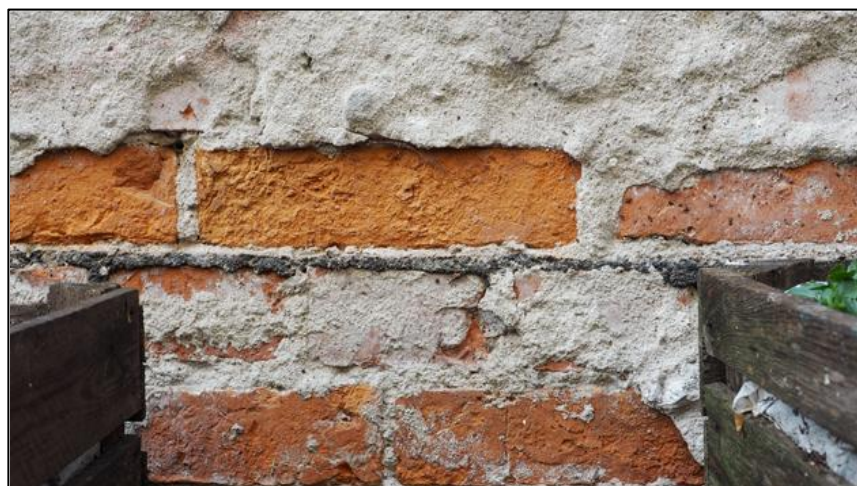
Widoczna izolacja pozioma-papa bitumiczna powyżej 8 warstwy cegły muru powyżej gruntu.

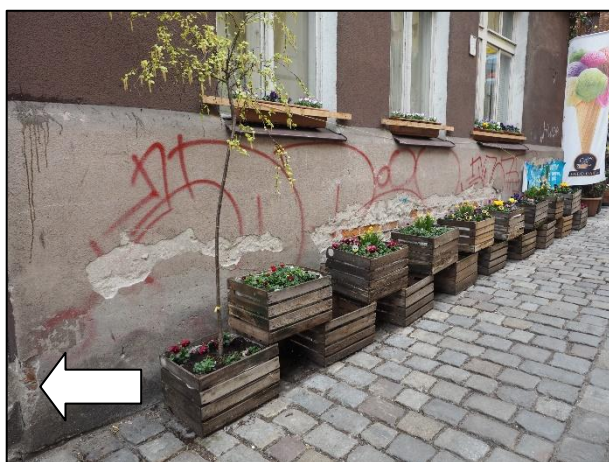
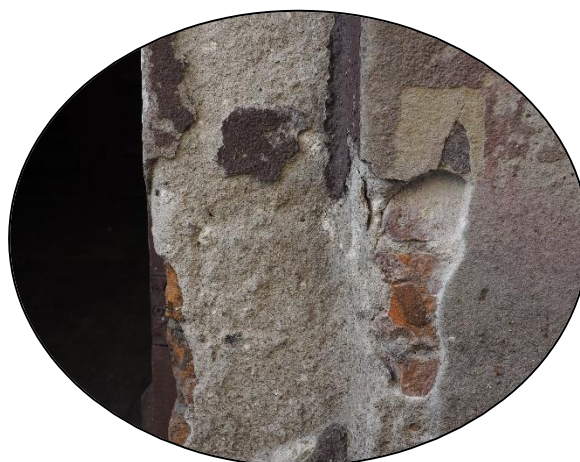
Fragment cokołu (od ul. Reja) z widocznymi dwoma warstwami tynku i zacierką . Na zachowanym wcześniejszym tynku. widoczne pozostałości szarej warstwy malarskiej.

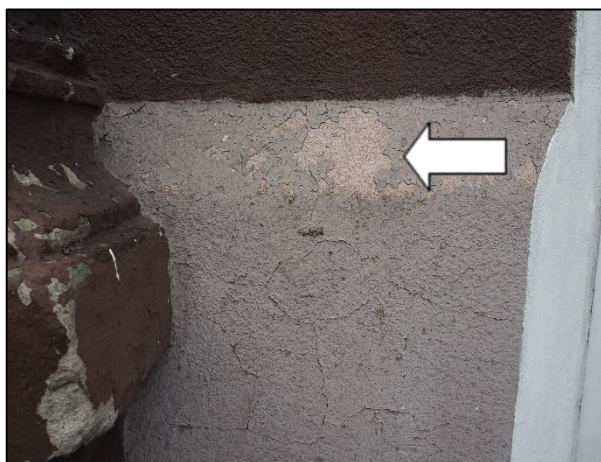
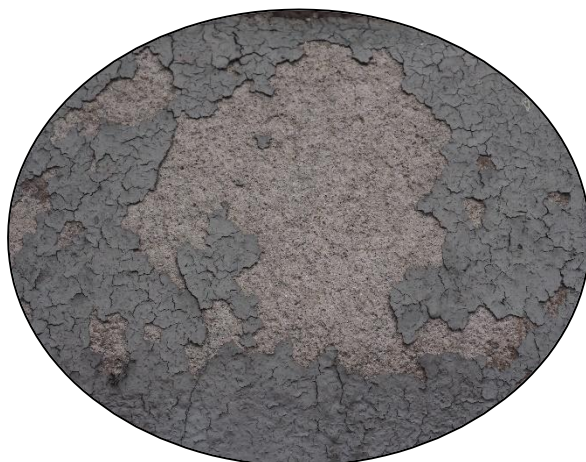
Fragment cokołu od ul. Pańskiej z widoczną ułuszczącą się warstwą szarej farby, poniżej pozostałości prawdopodobnie wtórnej białoróżowej warstwy malarskiej na wyprawie wapiennej.

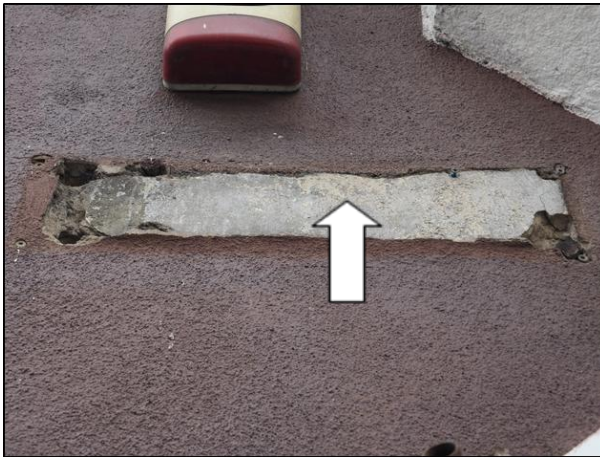
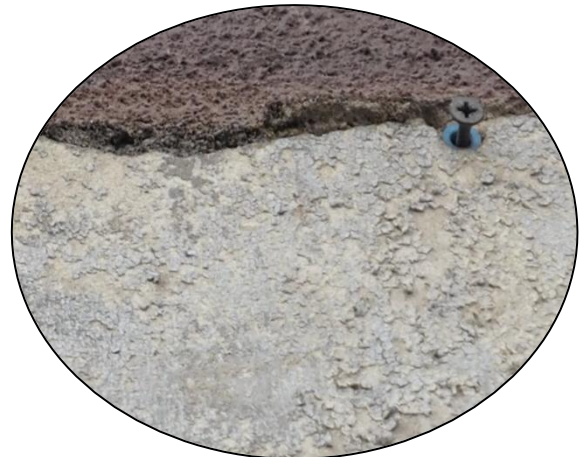
Fotografia odkrywki poniżej wykusza z widoczną warstwą historycznego tynku boniowania parteru.

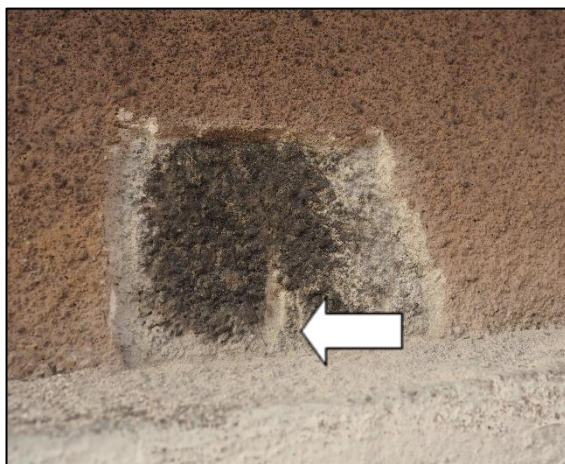
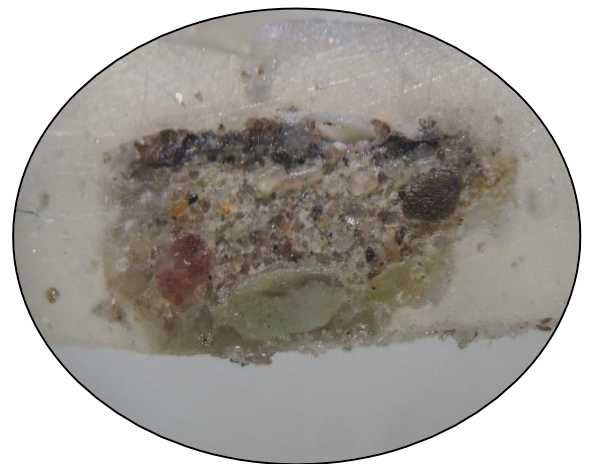
Fotografia odkrywki z widoczną warstwą historycznego tynku oraz szarej warstwy malarskiej. Obok próbka zaprawy z szarą powłoką (przekrój poprzeczny).

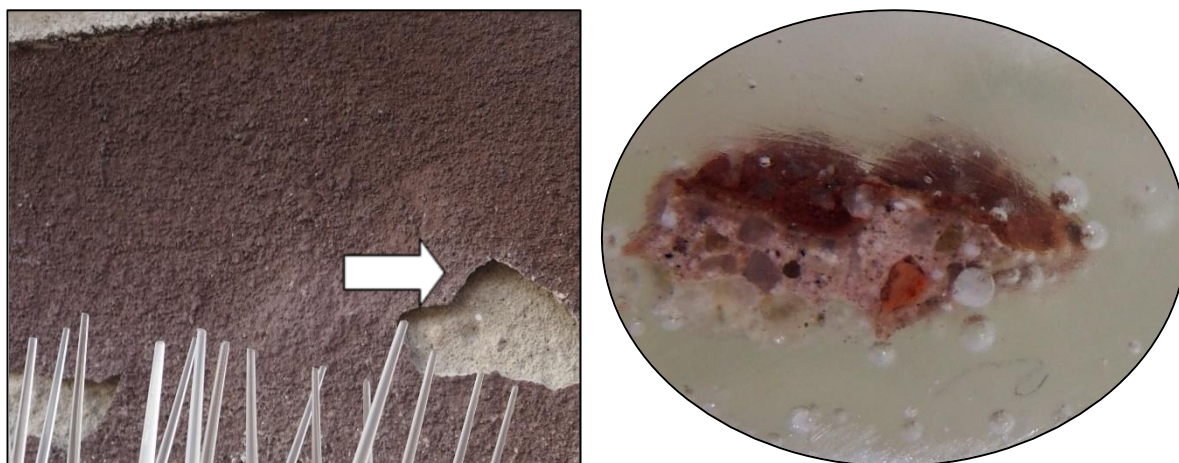
Fotografia fragmentu elewacji, gdzie widoczne jest wtórny tynk z wtórnymi warstwami malarskimi.

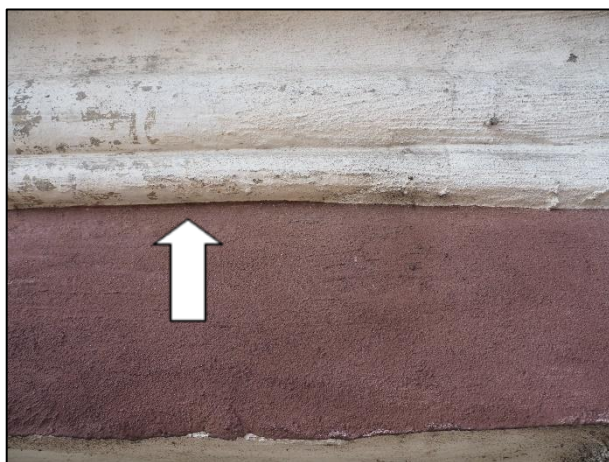
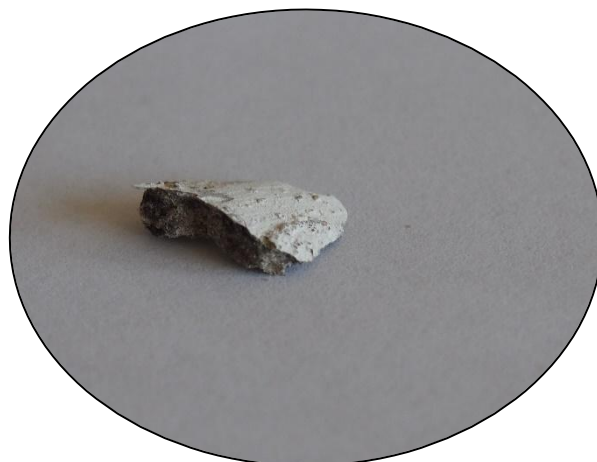
Dolny profil gzymsu koronacyjnego wykonany w zaprawie wapienno-piaskowej (fragmentarycznie zachowany). Obok pobrana próbka zaprawy z nawarstwieniami. W badaniach rozpoznano najstarszą warstwę jako szarą.

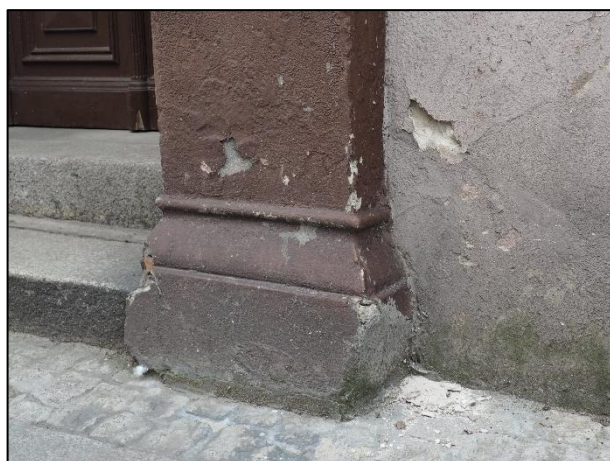
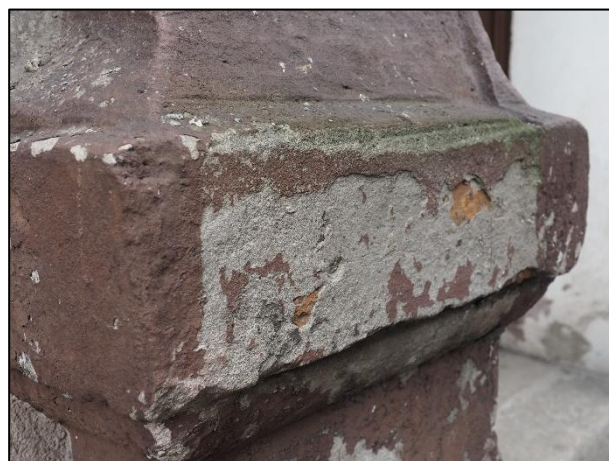
Stopa i profil górny partii cokołowej portalu. Widoczny ceglany materiał budowlany, cienka warstwa tynku i nawarstwienia malarskie na powierzchni

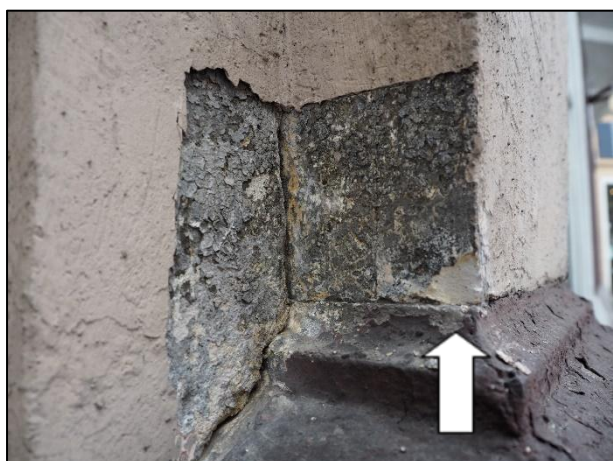
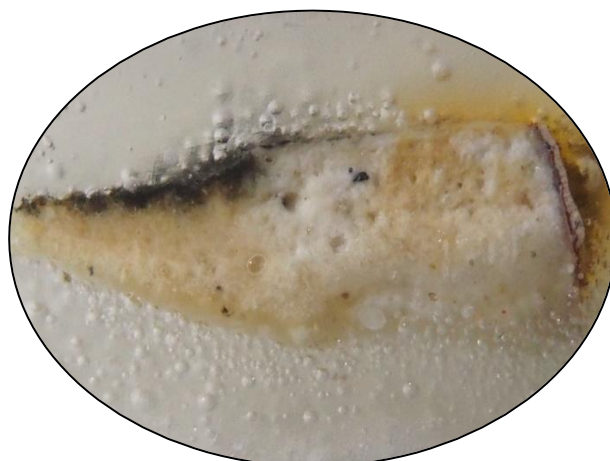
Odkrywka na połączeniu bazy, pilastra i tła portalu z widocznymi nawarstwieniami malarskimi. Obok przekrój poprzeczny zaprawy gipsowej z pilastra z warstwami malarskimi na powierzchni.

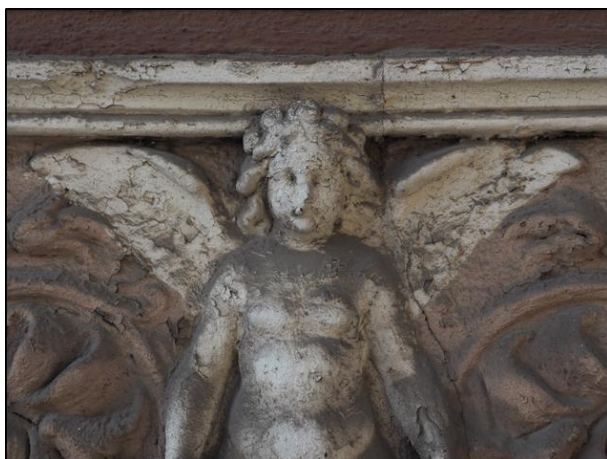
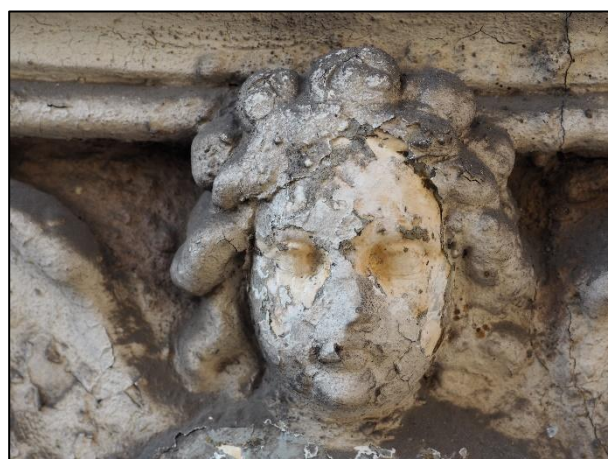
Dekoracja sztukatorska z przedstawieniem anioła na roślinnym tle w prostokątnym polu. Obok detal główki anioła z odkrywką ukazującą pozostałości oryginalnej warstwy malarskiej oraz plastyczną formę oryginału.

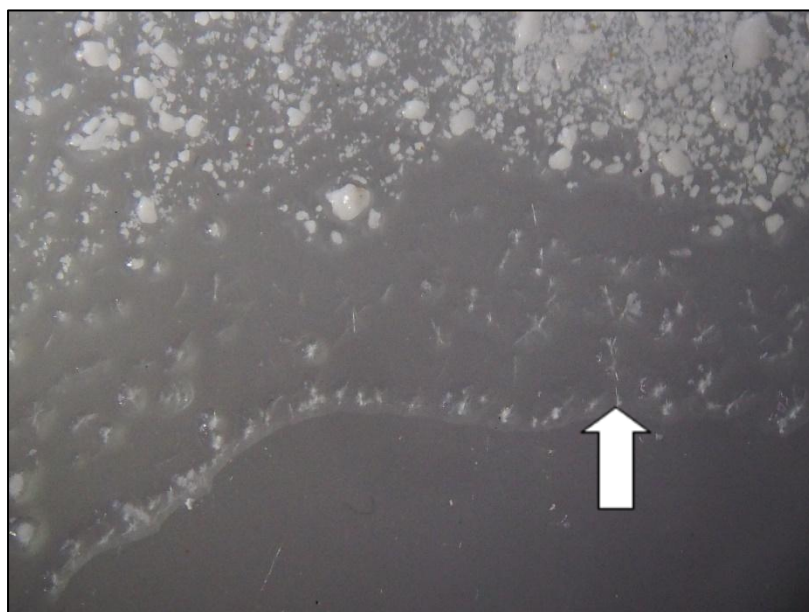
Rozpuszczona w 2 m HCl próbka sztukaterii, zdjęcie pod mikroskopem. Oznaczone strzałką „igielki” świadczą, że materiał budowlany to gips- dwuwodny siarczan wapnia ($\text{CaSO}_4 \cdot 2\text{H}_2\text{O}$).

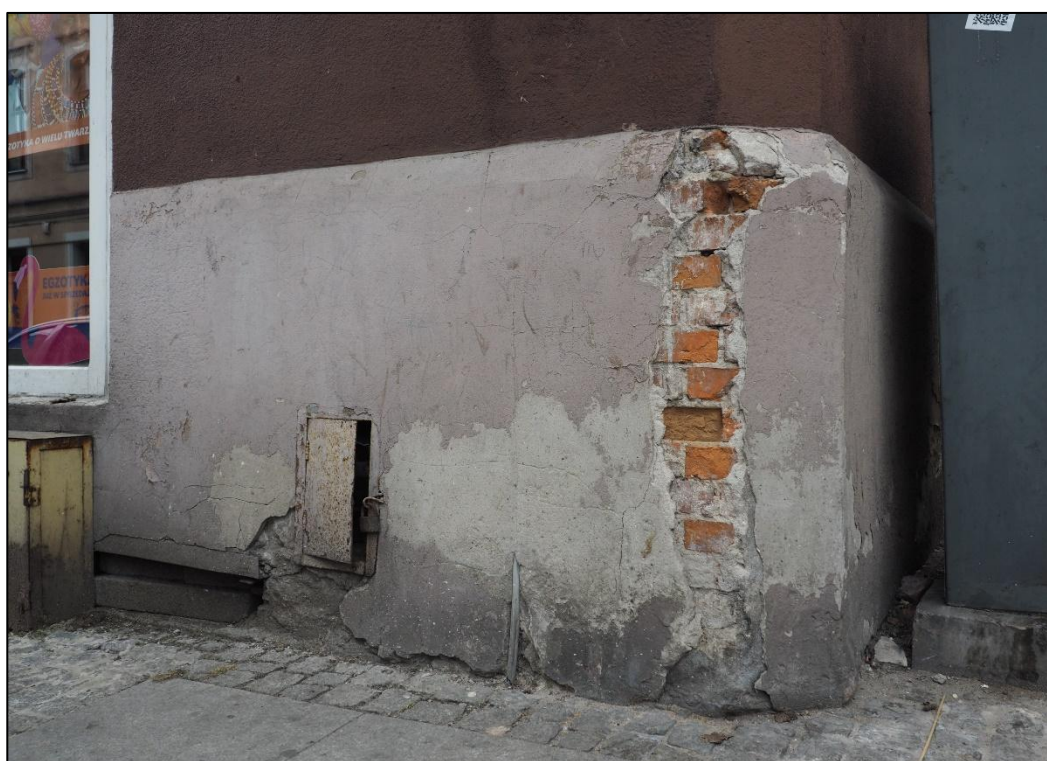
Fot nr 2. Część przyziemia, cokół od ul. Pańskiej. Widoczne rozległe ubytki wytrawy tynkarskiej i dezintegracja cegły w narożniku.

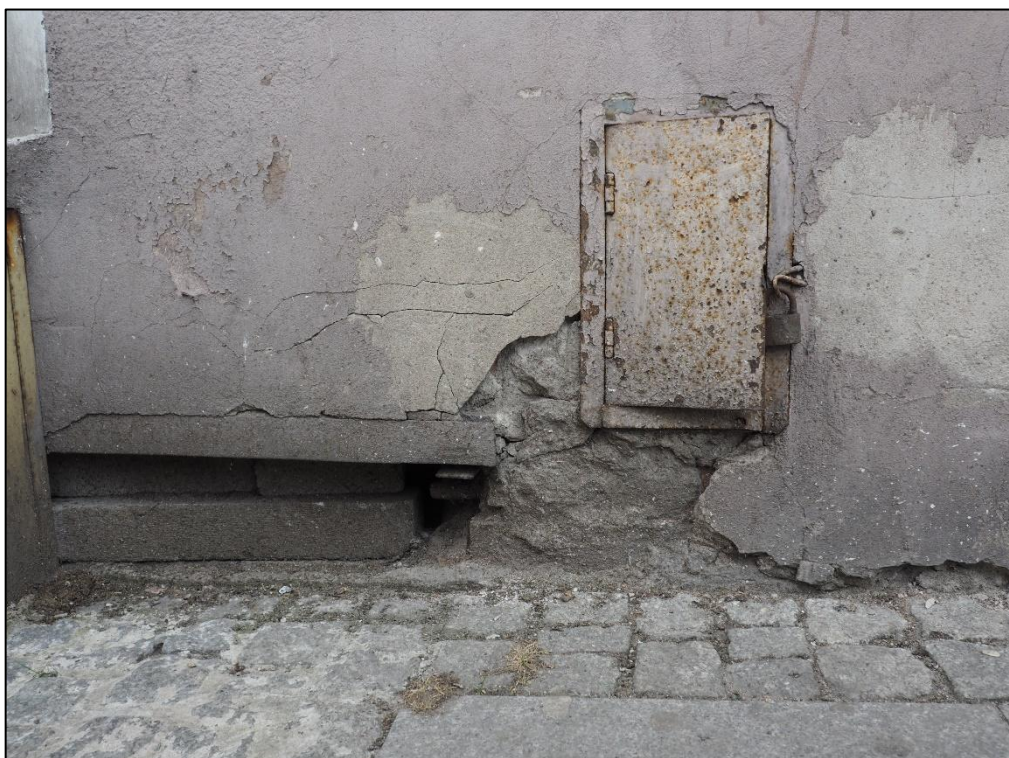
Fot nr 3. Strefa przyziemia od ul. Pańskiej. Widoczne silne spękania i ubytki tynku.

Przed wykonaniem koniecznych uzupełnień należy zabezpieczyć odpowiednio wszystkie zdiagnozowane uszkodzenia konstrukcyjne murów. Uwidocznione rysy oraz większe spękania w okolicach ościeży otworów elewacyjnych ustabilizować stosując gotowy zestaw do wzmacniania murów (np. kotwy śrubowe ze stali nierdzewnej *HELIFIX* montowane z wykorzystaniem dedykowanej zaprawy tiksotropowej na bazie cementu lub system *Spiralanker*, prod. Remmers lub inne równoważne. Wzmocnienia wykonać zgodnie z instrukcją techniczną i zaleceniami producenta, po konsultacji z nadzorem technicznym.

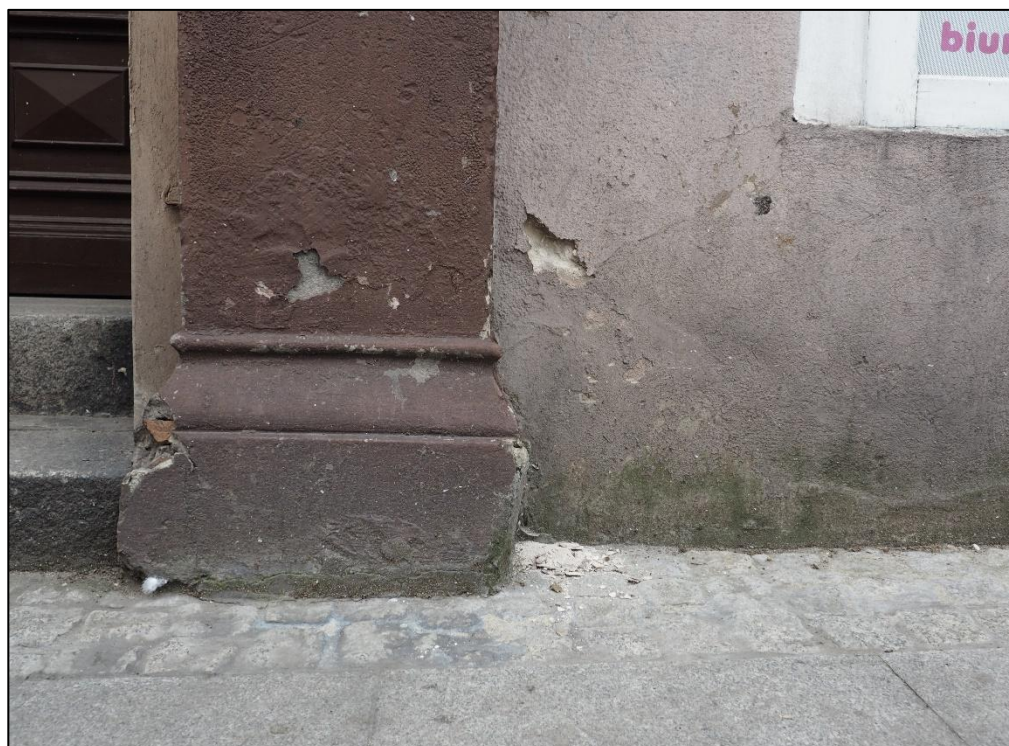
Fot nr 4. Strefa przyziemia przy ul. Pańskiej. Fragment obrazujący uszkodzenia tynku cokołu muru: osypywanie, ubytki, korozja biologiczna oraz uszkodzenia partii cokołowej portalu gł.: ubytki w narożnikach, odpajanie się warstw malarskich.

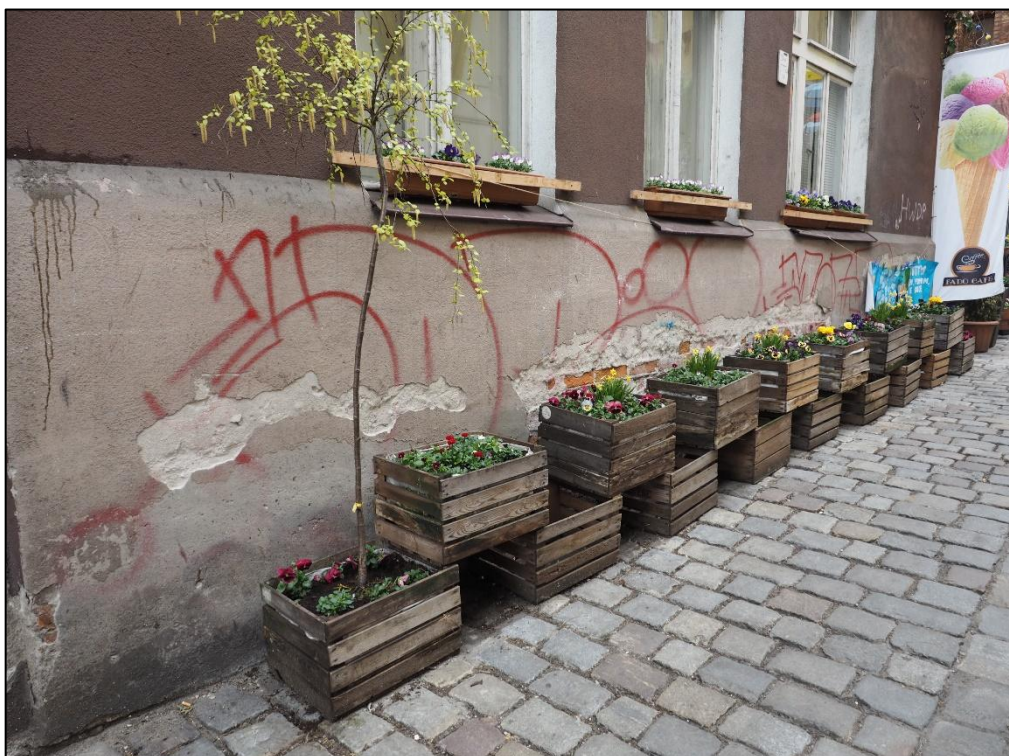
Fot. nr 5. Część przyziemia od ul. Reja. Widok obrazujący rozległe zniszczenia charakterystyczne związane z podciąganiem wody z gruntu oraz zasoleniem. Ubvtki zaprawv. ceętv i brak spoistości materiałów budowlanvch.

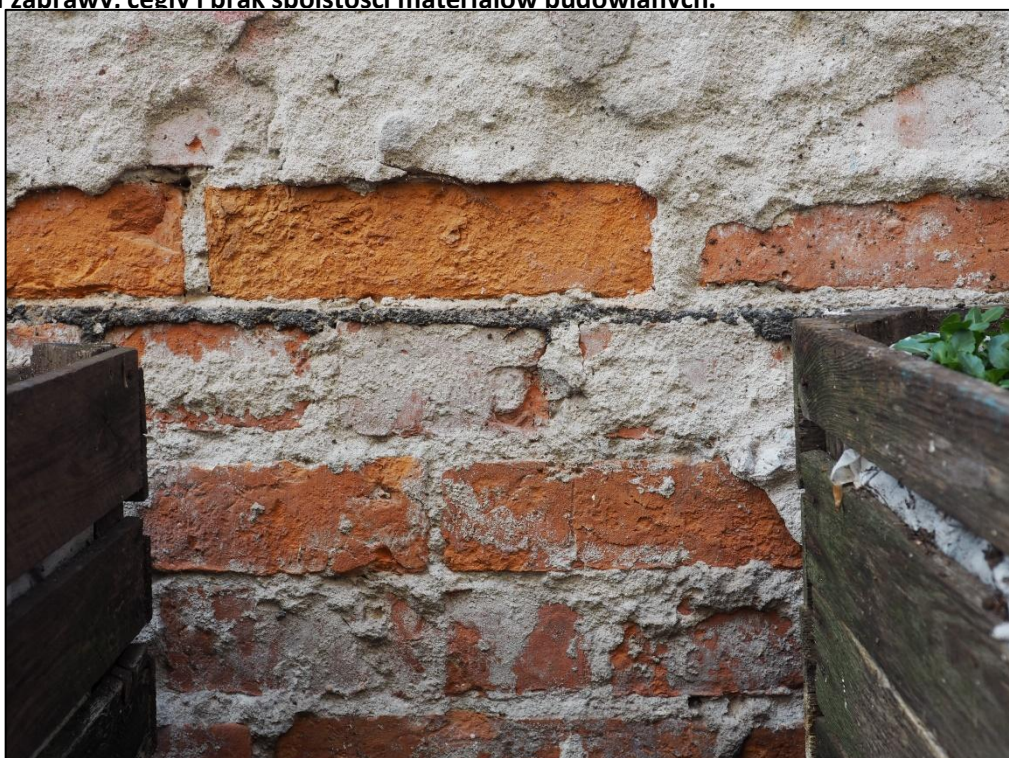
Fot. nr 6. Zbliżenie części przyziemia przy ul. Reja. Widoczna papa bitumiczna (izolacja pozioma) oraz silne zniszczenie materiałów budowlanvch na tym poziomie.

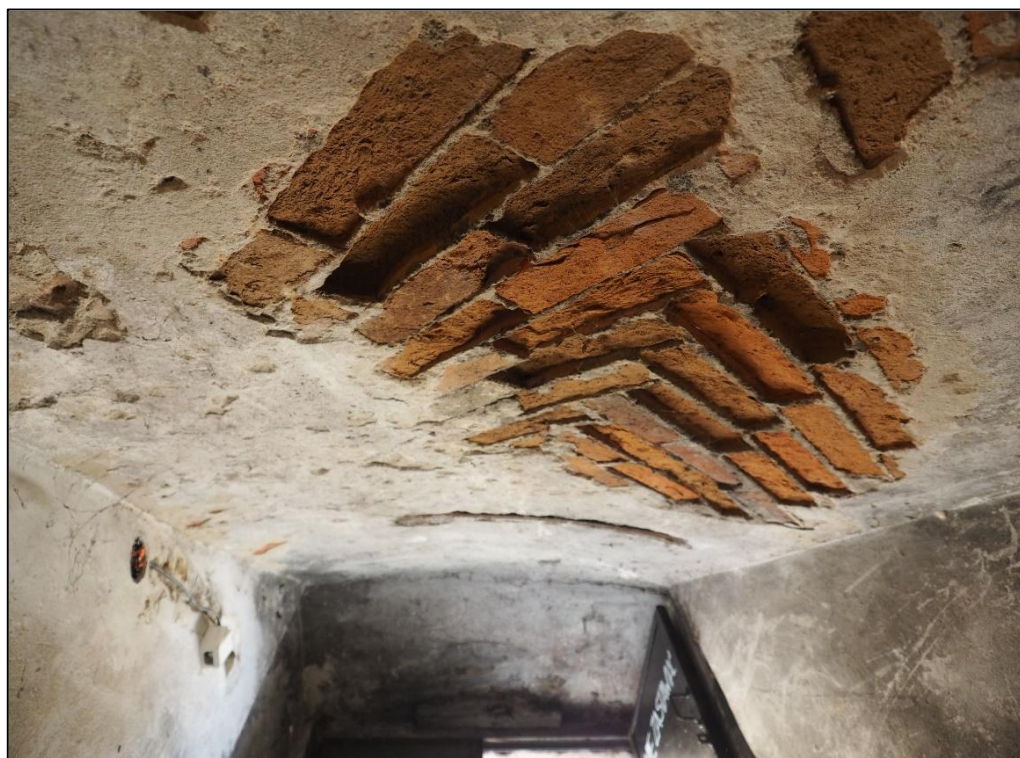
Fot. nr 7. Wnętrze piwnicy gotyckiej. Widok na sklepienie nad schodami wejściowymi od ul. Reja. Widoczna dezintegracja cegły i zaprawy tynkarskiej.

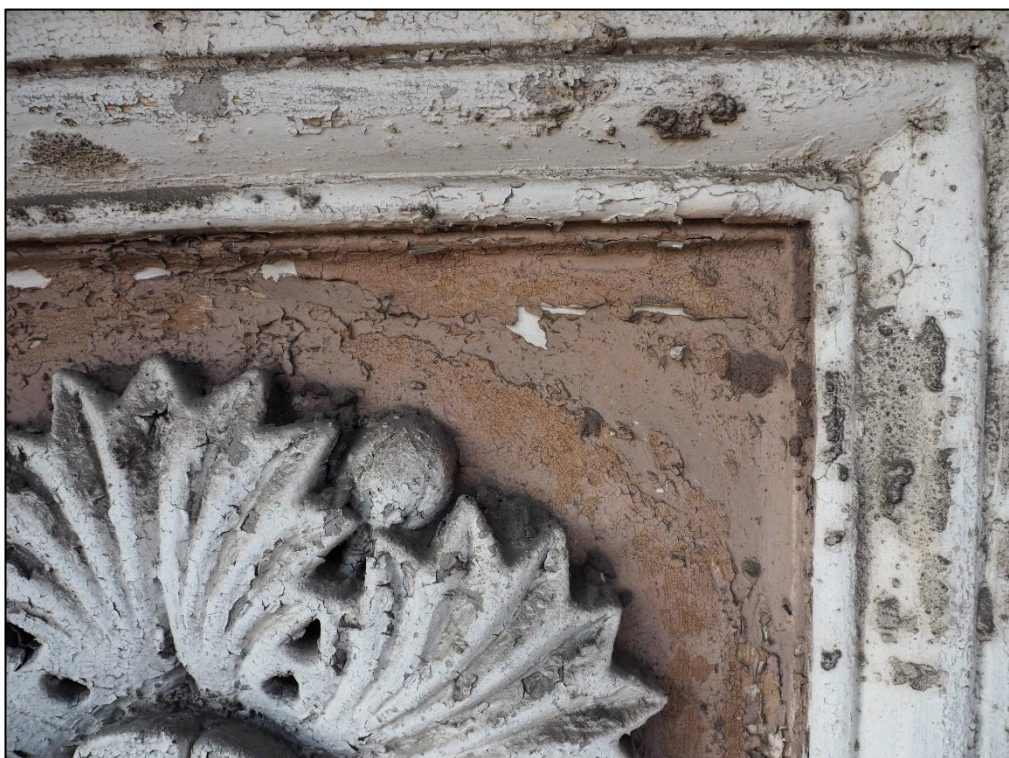
Fot. nr 9. Fragment dekoracji rozetowej. Widoczne silne zniszczenia warstw malarskich na sztukaterii.

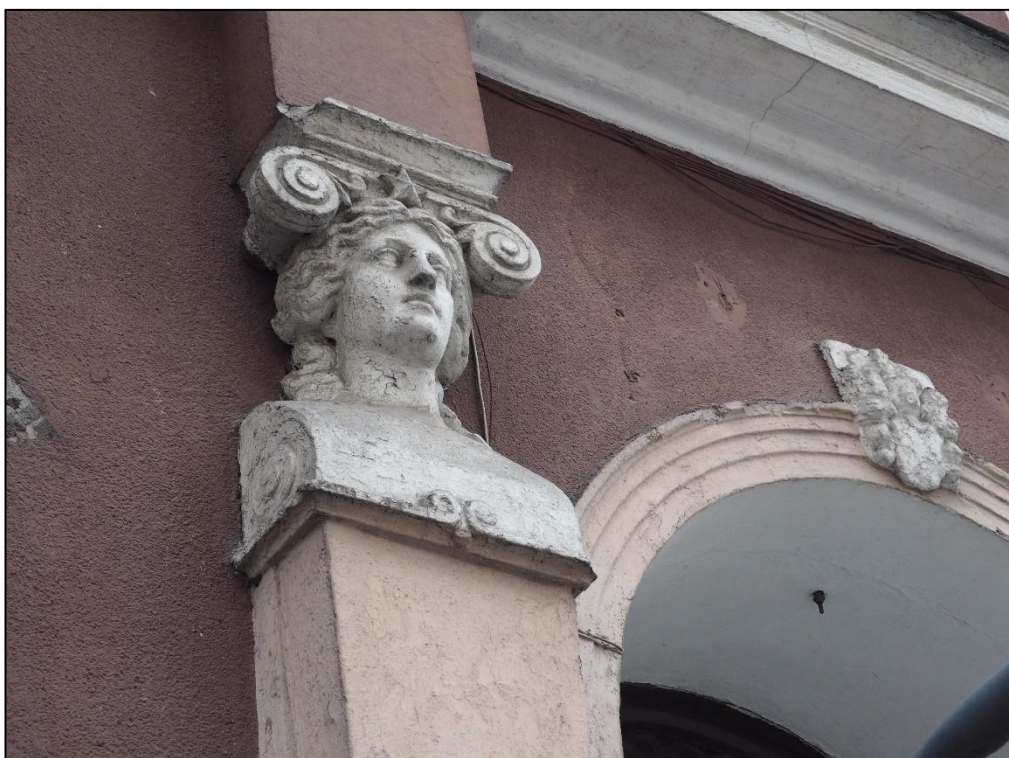
Fot nr 10. Portal główny przy ul. Pańskiej. Głowica pilastra w formie popiersia kobiecego i wolut jońskich z gwiazdą. Widok obrazujący zniszczenia warstw malarskich, drobne ubytki. Na zdjęciu widać kliniec z herbem powyżej wejścia; wykazuje silne zatarcie formy.

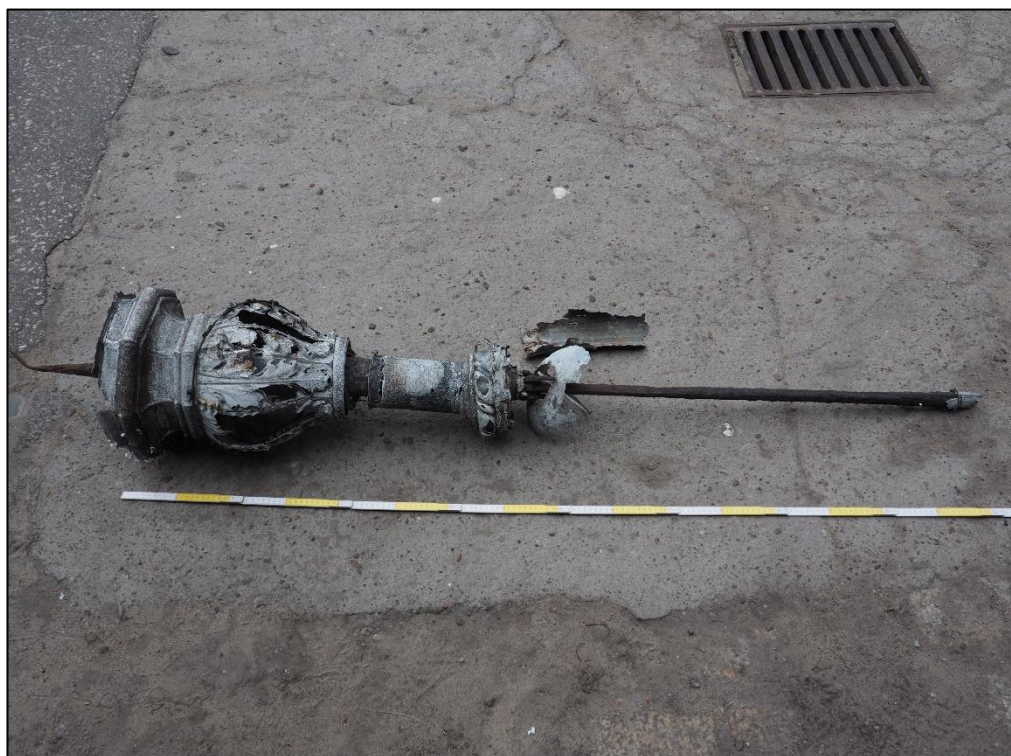
Iglica, która została zdemonstrowana ze szczytu hełmu zachowana jest bardzo złym stanie. Blacha cynkowa jest bardzo skorodowana i sperforowana, ubytki stanowią znaczną część tego detalu. Mimo tego czytelne są zarówno kształt jak i detale opracowania powierzchni blachy. Widać, że była ona repusowana i można dokładnie ustalić formę dekoracji. Na podstawie fotografii archiwalnych i obserwacji zachowanej części można stwierdzić, że iglica miała formę wydłużonego, wysmukłego kwiatonu. Nie zachowane są dekoracyjne, swobodnie okalające ją "liście".

Fot. nr 15. Zdemontowana iglica ze zwieńczenia wykusza. Widok ogólny obrazujący stan zachowania.

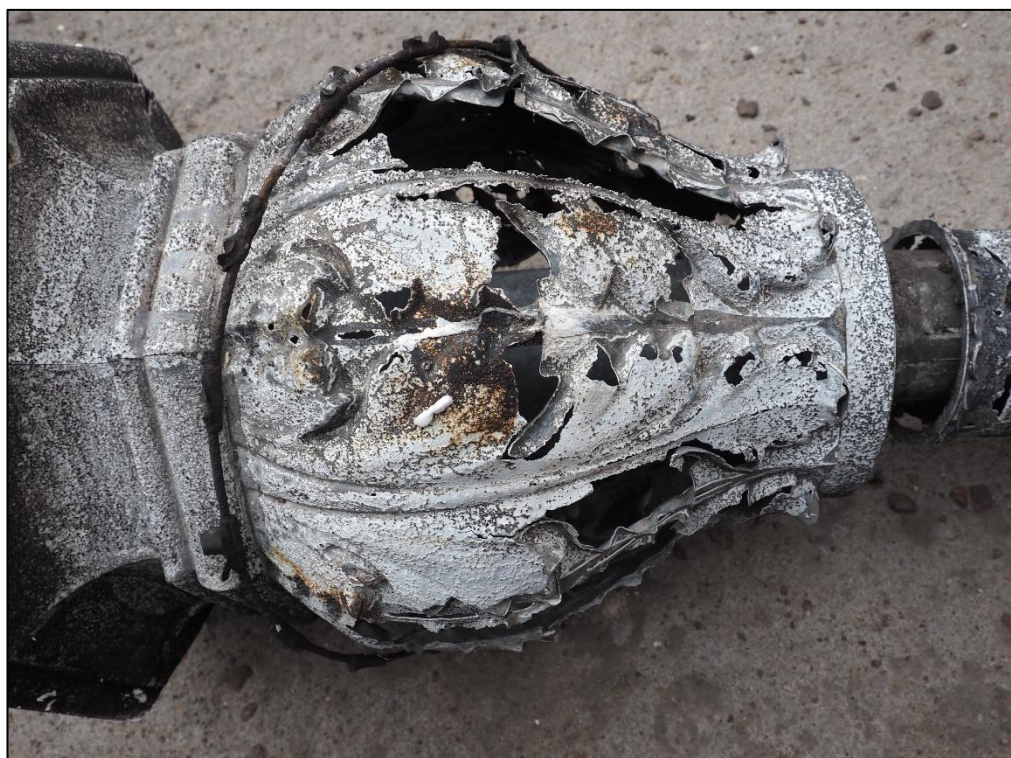
Fot. nr 16. Zdemontowana iglica ze zwieńczenia wykusza. Zbliżenie na dolną partię obrazujące silną dezintegrację metalu (cynk, cyna), rozległe ubytki oraz utlenienie powierzchni.

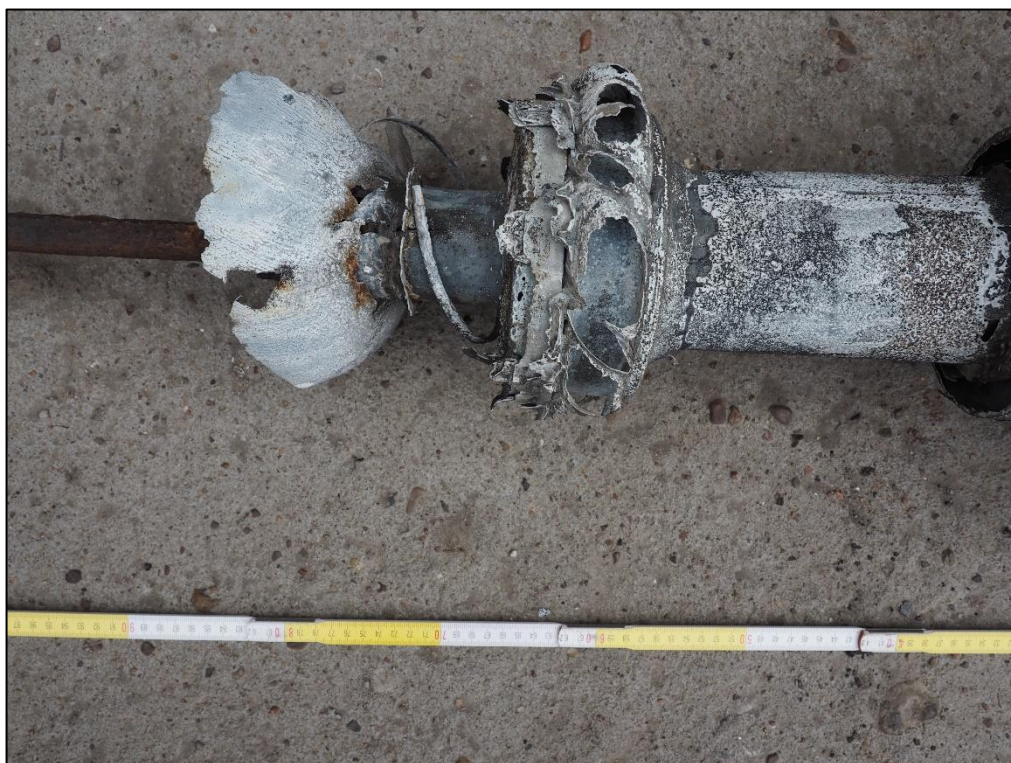
Fot. nr 17. Zdemontowana iglica ze zwieńczenia wykusza. Widok na środkową partię z śladowo zachowaną dekoracją wieńca. Widoczne rozległe ubytki metalu.

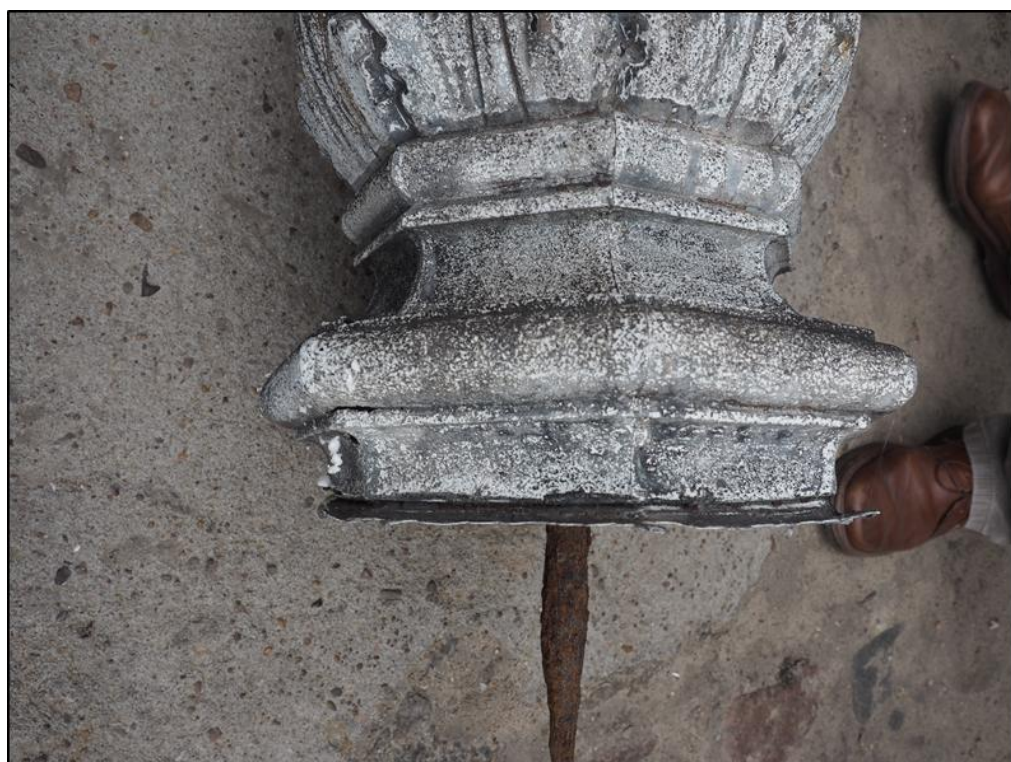
Fot. nr 18. Zdemontowana iglica ze zwieńczenia wykusza. Widok na bazę elementu, która ze względu na większą grubość blachy, zachowana jest najlepiej.
