**Program prac konserwatorsko- restauratorskich  
obejmujących prace przy trzech witrażach prezbiterium kościoła  
p w. Ducha Świętego w Rogoźnie**

**grudzień 2022**

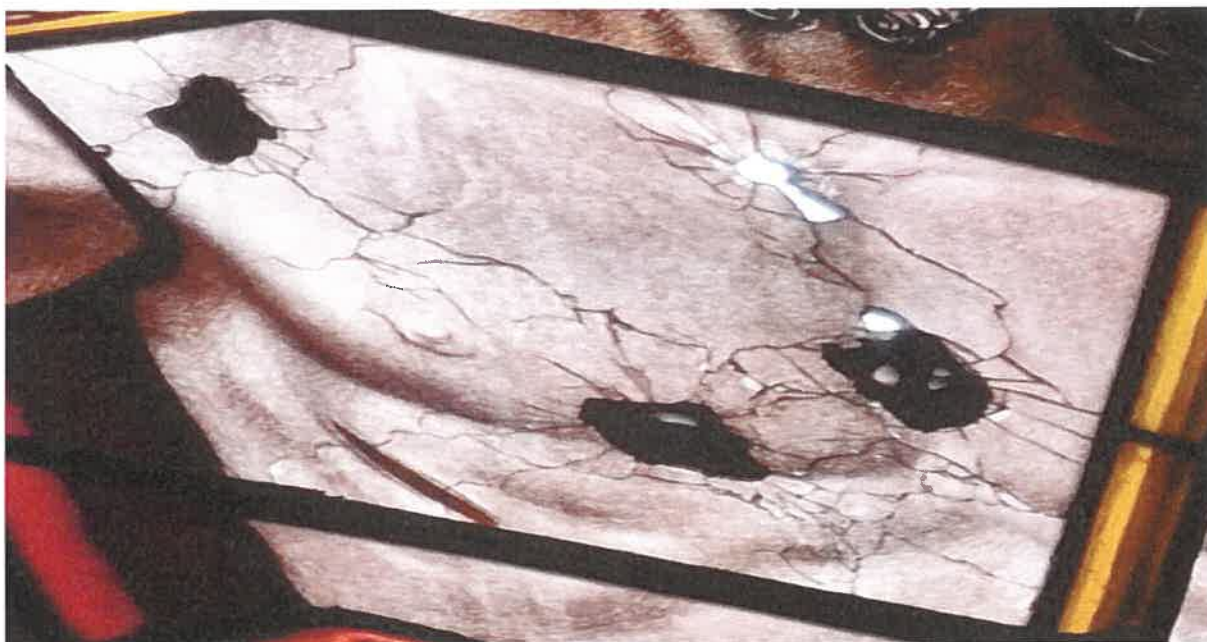
Fot. 2. Rogoźno, kościół Ducha Świętego witraż środkowy.

Na witrażach widać liczne spękania szkła, największe z nich znajdują się na piersi i nadgarstku Chrystusa oraz szatach św. Piotra . Widać na nich prowizoryczne fleki i klejenia oraz ubytki.

Witraże zostaną zdemontowane z otworów okiennych oraz poddane niezbędnym działaniom. Podstawową kwestią będzie oczyszczenie ich z zabrudzeń powierzchniowych oraz sklejenie pękniętych szkła.

Kolejnym zadaniem będzie odtworzenie brakujących fragmentów. Rekonstrukcje zostaną wykonane w technice witrażowej tak aby nie odbiegały od oryginału z wykorzystaniem szkła w tej samej kolorystyce i tej samej fakturze z użyciem farb naszkliwnych. Skorodowane profile które nie spełniają już swojej podstawowej funkcji zostaną wymienione na nowe odpowiadające szerokości oryginalnym. Spękane luty i ołowię w miarę możliwości trzeba zalutować na nowo.

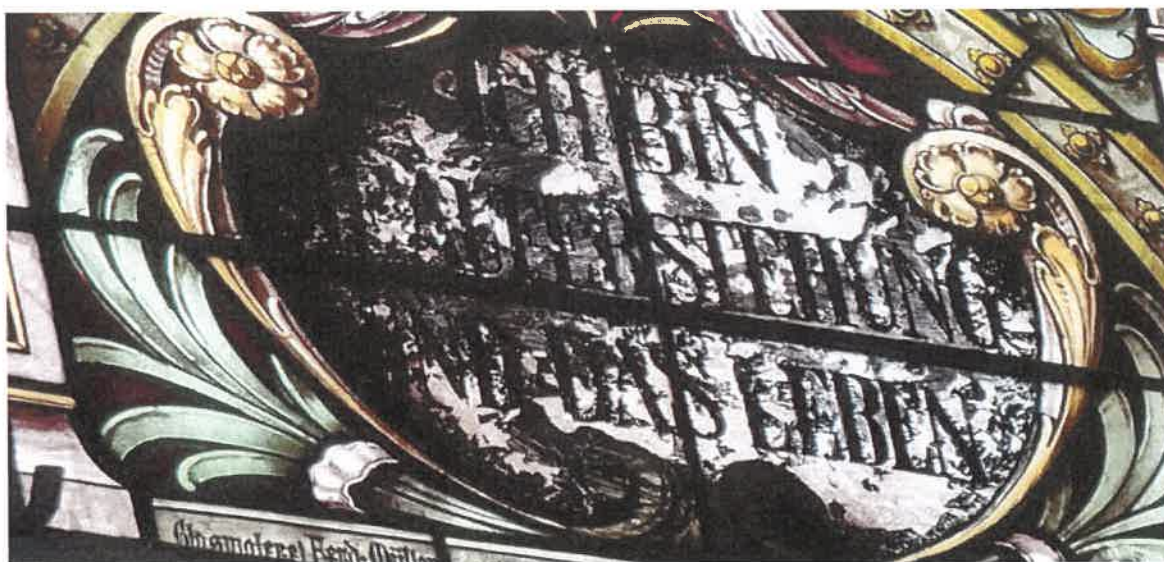
Fot. 5. Rogoźno, kościół Ducha Świętego witraż środkowy

Kolejnym problemem, na który należy zwrócić uwagę jest łuszczenie się warstwy malarskiej, które jest widoczne na głowie Chrystusa i napisie na jego cokole. Inskrypcja jest słabo czytelna, a brzmi

ICH BIN HEALTERSTEHUNG UND DAS LEABEN  
JESTEM UZDROWICIELEM TWORZENIA I ŻYCIA

14. Ewentualne wzmocnienie osłabionej warstwy malarskiej 3% paraloidem B-72 w toluenie.

18. Ewentualne uzupełnianie ubytków warstw malarskich w obrębie szkieł oryginalnych farbami na bazie pigmentów i barwników ze spoiwem akrylowym 5-10% paraloidu B-72 w rozpuszczalniku organicznym.
