PROJEKT ROBÓT BUDOWLANYCH	
NAZWA ZAMIERZENIA BUDOWLANEGO	Przebudowa i remont budynku świetlicy wiejskiej na działce nr ewid. 143 w Składowicach
ADRES OBIEKTU BUDOWLANEGO	Obr. 0027 Składowice, gm. Lubin dz. nr ew. 143
KATEGORIA OBIEKTU	IX
POZOSTAŁE DANE ADRESOWE	Jednostka ewidencyjna: 021102_2 Składowice Obręb ewidencyjny: 0027 Składowice, działka nr ew. 143 Identyfikator działki: 021102_2.0027.143
IDENTYFIKATOR DZIAŁKI	021102_2.0027.143
INWESTOR	Gmina Lubin ul. Księcia Ludwika I 3 59-300 Lubin

OPIS TECHNICZNY

Przebudowa i remont budynku świetlicy wiejskiej na działce nr 143 obr. Składowice położonej w Składowicach gm. Lubin

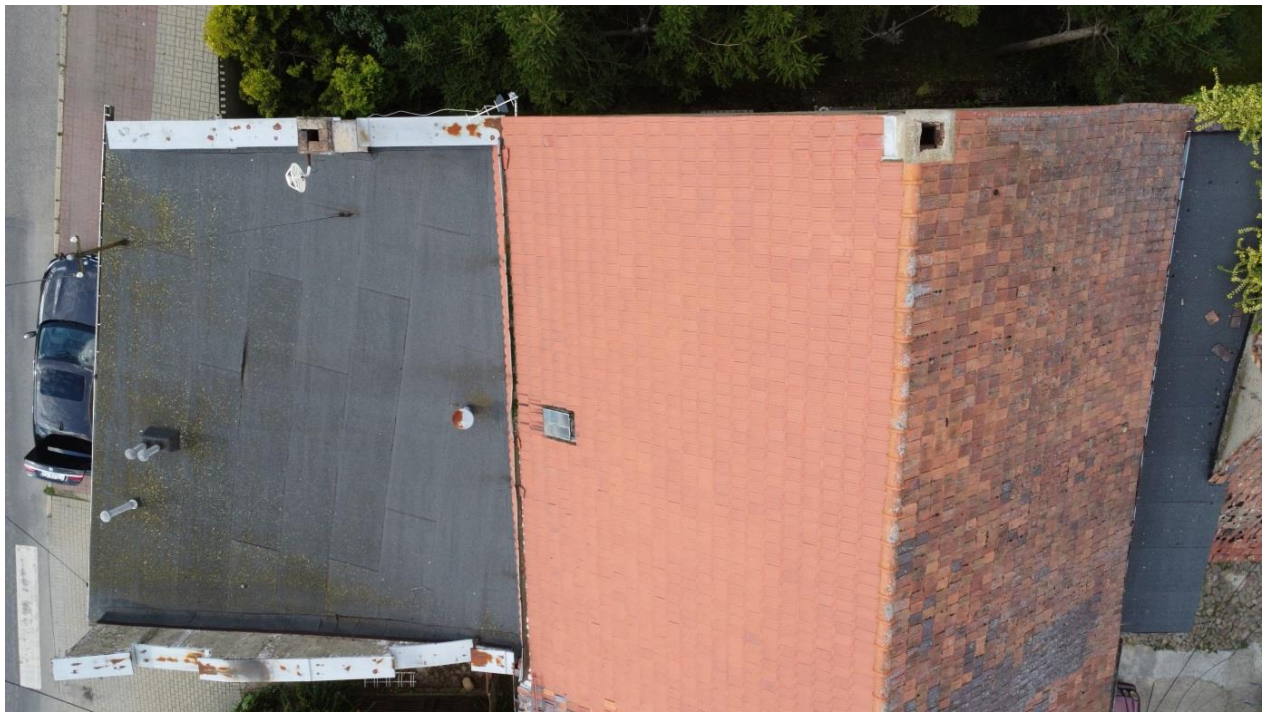
Pokrycie dachowe z papy jest w stanie wizualnym złym. Ok. 30% powierzchni papy pokryta jest licznymi wykwitami i grzybem. Obróbki blacharskie zniszczone lub ich całkowity brak. Obróbki blacharskie w stanie silnej degradacji, w obecnym stanie nie odprowadzają w należyтым stopniu wód opadowych, tym samym nie zabezpieczają budynku przed warunkami atmosferycznymi. Obróbki blacharskie nie nadają się do dalszego użytku, przeznaczone do demontażu i wymiany.

Zdjęcie 3. Połączenie dachu dwuspadowego z jednospadowym, widoczny grzyb na papie

Budynek kryty dachem dwuspadowym pokrytym dachówką ceramiczną i dachem płaskim krytym papą. Wymiana dotyczy pokrycia dachowego z papy. Projektuje się wymianę pokrycia dachowego na dachu płaskim z papy. Nie ma konieczności wymiany pokrycia dachowego dachu dwuspadowego. Projektuje się wymianę okna dachowego umieszczonego na południowo-zachodniej połaci dachu.

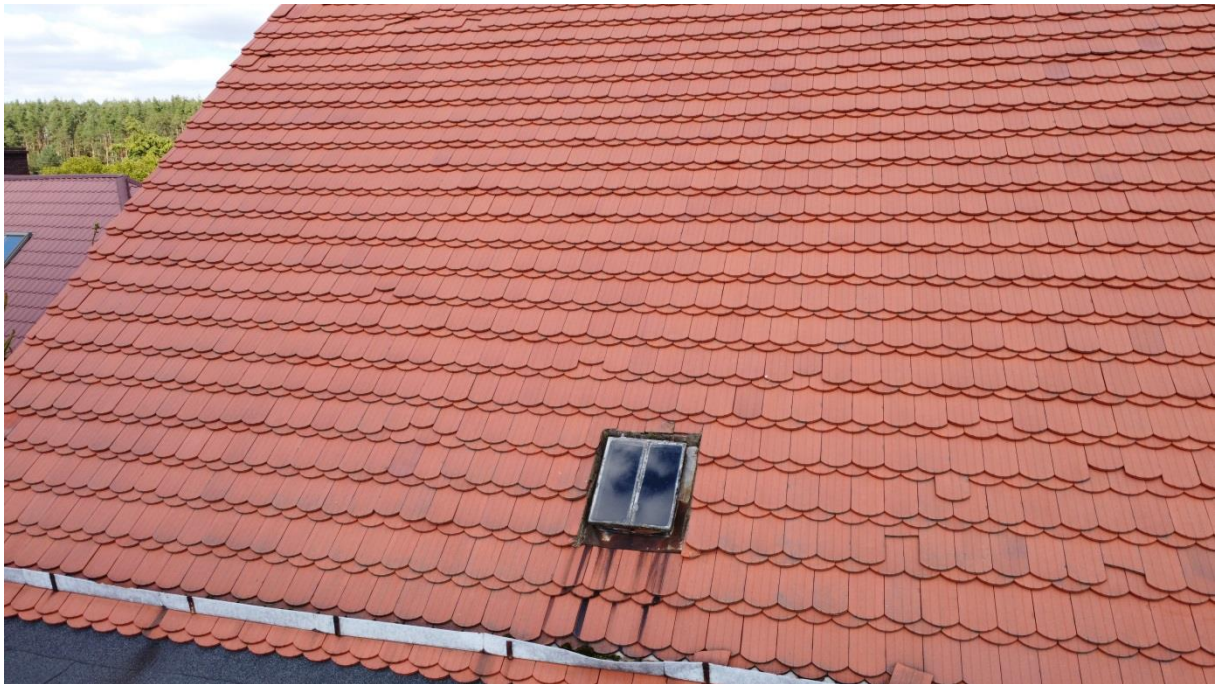
Nie stwierdzono uszkodzeń, destrukcji, odkształceń, deformacji elementów konstrukcyjnych dachu, które mogłyby wpływać na jej funkcje nośne, zatem nie ma konieczności jej demontażu. Pokrycie dachu z dachówki ceramicznej bez uszkodzeń, występują zacieki w przestrzeni wokół kominów i wywiewek instalacyjnych, a także przy oknie na południowo-zachodniej połaci dachu dwuspadowego.

Zdjęcie 4. Okno dachowe na południowo-zachodniej połaci, widoczne nacieki na dachówkę

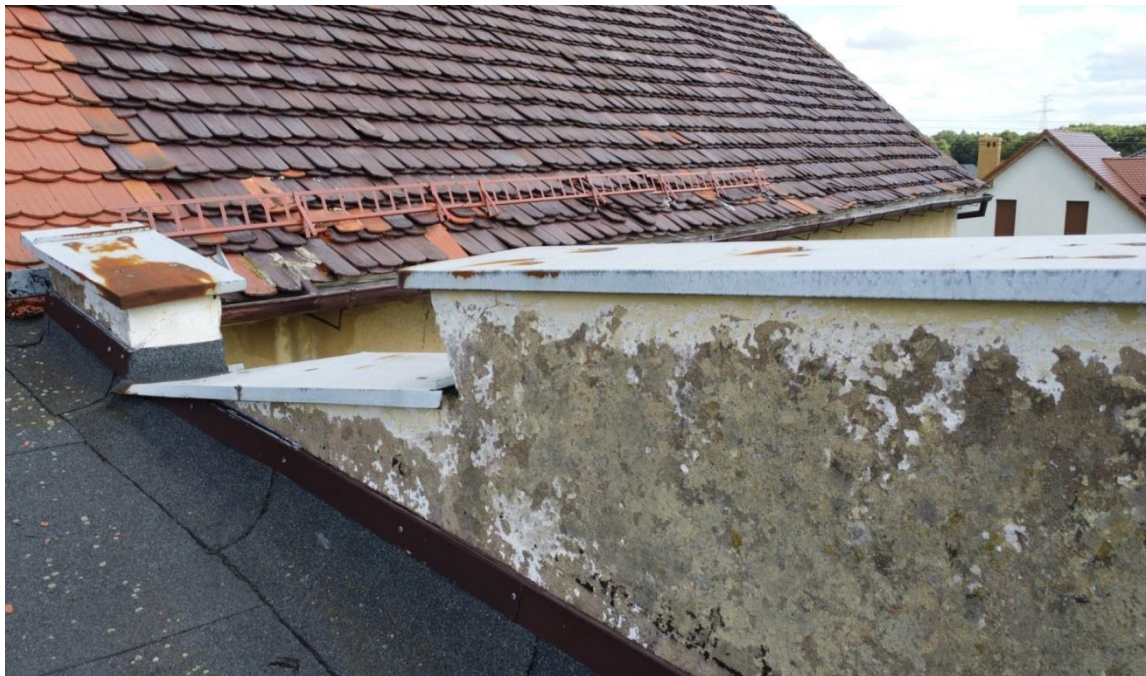
Zdjęcie 5. Fragment ściany attyki ze skorodowaną obróbką blacharską i odpadniętym tynkiem

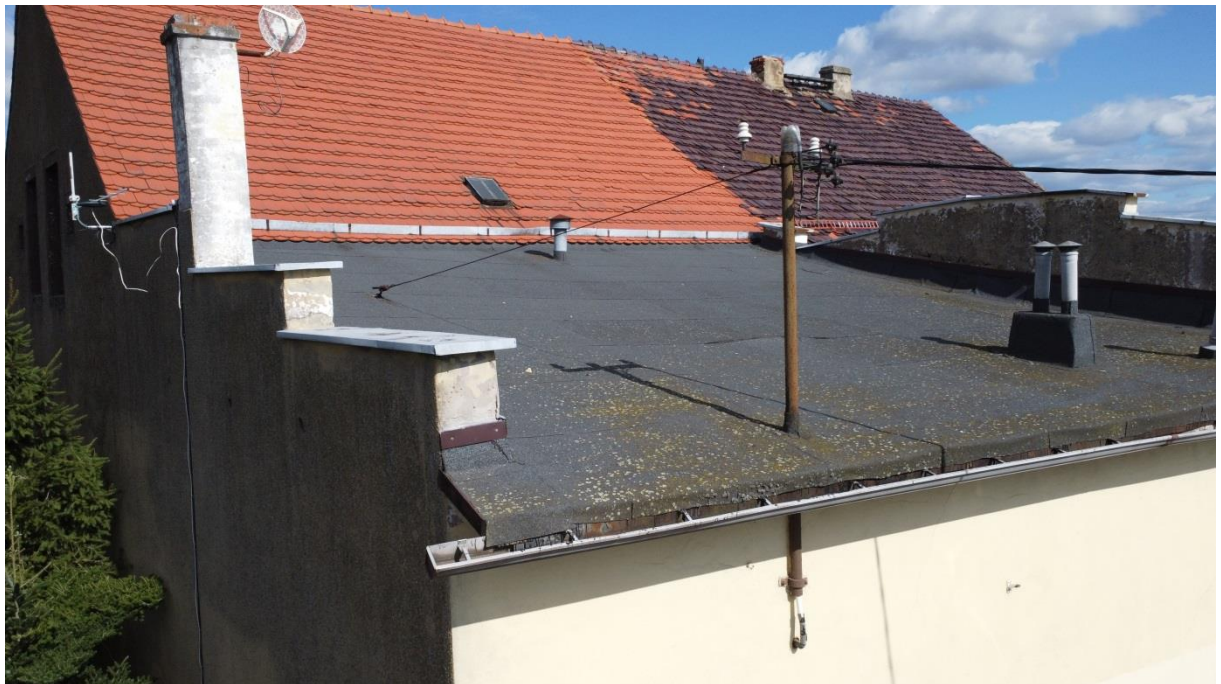
Zdjęcie 6. Widok na zniszczoną przez grzyb papę na dachu jednospadowym

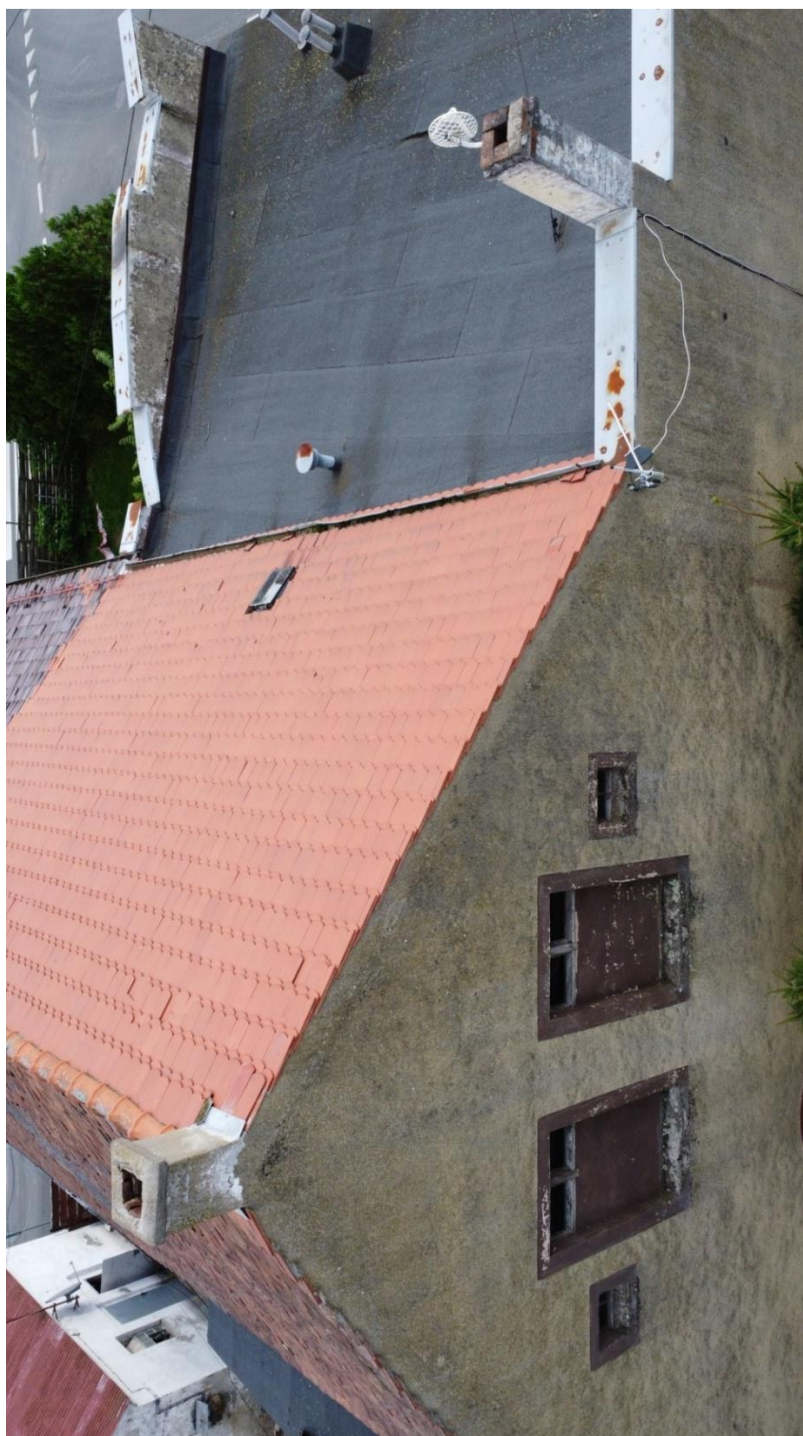
Zdjęcie 7. Widok na starą stolarkę okienną, połączenia dachów i zabrudzenia na północno-wschodniej elewacji

Stolarka okienna, drzwiowa zewnętrzna i drzwiowa wewnętrzna w budynku z PCV. Projektuje się wymianę okien w ścianie północno-wschodniej, całościową wymianę stolarki drzwiowej wewnętrznej i zewnętrznej.

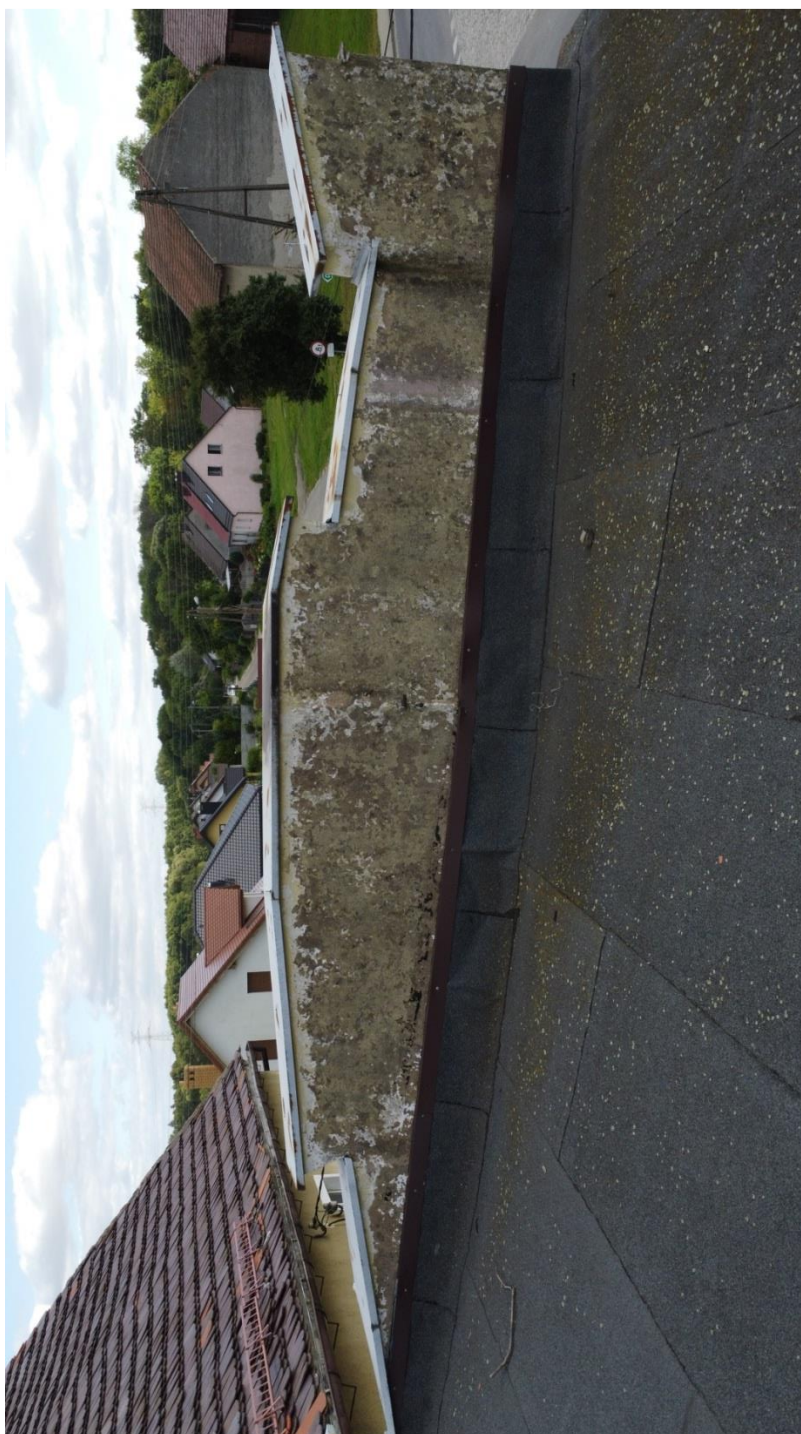
Zdjęcie 8. Attyka na dachu nad częścią sklepową- widoczne spękania, nacieki, zabrudzenia i niewielkie pozostałości tynku

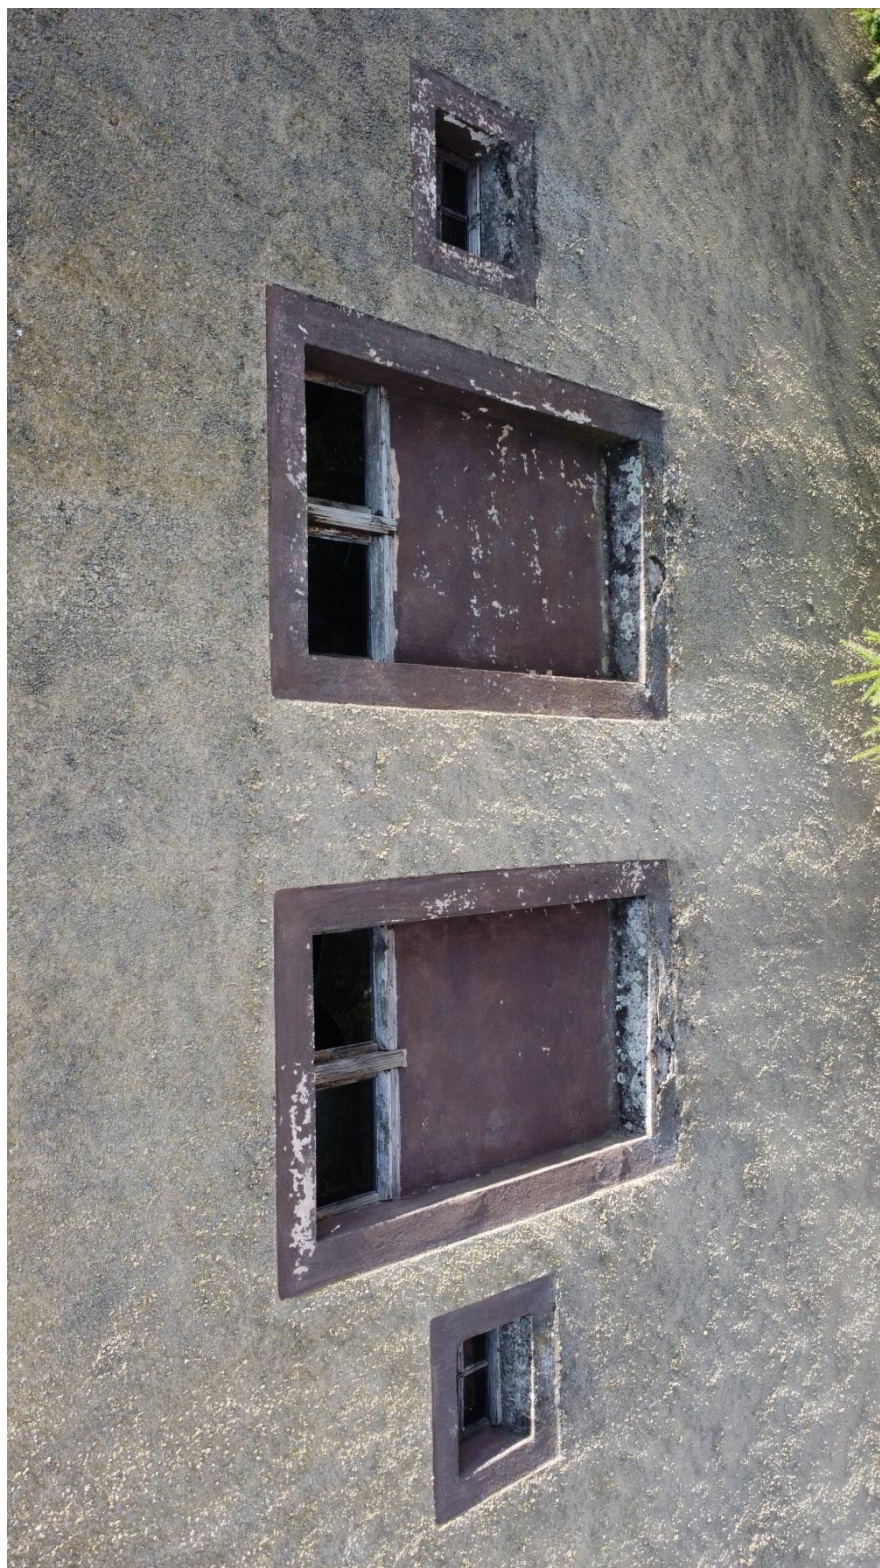
Wszystkie okna są okratowane, kraty okienne zdegradowane z oznakami korozji. Otwory okienne na poddaszu na północno-wschodniej elewacji zabezpieczone tymczasową przegrodą, nie nadają się do dalszego użytku, przeznaczone do zamurowania. Parapety zewnętrzne, ceglane w złym stanie do wymiany.

Zdjęcie 9. Widok na starą stolarkę okienną na poddaszu

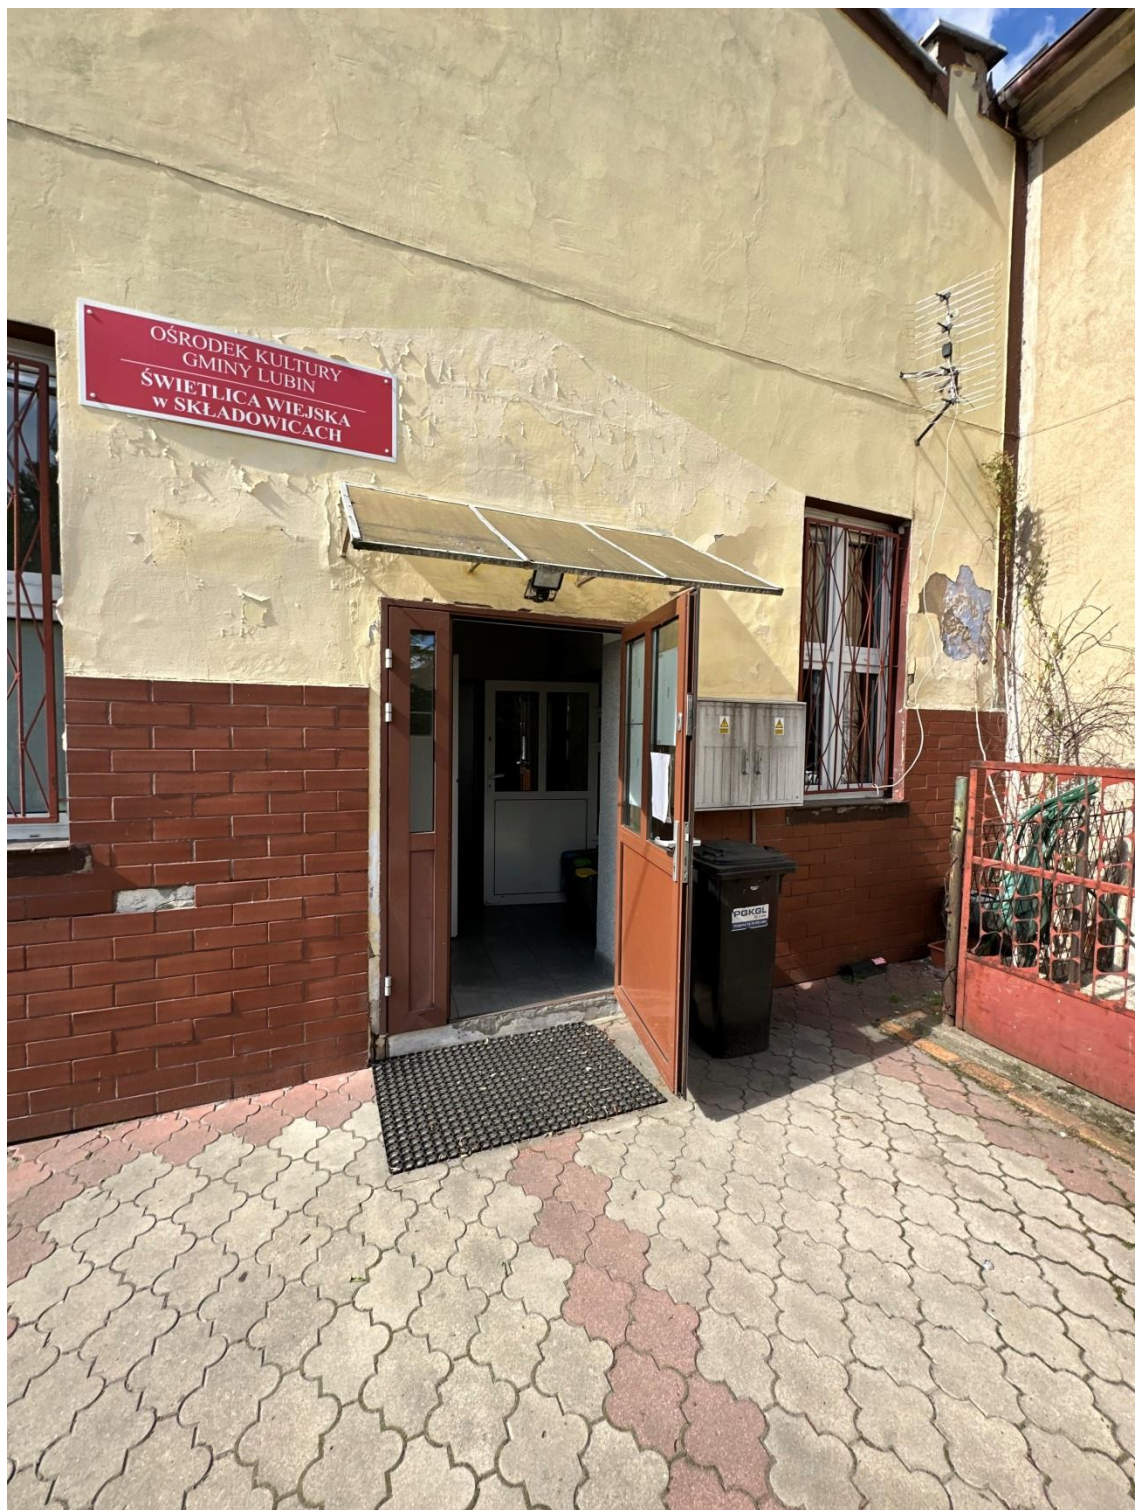
Zdjęcie 10. Widok na liczne odspojenia i odparzenia tynku na elewacji południowo-wschodniej

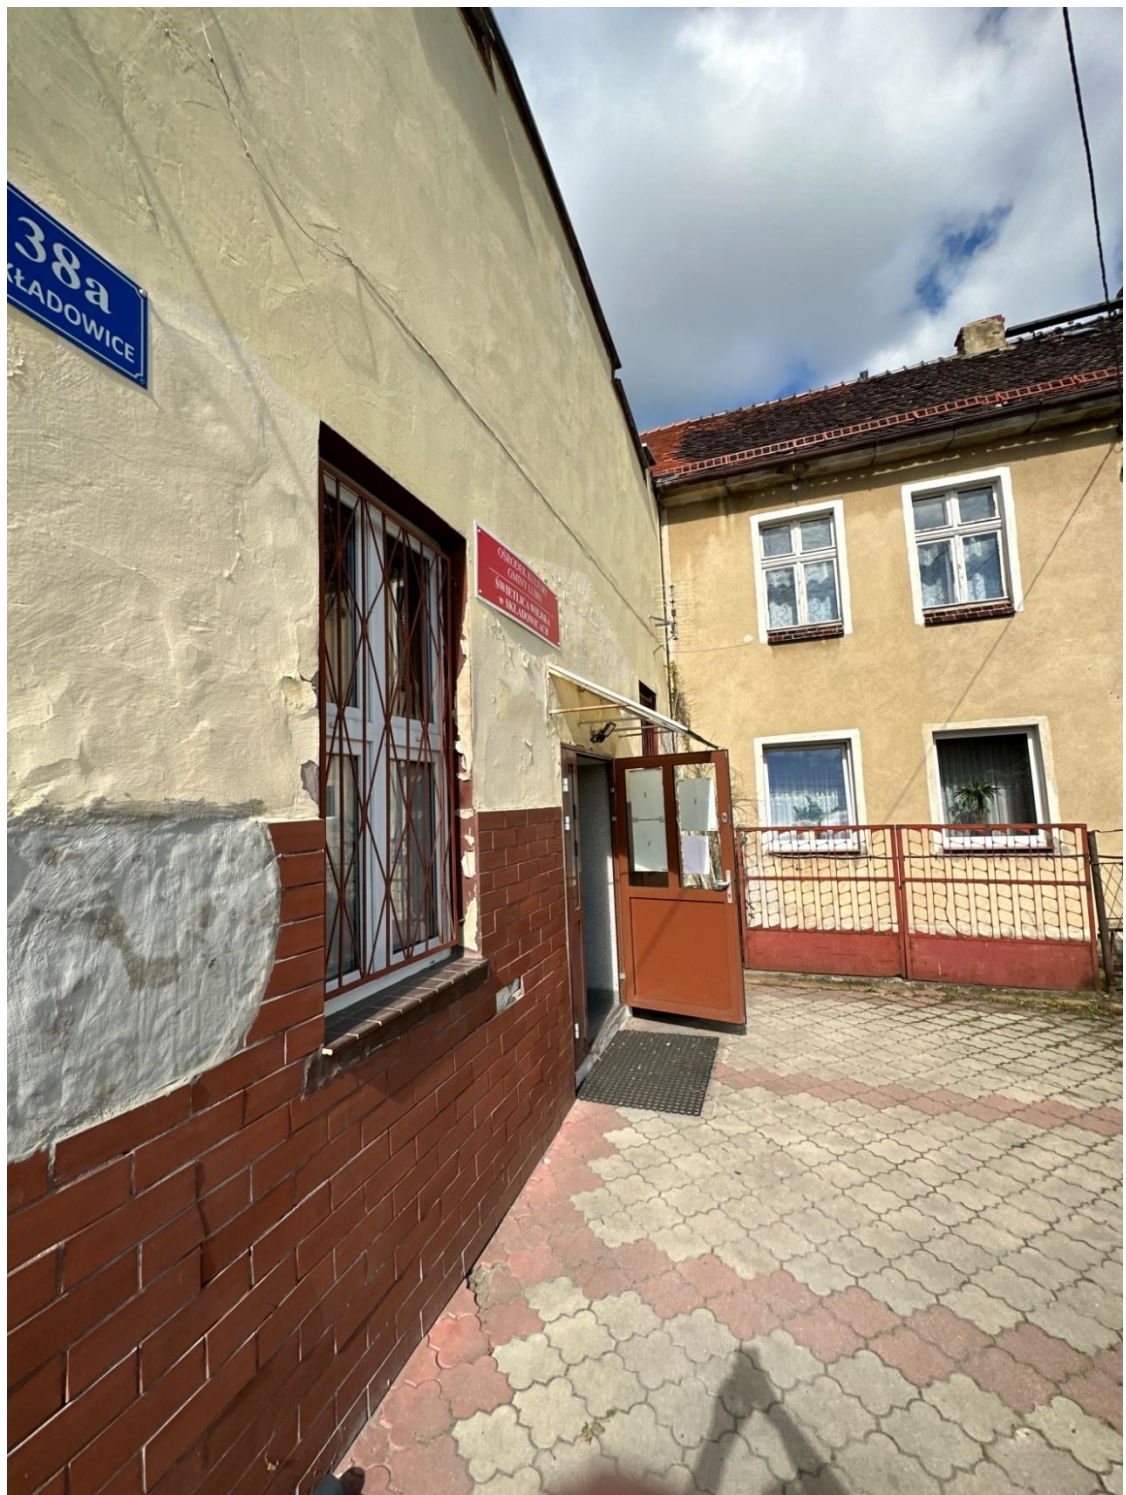
Zdjęcie 11. Ubytki klinkieru na elewacji

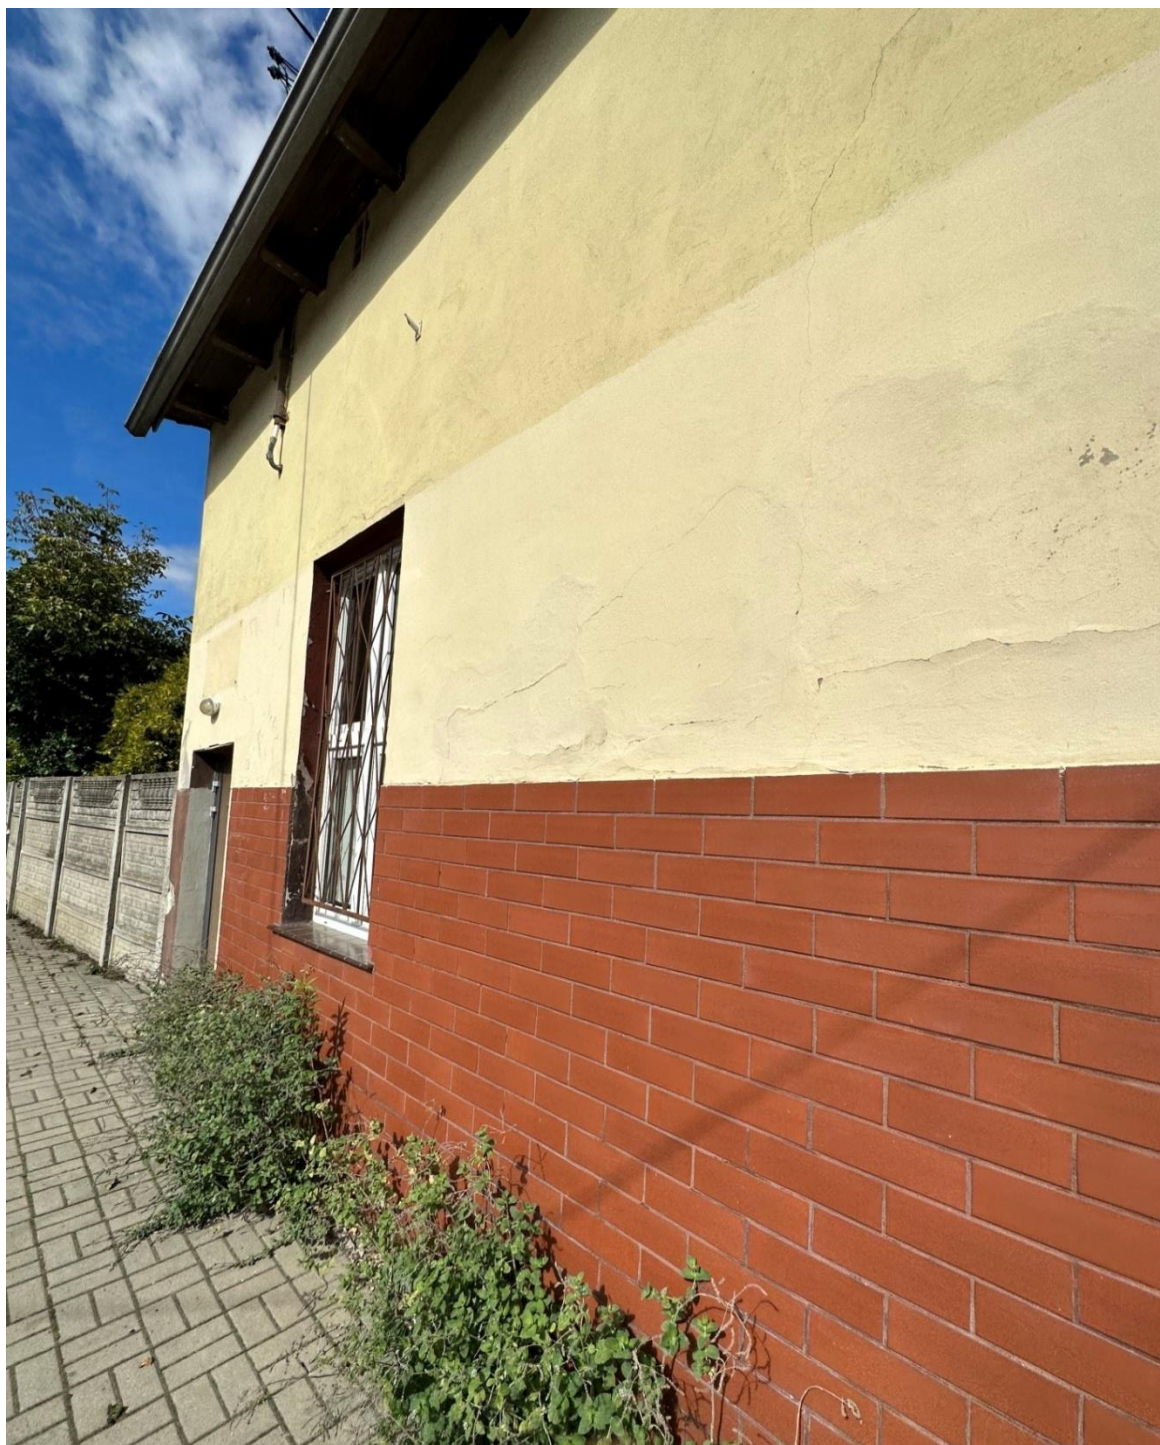
Zdjęcie 12. Odspojenia i odparzenia tynku na elewacji południowo-zachodniej

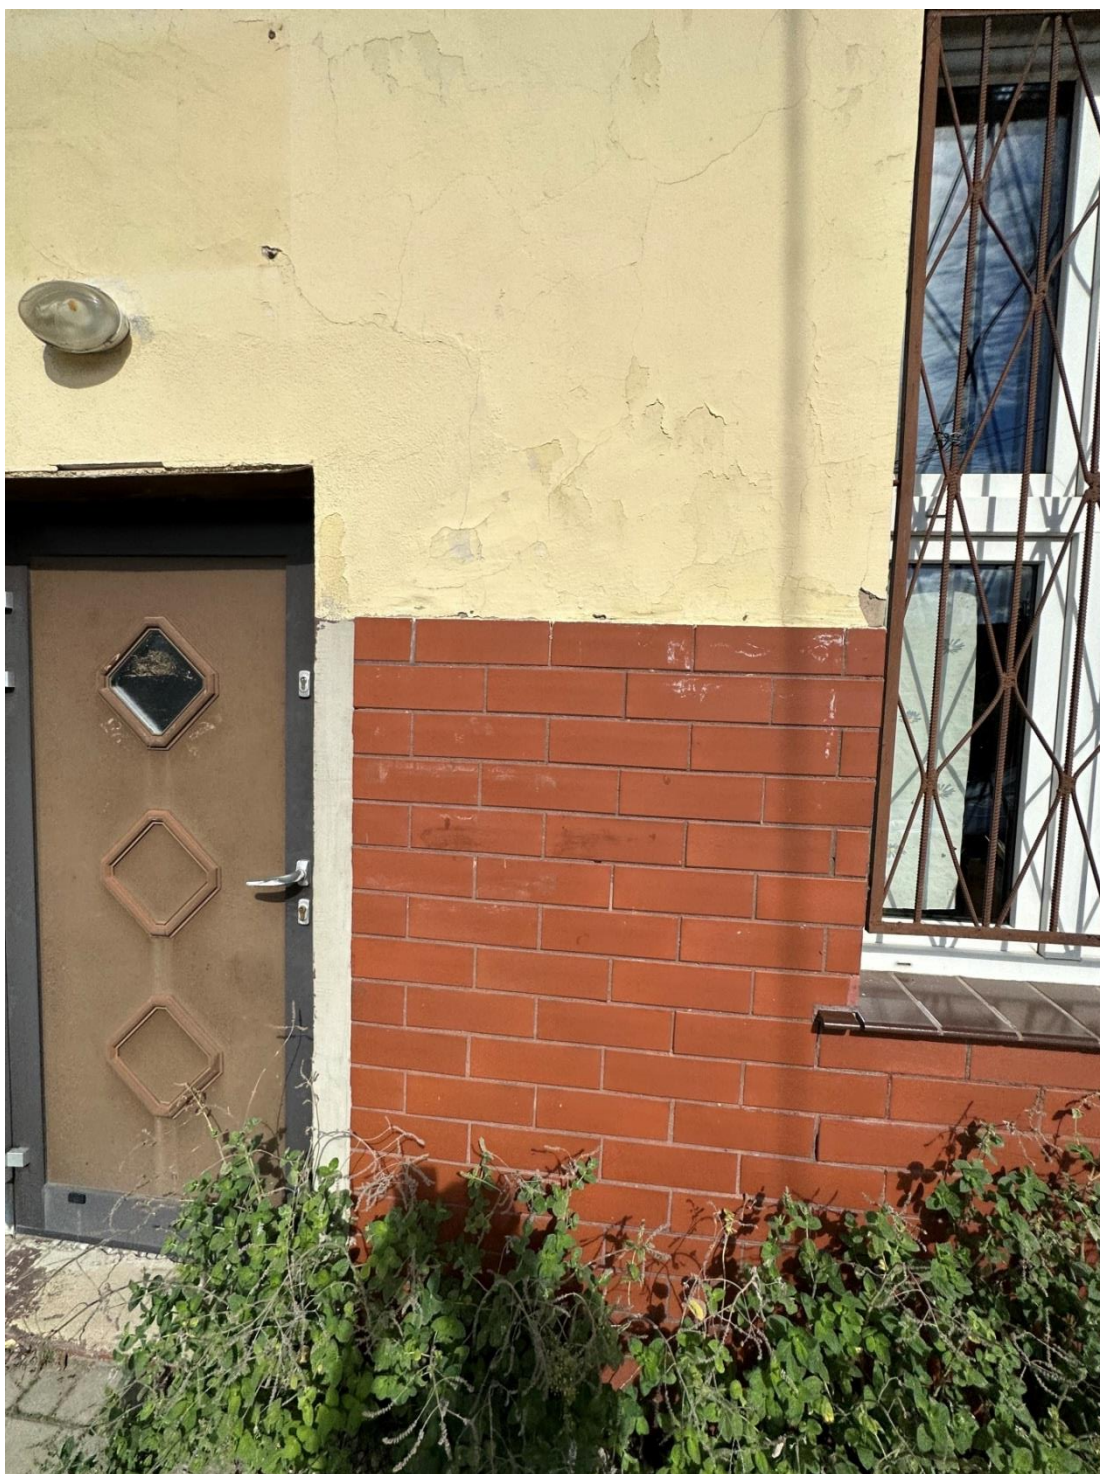
Zdjęcie 13. Odspojenia tynku na południowo-zachodniej elewacji

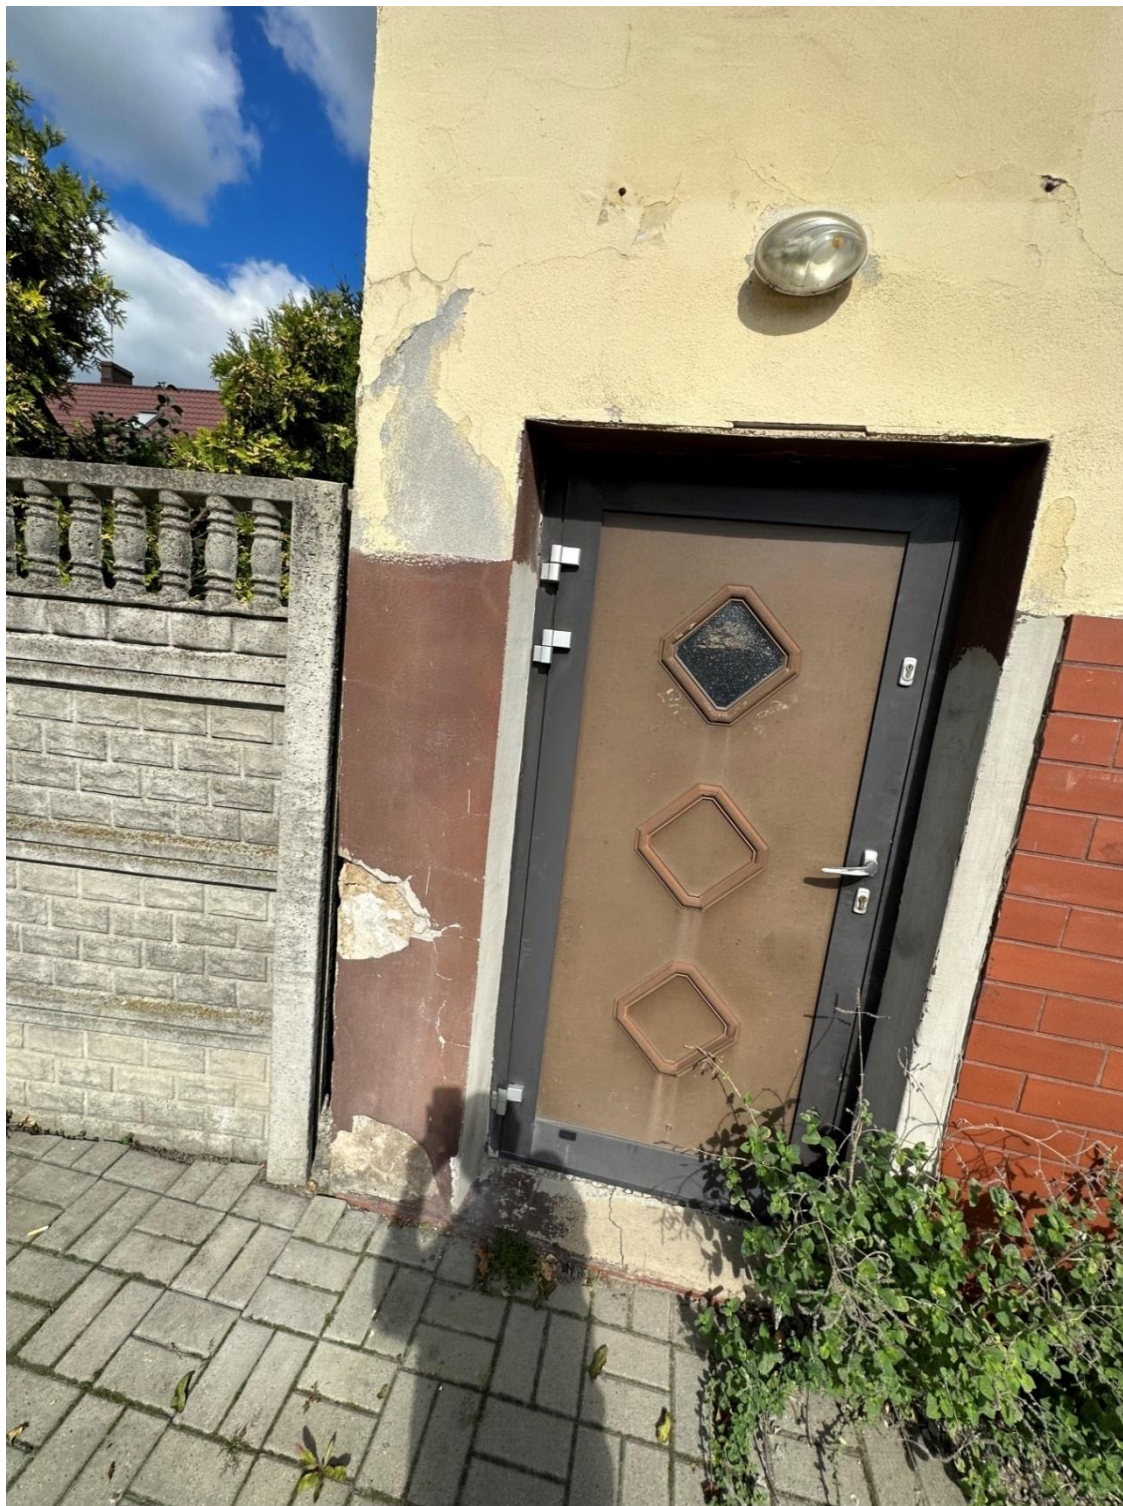
Zdjęcie 14. Znaczne ubytki tynku widoczne w narożniku ścian, przy stolarce drzwiowej

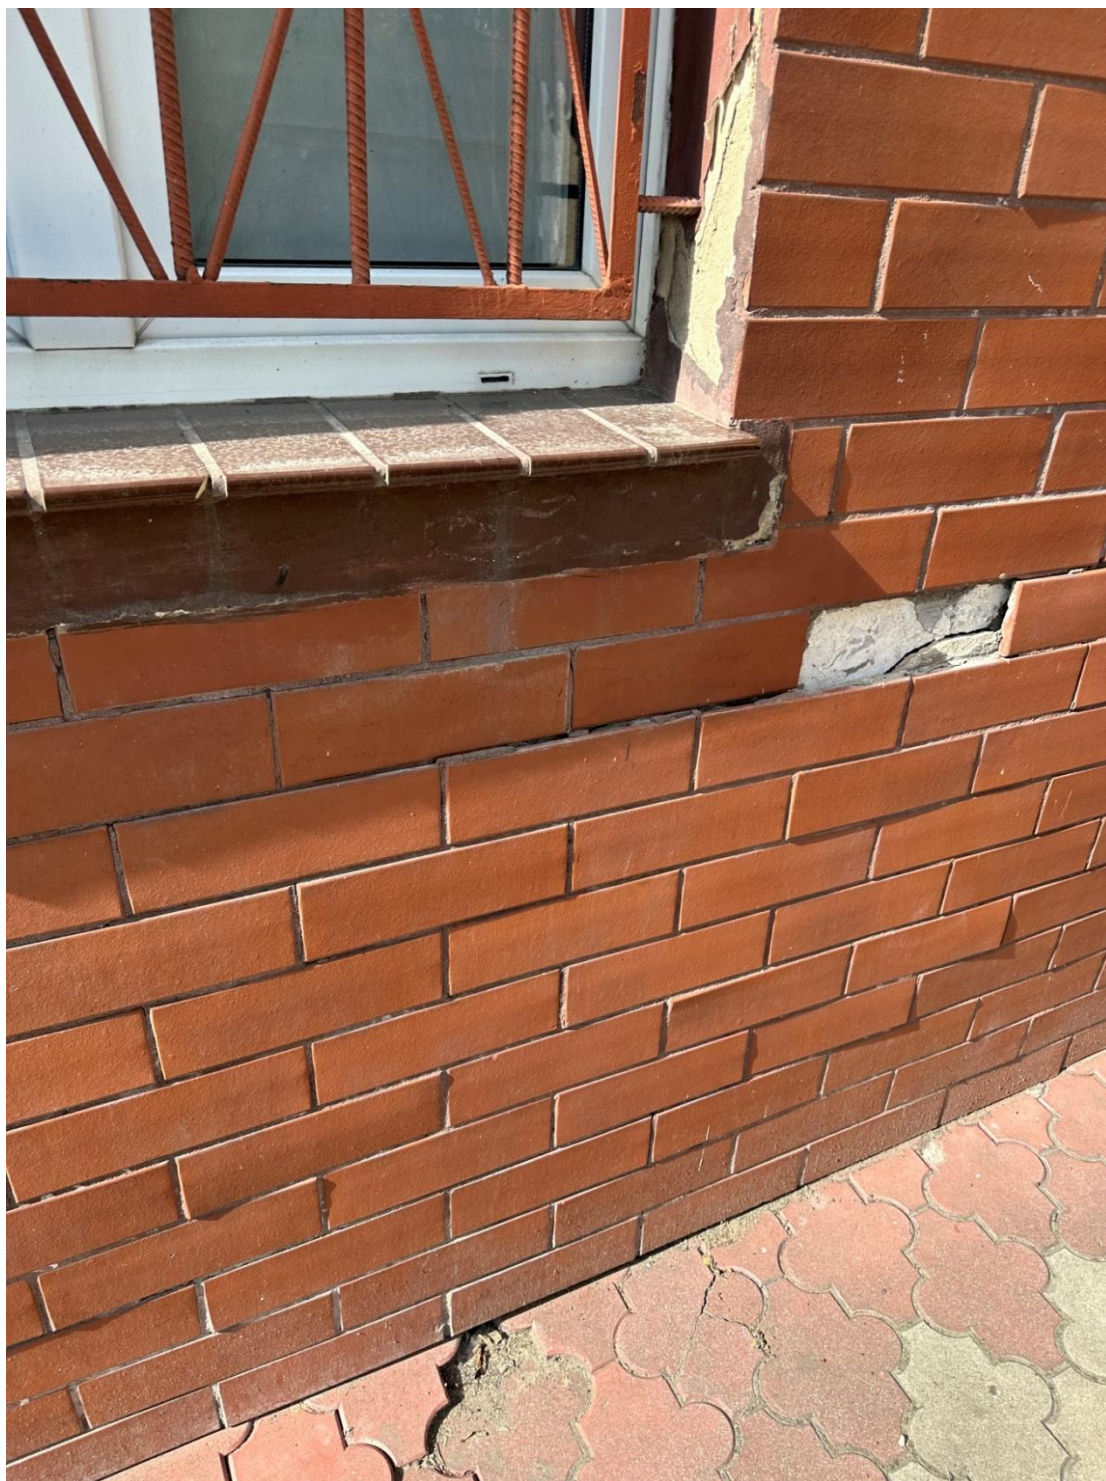
Zdjęcie 15. Nierówności widoczne na powierzchni ściany wykończonej klinkierem, ubytki w wykończeniu

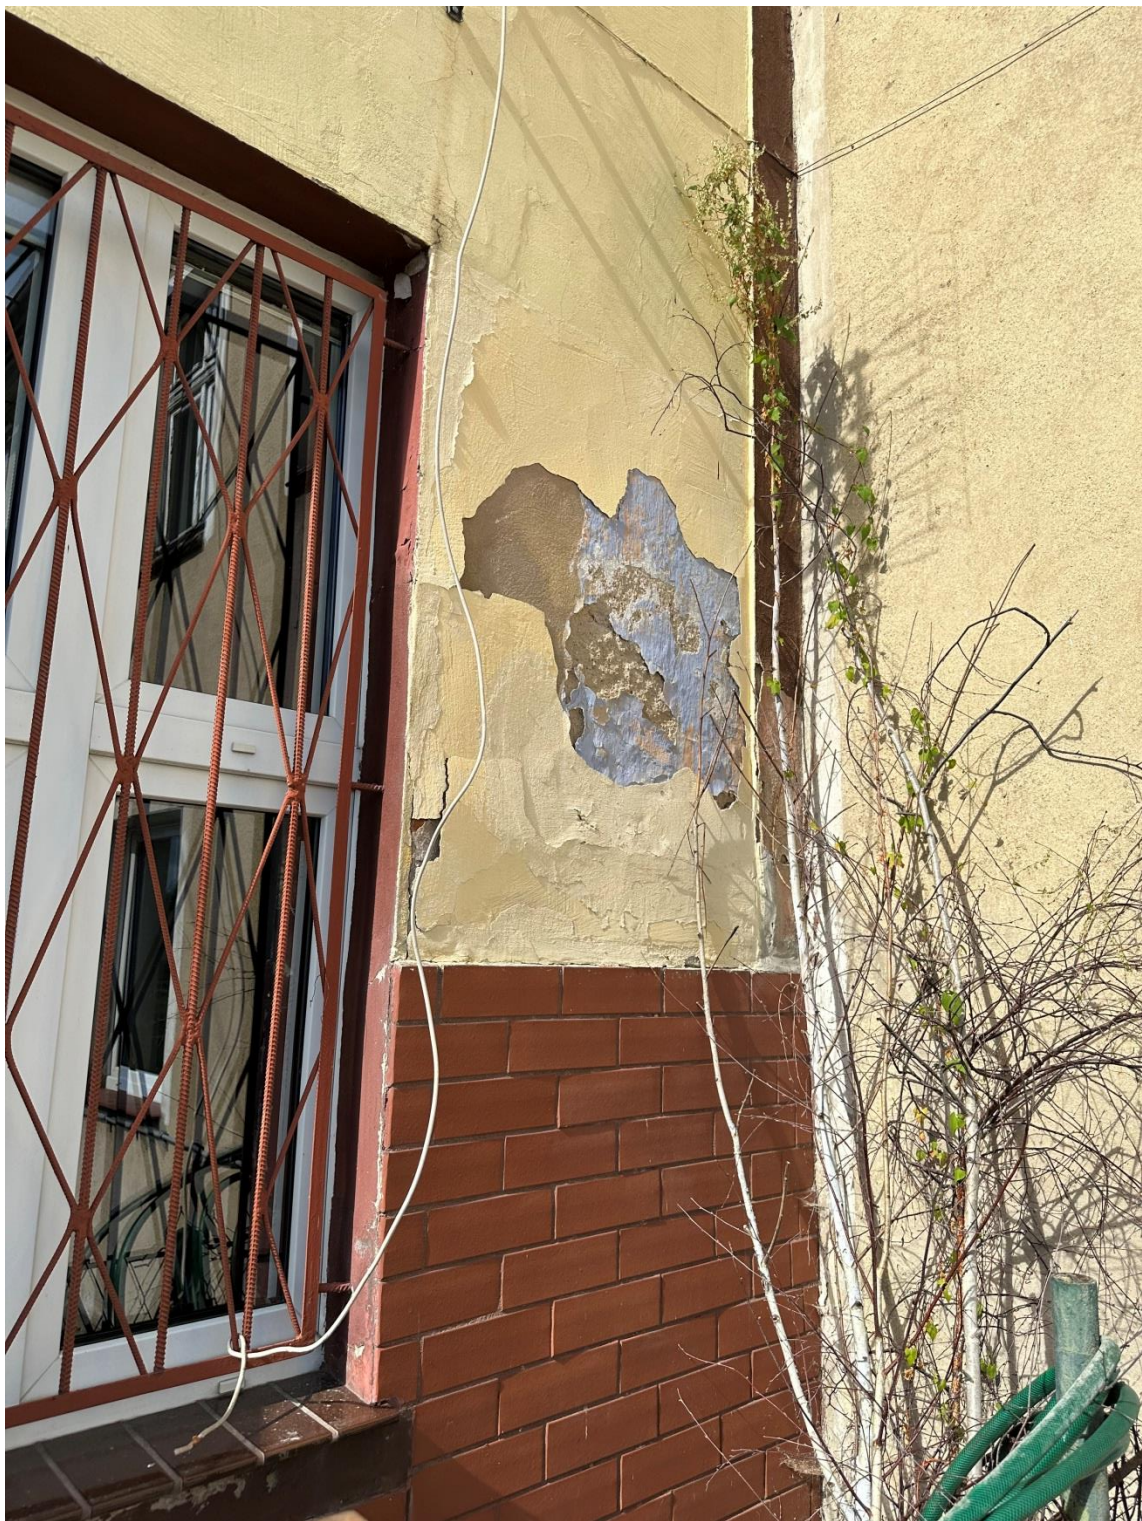
Zdjęcie 16. Odspojenia tynku na elewacji południowo-wschodniej

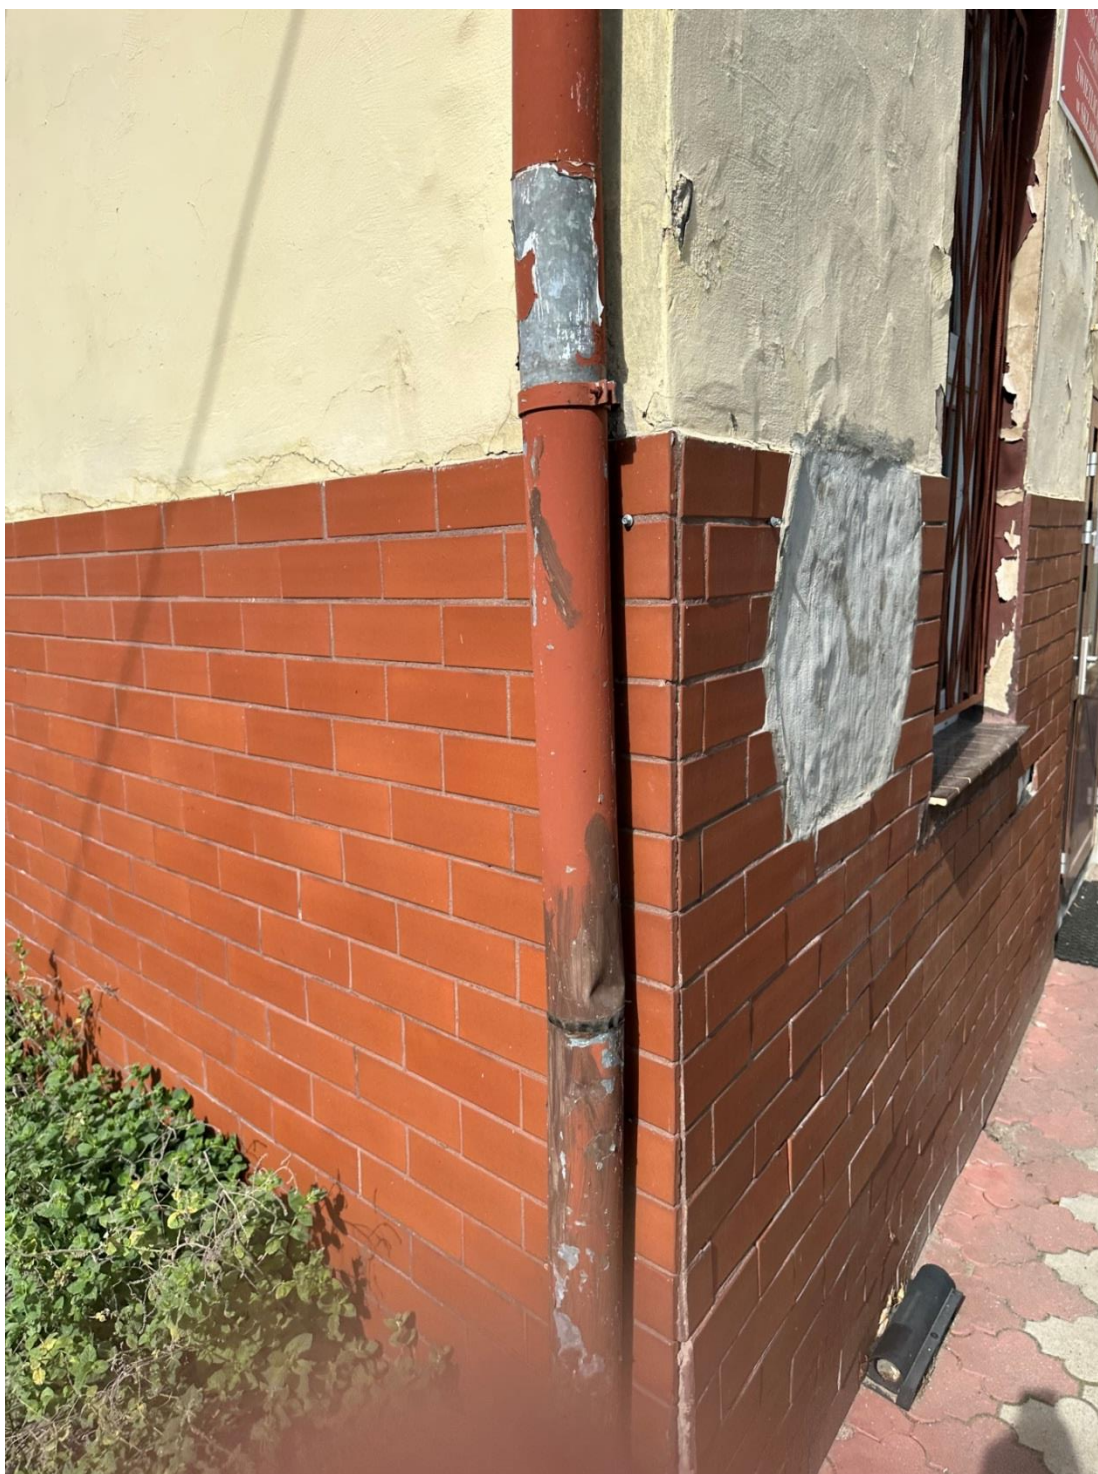
W przedmiotowym budynku brak jest wewnętrznych szachtów z przewodami instalacji deszczowej. Wody opadowe są odprowadzane z powierzchni dachu powierzchniowo, w kierunku spadku do rynien i rur spustowych. Obecny system orynnowania jest zdegradowany i nieuszczelny, nie chroni budynku w należyтым stopniu przed oddziaływaniem wód opadowych. Wokół przedmiotowego budynku brak jest istniejących elementów instalacji kanalizacji deszczowej.

Zdjęcie 17. Zniszczona i nieszczelna rura spustowa

Obróbki blacharskie, rynny i rury spustowe z blachy ocynkowanej należy wymienić z powodu nieszczelności. Przewiduje się wykonanie nowego systemu rynnowego z blachy stalowej. Kraty okienne zdegradowane i z oznakami korozji należy wymienić na nowe.

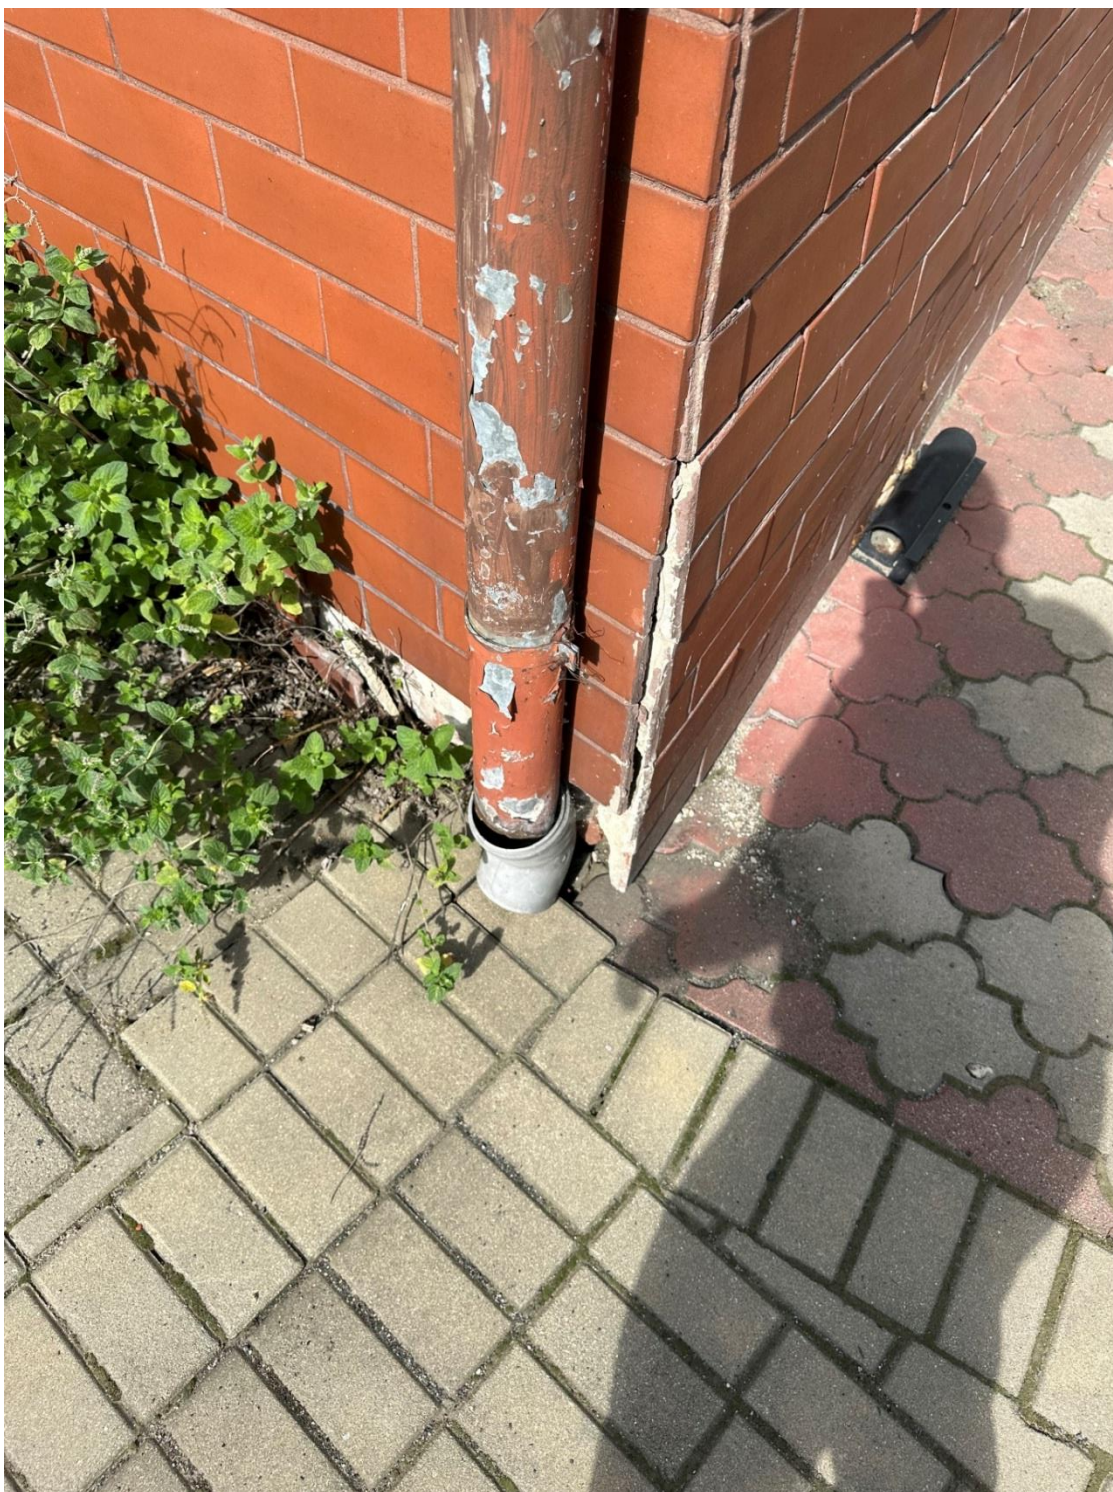
Zdjęcie 18. Widok na przerwę w spoinie łączącej wykończenie ścian oraz zniszczoną rurę spustową
