PROJEKT ROBÓT BUDOWLANYCH	
NAZWA ZAMIERZENIA BUDOWLANEGO	Przebudowa i remont budynku świetlicy wiejskiej na działce nr ewid. 143 w Składowicach
ADRES OBIEKTU BUDOWLANEGO	Obr. 0027 Składowice, gm. Lubin dz. nr ew. 143
KATEGORIA OBIEKTU	IX
POZOSTAŁE DANE ADRESOWE	Jednostka ewidencyjna: 021102_2 Składowice Obręb ewidencyjny: 0027 Składowice, działka nr ew. 143 Identyfikator działki: 021102_2.0027.143
IDENTYFIKATOR DZIAŁKI	021102_2.0027.143
INWESTOR	Gmina Lubin ul. Księcia Ludwika I 3 59-300 Lubin

OPIS TECHNICZNY

Przebudowa i remont budynku świetlicy wiejskiej na działce nr 143 obr. Składowice położonej w Składowicach gm. Lubin

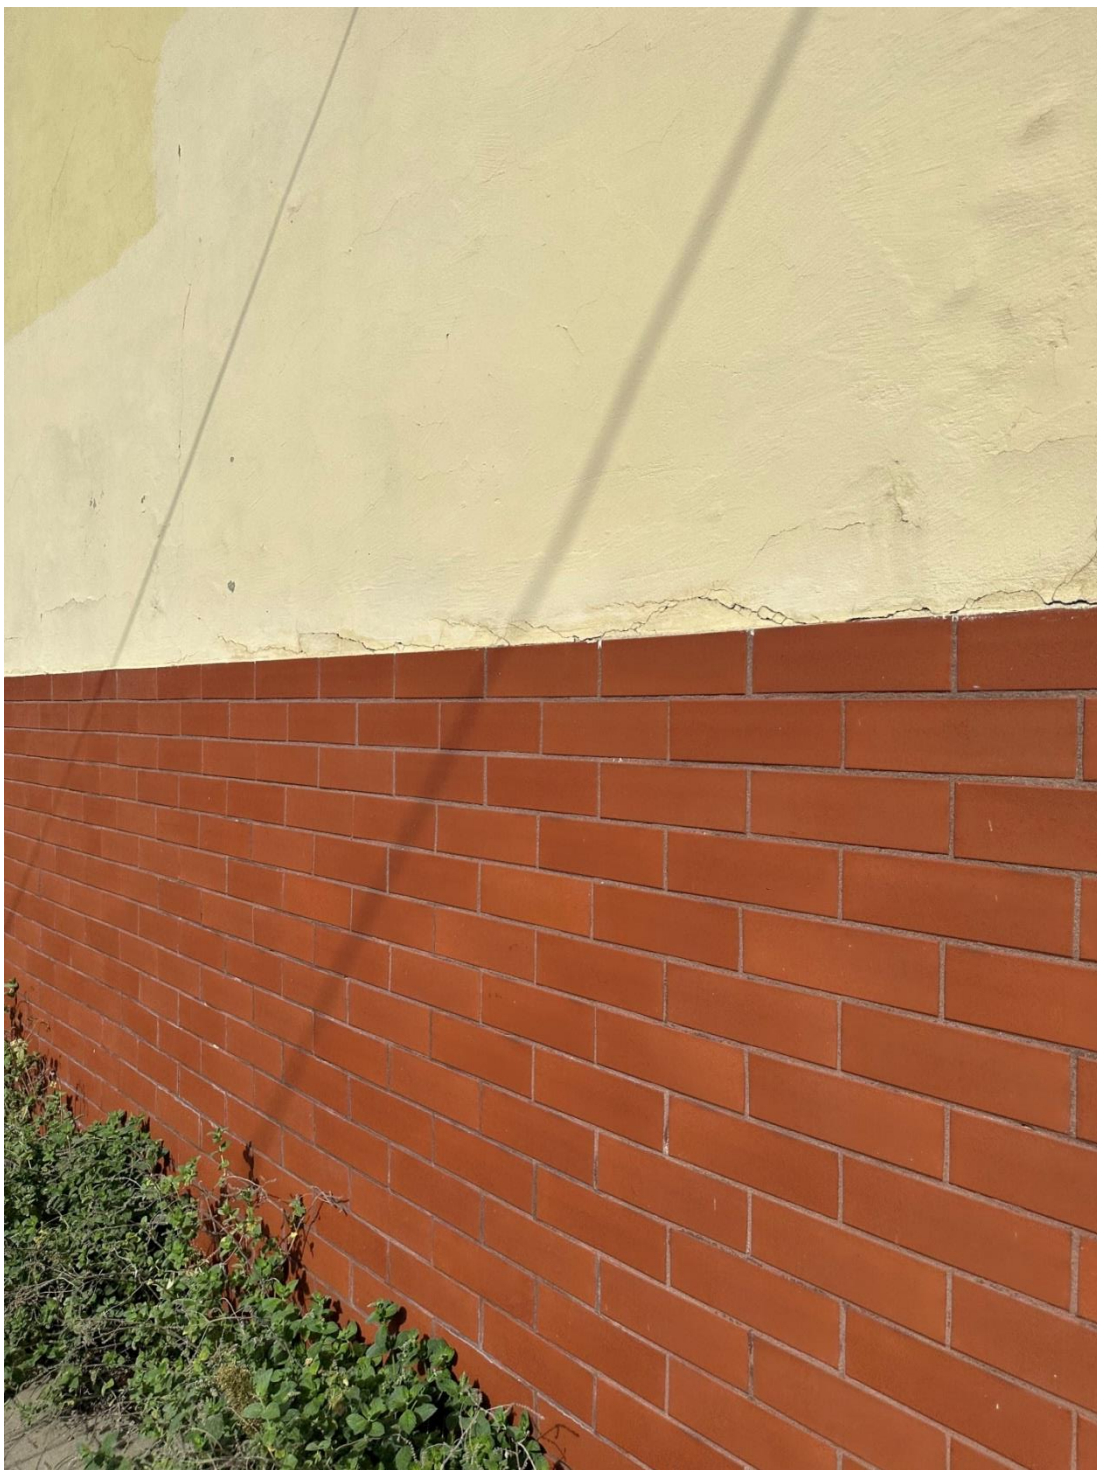
Zdjęcie 19. Spękanie poziome tynku widoczne w miejscu połączenia materiału z klinkierem

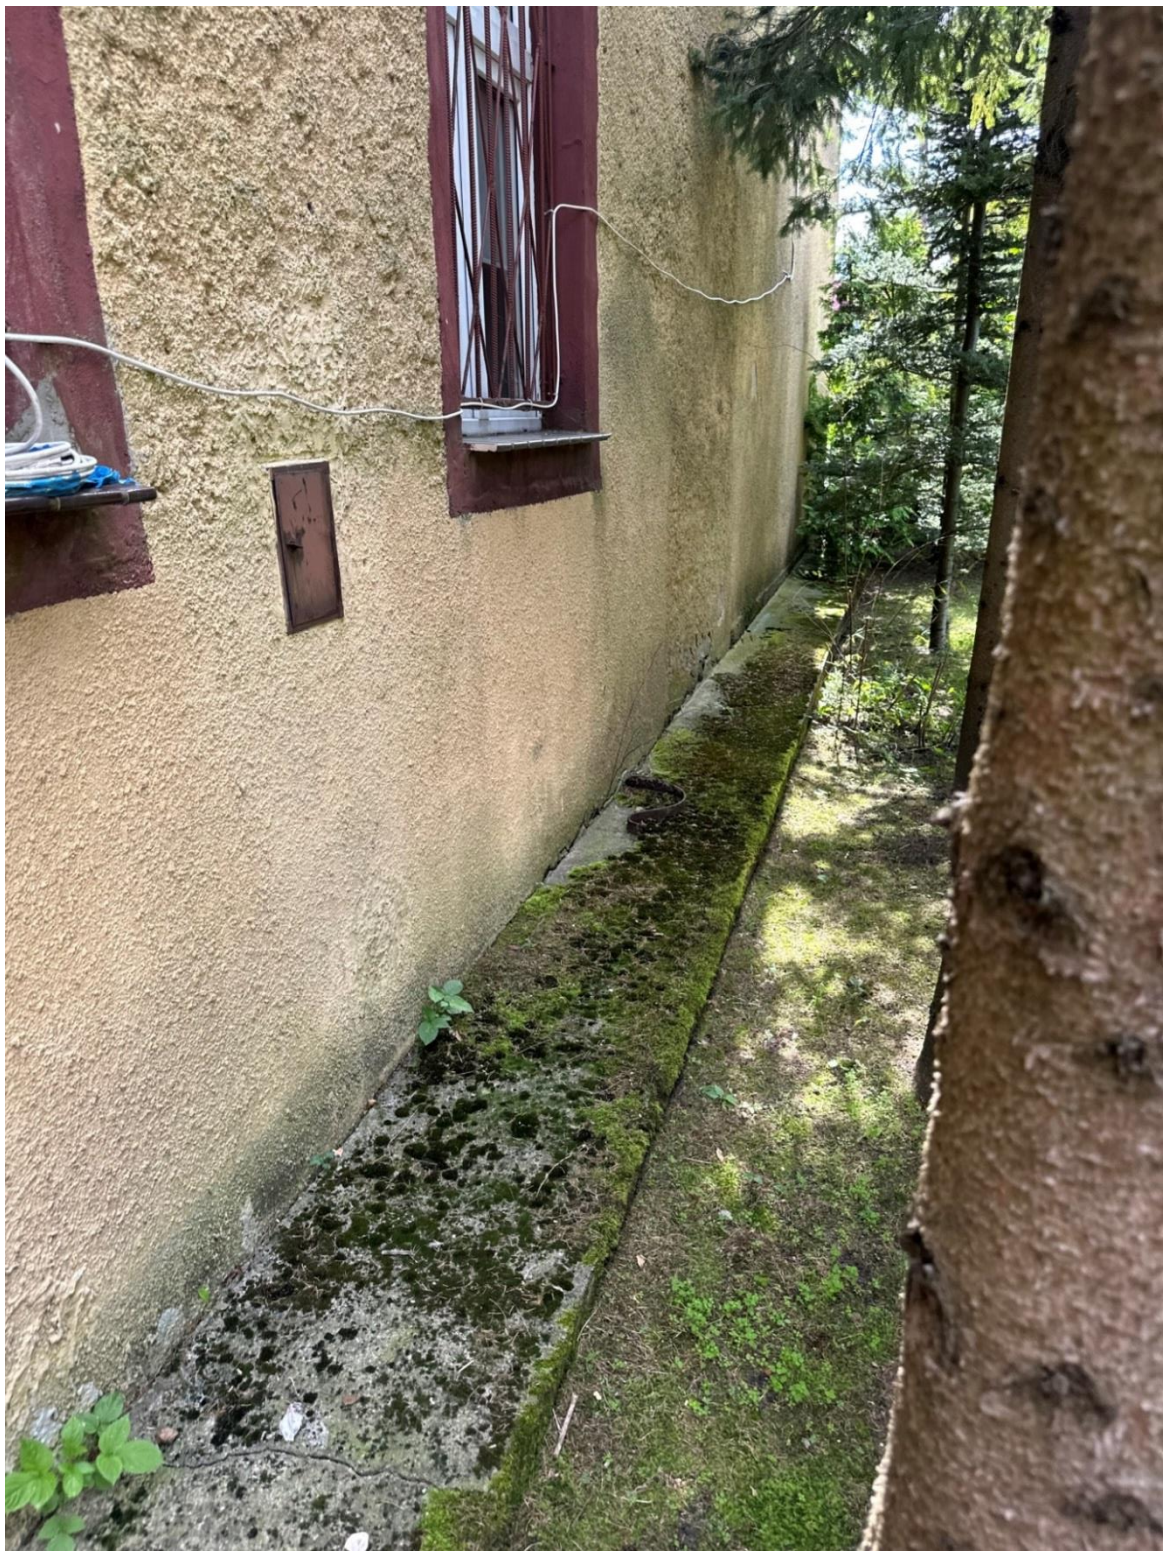
Przeglądu stanu fundamentów dokonano z poziomu terenu. Nie wykonywano odkrywek łąw fundamentowych. Brak oznak zewnętrznych, takich jak zarysowania i pęknięcia, ani tym bardziej osiadania ścian, co mogłoby wskazywać na zły stan łąw fundamentowych względem zagrożenia bezpieczeństwa i stateczności konstrukcji. Widoczne zabrudzenia na elewacji na wysokość ok. 15-20 cm wskazują na zawilgocenie fundamentów.

Zdjęcie 20. Widok na znaczne zabrudzenie na elewacji ok. 15 cm od podłoża, wskazujące na zawilgocenie fundamentów

Po uprzednim oczyszczeniu, osuszeniu i zagruntowaniu należy zaizolować fundamenty. Do izolacji przeciwwilgociowej fundamentów przewiduje się użycie rozwiązań systemowych. Przykładową hydroizolacją jest dysperbit, jednakże ostateczna decyzja użytego materiału należy do inwestora. W celu wykonania izolacji termicznej projektuje się użycie płyt XPS o gr. 12 cm przyklejanych na specjalistyczne kleje poliuretanowe odporna na wilgoć.

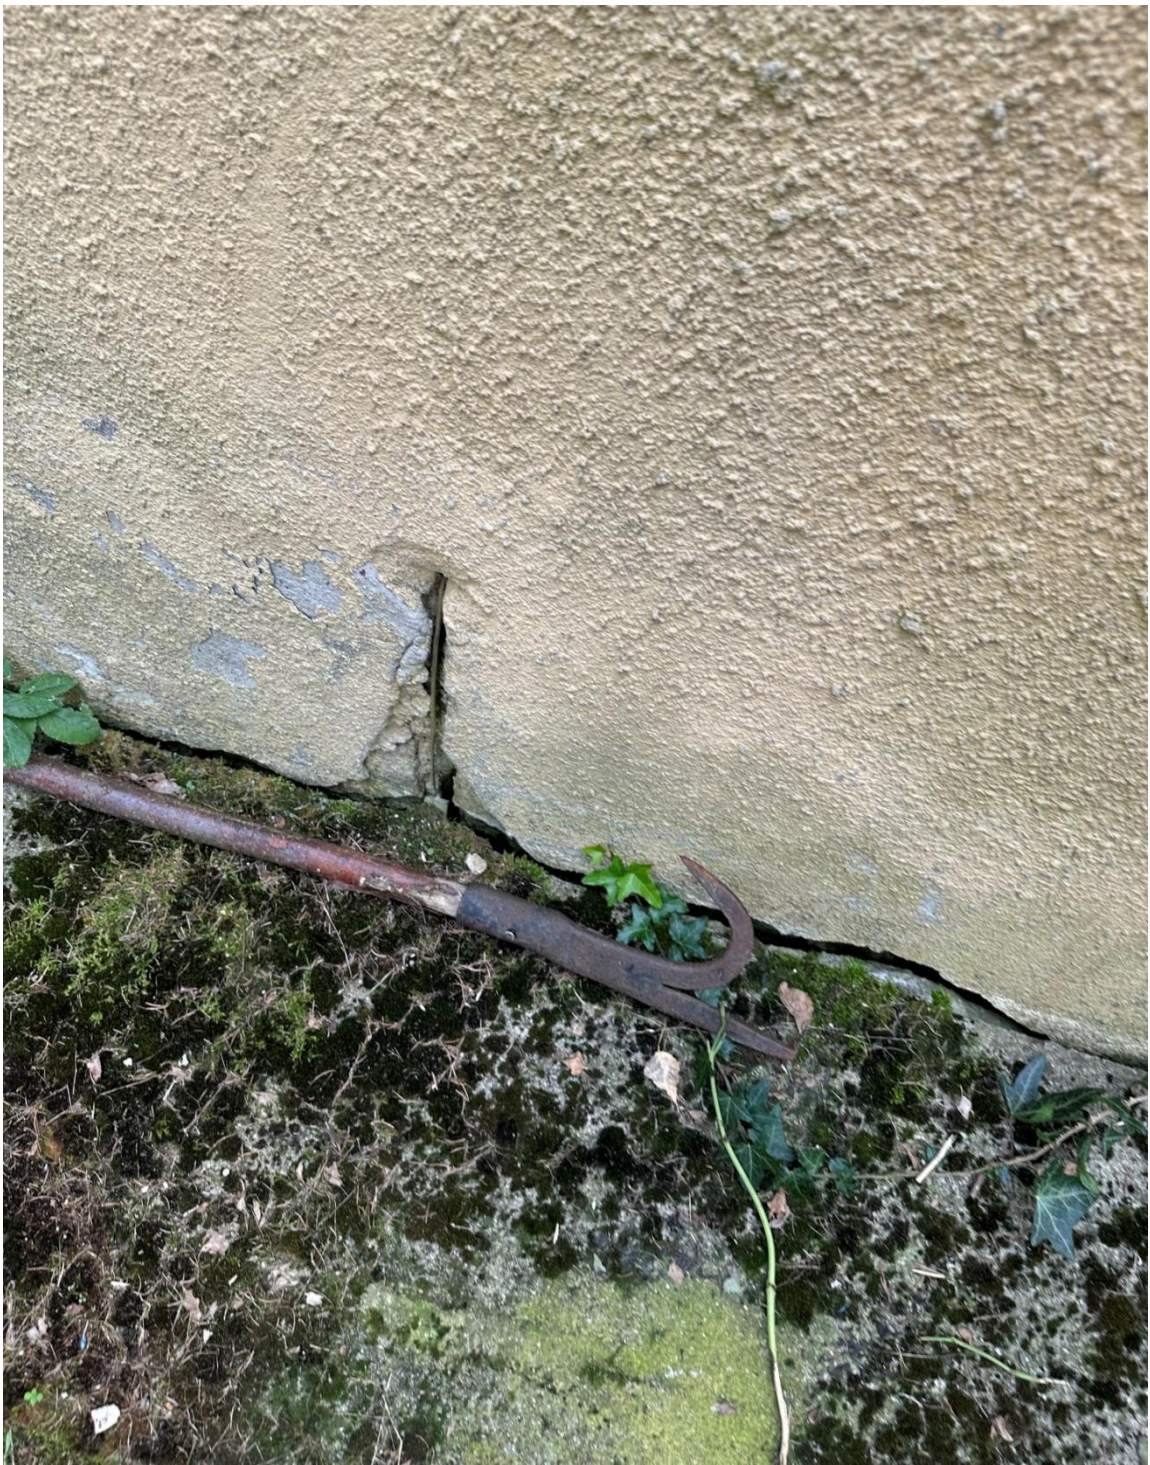
Zdjęcie 21. Widok na pustkę ok. 8 mm powstałą w materiale pomiędzy ścianą a fundamentem

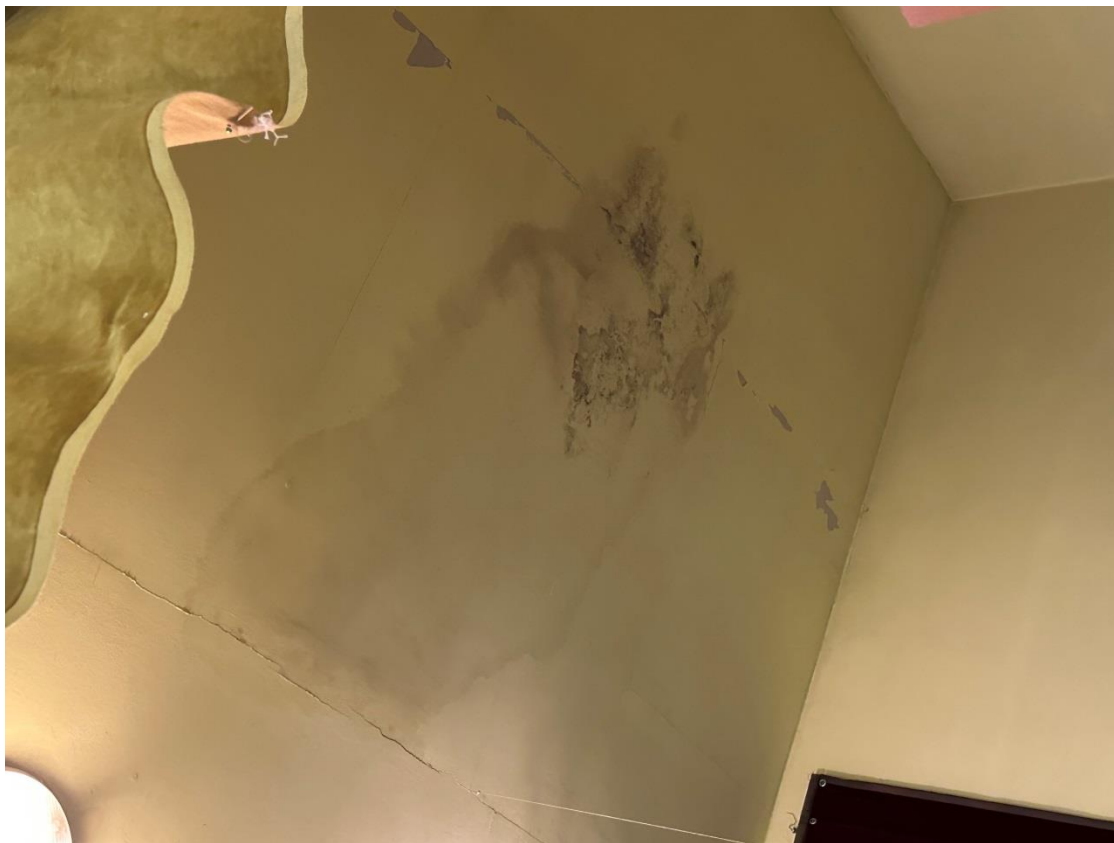
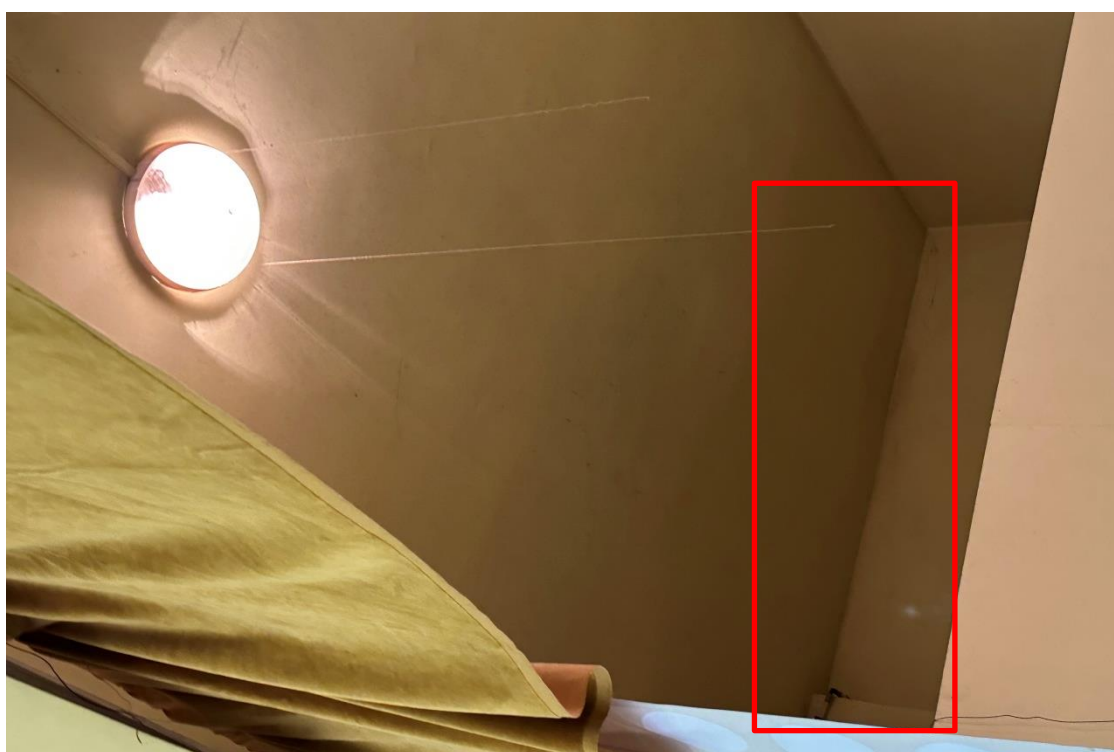
Zdjęcie 22;23. Nacieki zaobserwowane na suficie w sali głównej świetlicy nad sceną

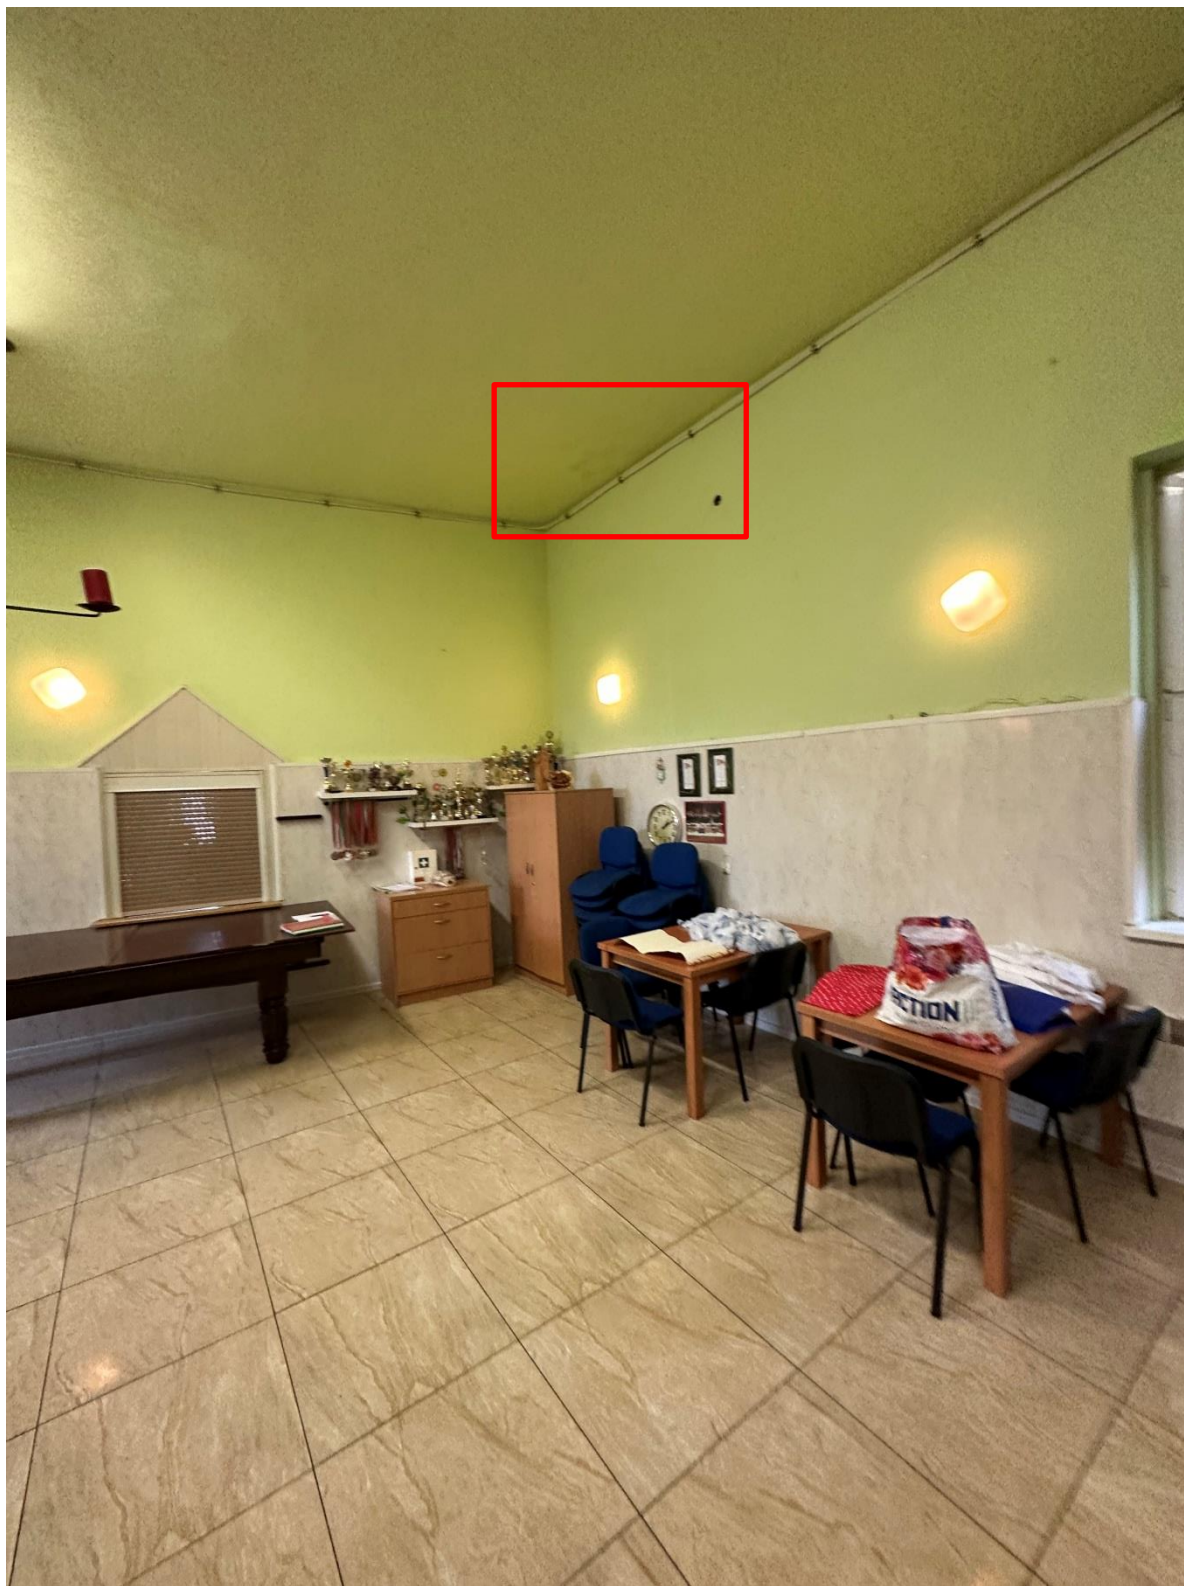
Zdjęcie 24. Nacieki zaobserwowane na suficie w sali głównej świetlicy

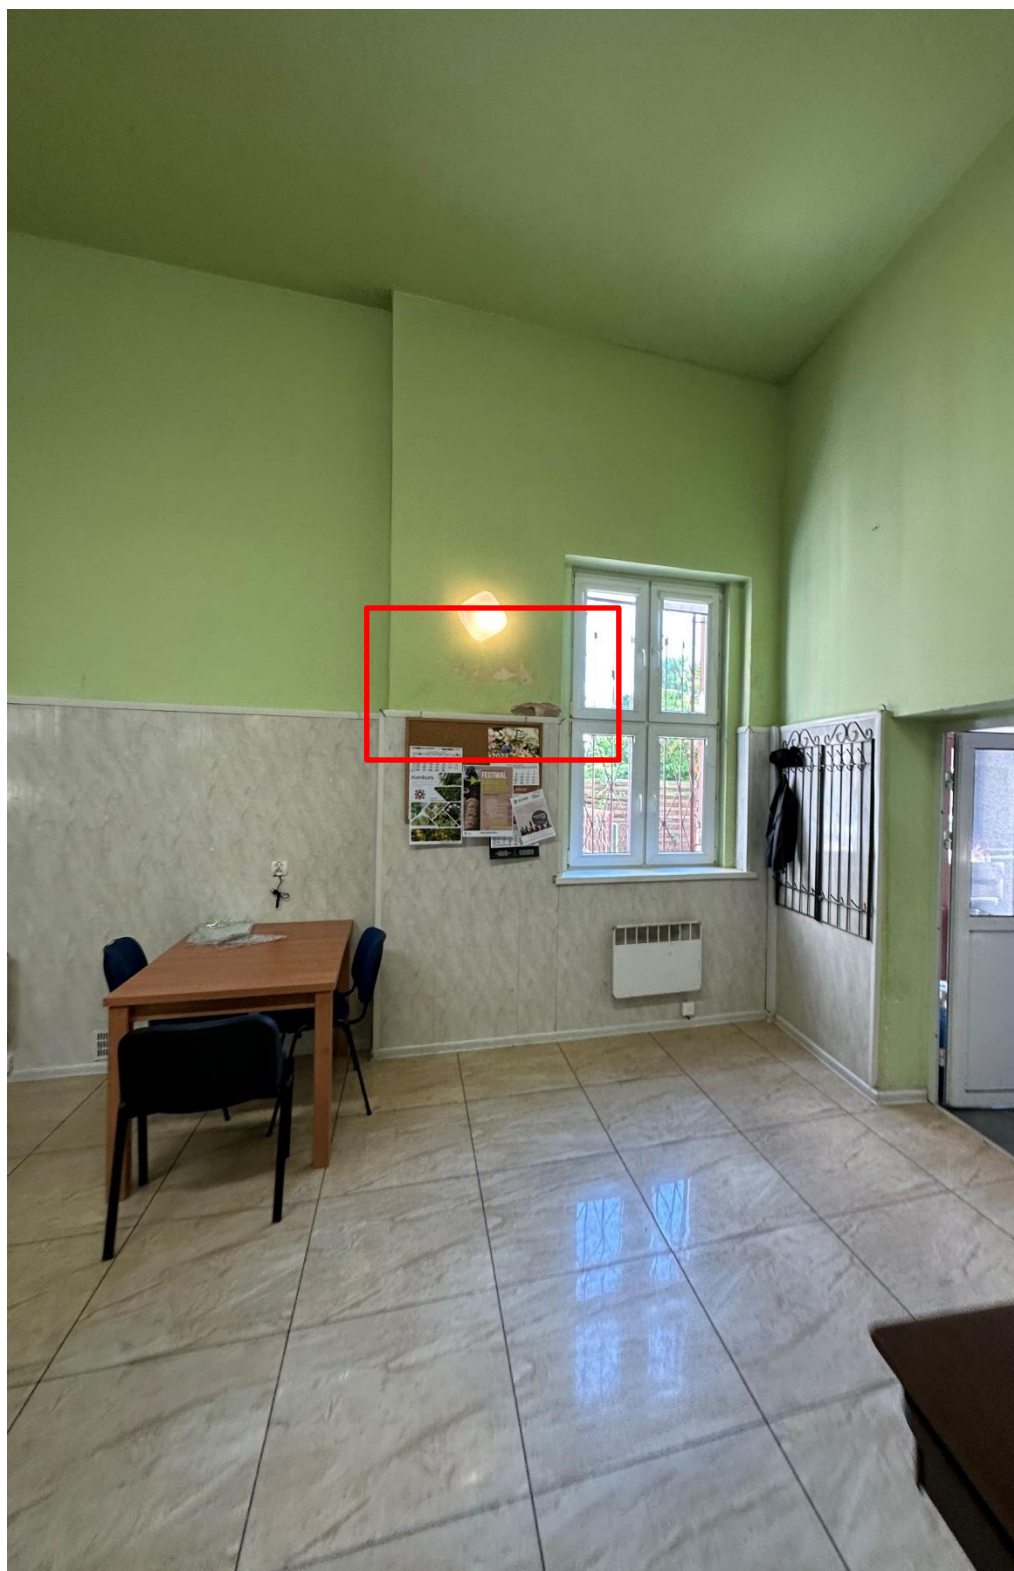
Zdjęcie 25. Uszkodzenie tynku wewnętrznego na południowo-wschodniej ścianie

Istniejące tynki cementowo-wapienne- spękanne i częściowo uszkodzone. Projektuje się wykonanie nowych tynków cementowo-wapiennych klasy III i wykonanie nowych powłok malarskich. W pomieszczeniach po dawnym sklepie przewiduje się rozbiórkę boazerii. Powierzchnię ścian należy osuszyć, zaszpachlować i wygładzić, a następnie nałożyć tynk. W pomieszczeniach sanitarnych należy skuć stare pokrycie z płytek, a powierzchnię, na której będą układane nowe płytki należy zeszlifować, wyszczotkować i wyczyścić.

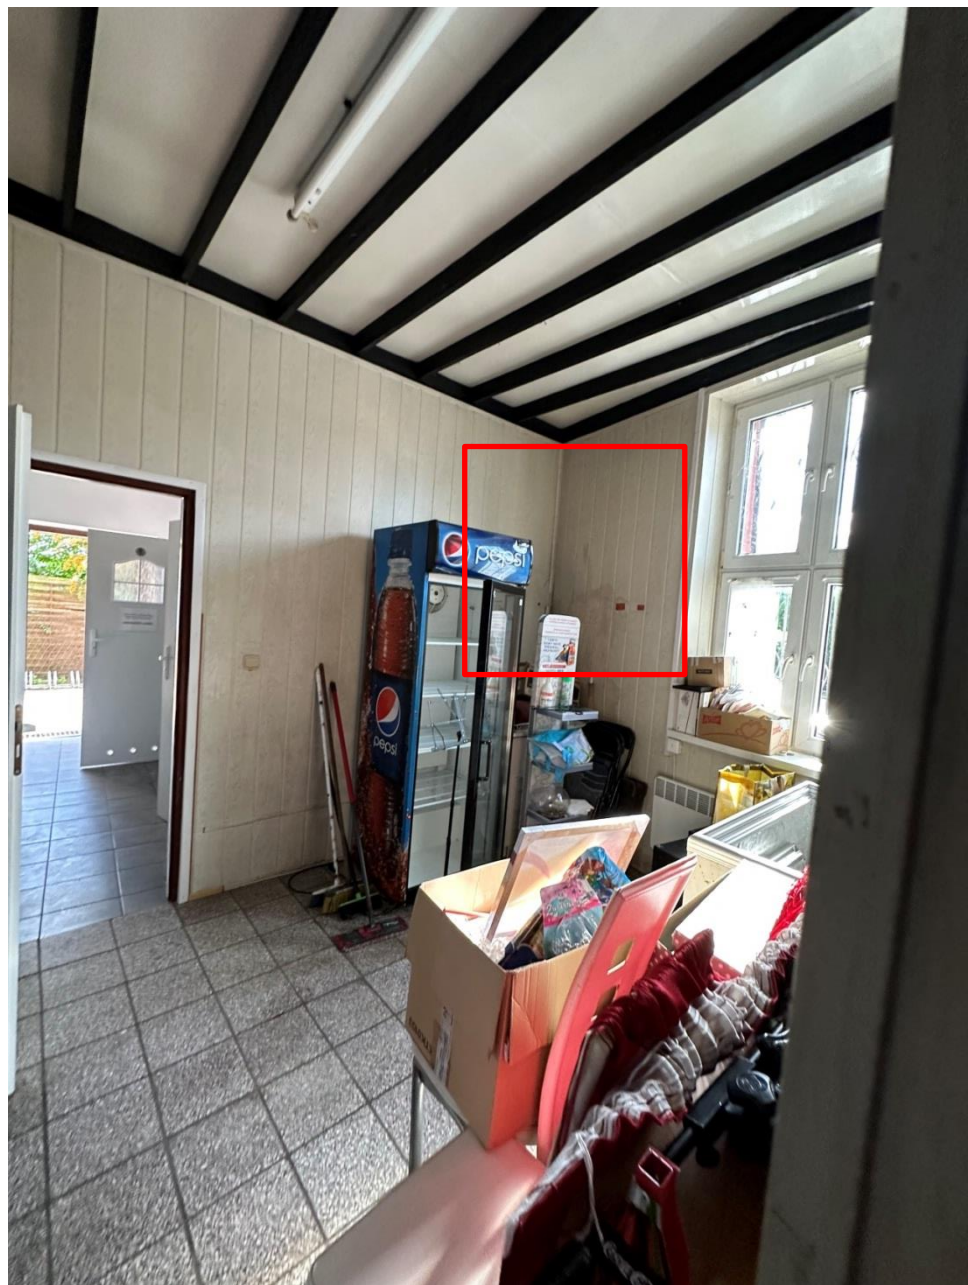
Zdjęcie 26. Naciek na południowo-zachodniej ścianie w pomieszczeniach po dawnym sklepie

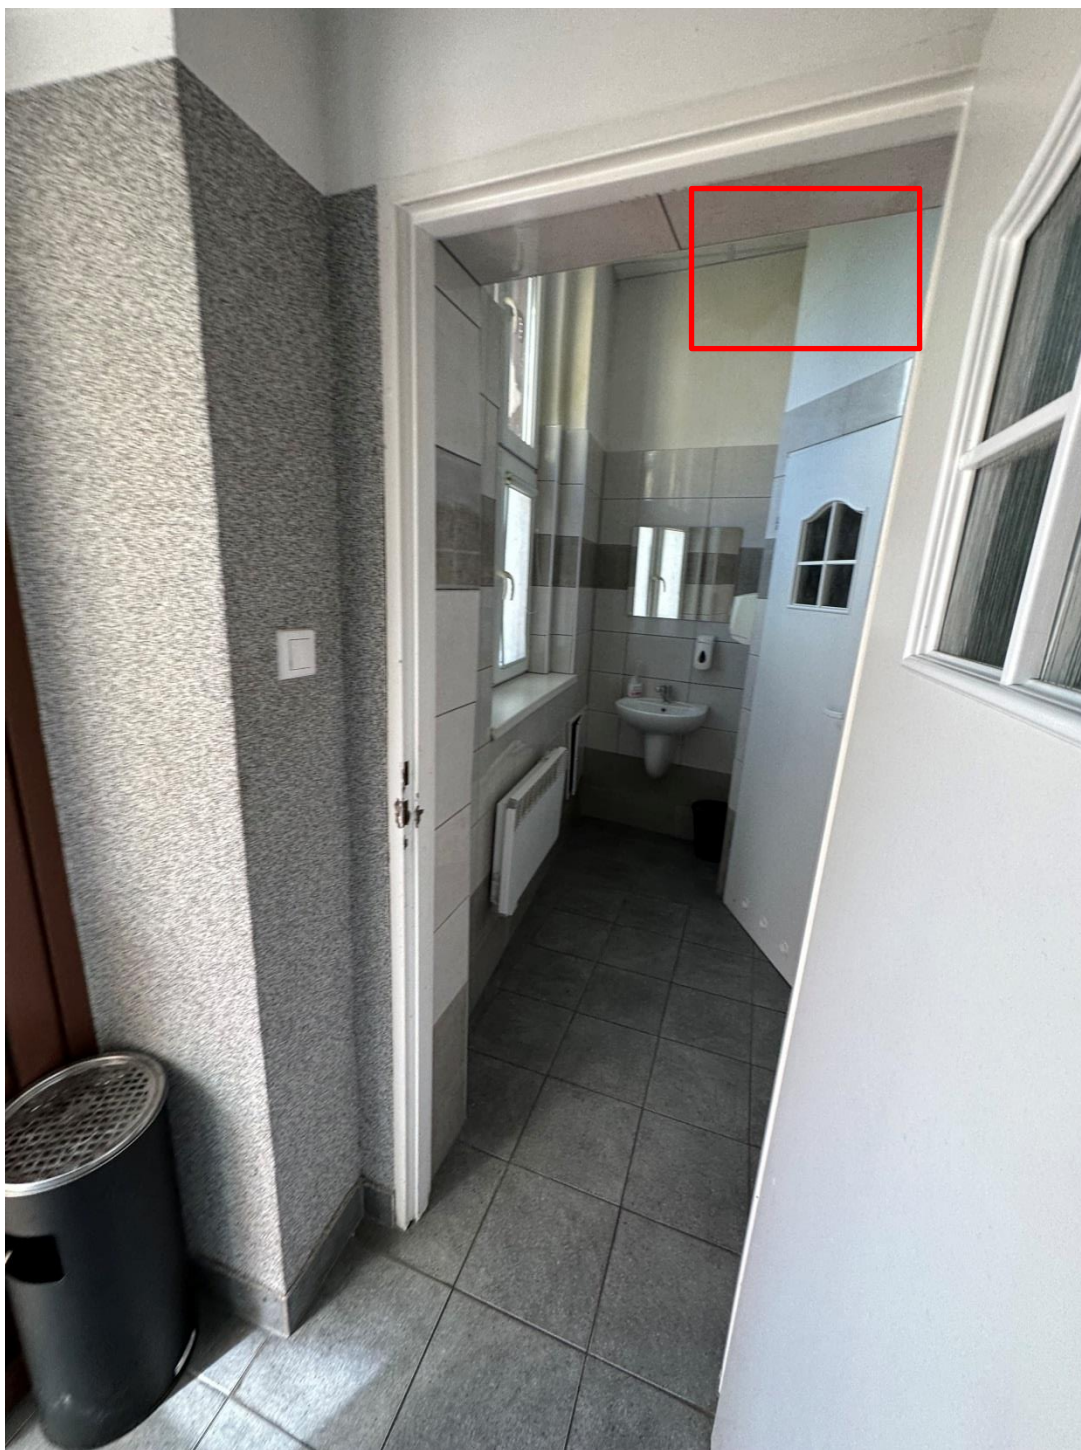
Zdjęcie 27. Naciek na ścianie i suficie w pomieszczeniach sanitarnych
