EKSPERTYZA TECHNICZNA SCHODÓW Z LASTRIKO

Obiekt: Szkoła Podstawowa Nr 1 im. Bohaterów Westerplatte, ul. Sienkiewicza 21,
63-600 Kępno

Autor: mgr inż. Adrian Szałkowski

Kępno, sierpień 2015r.

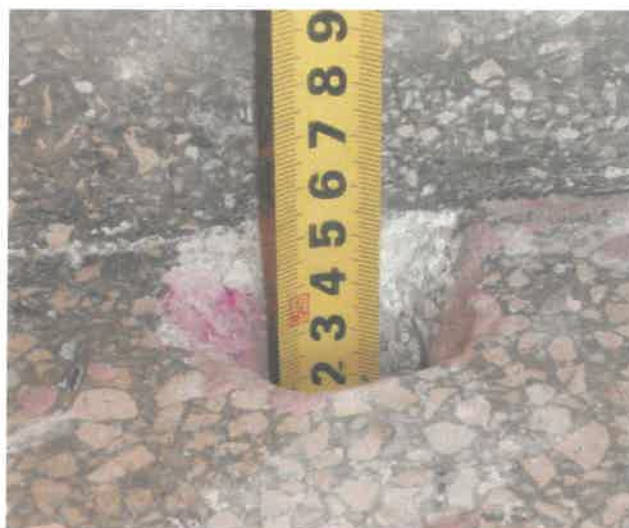
Rys. 5.1. Pomiar grubości warstwy lastriko na stopniu

Pomierzona grubość płyty stopnia z lastriko w miejscu wykonania otworu wynosiła ok. 35mm (rys. 5.1.) i jest to wartość zbliżona dla grubości w miejscu noska.

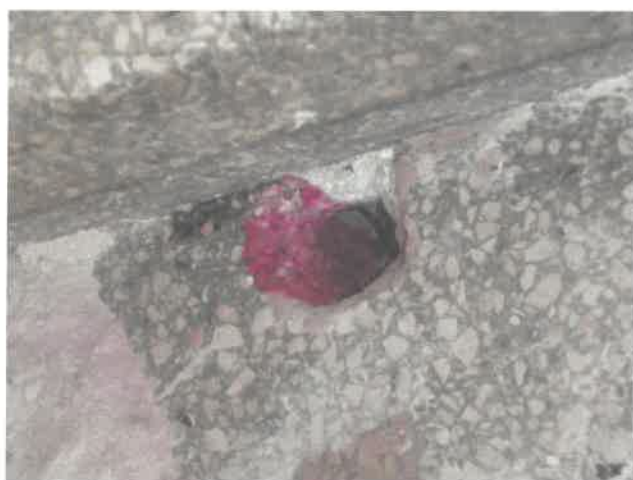
Rys. 5.2. Badanie stopnia karbonatyzacji betonu

Wykonany otwór oczyszczono z pyłu i zbadano odczyn pH przy użyciu wskaźnika Visocolor Indikator p. (rys. 5.2.). Wynik testu wykazał, że karbonatyzacja nastąpiła na głębokość sięgającą do warstwy nadbetonu płyty biegowej.

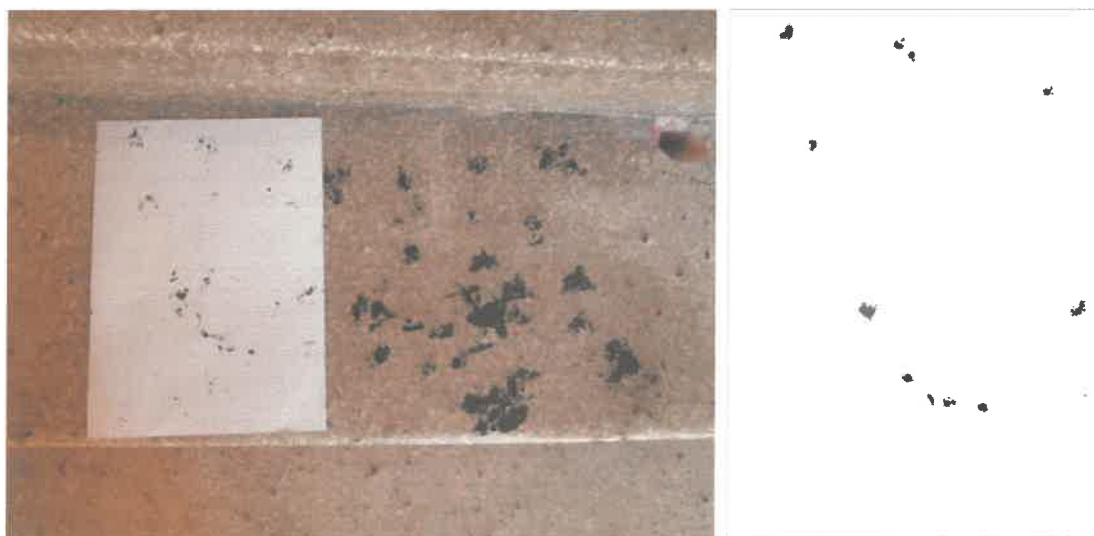
Na przedmiotowym stopniu, występują wystające pojedyncze kamyczki. W celu przedstawienia graficznego nierówności na potrzeby ekspertyzy, wystające powierzchnie posmarowano tuszem i wykonano odcisk na kartce papieru formatu A4, którą zeskanowano. Mniejsze kropki powstały w wyniku ugięcia kartki i zafałszowały wynik (rys. 5.3), natomiast zostały one usunięte w programie graficznym. Czarne kropki na rysunku 5.4. przedstawiają rozmieszczenie kamyczków wystających ok. 2mm

Rys. 5.3. i 5.4. Zdjęcie wykonane podczas wykonania odbicia faktury powierzchni i rysunek przedstawiający rozmieszczenie wystających kamyczków.

Dodatkowo poza wyżej wymienionymi, należy dodać że w elementach lastriko w schodach nr 2 zastosowano frakcję kruszywa o znacznie większej twardości co jest widoczne w postaci wystających punktowo kamyczków lub wgłębień (rys. 5.3 i 5.4.). Elementy lastriko nie wykazują kruszenia i są zamocowane sztywno w konstrukcji nośnej.

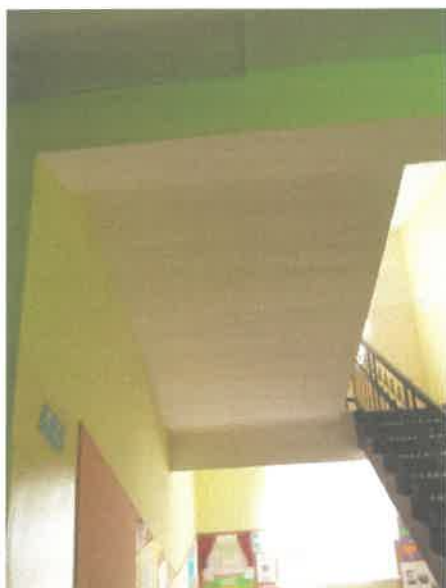
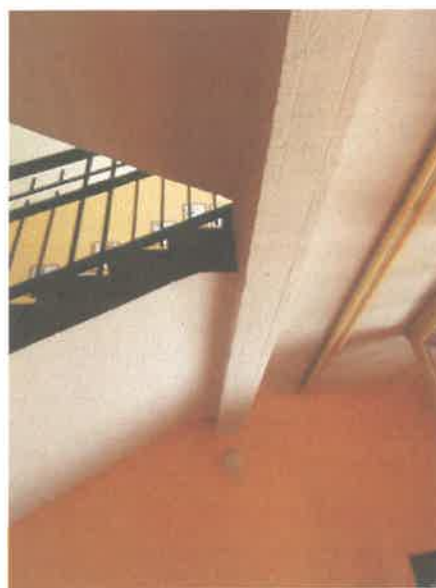
Fot. 8.11. Spód płyty biegowej, brak widocznych pęknięć i rys, geometria ustroju nośnego prawidłowa. Fot. 8.12. Podciąg żelbetowy w stanie dobrym.

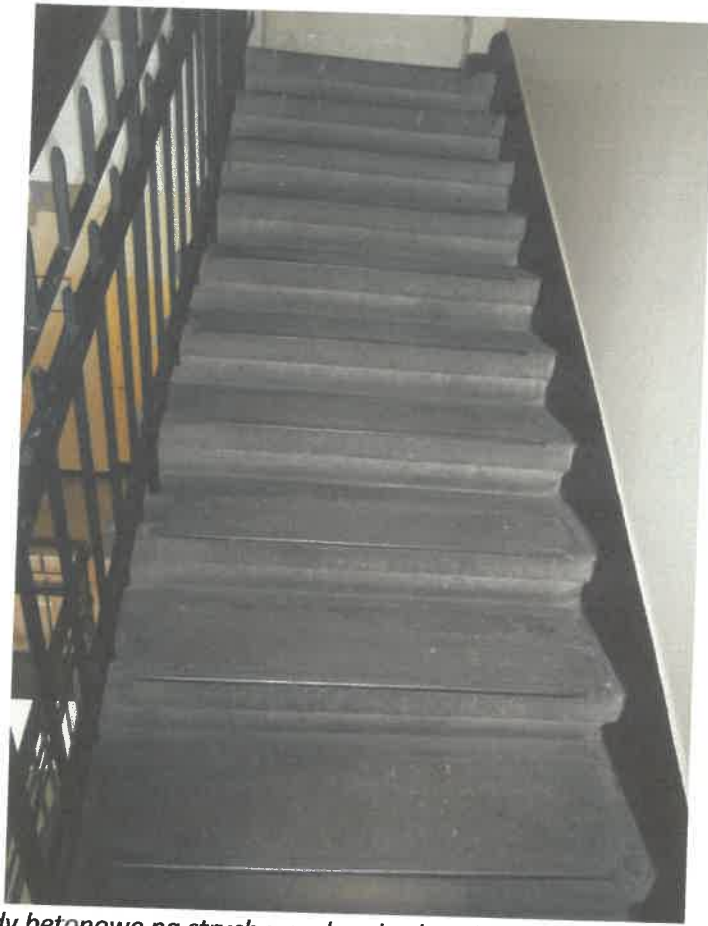
Fot. 8.13. Schody betonowe na strych z noskami zabezpieczonymi kątownikiem stalowym

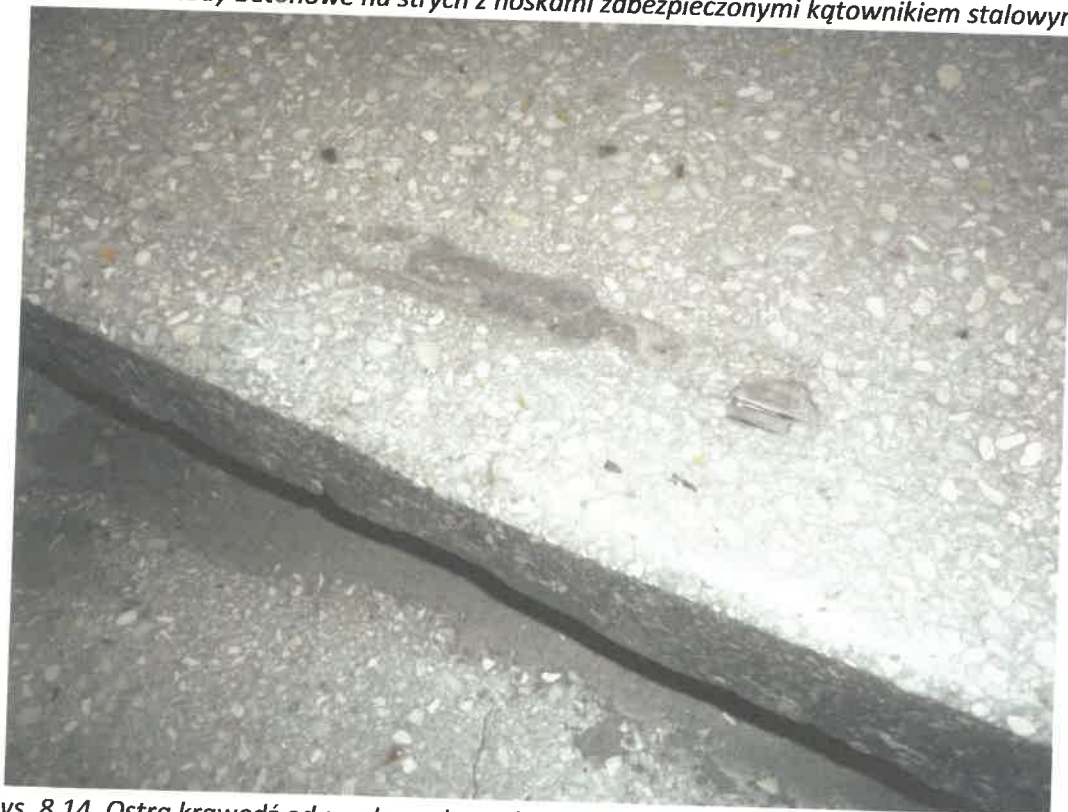
- znaczące ugięcia;
- pojedyncze stopnie pęknięte na całą grubość i szerokość;
- miejscowe uzupełnienia ubytków o innej niż oryginalna barwie;
- noski od spodu posiadają krawędzie ostre, ubytki od przodu oraz ukruszenia rantów.

Rys. 8.14. Ostra krawędź od spodu noska, pęknięcie poprzeczne dolnego stopnia, wykonane uzupełnienie różniące się barwą,

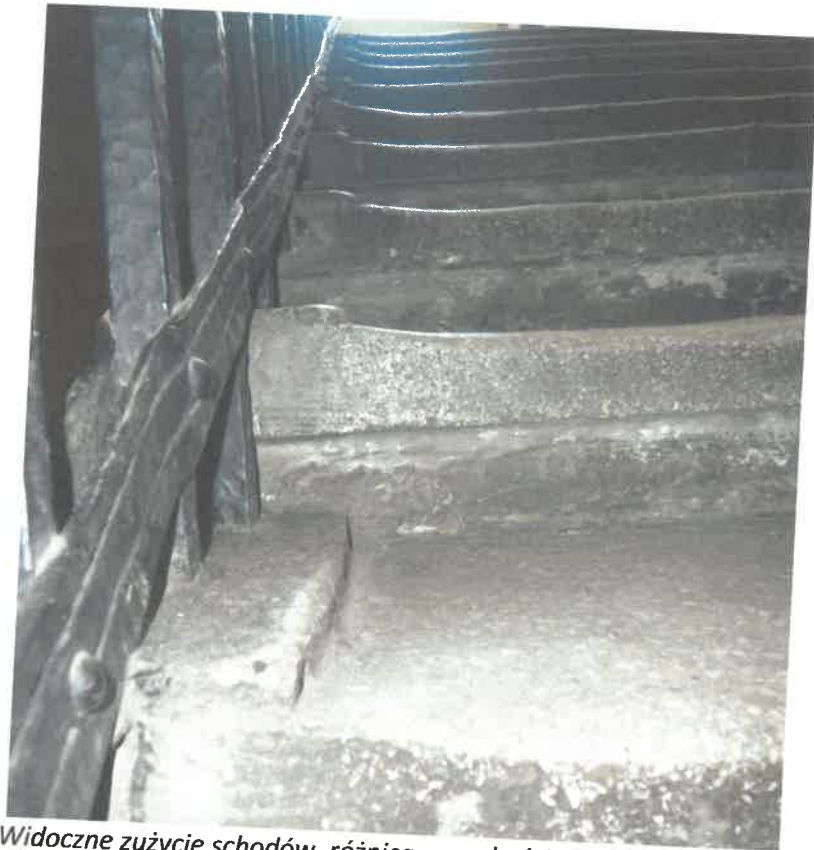
Wszystkie stopnie wykazują znaczne wytarcia, różnica grubości stopni na środku oraz na końcach wynosi 2cm.

Rys. 8.15. Widoczne zużycie schodów, różnica w grubości na środku i na końcach stopni

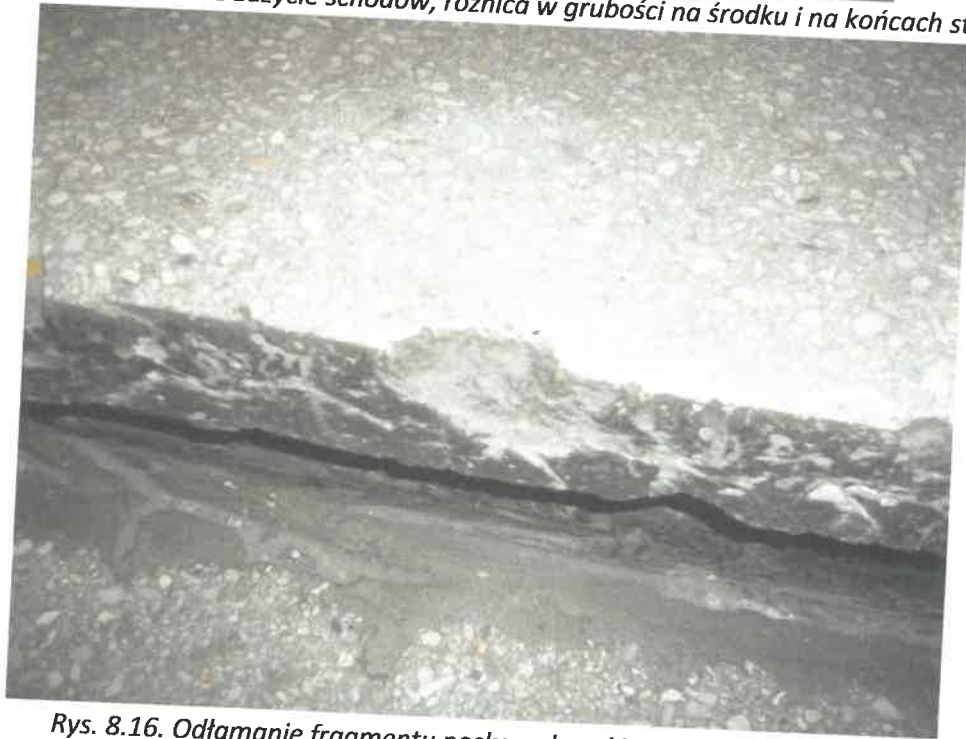
Rys. 8.16. Odłamanie fragmentu noska, odpryski od przodu elementów

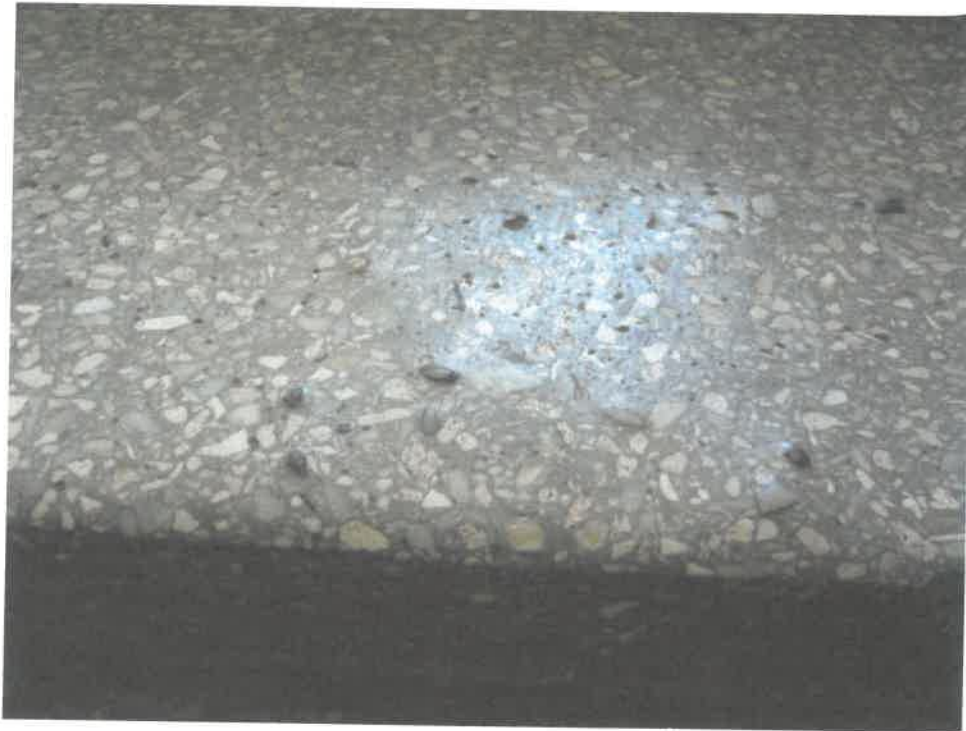
Rys. 8.17. Wystające pojedyncze kamyki bazaltowe i puste pory
