**Ekspertyza techniczna dotycząca
oceny stanu technicznego
umocnienia nabrzeża wiślanego
w rejonie nasady moło w Płocku**

Zleceniodawca: Agencja Rewitalizacji Starówki
ARS Sp.z o.o.
09-400 Płock, Stary Rynek 5 lok.6A

Dr inż. Krzysztof Kamiński
2022-08-09

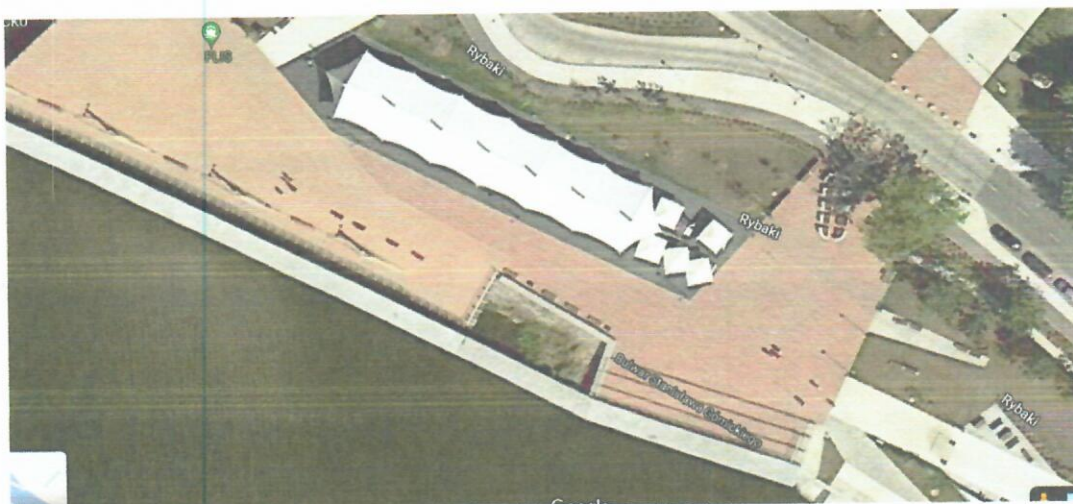
Fot.1 Widok stanu zagospodarowania fragmentu nabrzeża w rejonie nasady moła

Zdaniem autora niniejszego opracowania zastosowany sposób odprowadzenia wody opadowej z tak dużej powierzchni placu powoduje zbyt silny przepływ skoncentrowany na umocnieniu nabrzeża i nieodległym czasie doprowadzi do jego uszkodzenia. W trakcie długotrwałego (około 25 godzin), ale mało intensywnego deszczu, jaki miał miejsce w dniu 29 lipca 2022 roku spływające z utwardzonego placu wody opadowe nie mieściły się w betonowym korycie i spływały również obok na umocnienie nabrzeża. Przy deszczu ulewnym zjawisko to znacznie przybiera na sile.

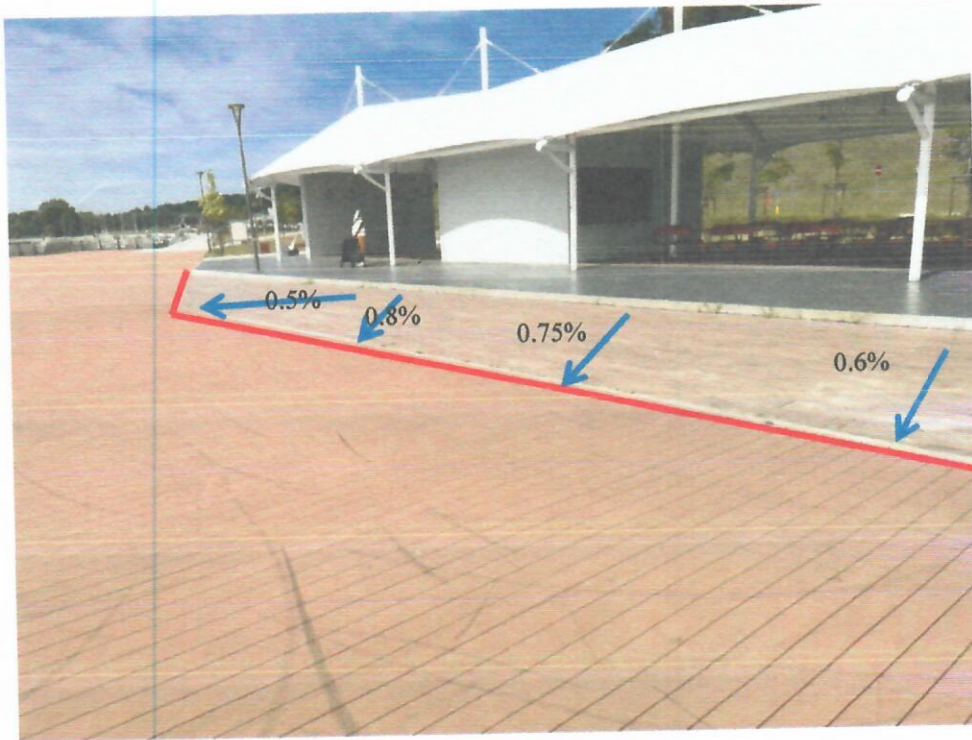
Fot.2 Pomierzone spadki utwardzonego placu u nasady moła. Linia czerwona oznaczono koronę żelbetowej ściany oporowej tworząca kaskadę wód opadowych o wysokości około 90 cm przed uszkodzeniem umocnienia nabrzeża i około 2.1 m po jego uszkodzeniu

- 3.2. Na podstawie wykonanych pomiarów wysokościowych stwierdzono, że w zachodniej części utwardzonego terenu wokół restauracji namiotowej wody opadowe spływają bezpośrednio na koronę ściany oporowej wykonanej u nasady mola, a następnie, z wysokości około 90 cm, spływają kaskadą na utwardzenie nabrzeża wiślanego nieprzystosowane ze względu na konstrukcję, jak i ukształtowane spadki do przyjęcia dużej ilości wód opadowych. Umocnienie nabrzeża zostało wykonane z bloczków betonowych w kształcie wiosła na części pochyłej oraz z trylinki betonowej na części poziomej. Umocnienie powstało najprawdopodobniej w okresie prac związanych ze wzmocnianiem Wzgórza Tumskiego prowadzonych w latach 70. XX wieku. W czasie realizacji prac inwestycyjnych związanych z realizacją mola, w części nabrzeża wykonano słupy (pale), na których wsparto konstrukcję stalową mola. Obszar wokół wykonanych słupów został umocniony przez zalanie 10-20 cm warstwą betonu. Pod betonowym utwardzeniem wierzchnim nabrzeża znajduje się warstwa piasku grubego i pospółki o nieustalonej miąższości. Pod

- 3.7. Należy pilnie opracować projekt odprowadzenia wód gruntowych z utwardzonego terenu wokół nasady mola. Wody opadowe nie mogą w żadnym wypadku wylewać się na istniejące, ani naprawione nabrzeże.

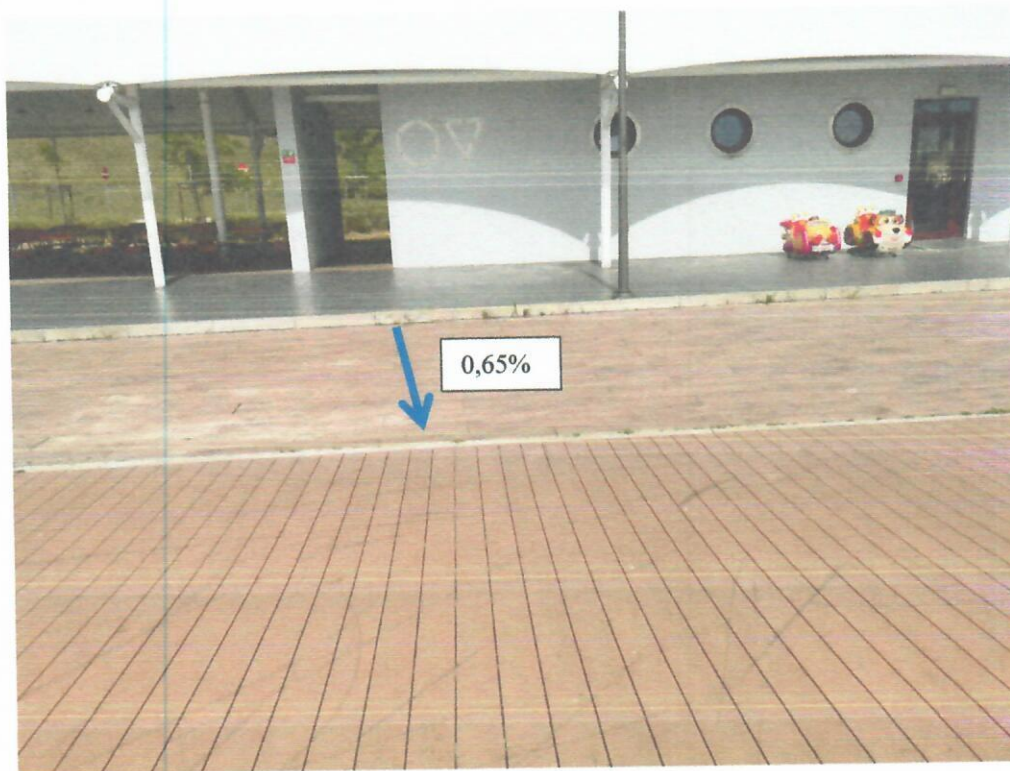
Fot.3 Spadek powierzchni utwardzonego placu przy nasadzie moło

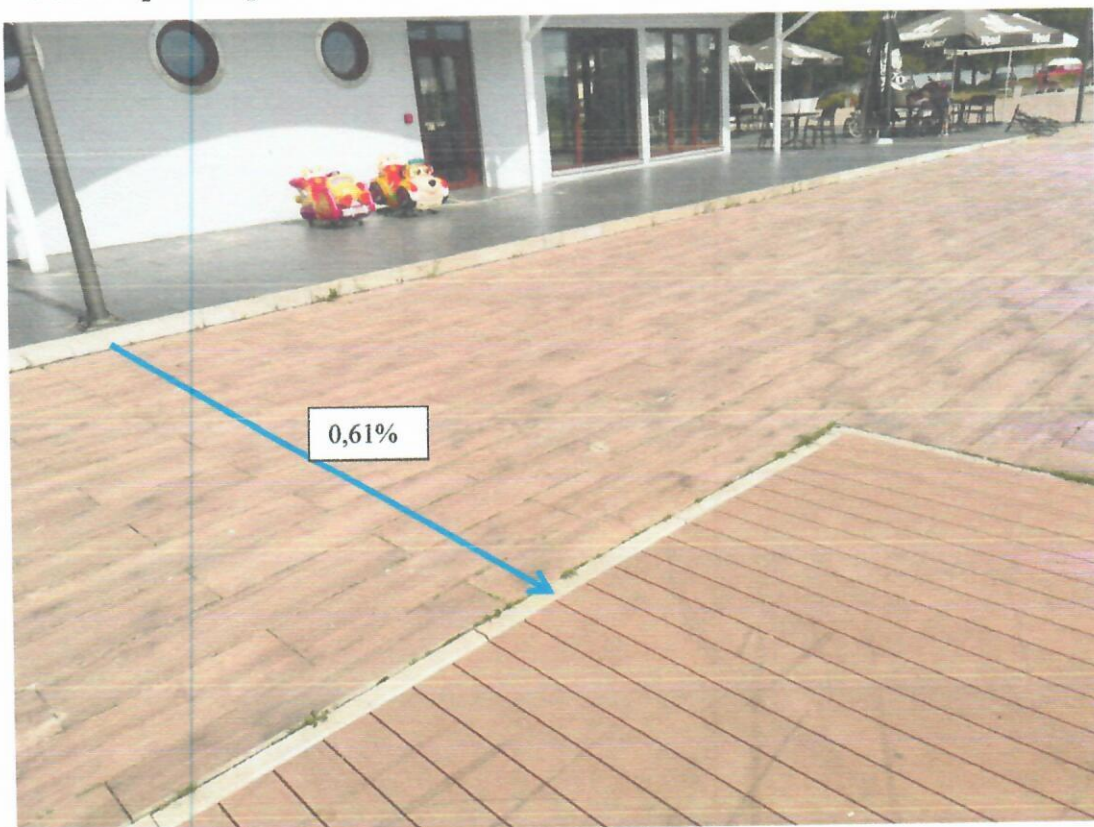
Fot.4 Pomierzony spadek powierzchni utwardzonego placu przy nasadzie moło

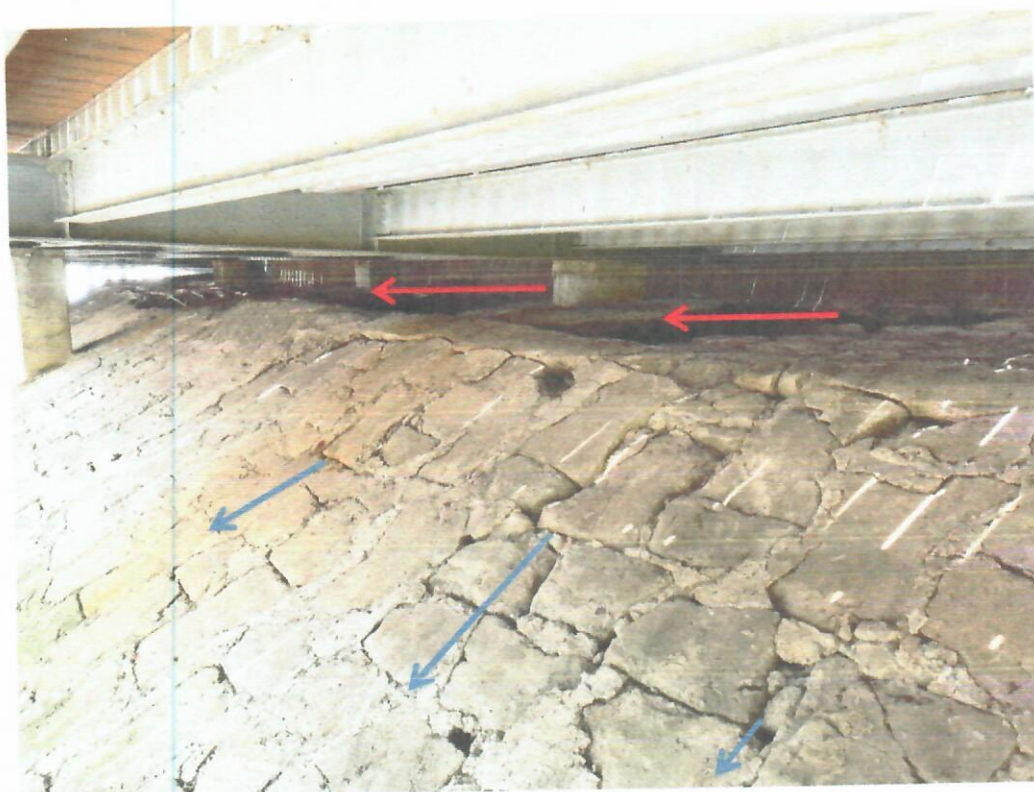
Fot. 5 Wschodnia część uszkodzonego umocnienia z zaznaczeniem miejsc przelewania się wód opadowych przez wymyte spoiny w części pochylej

Na fot.5 widoczne są pozostałości poziomej górnej części umocnienia nabrzeża, które nie opadły. Widoczna są pola wokół słupów podpierających konstrukcję nośną mola zostały, które zostały zabetonowane i zawiesiły się na słupach (czerwone strzałki na fot. 5). Wokół słupów prefabrykowane betonowe umocnienie opadło na skutek wymycia podbudowy z gruntu sypkiego.

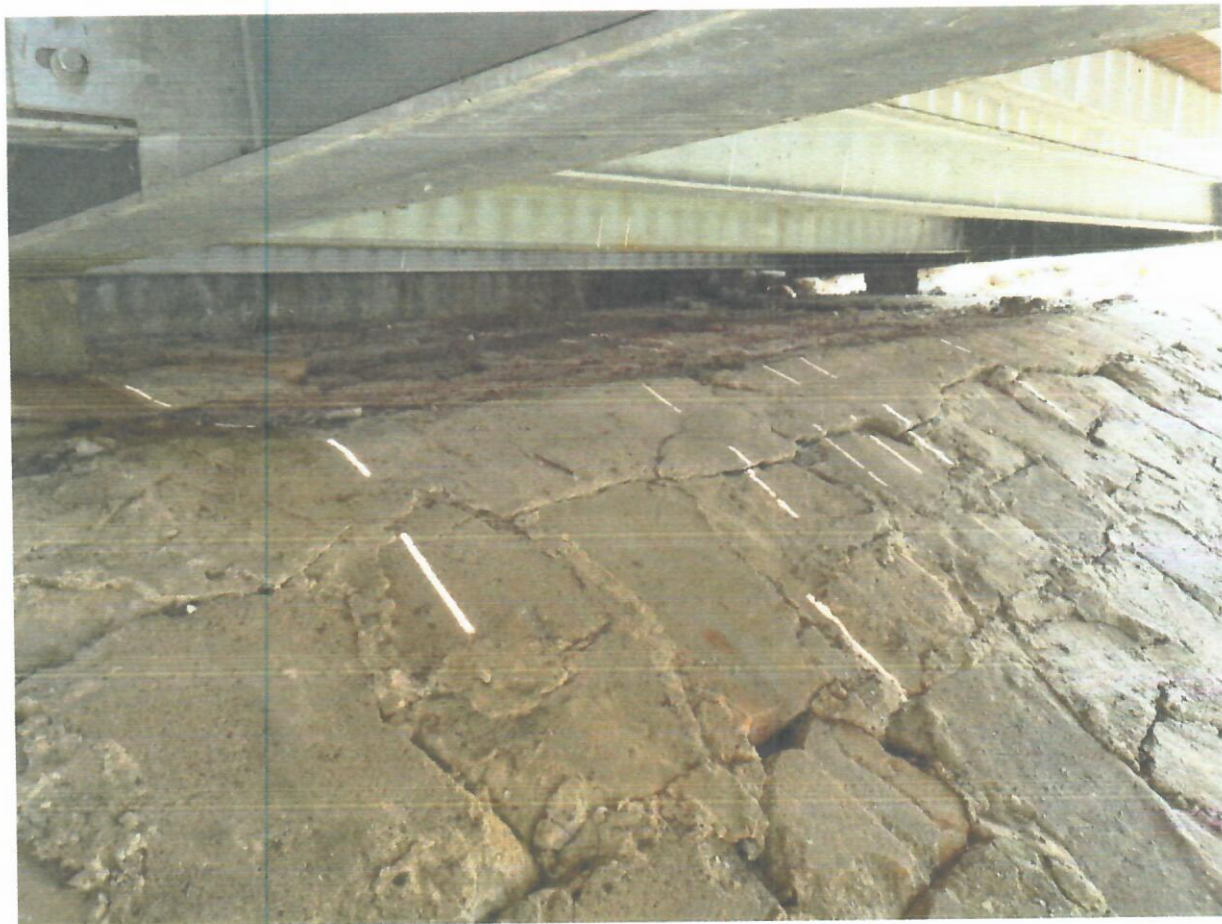
Fot. 6 Wschodnia zapadnięta część umocnienia u nasady moła

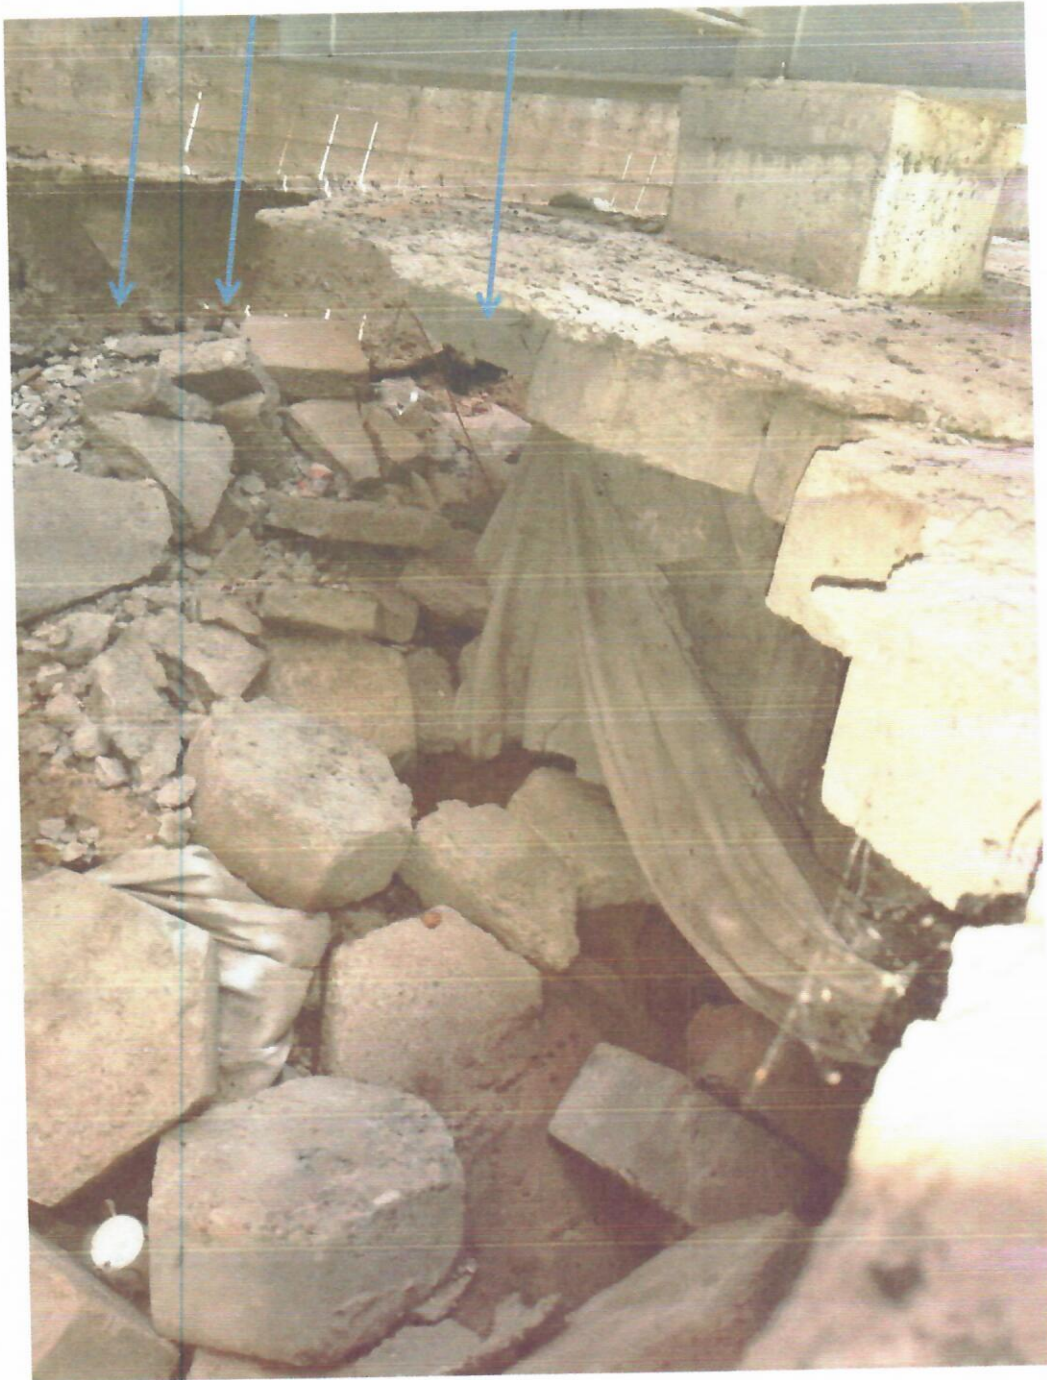
Fot.7 Zarwany fragment środkowy umocnienia w pobliżu słupa podpierającego konstrukcję mola. Widoczne fragmenty geowłókniny. Strzałkami oznaczono miejsce spływu wód opadowych ze ściany oporowej

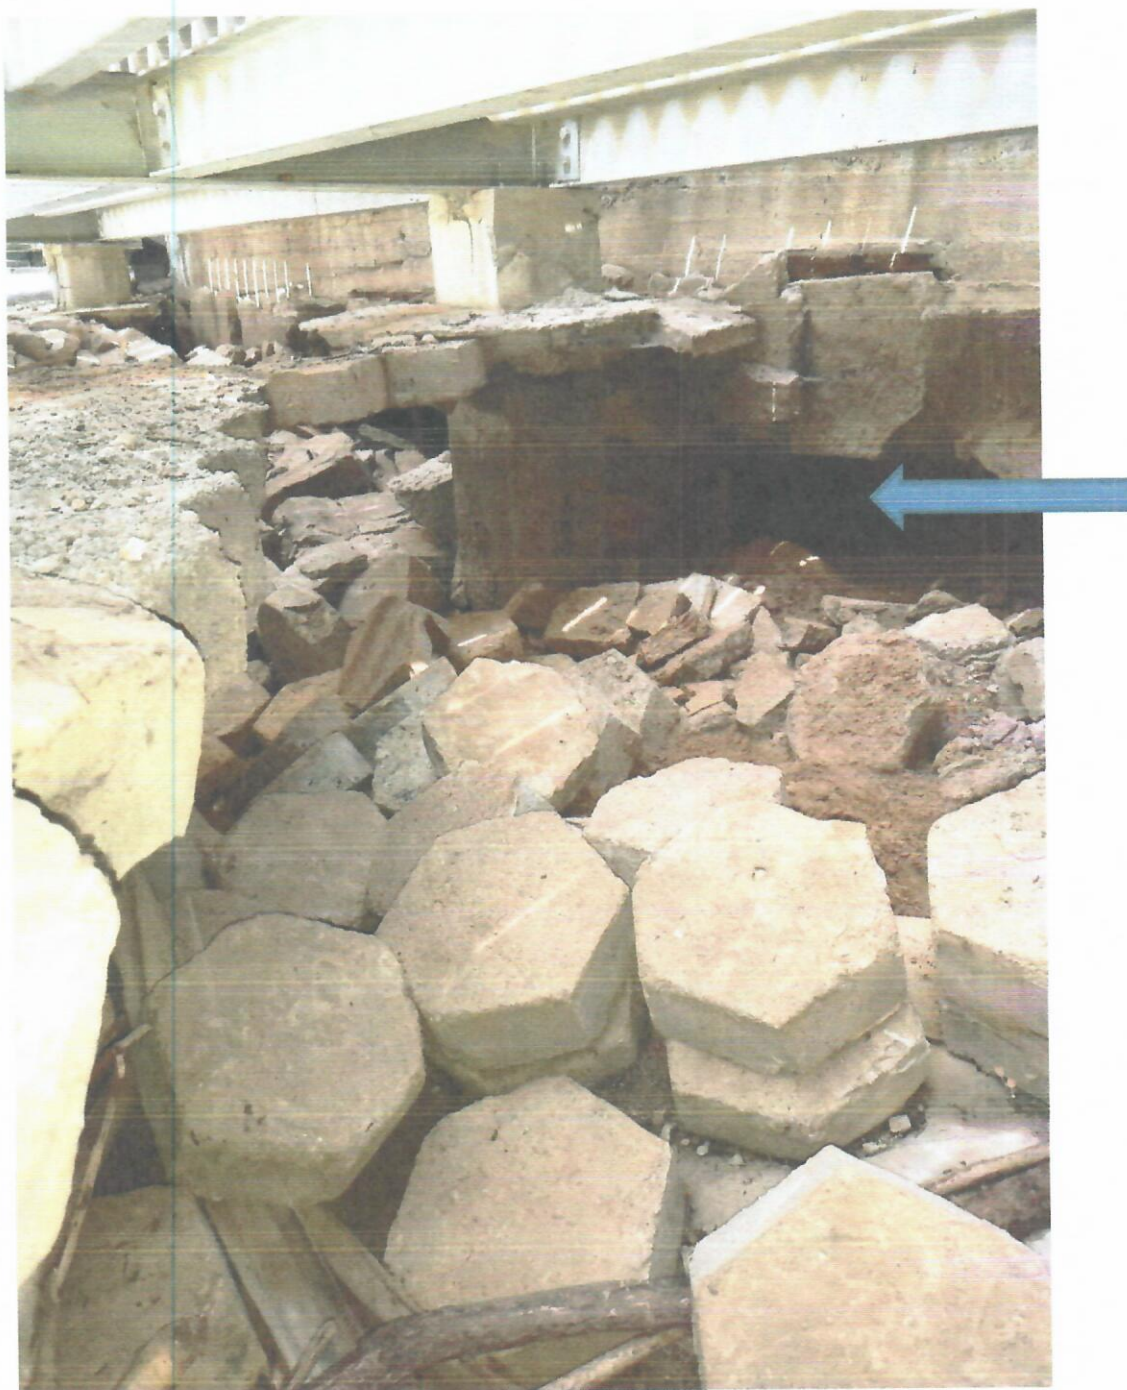
Fot. 8 Zapadnięty fragment umocnienia nabrzeża przy zachodniej części utwardzonego placu. Podbudowa na której ułożono umocnienie opadła miejscami nawet o 1.3 m.

Niebieską strzałką oznaczono wymycie gruntu pod ścianą oporową, które grozi jej runięciem, a tym samym zamknięciem moła

- 3.3. W trakcie oględzin wykonywanych w lipcu 2022 roku stwierdzono silną destrukcję nabrzeża wiślanego u nasady moła na długości około 25 m. Górna pozioma część utwardzenia zapadła się miejscami na głębokość dochodzącą do 1,3 m. Grunt sypki znajdujący się pod trylinkami betonowymi został wymyty w warstwie o grubości średnio około 1 m na długości 25 m i szerokości 2,5 – 3 m. Oznacza to ubytek około 120 – 130 ton podbudowy piaskowej w ciągu ostatnich 3 lat.

- 3.6. Naprawa uszkodzonego nabrzeża powinna być wykonana w trybie natychmiastowym przed okresem jesiennych opadów, aby uniknąć jeszcze większych uszkodzeń umocnień nabrzeża i ściany oporowej przy wejściu na molo. Należy zdemontować podłogę mola z desek kompozytowych, a następnie zdemontować stalowe płatwie nad fragmentem uszkodzonego nabrzeża. Rozebrać „wiszące w powietrzu” fragmenty nabrzeża. Wydobyć bloczki betonowe na plac składowania i wykorzystać je do odtworzenia umocnienia. Wyrównać ręcznie podłoże pozostałe pod częścią uszkodzoną i zageścić przy pomocy zagęszczarek gruntowych. Brakującą podbudowę uzupełnić pospółką zagęszczaną warstwami nie grubszymi niż 20 cm. Pod ostatnią i przedostatnią warstwą podbudowy ułożyć geowłókninę drogową o gęstości 300g/m². Do odbudowania umocnienia wykorzystać materiał betonowy wydobyty z zapadliska. Po zakończeniu prac zmontować podłogę molo.

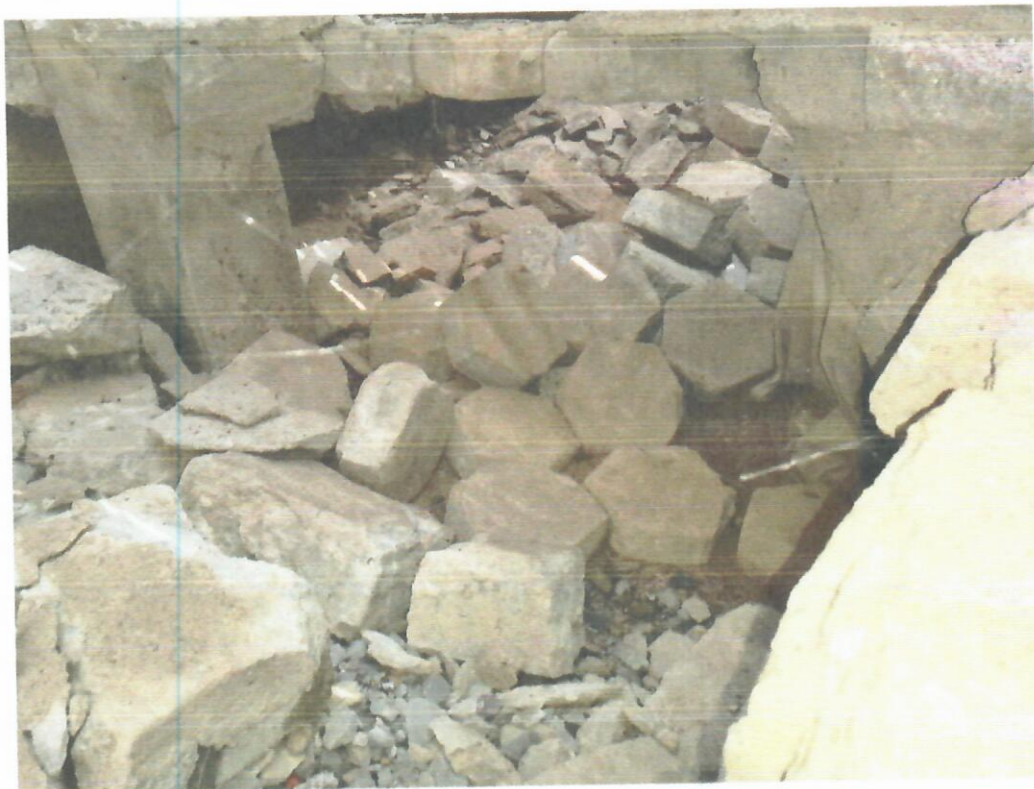
Fot.9 Zarwane umocnienie w części zachodniej nasady moła

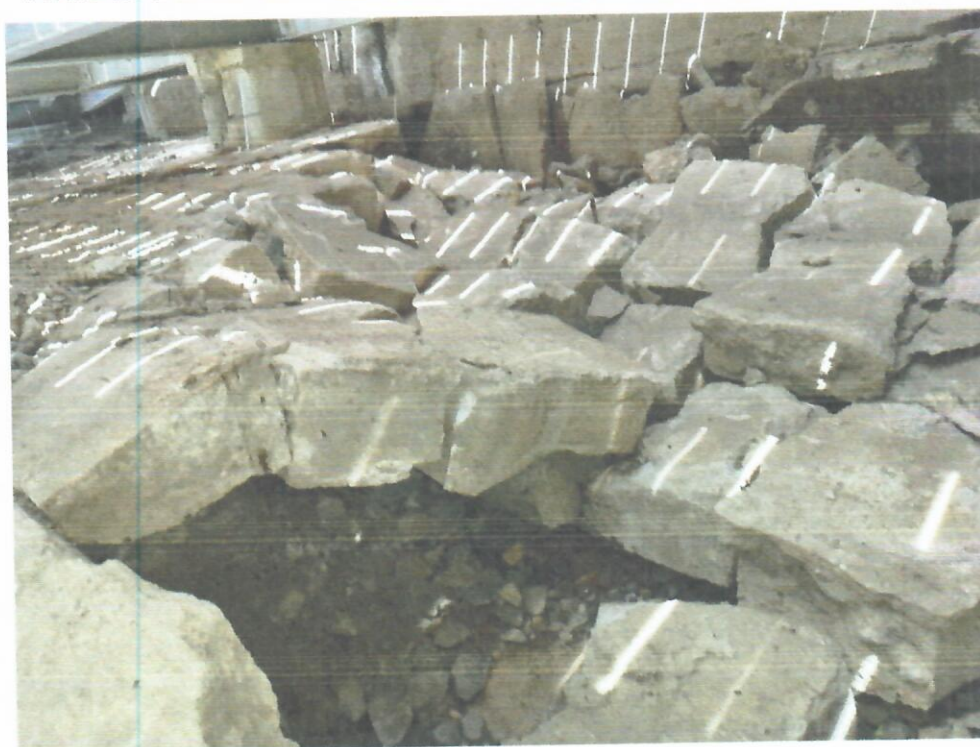
Fot.10 Widok uszkodzonego nabrzeża

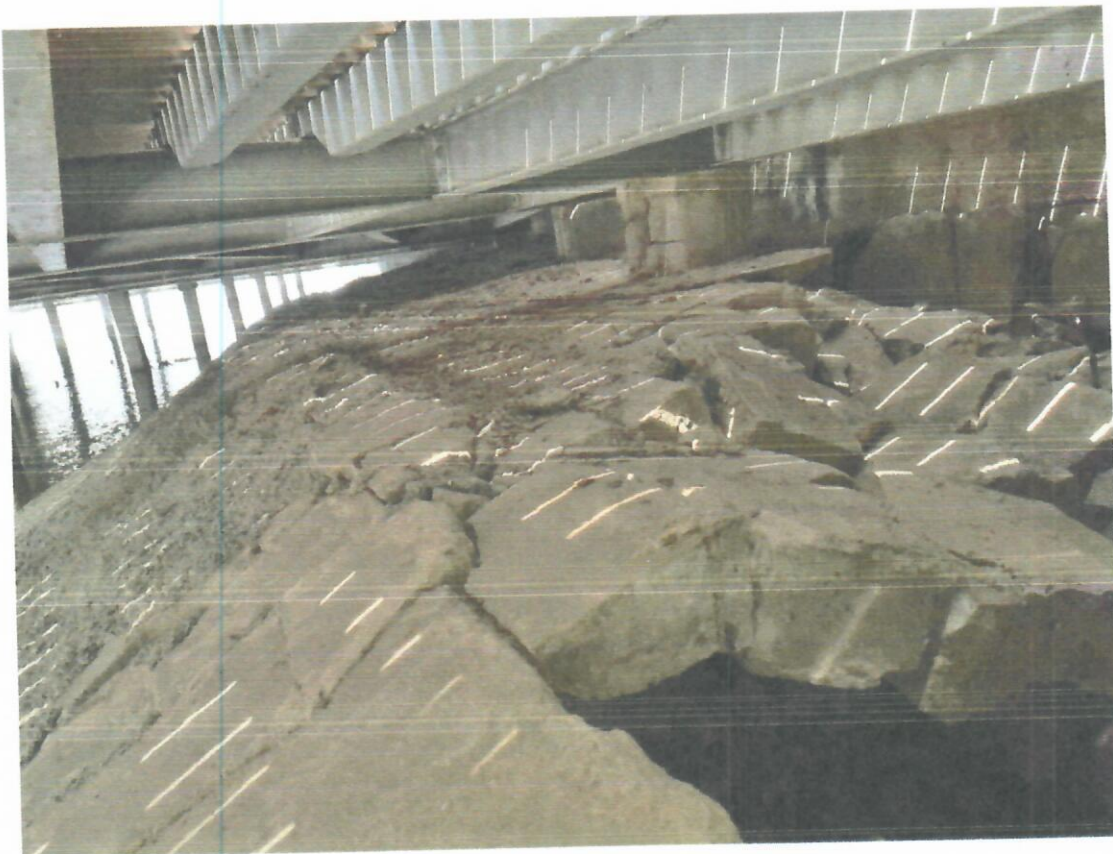
Fot.11 Widok uszkodzonego nabrzeża

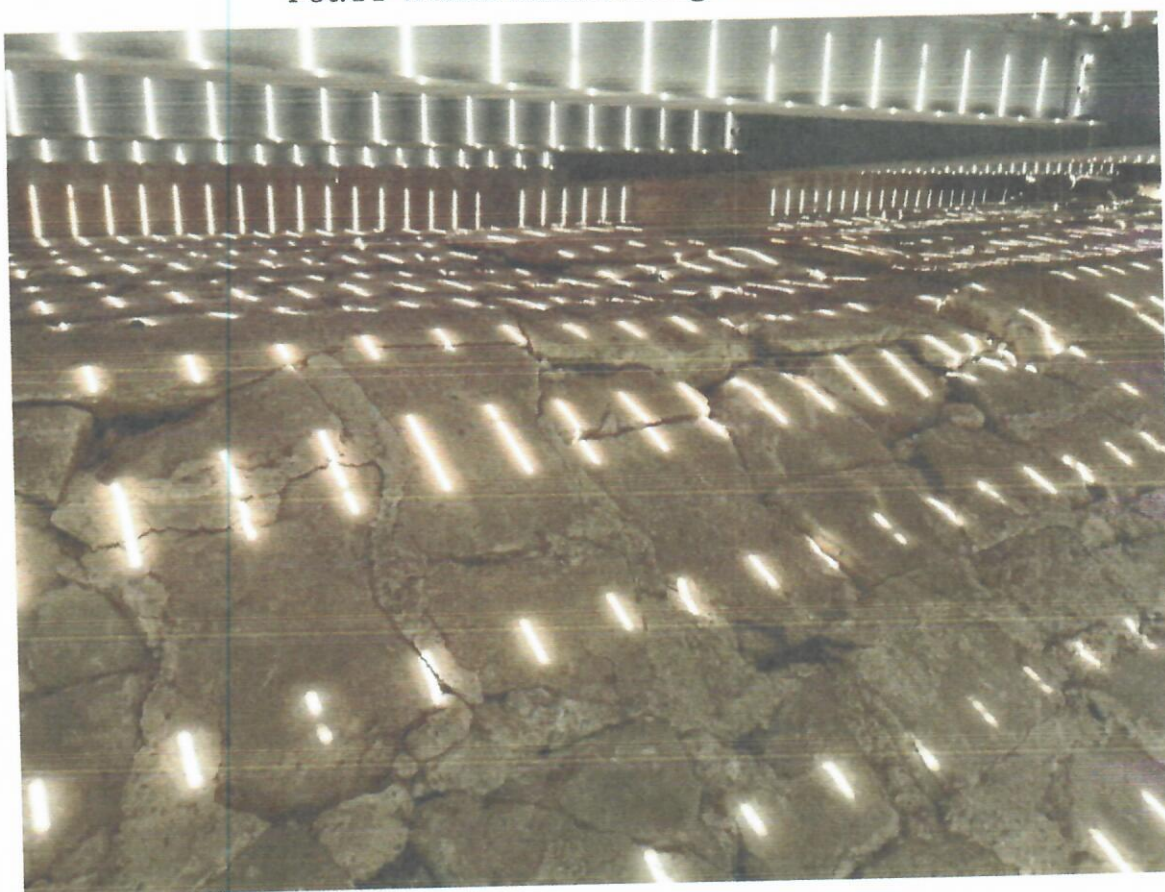
Fot.12 Widok uszkodzonego nabrzeża

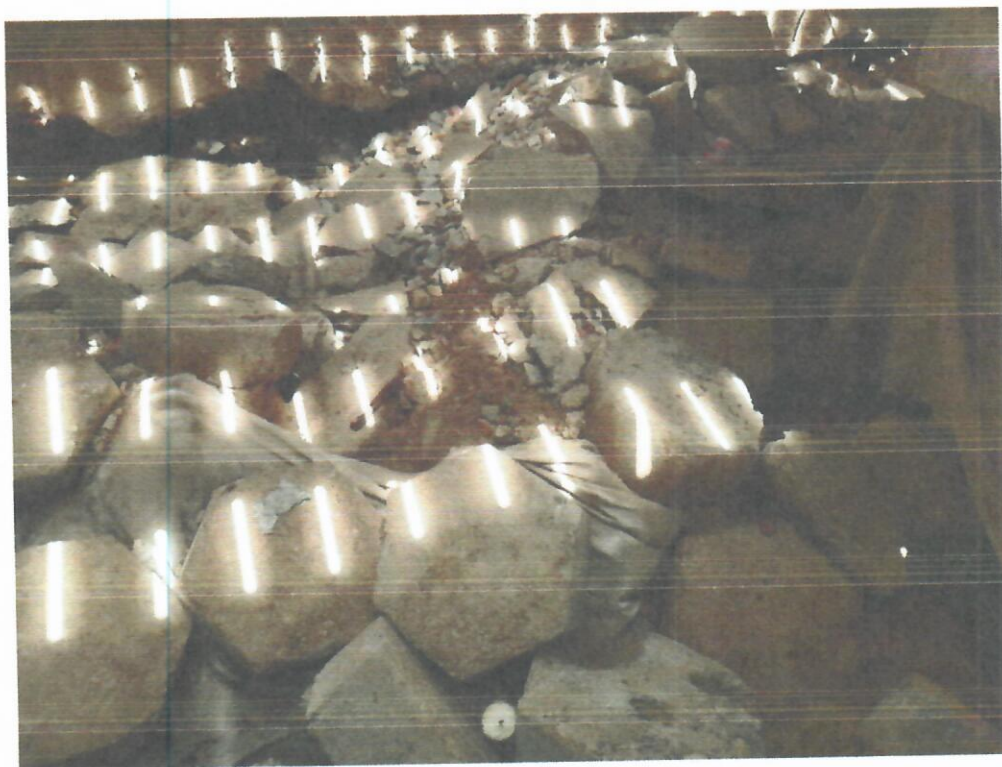
Fot.15 Widok uszkodzonego nabrzeża

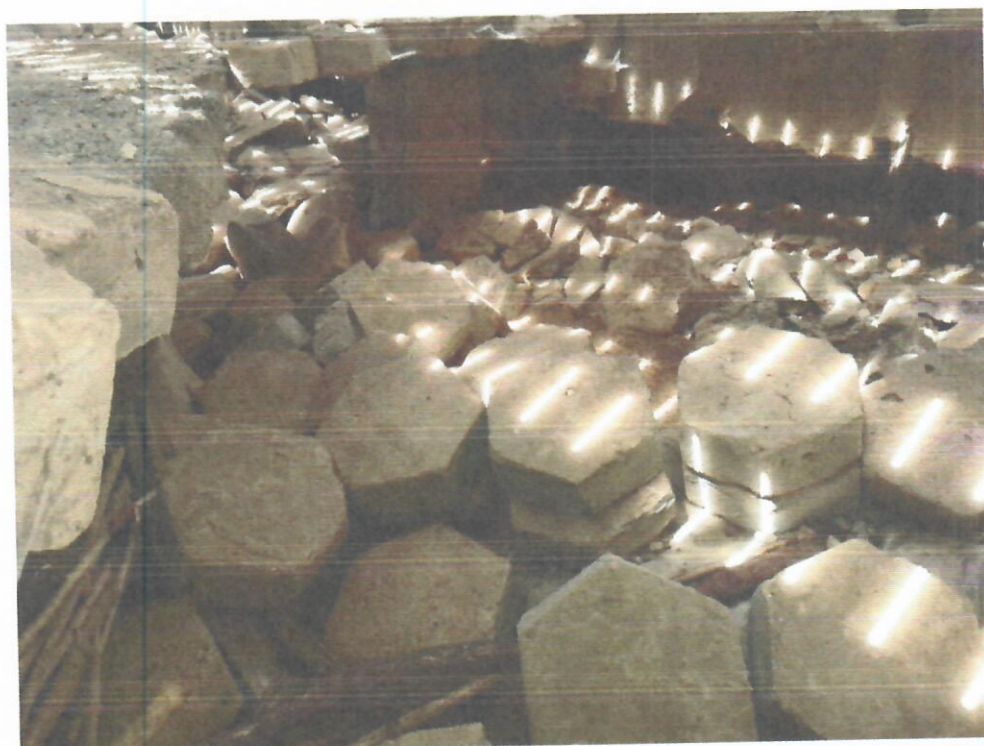
Fot.16 Widok uszkodzonego nabrzeża

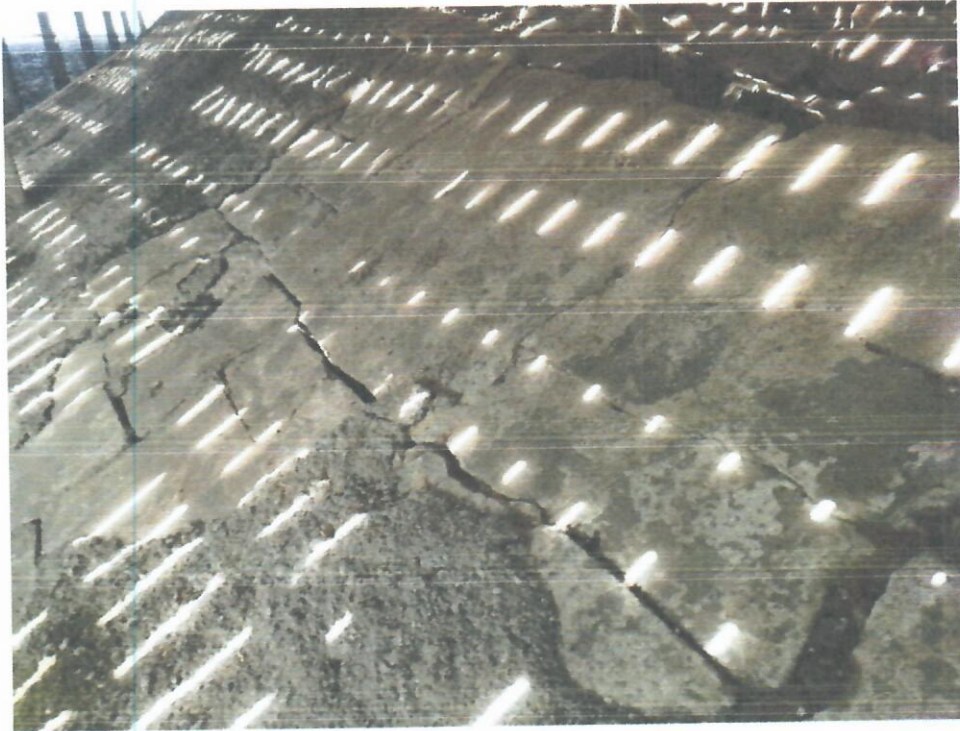
Fot.17 Widok uszkodzonego nabrzeża

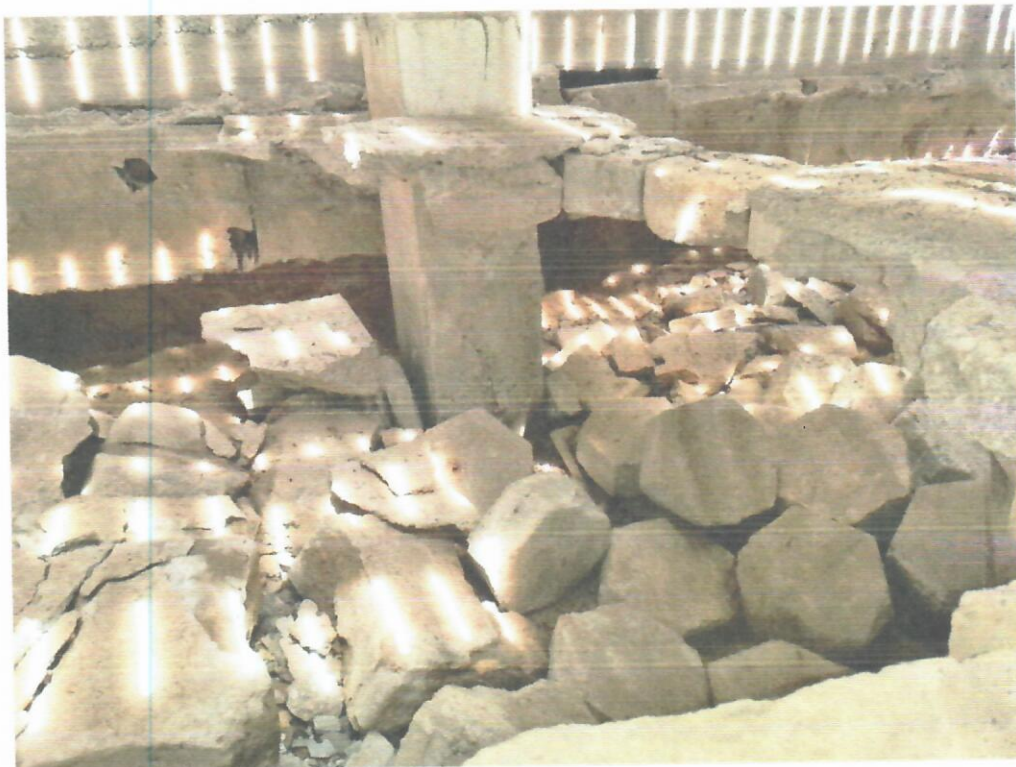
Fot.18 Widok uszkodzonego nabrzeża

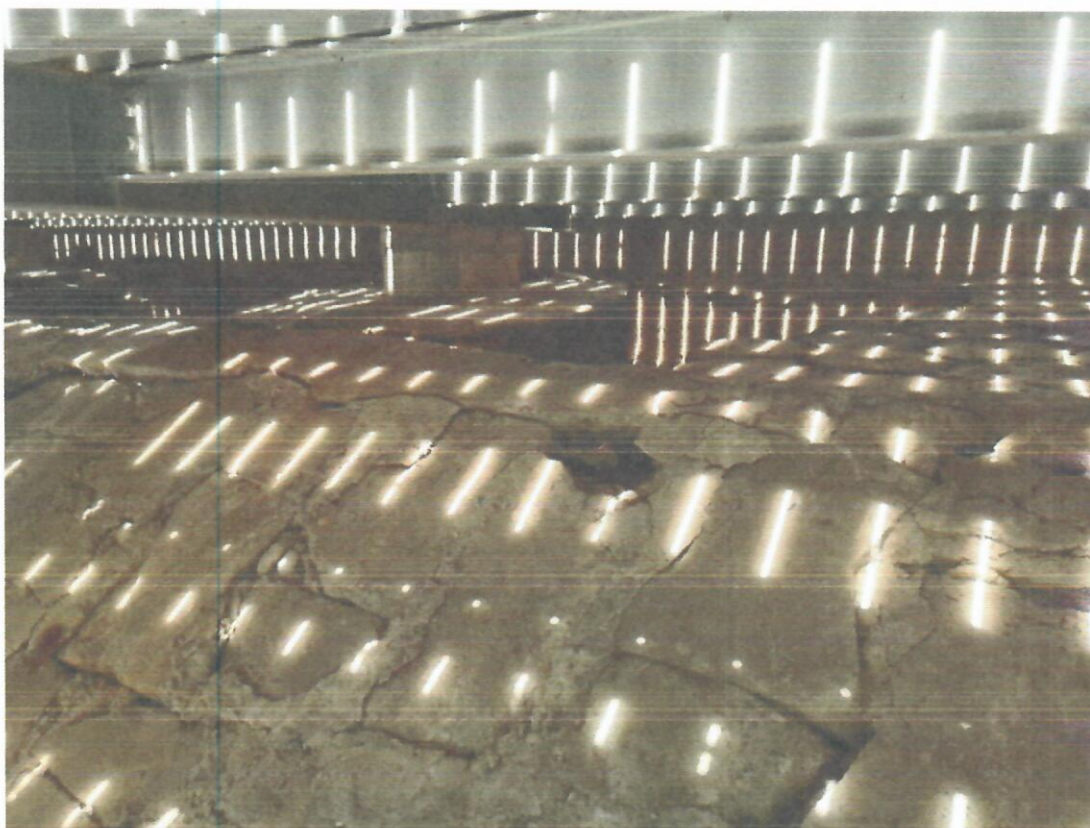
Fot.13 Widok uszkodzonego nabrzeża

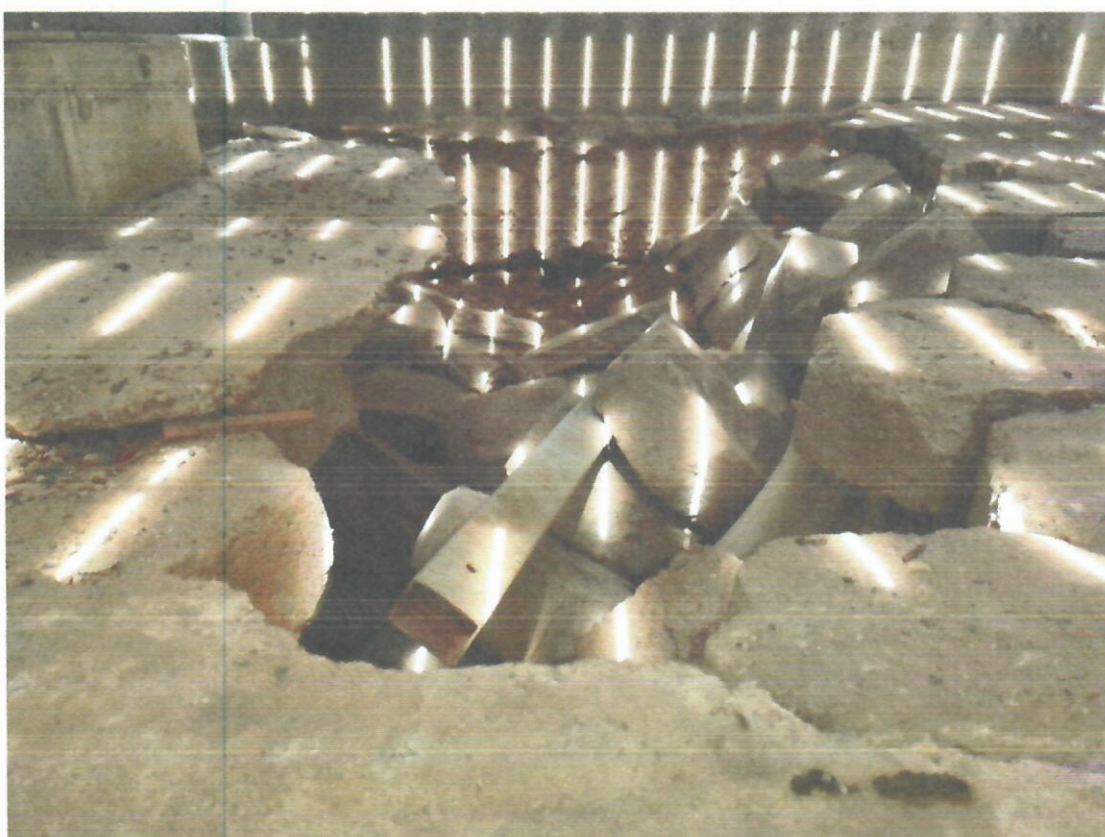
Fot.14 Widok uszkodzonego nabrzeża

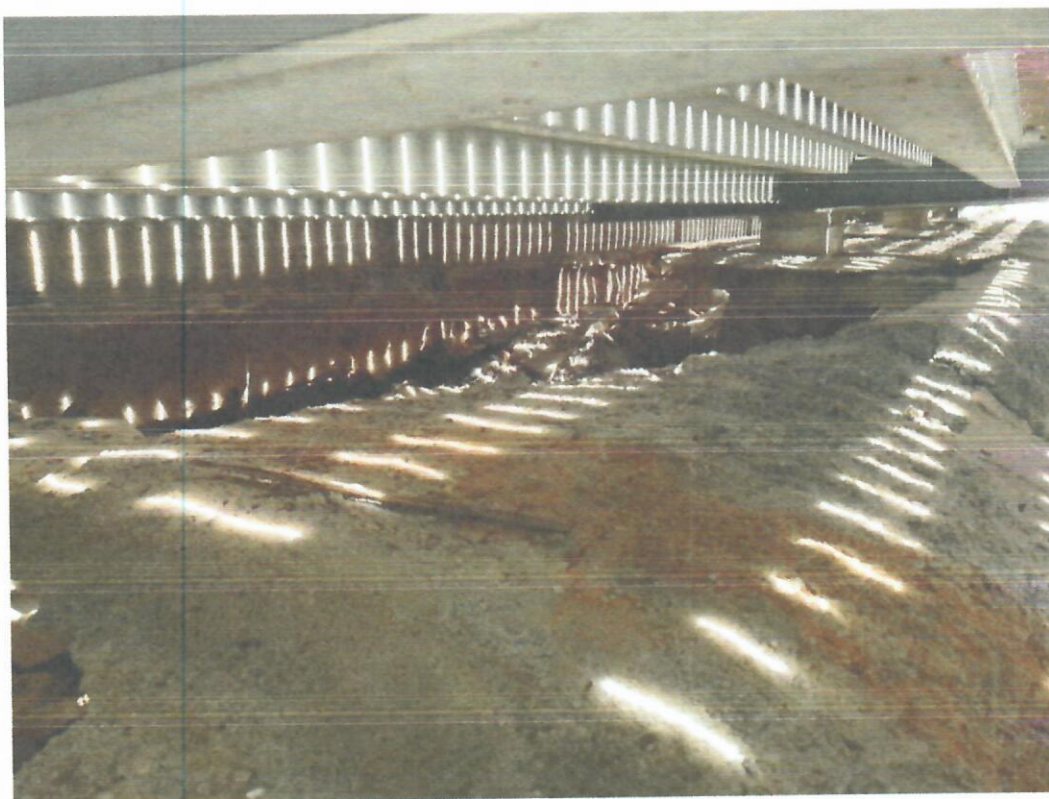
Fot.19 Widok uszkodzonego nabrzeża

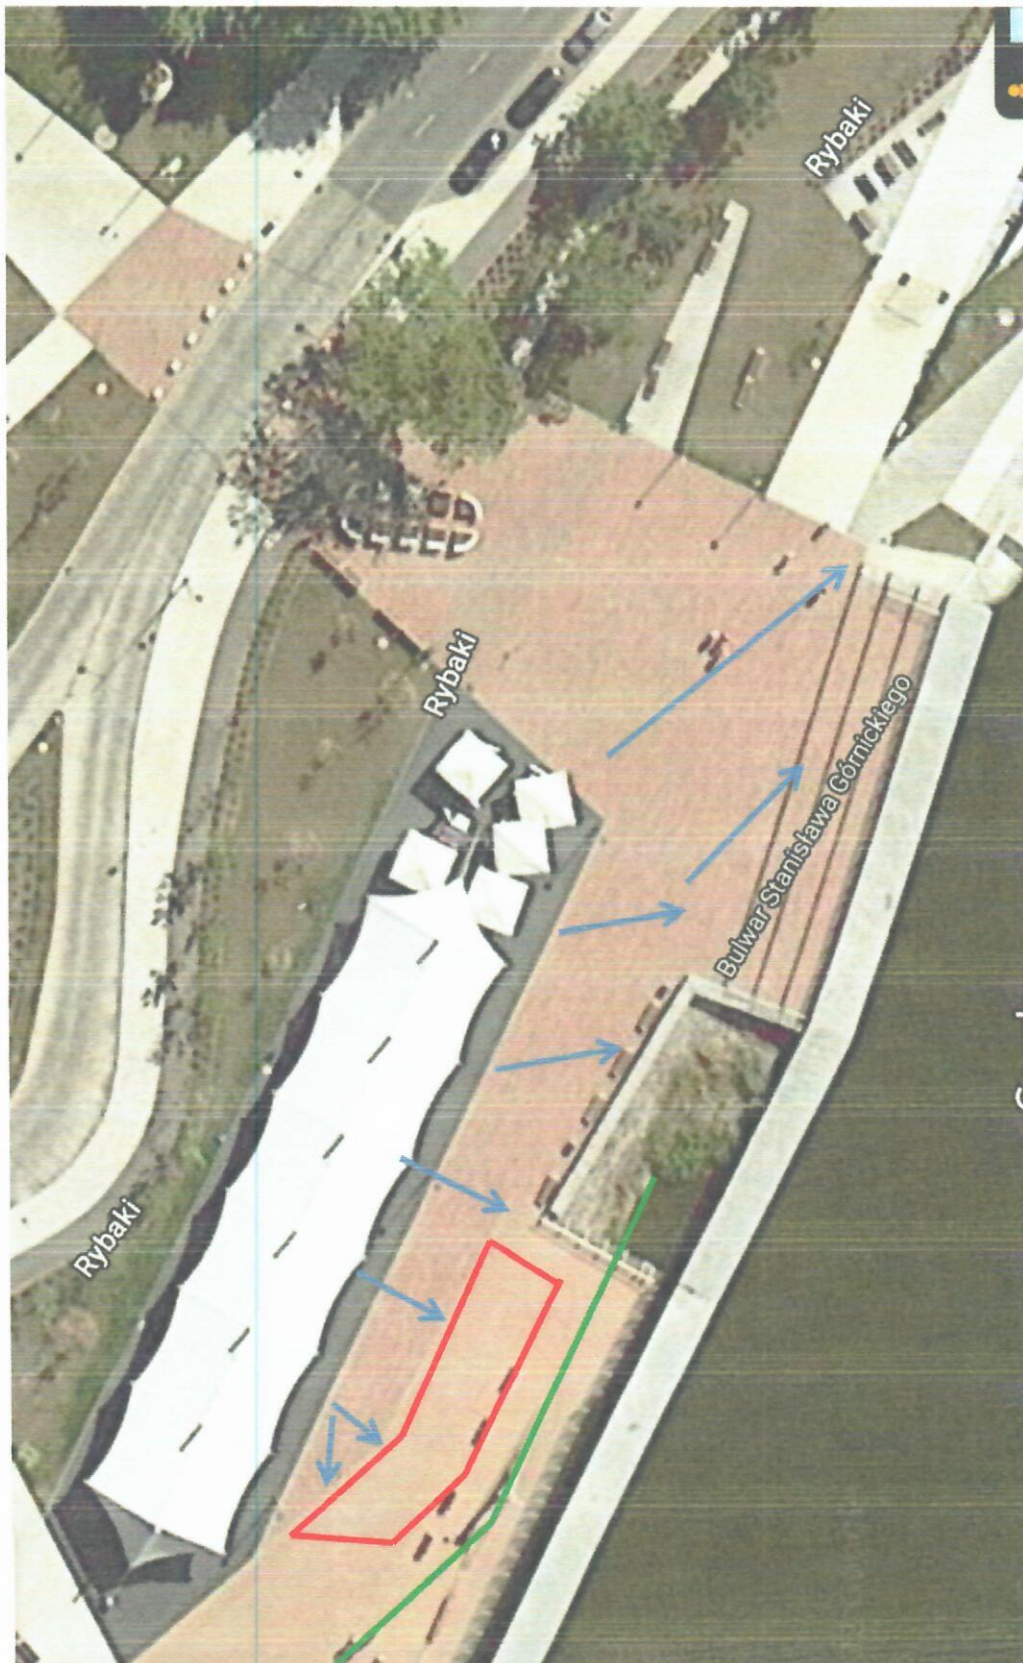
Fot.21 Fragment utwardzonego placu z którego wody opadowe spływają na uszkodzone umocnienie nabrzeża oznaczony kolorem czerwonym. Niebieskie strzałki to kierunki spływu wód opadowych w powierzchni utwardzonej w pobliżu nabrzeża i z zadaszenia namiotowego
