PROTOKÓŁ Z KONTROLI OBIEKTU INŻYNIERSKIEGO (Kontrola pięcioletnia)

Jednolity Numer Inwentarzow 30004476
Rodzaj obiektu: most
Numer drogi: 1458 O
Kilometraż: 0+925
Kategoria drogi: powiatowa
Najbliższa miejscowość: Ujazd ul. Chrobrego
Rodzaj i nazwa przeszkody: Kanał Gliwicki

**PROTOKÓŁ OKRESOWEJ KONTROLI PIĘCIOLETNIEJ NR 08/2019
- PRZEGLĄDU ROZSZERZONEGO OBIEKTU MOSTOWEGO**

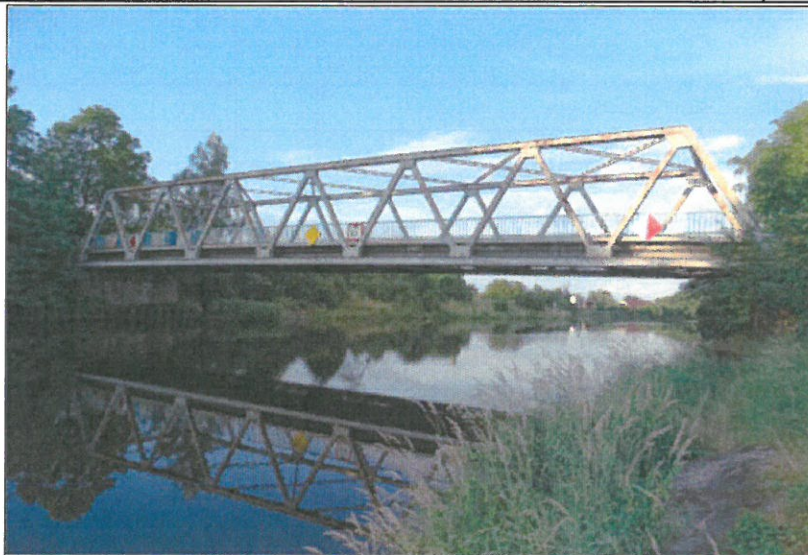
Fot. 1
Widok mostu z boku

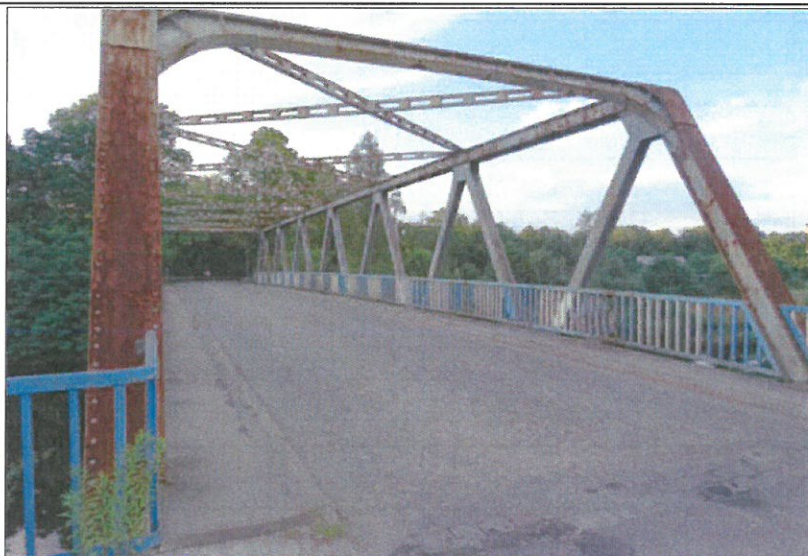
Fot. 2
Widok nawierzchni na obiekcie

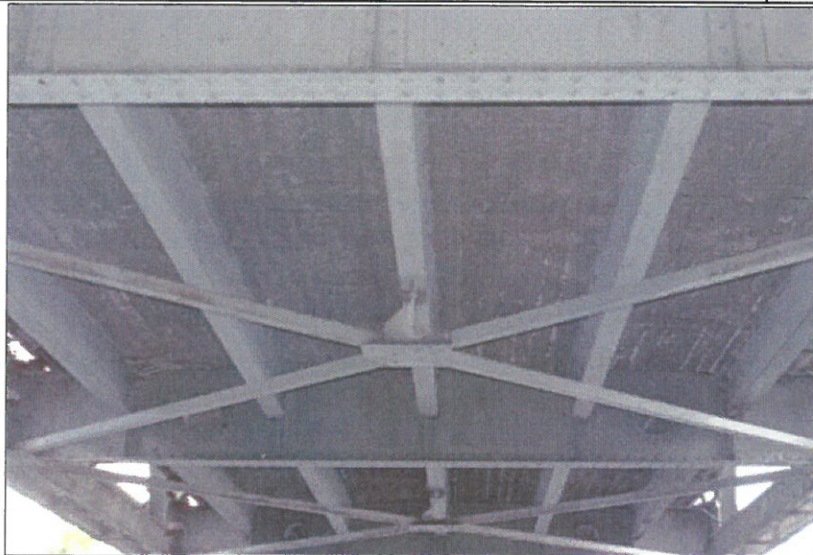
Fot. 3
Widok płyty pomostowej od spodu

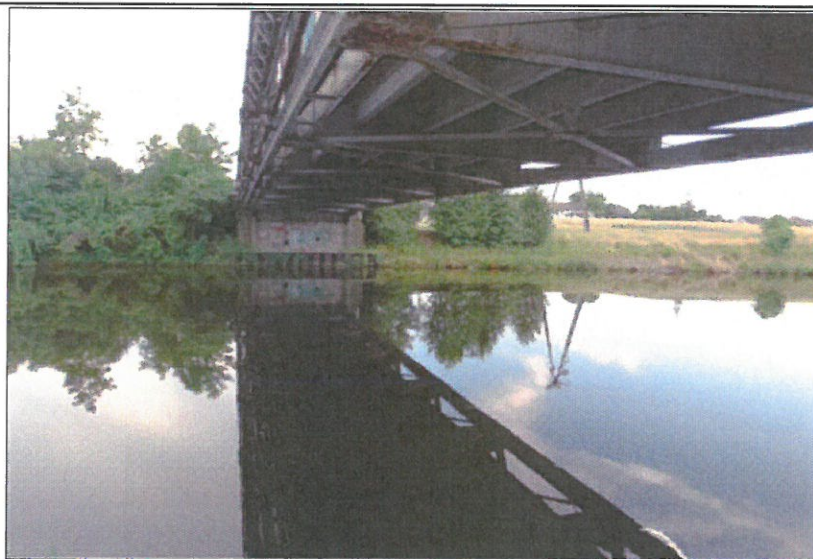
Fot. 4
Widok przestrzeni podmostowej

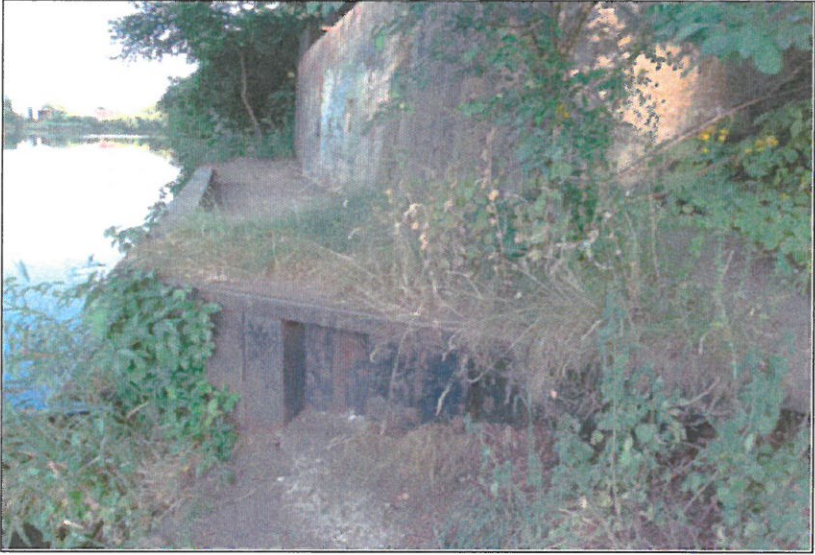
<p data-bbox="544 853 927 902">Fot. 5 Wegetacja roślin przy przyczółku</p>

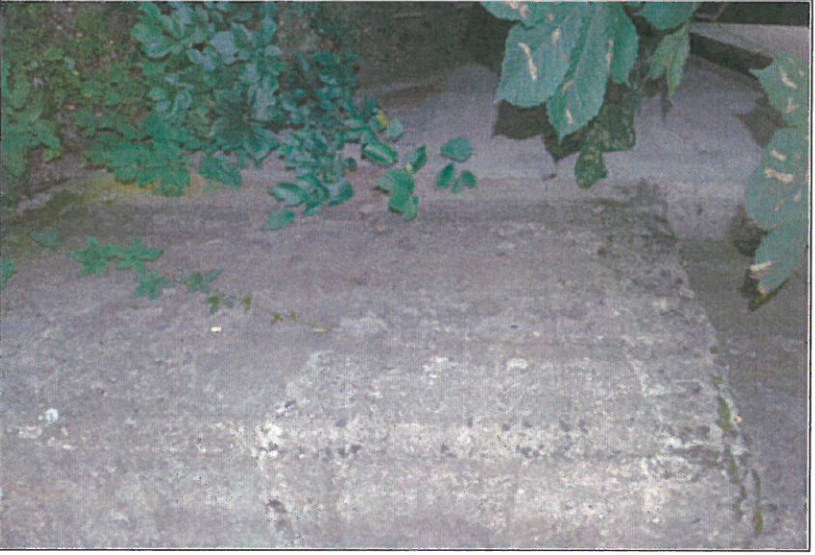
<p data-bbox="373 1496 1098 1545">Fot. 6 Wegetacja roślin przy przyczółku oraz erozja materiału podpory</p>

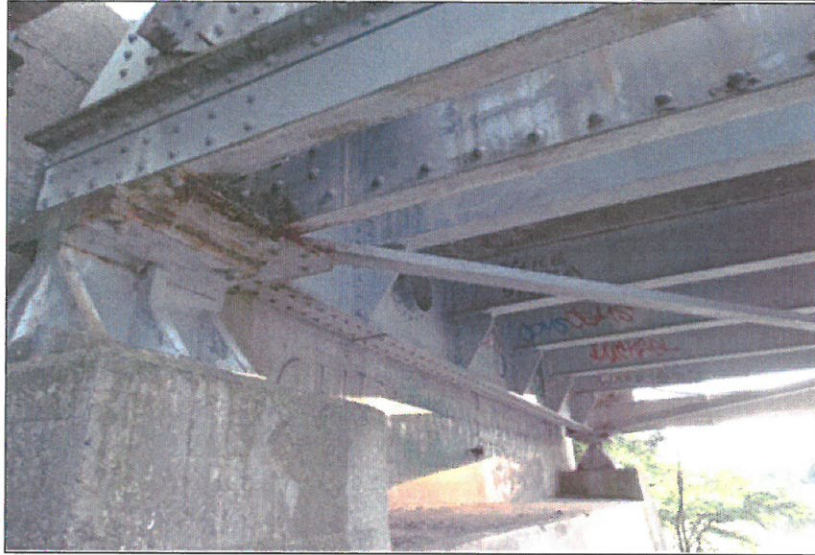
Fot. 7
Korozja blach węzłowych nad łożyskami

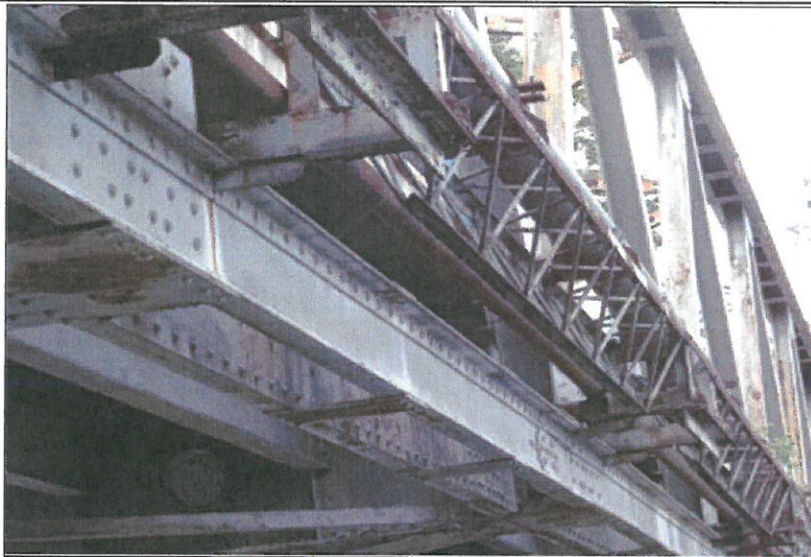
Fot. 8
Korozja rur osłonowych od urządzeń obcych

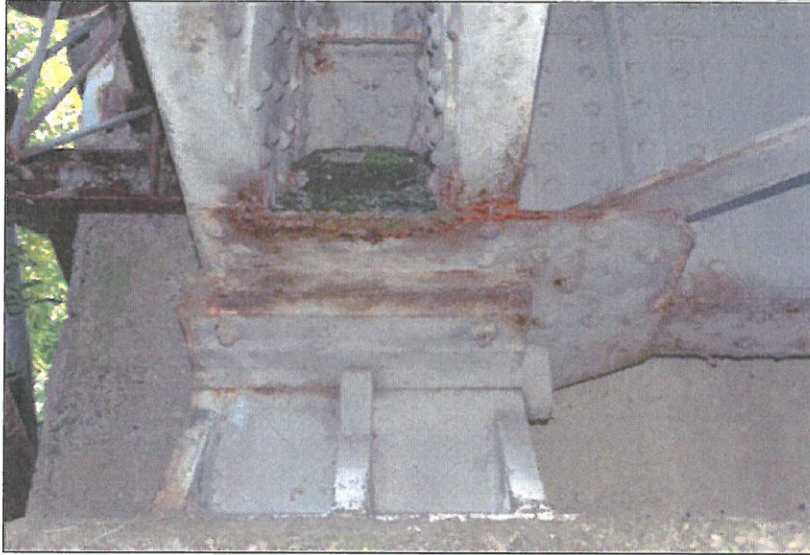
Fot. 9
Zanieczyszczenia wężła oraz korozja elementów łożyska

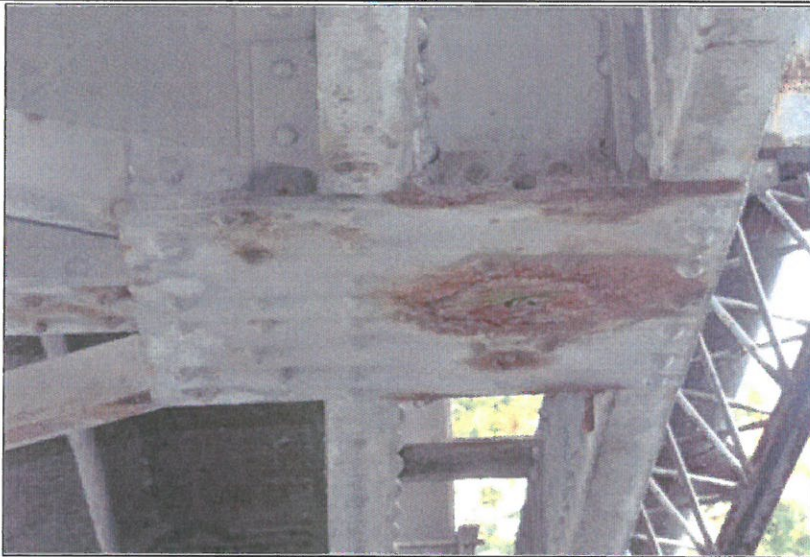
Fot. 10
Korozja blach węzłowych

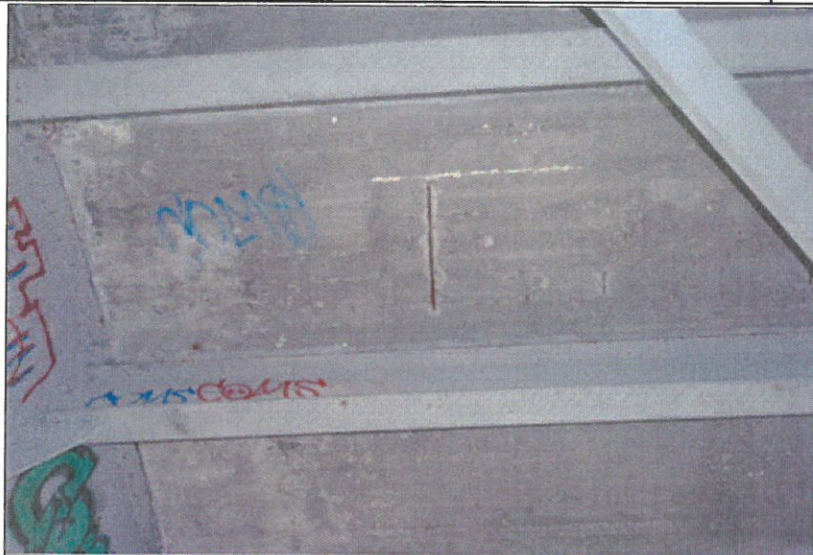
Fot. 11

Rysy, wycieki węglanu wapnia oraz odsłonięte korodujące zbrojenie na płycie pomostowej

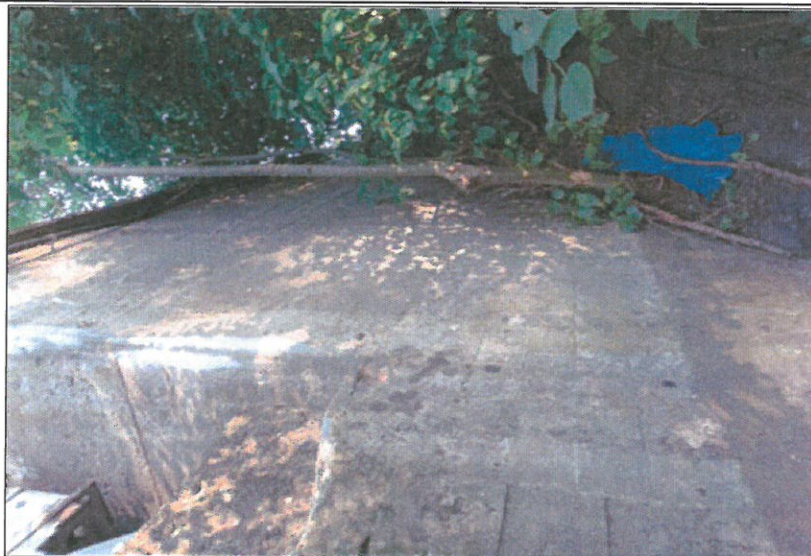
Fot. 12

Wegetacja roślin przy podporze

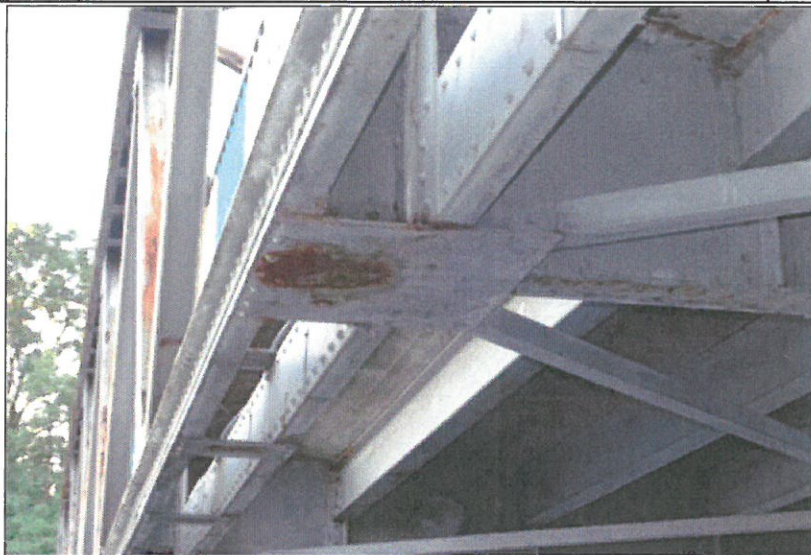
Fot. 13
Korozja blachy węziowej

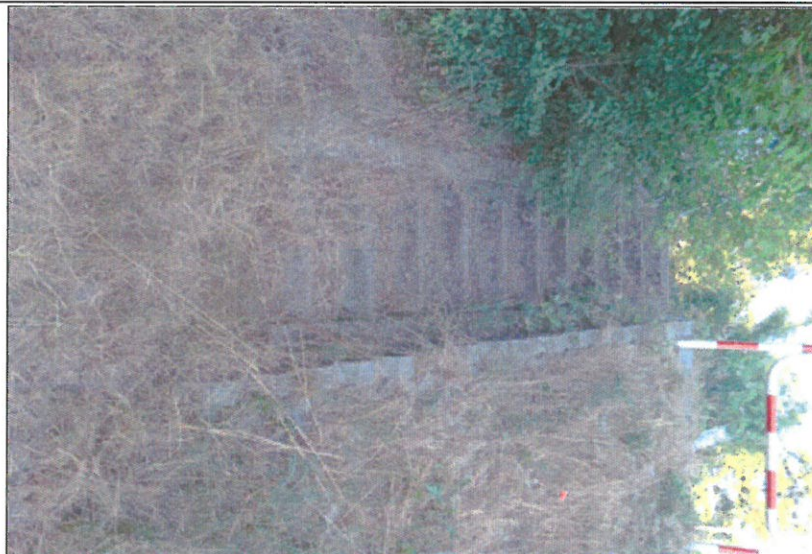
Fot. 14
Wegetacja roślin na schodach skarpowych

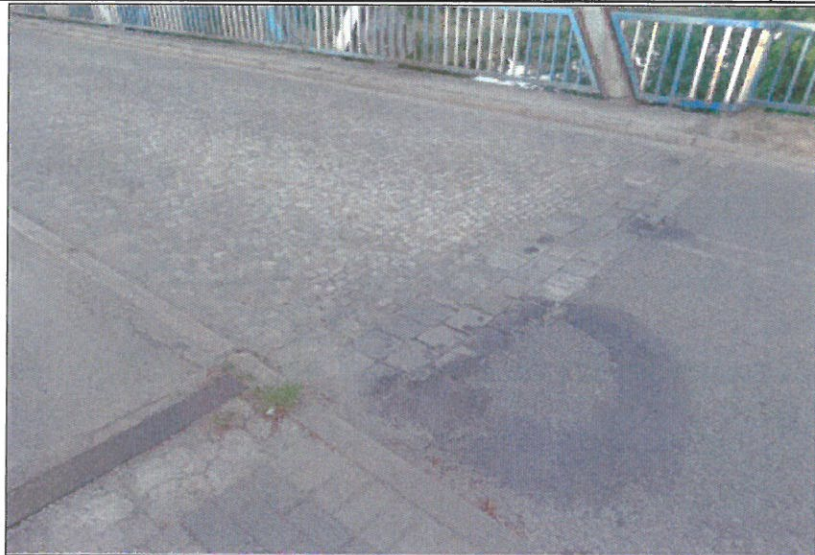
Fot. 15

Korozja blach maskujących szczelinę dylatacyjną na chodnikach oraz nierówności na styku nawierzchni bitumicznej z kostkową

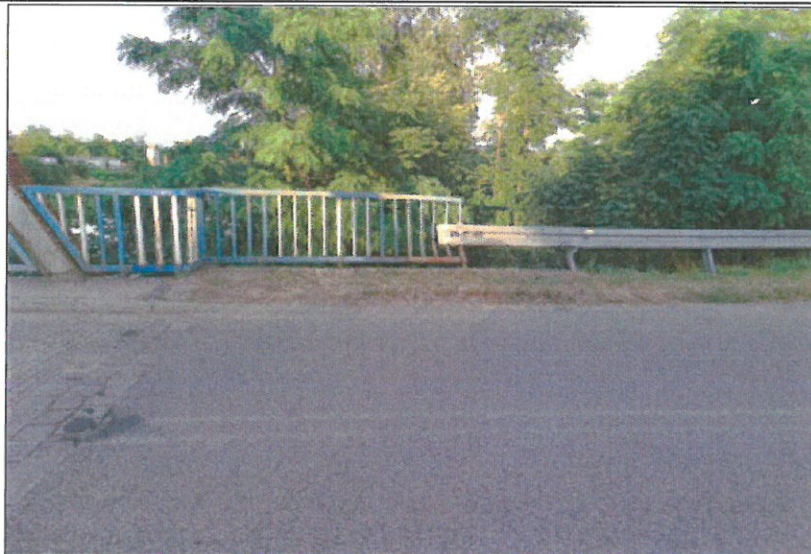
Fot. 16

Deformacja balustrady i bariery ochronnej

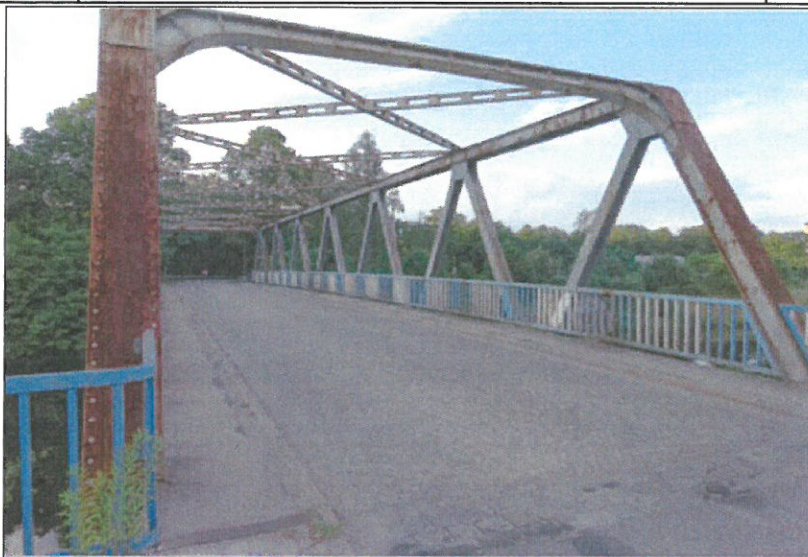
4. Szerokość skrajni na obiekcie									Nie	5	
5. Wysokość skrajni na obiekcie									Nie	5	
6. Skrajnia / światło pod obiektem									Nie	5	
ESTETYKA OBIEKTU I JEGO OTOCZENIA (opis):											
Obniżona ze względu na łuszczenie się powłoki ochronnej i korozję ustroju nośnego (kratownicy)											
WYKONANIE ZALECEŃ Z POPRZEDNIEGO PRZEGLĄDU:											
Nie wykonano

Fot. 17
Korozja ustroju nośnego (kratownicy)

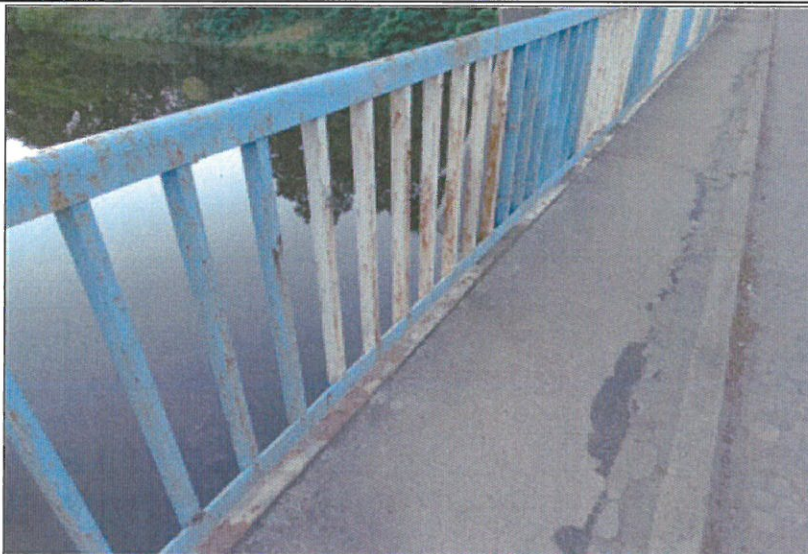
Fot. 18
Łuszczenie się powłoki ochronnej i korozja na balustradzie

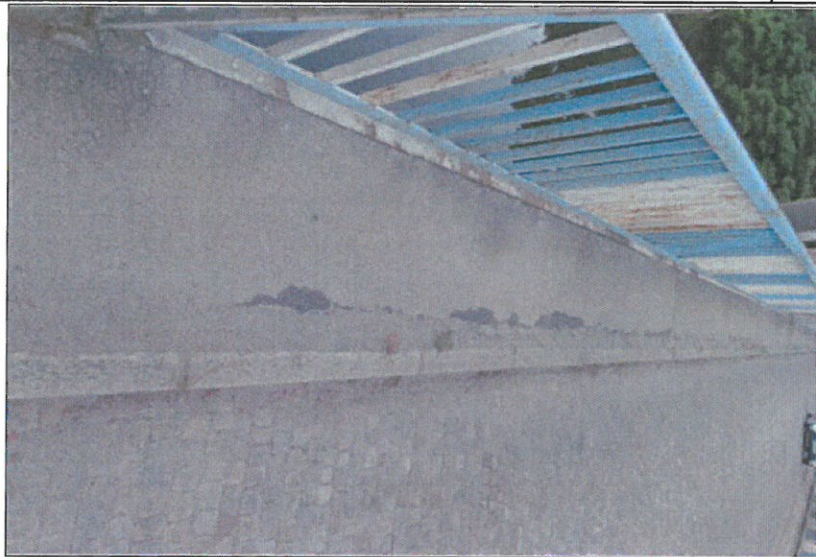
Fot. 19

Uszkodzenia w postaci ubytków materiału, spekań, nierówności i wegetacji roślin na chodnikach

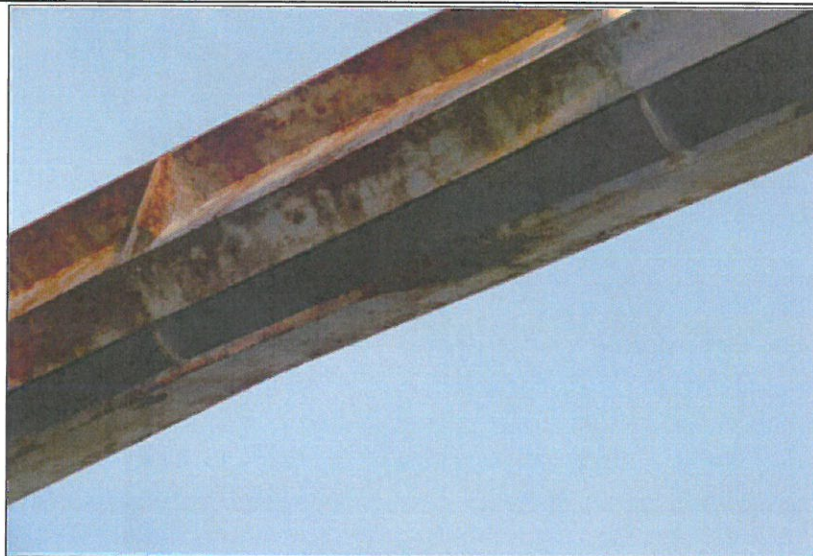
Fot. 20

Korozja elementów kratownicy

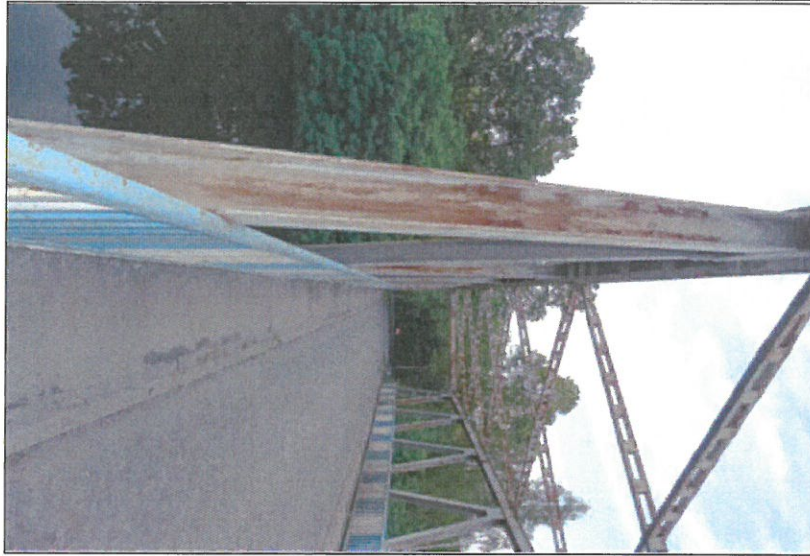
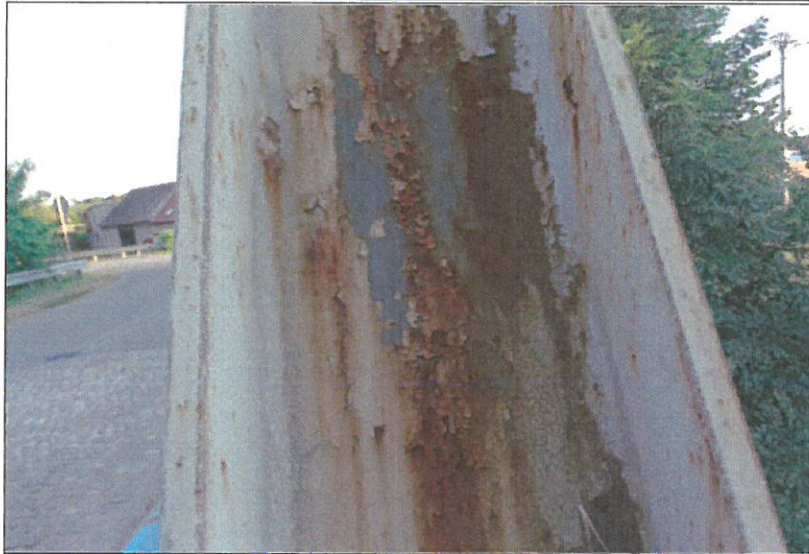
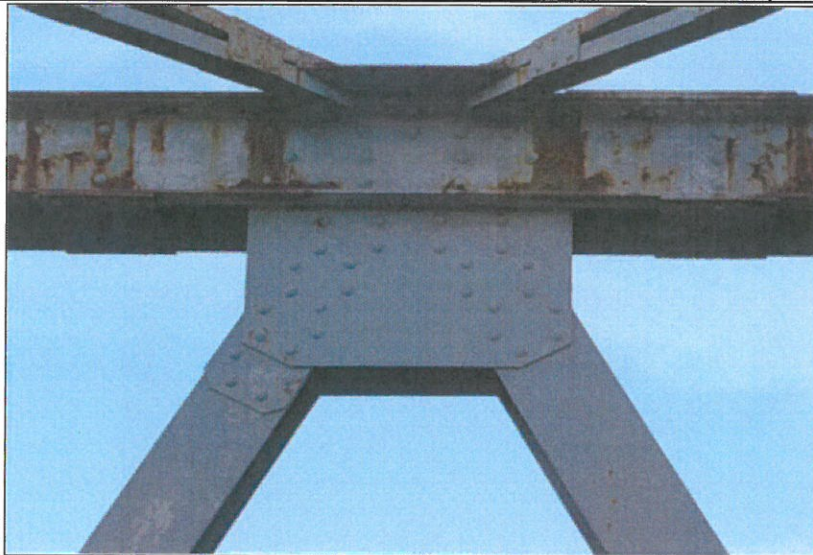
Fot. 21
Łuszczenie się powłoki ochronnej na elementach kratownicy

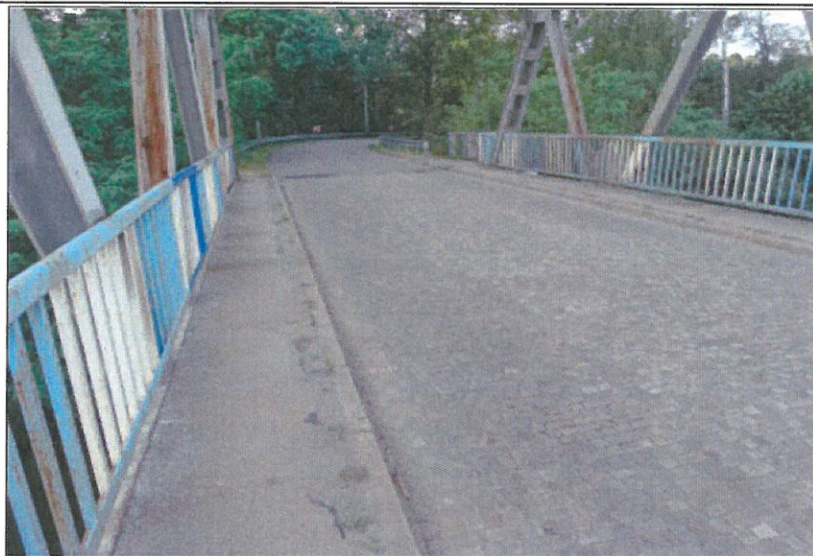
Fot. 24
Rozluźnienie i brak wypełnienia spoin kostki kamiennej na nawierzchni

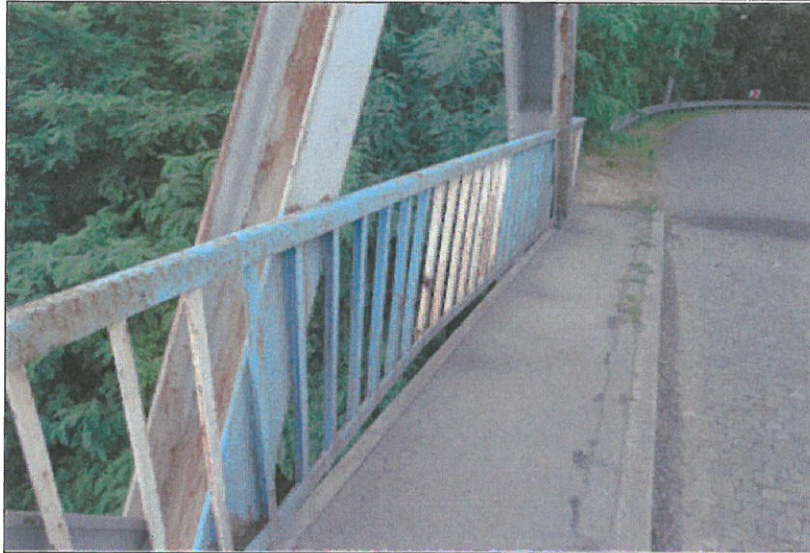
Fot. 25

Łuszczenie się powłoki ochronnej oraz korozja elementów kratownicy i balustrady, a także deformacja balustrady

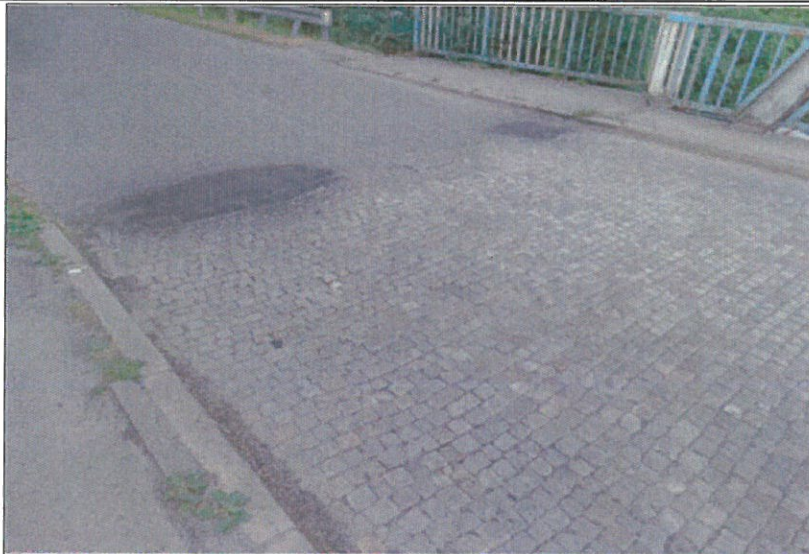
Fot. 26

Rozluźnienie i brak wypełnienia spoin kostki kamiennej na nawierzchni

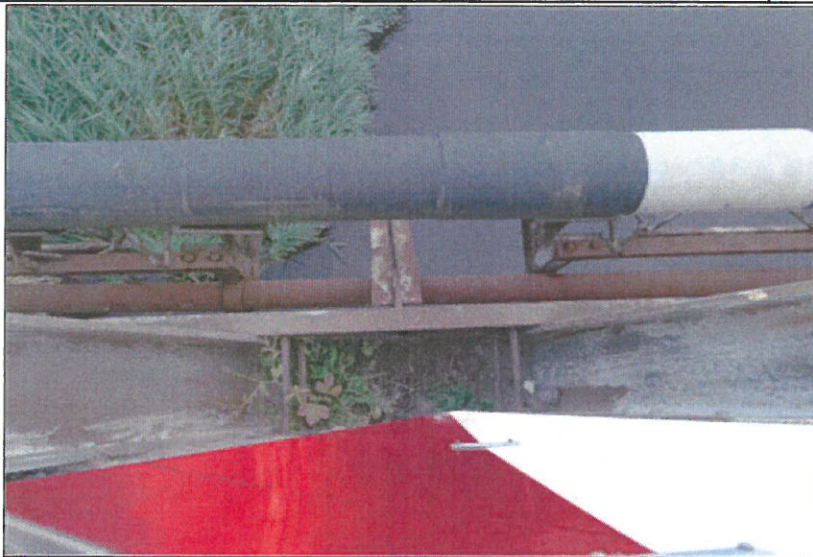
Fot. 27
Zanieczyszczenia węża kratownicy

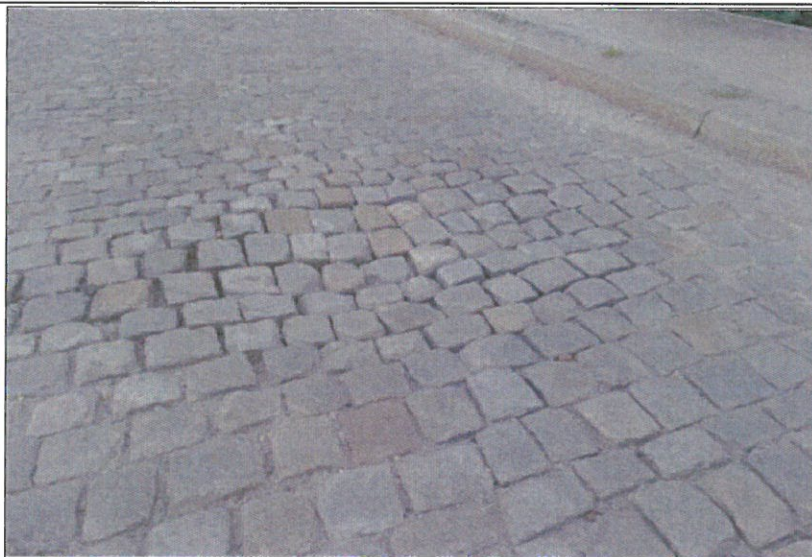
Fot. 28
Nierówności, rozluźnienie i brak wypełnienia spoin kostki kamiennej na nawierzchni

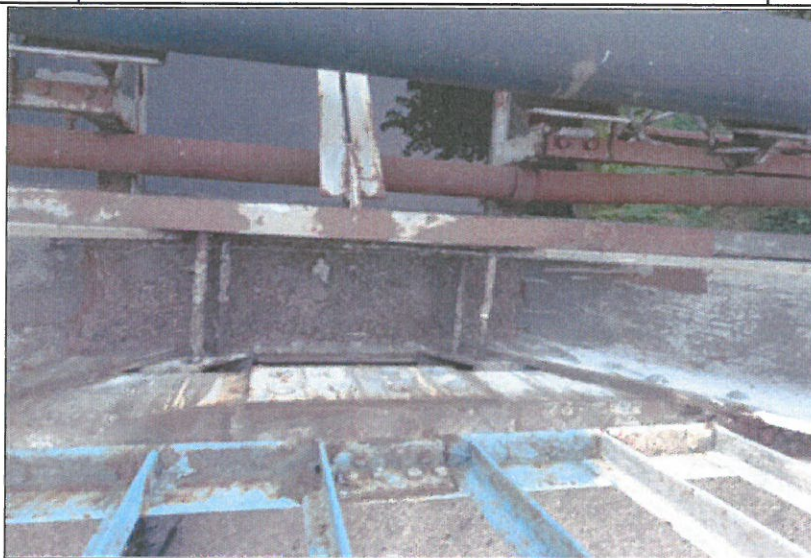
Fot. 29
Zanieczyszczenia węzła kratownicy

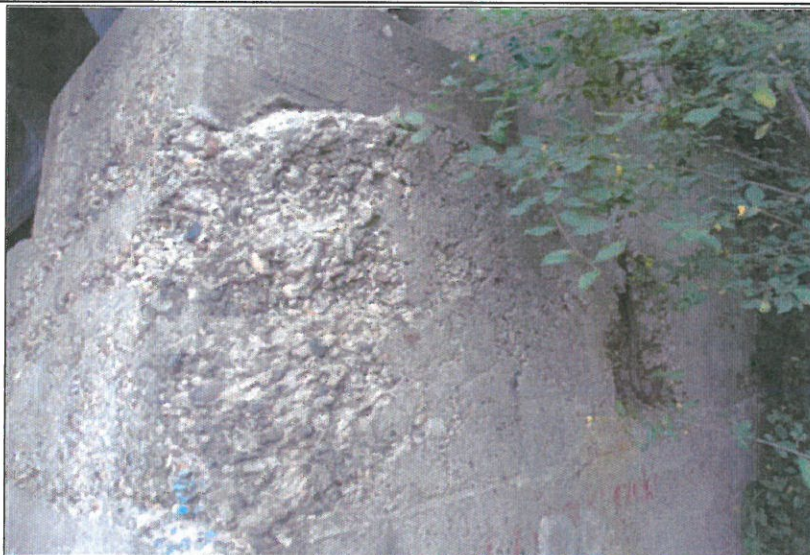
Fot. 30
Degradacja powierzchniowa przyczółku

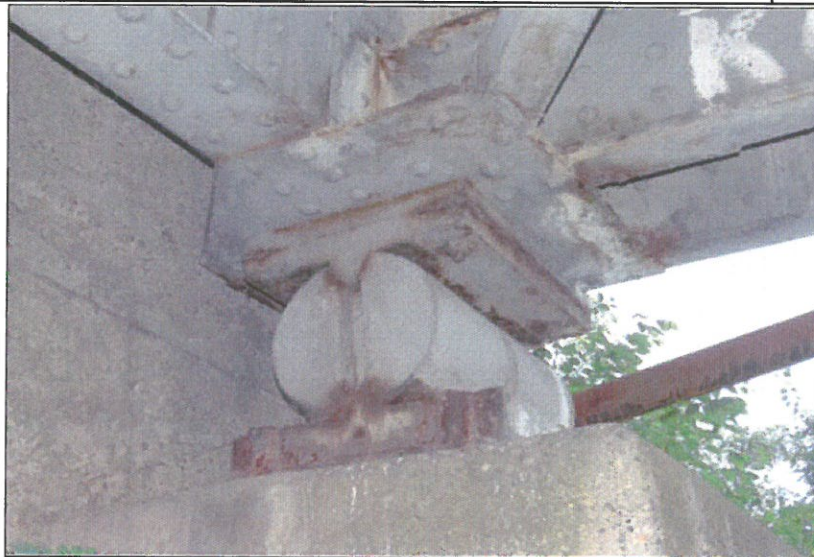
Fot. 31
Korozja powierzchniowa elementów łożyska

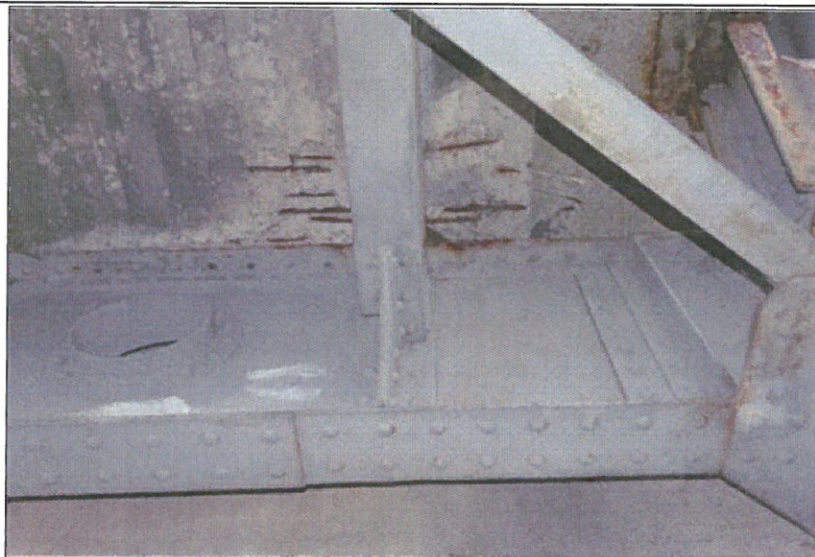
Fot. 32
Ubytki betonu oraz odsłonięte korodujące zbrojenie płyty pomostowej

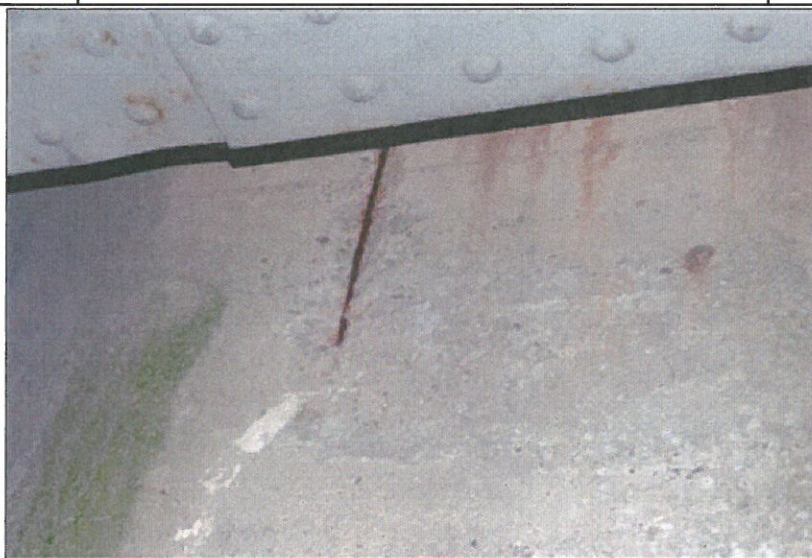
Fot. 33

Ubytki betonu oraz odsłonięte korodujące zbrojenie przyczółku

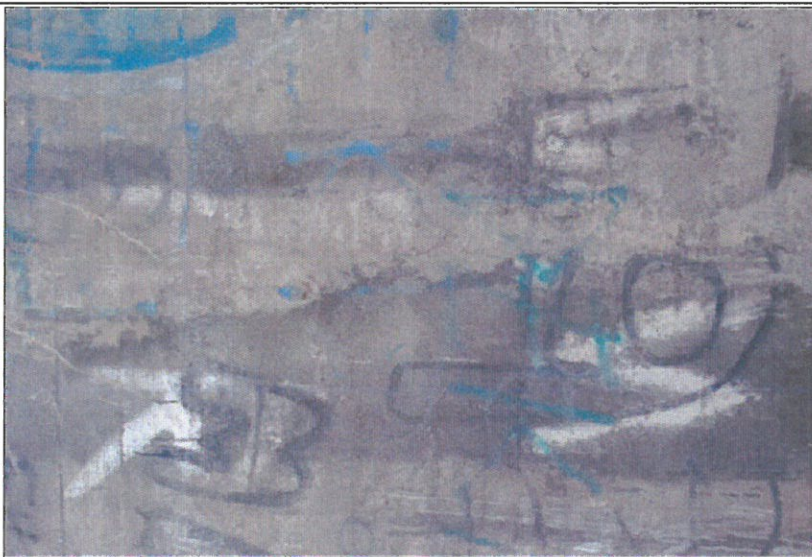
Fot. 34

Rysy na ścianie czołowej przyczółku

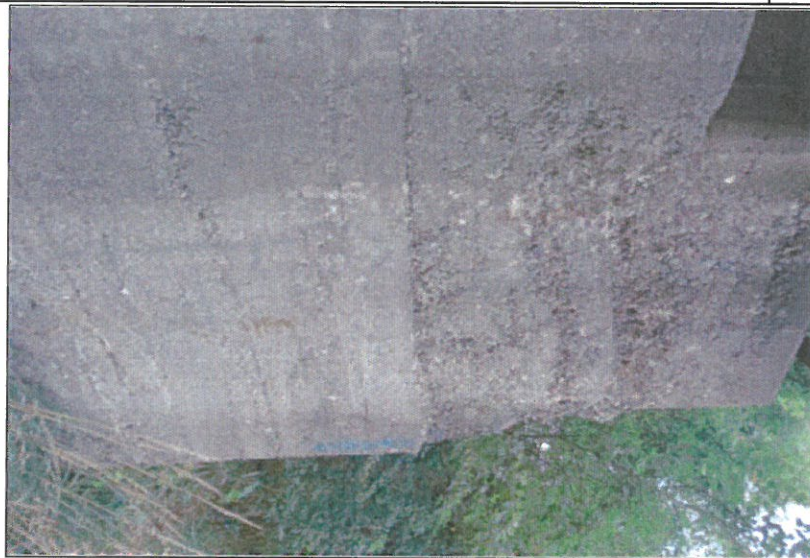
Fot. 35
Degradacja powierzchniowa przyczółku
