**PROGRAM PRAC KONSERWATORSKO – RESTAURATORSKICH
DLA PROSPEKTU ORGANOWEGO Z KOŚCIOŁA P W ŚW. TRÓJCY
W RZAŚNIKU, PARAFIA SOKOŁOWIEC,
GMINA ŚWIERZAWA, WOJ. DOLNOŚLĄSKIE**

mgr Aleksandra Mierzwa-Wutka

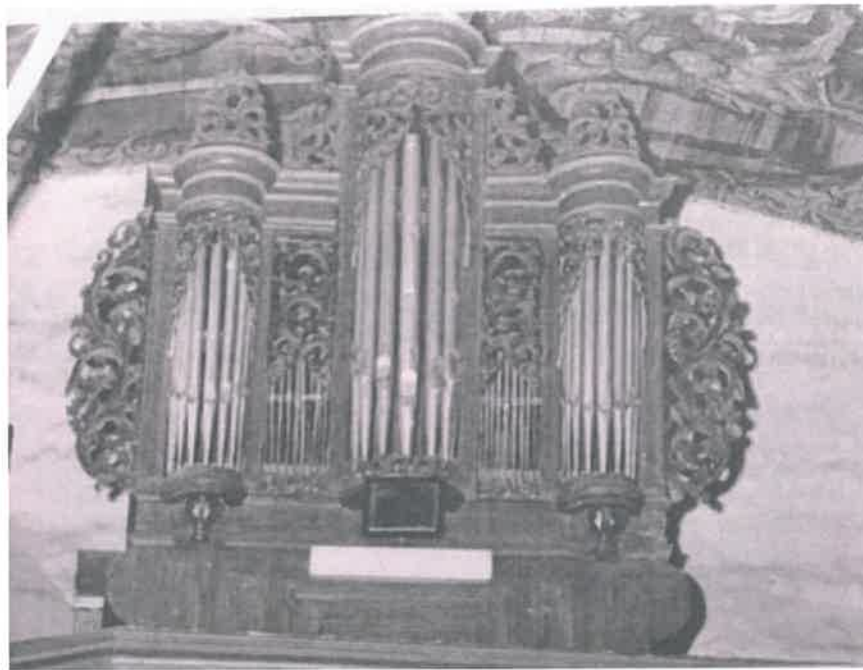
Archiwalne zdjęcie organ pochodzące z karty zabytku z 1997 roku. Na fotografii widoczne niezachowane obecnie, akantowe zwieńczenie wież piszczałkowych.

W dolnej części pół puszczalkowych zamocowane nowe wstawki drewna sosnowego. W kilku miejscach widoczne ślady po oderwanych aplikacjach rzeźbiarskich, prawdopodobnie profilach. Nie zachowało się także, dekoracyjne zwieńczenie wież w postaci

korony z ornamentu akantowego. Jeszcze kompletne zwieńczenie, można zobaczyć na zdjęciu archiwalnym z karty zabytku z 1997 roku.

Niezachowane elementy zwieńczenia, będą odtworzone w oparciu o zdjęcia archiwalne. Rekonstrukcje zostaną wykonane w drewnie lipowym i wykończone analogicznie do pozostałych, zachowanych ornamentów.

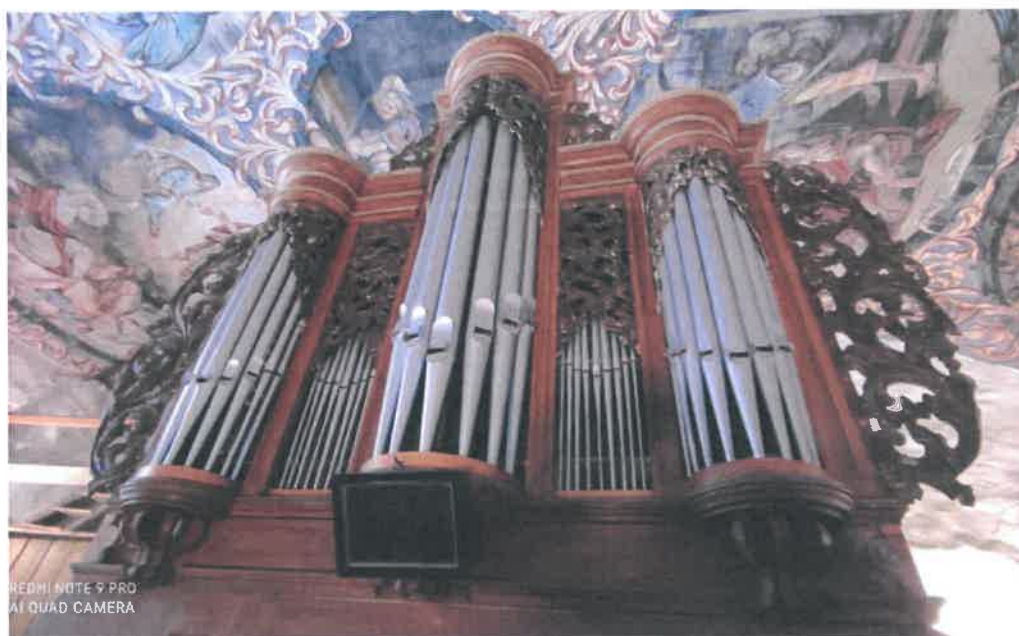
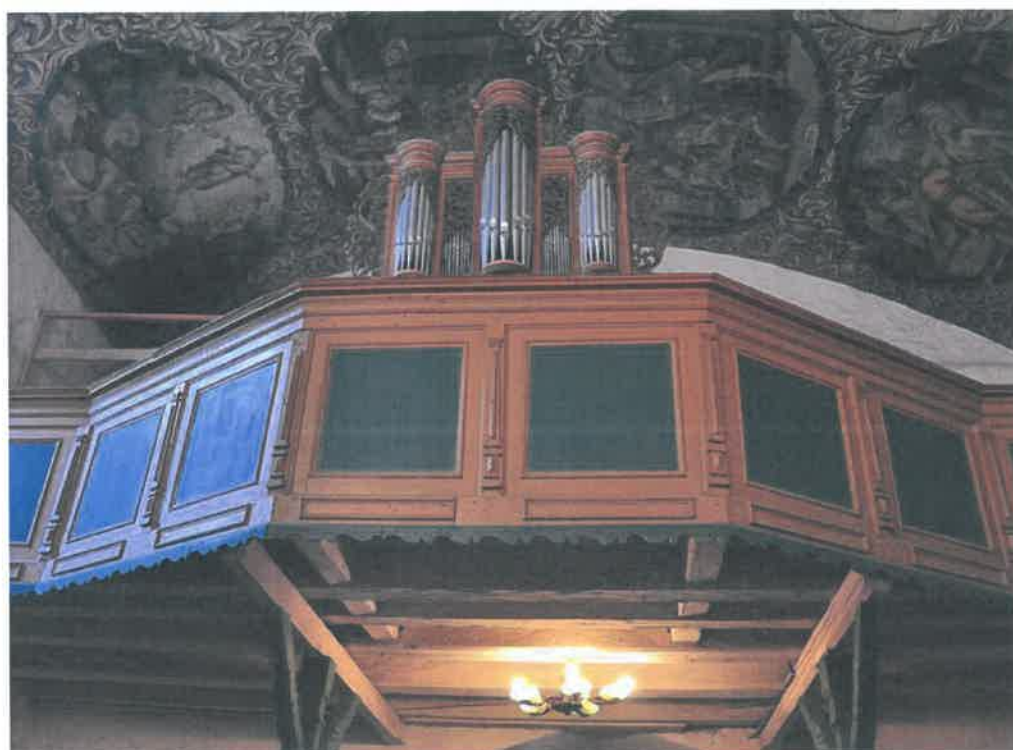
Zdj.2-3. Prospekt organowy XVIII w., kościół p.w. Świętej Trójcy, parafia Sokolowiec, gm. Świerzawa, woj. dolnośląskie. Struktura architektoniczna i dekoracja snycerska w całości przemalowane. Architektura pokryta mazerunkiem. Zdjęcie poniżej widok na chór z prospektem organowym.

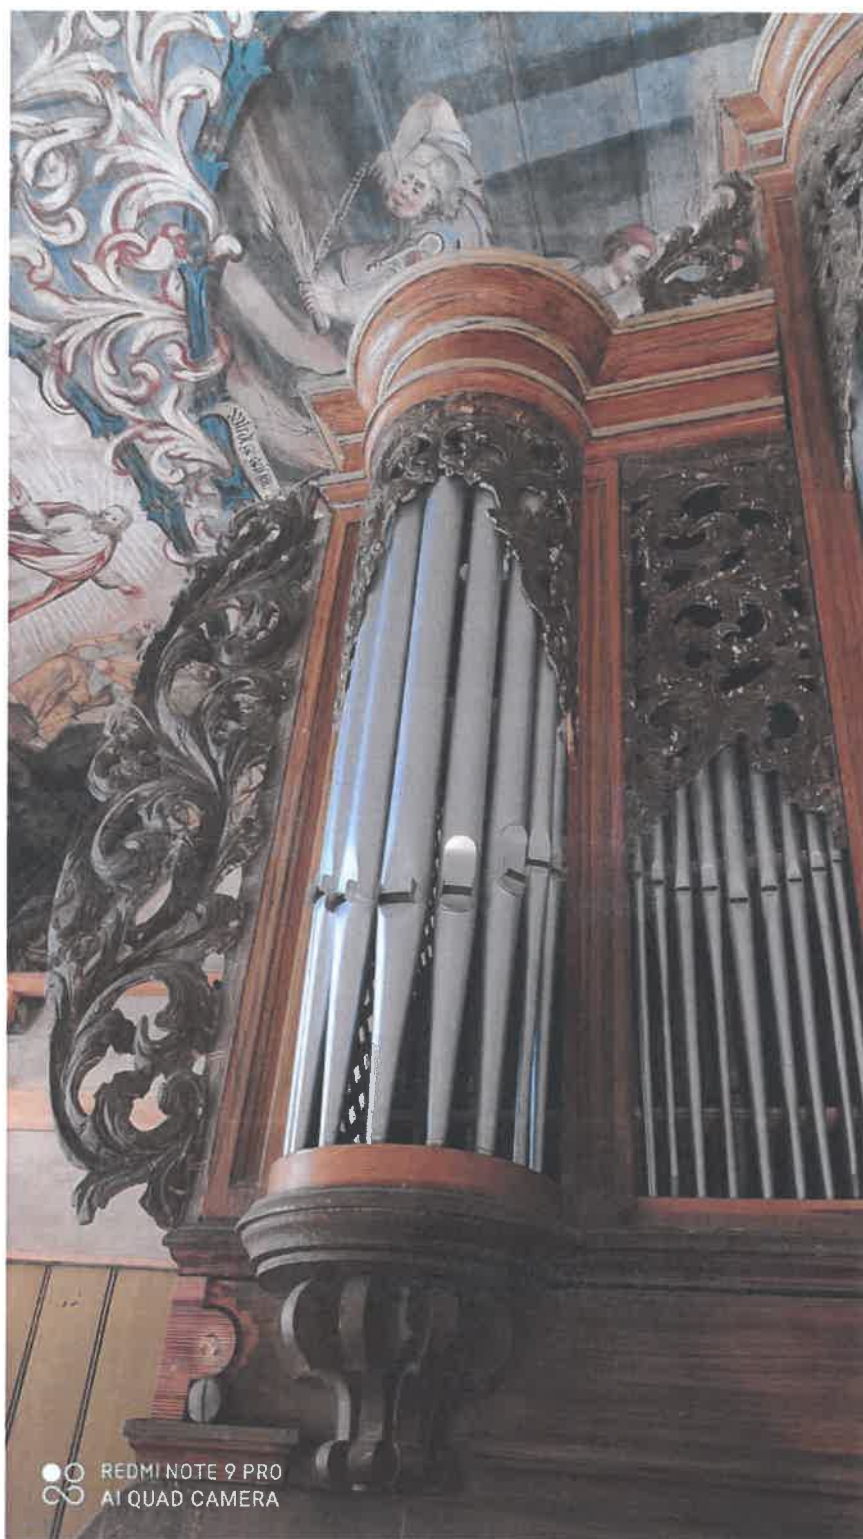
Zdj.4. Prospekt organowy XVIII w., kościół p.w. Świętej Trójcy, parafia Sokolowiec, gm. Świerzawa, woj. dolnośląskie. Akantowa dekoracja rzeźbiarska w całości przemalowana brunatną farbą, na jej powierzchni widoczne odpryski, pod którymi widać białą warstwę oraz złocenia.

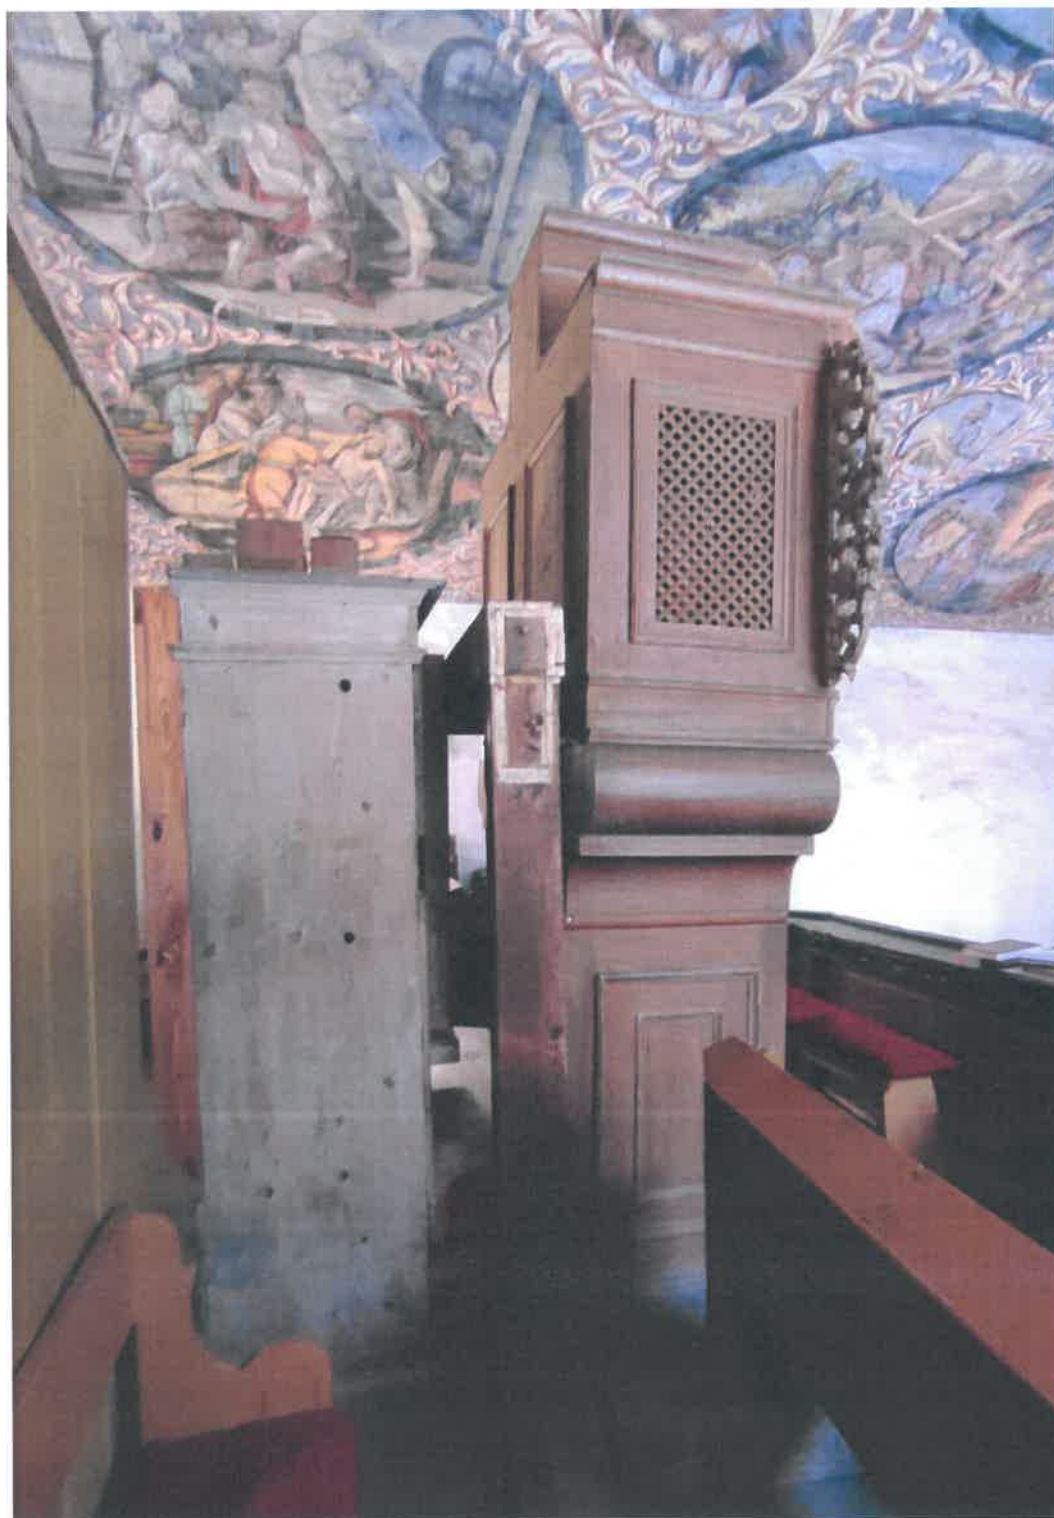
Za prospektem, w odległości ok 40 cm, umiejscowiona jest dodatkowa skrzynia, stanowiąca obudowę dla mechanizmu. Skrzynia nie jest przemalowana, na jej ścianach zaobserwowano jedynie cienką warstwę białej, zabrudzonej monochromii, malowanej bezpośrednio na drewnie, na ściance z drugiej strony wykonano próby mazerunku.

Zdj.7. Prospekt organowy XVIII w., kościół p.w. Świętej Trójcy, parafia Sokołowiec, gm. Świerzawa, woj. dolnośląskie. Na zdjęciu widoczne umieszczenie mechanizmu instrumentu poza główną szafą, w odległości ok 40 cm od prospektu mechanizm umieszczony w kolejnej skrzyni o prostej budowie. Mniejsza skrzynia malowana cienką warstwą białej farby.

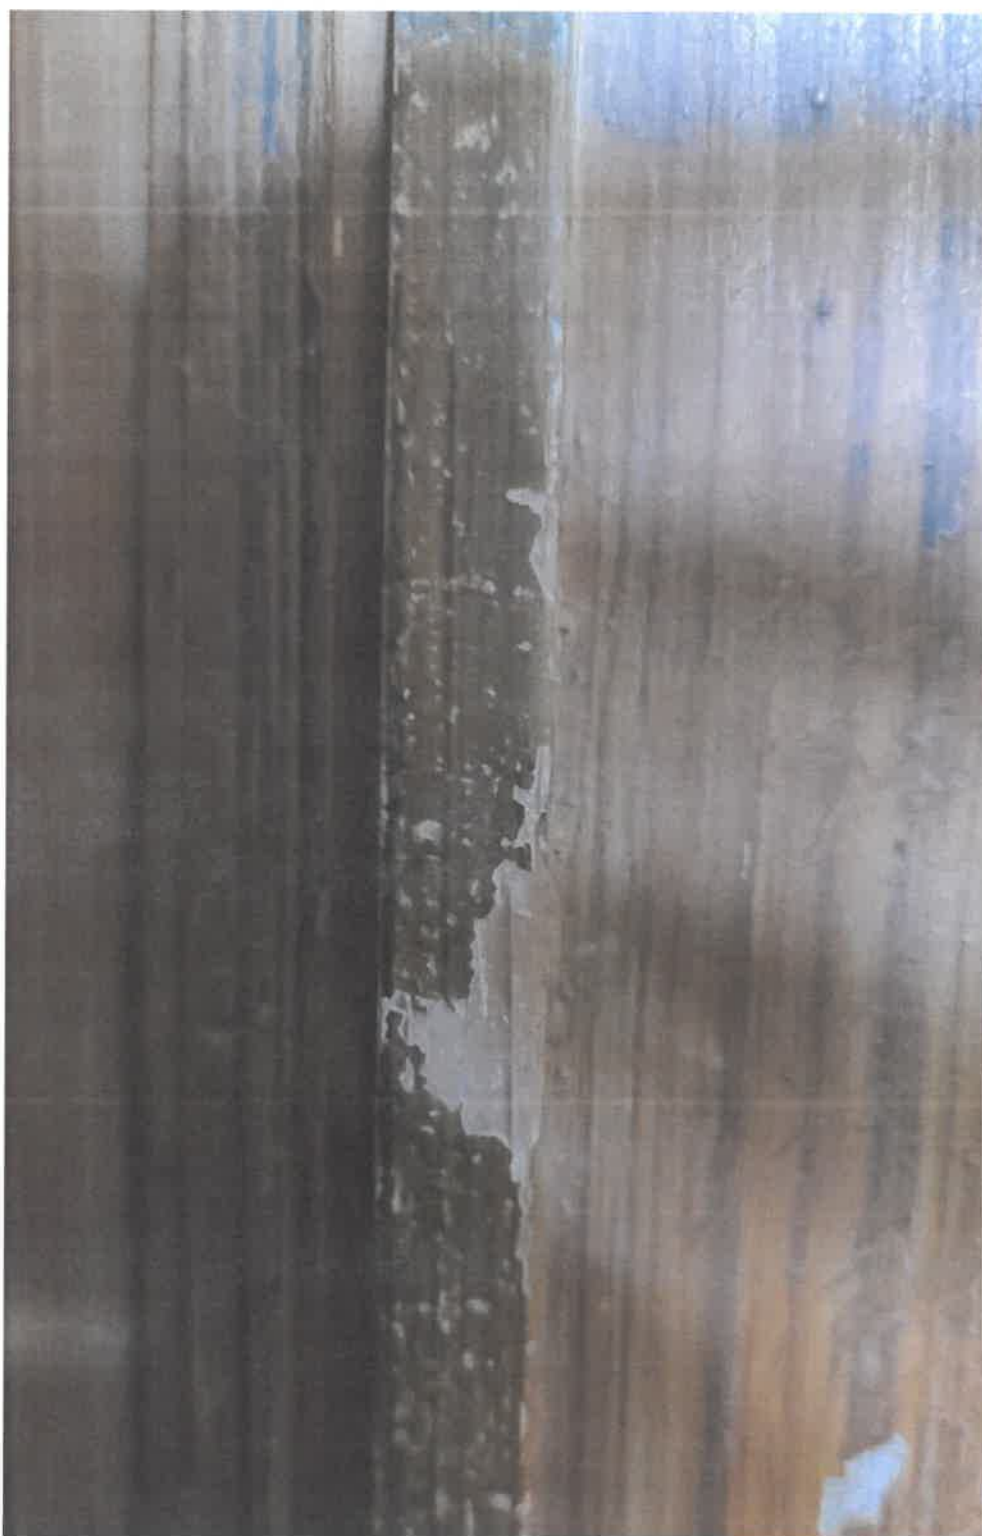
Zdj.10. Prospekt organowy XVIII w., kościół p.w. Świętej Trójcy, parafia Sokolowiec, gm. Świerzawa, woj. dolnośląskie. Na fotografii widoczny fragment z osypującą się dekoracją mazeru. Pod późniejszym przemalowaniem widoczna biała warstwa.

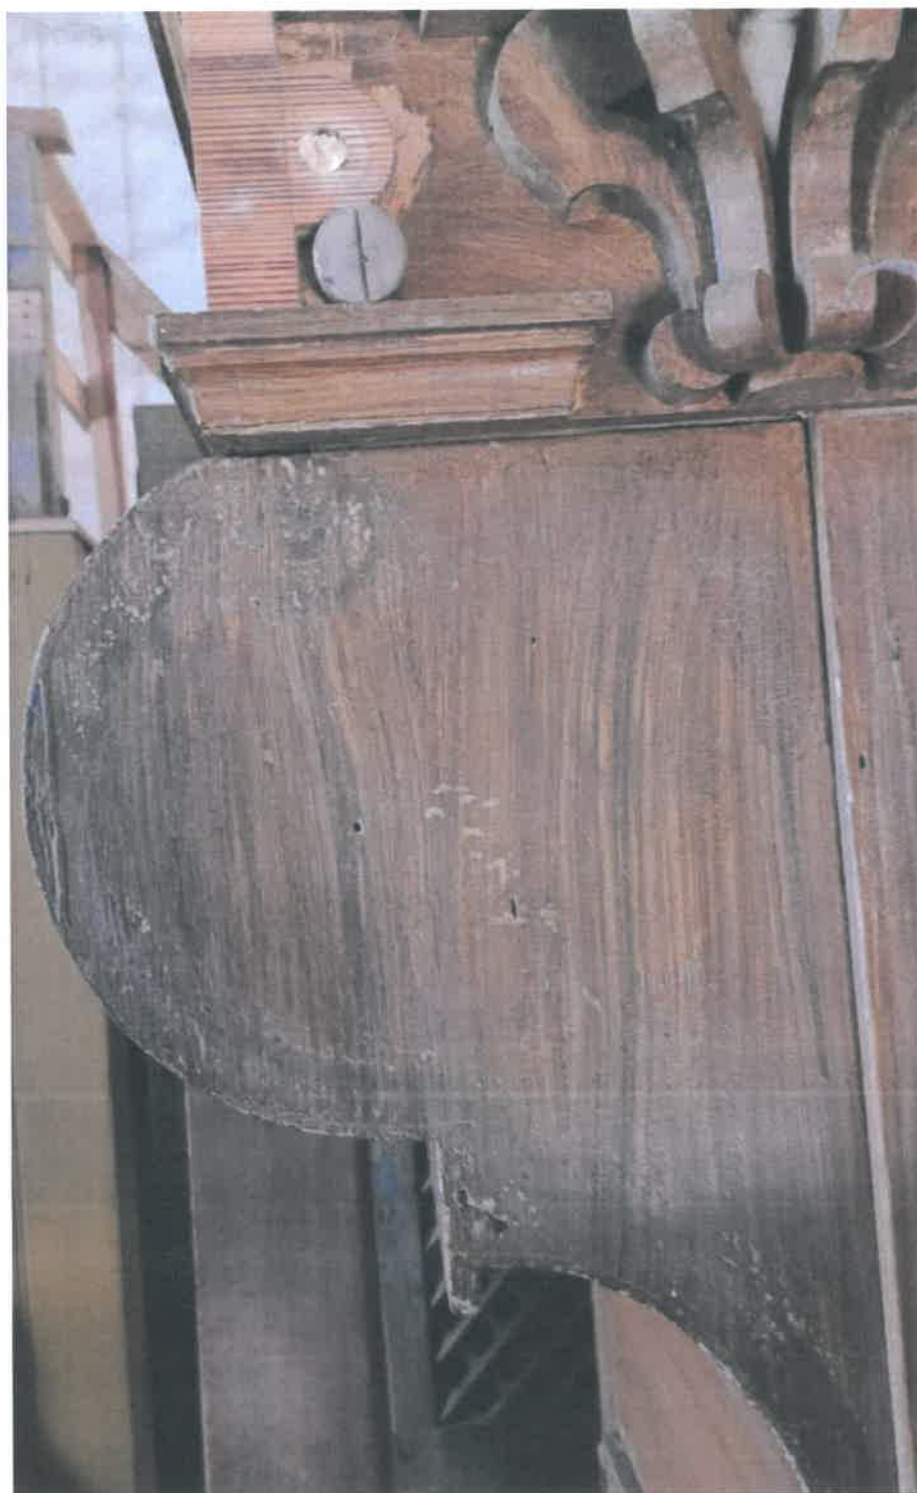
Zdj.11. Prospekt organowy XVIII w., kościół p.w. Świętej Trójcy, parafia Sokolowiec, gm. Świerzawa, woj. dolnośląskie. Detal, w kilku miejscach zauważyć można ślady po zamocowanych tu wcześniej aplikacjach. Ślad po dekoracji w typie ślimacznicy pokryty mazerunkiem, co wskazuje, że został oderwany jeszcze przed ostatnią renowacją.

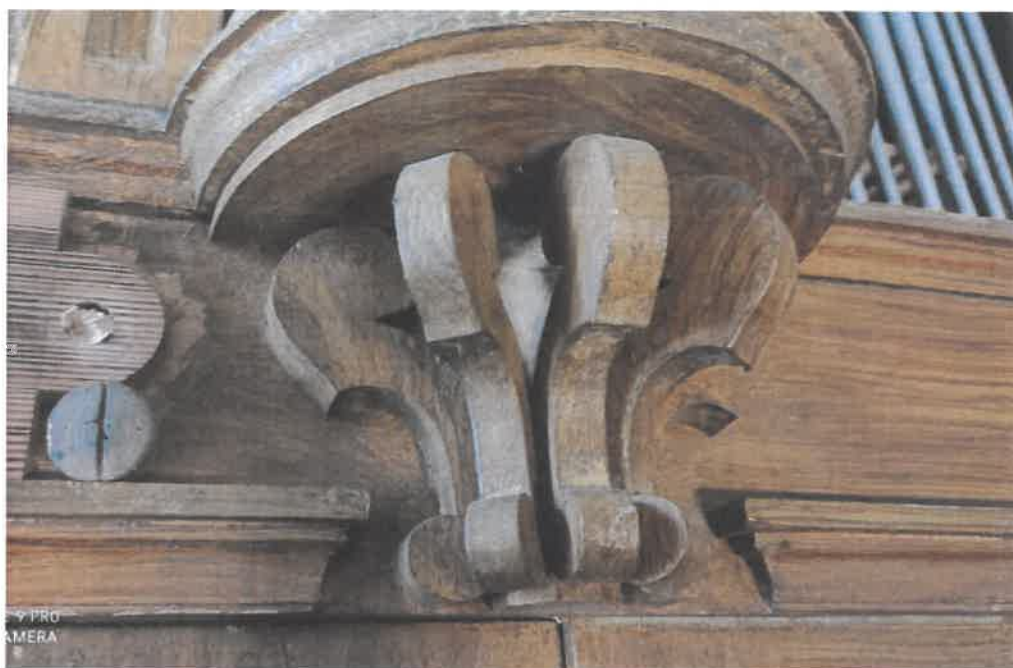
Zdj.12. Prospekt organowy XVIII w., kościół p.w. Świętej Trójcy, parafia Sokolowiec, gm. Świerzawa, woj. dolnośląskie. Wspornik wieży piszczałkowej, również pokryty mazerunkiem.

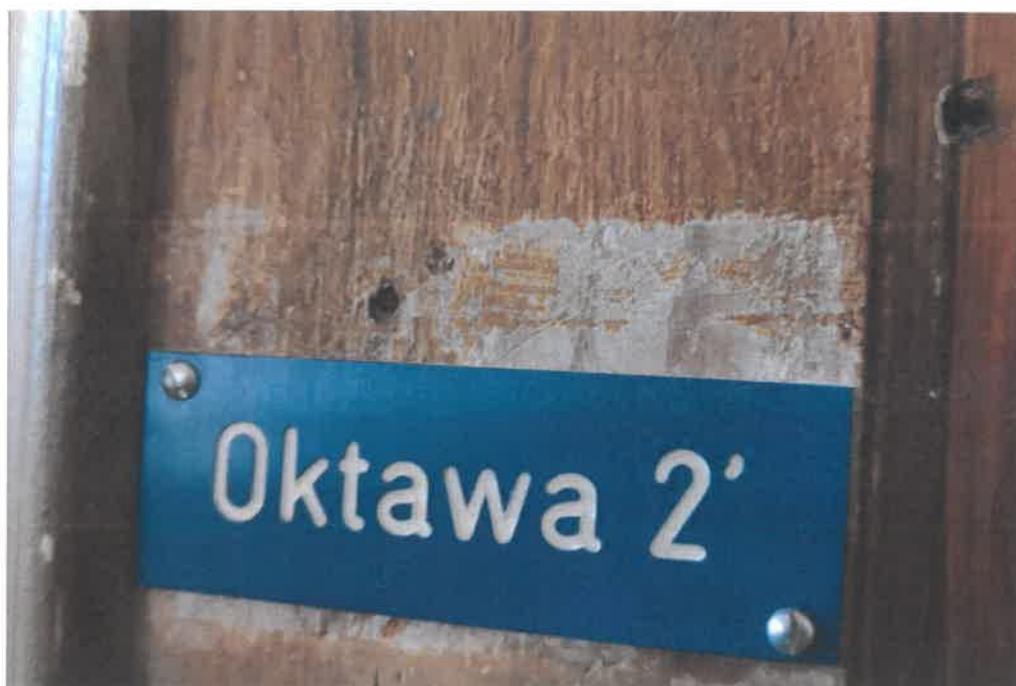
Zdj.13. Prospekt organowy XVIII w., kościół p.w. Świętej Trójcy, parafia Sokolowiec, gm. Świerzawa, woj. dolnośląskie. Fragment mazerowanej warstwy. W miejscu przetarcia wyraźnie widoczna warstwa bieli.

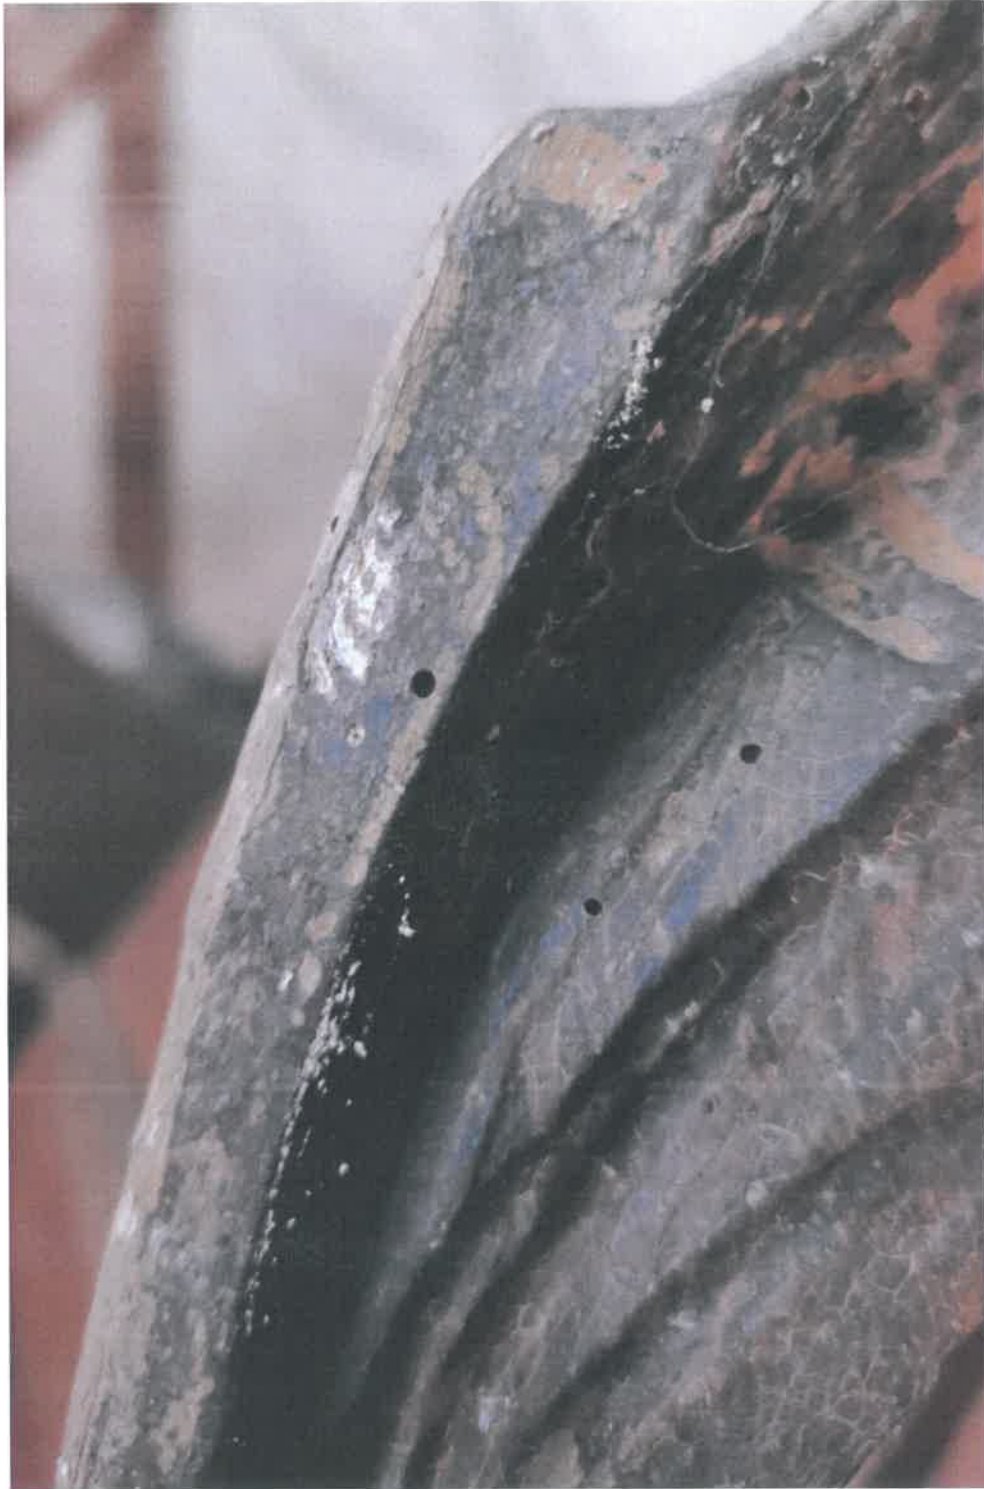
Zdj.14. Prospekt organowy XVIII w., kościół p.w. Świętej Trójcy, parafia Sokołowiec, gm. Świerzawa, woj. dolnośląskie. Zbliżenie fragment powierzchni dekoracji snycerskiej. Widoczna ciemna, spękana warstwa przemalowania, która ma tendencje do łuszczenia i odspajania. Na fotografii widoczne też otwory wylotowe po drewnojadach.

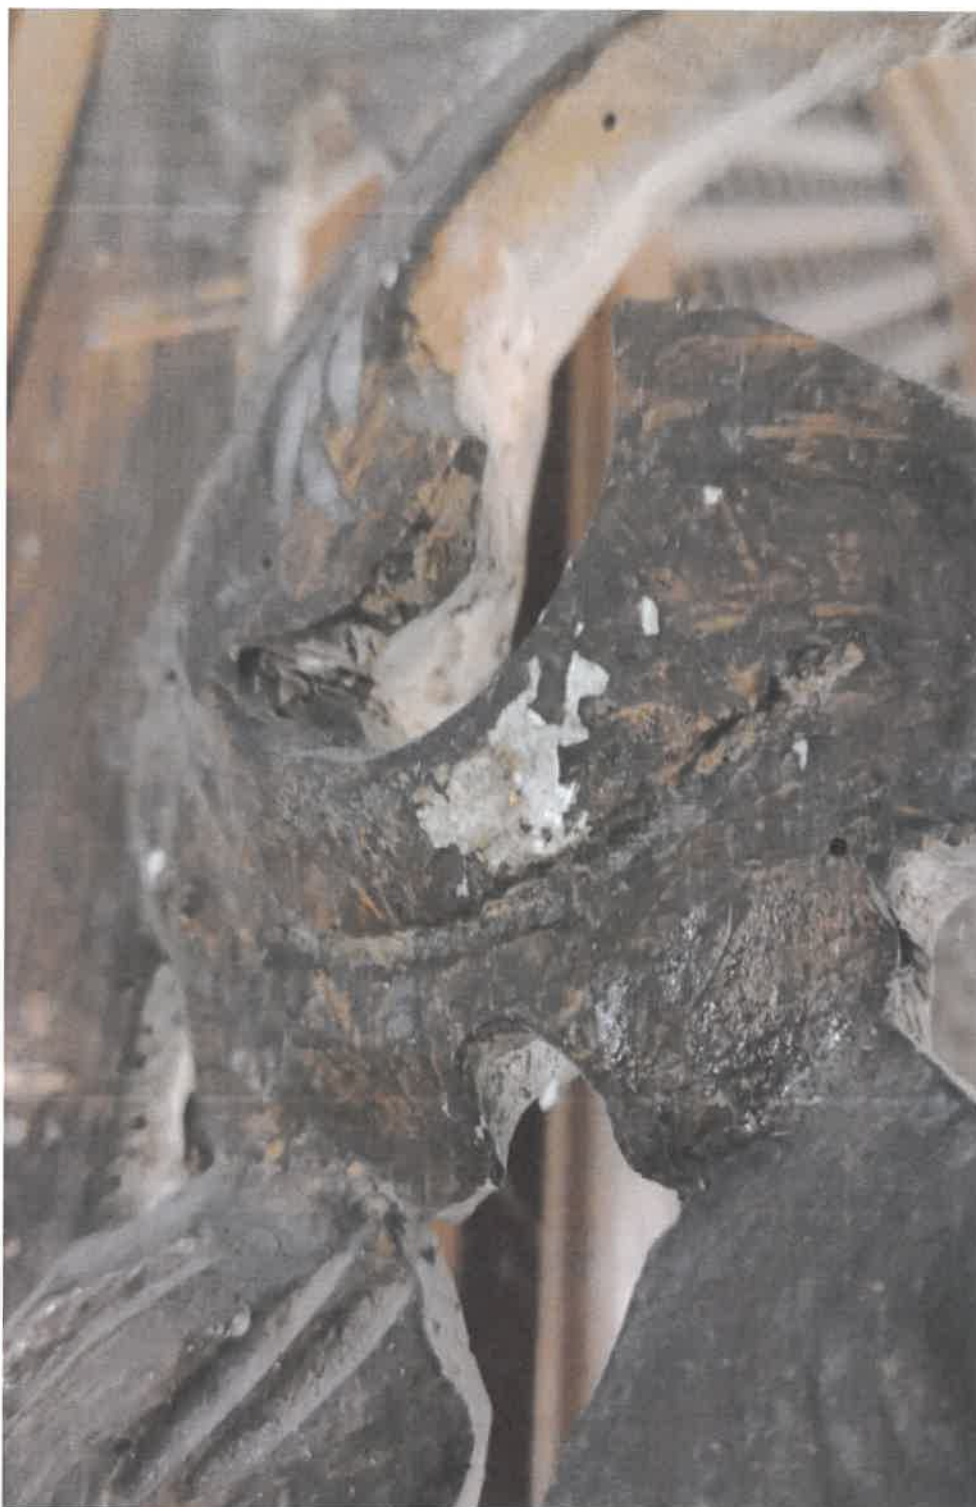
Zdj.15. Prospekt organowy XVIII w., kościół p.w. Świętej Trójcy, parafia Sokolowiec, gm. Świerzawa, woj. dolnośląskie. e. Zbliżenie fragment powierzchni dekoracji snycerskiej. Widoczna ciemna, spękana warstwa przemalowania, która ma tendencje do łuszczenia i odspajania. Na fotografii widoczne też otwory wylotowe po drewnojadach.

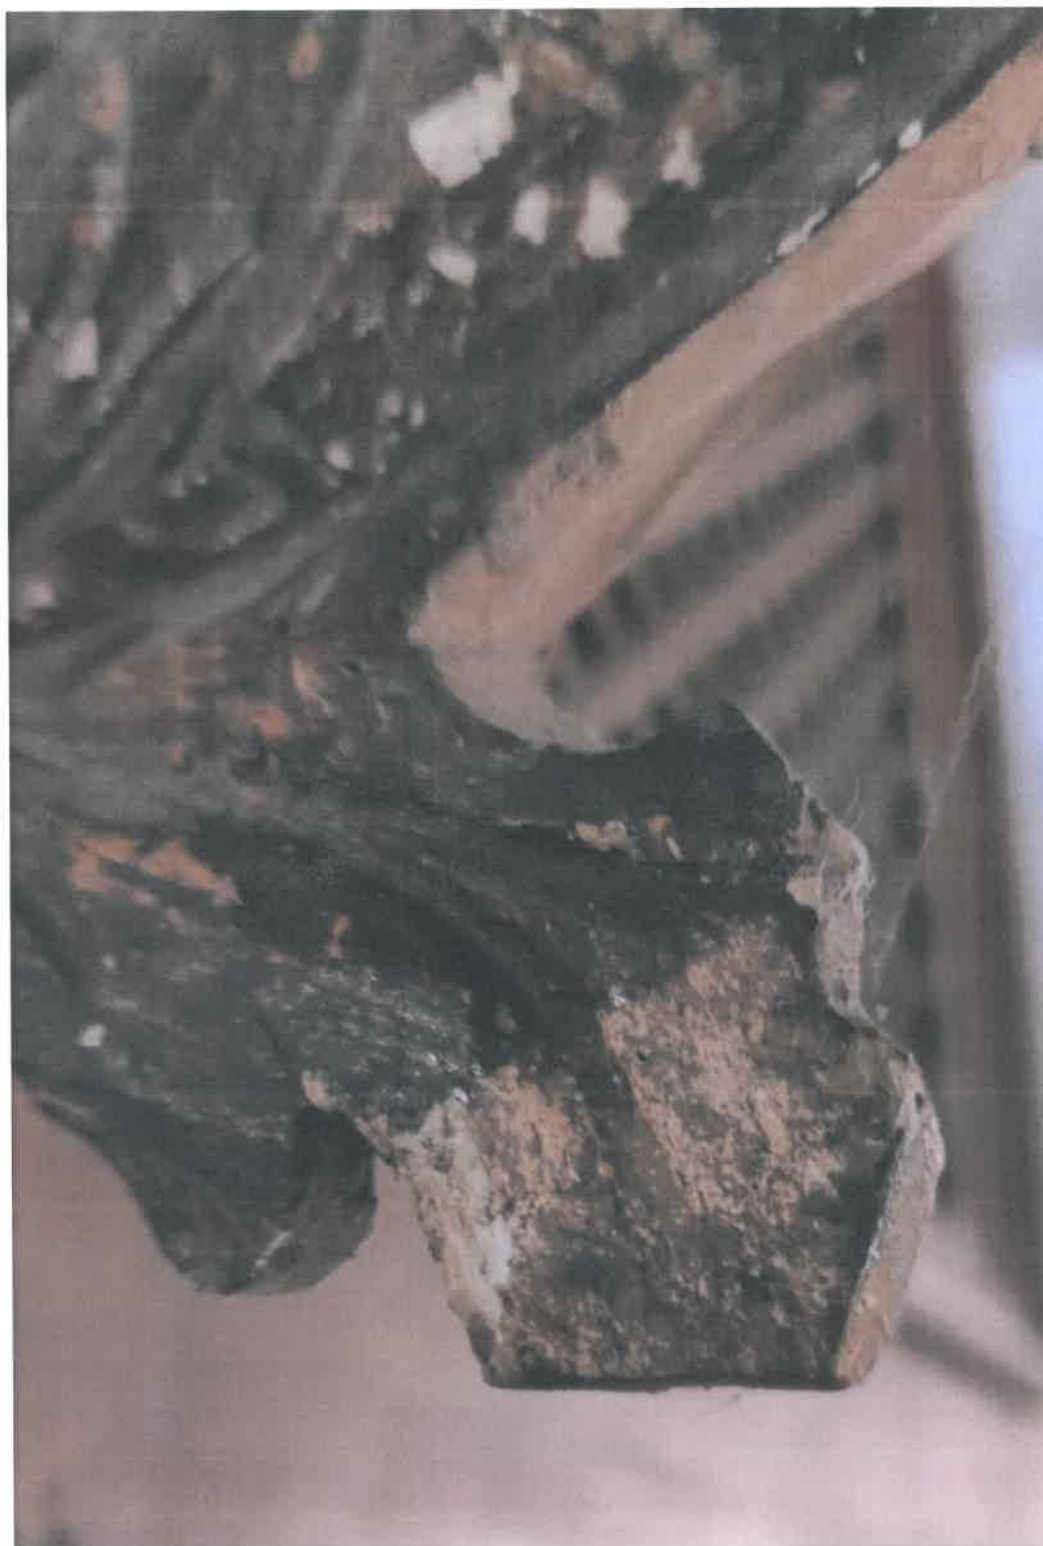
Zdj.16. Prospekt organowy XVIII w., kościół p.w. Świętej Trójcy, parafia Sokółwiec, gm. Świerzawa, woj. dolnośląskie. Fragment dekoracji snycerskiej. Widoczna ciemna, spękana warstwa przemalowania, która ma tendencje do łuszczenia i odspajania.
