AS
Wojcieszów

KARTA REJESTRACYJNA OSUWISKA

0 2 - 0 7 - 0 4 2 - 0 9 6 7 7 1

1. Miejscowość: Ciechanowice	2. Gmina: Marciszów gm. wiejska	3. Powiat: kamiennogórski	4. Województwo: dolnośląskie
5. Mapa topograficzna: M-33-44-B-d-4	6. Arkusz SMGP 1:50 000: M-33-44-B Wojcieszów (796)	7. Współrzędne geograficzne: 15° 59' 07.47" E 50° 51' 15.253" N	
8. Kraina geograficzna: Rudawy Janowickie		9. Jednostka tektoniczna: Sudety Zachodnie i blok przedsudecki	10. Zlewnia: Bóbr
11. Inne dane lokalizacyjne: Ciechanowice między drogą powiatową 2745D a nieczynnym wyrobiskiem w zachodniej części miejscowości.

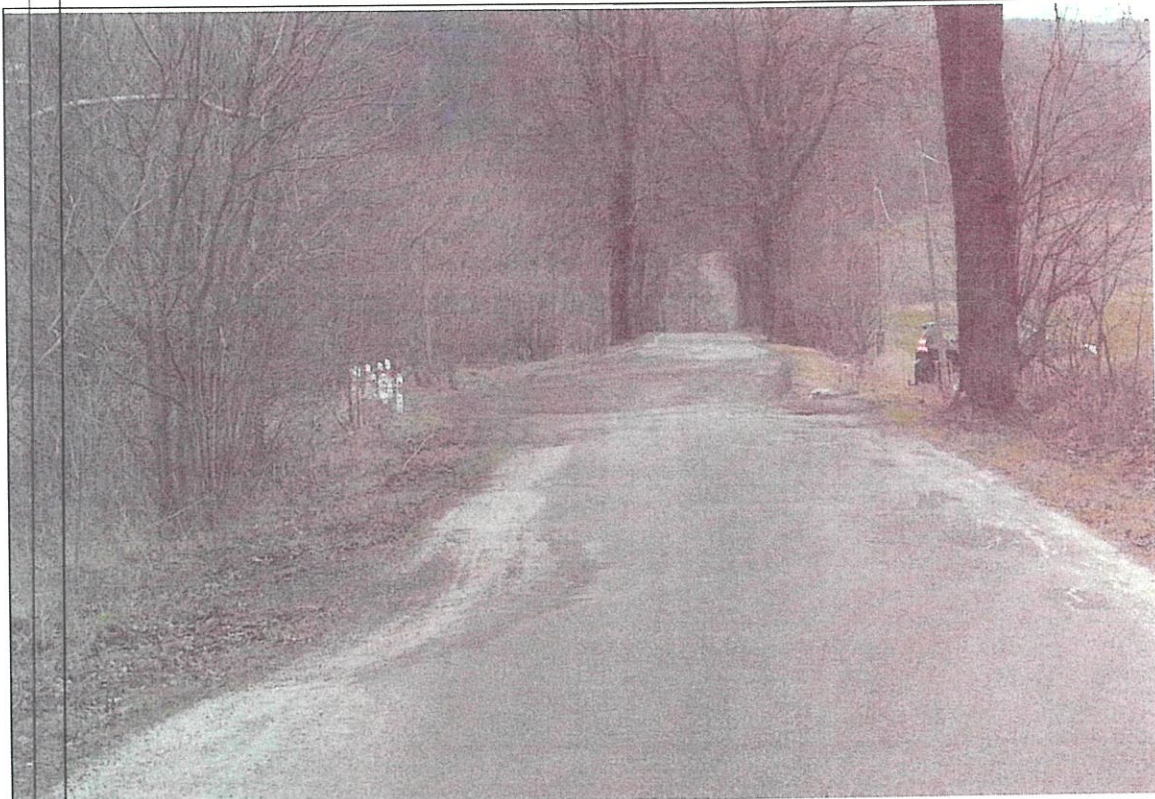
1. Uprawy: Nie stwierdzono	6. Uprawy: uprawy rolne w NW części osuwiska
2. Zabudowa: Nie stwierdzono	7. Zabudowa: Nie występują
3. Infrastruktura komunikacyjna: uszkodzona droga powiatowa nr 2745D	8. Infrastruktura komunikacyjna: droga powiatowa nr 2745D
4. Linie przesyłowe: Nie stwierdzono	9. Linie przesyłowe: 5 słupów linii energetycznej średniego napięcia 9 słupów linii telekomunikacyjnej
5. Inne: Nie stwierdzono	10. Inne: Nie występują
11. Ocena możliwości wystąpienia dalszych ruchów osuwiskowych: Osuwisko jest aktywne ciągle w części południowej z tego względu w przypadku wystąpienia opadów deszczy lub w okresie roztopów ruchy osuwiskowe będą intensywniejsze.

Pęknięcia i przemieszczenia w nawierzchni asfaltowej.

Osuwisko na prawie całym obszarze, w tym na odcinku drogi nr 2745D jest aktywne ciągle. Podejmując zadanie zabezpieczenia uszkodzonej drogi należy wykonać projekt robót geologicznych dla rozpoznania wglębnego osuwiska dokumentacją geologiczno-inżynierską. Konieczne jest zaprojektowanie i wykonanie rozpoznania poprzez wiercenia pełnordzeniowe (podwójnym aparatem rdzeniowym). Wiercenia muszą udokumentować najgłębszą przebiegającą powierzchnię poślizgu. Makroskopowa analiza rdzeni wiertniczych pozwoli jednoznacznie określić głębokość płaszczyzny lub płaszczyzn poślizgu. Otwory należy wiercić na głębokość co najmniej 3 m poniżej najgłębiej przebiegającej powierzchni poślizgu. Całość materiału rdzeniowego powinno mieć dokumentację fotograficzną. Wykonana na tej podstawie dokumentacja geologiczno-inżynierska pozwoli na odpowiednie zaprojektowanie zabezpieczenia i stabilizacji osuwiska oraz ocenę ekonomiczną zadania.

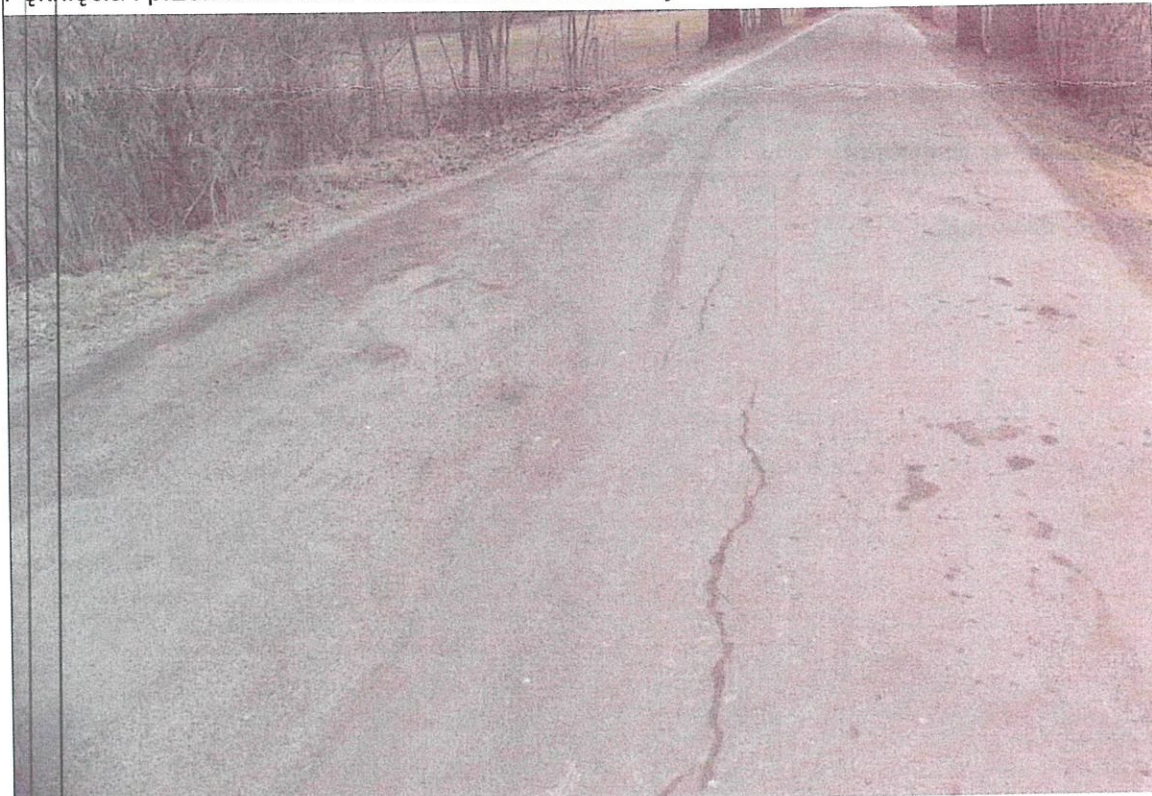
Pęknięcia i przemieszczenia w nawierzchni asfaltowej.

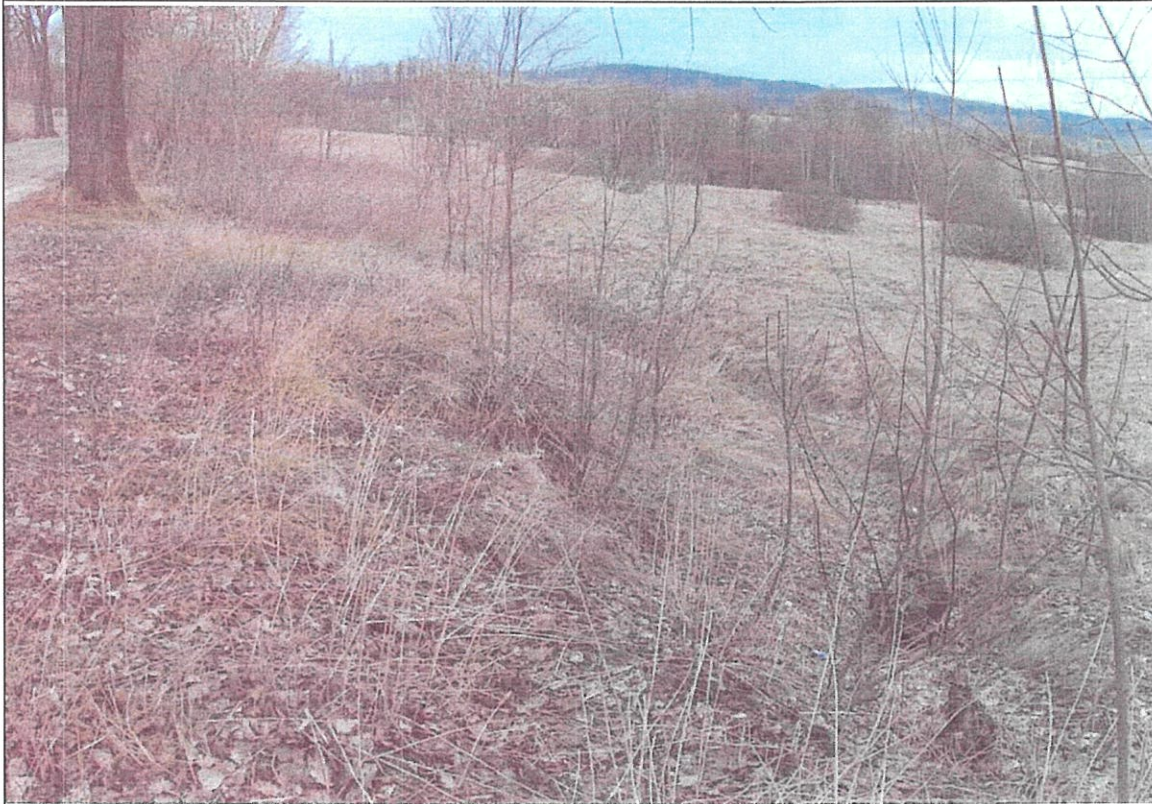
Skarpa wtórna i rów rozpadlinowy poniżej drogi.

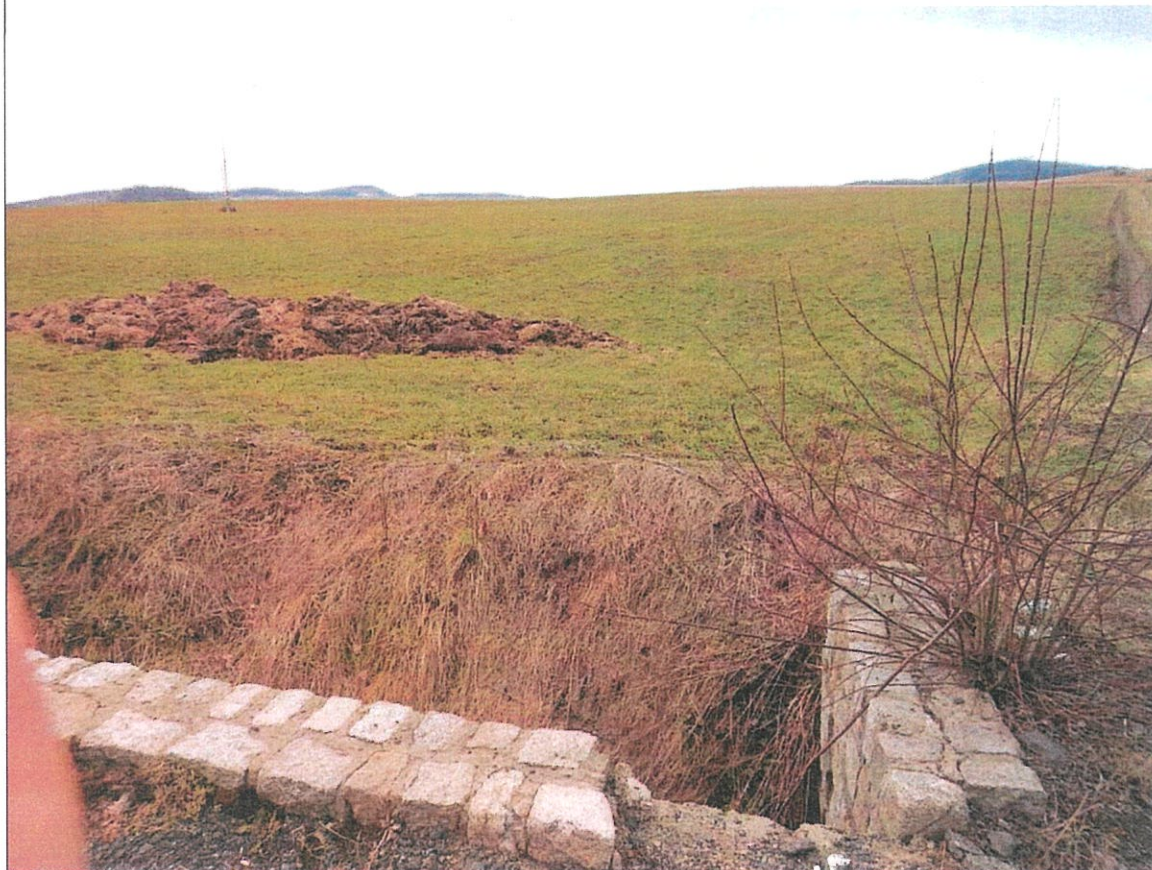
Skarpa główna

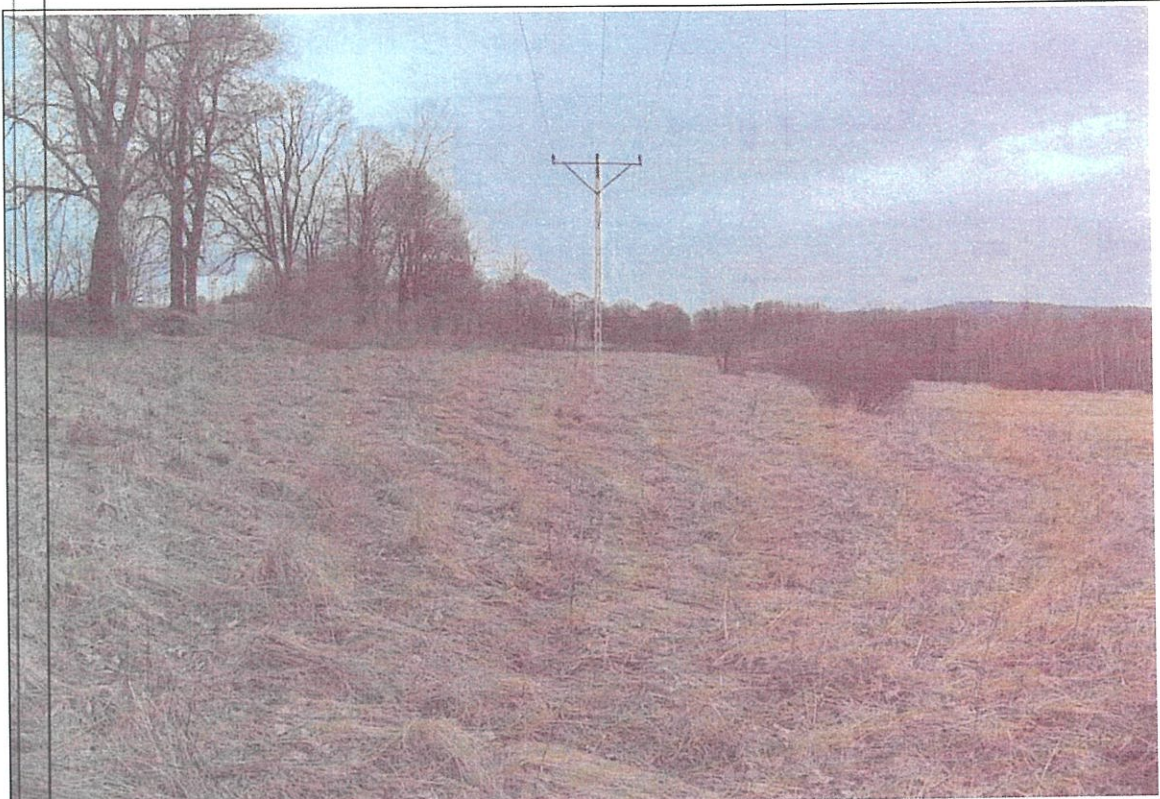
Słup energetyczny w najbardziej aktywnej części osuwiska.

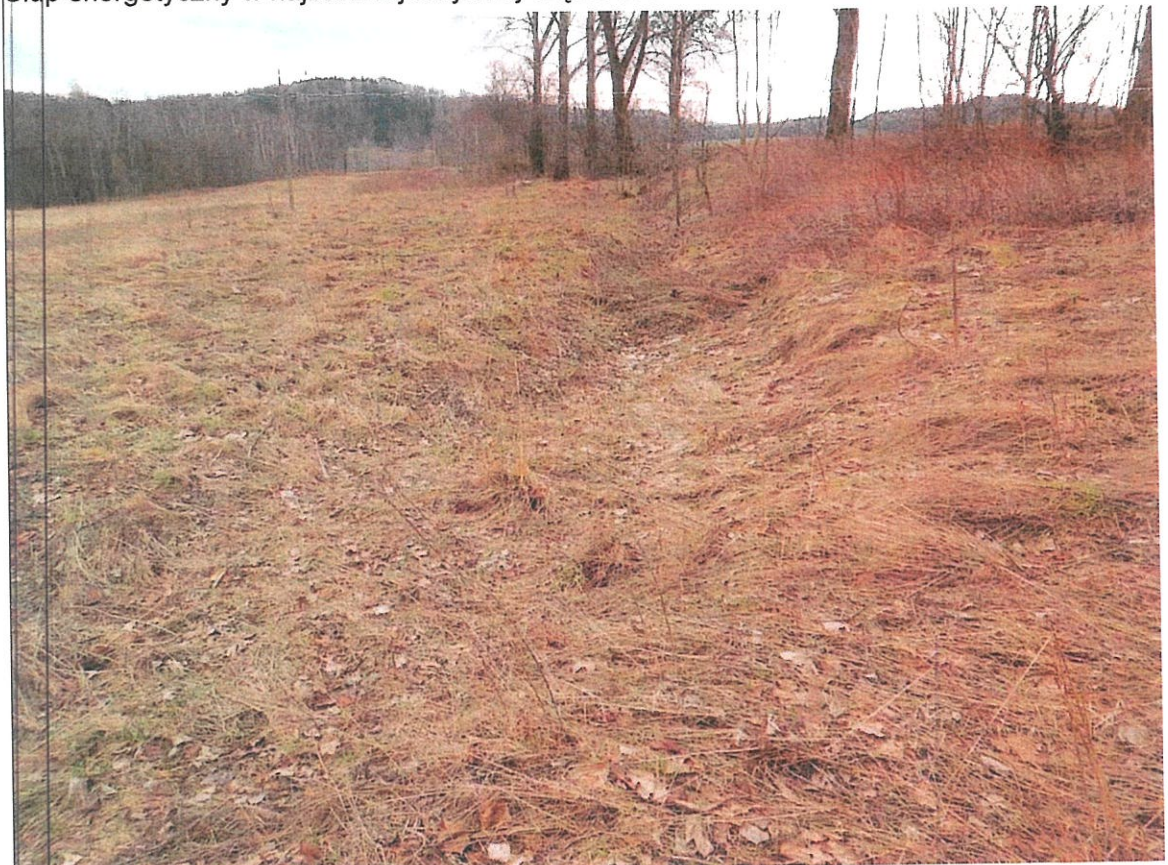
Skrapa wtórna poniżej drogi asfaltowej.

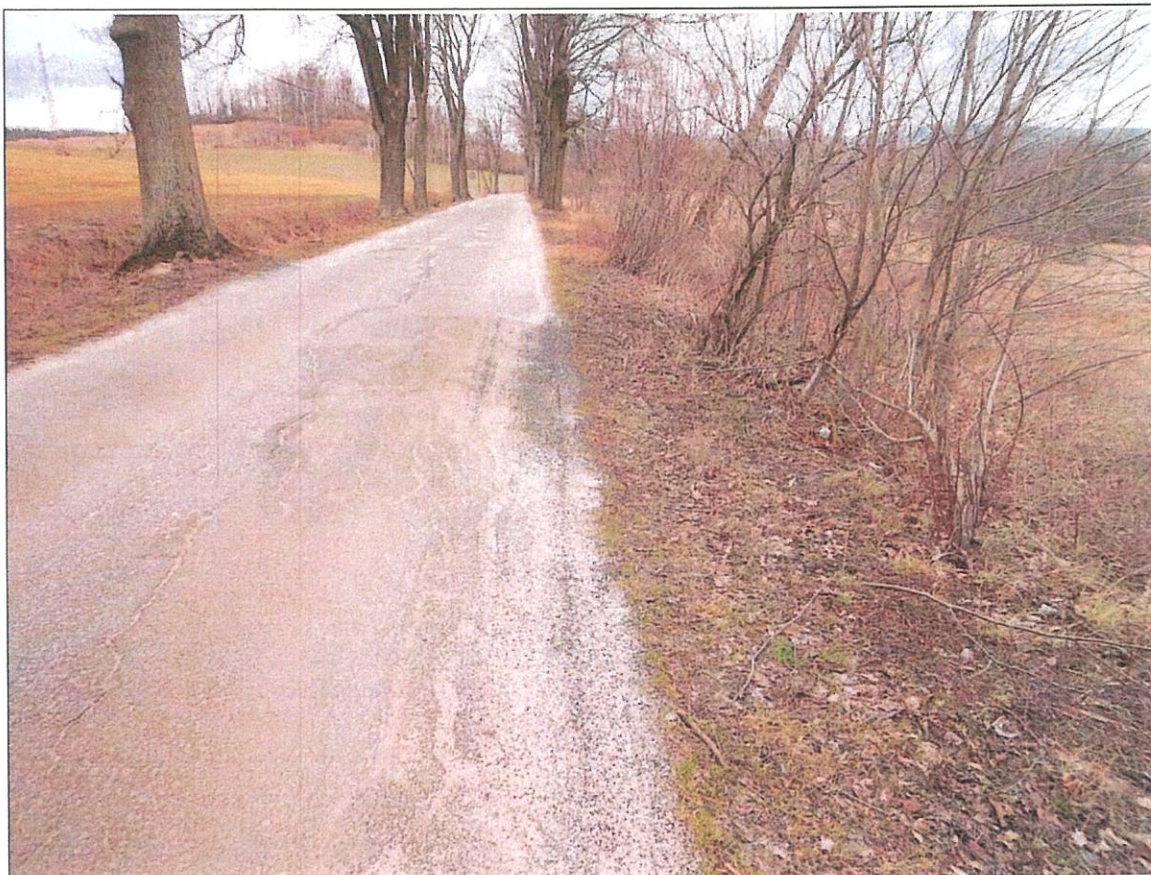
Pęknięcia i przemieszczenia w nawierzchni asfaltowej.
