EKSPERTYZA STANU TECHNICZNEGO ORAZ USTALENIE AKTUALNEJ NOŚNOŚCI KŁADKI DLA PIESZYCH PRZEZ RZEKĘ RURZYCA W M. KRĘPSKO

Rodzaj opracowania: EKSPERTYZA TECHNICZNA

**Inwestor: GMINA SZYDŁOWO, JARACZEWO 2
64 – 930 SZYDŁOWO**

Wągrowiec, październik 2019 r.

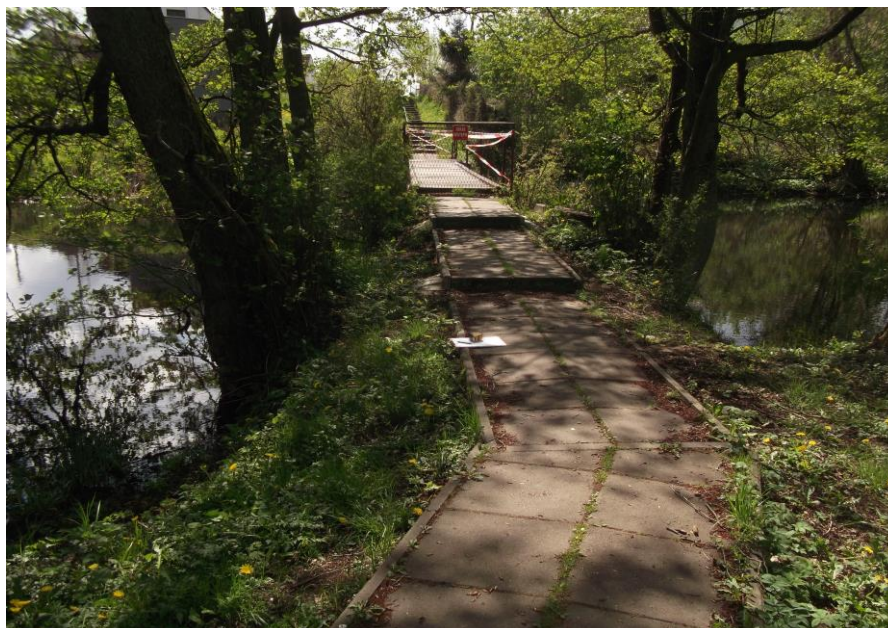
Fot.1. Widok dojścia do kładki po wąskim półwyspie i początku pomostu P-2 kładki od strony kościoła. Umocnienie dojść płytami betonowymi 5x50x50 cm w obrzeżach betonowych o całkowitej szerokości około 116 cm. Kładka zamknięta dla ruchu. Brak balustrad na skarpach rzeki po wzdłuż dojścia do kładki. Gęste zarośla krzewów i drzewa na dojściach do kładki.

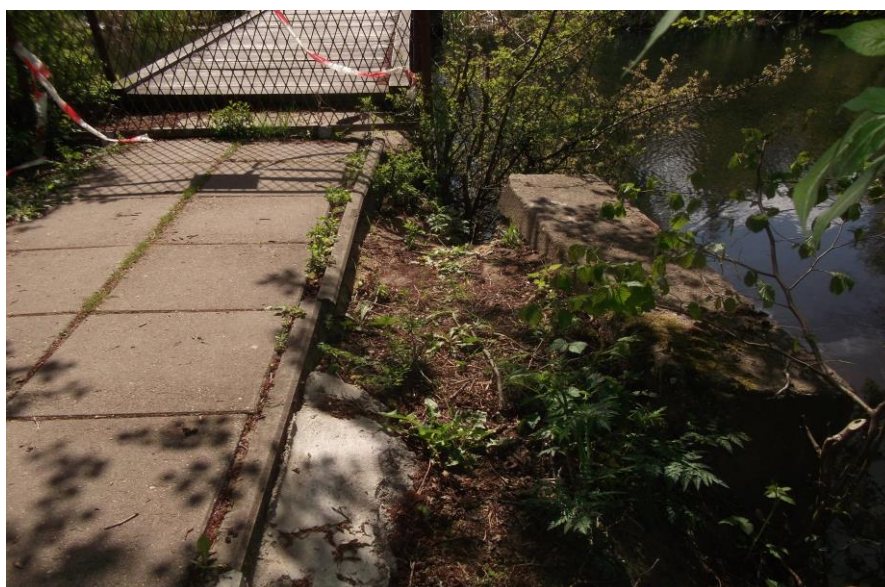
Fot.2. Widok dojścia do kładki i początku pomostu P-2 kładki od strony kościoła, po stronie górnej wody. Umocnienie dojść płytami betonowymi 5x50x50 cm w obrzeżach betonowych o całkowitej szerokości około 116 cm. Kładka zamknięta dla ruchu. Brak balustrad na skarpach rzeki wzdłuż dojścia do kładki. Widok odspojonego i przemieszczonego skrzydła przyczółka.

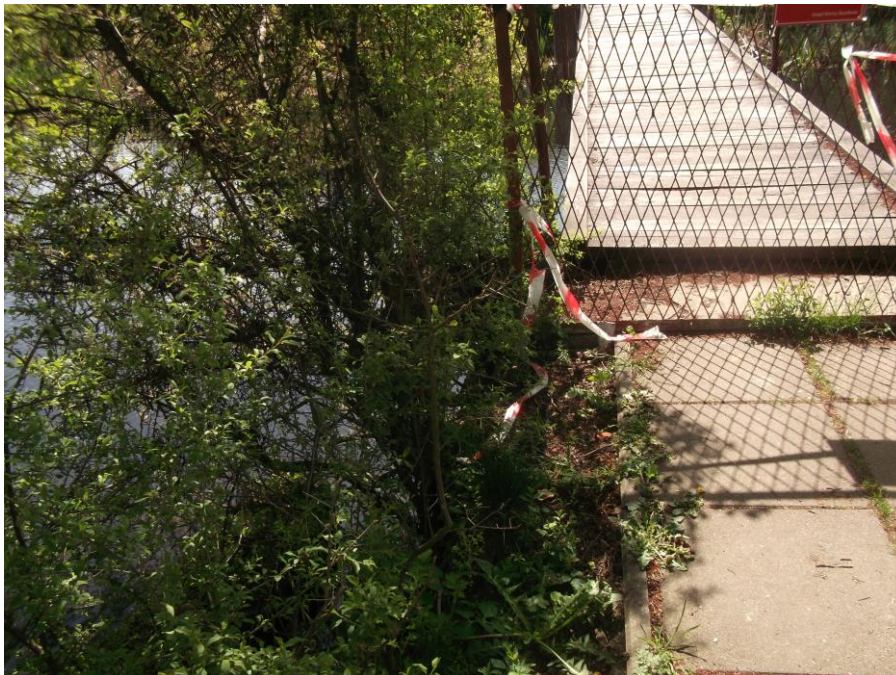
Fot.3. Widok dojściado kładki i początku pomostu P-2 kładki od strony kościoła, po stronie dolnej wody. Umocnienie dojść płytami betonowymi 5x50x50 cm w obrzeżach betonowych o całkowitej szerokości około 116 cm. Kładka zamknięta dla ruchu. Brak balustrad na skarpach rzeki wzdłuż dojścia do kładki. Całkowity brak skrzydła przyczółka, podmytego, odspojonego i leżącego w w korycie rzeki. Krzewy, będące jedną z przyczyn uszkodzenia przyczółka i oderwania skrzydła, bujnie porastając skarpe, utrzymując dojście do kładki.

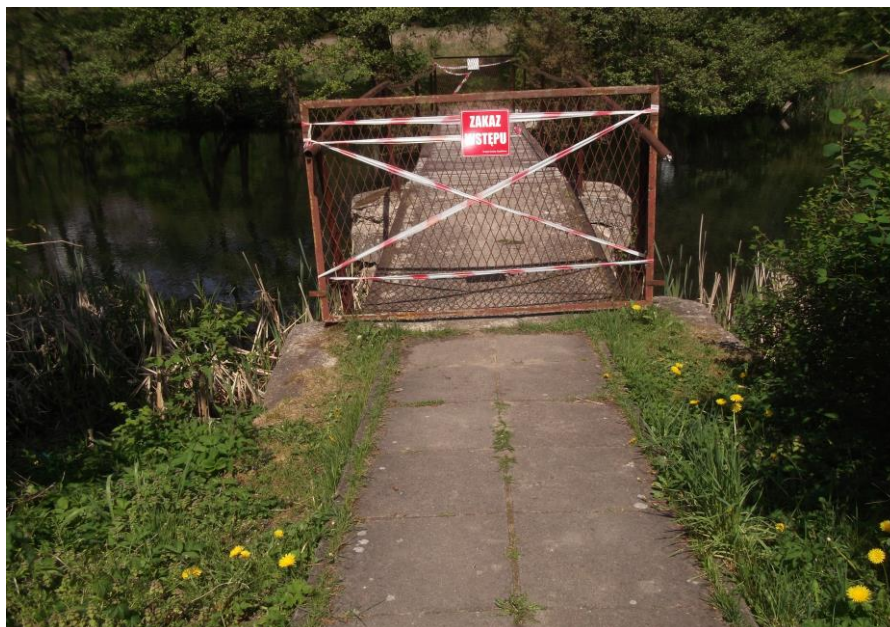
Fot.4. Widok dojścia do kładki i początku pomostu P-1 kładki od strony ulicy. Umocnienie dojść płytami betonowymi 5x50x50 cm w obrzeżach betonowych o całkowitej szerokości około 116 cm. Kładka zamknięta dla ruchu. Brak balustrad na skrzydłach dojścia do kładki. Gęste zarośla krzewów przy przyczółkach jednym z powodów uszkodzeń skrzydeł kładki.

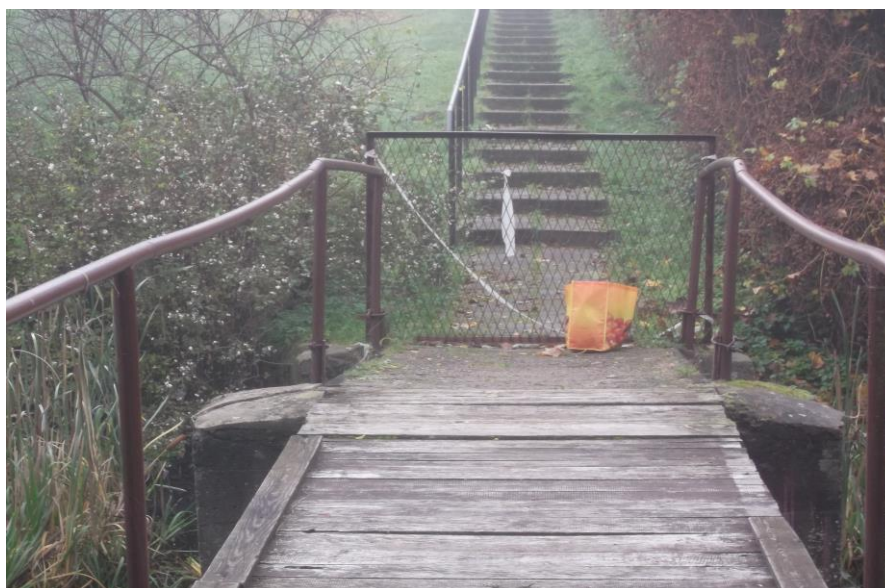
Fot. 5. Widok dojścia do kładki i początku pomostu P-1 kładki po stronie ulicy. Kładka zamknięta dla ruchu. Widok po stronie dojścia, przyczółka i filara oraz żelbetowego pomostu P-1 a na pierwszym planie nawierzchni drewnianej głównego pomostu P-2 z widocznym ubytkiem deski krawężnikowej poboczy nawierzchni. Istniejące, nienormatywne balustrady z rur stalowych, powyginane i wystające około 10 cm poza obrys pomostu, nie stanowią wymaganego zabezpieczenia dla ruchu.

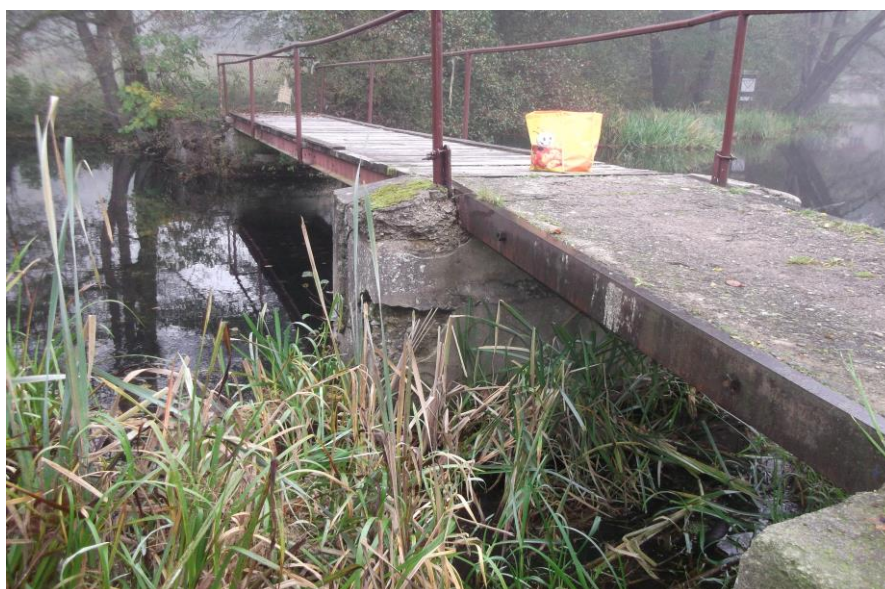
Fot.6. Widok podłużny pobocza kładki po stronie górnej wody, od strony ulicy. Widok fragmentu przyczółka i uszkodzonego filara oraz żelbetowego pomostu P-1 w stalowych ceownikach 180 mm, a na dalszym planie stalowej konstrukcji głównego pomostu P-2 z nawierzchnią drewnianą, oraz uszkodzonego przyczółka po stronie kościoła. Istniejące, nienormatywne balustrady z rur stalowych, powyginane i wystające do około 10 cm poza obrys pomostu, nie stanowią wymaganego zabezpieczenia dla ruchu. Widoczne, trwałe ugięcie pomostu w środku rozpiętości nim. 80 mm.

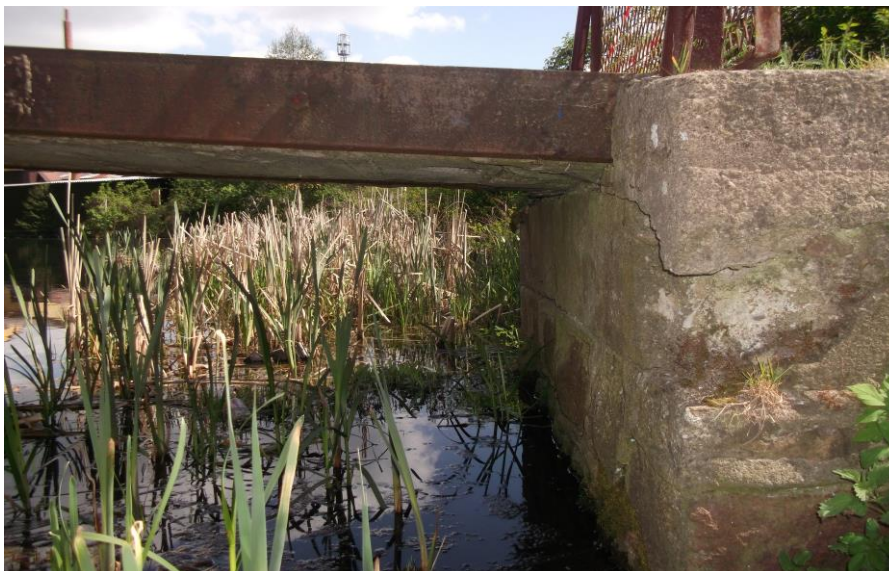
Fot.7. Widok ogólny czola i boku przyczółka od strony ulicy i górnej wody oraz żelbetowego pomostu P-1 w stalowych ceownikach 180 mm i koryta rzeki pod pomostem. Widoczne miejscowe uszkodzenia konstrukcji przyczółka. Korozja stali.

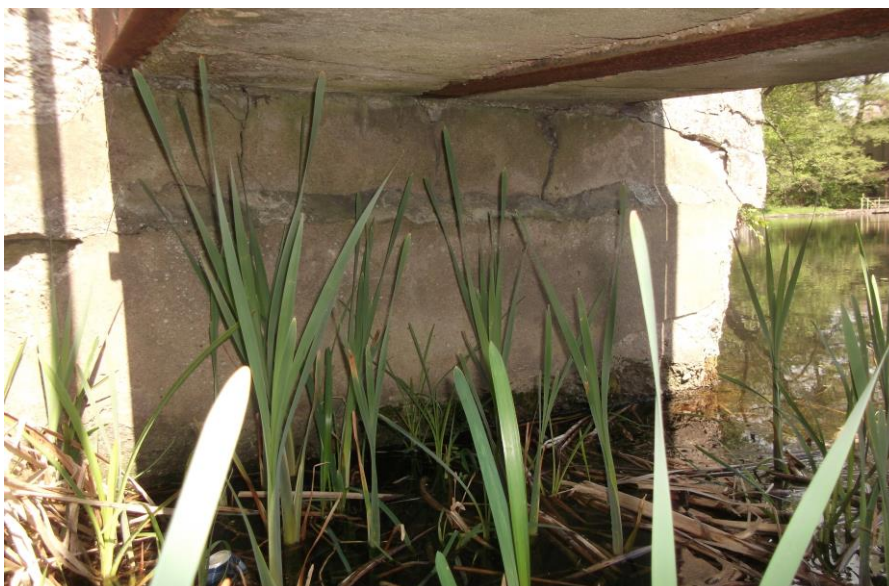
Fot.8. Widok czola filara po stronie ulicy i spodu żelbetowego pomostu P-1 w C 180 mm wzmocnionego osiowo blachą stalową 5x200 mm. Widoczne miejscowe spękania i odspojenia betonu filara oraz zacieki i ubytki betonu pomostu. Korozja stali.

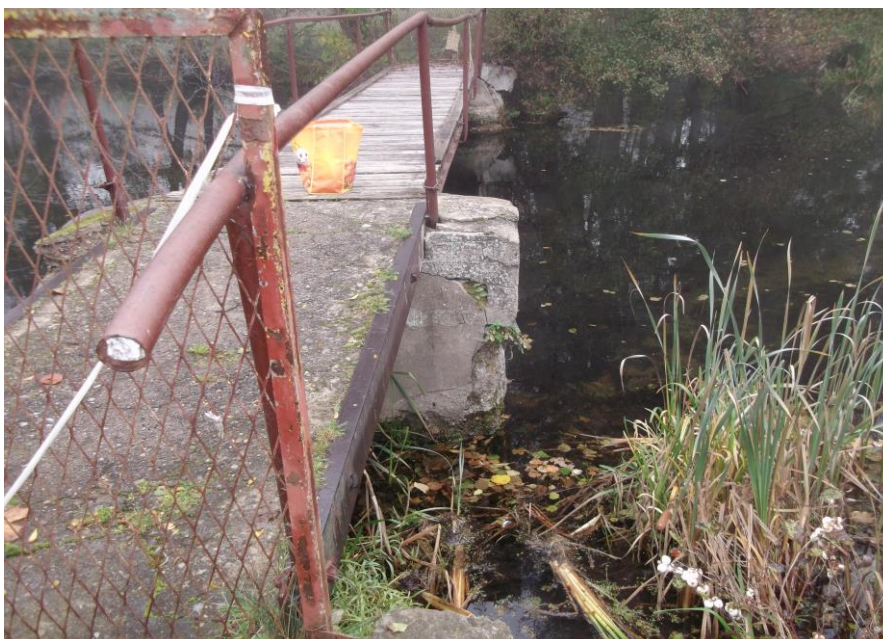
Fot.9. Widok podłużny pobocza kładki po stronie dolnej wody, od strony ulicy. Widok fragmentu przyczółka i uszkodzonego filara oraz żelbetowego pomostu P-1 w stalowych ceownikach 180 mm, a na dalszym planie stalowej konstrukcji głównego pomostu P-2 z nawierzchnią drewnianą, oraz uszkodzonego przyczółka po stronie kościoła. Istniejące, nienormatywne balustrady z rur stalowych, powyginane i wystające około 10 cm poza obrys pomostu, nie stanowią wymaganego zabezpieczenia dla ruchu.

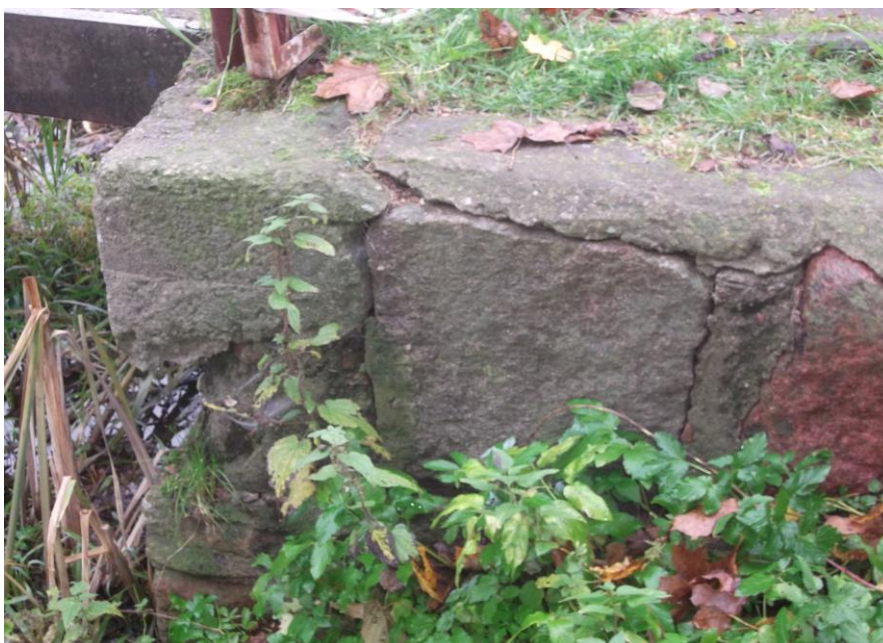
Fot.10. Widok szczegółów boku przyczółka od strony ulicy i górnej wody. Widoczne, znaczne uchyty, odspojenia i spękania betonu góry i oczepu przyczółka oraz spękania i ubytki spoinowania kamieni przyczółka i skrzydeł.

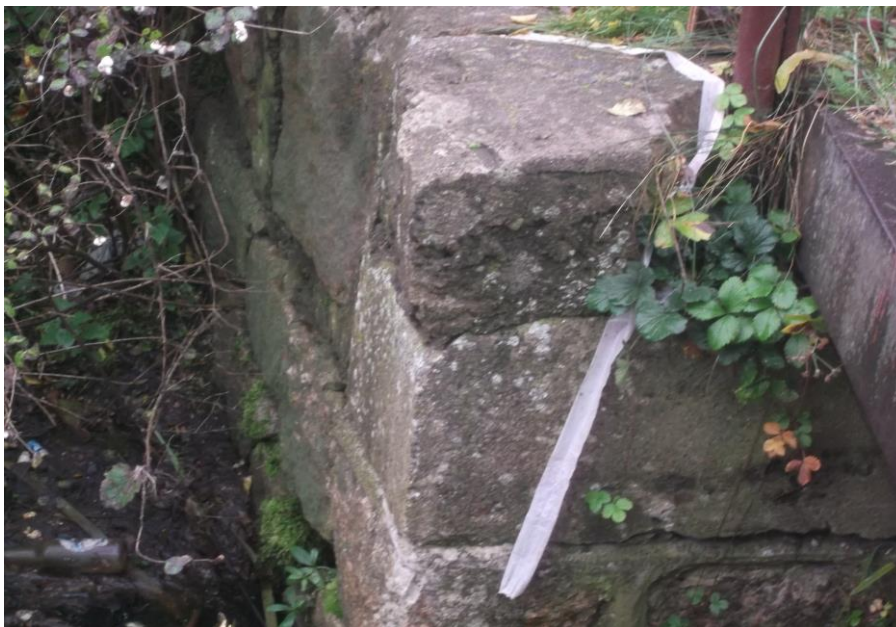
Fot.11. Widok szczegółów boku i czoła przyczółka od strony ulicy i dolnej wody. Widoczne odspojenia i spękania betonu góry i oczepu przyczółka oraz spękania i ubytki spoinowania kamieni oraz ubytki kamieni przyczółka i skrzydła.

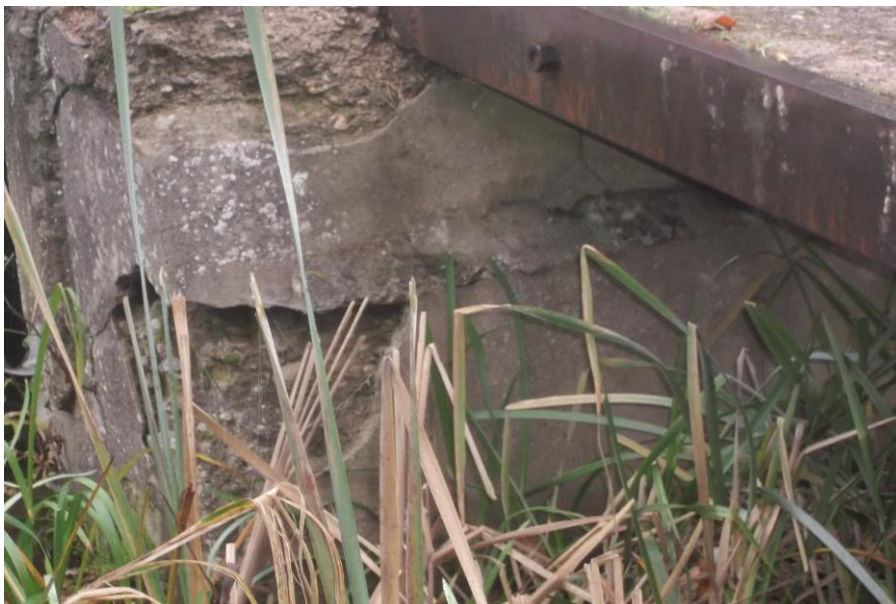
Fot.12. Widok szczegółów boku i czoła filara od strony ulicy i górnej wody. Widoczne, znaczne ubytki, odspojenia i spękania betonu góry i korpusu filara. Widok posadowienia żelbetowego pomostu na filarze. Korozja stali C 180 mm.

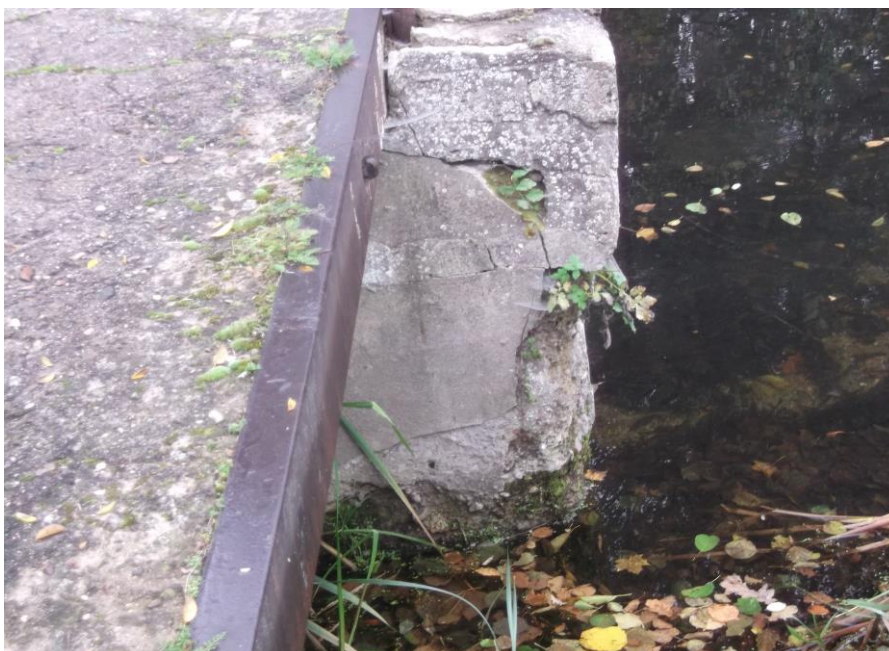
Fot.13. Widok szczegółów boku i czoła filara od strony ulicy i dolnej wody. Widoczne, znaczne uchyty, odspojenia i spękania betonu góry i korpusu filara. Widok posadowienia żelbetowego pomostu P-2 na filarze. Korozja stali C 180 mm.

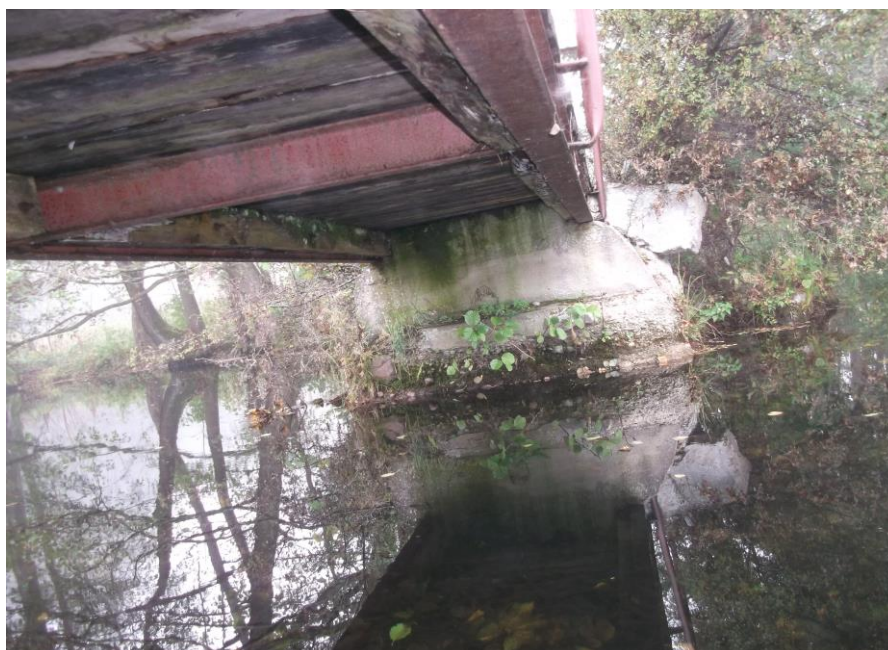
Fot.14. Widok spodu pomostu P-2 i przyczółka po stronie kościoła. Stalowa konstrukcja pomostu z dwóch dwuteowników 200 mm stężanych poprzecznie kształtownikami 160 mm z uszkodzeniami powłok antykorozyjnych. Drewno pomostu sosnowe z widocznymi zaciekami i bielą pleśni, po kilku latach eksploatacji. Uszkodzony betonowy przyczółek z odłamanymi skrzydłami i odspojeniami luźnego, zwisającego betonu oczepu i korpusu przyczółka. Podmycia i spękania betonu korpusu przyczółka niskiej klasy C 8/10, C 12/15 i pozaklasowy w miejscach uszkodzeń.

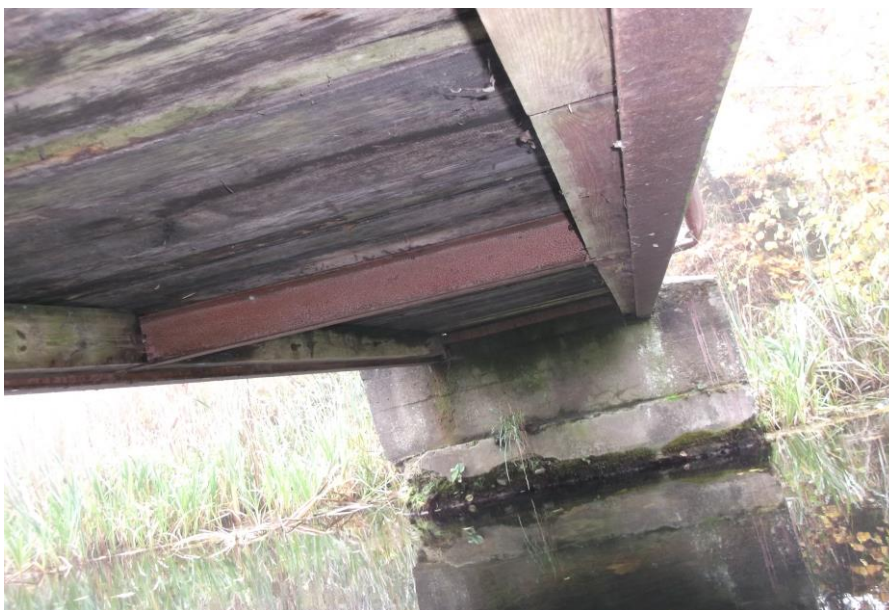
Fot.15. Widok spodu pomostu P-2 i przyczółka po stronie ulicy. Stalowa konstrukcja pomostu z dwóch dwuteowników 200 mm stężanych poprzecznie kształtownikami 160 mm z uszkodzeniami powłok antykorozyjnych. Drewno pomostu sosnowe z widocznymi zaciekami i bielą pleśni, po kilku latach eksploatacji. Uszkodzony betonowy filara z widocznymi spękaniami i ubytkami oczepów oraz ubytkami, spękaniami i wymyciami korpusu. Betonu korpusu przyczółka niskiej klasy C 8/10, C 12/15 i pozaklasowy w miejscach uszkodzeń.

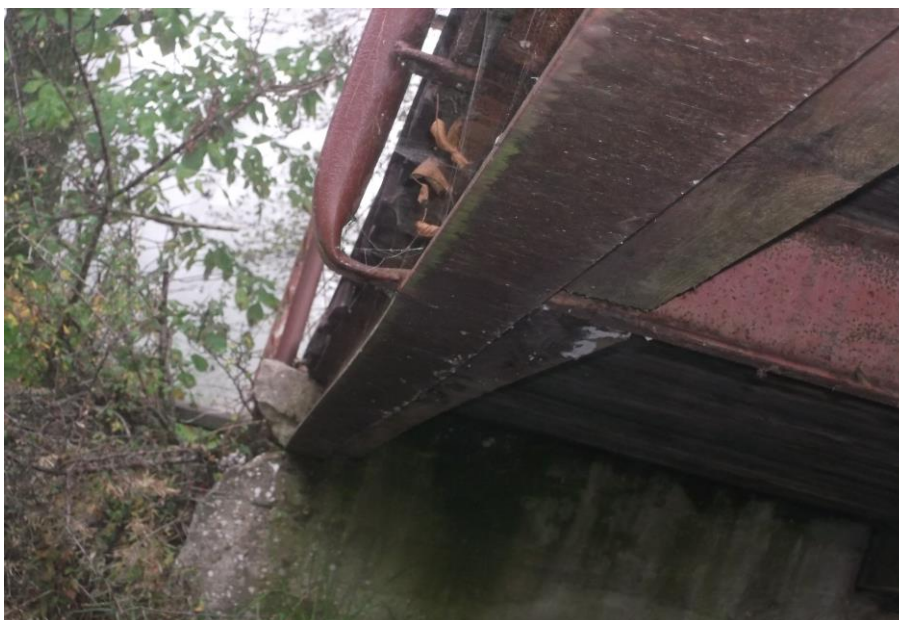
Fot.16. Widok posadowienia pomostu P-2 na przyczółku po stronie kościoła. Stalowa konstrukcja pomostu z dwóch dwuteowników 200 mm stężanych poprzecznie kształtownikami 160 mm posadowiona, bez łożyskowania, na uszkodzonym, spękanym i pozbawionym skrzydeł ocze pie przyczółka. Betonu korpusu przyczółka niskiej klasy C 8/10, C 12/15 i pozaklasowy w miejscach uszkodzeń.

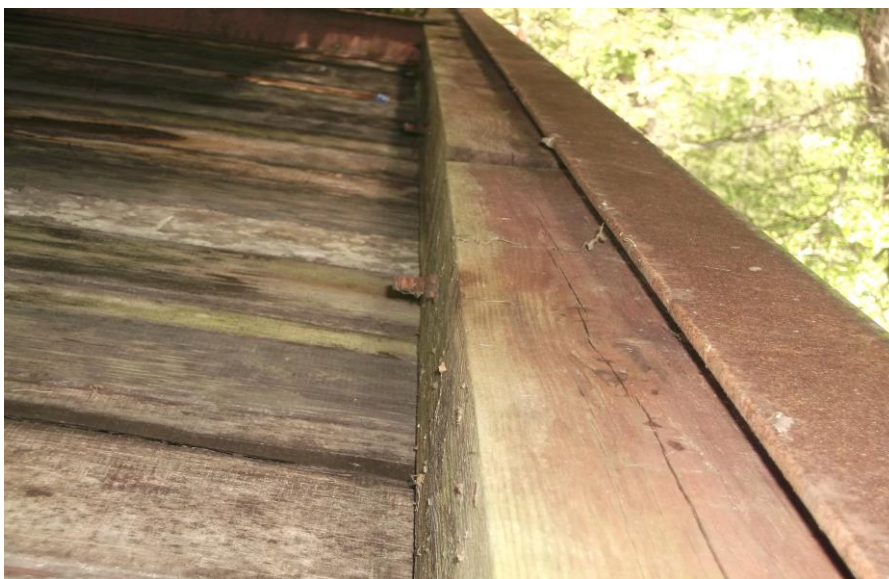
Fot.17. Widok odwrócony szczegółów spodu pomostu P-2. Stalowy dwuteownik 200 mm z początkami korozji. Do I 200 mm przykręcona podłużnica sosnowa 160x110 mm, do której przybito gwoździami sosnowe deski pomostu grubości 50 mm. Deski pomostu z zaciekami i uszkodzeniami korozji biologicznej-pleśni.

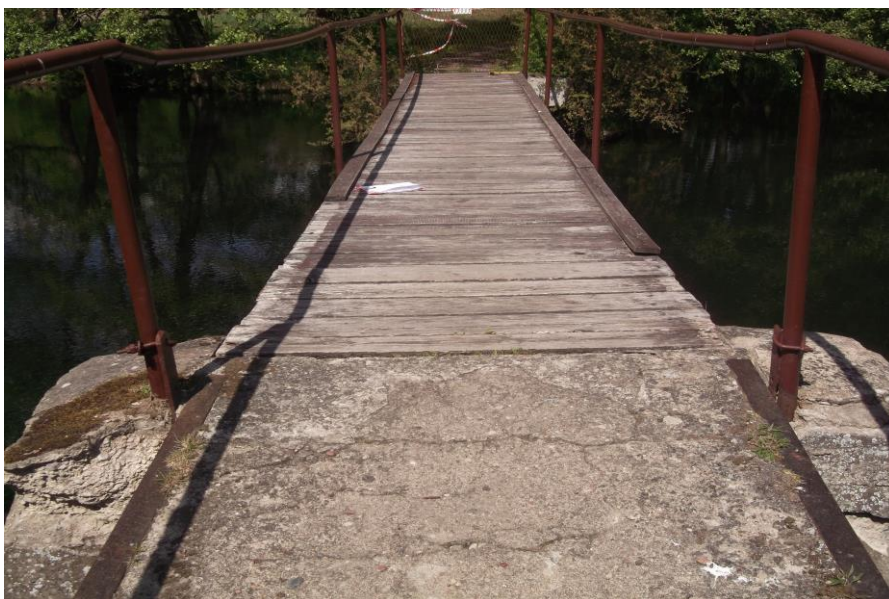
Fot.18. Widok ogólny-poprzeczny pomostów kadki od strony ulicy. Pomost żelbetowy P-1 z widocznymi spękaniem betonu, pomost główny P-2 z nawierzchnią sosnową z ubytkami desek krawężnikowych 30x100 mm. Spękania i odspojenia betonu oczepów filara. Istniejące, nienormatywne balustrady z rur stalowych, powyginane i wystające około 10 cm poza obrys pomostu, nie stanowią wymaganego zabezpieczenia dla ruchu.

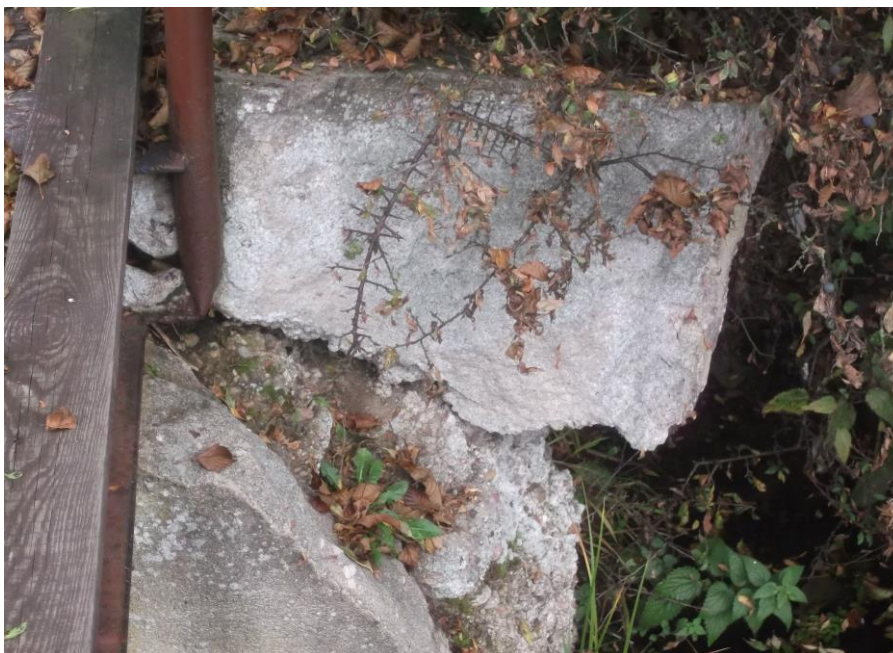
Fot.19. Widok posadowienia pomostu P-2 na przyczółku po stronie kościoła i dolnej wody. Stalowa konstrukcja pomostu z dwóch dwuteowników 200 mm stężanych poprzecznie kształtownikami 160 mm posadowiona, bez łożyskowania, na uszkodzonym,spękany i pozbawionym skrzydeł oczepie przyczółka. Betonu korpusu przyczółka niskiej klasy C 8/10, C 12/15 i pozaklasowy w miejscach uszkodzeń.

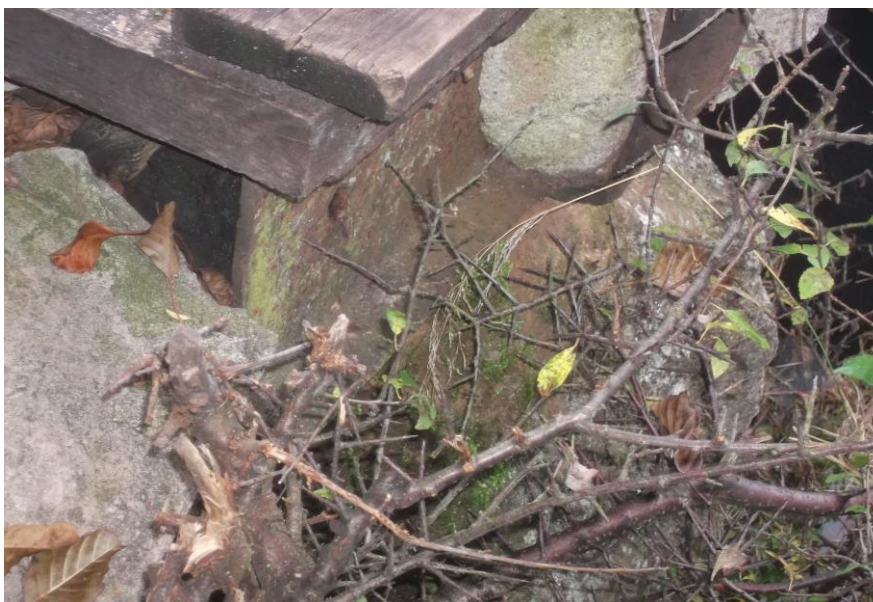
Fot.20. Widok posadowienia pomostu P-2 na przyczółku po stronie kościoła i dolnej wody. Stalowa konstrukcja pomostu z dwóch dwuteowników 200 mm stężanych poprzecznie kształtownikami 160 mm posadowiona, bez łożyskowania, na uszkodzonym,spękany i pozbawionym skrzydeł oczepie przyczółka. Betonu korpusu przyczółka niskiej klasy C 8/10, C 12/15 i pozaklasowy w miejscach uszkodzeń.
