PROGRAM PRAC KONSERWATORSKICH DLA ELEWACJI BIBLIOTEKI MIEJSKIEJ im. WIKTORA KULERSKIEGO W GRUDZIĄDZU

Autor: mgr B.Mrożkiewicz
Ul. Rydygiera 15E/71
Toruń 87-100

Toruń grudzień 2020

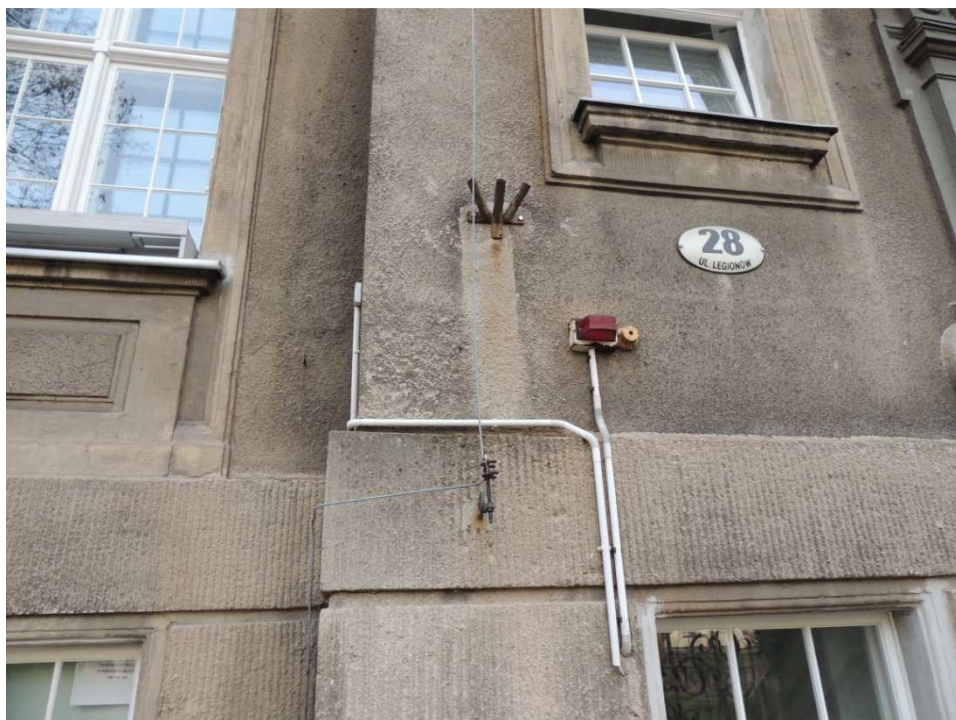
4. Przewody, korodujące flagownice.

Przed przystąpieniem do dalszych prac należy zdemontować wszystkie zbędne, wtórne i korodujące elementy metalowe pozostające na elewacjach. Są to gwoździe, haki, spinki do przewodów, rdzewiejące flagownice.

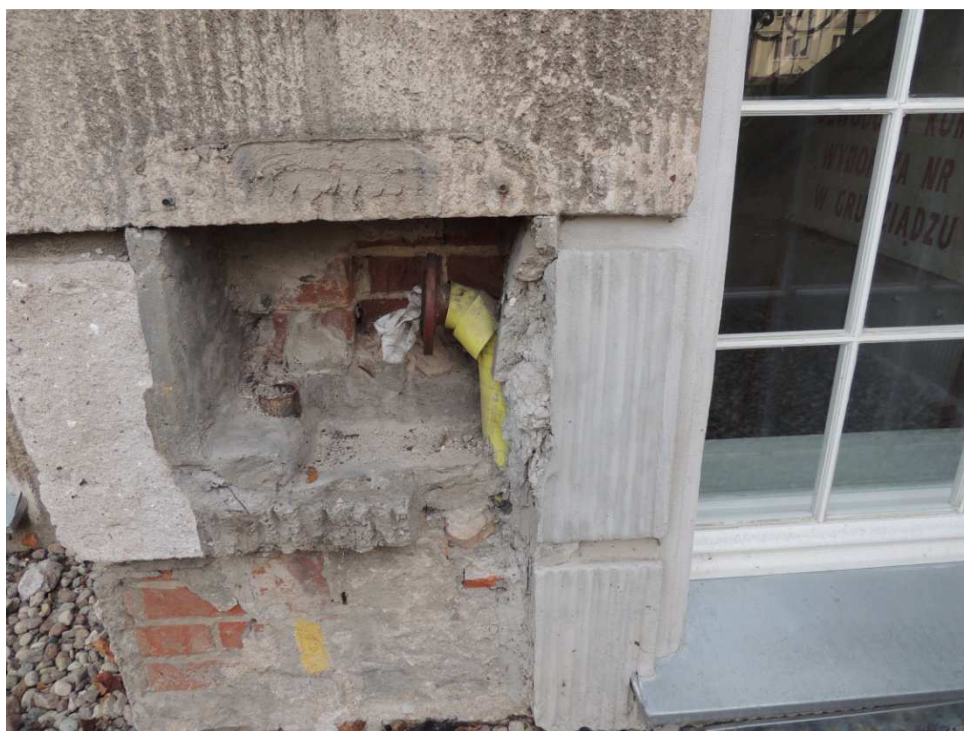
5. Uszkodzenia i wtórne naprawy muru oraz tynku.

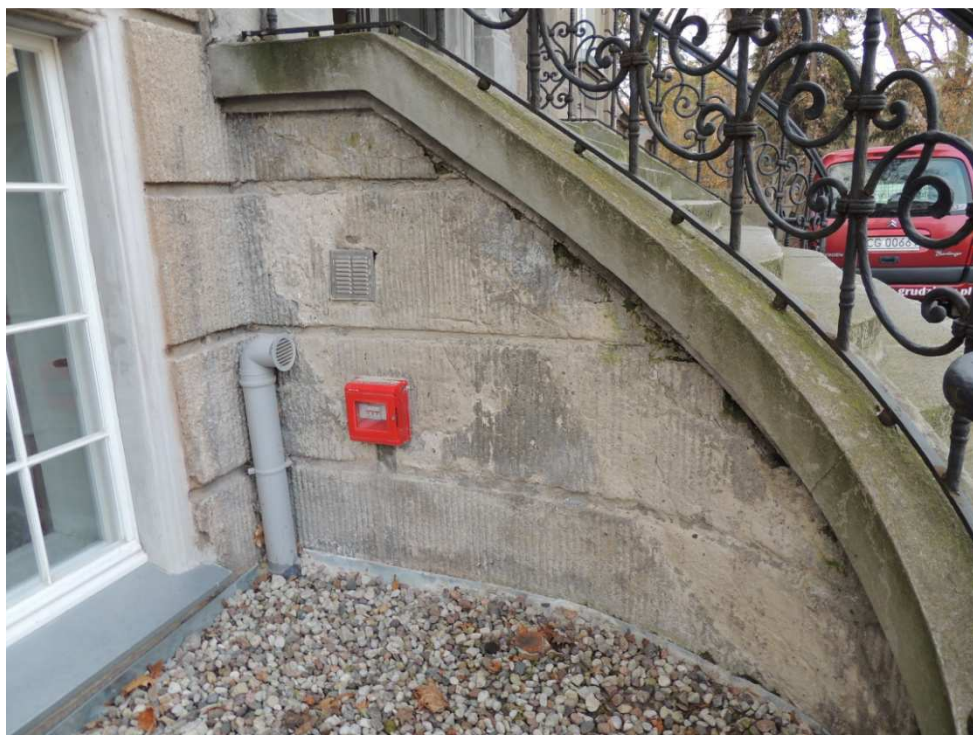
6. Uszkodzenia i zniszczenia obrzutki tynkarskiej schodów wejściowych.

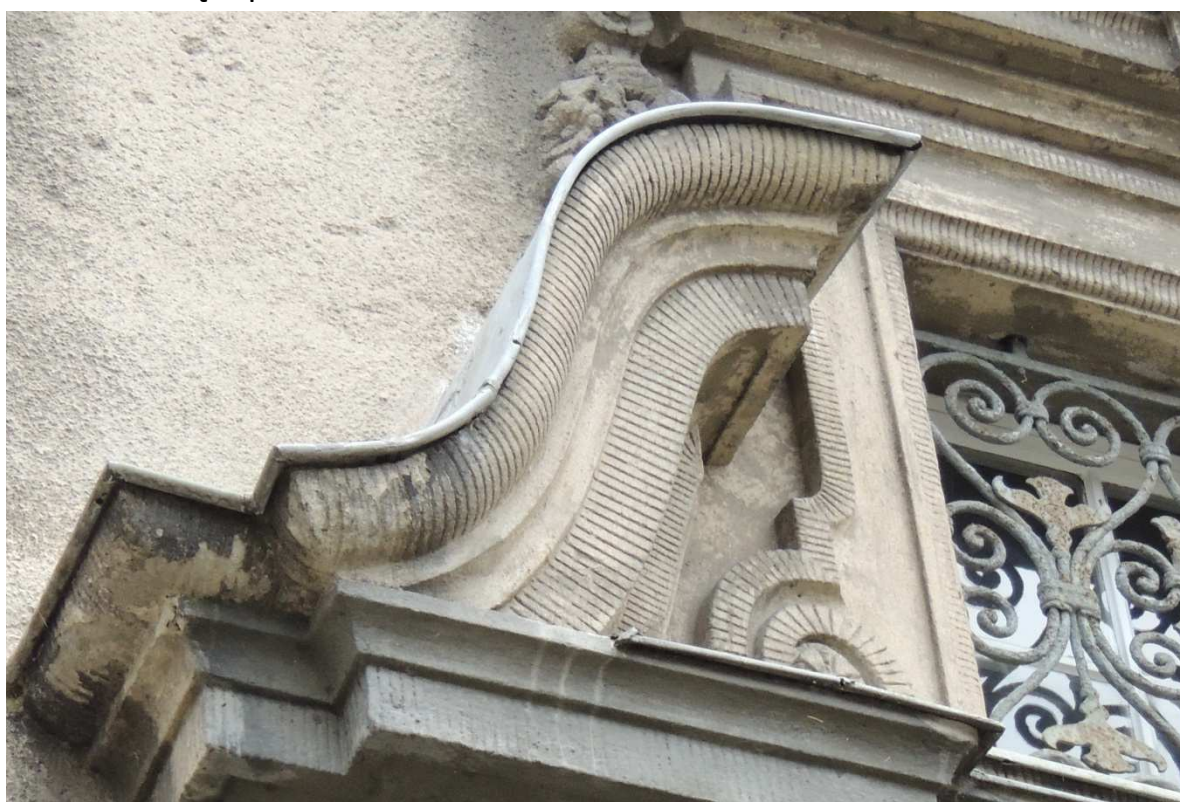
Na powierzchni tynków wierzchnich widoczne czarne nawarstwienia o różnej grubości, miejscami przepłukane wodą opadową, miejscami tworzące zwartą i szczelną skorupę, która łuszczy się, podwija na brzegach i spod której wysypuje się zdeintegrowany tynk. Takie zjawiska obserwuje się na gzymsach

11. Czarne nawarstwienia, widoczne złuszczenia powierzchni tynku.

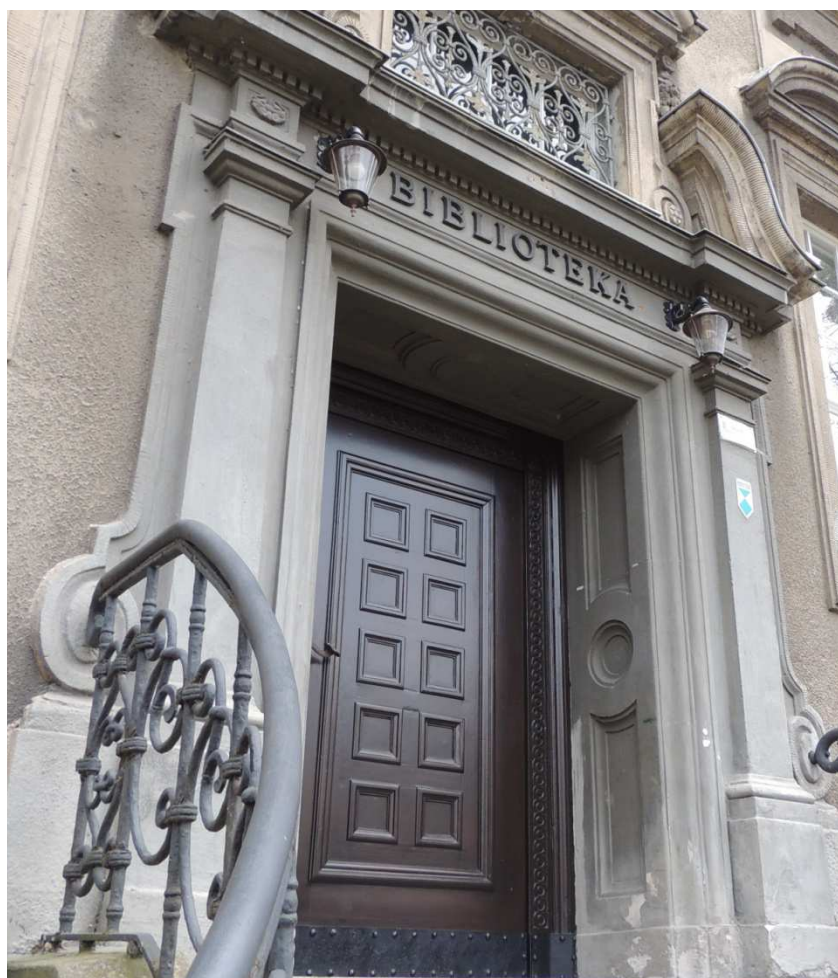
13. Dolna część portalu pokryta warstwą zaprawy cementowej.

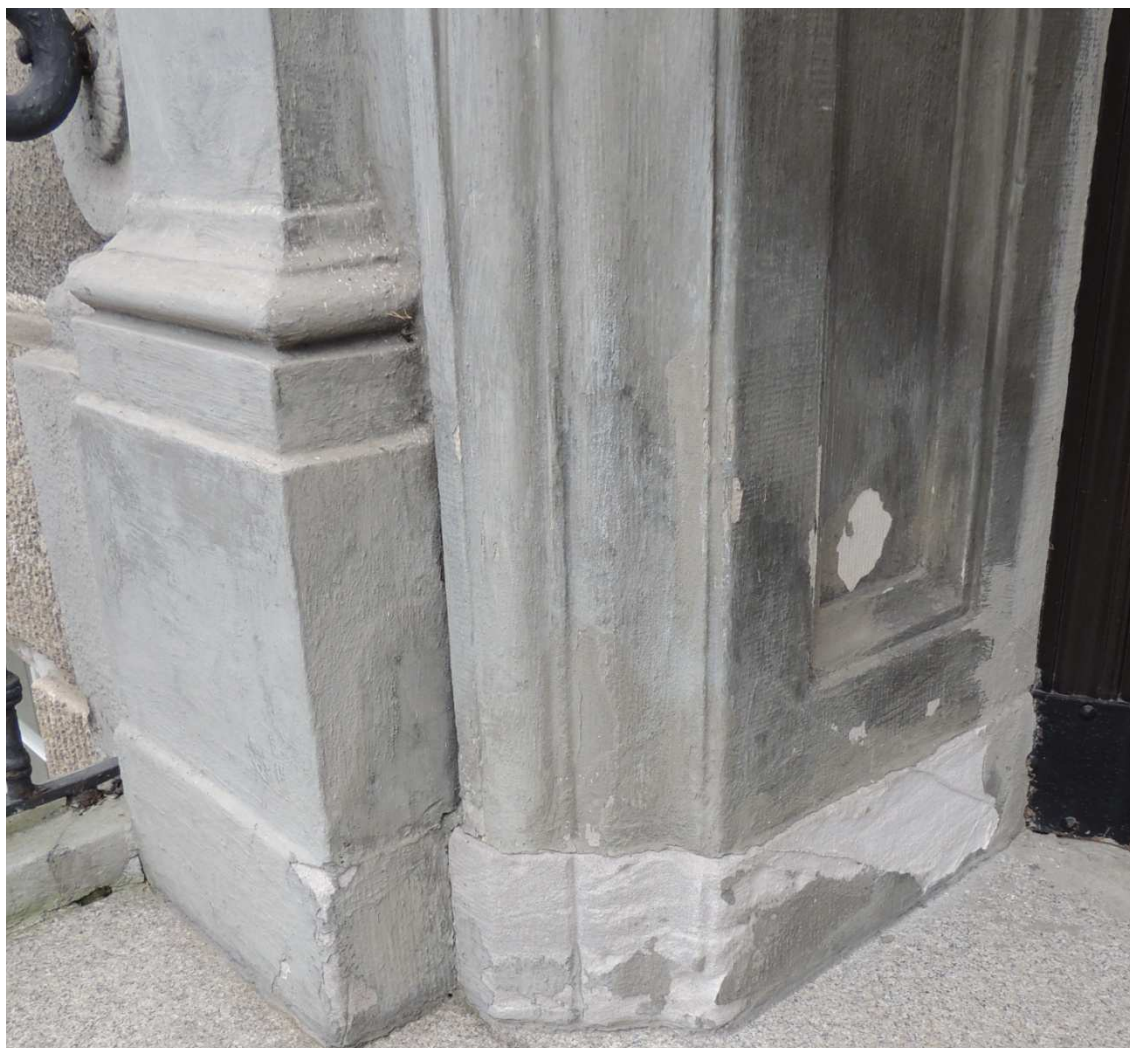
15. Łuszczące się warstwy cementowe odsłaniające piaskowiec.

Pod warstwami wtórnymi najprawdopodobniej kryją się wtórne uzupełnienia ubytków w piaskowcu, które należy usunąć. Powinno się to wykonać mechanicznie z pełnym poszanowaniem kamienia.

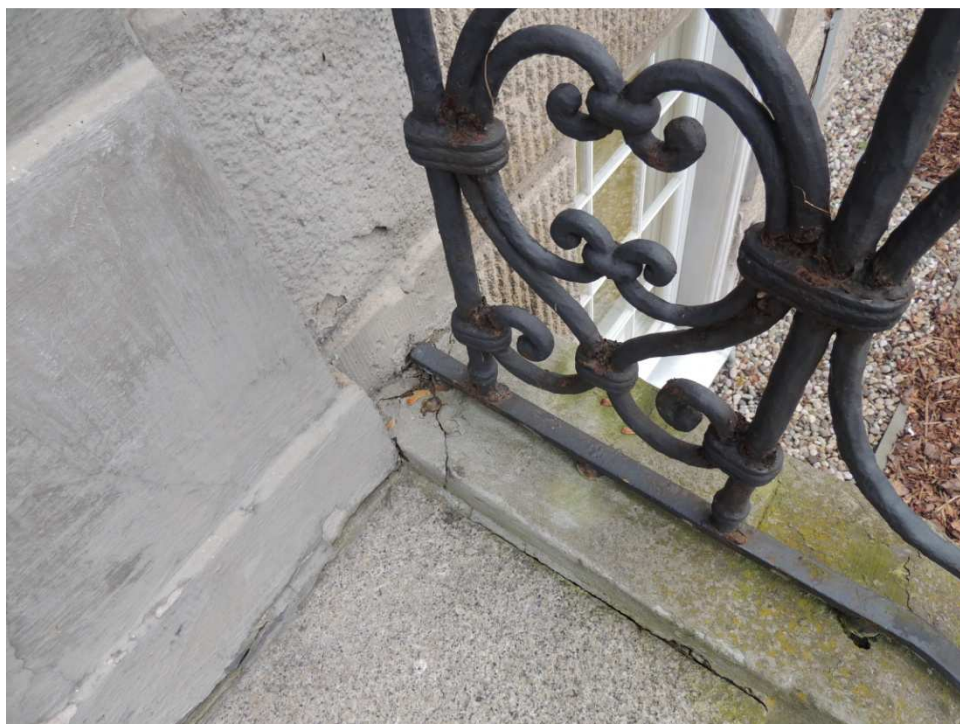
17. Pęknięcia piaskowca pod balustradą. Widoczne glony i porosty zasiedlające kamień.

Stopnie schodow i piaskowcowe podstawy balustrad nalezy zdezynfekowac preparatem zwalczajacym glony, grzyby, porosty i bakterie. Preparat musi posiadac nastepujace cechy: skutecznie zwalczac zakazenie, nie zmieniać dezynfekowanych powierzchni, zabezpieczac powierzchnie przed ponownym zakazeniem na dluzszy czas, nie moze byc zrodlem soli rozpuszczalnych w wodzie. Musi byc dostepny na rynku polskim.

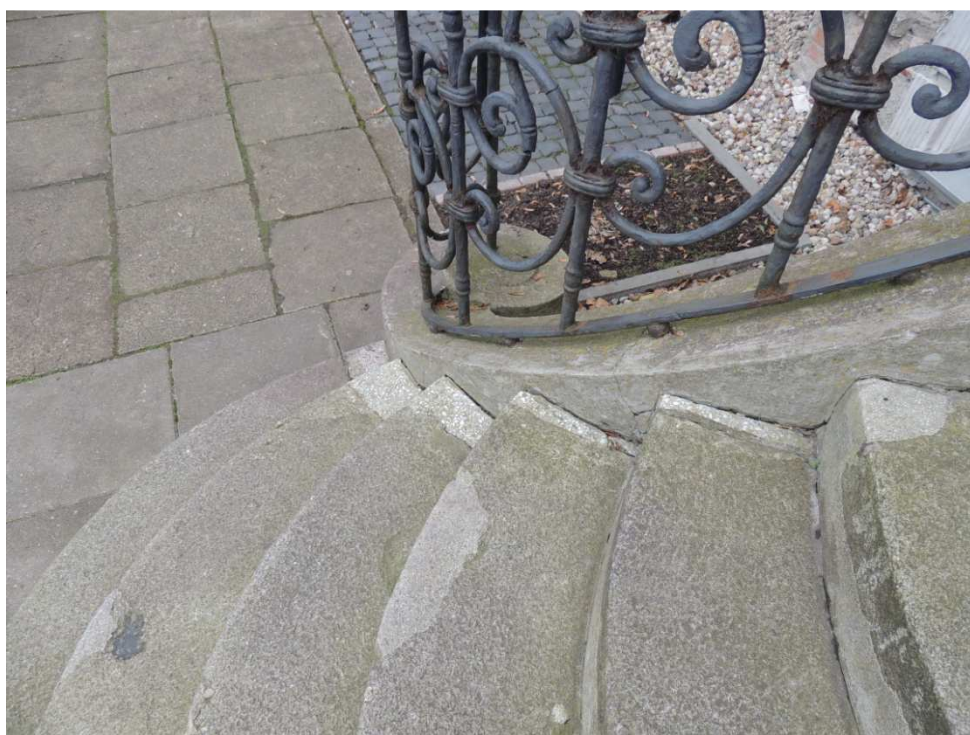
Granitowe stopnie schodów z wieloma krawędziowymi ubytkami, stopnie i mury oporowe schodów rozsunięte, szczeliny i ubytki wypełniono lastrikiem. Pod stopniami szczeliny podmurowano zaprawą cementową.

18. Wypełnienia lastrikowe w partii schodów.

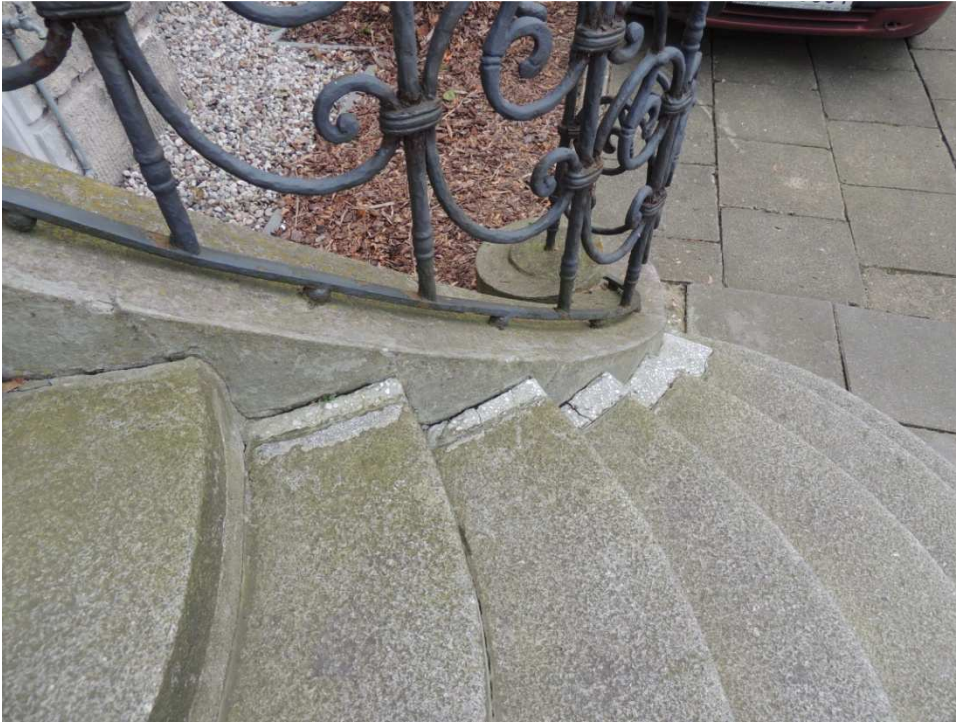
19. Wypełnienia lastrykowe.

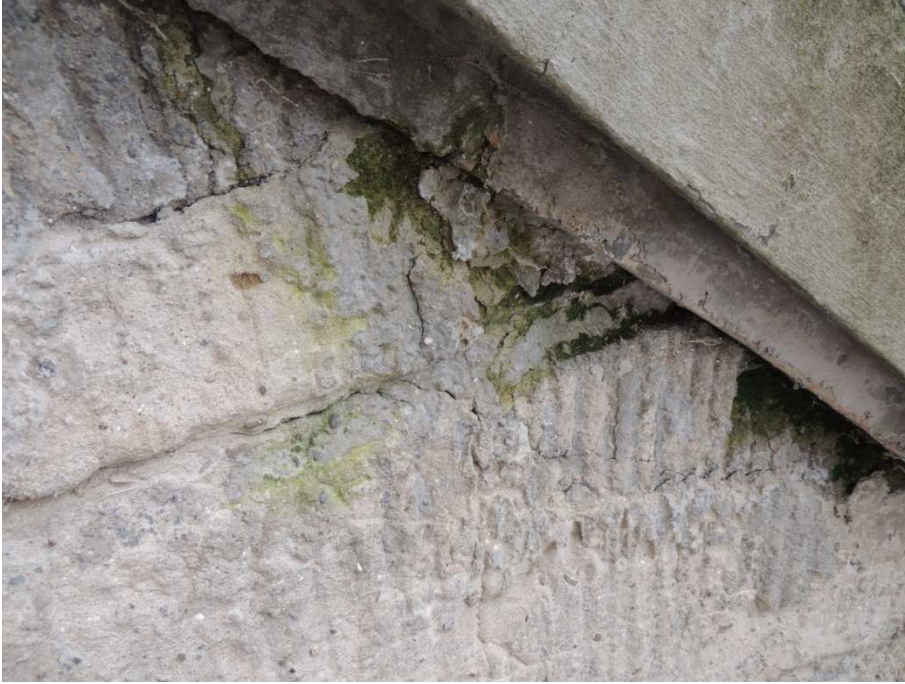
21. Zniszczenia tynku, warstwy wtórne pokrywające piaskowiec.

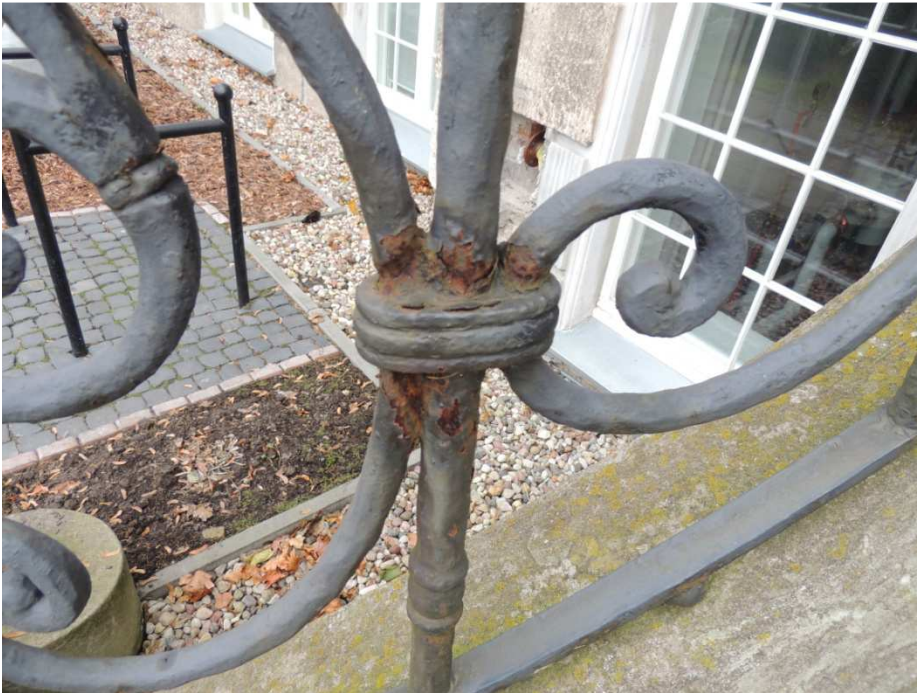
Elementy metalowe wielokrotnie malowane, farba łuszczy się i odpada odsłaniając miejsca zaatakowane korozyjnie.

22. Korozja elementów balustrady.

Skorodowane partie należy usunąć poprzez wypiaskowanie lub wycięcie. Miejsca usunięcia korozji powierzchniowej należy ustabilizować roztworem wodno alkoholowym taniny.

Zabezpieczenie antykorozyjne proponuje się wykonać podkładem epoksydowym farba, nawierzchniowo malować farba poliuretanowa matowa grafit mat.

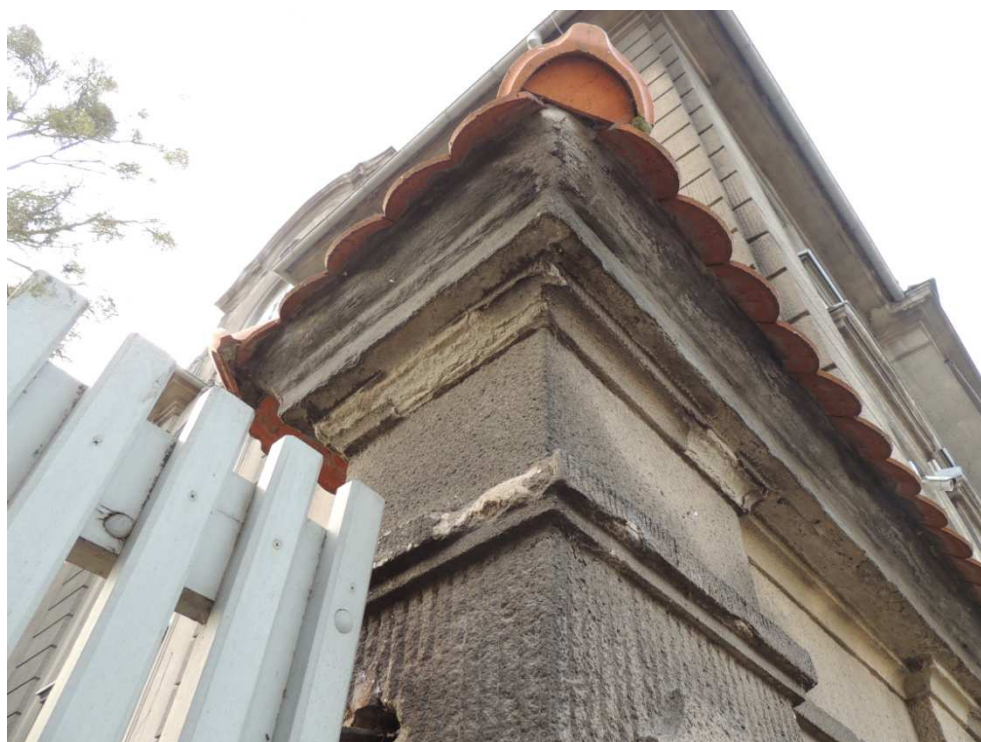
25. Zniszczenia profilu podokapowego, warstwa cementowa.

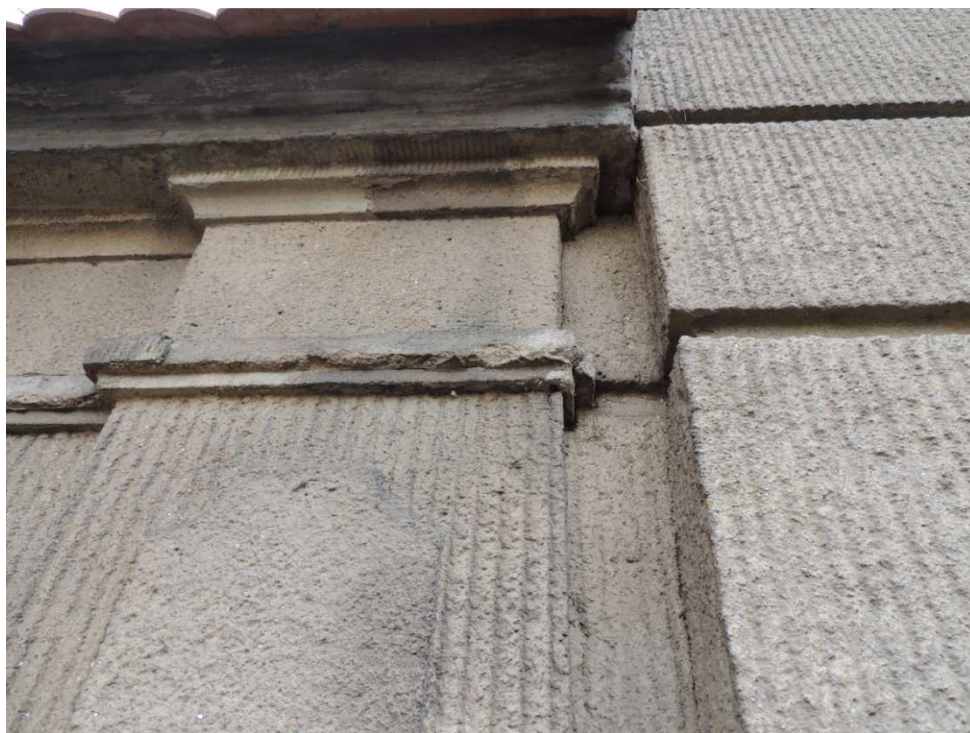
26. Murek wjazdowy, widoczne przepłukanie zaprawy w obrębie profilu.

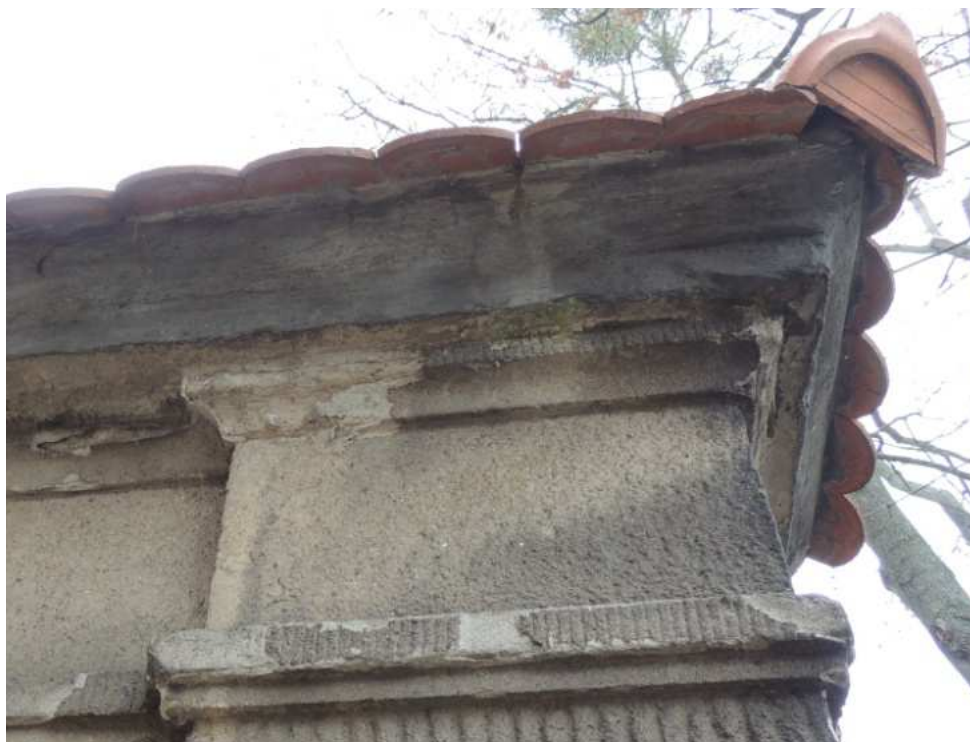
27. Warstwa cementowa.

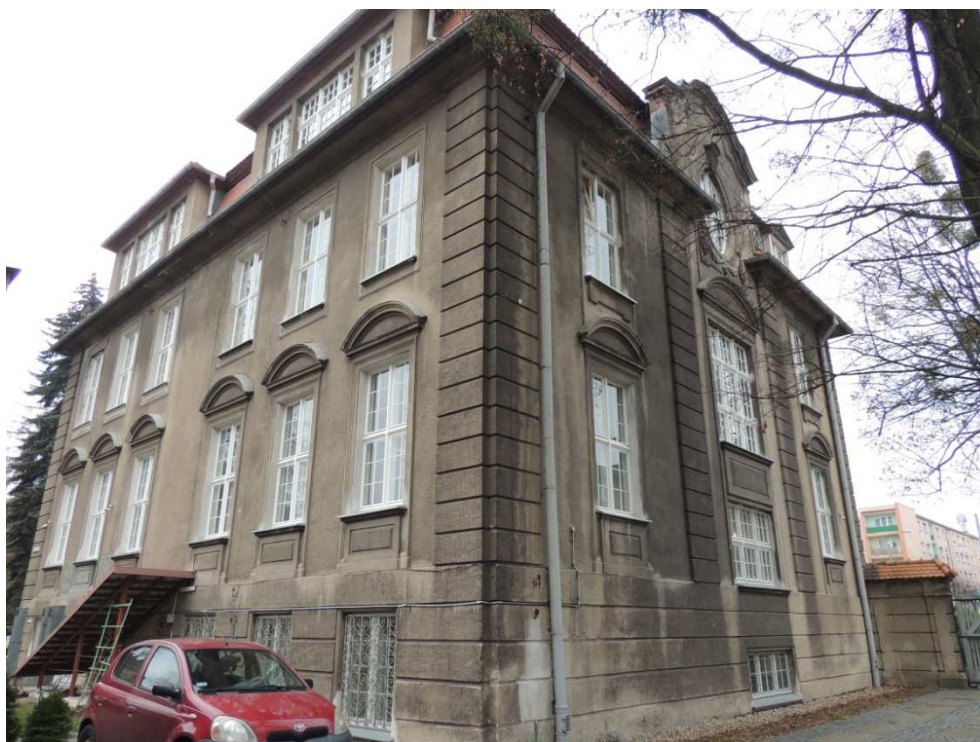
W pasach o barwie beżowej zaprawy, tam gdzie deszcz intensywnie opłukiwał tynki elewacji zostało wymyte spoiwo zaprawy, przez co warstwa powierzchniowa osypała się a destrukcja postępuje dalej w głąb warstwy tynku. W obu przypadkach widoczna jest postępująca destrukcja oraz zatarcie formy i faktury tynku.

29. Elewacje ogrodowa i od ul. Armii Krajowej. Widoczne przepłukania elewacji i pasy czarnych nawarstwień.

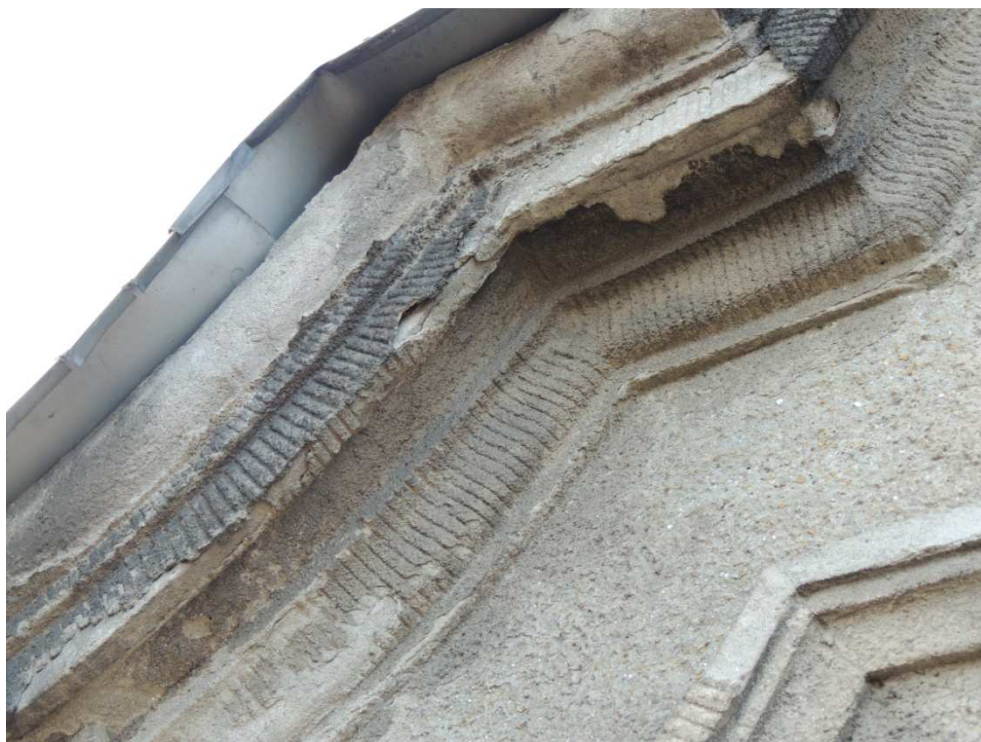
32. Zniszczenia obrzutki tynkarskiej profilu gzymsu koronującego lukarny.
Strona lewa. Widoczne nieprawidłowe zagięcie blachy opierzenia.

W przypadku zniszczenia mechanicznego blachy, jej korozji lub odkształceń należy ją wymienić na nowe elementy wykonane z blachy tytanowo cynkowej (jak obecne opierzenie parapetów), nowe elementy powinny zachowywać odpowiedni kapinos (w większości to rolka), łączenie na rąbek leżący oraz zgodny z technologią montaż do muru i odległość wystawionej blachy od krawędzi muru. Na gzymsach koronujących proponuje się kapinos trójkątny zagięty na cztery, w przypadku rolki gięcie na 3/4. Ewentualne uszkodzenia odgromników naprawić.

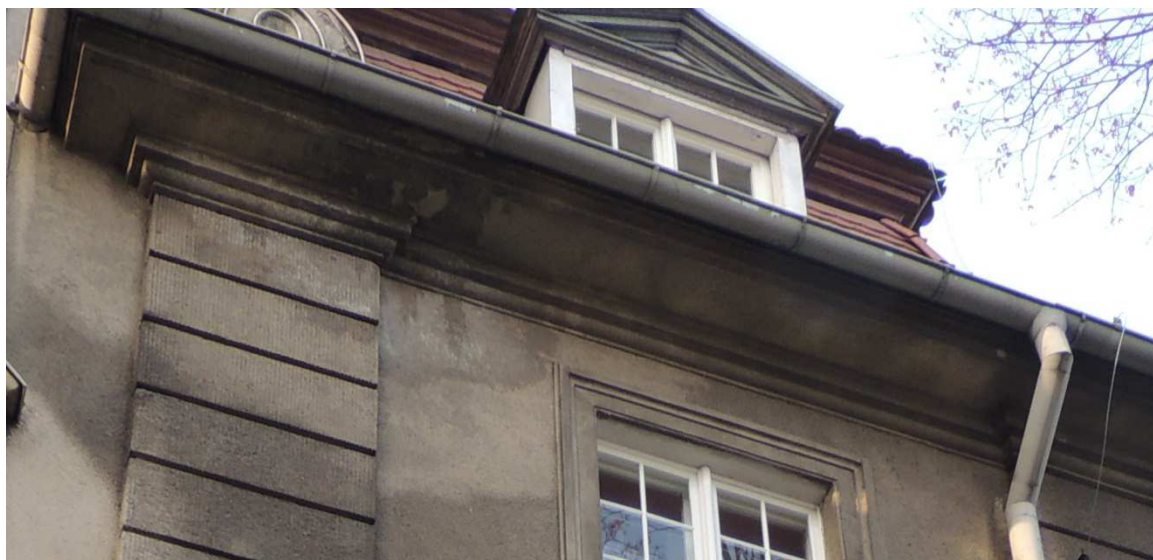
34. Gzyms podokapawy, widoczne czarne nawarstwienia i zaplamienia elewacji.

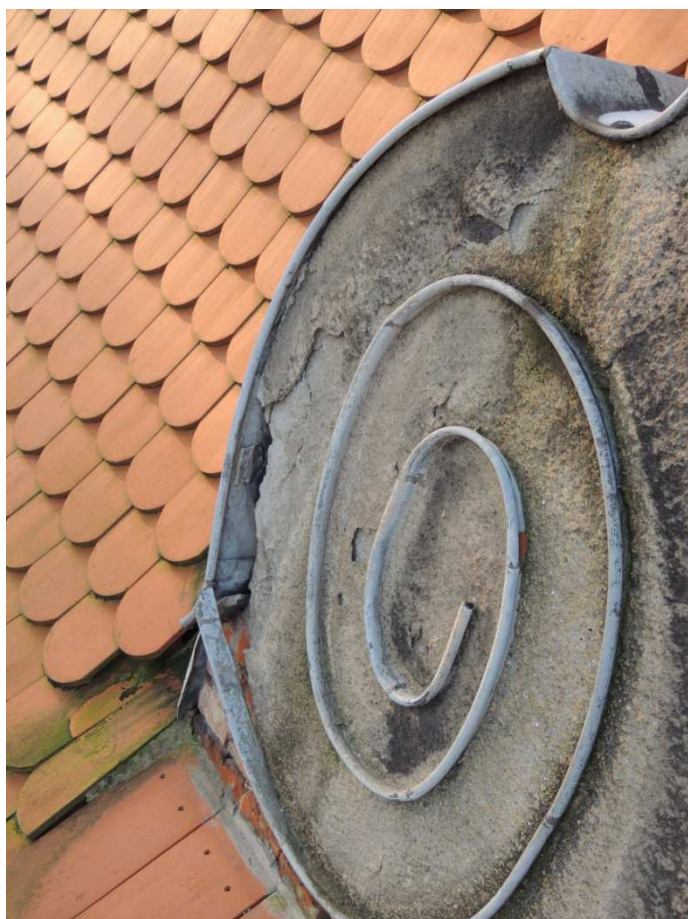
35. Ślimacznica lukarny, zniszczenia tyków, zplamienia, ubytki głębokiej warstwy tyku. Lewa strona.

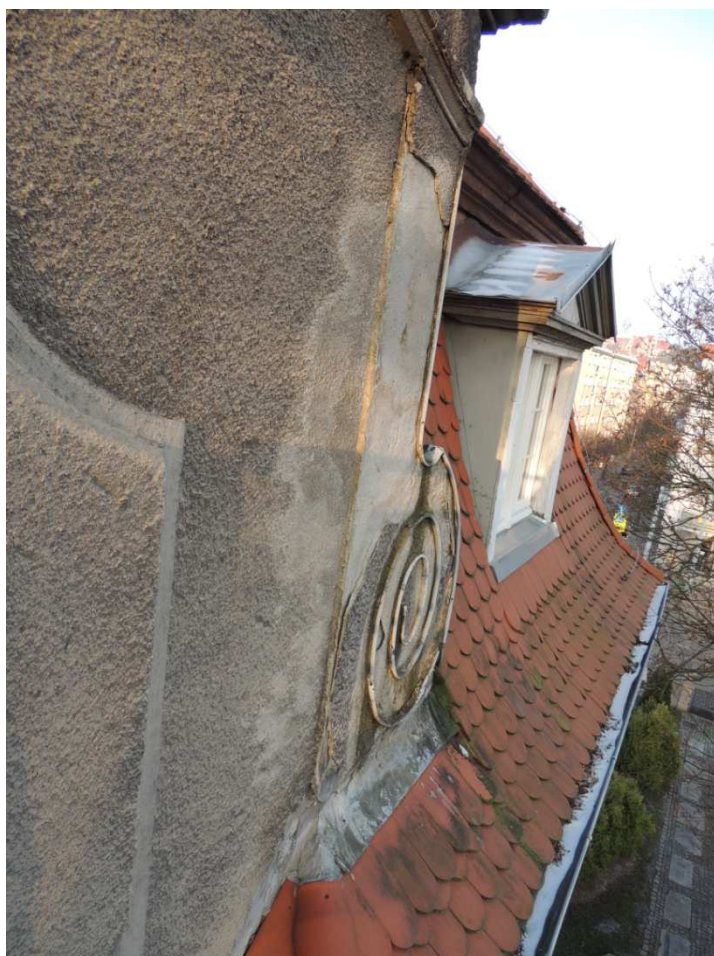
37. Zakres zniszczenia tynku prawej strony lukarny. Dalej widoczne plamy korozji na oblachowaniu facjaty.

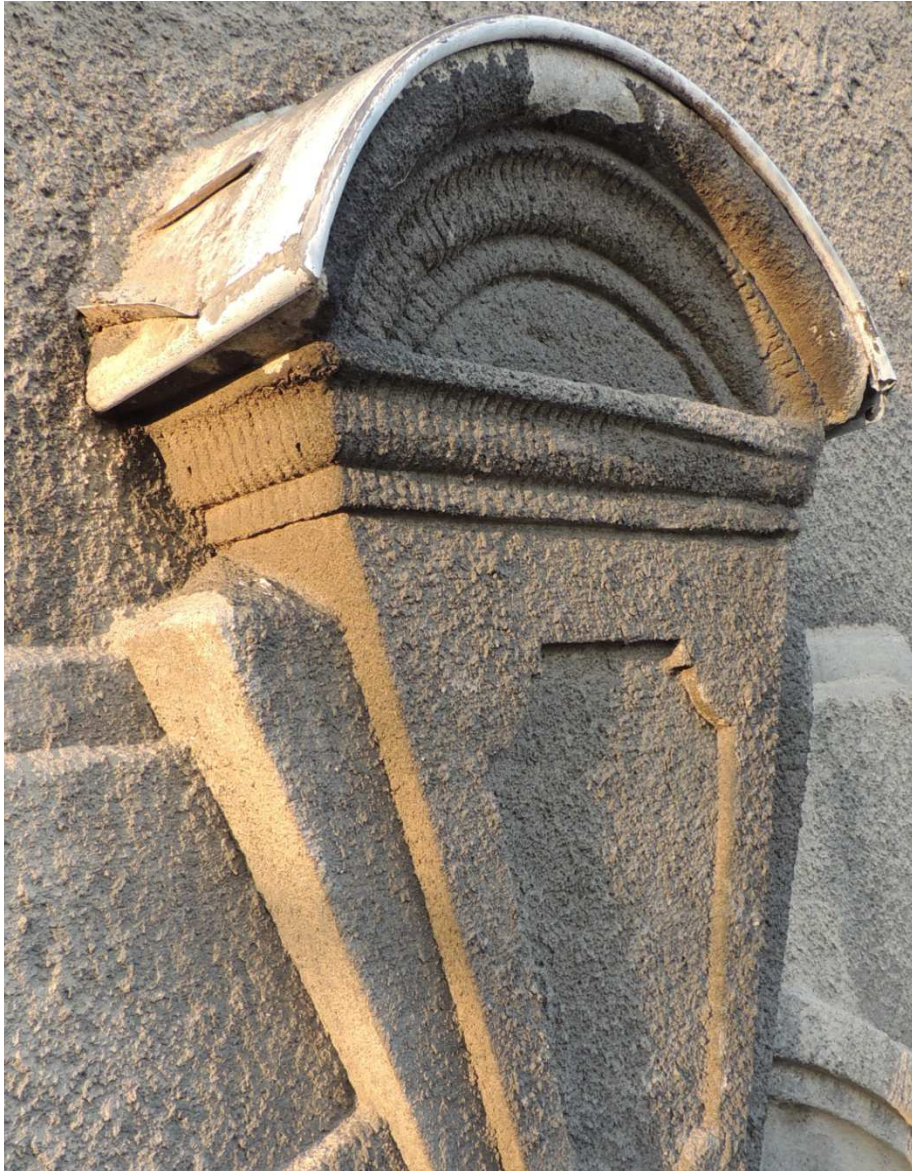
38. Zwornik okna eliptycznego. Widoczne nawarstwienia na tynku, podgięcia blachy, kapinos na rolkę.

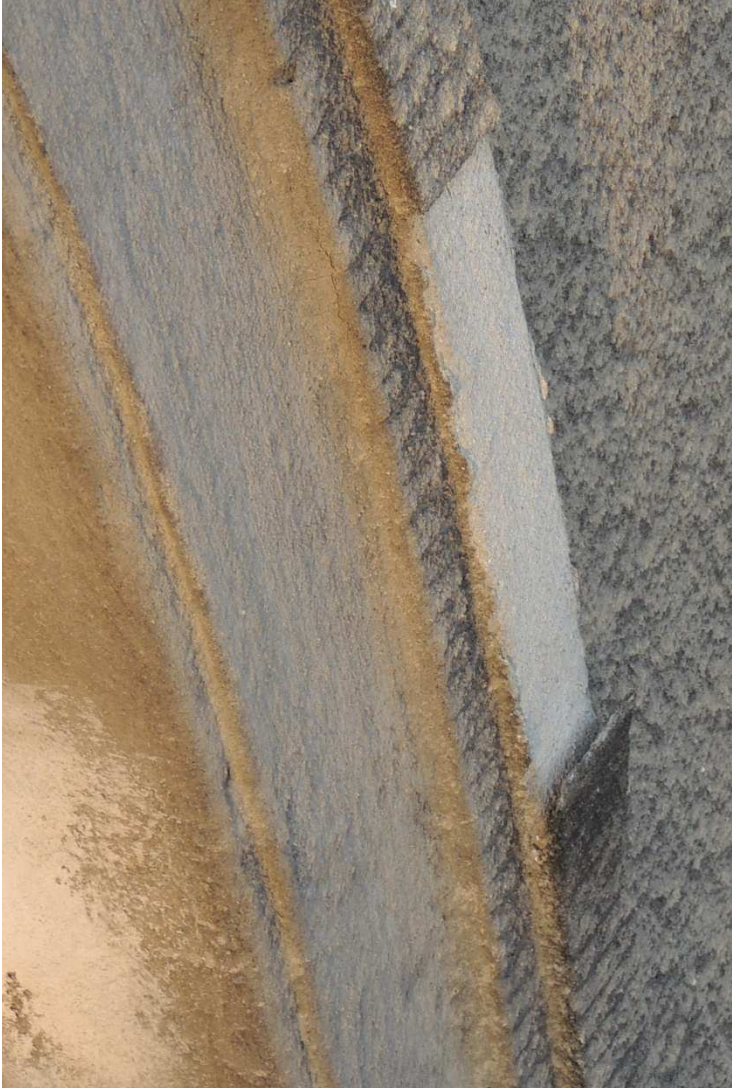
39. Złuszczenia obrzutki tynkarskiej, okno eliptyczne.

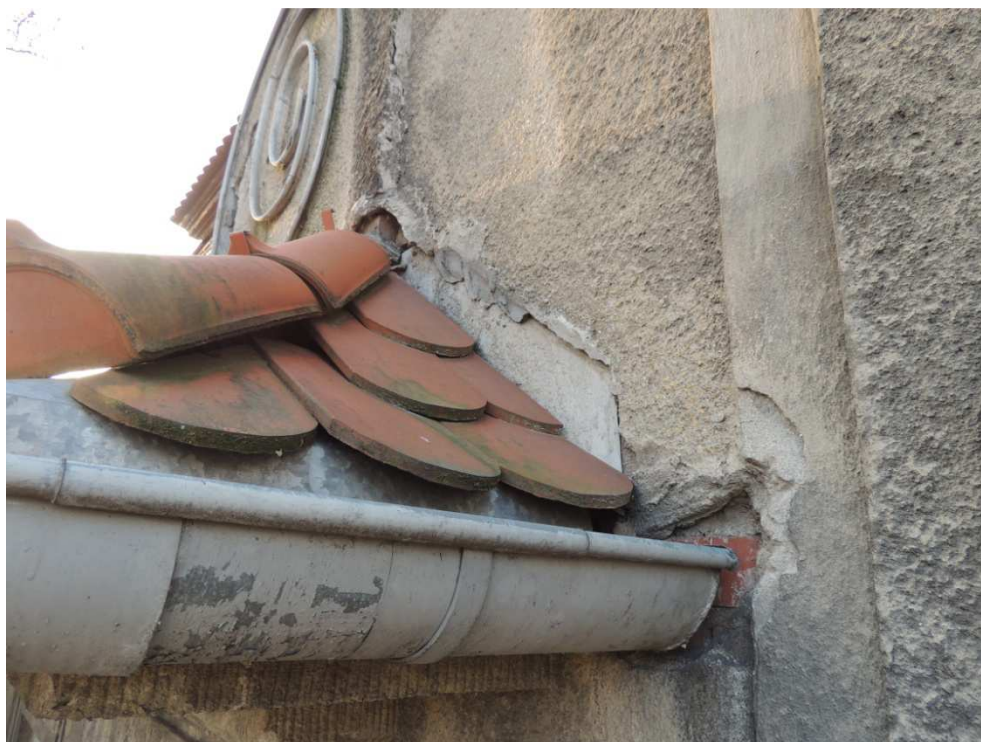
40. Zniszczenia tynków.

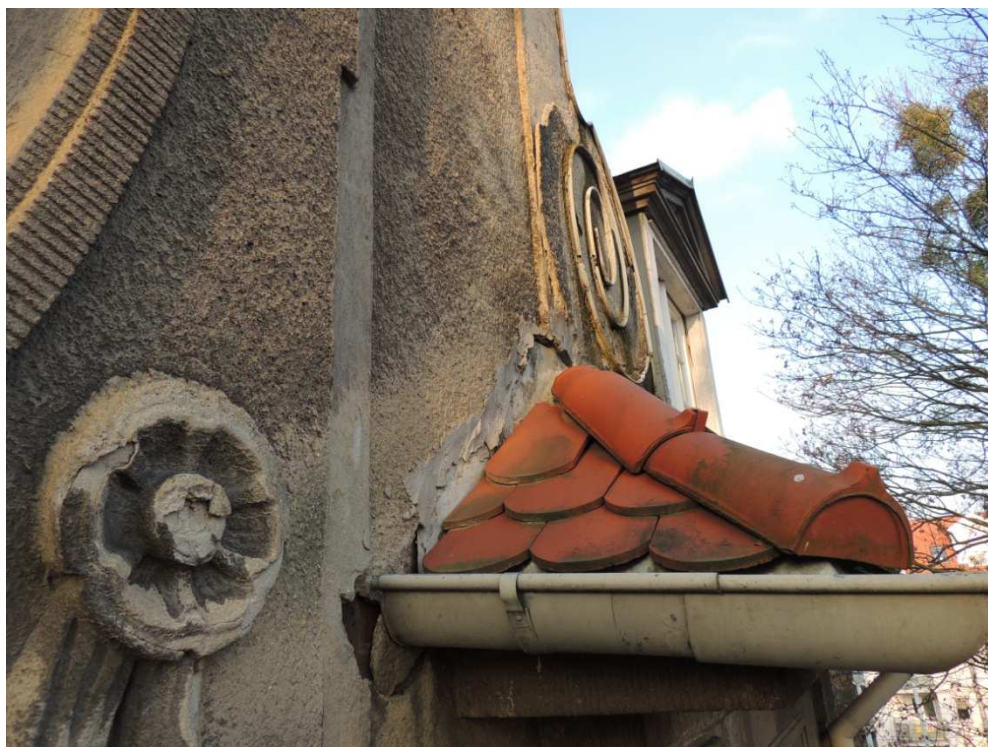
W wielu miejscach próbowano naprawić zniszczenia i ubytki nakładając zaprawę mineralno klejową i cementową, które są źródłem zasolenia oraz posiadając odmienne właściwości fizyko mechaniczne zrywają dalsze partie tynku historycznego. Zniszczone gzymsy podokapowe murków wjazdowych w całości zamalowano ciemnoszarą zaprawą klejową, podobnie dolną część portalu wejścia głównego wykonaną w piaskowcu, także ościeża innych wejść. W pasie przyziemia koncentrują się zniszczenia mające swoją przyczynę mechaniczną wynikającą z wielokrotnego montażu skrzynek przyłączy mediów oraz skrzynek systemów alarmowych, uszkodzeń takich jak uderzenia i odpadanie płatów tynku odspojonego od ścian.

41. Wtórna próba podtrzymania odspojonych tynków, wykonana zaprawą mineralną klejową.

Wszystkie wtórne uzupełnienia wykonane w ścisłych, szczelnych zaprawach takich jak zaprawy cementowe, klejowe, mleczka cementowe, należy z obiektu usunąć mechanicznie przez wykucie lub metodą ścierną.

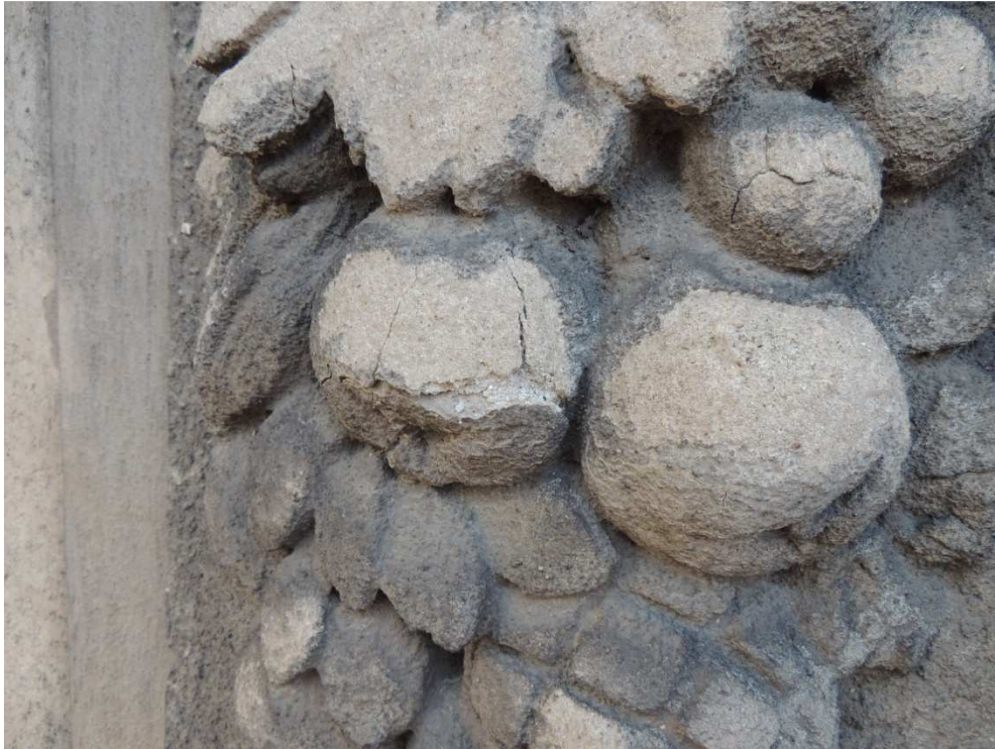
Widoczne są także liczne włosowate spękania obu warstw tynkarskich. W pęknięcia penetruje woda opadowa pogłębiając procesy niszczące szczególnie w okresach od jesieni do wiosny, kiedy temperatura oscyluje około 0stC.

42. Pęknięcia zaprawy wierzchniej, jasne miejsca znacząco osypują się.

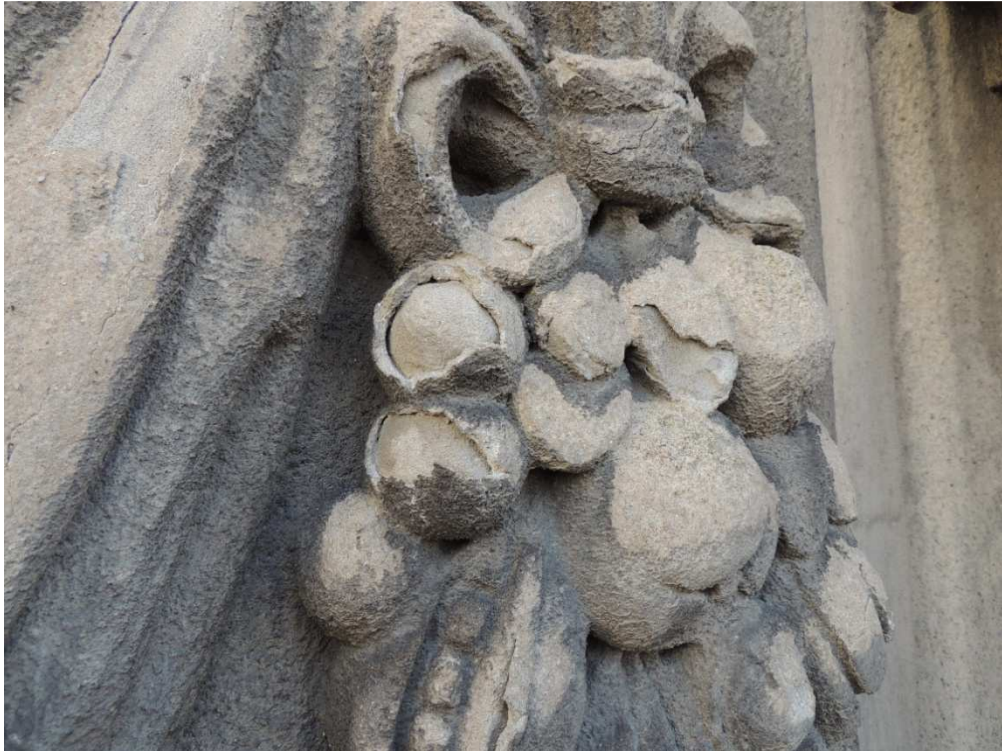
W partii dekoracji lukarny nastąpiło rozwarstwienie tynków być może wynikające z różnych naprężeń zachodzących w warstwach.

44. Rozwarstwienia na granicy tynku nośnego i obrzutki.

W przypadku partii odspojonych na dużej połaci proponuje się zastosowanie kotew nierdzewnych podtrzymujących warstwę obrzutki. W trakcie podklejania tynku nawiercać otwory pod kotwy nierdzewne \varnothing 4mm wklejane na kotwę chemiczną. Nawiercanie otworów rozpocząć od dołu, od części wypełnionych zaprawą iniekcyjną. Kotwy muszą zostać ukryte pod uzupełnieniami otworów.

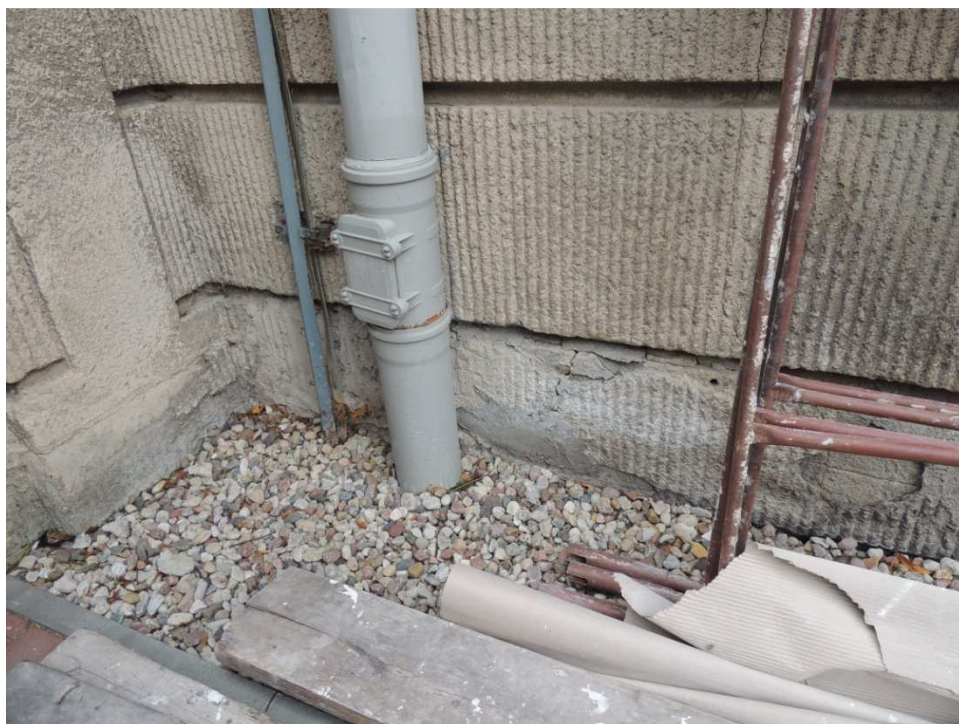
50. Jak wyżej, widoczne zniszczenia pasa przyziemia.

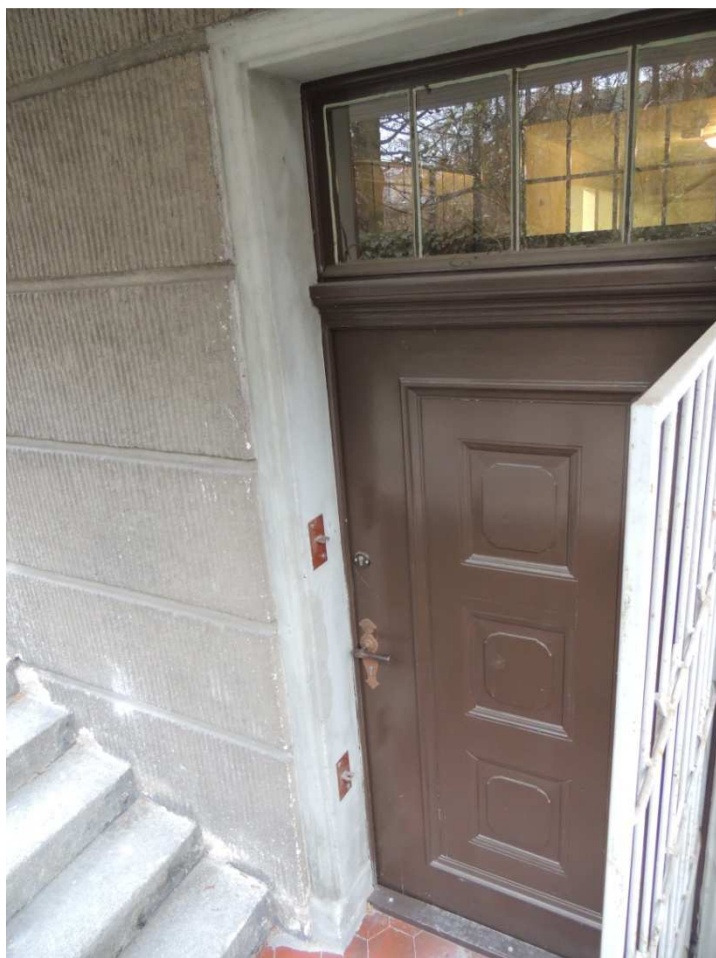
52. Drzwi do piwnicy, ościeże pokryte warstwą cementu.
