**EKSPERTYZA TECHNICZNA
WERYFIKACJA NOŚNOŚCI DACHU I MOŻLIWOŚCI
POSADOWIENIA INSTALACJI PV**

**BUDYNKI UŻYTECZNOŚCI PUBLICZNEJ NALEŻĄCE DO
STAROSTWA POWIATOWEGO W ZGIERZU**

Starostwo Powiatowe w Zgierzu
ul. Sadowa 6A, 95-100 Zgierz

20 Czerwca 2023

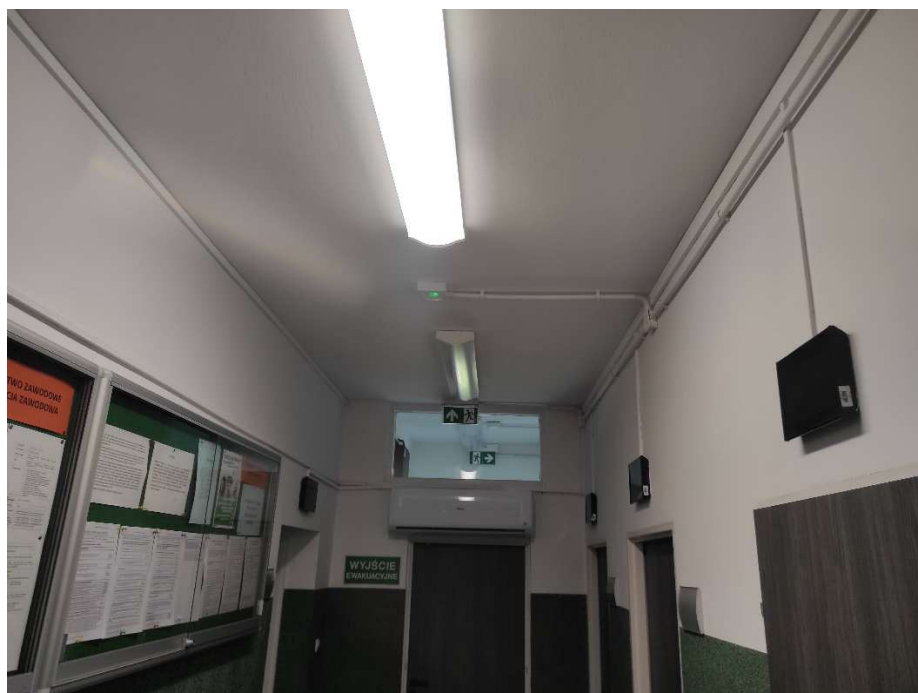
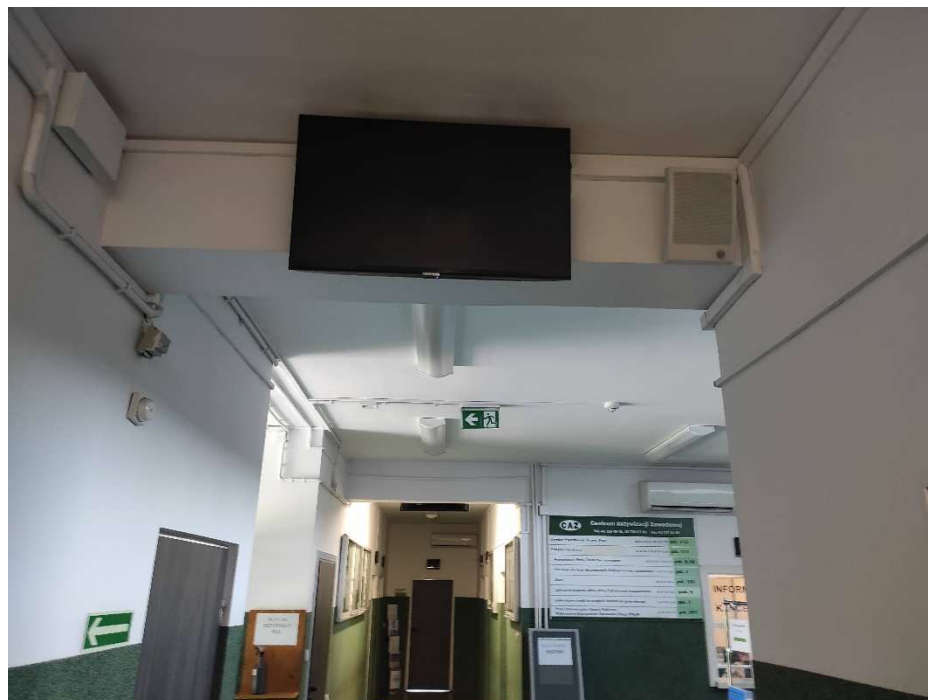
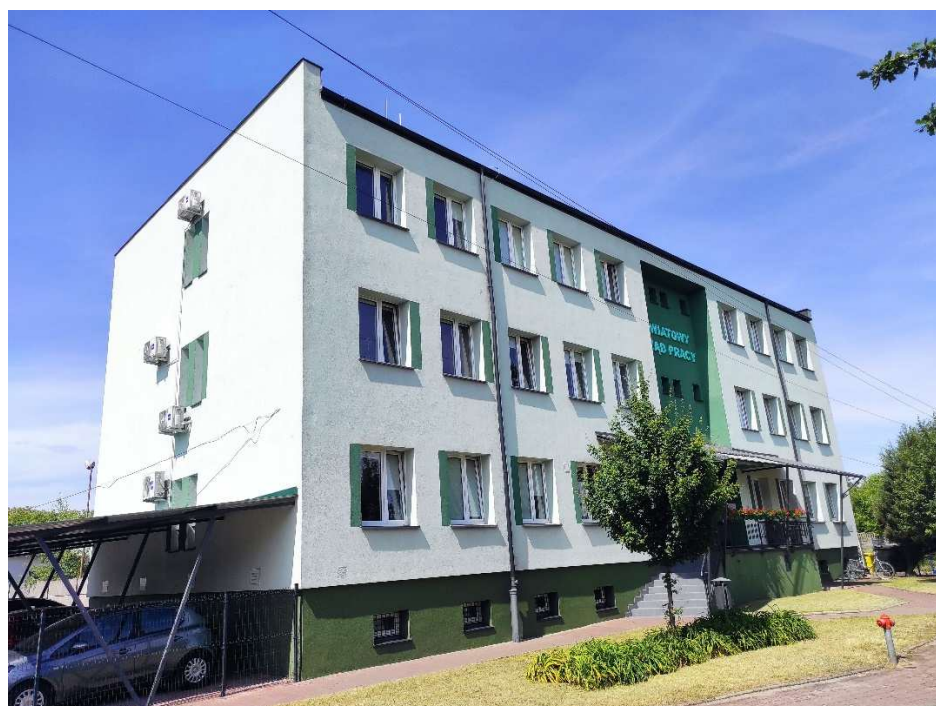
Stan budynku:

Budynek w stanie technicznym dobrym. Podczas wizji lokalnej nie stwierdzono spękań elementów konstrukcyjnych budynku oraz nadmiernych ugięć. Brak również symptomów przeciążenia konstrukcji i nadmiernych osiadań. Na ścianach oraz stropach brak widocznej degradacji materiałów budowlanych. Tynki są suche, nie odspajają się, brak ognisk korozji biologicznej, brak śladów przecieków.

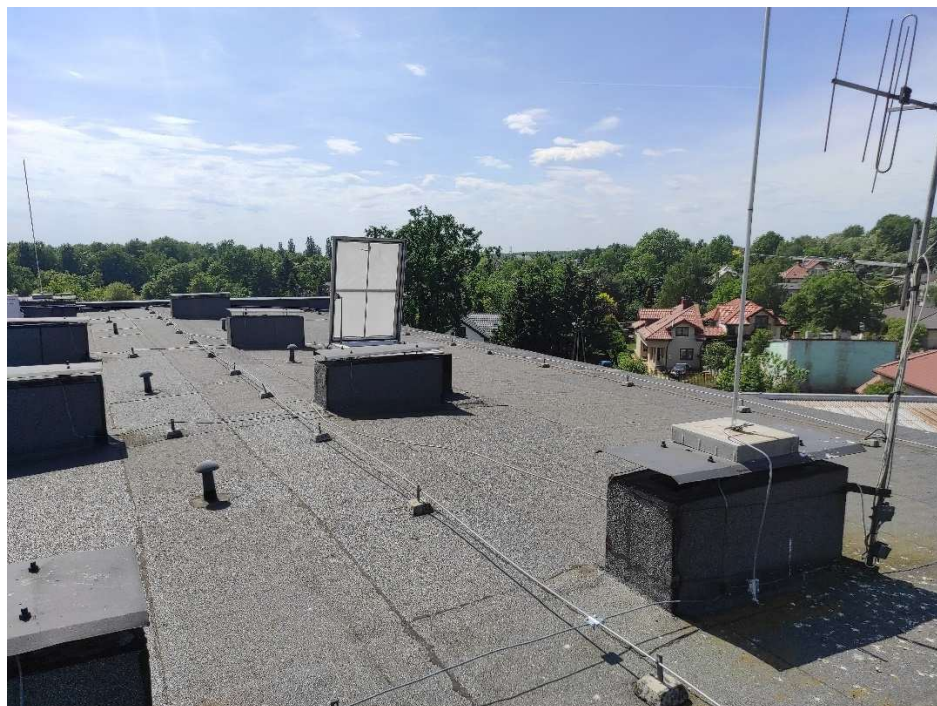
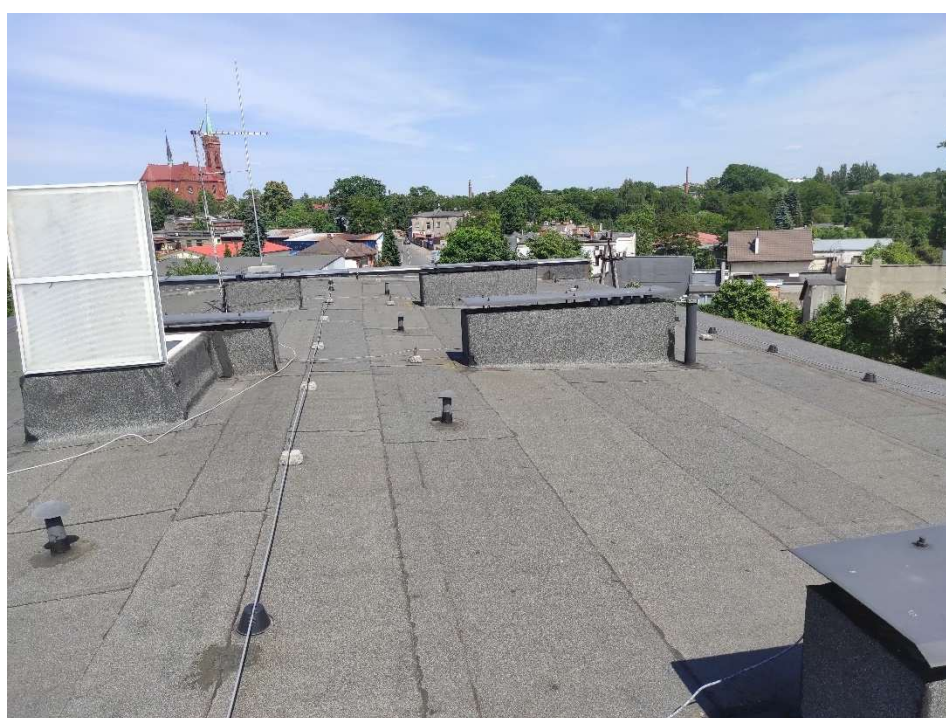
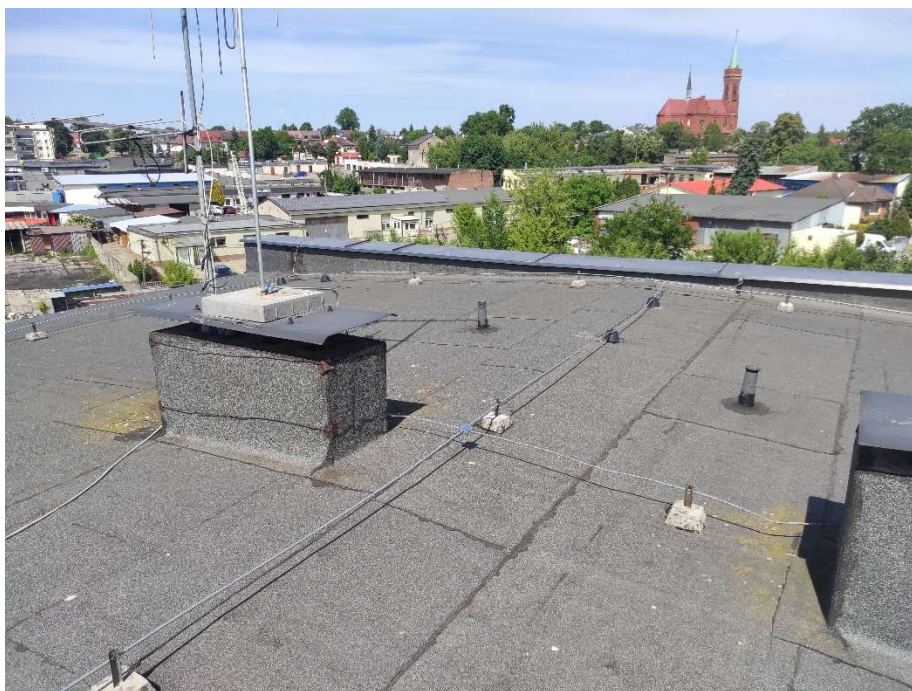
Stan dachu:

Stan pokrycia dachowego dobry, nie stwierdzono odspojenia papy na łączeniach, nie zauważono uszkodzeń mechanicznych oraz nadmiernego osypywania się posypki żwirowej.

Pomimo dobrego stanu pokrycia, ze względu na długi czas użytkowania instalacji fotowoltaicznej oraz trudnościami w naprawach pokrycia, w przypadku posadowienia takiej instalacji na dachu, zaleca się przeprowadzić przegląd dekarski dachu i dokonać wszelkich niezbędnych napraw lub wykonać całościową wymianę pokrycia.

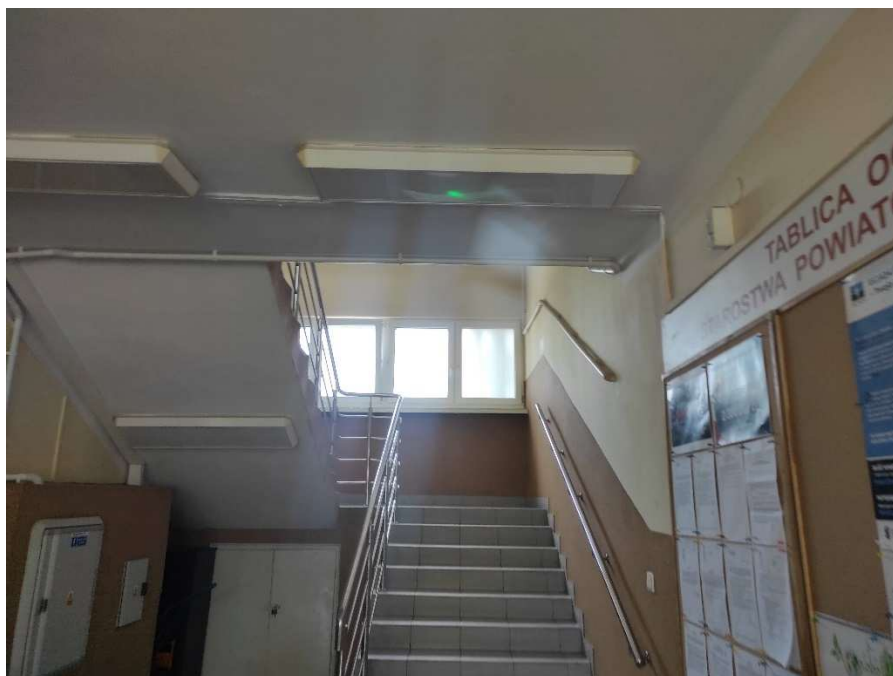
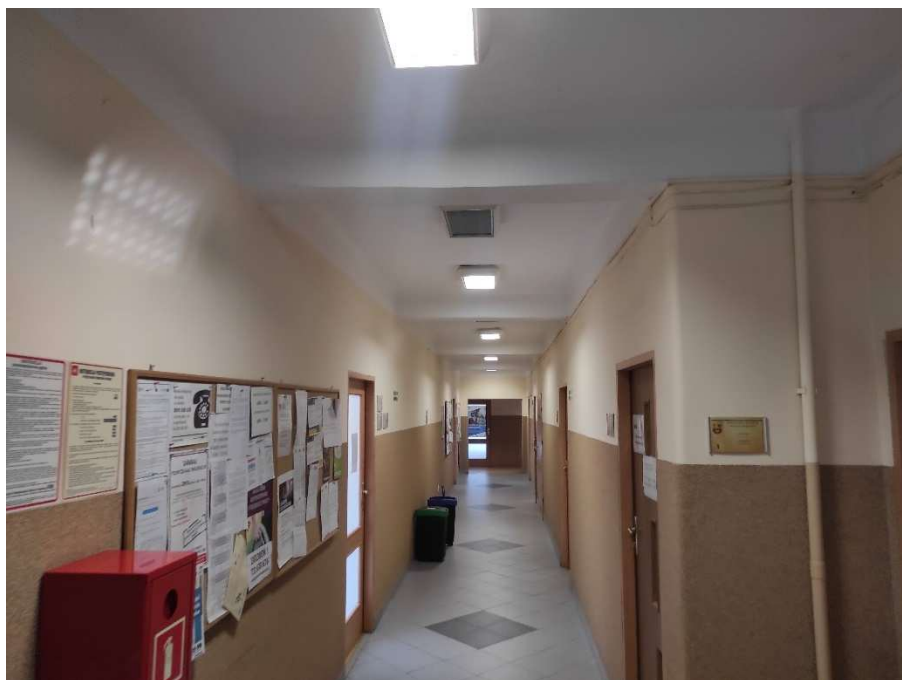
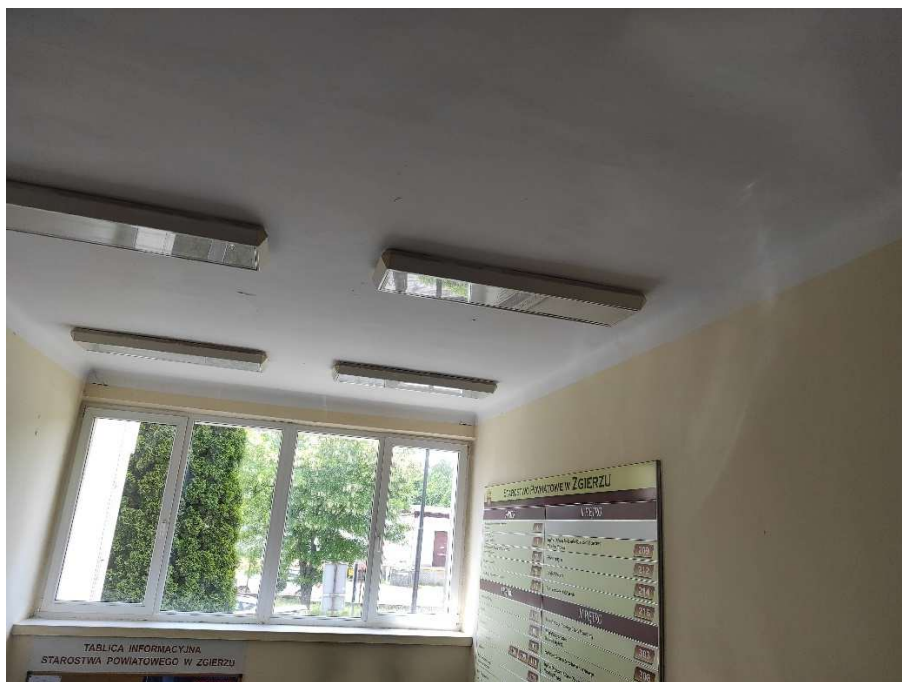
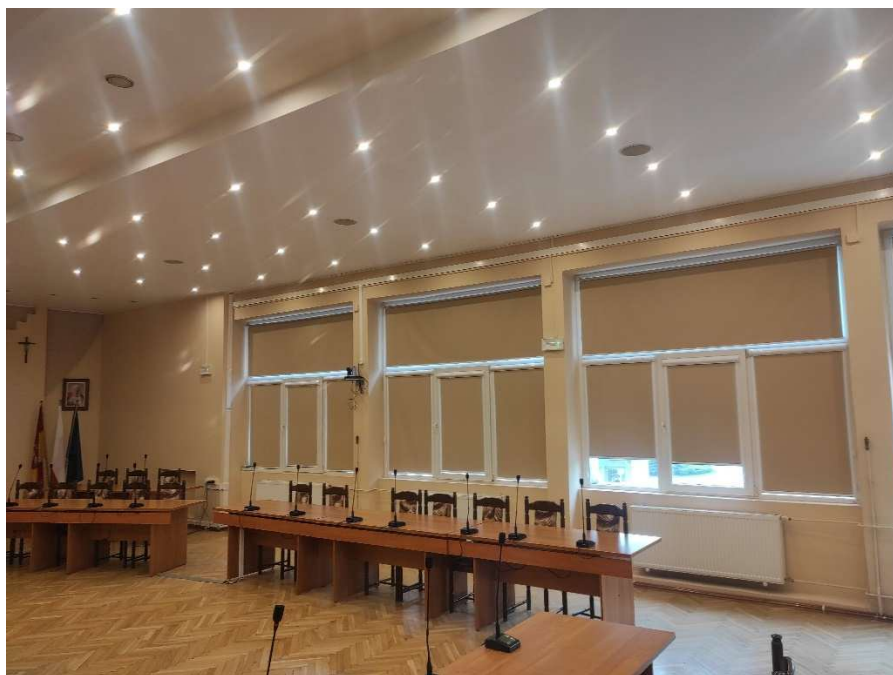
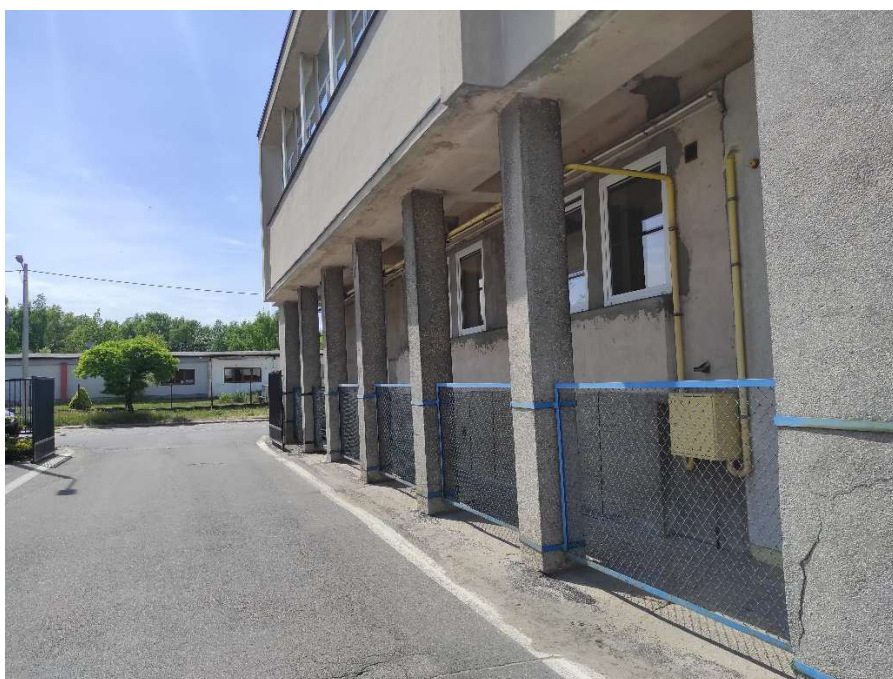
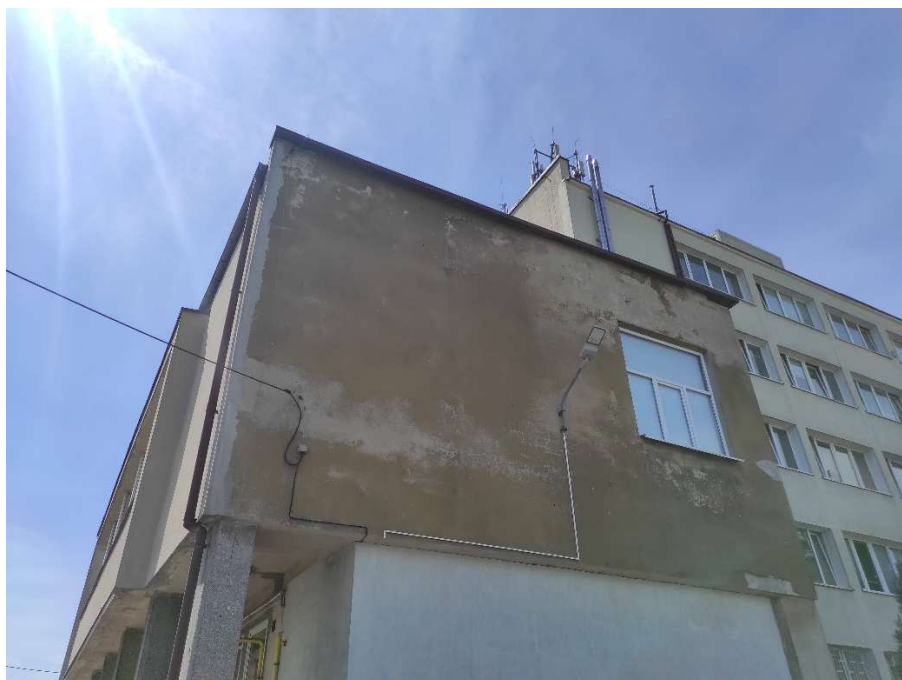
Stan budynku:

Budynek w stanie technicznym dobrym. Podczas wizji lokalnej nie stwierdzono spękań elementów konstrukcyjnych budynku oraz nadmiernych ugięć. Brak również symptomów przeciążenia konstrukcji i nadmiernych osiadań. Na ścianach oraz stropach brak widocznej degradacji materiałów budowlanych. Wewnętrzne tynki są suche, nie odpajają się, brak ognisk korozji biologicznej, brak śladów przecieków. Jedynie niektóre zewnętrzne okładziny są częściowo uszkodzone. Okładziny słupów zewnętrznych części niższej, wykonane z płyt lastryko są miejscami spękane i ukruszone. Jednakże słupy żelbetowe, pod uszkodzonymi fragmentami,

znajdują się w stanie dobrym. Brak uszkodzeń mogących mieć wpływ na nośność. Ponadto na budynku niższym, od strony północno-wschodniej stwierdzono miejscowe odpadanie tynku na elewacji. W części przewidzianej do instalacji paneli PV, ramy żelbetowe oraz strop nie wykazują żadnych symptomów przeciążenia konstrukcji lub uszkodzeń mogących wpływać na ich nośność.

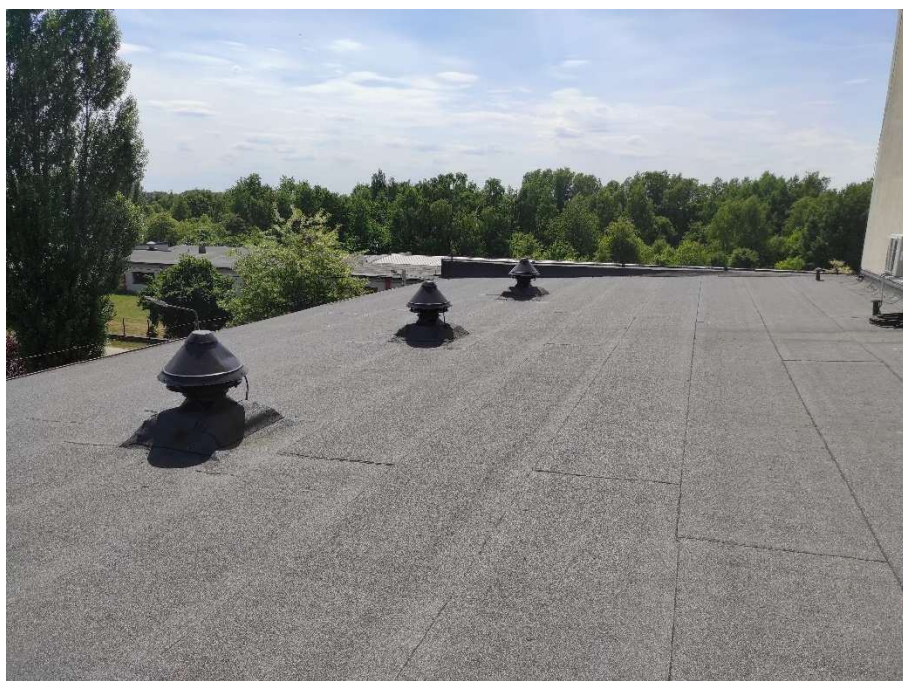
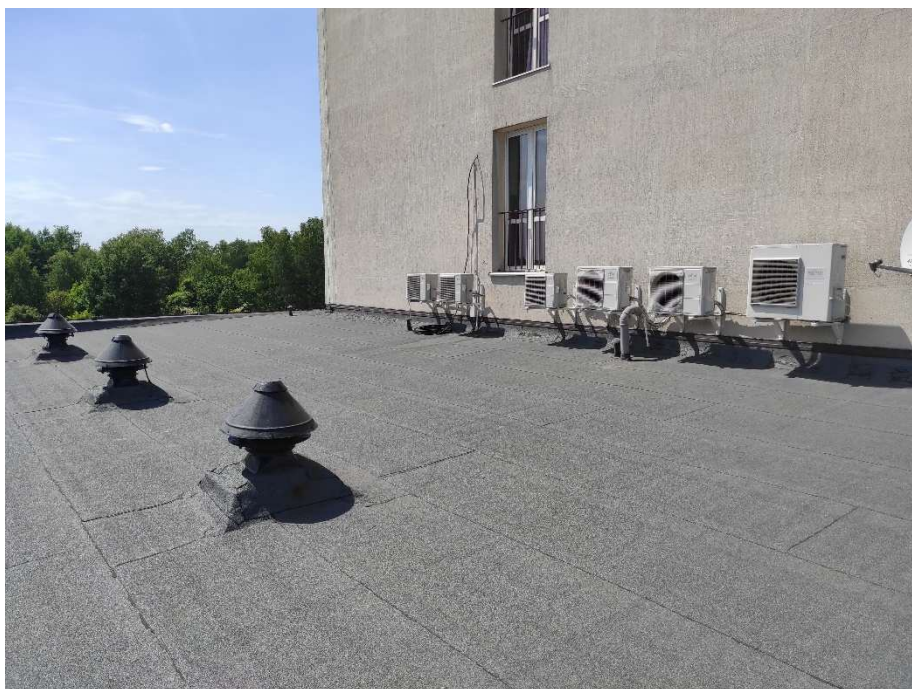
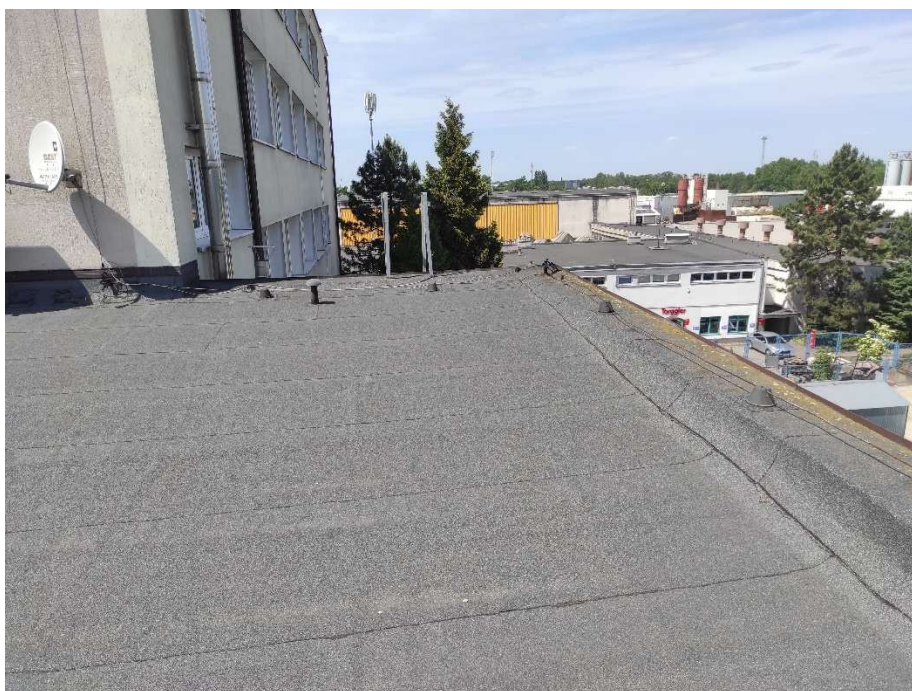
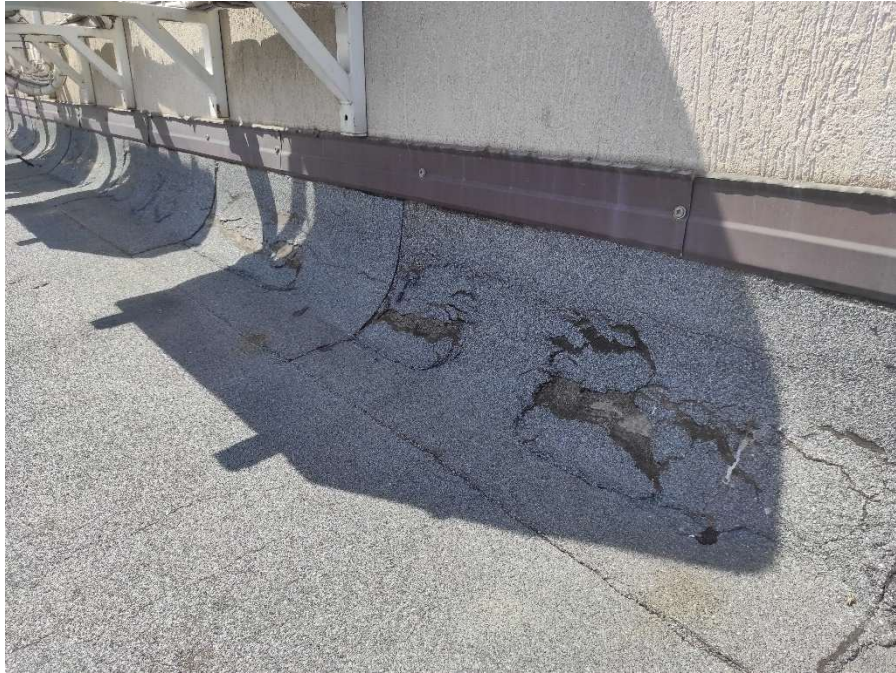
Stan pokrycia (część niska):

Stan pokrycia dachowego dobry. Stwierdzono jedynie niewielkie, miejscowe odspojenie posypki i spękania papy w narożniku pomiędzy dachem niższym, a ścianą budynku wyższego. Ponadto nie stwierdzono odspojenia papy na łączeniach, nie zauważono uszkodzeń mechanicznych oraz nadmiernego osypywania się posypki żwirowej.

Pomimo dobrego stanu pokrycia, ze względu na długi czas użytkowania instalacji fotowoltaicznej oraz trudnościami w naprawach pokrycia, w przypadku posadowienia takiej instalacji na dachu, zaleca się przeprowadzić przegląd dekarski dachu i dokonać wszelkich niezbędnych napraw lub wykonać całościową wymianę pokrycia. W szczególności zaleca się naprawę papy w wymienionym powyżej narożu.

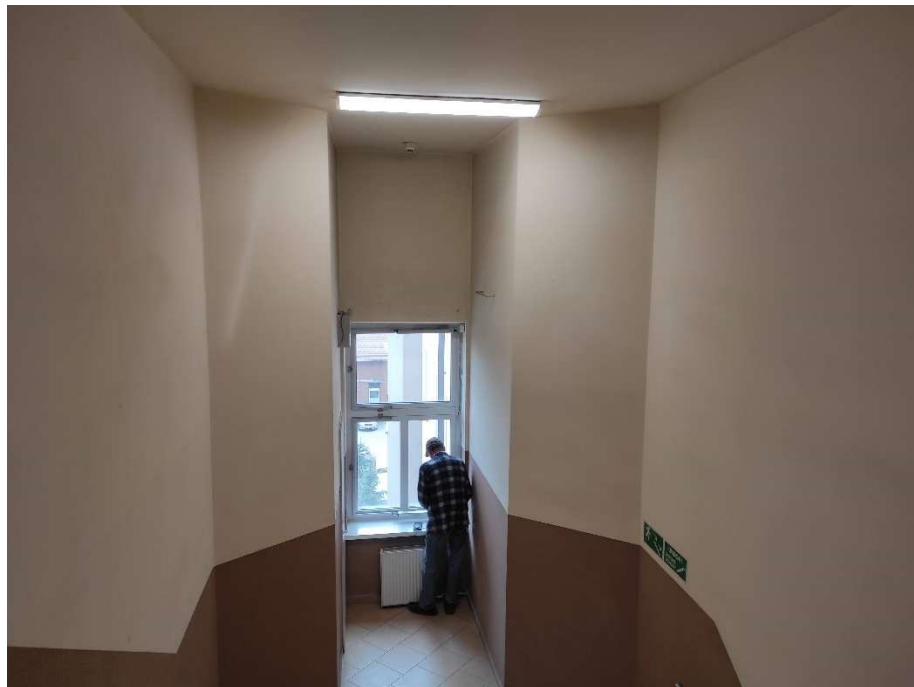
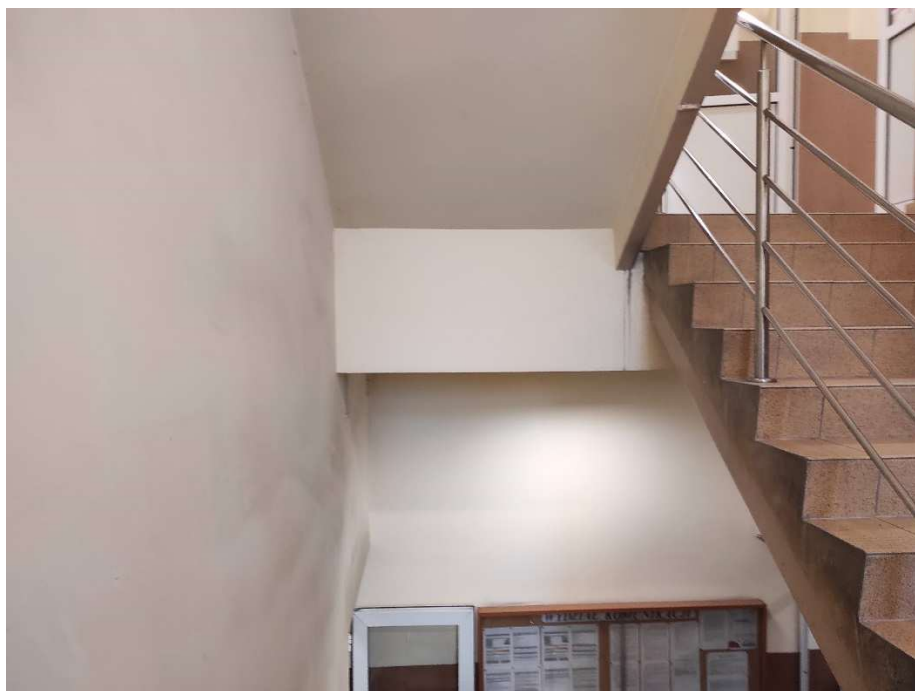
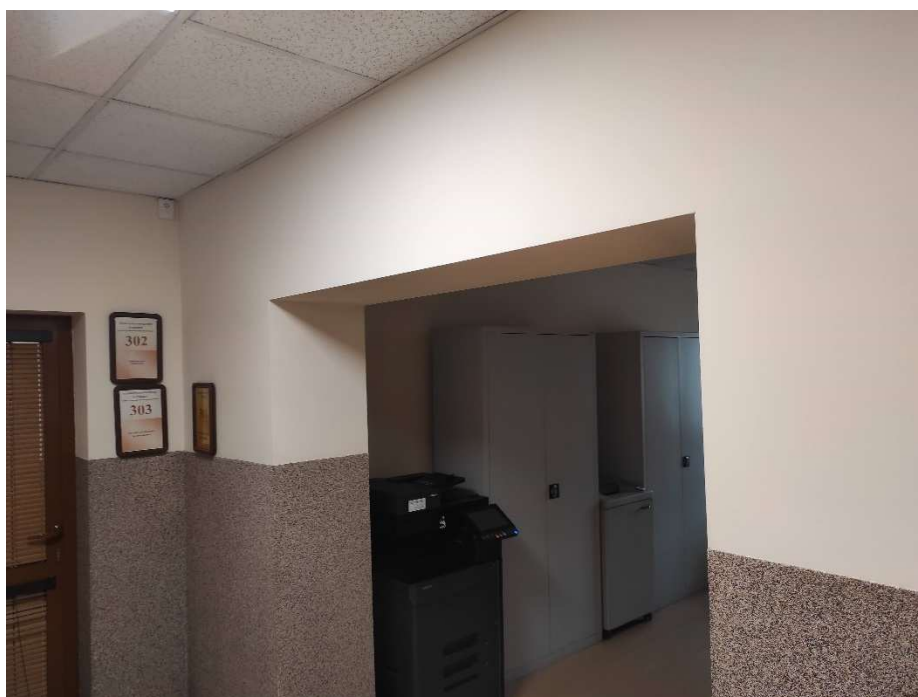
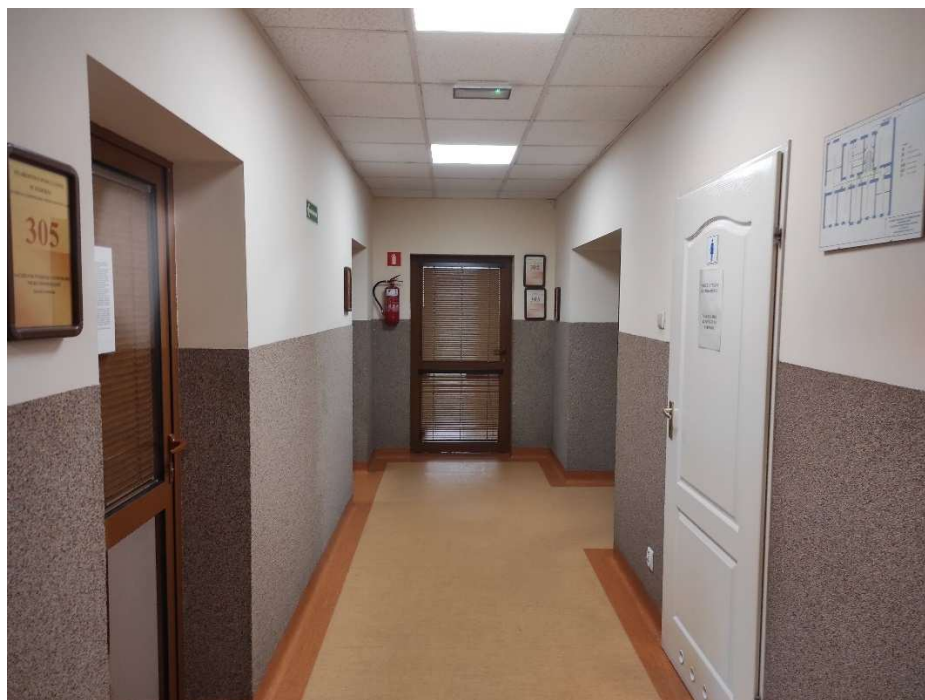
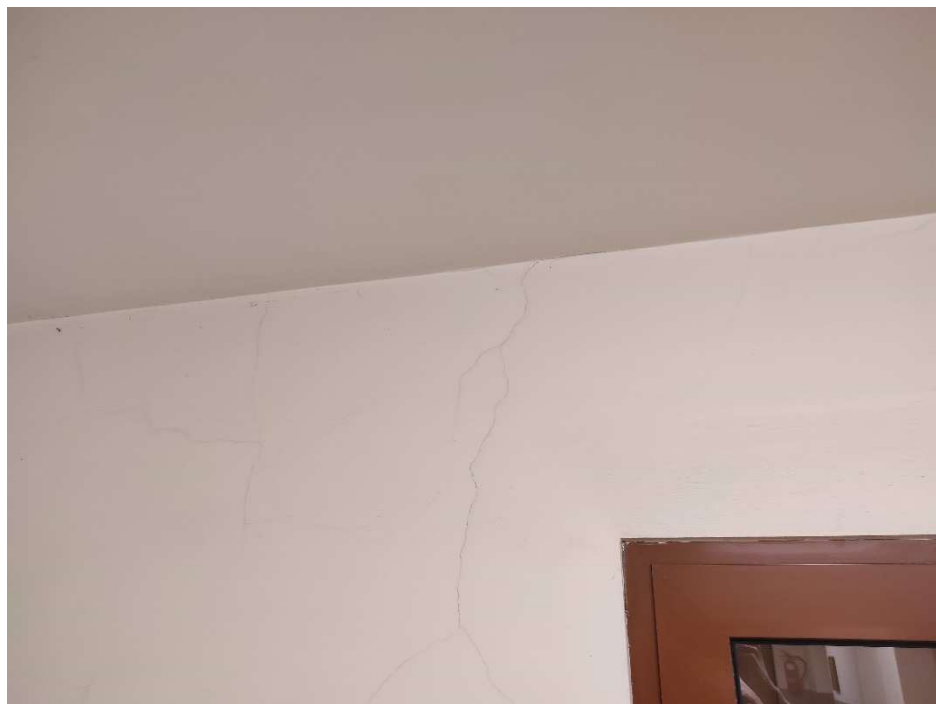
Stan budynku:

Budynek w stanie technicznym dobrym. Podczas wizji lokalnej nie stwierdzono znaczących spękań elementów konstrukcyjnych budynku oraz nadmiernych ugięć. Widoczne jedynie lokalne rysy włosowate na ścianach. Brak również symptomów przeciążenia konstrukcji i nadmiernych osiadań. Na ścianach oraz stropach brak widocznej degradacji materiałów budowlanych. Tynki są suche, nie odpajają się, brak ognisk korozji biologicznej, brak śladów

przecieków.

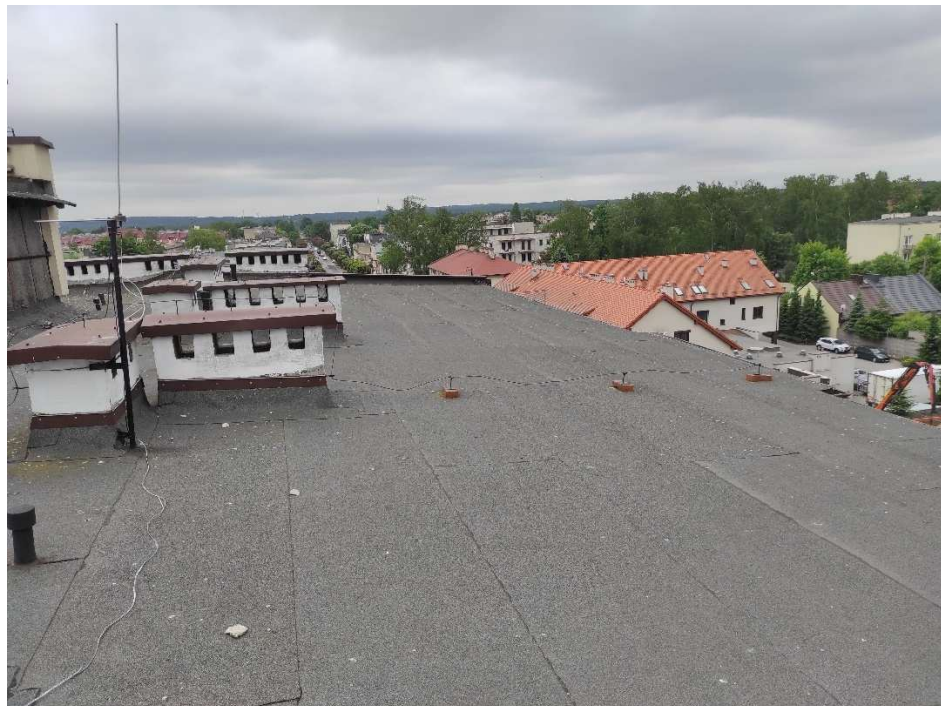
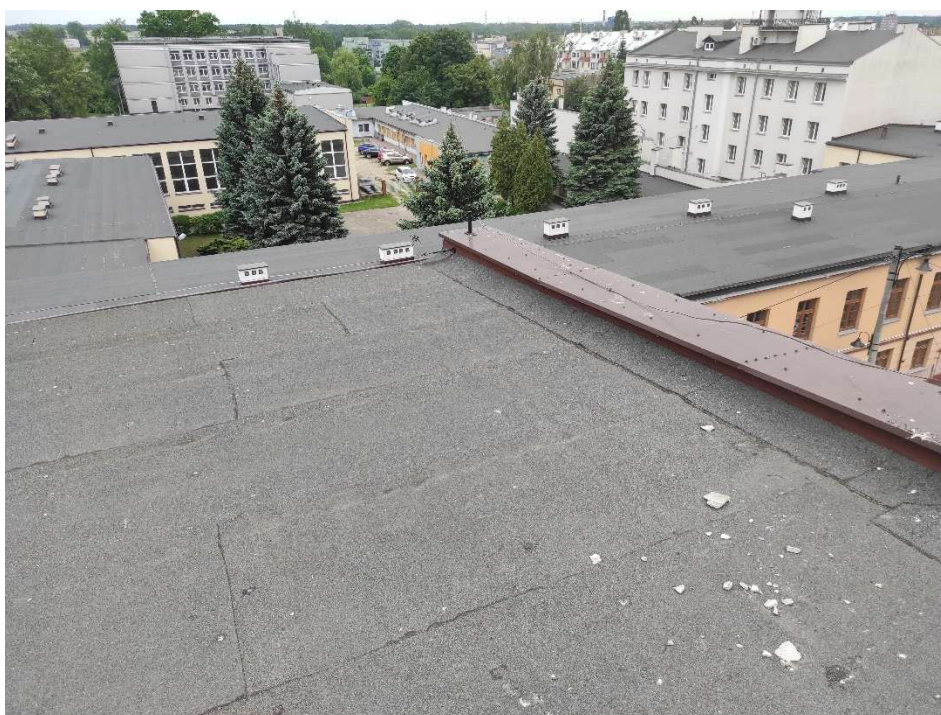
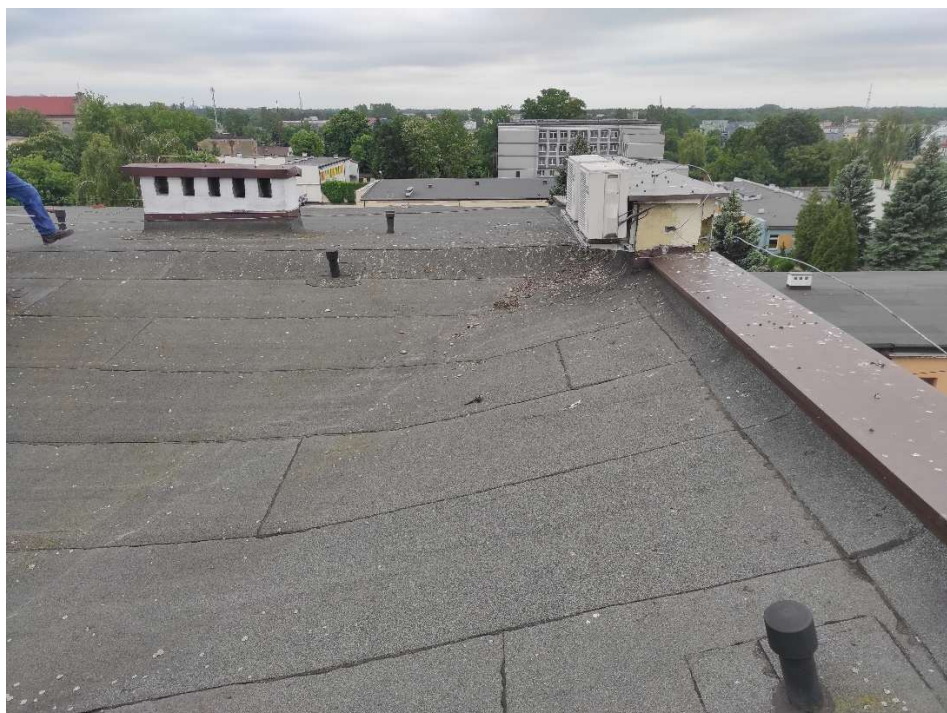
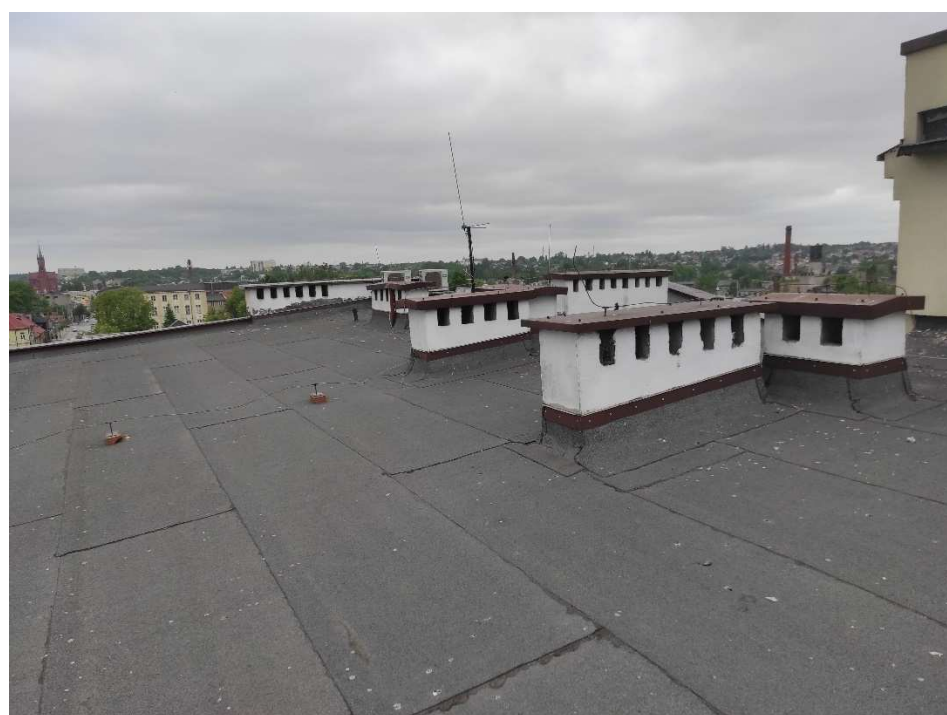
Stan pokrycia:

Stan pokrycia dachowego dobry, nie stwierdzono odspojenia papy na łączeniach, nie zauważono uszkodzeń mechanicznych oraz nadmiernego osypywania się posypki żwirowej.

Pomimo dobrego stanu pokrycia, ze względu na długi czas użytkowania instalacji fotowoltaicznej oraz trudnościami w naprawach pokrycia, w przypadku posadowienia takiej instalacji na dachu, zaleca się przeprowadzić przegląd dekarcki dachu i dokonać wszelkich niezbędnych napraw lub wykonać całościową wymianę pokrycia.

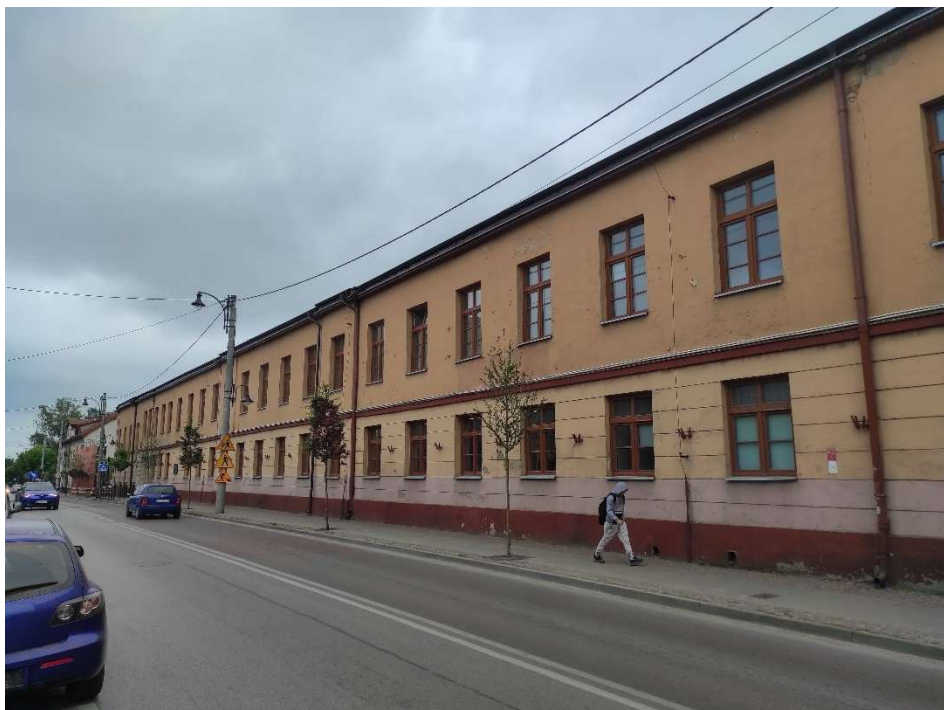
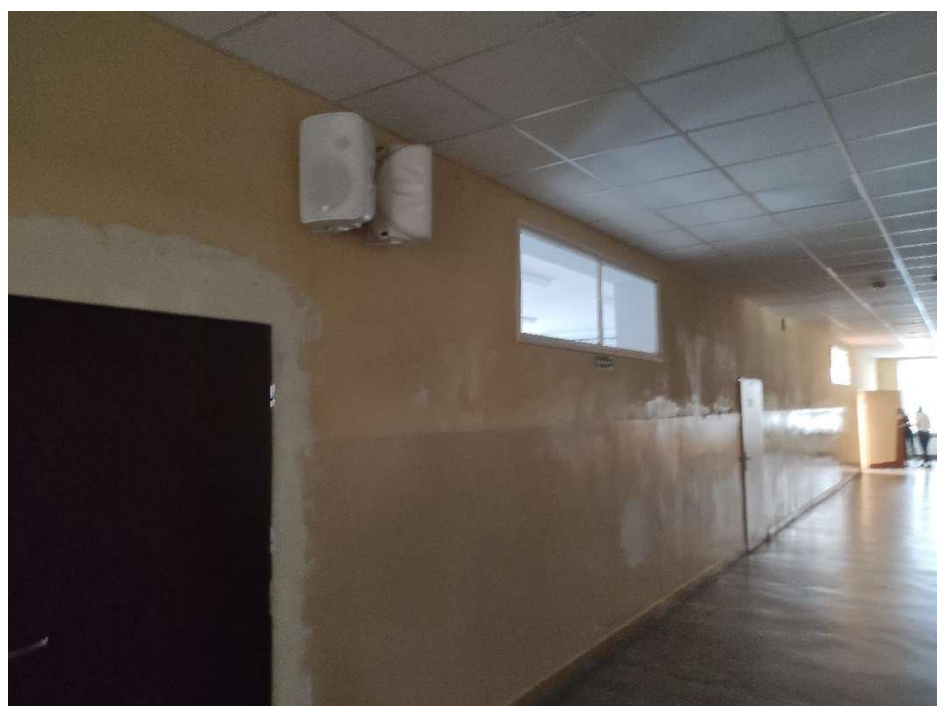
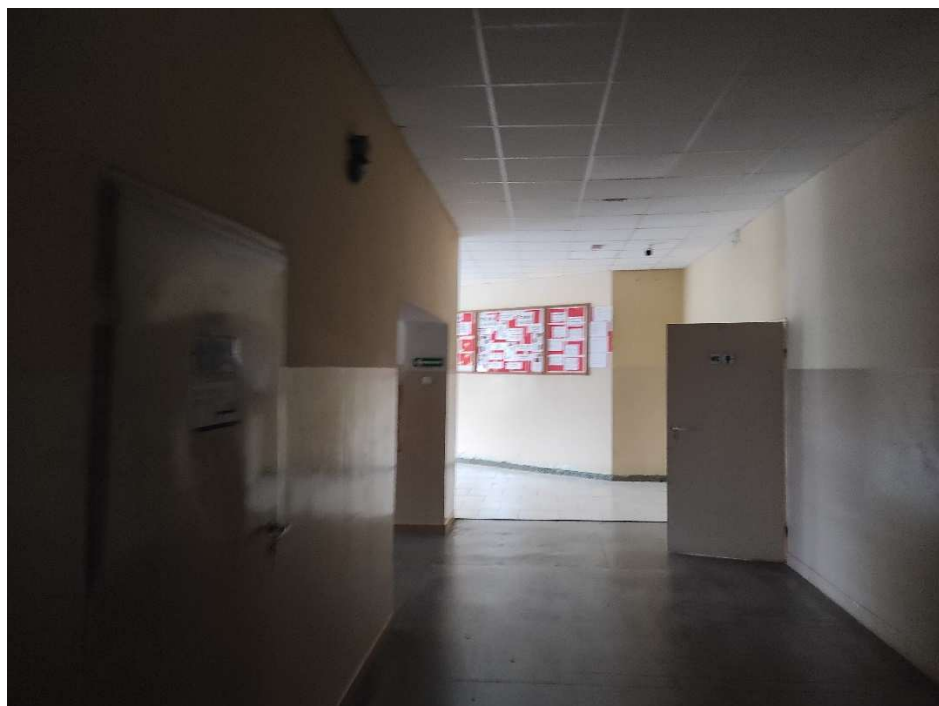
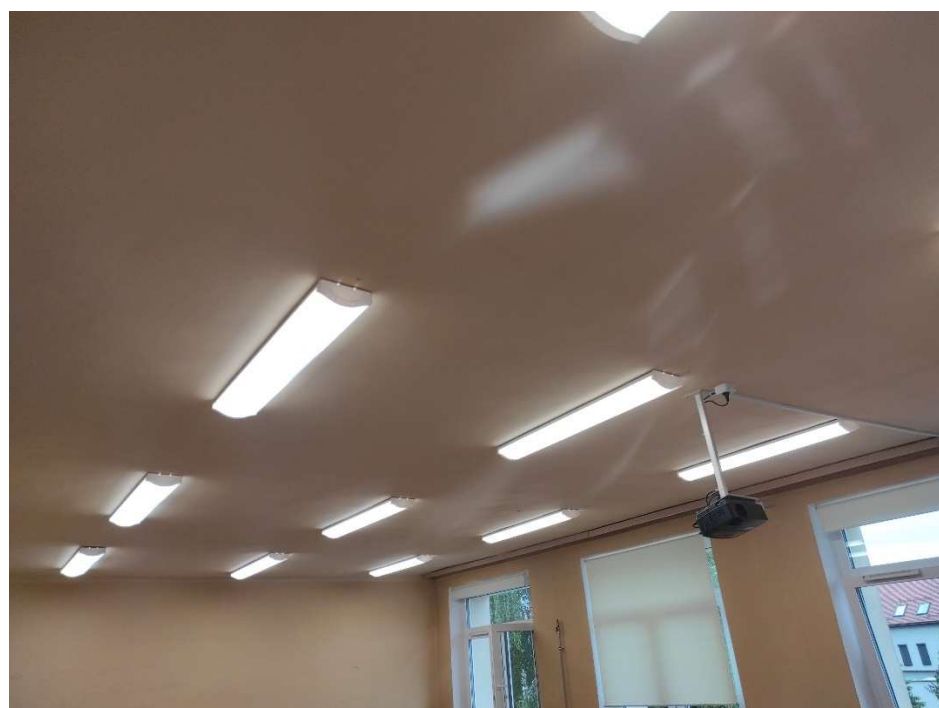
Stan budynku (szkoła):

Budynek w stanie technicznym dobrym. Podczas wizji lokalnej nie stwierdzono spękań elementów konstrukcyjnych budynku oraz nadmiernych ugięć. Brak również symptomów przeciążenia konstrukcji i nadmiernych osiadań. Na ścianach oraz stropach brak widocznej degradacji materiałów budowlanych. Tynki są suche, nie odspajają się, brak ognisk korozji biologicznej, brak śladów przecieków.

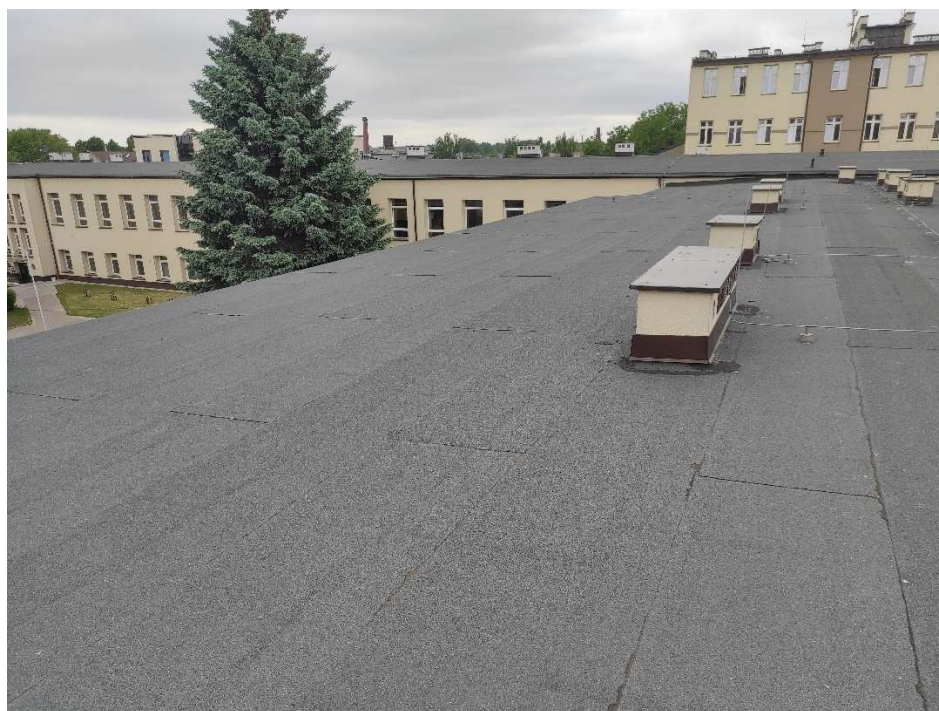
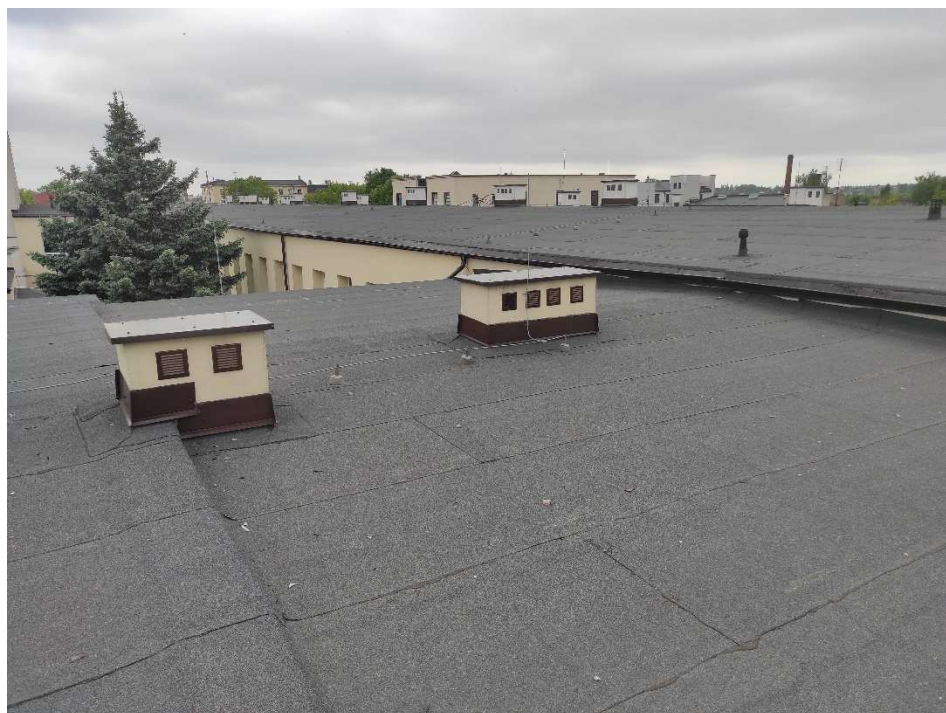
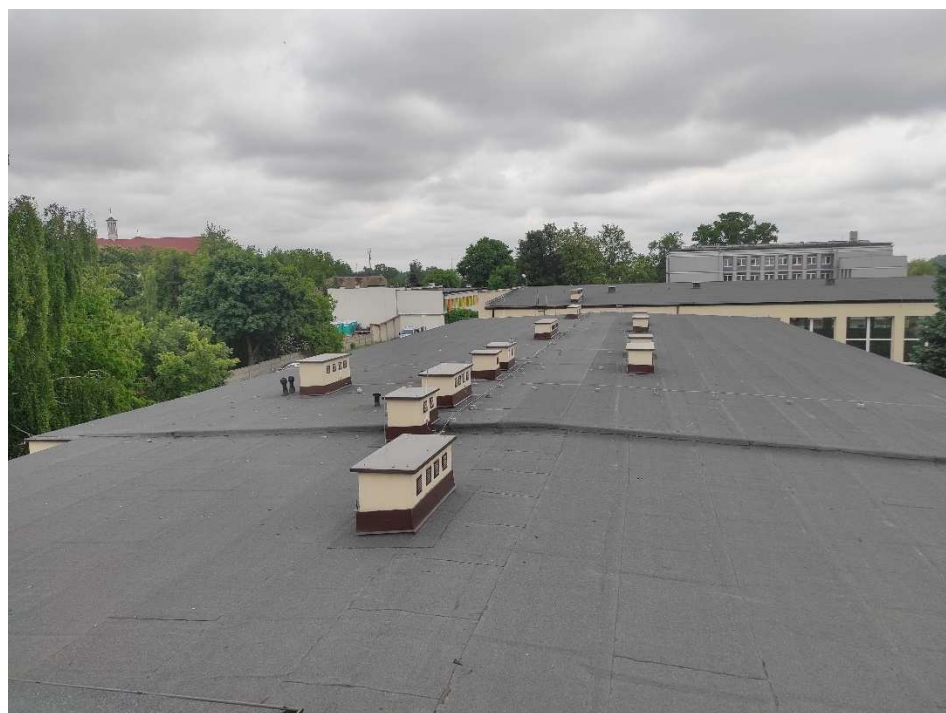
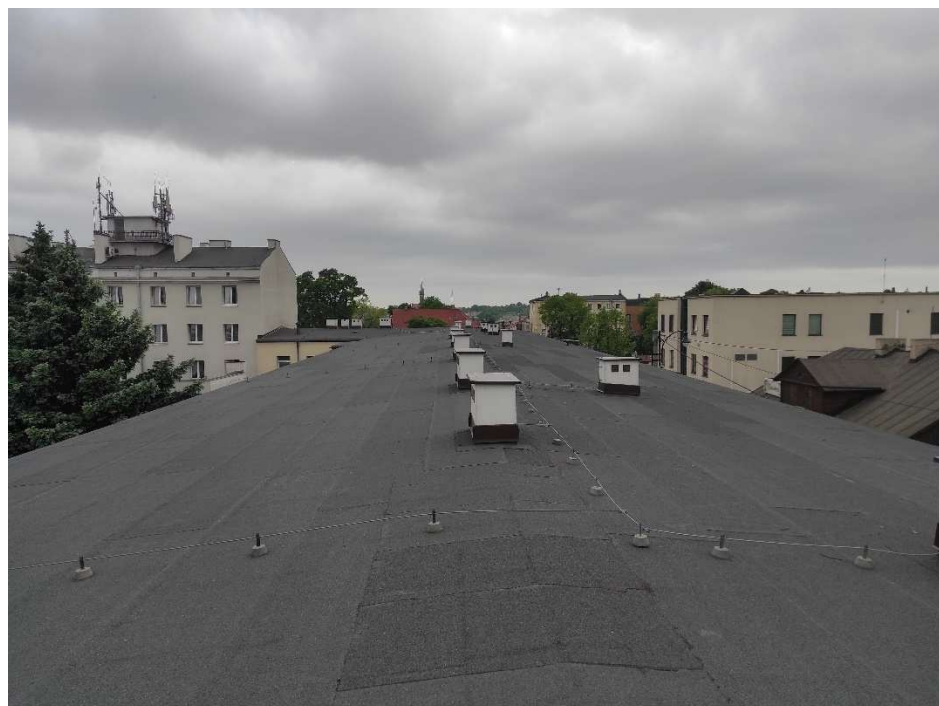
Stan pokrycia (szkoła):

Stan pokrycia dachowego dobry, nie stwierdzono odspojenia papy na łączeniach, nie zauważono uszkodzeń mechanicznych oraz nadmiernego osypywania się posypki żwirowej.

Pomimo dobrego stanu pokrycia, ze względu na długi czas użytkowania instalacji fotowoltaicznej oraz trudnościami w naprawach pokrycia, w przypadku posadowienia takiej instalacji na dachu, zaleca się przeprowadzić przegląd dekarski dachu i dokonać wszelkich niezbędnych napraw lub wykonać całościową wymianę pokrycia.
