**EKSPERTYZA TECHNICZNA
WERYFIKACJA NOŚNOŚCI DACHU I MOŻLIWOŚCI
POSADOWIENIA INSTALACJI PV**

**BUDYNKI UŻYTECZNOŚCI PUBLICZNEJ NALEŻĄCE DO
STAROSTWA POWIATOWEGO W ZGIERZU**

Starostwo Powiatowe w Zgierzu
ul. Sadowa 6A, 95-100 Zgierz

20 Czerwca 2023

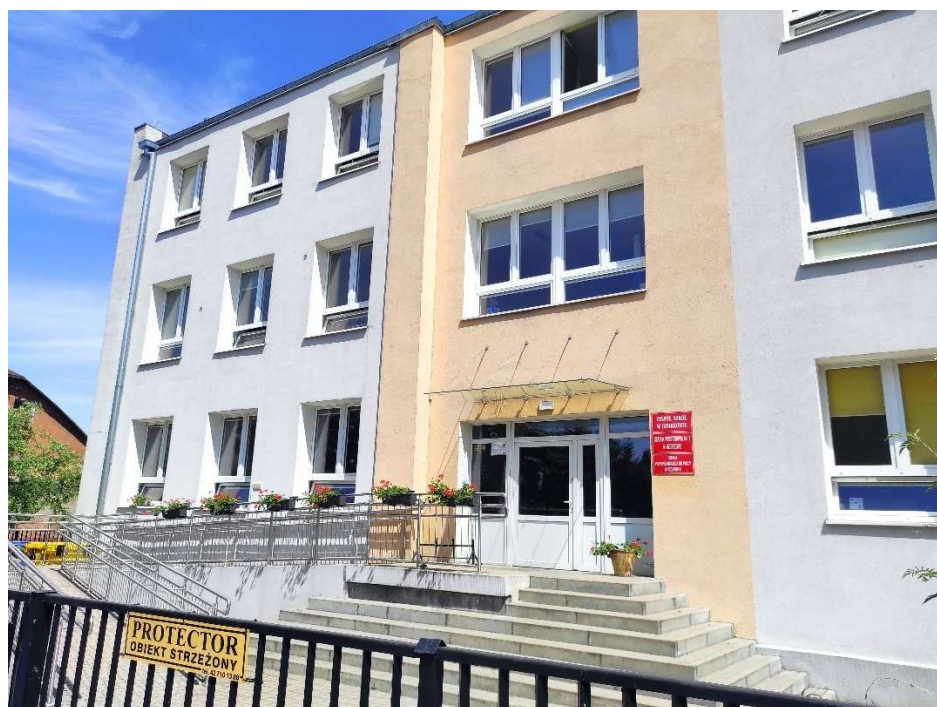
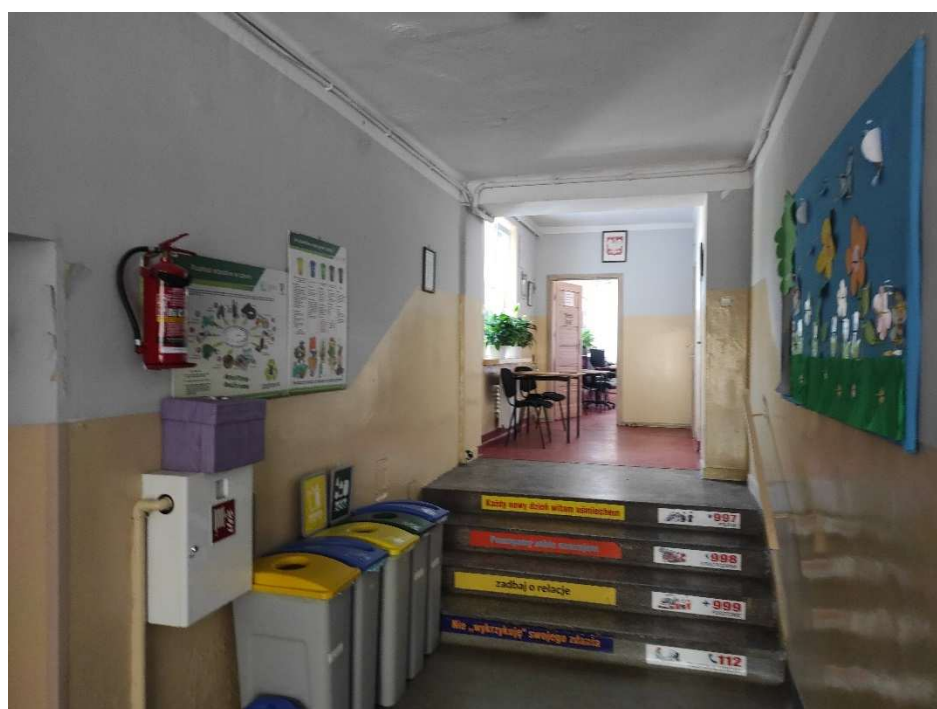
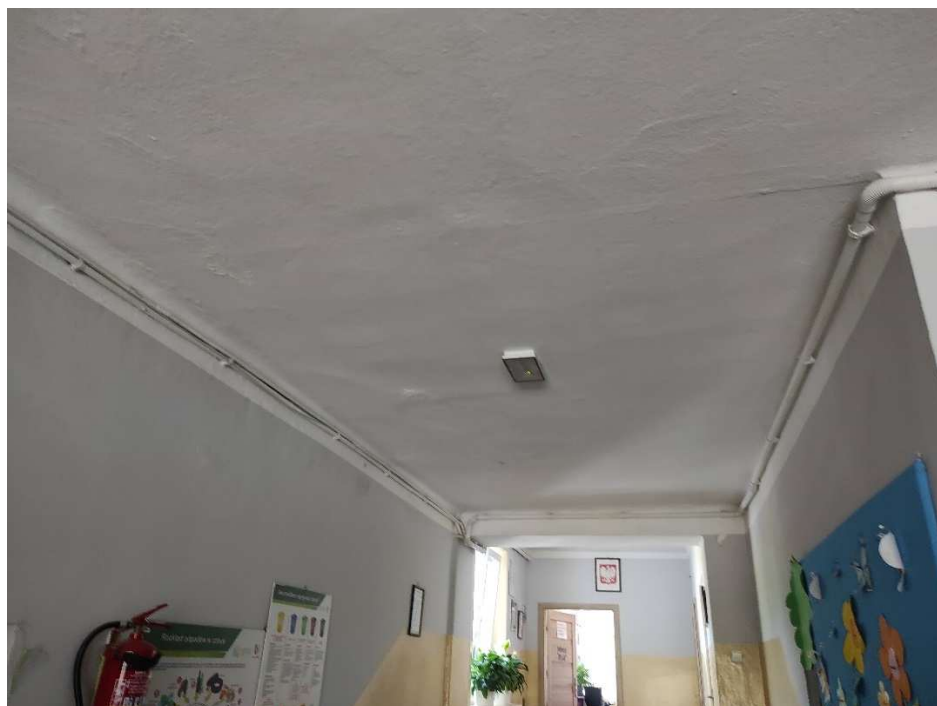
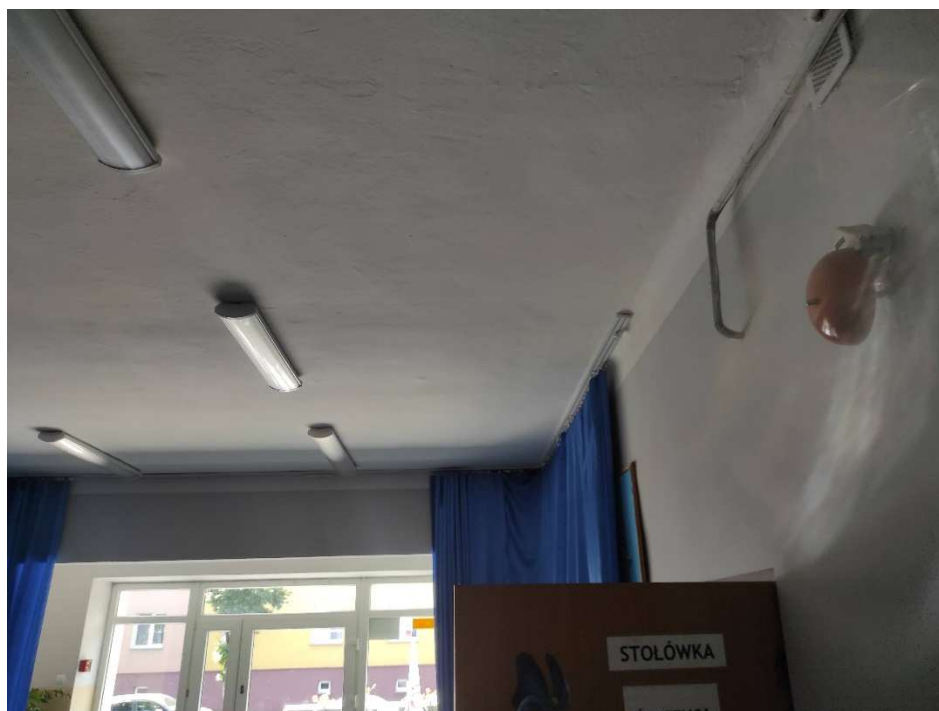
Stan budynku:

Budynek w stanie technicznym dobrym. Podczas wizji lokalnej nie stwierdzono spękań elementów konstrukcyjnych budynku oraz nadmiernych ugięć. Brak również symptomów przeciążenia konstrukcji i nadmiernych osiadań. Na ścianach oraz stropach brak widocznej degradacji materiałów budowlanych. Tynki są suche, nie odspajają się, brak ognisk korozji biologicznej, brak śladów przecieków.

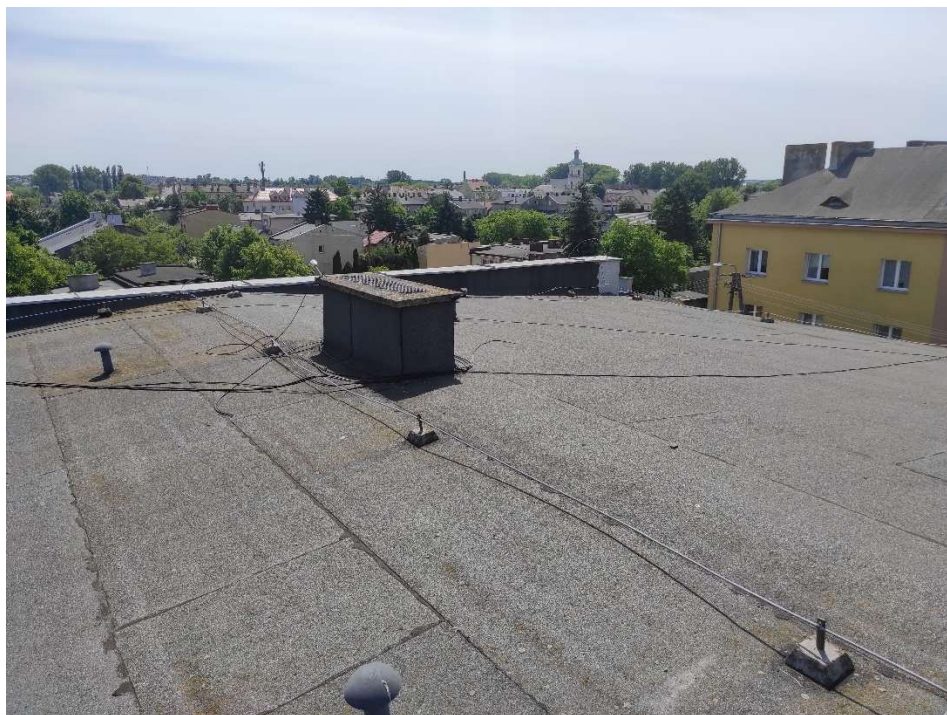
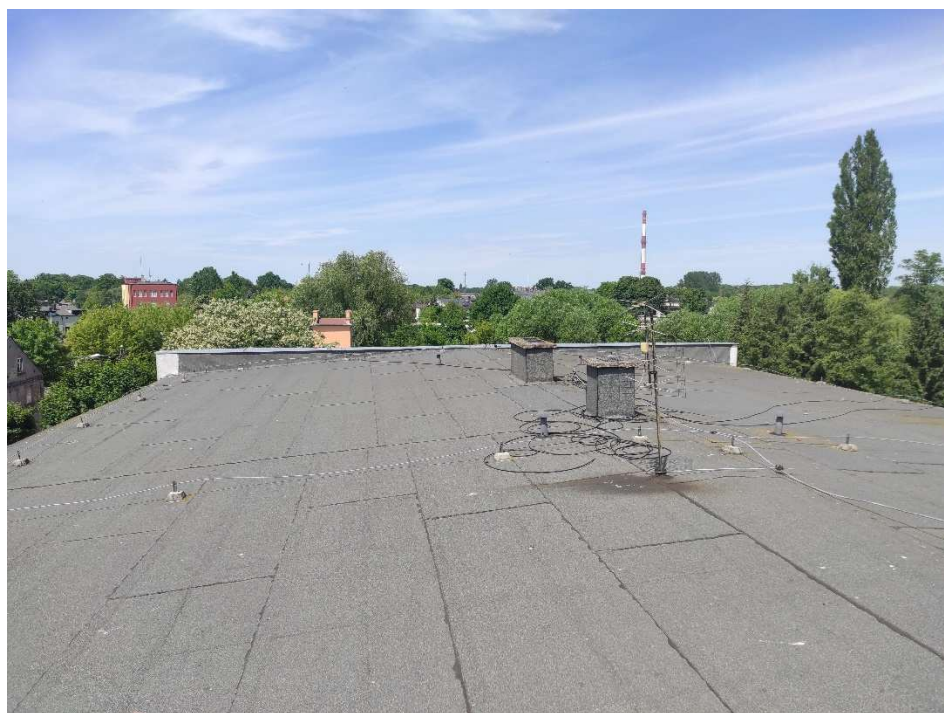
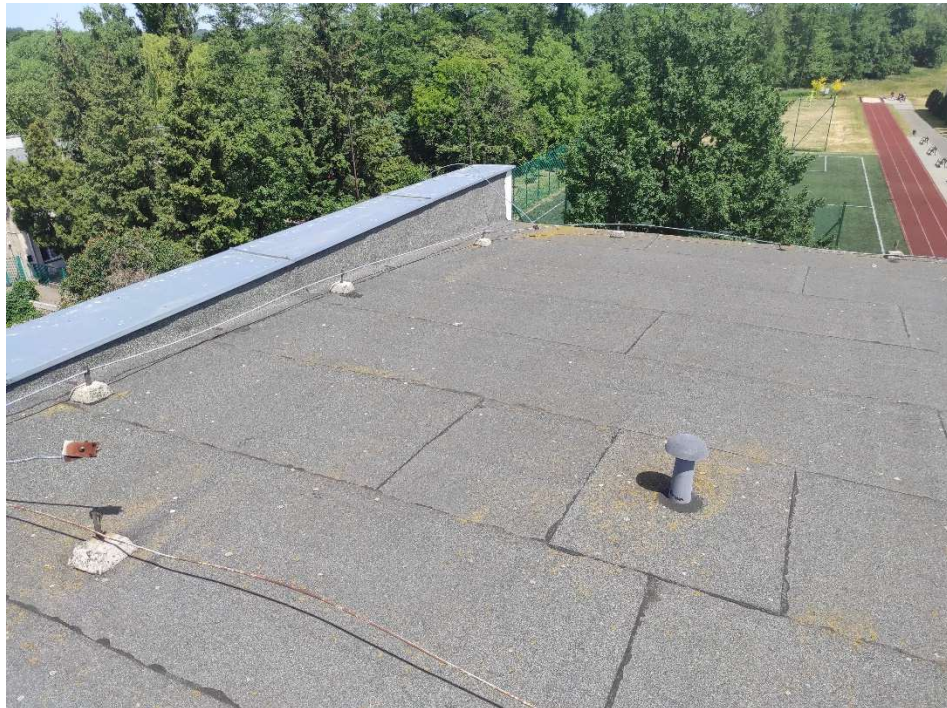
Stan pokrycia dachu:

Stan pokrycia dachowego dobry, nie stwierdzono odspojenia papy na łączeniach, nie zauważono uszkodzeń mechanicznych oraz nadmiernego osypywania się posypki żwirowej.

Pomimo dobrego stanu pokrycia, ze względu na długi czas użytkowania instalacji fotowoltaicznej oraz trudnościami w naprawach pokrycia, w przypadku posadowienia takiej instalacji na dachu, zaleca się przeprowadzić przegląd dekarski dachu i dokonać wszelkich niezbędnych napraw lub wykonać całościową wymianę pokrycia. Z informacji uzyskanych od użytkownika budynku, wynika że pokrycie wykonano w roku 2008.

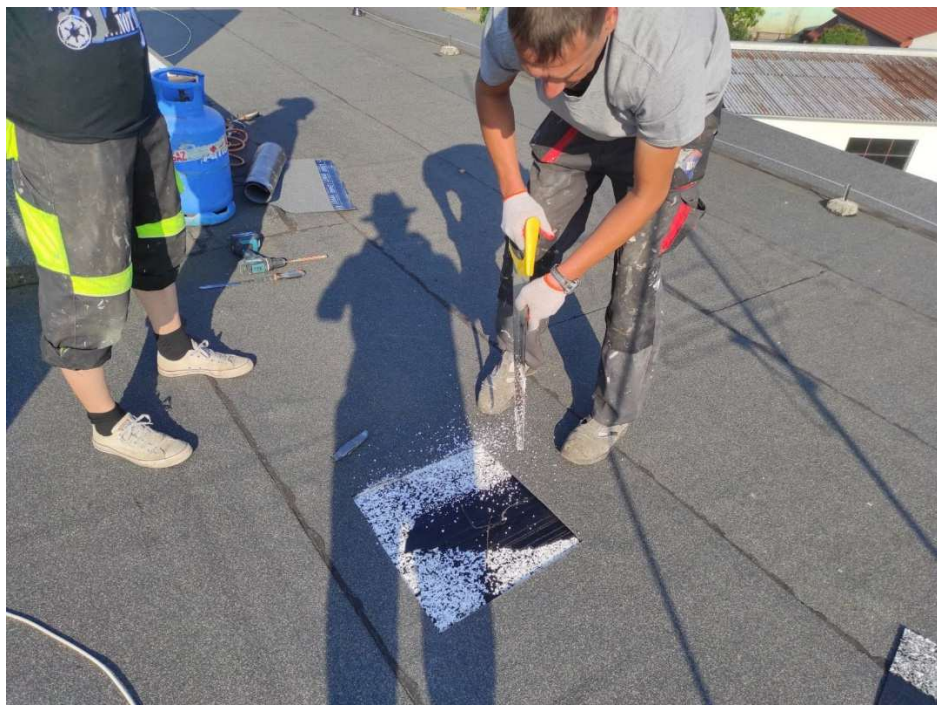
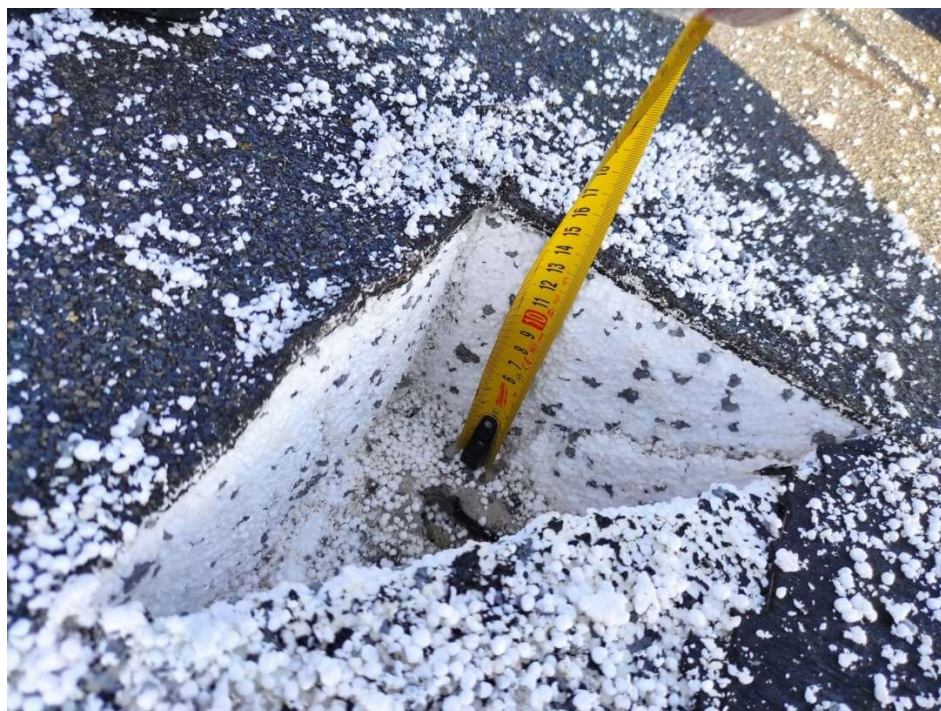
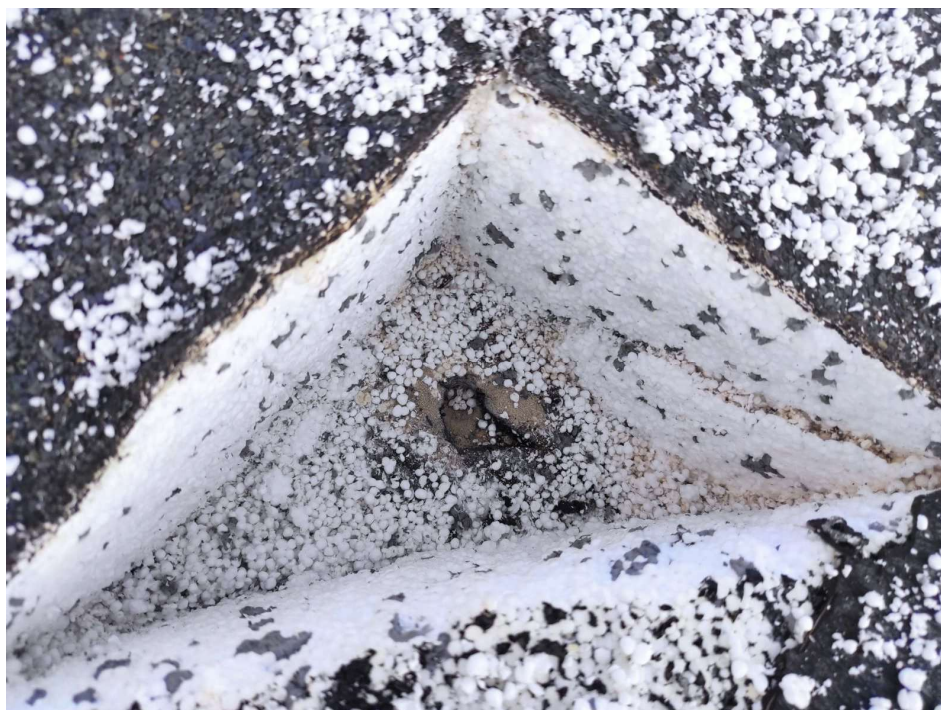
Zdjęcia z przeprowadzonej odkrywki warstw dachowych.

- Papa termozgrzewalna
- Styropapa gr. 14cm
- Papa na lepiku – dawne pokrycie dachu, grubość około 1,0cm
- Płyty korytkowe żelbetowe
- Pustka wentylowana
- Strop żelbetowy kanałowy „Żerań”

Należy stosować systemy o średnim obciążeniu nie przekraczającym 0,41kN/m²

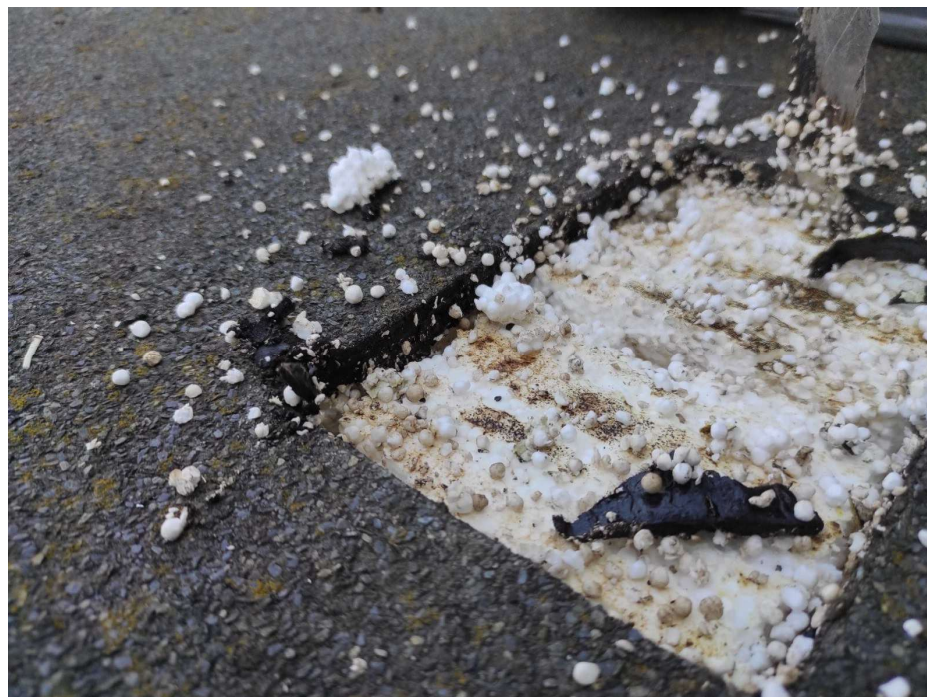
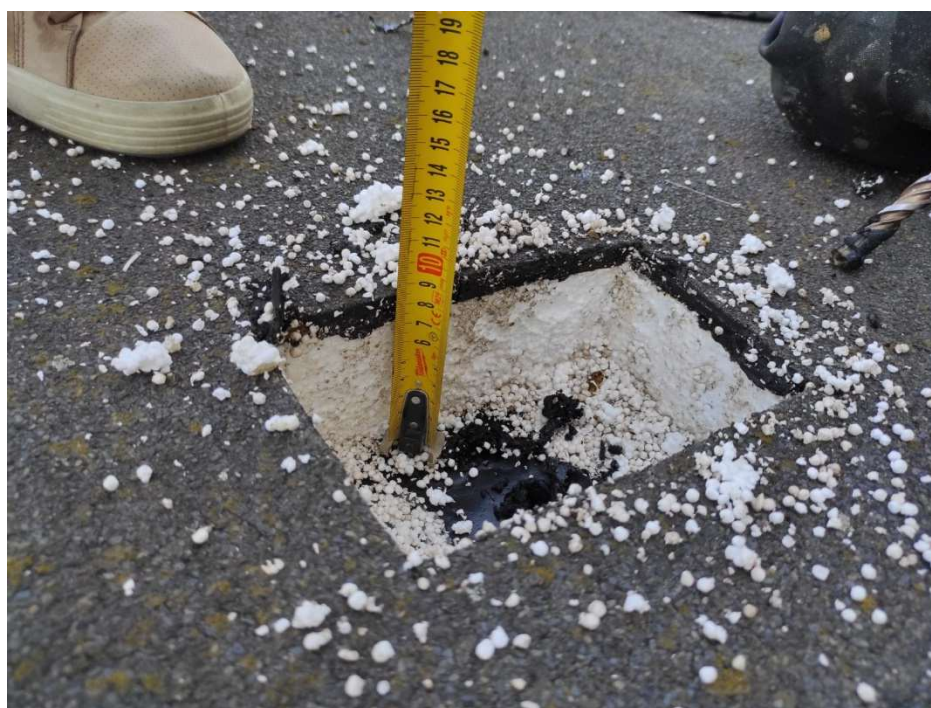
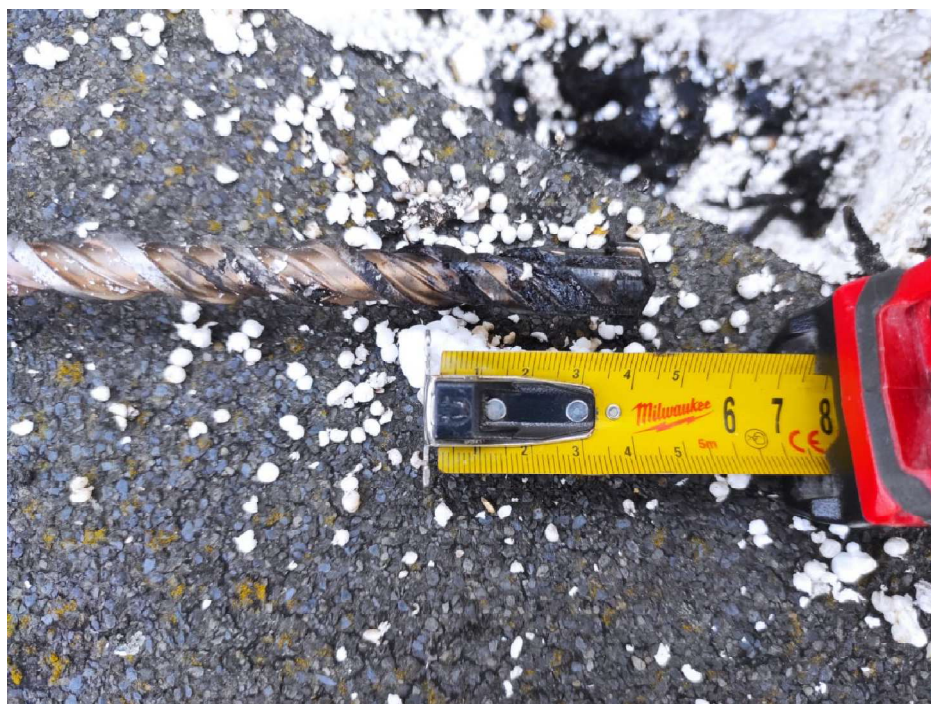
Zdjęcia z przeprowadzonej odkrywki warstw dachowych.

- Papa termozgrzewalna – 2 warstwy
- Styropapa gr. 8cm
- Papa na lepiku – nieznaną ilość warstw, grubość około 4cm
- Deskowanie pełne – 2,5cm
- Pustka powietrzna
- Wełna mineralna granulowana gr. 20cm
- Strop żelbetowy.

Wykorzystany w budynku strop DZ-3 był typowym rozwiązaniem stropowym stosowanym w budownictwie okresu PRL. Jest to strop gęstożebrowy, o wysokości belek 20cm i rozstawie wynoszącym 60cm i wypełnieniu w postaci pustaków żużlobetonowych lub ceramicznych. Na żebrach i pustakach, po ułożeniu całości, wykonywano dodatkowe zbrojenie podporowe oraz betonowano płytę nadbetonu, monolityzując całość konstrukcji. Stropy DZ-3 produkowano o zunifikowanych dopuszczalnych obciążeniach ponad ciężar własny stropu wynoszących: 3,25kN/m², 3,75kN/m² oraz 4,50kN/m² (charakterystyczne). W przypadku budynku Starostwa Powiatowego w Zgierzu, przy ul. Długiej 49 brakuje danych o dopuszczalnej nośności zastosowanego stropu. Jednakże suma obciążeń dla stropu wg tabeli powyżej wynosi: 2,06kN/m². W przypadku zastosowania dowolnego typu stropu, występuje znaczny zapas nośności o wartości minimum 1,19kN/m². Ze względu na konstrukcję drewnianą opartą na stropodachu i nośność deskowania, należy jednak ograniczyć maksymalne obciążenia do wartości około 0,40kN/m² tj. 40kg/m².
