PROTOKÓŁ OKRESOWEJ KONTROLI PIĘCIOLETNIEJ NR 31/2018
- PRZEGLĄDU ROZSZERZONEGO OBIEKTU MOSTOWEGO

Dane identyfikacyjne obiektu											
1	Numer ewidencyjny (JNI): 01024084				5	LNI: -					
2	Nr drogi: 3462D				6	Lokalizacja: Okrzeszyn					
3	W ciągu ulicy:-				7	Rodzaj i nazwa przeszkody: Rzeka Szkło					
4	Materiał konstrukcji dźwigarów: Beton zbrojony				8	Długość obiektu: 10,00					
STAN TECHNICZNY OBIEKTU										EKSPERTYZA	
Lp.	Element	Kod rodzaju uszkodzenia							Ocena stanu	Potrzeba wykonania**	Tryb wykonania
1	Nasypy i skarpy	WT							4	NIE	
2	Dojazdy w obrębie skrzydeł								5	NIE	
3	Nawierzchnia jezdni								5	NIE	
4	Nawierzchnia chodników, krawężniki								5	NIE	
5	Balustrady, bariery ochronne, osłony	US							4	NIE	
6	Belki podporęczowe, gzymsy	NB	KB	UB					2	NIE	
7	Urządzenia odwadniające								-		
8	Izolacja pomostu	CA							0	NIE	
9	Konstrukcja pomostu								-		
10	Konstrukcja dźwigarów głównych	AZ	KB	UB	RB	CB	OB		2	NIE	
11	Łożyska								-		
12	Urządzenia dylatacyjne								-

Numer ewidencyjny obiektu: 01024084	DOKUMENTACJA FOTOGRAFICZNA OBIEKTU z dnia 01.09.2018r.	Karta nr 1.1
--	--	--------------

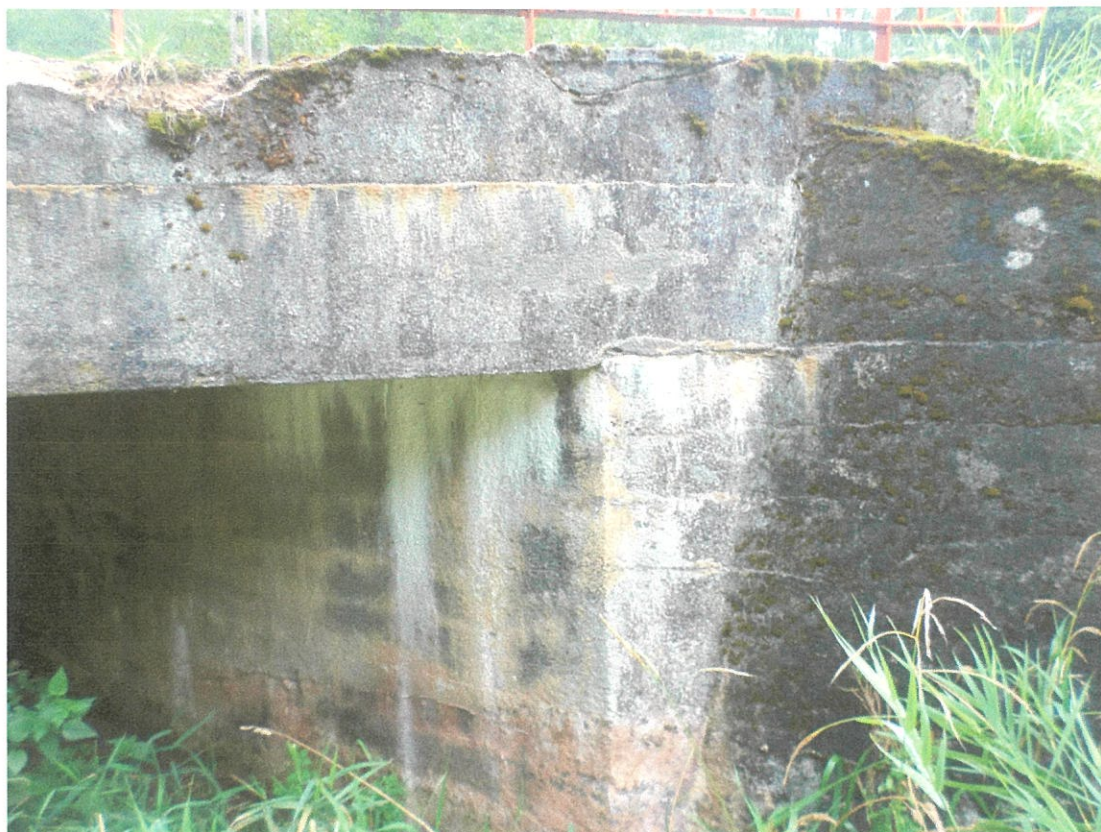
Fot. 1 . Przecieki i wykwyty na płycie pomostowej i przyczółku.

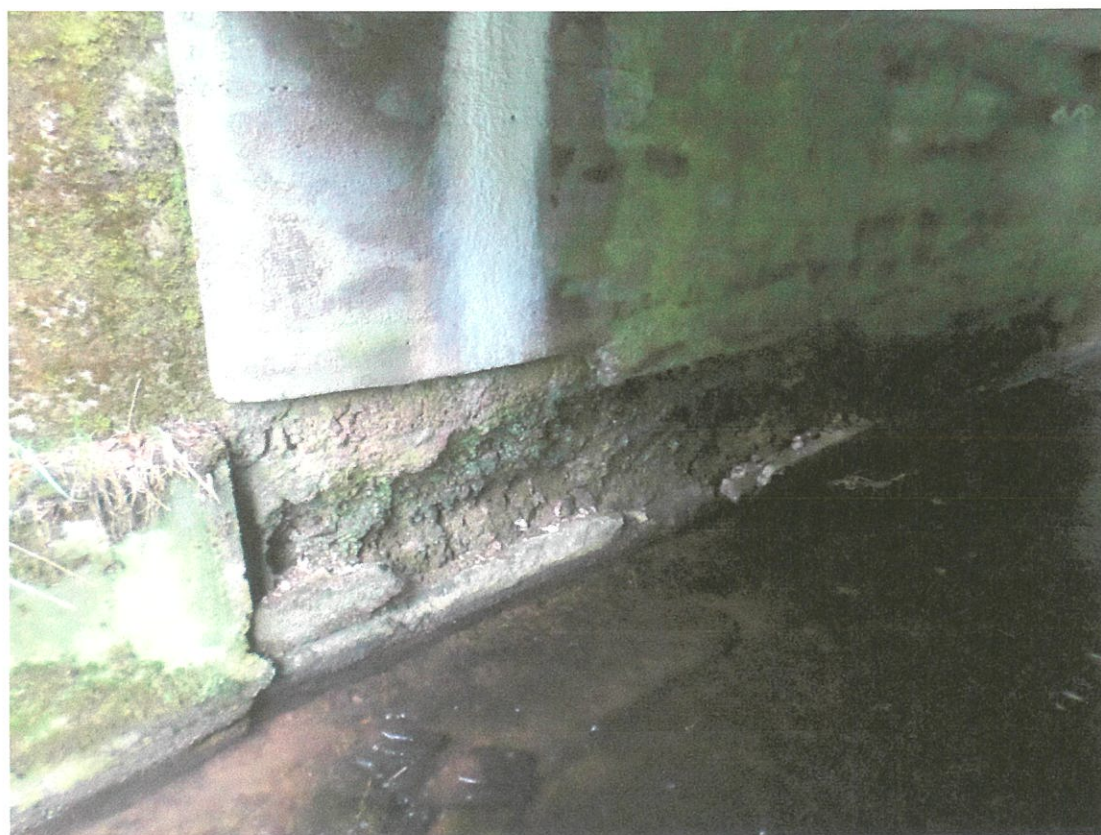
Fot. 2 . Erozja betonowego przyczółka lewobrzezowego, zniszczenie struktury materiału.

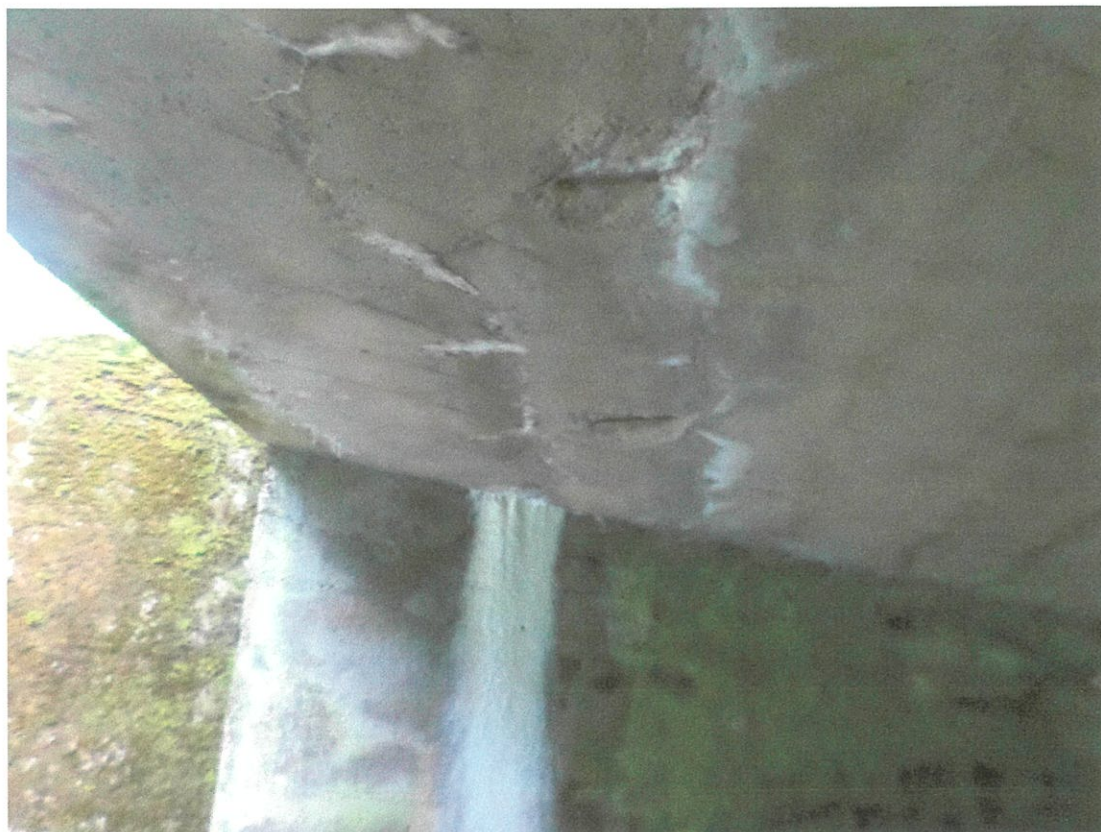
Fot. 3 . Erozja betonu płyty pomostowej, przecieki i wykwyty na powierzchni płyty i przyczółka.

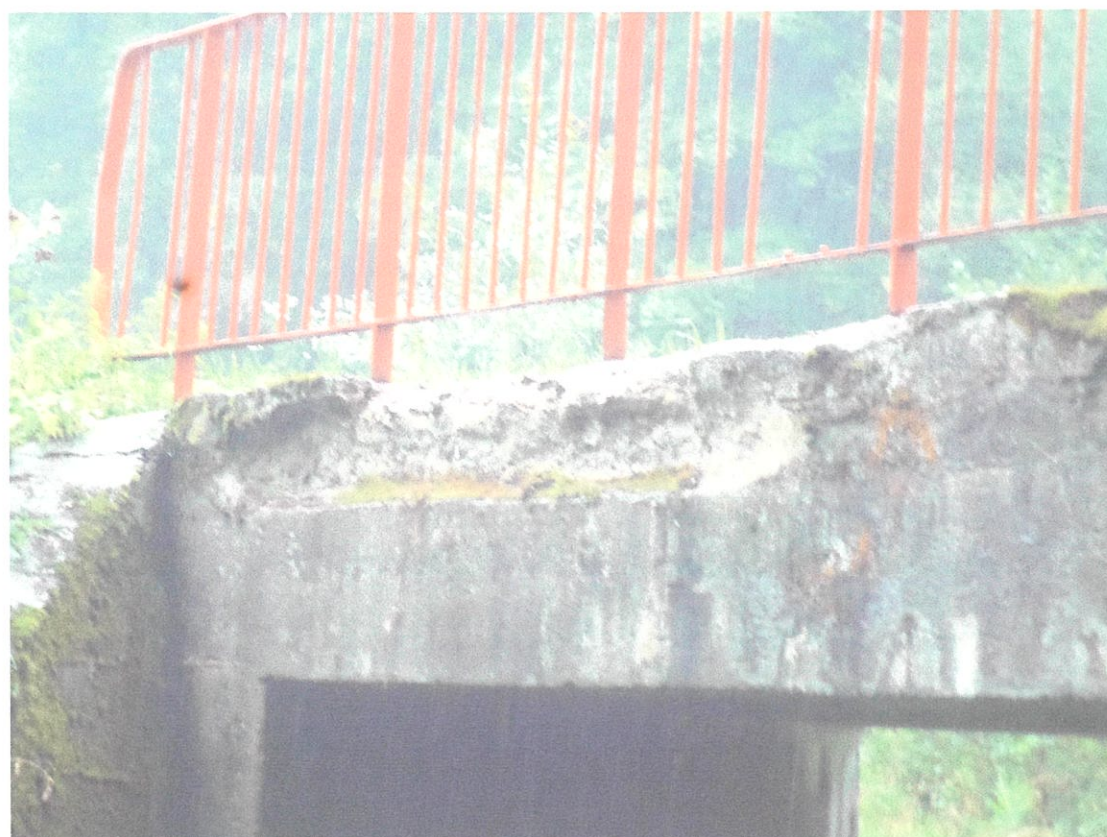
Fot. 4 . Erozja betonu belki podporczowej.
