PROGRAM PRAC KONSERWATORSKICH

PROGRAM PRAC KONSERWATORSKICH DLA ELEWACJI I POKRYCIA DACHU KOŚCIOŁA PW. ŚWIĘTEGO MICHAŁA ARCHANIOLA W ŁUKOWIE

Toruń, grudzień 2023

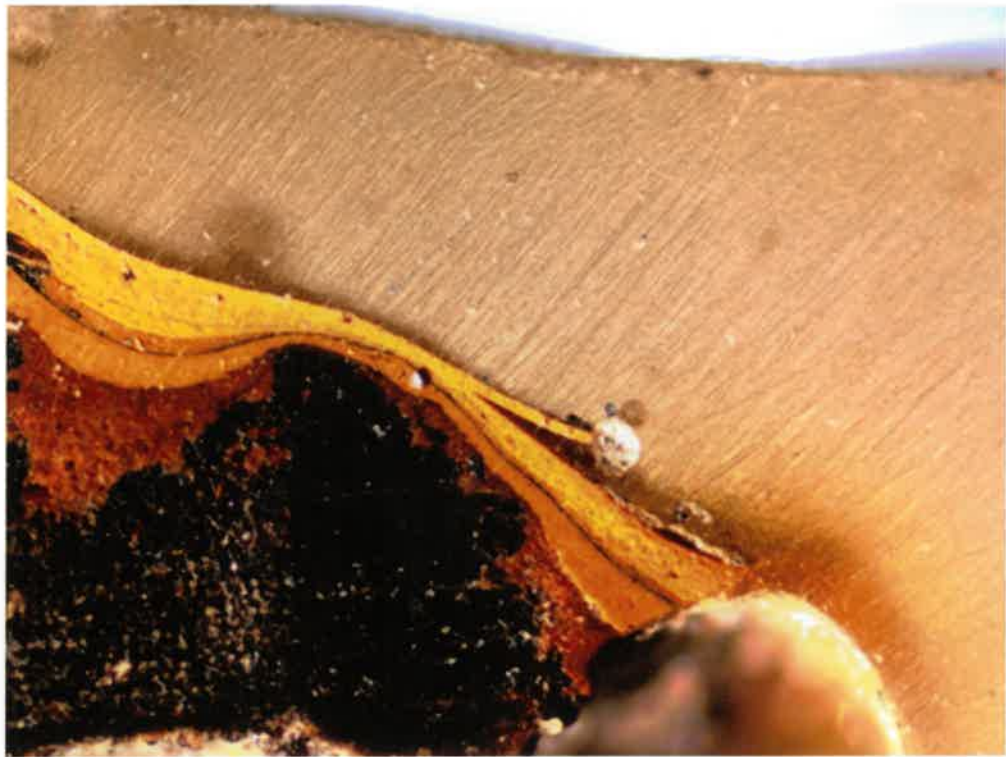
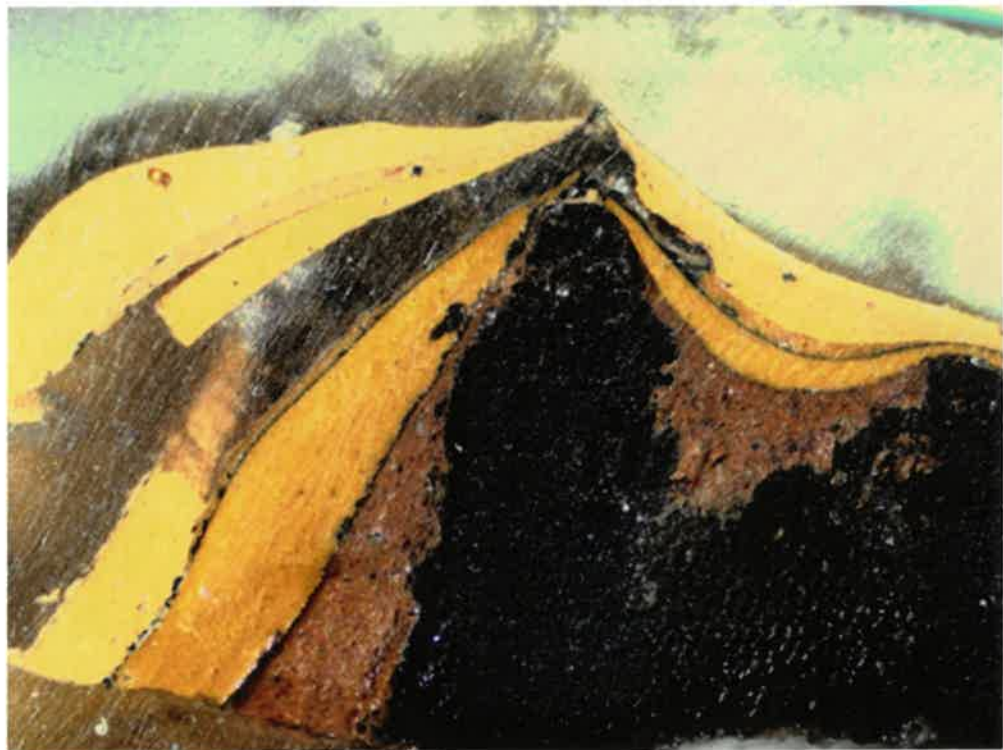
Zdjęcia mikroskopowe naszlifów próbek pobranych z obramienia okiennego.
Widoczna pierwsza warstwa kolorystyczna w kolorze ugrowo-żółtym.
Kolor nieznacznie cieplejszy i ciemniejszy od obecnego.

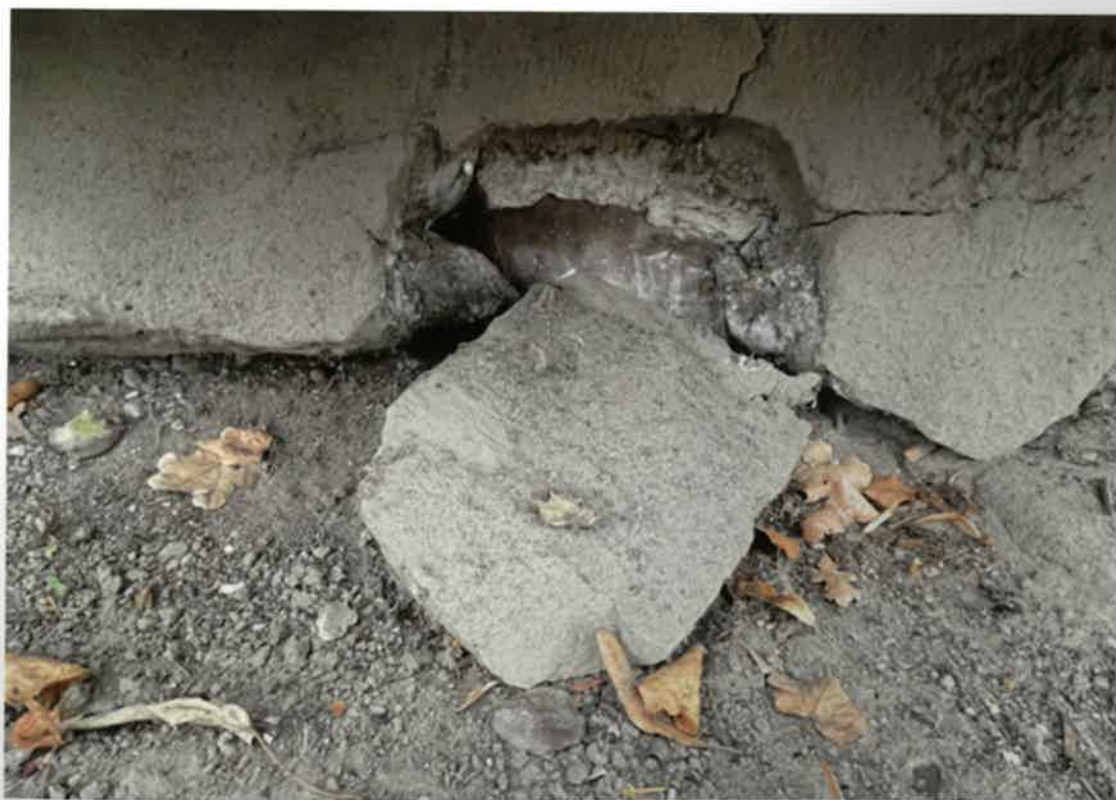
Fragment cokołu kamiennego uzupełnianego zaprawa cementową.

- Usunięcie korozji biologicznej za pomocą środków grzybobójczych typu KEIM- Algicid Plus lub Sikagrad 715 W firmy SIKA.
- Usunięcie wszystkich ewentualnych uzupełnień z zaprawy cementowej.
- Uzupełnienie łączeń elementów kamiennych zaprawą o podobnych parametrach i kolorze do zaprawy oryginalnej.

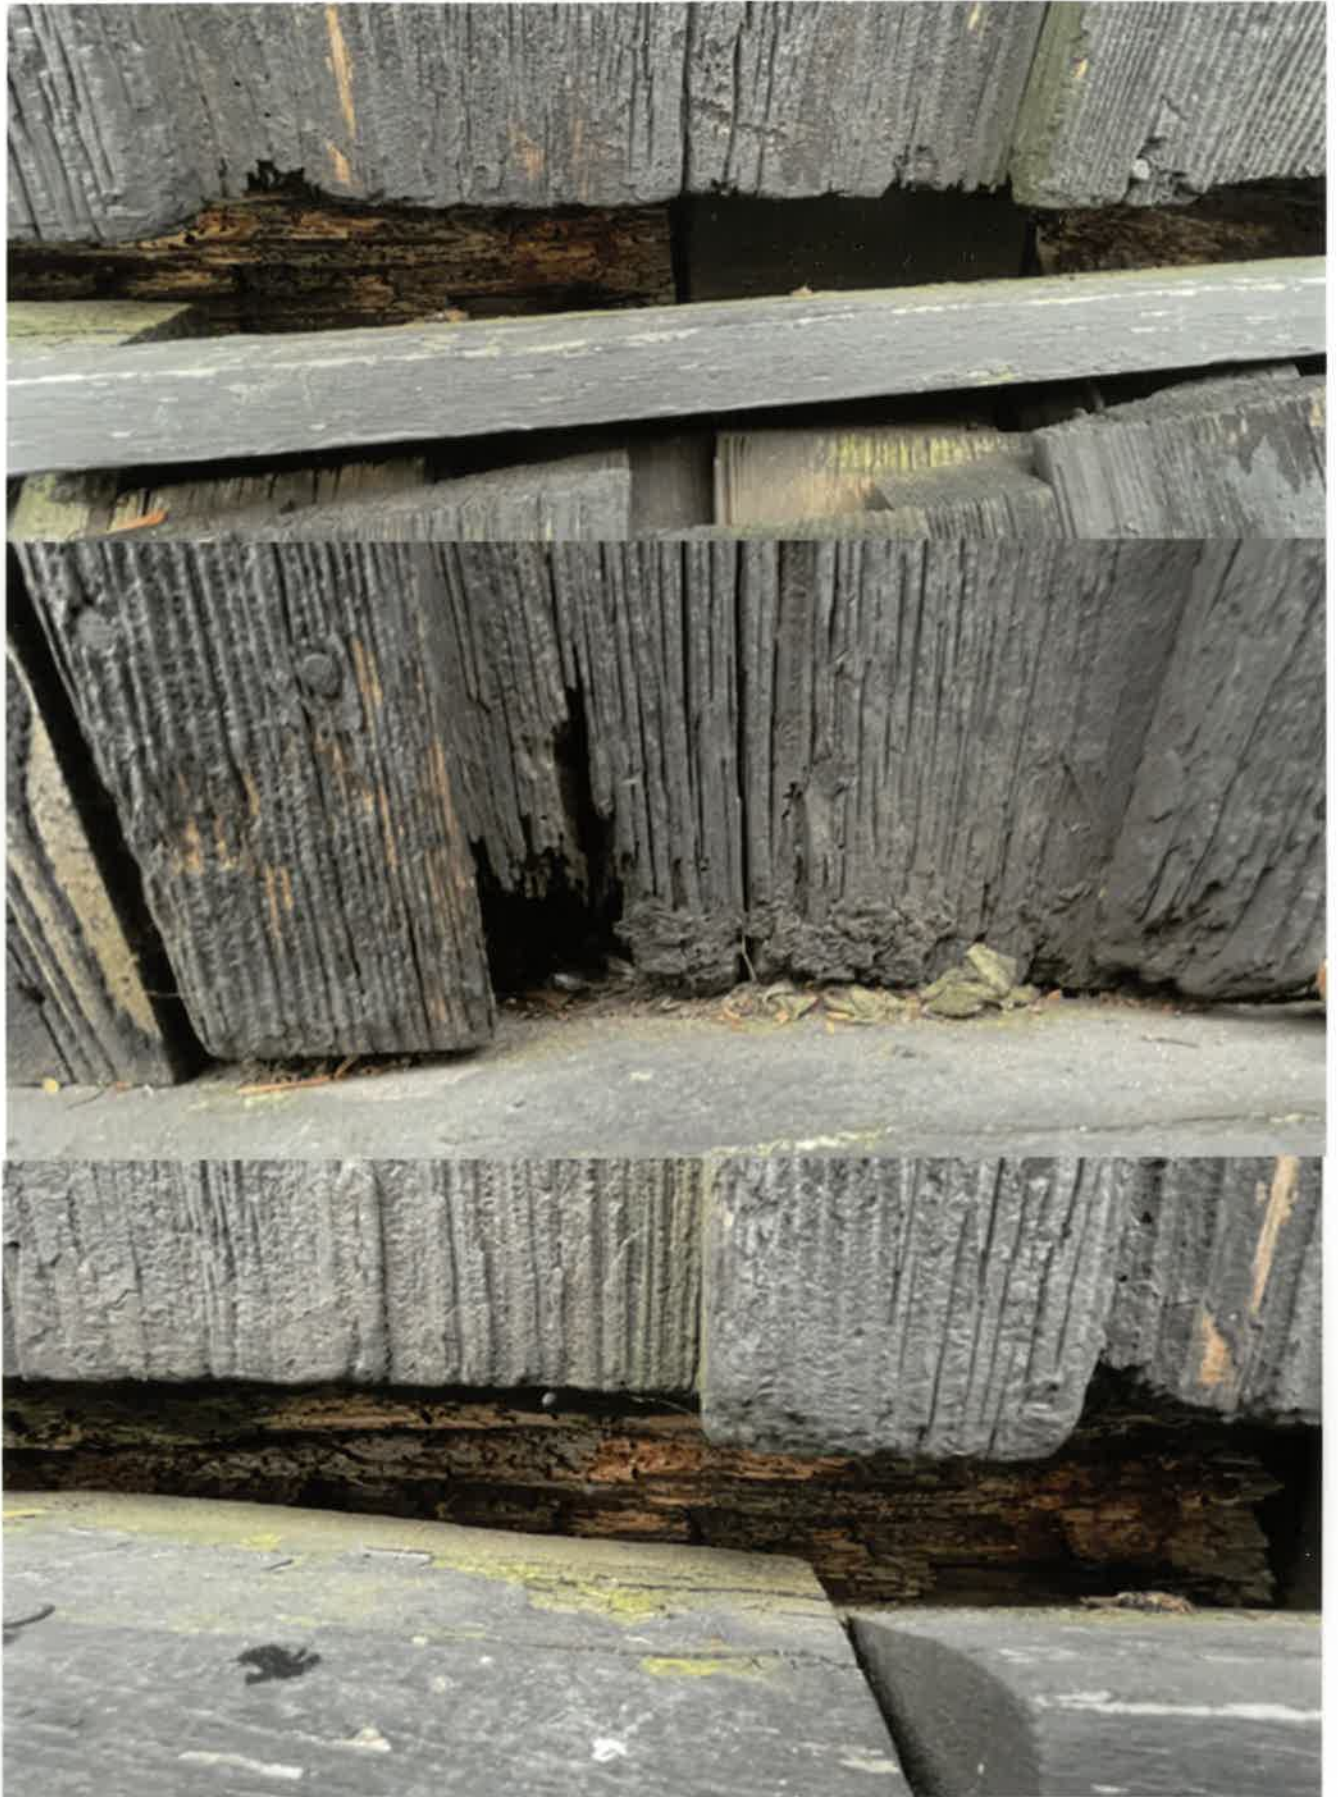
Widoczny fragment spróchniałych belek podwalinowych.

- Po zdjęciu szalowania należy wykonać ekspertyzę stanu zachowania elementów konstrukcyjnych kościoła, a w szczególności belek podwalinowych. W przypadku dużego zawilgocenia, należy rozważyć wykonanie instalacji odpływowej.

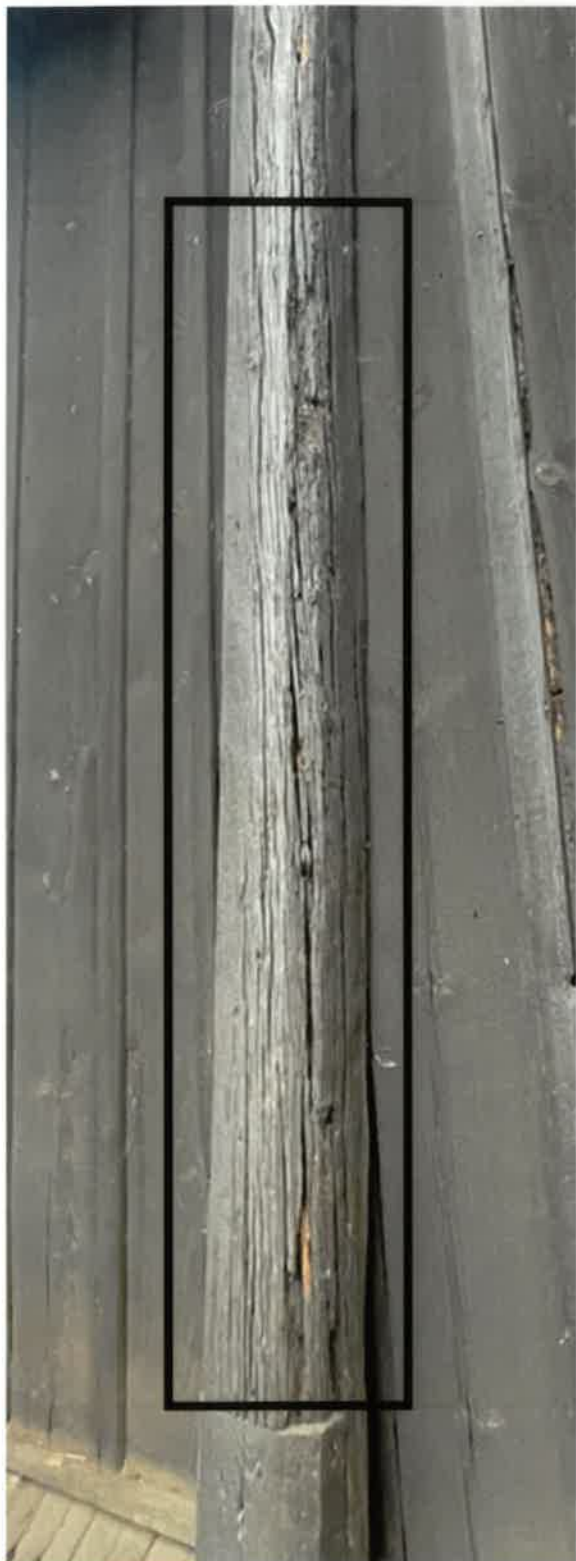
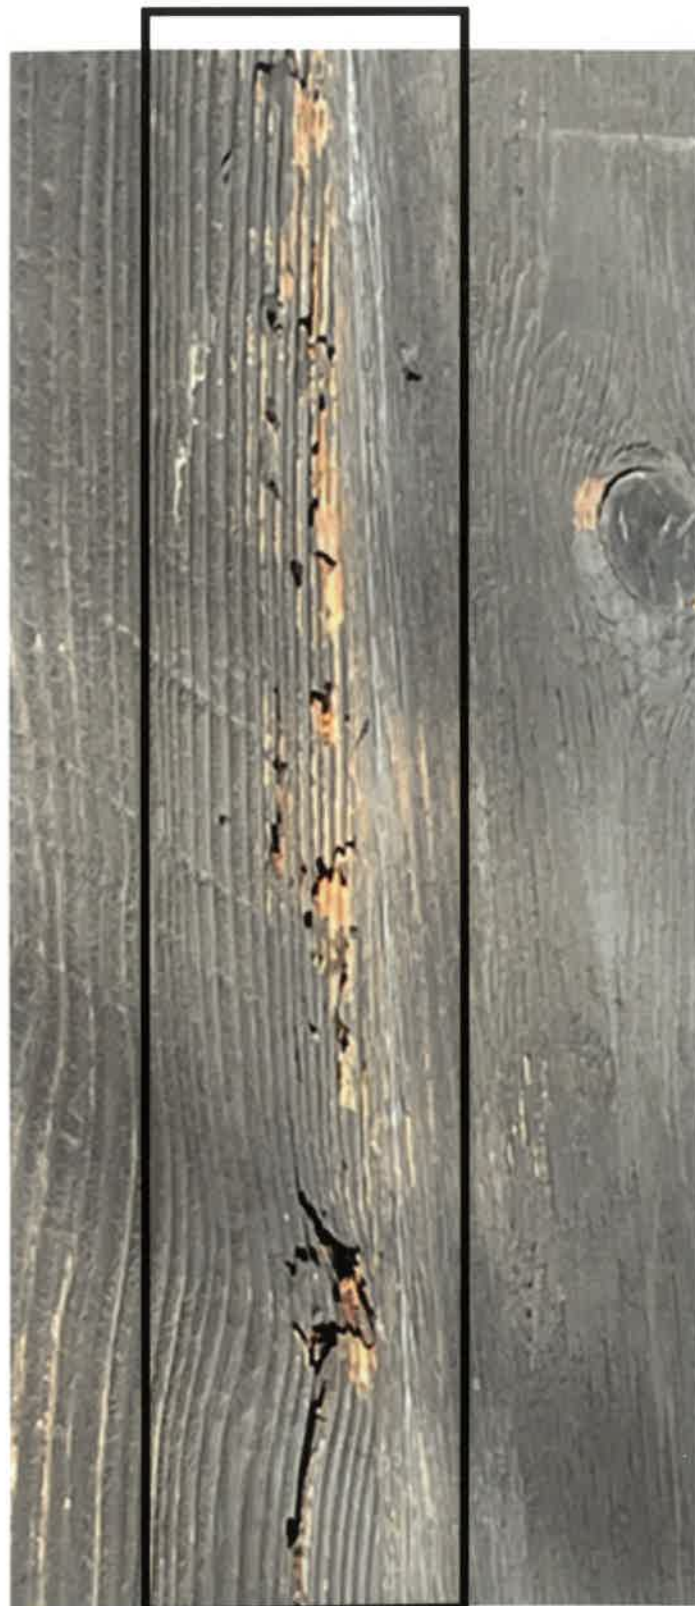
Ślady po żerowaniu drewnojadów. Widoczna osłabiona struktura drewna.

- Impregnacja nowych elementów preparatem przeciwgrzybiczym, przeciwogniowym i owadobójczym Fobos M-4 (0,2 kg/ m²).
- Wykonanie nowych, właściwie poprowadzonych instalacji elektrycznych.

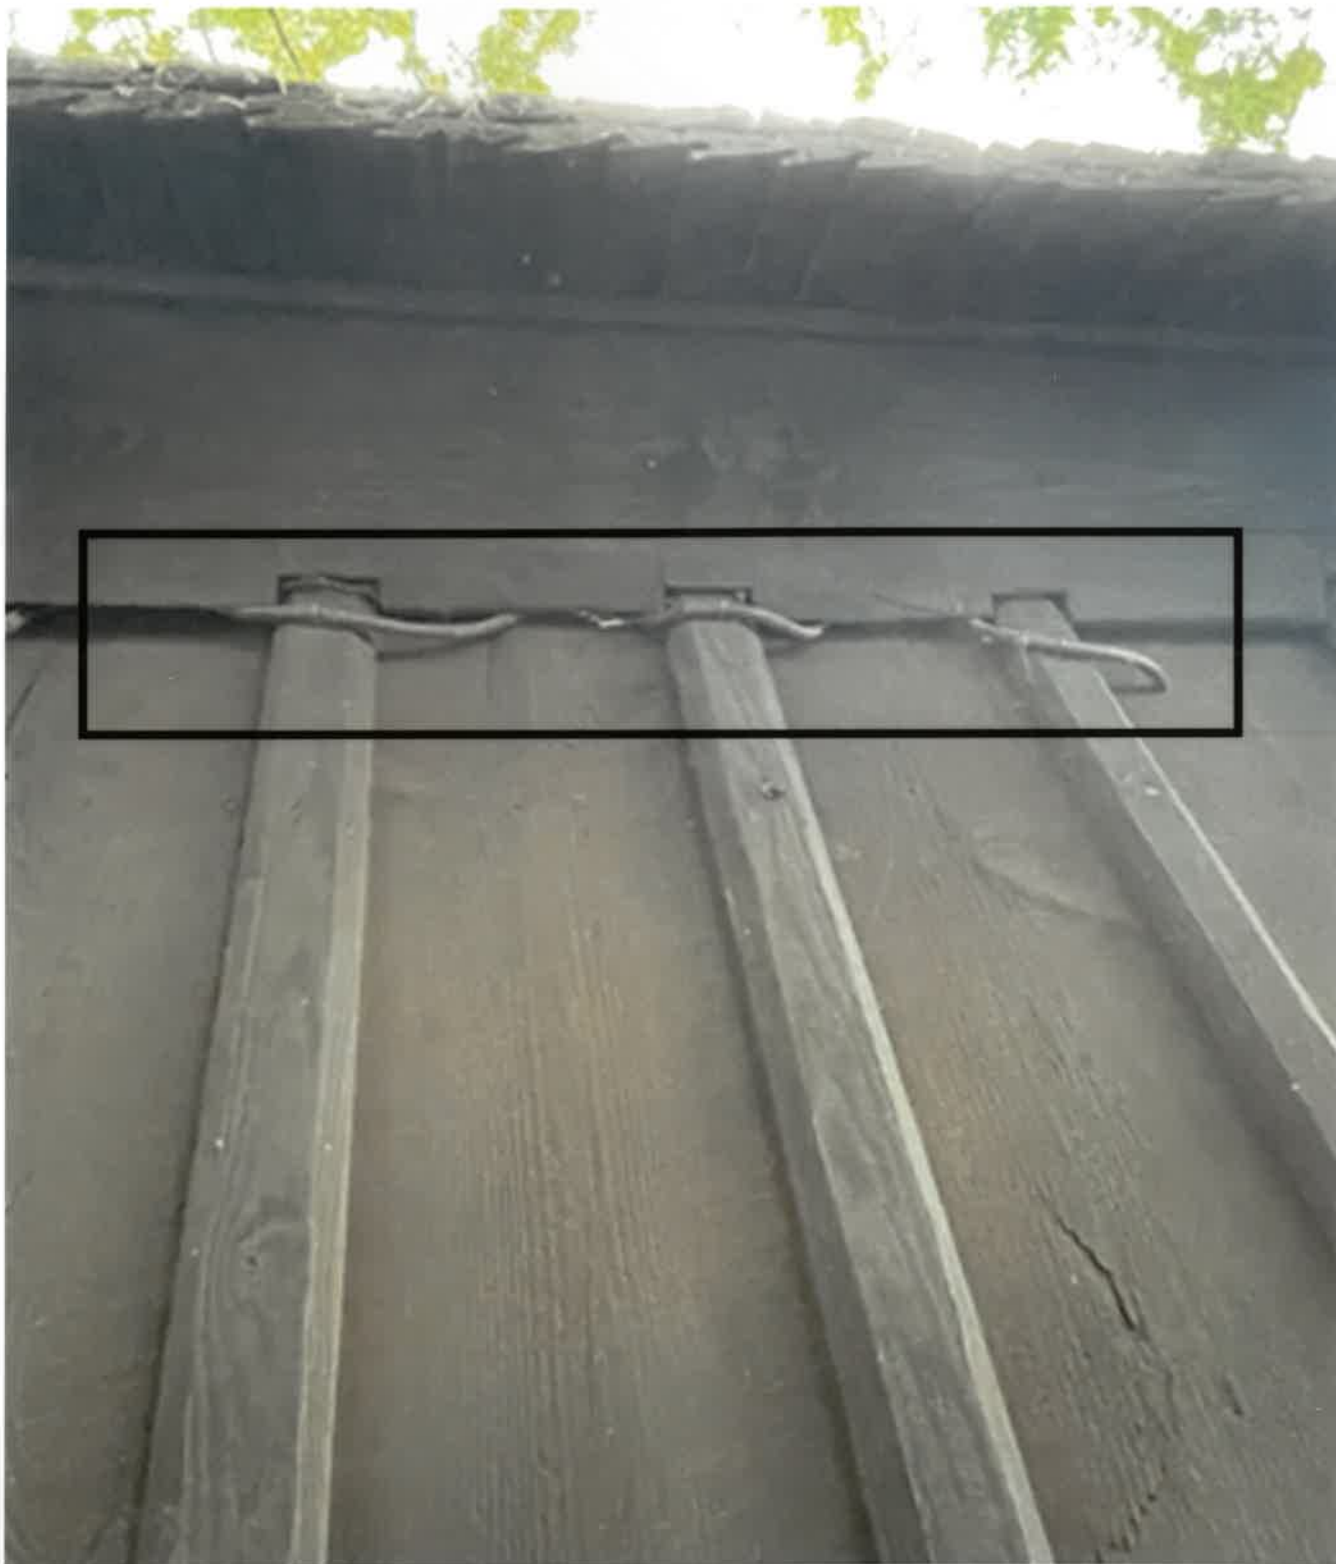
Elewacja wschodnia. Fragment szalowania kościoła z widoczną prowadzoną na zewnątrz instalacją elektryczną.

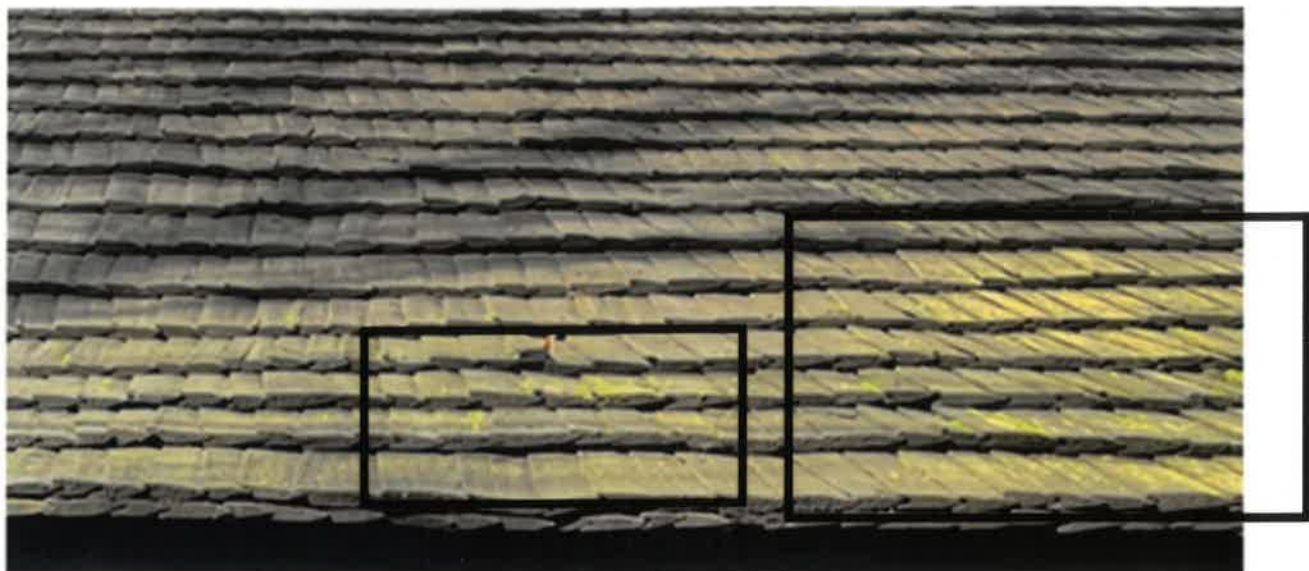
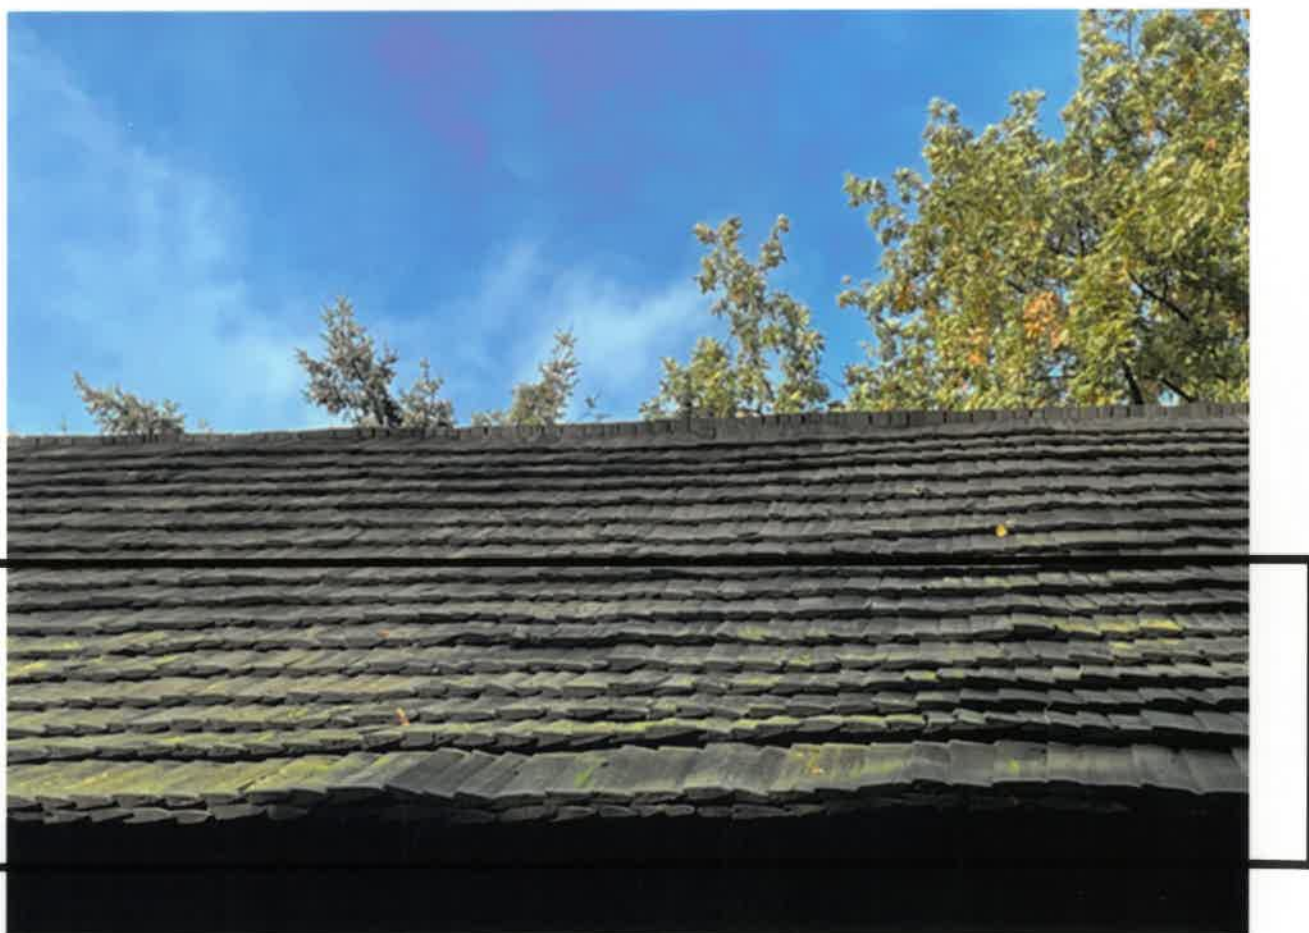
Ogólny stan zachowania obiektu można określić jako bardzo zły. Oszalowanie kościoła i wykonane z gontu pokrycie dachowe, uległo korozji biologicznej. Struktura drewna pod wpływem zmiennych warunków atmosferycznych oraz wskutek rozwoju glonów mchów i porostów uległa degradacji tracąc swoje właściwości mechaniczne. W wielu miejscach widoczne są ślady po żerowaniu drewnojadów. Belki podwalinowe w bardzo złym stanie. Dokładna ocena sposobu wykonania i stanu technicznego możliwa będzie dopiero na etapie wykonawczym, po demontażu desek szalujących. Cokół kamienny w wielu miejscach uzupełniany i wzmacniany zaprawą cementową. Rynny i rury spustowe częściowo uszkodzone, prawdopodobnie niedrożne. Stolarka okienna przemalowana w kolorze zbliżonym do pierwotnej kolorystyki. Szklenie okien częściowo wtórne. Wykonane szkłem współczesnym, w znacznym stopniu różniące się od pierwotnego. Stolarka drzwiowa przemalowana. Posiada ubytki i pęknięcia.

Pokrycie dachu z gontu. Widoczna korozja biologiczna.

- Zdjęcie starego pokrycia dachowego z gontu.
- Odgrzybienie za pomocą środków grzybobójczych typu KEIM-Algicid Plus lub Sikagrad 715 W firmy SIKA.
- Szczegółowy przegląd oraz ocena stanu zachowania elementów konstrukcyjnych. W szczególności sprawdzenie stanu zachowania górnych płaszczyzn krokwi. Elementy z objawami porażenia przez korozję biologiczną należy dokładnie przejrzeć, oczyścić z destruktu, ociosać i flekować ubytki.
- Wymiana w niezbędnym zakresie łączenia.
- Impregnacja nowych elementów preparatem przeciwgrzybiczym, przeciwogniowym i owadobójczym Fobos M-4 (0,2 kg/ m²).
- Uszczelnienie konstrukcji dachu membraną systemowa paroprzepuszczalną.
- Założenie nowego gontu.
- Malowanie dachu z gontu mieszaniną impregnatu Contox i Simplast Primer (58:5).
