# **DOKUMENTACJA FOTOGRAFICZNA**

## **DO 3 ZESTAWU USTEREK I WAD**

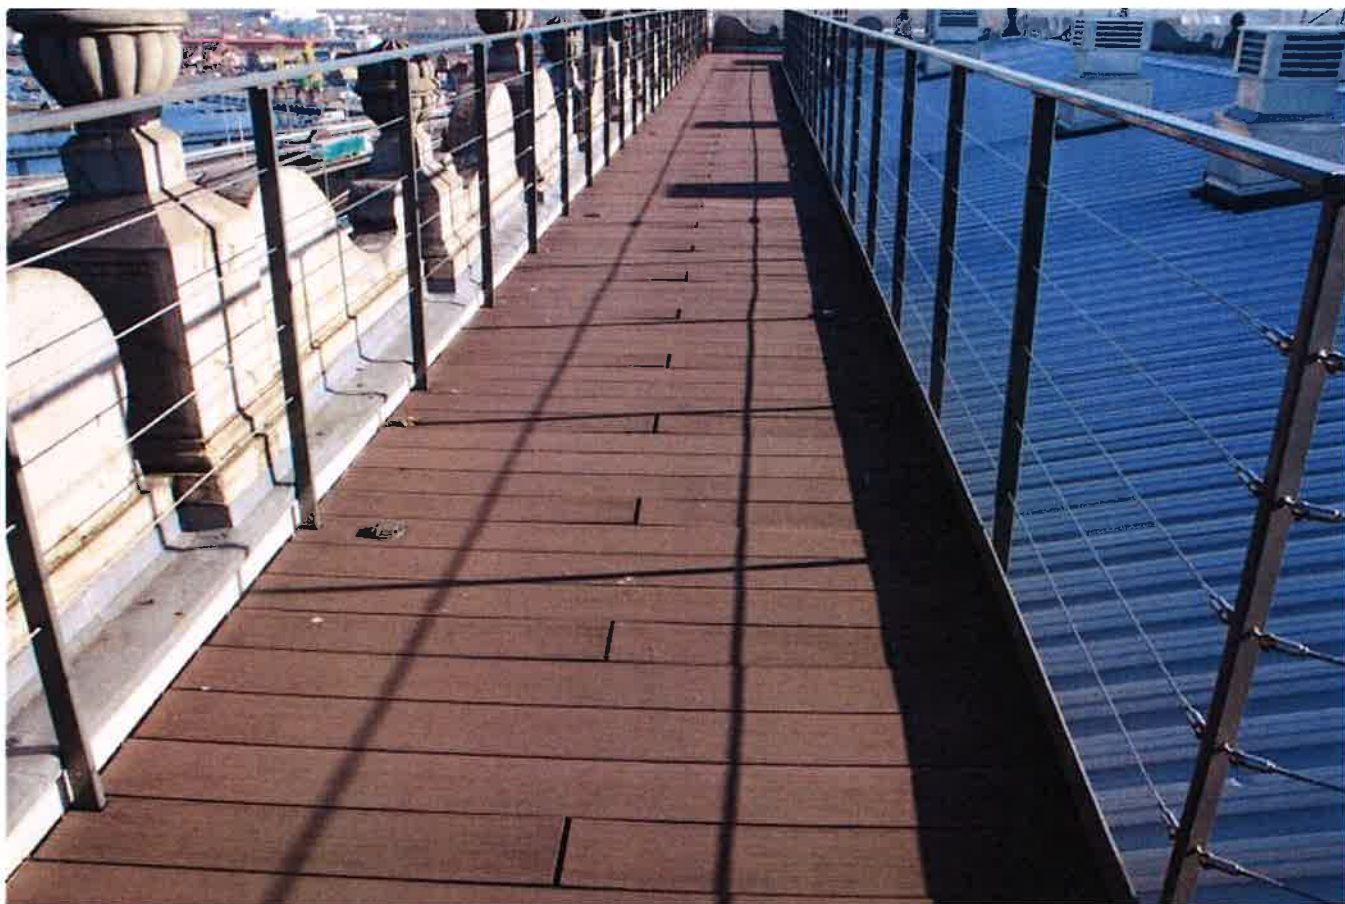
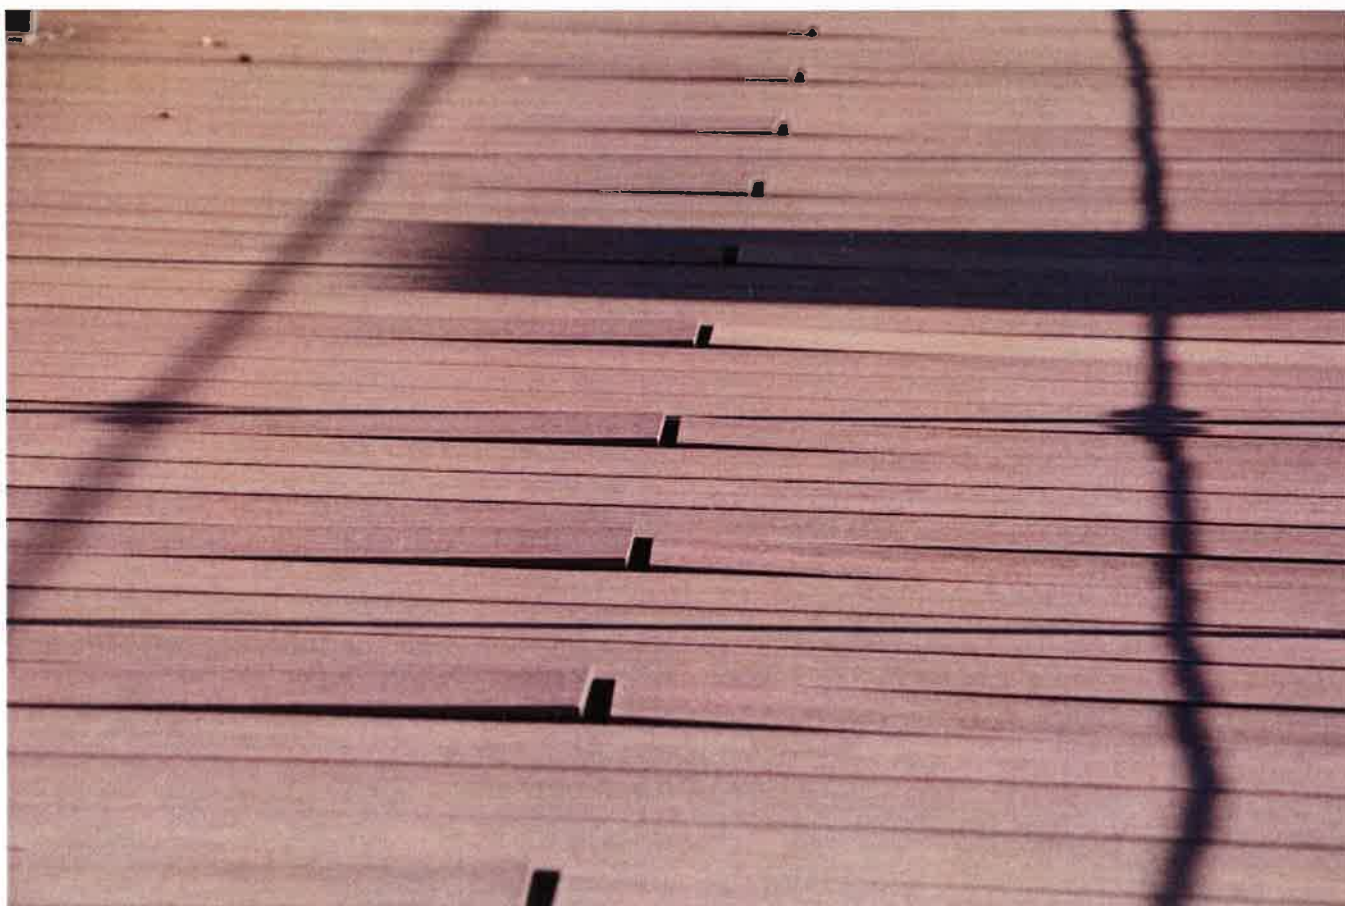
Fot. 1, 2. Taras widokowy, Deski tarasowe PLASTIVAN. Wady montażu – po okresie użytkowania letniego deski są zdeformowane. Na końcach poszczególnych desek nie ma stalowych elementów kotwiących (zgodnie z instrukcją montażu jest to DFC004 klips startowy i końcowy). Konieczność zamontowania klipsów lub wymiany desek połówkowych na jednolite o długości tarasu.

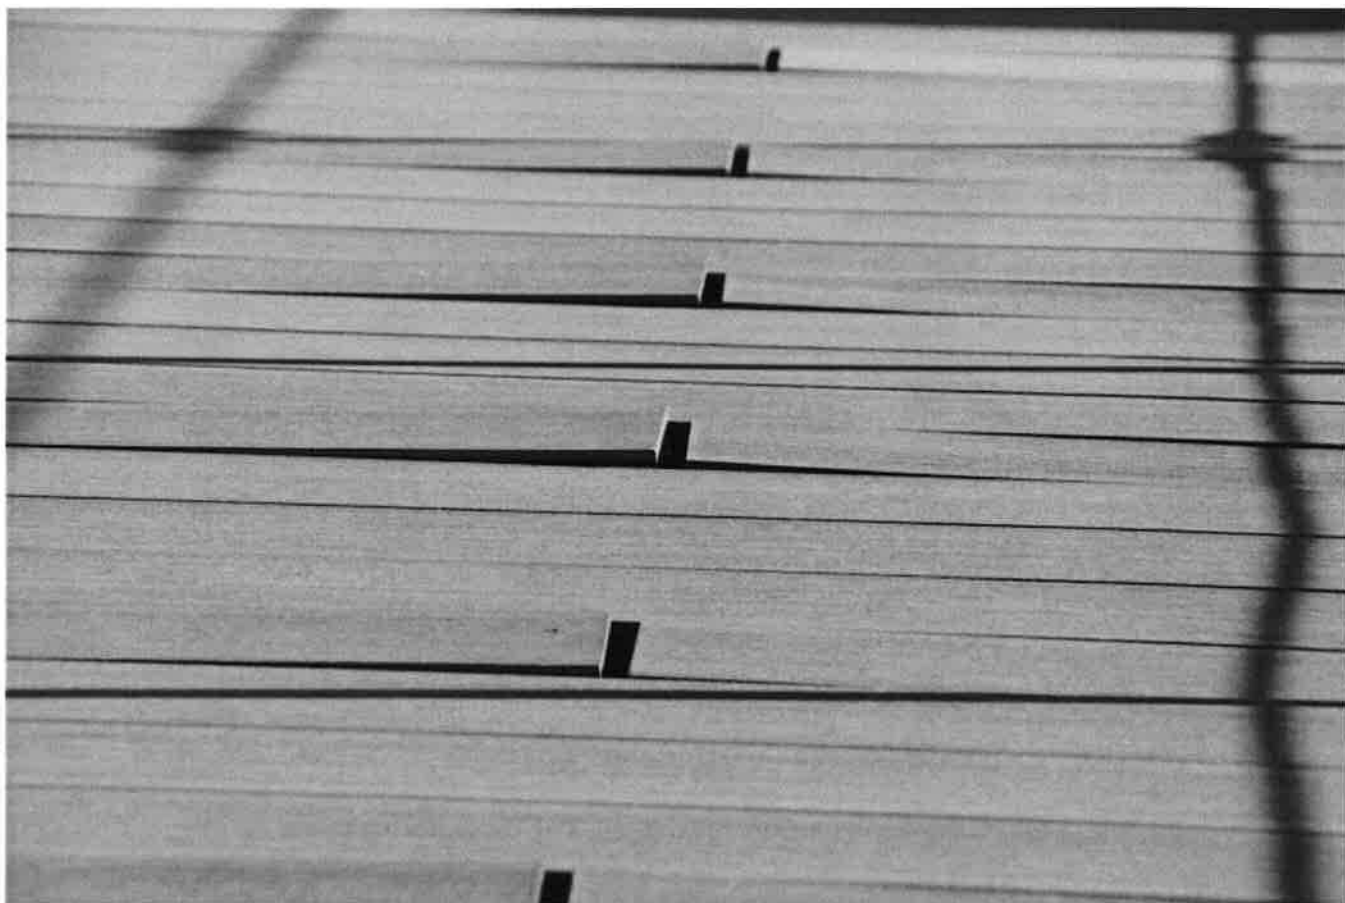
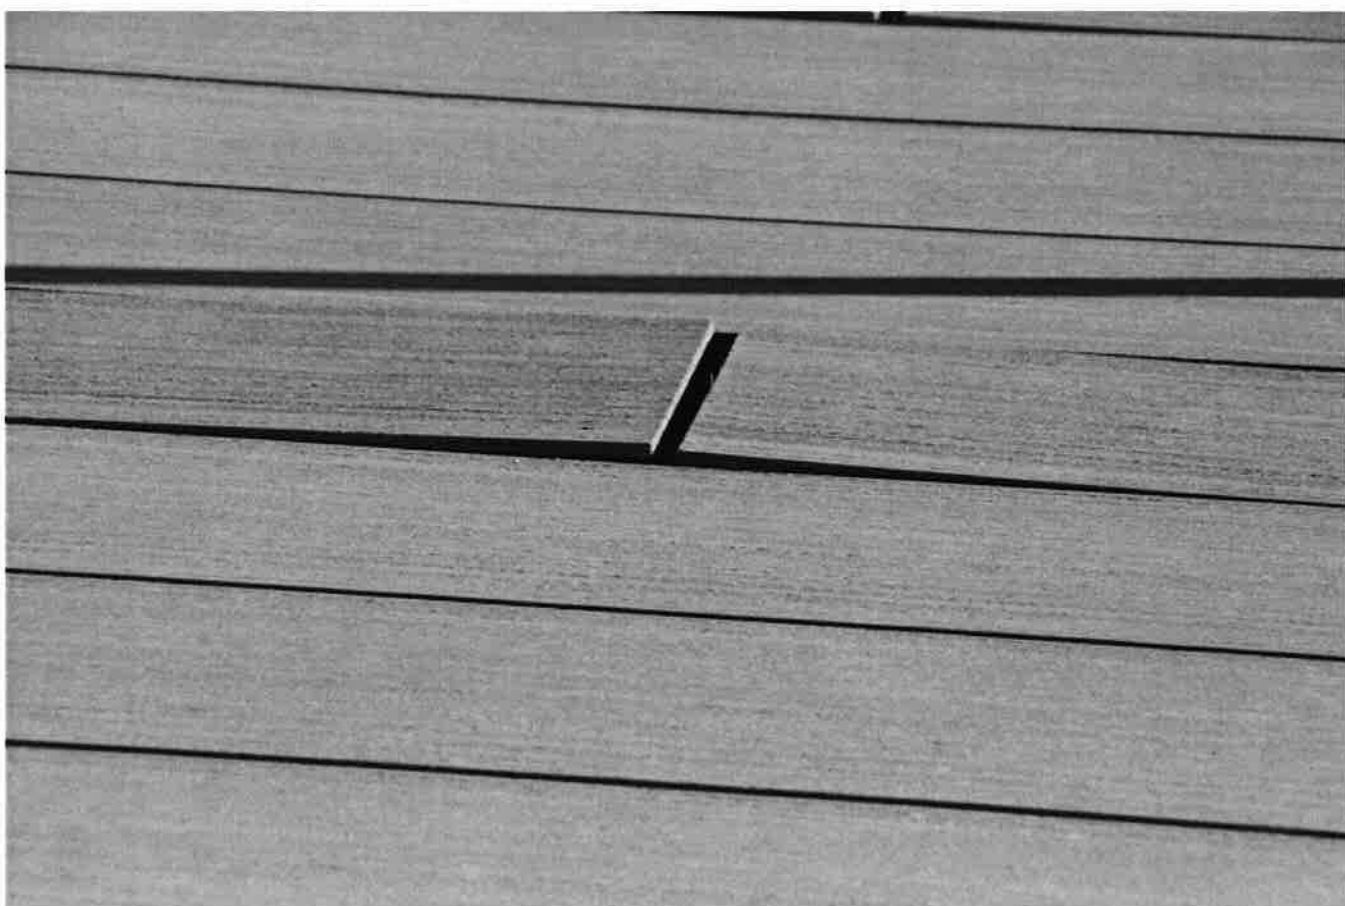
Fot. 3, 4. Wystające krawędzie desek stanowią zagrożenie użytkownika (możliwość zahaczenia butem). Nie zastosowano belek (legarów) po stykami desek, nie było zatem możliwości zastosowania „klipsów łączących” zgodnie z instrukcją producenta.

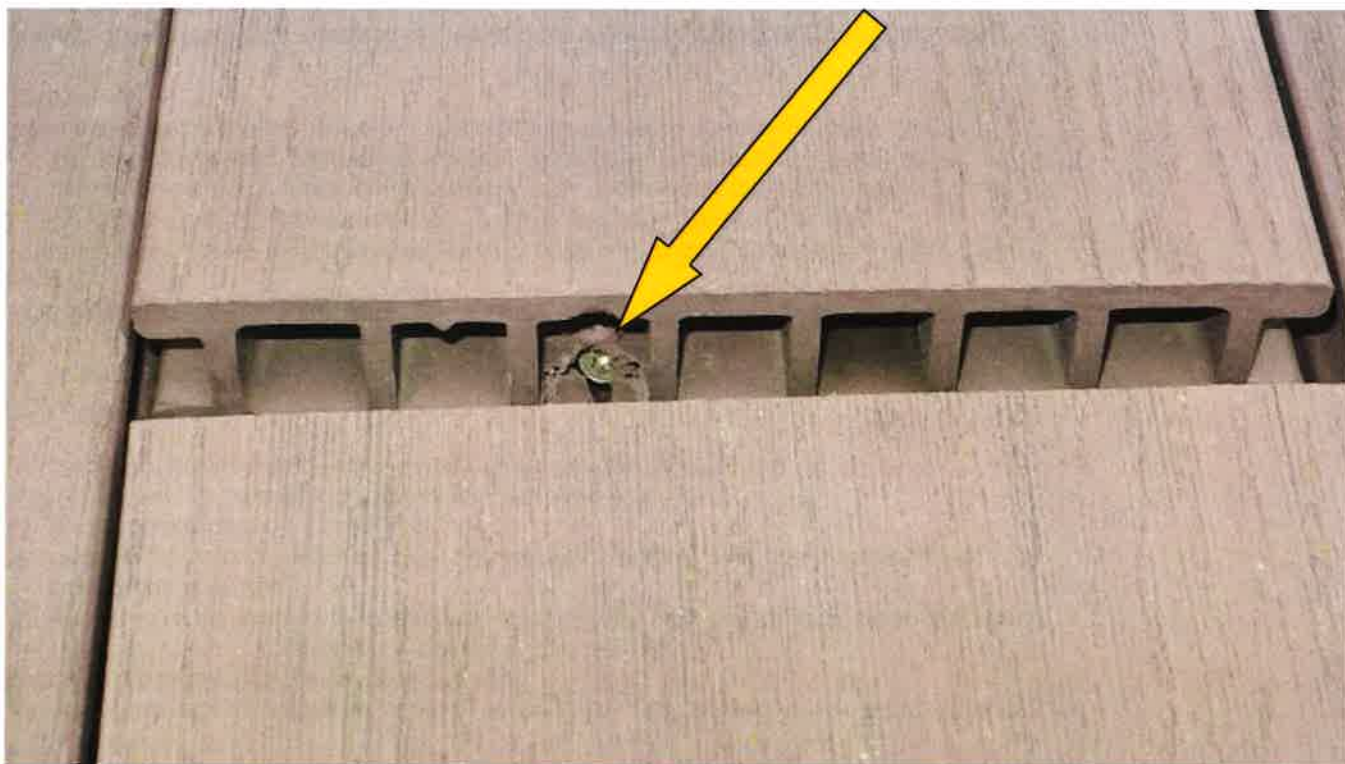
Fot. 5 (5-1 do 5-2) .

Krawędzie desek tarasowych, które „podnoszą się”- widoczny brak zakotwienia na końcach . Na fotografii górnej widoczny wkręt , którym doraźnie zamocowano krawędź, ale został zerwany . Krawędzie podnosiły się już w trakcie wykonywania robót.

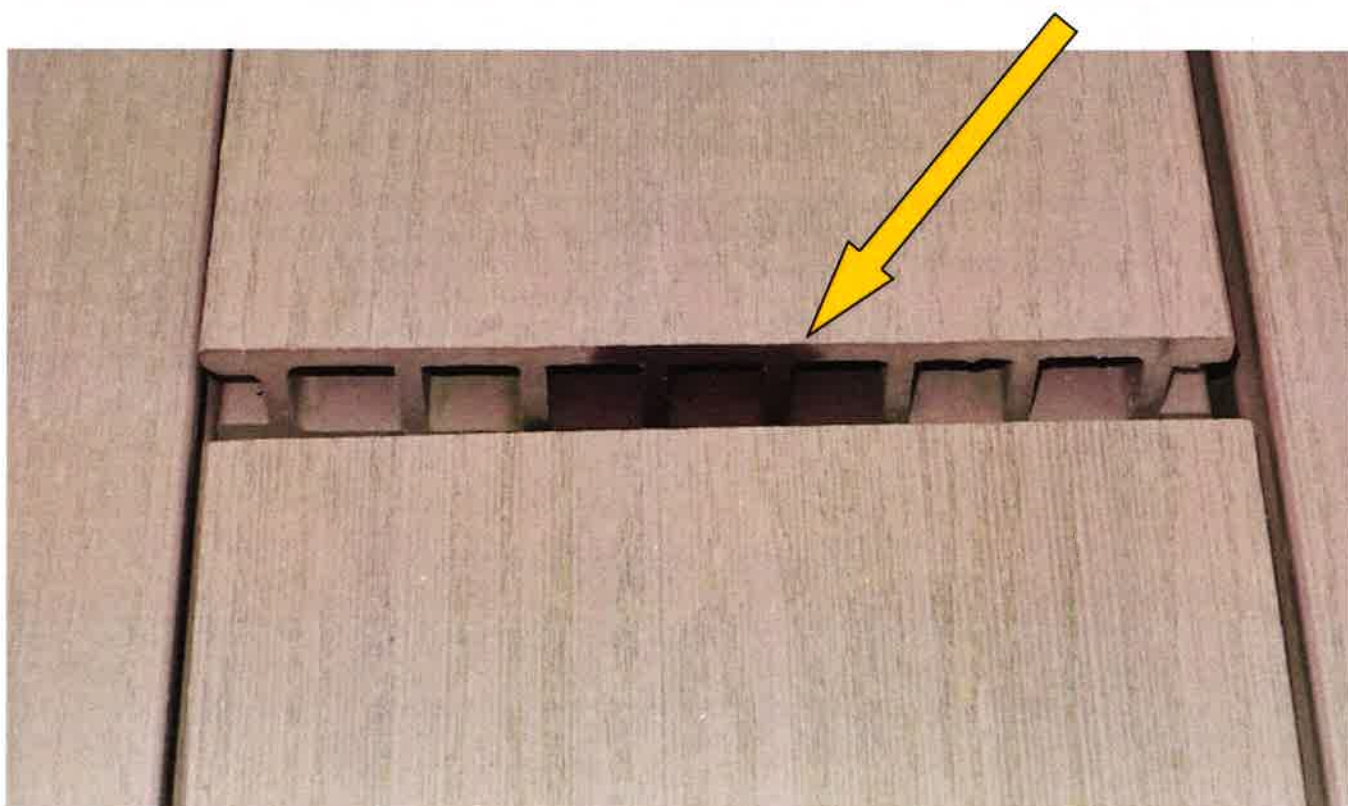
Na fotografii dolnej brak jakiegokolwiek zakotwienia deski.

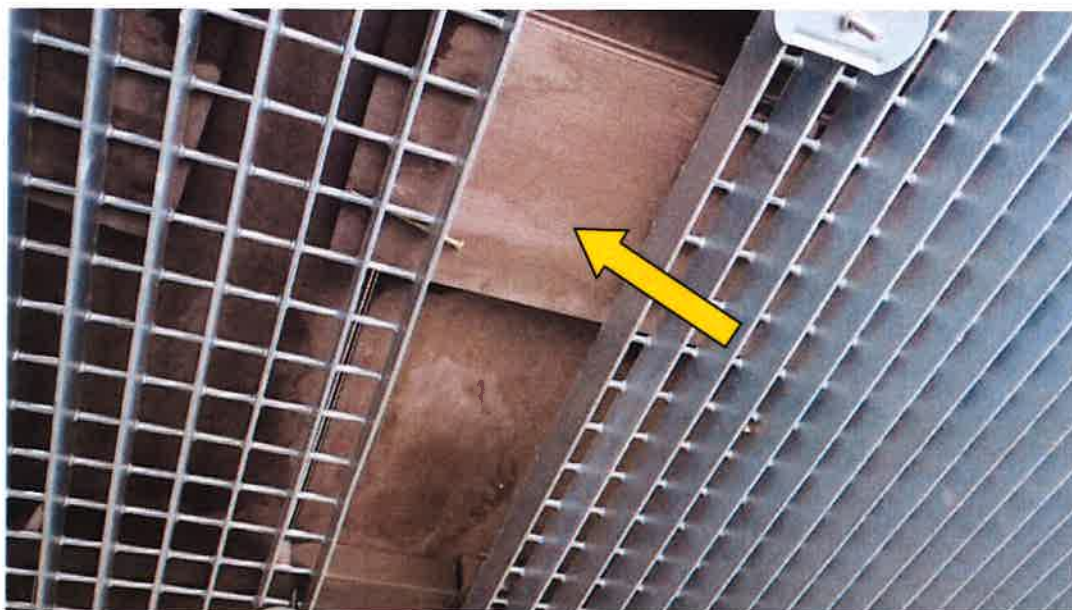
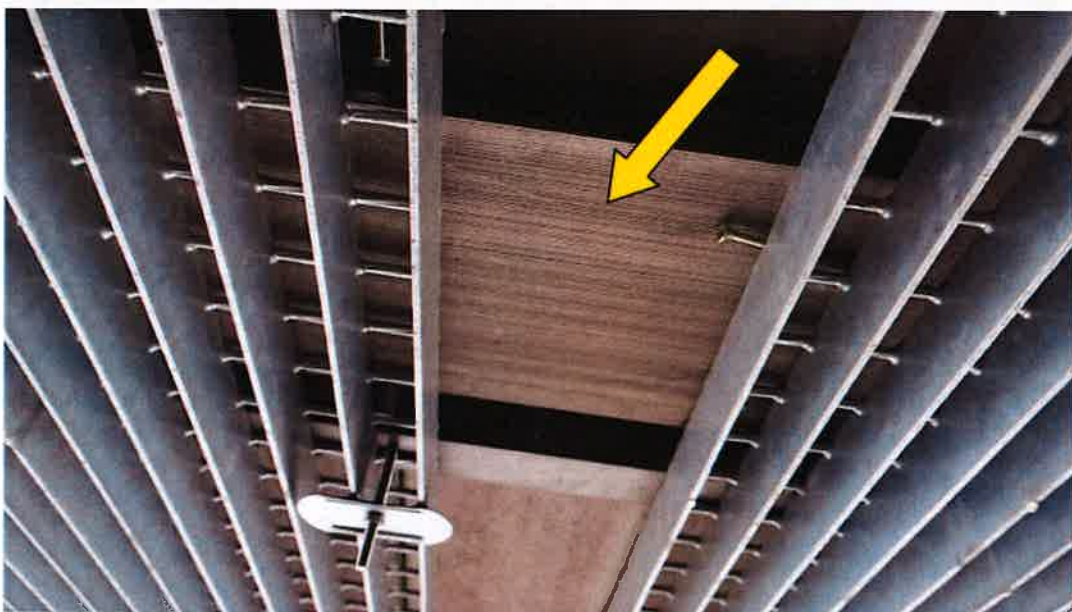
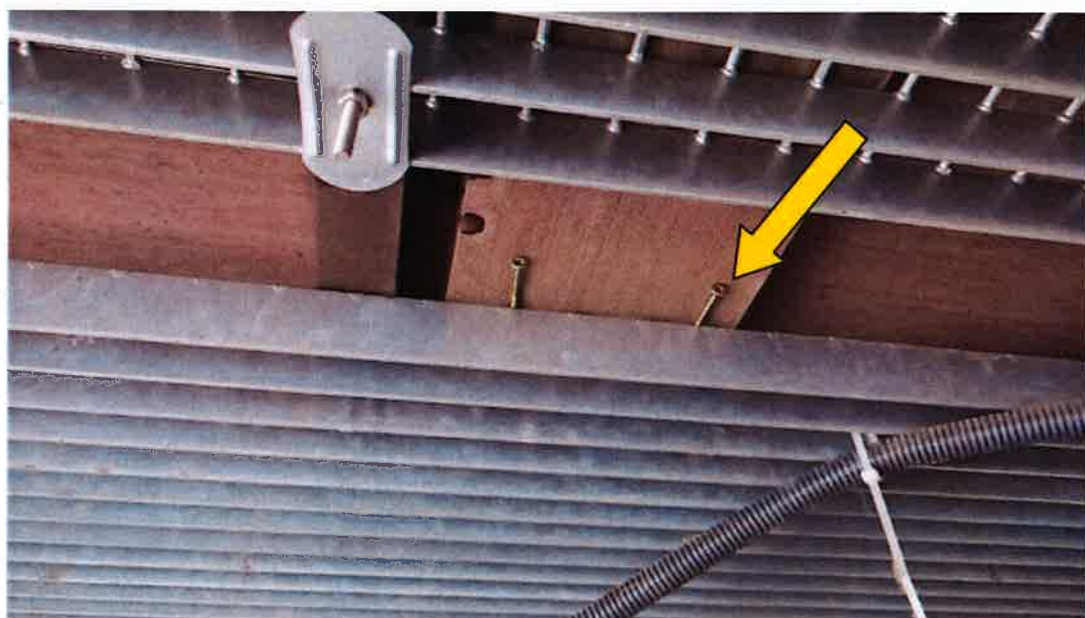
Fot. 5-3 , 5-4, 5-5 .

Taras widoczny od spodu. Pod stykami desek tarasowych zamontowano deskę tarasową biegnącą wzdłuż legarów. Deski mają mniejszą grubość od legarów, dlatego w celu wypoziomowania zastosowano różnego rodzaju podkładki z śrub, kawałków uciętych desek itp.. Deski stanowiące podkładki nie są niczym zamontowane do krat stalowych .

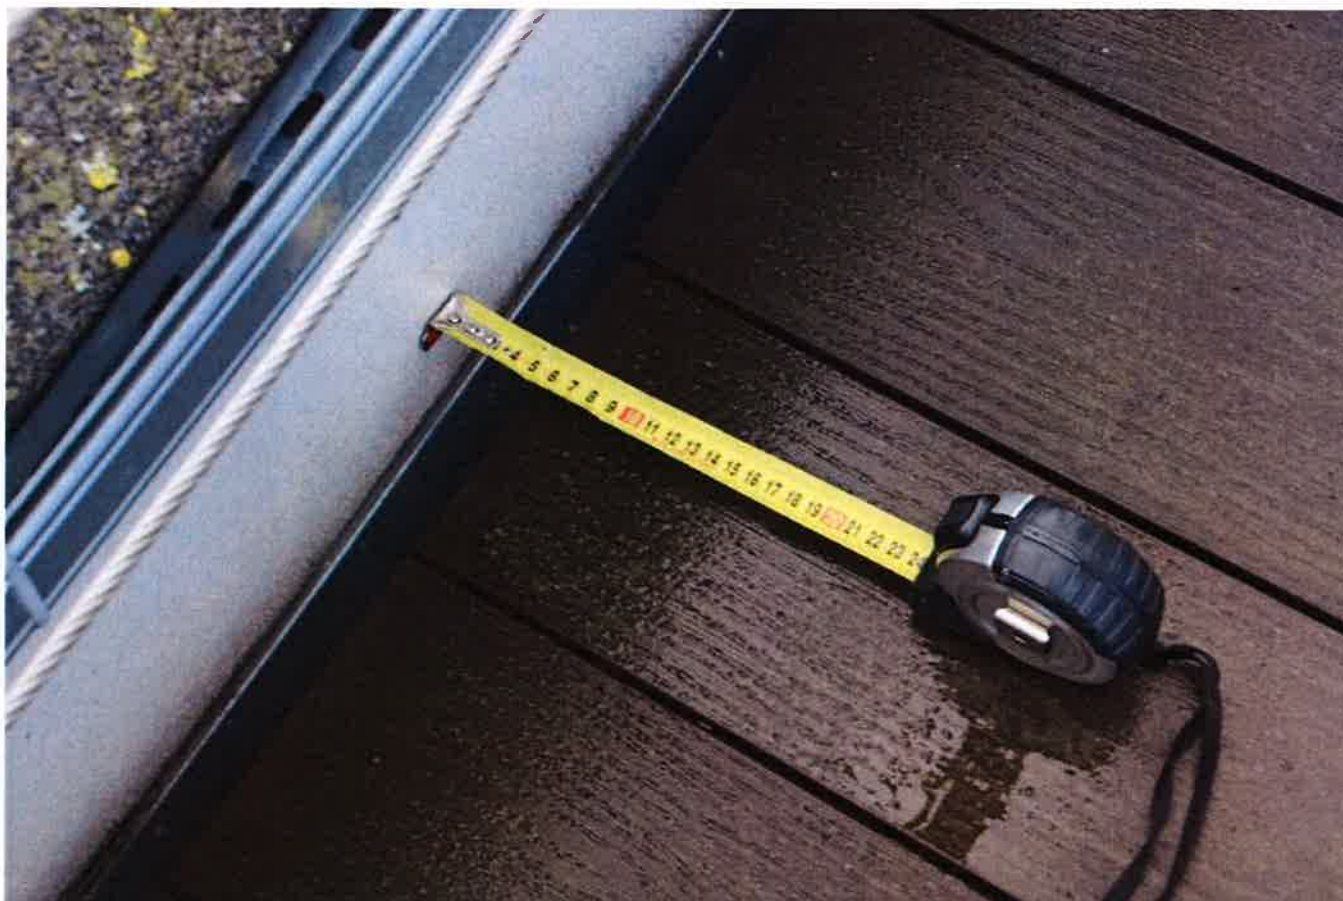
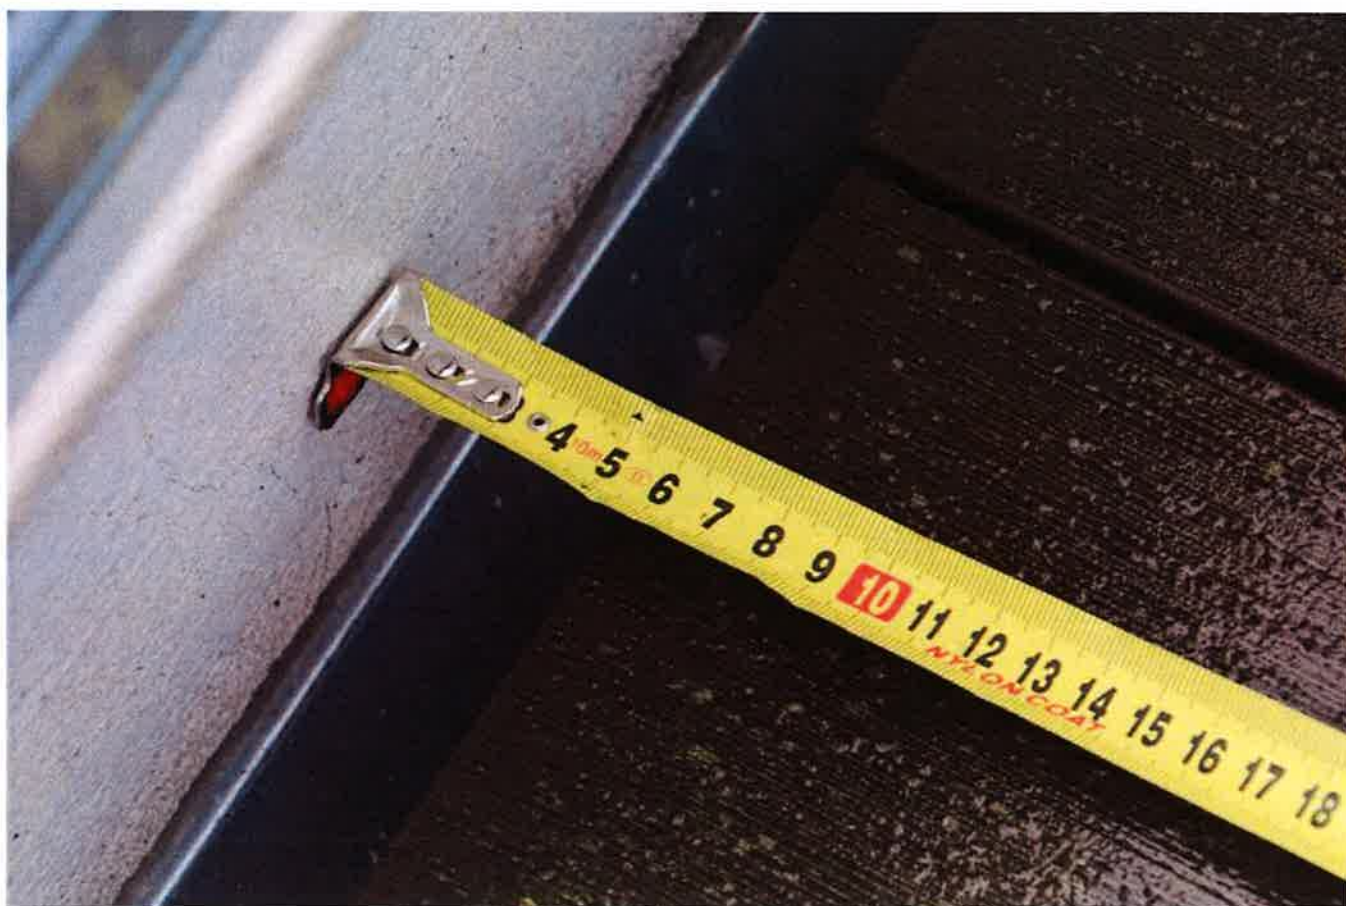
Fot. 6, 7. Deski tarasowe docinane bez pomiarów w miejscach montażu – powstały zbyt duże szczeliny na styku ściany i czoła desek, dochodzące do 6 cm.

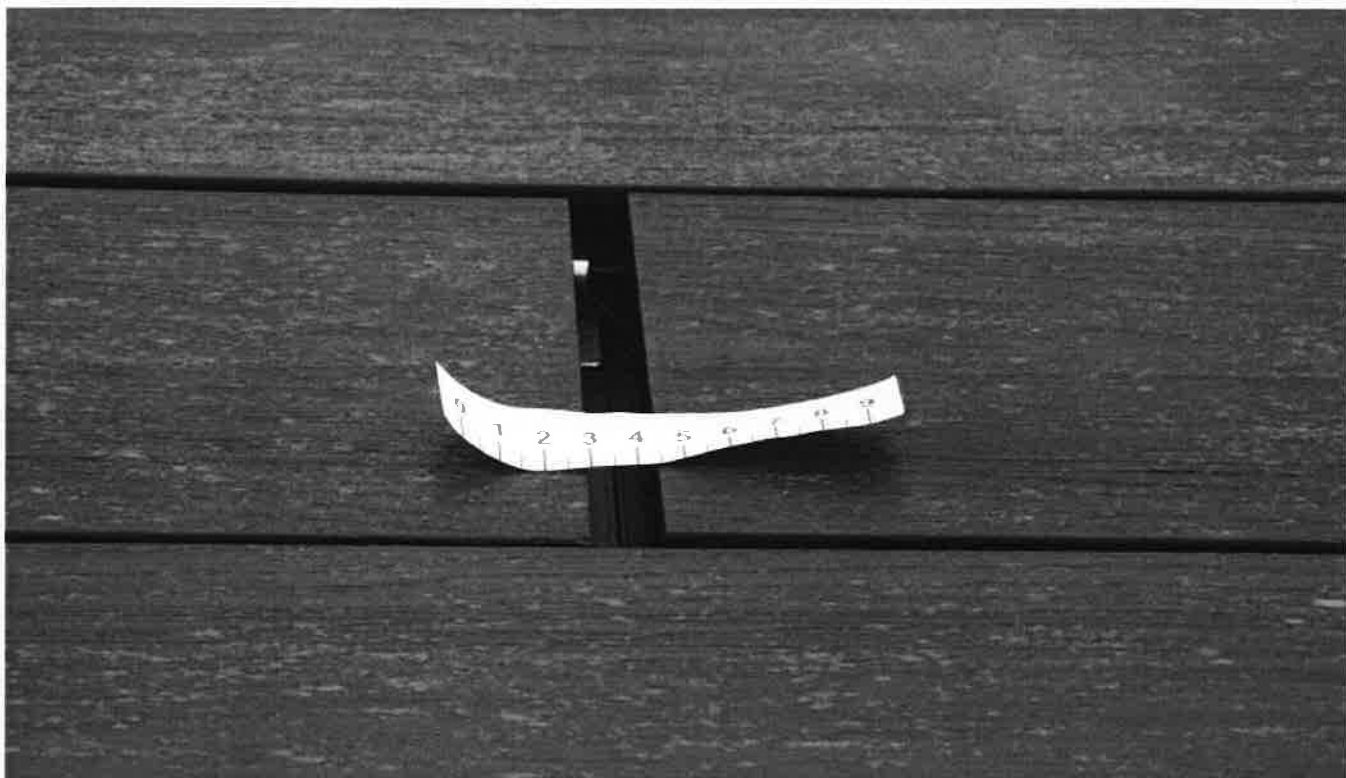
Fot. 8. Deski tarasowe docinane bez pomiarów w miejscach montażu– powstały zbyt duże szczeliny między deskami. Powinno być maksymalnie 10 mm (zgodnie z instrukcją montażu).

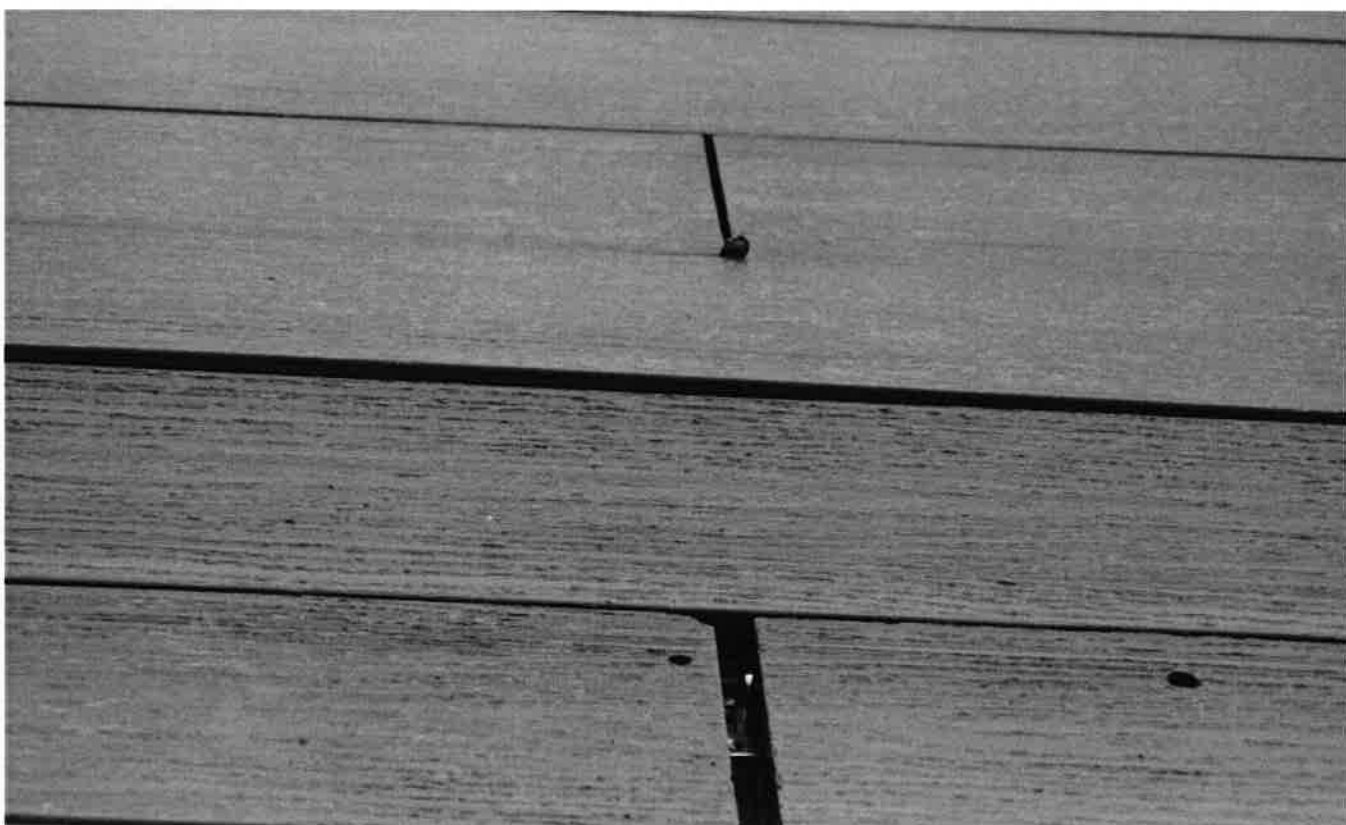
Fot. 9. Szczeliny między deskami zbyt małe, sąsiadujące z zbyt dużymi.

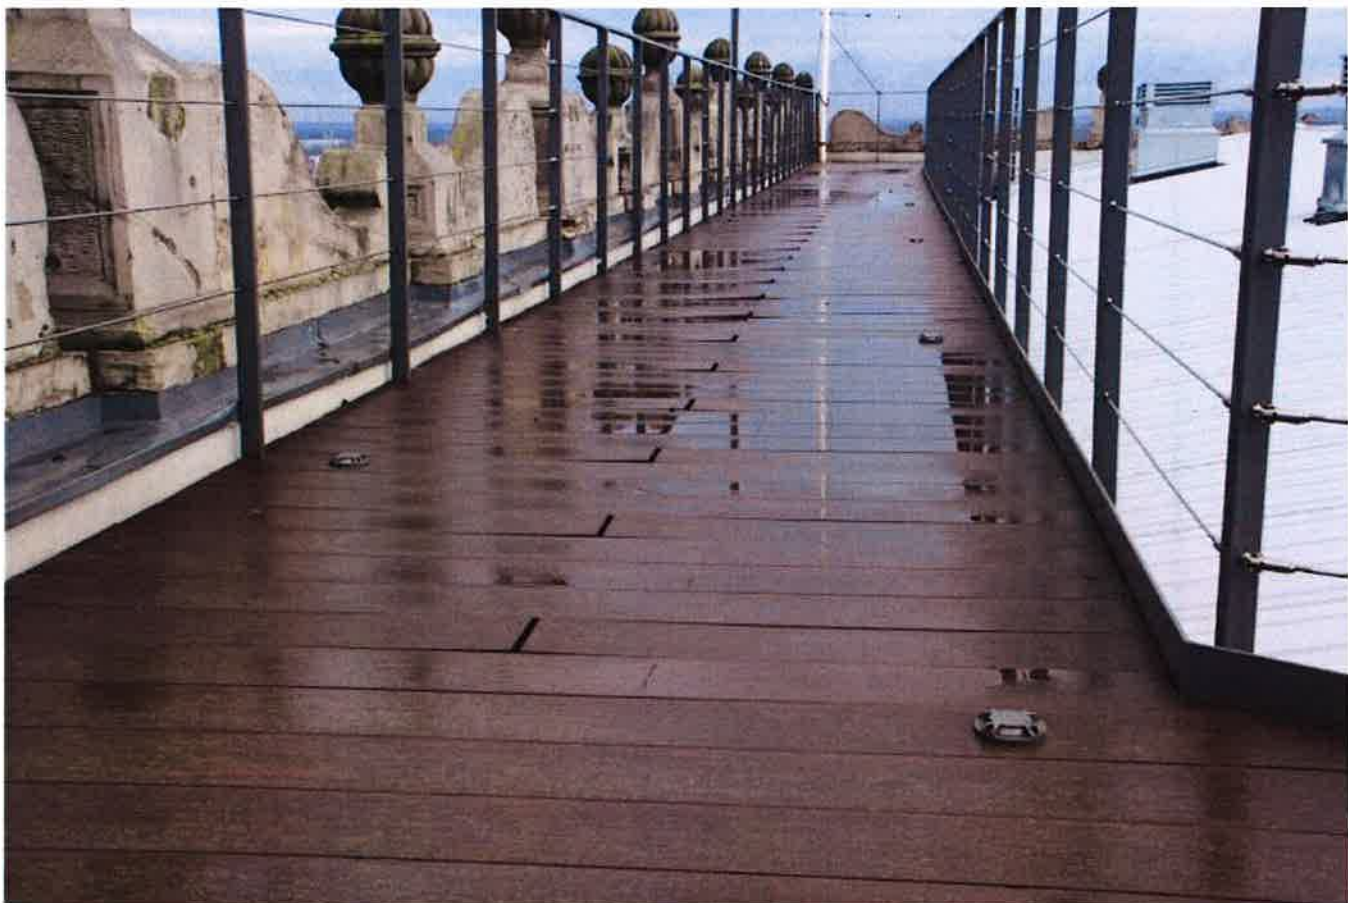
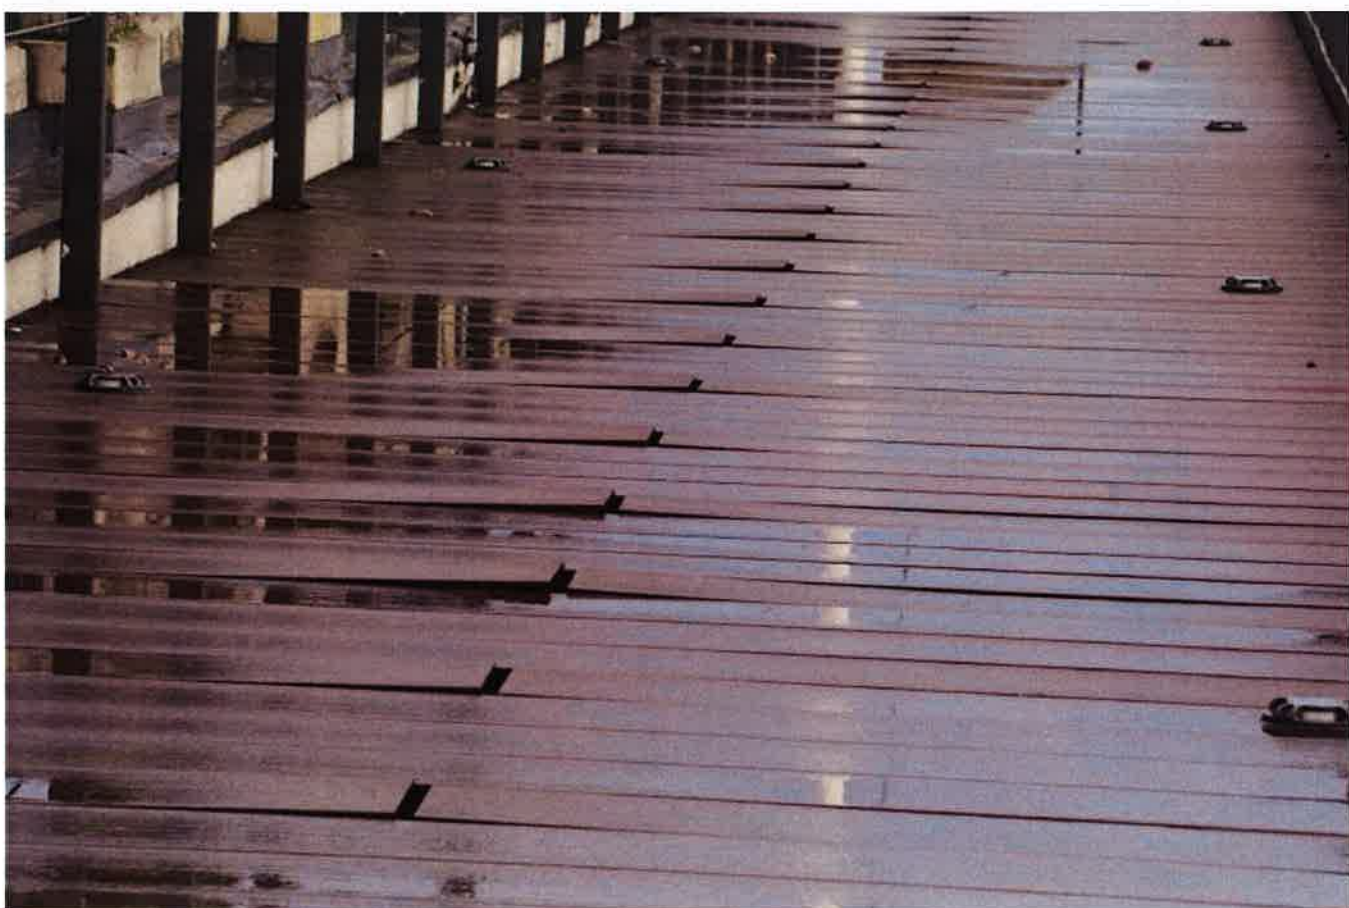
Fot. 10, 11. Oględziny tarasu w trakcie opadów deszczu. Tworzą się zastoiska wody.

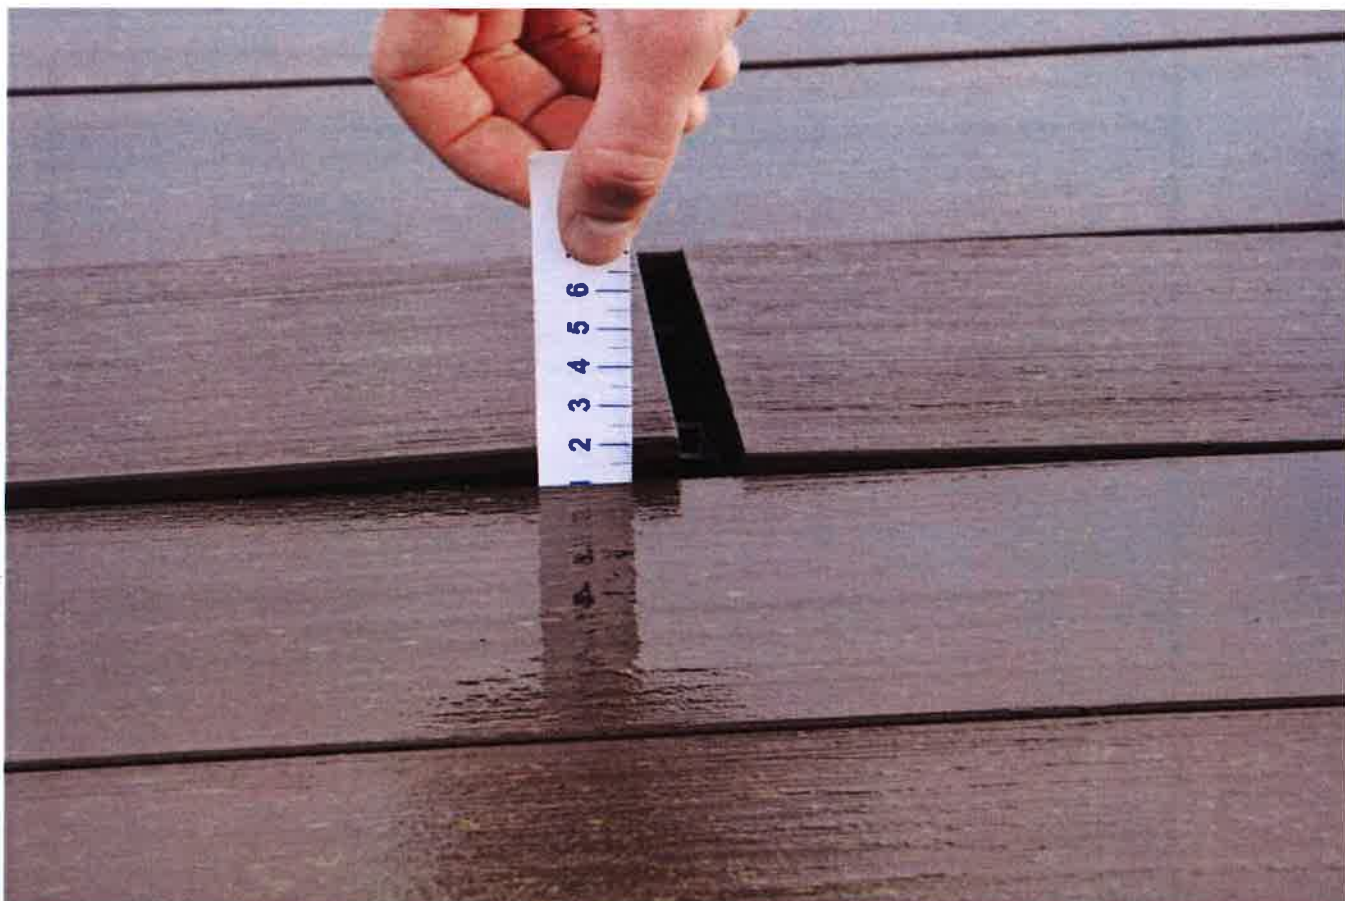
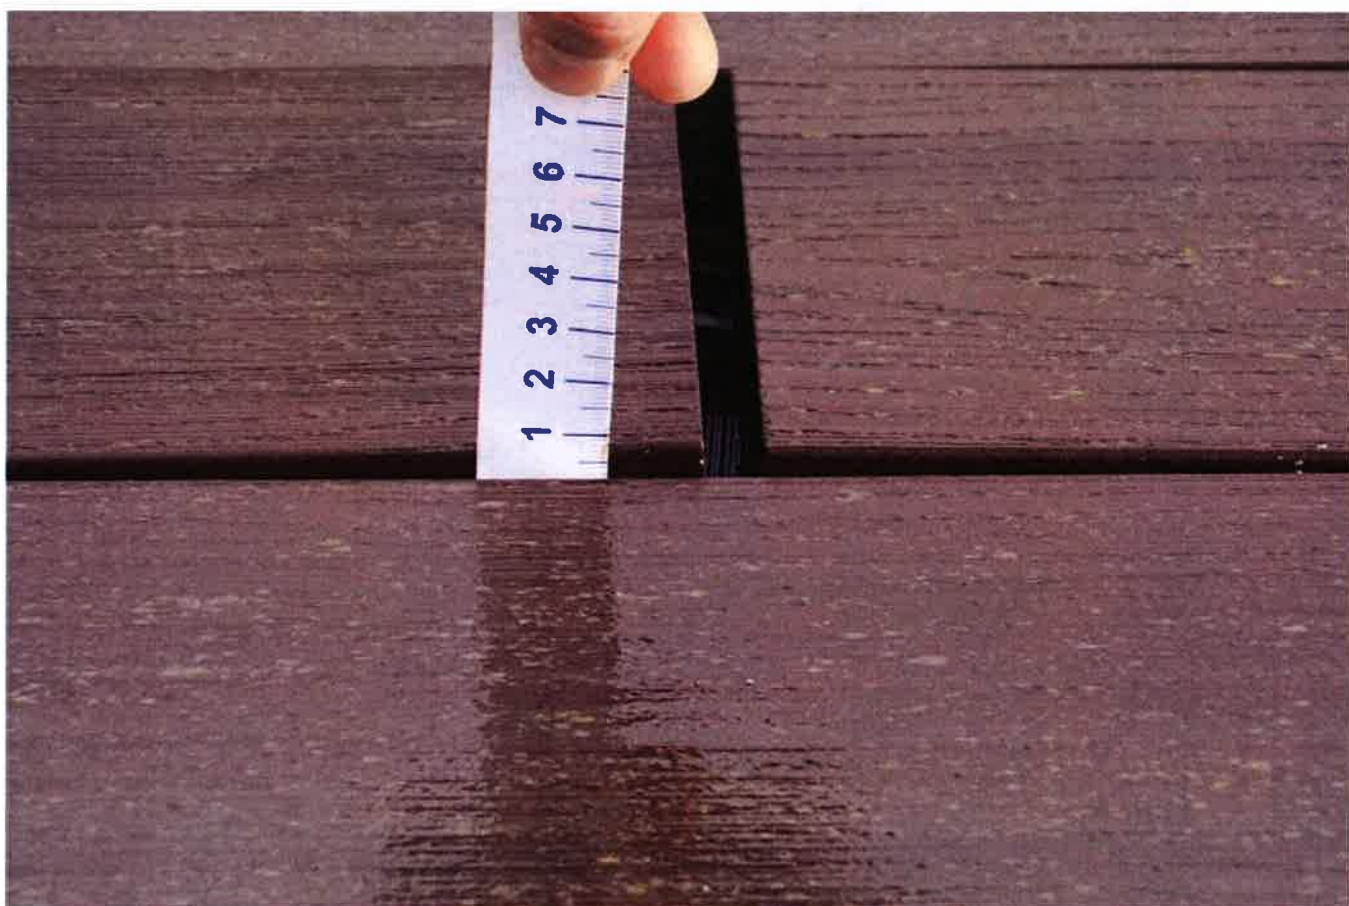
Fot. 12, 13. Pomiar płaskizny desek. Krawędzie desek wystają z płaszczyzny na wysokość do kilkunastu milimetrów (zagrożenie zahaczenia butami i upadkiem!).

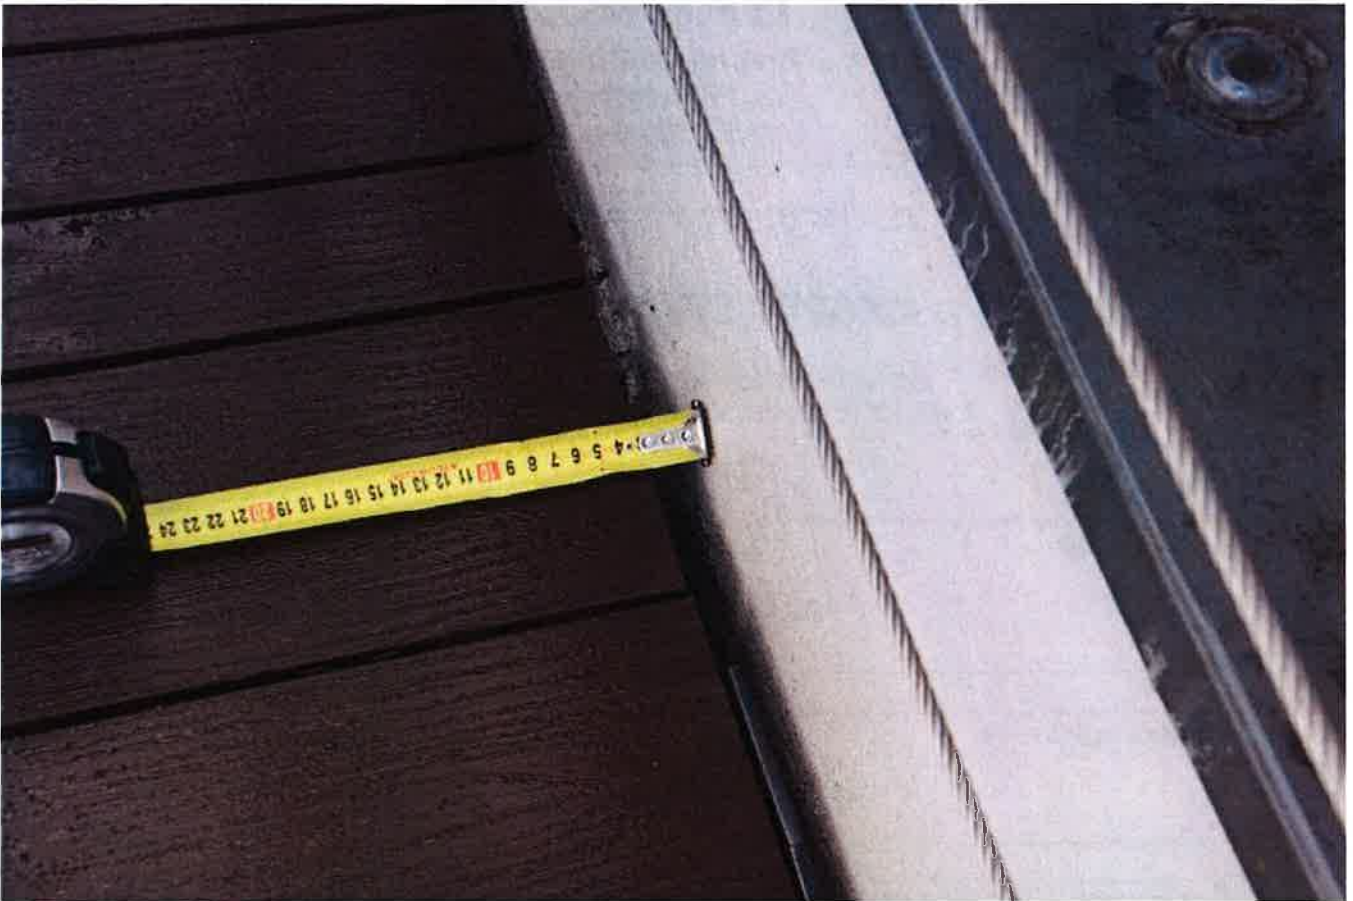
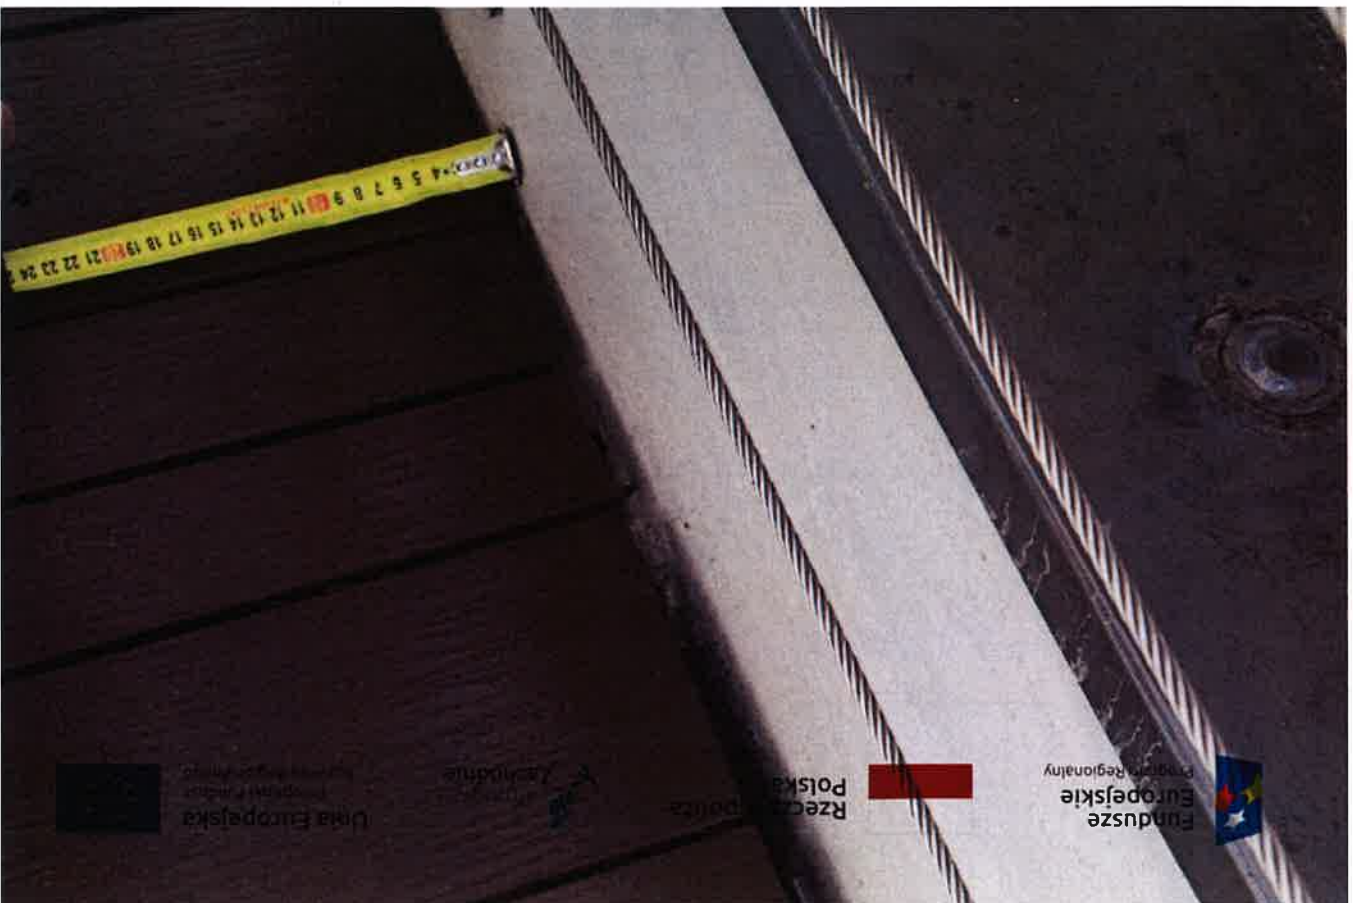
Fot. 14, 15. Pomiar odległości desek od ściany– różnice dochodzą do 5 cm na odcinku 2 m.
