# **DOKUMENTACJA FOTOGRAFICZNA**

## **DO 3 ZESTAWU USTEREK I WAD**

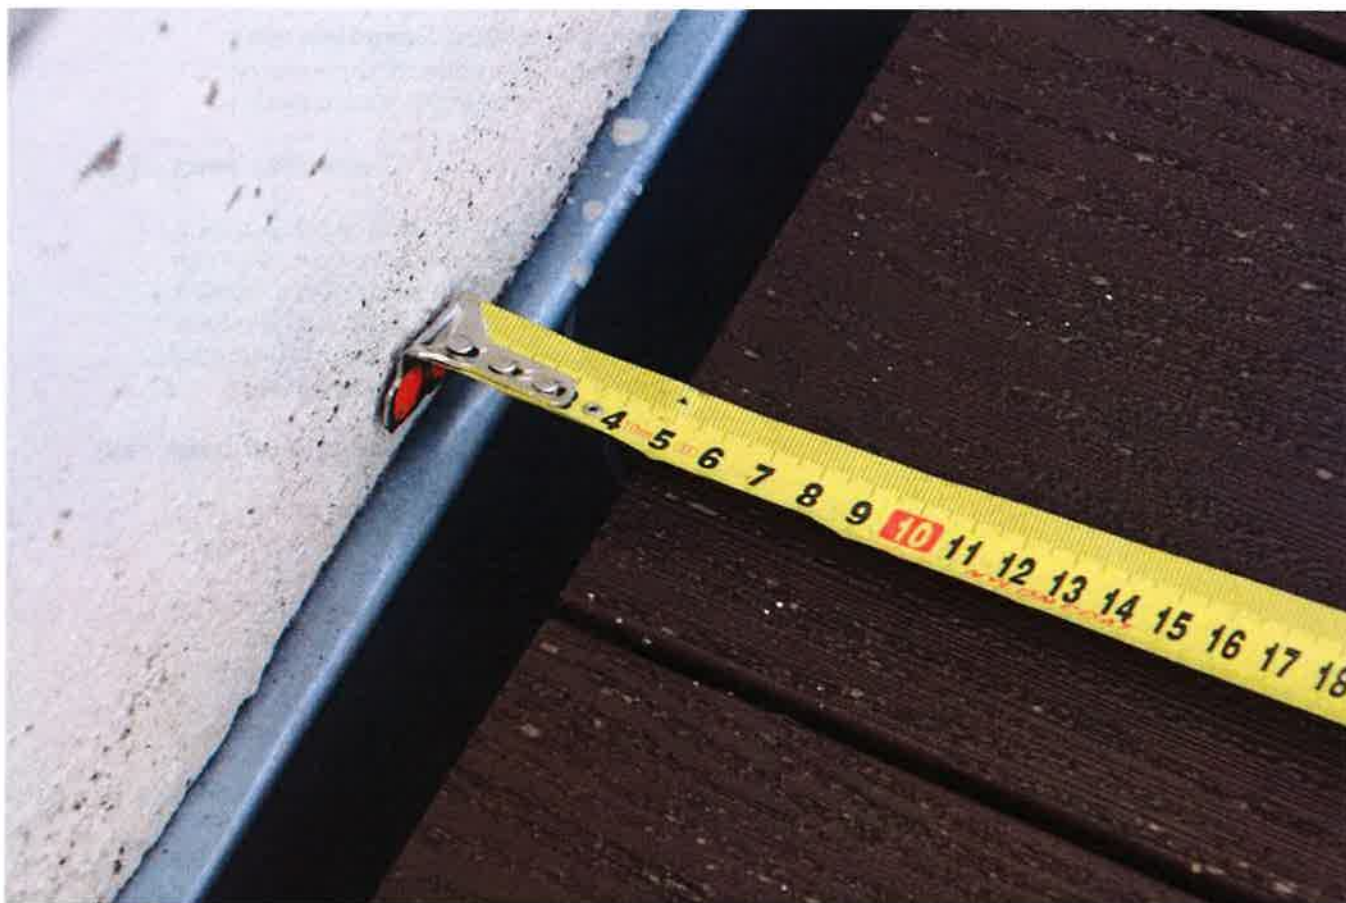
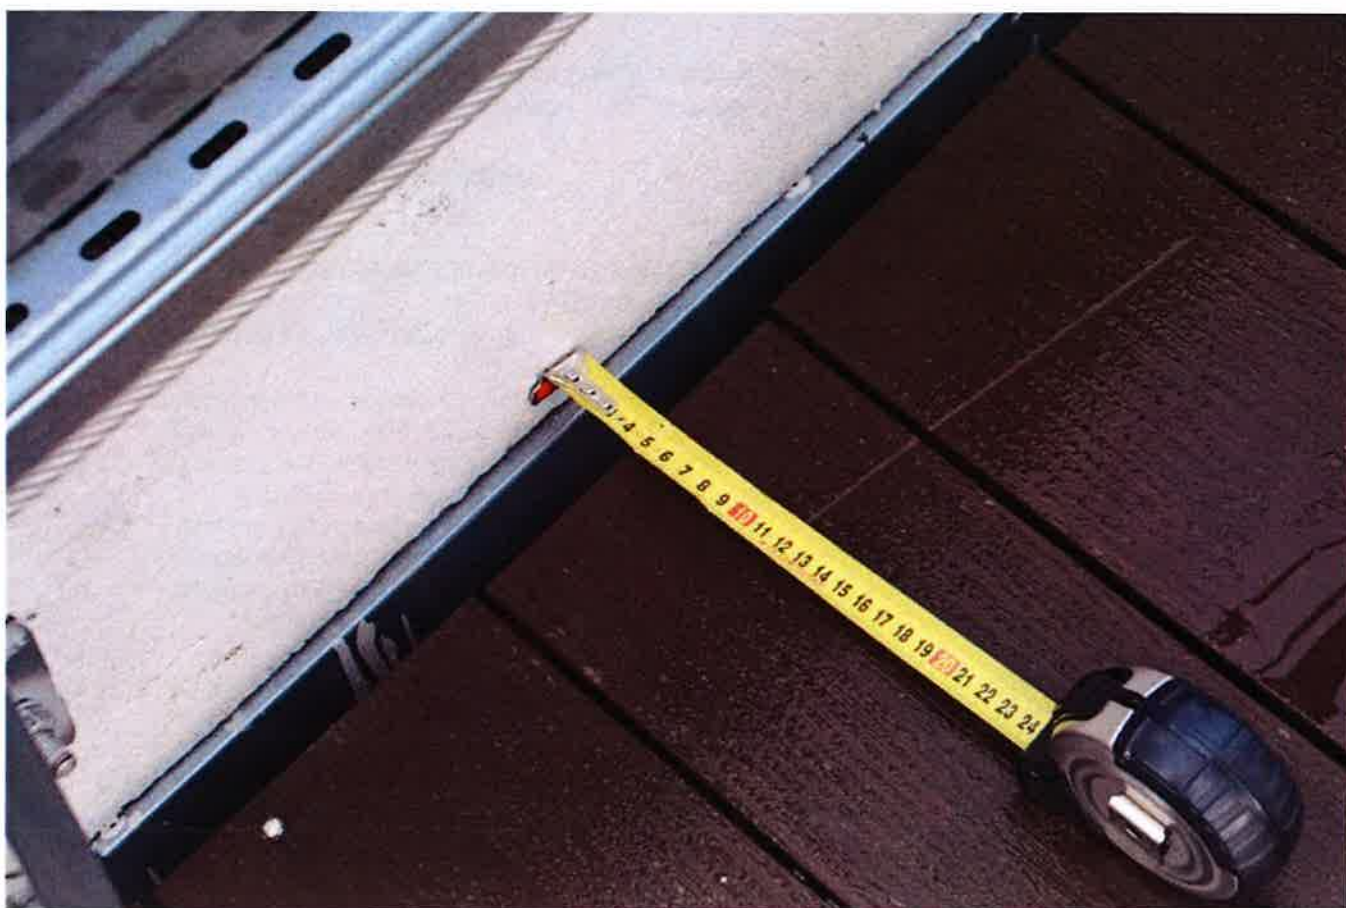
Fot. 16, 17. Pomiar odległości desek od ściany– różnice dochodzą do 5 cm na odcinku 2 m.

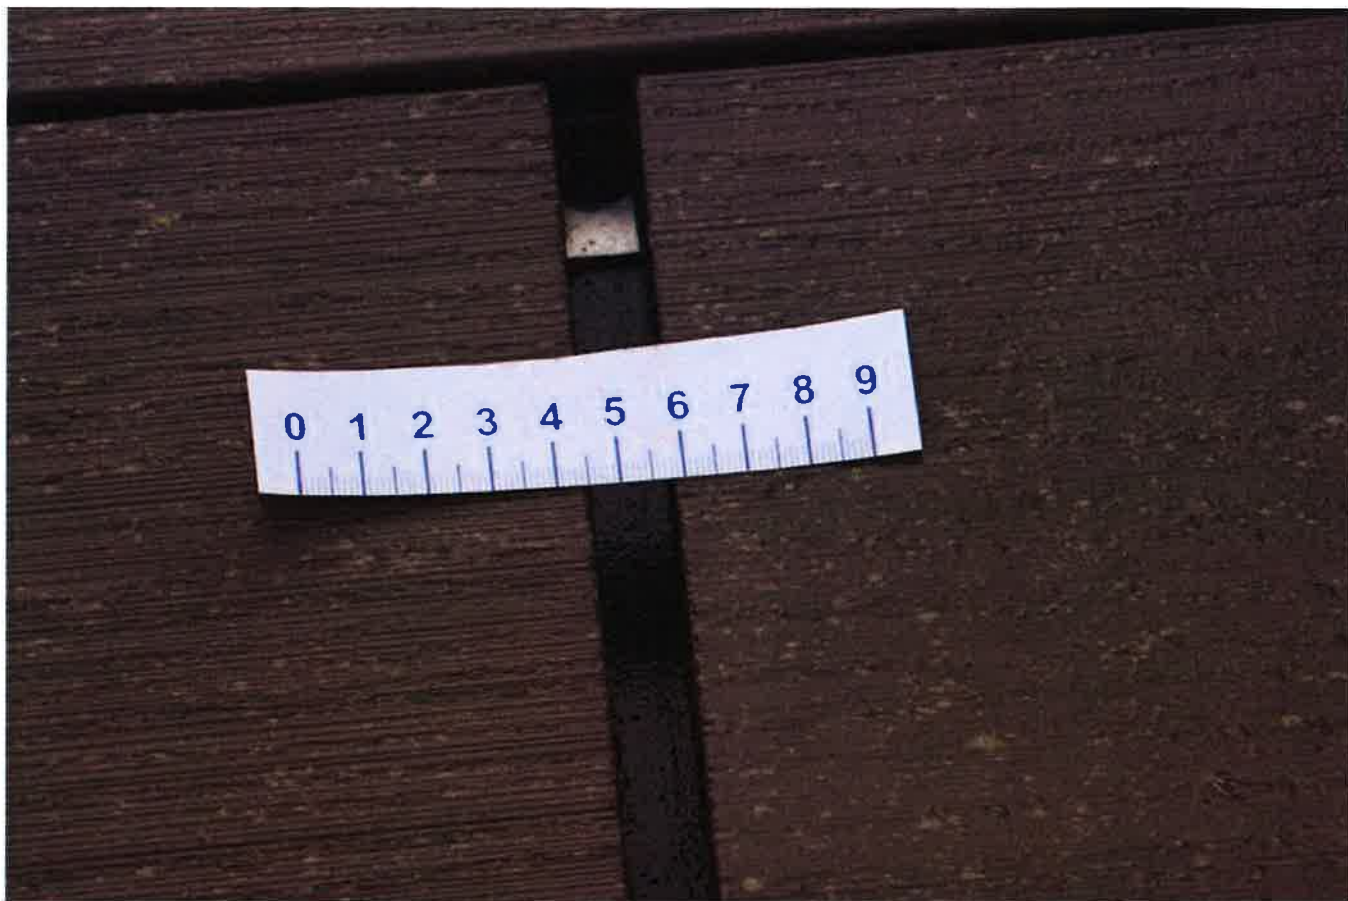
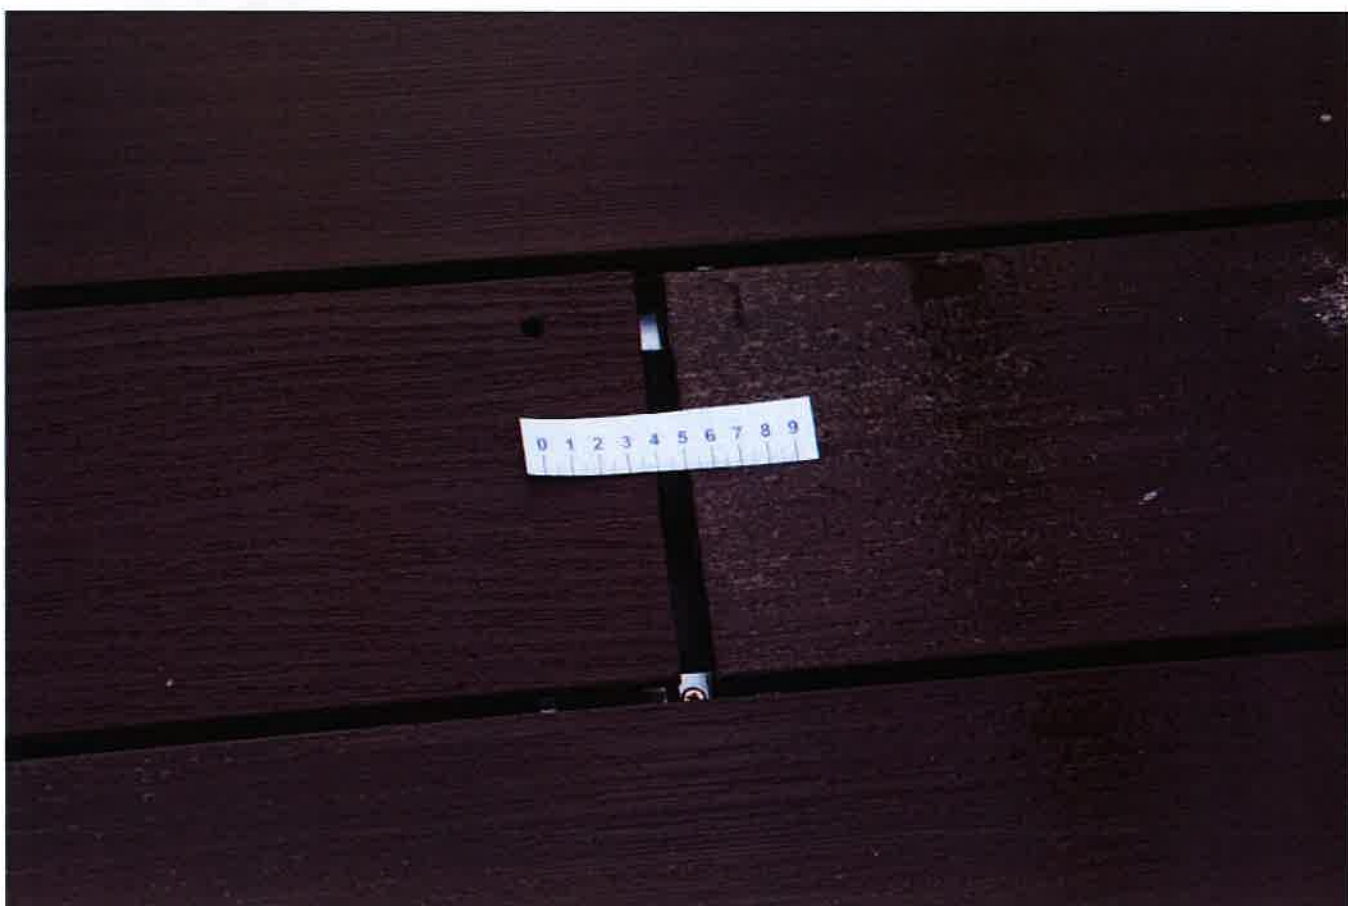
Fot. 18, 19. Pomiar szerokości szczelin na stykach czołowych. Szczelina na tarasie z deskami o długości 2 m powinna wynosić 10 mm, na przejściach (fot. 1) styki powinny mieć szczelinę 5 mm.

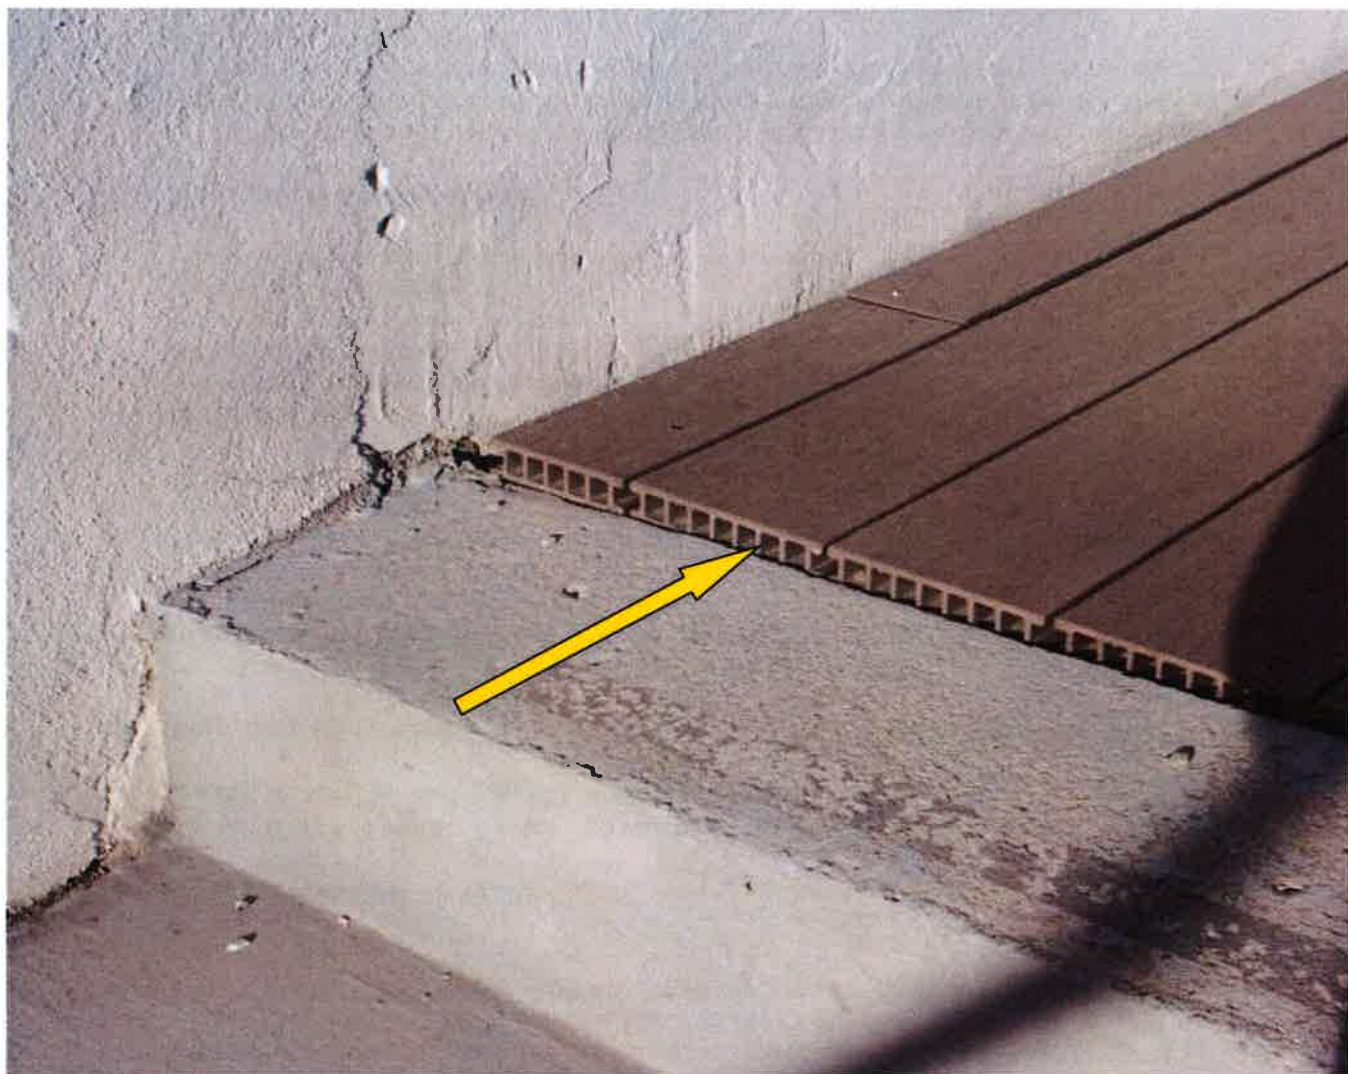
Fot. 20. Brak „klipsów startowych” mocujących końce desek do podłoża. Deski są ruchome, co widać na fot. 21, 22.

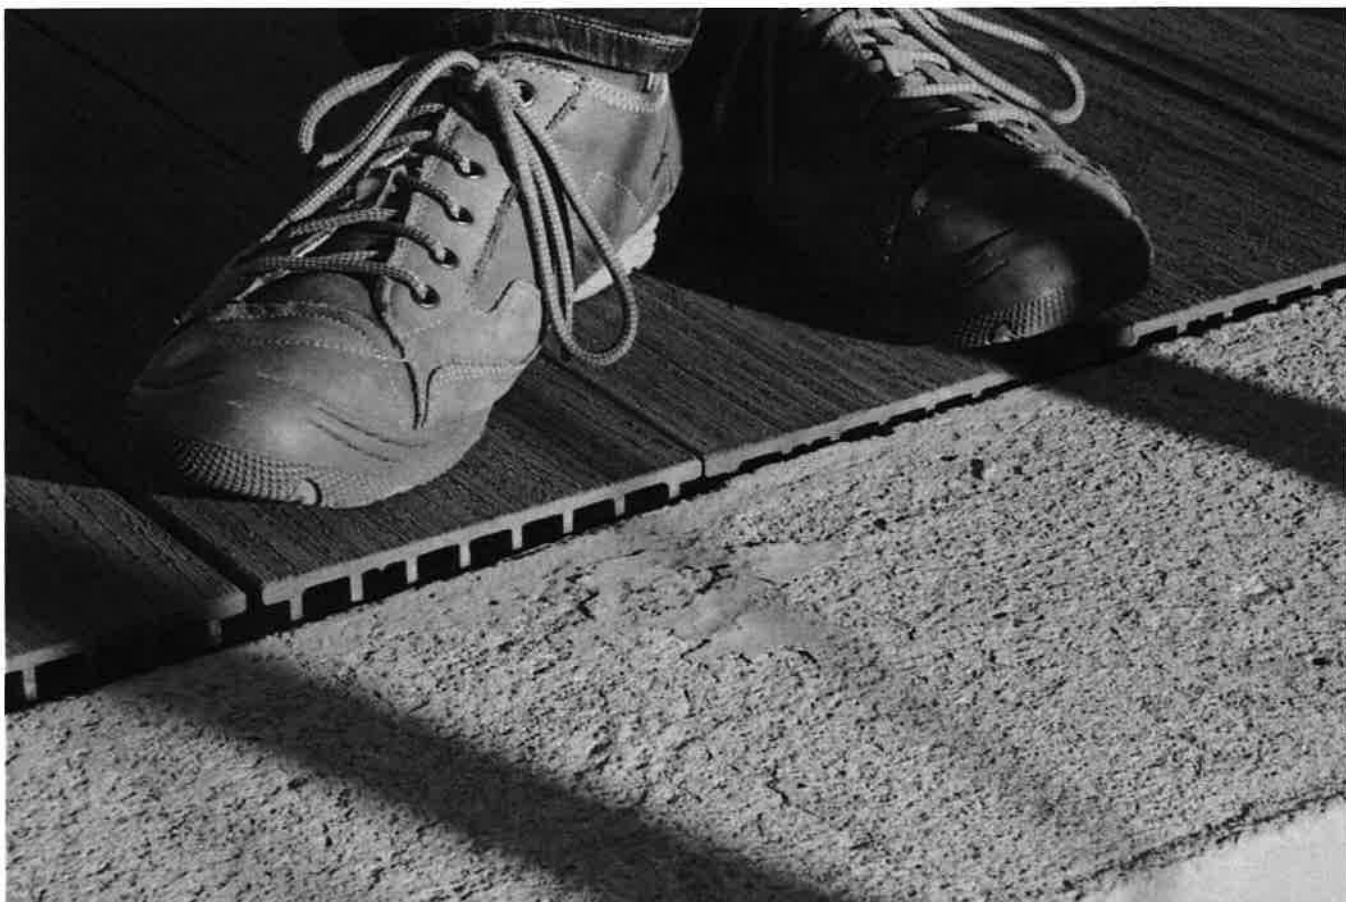
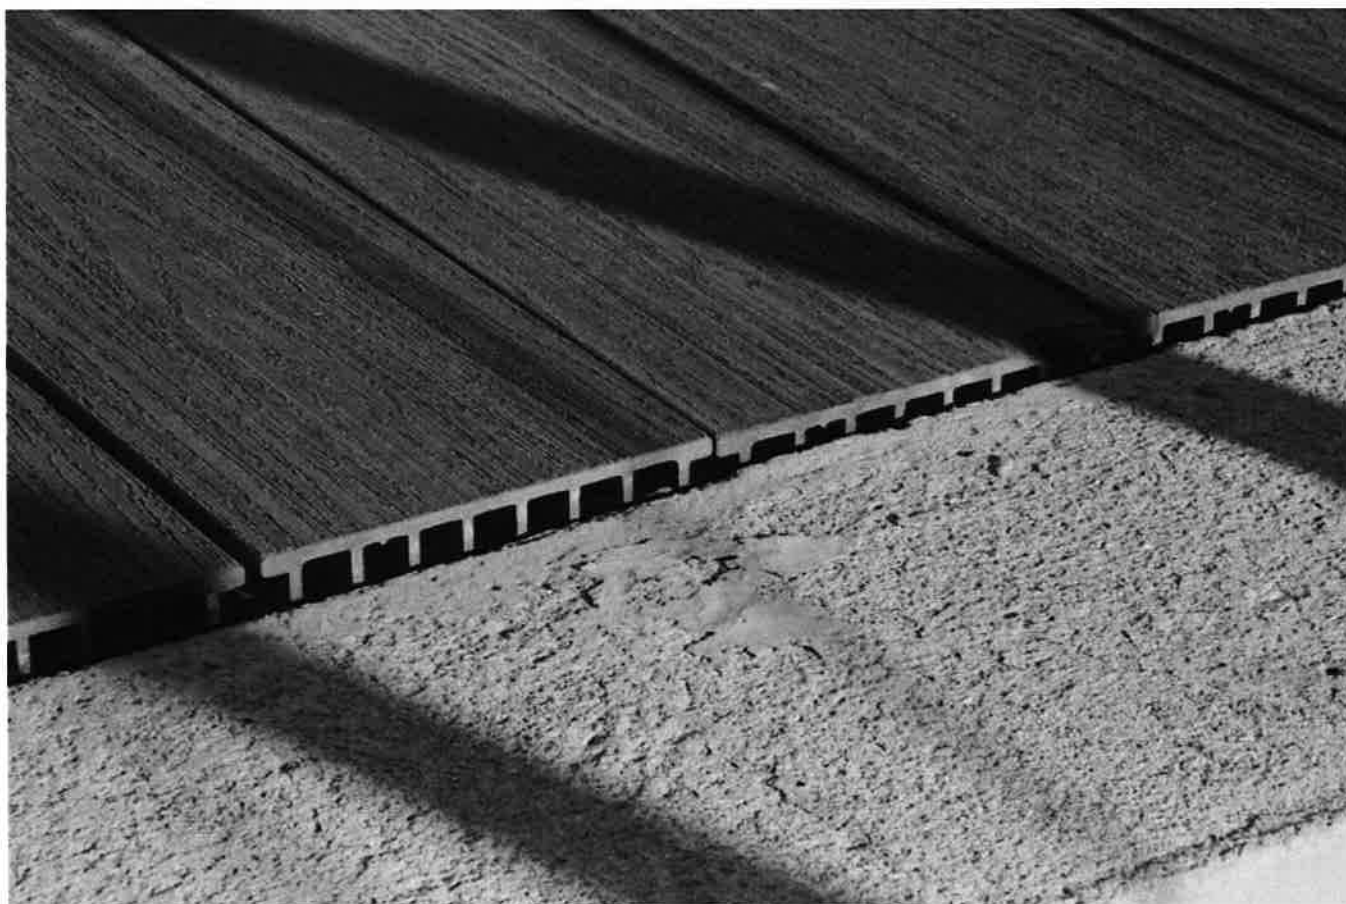
Fot. 21, 22. Ugięcia desek pod naciskiem dochodzą do 8 mm.

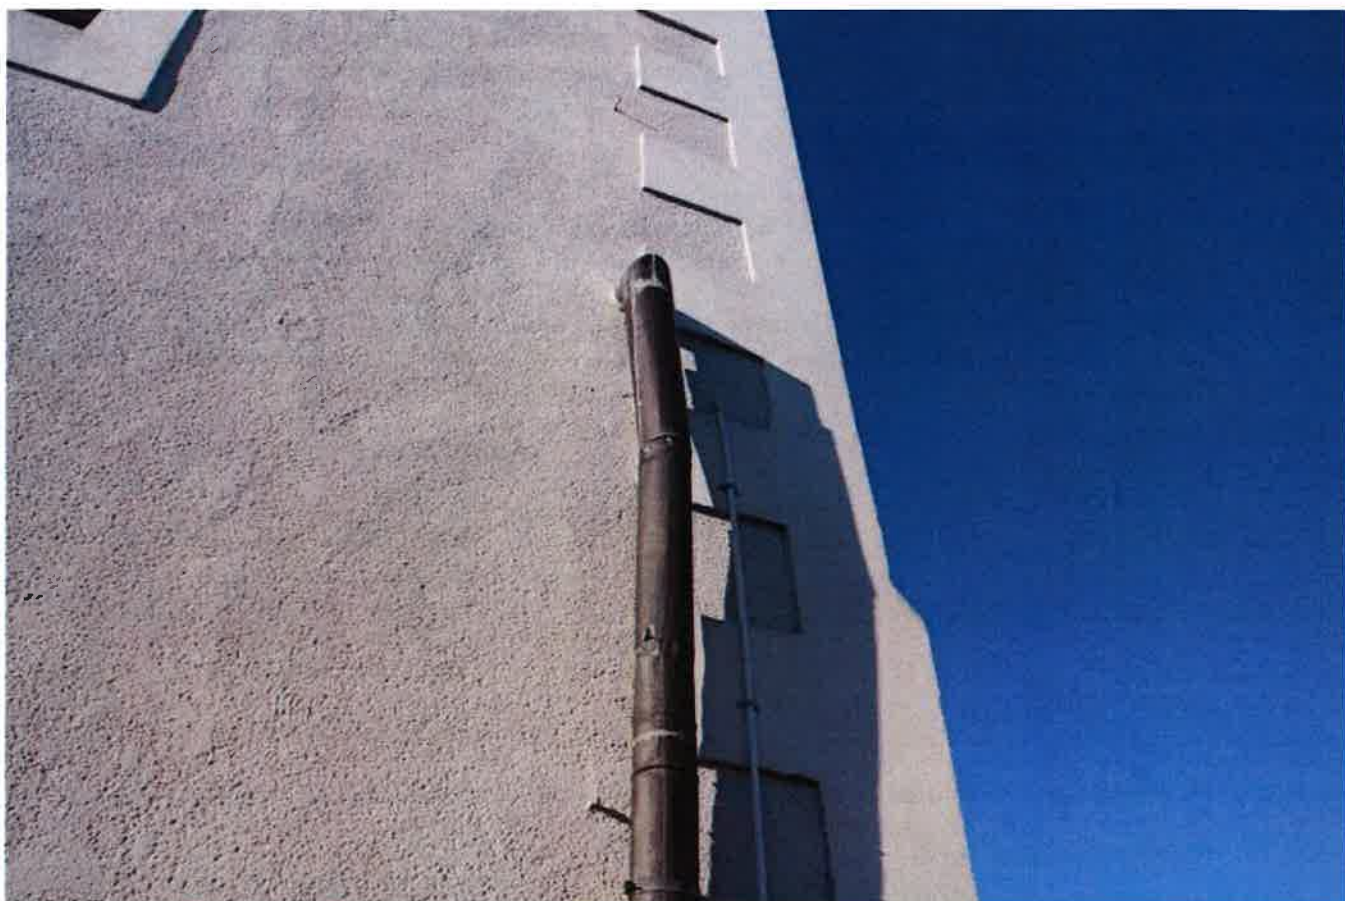
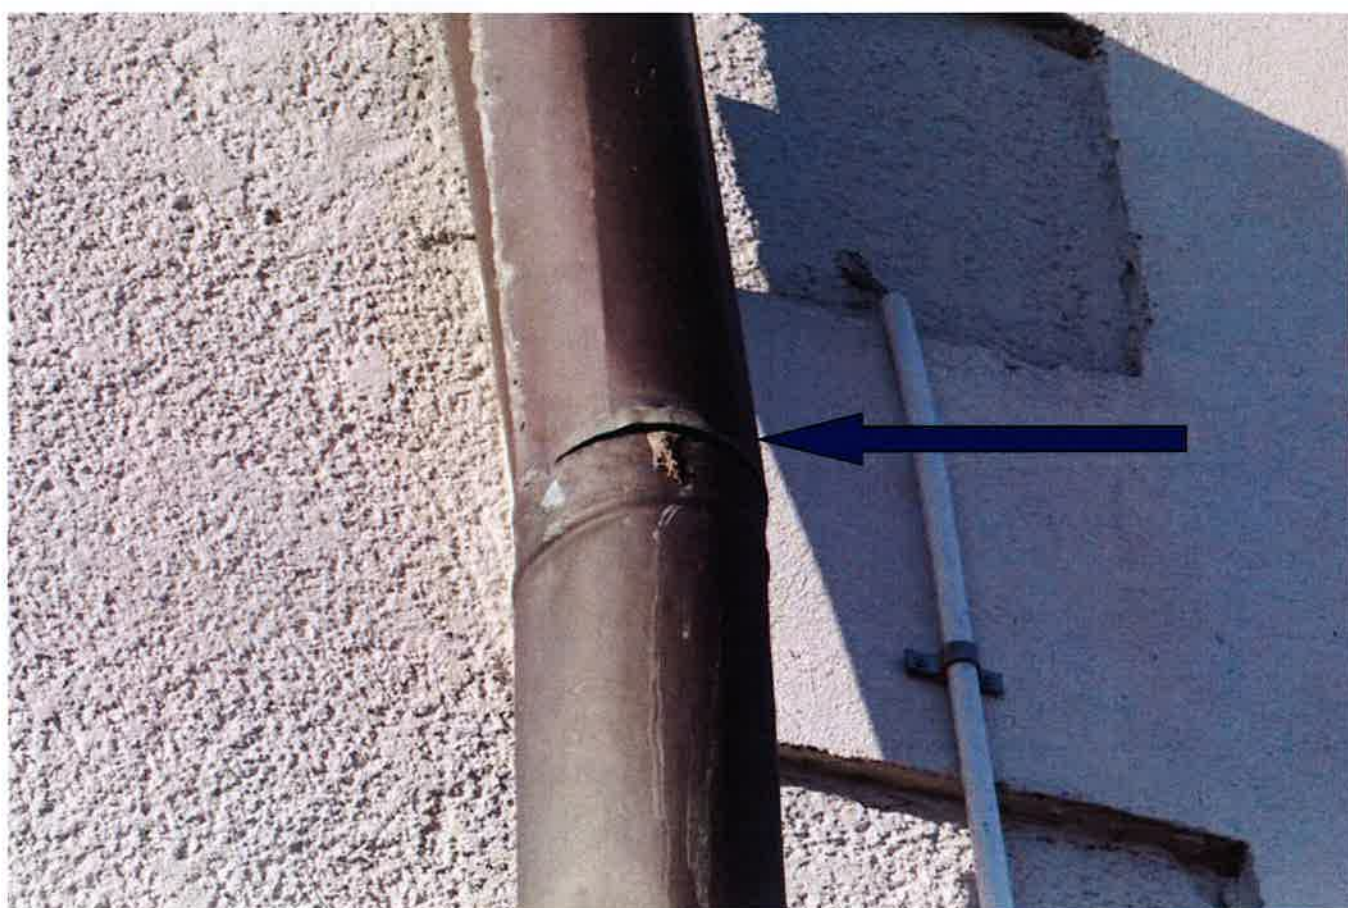
Fot. 23. Uszkodzona rura spustowa na ścianie wieży dzwonów.

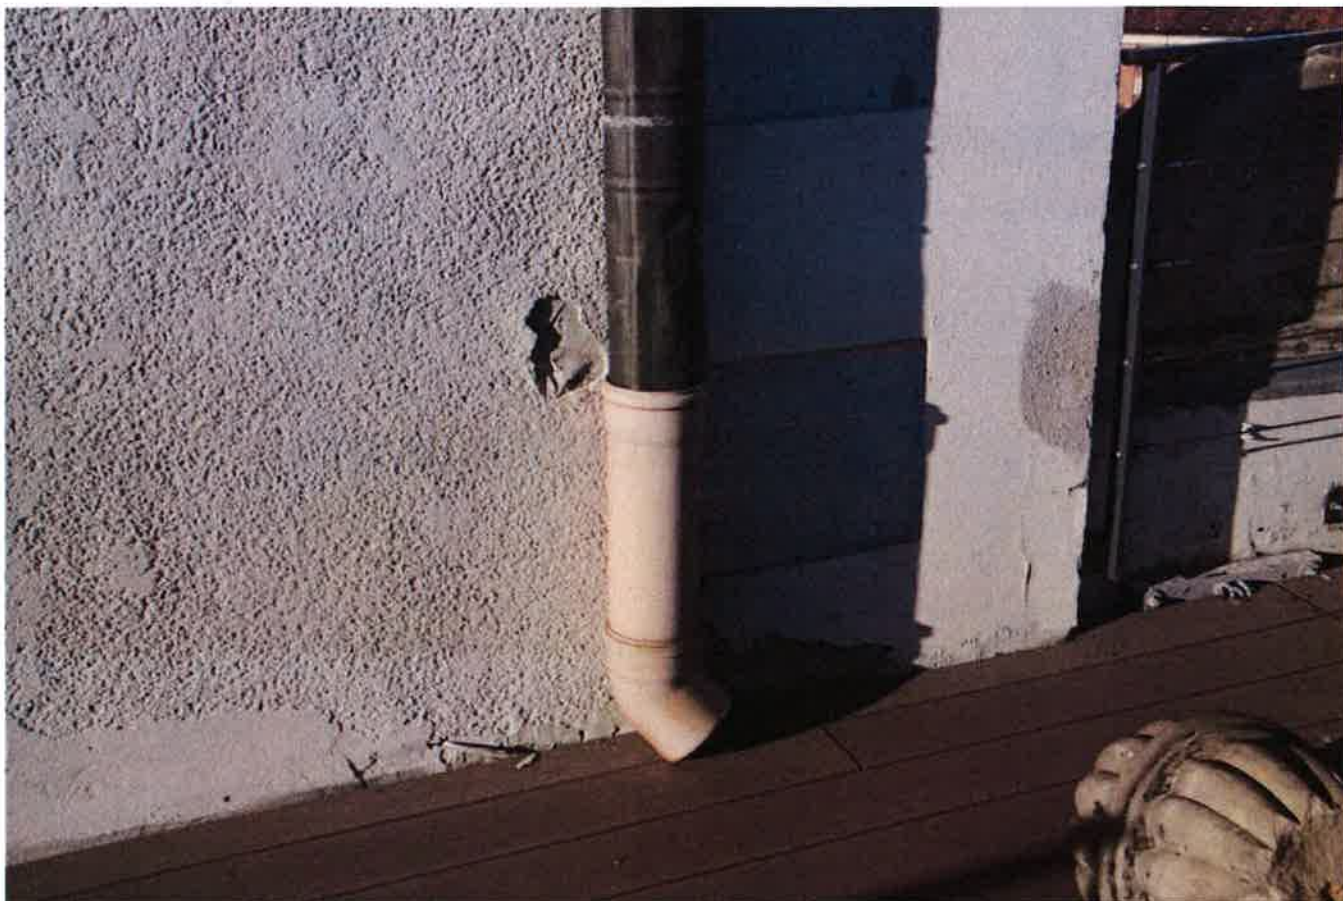
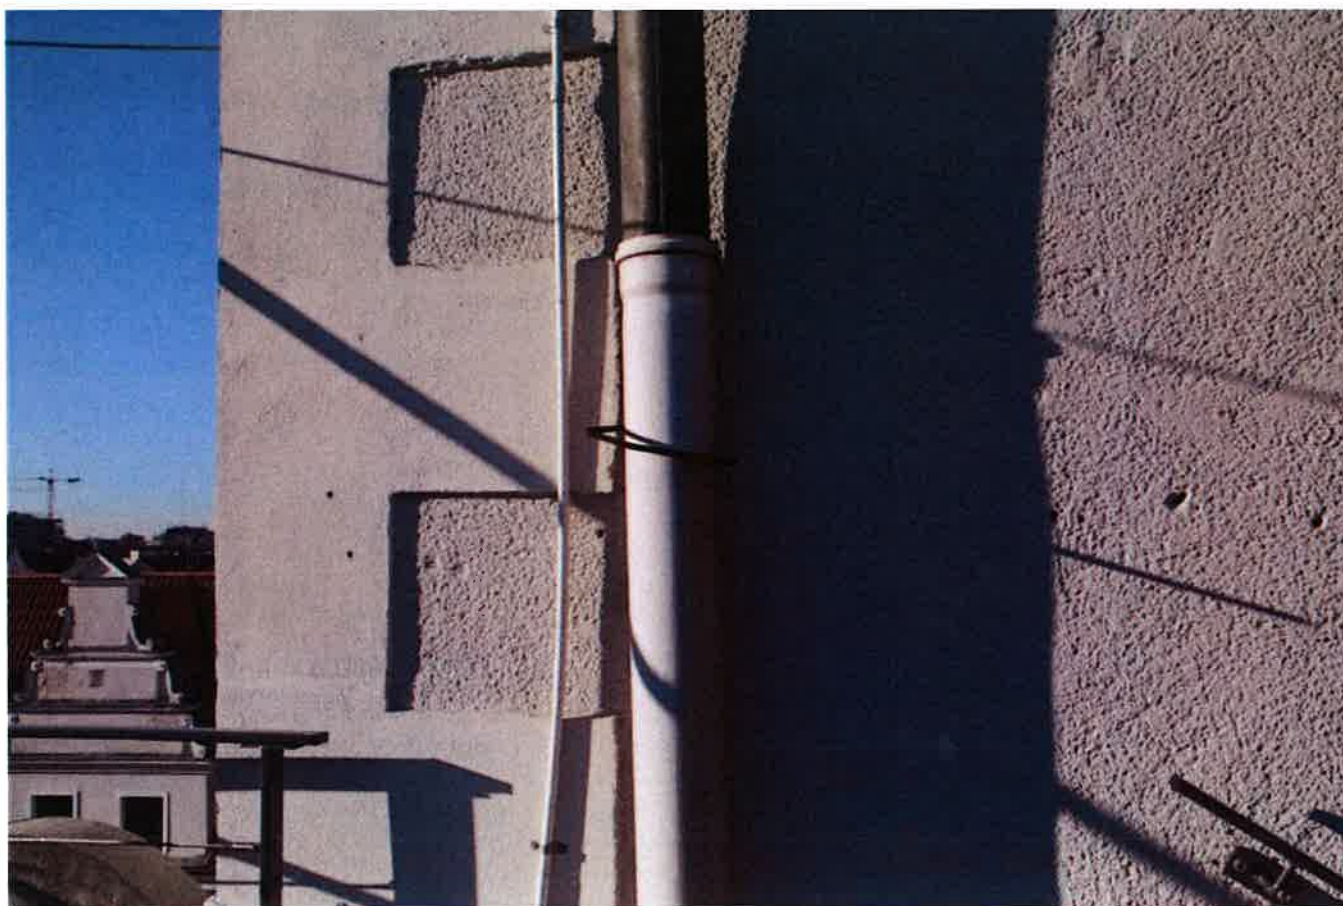
Fot. 24, 25. Rura spustowa zakończona rurą kanalizacyjną PCV, nie przeznaczona do tego celu. Prowizorka do usunięcia, zeszepecony wizerunek zabytku.

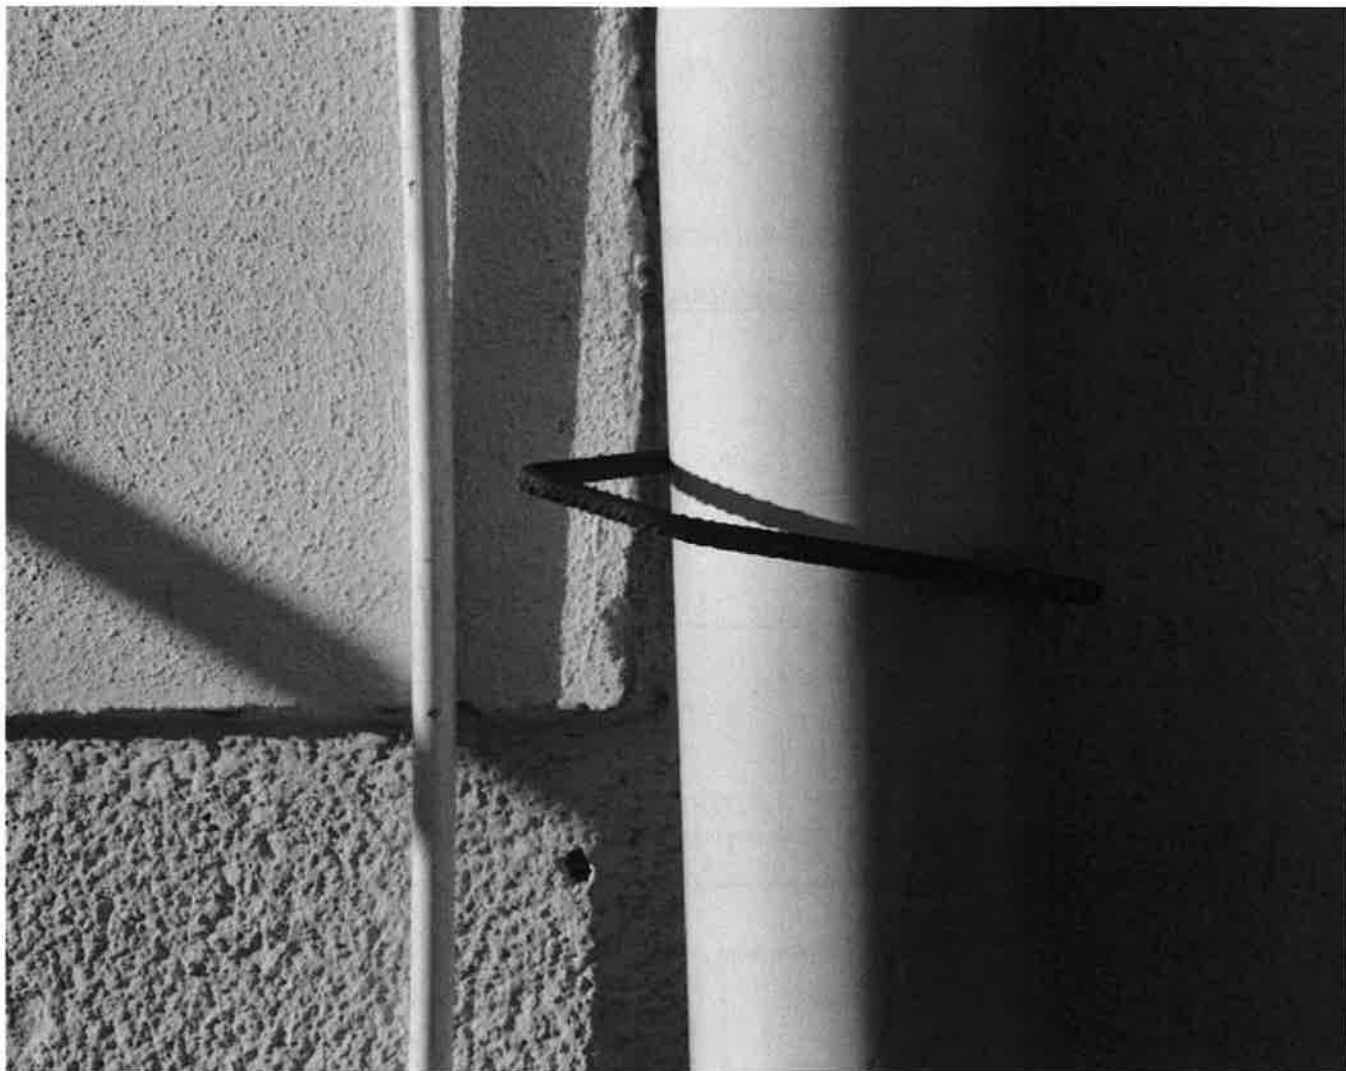
Fot. 26. Rura kanalizacyjna na ścianie wieży z uchwytem z pręta zbrojeniowego— do usunięcia i zastosowania odpowiednich.

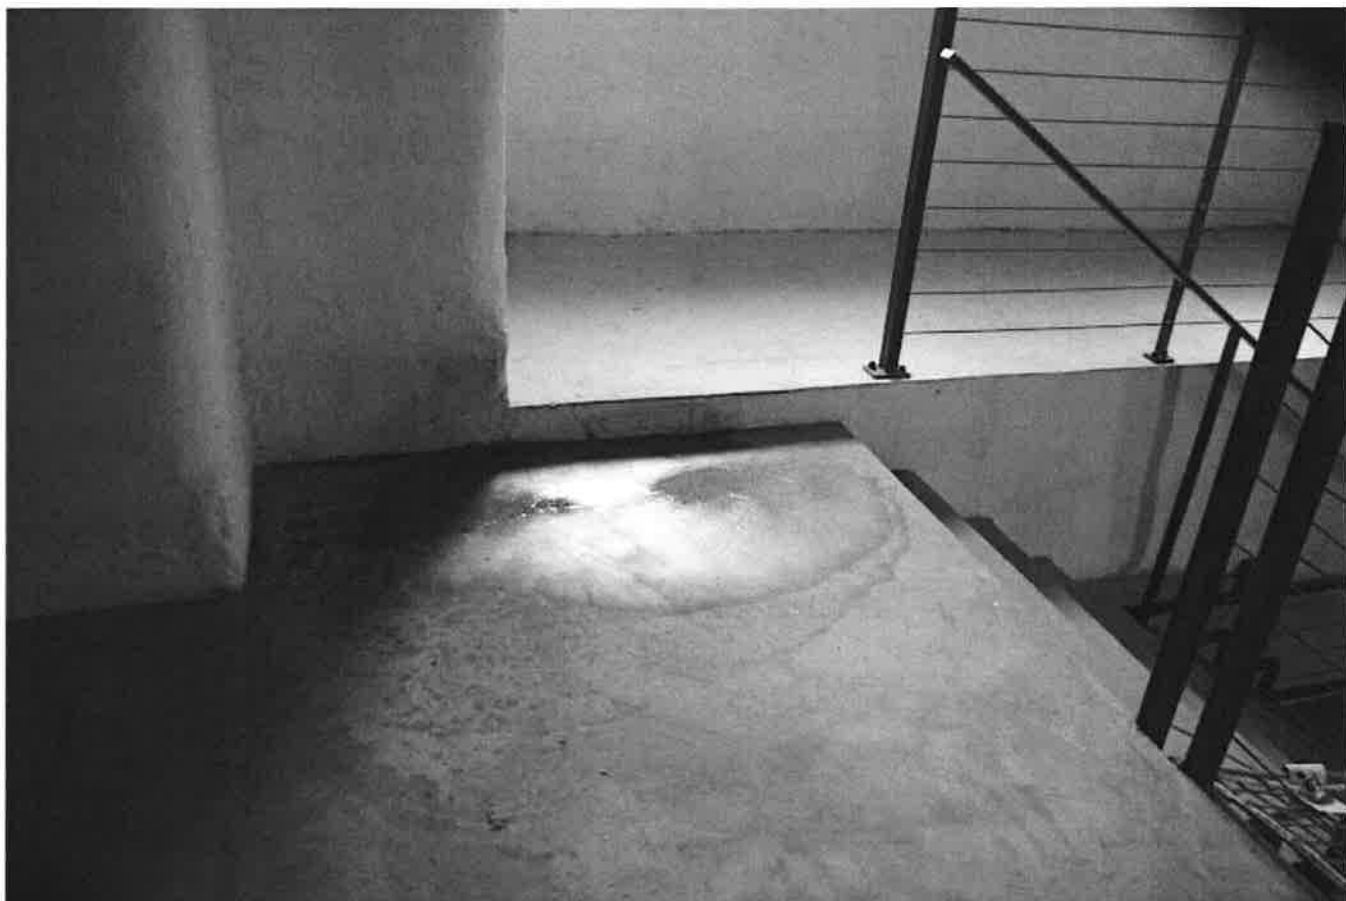
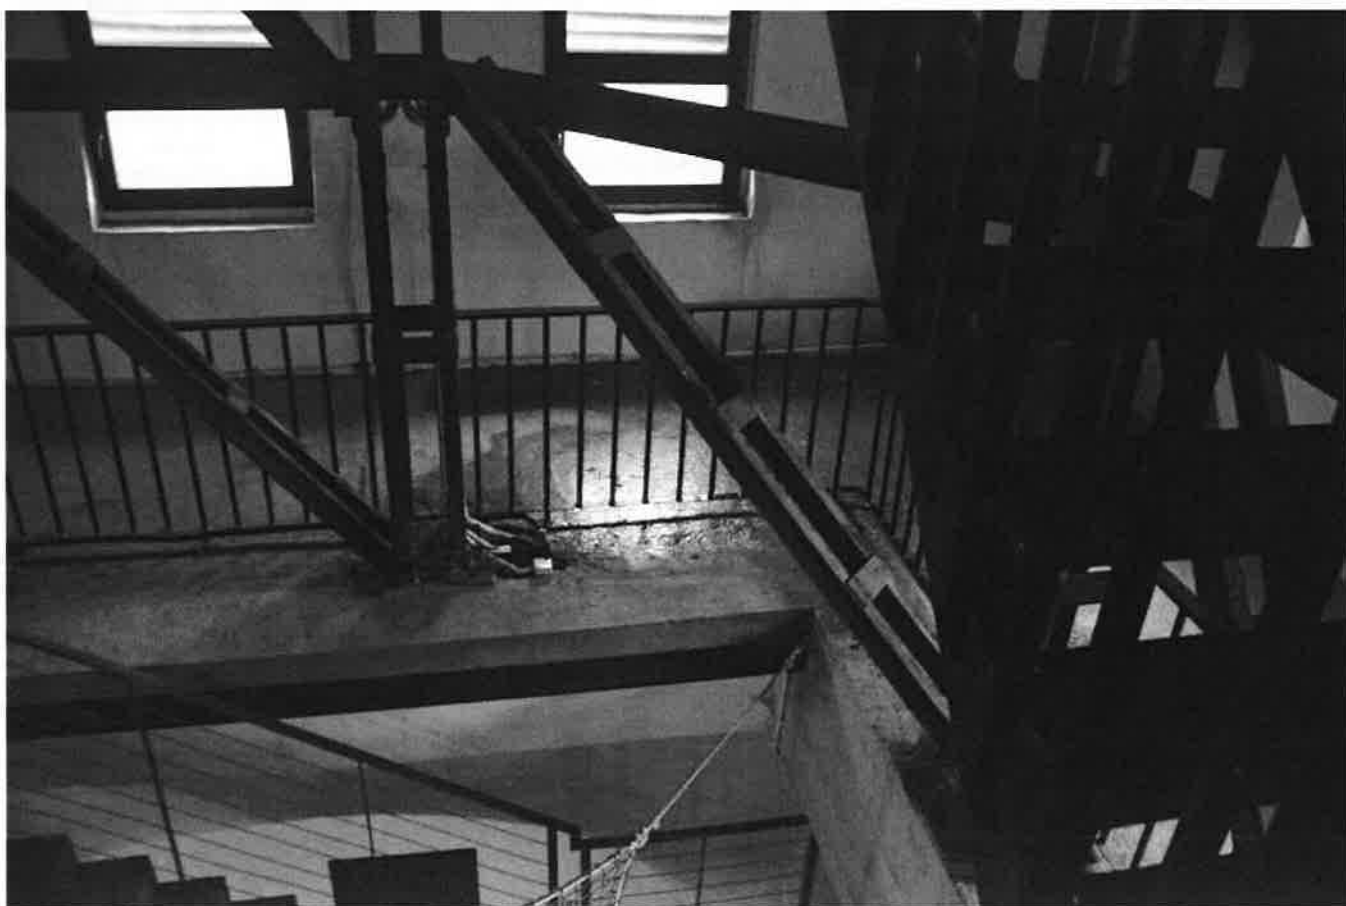
Fot. 28, 29. Zacieki na podestach w Wieży Dzwonów.

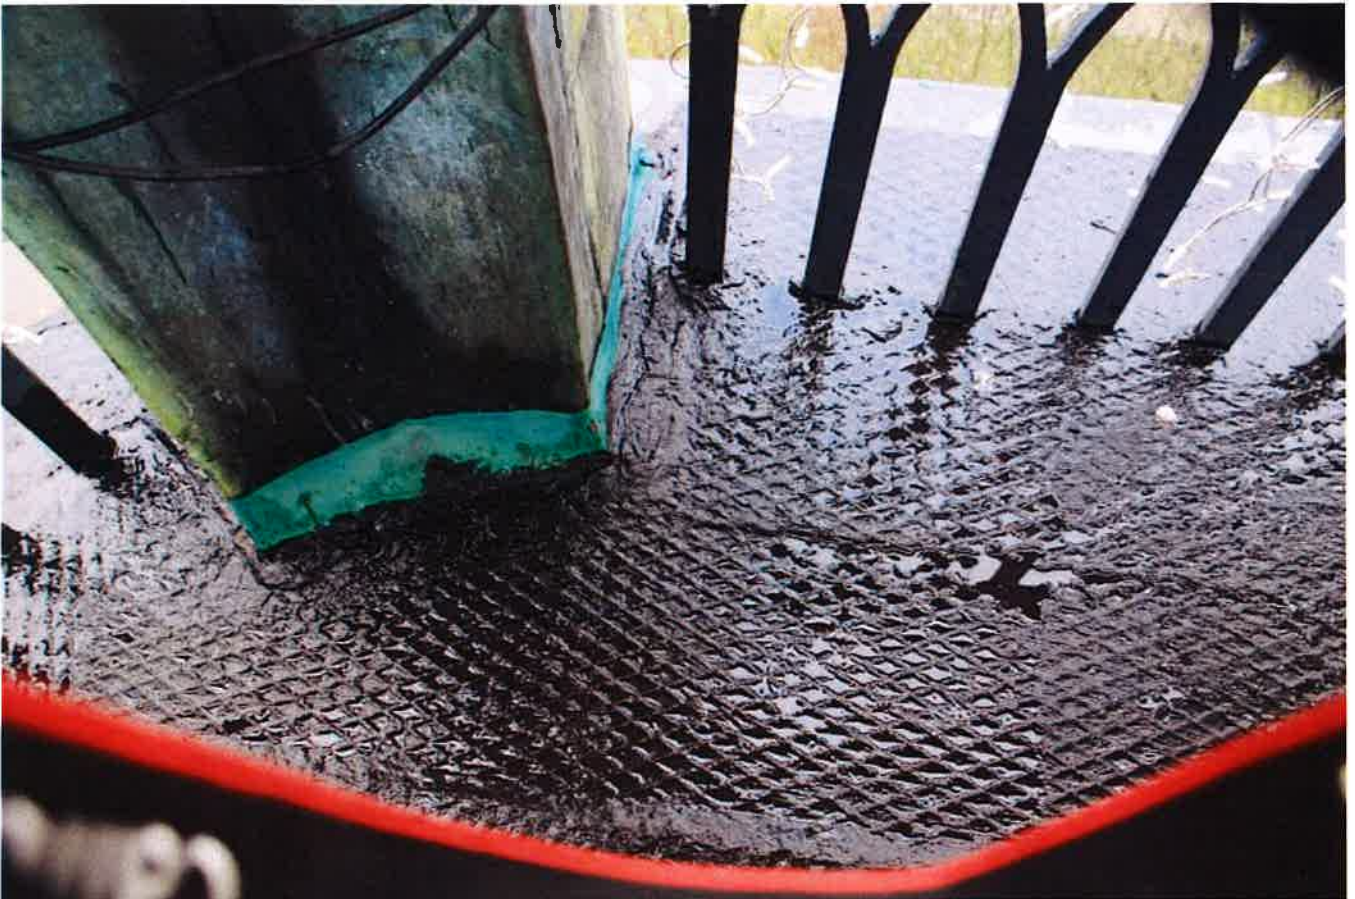
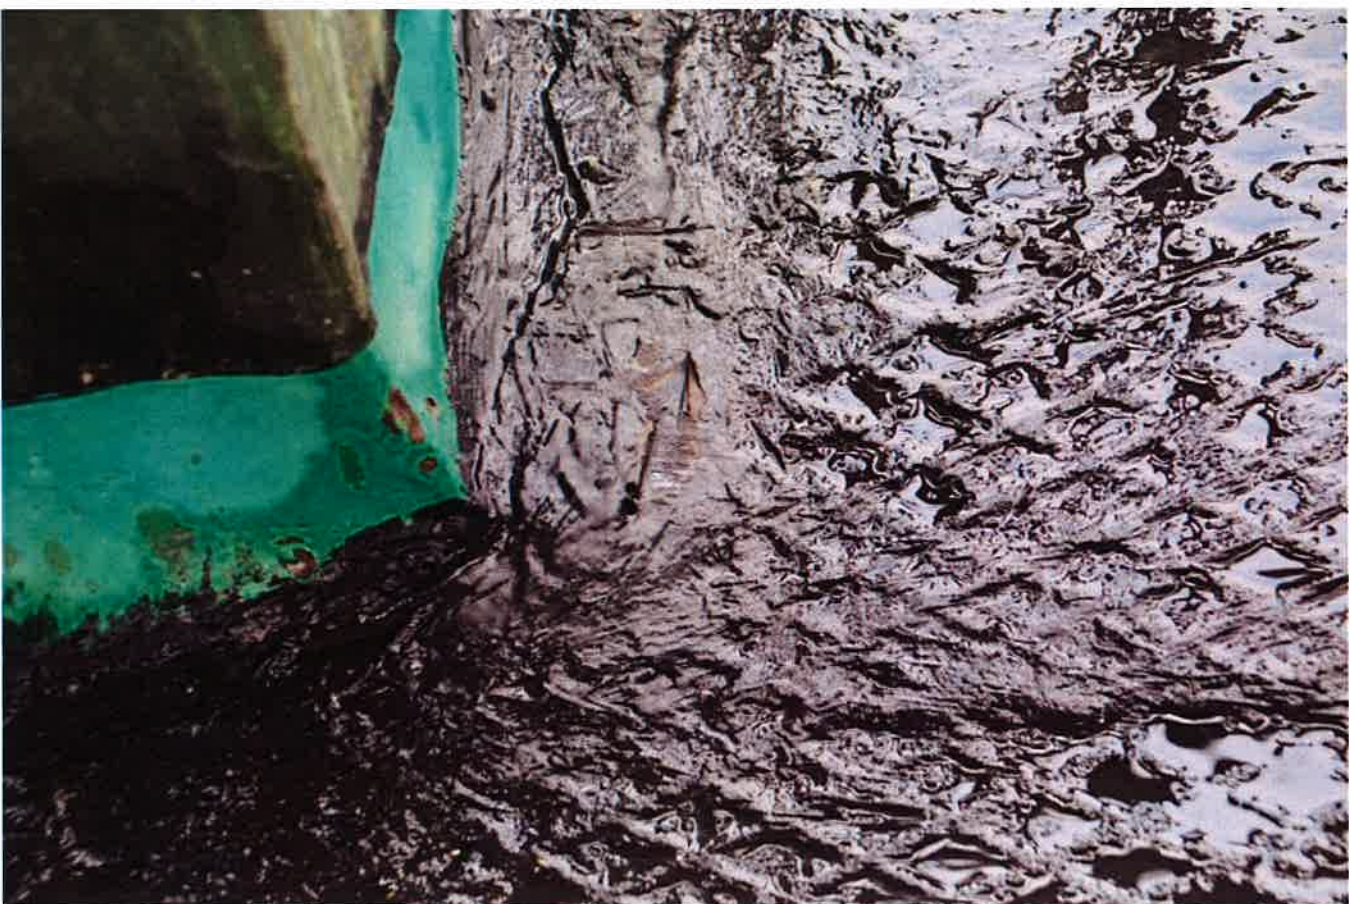
Fot. 30, 31. Pomost na najwyższym poziomie komunikacyjnym. Blacha żeberkowa pomalowana masą bitumiczną wrażliwą na zmiany temperatury. W temperaturze wysokiej nie będzie możliwości wejścia na pomost. Warstwę należy usunąć i blachę pomalować farbą odpowiednią do zastosowań zewnętrznych, niewrażliwą na zmiany temperatury.

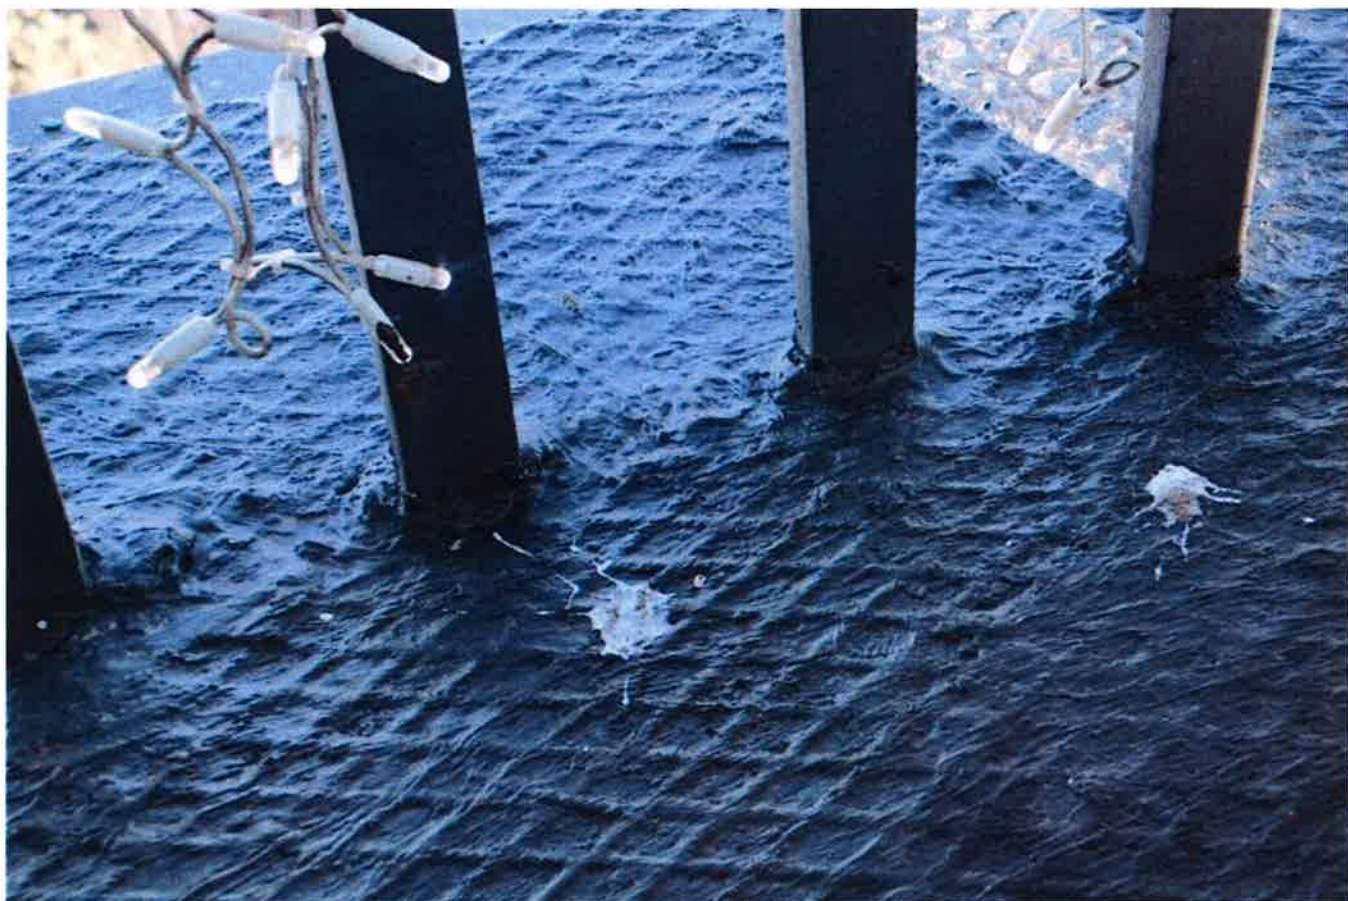
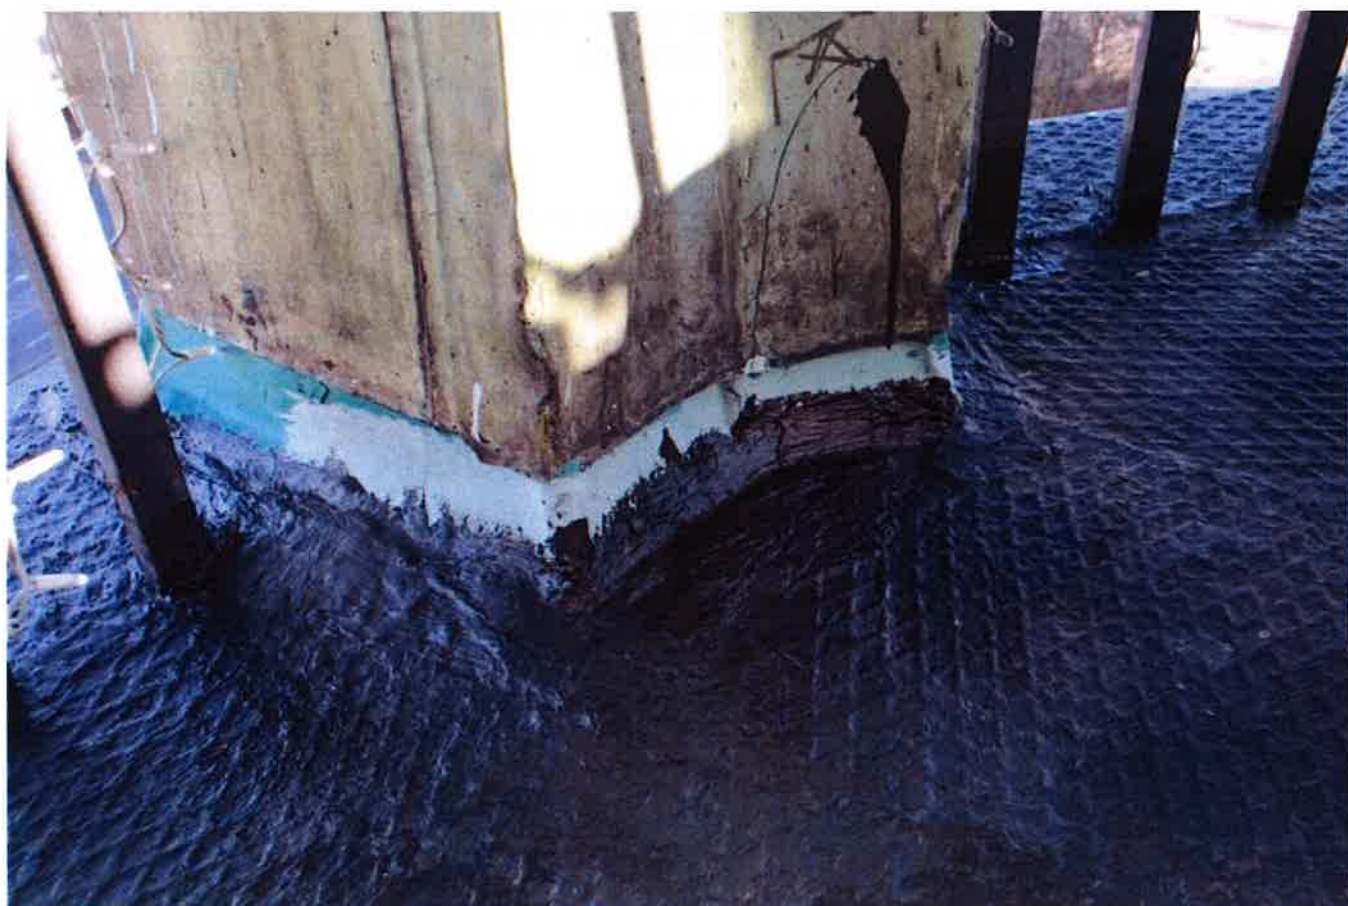
Fot. 32, 33. Masa bitumiczna naożona na blachę pomostu widokowego. Warstwę powłoki należy usunąć z powodu dużej wrażliwości na temperaturę. W okresie letnim nie będzie możliwości wejścia na platformę.  
Fot. 33. Wykonanie bardzo nieestetyczne.
