# **DOKUMENTACJA FOTOGRAFICZNA**

## **DO 3 ZESTAWU USTEREK I WAD**

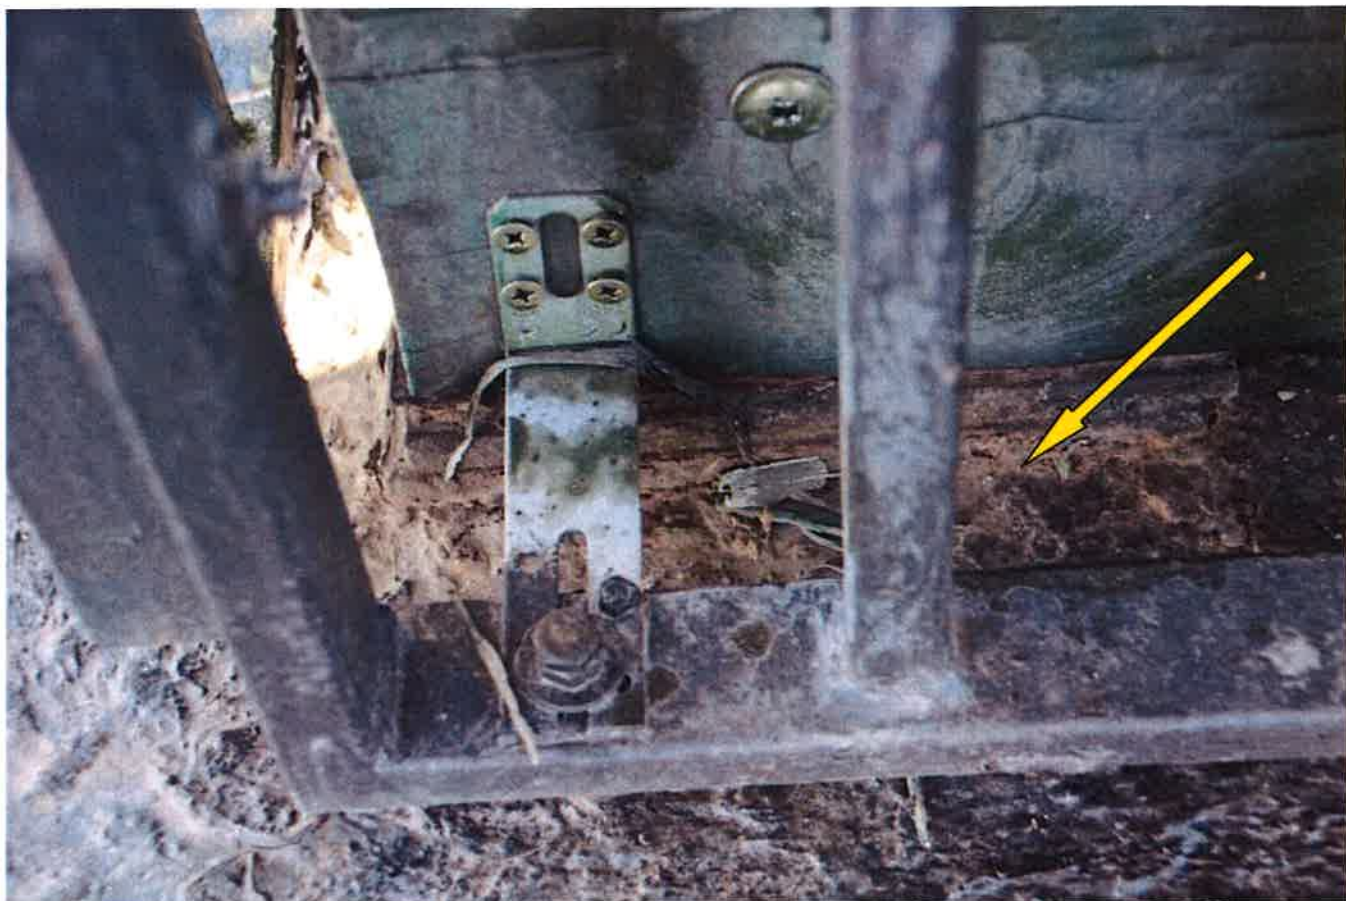
Fot. 34. Pomost na poziomie widokowym wieży. Błacha stalowa żeberkowa pomalowana masą bitumiczną tylko do granicy balustrady, za balustradą korozja stali, zanieczyszczenia.

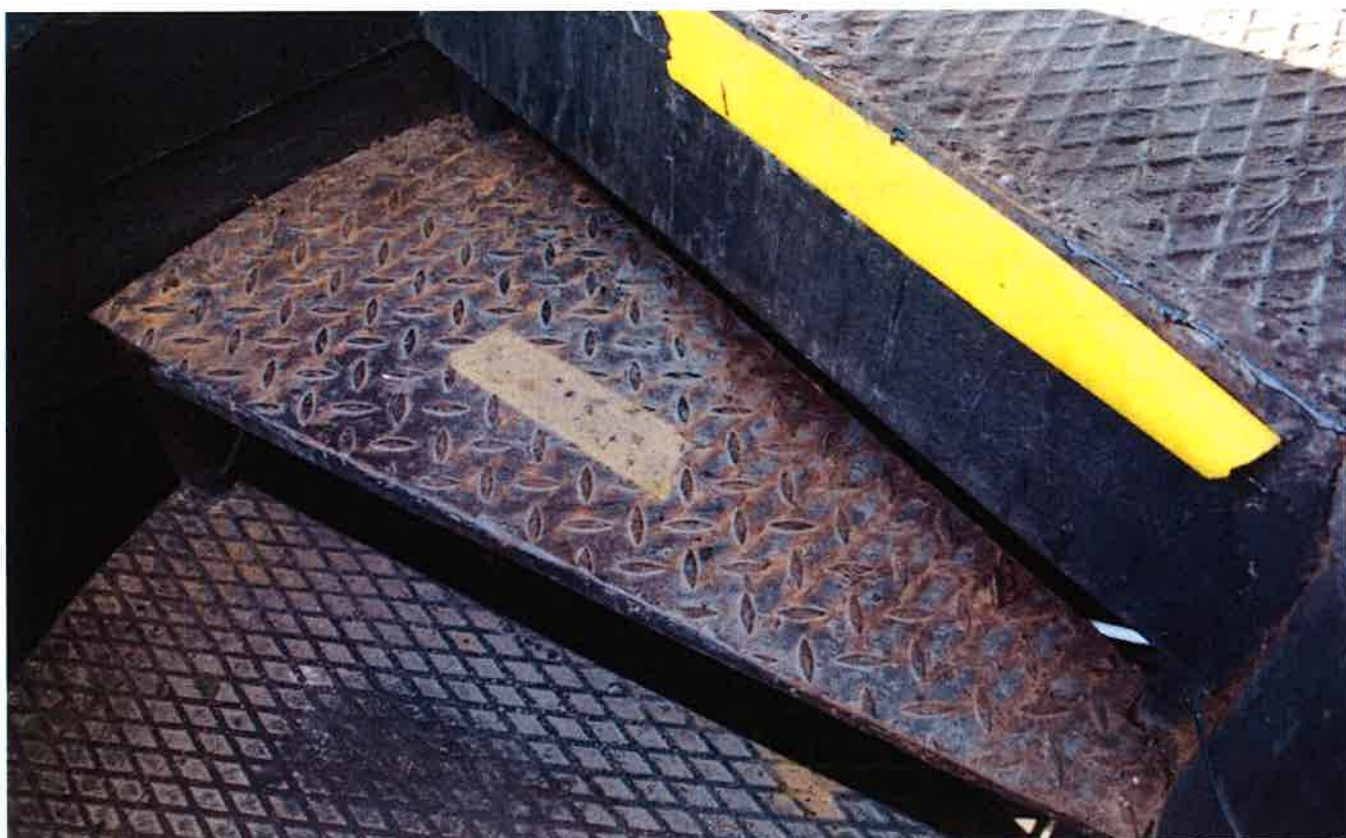
Fot. 35. Korozja stali schodów na poziom widokowy.
