PB 01/I/2023 PROJEKT KONSERWATORSKI
STYCZEŃ 2023

ARCHITEKTURA - OPIS

Przedmiotem opracowania jest renowacja istniejącego drewnianego barometru w obudowie żeliwnej, zlokalizowanego w Goczałkowicach – Zdroju, gmina Goczałkowice – Zdrój przy ul. Uzdrowskiej, działka nr 2832/25.

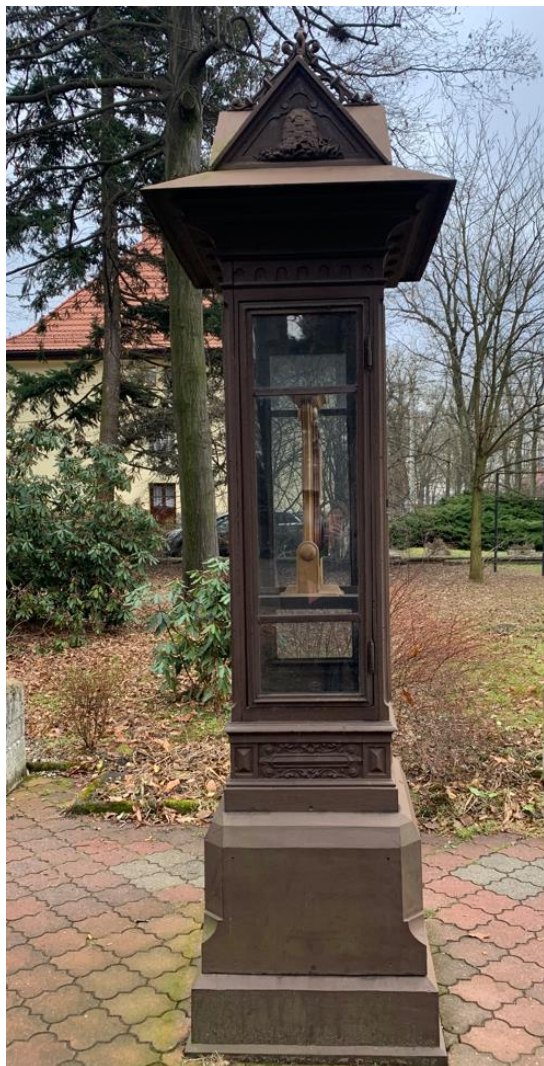
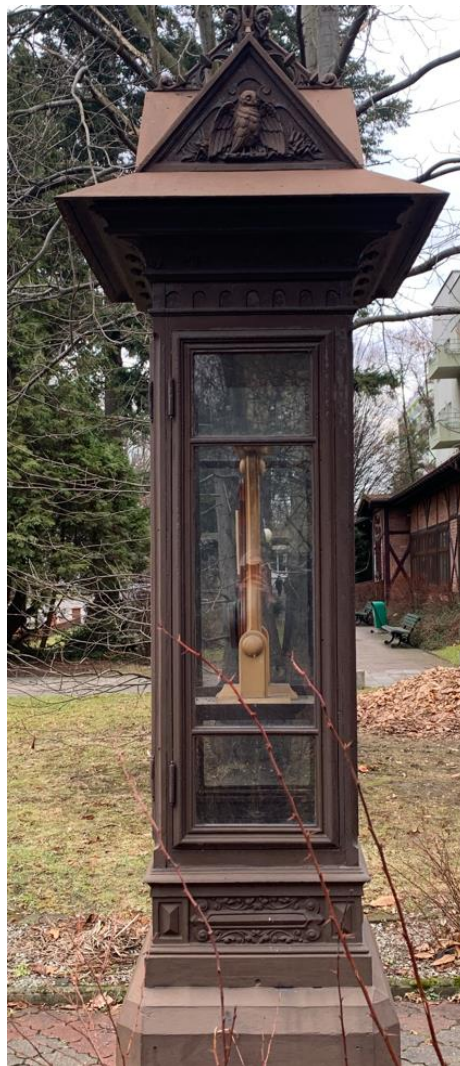
13,14. Barometr – stan obecny -01.2023 - autor

Detal obudowy pozostał nienaruszony. Na przestrzeni lat widzimy różne przemalowania, jednak w stanie obecnym widzimy jednolity kolor obudowy. Można zauważyć liczne defekty powstałe w czasie odlewania, szczególnie w obrębie detalu roślinnego oraz uszkodzenia spowodowane korozją. Przeszklenia z licznymi nieszczelnościami oraz ubytkami.

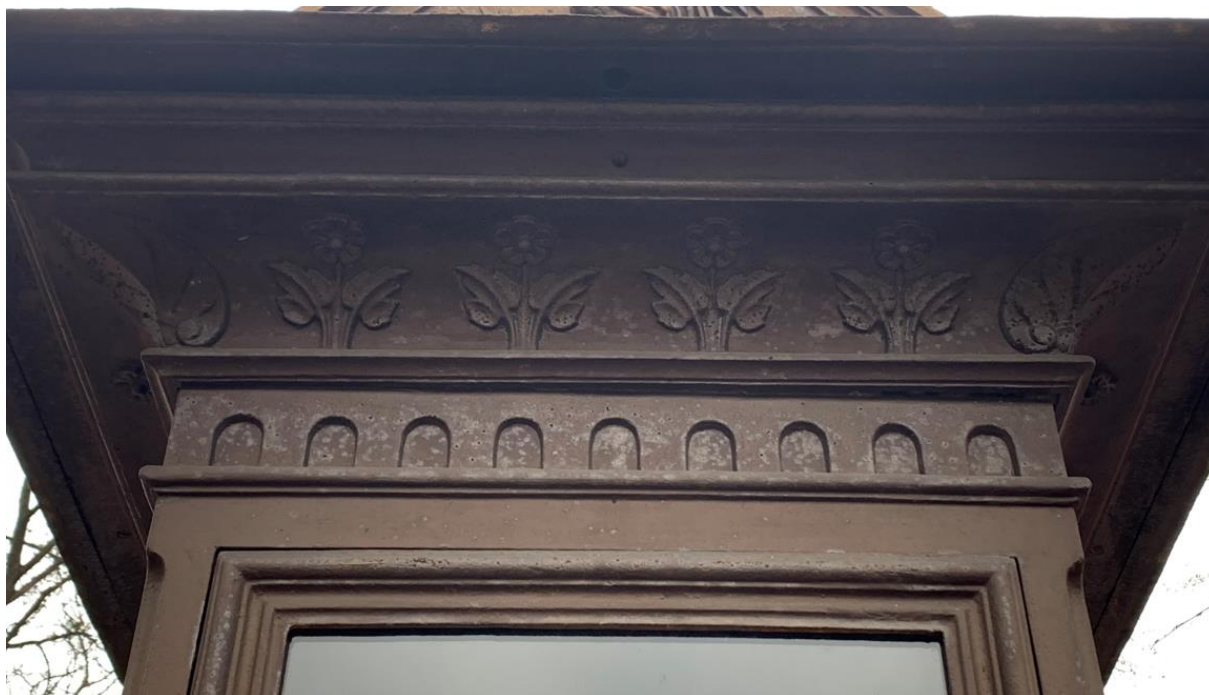
21. Detal obudowy żeliwnej – stan obecny -01.2023 - autor

Widoczne defekty powstałe w czasie odlewania.

- 1 – Wykonanie dokumentacji fotograficznej przed konserwacją.
- 2 – Demontaż obiektu.
- 3 – Transport obiektu do pracowni.
- 4 – Oczyszczenie stacji meteorologicznej przy użyciu strumieniowania ściernego selektywnym (do 0,2mm) piaskiem kwarcowym przy użyciu mikro-piaskarki.
- 5 – Uzupełnienie ubytków w żeliwie spowodowanych korozją przy użyciu żywic chemoutwardzalnych z dodatkiem metalowego pyłu.
- 6 – Uzupełnienie ubytków pierwotnych związanych z defektami w trakcie odlewania.
- 7 – Założenie nowego przeszklenia.
- 8 – Pokrycie powierzchni matowym lakierem grafitowym.
- 9 – Rekonstrukcja iglicy na podstawie archiwaliów.
- 10 – Wykonanie dokumentacji opisowej i fotograficznej.

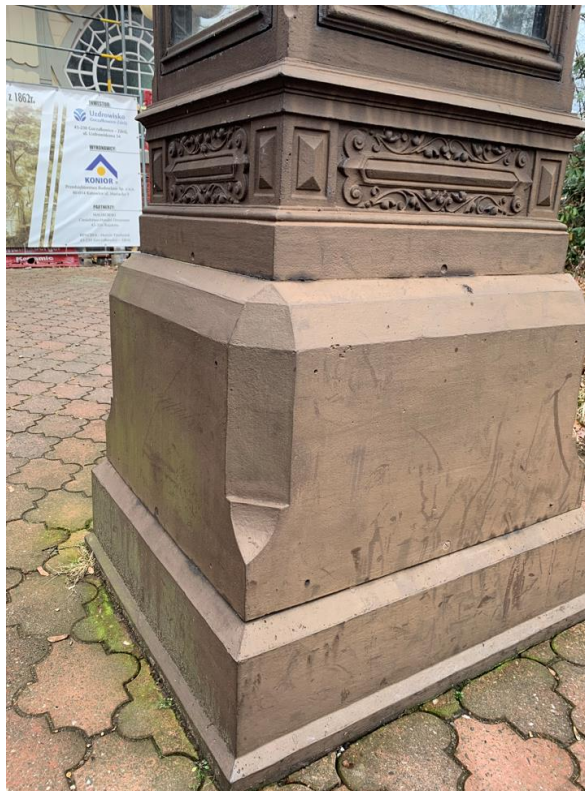
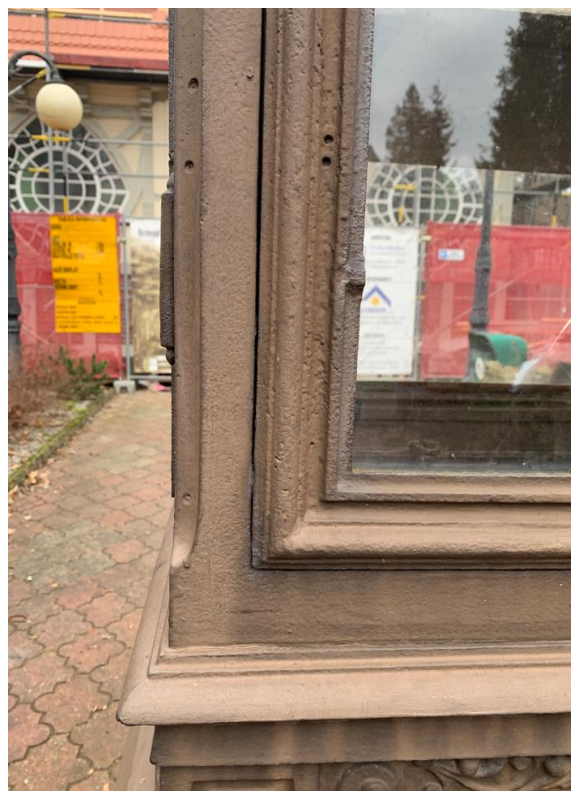
22,23. Żeliwna obudowa – stan obecny -01.2023 - autor

Widoczna korozja i ubytki.

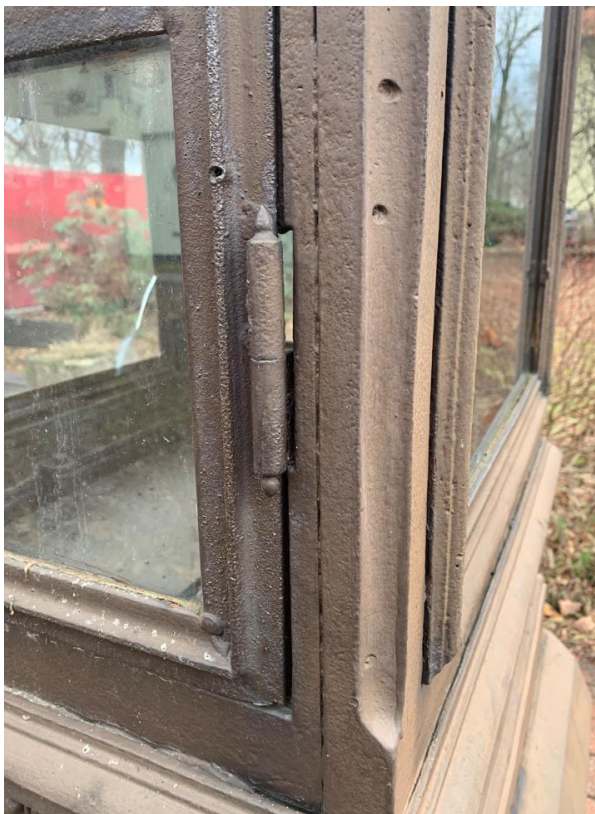
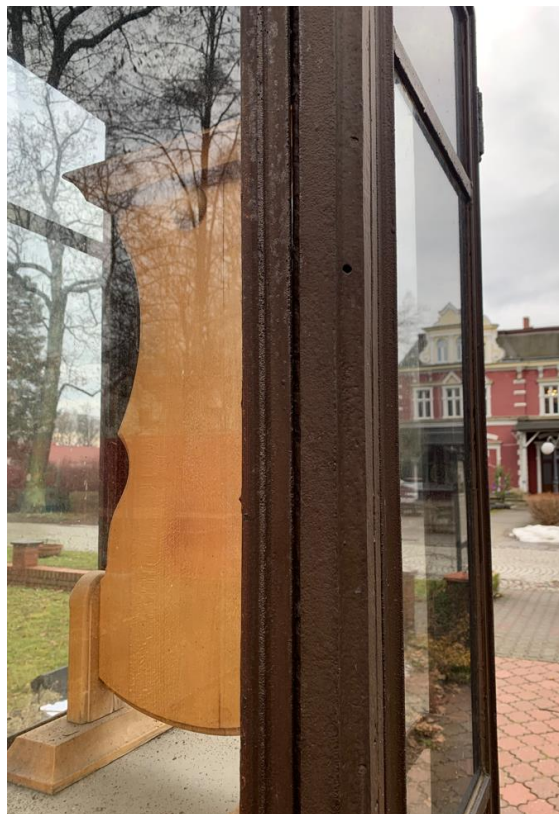
24,25. Żeliwna obudowa – stan obecny -01.2023 - autor

Widoczna korozja i ubytki oraz nieszczelności.

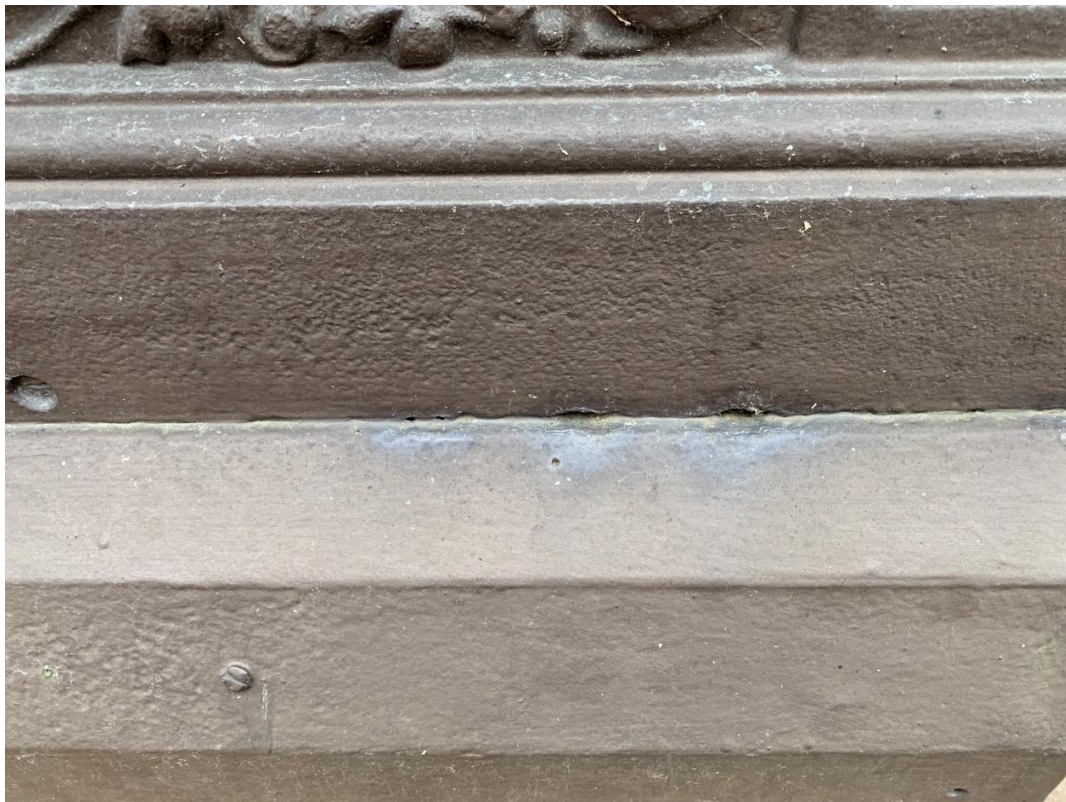
26. Żeliwna obudowa – stan obecny -01.2023 - autor

Widoczna korozja i ubytki.

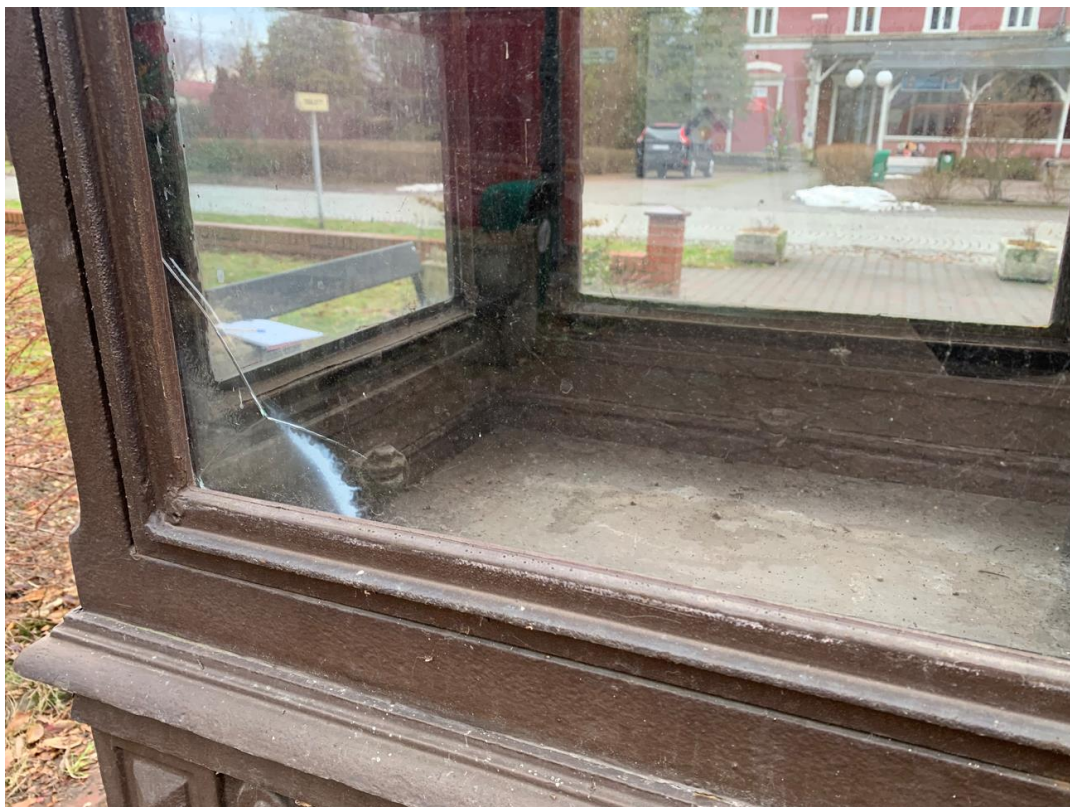
27. Żeliwna obudowa – stan obecny -01.2023 - autor

Widoczna korozja, ubytki, nieszczelności oraz pęknięta szyba.

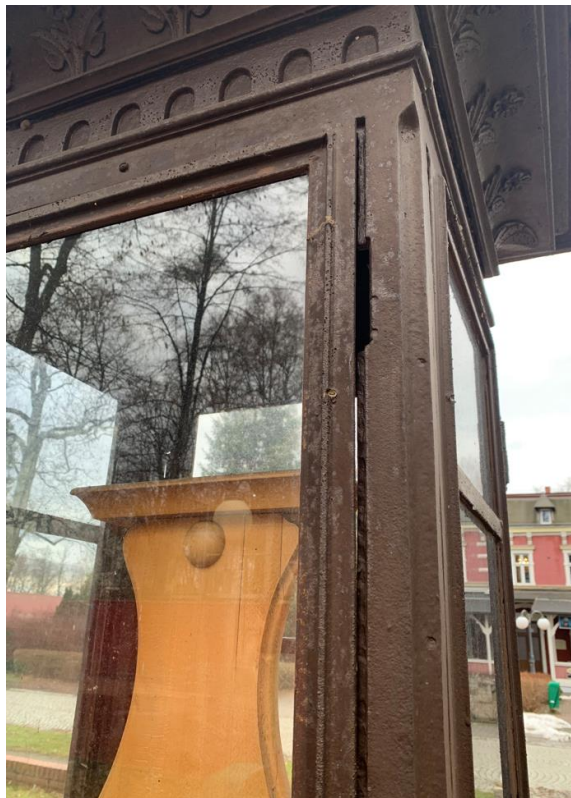
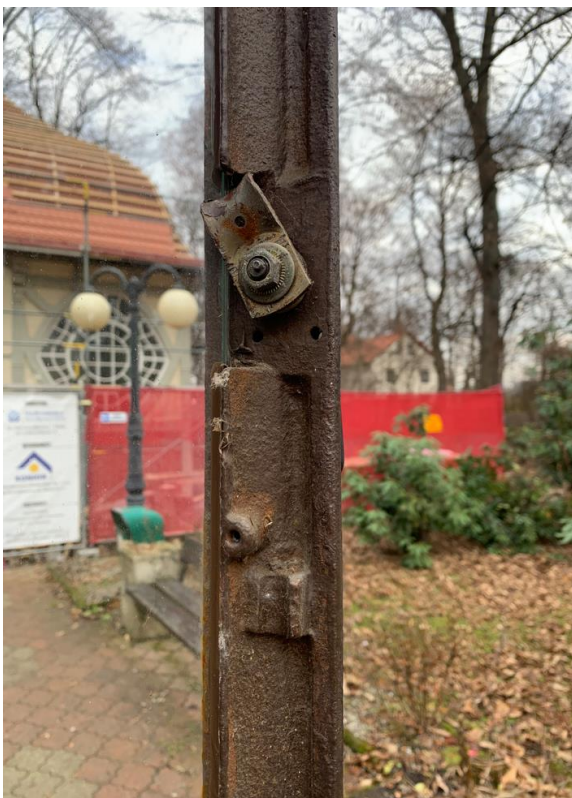
28,29. Żeliwna obudowa – stan obecny -01.2023 - autor

Widoczna korozja, ubytki, nieszczelności oraz zły stan techniczny zamka.

Występują nieszczelności w obrębie przeszklenia. Brak regularnej konserwacji spowodował konieczność przeprowadzenia renowacji a także zlikwidowany w poprzednich latach detal iglicy oraz umieszczenie drewnianego barometru wewnątrz uprościło charakter obiektu z dawnej stacji meteorologicznej jedynie do barometru. Istniejący zamek wymaga wymiany.

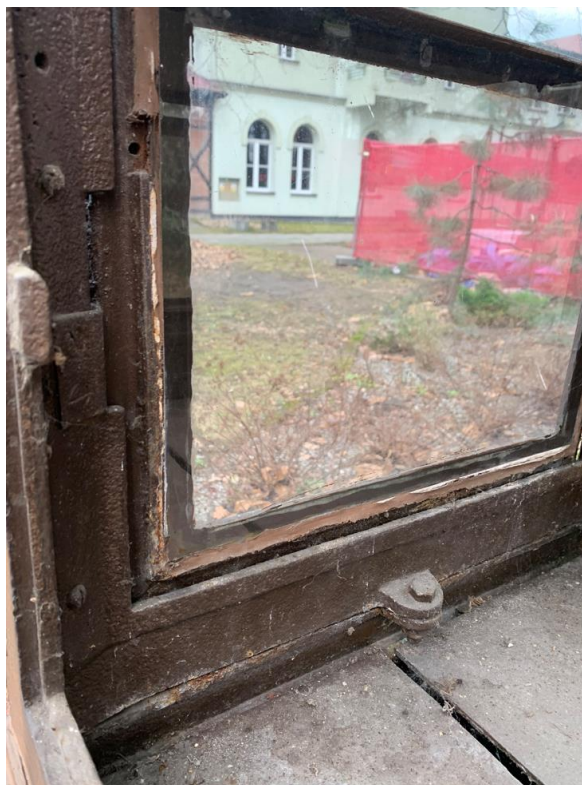
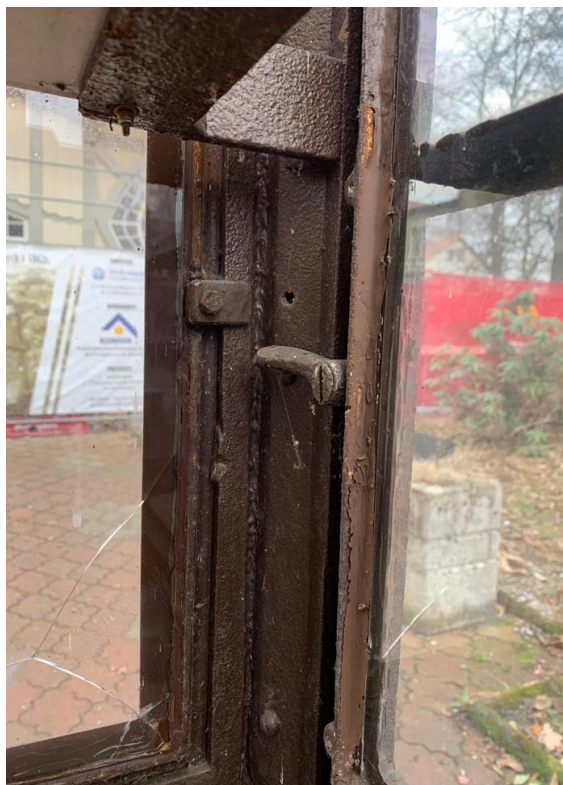
30,31. Żeliwna obudowa wewnątrz – stan obecny -01.2023 - autor

Widoczne nieszczelności, ubytki.

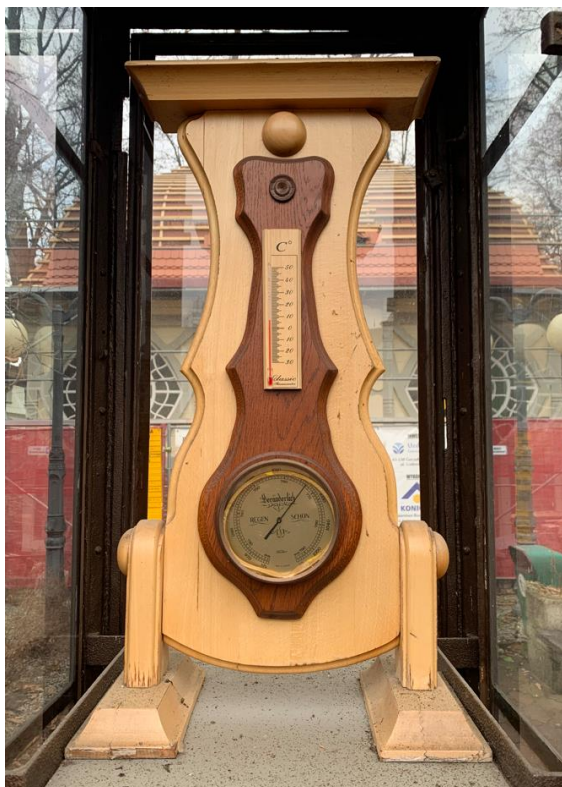
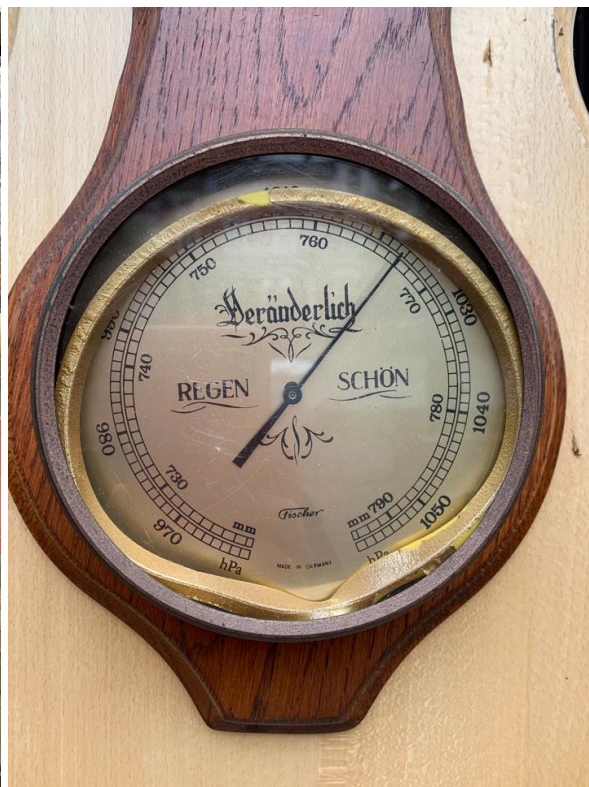
33,34. Barometr – stan obecny -01.2023- autor

Widoczna wilgoć w warstwie lakieru barometru. Zdeformowana złota oprawa wewnątrz głównego urządzenia.

Stan zachowania barometru jest dosyć dobry. Występują zawilgocenia widoczne głównie w obrębie warstwy lakieru. Zniszczeniu – odkształceniu uległa plastikowa wewnętrzna oprawa w kolorze złota samego mechanizmu barometru.

Proponuje się pozostawienie wtórnego barometru. Należy dokonać drobnych napraw związanych z uszkodzeniami spowodowanymi przez oddziaływanie zmian temperatury i wilgoci na drewnianą obudowę urządzenia, widoczne głównie w warstwie lakieru zabezpieczającego. Należy wymienić zniekształconą oprawę mechanizmu barometru.

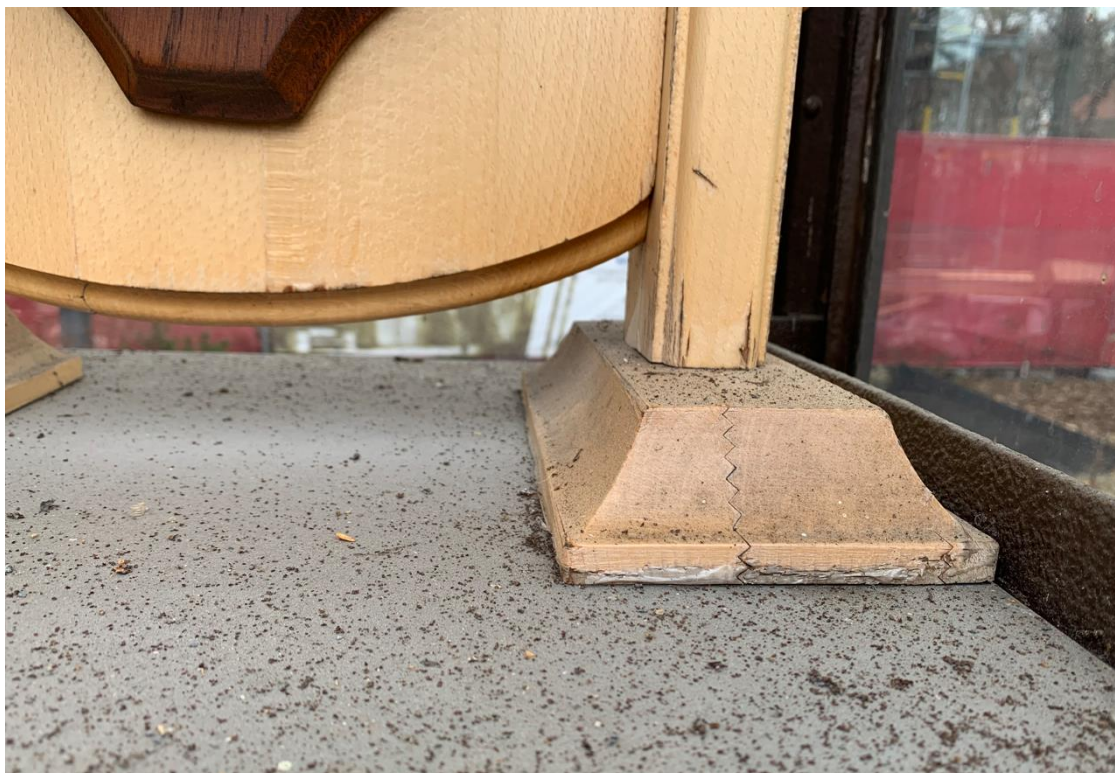
35. Barometr – stan obecny -01.2023 - autor

Widoczna wilgoć w warstwie lakieru barometru. Typowa klejanka drewna charakterystyczna dla okresu powojennego.
